## Kirchenburg BIRTHÄLM

### Konzept zum Erhalt, zur Sicherung und zur behutsamen Entwicklung des Bestandes der Kirchenburg und der Nebenanlagen. Stand 06.03.2011

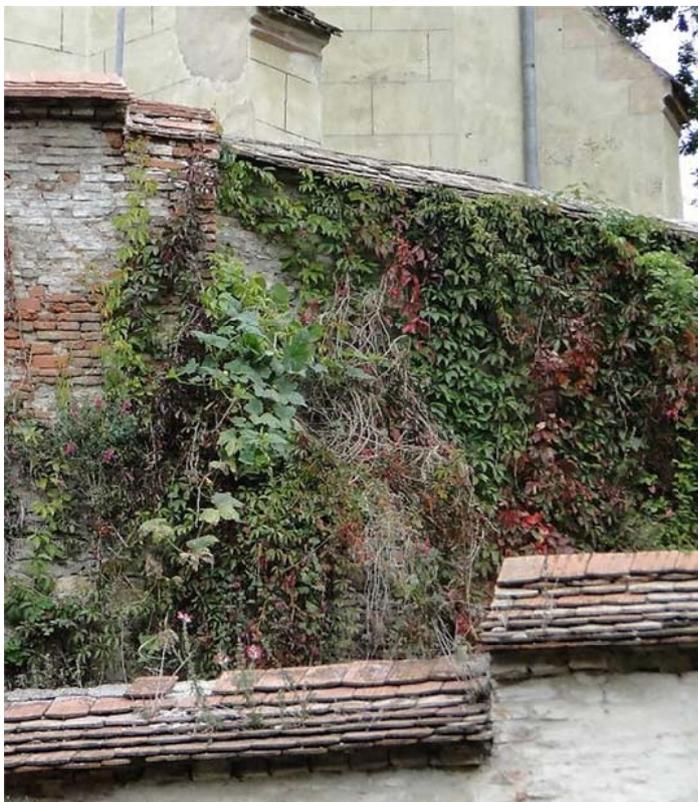
*Innere Ringmauer, Ostseite mit starkem Bewuchs*

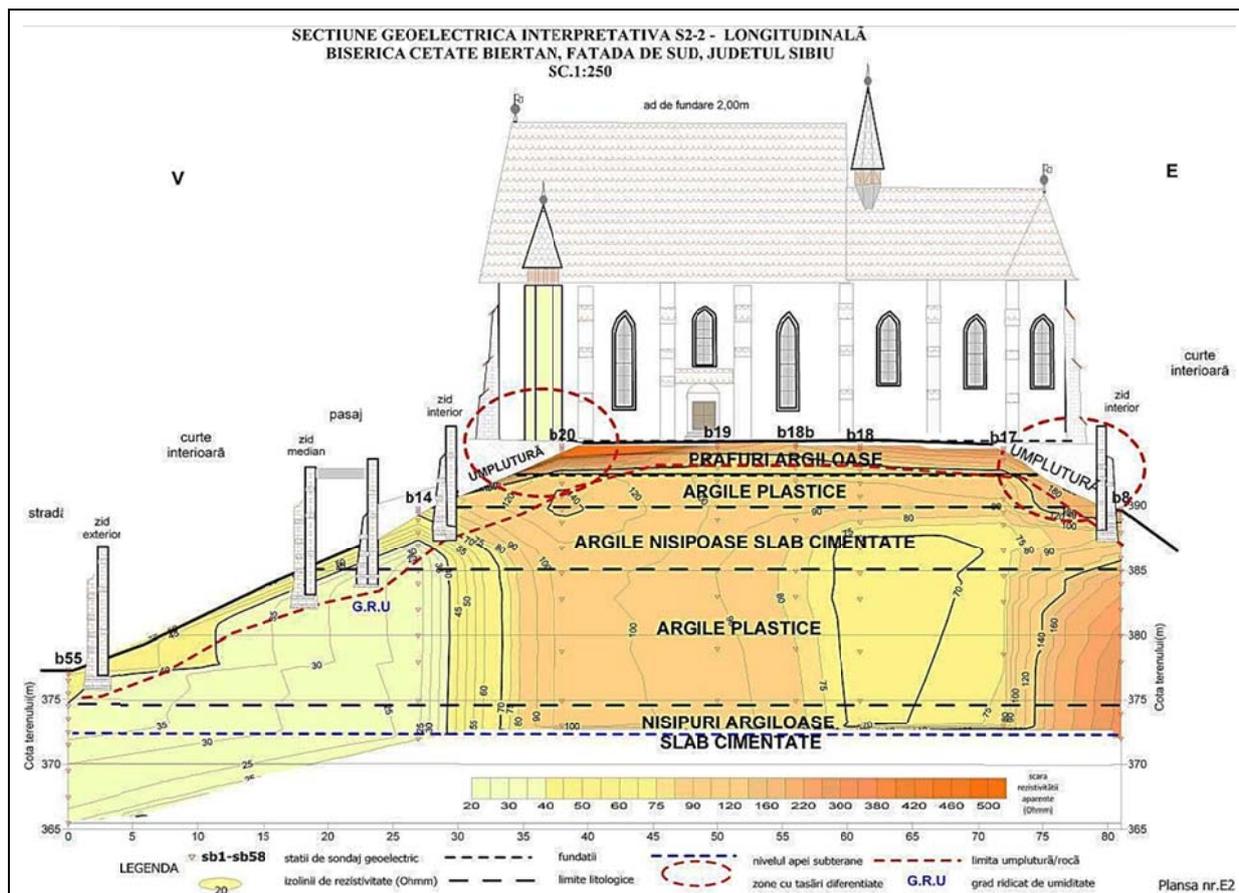
Am westlichen Hang in dem Bereich unter der Zufahrt im mittleren Bering R2.4 ist ein besonders hoher Wassergehalt im Untergrund nachgewiesen (siehe Auszug aus dem Gutachten S.7). Hier sind auch die stärksten Verformungen der Ringmauer zu beobachten (siehe Ringmauer R2.4. S.38) Unter der Zufahrt verläuft ein altes Drainagerohr aus der Burg. Vermutet wird ein Defekt dieses Rohres, der zu dem hohen Wassergehalt des Untergrundes und damit zu Ausspülungen und den starken Verformungen beigetragen hat.

*Auszug aus dem geologischen Bodengutachten, Schnitt durch den Hügel von West nach Ost. Rot markiert sind die Gefährdungszonen im Westen und Osten der Kirche. Links auf dem Schnitt, markiert mit der Bezeichnung G.R.U der Bereich sehr hohen Wassergehaltes im Untergrund unter dem Bereich der Zufahrt mit den Arkadenbögen.*

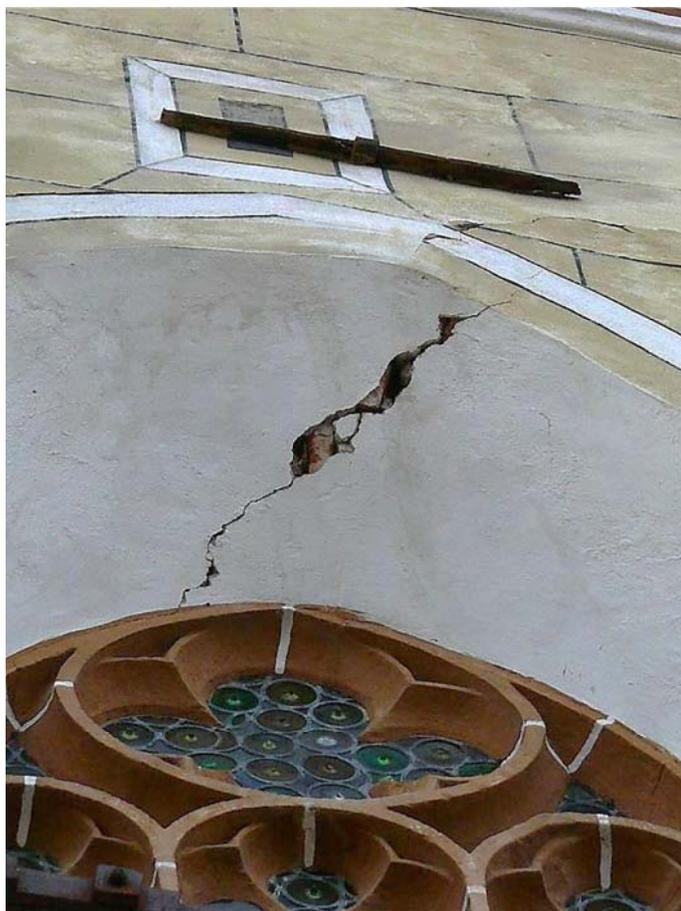
*Fassade, nördliches Chorfenster mit Riss und Mauerwerksverformung*

Das Nordöstliche Fenster im Chor hat starke, vertikal verlaufende Risse ( mit Rissbreiten bis 1,5 cm) unterhalb des Fensters, im Spitzbogen verlaufen mehrere Haarrisse im Putz aber auch ein größerer vertikal verlaufender Riss. Die breiten und größeren Risse sind auch außen an der Fassade ablesbar. Die im Jahr 2009 gesetzten Rissmarken aus Gips sind alle gerissen.

Deutlich sichtbar ist, dass der Riss unterhalb des Fensters bei früheren Maßnahmen geschlossen wurde, aber wieder aufgerissen ist.

- Reparatur Mauerwerksrisse / Sicherung und Schließen von Mauerwerksrissen durch Vergießen oder Verpressen im gesamten Mauerwerksquerschnitt mit Kalkmörtel und oder Vernadeln bei statischer Relevanz

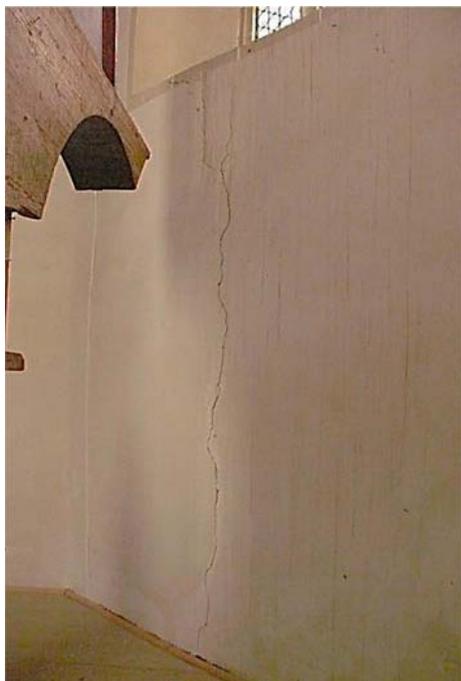
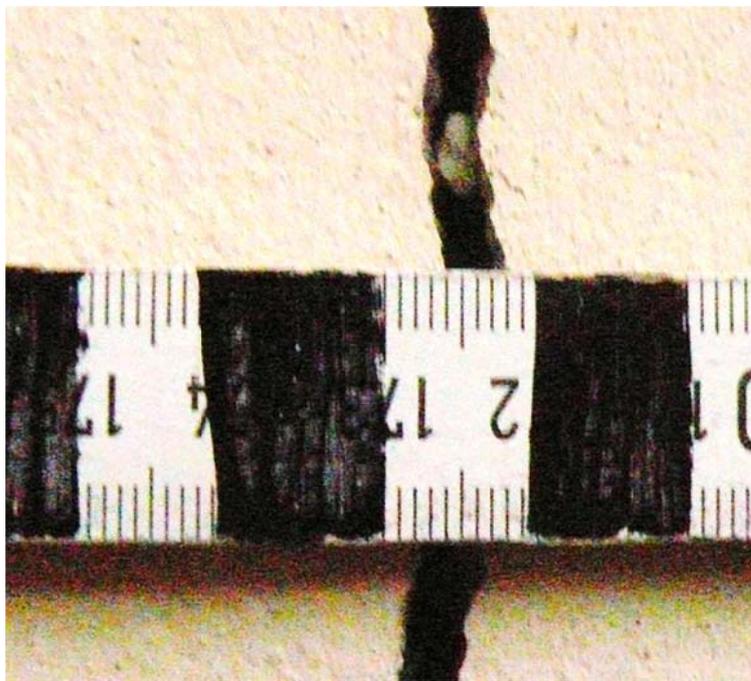
*Riss unterhalb des nördlichen Chorfensters und Feuchteschäden*

*Detail von Abb. links: Rissbreite bis 1 cm*

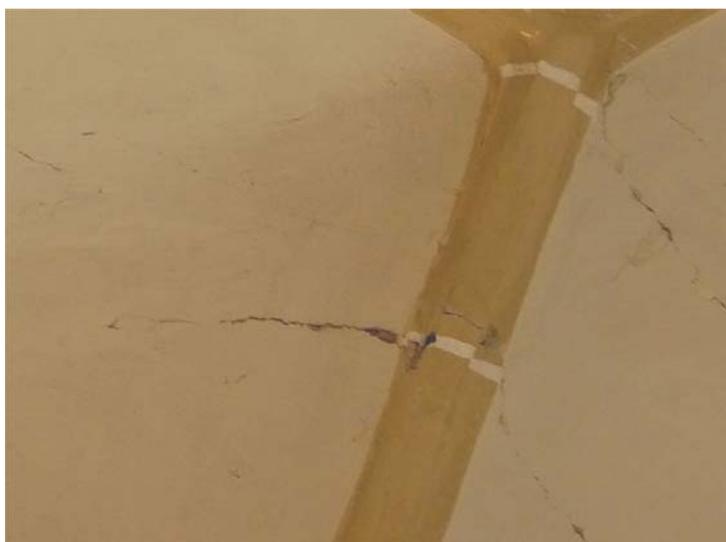
*südliches Seitenschiff, zahlreiche Risse im Gewölbe*

Weitere Risse zeigen sich im Gewölbe des Langhauses in allen drei Schiffen. Deutlich zu sehen ist, dass es sich bei diesen Rissen nicht um Putzrisse handelt, sondern sich diese bis in das Mauerwerk ziehen.

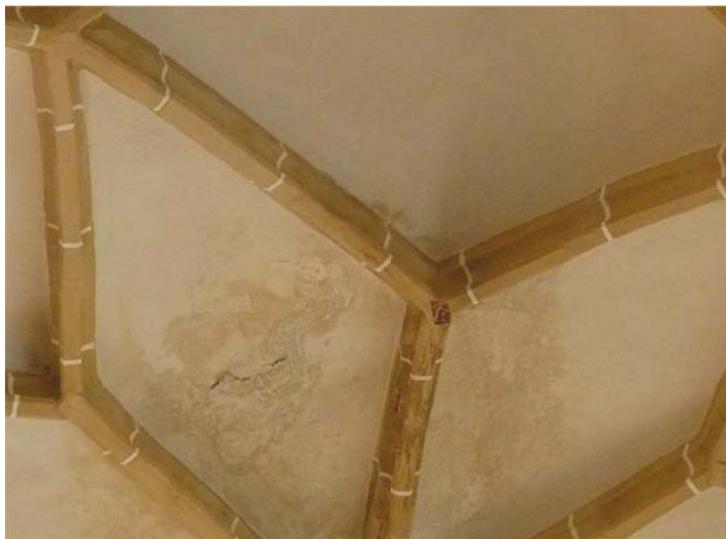
*nördliches Seitenschiff mit Feuchteschäden*

Weitere feuchte Zonen gibt es an der Nordwand zur Sakristei. Hier handelt es sich um einen alten Wasserschaden, dessen Ursachen auf eine, mittlerweile reparierte defekte Dachhaut zurückzuführen sind. In diesem Zusammenhang stehen auch die Putzfehlstellen in der westlichen Gewölbehälfte der Sakristei.

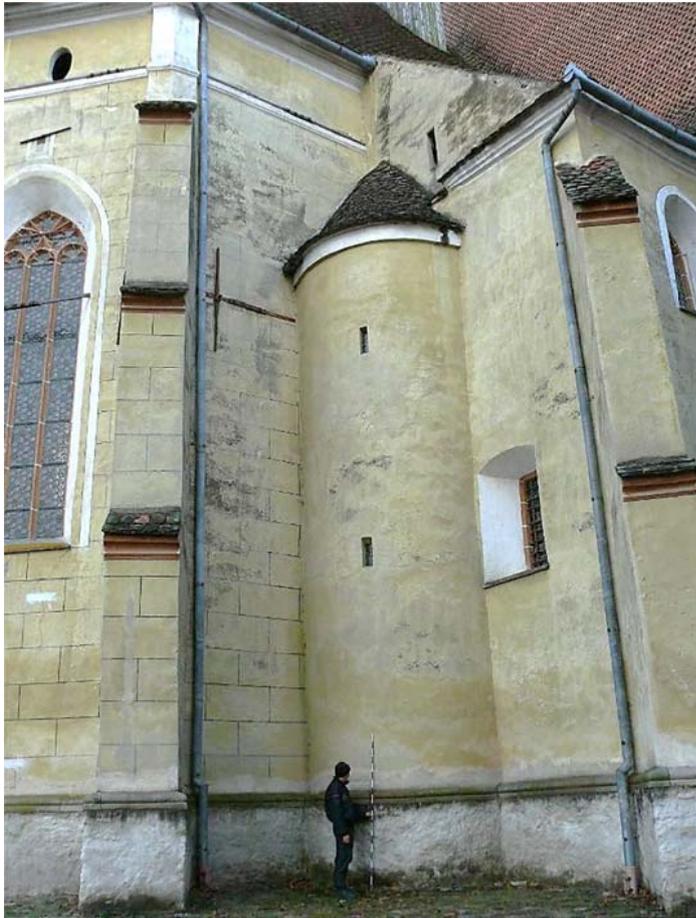
*Chor und Treppenturm der Sakristei, Fassade mit flickenartigen Putzausbesserungen, Feuchteschäden und mikrobiogenen Befall auch am Sockelgesims, unverputzter Sockelbereich*

Lose aufliegende Verschmutzungen sind an allen Fassadenabschnitten sichtbar. Bei den Verschwärzungen auf den Putzen, handelt es sich vermutlich um mikrobiogenen Befall. Dieser ist verstärkt auch im Sockelgesims sichtbar, besonders stark ausgeprägt in feuchte Zonen wie an der Nordwand des Chores.

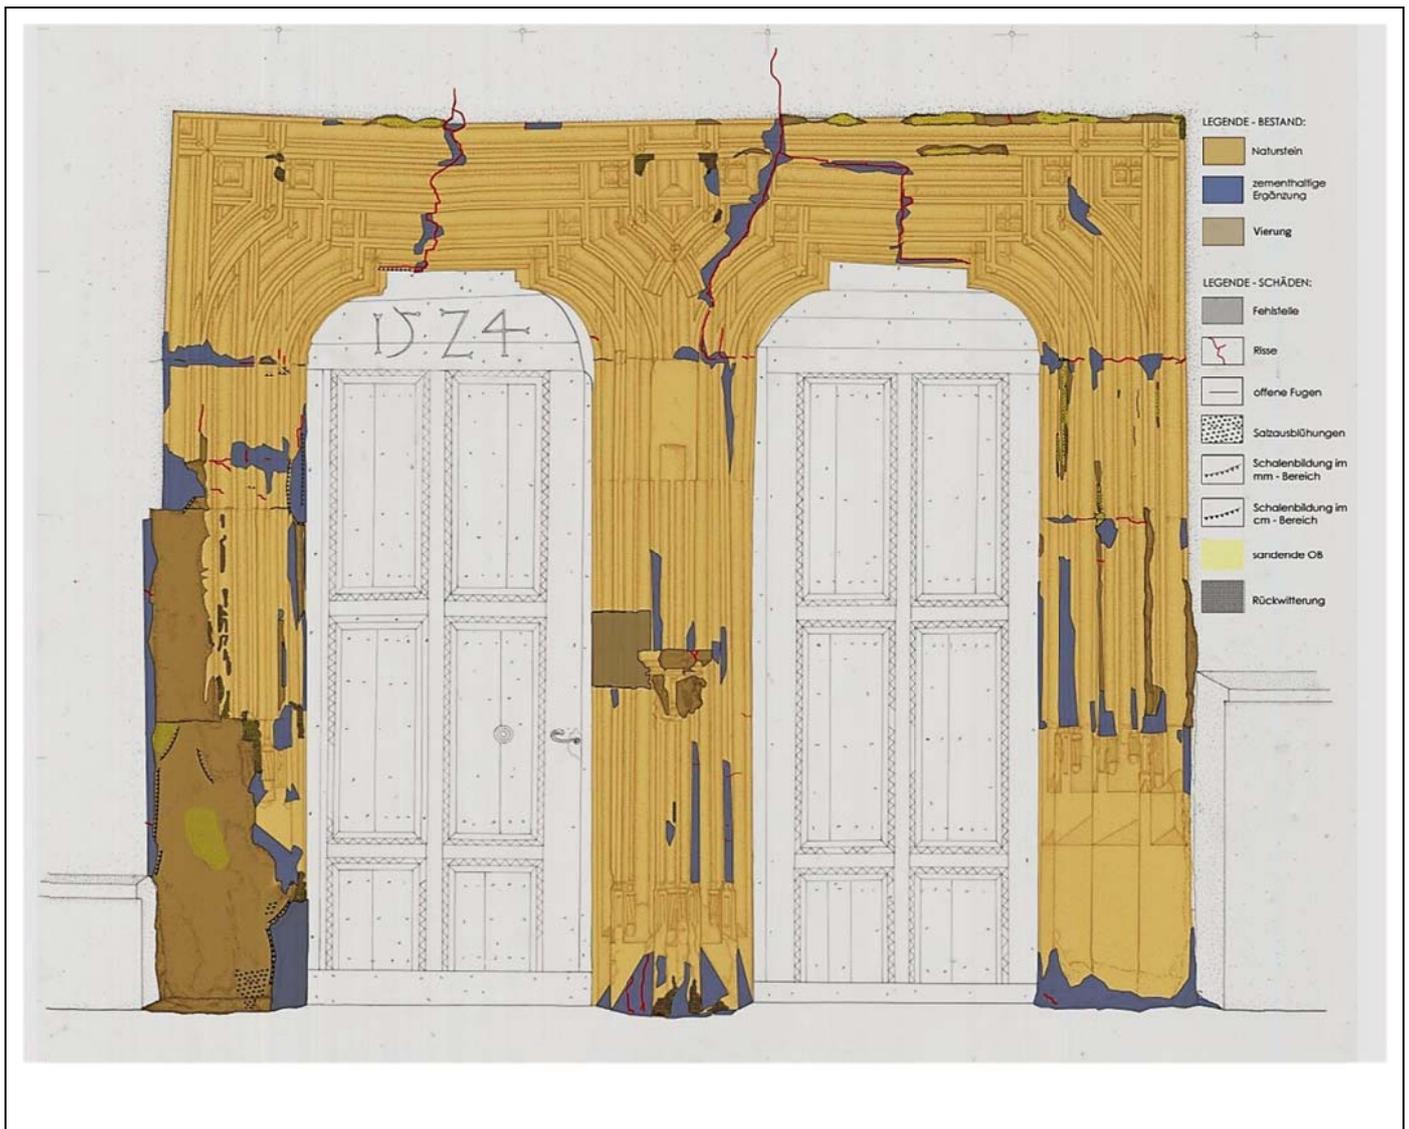
Westportal, Bestands- und Schadenskartierung auf der Basis eines Aufmaßes von Studenten der Uni Karlsruhe im Jahre 1994

Die verschiedenen Versetzfugen zwischen den einzelnen Werkstücken der Portale, sind ebenfalls mit Zementmörteln verschlossen und über den Werkstein verschmiert worden.

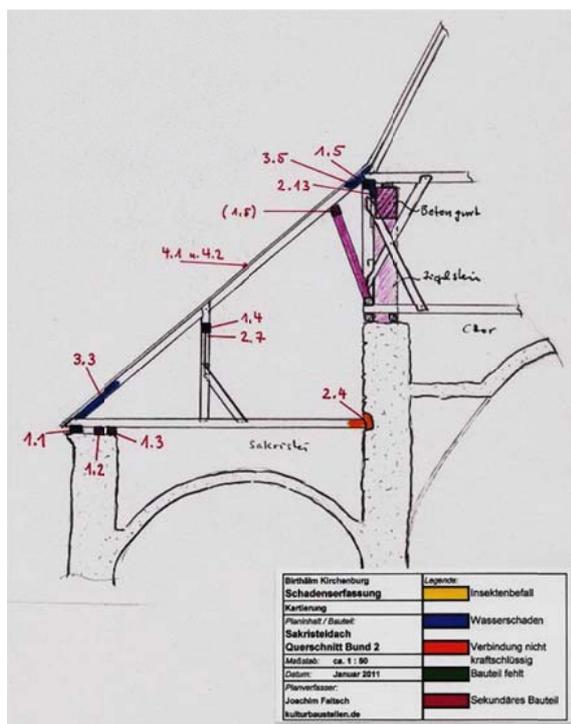
Schadenskartierung: Schnitt Sakristeidach

Das Gefüge des Pultdaches ist insgesamt sehr stark geschädigt.

Die Dringlichkeit dieser Instandsetzungsmaßnahme ist hoch.

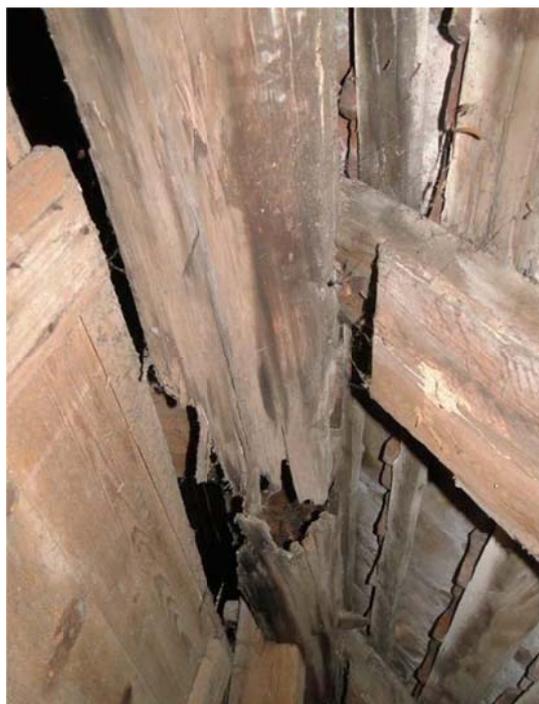
Sakristeidach; zerstörte Pfette

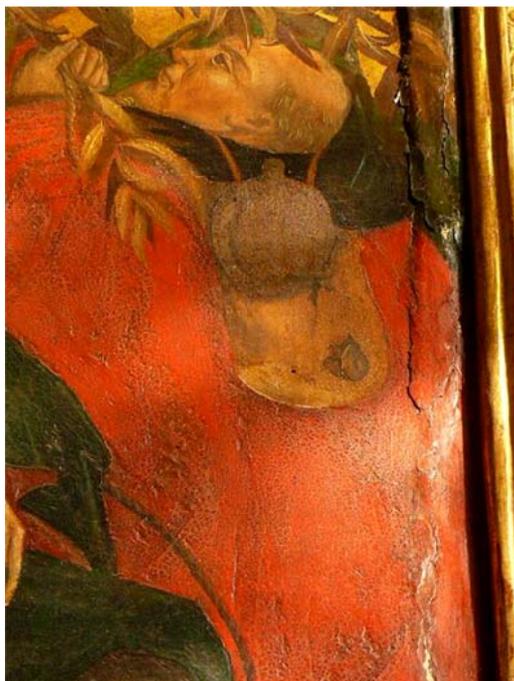
An einigen der Tafelbildern sind Blasenbildung, Kraqueleibildung als auch schollenartiges aufstehen der Malschicht zu beobachten. In mm Bereichen führte dies schon zum kompletten Verlust der Malschicht.

*Risse und schollenartiges Aufstehen der Malschicht*

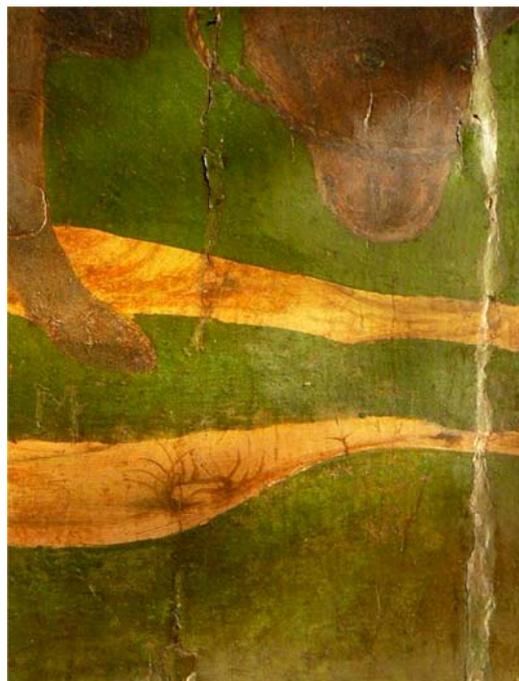
*Risse und Blasenbildung in der Malschicht*

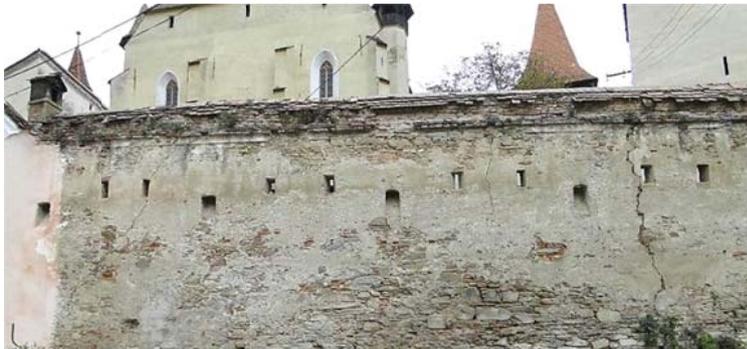
- Viele Dachziegel fehlen, sind zerbrochen oder verrutscht
- Die Caramida- Lagen sind ebenfalls weitgehend zermürbt, die Fugen ausgewaschen, Regenwasser wird nicht vollständig abgeleitet und dringt in das darunter liegende Mauerwerk.
- Der Zementverguss zeigt Risse und Abschalungen, durch die Wasser in das Mauerwerk eindringt.

*Schadhafte Mauerkrone mit Ziegeldeckung*

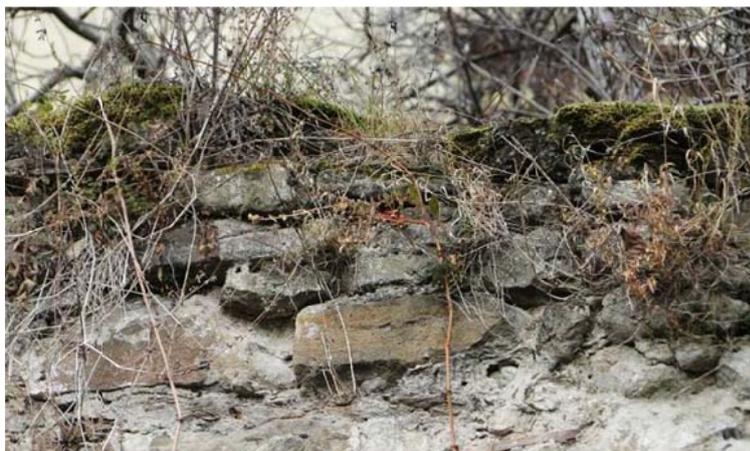
*Sukzessive Begrünung der Mauerkrone mit fortschreitender Zermürbung des Mauerwerks*  
Abschnitt R2.6

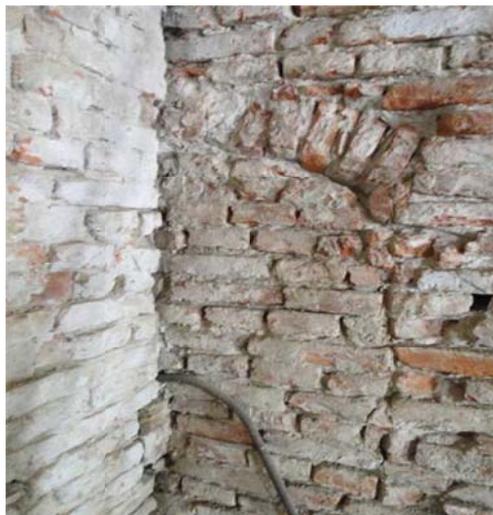
*zweites Obergeschoss innen, sichtbare bauliche Veränderungen: vermauern von ehemaligen Öffnungen*

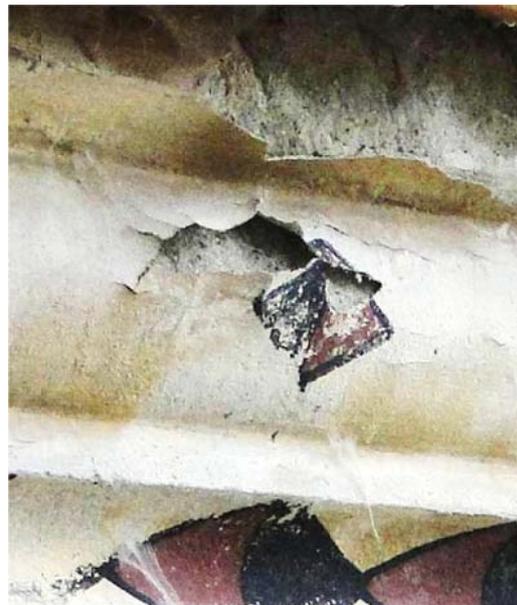
*Ortangesims mit Farbgestaltung: Schalen und Abplatzungen der oberen Malschicht*

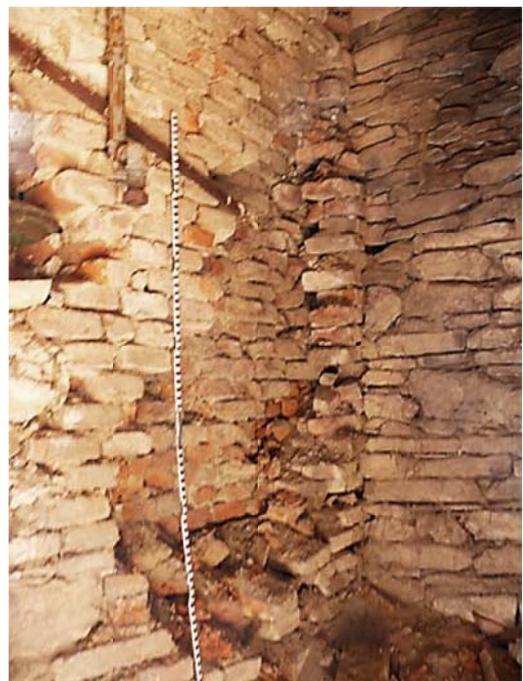
*gelockertes, partiell eingestürztes Mauerwerk, fehlende Mauerziegel in der Tordurchfahrt*

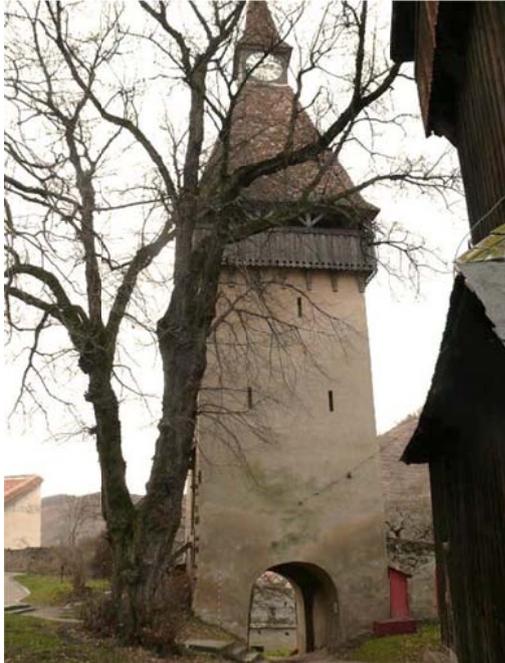
*Stundturm, Ostseite, mit Feuchtezonen und biogenen Befall*

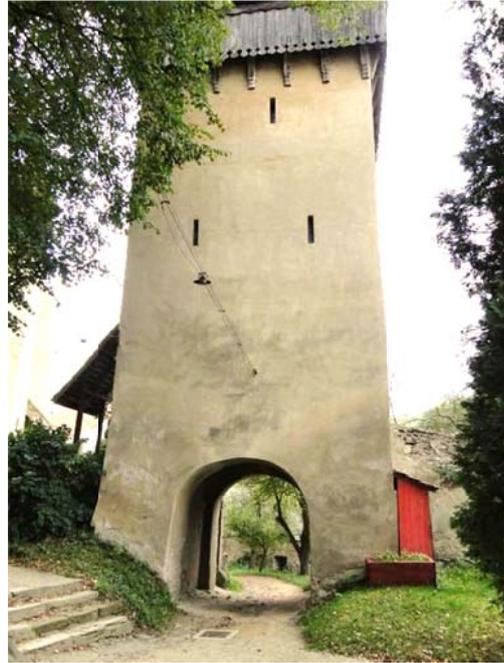
*Stundturm, Ostseite, im Vergleich mit Abb. links zeigt sich deutlich das es sich bei den Verschwärzungen im Bereich des Putzes um biogenen Befall handelt*

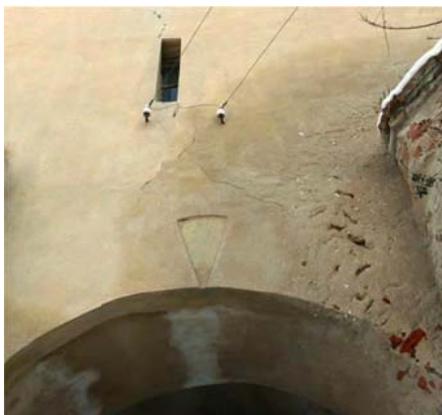
*Stundturm, Westseite, Salzausblühungen im tonnengewölbten Durchgang, oberhalb der Durchfahrt: Risse, Schalen und Putzhohlstellen*

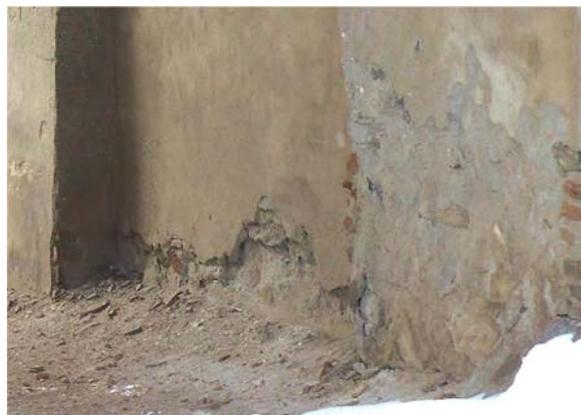
*Stundenturm, Durchfahrt, sandende Putzbereiche, Schalenbildung und Hohlstellen*

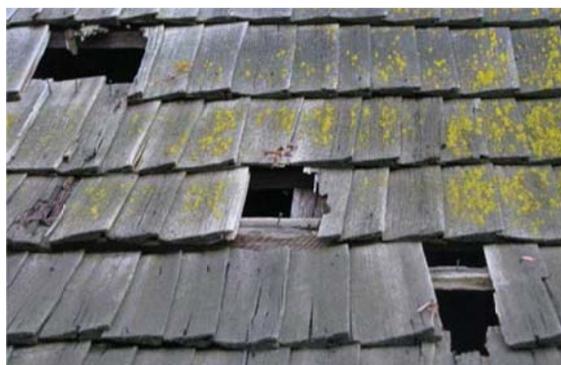
*Undichte Schindeldeckung*

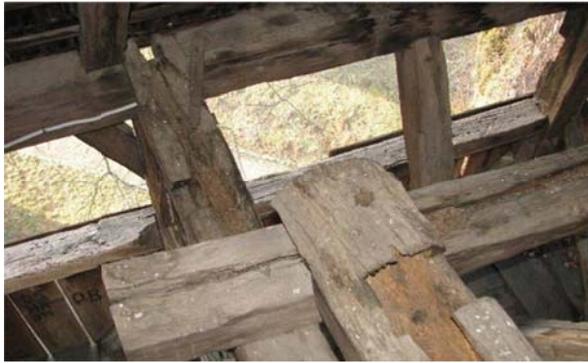
*Ausgefaltete Hölzer Glockenstuhl*

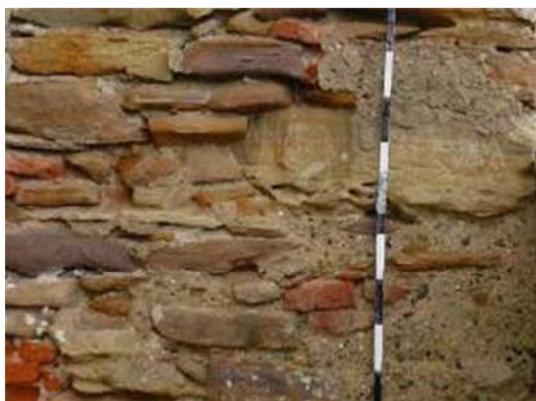
*Bruchsteinmauerwerk mit Putzfehlstelle und Ziegelreparatur und Putzresten, Südfassade*

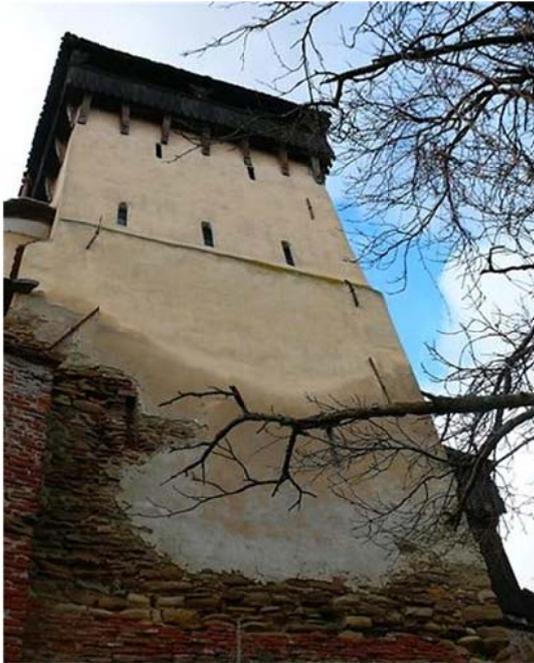
*Bruchsteinmauerwerk mit Putzfehlstellen, Ziegelreparatur, Feuchtehorizont in 6m Höhe, Ostfassade*

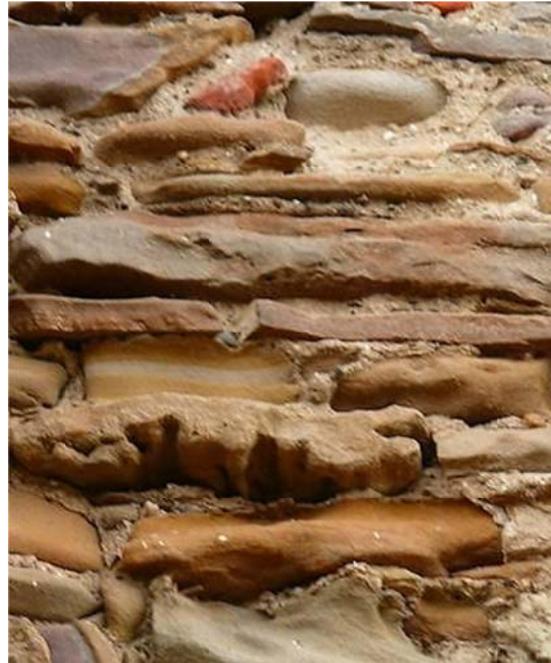
*Detail: Rückgewitterter Bruchstein und offene Fugen durch fehlenden Putz*

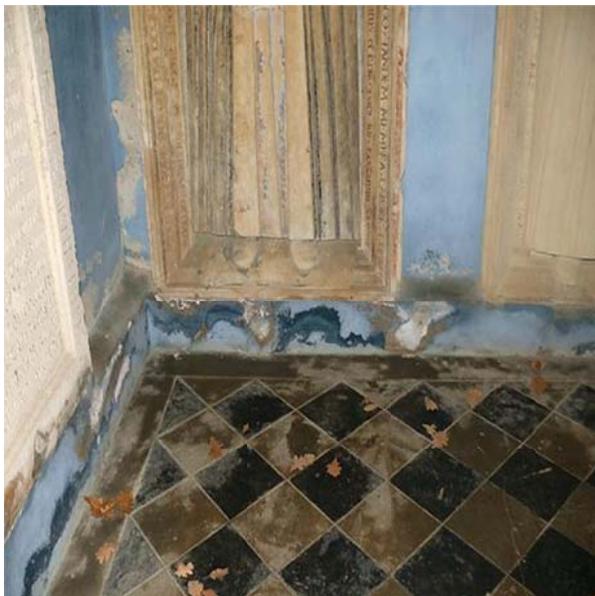
*Feuchte, Salzausblühungen im Sockelbereich Nordwand, Fußbodenfeuchte durch Kondenswasserbildung. Folgeschäden: Substanzverlust durch Schalenbildung, Absanden, Abplatzen*

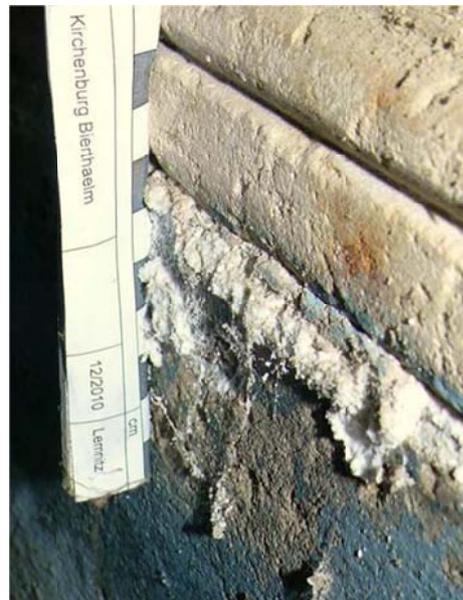
*starke Salzausblühungen*

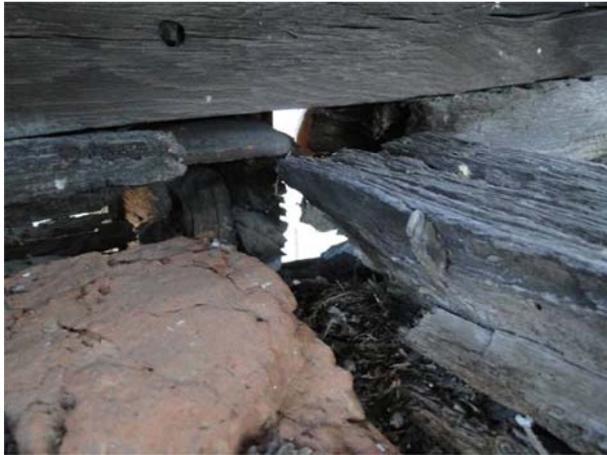
*Schwer geschädigte Balkenlage des Wehrgeschosses*

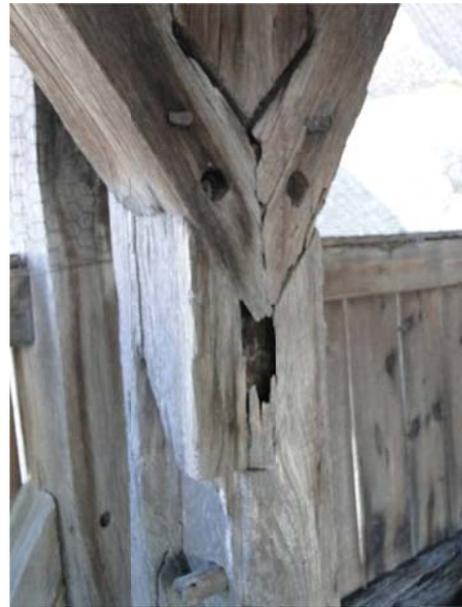
*Kernfäule in einem Ständer des Wehrgeschosses*

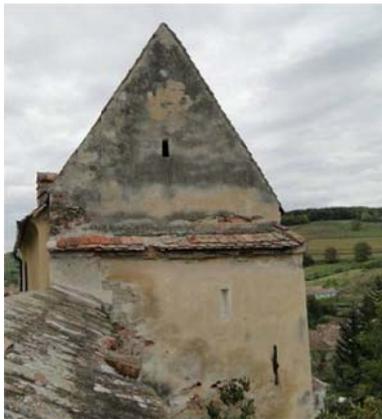
*Bastei, Südseite, Feuchte zonen, Putzfehlstellen, Verschwärzungen im Giebelbereich sind biogener Befall*

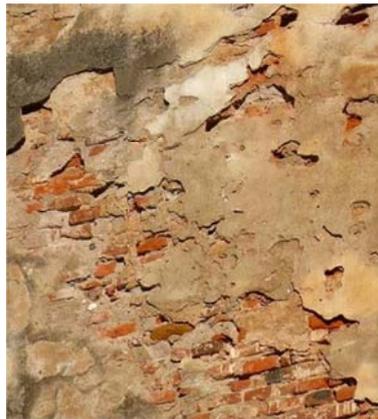
*Ziegelmauerwerk mit unterschiedlichen Putzen, die Schalen bilden und sich ablösen*

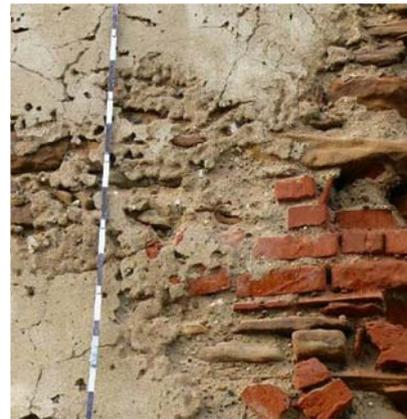
*Rückwitterung und Rissbildung im Putz, Bogenbereich*

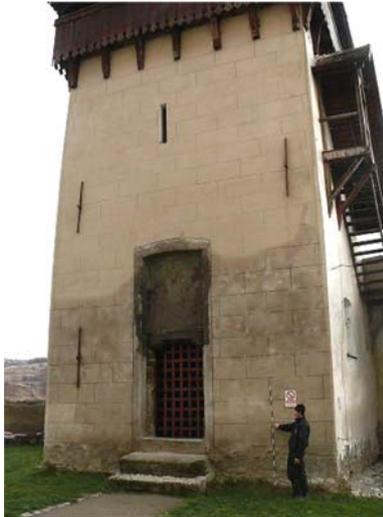
*Nordfassade mit aufgemalter Mauerwerksquaderung. Feuchtehorizont deutlich sichtbar*

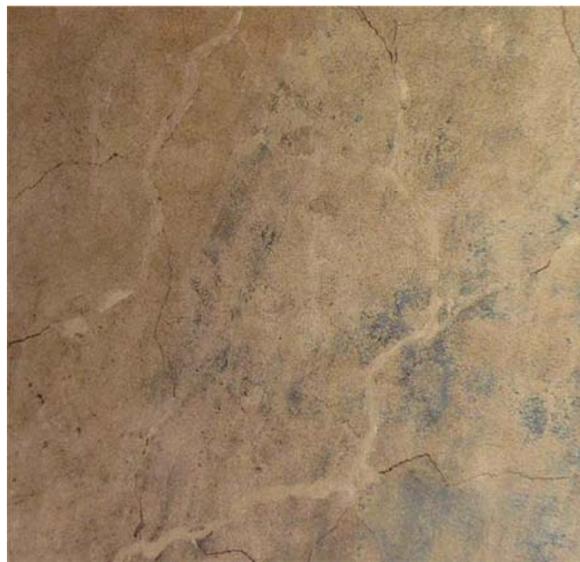
*Fresko, EG, Tonnengewölbe, starke Rissbildung in neueren Putzkittungen, gekittete Risse*

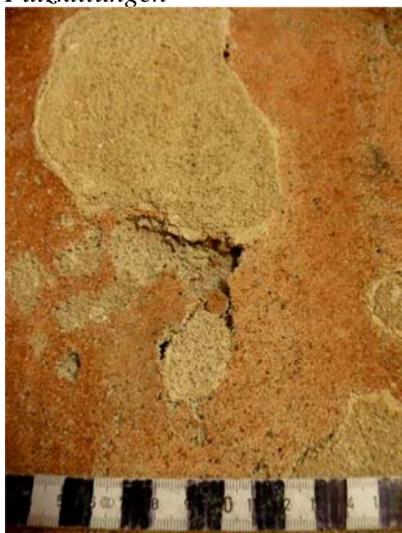
*Fresko, EG, Westwand, sich ablösende und schalende Malschicht, Hohlstellen, Malschichtverlust durch Abplatzungen, stark entfestigte, sandende Putzlagen*

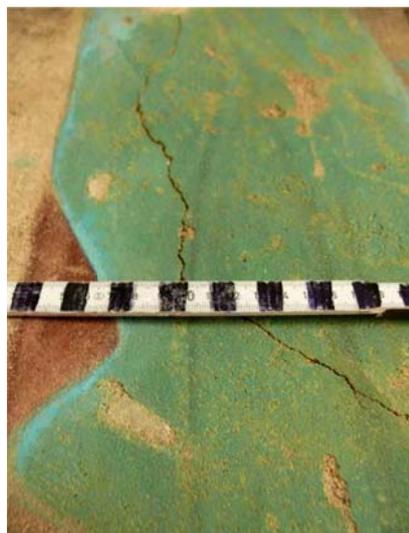
*Fresko, EG, Westwand, Rissbildungen, Malschichtverlust, stark entfestigte, sandende Putzlagen*

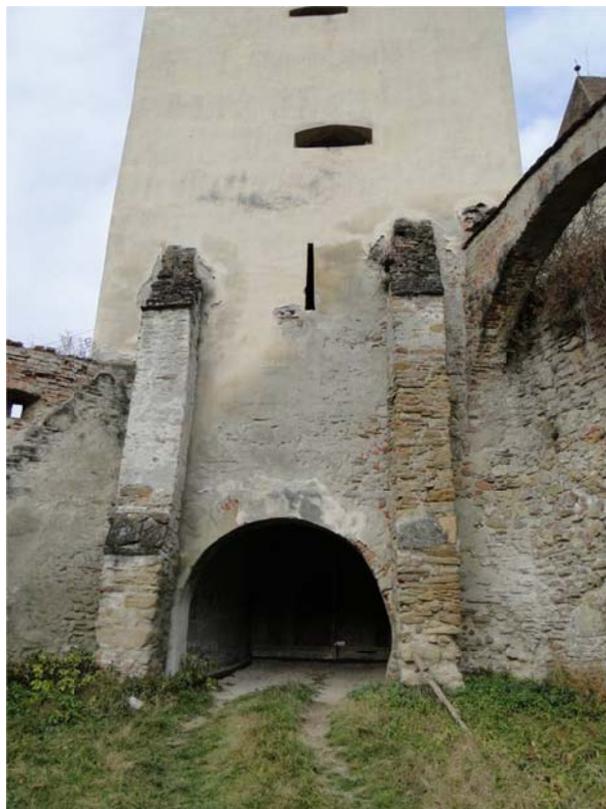
*Turm mit dem Gesicht, Südseite mit der Tordurchfahrt. Zwei lotrechte Nuten in die beiden Mauerpfeiler dienen zur Führung des Falltores, durch den Mauerschlitze in der Mitte wurde das Zugseil geführt. Sichtbar die Feuchteschäden und die verwitterten Mauerabdeckungen.*

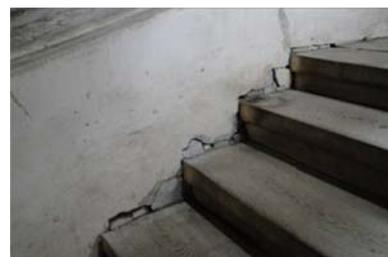
*Fest eingebaute Stufen führen zu Abrissen und Holzfäule*

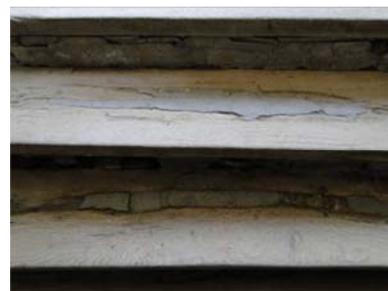
*Mit Zement verfüllte Risse und Fehlstellen führen zu Holzfäule im Inneren*
