Abschlussbericht des DBU-geförderten Projektes

„Untersuchung und Teilsanierung des klösterlichen Wassersystems
des Zisterzienserklosters Osek (Tschechische Republik)“

Abschlussbericht DBU-Projekt Wassersystem Kloster Osek

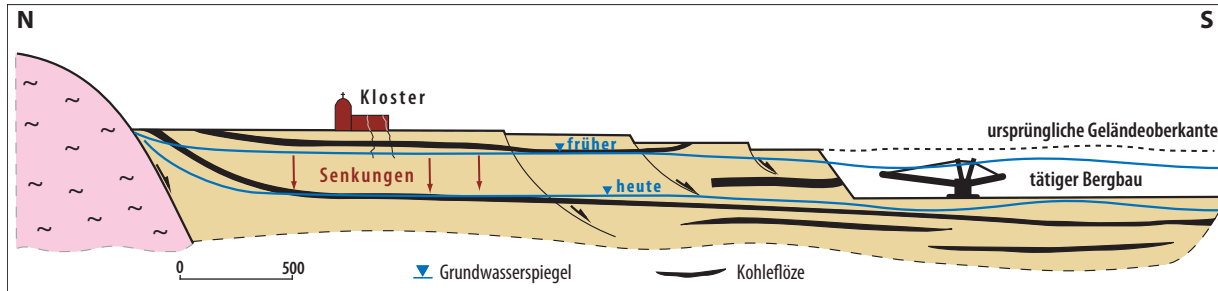
lichen Setzungen der Klostergebäude führen und somit die durch den historischen Bergbau verursachten Risse verstärken.

Abb. 6.5
Schematische Darstellung zum Einfluss des gegenwärtigen Bergbaus

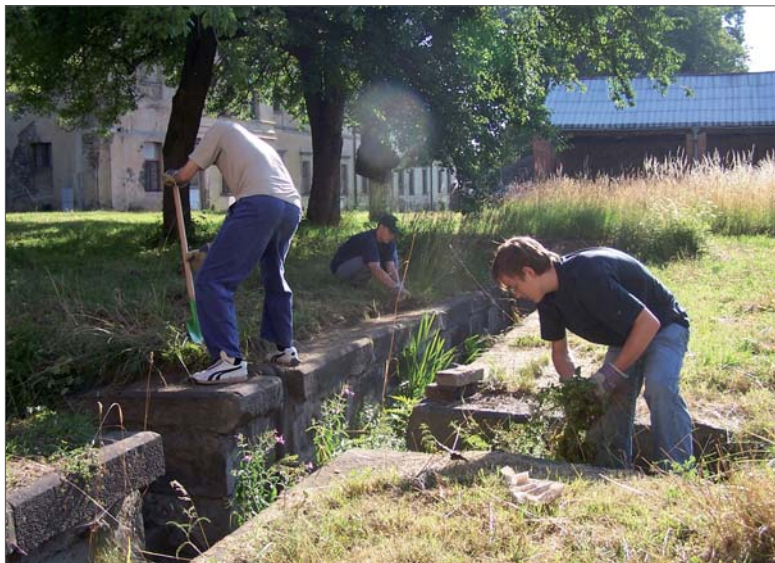
Abb. 8.3 (linke Seite, links)
Die Große Mauer im Abtgarten in eingewachsenem Zustand.

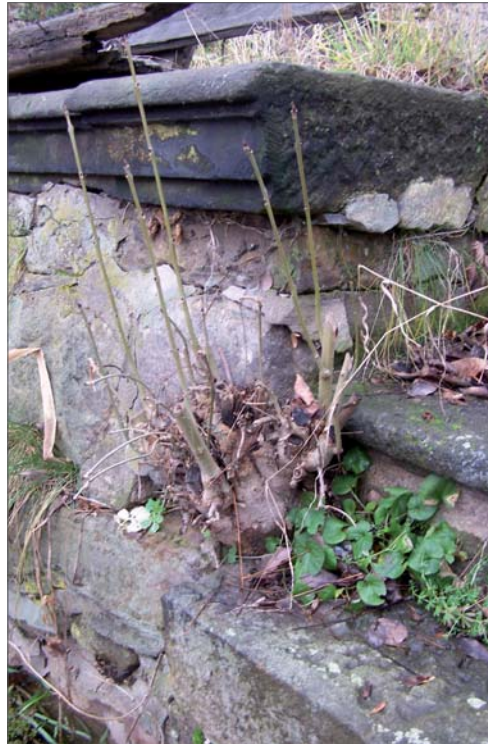
Abb. A80 (rechts) _ Gegenüber der komplexeren originalen Kantengestalt (Abb. A79) fallen die simpleren Ergänzungen auf, die für zwei von vier Kanten des unteren Beckens verwendet wurden. Außerdem zu sehen sind die großzügige Verputzung des Natursteinmauerwerkes.

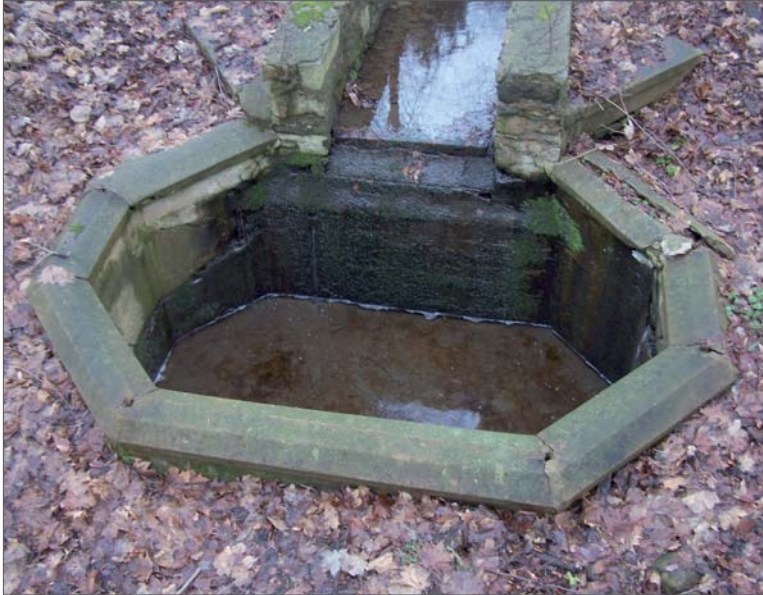
Abb. A99 (links oben)
Der heutige Zustand des Achteckigen Beckens.
