Modellvorhaben zum Fledermausschutz  
bei Restaurierungsarbeiten  
an den national wertvollen  
salzgeschädigten Wandmalereien  
der Kirche zu Semlow  
(Mecklenburg-Vorpommern)

- Schlußbericht -

Aktenzeichen: 22630

Eixen, Juni 2007

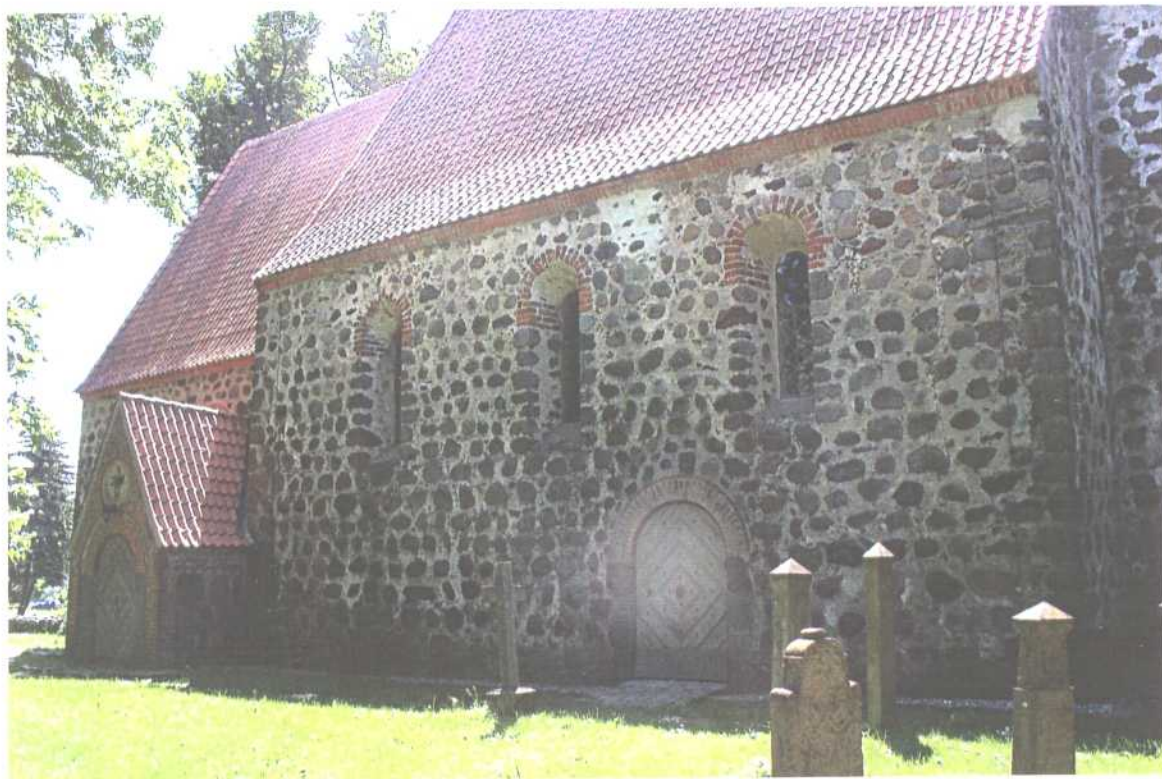
Zustand des Mauerwerks während der restauratorischen Bearbeitung; Eine Überprüfung der Außenverfugung ist langfristig erforderlich, größere Fehlstellen wurden vorerst geschlossen;

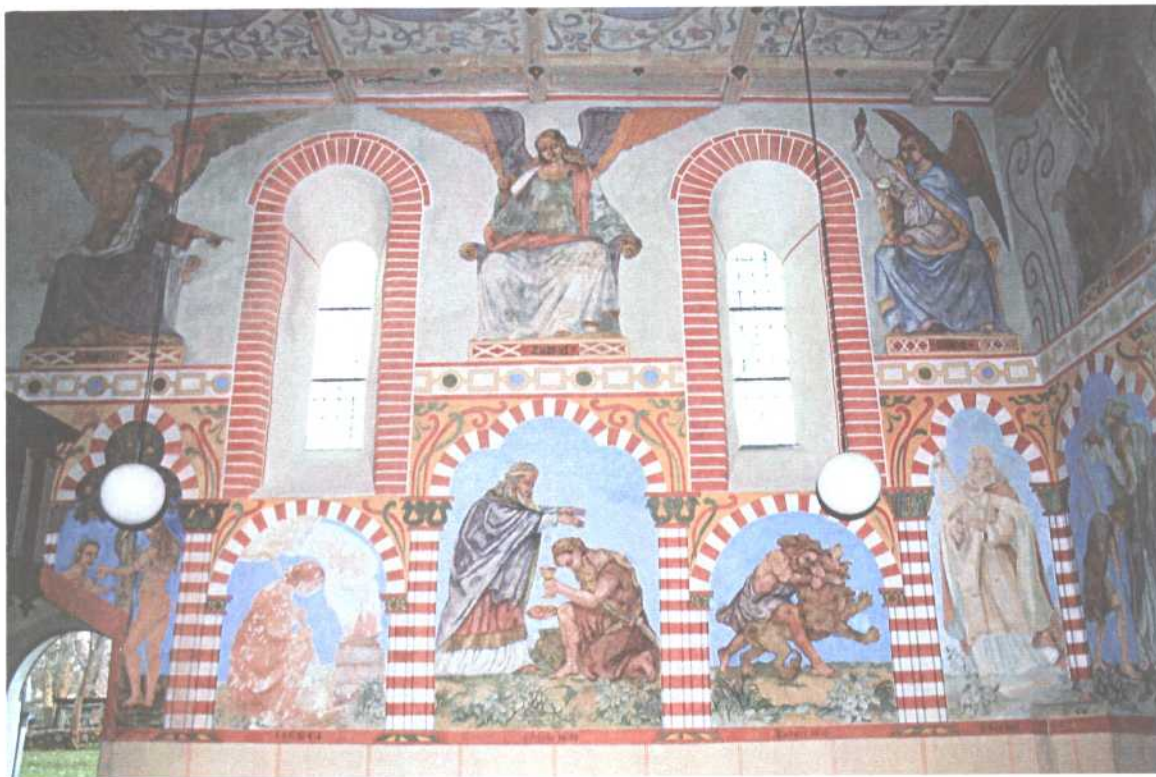
Zustand nach Abschluss der Restaurierung  
der Musterachse;

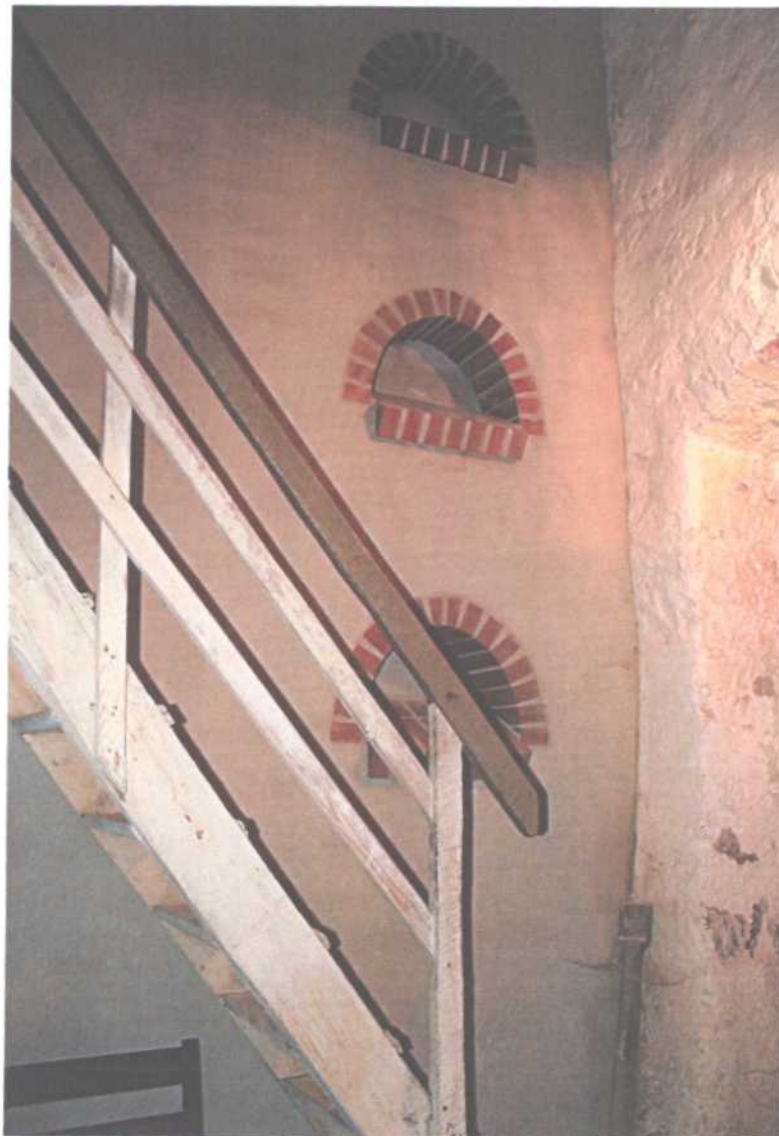
Ersatzquartiere für die Fledermäuse vor der Umlagerung mit Kontrolleinrichtungen, ob die Tiere das Quartier annehmen; Es wurde eine Mauerwerksschale mit Einfluglöchern vorgeblendet;

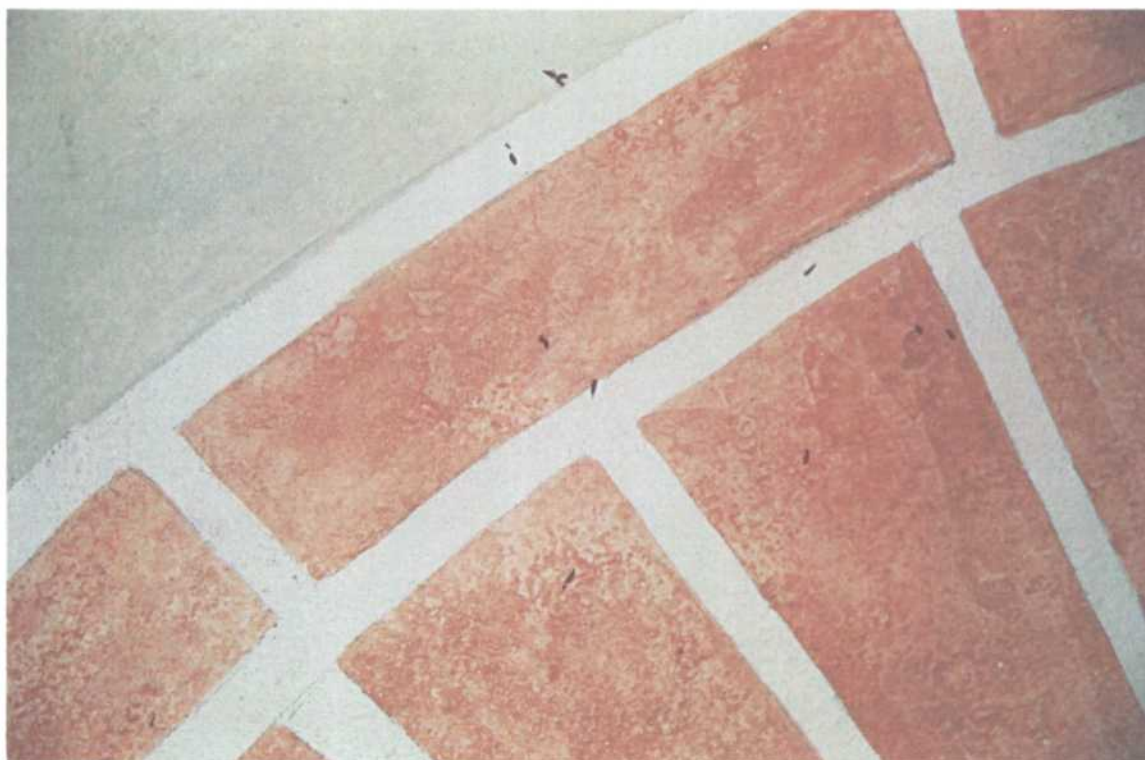
Zustand der Wandmaleroberfläche mit Fledermauskotablagerungen, die zu Schäden wie Verfärbungen und zum Nitratreintrag führen und somit eine Bedrohung der Wandmalereien darstellen;

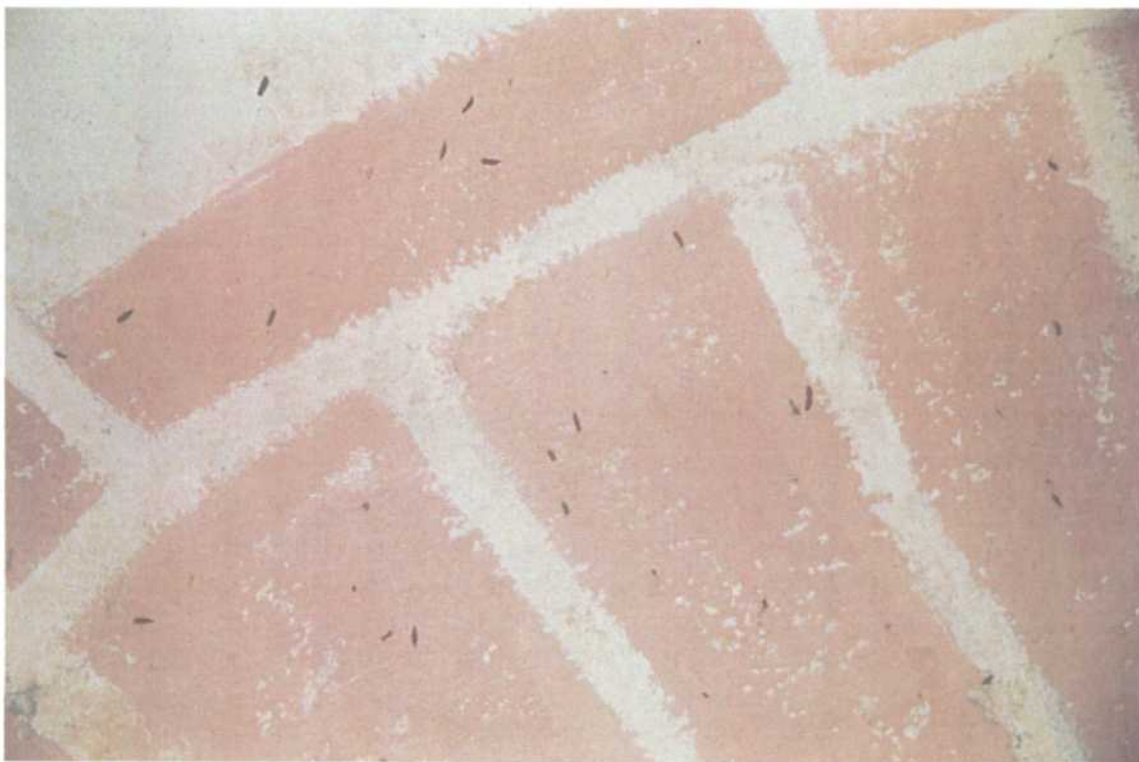
Zustand der Wandmaleroberfläche mit Fledermauskotablagerungen, die zu Schäden wie Verfärbungen und zum Nitratreintrag führen und somit eine Bedrohung der Wandmalereien darstellen;

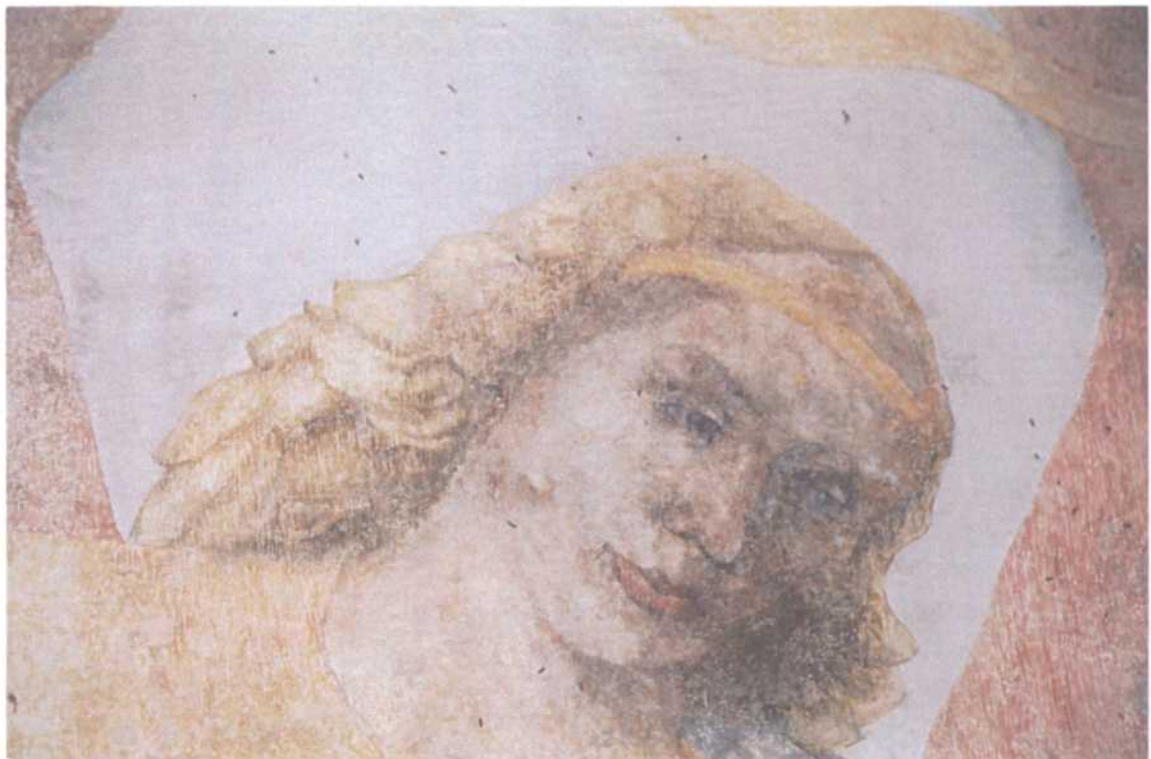
Zustand der Wandmalereioberfläche mit Fledermauskotablagerungen, die zu Schäden wie Verfärbungen und zum Nitrateintrag führen und somit eine Bedrohung der Wandmalereien darstellen;

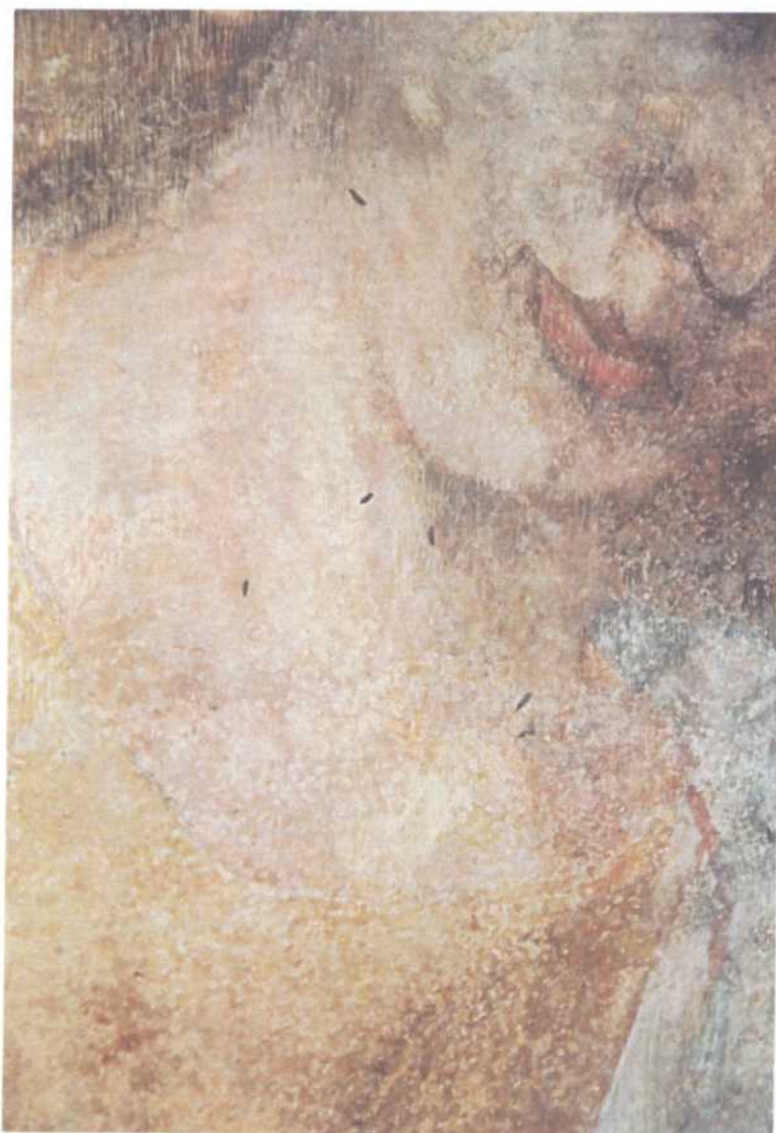
Zustand der Wandmaleroberfläche mit Fledermauskotablagerungen, die zu Schäden wie Verfärbungen und zum Nitrateintrag führen und somit eine Bedrohung der Wandmalereien darstellen;

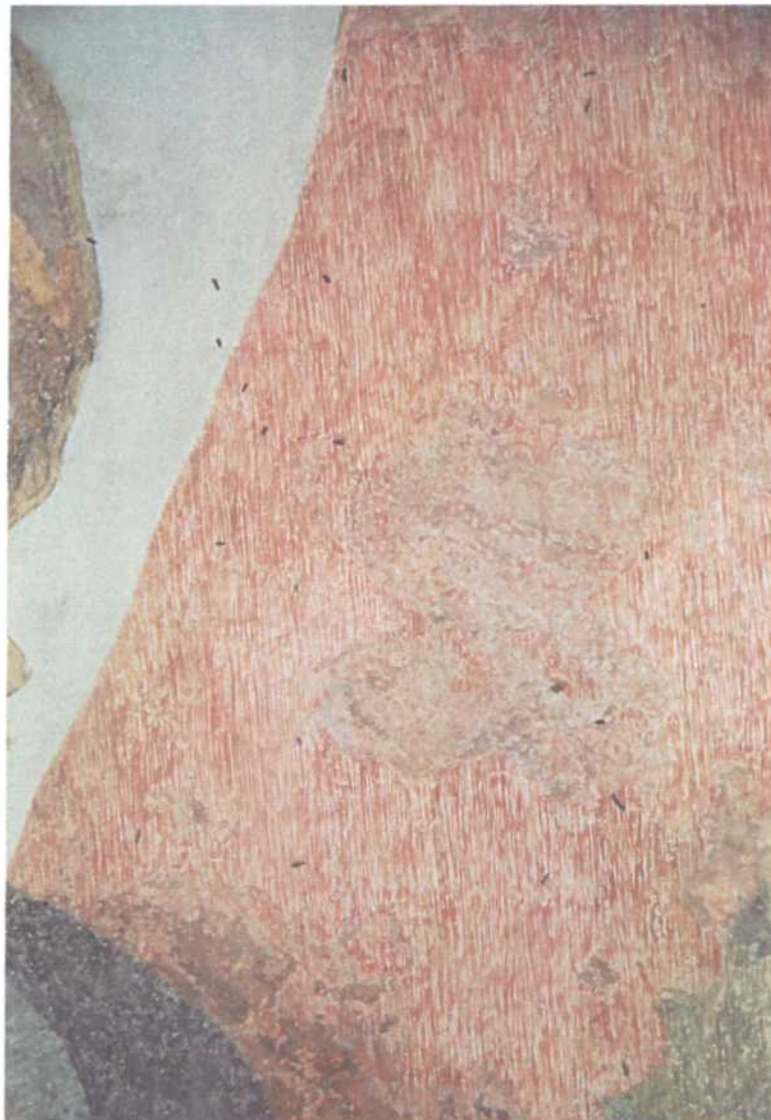
Zustand der Wandmaleroberfläche mit Fledermauskotablagerungen, die zu Schäden wie Verfärbungen und zum Nitratreintrag führen und somit eine Bedrohung der Wandmalereien darstellen;

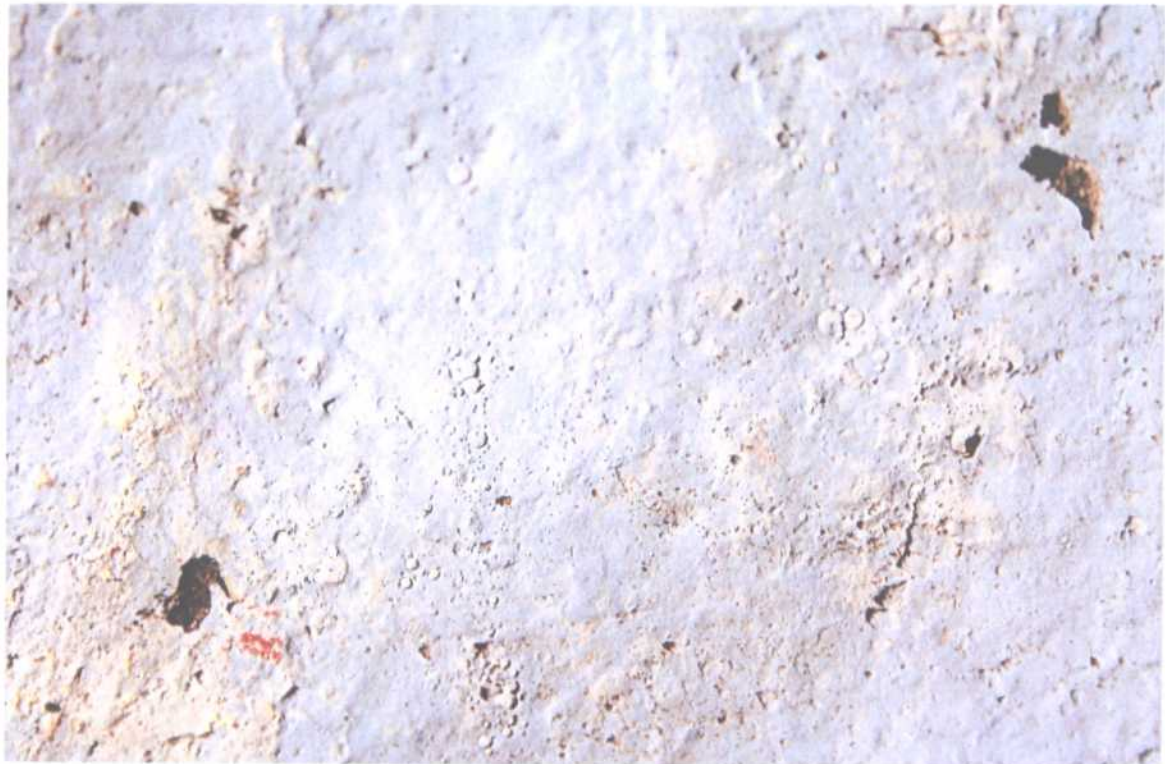
Zustand der Wandmaleroberfläche mit Fledermauskotablagerungen, die zu Schäden wie Verfärbungen und zum Nitratreintrag führen und somit eine Bedrohung der Wandmalereien darstellen; Fledermauskot, eingewachsen in die Malschicht, mit fettigen Rändern um den Kot, die nur durch eine mechanische Abnahme unter Malschichtverlust entfernt werden können;

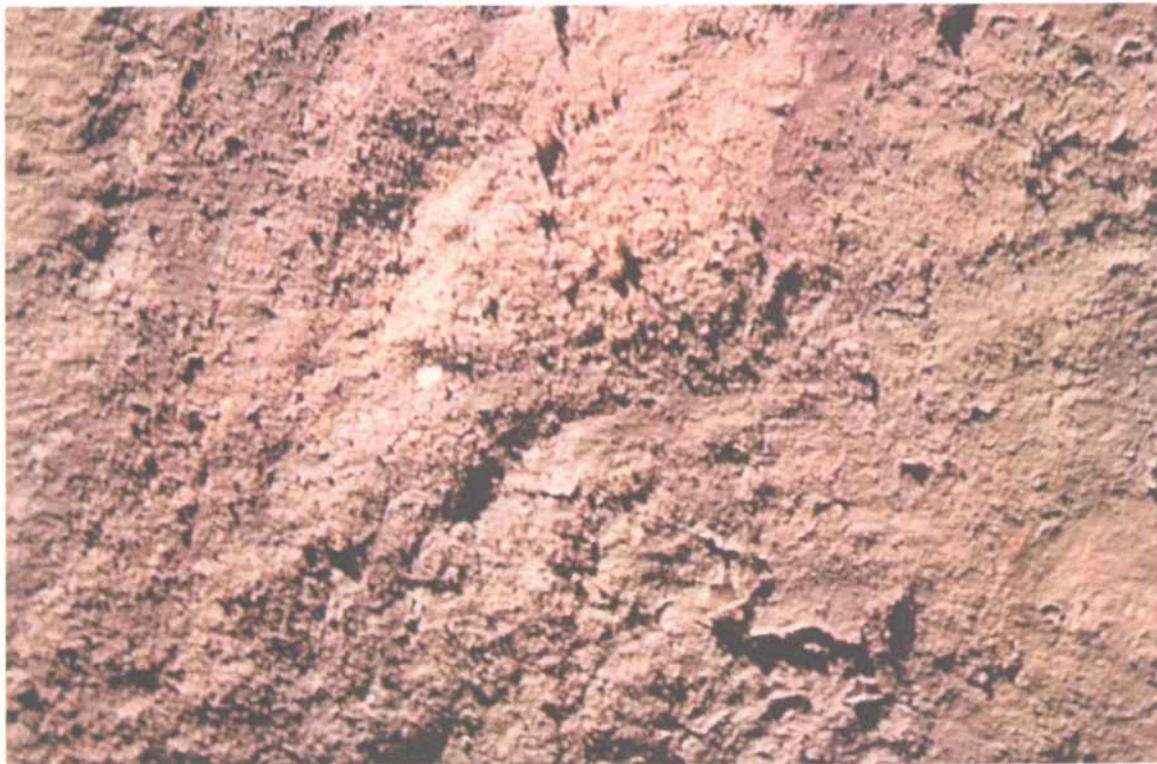
Zustand der Wandmalereioberfläche mit Fledermauskotablagerungen, die zu Schäden wie Verfärbungen und zum Nitratreintrag führen, hier mit sichtbarer Salzkristallisation und partiellem Verlust der bindemittelarmen Malerei

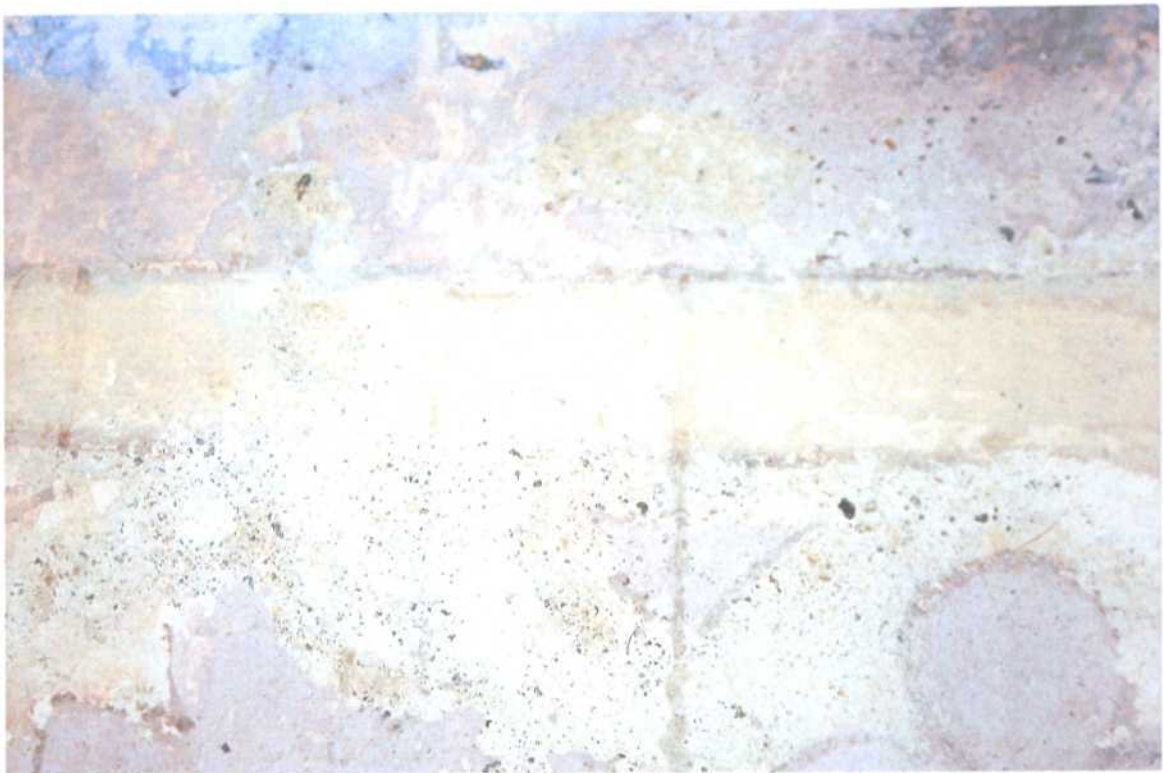
Zustand der Wandmaleroberfläche mit  
Fledermauskotablagerungen und  
leichtlöslichen Nitraten, die hier bereits zu  
Malschichtverlusten geführt haben;

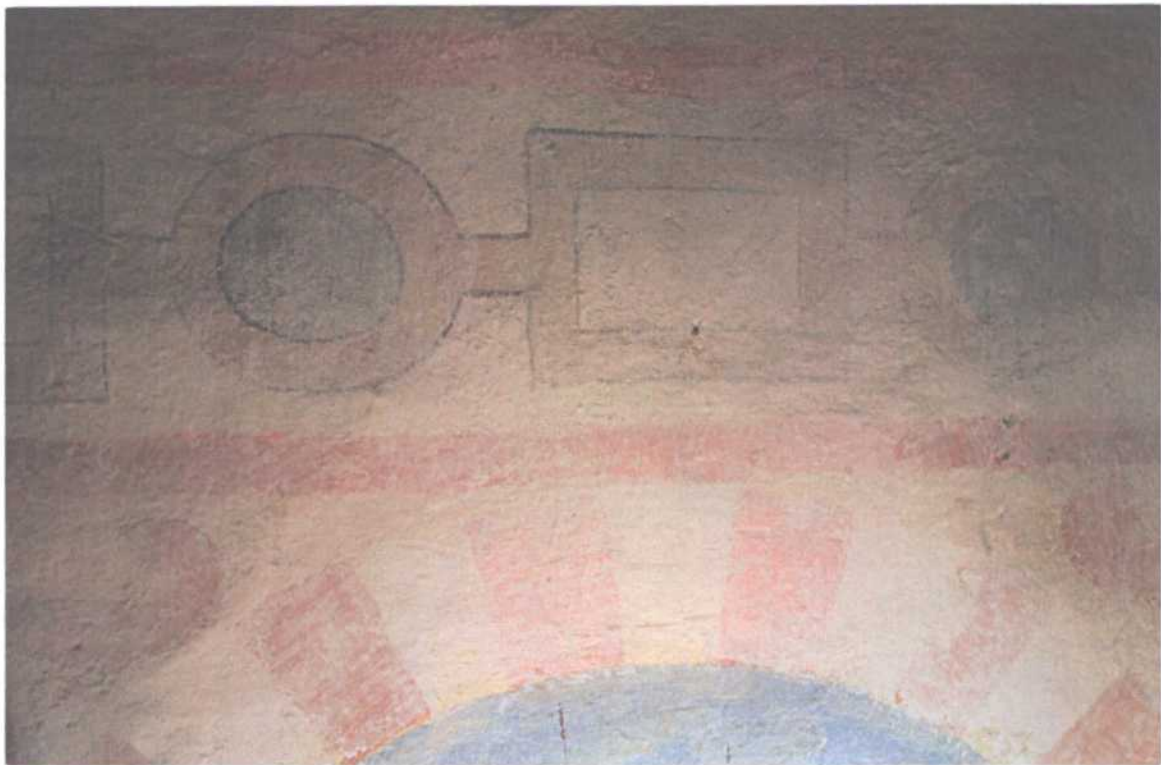
Zustand des Ornamentfrieses nach der Festigung und Übertünchung zur Vorbereitung der Rekonstruktion;

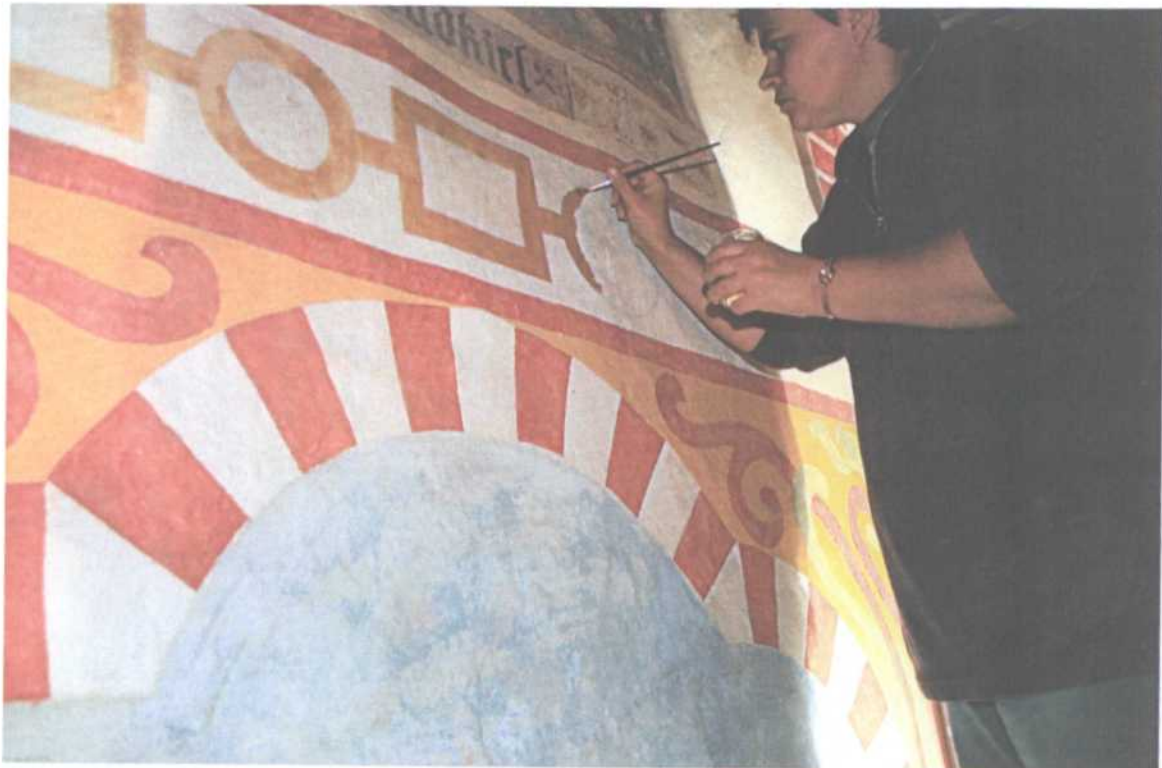
Zustand der Wandflächen nach der  
Konservierung und Übertünchung mit  
Kalkmilch während der Rekonstruktion  
gemäß des Befundes von 1858;

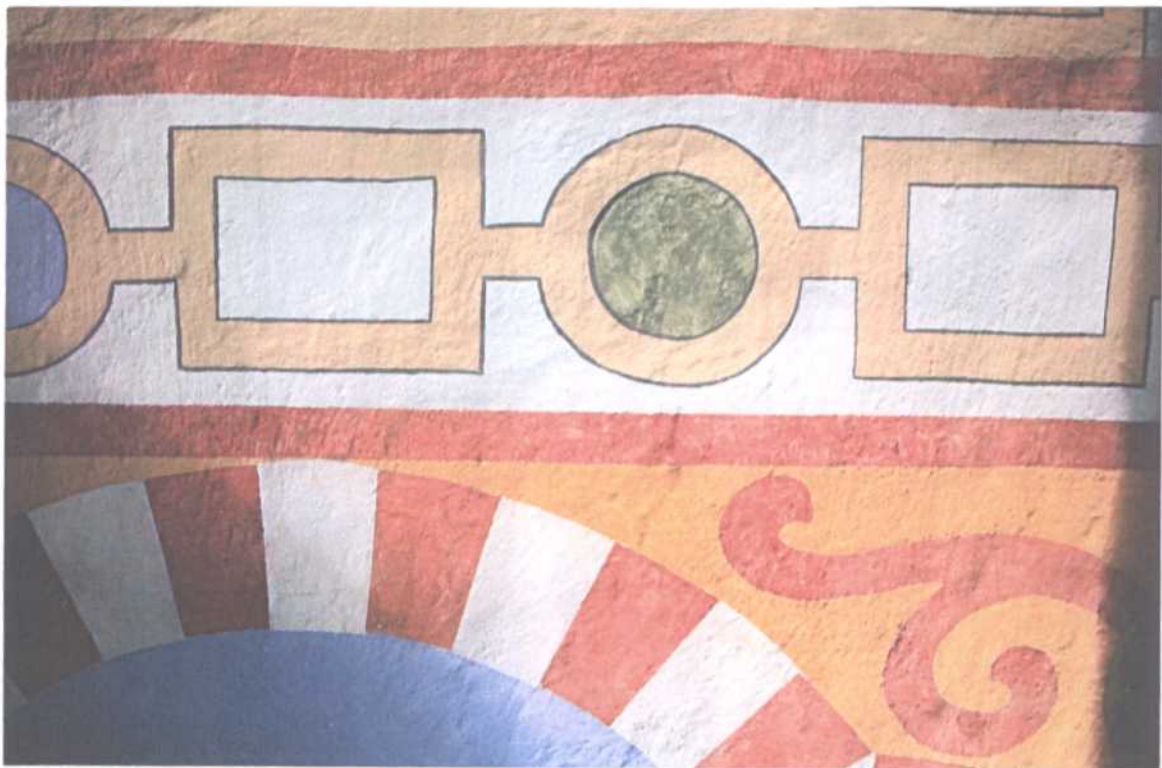
Rekonstruktion des Befundes von 1858 an den gemalten Architekturteilen nach Fertigstellung;

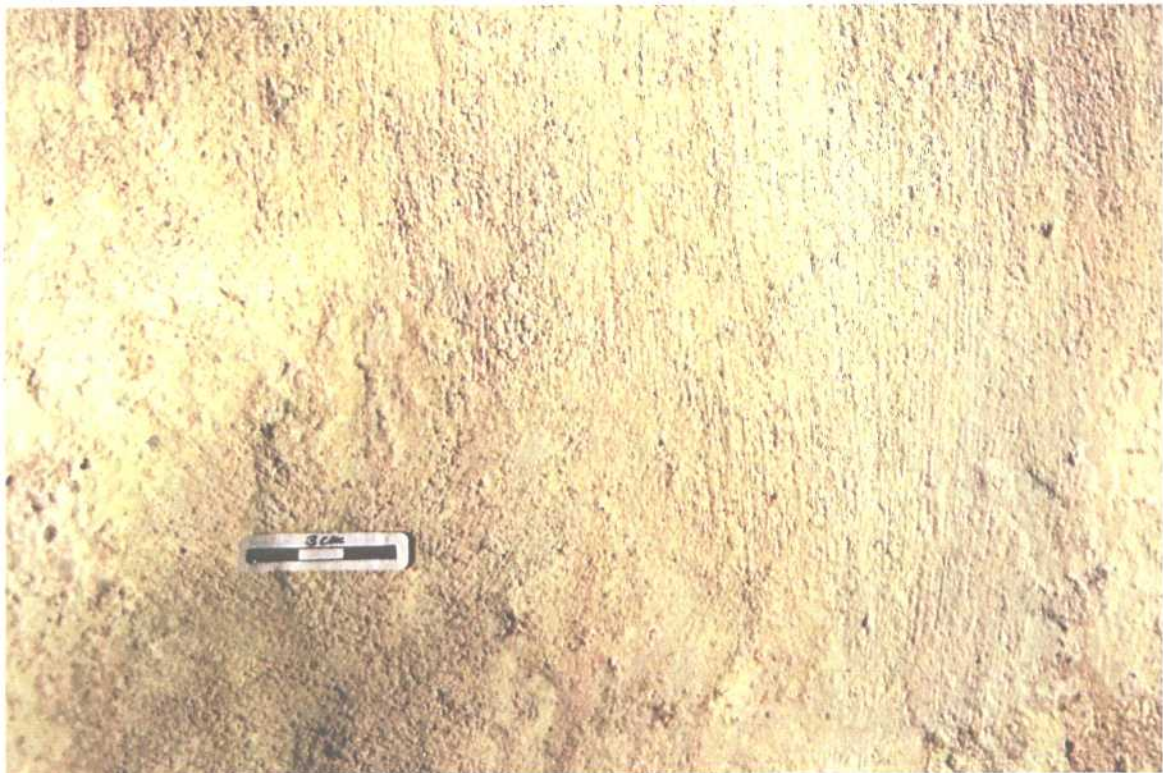
Zustand der stark durch Salze geschädigten Wandflächen nach der Behandlung mit einer Konservierungsschlämme zur Regenerierung der Oberfläche gemäß der Mildeschen Malschlämme

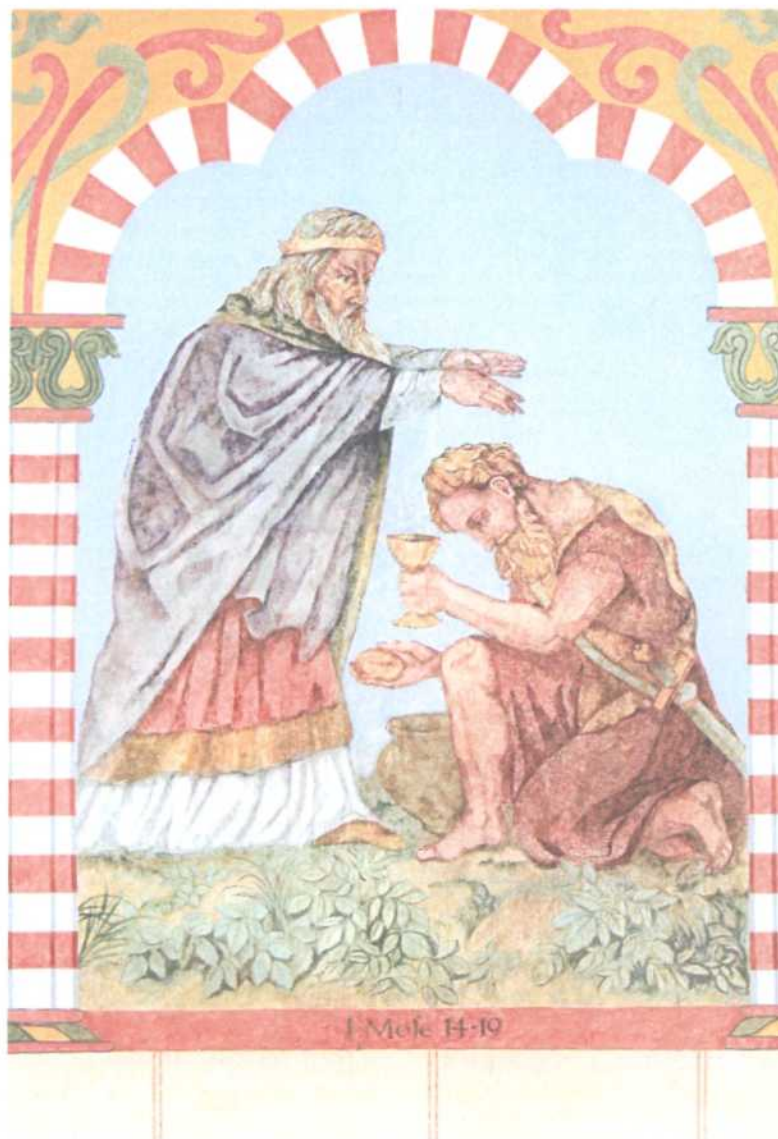
Zustand nach der restauratorischen  
Bearbeitung

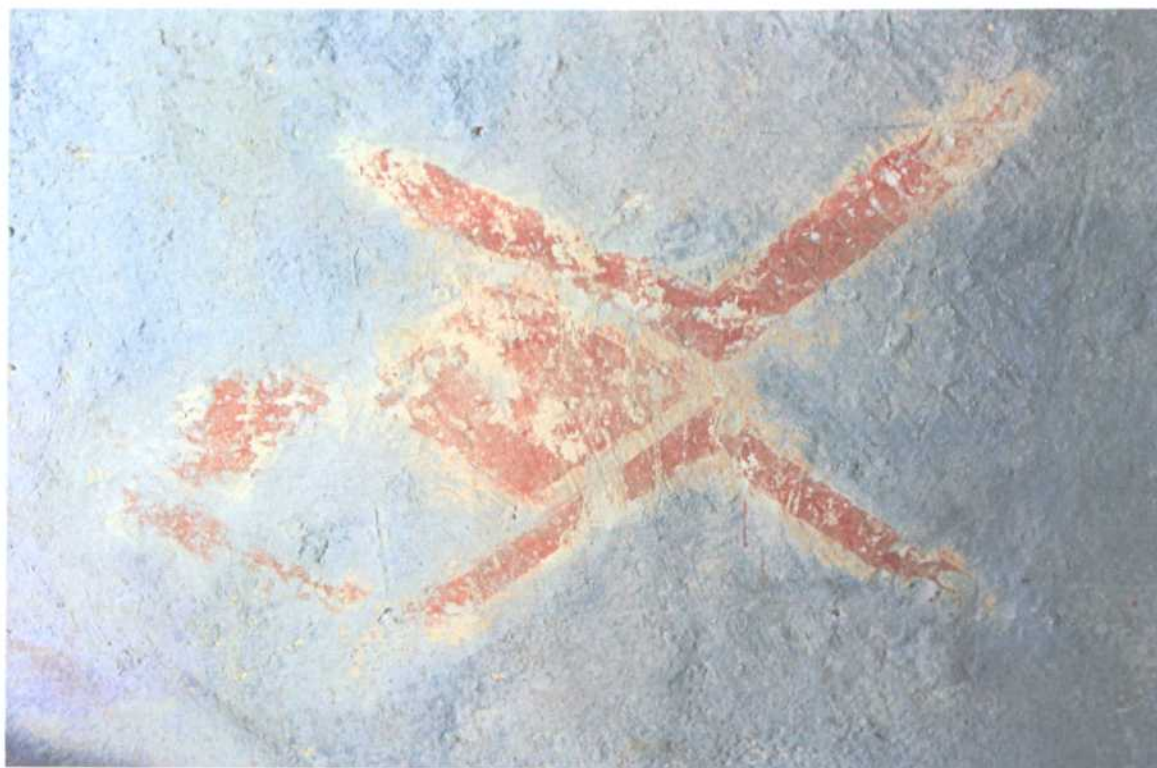
Im Zuge der PVAC-Reduzierung und Extraktion konnte im Himmel der Darstellung ein Befund der mittelalterlichen Fassung freigelegt werden, der einen Teil eines Ornamentfrieses darstellt. Der gut erhaltene Befund wurde im Zuge der Restaurierung dokumentiert und wieder abgedeckt;

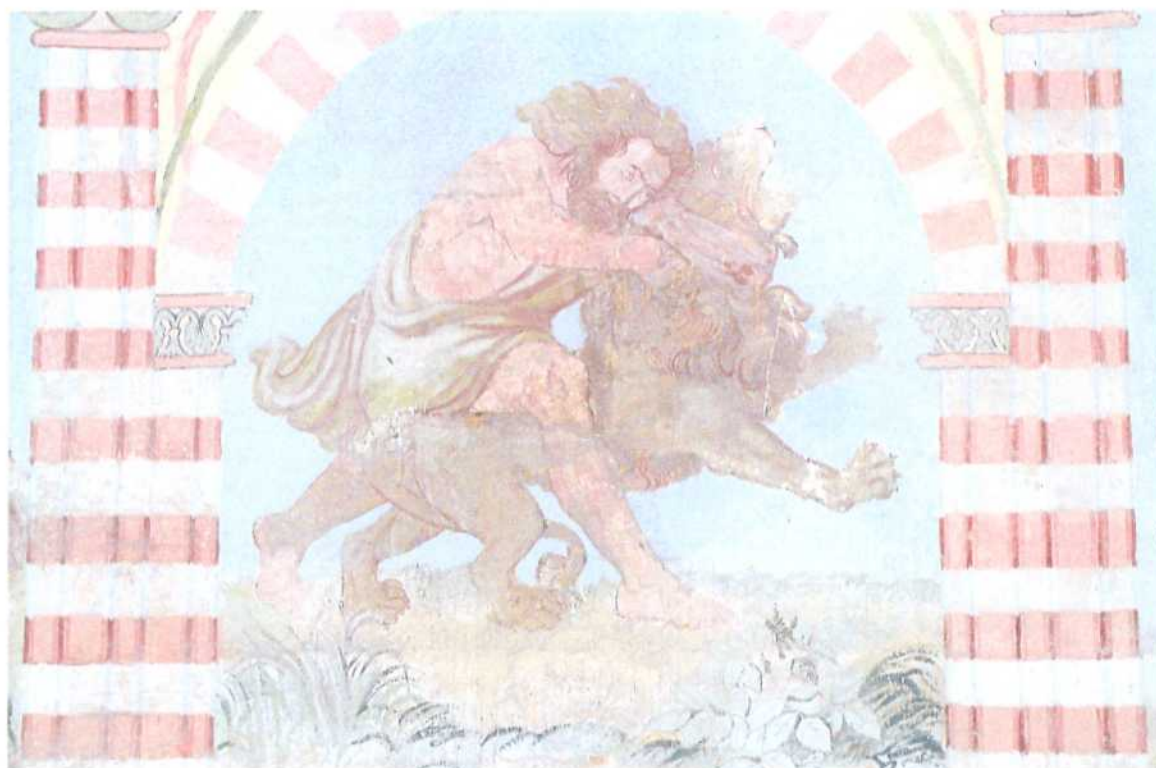
**Bemerkung:**  
Zustand vor der restauratorischen  
Bearbeitung

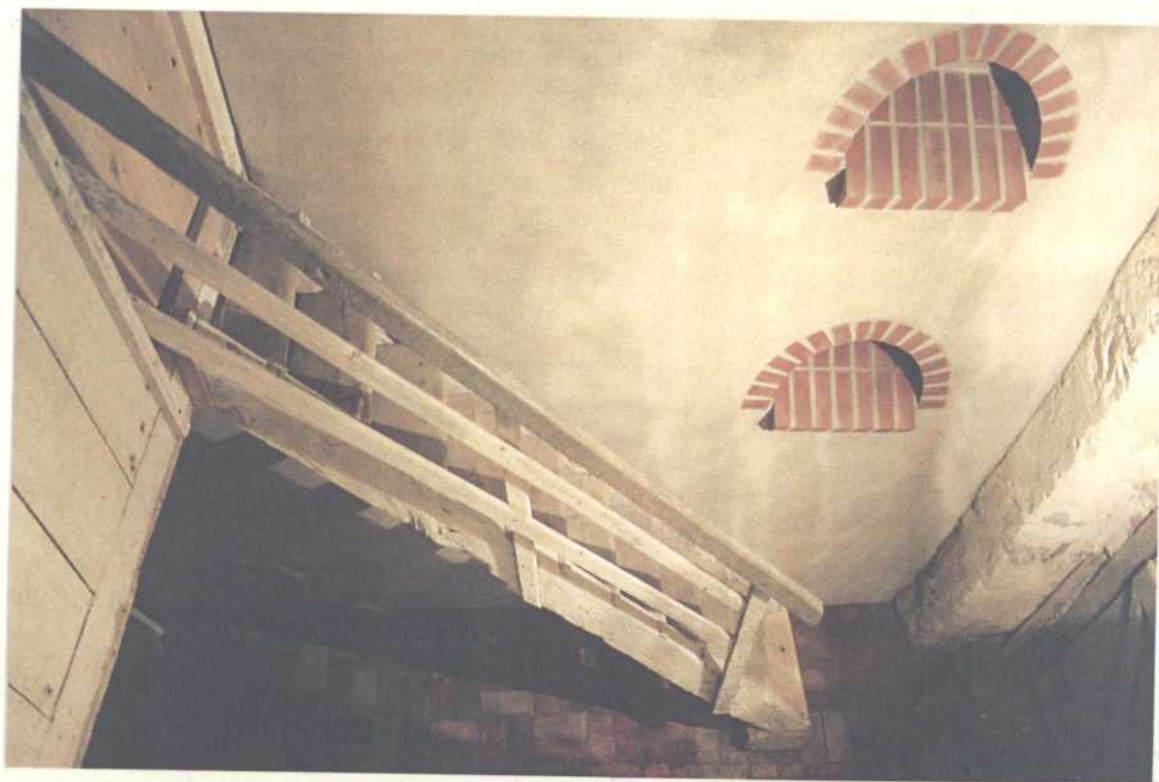
Das Fledermauswinterquartier in Form einer Vormauerschale mit vier Einflugöffnungen in vier abgeteilte Räume wurde an der Südmauer des Turms errichtet.
