Institut für Diagnostik
und Konservierung an Denkmälern
in Sachsen und Sachsen-Anhalt e.V.

Bericht DD 43/2011

Modellhafte energetische Optimierung des umweltgeschädigten Beamtenhauses am Kloster St. Marienthal

Abschlussbericht

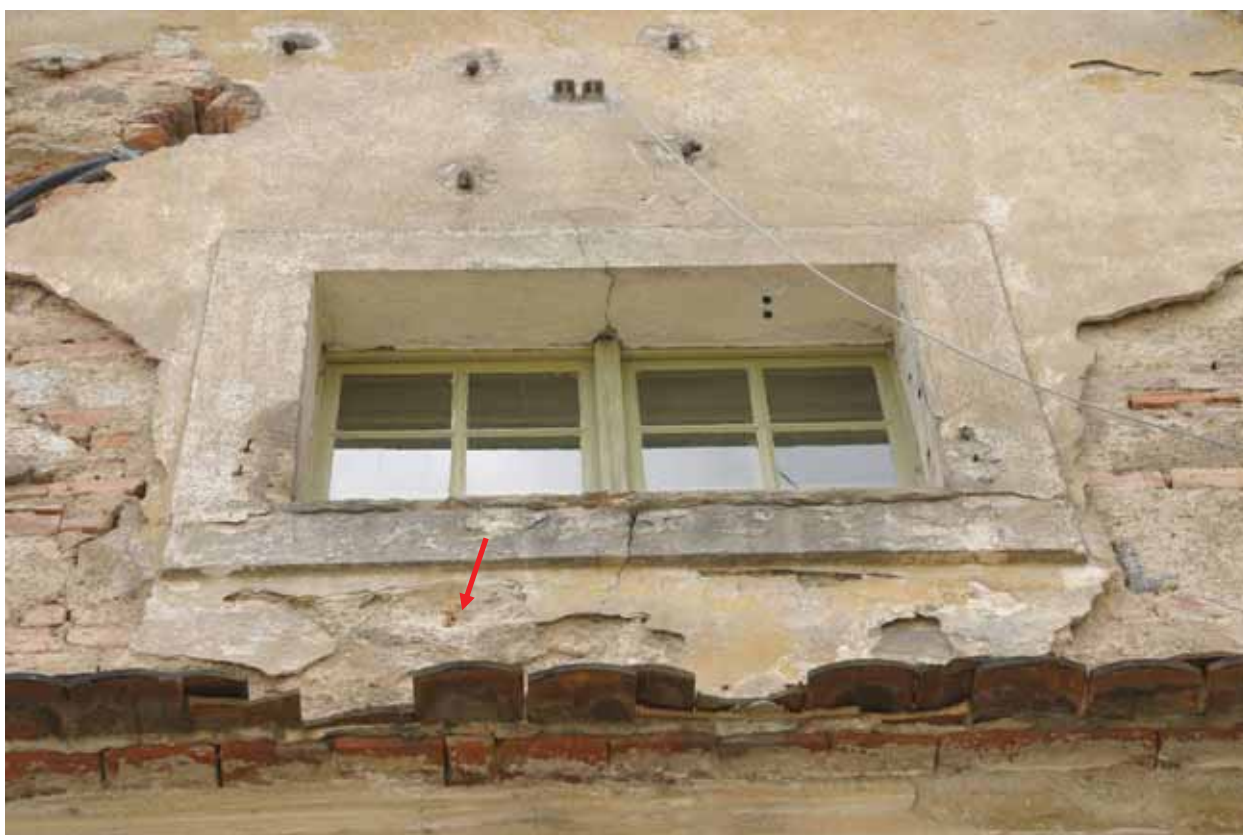
Abb. 31 Beamtenhaus, Giebel, Probenahmepunkt MKG_TP3_F (Fuge)

Die aus Mischmauerwerk aufgebaute Fassade mit den vorgesetzten Pilastern zeigt starke Schäden, wie z. B. Hohllagen (Abb. 31), Abschaltungen, Absanden, Bindemittelverluste durch Auswaschungen (Abb. 58), schwarze Krusten (Abb. 57) und mürbe Ziegel (Abb. 55, Abb. 56) an Putz und Mauerwerk.

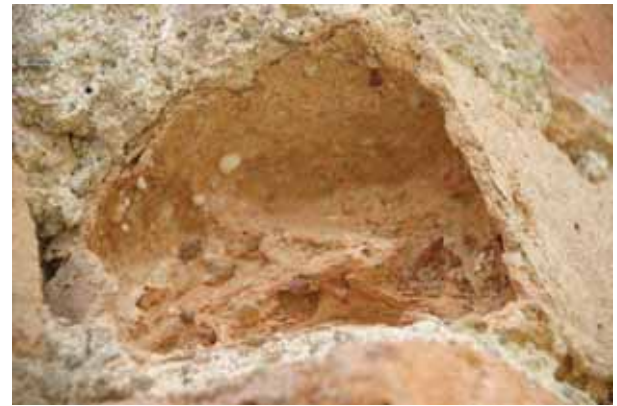
Abb. 56 Beamtenhaus, Giebel, Pilaster, Schäden an einzelnen Ziegeln

kruste ?) sollte vorsichtig entfernt werden. Ein Austausch besonders mürber, stark geschädigter Ziegelsteine (Abb. 55 und Abb. 56) wird empfohlen.

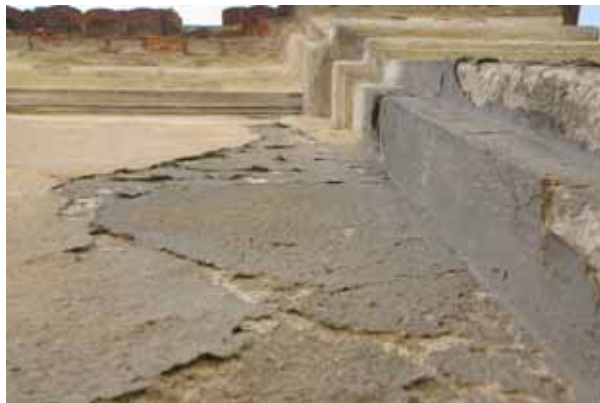
Abb. 57 Beamtenhaus, Giebel, Pilaster rechts neben Tür

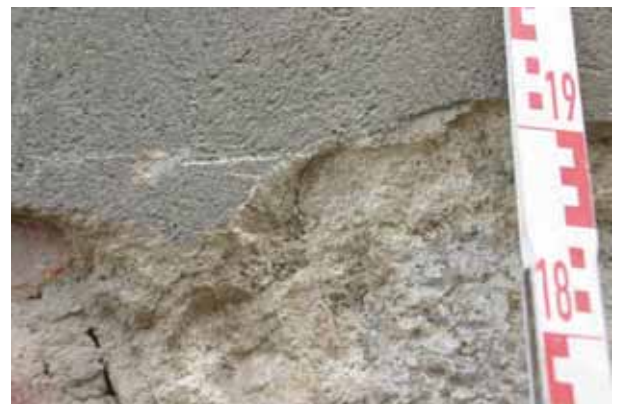
Abb. 60 Beamtenhaus, Giebel, Materialwechsel Zementmörtel (links) / Kalkmörtel (rechts)

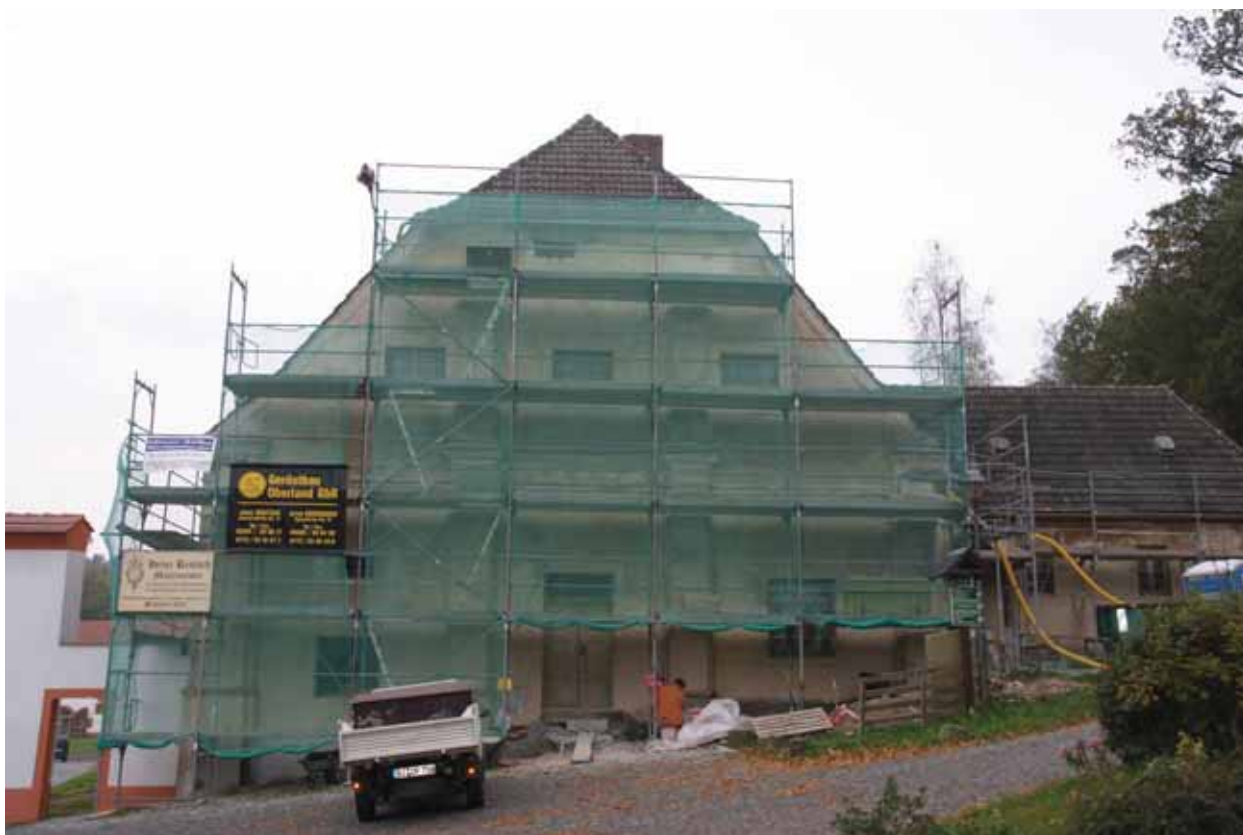
Abb. 69 Beamtenhaus, Giebel, Restaurierung des Giebelbereichs

In der Anlage ist die Skizze der Giebelansicht der Nordostseite mit einer Putzkartierung zu finden. Der Schmuckgiebel wurde in seiner Gesamtheit putzrestauratorisch bearbeitet. Er war teilweise stark salzgeschädigt und in der Vergangenheit mit zement- kalkzementhaltigen Putzen verputzt und ausgebessert worden. Zementhaltige Putze und Putzplomben wurden randgenau abgenommen, die Fugenbereiche bei Schonung der Originalmauerteile sowie historischer Putze und Grundputze, ausgeräumt und mit Heißwasserhochdruckreinigung abgewaschen. Statische Risse wurden verpresst, Randbereiche von historischen Originalputzen gesichert und mit Kieselsäuredispersion Syton X 30 gefestigt. Hohlstellen wurden vorsichtig gereinigt und ebenfalls mit Syton X 30 gefestigt. Die Fehlstellen wurden mit einem Kalkputz als Baustellenmischung (Grundputz Korngröße 0 - 8 und Deckputz 0 - 3 mm), im Mittel 6 cm stark, überputzt. Der Putz wurde in seiner gesamten Stärke, ohne Zwischentrocknung, aufgebracht. Damit kann die Durchkarbonatisierung der gesamten Putzstärke, die längeren Zeitraum benötigt, ohne Behinderung von calcitisch verfestigten Zwischenschichten, erfolgen. Es wurde die Wiederherstellung der Putzoberfläche bis zum Erreichen des historischen Erscheinungsbildes erreicht. Die Oberfläche wurde Vorbildhaft in ihrer Struktur den historischen Oberflächen von Fond und Gliederung mit Kalkputz (fein) an die verblieben Altputzflächen angeglichen. Der Fassadenstück wurde in gleicher Weise behandelt. An diesen Bereich schließen sich nach unten hin besonders salzgeschädigte Mauerwerkszonen an. Dort wurde ein Sanierputz, entsprechend den technischen Richtlinien, als Unterputz aufgebracht, der dann an der Oberfläche mit Kalkputz (fein), im Mittel 1,5 cm stark, aufgebracht wurde. Dem schließt sich ab einer Höhe von 40 cm nach unten folgend ein Sockelbereich als Sockelsperrputz ausgebildet an, der an die verbliebenen Altputzflächen angeglichen wurde. Die Neuputzflächen wurden sofort nach dem Ablüften freskalo mit Lösskalkfarbe denkmalgerecht gefasst. Die verbliebenen Altputzbereiche wurden secco 4 x

milchdünn mit Kalkfarbe gestrichen. Die beiden letzten Anstriche wurden über die Gesamtflächen, entsprechend dem Befund, mit Kalkfarbe unter Zusatz von Leinölfirnis, nach historischer Rezeptur, gestrichen. Unter Flur wurde gegen anfallendes drückendes Hangwasser eine Vertikalsperre angelegt.

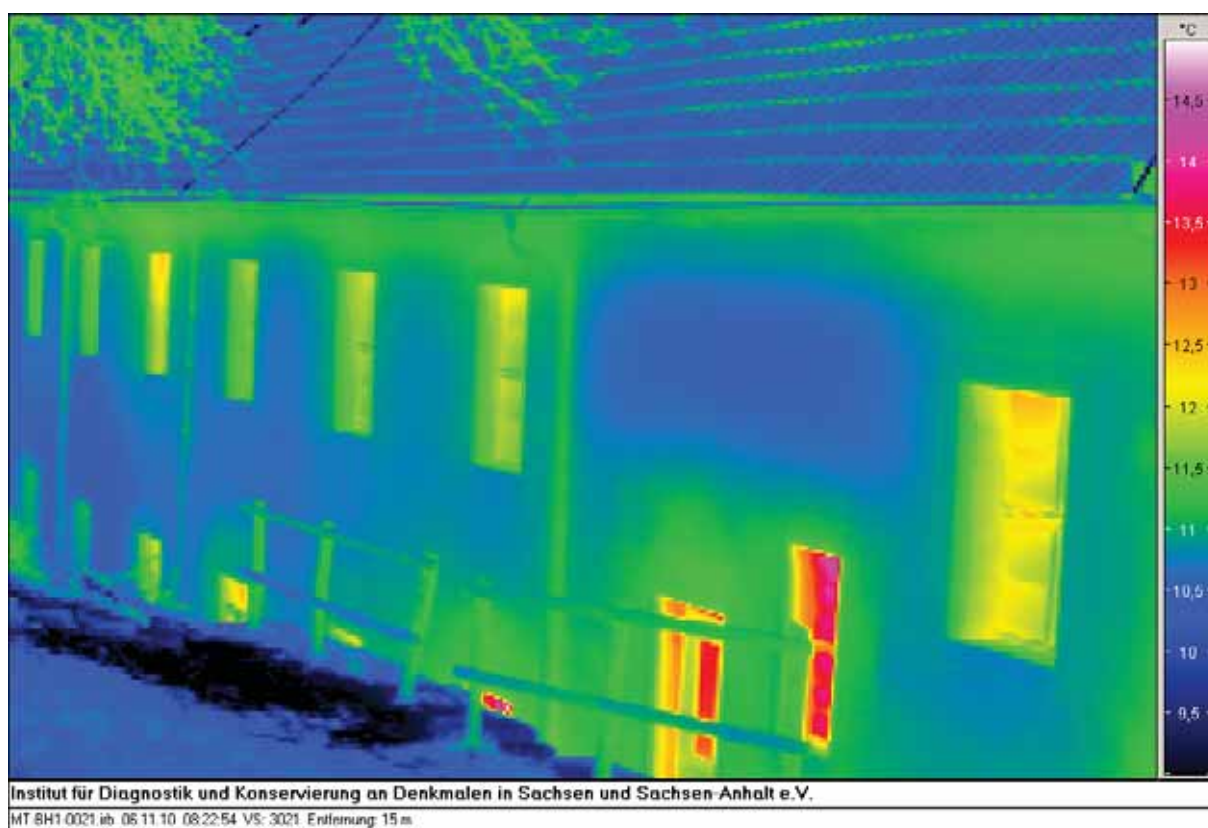
Abb. 79 Nordwestfassade Haupthaus, keine Unterstrukturen an der Temperaturen der Putzoberfläche erkennbar.

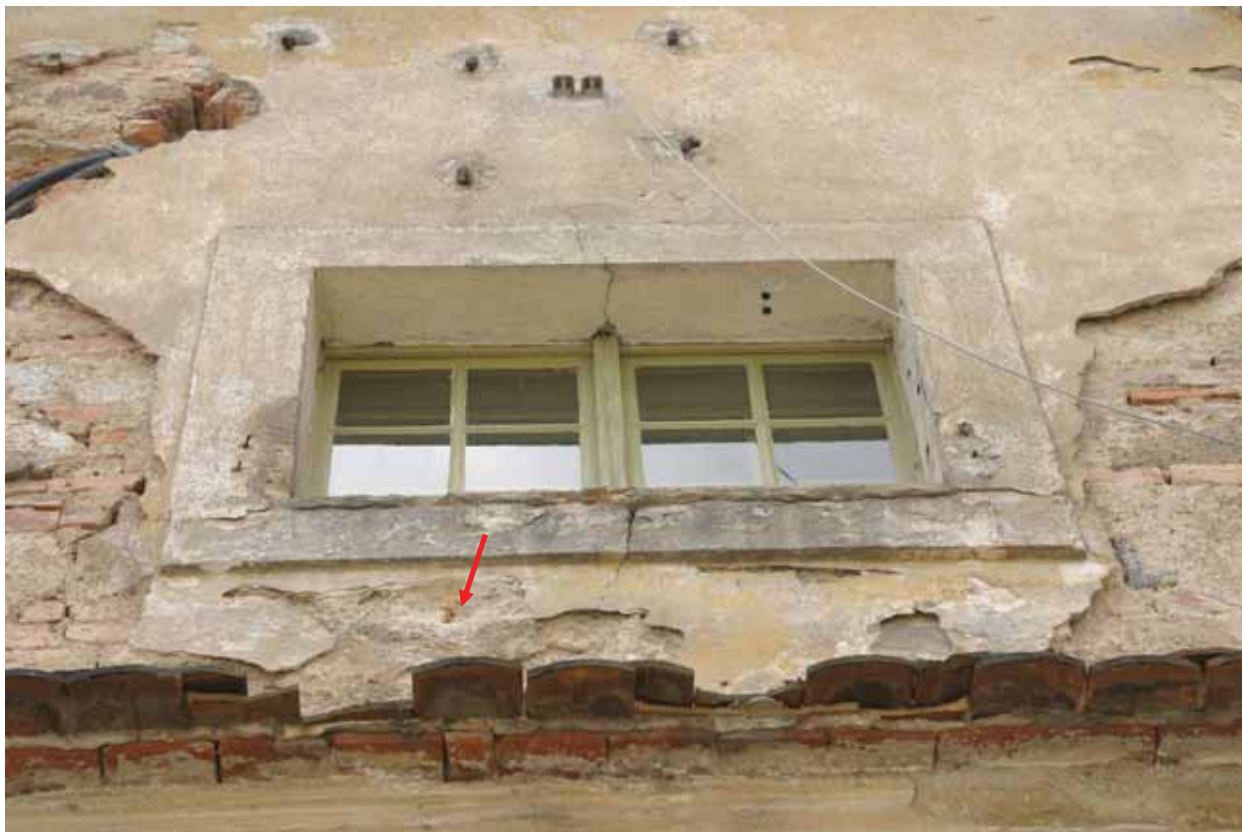
Abb. 8 Beamtenhaus, Giebel, Probenahmepunkt MKG_TP3_F (Fuge)

Die aus Mischmauerwerk aufgebaute Fassade mit den vorgesetzten Pilastern zeigt starke Schäden, wie z. B. Hohllagen (z.B. Abb. 8), Abschalungen, Absanden, Bindemittelverluste durch Auswaschungen (Abb. 25), schwarze Krusten (Abb. 24) und mürbe Ziegel (Abb. 22, Abb. 23) an Putz und Mauerwerk.

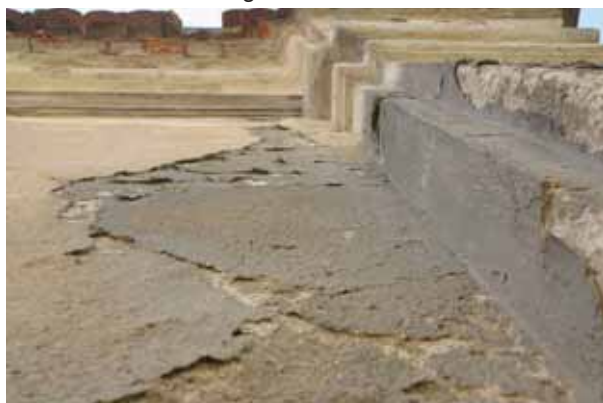
Abb. 24 Beamtenhaus, Giebel, Pilaster rechts neben Tür
