## Abschlussbericht

### **„Anwendungen innovativer Restaurierungsmaterialien und -methoden zur Sicherung craquelierter Glasmalereien Modellhafte Anwendung an Glasfenstern des Kölner Domes (Weltkulturerbe)“**

Förderprojekt der Deutschen Bundesstiftung Umwelt, Osnabrück  
(AZ 24583-45)

Dombauhütte Köln, Glasrestaurierungswerkstatt

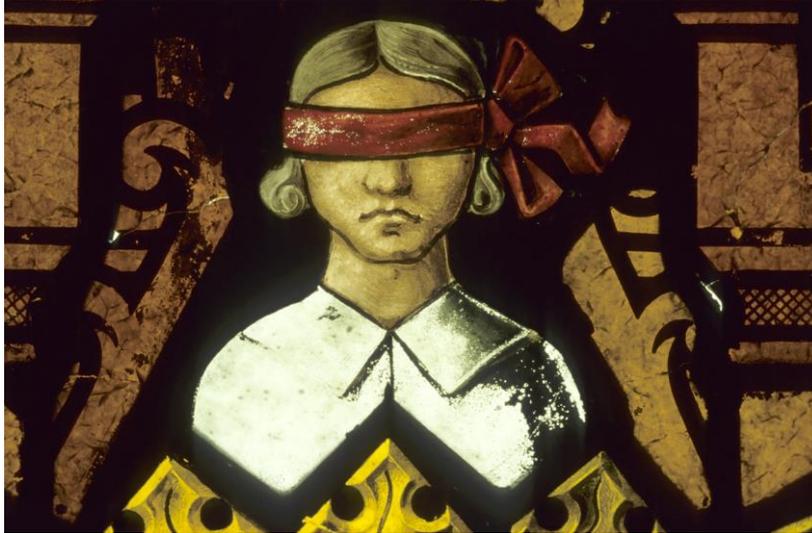
*Abb. 1: Ausschnitt aus dem Jesus Sirach-Fenster des Kölner Domes.  
Die bernsteinfarbenen Gläser sind kleinteilig gerissen.*

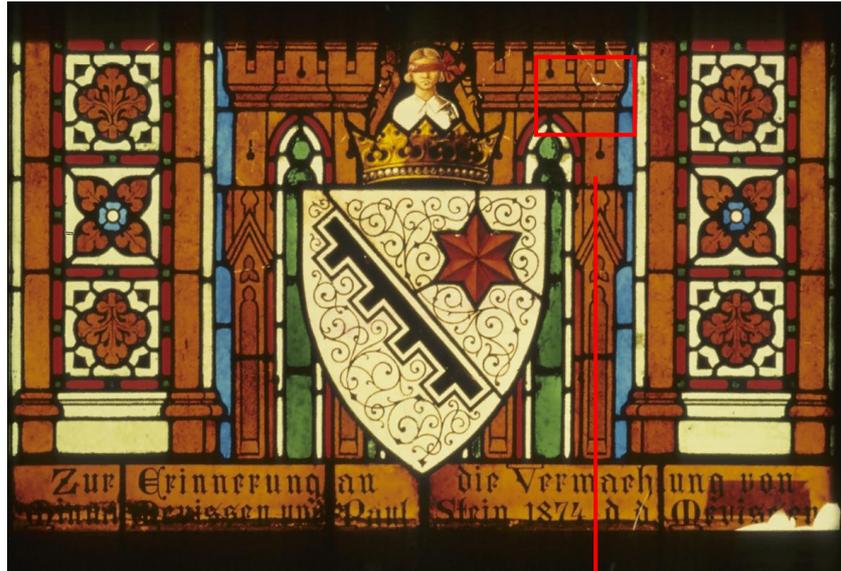
Zwei Fenster aus dem Welter-Zyklus zeigen massive Schädigungen durch Glascrackelé, darunter das Jesus Sirach-Fenster (Abb. 2). Betroffen sind die rahmenden Architekturteile der Standfiguren. Sie sind aus bernsteinfarbenem Glas gefertigt, das kleinteilig von Oberflächen- und Tiefenrissen durchzogen ist (Abb. 3 u. 4).

Abb. 3: Wappenfeld aus Bahn a des Jesus Sirach-Fensters.  
Die bernsteinfarbenen Gläser sind kleinteilig von Rissen durchzogen.

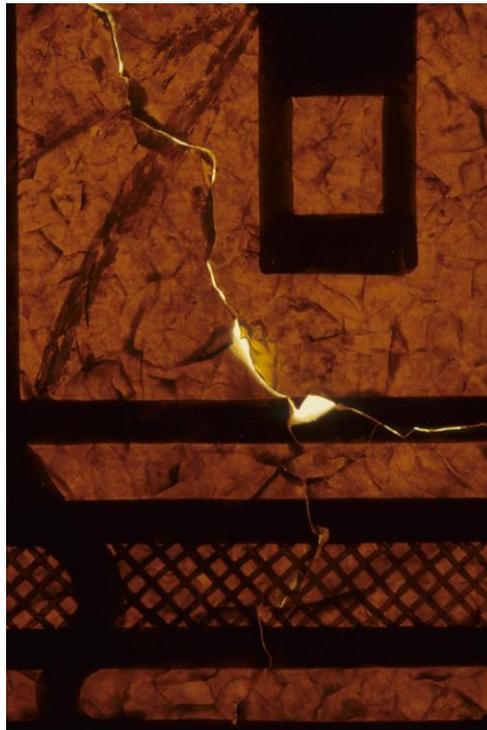
Abb. 4: Detailvergrößerung: Oberflächen- und Tiefenrisse durchziehen das bernsteinfarbene Glas.

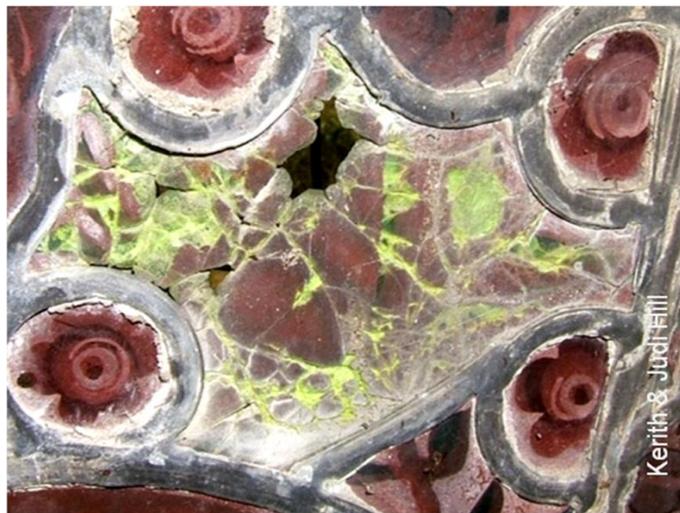
*Abb. 5: Craqueliertes Glasstück in einem Fenster der St Peter's Church in Pembury (Kent).*

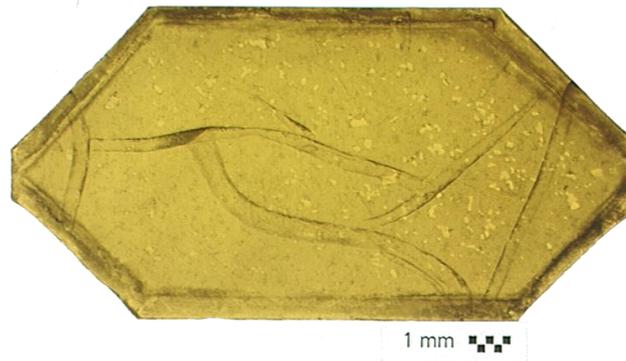
*Abb. 6: Geschädigtes Glas aus der ehem. Kirche Oberehnheim (Elsass) mit weit ausschwingenden Rissen.*

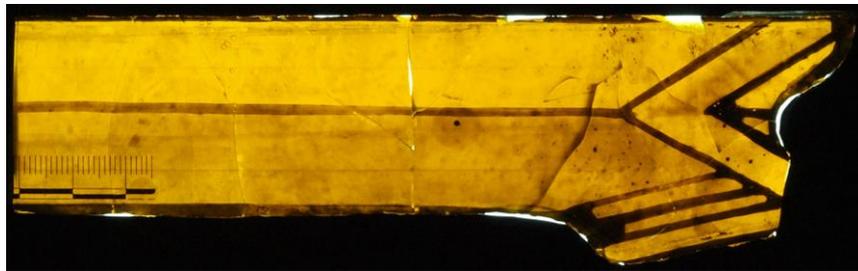
*Abb. 7: Geschädigtes Glas aus dem Mildefenster im Kölner Dom mit weitmaschigem Rissbild.*

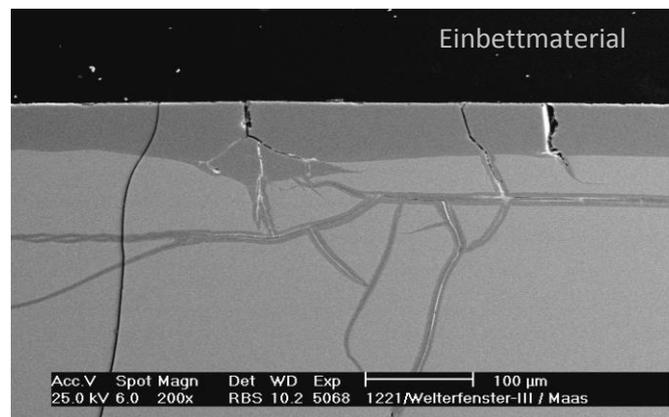
Abb. 8: REM-Aufnahme eines Glases mit Oberflächen- und Tiefenrisse aus dem Jesus Sirach-Fenster des Kölner Domes; Querschliff.

weiter chemisch verändern [Scholze 1988]. Zahlreiche rasterelektronenmikroskopische Aufnahmen von Spaltquerschnitten machen die Entwicklung deutlich (Abb. 8). An Gläsern mit Tiefen- und Oberflächenrissen werden diese Umwelteinflüsse in verstärktem Ausmaß wirksam und tragen fraglos zur fortschreitenden korrosiven Veränderung craquelierter Gläser bei.

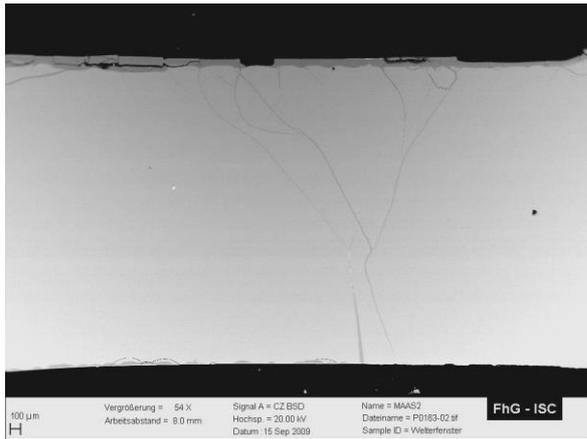
*Abb. 14: Jesus S.-Fenster / Übersichtsaufnahme: oben = Außenseite, Probe zeigt etliche Tiefenrisse; Gelschicht auf beiden Seiten, auf der Außenseite jedoch deutlich stärker ausgeprägt.*

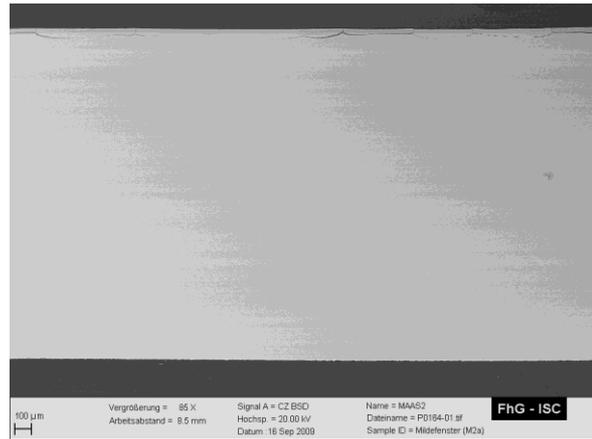
*Abb. 15: Mildefenster / Übersichtsaufnahme: Oben = Außenseite, die Probe zeigt in diesem Bereich keine Tiefenrisse; die Außenseite hat eine dünne Gelschicht.*

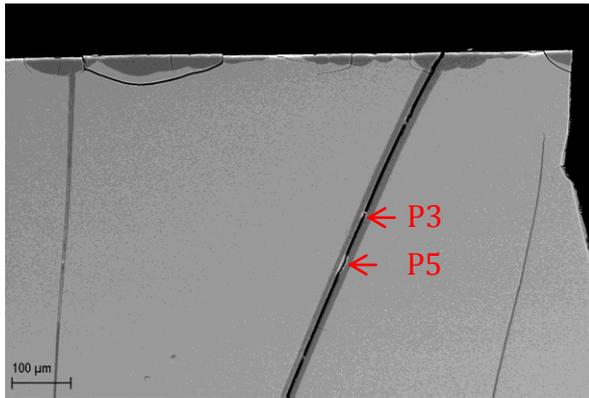
Abb. 16: Jesus Sirach-Fenster, Innenseite, REM-Querschliff: Zwei Ausläufer der Gelschicht setzen sich ins Kernglas fort, der Spalt (schwarz) im mittleren Gelschichtausläufer ist knapp 10 µm breit. Rechts im Bild endet ein von unten kommender Ausläufer, bevor er die Glasoberfläche erreicht.

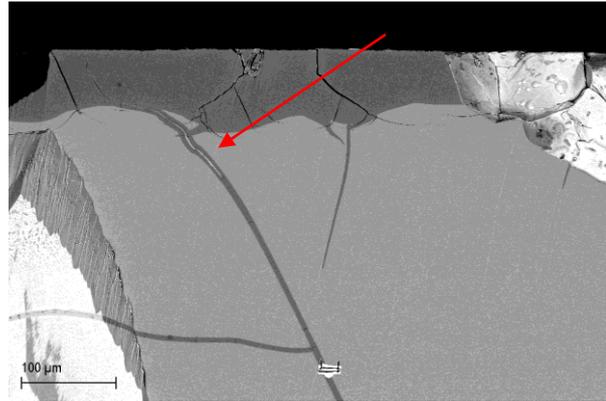
Abb. 17: Jesus Sirach-Fenster, Außenseite, CSP Präparation: Die oberflächliche Gelschicht ist ca. 80 µm dick, kanalartige Ausläufer (dunkelgrau) verlaufen ins Kernglas (hellgrau), z. T. mit Einlagerungen und Korrosionsprodukten (weiß), s. Pfeil.

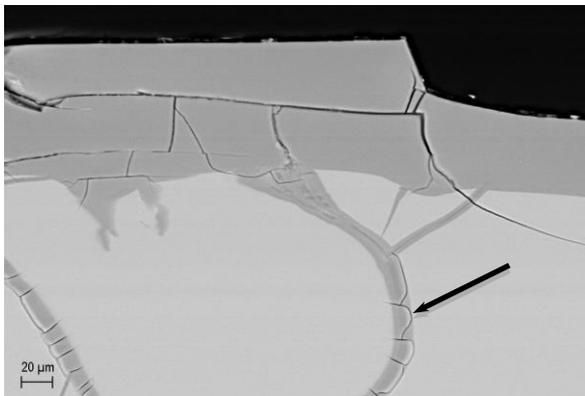
*Abb. 22: REM-Querschliff, Jesus Sirach-Fenster; ca. 20 µm breite Gelschichtkanäle verlaufen in das Kernglas hinein und weisen zahlreiche Querrisse auf, die im Übergang zum Kernglas umgelenkt werden.*

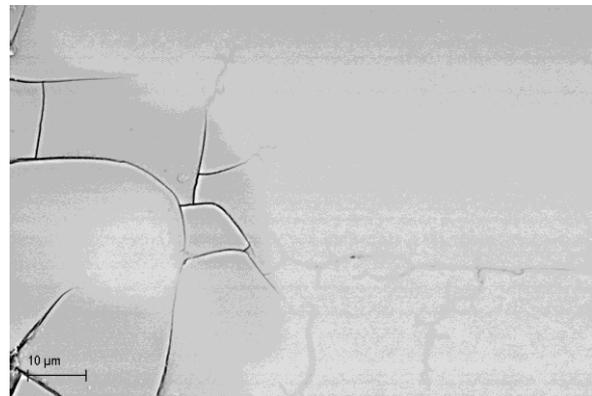
*Abb. 23: REM-Querschliff, Probe KJH-A; Vergrößerung des Randbereichs eines Gelschichtkanals; Risse im Gelschichtkanal lösen im Kernglas neue Auslaugprozesse aus, die sich im Bild als dunkelgraue Linien im Kernglas fortsetzen.*

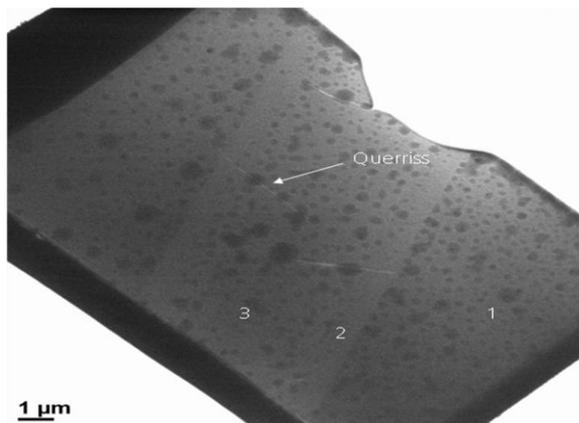
Abb. 24: Jesus Sirach-Fenster, Übersicht einer FIB-Lamelle: Kernglas (1), Randzone des Gelschichtkanals (2), Zentrum des Gelschichtkanals (3), dunkle Flecken sind schwefelhaltige Kontaminationen.

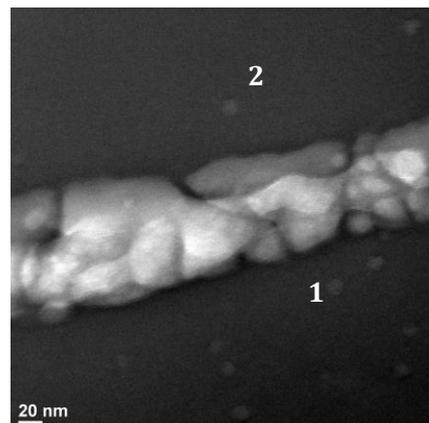
Abb. 25: Vergrößerung aus Abb. 24 Poröser Querriss (1) und umgebende Gelschicht des Gelkanals (2).

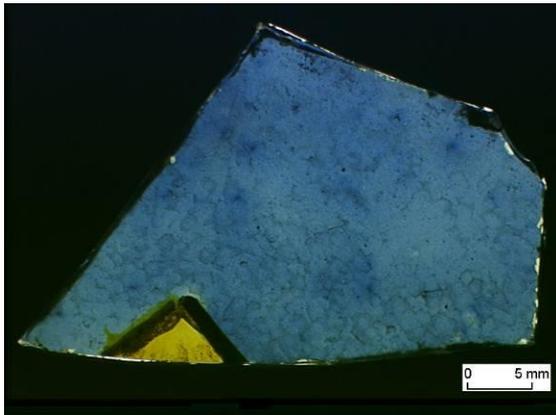
Abb. 43: Übersichtsaufnahme Probe K3: Der blauer Emailauftrag der Innenseite weist ein feines Rissnetz auf (ähnliches Schadensbild bei Probe K2).

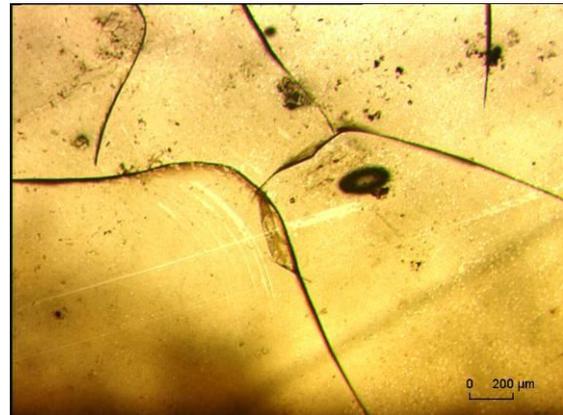
Abb. 44: Übersichtsaufnahme Probe „Stendal“: Das feine Oberflächenrissnetz (Außenseite) wird erst bei Vergrößerung sichtbar.

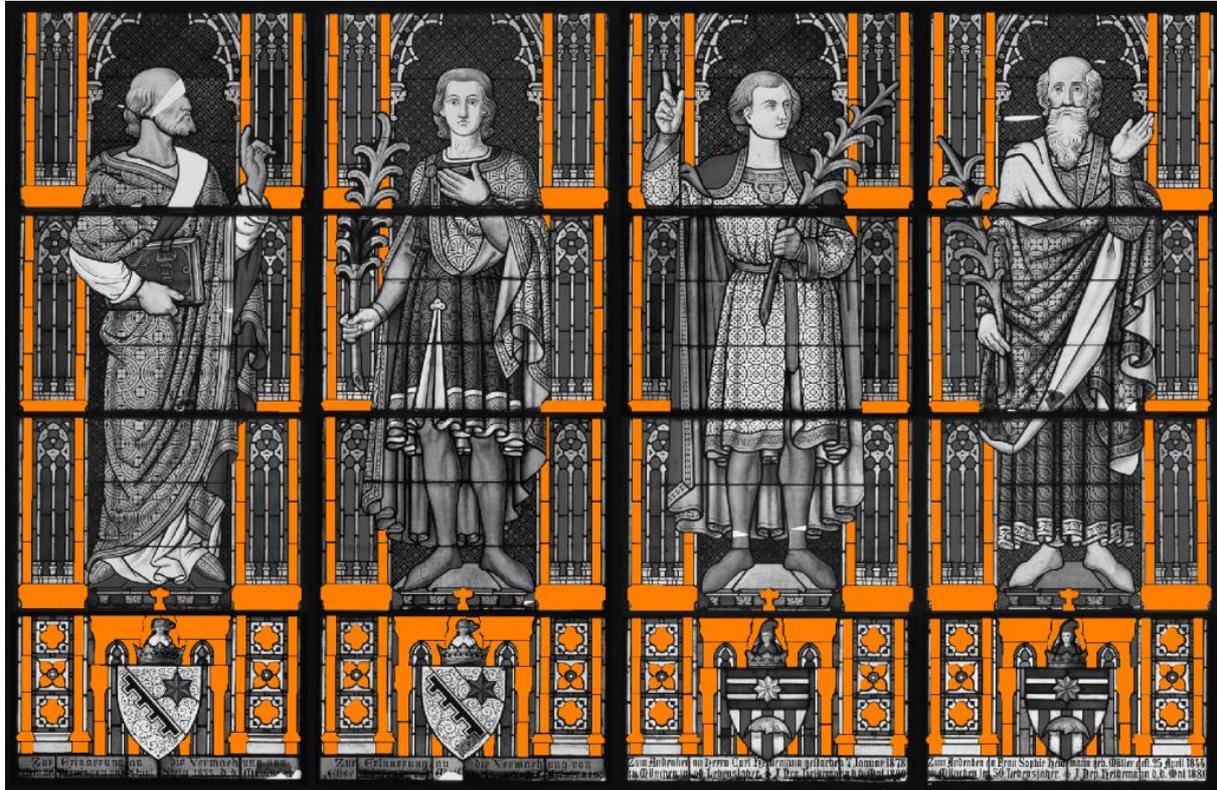
Abb. 55: Kartierung der craquelierten Bereiche im Jesus Sirach-Fenster.

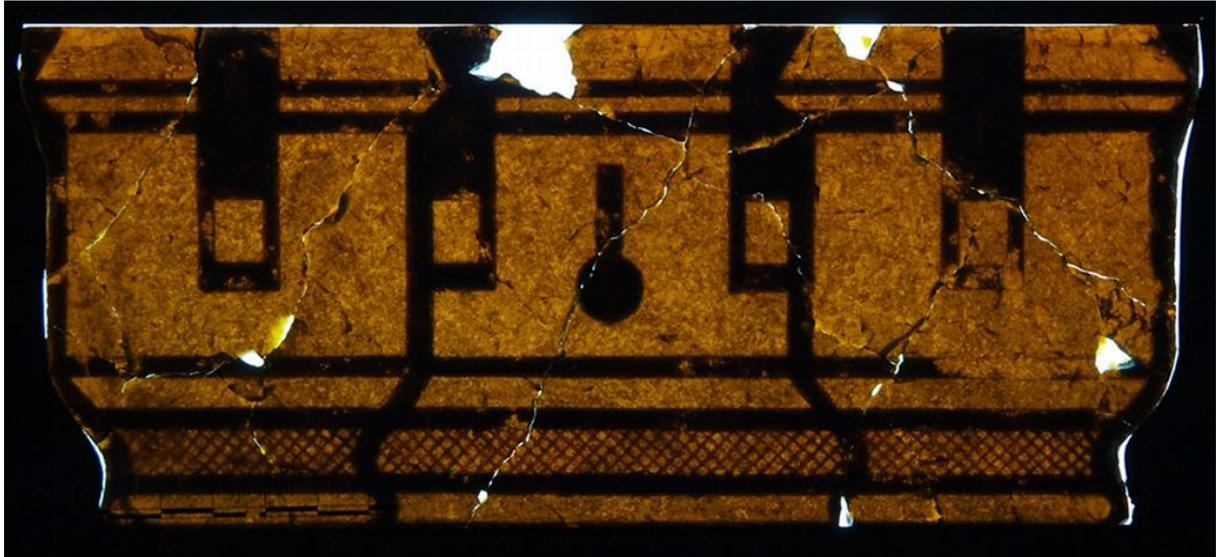
*Abb. 56: Craqueliertes bernsteinfarbenes Glas aus dem Jesus Sirach-Fenster: kleinteiliges Rissnetz mit Oberflächen- und Tiefenrissen, Ausmuschelungen, Ausbrüchen und breiten Rissen.*

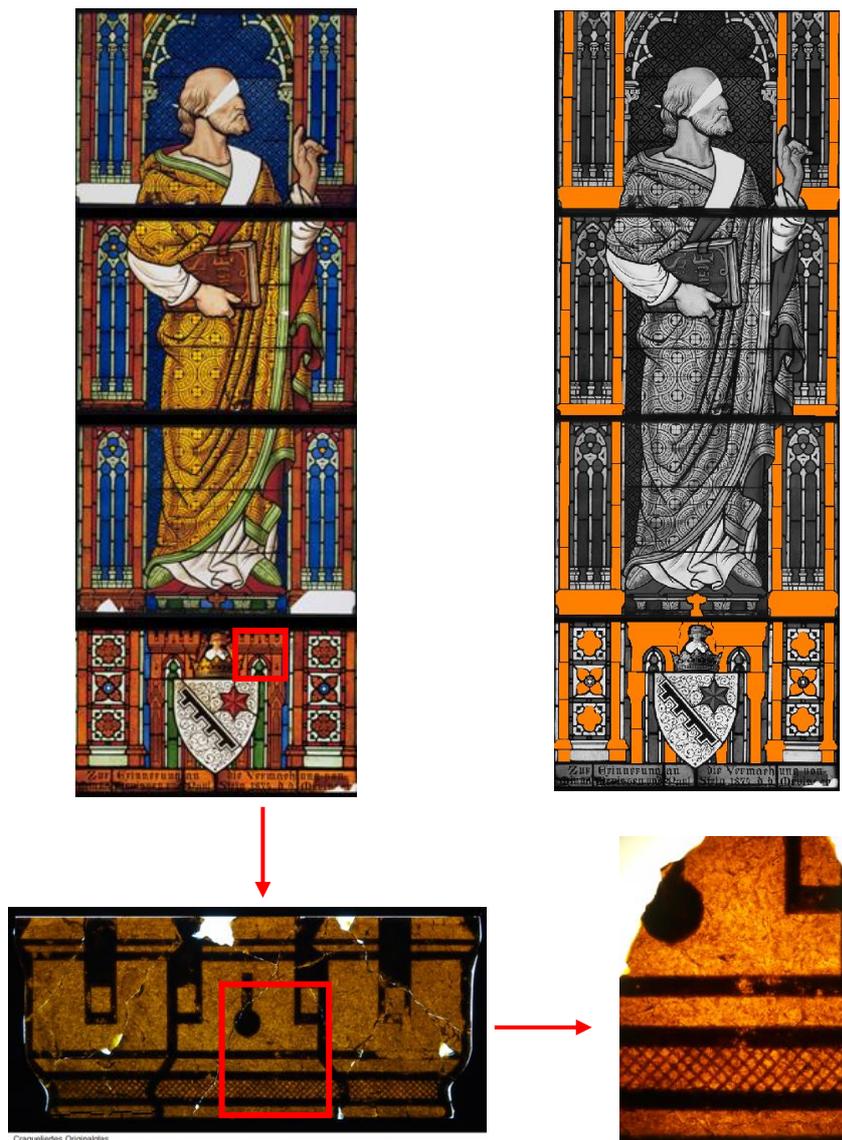
Abb. 74: Craquelierte Glasflächen in Bahn a des Jesus Sirach-Fensters.
