Bericht DD 33/2013

## Modellhafte Sanierung umweltgeschädigter Pfeilervorlagen an der im neugotischen Stil errichteten Kathedrale St. Jakobus, Görlitz

Abschlussbericht AZ 29157

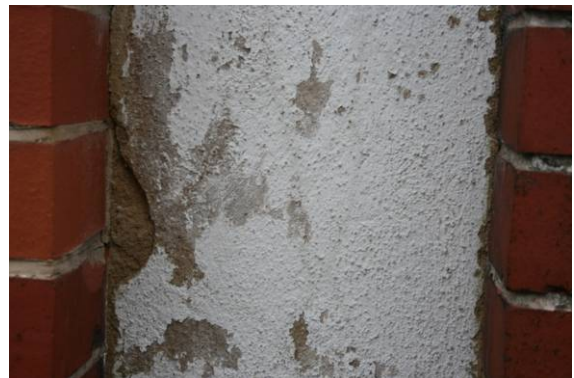
Abb. 5 Pfeilervorlage 4, oben, (9:56), Farbe blättert ab und Putzschäden, schaliges Ablösen, etwa 4 mm (9:56)

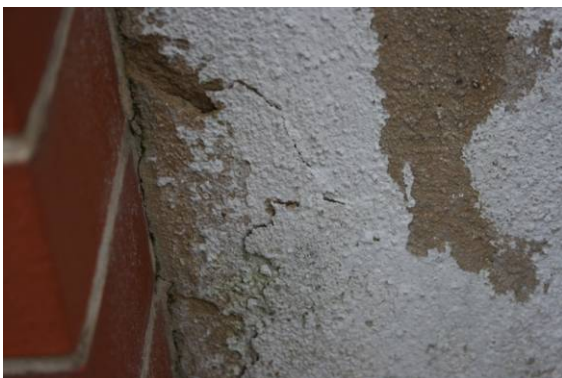
Abb. 6 Pfeilervorlage 4, oben, Farbe blättert ab und Putzschäden, schaliges Ablösen (9:56)

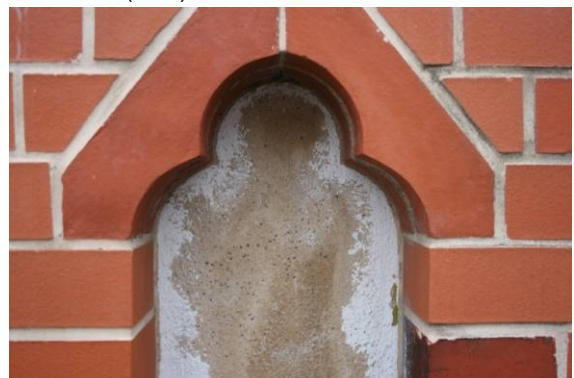
Abb. 7 Pfeilervorlage 4, oben, Farbe blättert ab (9:56)

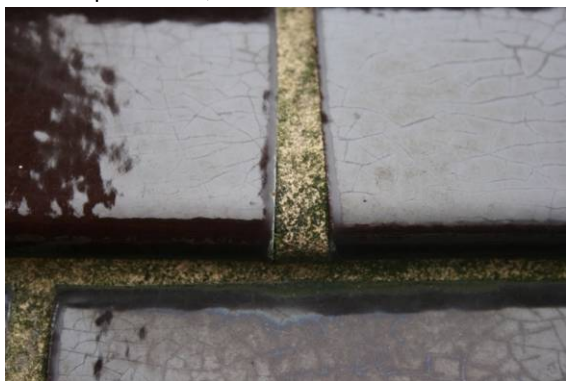
Abb. 12 An glasierten Ziegeln, Rajasil Fugenmörtel  
spritzfähig MG IIa, leicht angewittert, teilweise  
kleine Flankenabrisse (10:03)  
im Gesamten: sehr gut

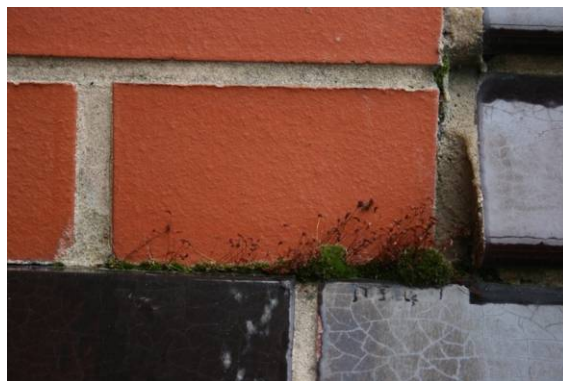
Abb. 13 Leichter Moosbewuchs

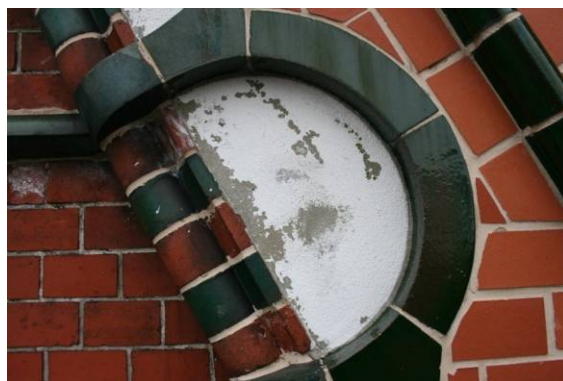
Abb. 25 (10:17) Putzschäden im Rundbogen

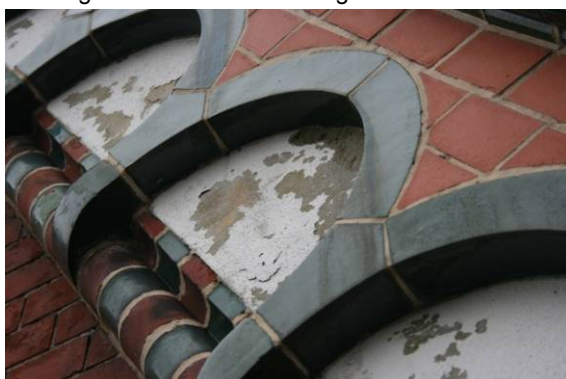
Abb. 26 (10:17) Putzschäden in Rundbögen

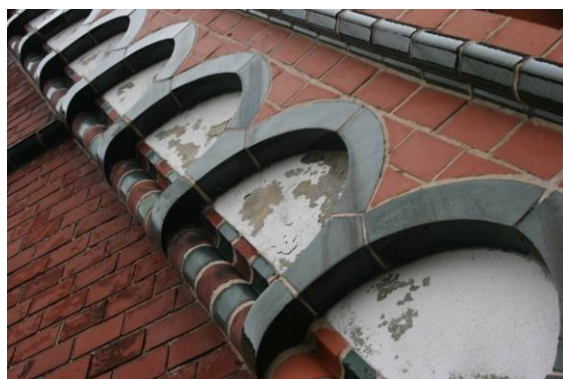
Abb. 27 (10:17) Putzschäden in Rundbögen

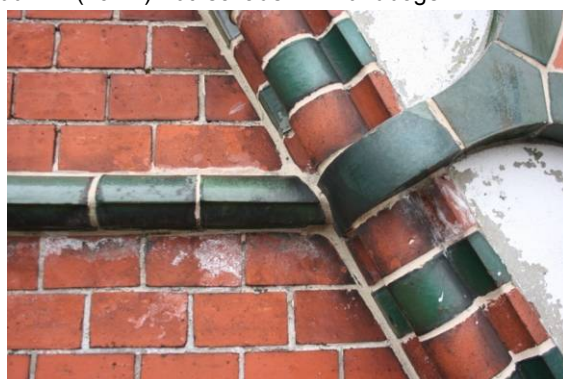
Abb. 29 (10:17), Ausblühungen und Farbschäden

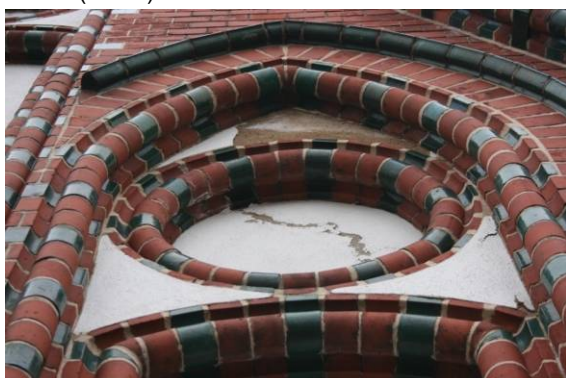
Abb. 30 (10:17) Schäden an Farbfassung und Putz

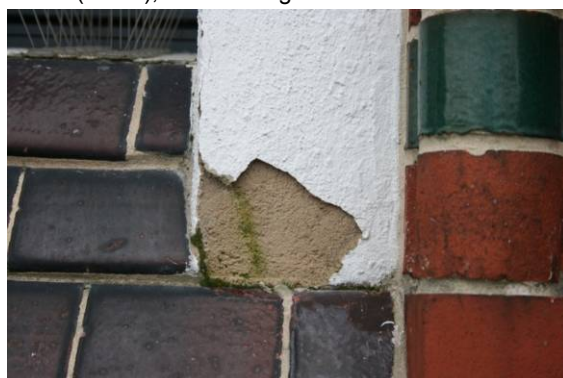
Abb. 31 Fenster Mitte, Gewände (10:25), Lose Putzscholle, abgenommen, Probe: Gö-Jbk\_P1

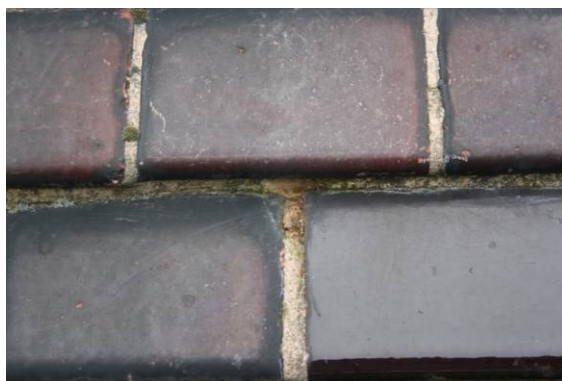
Abb. 33 (10:25), Moosbewuchs entfernt, keine Schäden (Löcher) unterhalb des Moos zu finden

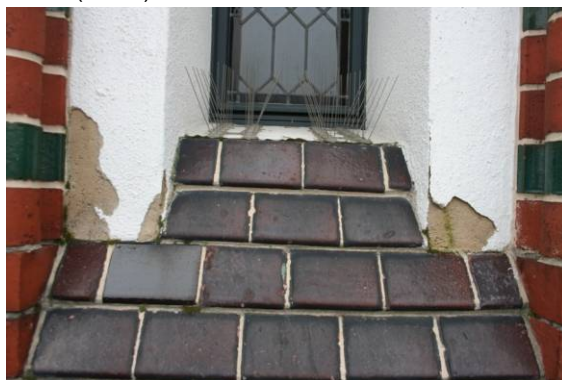
Abb. 39 (10:30) Putzschäden am Gewände, Ablösen einer 5-mm dicken Lage im unteren Bereich

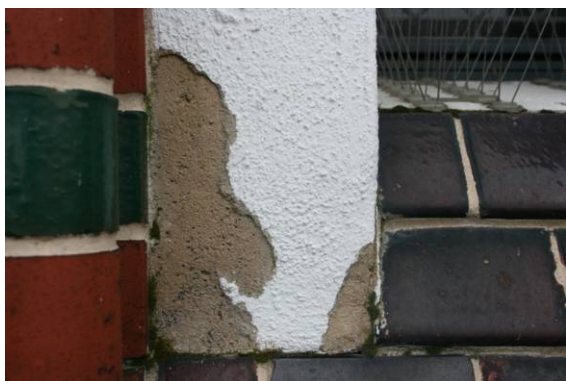
Abb. 40 (10:30) utzschäden am Gewände, Ablösen einer 5-mm dicken Lage im unteren Bereich

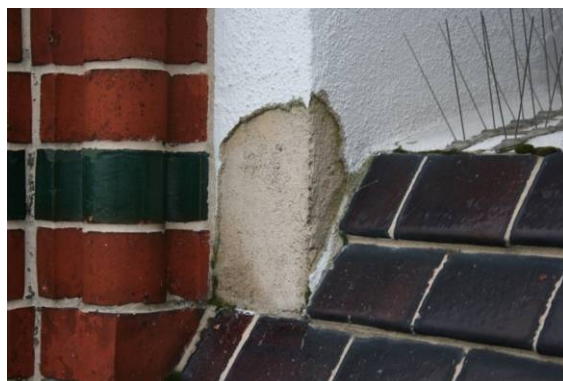
Abb. 41 (10:30) utzschäden am Gewände, Ablösen einer 5-mm dicken Lage im unteren Bereich

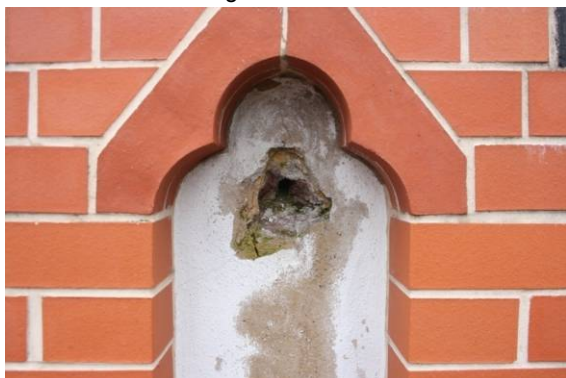
Abb. 44 geputzte Rücklage, h = 17 m (11:15), zurückgesetztes Putzfeld, Schaden durch frühere Probenahme

- Ein massiver Schaden stammt aus einer früheren Probenahme. Das Loch wurde seit dem nicht wieder ergänzt. Das Ergebnis der damaligen Untersuchung (Juni 2007) durch Göthel (Colformit Rajasil) war eine hoher Feuchtegehalt.
- Ablösungen der Farbfassung. Die weiße Farbe löst sich vom Putz der Rücklagen. Der graue Putz wird deutlich sichtbar.
- Scholle Ablösungen des Putzes, wahrscheinlich der Oberputzlage.

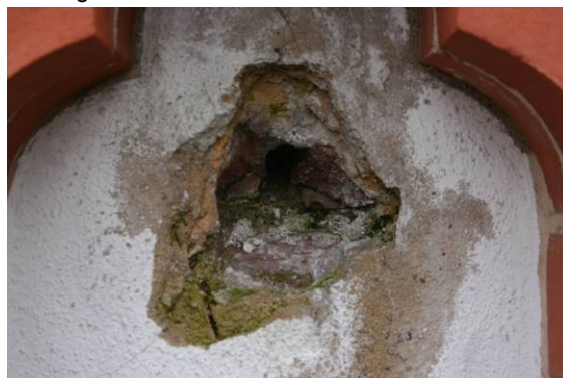
Abb. 45 Schaden durch frühere Probenahme, Ergebnisse liegen vor: hoher Feuchtegehalt 2007

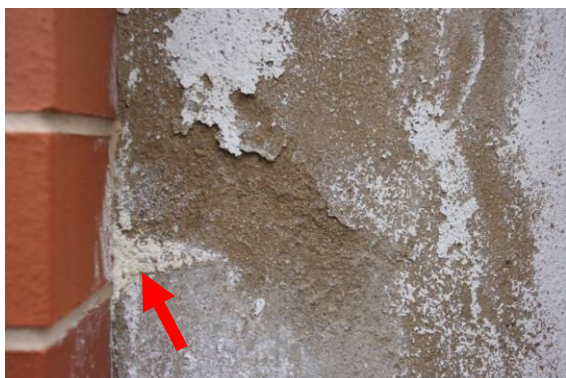
Abb. 46 Putzschäden, knollige Ausblühungen (11:25), Probe: Gö-Jbk\_ES2

Bei der Untersuchung von Proben aus Schadstellen wurden Salze und ein hoher pH-Wert nachgewiesen. Die löslichen Salze könnten aus Zement stammen. Ein ständig hoher Feuchtegehalt (der im Rahmen dieser Untersuchung nicht geprüft wurde) könnte ein korrektes Abbinden des Putzes verhindert haben. Die hydrophobe Farbe konnte dabei ein Austrocknen des Untergrundes nicht unterstützen. Nach Angaben der leitenden Architektin Frau Kohla waren die

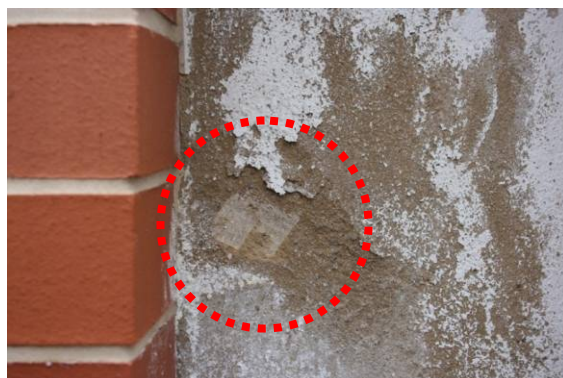
Abb. 47 Putzschäden (11:25), Probe: Gö-Jbk\_P3

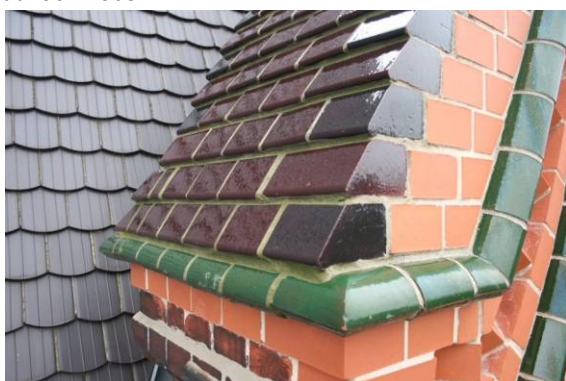
Abb. 52 Pfeilervorlage 3, oberer Abschluss (11:33),  
Fugenmörtel grün, schadensfrei

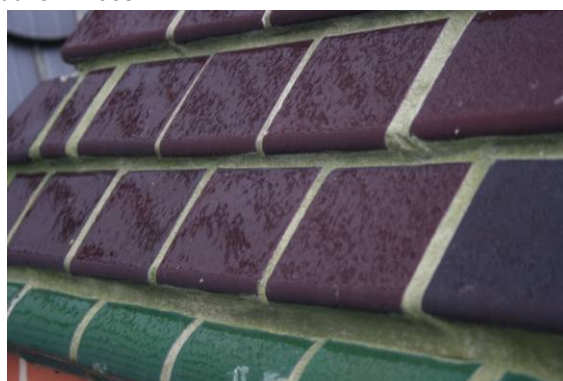
Abb. 53 (11:33), Fugenmörtel grün, schadensfrei

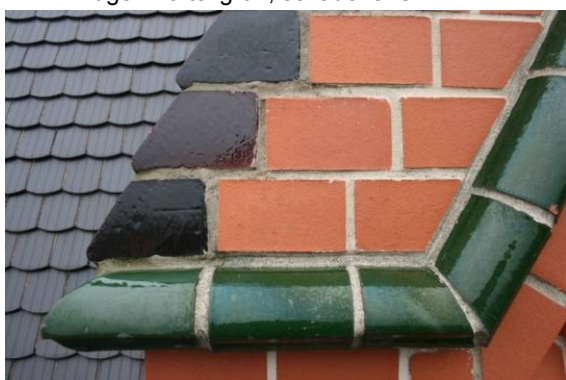
Abb. 54 Pfeiler 3, h=18 m (11:33), Fugenmörtel grün,  
schadensfrei

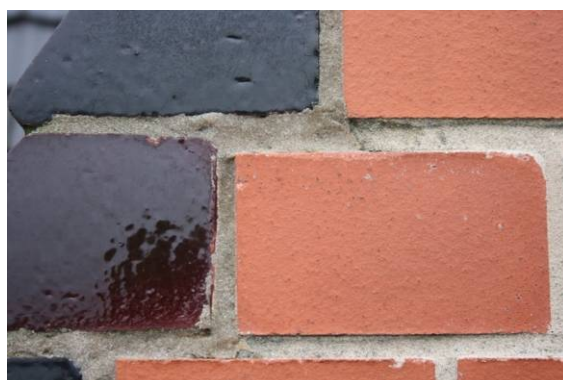
Abb. 55 Pfeiler 3, h=18 m (11:33), Fugenmörtel grün,  
schadensfrei

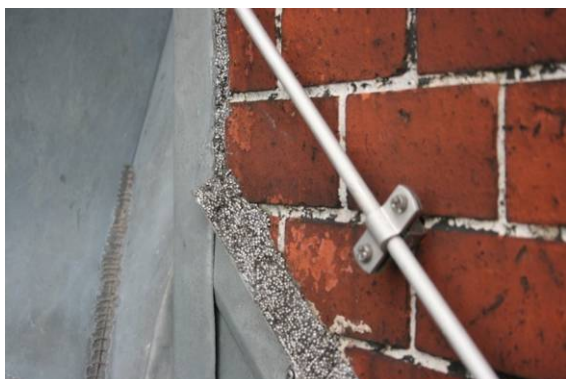
Abb. 56 Pfeiler 3, h=18 m (11:33), Dachanschluss mit Flexim-Masse

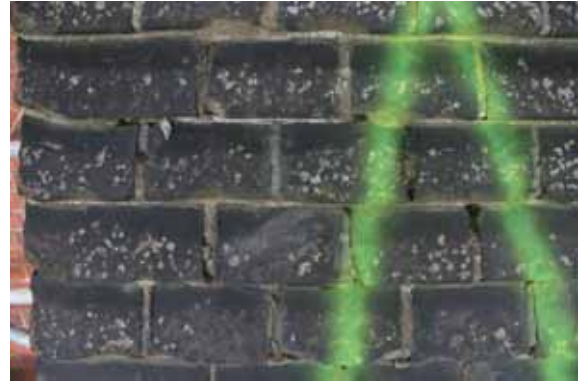
Abb. 23 Fugen der Abdeckung stehen offen

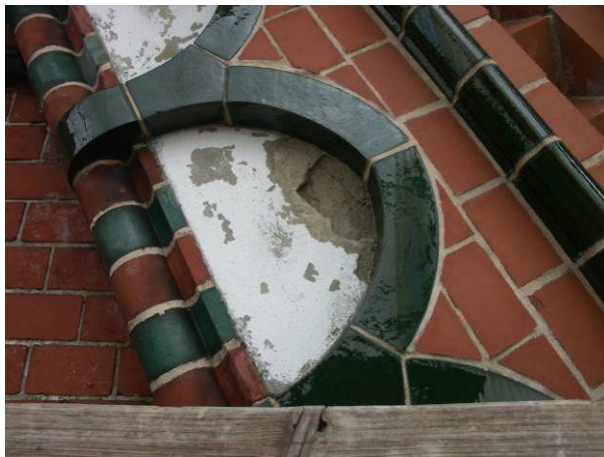
Abb. 2 Rundbögen, Farbe blättert ab und Putzschäden, schaliges Ablösen, Probenahmepunkt Gö\_Jkb\_P1

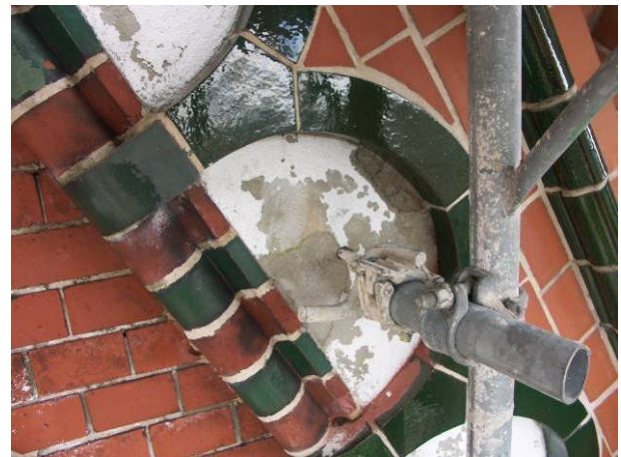
Abb. 3 Rundbögen, Farbe blättert ab und Putzschäden, schaliges Ablösen

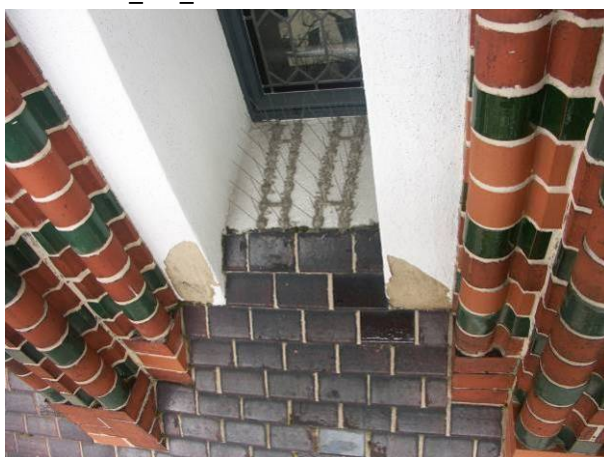
Abb. 4 Farbe blättert ab und Putzschäden, schaliges Ablösen, Probenahmepunkt Gö\_Jkb\_P2

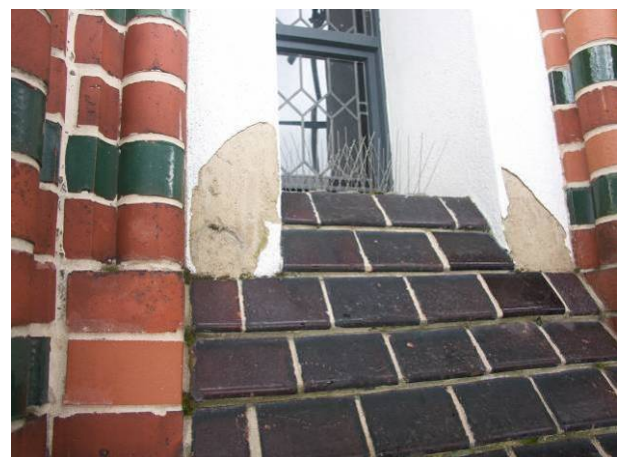
Abb. 5 Farbe blättert ab, Fugenmörtel sind abgängig, Bewuchs durch Moose, Feuchte, Probenahmepunkt Gö\_Jkb\_F1

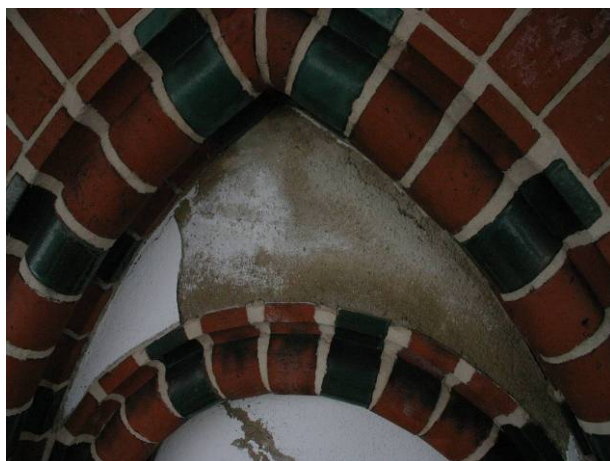
Abb. 6 Görlitz, Jakobuskathedrale, NW-Seite, geschädigte Putzrücklagen im Spitzbogen, Probenahmepunkt GK13\_ES1
