Bericht HAL 29/2013

Entwicklung und modellhafte Anwendung eines innovativen Sanierungskonzepts für die beiden anthropogen umweltgeschädigten Beton-Monumentalskulpturen an der Hallenser Giebichensteinbrücke (AZ 28615)

Abschlussbericht

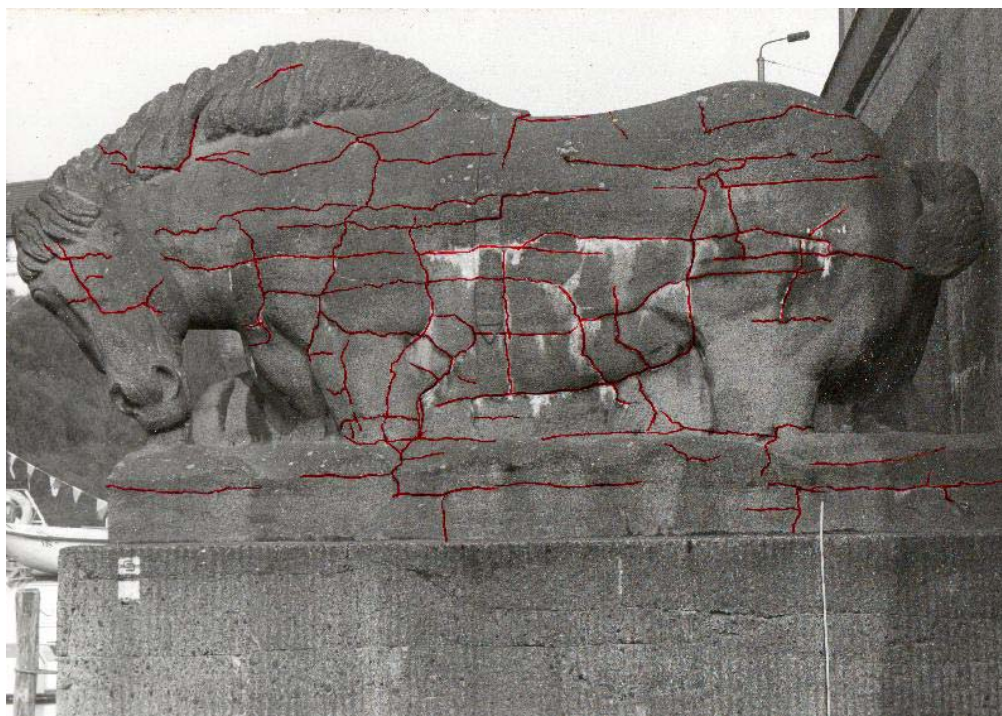
Abb. 23: Vor der Restaurierung (1993); erst jetzt sind auch senkrechte Risse deutlich zu sehen (Reichenbach)

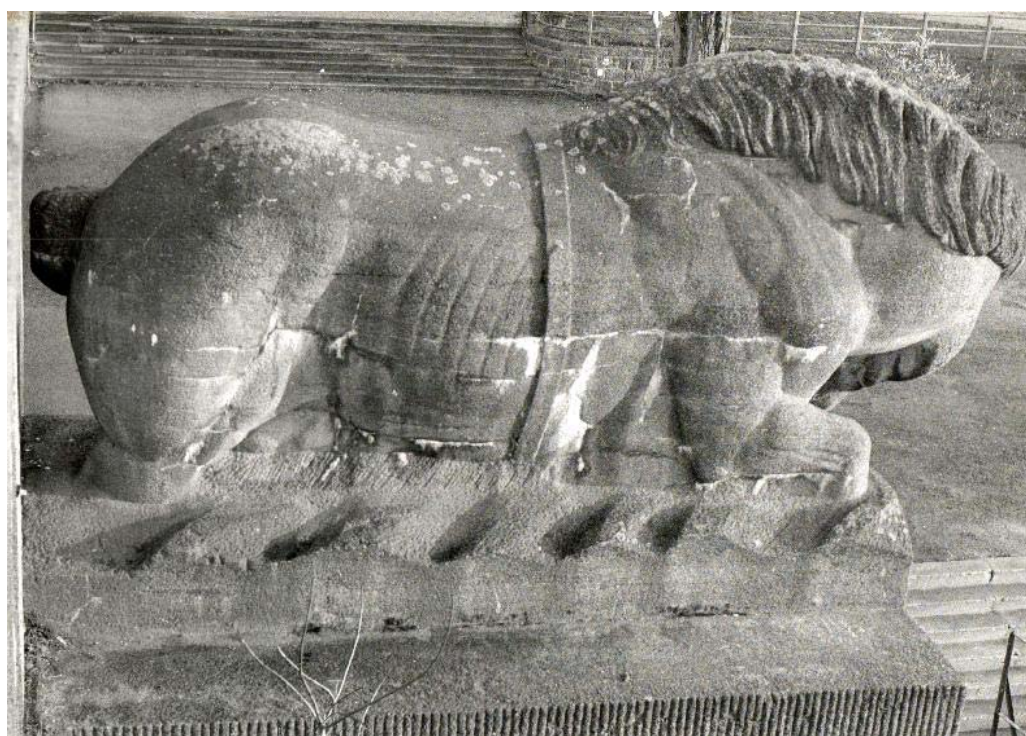
Abb. 24: Nachträgliche Risskartierung; die Zunahme der Rissbildung ist offensichtlich, vor allen, dass sich die waagerechten Risse durch senkrechte zu einem ganz kleinformatigen Raster verdichten (Reichenbach)

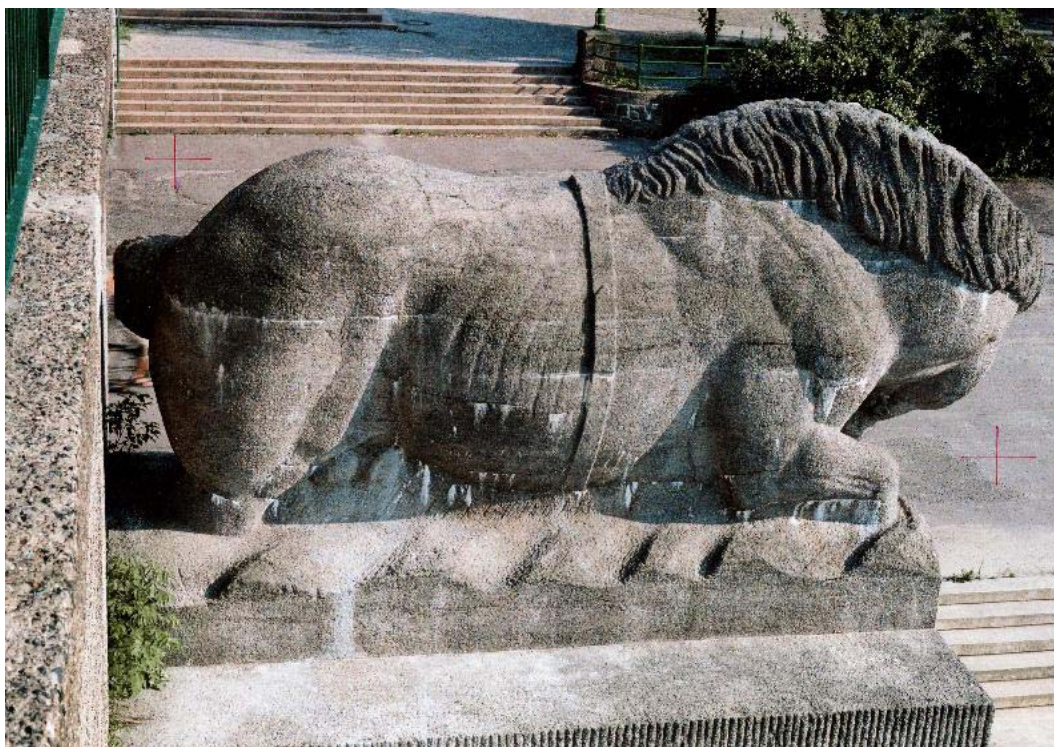
Abb. 29: Zustand 2010 mit Risskartierung; Diese wurde 2012 vom Gerüst aus gezeichnet, dadurch ist sie genauer als die von Abbildung 24. Die Risse verdichten sich zu einem immer kleinteiliger werdenden Raster (Reichenbach)

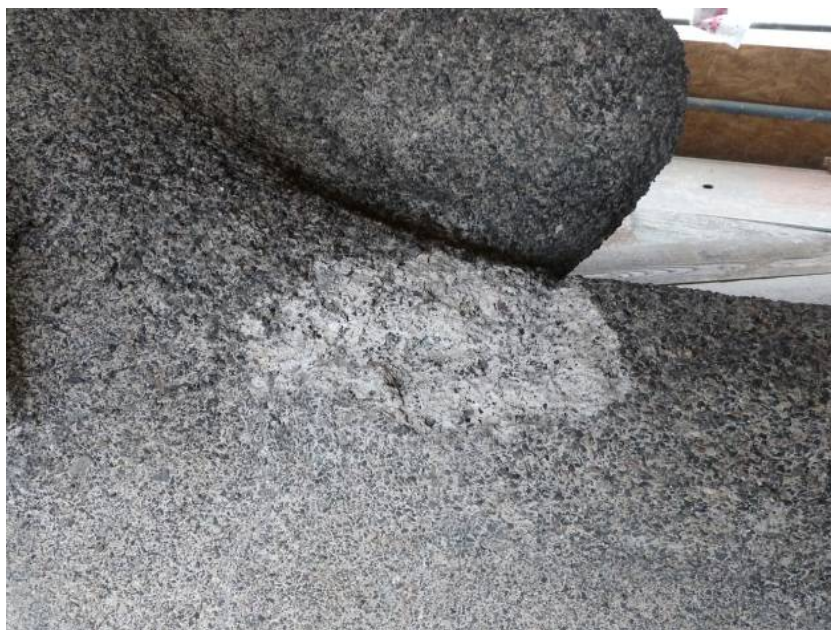
Abb. 48: Schalenbildung und körniger Substanzverlust

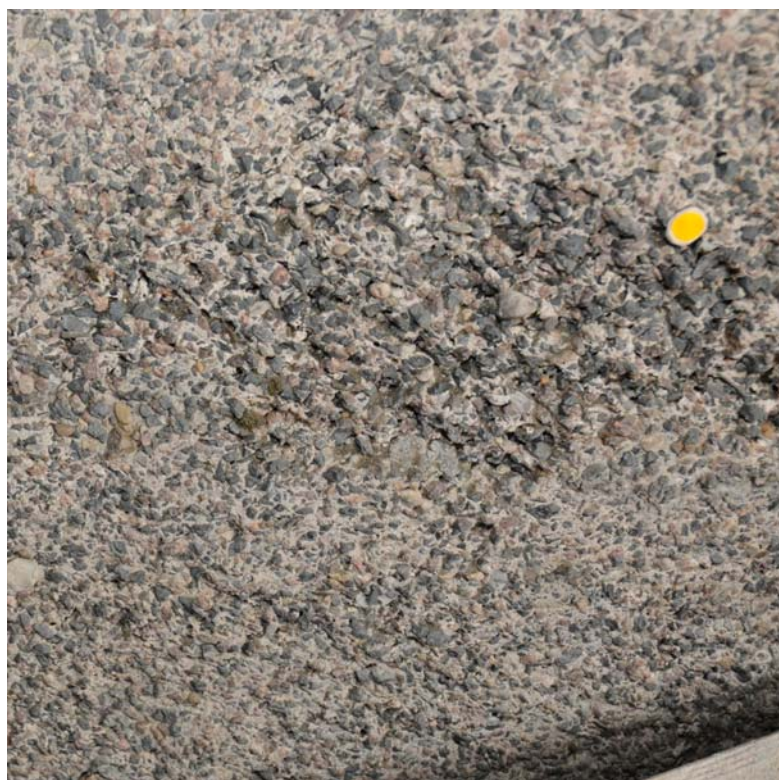
Die Wasseraufnahmemessungen an den Objekten, im Bereich vollkommen ungestörter Oberflächen, sind die w -Werte zwischen 0 und $0,1 \text{ kg/m}^2\sqrt{\text{h}}$. Sobald Risse erfasst werden, ist die Wasseraufnahme naturgemäß deutlich erhöht. Besonders kritisch stellten sich die Umstände auf sogenannten Kiesnestern dar (siehe Abb. 49). Hier wurde das Wasser in messtechnisch nicht erfassbarer Geschwindigkeit in den Stampfbetonkörper aufgenommen, ohne oberflächennah abzufließen. Das bedeutet, dass die in bisherigen Restaurierungsvorhaben nicht berücksichtigten Fehlstellen im Gefüge massiv schadensinduzierend waren. Daher lag im Rahmen der Restaurierung auf deren Abdichtung ein besonderer Fokus.

Abb. 49: Kiesnest

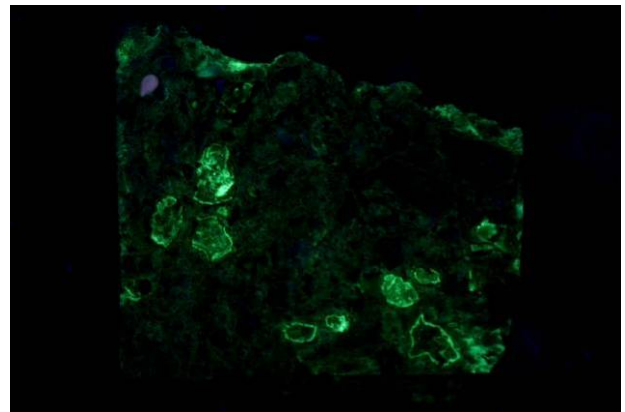
Abb. 51: UV-Licht-Aufnahme, Bruchfläche aus 15 bis 20 cm Tiefe, fluoreszierende Säume (aus WEISE & HEMPEL, 2006)

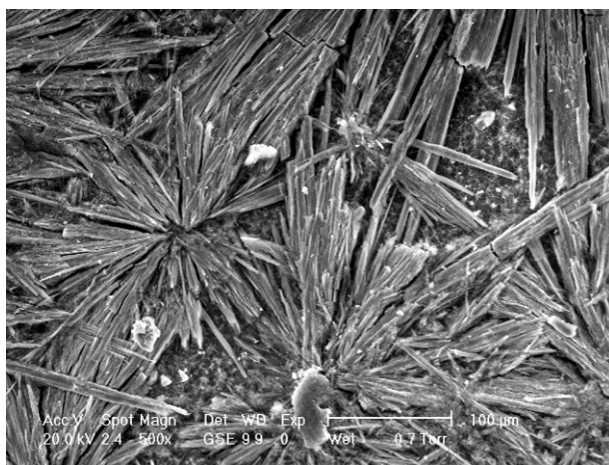
Die Ettringitkristallisation, auch sekundäre Ettringitbildung, verursacht eine Volumenzunahme um das 2,4 bis 8-Fache, in Abhängigkeit der Produktphasen. Infolge der Volumenvergrößerung entstehen Spannungen im Gefüge, die dann im Laufe der Zeit zur Rissbildungen im Material führen können. Über die entstandenen Risse dringt weitere Feuchtigkeit ein. Diese kann dann z.B. durch Frostsprengung zu Folgeschäden führen. Das Gefüge wird geschwächt.

Abb. 52: Ettringit, REM-Aufnahme aus WEISE & HEMPEL, 2006

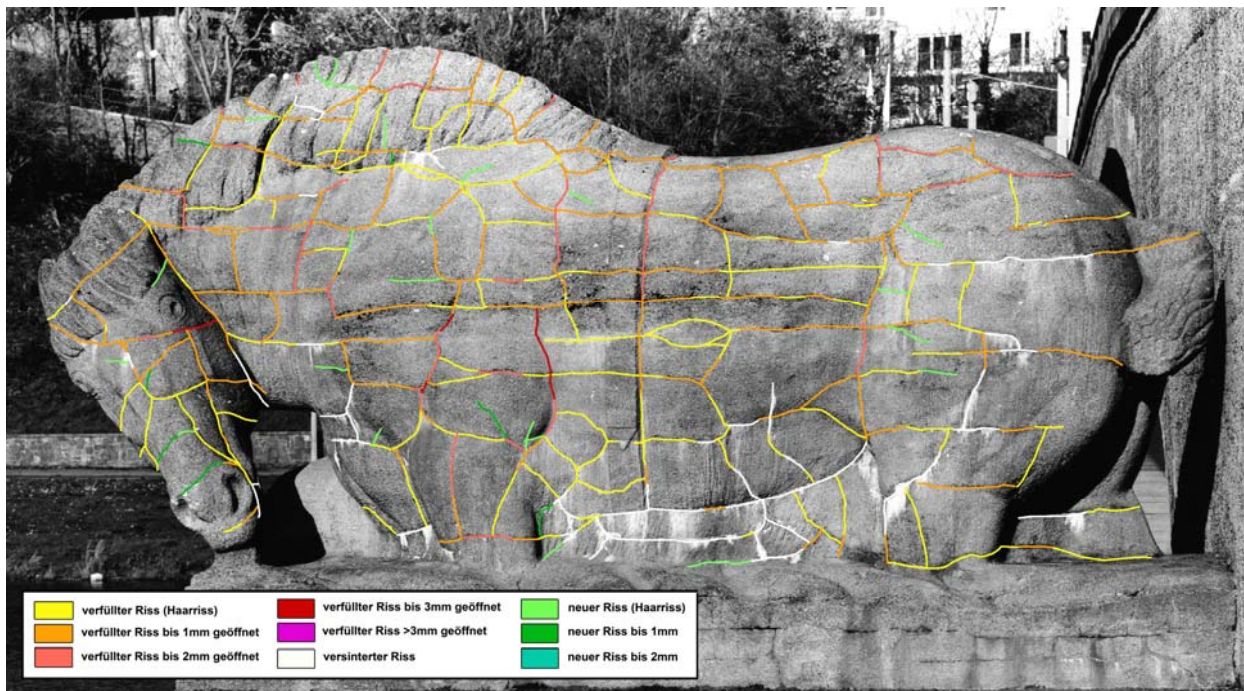
Abb. 54: Risskartierung Pferd, Südseite

Die beiden Betonskulpturen „Pferd“ und „Kuh“ weisen ein relativ gleichmäßiges Netz polygonaler Risse auf. Die Polygone haben näherungsweise Durchmesser (Umkreis) von durchschnittlich 40 – 80 cm. Die Rissbreiten bewegen sich vom Haarriss bis maximal ca. 5 mm.

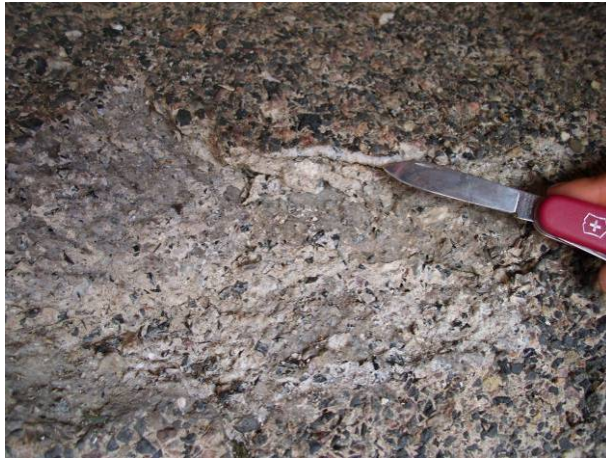
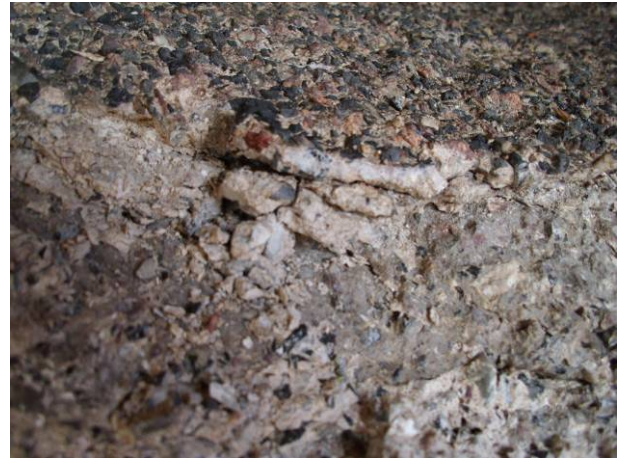
Abb. 68: Halle, Giebichensteinbrücke, Kuh, Rücken, starke Schäden durch Abschalungen

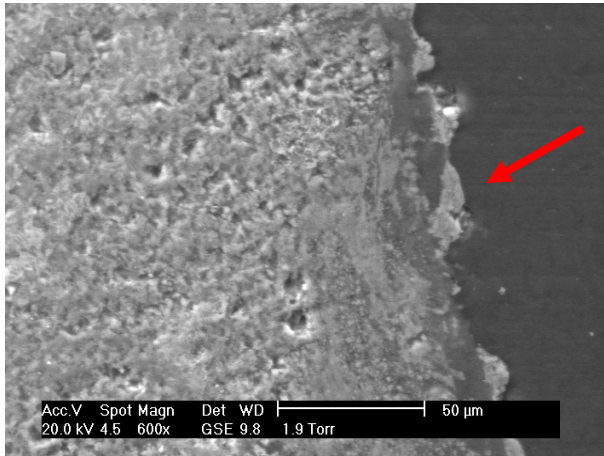
Abb. 72: Kuh, Rücken, Doppelschale, Randbereich zwischen beiden Schalen, weiße und graue Säume, EDX-Spektren (Abb. 74 und 75)

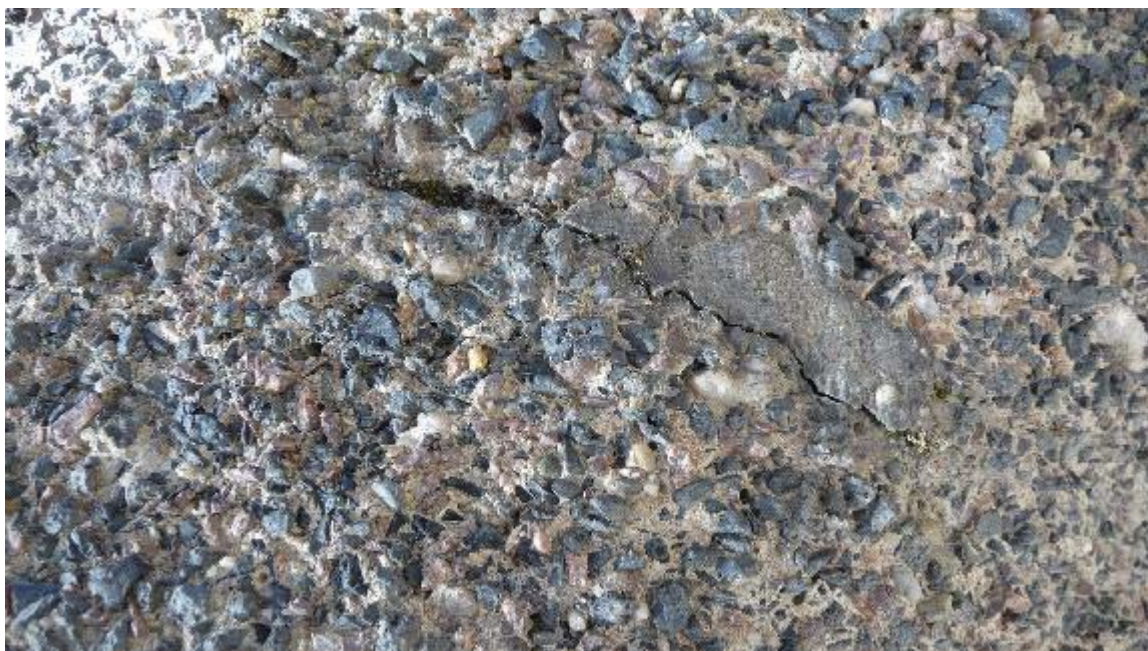
Abb. 115: Reste einer Antragung im Zusammenhang mit der Rissverpressung von 1995, links davon ist sie schon ausgebrochen; der Riss ist eigentlich nur geringfügig wieder aufgegangen

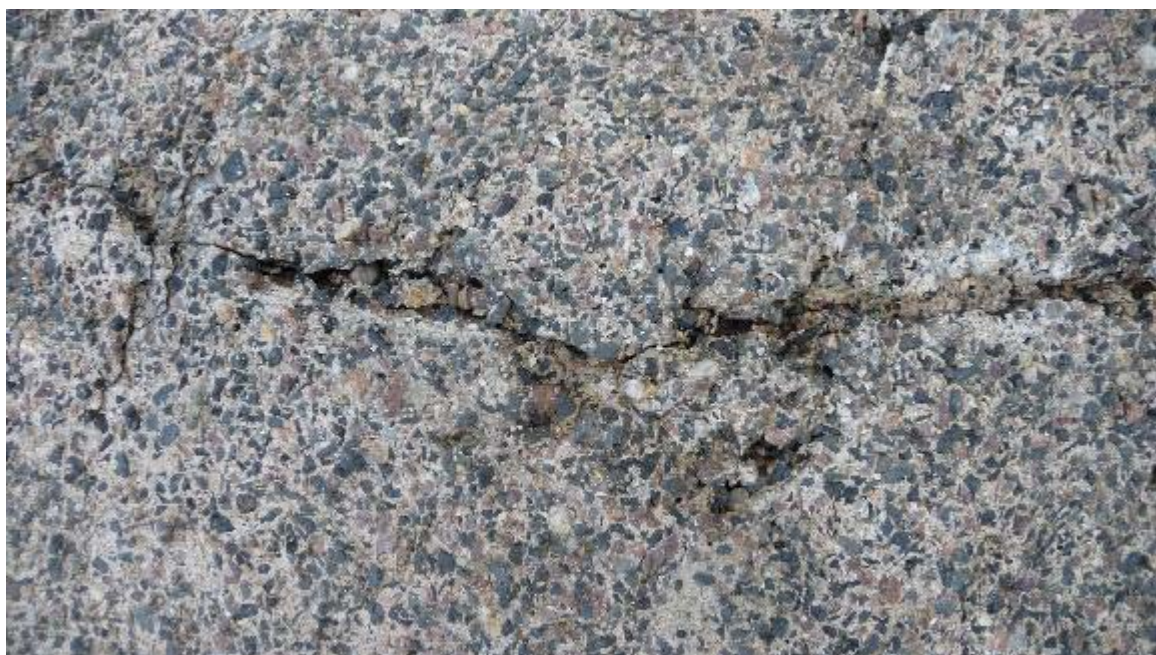
Abb. 116: Auch originales Material ist aus den Rissflanken heraus gebrochen, die Flanken selbst sind porös
