## Abschlussbericht zum DBU - Projekt:

# Modellhafte Präventive Konservierung von umweltgeschädigten Sandsteinsäulen und -kapitellen aus der Frührenaissance in der St. Annenkirche in Ruppertsgrün

Projekt AZ 29998-45

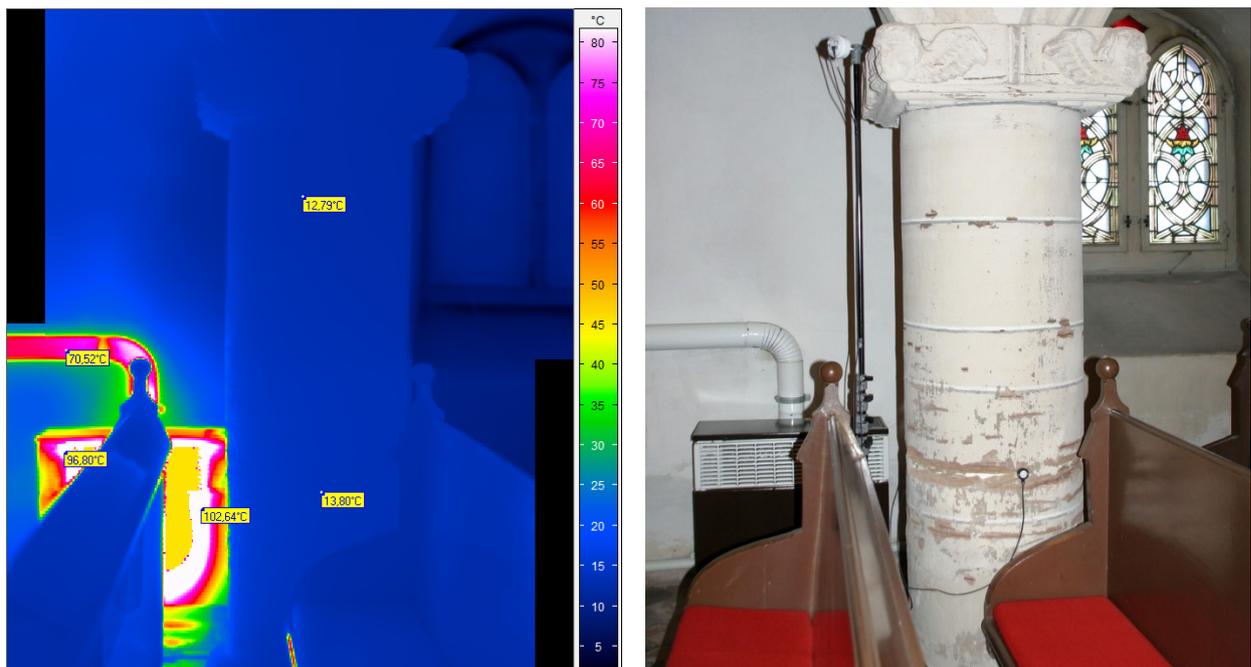
Abb. 1 Thermografieaufnahme der Mustersäule mit dahinter befindlichem Gasheizkörper. Die Oberflächentemperaturen des Gasheizkörpers liegen im Bereich von bis zu 100°C

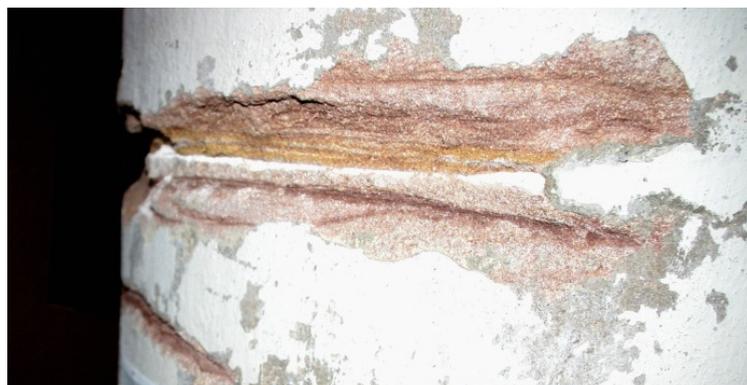
Des Weiteren bedingte die schnelle Anhebung der Raumlufttemperatur nach Beginn einer Aufheizung eine negativ zu bewertende schnelle Reduzierung der relativen Luftfeuchte im Kirchenschiff und an den empfindlichen Oberflächen der Natursteinsäulen. Diese immer wiederkehrenden klimatischen Belastungen führten an den sieben Natursteinsäulen und deren Kapitellen zu den in Abb. 4 erkennbaren Schäden.

Abb. 4 Schadbild an der Mustersäule durch Absanden und Schollenbildung

Durch begleitende naturwissenschaftliche Untersuchungen zum Schadprozess am verbauten Zwickauer Kohlesandstein konnte das vorherrschende Raumklima als ein wichtiger Auslöser für das sichtbare Schadbild diagnostiziert werden. Vor allem das stark schwankende Raumklima mit seinen oft sehr hohen Feuchtebelastungen auf die Natursteinoberfläche war als Hauptschadursache erkannt worden (siehe Bericht DD 61/2014 von Zötzl).

Um die weitere Schädigung der Säulen- und Kapitelloberflächen möglichst dauerhaft aufzuhalten bzw. stark einzudämmen, erfolgte die Erarbeitung zweier Konservierungsschritte. Zum einen musste das Raumklima in der Kirche stabilisiert und zum anderen die gefährdeten Natursteinoberflächen restauratorisch gesichert werden. Neben der langfristigen Sicherung der bedrohten Natursteinoberflächen sollten aber auch für die Kirchengemeinde verbesserte raumklimatische Bedingungen für ihre oft stattfindenden Veranstaltungen geschaffen werden. Diese beiden Anforderungen, Stabilisierung des Nahfeldklimazustandes und Verbesserung der allgemeinen Behaglichkeit bei geringzuhaltenden Energiekosten, war eine Herausforderung bei der Planung zur präventiven Konservierung der Raumschale.

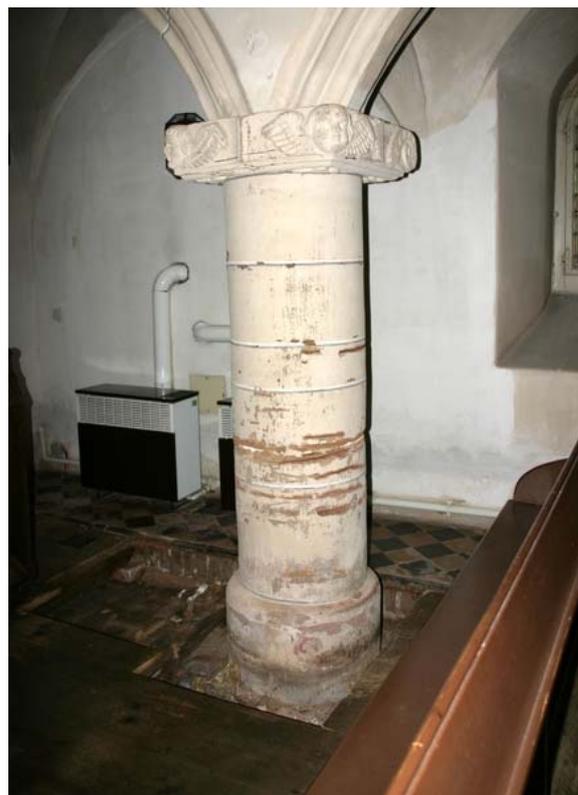
Abb. 3 Ruppertsgrün, St. Annenkirche, gefasste Kohlesandsteinmustersäule mit Kapitell (Säule 2), starke Schäden an Sandsteinoberflächen, Aufnahme vor der Restaurierung

Die Oberflächen der Säulen zeigten zum Teil gravierende Schäden und einen rasanten Schadensfortschritt, dem dringend begegnet werden musste.

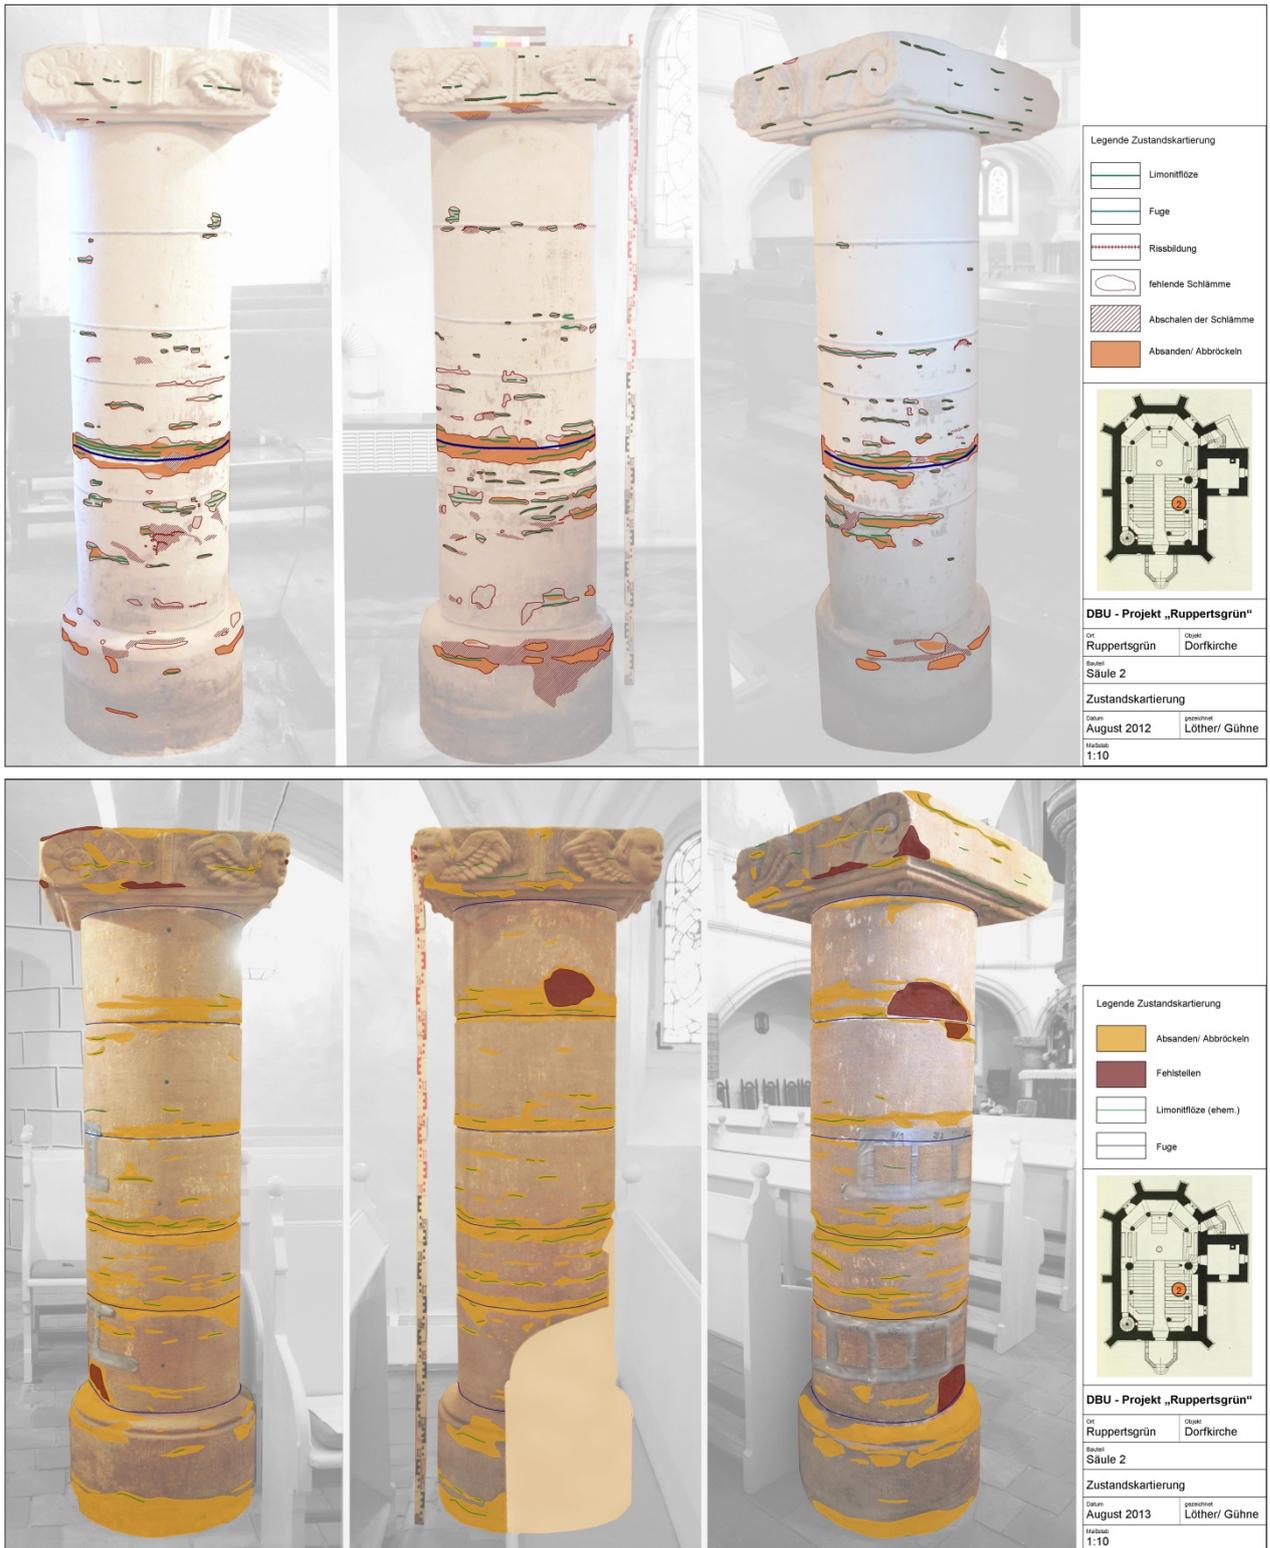
Nachdem die Schlämme vollständig abgetragen und auch die Flöze bei der Reinigung entfernt worden waren, wurde der Zustand der Säule 2 erneut durch eine Kartierung aufgenommen. Die Steinsubstanz zeigt im Bereich der entfernten Flöze größere Flächen mit Absanden bis hin zu Abbröckeln; diese Schäden sind auch im Bereich der Fugen zwischen den Säulentrommel verstärkt zu beobachten. Einige Bereiche wurden aufgrund ihrer Größe und Tiefe als Fehlstelle kartiert. Möglicherweise sind diese Schäden auf mechanische Ursachen in der Vergangenheit zurückzuführen.

Abb. 4 Zustandskartierung vor (2012, oben) und nach der Entfernung der Schlämme (2013, unten) an der Mustersäule, Grafiken: D. Gühne

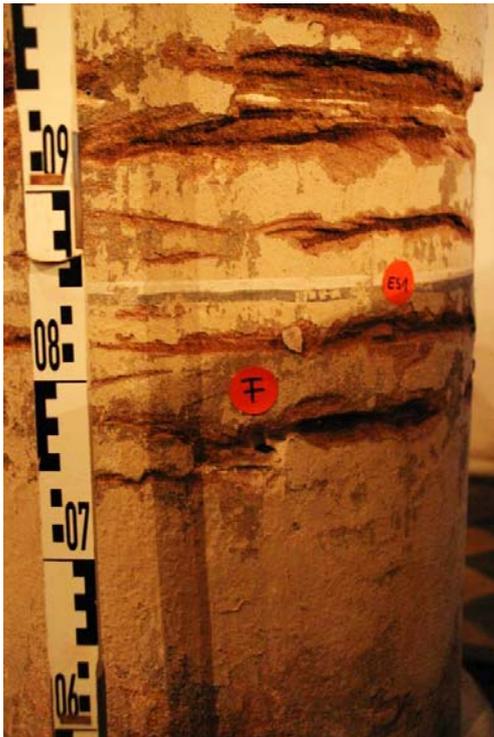
Abb. 6 Mustersäule, Schäden konzentrieren sich auf Bereiche rotbrauner Lagen, Probenahmepunkte für das Feuchte-Salz-Tiefenprofil im Bereiche rotbrauner Lagen und Ausblühsalz-Material-Mischproben

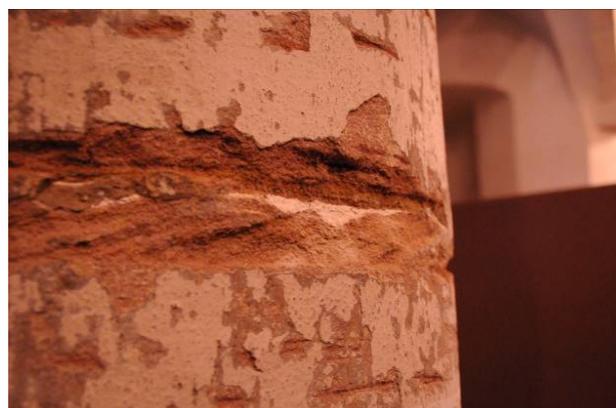
Abb. 10 Mustersäule, hämatitreiche Lage mit abgängiger Schlämme

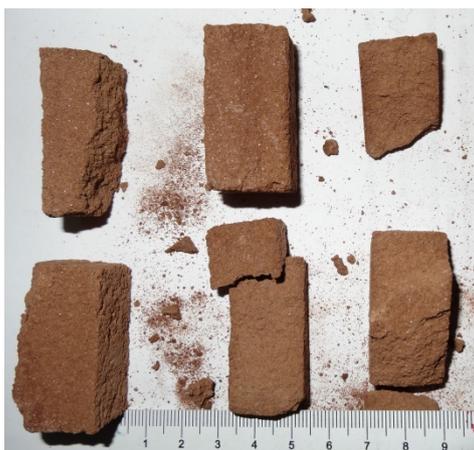
Abb. 21 KSE-gebundener Mörtel, Zerfall der Prismen nach Ausschalung

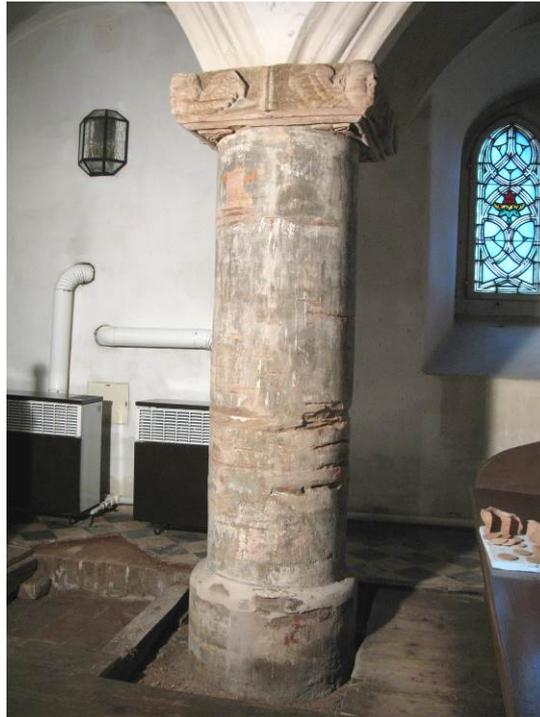
*Abbildung 1: Zustand der Mustersäule nach Abnahme der jüngeren Farbschichten, großflächig aufliegende Zementmörtelschlämme*

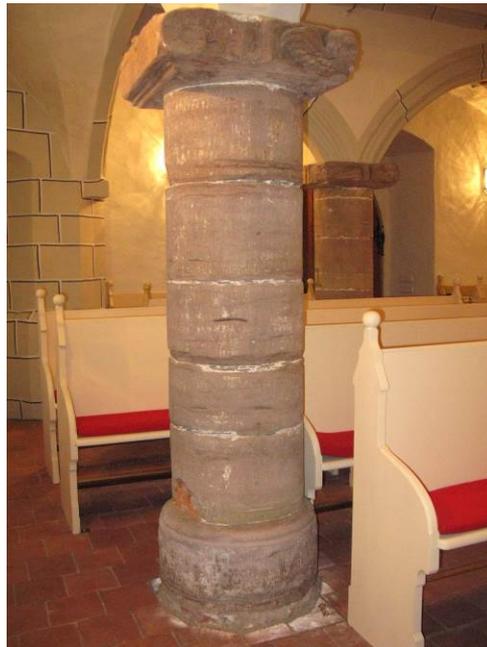
*Abbildung 3: Zustand der Säule nach Abnahme der Zementmörtelschlämme*
