Abschlussbericht zum DBU - Projekt:

Modellhafte Beseitigung von Umweltschäden und denkmalgerechte, nachhaltige Sanierung einer Carl Eduard Jehmlich - Orgel von 1878 im Raumkontext

Projekt AZ 30200-45

Röm-Kath. Pfarrei „Mariä Himmelfahrt“, Ostritz

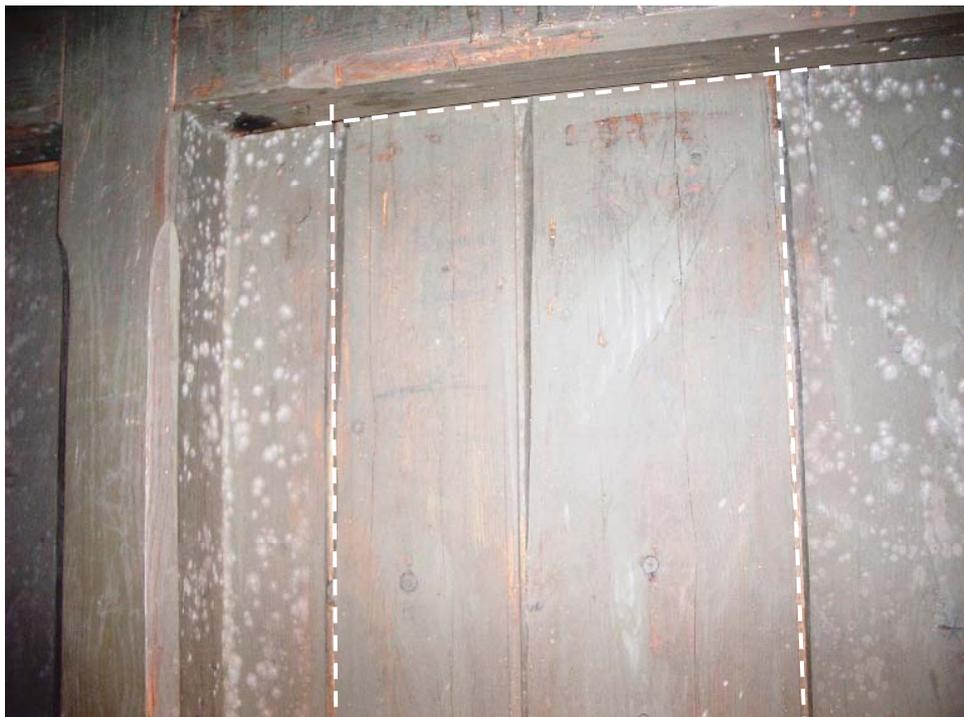
Abbildungen 01 u.02:

Schimmelbefund an der Rückwand am 08.03.2012. An einer Probefläche wurde eine Schimmelentfernung mit einer BioWash – Lösung (Präparat siehe Erläuterung im Textteil) durchgeführt, um einerseits die Wirksamkeit, zum anderen aber auch etwaige Reaktionen mit den Oberflächen zu testen. Abb. 02 zeigt den Zustand im September 2012, also nach Ablauf einer Halbjahresfrist. Es war zu keiner erneuten Schimmelbildung gekommen, die Farbfassung wurde ohne Schäden vorgefunden. Daraufhin wurde entschieden, den Naßreinigungsprozess (Vakuumwaschverfahren Stufe 1) für diesen Fall generell mit einer schwachen BioWash – Lösung durchzuführen. Neben der erwarteten Langzeitwirkung war es auch wichtig, die kritische Phase der Abtrocknung durch ein entsprechend bekämpfend wirksames Potential zu sichern.

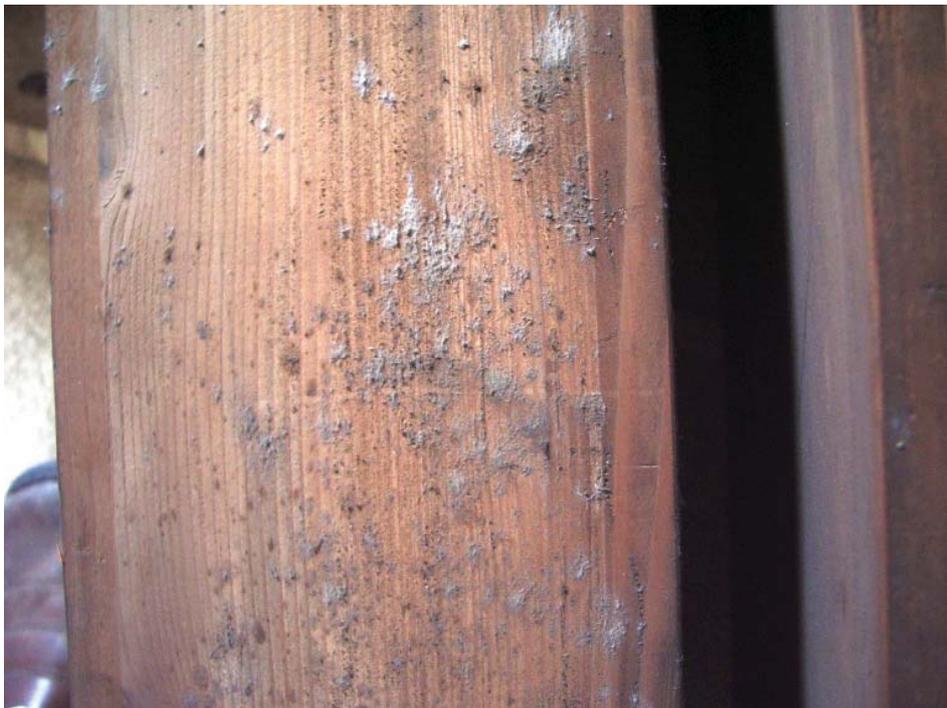
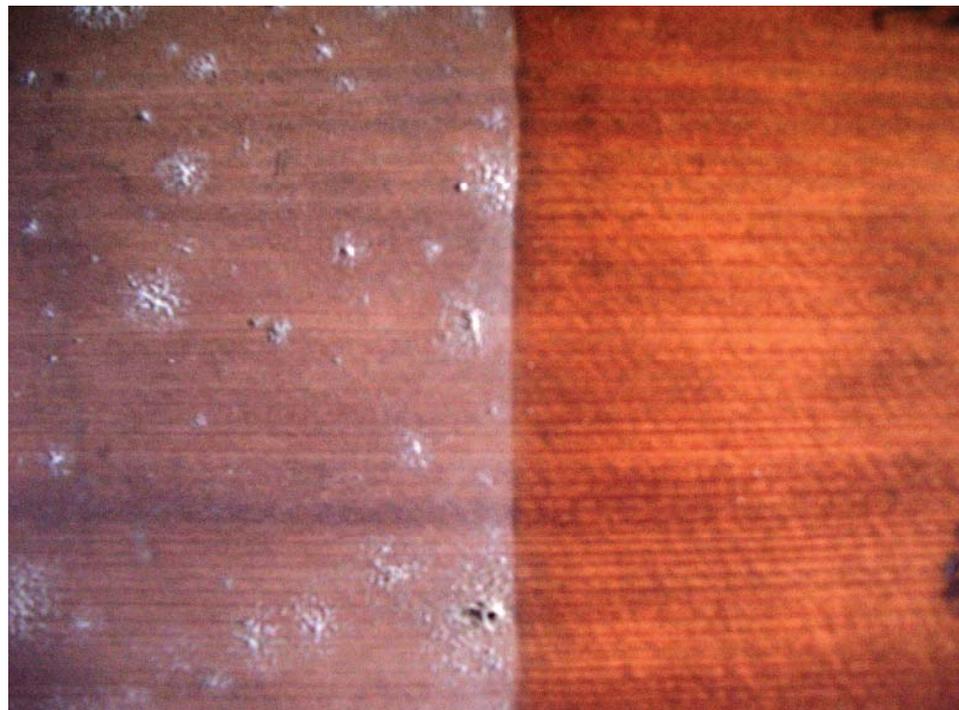
**Abbildungen
06 u. 07:**

Schadensbild „Schimmel“ an den Pfeifen. Nach der Laboranalyse (siehe **ihd** - Untersuchungsbericht 122 135 vom 17.09.2012 im Textteil) handelt es sich um Vertreter der *Aspergillus glaucus* – Gruppe sowie um *Penicillium chrysogenum*. Beides sind nicht toxische Arten. Abb. 07 rechts nach Reinigung.

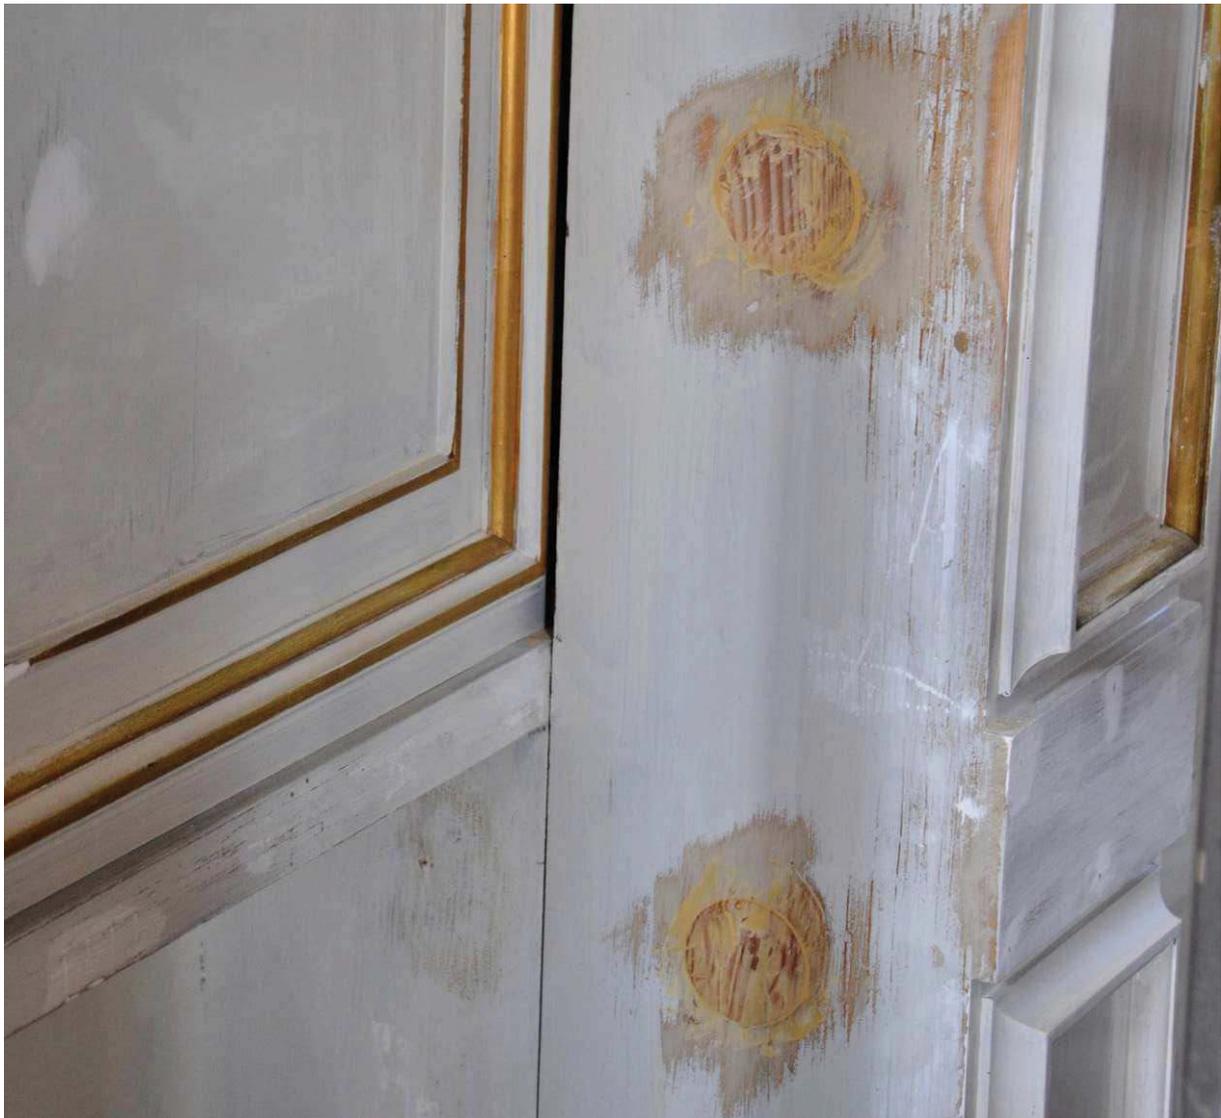
Durch Anobien stark geschädigte Profilleistenbereiche mussten erneuert werden

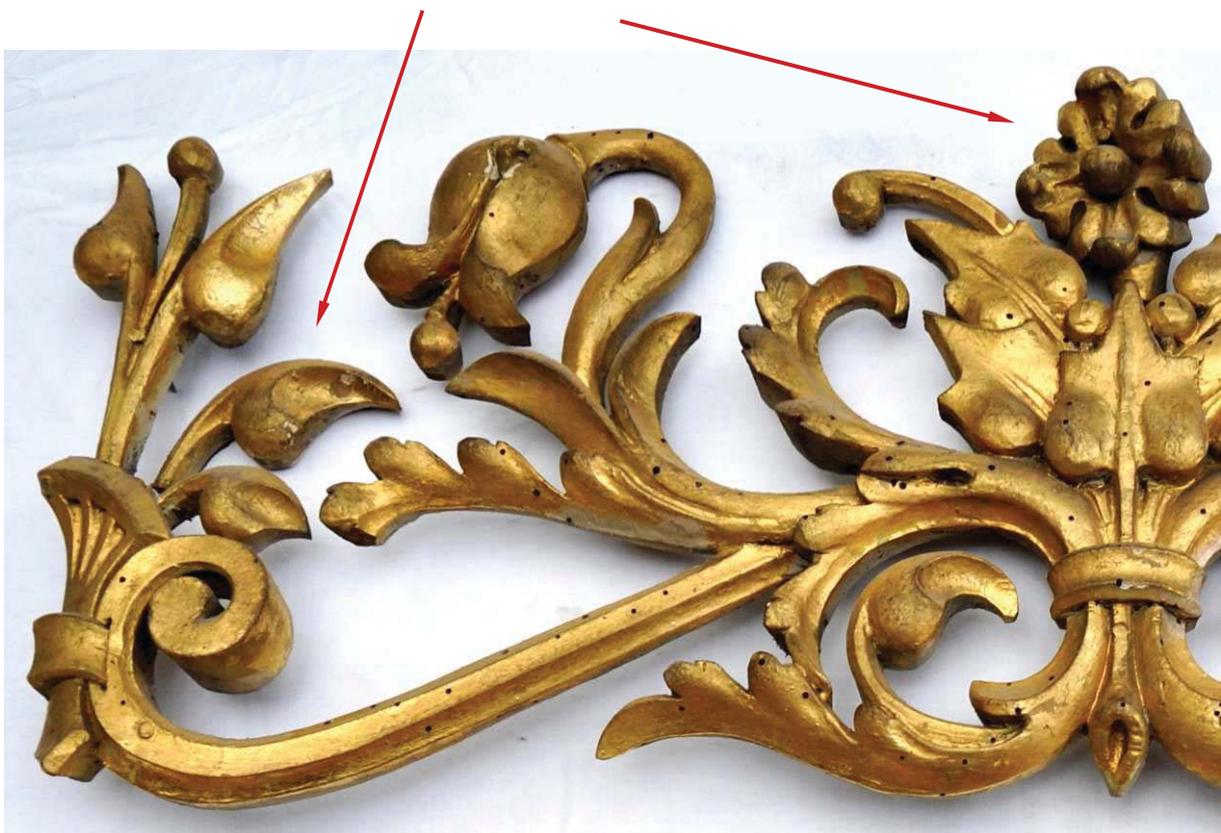
Durch Anobien stark geschädigte Bereiche der Schnitzapplikationen wurden gefestigt

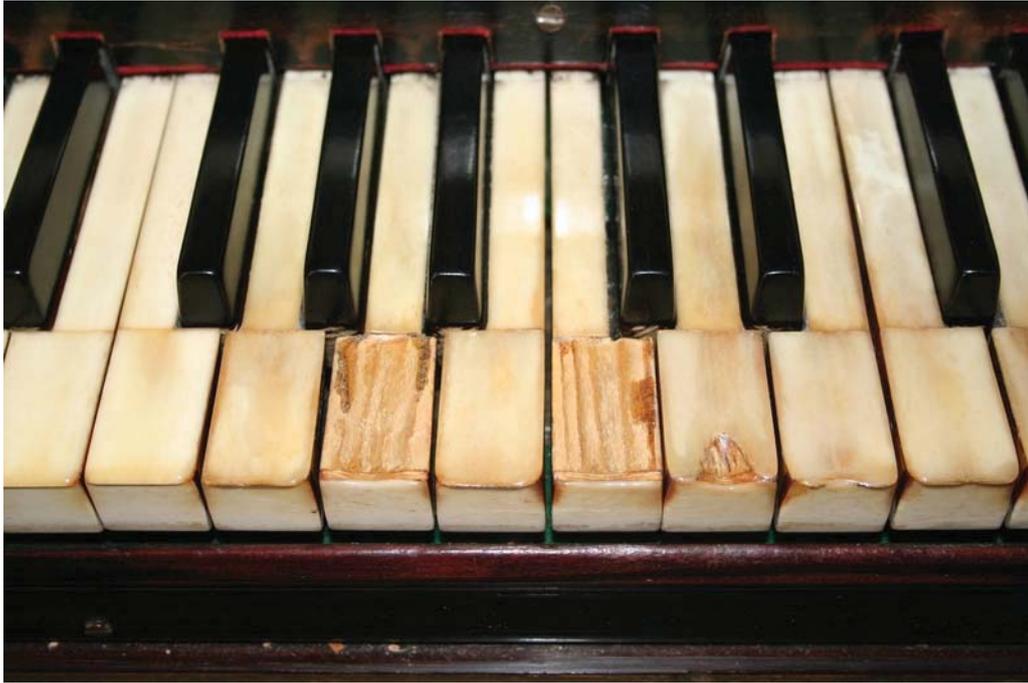
Abb. 7 Schadensbild Klaviatur I. Manual im vorgefundenen Zustand

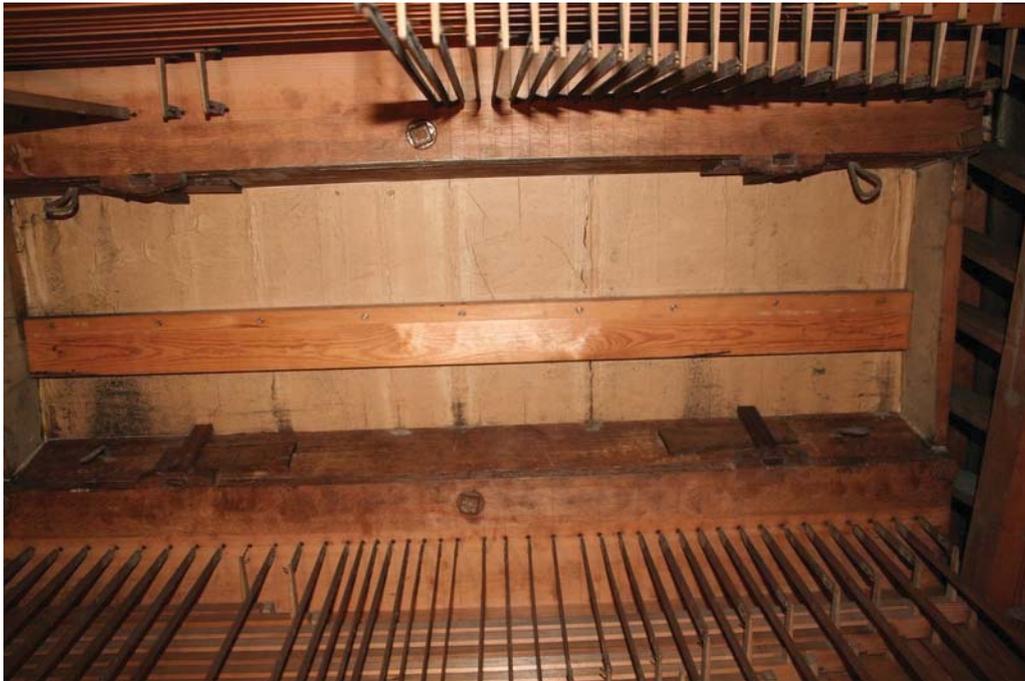
Die Unterseiten der Windladen wurden mit Packpapier überpapiert vorgefunden. Die Papierung wies etliche Risse auf. (Abb. 10) Alle Kanzellen der Manualladen waren zweifach angebohrt und mit „Fröschen“ versehen. (Abb. 11) Diese dienen dazu mit Hilfe von Membranen die Auslässe derjenigen Tonkzellen zu schließen, die jeweils angespielt werden. Die „Verführungen“ von Bohrung zu Bohrung erfolgte in einem Brett. Dieses reichte im I. Manual jeweils über die ganze Ladenlänge und im II. Manual jeweils über diejenigen Bereiche die Tonkzellen aufwies. Die Papierung mit Packpapier sowie die „Froschleisten“ stammen aus dem Jahr 1955. Schon damals waren die Windladen offensichtlich undicht und wiesen massive Schleichwinde und Durchstecher auf.

Abb. 10 Untersicht Manualwindlade mit Überpapiertung und Abdeckleiste der Auslässe von 1955

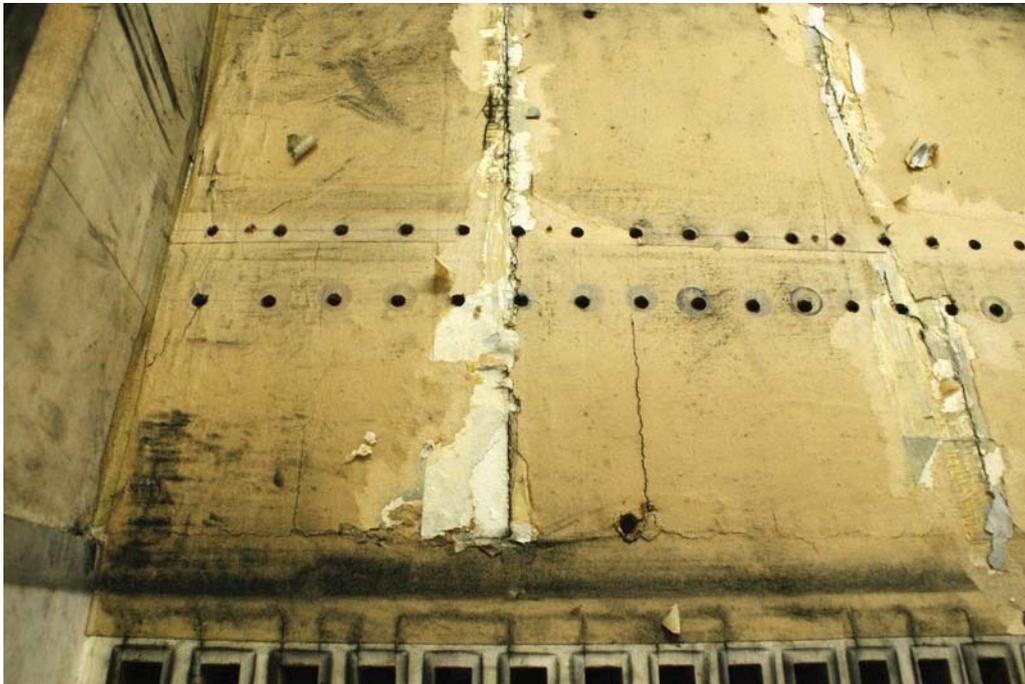
Nach dem Ausbau erwies sich der Befund im Detail noch schlechter als ursprünglich erwartet. Die Fundamentböden der Manualwindladen wiesen etliche Risse auf. Teilweise hatten sich die Fundamentböden sogar von den Schienen gelöst. Auf der C-Seite der Manualwindlade gab es Teilbereiche in denen der Fundamentboden mit Eisenschrauben auf die Schiede aufgeschraubt war. (Abb. 12, Abb. 13, Abb. 14, Abb. 15, Abb. 16)

Abb. 12 Risse auf der Unterseite der Windlade

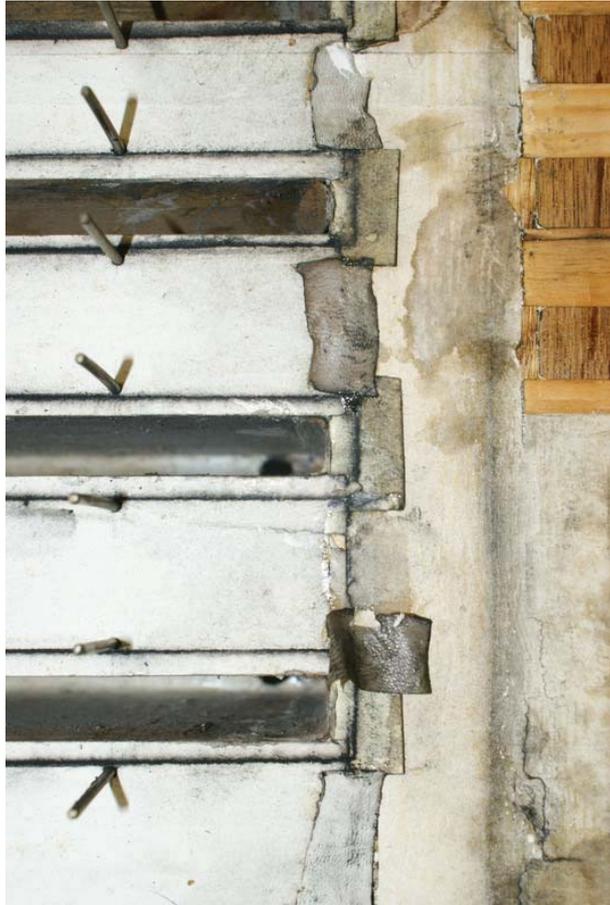
Abb. 13 Schadensbild, Lederabdichtungen im Ventilauflagebereich auf Grund von Rissbildung im Bereich zwischen Schied und Windladenschenkel

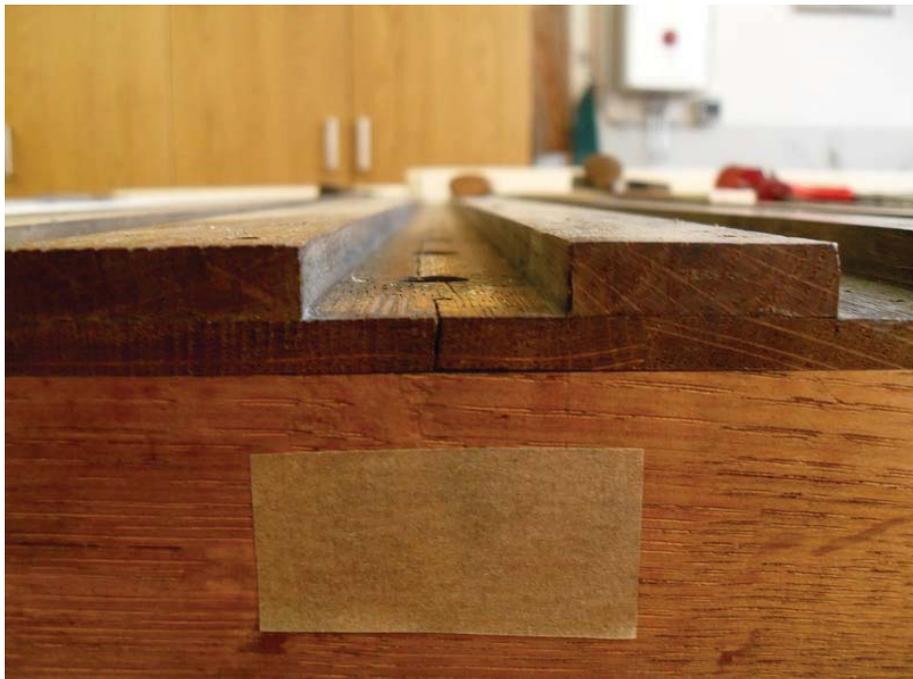
Abb. 14 Rissbildung im Schleifenbereich mit Ablösungserscheinungen der Fundamentplatte

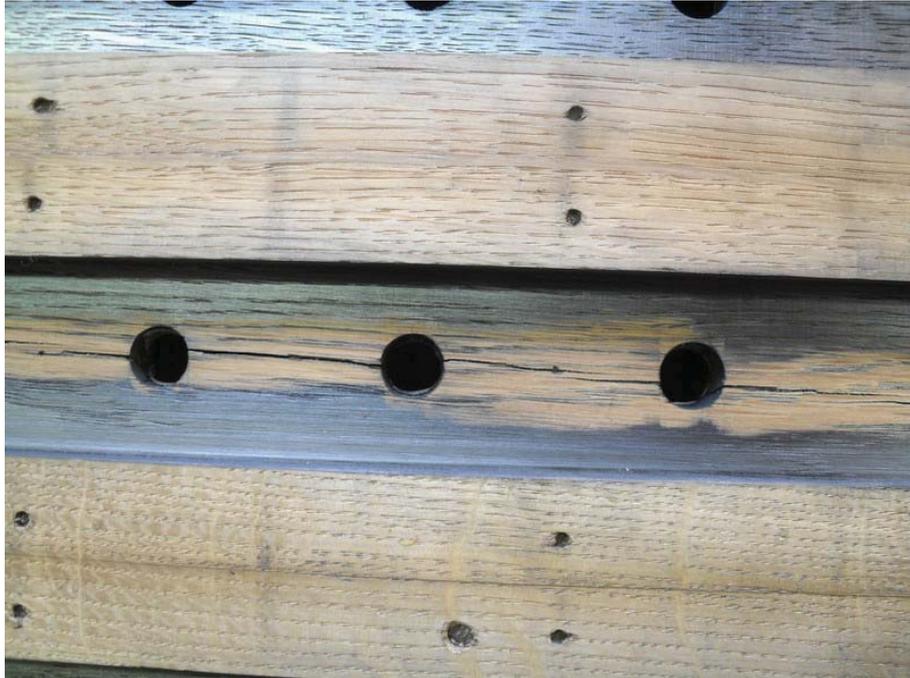
Abb. 15 Vorgefundene Rissbildung im Schleifenbereich

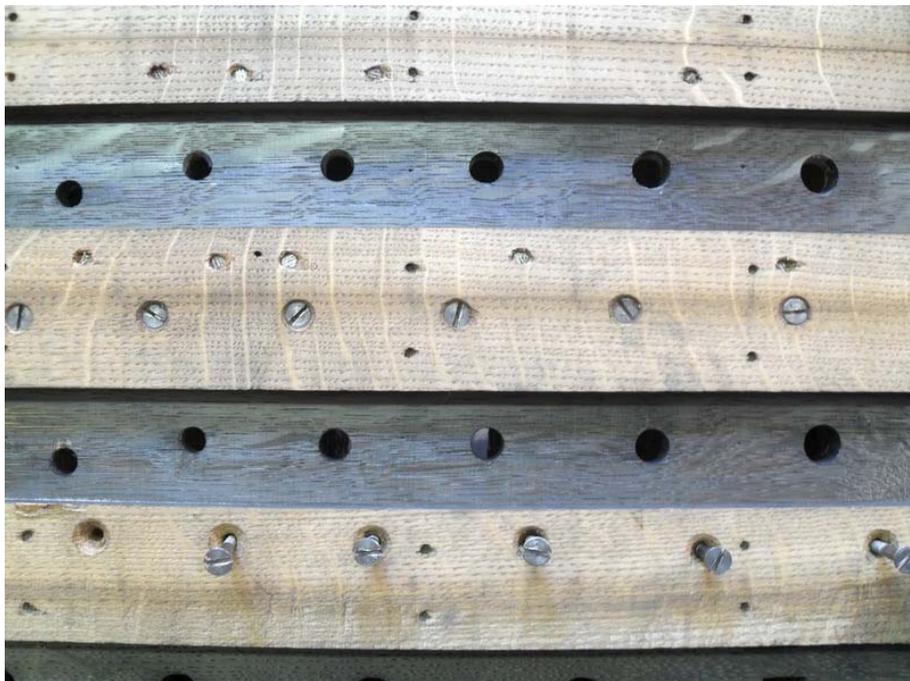
Abb. 16 Notreparatur durch Aufschrauben des Fundamentbodens, vermutl. 1955 erfolgt

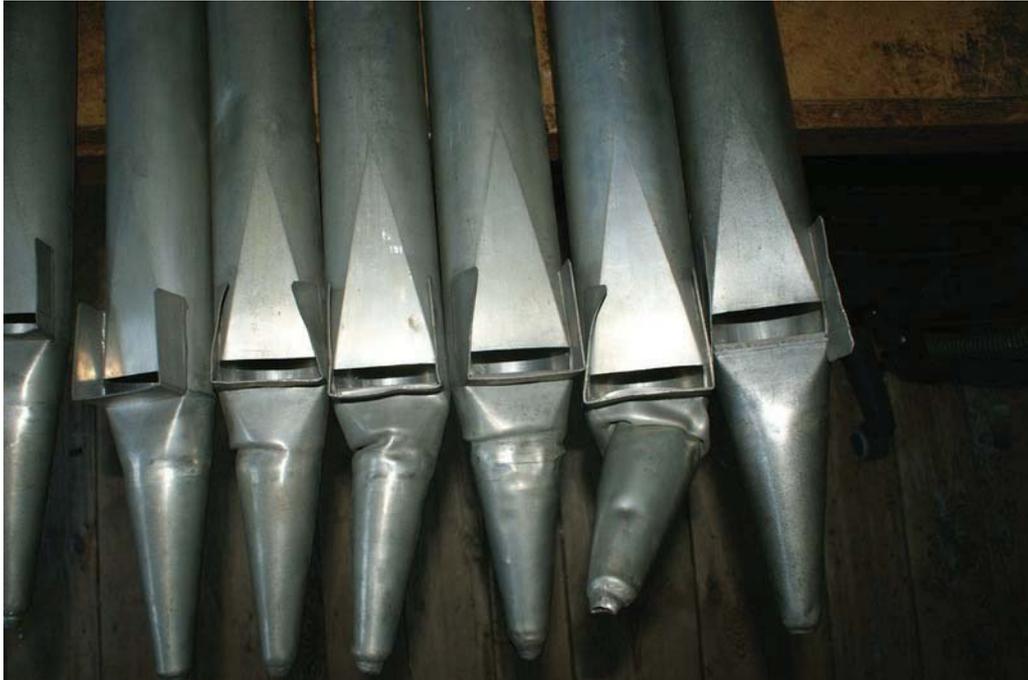
Abb. 59 Flöte 8' Pfeifen in vorgefundenem Zustand, rechts außen eine Fugara Pfeife

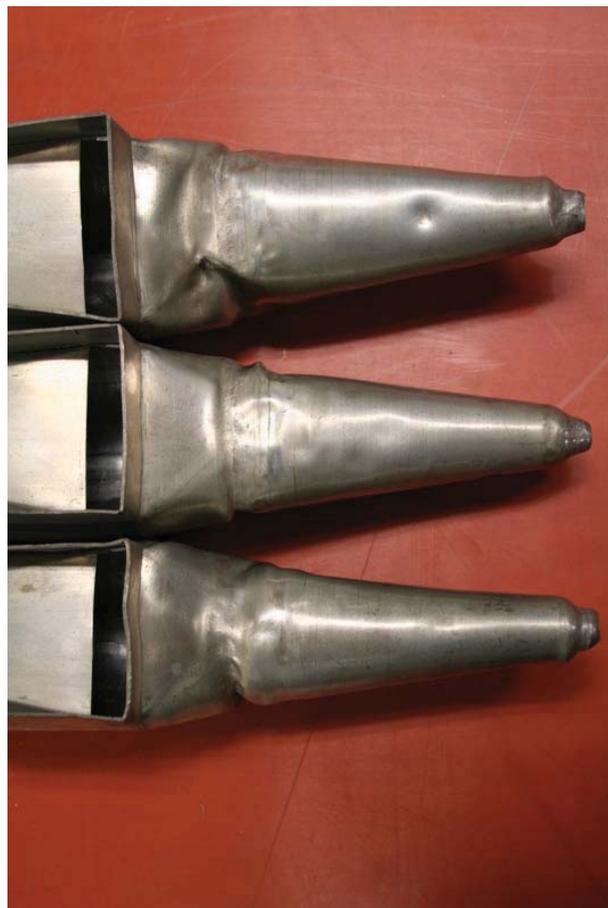
Abb. 60 Flöte 8' C,Cis,D mit deformierten Füßen im Bänkchen- und Fußspitzenbereich

Die vier mit umgeknickten und eingesackten Füßen vorgefundenen Pfeifen von Flöte 8' wurden ausgeformt. Da es sich bei den dünnen Fußwandungen (die teilweise dünner sind als die Körperwandungen) herstellungsbedingt um eine konstruktive Schwäche handelt bei der ein Wiedereinsacken der Füße zu befürchten war, erhielt die Pfeifen C-F zur Stabilisierung Fußkappen aus Zinn übergestülpt. Gleichermäßen wurde dies bei den Pfeifen C-F von Gambe 8' ausgeführt. Die Fußkappen weisen in diesem Fall die gleiche Länge wie die Füße auf. Im Labienbereich verfügen sie über einen V-förmigen Ausschnitt. (Abb. 51, Abb. 52, Abb. 53, Abb. 54, Abb. 55, Abb. 56, Abb. 57, Abb. 58, Abb. 59, Abb. 60, Abb. 61, Abb. 62, Abb. 63, Abb. 64, Abb. 65, Abb. 66, Abb. 67, Abb. 68)

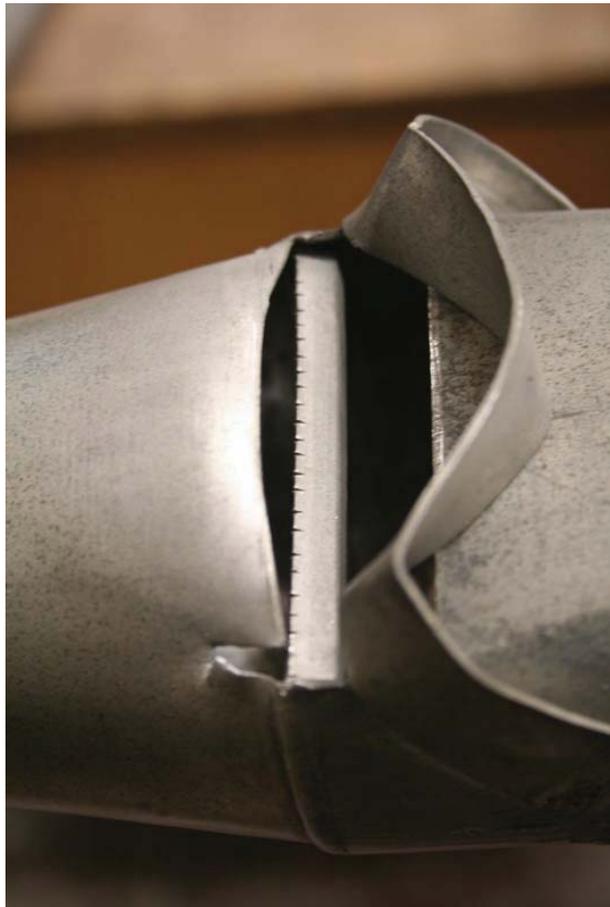
Abb. 66 Gambe 8' C Schadensbild Labium in vorgefundenem Zustand

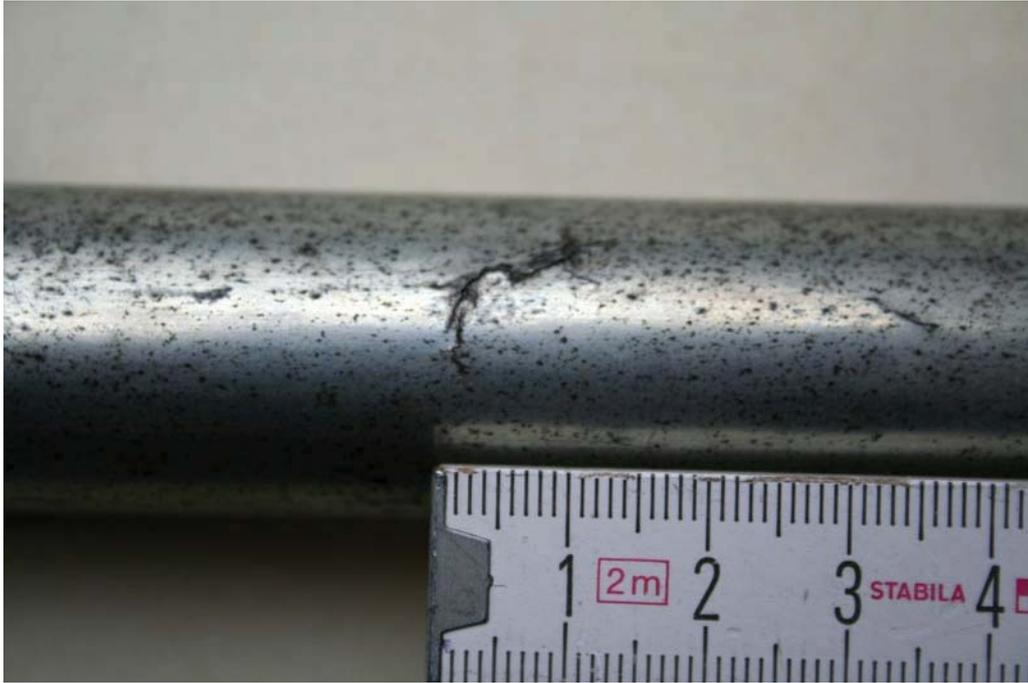
Abb. 67 Gambe 8' cis° mit vorgefundem Riss in Pfeifenwandung

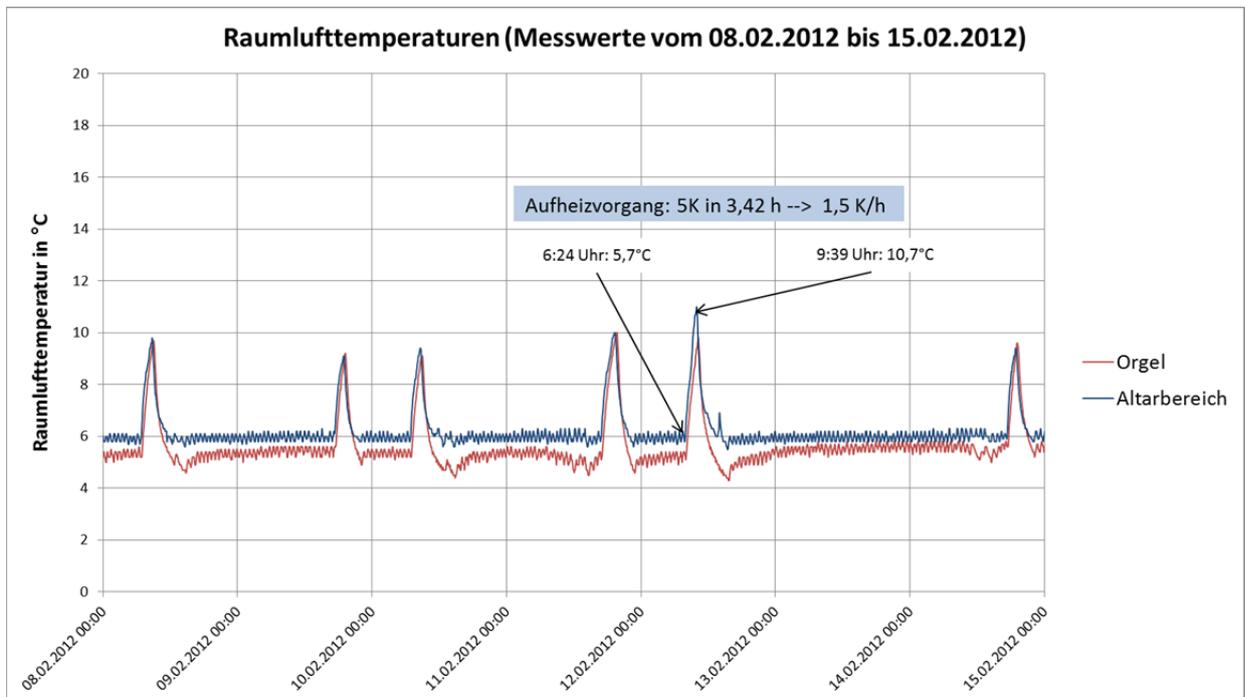
Der Aufheizvorgang liegt bei geringen Außentemperaturen mit ca. 1,5K/h (Abbildung 7) an der Obergrenze des empfohlenen Bereichs von 0,5 ... 1,5 K/h. Bei höheren Außentemperaturen ist die Temperaturänderung pro Zeiteinheit geringer.

Abbildung 7: Raumlufttemperaturverlauf während einer Woche mit geringen Außenlufttemperaturen, Ermittlung der Aufheizzeit

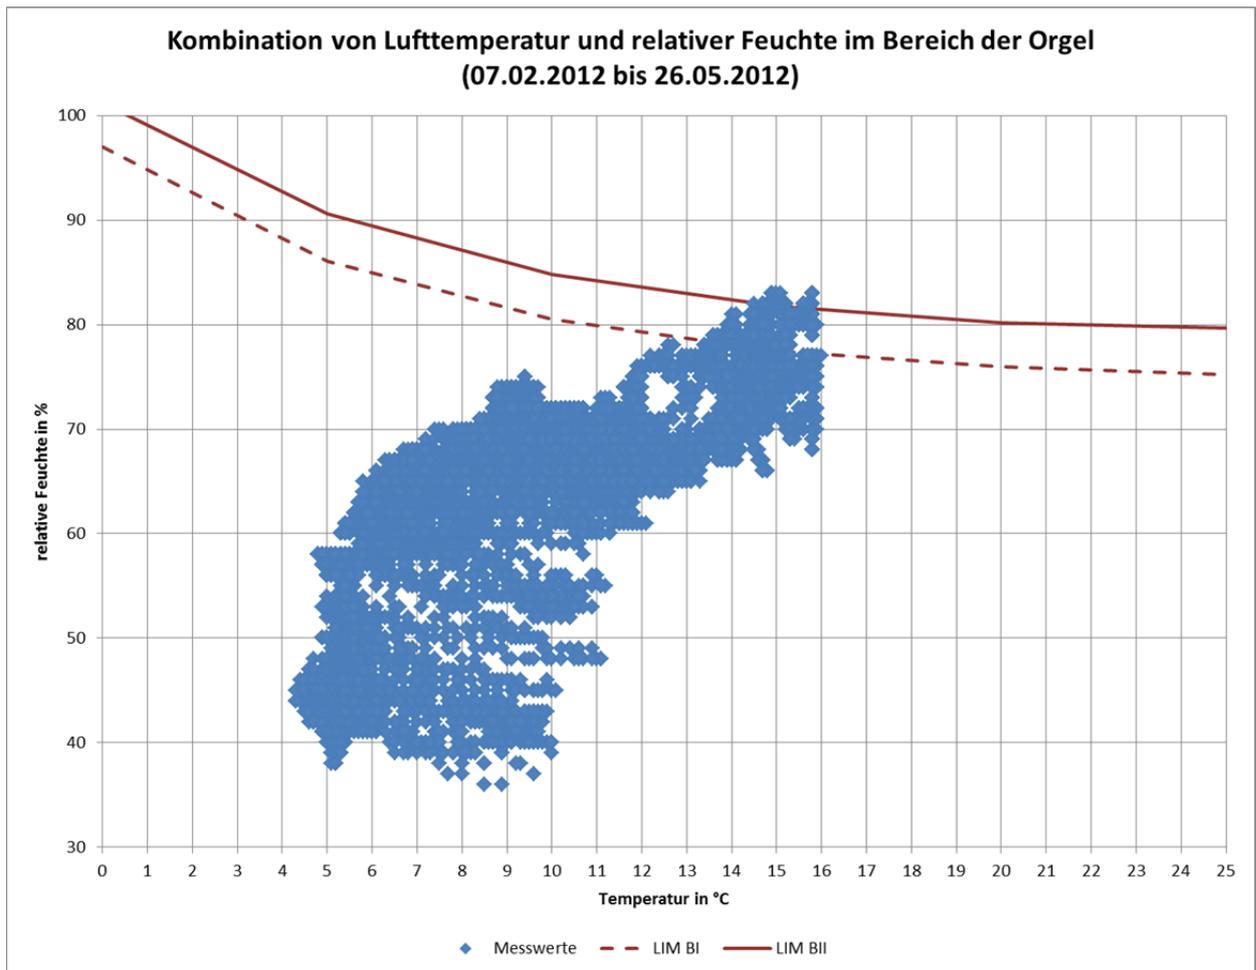
Die Kombination von Raumlufftemperatur und Raumlufffeuchte im Bereich der Orgel (Abbildung 9) zeigt eine große Anzahl von Messwerten, die unterhalb der Linien LIM BI und LIM BII liegen. An Hand von Abbildung 4 und Abbildung 5 lassen sich diese Punkte den Zeiträumen zuordnen, in denen die Heizungsanlage in Betrieb ist. Dabei besteht keine Gefahr der Schimmelbildung. Die Messwerte oberhalb der Linien beschreiben Raumluffzustände in der Übergangszeit (April, Mai 2012), wenn die Heizungsanlage außer Betrieb genommen wird. Diese Raumklimazustände führen zu einer hohen Schimmelbildungsgefahr.

Abbildung 9: Kombination von Raumlufttemperatur und Raumluftfeuchte im Bereich der Orgel im Vorsanierungszustand
