DBU Projekt AZ 30418-45

Umweltverträgliche und denkmalgerechte Instandsetzung historischer Keller in Franken am Beispiel der Anlagen des Kellerwaldes in Forchheim

Abschlussbericht

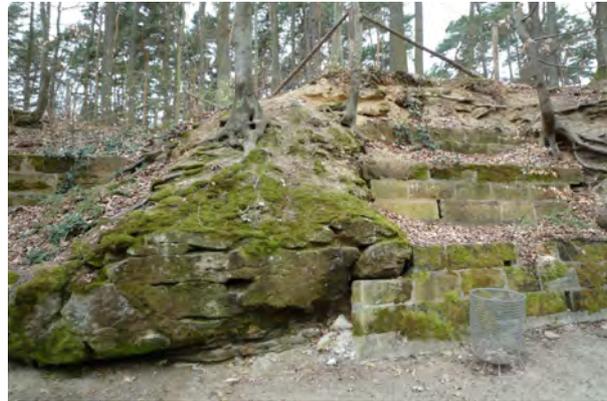
Abbildung 3: Gesteinsschichtung des Lias Alpha an den Oberen Kellern. Im unteren Teil noch kompakte Gesteinsschichten, darüber kleinteiliger Verwitterungsschutt.

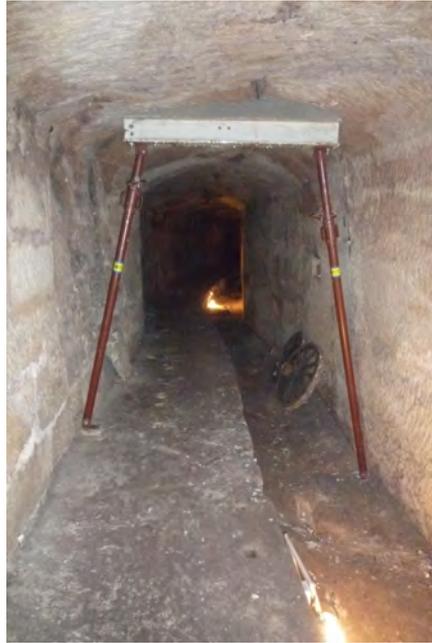
Der hinsichtlich Schäden am geringsten betroffene **Rappenkeller** ließ es zu, an den gefährdeten Stellen Schrägstützenpaare aufzustellen und mit Doppel-T-Trägern zu verbinden. Der Laufweg bleibt dadurch fast uneingeschränkt. 17 Schrägstützenpaare wurden eingebaut. Alle Arbeiten konnten vom städtischen Bauhof ausgeführt werden.

Abbildung 15: Schrägstützenpaar im Rappenkeller. Photo Rolf Snethlage.

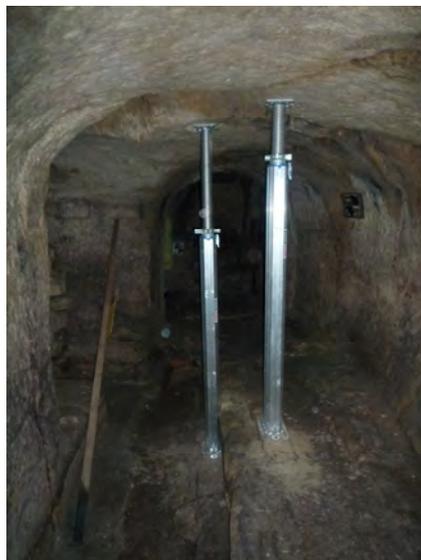
Der **Bauernkeller** weist stärkere Schäden auf, weil die Stollen näher an der Geländeoberfläche liegen. Die insgesamt 12 Schrägstützenpaare an den Gefahrstellen konnten wiederum vom Bauhof aufgestellt werden. Zwei besonders große und schwere Deckenteile mussten mit 5 Vertikalstützen aus Aluminium gestützt werden, weil die Stahlstützen zu schwach gewesen wären. Die bogenartigen Ausmauerungen an Deckenklüften wurden von einer Fremdfirma ausgeführt.

Abbildung 16: Schwerlaststützen aus Aluminium sichern große Deckenteile im Bauernkeller. Photo Rolf Snethlage

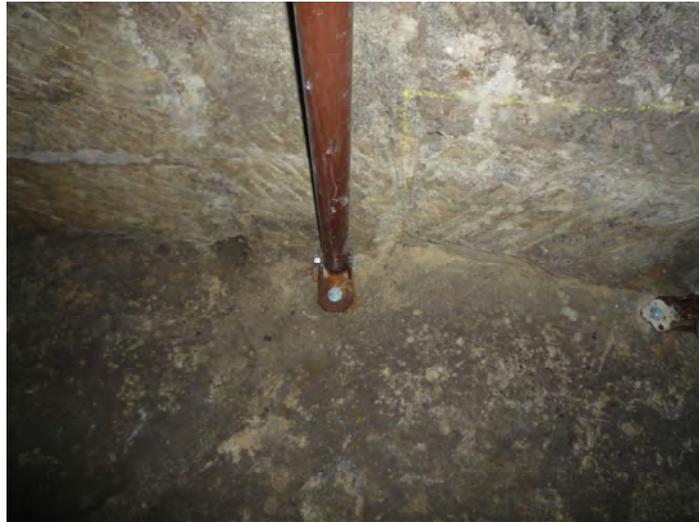
Abbildung 2: Verdübelung eines Schrägstützenfußes im Sandstein.

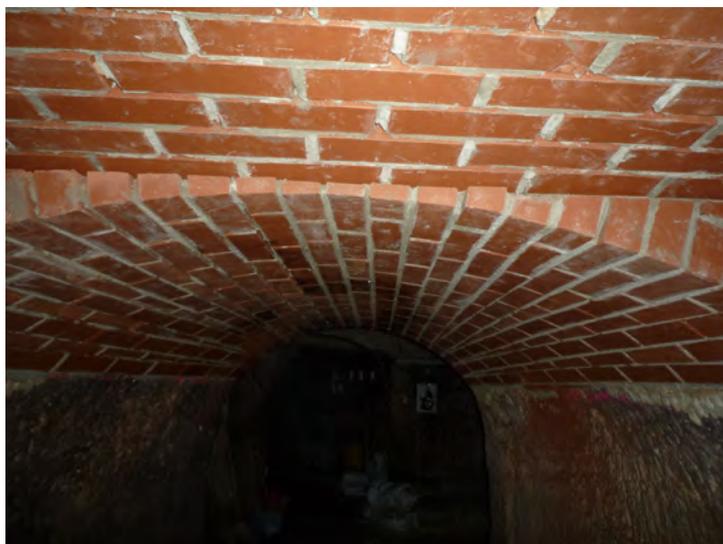
Abbildung 5: Neues Ziegelgewölbe im Weiß-Tauben-Keller.

Gemäß dem Ausführungsplan des Ingenieurbüros Dr. Meier wurden von der Firma Feldhaus drei neue Gewölbe aus Hartbrandziegeln eingezogen (Abbildung 5). Weit klaffende Spalten sind mit Spritzbeton verschlossen worden.

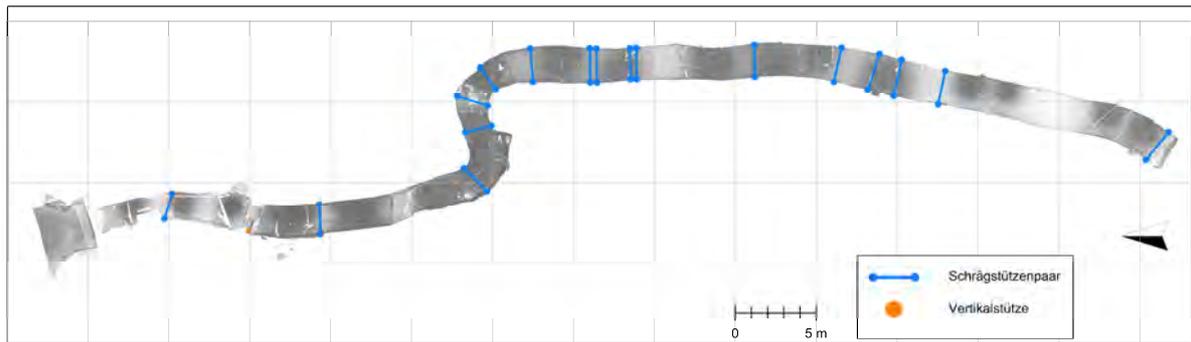
Abbildung 6: Stützenplan des Rappenkellers.

Der Gang des Rappenkellers weist eine Breite von rund 2 m und eine Höhe von etwas über 2 m auf. Da die Kellerdecke kein Gewölbe im üblichen Sinne darstellt, welches Druckkräfte zu den Seiten ableitet, besteht immer die Gefahr, dass sich an der Kellerdecke ein Firstbruch ausbildet und die Decke in Teilen herunter bricht. Berechnungen ergeben, dass bei der gegebenen Breite des Stollens von 2 m und einer Dichte des Sandsteins von 2t/m^3 eine Deckenlast von 2 t auf einer Länge von 1 m abgesichert werden muss. Ein Schrägstützenpaar ist deshalb in der Lage, 1 m Ganglänge, bei dem eine Einsturzgefährdung erkennbar ist, abzustützen, weil die Stützhöhe nur 2 m beträgt. Auf Grund dieser Überlegungen sind im Rappenkeller insgesamt 17 Schrägstützenpaare eingebaut worden. Die Arbeiten konnten Anfang 2013 von den Mitarbeitern des Bauhofs ausgeführt werden. Den Stützenplan zeigt Abbildung 6.

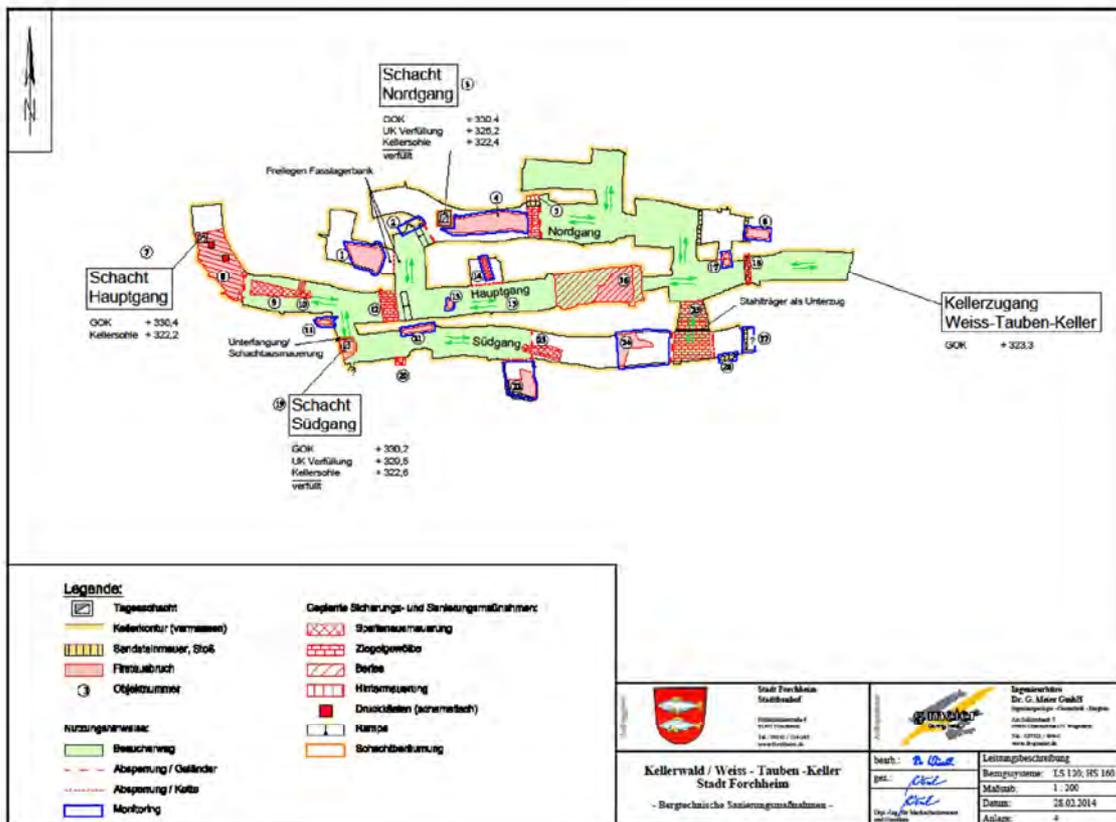
Abbildung 12: Maßnahmenplan für den Weiß-Tauben-Keller. Ingenieurbüro Dr. Meier Oberschöna.

Das Leistungsverzeichnis für die Ausschreibung wurde vom Ingenieurbüro Dr. Meier aus Oberschöna im Erzgebirge ausgearbeitet, das die Schäden in dem Keller genau aufgenommen und entsprechende Gegenmaßnahmen entwickelt hat. Die Kartierung der Maßnahmen ist auf dem Plan in Abbildung 12 verzeichnet.

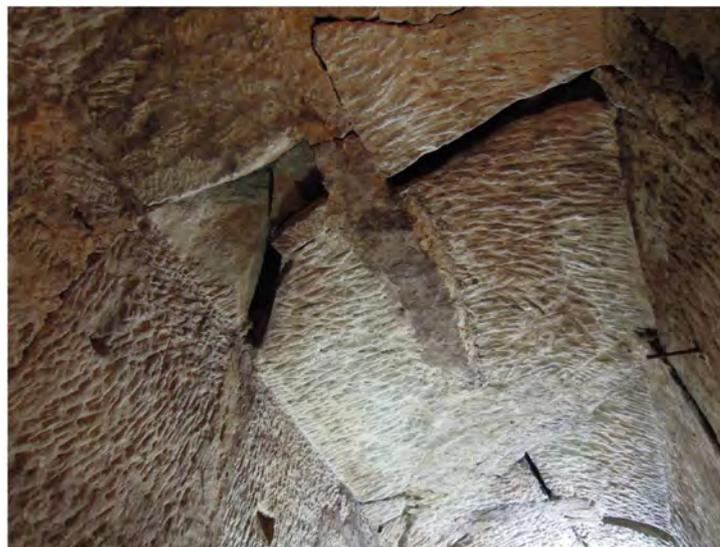
Abbildung 6: Weitstehende, meist steil einfallende Klüfte, die den Sandstein in verschiedenen Längs- und Querrichtungen zerstückeln, beeinträchtigen die Stabilität der Tunneldecke. Im Bild ist die Längskluft an der Tunneldecke weitgehend mit Mörtel verschlossen.

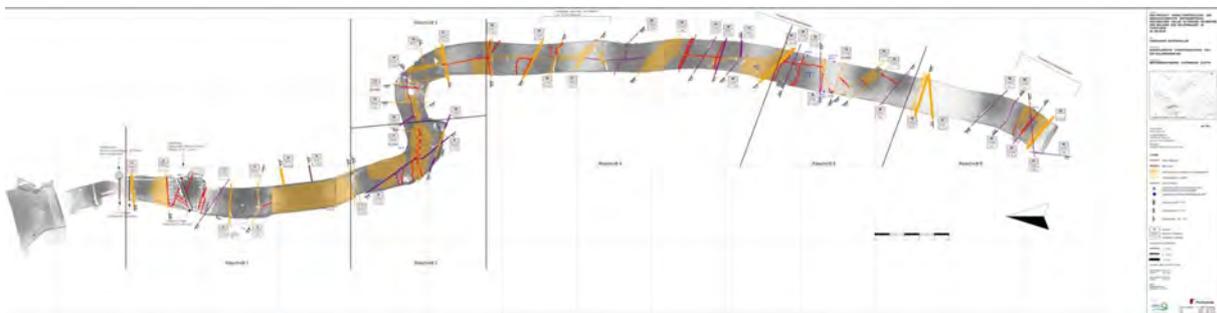
Abbildung 7: Kartierung der offenen (violett) und vermauerten (gelb) Klüfte im Rappenkeller. Rote Linien markieren Risse in der Kellerdecke.

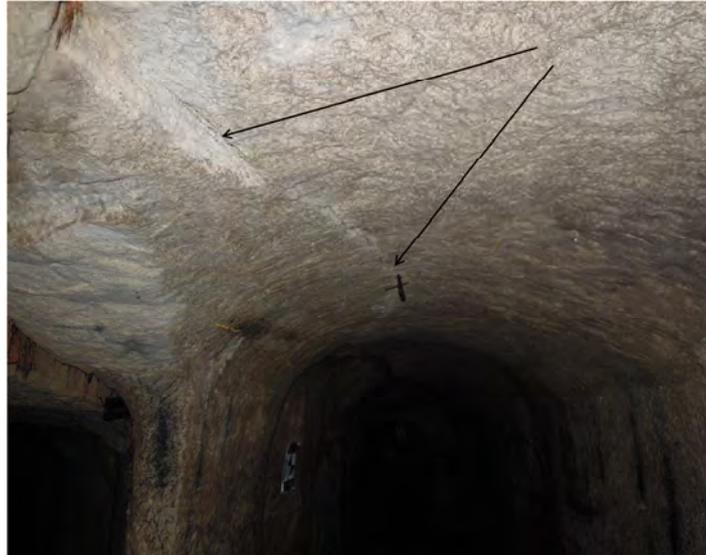
Abbildung 11: Häufige Riss- und Bruchstrukturen im Deckenbereich weisen auf statische Überbeanspruchungen hin.

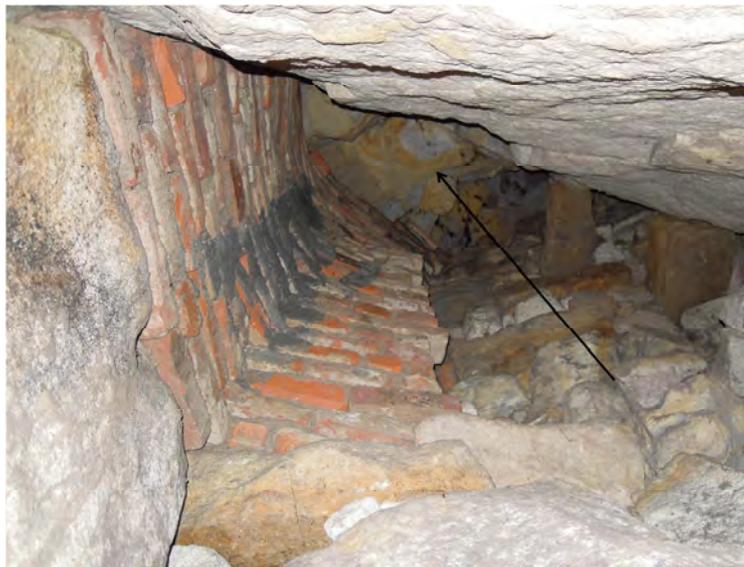
Abbildung 12: Blick nach oben in den mit Ziegelausmauerung gesicherten Versturzbereich. Im Hangenden stehen instabile Wechsellagerungen aus beigen Feinsanden und grauen Tonen an. Die Höhenlage dieser Schichten beginnt etwa bei vier Meter über dem Stollenboden. Der gesamte Ausbruch reicht bis in sechs Meter Höhe.

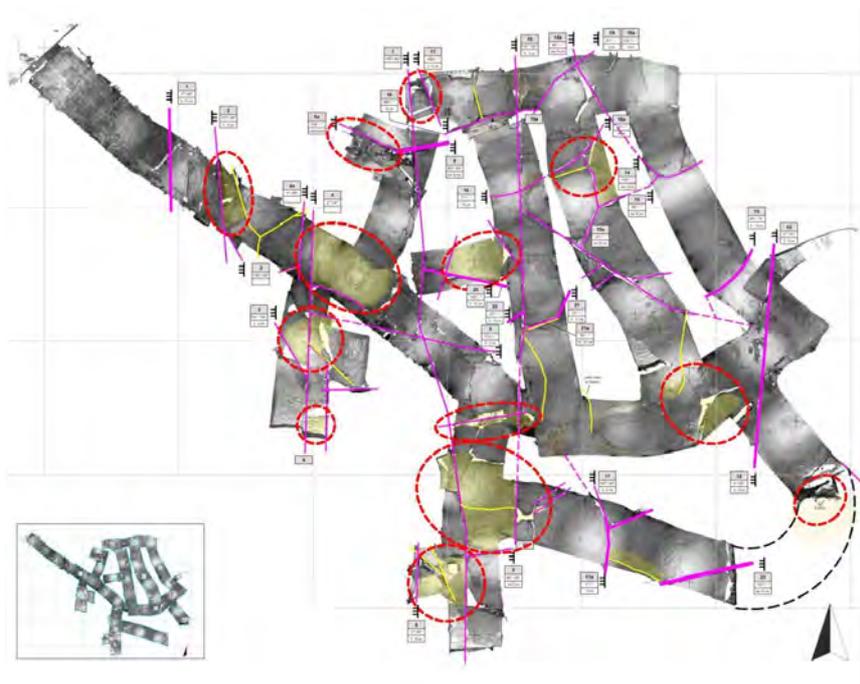
Abbildung 13: Die Kartierung im Bauernkeller ohne Legende. Besonders gefährdete Bereiche sind rot eingekreist. Klüfte magenta, Risse und Absenkungen gelb.

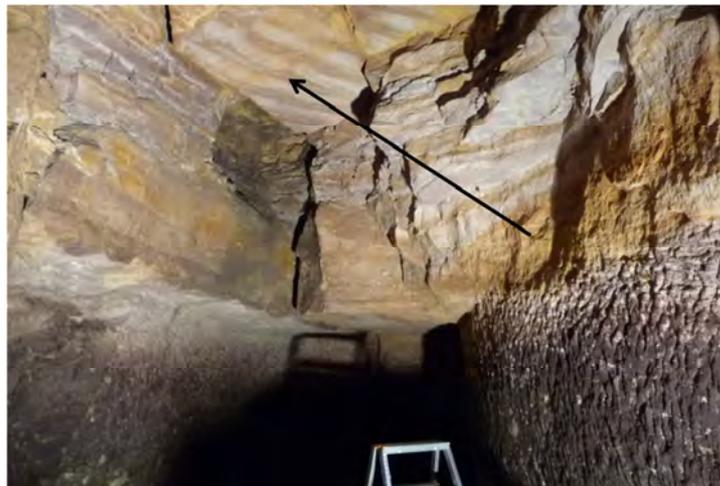
Abbildung 17: Westliche Fazies, Einsturzbereich am Ende des Hauptganges. Auf den ausgearbeiteten Werksandstein folgen ohne markante Trennschicht feinere, geschichtete Sandsteine mit grauen Glimmerzwischenlagen. An den durch einen Abbruch freigelegten Trennflächen sind die Rippelmarken der strandnahen Sedimentation zu erkennen (Pfeil).

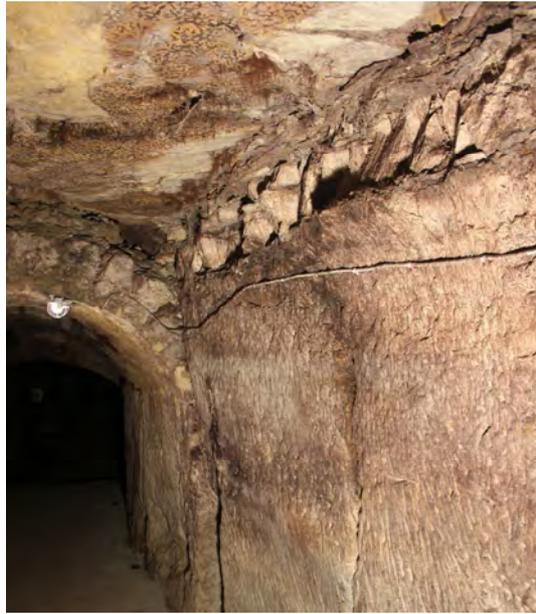
Abbildung 12: Weiß-Tauben-Keller, Deckenausbruch im Südgang

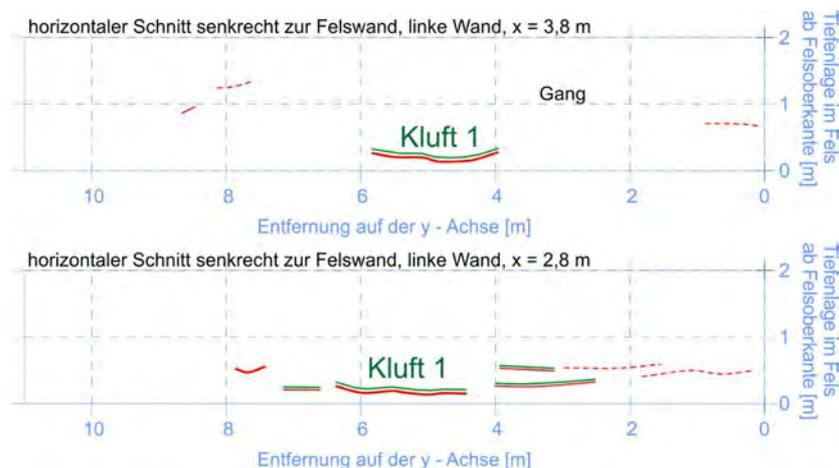
Abbildung 21: Weiss-Tauben-Keller: Ergebnisse an der linken Wand, Kluft 1 sehr wahrscheinlich offen

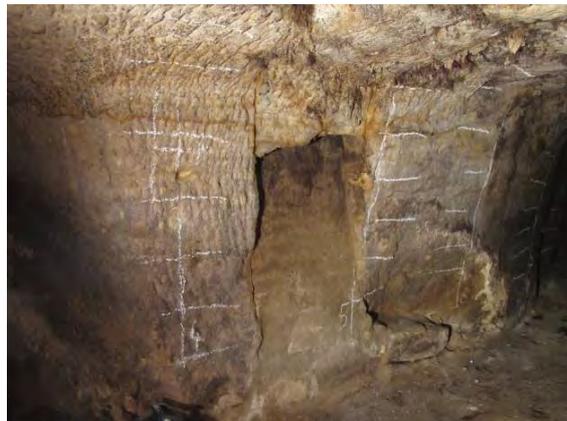
Abbildung 22: vermutlich hohl liegende Kluft in der Wand, die sich bis in das Schichtungssystem der Decke erstreckt.

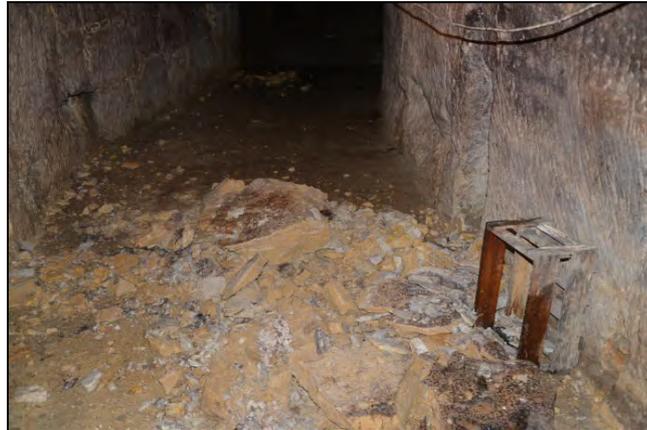
Abbildung 1: Großflächiger Firstfall im Südgang

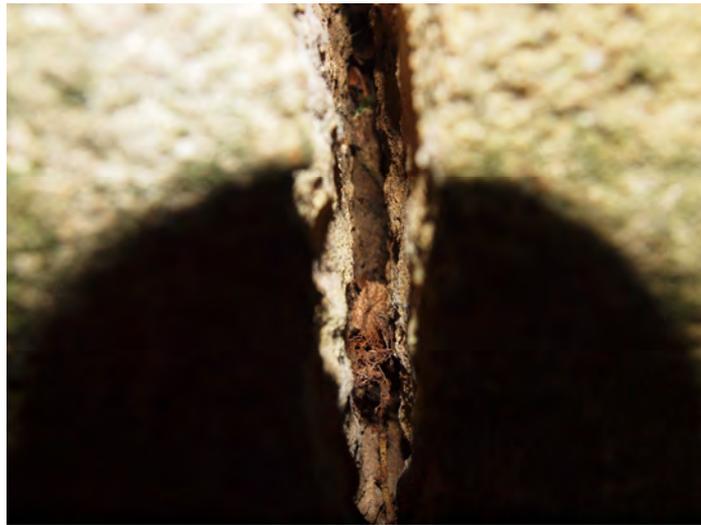
Abbildung 14: Über drei Quaderlagen reichender Riss in einer Sandsteinmauer, verursacht durch eine im Mauerfußbereich wurzelnde Linde.

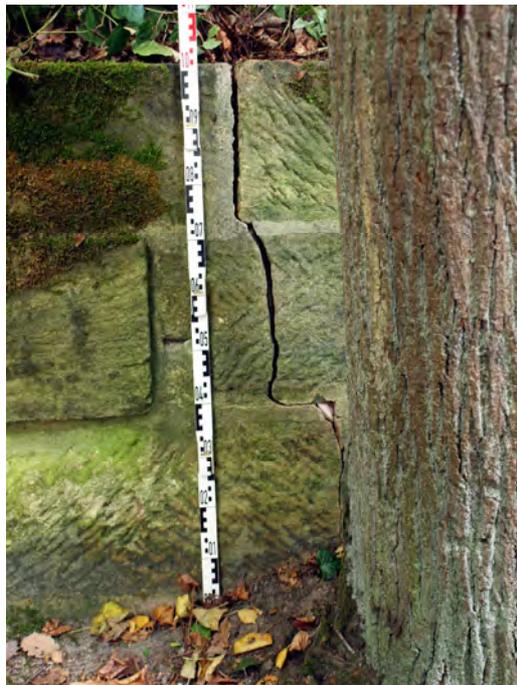
Abbildung 15: Nahaufnahme des Risses im Mauerkronenbereich. Im Riss findet bereits eine initiale Bodenbildung statt, welche das direkte Eindringen benachbarter Baumwurzeln fördern wird

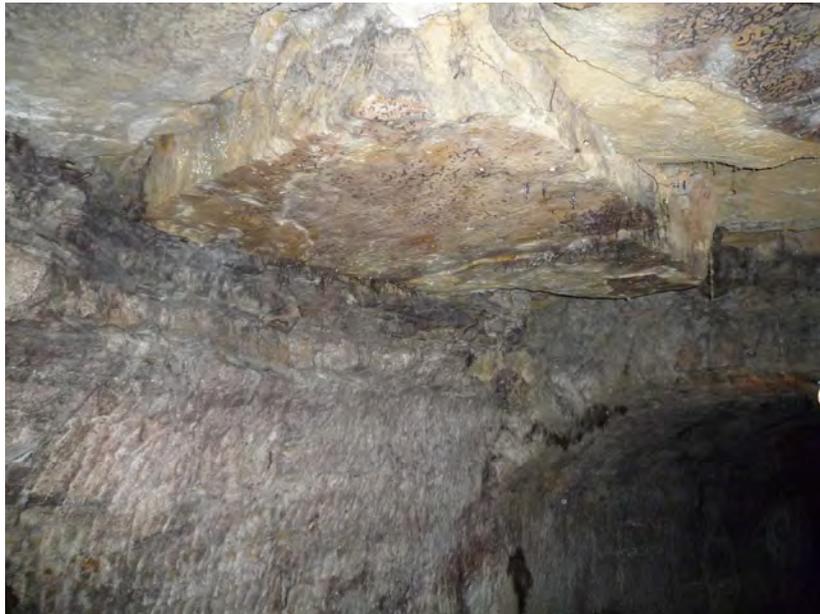
Weiß-Tauben-Keller Südgang. Absturzstelle
