MODELOWE OPRACOWANIE I REALIZACJA ZRÓWNOWAŻONEJ STRATEGII MAJĄCEJ NA CELU USUNIĘCIE ANTROPOGENICZNYCH SZKÓD EKOLOGICZNYCH NA ROMAŃSKIM KAMIENNYM I GOTYCKIM CEGLANYM MURZE ELEWACJI ZACHODNIEJ KOŚCIOŁA ŚW. JERZEGO W DZIERŻONIOWIE/REICHENBACH, POLSKA

MODELLHAFTE ENTWICKLUNG UND UMSETZUNG VON NACHHALTIGEN KONZEPTEN ZUR BESEITIGUNG VON ANTHROPOGENEN UMWELTSCHÄDEN AM ROMANISCHEN BRUCH- UND GOTISCHEN ZIEGELSTEINMAUERWERK DER WESTFASSADE VON ST. GEORG IN REICHENBACH/DZIERŻONIÓW, POLEN

BADANIA KONSERWATORSKIE I PRACE KONSERWATORSKIE PRZY ELEWACJI  
ZACHODNIEJ KOŚCIOŁA PW. ŚW. JERZEGO W DZIERŻONIOWIE

PRACE KONSERWATORSKIE I RESTAURATORSKIE NA ELEWACJI ZACHODNIEJ

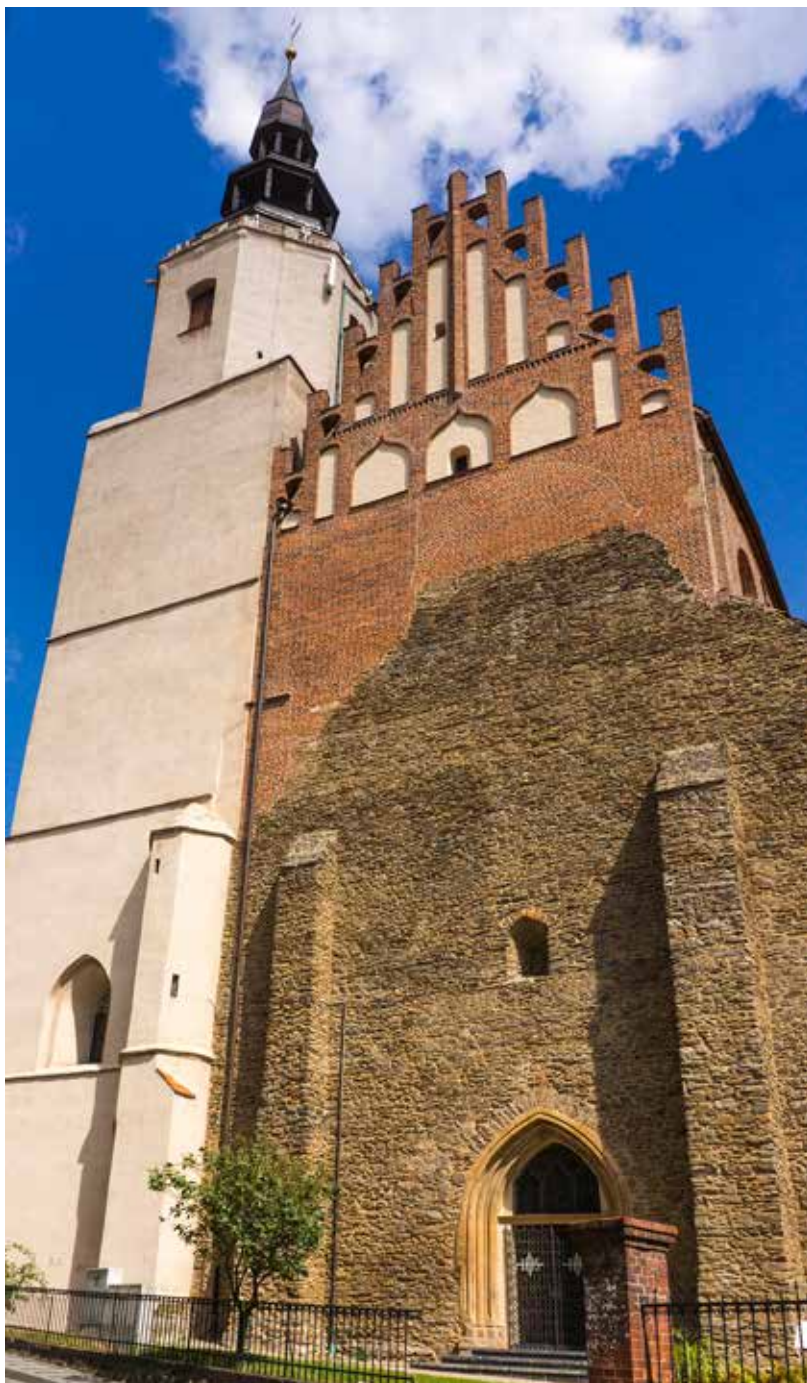
DZIERŻONIÓW (REICHENBACH), KOŚCIÓŁ ŚW. JERZEGO, ELEWACJA ZACHODNIA KOŚCIOŁA, PO PRZEPROWADZONYCH PRACACH KONSERWATORSKICH (FOT. T. LIGIĘZA)

DZIERŻONIÓW (REICHENBACH), ST. GEORGSKIRCHE, WESTFASSADE, NACH DER KONSERVIERUNG (FOT. T. LIGIĘZA)

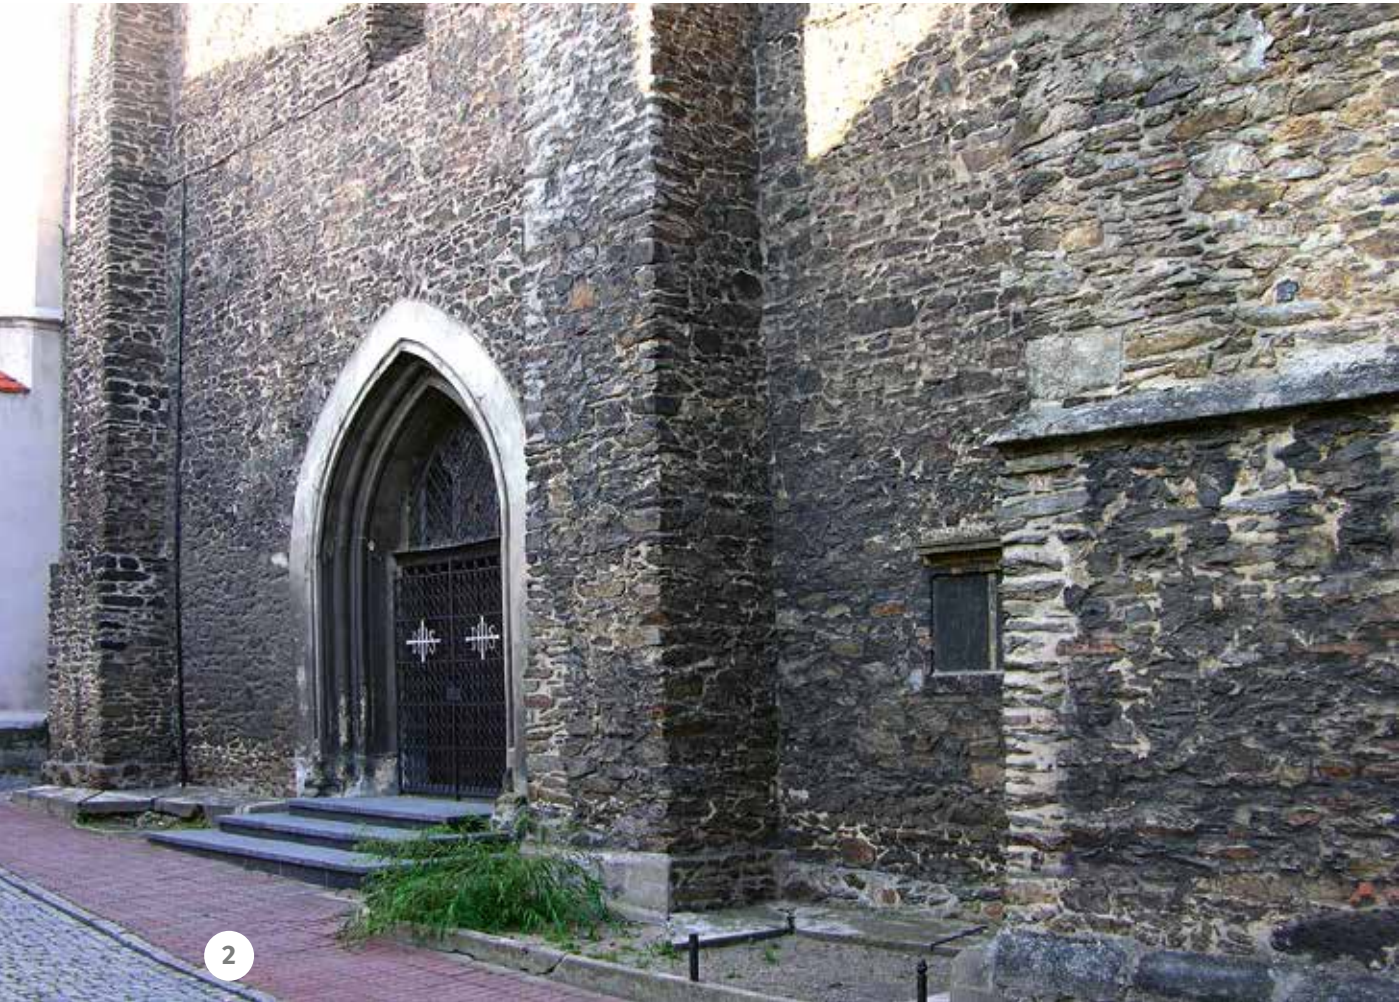
1,9 % - 2,7 %. Weil die Steinblöcke uneinheitlich und ihr Bearbeitungsgrad niedrig waren, wurden zur Errichtung des Mauerwerks große Mörtelmengen (Abb. 2) verwendet. Es ist ein Mörtel mit Kalkbindemitteln und überwiegend Quarzzuschlagstoffen, deren Körner meistens 1 mm groß sind. In seinem Korngerüst befinden sich auch kleine Bruchsteinteile, u. a. Granite, deren Körner bis 2 mm groß sind, aber manche erreichen die Ausmaße von 10 - 20 mm. Eine charakteristische Eigenschaft des Mörtels ist das Vorhandensein von Kalkklümpchen. Das Verhältnis des Bindemittels zu den Zuschlagstoffen beträgt für die meisten Proben 1 : 3. In Proben des Mörtels wurden auch kleine Mengen von Gips (ca. 4 %) festgestellt. Er hat typische Eigenschaften eines Kalkbindemittels, u. a. die große Wasseraufnahmefähigkeit, die bis 19 % reicht. Im Laufe der Zeit wurde der ursprüngliche Mörtel an manchen Stellen „ausgespült“ und dann durch moderne Kalkzement- oder Zementmörtel ersetzt. Diese haben eine andere Zusammensetzung und andere Eigenschaften im Vergleich zum ursprünglichen Mörtel. Die Wasseraufnahme beträgt knapp 9 % und der Calciumcarbonatgehalt beträgt nur ca. 12 %. Gleichzeitig wurde aufgrund der petrographischen Analyse von sekundären Mörteln festgestellt, dass sie hydraulische Phasen beinhalten, was den Gebrauch von Zement beweist.

murarskiej (il. 2). Jest to zaprawa o spoiwie wapiennym z kruszywem w większości kwarcowym o uziarnieniu ok. 1 mm, w szkielecie ziarnowym występują również fragmenty skał m.in. granitów, których ziarna dochodzą do 2 mm, nielicznych wymiary mieszczą się w granicach 10 - 20 mm. Cechą charakterystyczną tej zaprawy jest występowanie w niej grudek wapna. Stosunek spoiwa do kruszywa, dla większości próbek wynosi 1 : 3. W próbkach tej zaprawy stwierdzono pewne ilości gipsu ok. 4%. Wykazuje ona właściwości typowej zaprawy wapiennej, m.in. z charakterystyczną dużą nasiąkliwością wodą dochodzącą do ok. 19%. Oryginalna zaprawa miejscowo uległa wypłukaniu i była uzupełniana współczesnymi zaprawami wapienno-cementowymi czy cementowymi. Ich budowa i właściwości są odmienne. Nasiąkliwość wodą wynosi niecałe 9%. A zawartość węglanu wapnia tylko ok. 12%. Jednocześnie na podstawie analizy petrograficznej we wtórnych zaprawach stwierdzono obecność faz hydraulicznych, co potwierdza użycie cementu.

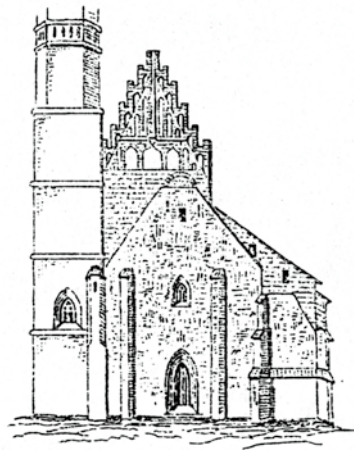
Der Erhaltungszustand der Fassadenkonstruktion ist einwandfrei. Es sind keine Risse am Mauerwerk oder Abplatzungen der Verblendung zu beobachten, die eine Gefahr für die Statik des Mauerwerks darstellen würden. Nur im Bereich der Stufen des Staffelgiebels ist der Mauerwerksverband ein wenig aufgelockert, weil ein Teil der originalen Mörtel und des sekundären Zementmörtels aus den Fugen ausgespült wurde. Deshalb mussten manche Stellen in diesem Bereich umgemauert werden (Abb. 6).

Stan konstrukcji elewacji nie budzi zastrzeżeń, nie stwierdzono występowania spękań murów czy odspojień oblicowania, stanowiących zagrożenie dla statyki muru. Jedynie w obrębie sterczyn szczytu występuje rozluźnienie wątku w wyniku wypłukania części oryginalnych zapraw ze spoin, które w przeszłości wypełniano zaprawami cementowymi. Skutkowało to koniecznością niewielkiego zakresu przemurowań w tym obszarze (il. 6).

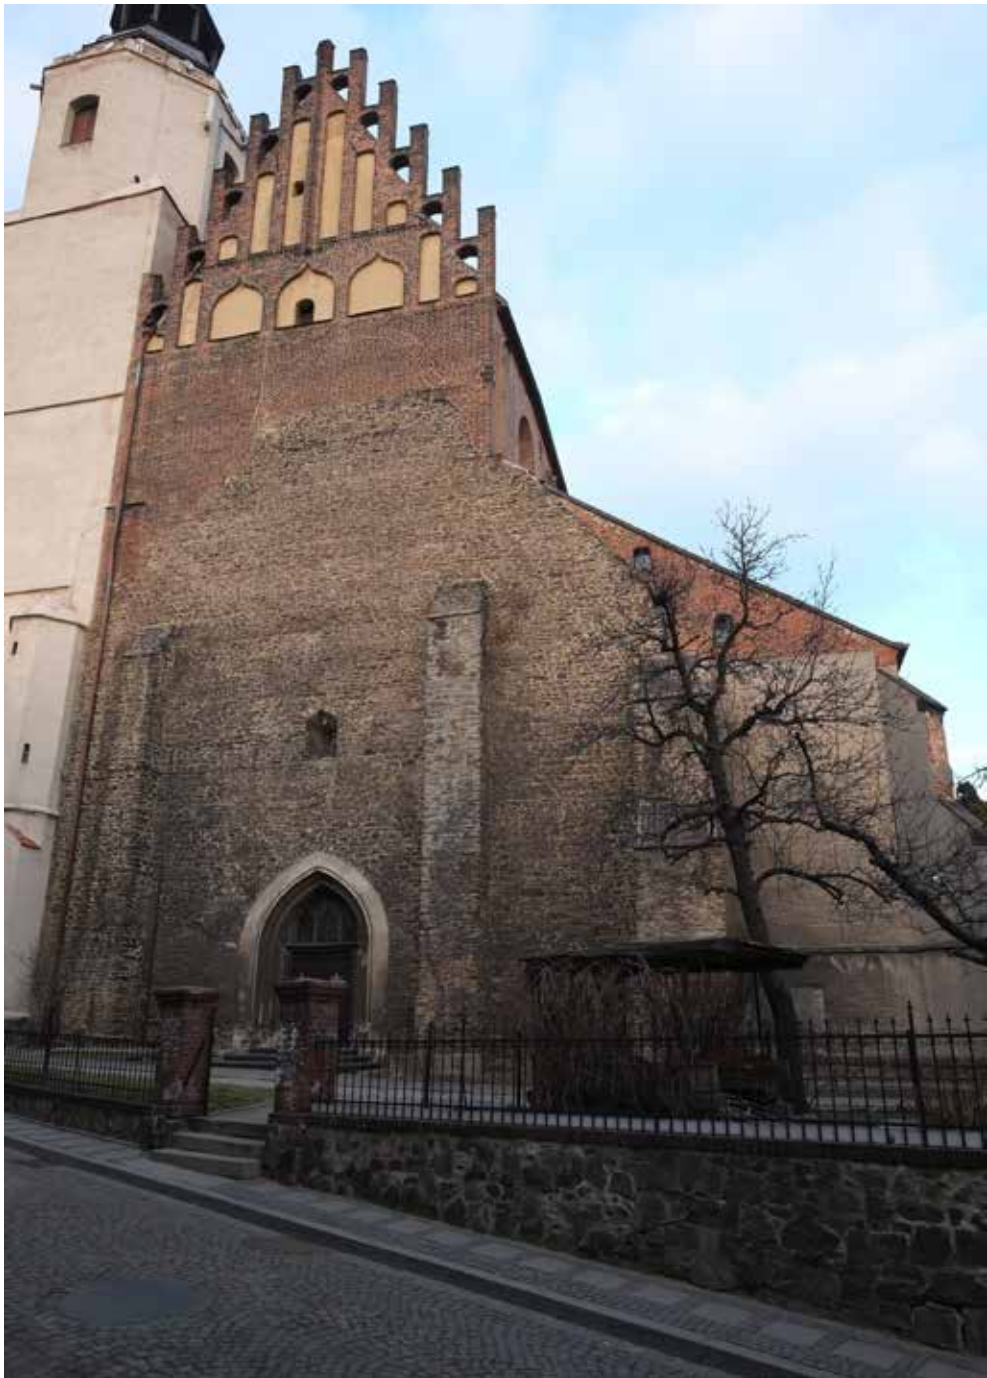
DZIERŻONIÓW (REICHENBACH), KOŚCIÓŁ ŚW. JERZEGO, ELEWACJA ZACHODNIA KOŚCIOŁA, PRZED PRZYSTĄPIENIEM DO PRAC KONSERWATORSKICH (FOT. T. LIGIĘZA)

DZIERŻONIÓW (REICHENBACH), ST. GEORGSKIRCHE, WESTFASSADE, VOR BEGINN DER KONSERVATORISCHEN ARBEITEN (FOT. T. LIGIĘZA)
