Forschungsprojekt AZ 18669

*Modellhafte Konzeptentwicklung zur Konservierung
umweltgeschädigter Brüstungselemente der
Münster in Freiburg und Ulm (Baden Württemberg)*

Endbericht

2004

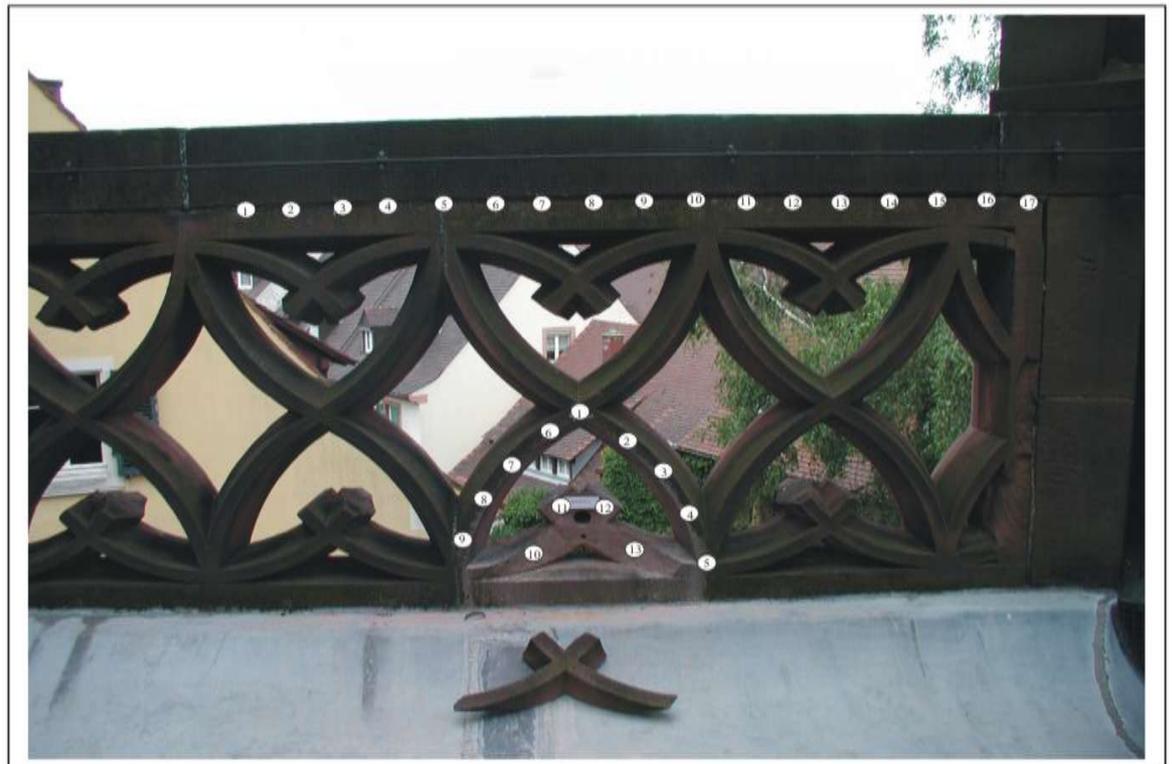
MESSORT: JOCH 16-2 ZWEITE KAISERKAPELLE

Messpunkt	Schallgeschwindigkeit [m/s]
1-1	2103
1-2	2143
1-3	2184
1-4	2206
1-5	1991
1-6	1891
1-7	2184
1-8	2163
1-9	2250
unterer Teil mit abgefallener Schale	
1-10	1776
1-11	1860
1-12	2003
1-13	1563

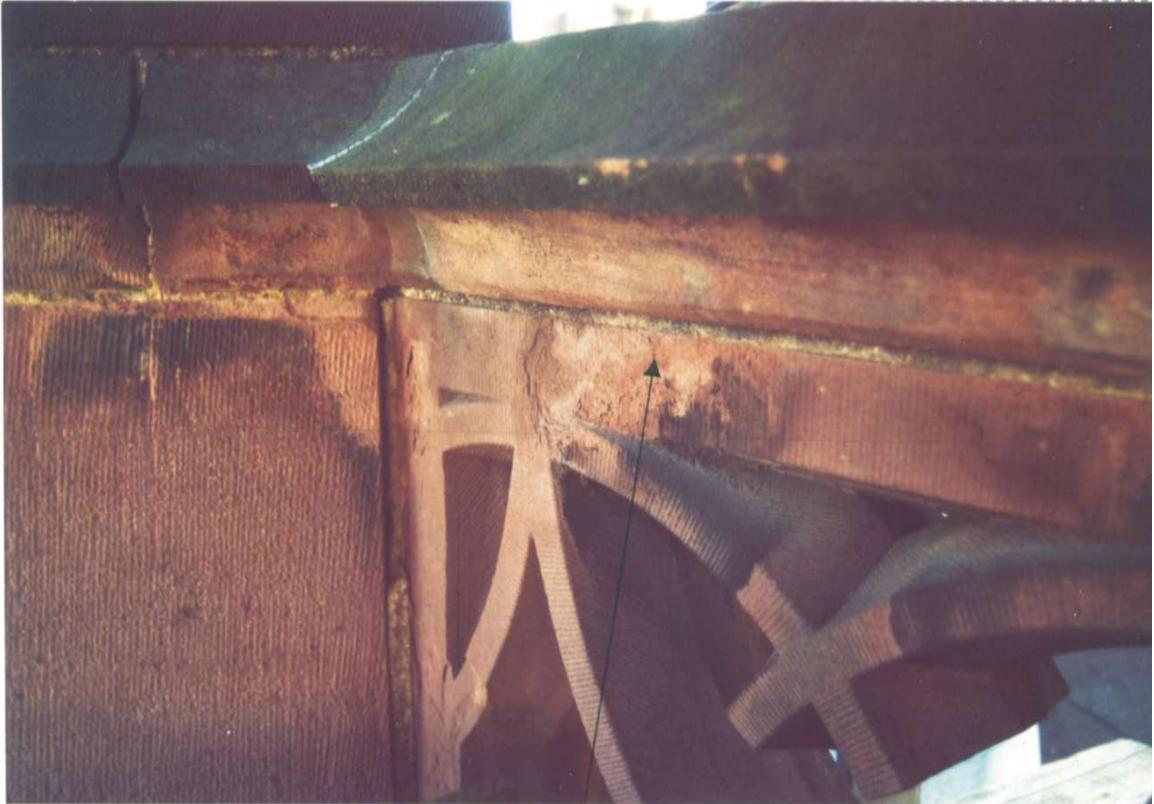
Vorzustand
Balustrade Nr. 37 Außenansicht

Versandung durch defekten Wasserlauf

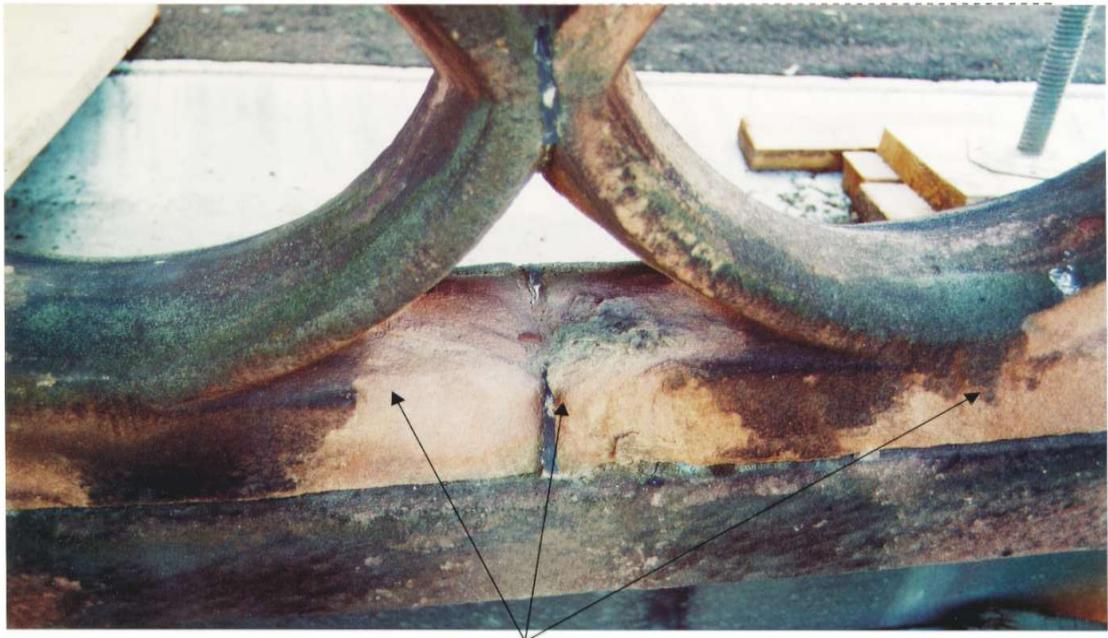
Vorzustand
Balustrade Nr. 31 + 32 Außenansicht

starke Versandung durch stehende Feuchtigkeit mit Schuppenbildung
Verschwärzungen der Steinoberfläche durch Umwelteinflüssen

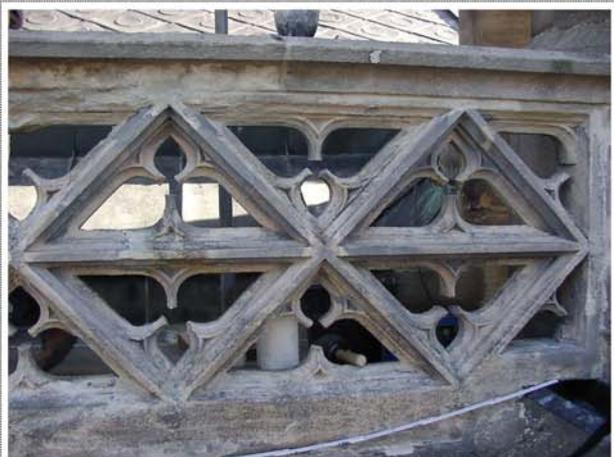
Endzustand

Die bewitterten, schadhafte Oberflächen konnten deutlich messbar konsolidiert werden. Mineralische Anträngung, Schlämme Anböschungen sind fest mit dem Sandstein verbunden und genügen in Farbe und Struktur auch den geforderten ästhetischen Gesichtspunkten. Unregelmäßigkeiten an Bruchkanten und abgewitterten Bereichen konnten durch Schlämmebeschichtungen zurückgedrängt werden. Durch das Zusammenwirken der konservierenden Maßnahmen ist die Wasseraufnahme über die Oberfläche reduziert was eine Verlangsamung der Verwitterungsmechanismen bedeutet. Die Auswahl der mineralischen Ersatzmassen sichert die Möglichkeit zukünftiger regenerativer Pflegemaßnahmen im gleichen Steinersatzstoffsystem in Kombination mit Festigung durch Kieselsäureester.
