Abschlußbericht

Projekttitlel	Sanierung des durch Grünalgenbefalls geschädigten Putzes der Poseritzer Kirche (Backsteingotik) in Poseritz/Rügen
Aktenzeichen	AZ 23375-45
Verfasser	Andreas Weiß, Dipl. Restaurator (HS) Dr. rer. nat. Frank Schlütter (Abschnitt 8.2.3)
Projektbeginn	1.5.2007
Laufzeit	3 Jahre und 4 Monate
Ort	Poseritz
Jahr	2011

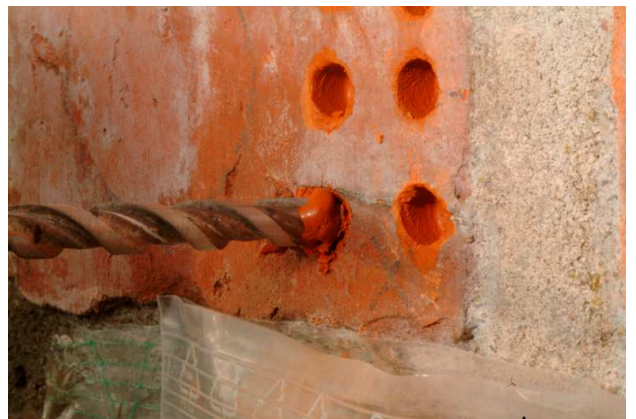
Abb. 4: Auch bei den Probeentnahmen zur gravimetrischen Feuchtebestimmung stößt man wenige Millimeter unter der Oberfläche auf flüssiges Wasser (Zustand im Dezember 2007, die hier ermittelten Feuchtwerte in Tabelle 5, S. 48)

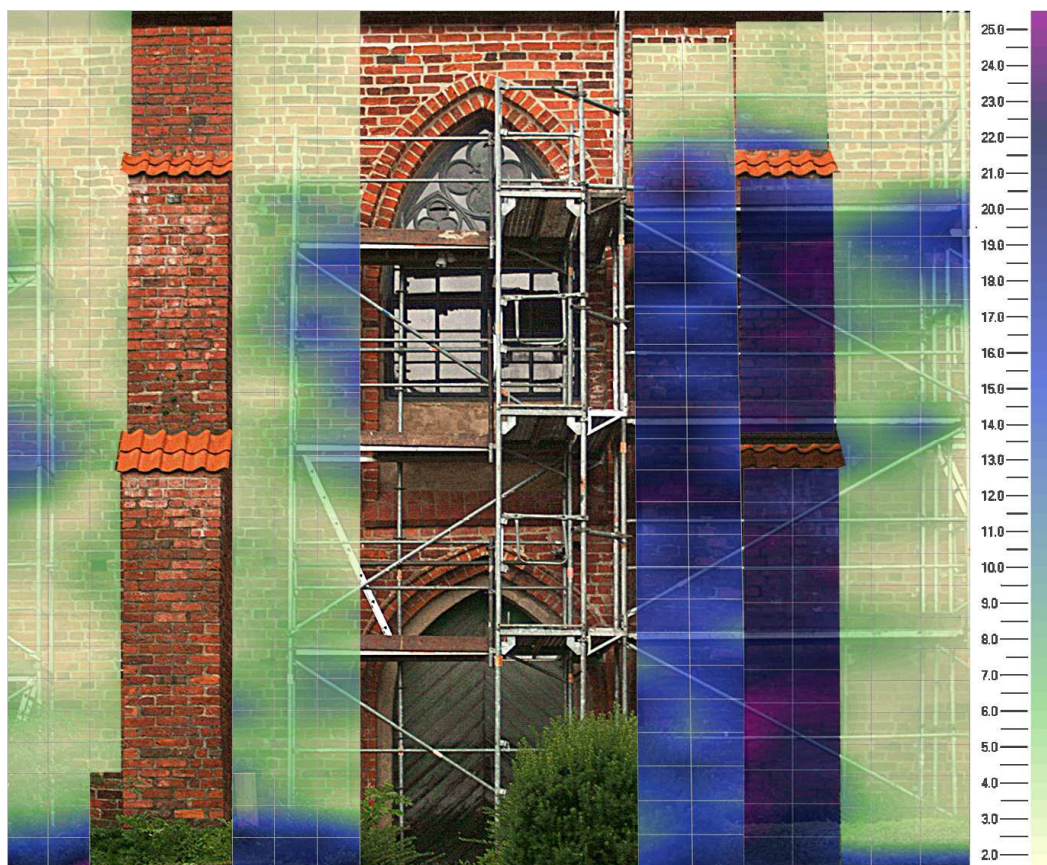
Abb. 7: Ergebnisse der Rasterfeuchtemessung mit dem Mikrowellenmeßsystem Moist 200B[®] auf der Außenseite der Südwand im Bereich der Strebpfeiler zwischen dem 2. und 3. Langhausjoch. Besonders erhöhte Feuchtwerte sind im Bereich der Strebpfeiler, an den Schildwänden in ca. 4 bis 7m Höhe, sowie im Sockelbereich zu erkennen. Während letztere auf Spritzwasser zurückzuführen sein dürften, kann bei den übrigen Durchfeuchtungen ein direkter Einfluß des Auflaufwassers des Daches angenommen werden. Die Meßwerte sind in Volumenprozent angegeben, die Messung erfolgte mit der Kalibrierung „Altziegel“. Da dieser Kalibrierung mit $1,2\text{Kg}/\text{dm}^3$ zumindest keine repräsentative Rohdichte zugrunde liegt, handelt es sich eher um relative, als um absolute Werte.

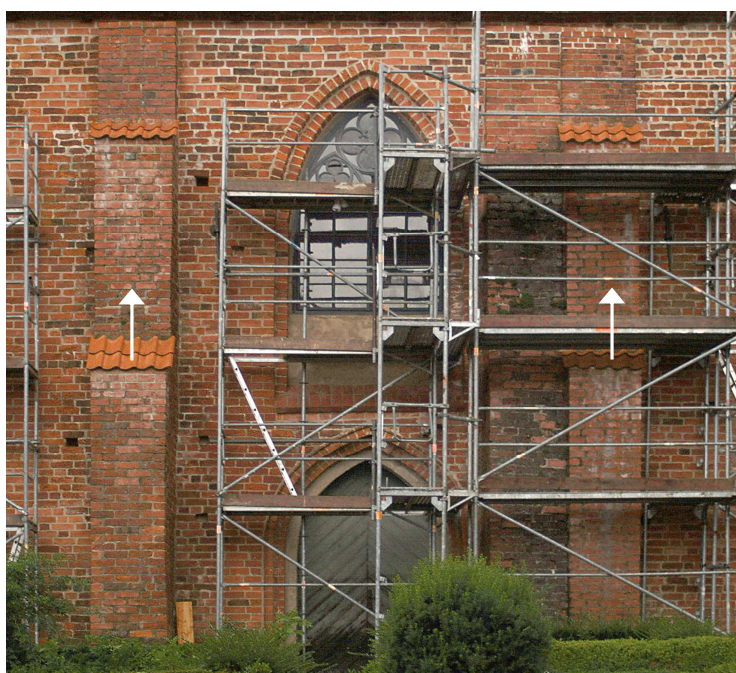
Abb. 8: Untersucher Bereich der Südfassade des Langhauses aus Abb. 7. Die Pfeile markieren jeweils die Lage der Meßstellen für Klima- und Materialfeuchtwerte an den mittelalterlichen Strebpfeilern beidseits der mittleren Achse. Der Wandbereich zwischen Tür- und Fenstergewänden und dem rechten mittelalterlichen Strebpfeiler ist durch einen schräg gestellten Strebpfeiler vermutlich aus dem 18. Jahrhundert verdeckt. Der überwiegende Teil der schrägen Flanke des Pfeilers ragt unter dem Dachüberstand hervor und ist somit auch der Feuchtebelastung durch Normalregen ausgesetzt.

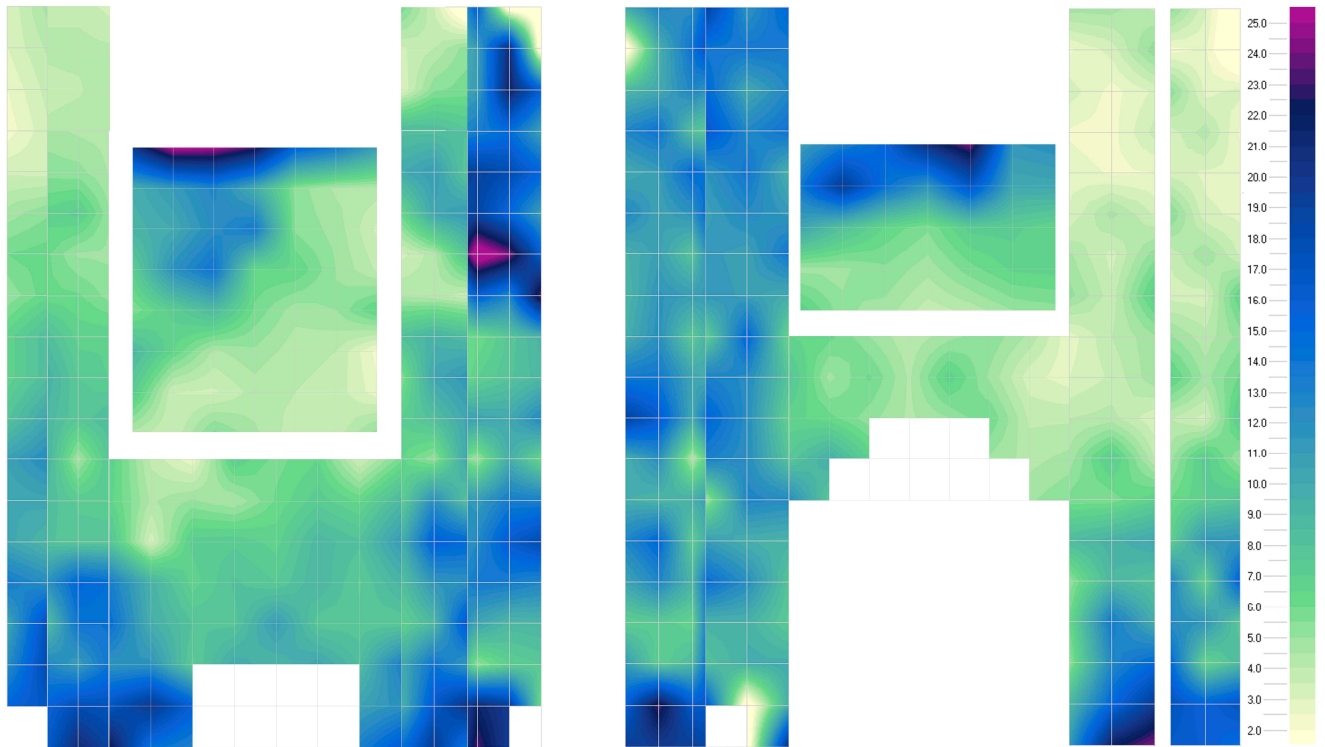
Abb. 9: Ergebnisse der Rasterfeuchtemessung mit dem Mikrowellenmeßsystem Moist 200B® auf der Innenseite der Südwand im Bereich der Schildwände im 2. und 3. Langhausjoch. Besonders erhöhte Feuchtwerte sind in den an die Strebepfeiler anschließenden ca. 1m starken Wandbereiche, an den Fensterbrüstungen, sowie im Sockelbereich zu erkennen.

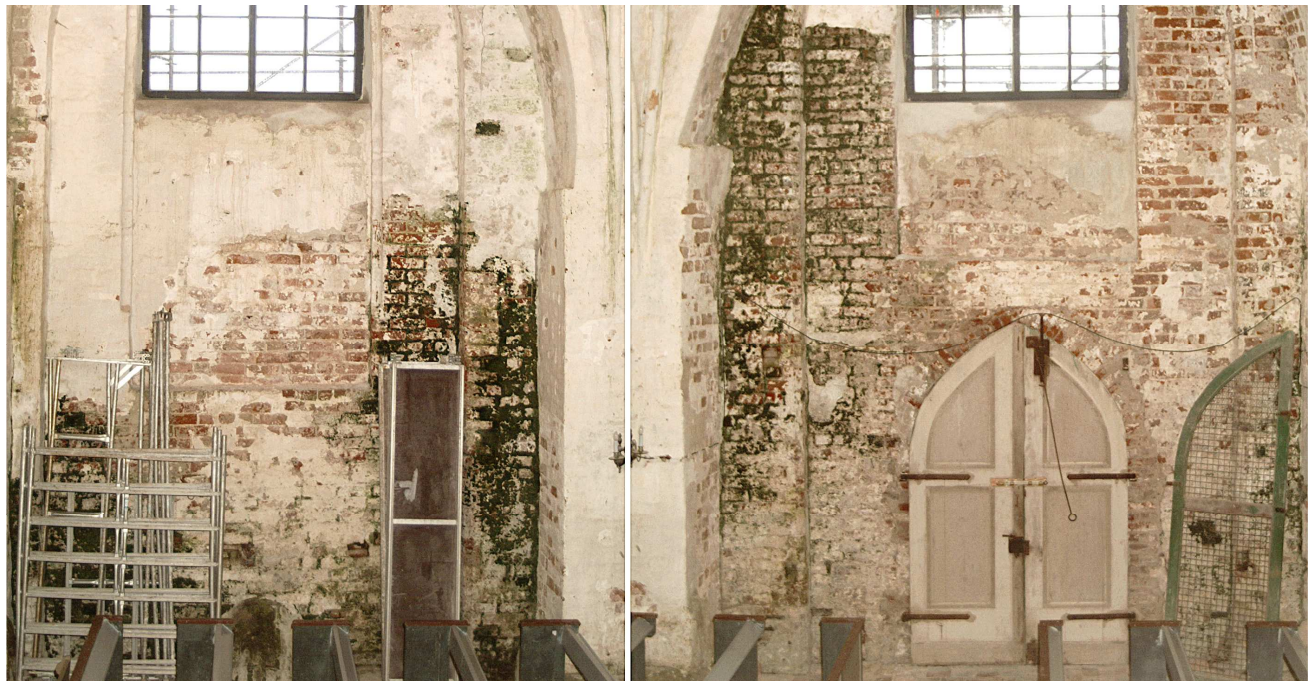
Abb. 10: Grünalgenbewuchs an Südwand im Bereich des Pfeilers zwischen dem 2. und 3. Langhausjoch. Ein Vergleich mit Abb. 9 zeigt keine durchgehende Korrelation zwischen Algenbewuchs und Materialfeuchte. Dies kann beispielsweise an abweichenden Materialfeuchten an der für den Algenbewuchs relevanten unmittelbaren Oberfläche liegen, da durch die Mikrowellensonde prinzipiell Materialfeuchten bis in 30cm Tiefe erfaßt werden. Insbesondere im Bereich der auf ca. 50cm ausgedünnten Wandbereiche der Fensterbrüstungen könnte gegenüber den mutmaßlich dauerfeuchten stärkeren Wandbereichen auch eine periodische Abtrocknung das Algenwachstum erschweren.

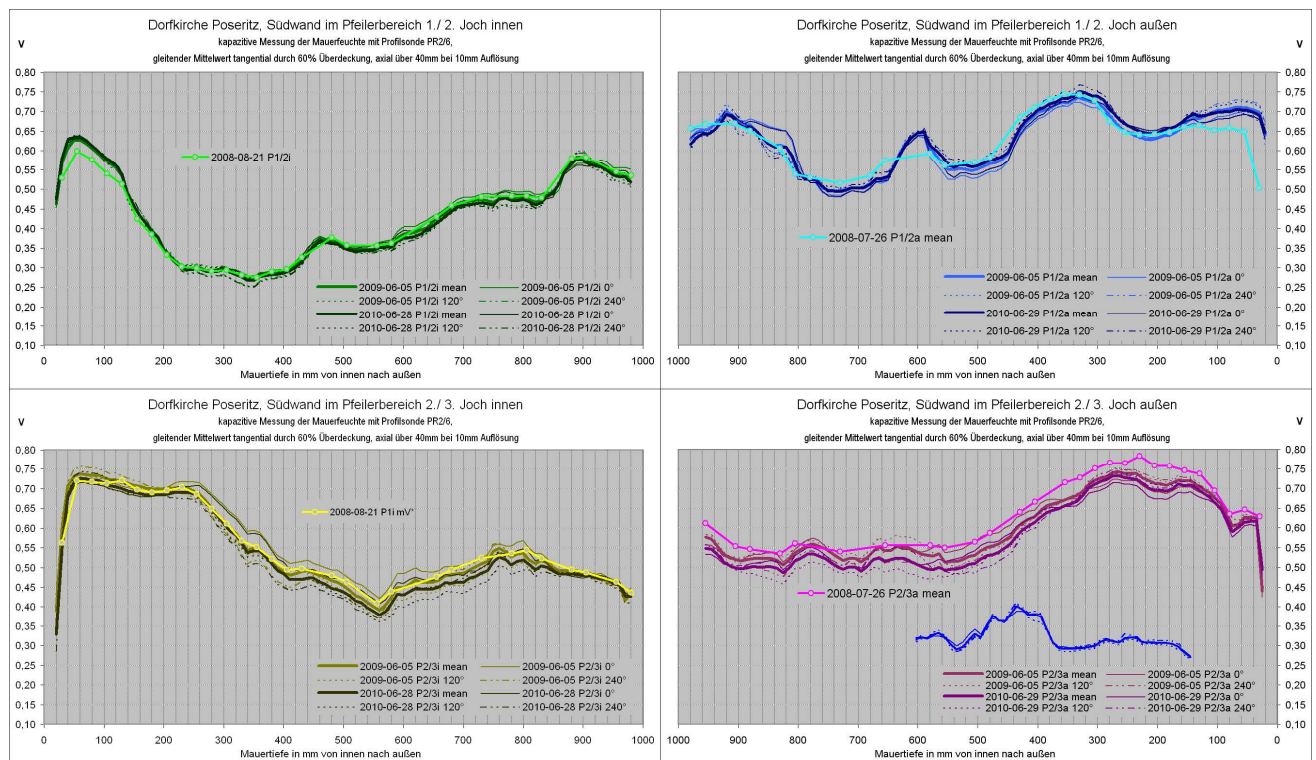
Abb. 11: Feuchteprofile über den gesamten Mauerquerschnitt im Pfeilerbereich von innen (links) nach außen (rechts). Über einen Zeitraum von drei Jahren zeigt sich an dem verhüllten Pfeiler (unteres Profil) eine leichte, aber eindeutige Tendenz zur Abtrocknung. Mit Ausnahme der Inneren Mauerschale ist diese Tendenz über den gesamten Mauerquerschnitt zu beobachten. Dies deckt sich mit den Ergebnissen der numerischen Simulation (Abb. 38 bis Abb. 85, S. 69 ff.), die während der Trocknungsphasen ebenfalls eine gleichmäßige Verteilung der Feuchte über den Mauerquerschnitt zeigen. Die stagnierenden Feuchtwerte im Bereich der inneren Mauerschale sind vermutlich auf die Rekondensation von Feuchte aus der Raumluft zurückzuführen. An dem frei bewitterten Pfeiler stagniert die Feuchtebelastung dagegen über den gesamten Mauerquerschnitt, im Bereich der Mauerschalen ist sogar eine zunehmende Durchfeuchtung zu beobachten. Da aufgrund der ausstehenden Kalibrierfunktion für den Einsatz der Sonde im Mauerwerk bisher keine absoluten Feuchtwerte bestimmt werden können, wird die relative Änderung der Durchfeuchtung abgebildet. Zur Einordnung der Feuchtwerte ist im Diagramm unten rechts ein mit der selben Sonde im mittelalterlichen Backsteinmauerwerk der Westwand des Südquerhauses der ca. 15km entfernten Marienkirche in Bergen aufgenommenes Feuchteprofil abgebildet. Aufgrund der Ausgleichfeuchten des Mauerwerks und des zur Gewährleistung des Materialkontakts eingesetzten Verfüllmörtels (vgl. Abb. 12, Abb. 19 und Abschnitt 3.4.1) wird das Feuchteprofil bis ca. 50cm von den Maueroberflächen mit in das Mauerinnere abnehmender Tendenz überhöht dargestellt.

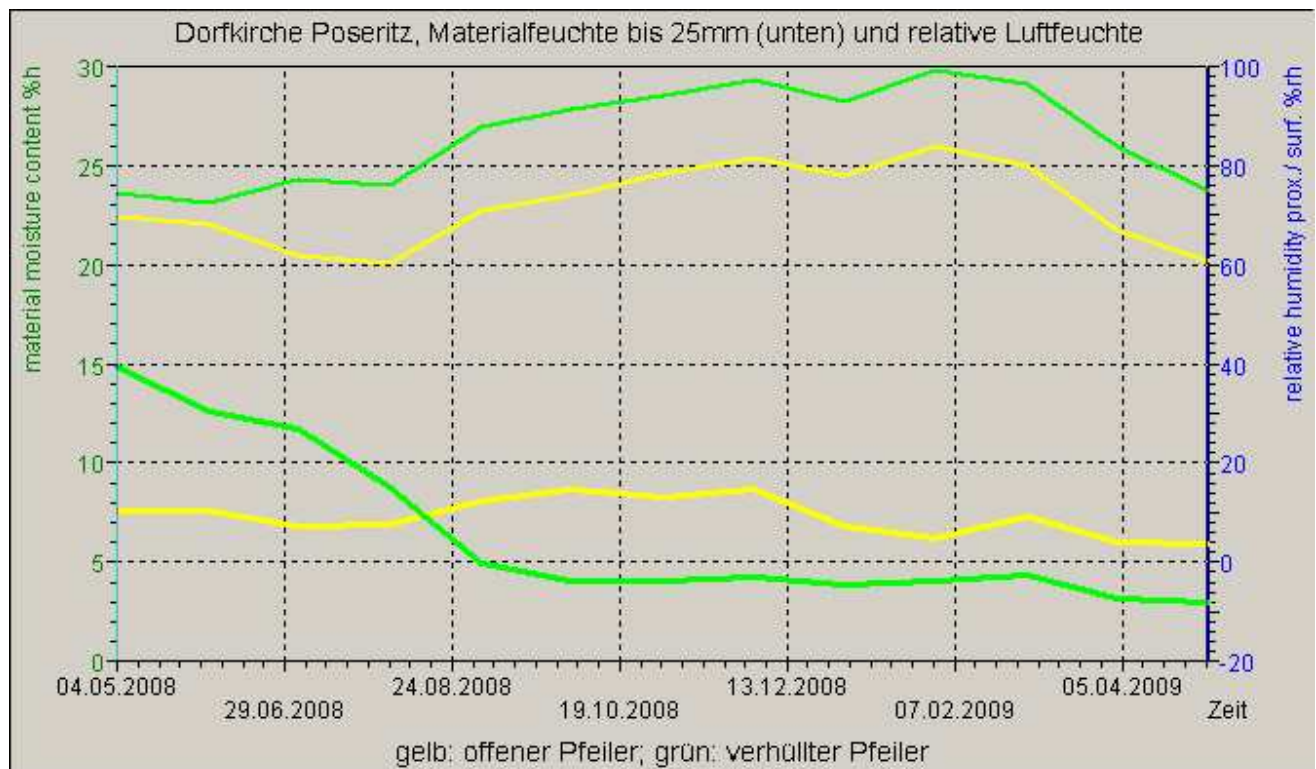
Abb. 17: Vergleich der Entwicklung der Mauerfeuchten an den Oberflächen der Meßpunkte P1a (gelb) und P2a (grün) mit dem Verlauf der relativen Luftfeuchten. Als Resultat der Abschirmung gegen Schlagregen und Ablaufwasser des Daches war hinter der simulierten Begrünung zunächst ein deutlicher Rückgang der Mauerfeuchte festzustellen. Die anschließende Stagnation der Werte ist sehr wahrscheinlich durch aus dem Mauerinneren an die Oberfläche dringendes Wasser verursacht worden. Bemerkenswert ist die hinter der Camouflage gegenüber dem frei bewitterten Pfeiler durchgehend höhere Luftfeuchte. Offenbar bildet sich hier ein Mikroklima aus, in dem durch eingeschränkte Belüftung aus dem Mauerwerk verdunstende Feuchte gestaut wird. Dies behindert die Abtrocknung des Mauerwerks nach außen durch ein geringeres Dampfdruckgefälle und eine phasenweise erhöhte Kondensatbelastung.

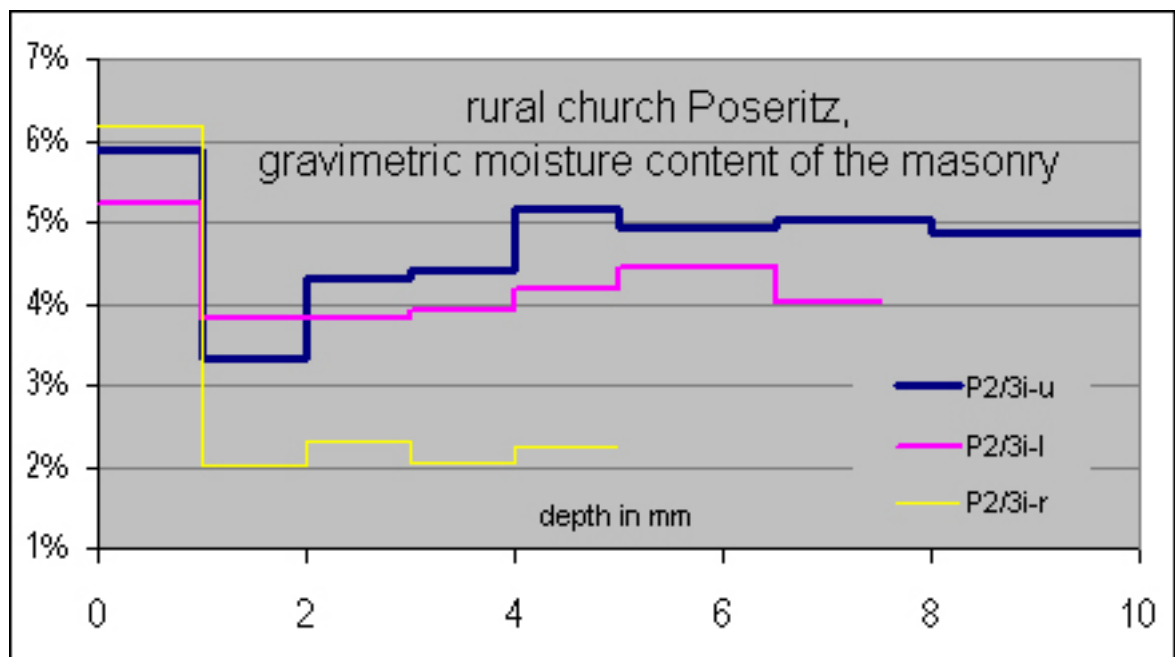
Abb. 20: Feuchtestprofile im Bereich der Meßstelle P2/3i an der südlichen Schildwand im 3. Langhausjoch. Die deutliche Feuchteanreicherung an der Oberfläche ist auf Kondensat zurückzuführen, da hygroskopische Salze im Ergebnis der Leitfähigkeitsmessungen als Ursache ausgeschlossen werden können (vgl. Tabelle 8, S. 57)
