Bericht DD 34 / 2007

**Detektierung und Konservierung infolge von Umwelteinflüssen
hohlstehender Wandmalereien am Beispiel der national wertvollen
mittelalterlichen Kirchen in Kühren und Bad Schmiedeberg**

- Abschlussbericht -

Projekt AZ 21045006

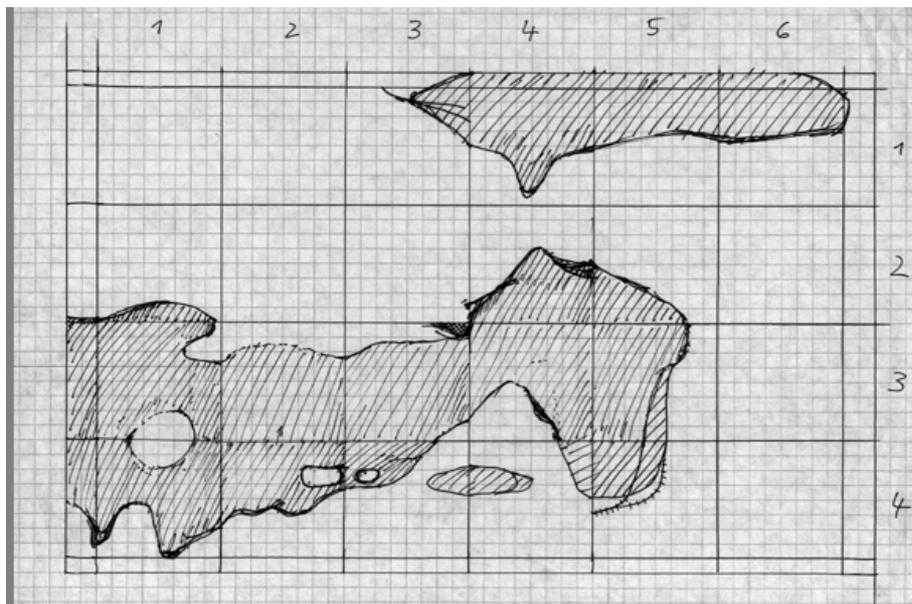
Abb. 150 Klopfkartierung, Hohlstellen, Freiburger Fürstengruft

In enger Zusammenarbeit mit einer Restauratorin wurde eine Perkussionsuntersuchung durchgeführt. Die Ergebnisse der Perkussionsuntersuchung wurden in eine Skizze übertragen (Abb. 150). Es zeichnet sich deutlich ab, dass die Ablösungen weit über den optisch schon geschädigten Bereich hinaus gehen und große zusammenhängende Flächen bilden.

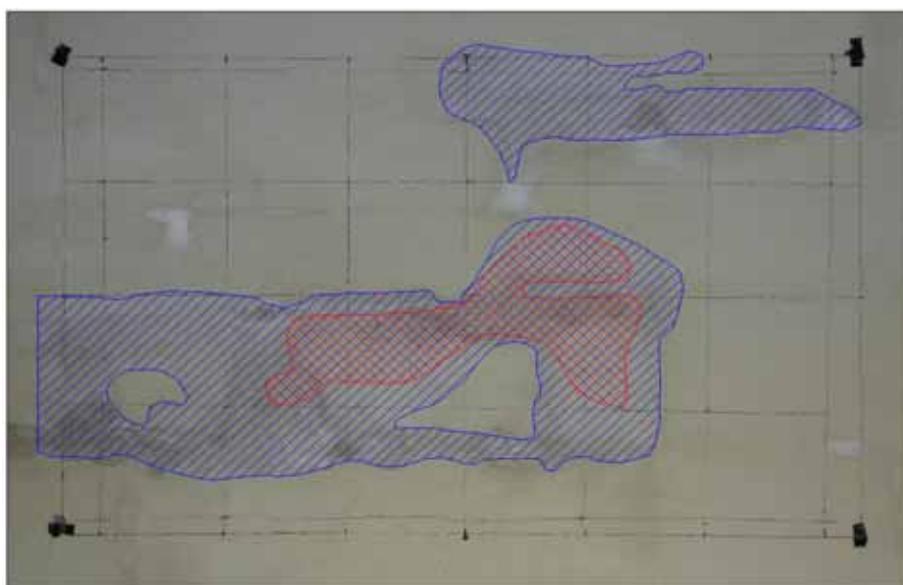
Abb. 156 Hohlstellenkartierung nach Auswertung der Thermographieaufnahmen, blaue Schraffur - thermisch auffällige Stellen; rote Schraffur - besonders starke thermische Anomalien

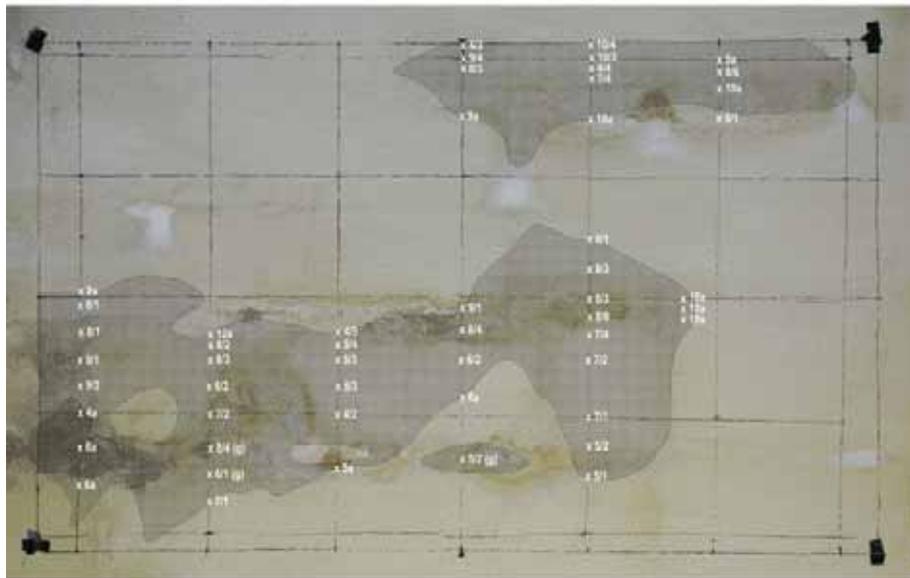
Abb. 157 Dokumentation der Holstellentiefen, Tiefe/Höhe der Hohlstelle in mm

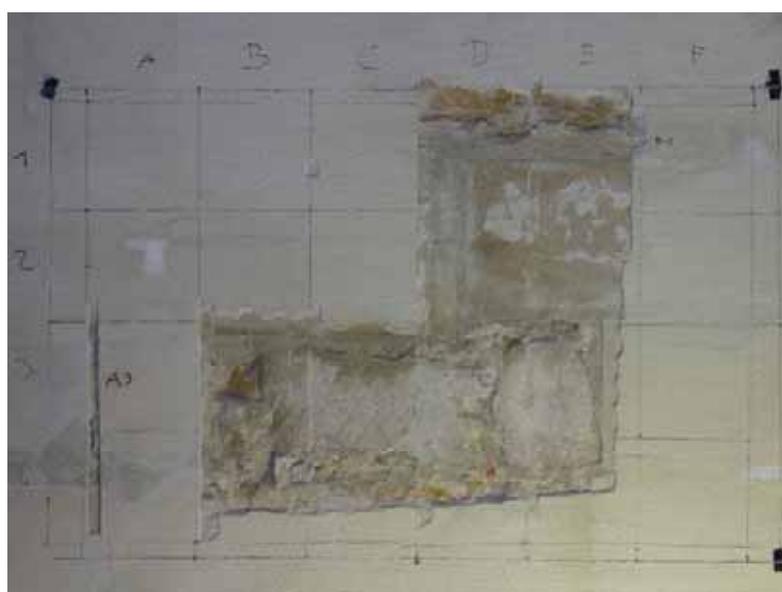
Abb. 158 Versuchswand nach Abnahme der losen Putzschollen zur Vermessung

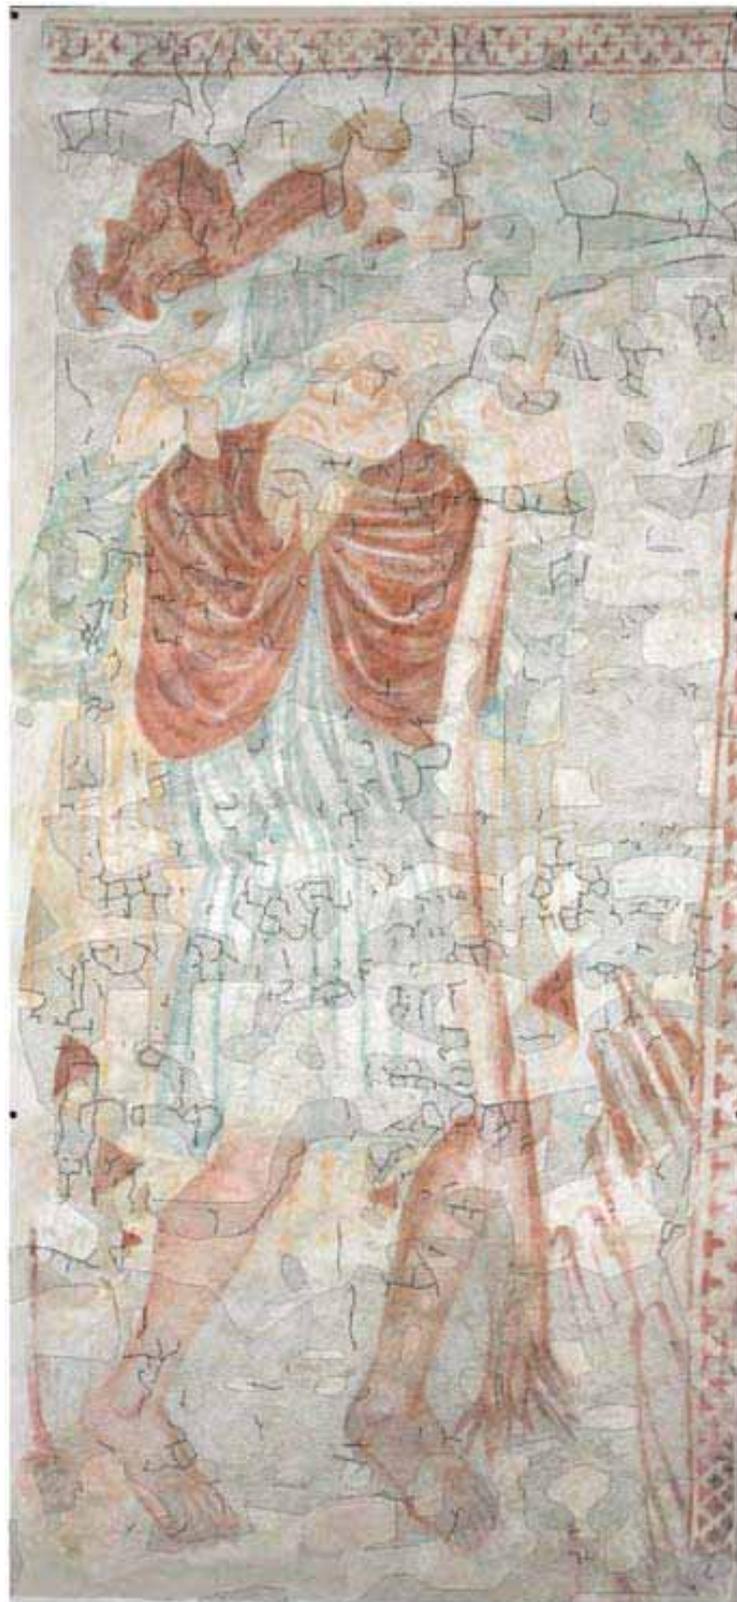
Abb. 162 Schadenskartierung (aus: Bericht Probeachse, Heidemann & Hein)

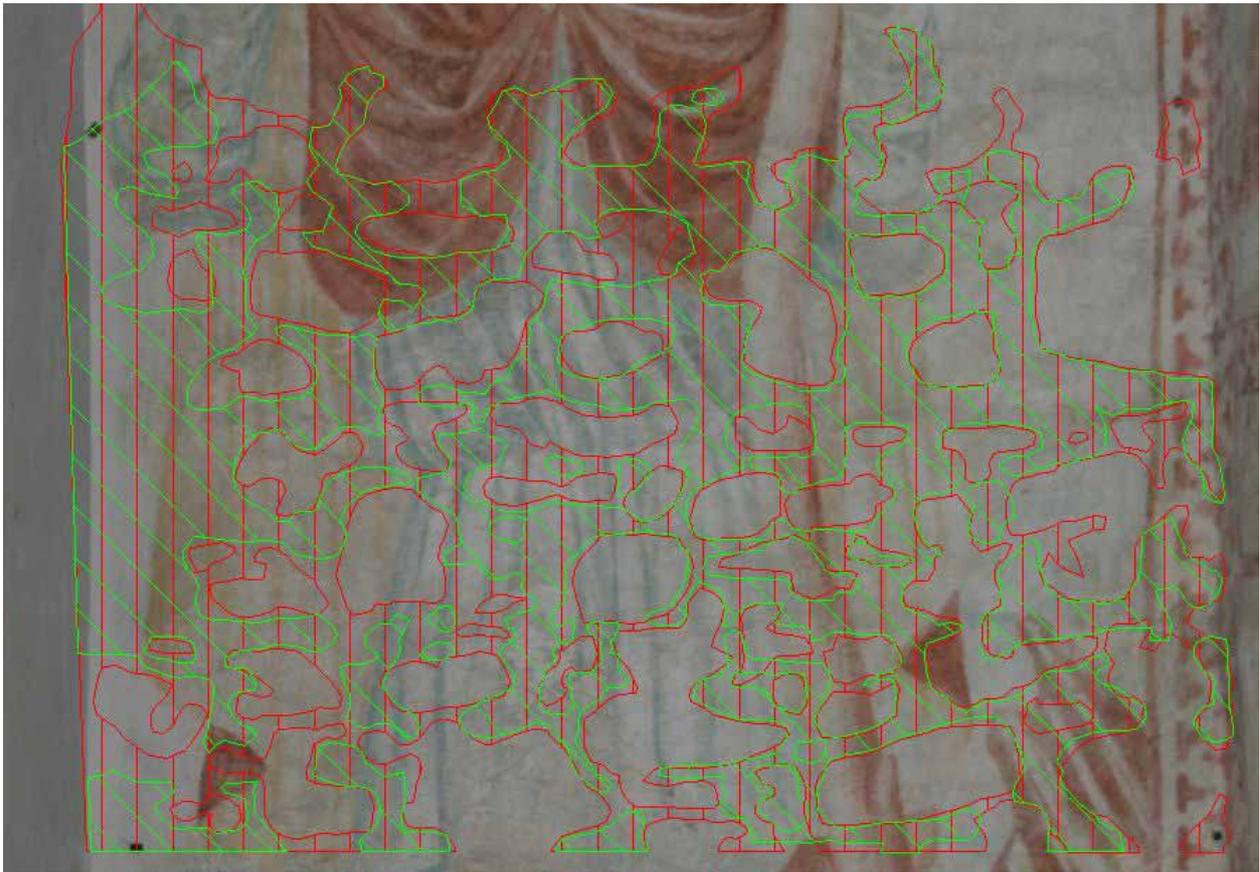
Abb. 178 Rote Schraffur (entfestigte Bereiche) und grüne Schraffur (Hohlstellen) aus der Interpretation unterschiedlicher IR-Sequenzen zusammen in einer Kartierung auf der Grundlage eines Fotos dargestellt (mittlerer Bereich)

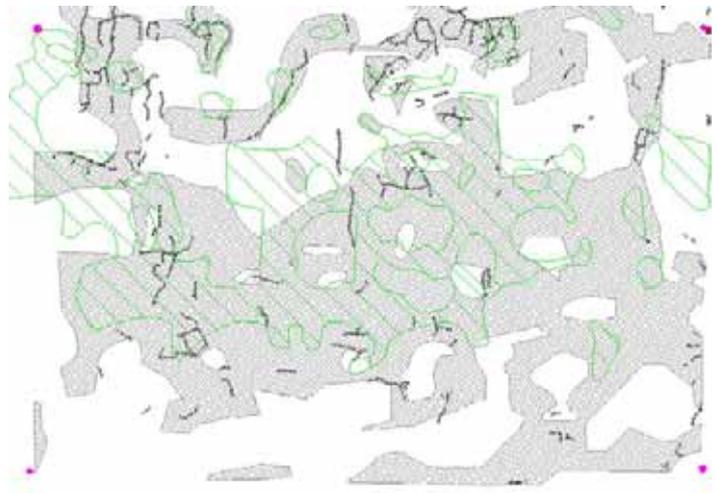
Abb. 192 Vergleich der Kartierung Heidelmann & Hein mit der IR-Kartierung nach Abb. 190

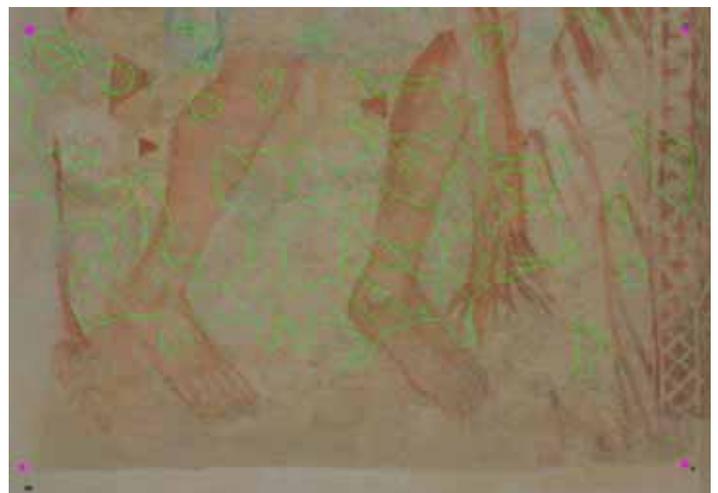
Abb. 194 Graphische Darstellung der IR-Kartierung von Abb. 190 auf dem Foto Wandmalerei

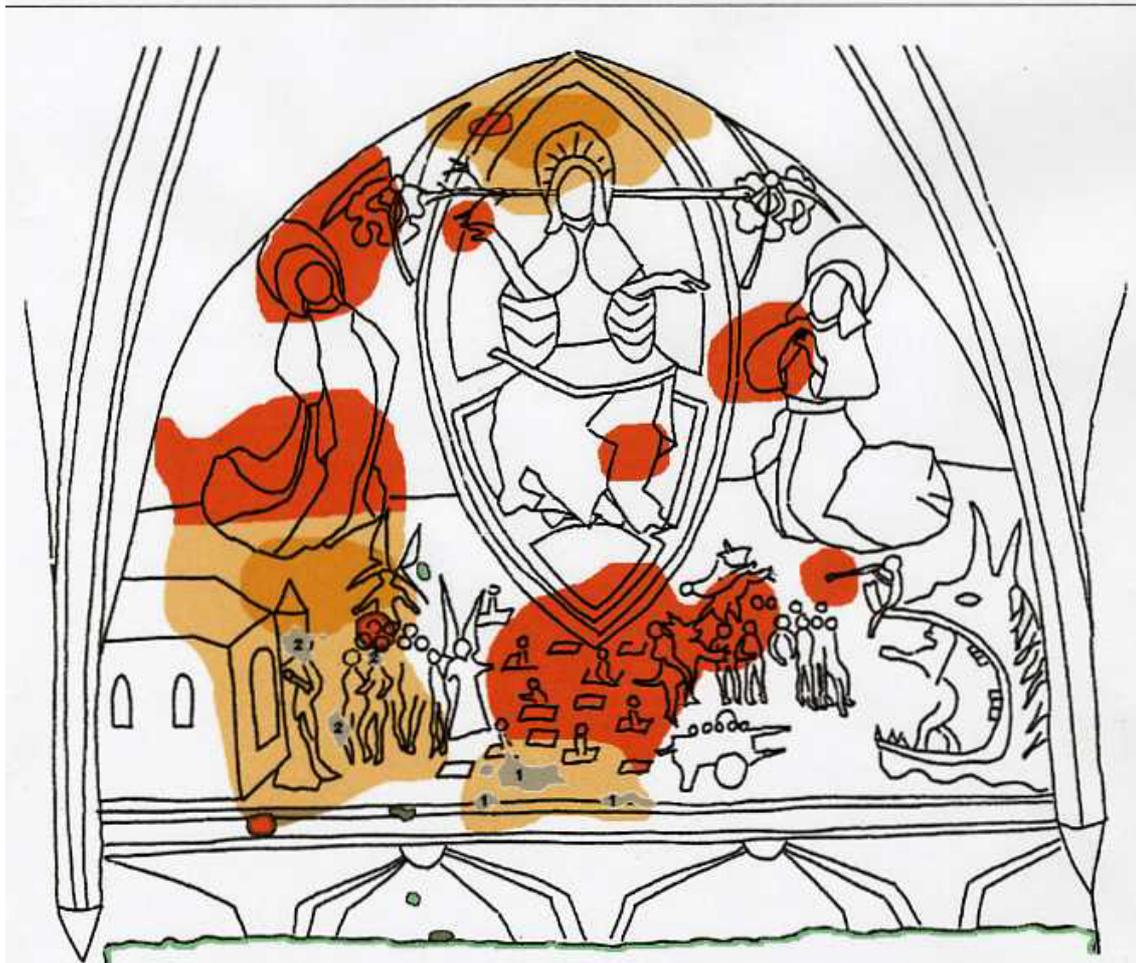
Kalkmörtelputz in Putzfehlstelle und Anböschung der Putzkante im Rahmen der Notsicherungsmaßnahme von 1995
	HGZ II - Mörtel in Putzfehlstelle , Probe von 1998
	Hinterfüllung mit HGZ II , Juni 1999 (insgesamt ca. 8 Kg Trockenmenge)
	Bereiche mit bis zu 4 cm von der Mauer absteher Putzscheibe
	HGZ II - Mörtel in Putzfehlstelle mit Kalksteinmehl , Juni 1999 1 Auf 120 g HGZ II - Pulver + 25 ml Wasser + Emulgator_PUR, Mowilith + 10 g Kalksteinmehl , mittel 2 Auf 120 g HGZ II - Pulver + 25 ml Wasser + Emulgator_PUR, Mowilith + 30 g Kalksteinmehl , mittel
	noch loses Putzgefüge nach der Hinterfüllung
	noch unbehandelte Putzblasen, bis 3 cm von der Mauer absteher

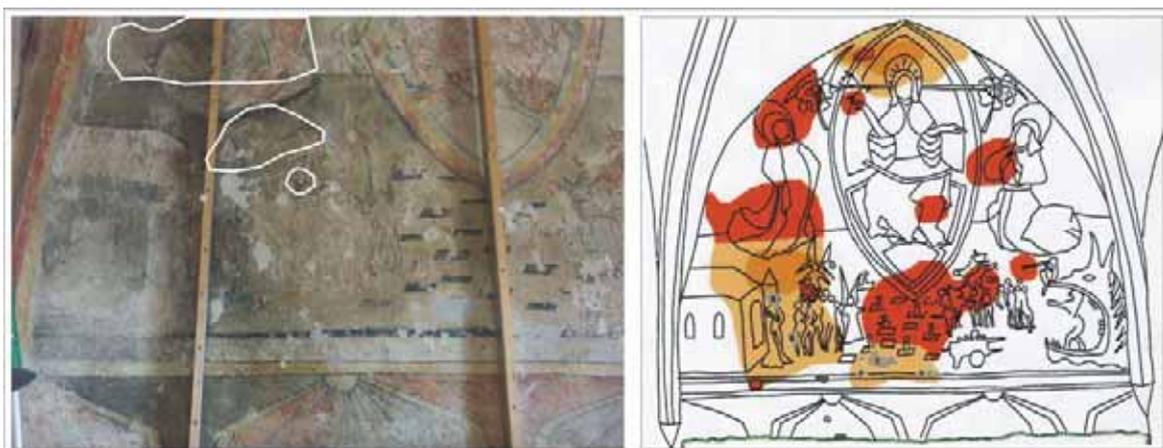
Abb. 207 Darstellung der zum Zeitpunkt der Voruntersuchungen hohl liegenden Bereiche

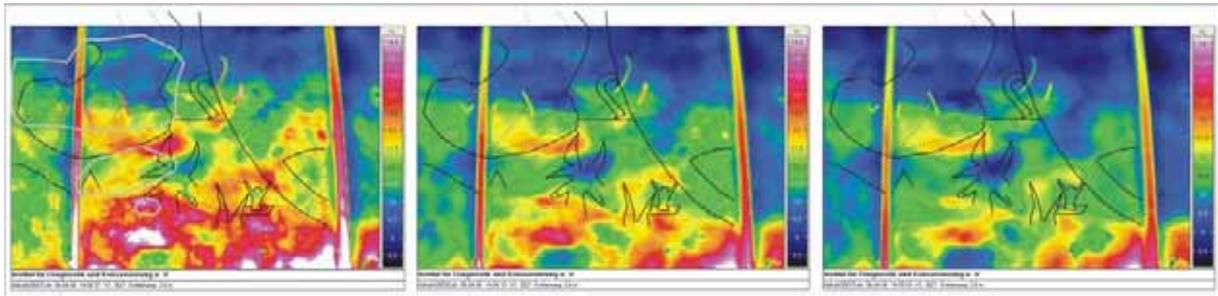
Abb. 208 Voruntersuchungen – Abkühlphase; mit Markierung (gemäß Kartierung) hohl liegender Bereiche (hellgraue Umrahmungen), Temperaturskalen normiert
