Mittelalterliche Glasmalerei im Dom zu Erfurt

Projektträger: Dom zu Erfurt, St. Marien – Domkapitel
Kooperationspartner: Bundesanstalt für Materialforschung und -prüfung, Berlin; Otto-Friedrich-Universität Bamberg; Nicole Sterzing, Seebergen

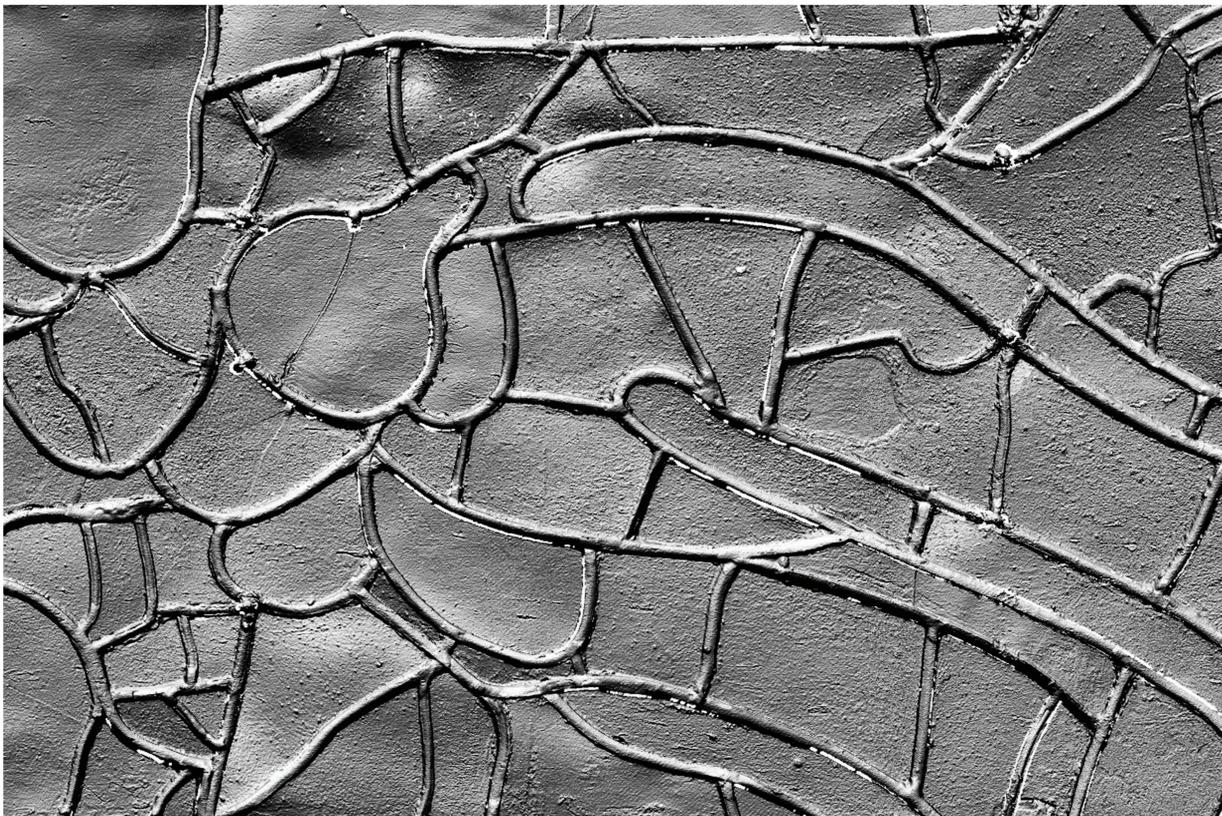
- 1 Oberflächenscan des Feldes nVII, 3a aus dem Bonifatiusfenster des Erfurter Domchores
- 2 Dr. Bellendorf (Uni Bamberg) beim 3D-Scan eines Probefeldes
- 3 Dr. Torge (BAM Berlin) bei der Materialuntersuchung
- 4 Die Kollegen der Erfurter Glaswerkstatt bei der Untersuchung eines Glasmalereifeldes
- 5 Klimatische Messungen an Scheiben des Erfurter Domes
- 6 Detail mit Zaponlackbelag vor und nach der Abnahme
