1 Projekt

Im Mai 2005 wurden am Fraunhofer IWS in Dresden Untersuchungen zur Möglichkeit der Abnahme von Bronzierungen auf einer Schlagmetallfassung mittels Laserstrahlung vorgenommen.

Die Untersuchungen wurden an zwei Schnitzfragmenten einer Pyramidenétagère (nicht mehr zuordenbar) aus dem Besitz der SPSG vorgenommen. Die Schnitzfragmente weisen einen unterschiedlichen Fassungsaufbau auf:

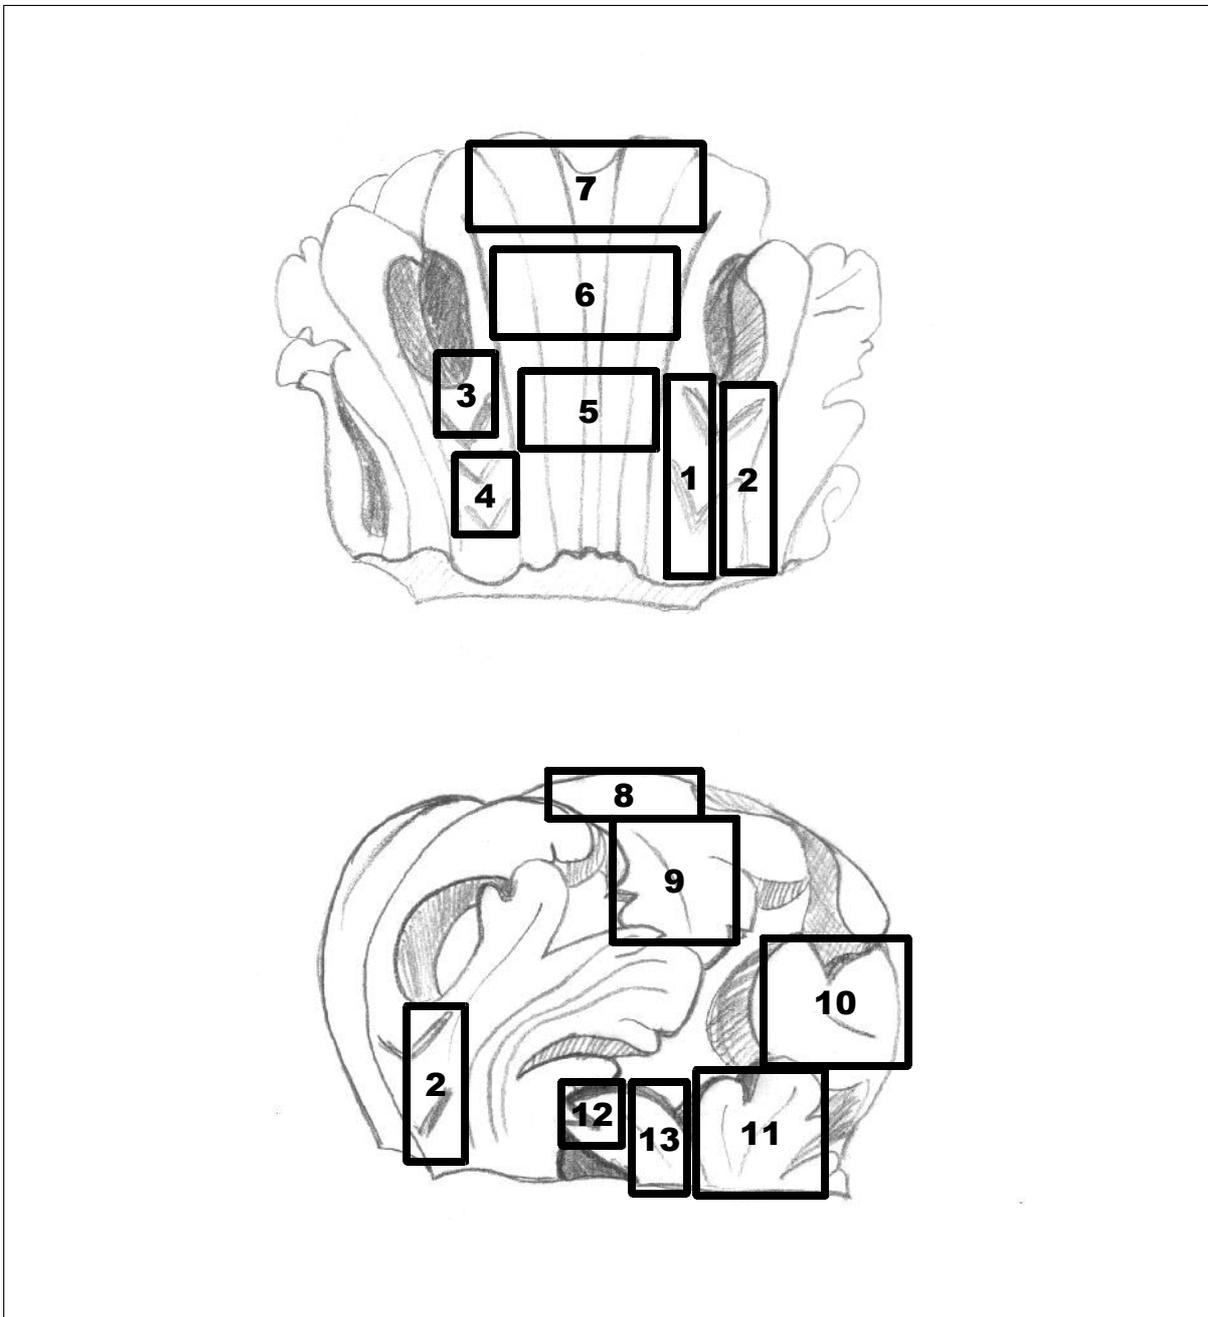
10 Kartierung

Angelegte Versuchsfelder am Fragment

Versuchs- feld	Amplifier 0-9	Optik	Frequenz [Hz]	DW [cm] bei ~20cm	H [J/cm ²], circa	Bemerkung
1	1	6,5	5	0,5	0,6	trocken
2	1	6,5	5	0,5	0,6	trocken +N
3	1	6,5	5	0,5	0,6	feucht + Aceton
4	1	6,5	5	0,5	0,6	feucht + Wasser
5	2	6,5	5	0,5	0,65	feucht + Wasser
6	2	6,5	10	0,5	0,65	feucht + Wasser
7	3	6,5	10	0,5	0,7	feucht + Wasser
8	3	6,5	20	0,5	0,7	feucht + Wasser: gutes Ergebnis
9	3	6,5	20	0,5	0,7	feucht + Wasser: gutes Ergebnis
10	3	6,5	20	0,5	0,7	feucht + Wasser: Abtrag Schlagmetall; Freilegung grünes Anlegeöl
11	2	6,5	20	0,5	0,65	feucht + Wasser: gutes Ergebnis
12	2	6,5	20	0,5	0,65	feucht + Wasser: Abtrag Schlagmetall; Freilegung grünes Anlegeöl
13	1	6,5	20	0,5	0,6	feucht + Wasser: gutes Ergebnis
