Abschlußbericht

Projekttitlel	Modellhafte und nachhaltige Sanierung durch Rauchgas- und Nitratemissionen geschädigter Wandmalereien in der Marienkirche zu Bergen auf Rügen im ostseetypischen Wechselklima
Aktenzeichen	22116-45
Verfasser	Andreas Weiß, Dipl. Restaurator (HS)
Projektbeginn	31.5.2007
Laufzeit	2 Jahre, 3 Monate
Ort	Bergen
Jahr	2009

Projektkennblatt
Der
Deutschen Bundesstiftung Umwelt

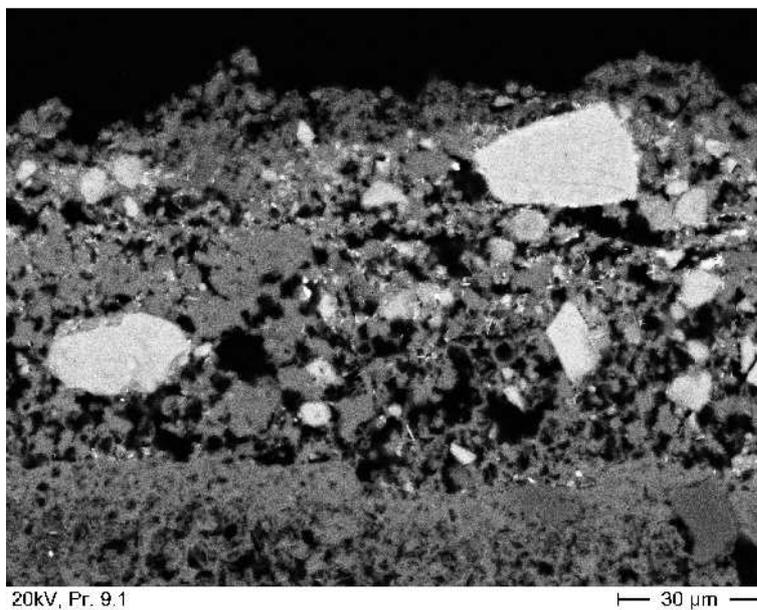
Probe 9.1

Abb.:
Detail aus 007 Malschicht nach A₂-
Einwirkung. Porosität wieder
hergestellt. Keine Gipsreste. Gute
Einbindung der Pigmentkörnern.

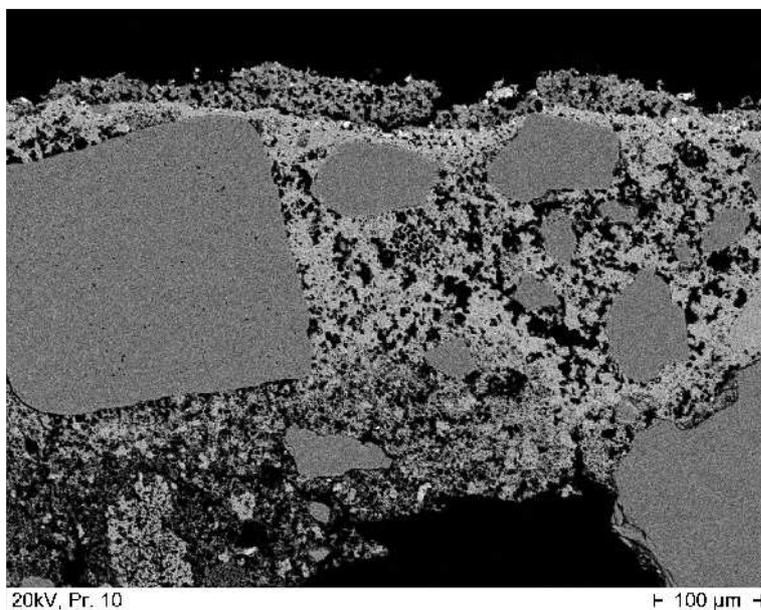
Probe 10

Abb.:
zu PolMi in 003□Poröse Malschicht aus neu gebildetem Kalk. Auf der Malschicht ist eine dünne, poröse Schicht aus pigmentfreien Kalkkristallen zu erkennen (Reste der in Kalk umgewandelten Gipskruste).

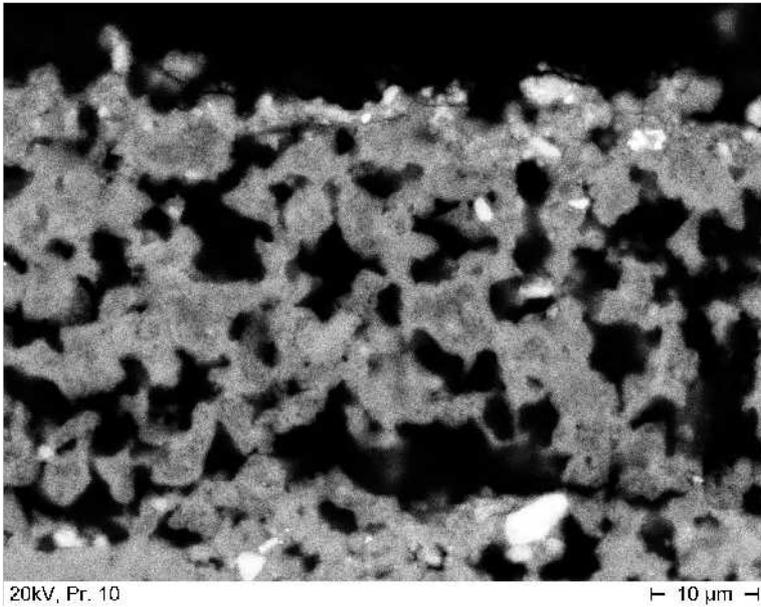
Probe 10

Abb.:
Detail aus 009. Die Kalkstrukturen weisen einen ungewöhnlich hohen Si-Gehalt auf (vgl. 014). Das Si ist nicht an eine separate Phase gebunden.

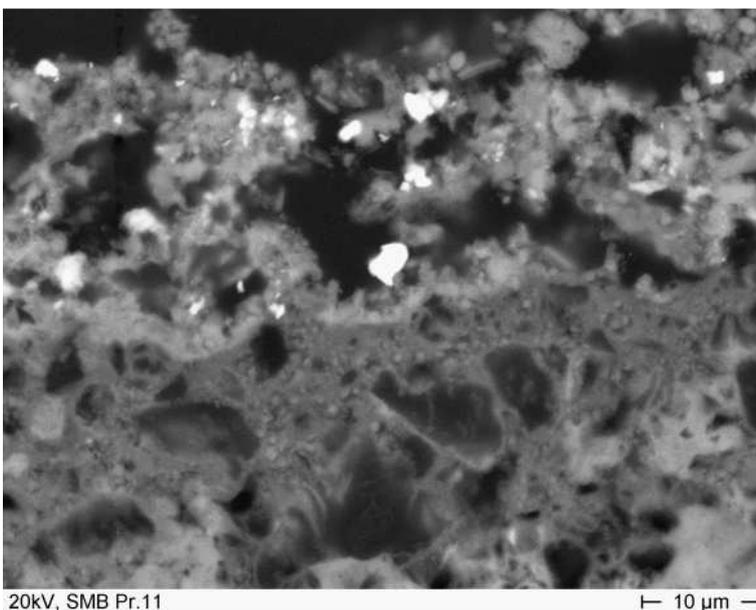
Probe 11

2. Detail aus 004. In der Malschicht ist neben den Pigmenten (roter Ocker) fast kein Gips vorhanden (nahezu vollständig in Kalk umgewandelt)

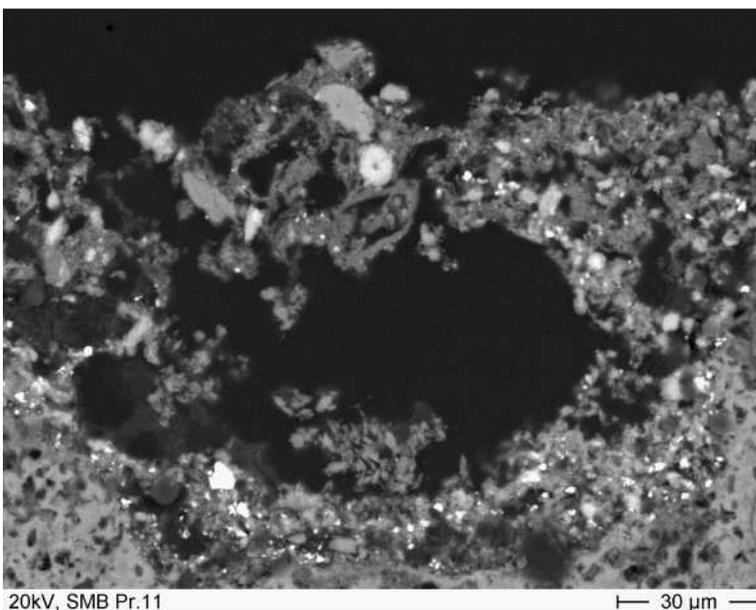
Probe 11

Abb.:
Detail der MS in 002 (links neben
dem □ uarzkorn) in der REM-
Darstellung □ Pigmente □ Kalk,
sehr vereinzelt Gips

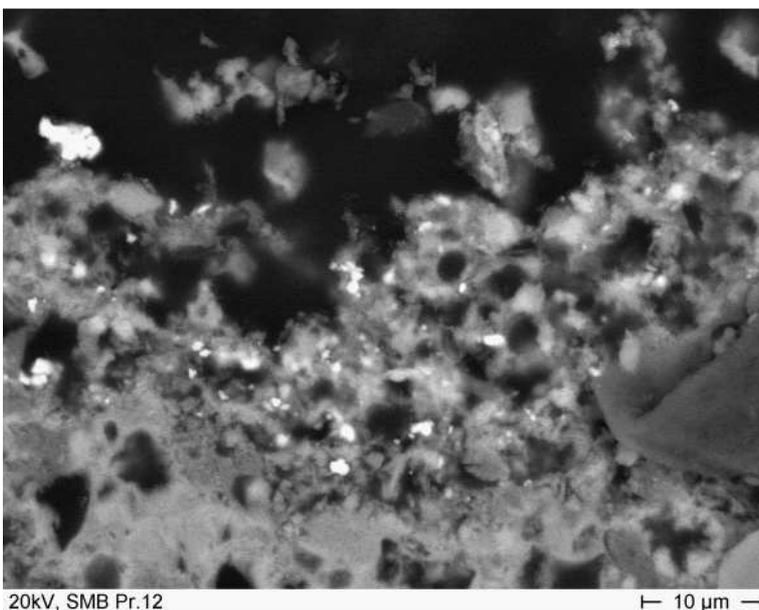
Probe 12

Abb.:
Detail aus 003□MS auf Putz.
Pigmente □ Kalk. Kein Gips
nachweisbar

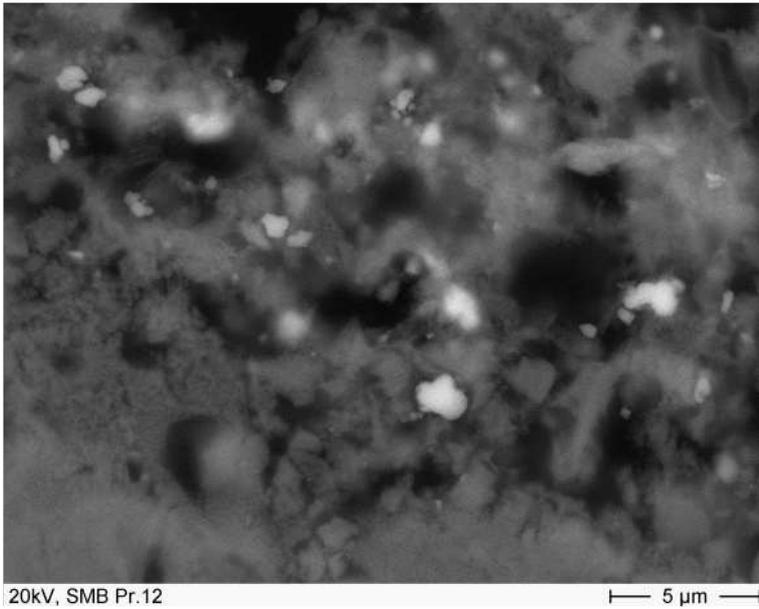
Probe 12

Abb.:
Detail aus 004 Pigmente Kalk.
Kein Gips nachweisbar

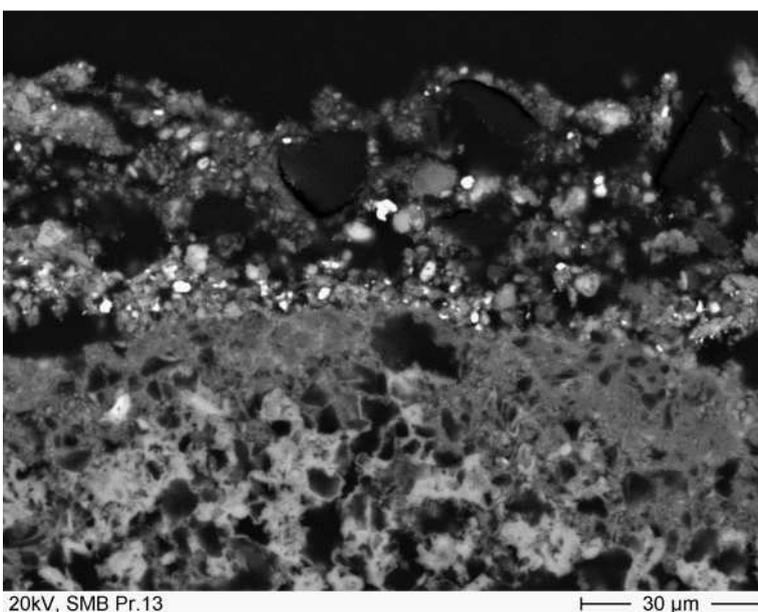
Probe 13

Abb.:
Detail aus 004. Poröse, gipsfreie Malschicht auf Kalkputz. Die Sinterschicht (vgl. Pr. 14) ist etwas weniger dicht und unterscheidet sich dadurch vom übrigen Putzgefüge.

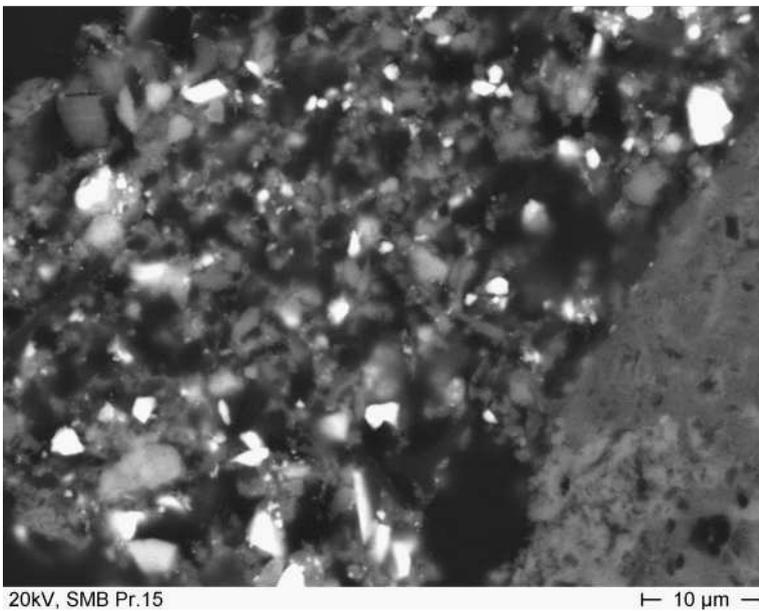
Probe 15

Abb.:
Detail aus 006□MS nach IA-Behandlung. Pigmente □ Kalk

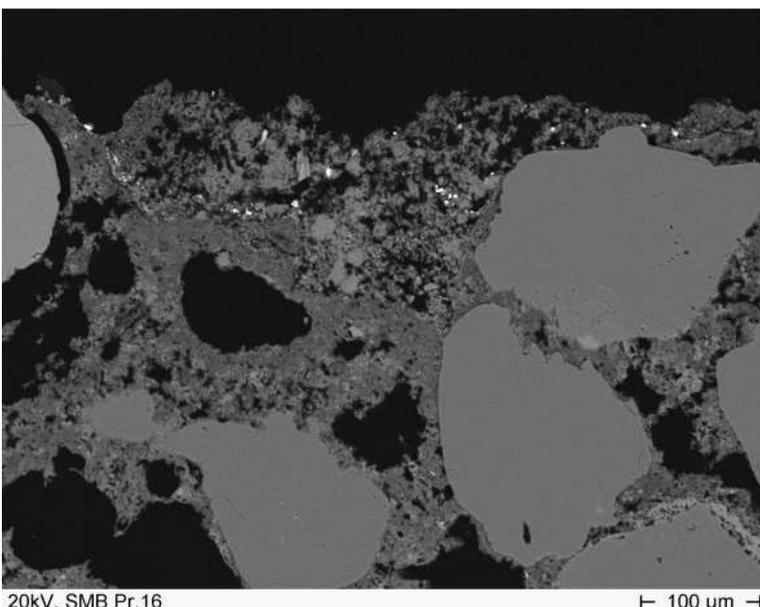
Probe 16

Abb.:
zu PolMi 001/002□Stark
vergipste Malschicht auf Putz

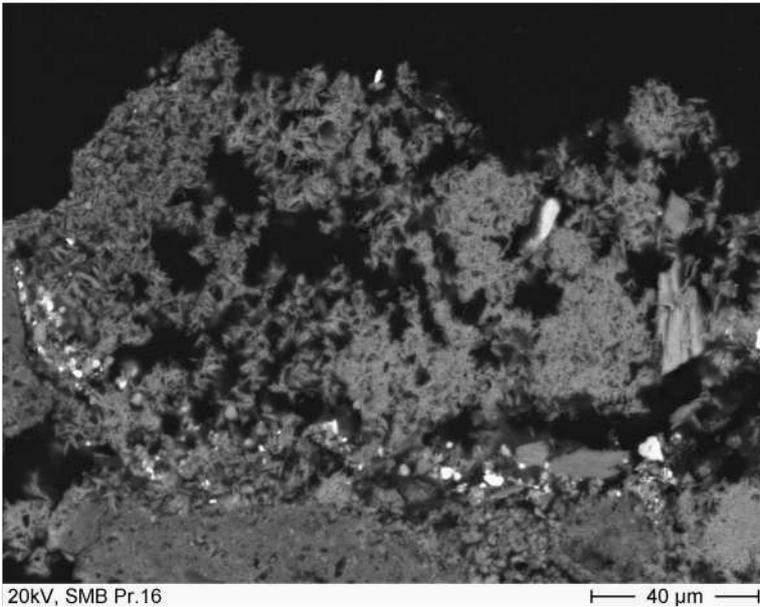
Probe 16

Abb.:
Detail aus 004 – Stark vergipste
Malschicht auf Putz

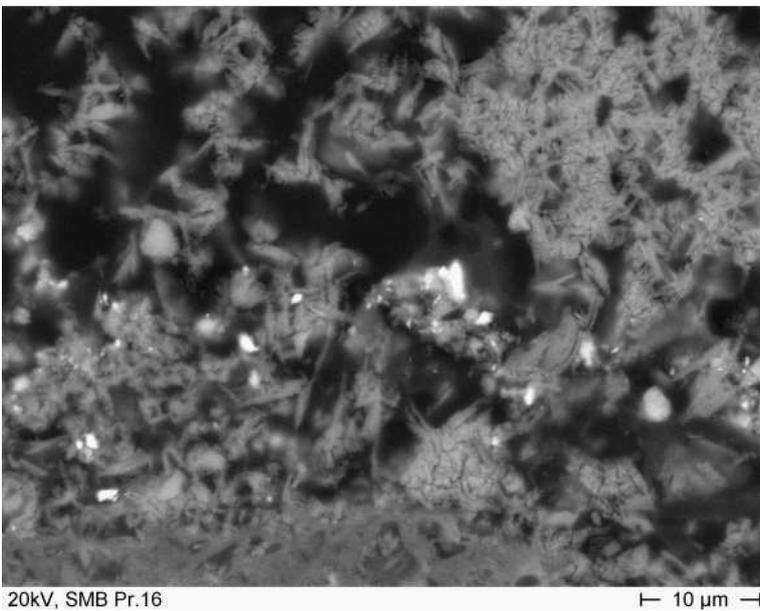
Probe 16

Abb.:
Detail aus 005 – Stark vergipste
Malschicht auf Putz. Am linken
Bildrand Kalk zwischen den
Pigmenten (vermutlich primär)

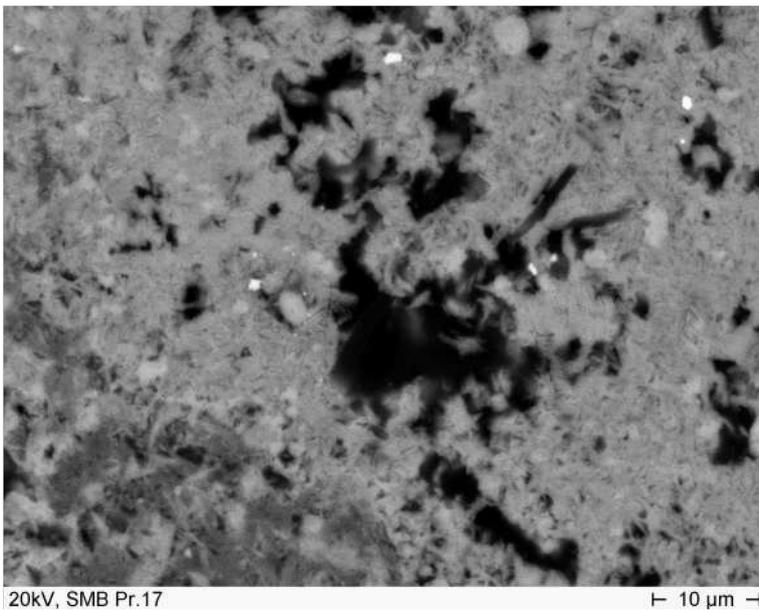
Probe 17

Abb.:
Detail aus 007. Sehr dichte
Vergipsung

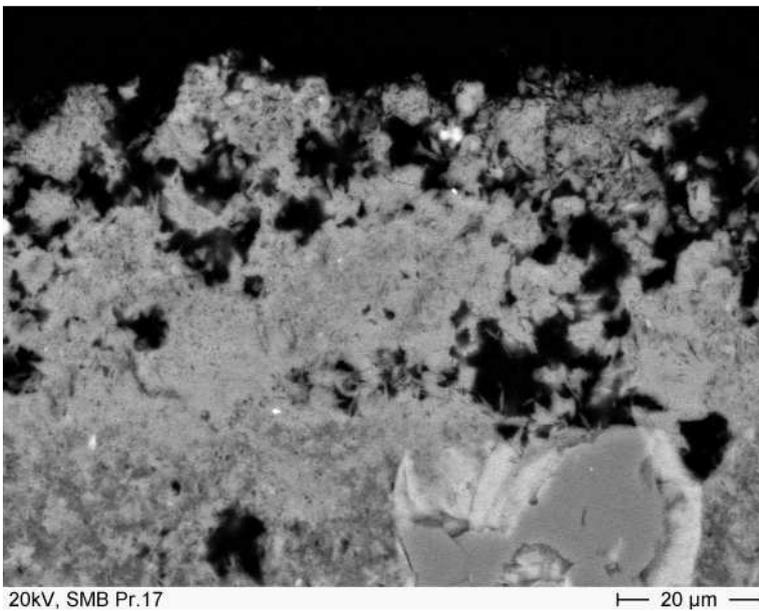
Probe 17

Abb.:
Detail aus 011 – Stark vergipster
Malschichtrest auf versintertem
Putz

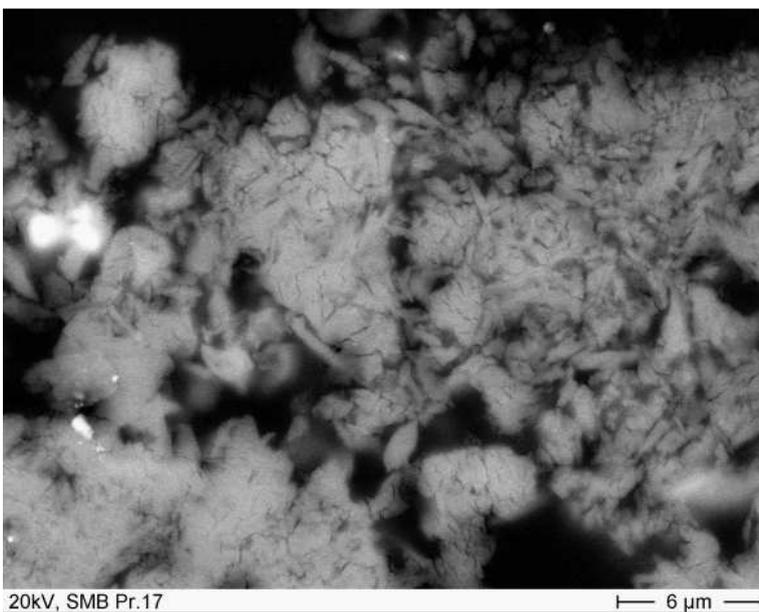
Probe 17

Abb.:
Detail aus dem oberen
Bildbereich in 012 – Vergipsung
bei höherer Vergrößerung

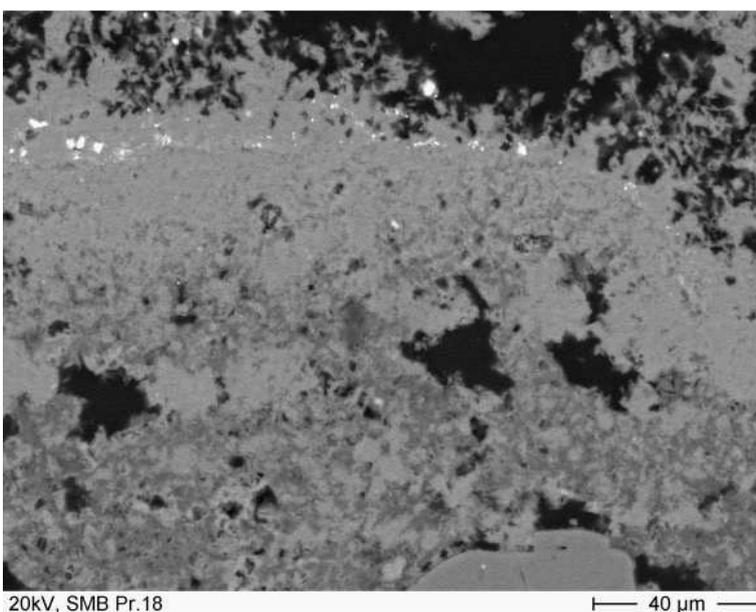
Probe 18

Abb.:
1. Detail aus 007 - Dichte
Gipsschicht im Bereich der MS.
Schwerspatkörnern (hell) in
Gipsschicht eingebunden.
Grenze zum Putz nicht
erkennbar. Die hellgrauen
Bereiche sind der Gips, die
dunkelgrauen Bereiche in der
unteren Bildhälfte sind der Kalk

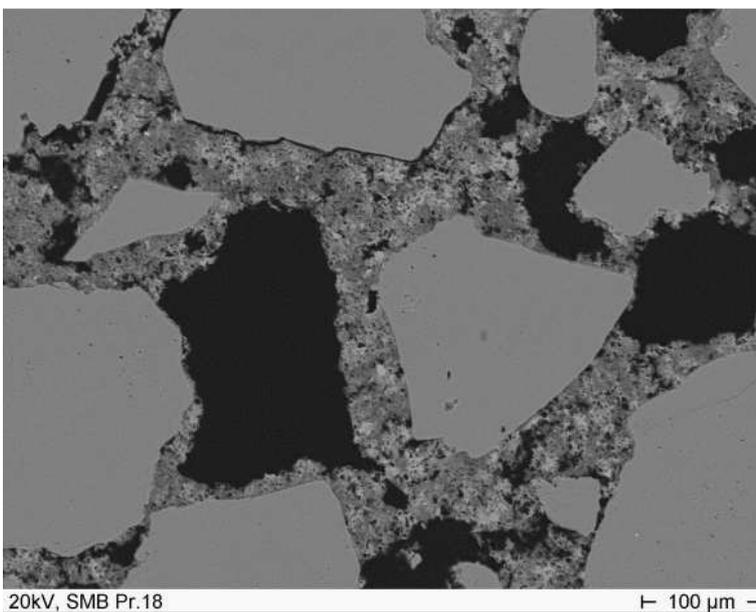
Probe 18

Abb.:
Versinterungen im Putz unterhalb der MS. Übersicht zu 013 und 014.

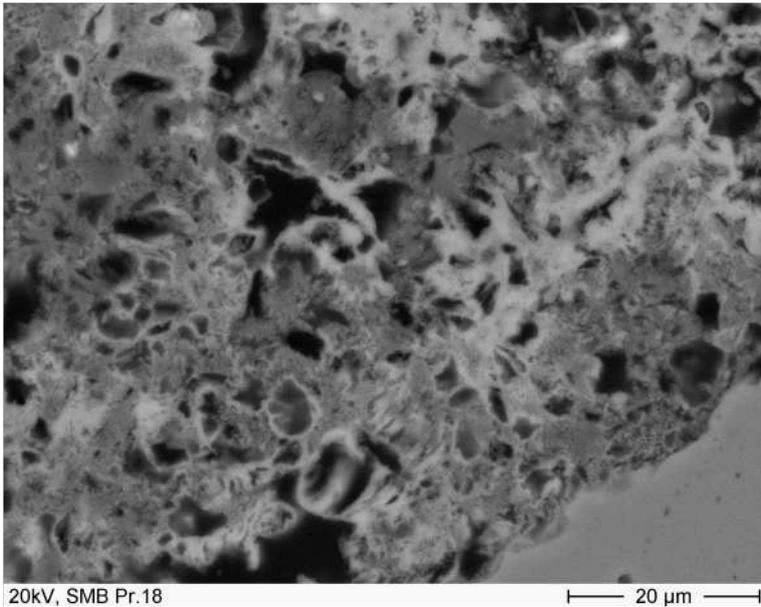
Probe 18

Abb.:
Detail aus 012 □ Deutliche
Versinterungen im Putz (kein
Gips □)

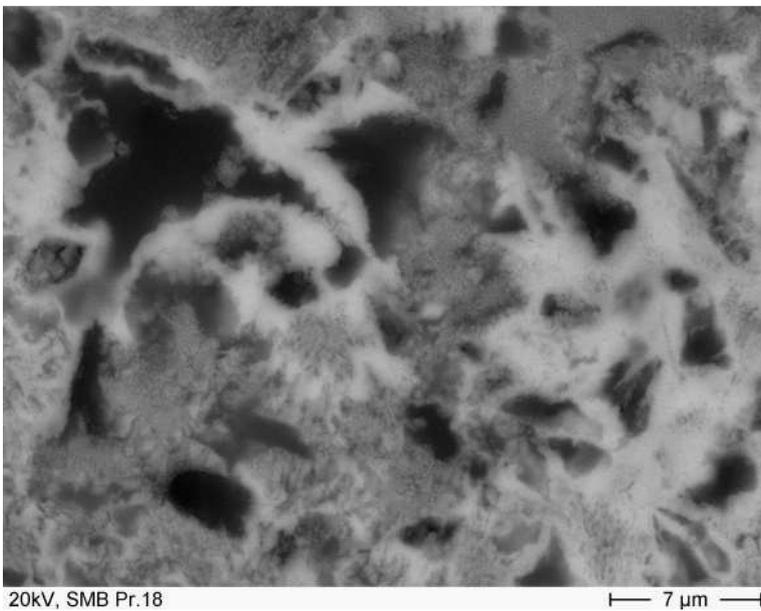
Probe 18

Abb.:
Detail aus 013 □ Versinterung im
Putz

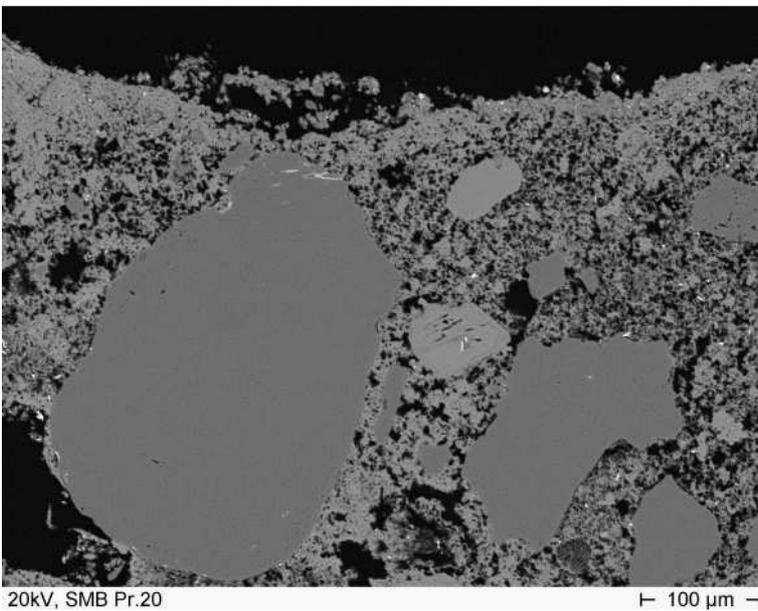
Probe 20

Abb.:
zu PoIMi 002□Malschichtreste
und Auflagerungen auf
versinterter Putzoberfläche

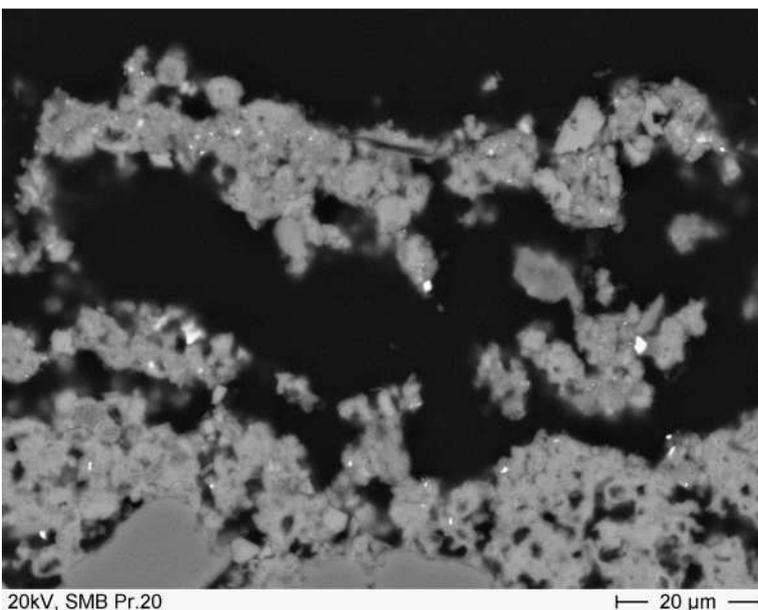
Probe 20

Abb.:
1. Detail aus 003□Kalk mit Silikat
und eingeschlossenen
Pigmenten (kein Gips)

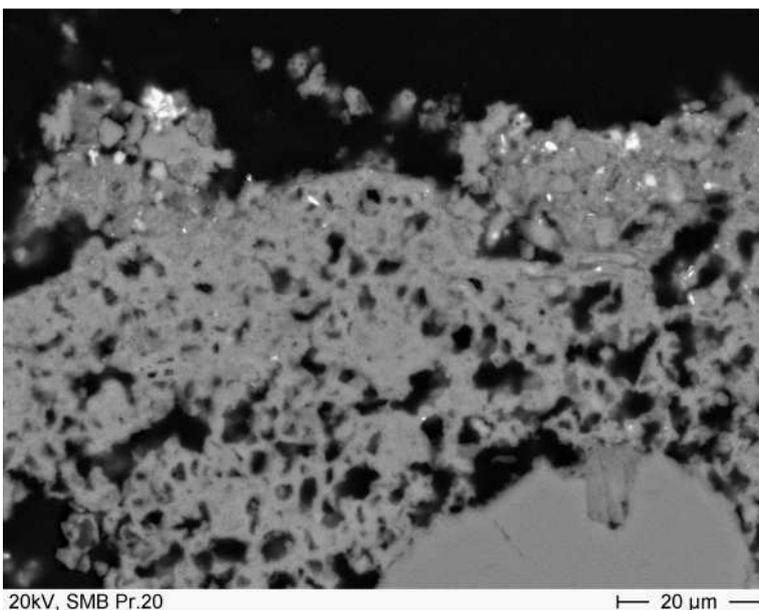
Probe 20

Abb.:
2. Detail aus 003 Versinterte
Putzaußenseite mit
Pigmenteinschlüssen (kein Gips)

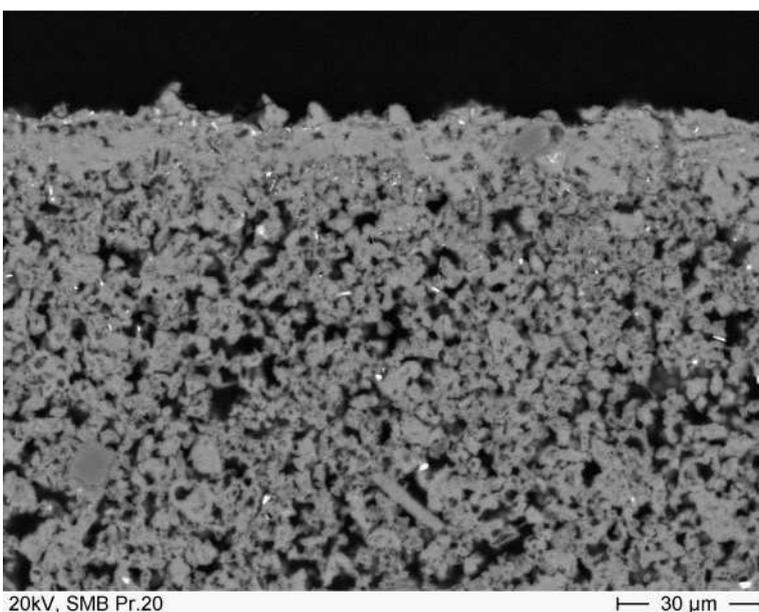
Probe 20

Abb.:
 Putz mit deutlicher
 Kalksinterschicht

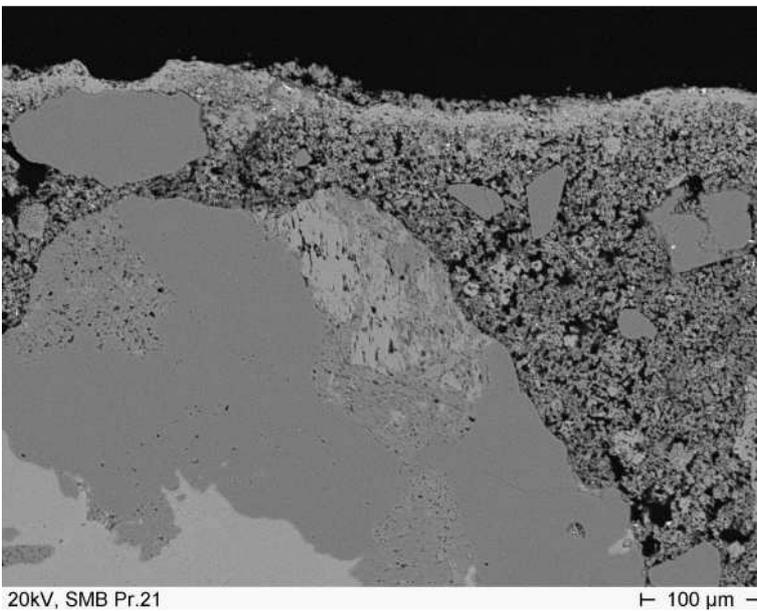
Probe 21

Abb.:
 zu PoIMi 001 □Versinterte
 Putzoberfläche mit
 Malschichtresten und
 Gipsauflagerung

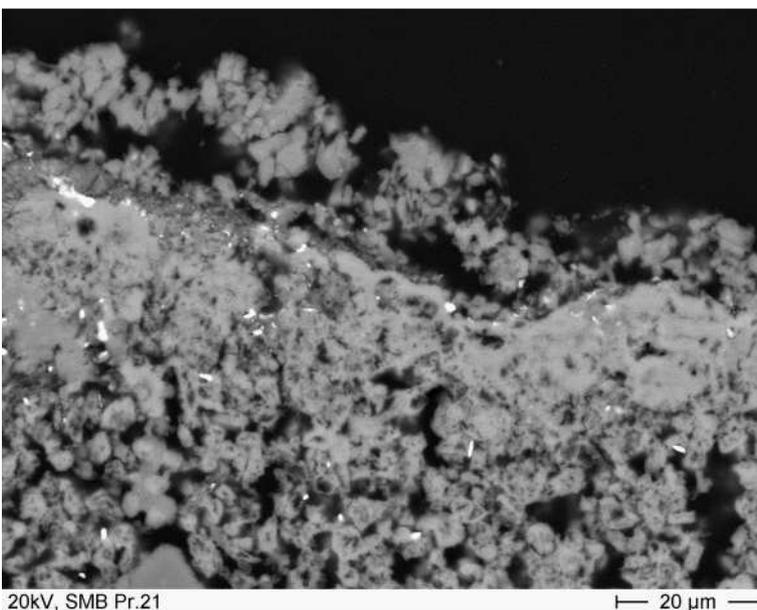
Probe 21

Abb.:
 Detail aus 004 □Versinterte
 Putzoberfläche mit
 Malschichtresten und
 Gipsauflagerung. In der
 Versinterterung befindet sich kein
 Gips

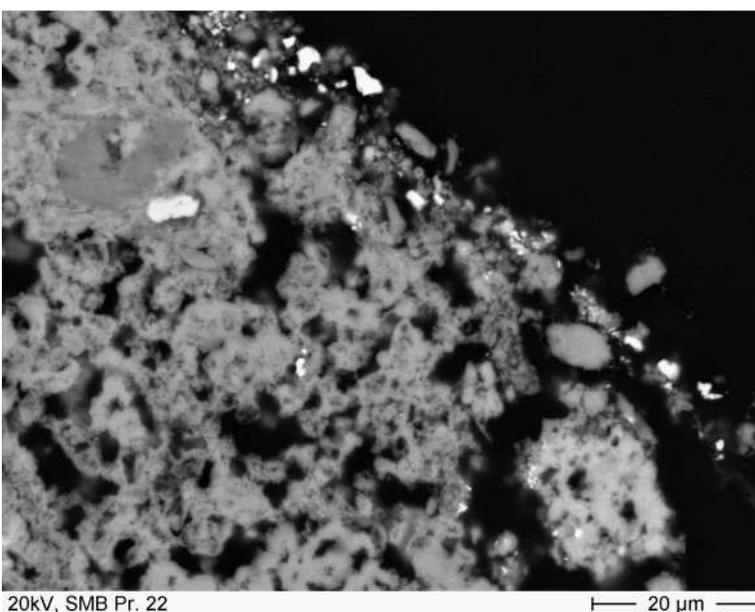
Abb.:
1. Detail aus 004 □ Relikt der
braunen Malschicht auf Putz.
Gipsfrei. Keine Neubildungen
erkennbar.

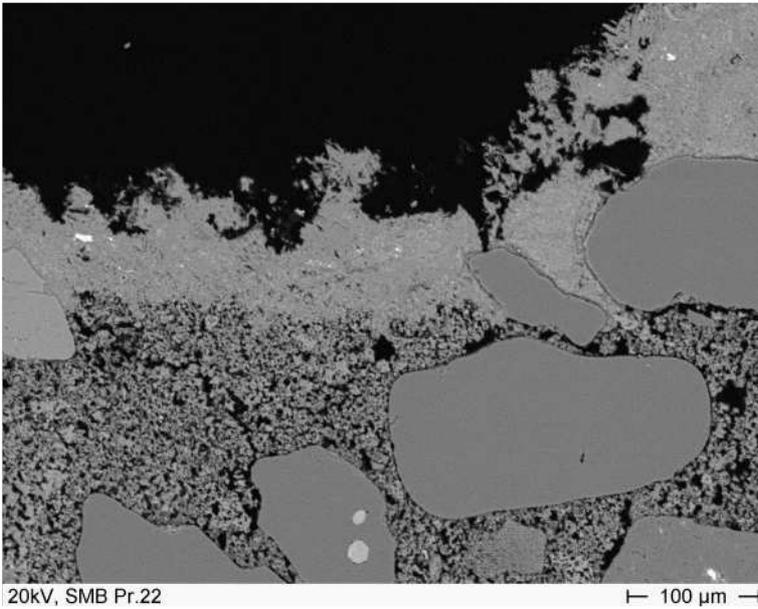
Abb.:
2. Detail aus 004 Stark vergipste und verdichtete Malschicht

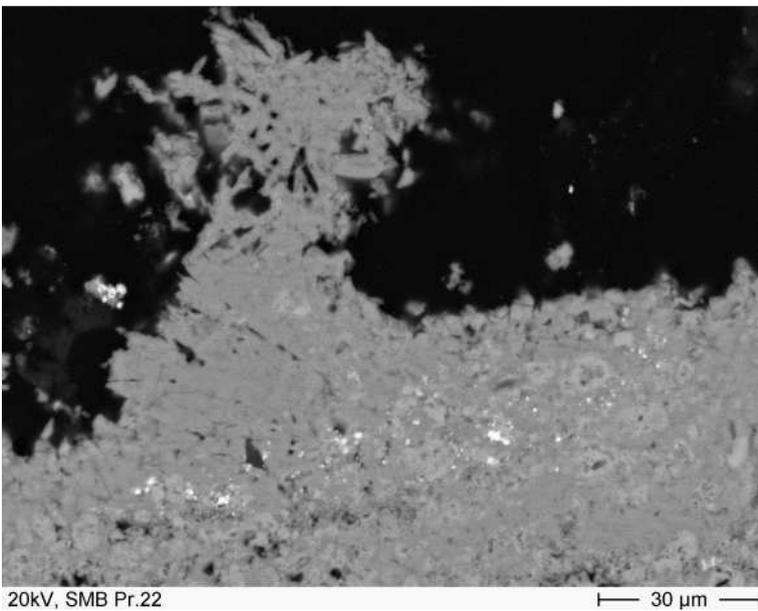
Abb.:
Detail aus 006 Stark vergipste und verdichtete Malschicht

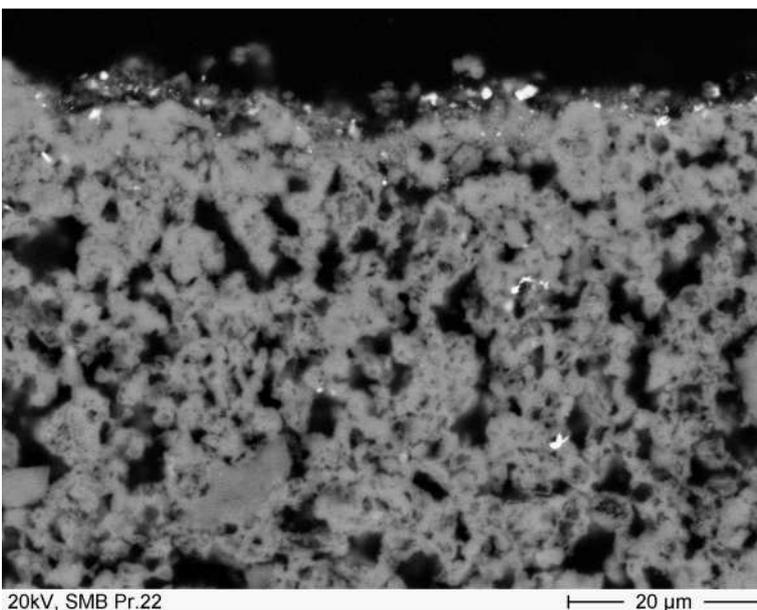
Abb.:
Detail aus 010□Reste der
braunen Malschicht auf Putz.
Kein Gips, keine Neubildungen

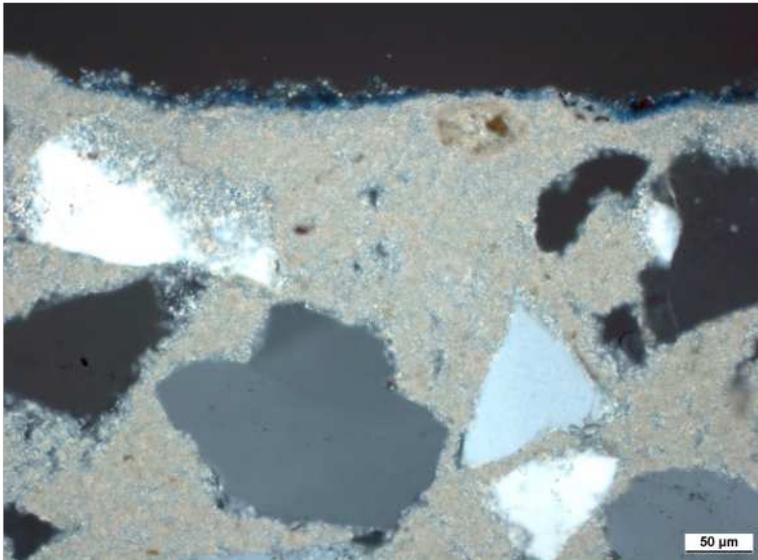
Probe 25

Abb.:
 Reste einer blauen Malschicht
 auf Putz, hier ohne
 Auflagerungen

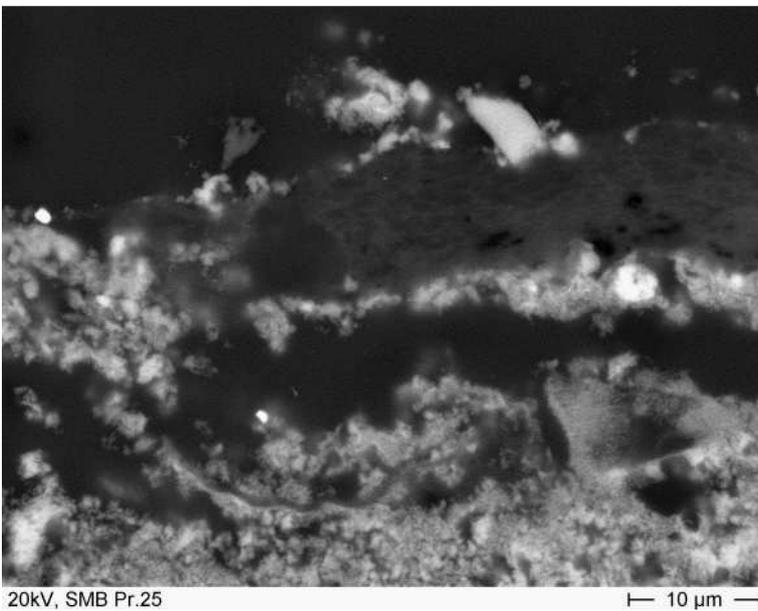
Probe 25

Abb.:
 Detail aus 009□Gespaltene, hohl
 liegende Malschicht.
 Zwischenschicht nicht sicher
 identifizierbar (evtl. Salze□S, □I
 und P, Spektrum identisch 007
 an Probe 27). Helles Korn im
 rechten Bildteil Blaupigment
 (Thernards Blau)

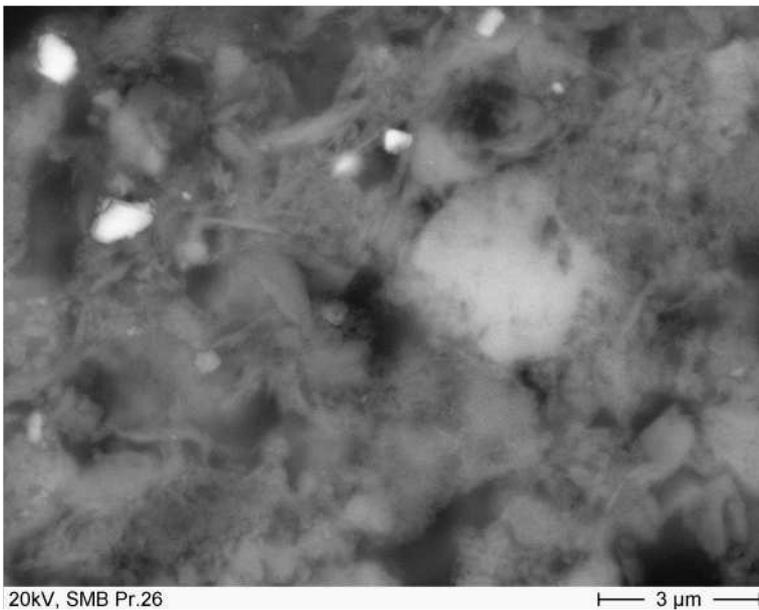
Probe 26

Abb.:
Detail aus 005 □ Gipsfreie Matrix
mit Blaupigmentkorn - rechts der
Bildmitte (Thenards Blau)

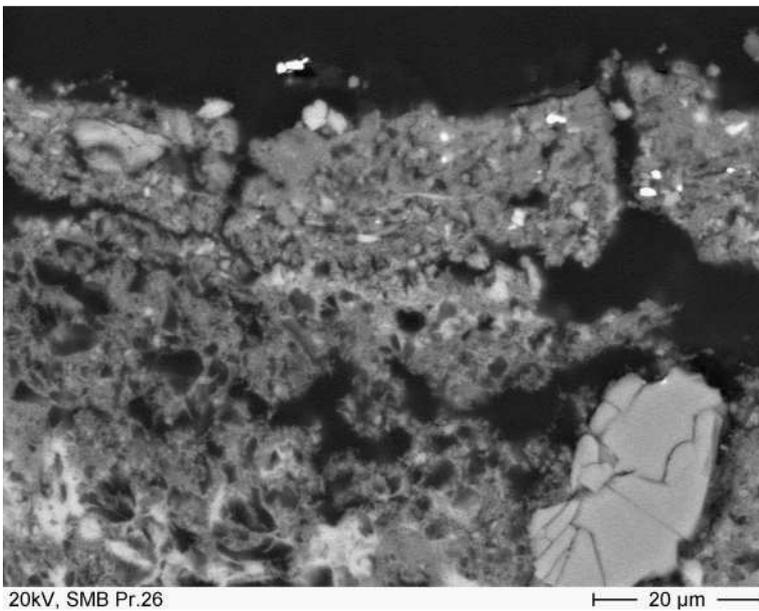
Probe 26

Abb.:
Detail aus 009 – Kompakte,
gipsfreie Malschicht

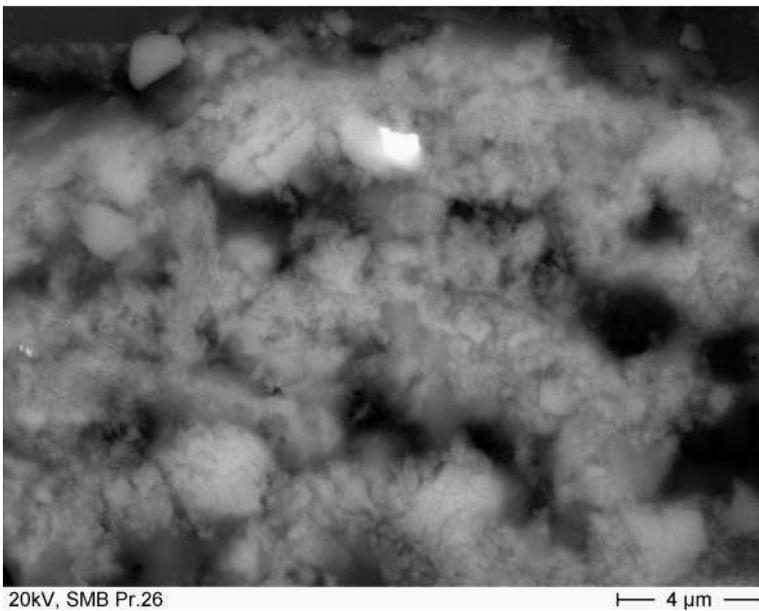
Probe 26

Abb.:
1. Detail aus 011 (Malschicht
über dem großen Quarzkorn) □
Die Matrix enthält erhebliche
Mengen Gips

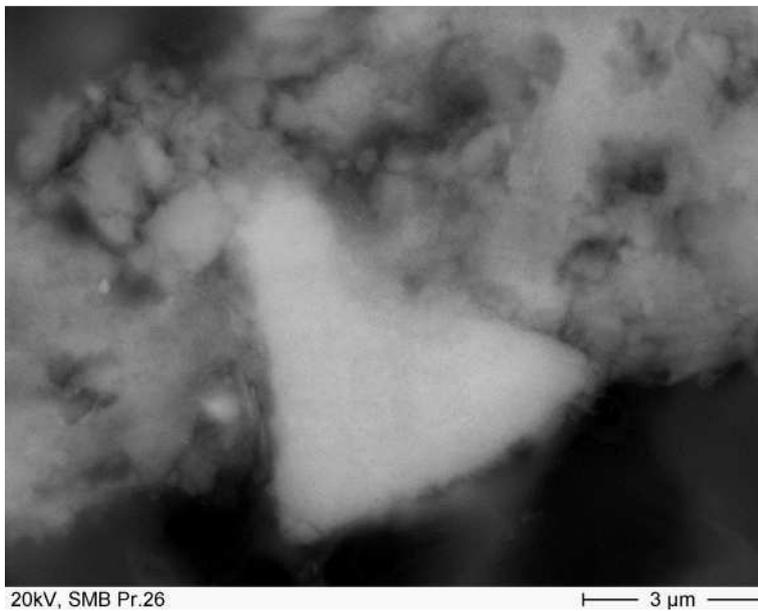
Probe 26

Abb.:
2. Detail aus 011□
Blaupigmentkorn in vergipster
Malschicht (Thenards Blau)

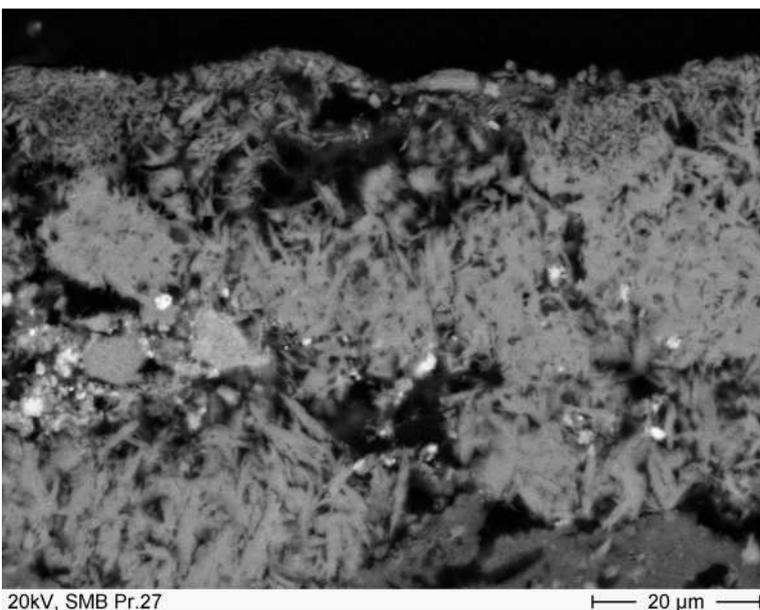
Probe 27

Abb.:
1. Detail aus 004 □ Stark vergipste
Malschicht, außerdem
aufliegende Gupsschicht. Lage
und ungefähre Dicke der
Malschicht durch die hellen
Umbrapigmente erkennbar.

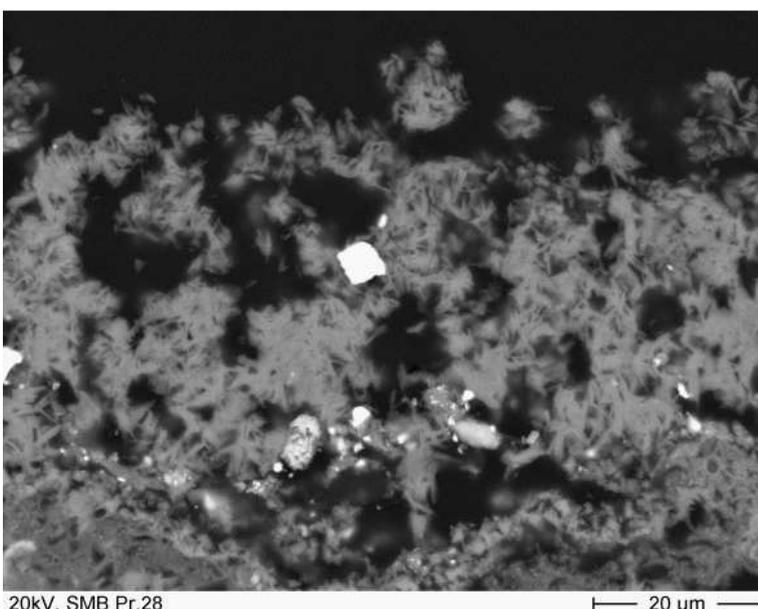
Probe 28

Abb.:
Detail aus 007-
Vergipste
Malschicht auf Putz. Pigmente
am unteren Rand angereichert.
Sehr helle Körner-
Schwerspat

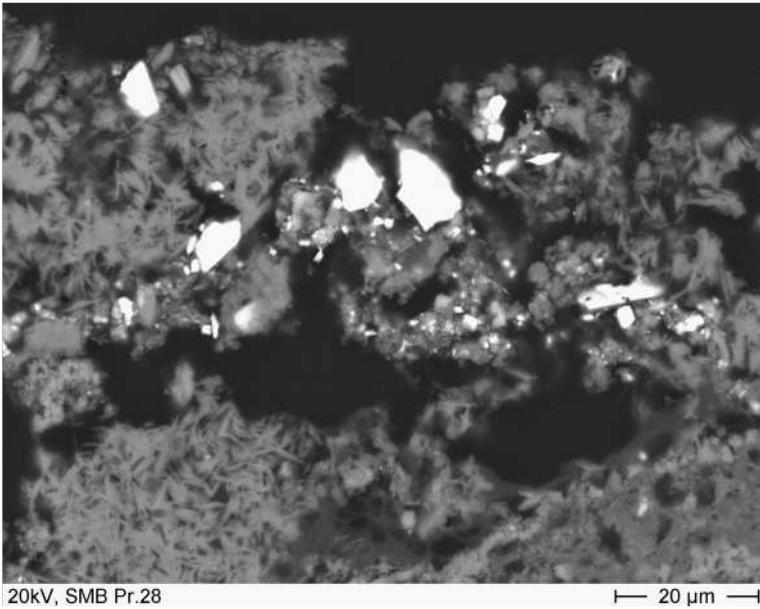
Probe 28

Abb.:
Detail aus der linken oberen Bildecke von 004 in der Malschicht verteilte Pigmente (Schwerspat). Dunkelgraue Strukturen am unteren Bildrand analog den Beobachtungen an Pr. 25 und 27 evtl. Salze

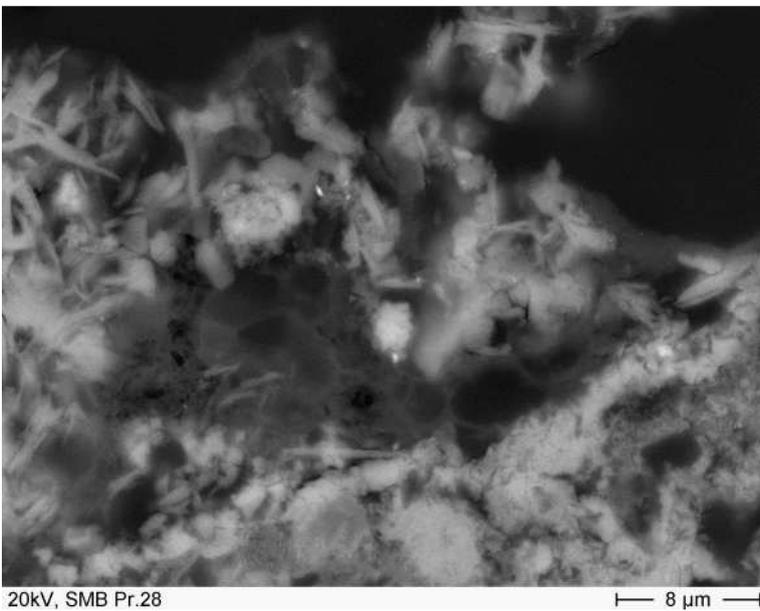
Probe 28

Abb.:
Detail aus 012 Dunkelgraue Strukturen evtl. Salze (vgl. Pr. 25 und 27)

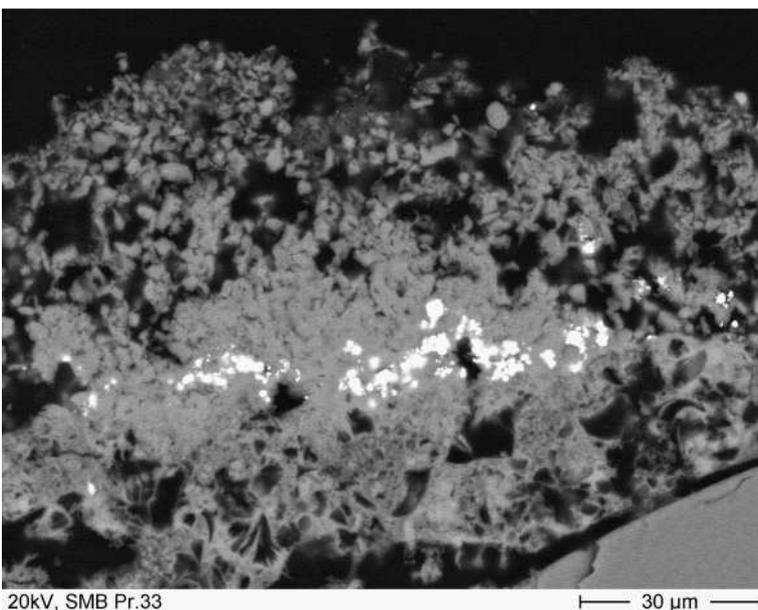
Probe 33

Abb.:
Detail aus 004□Typische
Erscheinungsform der
Vergipsung. Im Bereich der
Malschicht sehr dicht, darüber
por□s

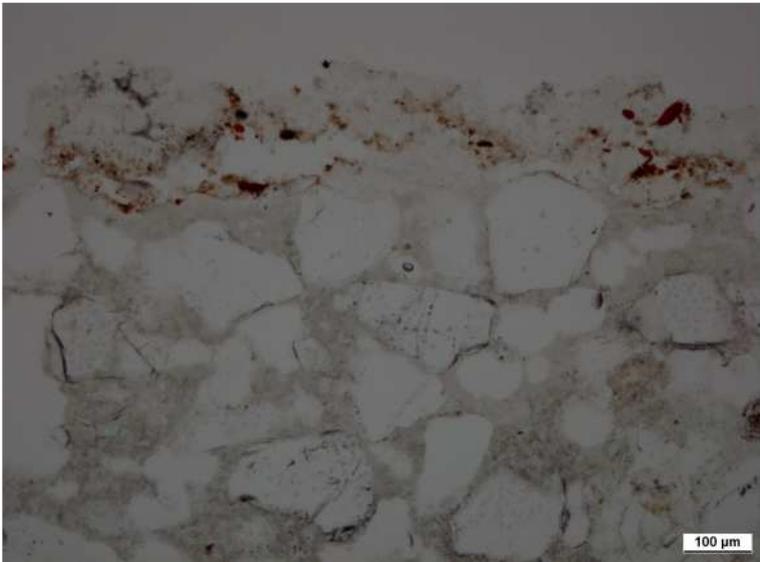
Probe 34

Abb.:
Malschicht auf Putz. Vermutlich
Gipsreste (Bereich 1)

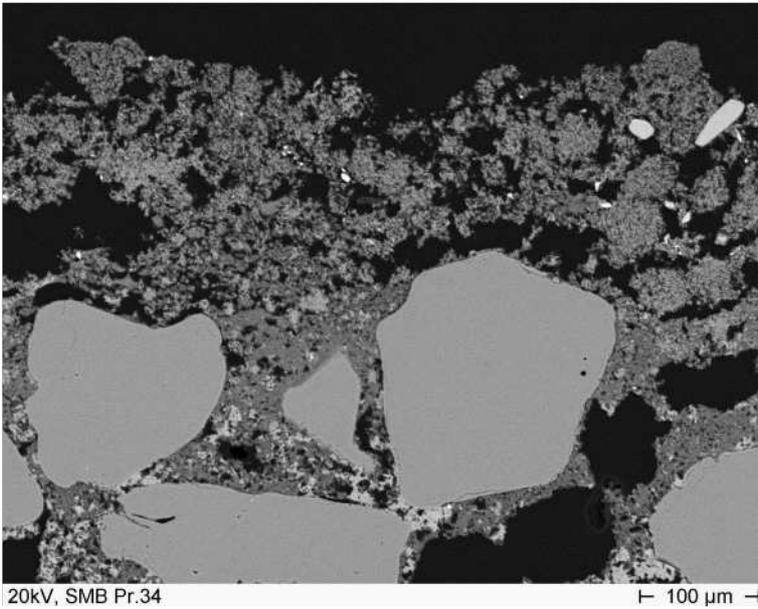
Probe 34

Abb.:
zu PoImi 003/004. Stark
vergipste aufgetriebene
Malschicht auf Kalkputz

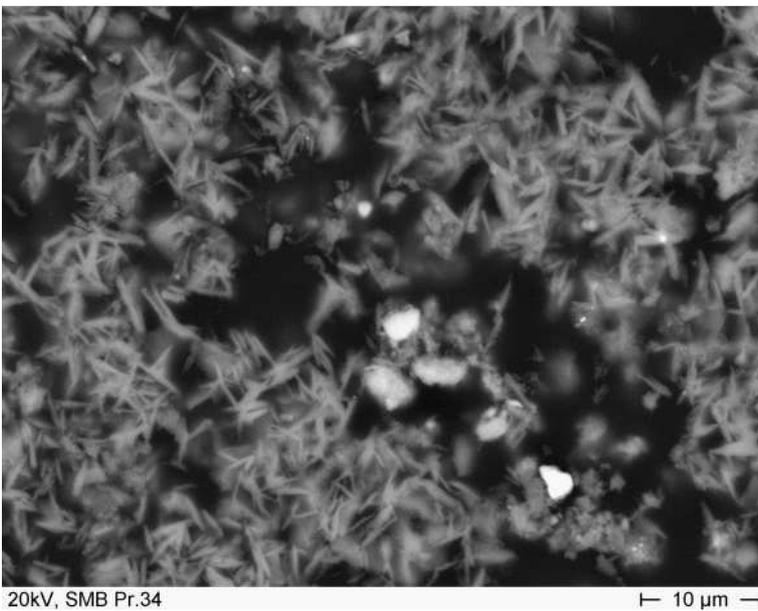
Probe 34

Abb.:
Detail aus 010□□e-Pigmente in
Gipsmatrix. Keine Hinweise auf
□esigung. Keine Umwandlung
des Gipses

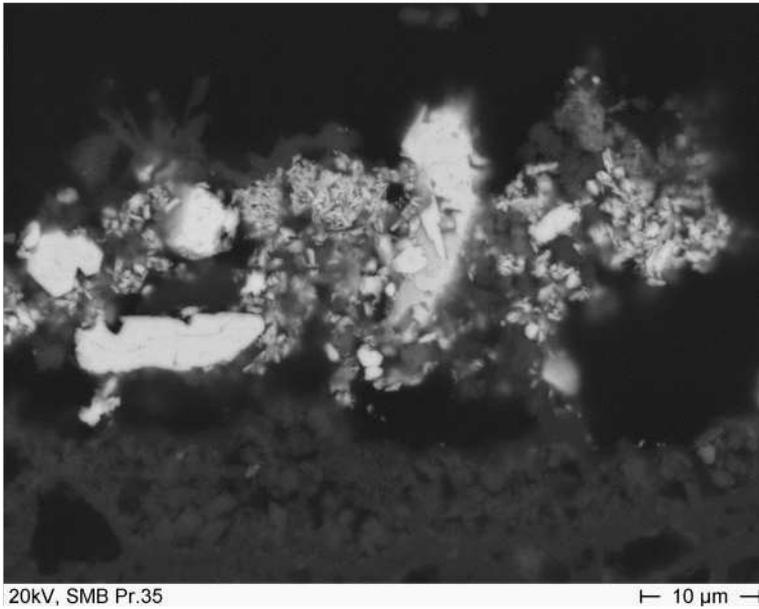
Probe 35

Abb.:
 2. Detail aus 003 Malschicht auf Putz. Die Schicht besteht überwiegend aus Pigmentkörnern. In der oberen rechten Bildecke sind Gipskristalle zu erkennen

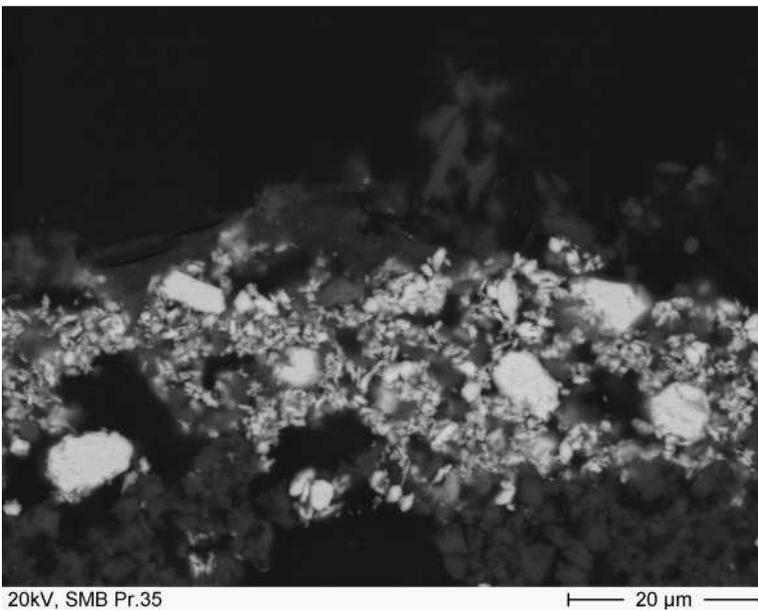
Probe 35

Abb.:
Detail aus 008 Malschicht (Pb-
Pigmente) auf Putz. Auf der
Malschicht sind Gipskristalle
vorhanden.

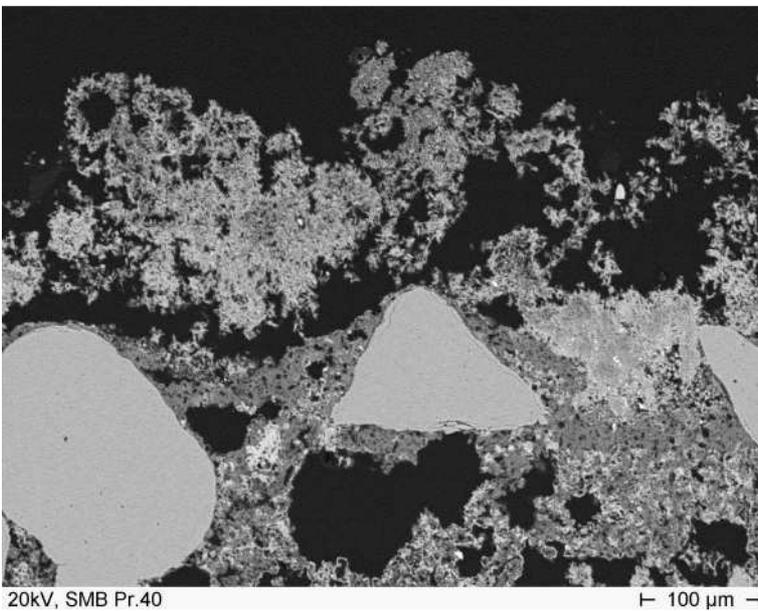
Probe 40

Abb.:
zu PolMi 001 – Mit Kasein
gefestigte, vergipste Malschicht
auf Putz

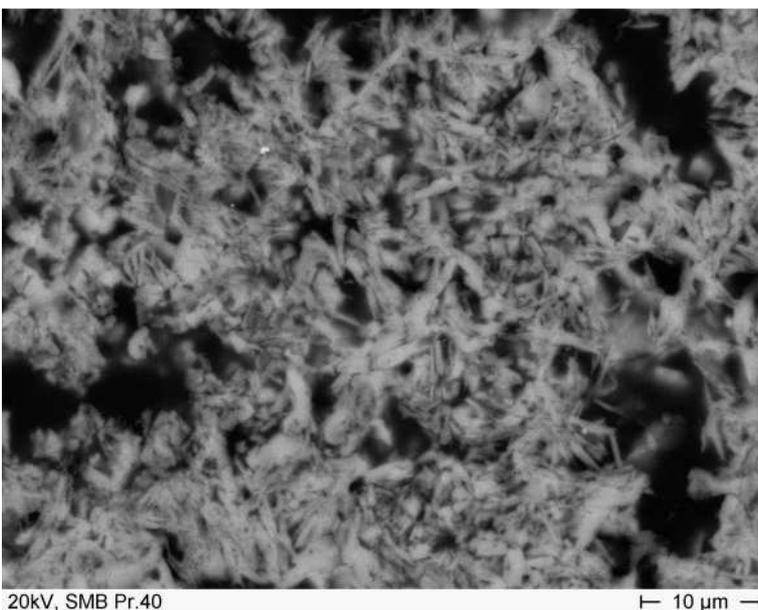
Probe 40

Abb.:
1. Detail aus 004 (oben links) –
Gips. Kein Bindungsmittel,
keine Umwandlung
