Abschlußbericht

Projekttitlel	Modellhafte und nachhaltige Sanierung durch Rauchgas- und Nitratemissionen geschädigter Wandmalereien in der Marienkirche zu Bergen auf Rügen im ostseetypischen Wechselklima
Aktenzeichen	22116-45
Verfasser	Andreas Weiß, Dipl. Restaurator (HS)
Projektbeginn	31.5.2007
Laufzeit	2 Jahre, 3 Monate
Ort	Bergen
Jahr	2009

Projektkennblatt
Der
Deutschen Bundesstiftung Umwelt

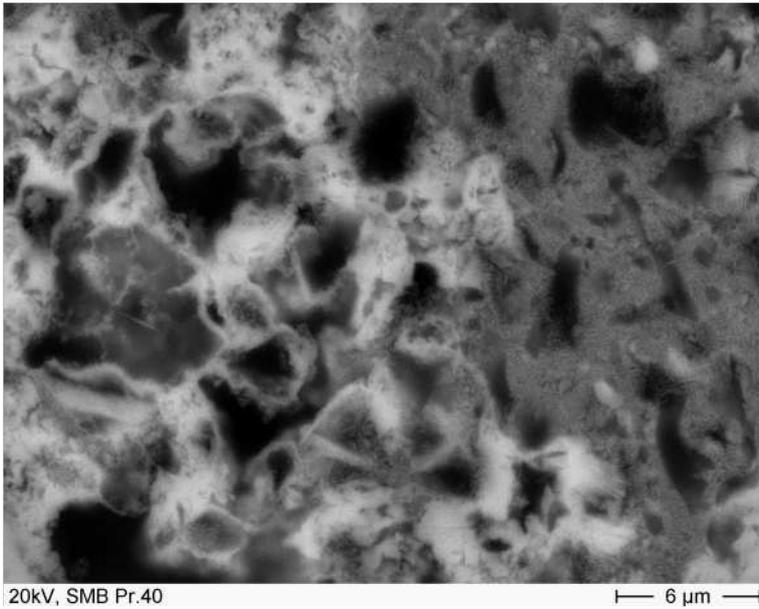
Probe 40

Abb.:
2. Detail aus 008 □ Versinterter
Kalkputz unmittelbar unter bzw.
neben der Malschicht

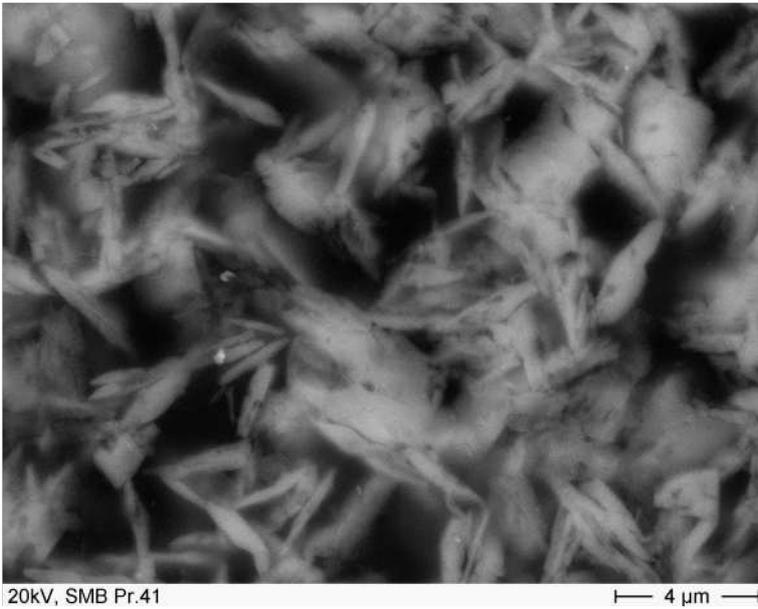
Probe 41

Abb.:
2. Detail aus 004 □ Por □ se
Vergipsung

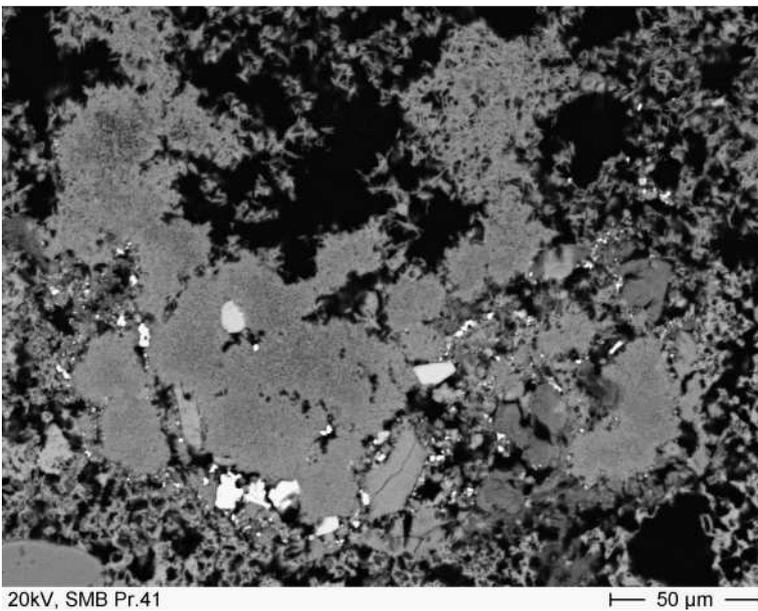
Probe 41

Abb.:
2. Detail aus 003 □ Braunes
Malschicht in der PolMi-
Aufnahme (unterhalb der
Bildmitte in 001) □ Dichte
Vergipsung mit
eingeschlossenen Pigmenten
