Über die Realisierung präventiver Konzepte – ein Erfahrungsbericht

Ute Hack
Bayerisches Nationalmuseum München

Der Vortrag berichtet über die Erfolge und Misserfolge bei der Sanierung und Einrichtung eines neuen Zweigmuseums und möchte damit einen Diskussionsbeitrag zur Schadstoffvermeidung im Museum leisten.

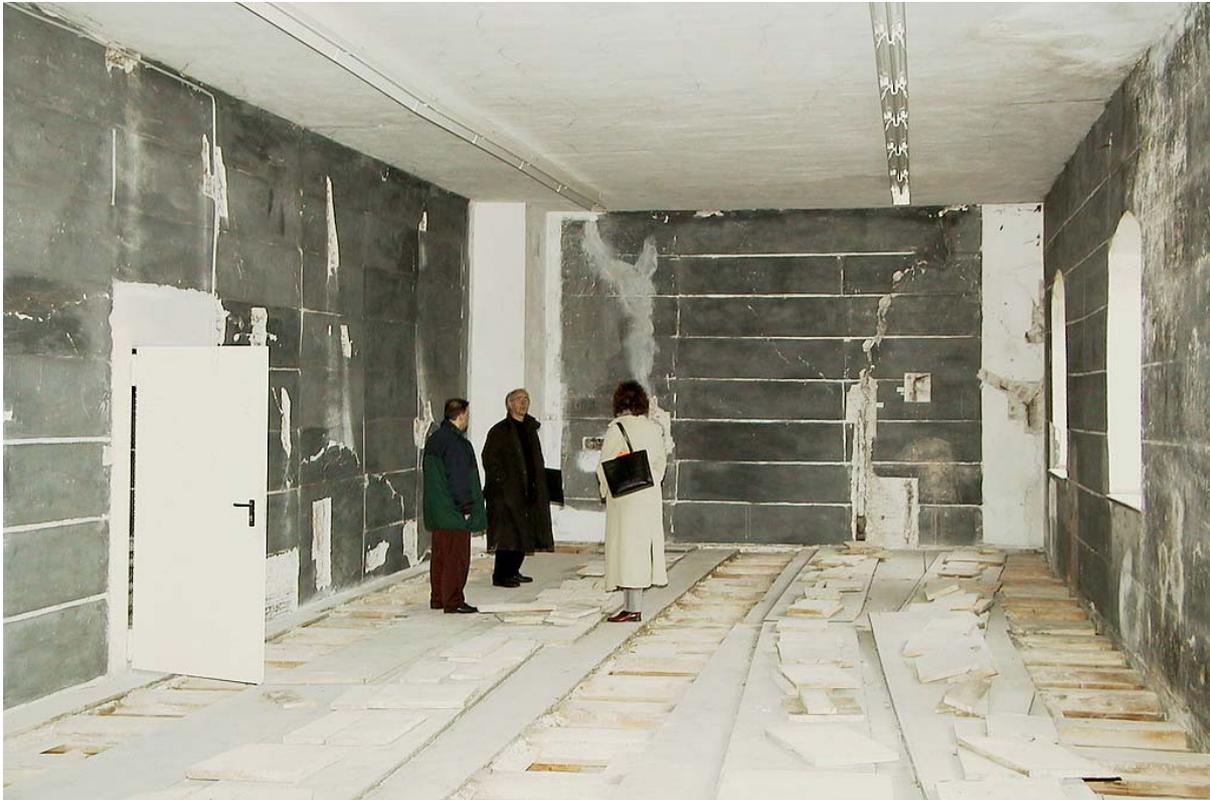
- Die Räume in 1. und 2. Obergeschoss zeichneten sich aus durch:
- stark sanierungsbedürftige, durchfeuchtete Außenwände, v.a. an der NO-Seite und SO-Seite
 - tragende Mittelwand mit historischer Fachwerkkonstruktion
 - nur noch zum Teil waren historische Putze und Wandoberflächen vorhanden

Abb. 7 Unsaniertes Saal im 2.Obergeschoss

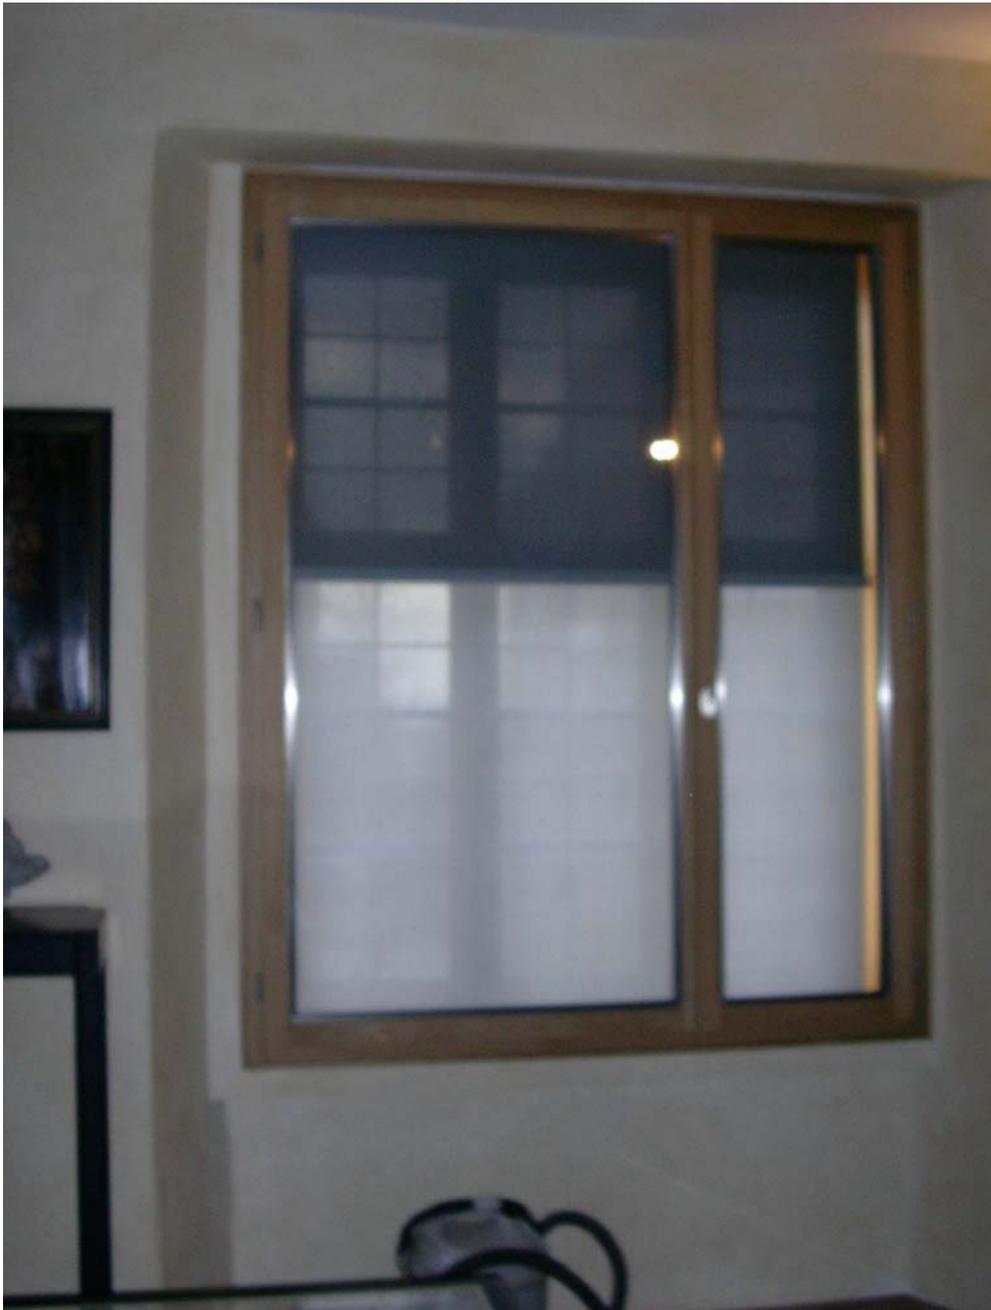
Der Fachplaner sah für die Umsetzung keinerlei Probleme, aber bis zum heutigen Tag funktionieren die Lichtschutzbehänge nicht wie vorgesehen.

Abb. 9 Saniertes Fenster mit Lichtschutzbehängen

Die zum Teil historischen Fenster wurden saniert. Aus klimatischen Gründen und um den Schadstoffeintrag durch die undichten Fenster zu reduzieren, wurden raumseitig Kastenfenster mit UV-Schutz und Isolierverglasung eingebaut.

Im Zwischenraum zwischen den beiden Fenstern wurde ein Lichtschutz eingebracht: Zwei unterschiedlich dichte Behänge aus reflektierendem Kunststoffgewebe sollen automatisch je nach Sonnenstand über einen Sensor gesteuert werden, so den jeweils optimalen Lichtschutz bieten und gleichzeitig noch einen Ausblick auf Hof und Stadt ermöglichen.

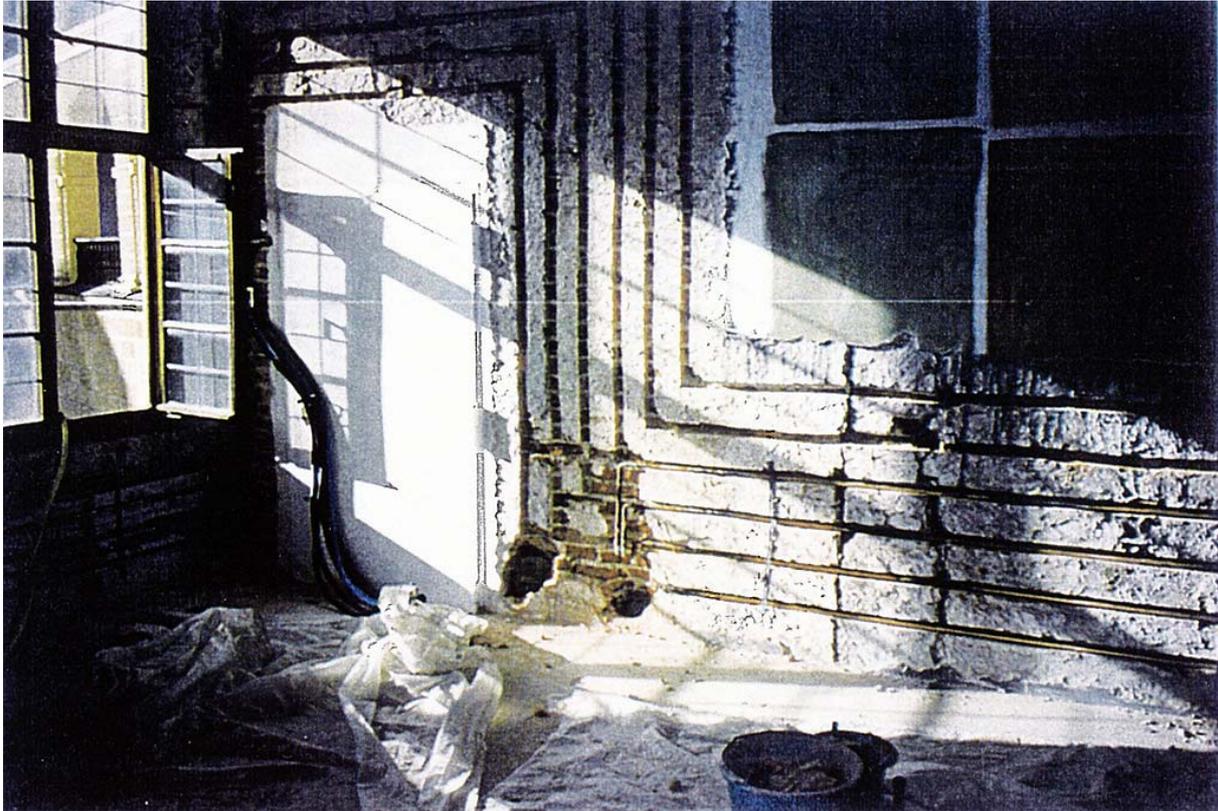
Zu unserer Überraschung wurden aber anstelle von zwei geplanten Rohrleitungen vier gelegt: es stellte sich heraus, dass der Planer aus Sorge, dass er mit nur einem Vor- und Rücklauf die erforderliche Heizleistung nicht erreichen würde, die Anzahl der Leitungen einfach verdoppelt hatte ohne uns darüber in Kenntnis zu setzen.

Sehr bedauerlich war auch, dass entgegen der vorherigen Absprachen ohne Rücksicht auf die historische Substanz geschlitzt wurde .

Abb.13 ausgeführter Rohrverlauf (in originaler Bausubstanz)

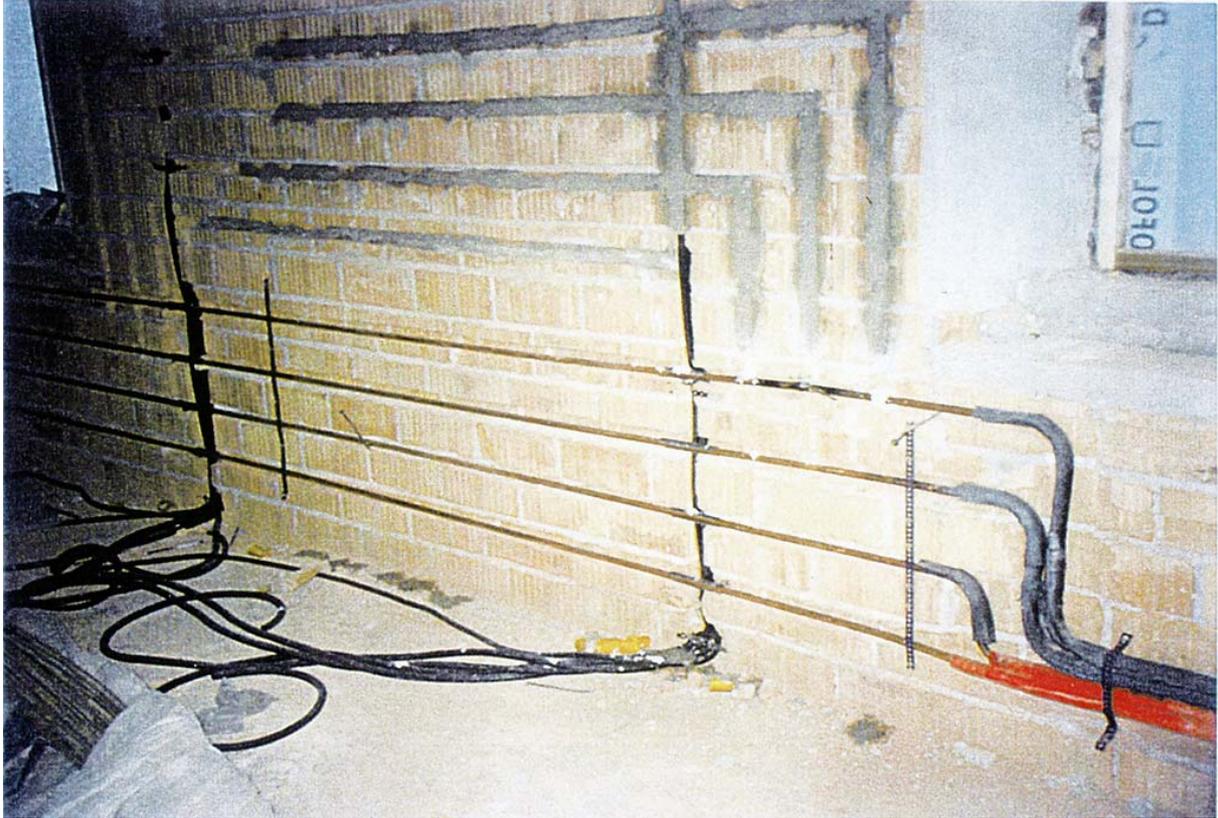
Und leider war der Rohrverlauf auch so verändert worden dass bis in 2m Höhe Heizrohre in den Wänden gelegt werden sollten. Da auch die Hängung von Gemälden geplant war, mussten zumindest die oben liegenden Schlitze gleich wieder verputzt werden.

Abb. 14 Verputzte Schlitze

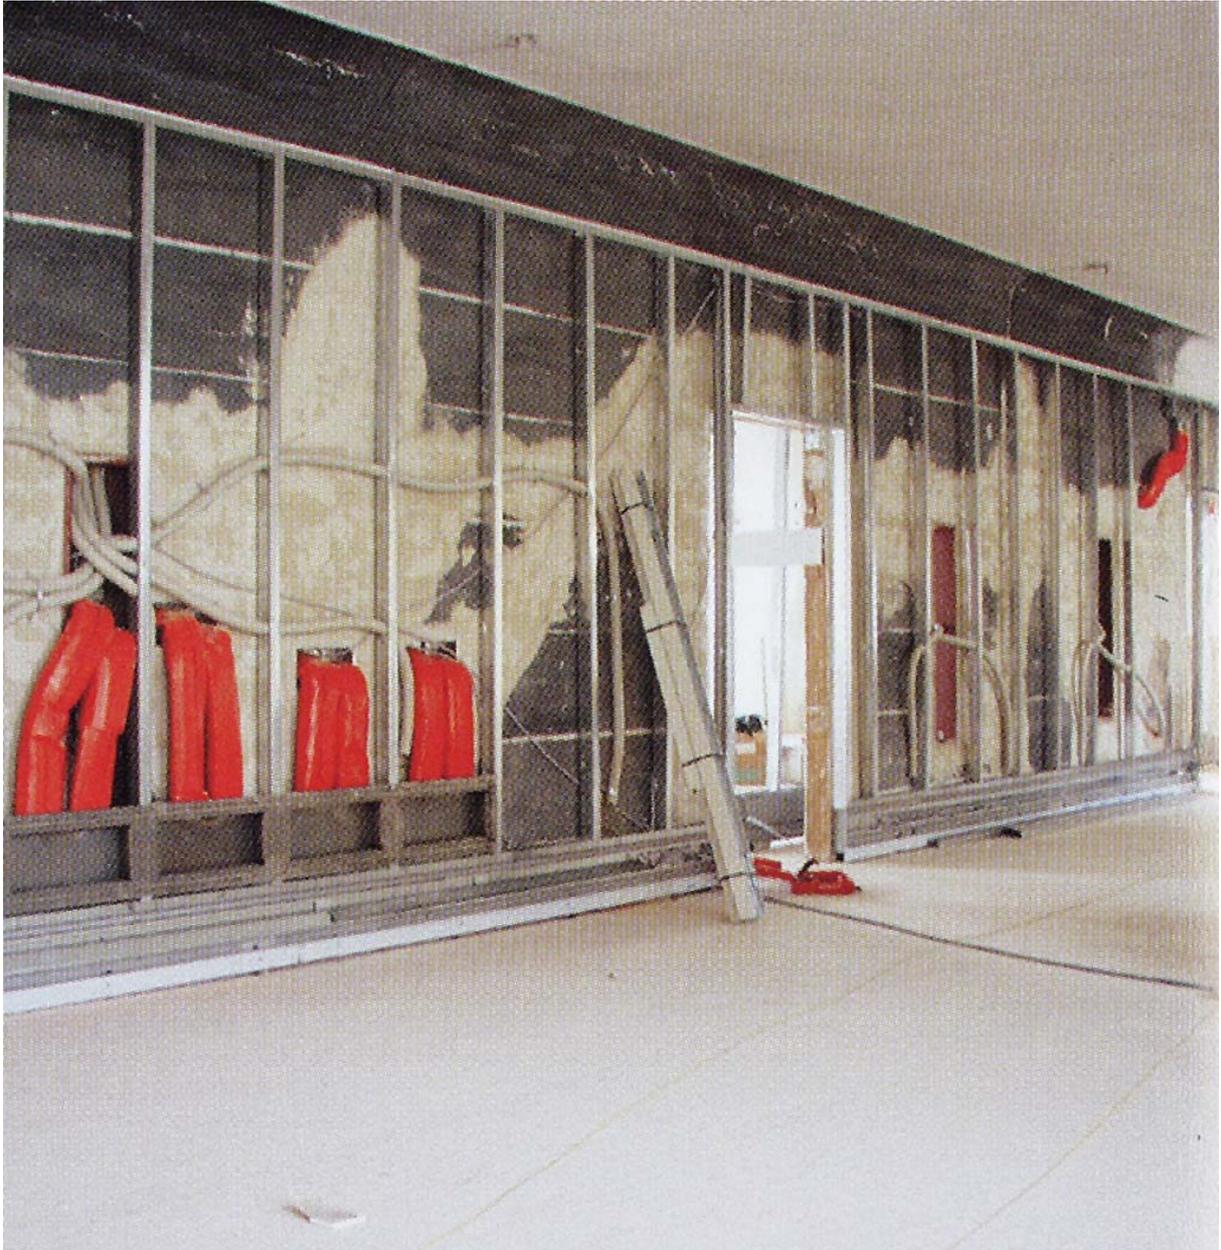
Wie sie auf dem Foto sehen, ist auch die Mittelwand bezüglich Denkmalschutz nicht ganz ohne Blessuren davon gekommen.

Abb. 16 Installationswand

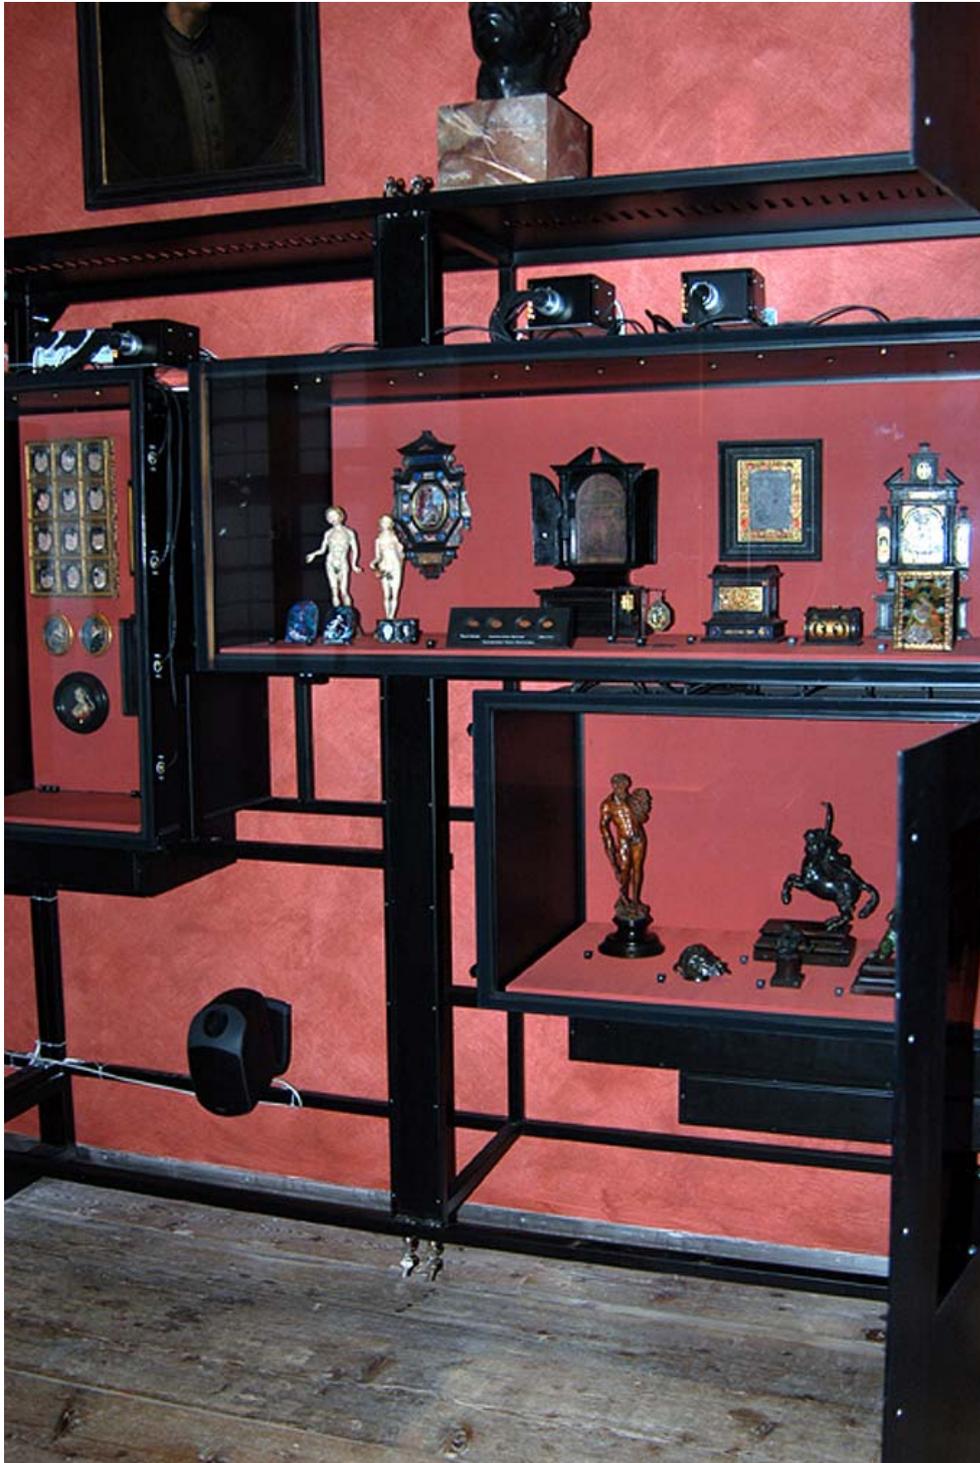
Abb. 19 Nach dem Öffnen der Vorderfront zeigt sich die Vitrinenstruktur. Die Lichtprojektoren befinden sich außerhalb der Vitrinenmodule. Darüber liegen in der Verkleidung Luftschlitze. Dies ist nicht optimal, da die Abwärme so in den Raum geht. Aber die zuerst angedachte Lösung, die Projektoren in der Technikwand unterzubringen wurde verworfen, da die Lichtleiter viel zu lang gewesen wären (teuer und Verlust der Lichtleistung)

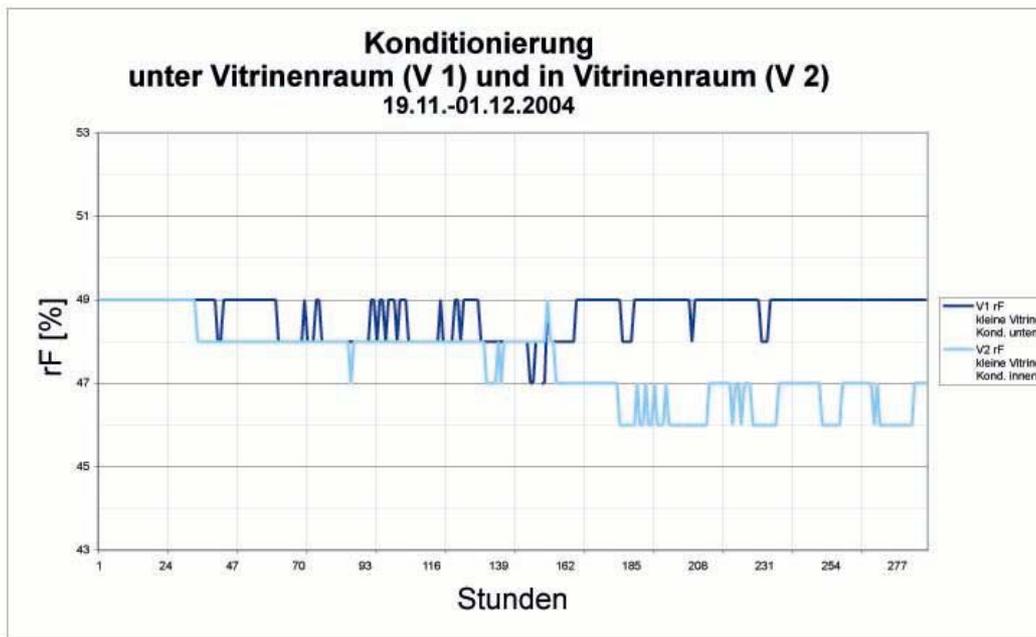
Folie Konditionierungsfächer

Als Hauptproblem erwies sich die passive Klimatisierung:

In mehreren Vitrinen wurden Datenlogger aufgestellt, um zu überprüfen, ob sich die Luft zwischen Konditionierungsfächern und Modulen ausreichend vermischt, d.h. ob sich über die Granulate das gewünschte Innenraumklima einstellt und die Schadstoffabsorber zur Wirkung kommen können. Leider ergaben die Messergebnisse, dass der Austausch nicht stattfindet.

Schluss daraus ist, dass die Vitrinen wie gefordert sehr dicht sind, dass aber der Luftaustausch zwischen dem unter der Vitrine liegenden Fach und dem Vitrineninnenraum nicht funktioniert, vermutlich weil die Öffnung zwischen Fach und Vitrineninnenraum nicht groß genug ist. Es wird nun versucht, die Öffnung durch Anheben der Fachböden zu vergrößern, haben aber noch keine Ergebnisse.

Daraufhin wurde bei einer Vitrine das Granulat direkt im Vitrineninnenraum untergebracht, worauf sich innerhalb von 5 Tagen das gewünschte Klima einstellte und sehr stabil blieb.
