Proceedings of the 2nd Polish Students Conference
on Historical Monuments Conservation
Toruń, 24-26 February 2000

Konserwacja malowideł ściennych w kościele świętego Mikołaja w Probocie w Rumunii - międzynarodowy projekt UNESCO ¹

Conservation of the Monastery in Probota International Project of the UNESCO

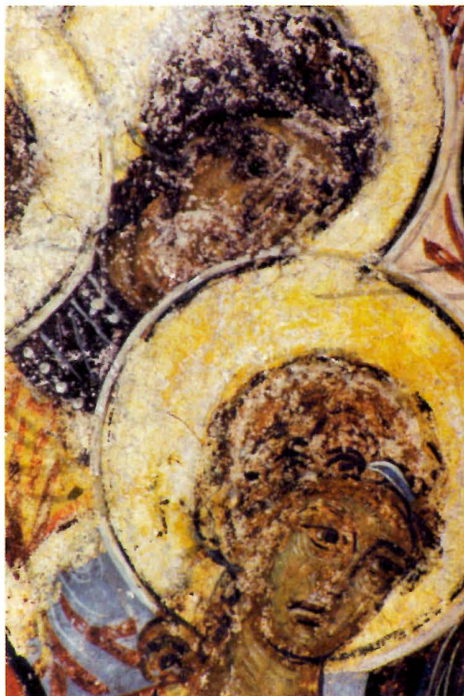
Il. 3. Twarze aniołów - zniszczenia warstwy malarskiej. (Fot. Zofia Maniakowska)

Malowidła ścienne wykonane są w technice fresku. Z łatwością można dostrzec granice między poszczególnymi dniówkami. Niektóre partie, jak na przykład karnacje, światła, bliki wykonano mało odpornymi glinkami, co wpłynęło na zły stan zachowania malowideł w tych miejscach oraz trudności podczas konserwacji. Obszary tła, które zachowały się najlepiej spośród wszystkich partii na zewnątrz, wykonane były azurytem lub malachitem na warstwie podkładowej w kolorze czerni. Przemalowania wykonano w technice tempery jajowej.

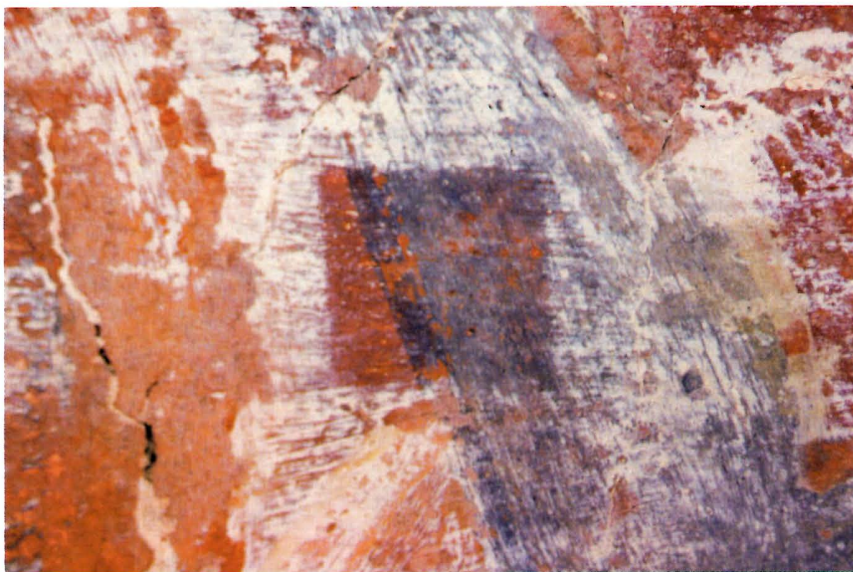
Il.7. Próba oczyszczania włóknem szklanym. Zdejmowanie pobiał z warstwy malarskiej.

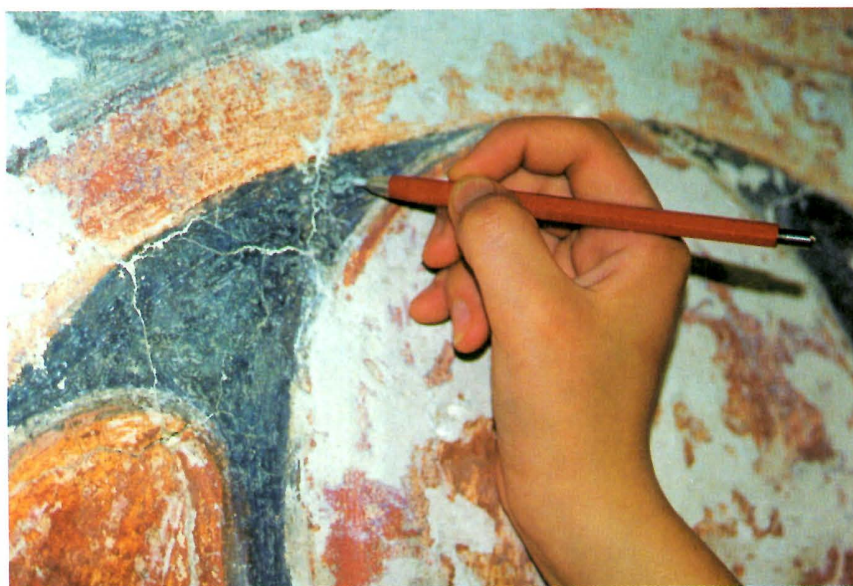
Zmienna wilgotność uaktywniła substancje rozpuszczalne w wodzie, które wykrystalizowały na powierzchni w postaci białawych kryształków lub w formie jasnoszarego nalotu.

Il. 8. Usuwanie wysoleń włóknem szklanym.

Prace konserwatorskie na zewnątrz rozpoczęto od zabezpieczenia dużych ubytków w murze, konsolidacji zapraw i tynków. Pęcherze i inne odspojenia podklejano injekcyjnie dyspersją akrylową Primal E 330²⁰, oraz hydrauliczną PLM-A²¹. Ubytki zaprawy wypełniano do poziomu 2 mm poniżej wysokości oryginału, zaprawami barwionymi w masie. Następnie można było przystąpić do usuwania pobiał, wtórnych tynków założonych w XIX wieku oraz do stopniowego oczyszczania malowideł. Używano w tym celu skalpeli, włókna szklanego²² oraz gąbek typu wish-ab. Tam, gdzie zachodziła potrzeba i warstwa malarska ulegała pudrowaniu się, zabezpieczano ją wcześniej Primalem E 330. Do oczyszczania malowideł z brudu, resztek zapraw, smółek i wysoleń stosowano także metody chemiczne wykorzystujące węglan amonu²³. Ponadto wykorzystywano roztwory wodno-alkoholowe nanoszone wacikami a także kompresy wodno-alkoholowe na japońskim papierze. Przemalowania, poza wykorzystaniem metod mechanicznych, usuwano 5% węglanem amonu nakładanym przez kompresy z papieru japońskiego i ligniny.

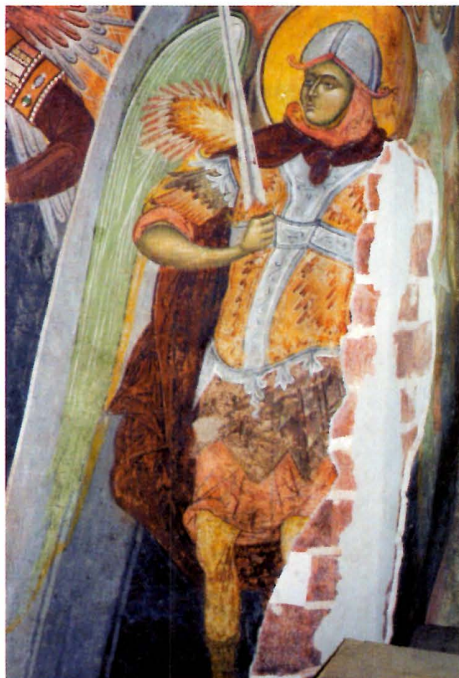
Il. 9. Archanioł - fragment po scalaniu tonalnym.
(Fot. Zofia Maniakowska)

Ostatnim etapem prac było scalenie tonalne przeprowadzone za pomocą metody italic²⁴. Metoda italic (acqua sporca - wł. brudna woda) polega na pokryciu

uzupełnień tynku (zaprawy) warstwą bardzo rozwodnionej czarnej farby akwarelowej (stąd nazwa), do której dodano niewielką ilość koloru lokalnego. Dzięki temu następuje optyczne "obniżenie" uzupełnień. Metoda *italic* pozostaje w całkowitym szacunku względem malowidła, gdyż nie wprowadza wątpliwości w odpowiedzi na pytanie o granice oryginału. Jednocześnie poprzez pewnego rodzaju "integrację" uzupełnień nie pozostawia ich w stanie mogącym rzutować negatywnie na odbiór malowidła (następowałyby "wychodzenie" jasnych uzupełnień na pierwszy plan). Dwoma różnymi sposobami prowadzenia pędzla zastosowanymi tutaj były *velatura i ritocco*²⁵.

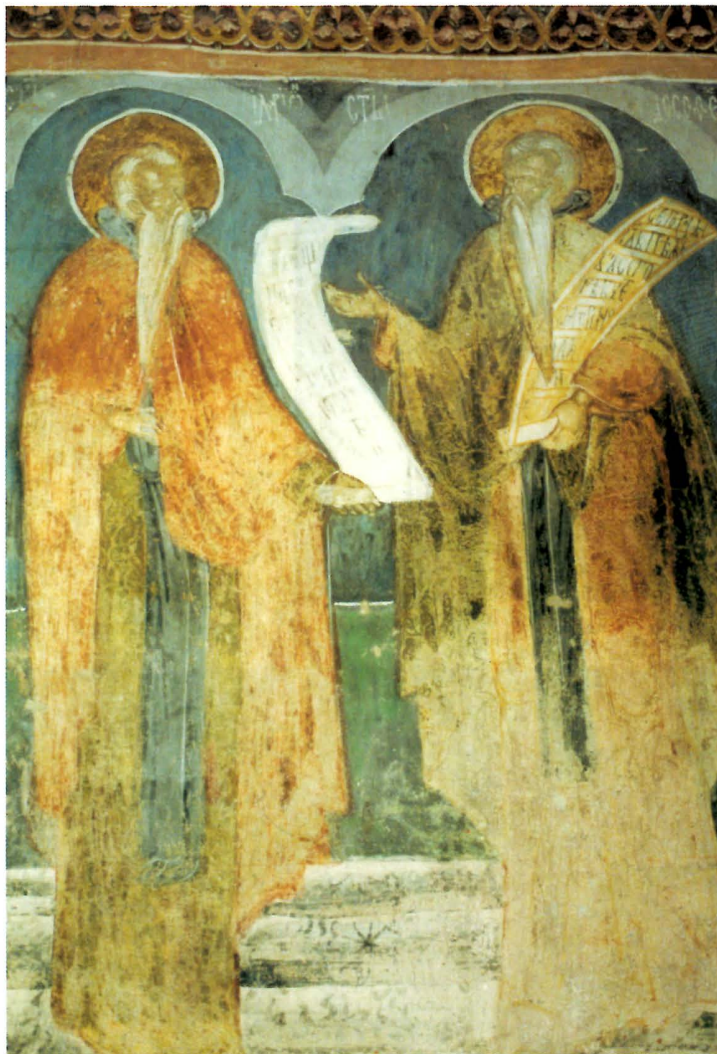
Il. 11. Prorocy - fragment po scalaniu tonalnym metodą *acqua sporca*. (Fot. Zofia Maniakowska)
