**Prof. Dr. Joachim Hofmann**

**Die Altdeutsche Deckung  
des „Großen Brüderhauses“ in Ebersdorf  
mit Thüringer Schiefer**

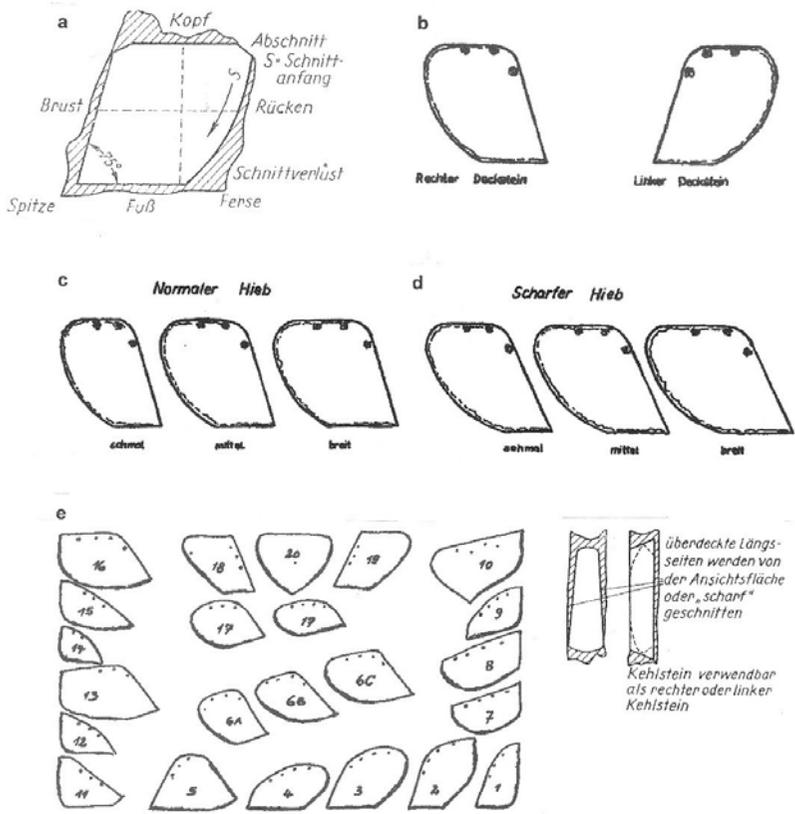
**Bild 1** Die für die „Alteutsche Deckung“ benötigten Schieferformen . Decksteine und „Beiwerk“.

a – Benennung der Seiten eines Decksteines (n.Pfeiffer); b – Decksteine in Zuschnitt „rechts“ bzw. „links“; c – normalen („thüringer“) Hieb, d – scharfer („rheinischer“) Hieb; e – Zuschnittsformen der „altdeutschen Deckung“: 1 – 4 Fußsteine, 5 – Gebindesteni, 6A – C Decksteine; 7 – 8 Endortsteine; 9 – 10 Endortstichsteine; 11 – Eckfußstein; 12 – 16 Anfangsortsteine; 17 - Ausspitzer, 18 – 19 Firststeine; 20 – Schlusstein; 21 – Kehlstein (n. Freckmann u. Wierschem)., c – Kehlstein und Herz-(Wasser-)stein

In der ersten Hälfte des 19. Jahrhunderts setzte sich in der Schieferproduktion der sogenannte altdeutsche Schiefer im „Thüringer Hieb“ (Bild 1) durch und in der Deckung des Schieferdaches die „altdeutsche Deckung“ (Bild 2). Im „Thüringer Hieb“ wurde der gespaltene Rohschiefer bei einheitlicher Kontur unter konstanten Winkeln in gleitenden Größen mit dem Hammer zugerichtet bzw. auf bis in die 60ziger Jahre des 20. Jahrhunderts manuell betätigten, heute hydraulisch angetriebenen Schieferschere zugeschnitten. Der Thüringer Hieb passt sich der Größe der im Produktionsprozess anfallenden Rohschieferplatten unterschiedlicher Dimension gleitend an und nutzt das wertvolle Material optimal aus. Zwangsläufig fallen so Schiefer unterschiedlicher Größen an, die unter Berücksichtigung der Dachflächengröße, nach dem Grundsatz „je höher auf dem Dach desto kleiner“ bzw. „je mehr Wasser über einen Deckstein läuft um so größer muss er sein“ in Größen bzw. Größengruppen vorsortiert und in dieser Reihung auf der Dachschalung durch Nagelung fixiert werden. Die Anlage eines Schieferdaches setzt folglich exakte Angaben über die Größe der Dachfläche voraus, nach der sich die Sortierung des Schiefers richtet. Diese „altdeutsche Deckung“, beruht auf „Fachregeln“ und wird durch stufenlos gegliederte, d. h. durch keine Regelflächen gekennzeichneten Dachbilder charakterisiert. Der besondere Reiz der altdeutschen Deckung liegt in der Einbindung von Dachgauben, Schornsteinen und Turmhauben durch kleinteilige Schiefer, die die Anlage gekrümmter Flächen und „Kehlen“ im Dachverband im Grenzbereich zwischen geneigten, ebenen und vertikalen Dachflächen sowie das Decken von Zwiebeltürmen erlauben (Bild 3 - 9).

Zur Deckung eines altdeutschen Daches werden neben den „normalen“ Decksteinen zur Gestaltung des Dachfußes, der Giebelseiten und des Firstes sowie zur Einbindung der die Dachfläche unterbrechenden Elemente (s.o.) besonders zugeschnittene Schiefer benötigt, die summarisch als „Beiwerk“ bezeichnet werden (Bild 1). Der Zuschnitt von altdeutschem Schiefer d. h. der Decksteine und des umfangreichen Beiwerkes, das natürlich den zur Deckung verwendeten Schiefergrößen angepasst sein muss, steht folglich auch gegenwärtig noch in der Nähe eines gehobenen Manufakturbetriebes. Die Deckung eines altdeutschen Daches verlangt mithin gute fachliche und handwerkliche Kenntnisse. Zurichtung und Deckung sind zeitaufwendige Arbeitsgänge und folglich kostenintensiv. Die

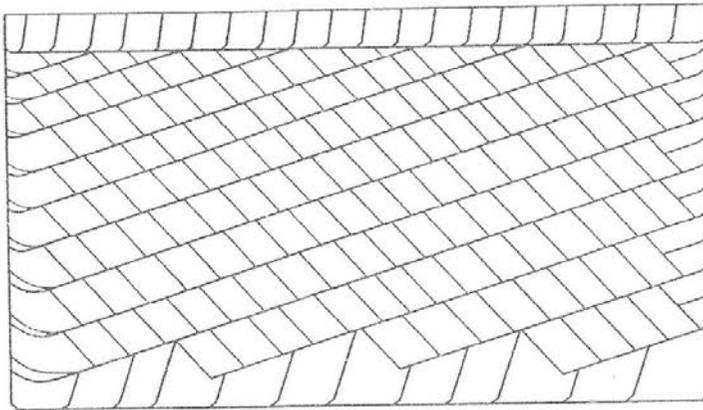
**Bild 2** Schema der Altdeutschen Deckung (aus PFEIFFER, 1955).

Die steigenden Reihen der Gebindesteine werden am Dachfuß durch die Fußsteine, seitlich durch Binde- und Ortsteine, im First durch Firststeine und e i n e n hier nicht gezeigten Schlussstein (s. Bild 10) begrenzt. Kehlsteine (hier nicht dargestellt) dienen der Einbindung von Gauben, Schornsteinen und Dachreitern in die Dachfläche sowie der Verbindung von (recht-)winklig aneinander grenzender Dächer.

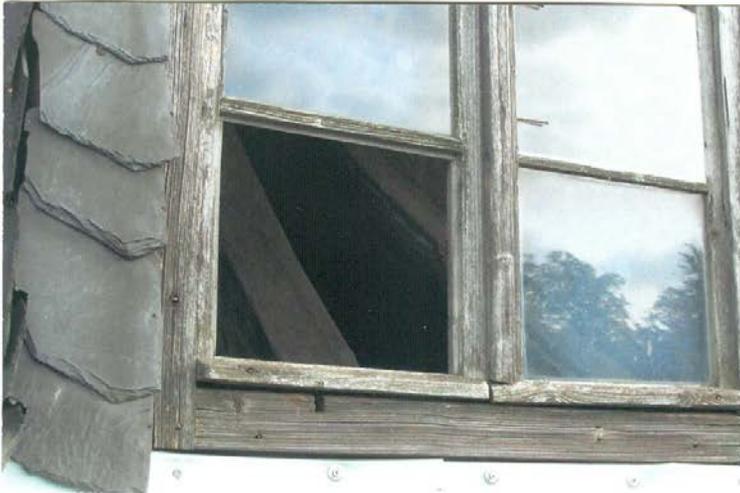
**Bild 3** Detail aus der Frontseite einer Gaube. Mit dem Hammer zugerichteter Schiefer (?) der ersten Deckung.

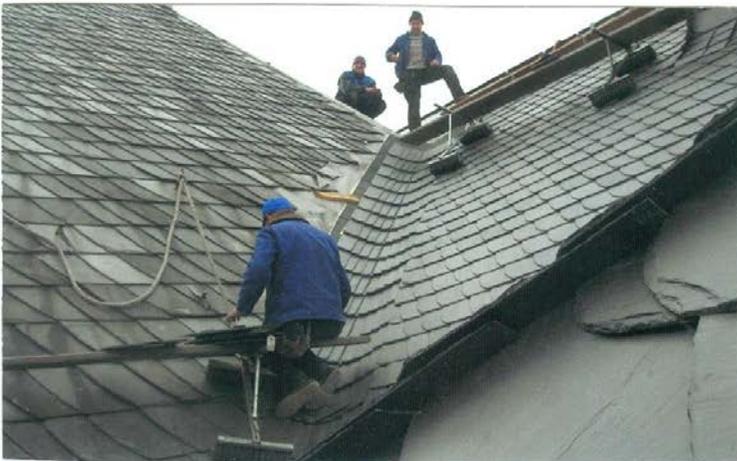
**Bild 4** Die Einbindung des Daches des Brüderhauses in das Dach des Seitengebäudes durch Kehlsteine. Die Schiefer der unteren Reihen des Daches vom Nebengebäude sind entfernt.

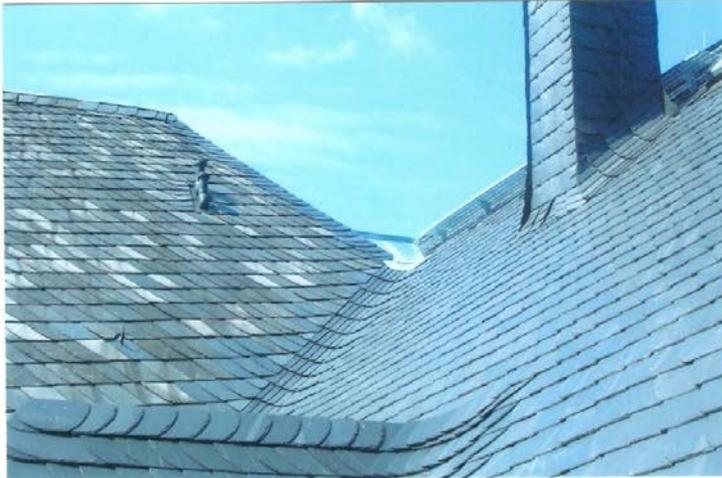
**Bild 5** Gesamtansicht der Kehlung. In der Deckung des Daches links wurden schadhafte Schiefer ersetzt (blaue Steine). Ältere Schiefer zeigen eine dunkle, mehr graue als blaue Färbung die durch Ruß bzw. Rauchgaskondensate entstanden ist. Die hellen Schiefer haben gebleichte Oberflächen. Die Ursachen dieser Verfärbungen, die sich in der Regel erst nach längeren Liegezeiten auf dem Dach einstellen und in Schiefen aus zahlreichen Lagerstätten auftreten, ist noch unbekannt. Eine Gefügeschwächung dieser Schiefer tritt im Verlauf dieses Prozesses nicht auf..

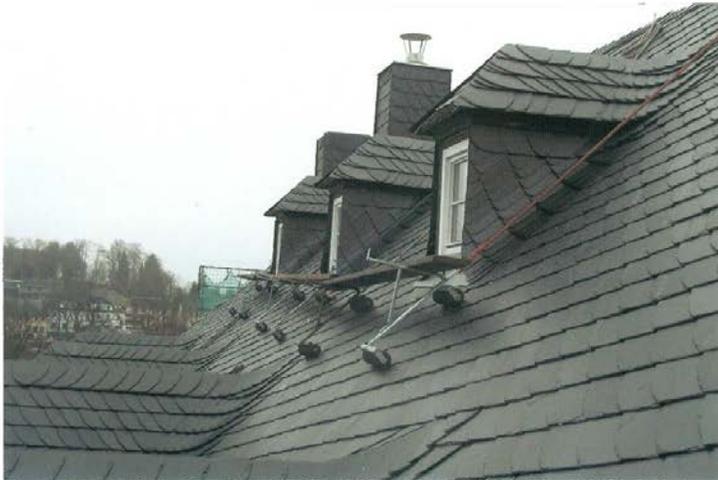
**Bild 6 :** Die Einbindung einer Gaube im Seiten- und Dachbereich durch Kehlsteine in die Decksteine des Daches.

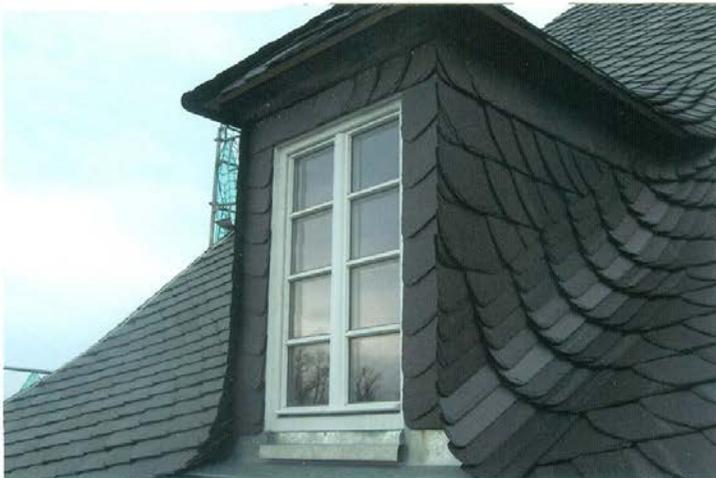
**Bild 7 :** Einbindung der Seitenwand einer Gaube in das Dach.

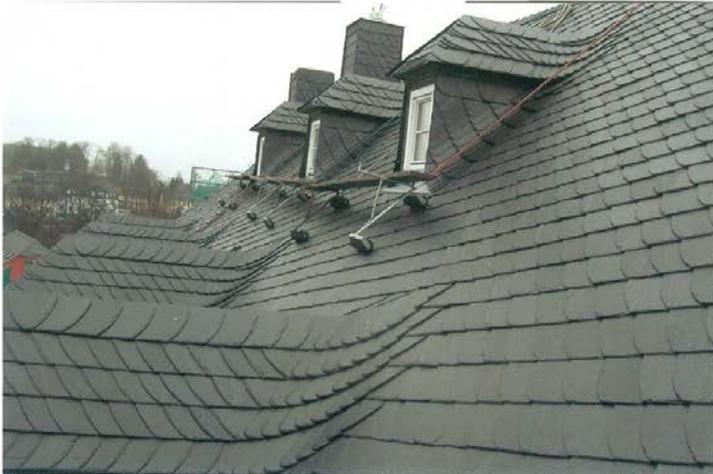
**Bild 8 :** Einbindung eines Gaubendaches in das Dach.

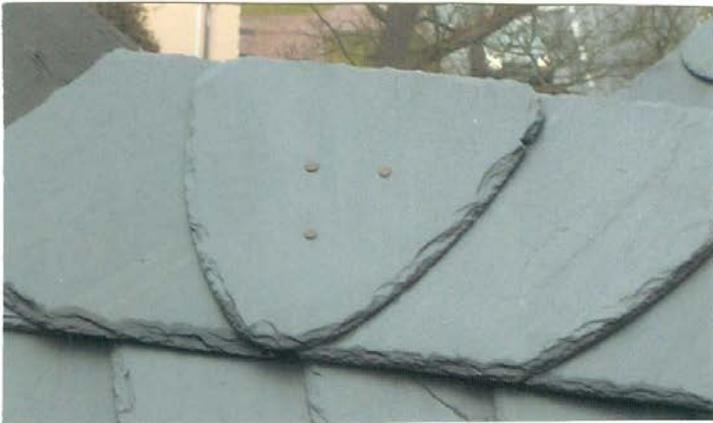
**Bild 9:** Blick auf den First einer Gaube. Der herzförmige Schlussstein wird vom Dachdecker mit dem Hammer zugerichtet und muss mit offen liegenden Kupfernägeln befestigt werden. Auf der Unterseite des Schlusssteines ist meist der Name des Dachdeckers dauerhaft eingeritzt.

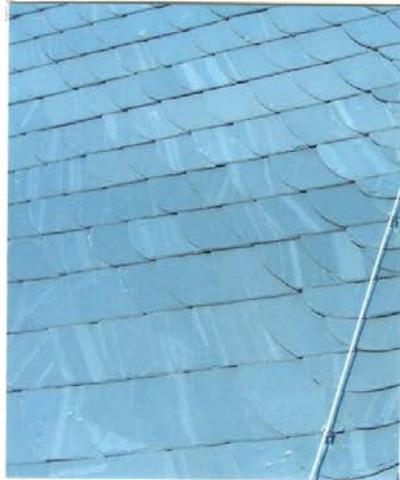
**Bild 10 :** Borden in Decksteinen. Aufnahme von der Rückseite des Daches. Die Bordenorientierung senkrecht zum Fuß der Decksteine ist deutlich erkennbar.

Gegenüber dem Schiefer des letzten Daches vom Bruderhaus zeigt der verwendete Schiefer ein geringfügig verändertes Erscheinungsbild, verursacht durch das Auftreten einer schwachen Streifigkeit („Borden“ bzw. „Bänder“ in der Terminologie der Schieferarbeiter und Dachdecker) auf den Spalt- d. h. den Sichtflächen der Schiefer (Bild 10 -12). Diese Streifigkeit durchsetzt den ganzen Schiefer. Sie wird durch Auftreten von grauen, tonig-

Teils aus praktischen, teils aus ästhetischen Gründen werden Bordenschiefer aus der Grube Schmiedebach so zugeschnitten, dass die Borden senkrecht zum Fuß der Schiefer orientiert sind. Bordenorientierungen die „schräg-abwärts“ zur Brust des Schiefers und damit unter den überdeckenden Stein führen bzw. in gleicher Orientierung zum Rücken, d.h. zur Vorderseite des Steins, werden so vermieden, in solchen Fällen die Gefahr des Wassereintrages unter die Deckung bestehen kann. Zudem verbessert die Parallelität der Borden den optischen Eindruck der Deckung wesentlich.

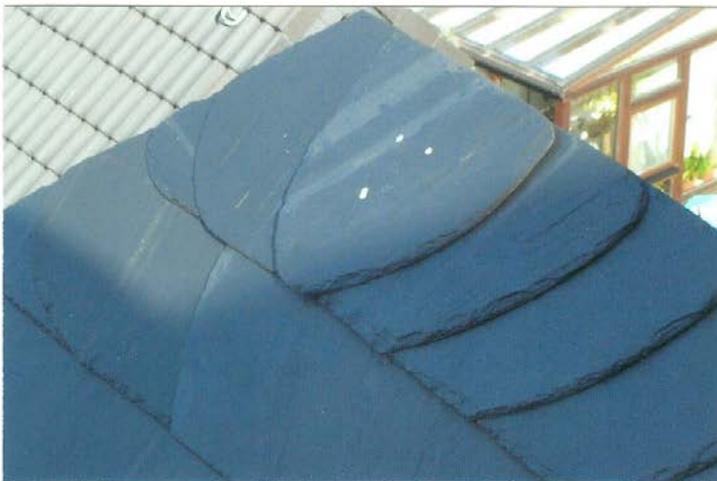
**Bild 11 :** Borden in einem Schlussstein auf dem First einer Gaube. Die Einmündung der Borden auf dem Rücken des Schlusssteines ist hier vertretbar, da der Schlussstein zwei gegeneinander geneigte Firststeine überdeckt. Damit treten im Zwischenraum keine Kapillareffekte, die Wassereintrag bewirken könnten, auf.

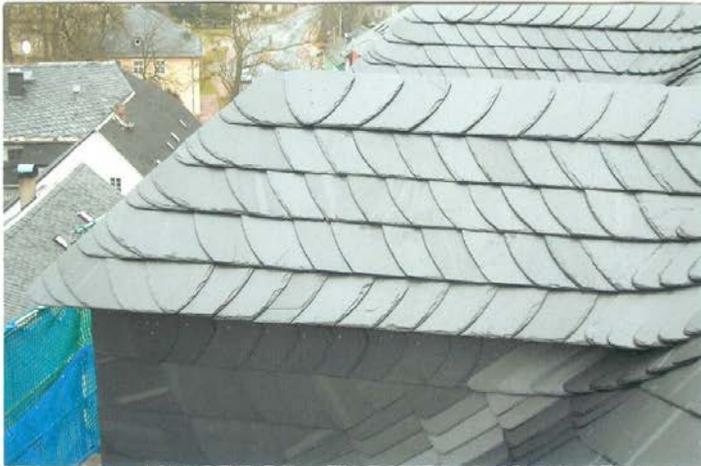
**Bild 12 :** Aus einer Entfernung von wenigen Metern sind nur noch besonders breite Borden sichtbar.

feinsandigen Lagen im dunklen, tonigen Sediment d. h. dem Ausgangsmaterial des Schiefers verursacht. Die Schieferung schneidet als später angelegte Spaltfläche die Schichtung winklig und zeigt so die hellen, tonig-sandigen Lagen im dunklen, tonigen Sediment als hellere Streifen. Die Borden werden folglich nicht durch sekundäre Veränderungen auf der Spaltfläche des Schiefers verursacht. Aus Sichtweite von mehr als zehn Metern geht der Bordeneffekt im optischen Gesamteindruck des Daches jedoch zunehmend unter und ist von Straßenhöhe aus nicht mehr zu erkennen.
