**Methodenentwicklung zur Ressourcenschonung
und zum Bautenschutz an den historischen
Dacheindeckungen mit Solling-Sandsteinplatten
des Jagdschlusses Clemenswerth
bei Sögel im Emsland, Niedersachsen**

**Abschlussbericht zu den maßnahmenorientierten Untersuchungen im Rahmen des
DBU-Forschungsprojektes**

Aktenzeichen der Deutschen Bundesstiftung Umwelt: 24278

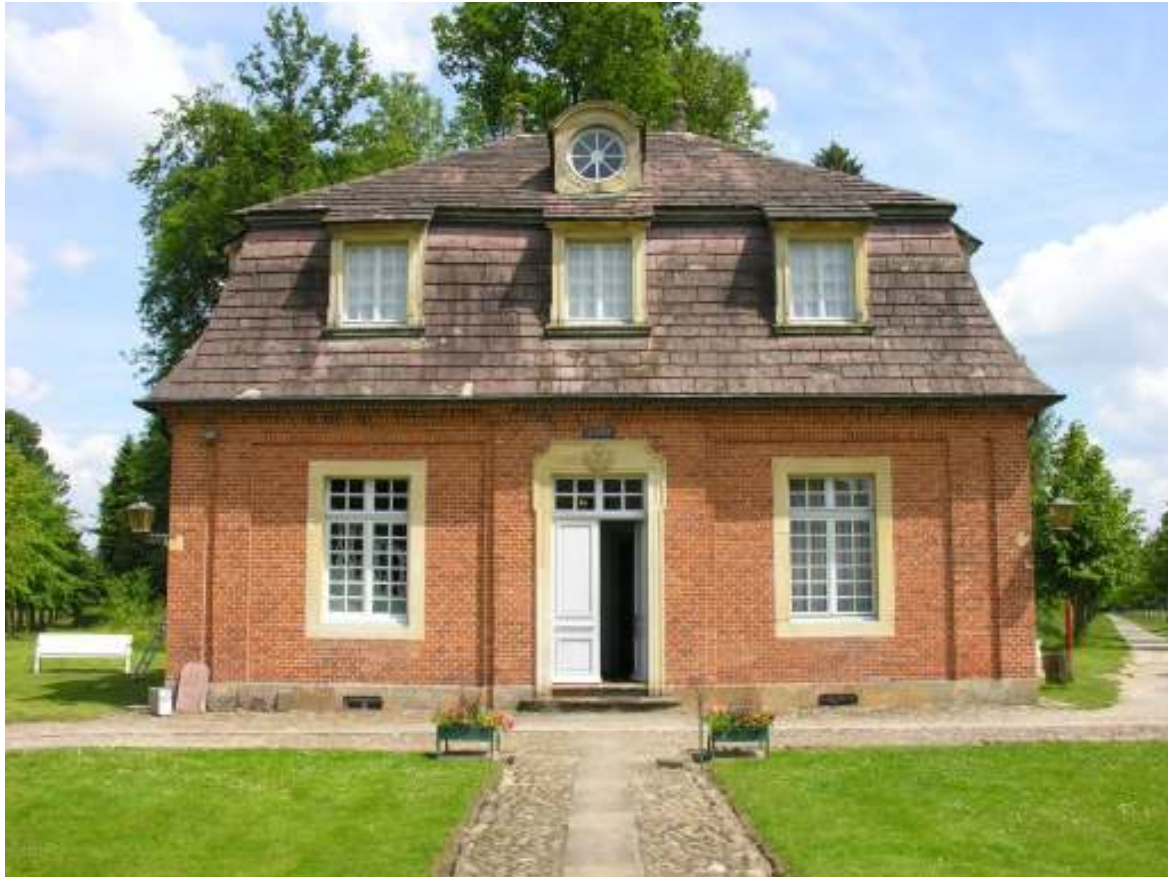
Abb. 1: Pavillon Hildesheim. Dachfläche über dem Eingangsbereich

Am Beispiel des Pavillons Hildesheim sollen die wesentlichen Schäden beschrieben werden. Abb. 1 gibt einen Überblick über die Eingangsseite des Pavillons.

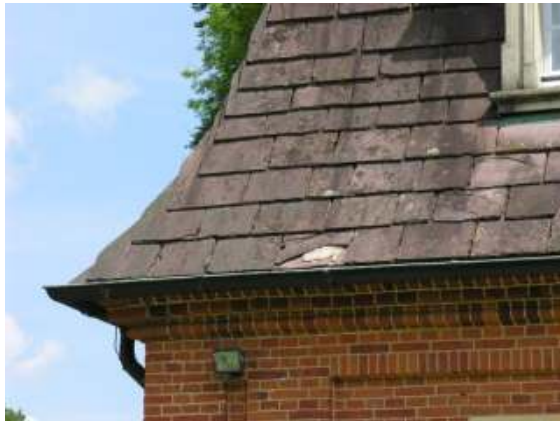
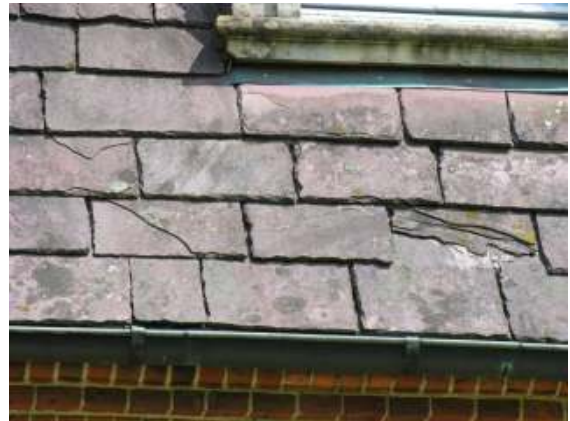
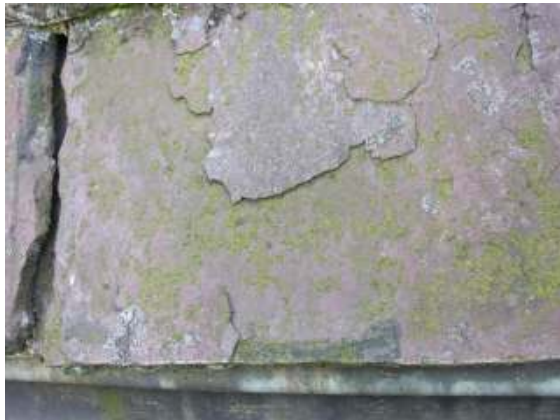
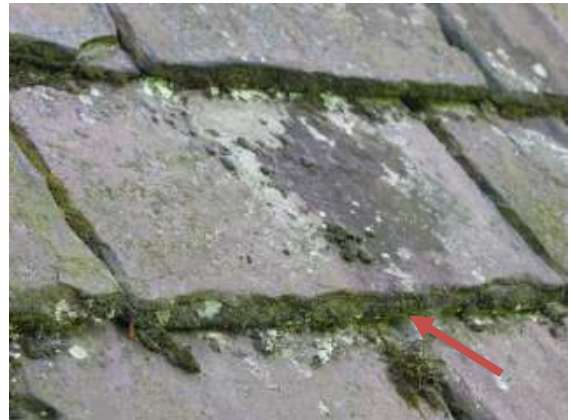
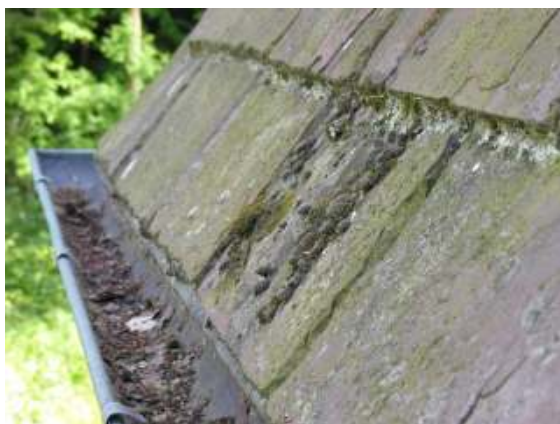
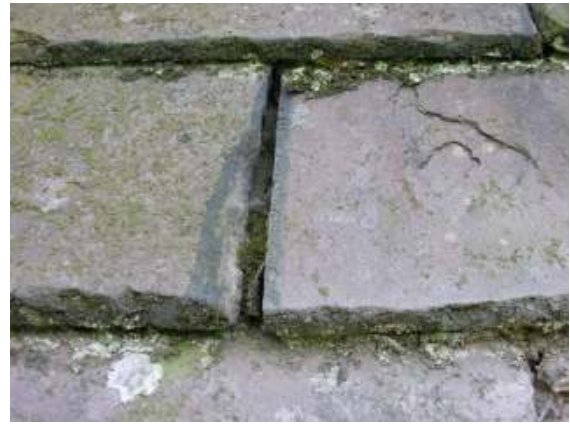
Abb. 2: Charakteristische Verwitterungsformen der Dachsteinplatten.

Charakteristische Schäden bilden starke Abschalungen parallel zur Schichtung, die bereits im linken Bereich des Daches deutlich sichtbar sind, wie der Abb. 2a zu entnehmen ist. Die Schalendicke beträgt ca. 2 bis 5 mm, im Mittel etwa 3 mm. Im unteren Bereich handelt es sich um eine Mehrfachschale, die letztlich den gesamten Plattenquerschnitt umfasst, größtenteils bereits abgefallen ist und damit einen Einblick in den Untergrund, d.h. auf die Platte darunter, zulässt. Den Verbund erzeugt eine Vermörtelung. In Abb. 2b ist die Mehrfachschalenbildung anhand eines weiteren Beispiels dieses Pavillons dargestellt. Der linke Bildbereich dokumentiert zwei Einzelschalen. Viele Platten zeigen aber auch nur den oberflächlichen Verlust sehr dünner Schalen, wie Abb. 2c exemplarisch darstellt. Hier handelt es sich nur noch um den Rest einer großflächigen Schale. Große Teile fehlen bereits.

- a+b: Einfach- und Mehrfachschaalenbildung parallel zur Schichtung;
- c: dünne Schale;
- d: Rissbildung an der Vorderkante (siehe Pfeil);
- e: Moos-, Algen-, Flechten- und Schimmelpilzbewuchs (Schwärzepilze)
- f: Besonders starker Bewuchs findet sich zwischen den vertikalen Plattenkanten

Des Weiteren ist auch ein vom unteren Rand ausgehendes Aufplatzen der Platten parallel zur Schichtung zu beobachten. Die untere Vorderkante und die seitlichen Bruchkanten sind am stärksten gefährdet, da hier ablaufendes Regenwasser aufgrund der starken Anisotropie der Platten im Hinblick auf die Schichtung und damit auch die Wasseraufnahme in sehr viel größerem Umfang eindringen kann als über die Oberfläche. Abb. 2d gibt das Schadensbild exemplarisch wieder. Solche Schäden waren nur nach dem Anstellen einer Leiter, d.h. bei geringem Betrachtungsabstand sichtbar. Damit war das tatsächliche Schadensausmaß deutlich größer als das von unten sichtbare.

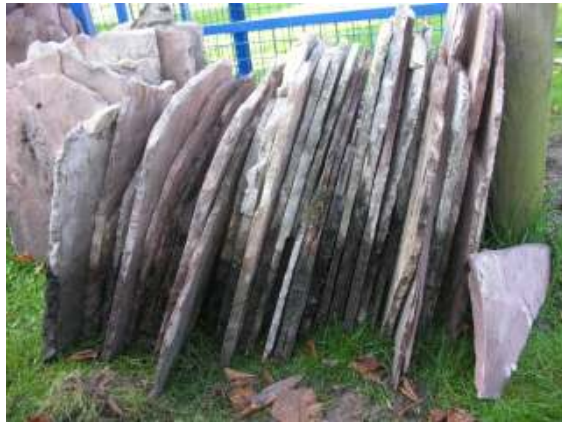
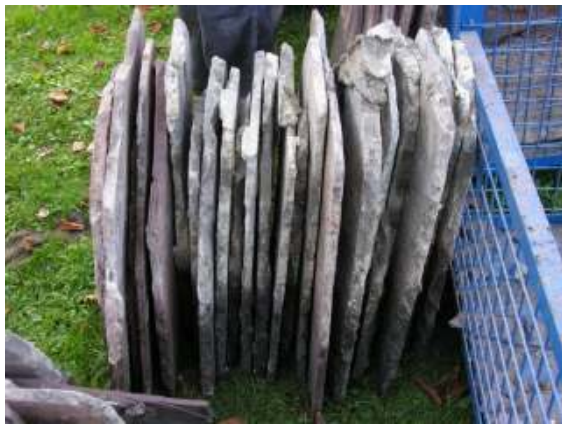
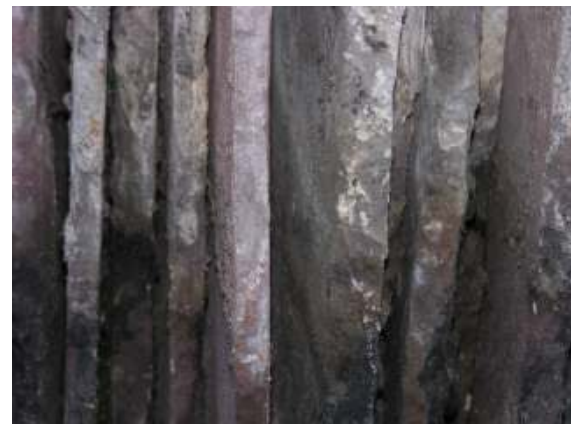
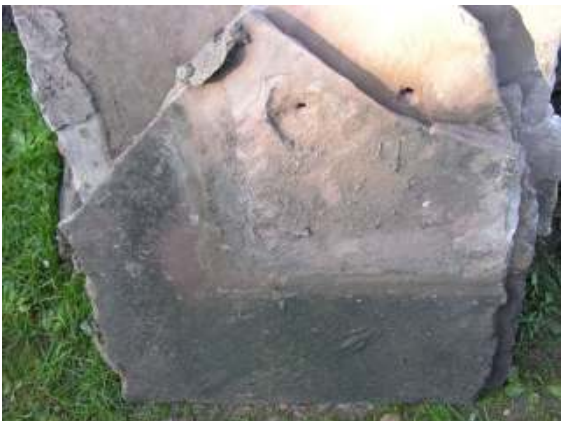
Die wieder verwendbaren Platten sind in der Übersicht in Abb. 3c und im Detail in Abb. 3d dargestellt. In der Seitenansicht, mit Blick auf die Kanten, sind keine Risse erkennbar. Diese Platten wurden einer weiteren Differenzierung unterzogen.

- a+b: Übersicht und Detail der nicht wieder verwendbaren Platten (Pfeile markieren Risse);
 c+d: Übersicht und Detail der wieder verwendbaren Platten;
 e: Platte 2-5 → Typ 2;
 f: Platte 2-6 → Typ 4

Stellvertretend für Typ 2 gibt Abb. 3e Platte 2-5 wieder, welche den überdeckten und frei bewitterten Bereich zeigt. Erstgenannter lässt keine Mörtelreste erkennen, sondern ausschließlich Lockermaterial, was auf eine beschädigte oder fehlende Vermörtelung schließen lässt. Reste abgestorbener Algen und Schwärzepilze verursachen im Wesentlichen die Schwarzfärbung der Oberfläche. Abb. 3f repräsentiert Typ 4 mit Platte 2-6. Diese Platte weist noch Mörtelreste auf. Beide Platten lassen zudem die Nagellöcher erkennen.

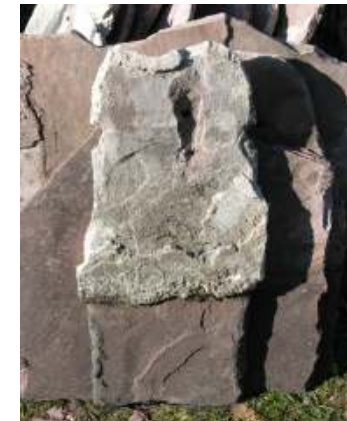
e)

Abb. 3: Ausgebaute Dachplatten, Pavillon Münster

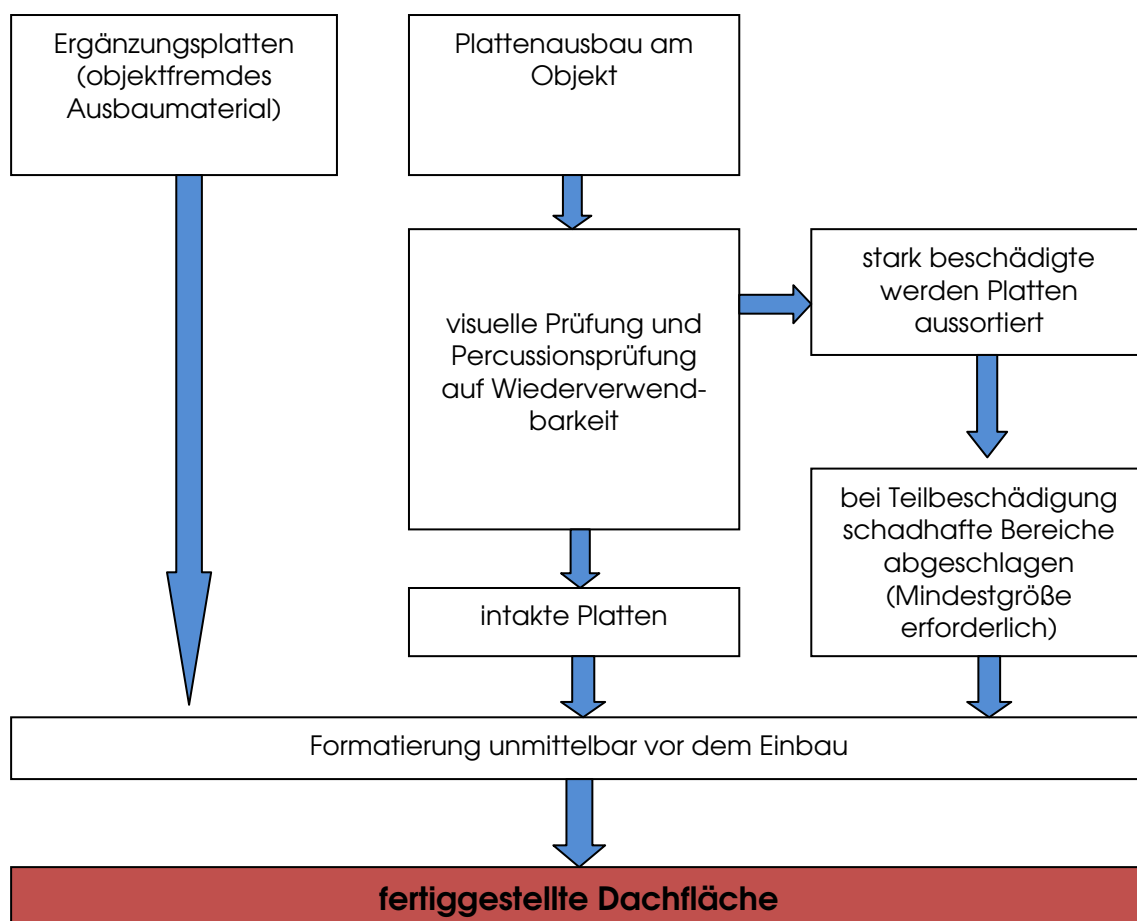
Abb. 6: Bauablauf

Die von verschiedenen Objekten gesammelten wieder verwendbaren Dachsteinplatten wurden von Fa. Müller angeliefert, ansonsten fanden sämtliche Maßnahmen vor Ort statt. Bezüglich möglicher Konservierungsmaßnahmen muss ebenfalls gewährleistet sein, dass sie unmittelbar auf der Baustelle oder ohne größere teure Zwischenschritte andernorts erfolgen.

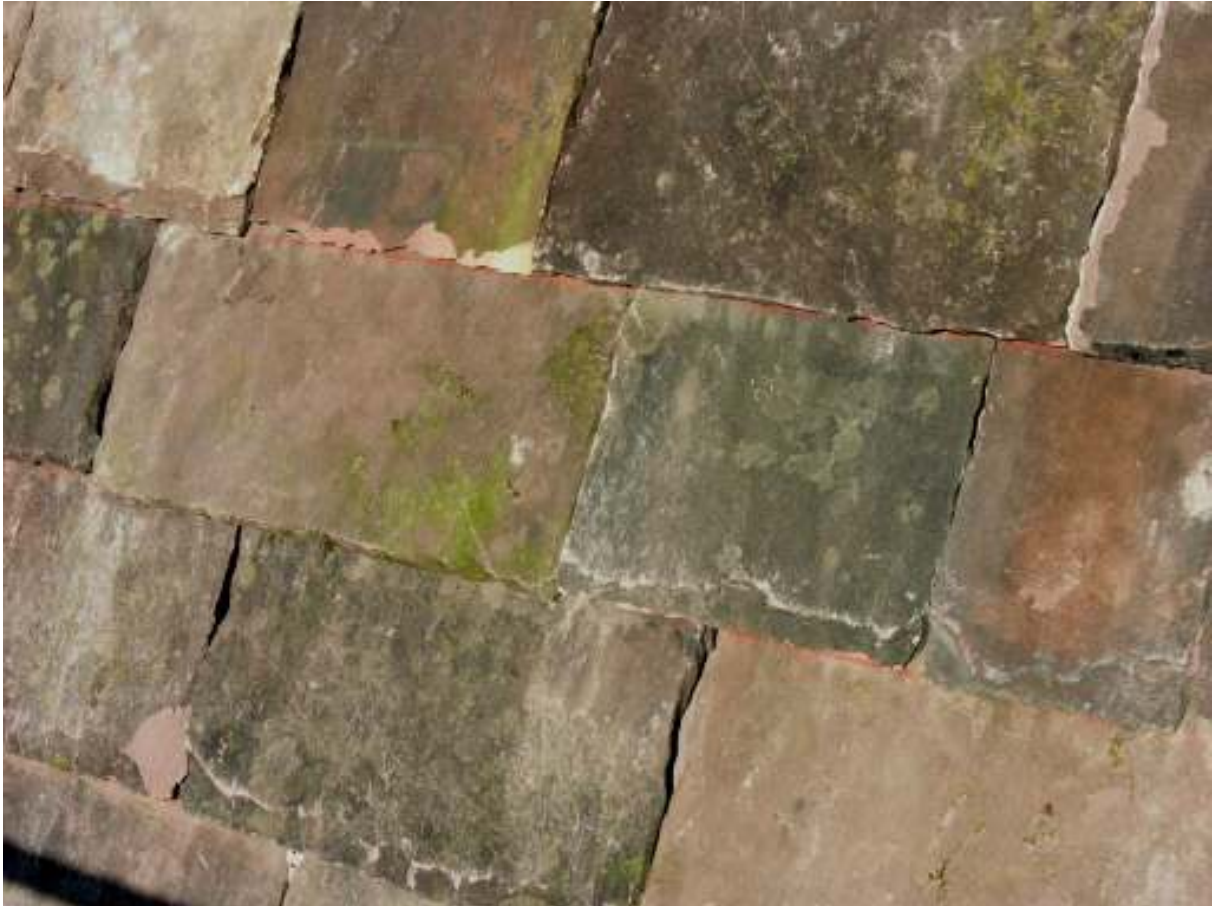
Abb. 7: Fertiggestellte Dachfläche (Ausschnitt)

In Abb. 7 ist ein Dachbereich unmittelbar nach seiner Fertigstellung wiedergegeben. Die Aufnahme zeigt, dass die Dachsteinplatten sehr unterschiedliche Formate aufweisen. Dementsprechend ist, bezogen auf die vorhandenen Längen und Höhen der neu einzudeckenden Bereiche, eine Anpassung im Format nötig, was aus den z.T. frisch abgeschlagenen Kanten hervorgeht. Eine Reinigung der Platten fand weder vor noch nach ihrem Einbau statt.

Die Formatierung unmittelbar vor dem Einbau hat Konsequenzen für die möglichen Behandlungsmaßnahmen. Sollen selektiv Platten behandelt werden, muss der Schutzstoff den gesamten Plattenquerschnitt durchtränken, damit bei dem Abschlagen überstehender Plattenränder ungeschützte Bereiche nicht wieder an die Oberfläche gelangen.

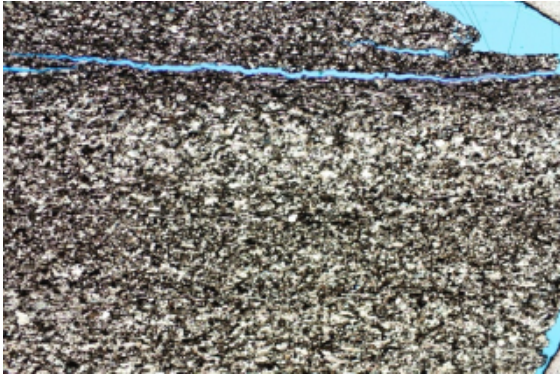
a)

Abb. 8 a zeigt den Rand der Platte 1-1d. Der Riss (dünne Schale) folgt der Längsausrichtung von Muskovitplättchen. Deutlich erkennbar am Hell-/Dunkel-Unterschied ist das Lagengefüge. Das Detail Abb. 8b zeigt stellvertretend den helleren Bereich, der durch Quarz sowie einem begrenzten Feldspatanteil dominiert wird.

Abb. 8: Probe 1-1d (a-d) und Probe 1-7d (e, f).

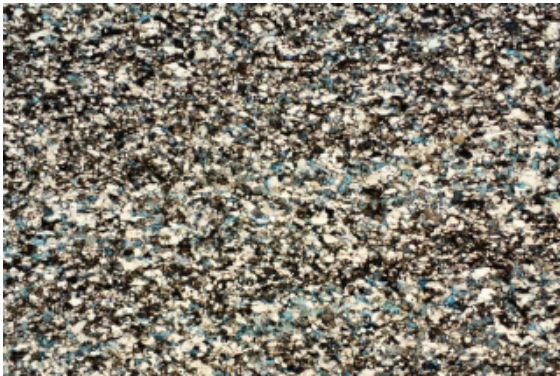
c)

In den feinkörnigen dunklen Lagen sind neben Muskovit feinkörnige Mineralphasen, wie Tonminerale und Eisenverbindungen, die mittels Polarisationsmikroskopie nicht eindeutig identifizierbar sind, stärker angereichert. Einen Ausschnitt aus einer solchen Lage repräsentieren Abb. 8 c und 8d mit parallelen und gekreuzten Polarisatoren.

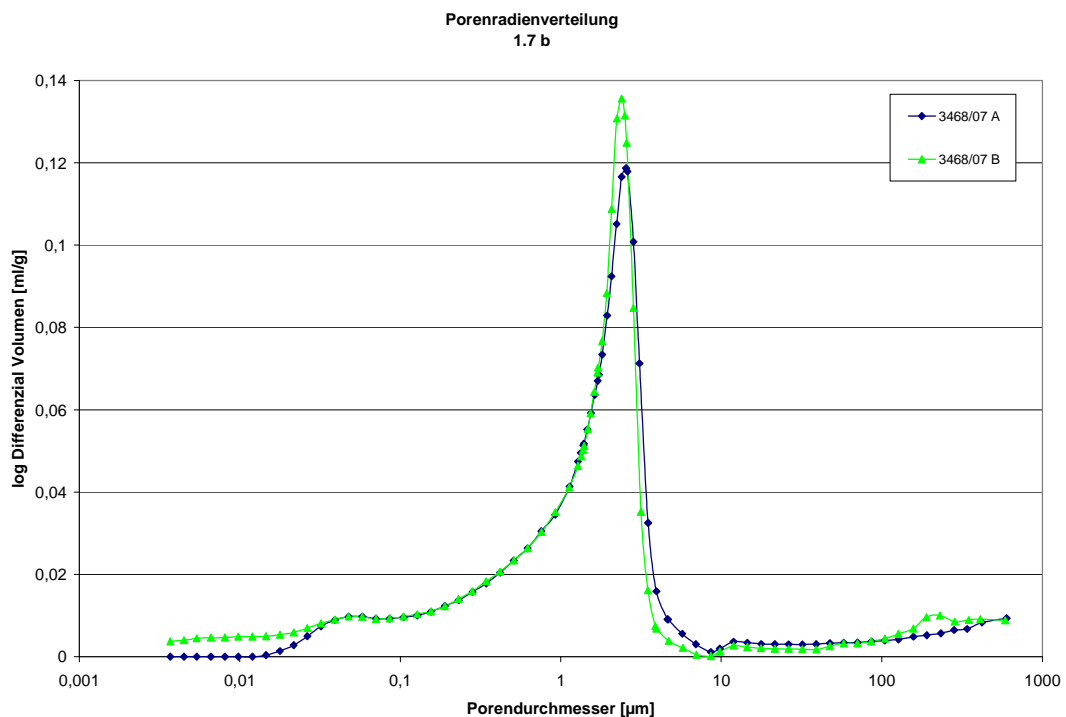
Abb. 9: Porenradienverteilung der Probe aus Platte 1-7d

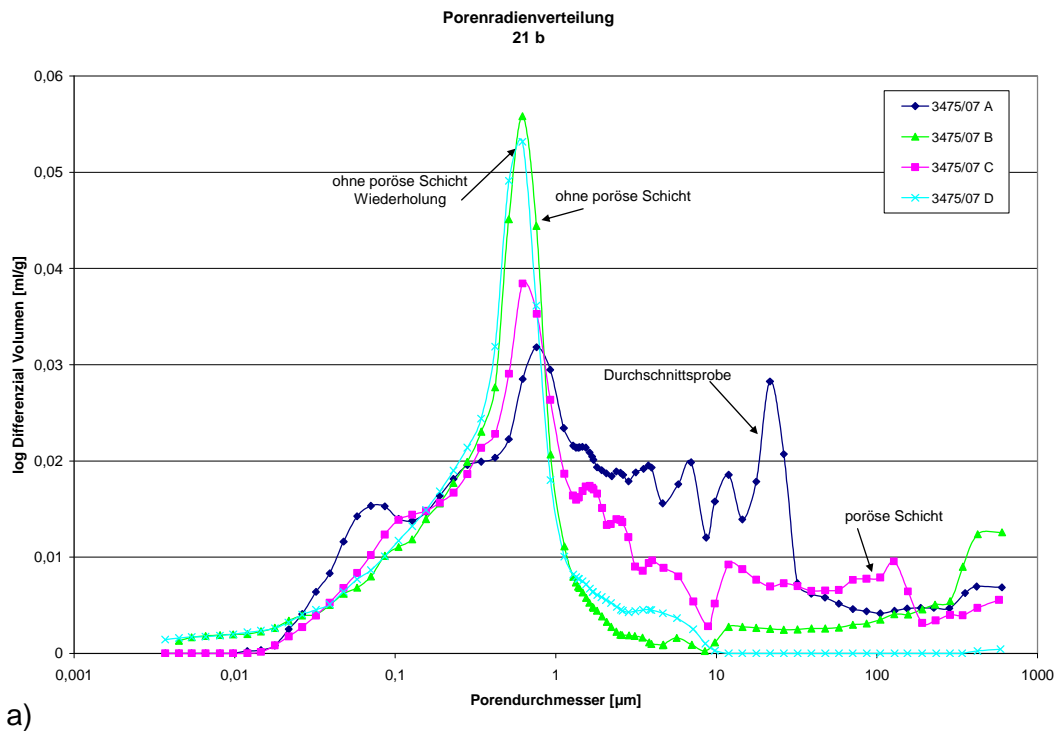
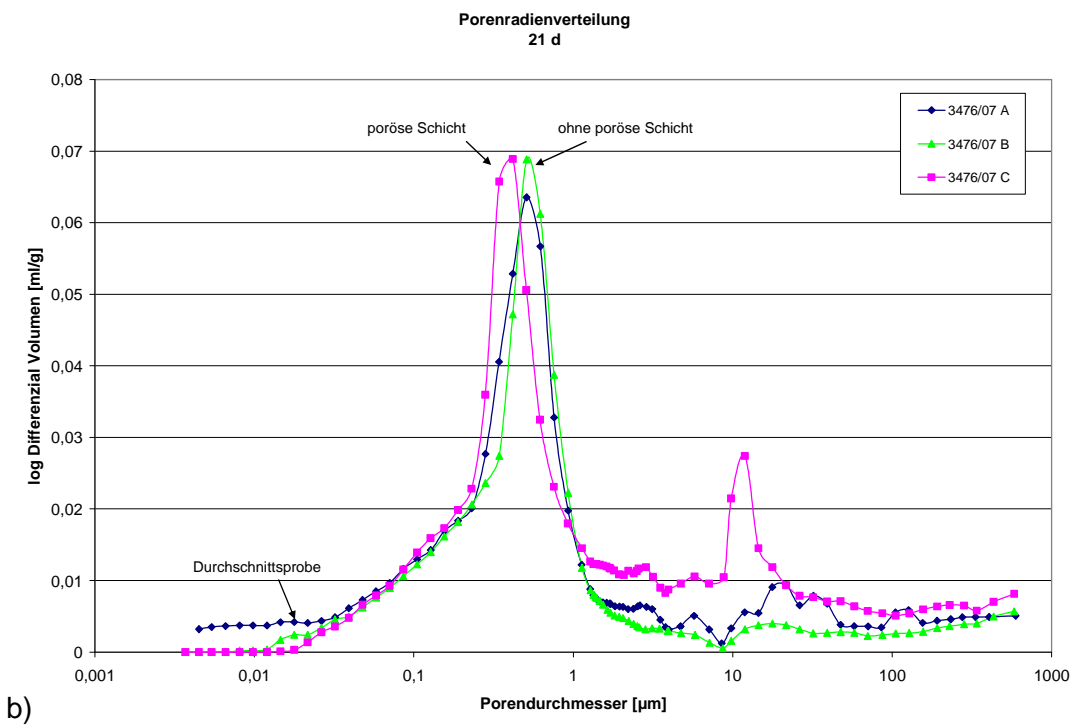
Abb. 16: Porogramme der Probe 2-21d (Makrotyp 3) in makroskopisch unterscheidbaren Bereichen sowie aus der bedeckten und frei bewitterten Plattenhälfte

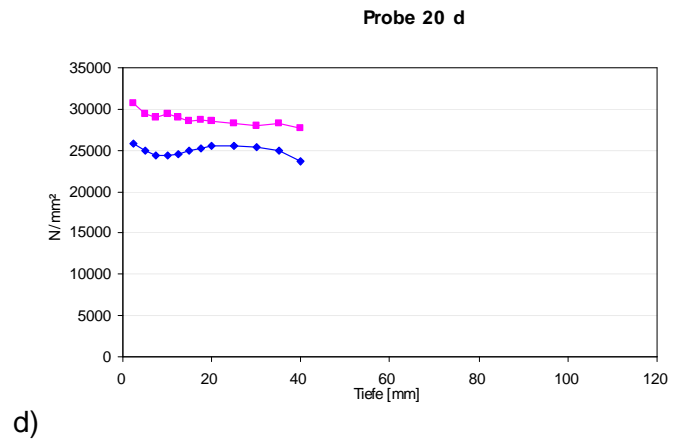
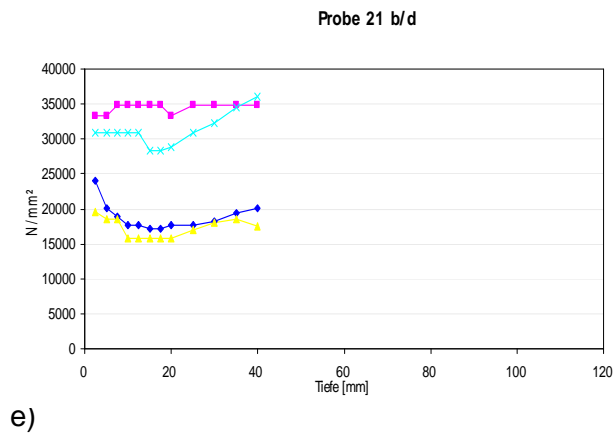
Bei der Probe 2-11b ist erkennbar, dass die Teilproben von der bewitterten Unterkante einen geringeren dyn. E-Modul sowohl senkrecht als auch parallel zur Schichtung besitzen als die der dachbodenseitigen Oberkante. Ein Elastizitätsabfall innerhalb des jeweiligen Profils zur Außenkante hin, wie es häufig bei Mauerwerken aus stark verwittertem Naturwerkstein vorkommt, ist nicht detektierbar (Abb. 17b).

Der dyn. E-Modul wurde als Tiefenprofil senkrecht und parallel zur Schichtung aus fein aufgelösten Messungen der Ultraschalllaufzeit berechnet. Stets erfolgte die Untersuchung der wetterseitigen Unterkante. Um zu überprüfen, ob die nach Aussage vorhandene Kondensatbildung im Bereich des ungedämmten Dachbodens Schäden bzw. Veränderungen des nicht dem Außenklima ausgesetzten Plattenteils hervorgerufen hat, wurden exemplarisch auch Tiefenprofile von einigen Oberkanten senkrecht und parallel zur Schichtung aufgenommen. Tab. 17 gibt eine Übersicht über die durchgeführten Untersuchungen.

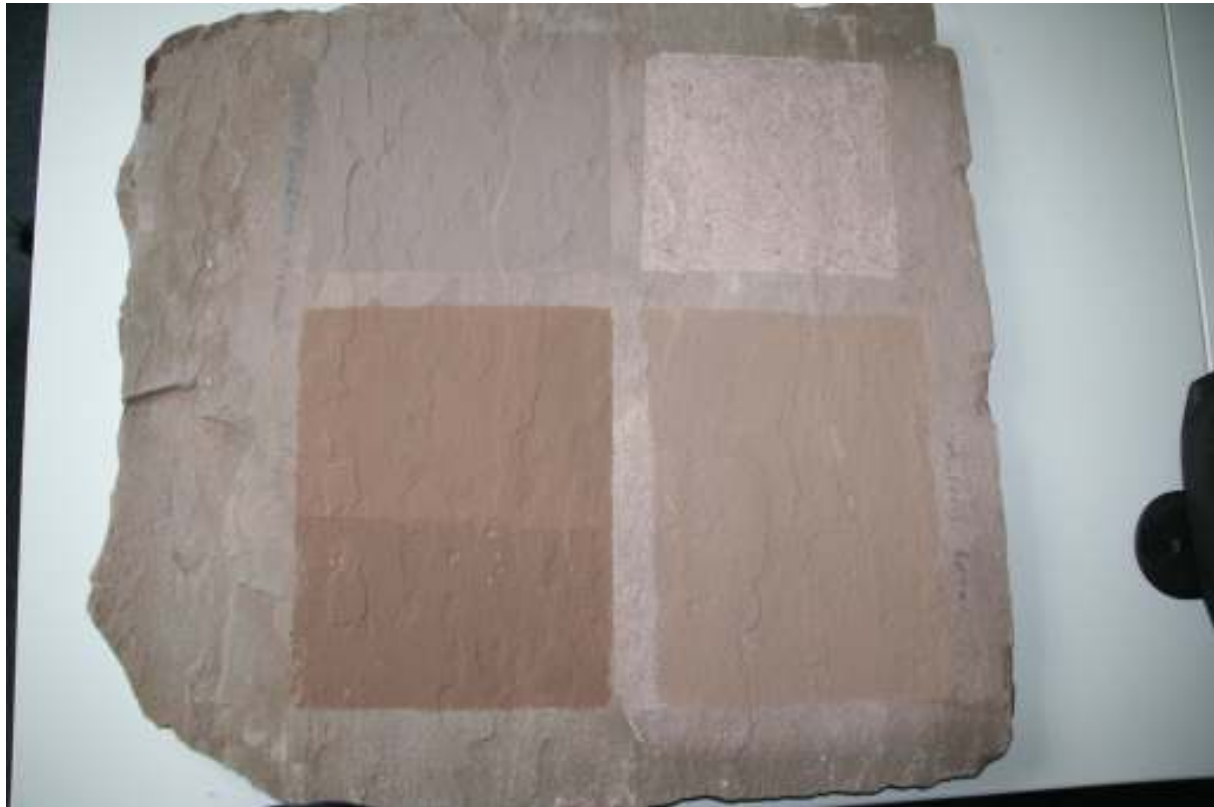
Abb. 21: Testbeschichtungen (Erläuterung siehe Text)

Vor der Beschichtung erfolgte eine Reinigung der Platte mit einem Partikelstrahlverfahren (rotec-Verfahren). Durch die Verwendung von Siliconharzbeschichtungssystemen ist ein reversibler Regenschutz gegeben. Bei dem ersten Produkt handelt es sich um eine halblasierende Siliconharzfarbe mit Feinsandfüllung, der zusätzlich Gesteinsmehl einer gemahlene Solling-Dachsteinplatte zugesetzt wurde. Halblasierend ist auch die Historic Lasur, die mit entsprechend ausgewählten Pigmenten eingefärbt wurde. Diese beiden Materialien sind so konfektioniert, dass sie keine deckende Beschichtung darstellen, sondern sich sehr gut dem Untergrund anpassen lassen. Demgegenüber handelt es sich bei den beiden anderen Materialien um pigmentierte Fassadenfarben.

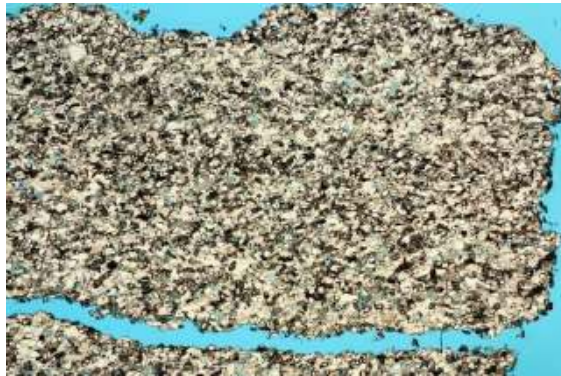
a)

Platte 3-3b lässt, verglichen mit den bisher beschriebenen Ergänzungsplatten, ein deutlich unregelmäßigeres Gefüge bei gleichem qualitativen Mineralbestand erkennen, von dem Abb. 23a einen Eindruck vermittelt. Die makroskopisch anhand der Farbunterschiede differenzierbaren Lagen erscheinen im Polarisationsmikroskop bei parallelen Polarisatoren nicht mehr ohne weiteres unterscheidbar. Zumindest besteht das Gefüge im unteren Bildbereich vorwiegend aus Quarz- und in geringerem Umfang aus Feldspatkörnern. Oberhalb dieser Zone findet sich ein deutlicher Hohlraum, der größer ist als die mittlere Korngröße der umgebenden Körner. Damit kann es sich nicht um den Zerfall von Feldspäten handeln, die ansonsten die sekundäre Intrapartikelporosität verursachen.

Abb. 23: Ergänzungsplatten 3-3b und 3-4b

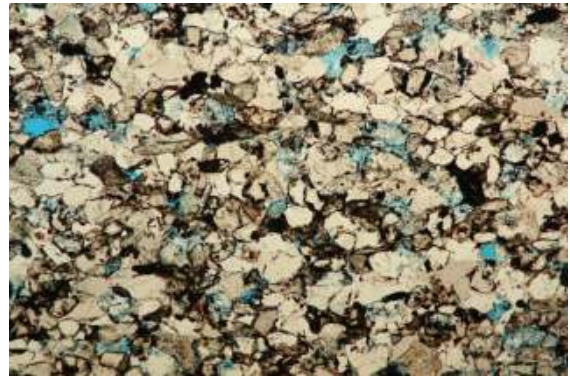
b)

Abb. 23b gibt einen solchen Hohlraum von anderer Stelle stärker vergrößert wieder. In diesem Bereich sind die sichtbaren Muskovite durch Auffächern entlang ihrer Vorzugsspaltrichtung zerstört.

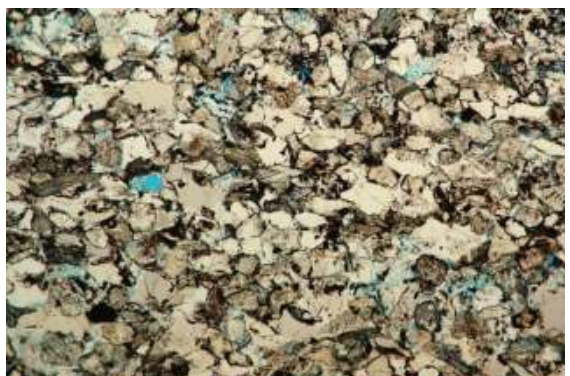
d)

In der stärkeren Vergrößerung mit gekreuzten Polarisatoren in Abb. 23d sind an zwei Körnern die authigenen Anwachssäume mit Pfeilen (rot und blau) markiert.

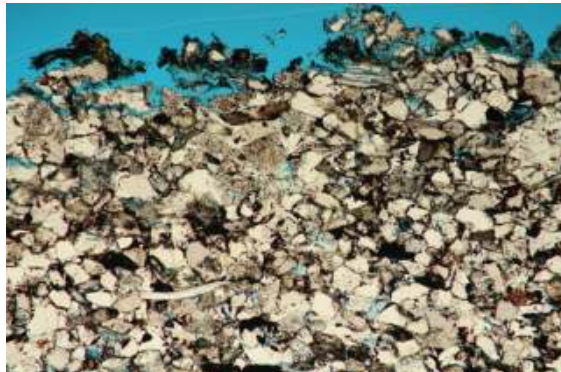
e)

Auch die Ergänzungsplatte 3-4b weist Partikellösungsporen und unregelmäßig verteilte Hohlräume auf, wie Abb. 23e und Tab. 22 zu entnehmen ist. Makroskopisch sind die einzelnen differenzierbaren Lagen breiter als bei den anderen Proben. Dies äußert sich auch in der mikroskopischen Übersichtsaufnahme. Während im unteren Bildteil eine stärker zementierte Lage dargestellt ist, liegt im oberen Bildteil der weniger zementierte, feiner körnige Bereich vor. Auch darin finden sich Quarzkörner mit authigenen Anwachssäumen, die untereinander verwachsen sind. Sie überbrücken aber nicht die gesamte Lage, da der Anteil an Feldspäten und lichtmikroskopisch nicht differenzierbaren Schichtsilikaten zu groß ist. Diese erscheinen im Durchlicht braun.
