Das abgenommene Wandmalereifragment aus dem Brandenburger Dom

Untersuchung und Vorschläge zur Restaurierung und Konservierung

Diplomarbeit | Tamara Kustow | SoSe 2012
Erstprüfer: Prof. Dipl. Rest. Werner Koch | Zweitprüfer: Prof. Dr. Steffen Laue

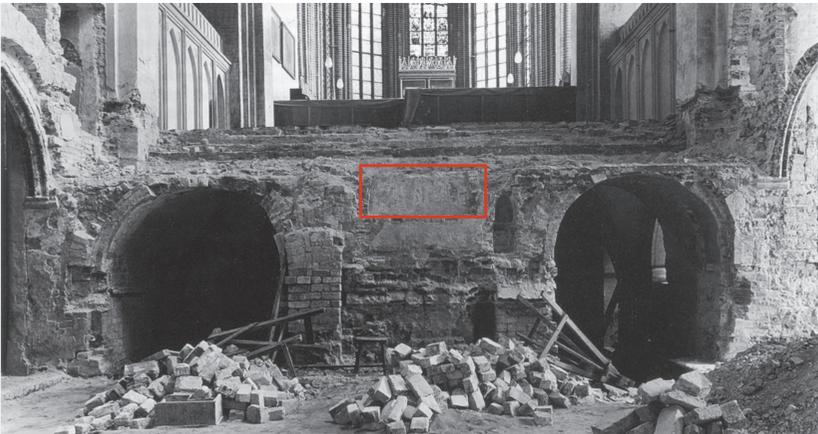
Dom nach Osten, freigelegte Westseite der Krypta nach Abbruch der großen Treppe. Zwischen den Bogenöffnungen befinden sich Reste mittelalterlicher Malerei in einer Nische (roteingehrahmt). Das obere Drittel der Wandmalerei ist verlorengegangen. Aufnahme 1963, BLDAM, Joachim Fritz

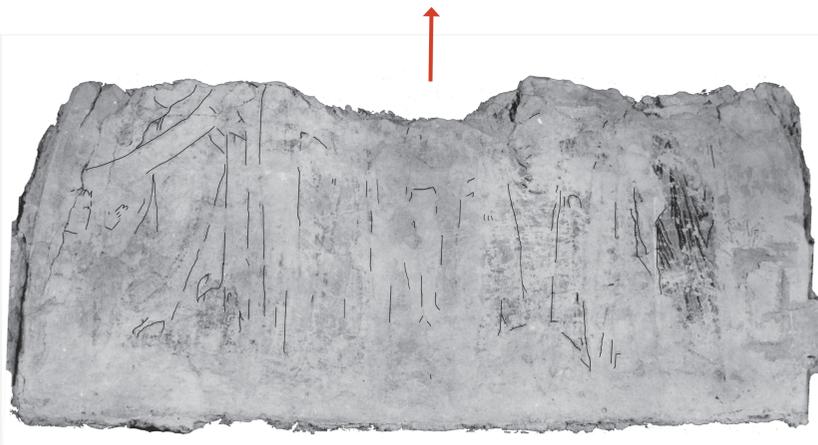
Das mittelalterliche Wandmalereifragment vor der Abnahme, die Malereispuren einer Kruzifixdarstellung deuten sich an. Die nachträglich im Foto eingefügten schwarzen Linien zeigen die heute noch vorhandenen sichtbaren Umrisse, Aufnahme 1963, BLDAM, Joachim Fritz

Das Wandmalereifragment selbst fand nach der Bergung wenig Beachtung. Durch die Beschädigungen nach der Aufdeckung und bei der Abnahme wurde die Lesbarkeit der Malerei weiter eingeschränkt. Weil der Übertragungsprozess des Wandbildes nicht sauber zu Ende geführt wurde, verharrte das Fragment seitdem in einem sehr schlechten Zustand. Stark verbräunte Kleberreste und Schmutz überlagern die wenigen noch erkennbaren Spuren der Malerei.

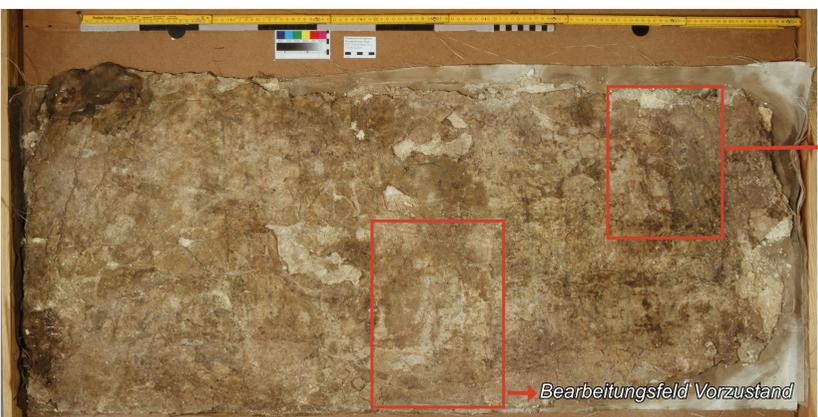
Ansicht des Wandmalereifragments, Rückstände eines verbräunten tierischen Leimes verdecken die noch vorhandenen Malereispuren, im mittleren Bereich gibt es größere Fehlstellen, an der Rückseite ist das Fragment mehrlagig kaschiert, Aufnahme 2012, BLDAM

Alkydharz mit Glasfaserarmierung
Aktueller Zustand: Desolat, Ablösung und Verbräunung der Malschicht durch die gealterten Leimrückstände vom Facing, biogener Bewuchs, stellenweise Ablösung des Originalputzes
Notwendige Konservierungsmaßnahmen: Fixierung der Malschichtschollen, Reduzierung der Leimrückstände, strukturelle Malschichtfestigung, Rückführung ausgebrochener Fragmente, Hinterfüllen der Hohlräume, Schließung der Risse und Konsolidierung älterer Ergänzungen
Ausblick: Umsetzung der Konservierungsmaßnahmen, Verbesserung der Lesbarkeit durch mögliche Restaurierungsmaßnahmen zur Integration der Fehlstellen, Verstärkung des Hilfsträgers. Kontrollen des biogenen Bewuchses. Präsentationsfrage offen.

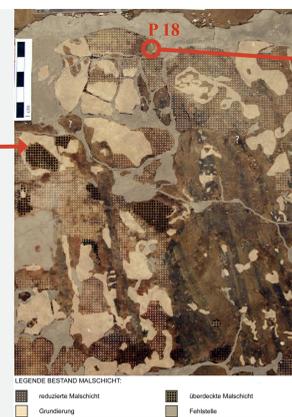
Kartierung der besterhaltenen Maleriestelle: grünelbliche Gewandfalten mit dunkelblauer Kontur

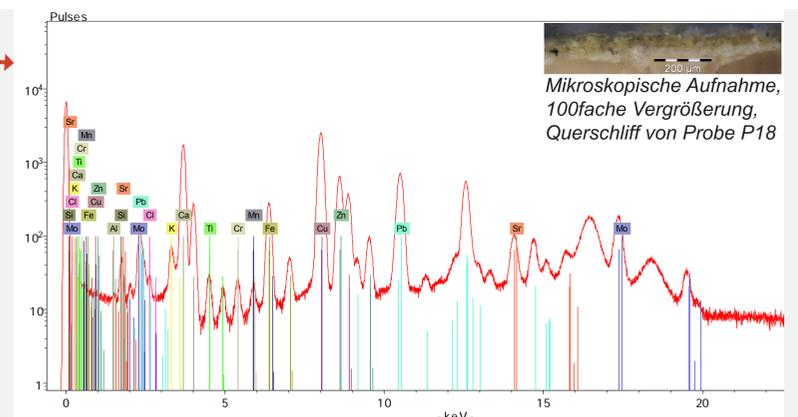
Röntgenfluoreszenzspektrum zu P18, grün erscheinenden Stelle. Gemessene Elemente: Ca, Cu, Fe, Zn, Sr, Pb. Interpretation: Ca - Kalkgrundierung; Cu - Kupferpigment; Zn, Pb, Sr - Verunreinigung. Messung ermöglichte das archäometrische Labor der SPSG.

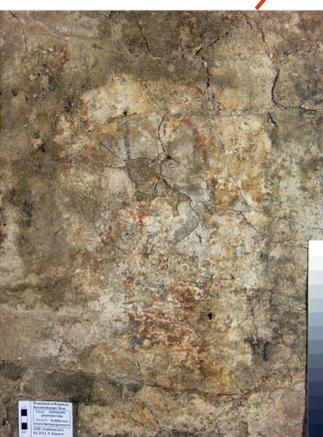
Probefläche nach Reinigungsversuch (Schmutz-, und Leimreduktion) im Bereich der Füße auf rotem Kreuzstamm
