# Möglichkeiten im konservatorischen und restauratorischen Umgang mit gealterten Sgraffitowerken

Dipl.-Rest. (FH) Ina Heine, Dr. Kerstin Klein (NLD)

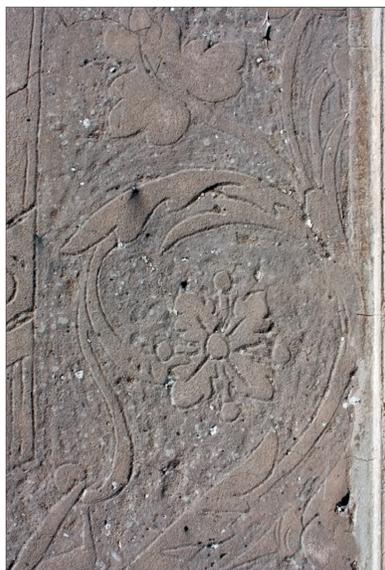
Borkum, Haus Pinkenburg (1885), Detail eines Sgraffitofeldes. Schadensbild der Pigmentaushwaschung bei gleichzeitigem Verlust der Schlämme.

Als technikspezifische Problematik ist an exponierten Sgraffitowerken häufig ein oberflächlicher Substanzverlust durch Abwitterung zu vermerken. Eine Auswaschung der Pigmentierung des Rücklagenputzes kann in Kombination mit einem Verlust der hellen Schlämme bis zur Unleserlichkeit der dargestellten Motive führen.

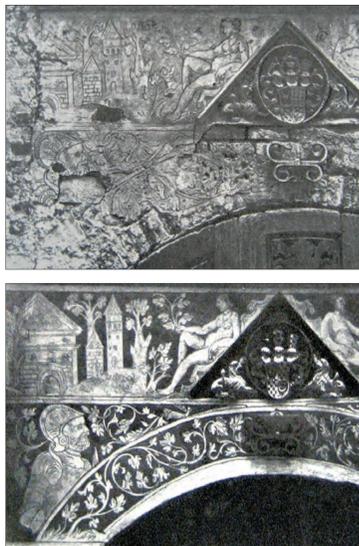
Liegnitz, Haus zum Wachtelkorb (1613). Aufnahmen aus dem Jahr 1912 vor und nach der erneuten Pigmentierung der Rücklagenflächen, dem Aufbringen einer hellen Tünche sowie Teilrekonstruktion fehlender Partien.<sup>1</sup>

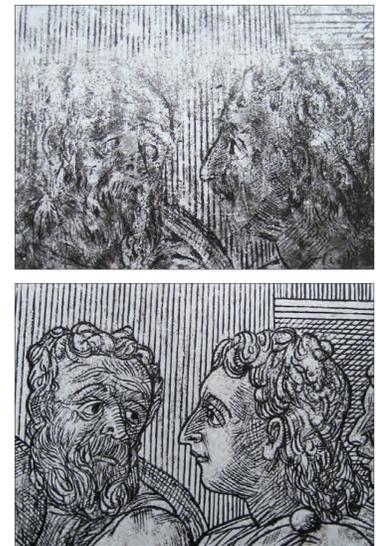
Neuburg a. d. Donau, Schloss (vermutl. 1562). Aufnahmen aus dem Jahr 1960 vor und nach dem Nachziehen der dunklen Rücklagenfläche sowie dem Übermalen der hellen Höhlungen.<sup>2</sup>

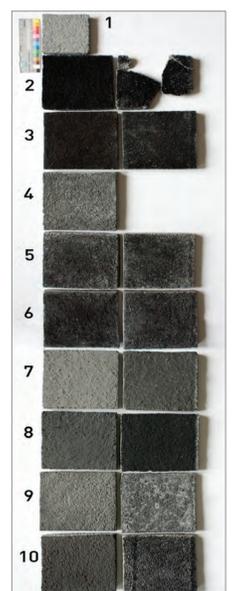
Diplomarbeit (FH Potsdam, I. Heine, 2011). Li. Reihe: unbewitterte Probekörper, re. Reihe: künstlich bewitterte Probekörper. Tabelle: Auswertung.

Bei der Gegenüberstellung der Versuchsergebnisse zeigte sich die Verwendung der geprüften Schlämme aufgrund starker Verwitterungserscheinungen als weniger geeignet. Desweiteren konnte die Struktur der originalen Putzoberfläche trotz gezielter Wahl der Schlämmekörnung nur im Ansatz nachgestellt werden.

Die Methode des Pigment- und Silikatauftrages erzielte bei der Verwendung des Fixatives Kieselsäureester die besten Ergebnisse hinsichtlich des Erscheinungsbildes, der Haftung am Putzuntergrund sowie der Witterungsbeständigkeit. Die originale Putzoberfläche blieb weiterhin erkennbar und eine matte, gleichmäßige Farbgebung wurde erreicht. Bei der Verwendung eines Kieselsäureesters bleibt jedoch zu bedenken, dass unausweichlich eine Putzfestigung vorgenommen wird. Diese stabilisierende Wirkung kann bei einer bestehenden Entfestigung des Putzgefüges bewusst eingesetzt werden. Bei unpassender Dosierung besteht jedoch die Gefahr der Schalenbildung, was langfristig bis zum Verlust der Originalsubstanz führen kann.
