Die Putzritzungen im Magdeburger Dom

Erarbeitung eines ästhetischen Präsentationskonzeptes unter konservatorischen und restauratorischen Gesichtspunkten
 Diplomarbeit 2016, HfBK Dresden, Dipl.-Rest. Leonard John

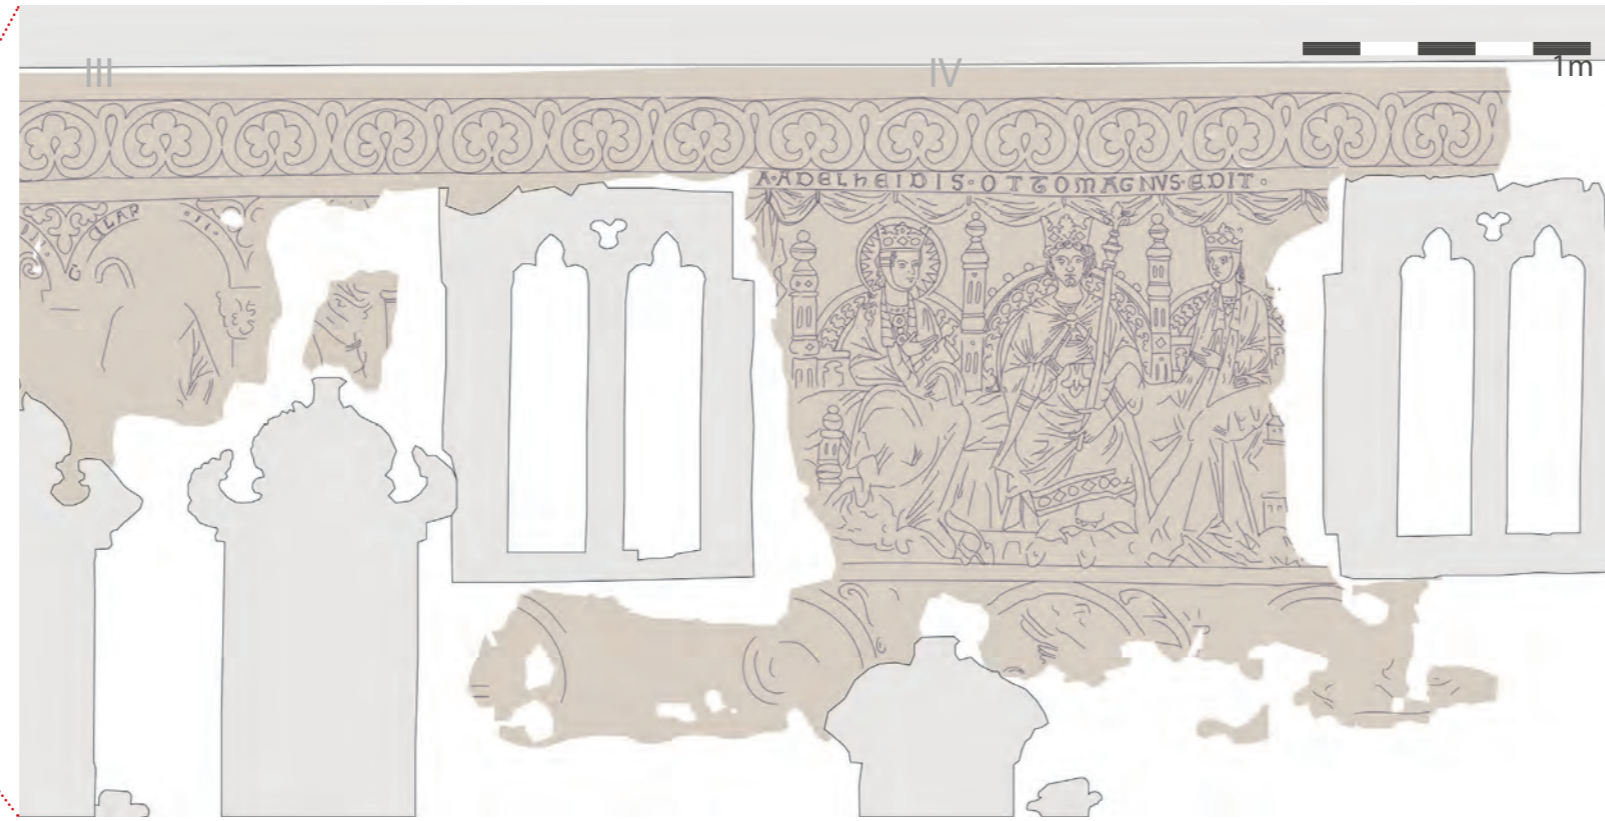
Abb. 2 Bildfeld IV, digitale Nachzeichnung der Putzritzungen (hellgrau = Epitaphien und Fenstergewände, hellocker = Bestandsputzflächen)

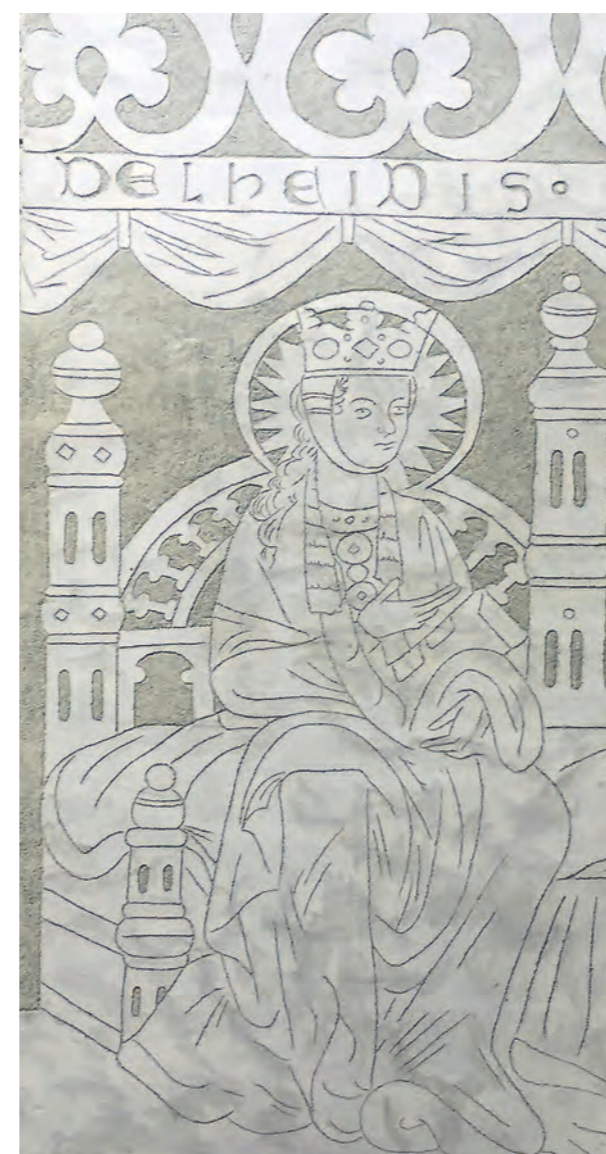
Abb. 4 Werktechnische Studie 2016 an der HfBK Dresden

topografie (*Aufrauen und Glätten*) mit ihren verschiedenen Graustufen erst durch die Sonnenbestrahlung voll entfaltet. Eine werktechnische Studie³ an der HfBK Dresden (Abb. 4) lässt die ursprüngliche Erscheinung erahnen.

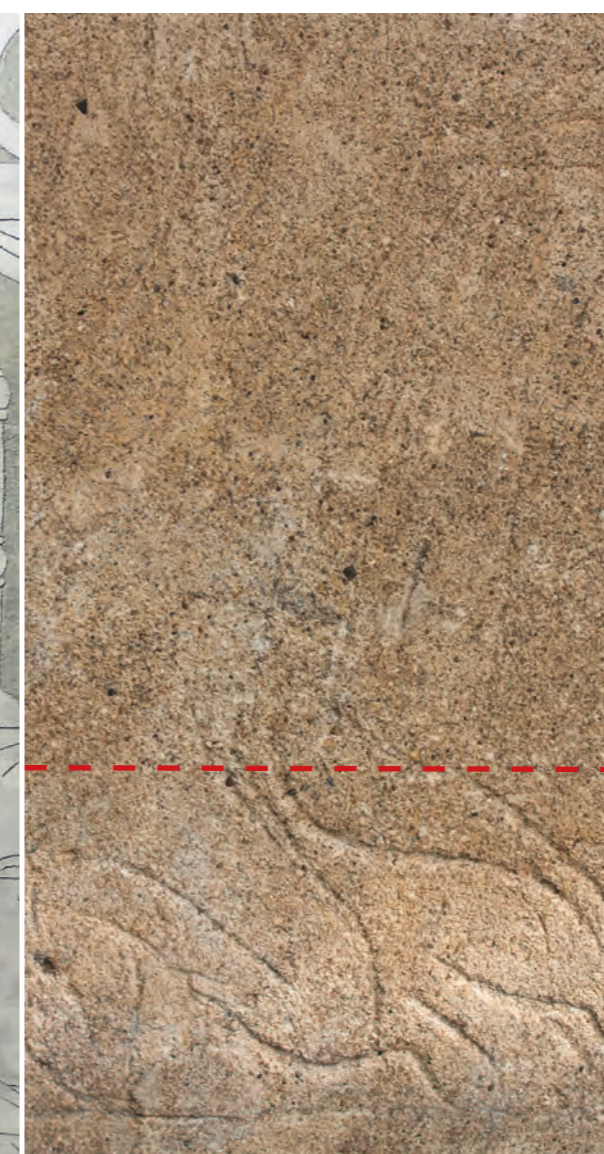
Abb. 5 Putzoberfläche im Streifenlicht (unteres Drittel)

Durch diese non-invasiven Maßnahmen kann die Lesbarkeit der Putzritzungen erheblich verbessert werden (Abb. 5) ohne weitere invasive Eingriffe in den Bestand vorzunehmen. Im Rahmen der Diplomarbeit wurden die einzelnen Punkte intensiv diskutiert und die notwendigen Anknüpfungspunkte für eine transdisziplinäre Maßnahmenplanung aufgezeigt.
