# Gut Lomnitz im Hirschberger Tal

## Abschlussbericht

**„Sanierung eines umweltgeschädigten, historischen  
Wirtschaftsgebäudes am Gut Lomnitz/Lomnica  
als modellhafte Maßnahme zur Bewahrung der  
historischen Kulturlandschaft des  
Hirschberger Tales (Schlesien/Polen)“**

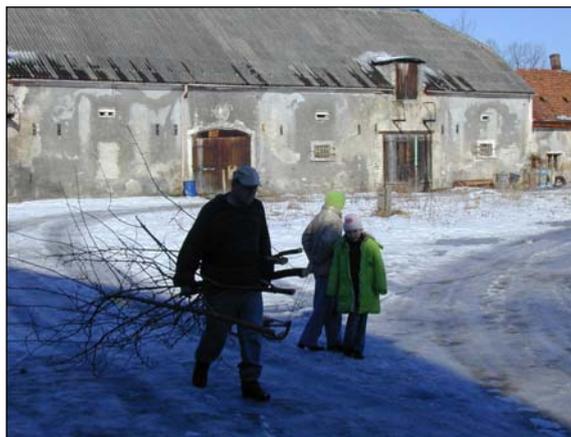
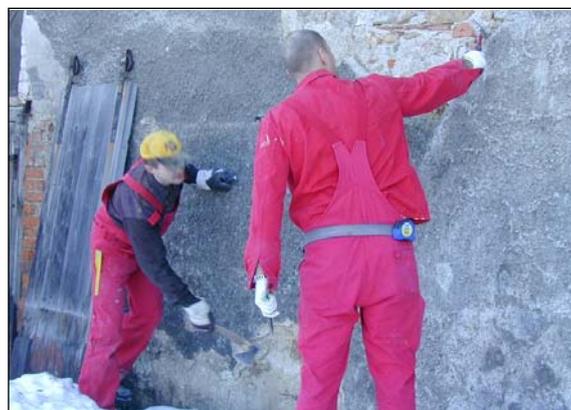
Erste Aufräumarbeiten

Zunächst bereiteten Mitarbeiter von Schloss Lomnitz durch Aufräumarbeiten auf dem Gelände des Gutshofes die Baustelle vor. Zu den Arbeiten gehörten das Abtragen von Müll und Schutt, der Aushub und die Entsorgung der Schlacke sowie die Sortierung von Gestein. Das Abfahren und die sach- und umweltgerechte Entsorgung des Schutts und des Mülls erledigten die Firmen „PHU Kama“ und „Górnicki Transport“. Zur vorläufigen Untergrundbefestigung auf dem Gelände der Baustelle wurde Gestein aus einem Steinbruch der Region genutzt (Zakład Wapiennicze Wojcieszów/ Kaufung). Ebenso erfolgte die Baustellenanmeldung beim Landratsamt in Jelenia Góra/Hirschberg, um den notwendigen baurechtlichen Bestimmung zu entsprechen. Im glei-

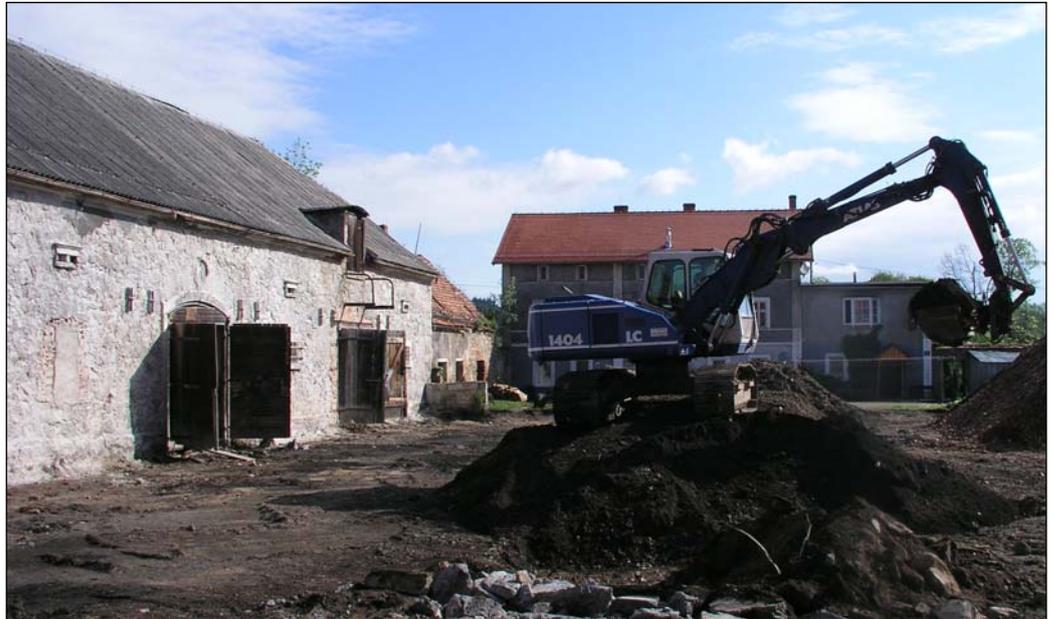
Räumungsarbeiten auf dem Hof

Es zeigte sich im Verlauf der Arbei-  
ten auf der Baustelle, dass insgesamt  
eine fast 80 cm hohe Aufschüttung  
auf dem Hofplatz abgetragen wer-  
den musste, um das ursprüngliche  
Hofniveau wiederherzustellen. Bei  
dieser Gelegenheit wurde im Som-  
mer auch der zugeschüttete frühere  
Hofteich mit einer Fläche von ca. 200  
qm wieder freigelegt. Reste der ehe-  
maligen Zuflussröhren des Teiches  
im Boden bestätigten die Angaben  
von Zeitzeugen über dessen genaue  
Position. Auf der gesamten Hofflä-  
che und in den Gebäuden mussten  
viele wilde Müllablagerungen ent-  
fernt werden. Diese Lager von Haus-  
müll, Schlacke aus den Heizungsan-  
lagen der Umgebung und Resten von  
privaten Autowerkstätten waren in  
der Zeit nach dem Ende der Nutzung  
durch den landwirtschaftlichen  
Staatsbetrieb entstanden und hatten  
zum Teil sehr erhebliche Ausmaße.

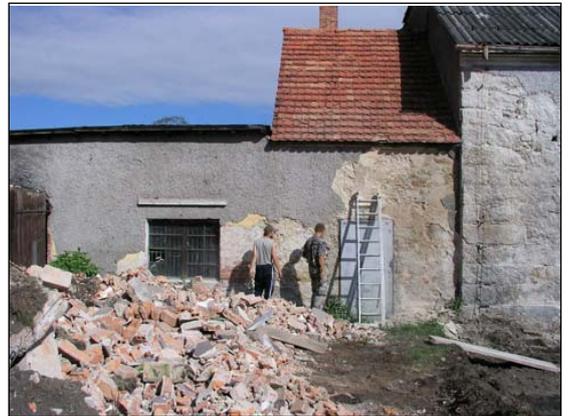
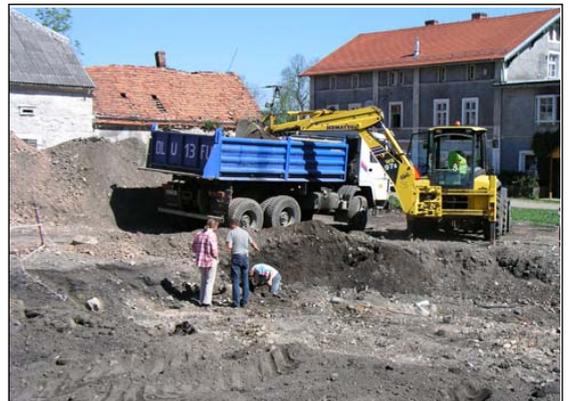
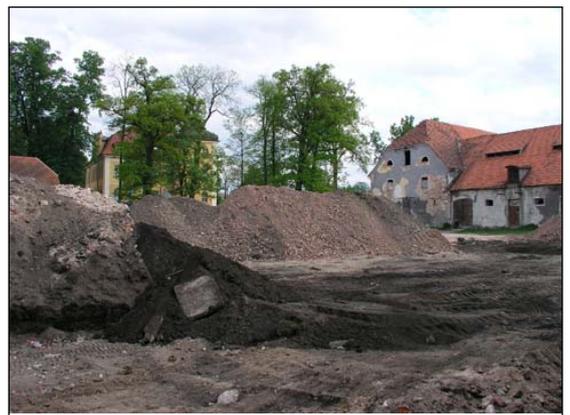
Beseitigung von Altlasten

Erst nach dem Abtransport des größ-  
ten Schmutzes und Schuttes im direkten Umfeld des Pferdestalls konnte mit den  
eigentlichen Arbeiten begonnen werden, dazu gehörte u.a. das Abklopfen des Ze-  
mentputzes an der Fassade durch die Mitarbeiter von Schloss Lomnitz.

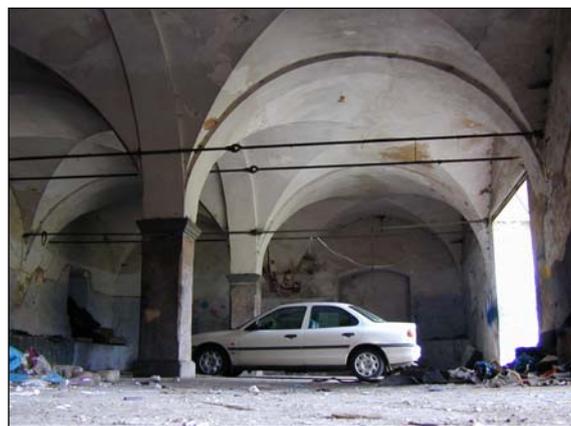
Autowerkstatt im Pferdestall

Im Mai gingen die Arbeiten durch Mitarbeiter von Schloss Lomnitz weiter, zunächst wurden Abrissarbeiten im Pferdestall durchgeführt und der in den letzten Jahrzehnten aufgetragene Putz im Inneren abgeschlagen. Danach wur-

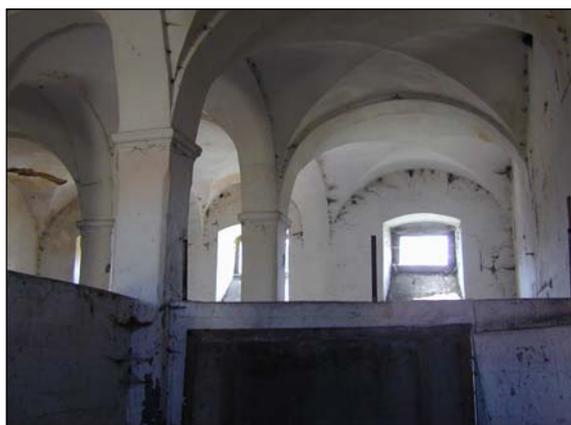
Trennwände aus den 70er Jahren

den auch die zahlreichen in den 50er bis 70er Jahren eingebauten Trennwände im Pferdestall entfernt. Der im Laufe der Jahrzehnte durch mehrfache Aufschüttung von Betonschichten um über 70 cm erhöhte Fußboden im Pferdestall wurde bis zum ursprünglichen Niveau abgetragen. Glücklicherweise war dieses Niveau noch anhand der freigelegten historischen Granitschwellen feststellbar. Die sach- und umweltgerechte Entsorgung des Bauschuttes übernahm die Firma PHU KAMA. Es folgten der Abbau der Asbesteindeckungen des gesamten Daches durch die Firma Renoma, die hierfür eine spezialisierte Firma für die umweltgerechte Entsorgung des Asbestes als Subunternehmer einsetzte. Der Dachstuhl wurde provisorisch mit einer Folie abgedeckt.

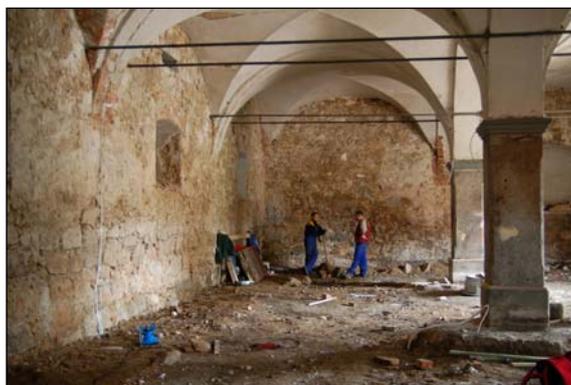
Der Fußboden wird abgetragen

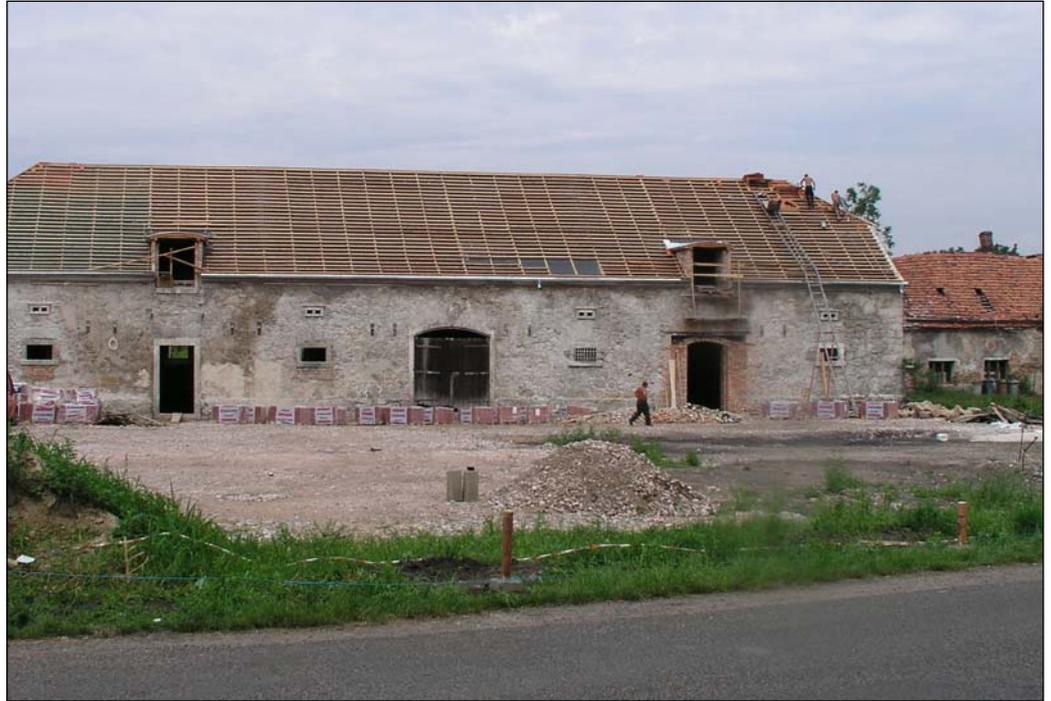
Das Dach wird gedeckt

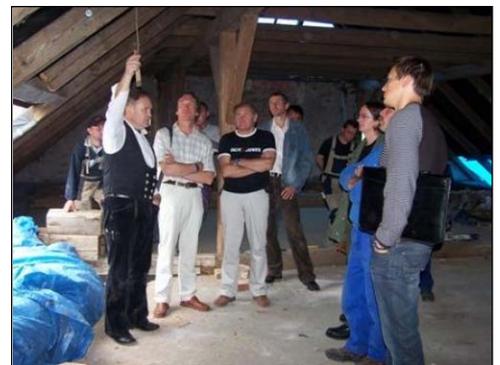
Seminar für Zimmermannshandwerk der Denkmalakademie Görlitz

handwerk der Denkmalakademie Görlitz untersucht. Über zwei Tage, am 18. und 19. Juni, analysierte der Dozent der Denkmalakademie Görlitz, Herr Petrik und Herr Kepstein, den bestehenden Zustand des Dachstuhls unter reger Beteiligung der ausführenden Mitarbeiter der Firma Renoma und erarbeitete in einer offenen Diskussion mit ihnen Sanierungslösungen, die am zweiten Tag des Seminars beispielhaft an einigen typischen Beispielen auch handwerklich ausgeführt wurden. Ziel war es, weitest möglich die originale Substanz der Dachkonstruktion zu erhalten und mit traditionellen Verbindungsmitteln zu arbeiten. Wichtig war auch, eine nachhaltige Sicherung des Dachstuhls zu erzielen, da dieser durch den Wechsel von Asbest auf Dachziegeleindeckung einer veränderten Gewichtsbelastungen ausgesetzt ist.

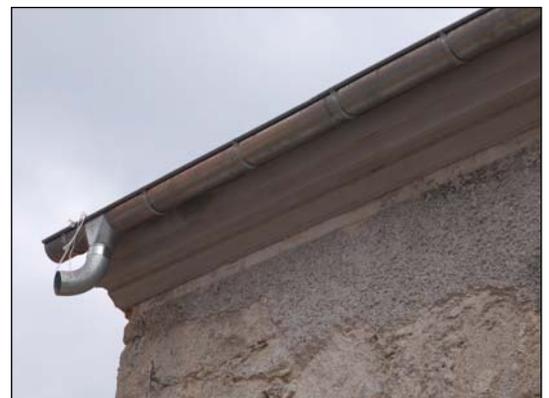
Der neue Sims mit der Dachrinne

Als erster Schritt der Dachstuhl-sanierungsmaßnahmen wurde daraufhin das beschädigte Mauerwerk auf der Grundlage des festgestellten Schadensbildes im Bereich des Simses entfernt und ergänzt. Anschließend konnten die Sanierungsarbeiten am Dachstuhl beginnen. Zu den Maßnahmen gehörten die Eindeckung des Daches mit Konterlattung und Unterspannfolie, die Neuaufmauerung und Einbindung der Dachgauben, die Reparatur des Simses sowie die Montage von Blitzableiter und Dachrinnen.

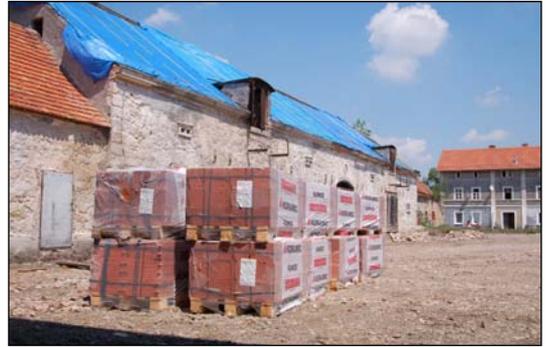
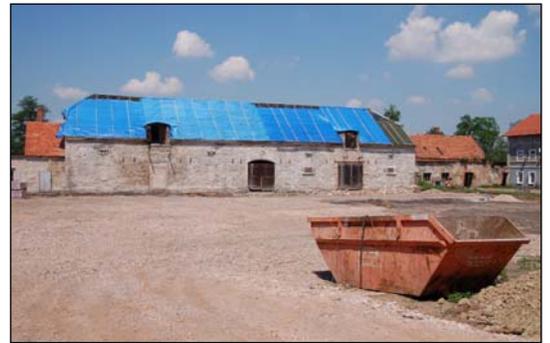
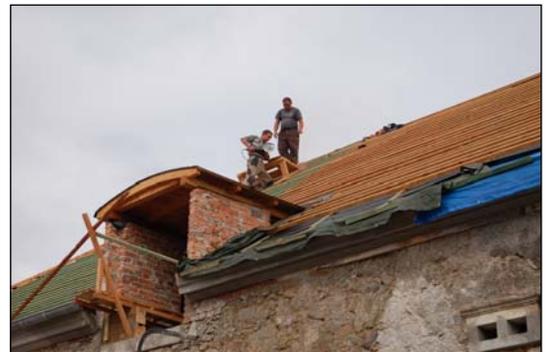
Das Dach wird eingedeckt

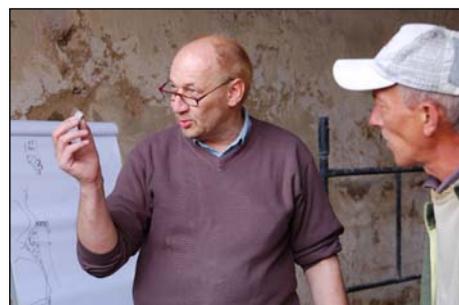
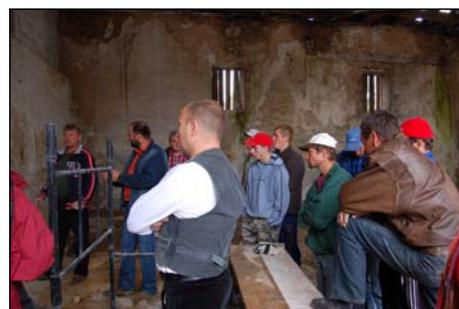
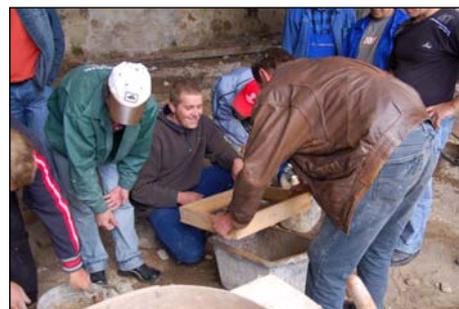
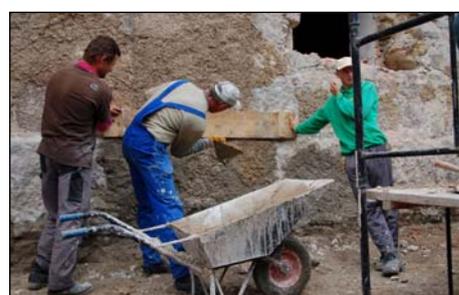
Zweites Seminar der Denkmalakademie Görlitz

sondere auch die Mitarbeiter der ausführende Baufirma – in der Zubereitung und Auftragechnik des Kalkputzes geschult, der genau nach den Befunden der analysierten Lomnitzer Putzproben zubereitet wurde. Teilnehmer waren außerdem Mitarbeiter/innen des Hirschberger Denkmalamtes. Eine besondere Schwierigkeit im Vorfeld dieses Seminars war die Beschaffung des ursprünglich genutzten Sandes, der eine besonders weitgefächerte Körnung aufweist und daher heute bei den typischerweise für Maschinenputz genutzten nach Körnung sortierten Sanden nicht mehr vorkommt. Erst nach dem Auffinden einer inzwischen nicht mehr genutzten Sandgrube im Dorf Lomnitz konnte der Sand mit der richtigen Körnung gefunden werden. Auf der Grundlage der erworbenen Kenntnisse führte die Firma Michalik das Verputzen der Fassade nach den historischen Befunden mit den entsprechenden Materialien und in der erlernten historischen Technik durch. Der für die Entstehungszeit des Gebäudes typische grobe Spritzputz ist nach Einschätzung aller Beteiligten ausnehmend gut gelungen.

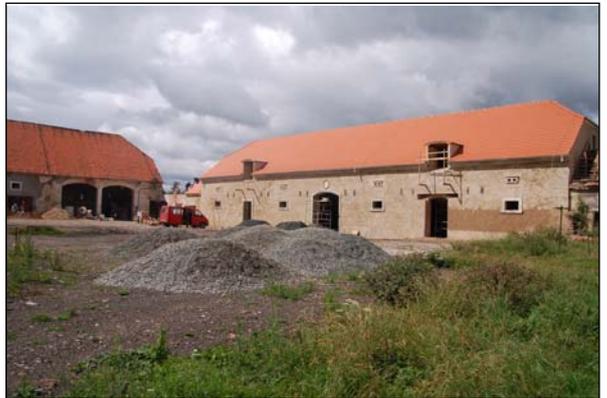
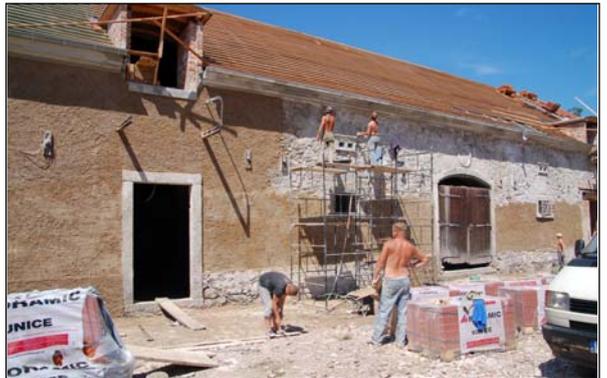
Der neue Außenputz

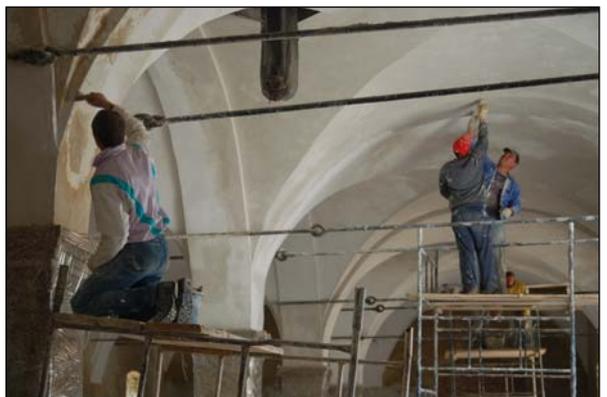
Putzarbeiten im Inneren

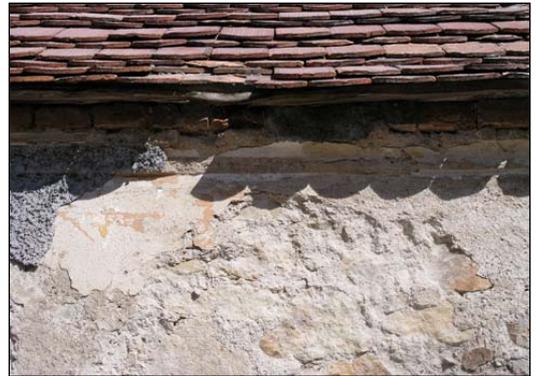
Farbspuren auf dem historischen Putz

Erst nach diesem Fest folgten die Anstricharbeiten an der Fassade, die auf der Grundlage der während des dritten von der Denkmalakademie Görlitz durchgeführten Seminars gewonnenen Erkenntnisse und Festlegungen erfolgten. In diesem Seminar, das am 20. und 21. September 2007 stattfand, nahmen wiederum Mitarbeiter der Firma Michalik, Repräsentanten des Denkmalamtes und einige Vertreter anderer Baufirmen teil. Gemäß den historischen Farbbefunden, die schon im Vorfeld analysiert worden waren, wurde in dieser Schulung zum Thema historische Kalk- und Kalkaseinfarben die Anfertigung und Anwendung dieses Anstrichmaterials vorgeführt. Besonderes Augenmerk wurde dabei auf die Anmischung und Anwendung der Pigmente sowie auf die wichtigen Schritte zur Haltbarmachung und Qualitätssicherung gelegt. Gemäß den Anleitungen wurde daraufhin ein zweifacher Anstrich der Fassade des Pferdestalls durchgeführt. Auch dieser entspricht weitgehend dem histori-

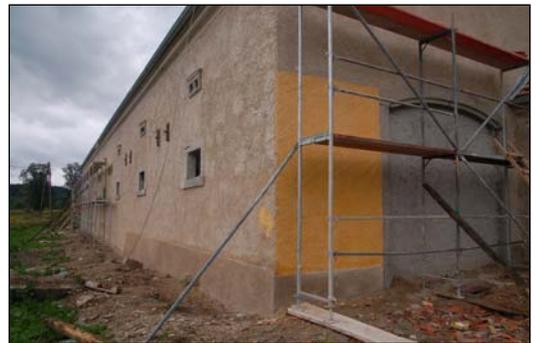
Versuche auf der Rückseite des Gebäudes

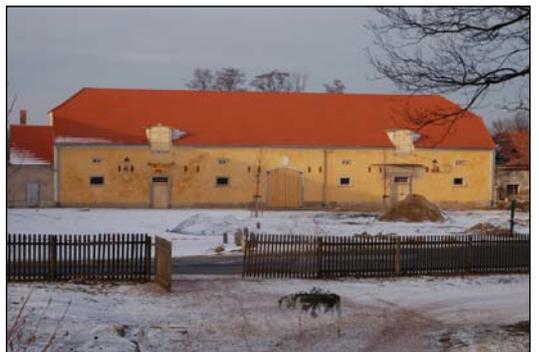
Der neue Anstrich

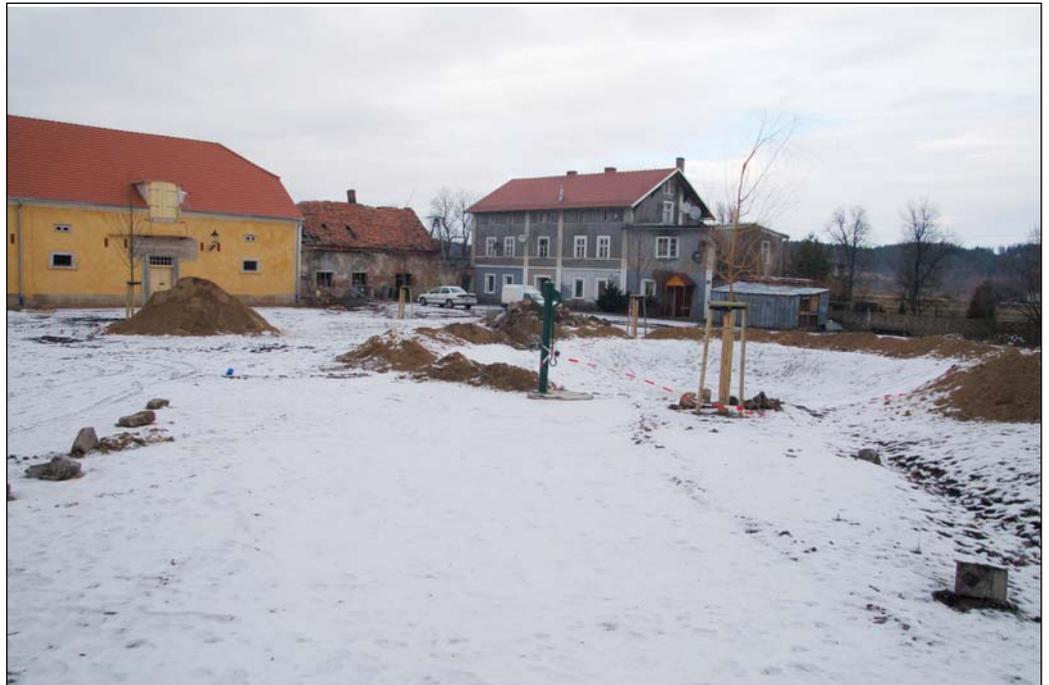
Der Hof mit dem vorbereiteten Teich und der neuen Pumpe

Zeitgleich mit den Anstricharbeiten wurde der freigelegte Hofteich mit einer den Befunden entsprechenden ca. 15 cm dicken Schicht mit Ton aus der Region Bunzlau/Bolesławiec isoliert. Leider fand sich keine Fachfirma die diese historische Abdichtungsmethode ausführte konnte. Die Baufirma Michalik führte deshalb nach eingehender Studie der verfügbarer Literatur unter tatkräftiger Mitwirkung der Mitarbeiter von Schloss Lomnitz die Abdichtung mit dem Ton selbst durch. Der sich historisch neben dem Teich befindliche Brunnen wurde neu gegraben und mit einer den Beschreibungen von Zeitzeugen entsprechenden Hofpumpe versehen. Der Überlauf der Viehtränke, die von der Pumpe versorgt wird, wurde nun wieder in den Teich eingeführt, der auch einen Teil des Regenwassers, das auf einige der Dächer bzw. auf der Hoffläche selbst niedergeht, aufnimmt.

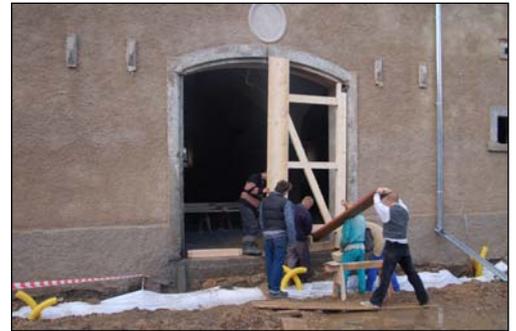
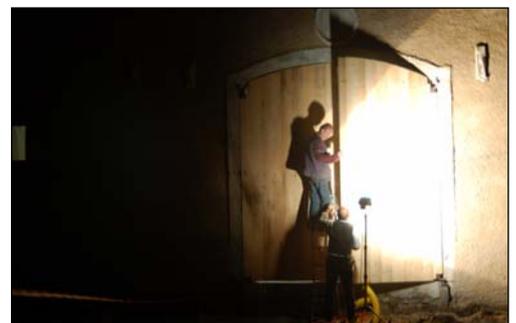
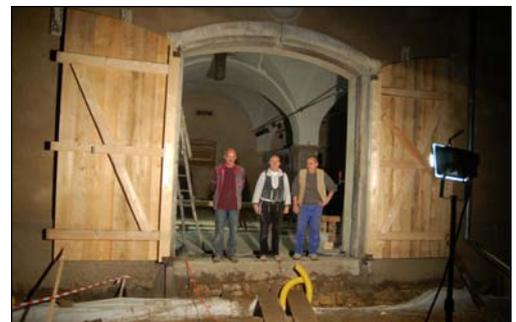
Das neue Haupttor wird eingebaut

stimmen. Ein Foto aus den 20iger Jahren des vorigen Jahrhunderts konnte leider nur ein sehr ungenaues Bild dieser Türen liefern. Durch Zufall wurde von Mitarbeitern der Denkmalakademie eine diesem Foto sehr ähnliche Tür im historischen Gutshof des nahe gelegenen Schlosses Buchwald/Bukowiec entdeckt, die als Vorbild für die Rekonstruktion der zwei Stalltüren genutzt werden konnte. Sowohl eine der zwei Stalltüren, als auch eine der zwei Gaubentüren wurden Anfang Dezember von Dozenten der Denkmalakademie, Herrn Schröter, Herrn Kepstein und Herrn Heppert im Rahmen eines weiteren mehrtägigen Praxisseminars als Modell angefertigt.

Die bei der Schulung mitarbeitenden Handwerker der Firma Renoma fertigen anschließend jeweilige das zweite Exemplar der exakt nach dem historischen Vorbild konstruierte und profilierte Tür selbstständig an. Es wurden in diesem Zusammenhang auch die Oberlichter der zwei Stalltüren rekonstruiert, die im Verbund mit den Stallfenstern und Austritten nun wieder den historischen Charakter des Stallgebäudes unterstreichen. Die mit Putz, Farbe, den Türen und dem Tor erreichte Vorbild- und Detailtreue kann nun für weitere Arbeiten an den Wirtschaftsgebäuden als Ausgangsgröße angesehen werden.

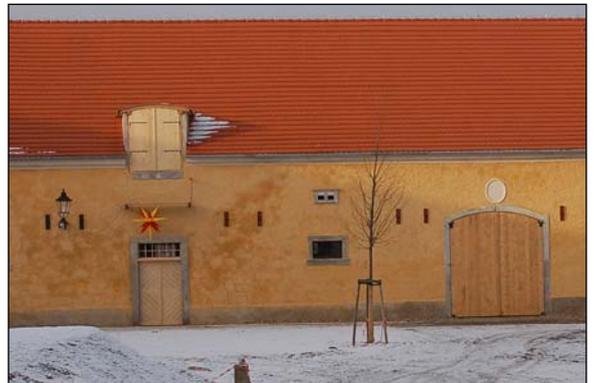
Neue Seitentür und Lampen

Die schwierige Suche nach einer geeigneten Innentür sowohl für das Stalltor wie auch für die zwei seitlichen Stalltüren zog sich über den gesamten Dezember bis in den Januar hinein. Nach einigen Entwürfen und mit sehr engagierter Beratung der Denkmalakademie Görlitz wurde ein Modell gefunden, das sowohl dem Stallcharakter des Gebäudes Rechnung trägt, als auch modernen Wärmeschutzanforderungen gerecht wird. Die drei verglasten Holzspessentüren werden ebenfalls von der Firma Nickel-Fenster aus Weißwasser gefertigt, Ende Februar ist der voraussichtliche Montagetermin.

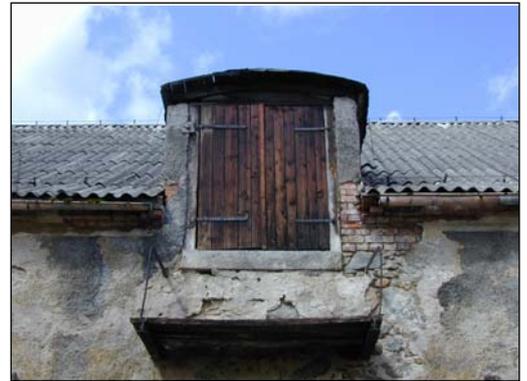
Dach vor der Sanierung

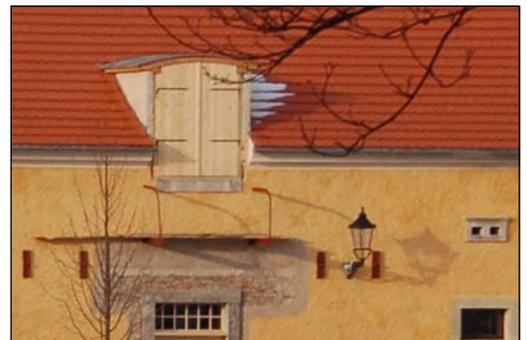
Dach nach der Sanierung

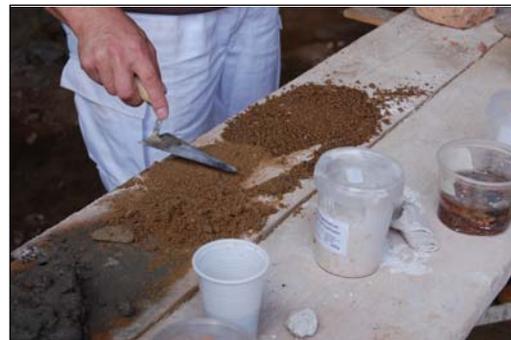
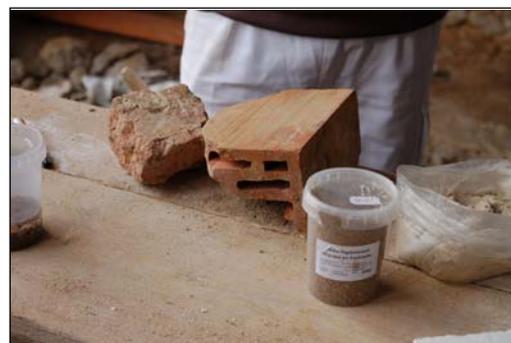
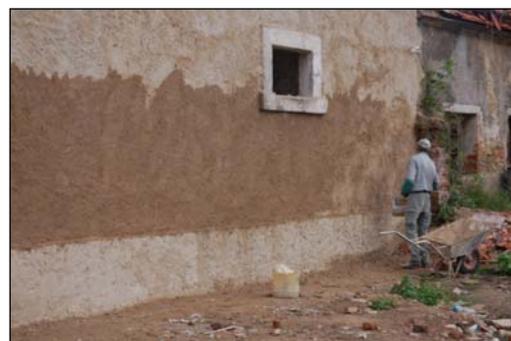
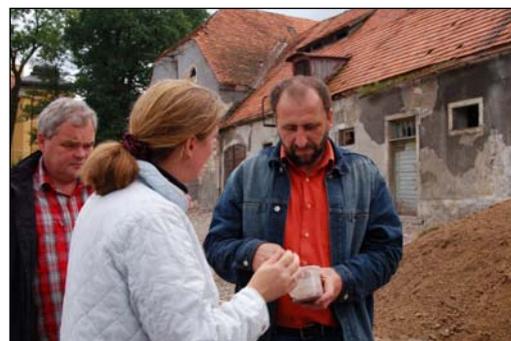
Arbeit mit Naturmaterialien aus der Region

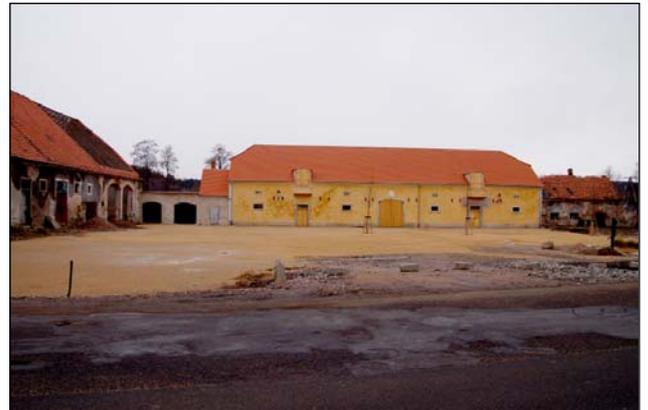
Der neue Bodenbelag

tensiven Ansprüchen der künftigen Nutzung gerecht wird. Für die anstehenden Verlegearbeiten waren leider keine Handwerker der näheren Umgebung verfügbar, hier machte sich der in Polen immer stärker werdenden Handwerkermangel bemerkbar. Dies ist auf den derzeitigen Boom im Wohnungs- und Einfamilienhausausbau sowie die massiven Abwanderungswelle von Handwerkern ins Ausland zurückzuführen. So wurde eine deutsche Fliesenverlegerfirma aus der Umgebung von Görlitz beauftragt. Der von ihr verlegte Klinkerboden des Pferdestalls harmonisiert sehr schön mit dem gesamten Bild des Stalles und erwies sich damit als glückliche Wahl.

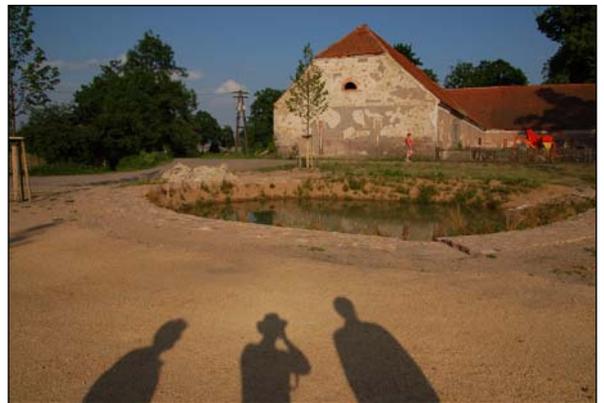
Der neue Gutsteich wird angelegt
