STUDENTS ON CONSERVATION

Proceedings of the 2nd Polish Students Conference
on Historical Monuments Conservation
Toruń, 24-26 February 2000

O restauracji XVII w. poddominikańskiego zespołu klasztornego i kościoła św. Jacka w Klimontowie.

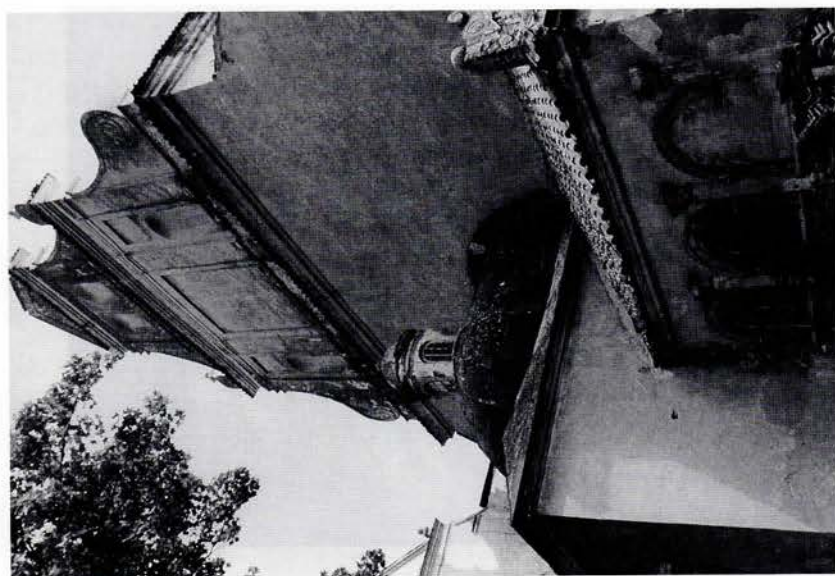
il.1 Kościół św. Jacka. Elewacja zachodnia. Kruchta.
Stan przed konserwacją. Fot. E. Graboś

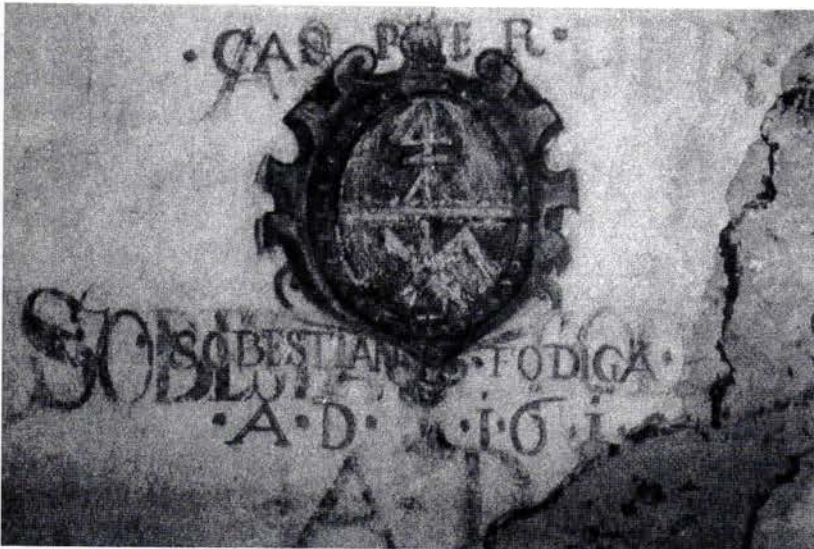
il.4. Gmerk architektów Fodygów na łuku tęczowym kościoła Dominikanów. Fot. E. Graboś

Do dziś nie wiadomo, że kościół i klasztor Dominikanów w Klimontowie jest dziełem braci Fodygów⁴. W 1998 roku odkryto niespodziewanie na łuku tęczowym kościoła (od strony prezbiterium) gmerk, datę 1619⁵ rok oraz imiona Fodygów. Znak cechowy i podpis budowniczych zasłonięty był już w połowie XVIII wieku. Kościół rozpoczęli Fodygowie wznosić w 1617 roku, a ukończyli w 1620, potem wznosili mury klasztoru. Klimontowski klasztor był zapewne ostatnim dziełem Caspra i Sebastiana Fodygów⁶.

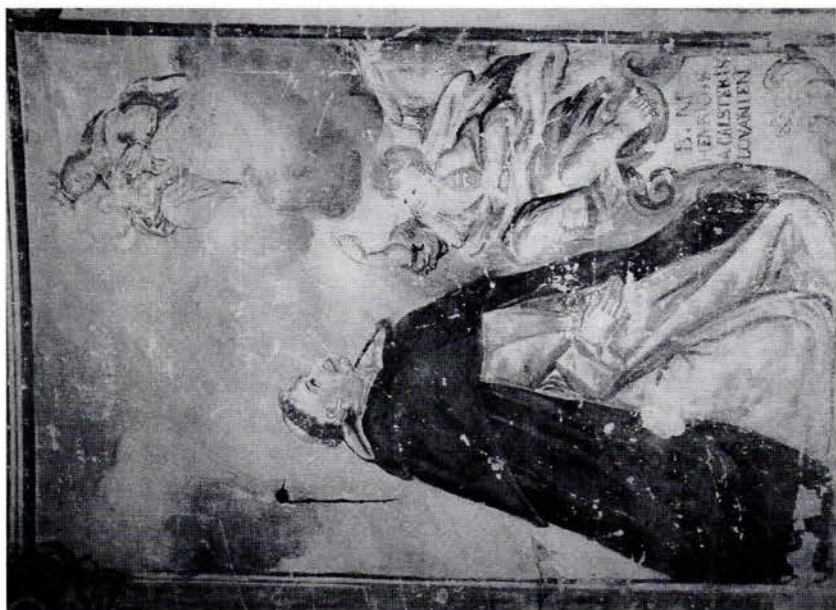
il.7. Skarbczyk kościoła. XVII w. szafa. Stan przed konserwacją. Fot. M. Babs

W 2000 roku rozpoczęto prace badawcze i konserwatorskie w skarbczyku kościoła. Wewnątrz znajduje się polichromia ścienna i trzy pięknie dekorowane drewniane szafy wmontowane w ściany. Po wstępnych badaniach ustalono dwuetapowość powstania dekoracji wnętrza. Pierwotnie gładzone tynki ścian i sklepienia nie posiadały dekoracji malarskiej natomiast szafy zostały wykonane już w czasie budowy murów i musiały powstać ok. 1620 r.¹⁴. Szafy miały bogatą dekorację rzeźbiarską lica (gzymsy, tympanony, boniowania) uzupełnioną delikatną warstwą malarską (uskrzydłone putta, ornamenty roślinne). Na pocz. XVIII w. lico szaf obdarto z części elementów rzeźbionych i wykonano obecnie widoczną, bogatą dekorację malarską¹⁵. W tym czasie powstała też polichromia ścienna. Obecnie szafy i malowidła ścienne poddawane są konserwacji. Stolarze pracują nad rekonstrukcją brakujących elementów (szuflady, listwy, skrzydło drzwiowe jednej z szaf). W kościele prace zakończono w prezbiterium; odsłonięto oryginalne tynki, przywrócono pierwotny wygląd sklepieniu. Niebawem rozpoczną się prace w nawie. Po wstępnych badaniach okazało się, że możemy spodziewać się kolejnych malowideł.

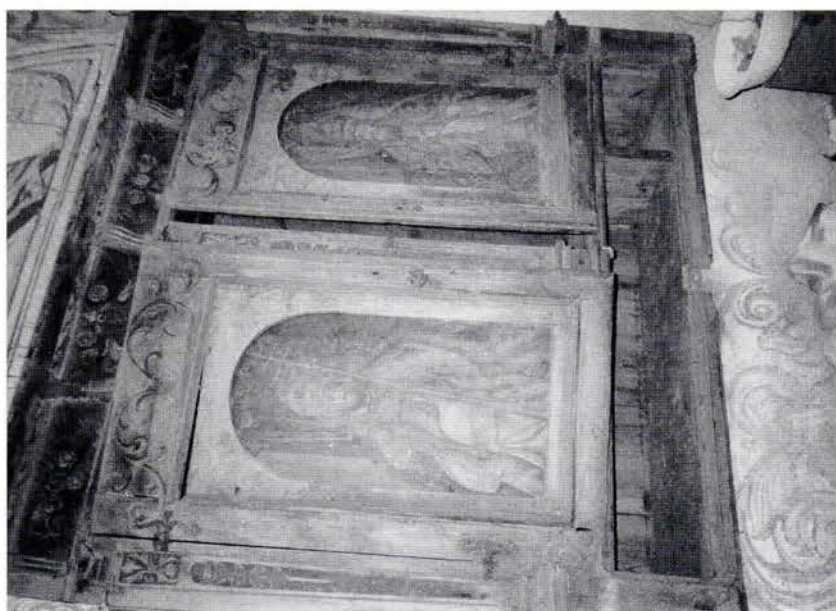
il.8. Skarbczyk kościoła. Fragment xvii w. polichromii. Stan przed konserwacją. Fot. E. Graboś

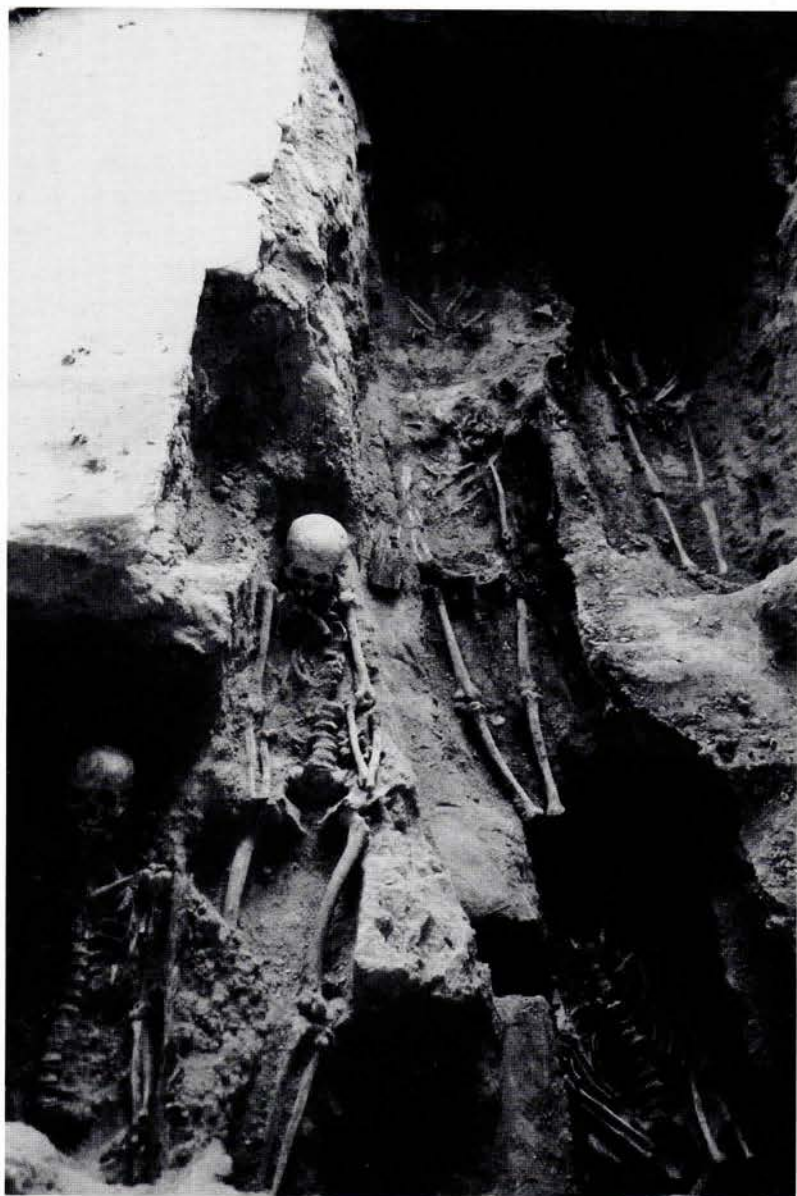
1.9. Odnalezione w 1998 r. w kruchcie kościoła szczątki kostne. W prawym dolnym rogu miejsce pochówku Jana Zbigniewa Ossolińskiego. Fot. E. Graboś

W klimontowskiej kruchcie pochowano osoby jak na owe czasy wiekowe, miały około 50 i więcej lat. Ich wzrost poza jednym mężczyzną nie przekraczał 170cm. W wypadku czterech osób od dnia śmierci do dnia pogrzebu musiało upłynąć dużo czasu, gdyż wnętrza trumien wypełnione były wapnem i w jednym wypadku piaskiem rzeczonym i popiołem. Najłatwiejszy do interpretacji okazał się najwcześniejszy z widocznych pochówków, umieszczony najbliżej progu kościoła i najgłębiej, niestety bez czaszki, która została zrabowana prawdopodobnie w czasie remontu w 1825 roku. Są to szczątki Jana Zbigniewa Ossolińskiego. Pochowany został w najbardziej uprzywilejowanym miejscu; niemal na osi kościoła, z prawej strony spoczęły zwłoki żony Katarzyny Warszawickiej.
