# „DAS MARKTTOR VON MILET: SCHADENSANALYSE UND MODELLEHAFTE SANIERUNGSKONZEPTE“

## **Abschlußbericht**

„Das Markttor von Milet: Schadensanalyse und Modellhafte Sanierungskonzepte“ AZ 18686-45

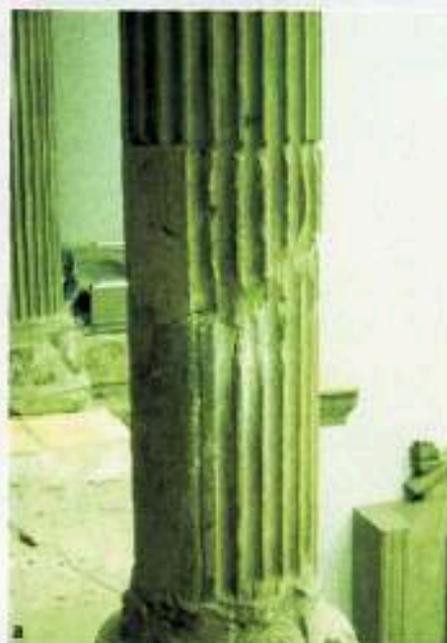
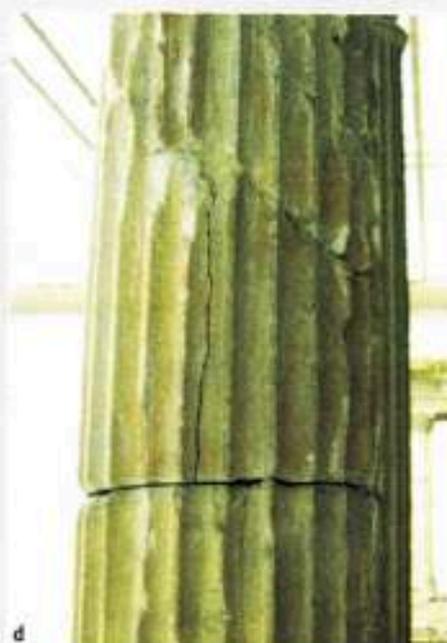
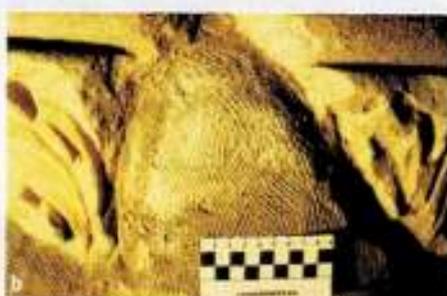
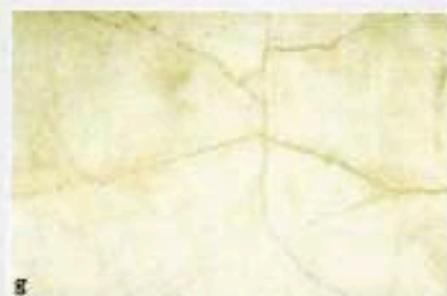
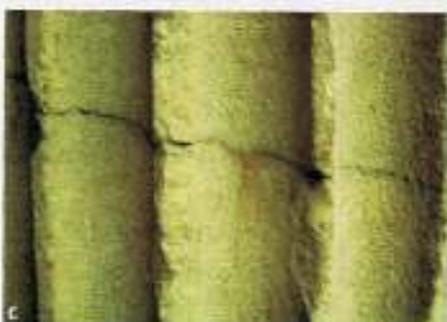
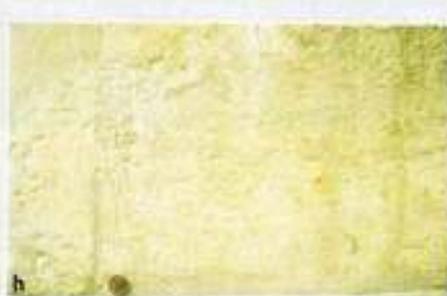
Abb. 3: Beispiele für die häufigen und vielfältigen Schadensbilder:

- a) weitständige Rissbildungen an Marmorsäulen. Sinterkrusten finden sich sehr häufig direkt an geöffneten Rissen. Interessant ist, dass auch die antiken Steinmetzen unter Zeitdruck standen und die Säulen nicht vollständig bearbeitet wurden;
- b) Salzausblühungen auf Putzoberflächen;
- c) Rostverfärbungen an Rissen, die auf die eingelegten Eisenträger zurückgehen sollten;
- d) Rissbildungen und Verfärbungen an stark geschädigten Marmorsäulen;
- e) weitständige Risse im Quergebälk und in der Kasettendecke. Zur Bestimmung eventueller Verformungen wurden entsprechende Wegaufnehmer montiert, um Langzeitbeobachtungen durchzuführen;
- f) Ergänzungsmörtel ist an den Kontaktflächen abgeplatzt und könnte auf spannungsinduzierte Verformungen zurückgehen;
- g) Gesprengte Platten, die vermutlich auf die Schäden im 2. Weltkrieg zurückgehen;
- h) Salzausblühungen und Materialverlust im Sockelbereich.

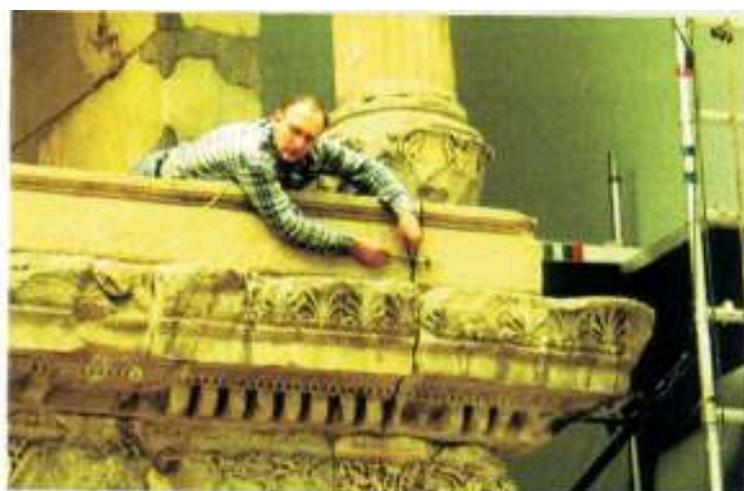
Abb. 4: Montage von Verformungsmessungen und Temperaturfühler in Bereichen starker Rissbildung für das Langzeit-Monitoring.

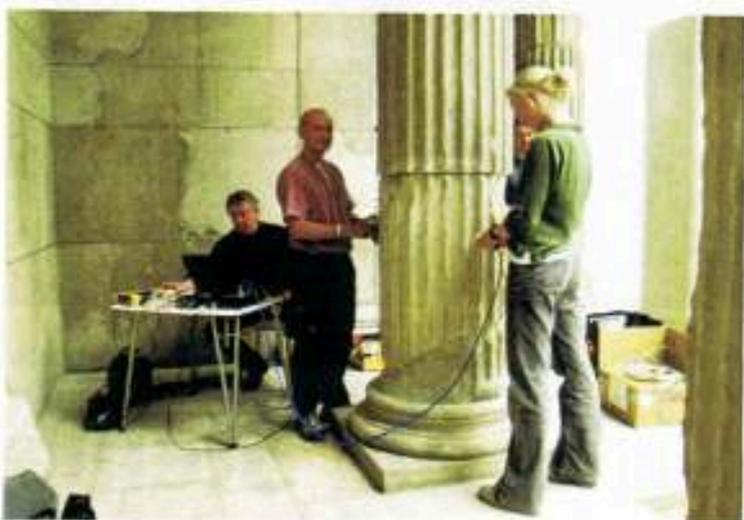
Abb. 5: Ultraschalltomographische Vermessungen der Marmorsäulen zur zerstörungsfreien Analyse des internen Aufbaus.

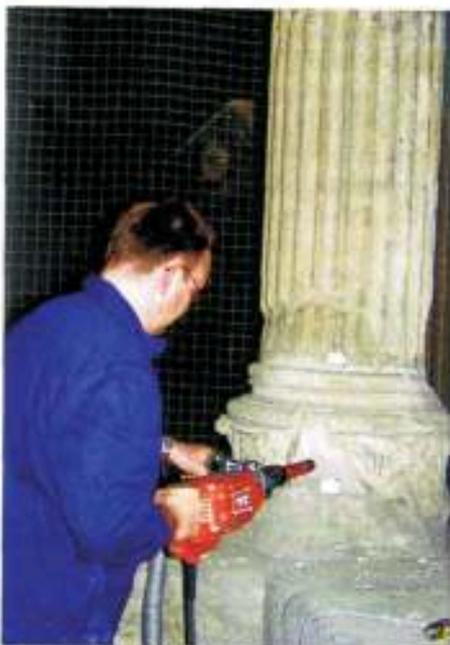
Abb. 6: Probenahme zur Analyse der Tiefenverteilung von Salzen und Mörteln.

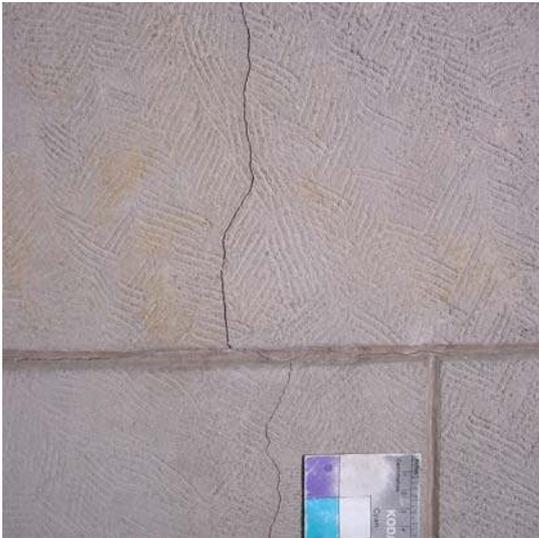
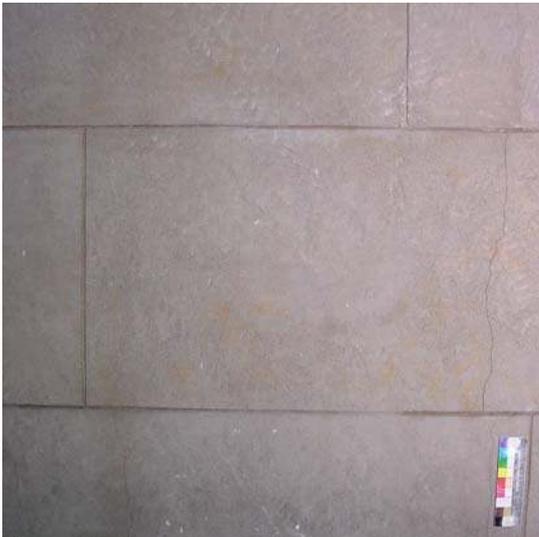
Aufnahmebereich: Oben: linke Bauhälfte, OG  
h: OG  
Unten: linke Bauhälfte, OG

Häufige Krakelee- und Rissbildungen. Häufig hohl liegend. Oberflächen verschmutzt.

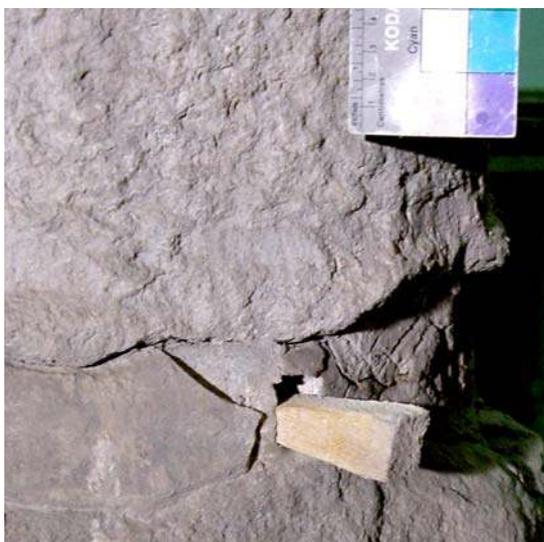
Versetzhilfen / Befestigungshilfen

Holzkeile  
Versetzhilfen aus Holz in Keilform.

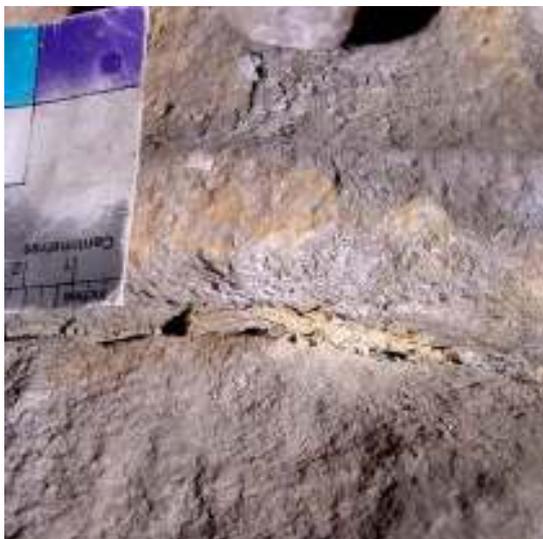
Versetzhilfen / Befestigungshilfen

Hartkarton / Papier  
Abstandshalter aus Hartfaserkarton.

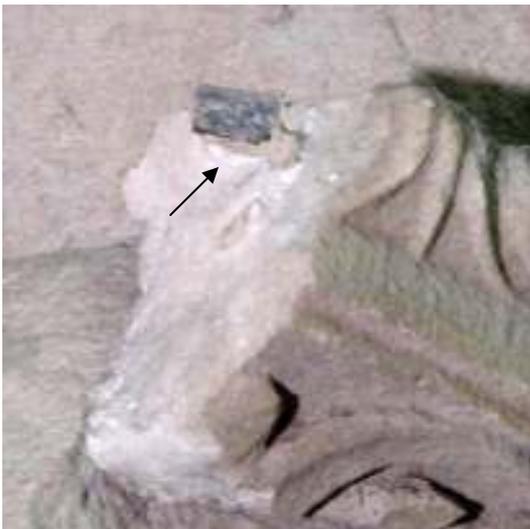
Versetzhilfen / Befestigungshilfen

Eisenklammern / Eisendübel  
Eisenklammern und Eisendübel als  
Bewehrungen.

Aufnahmebereich:    Oben: OG, rechte  
                          Bauhälfte  
                          Unten: OG, Mitte,  
                          Rückwand

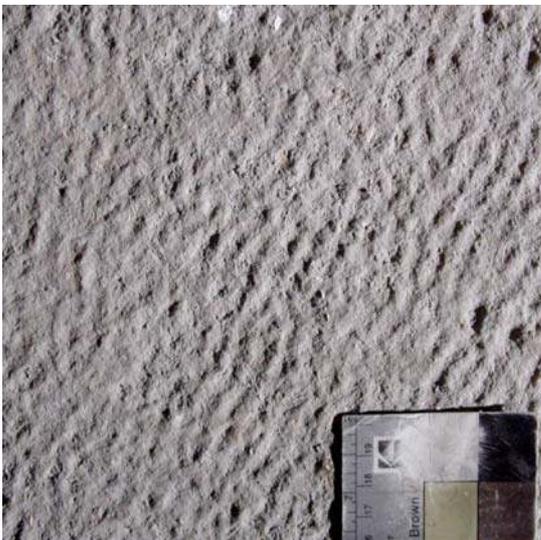
Zahneisen

Die erste Glättung der grob vorgearbeiteten Steinoberflächen wurde mit verschiedenen Zahneisen vorgenommen. Die Zahneisen unterscheiden sich durch verschieden weite Zahnabstände (Werkzeugbreite 2,5 – 5 cm, 4-5 Zähne).

Aufnahmebereich: Oben: OG, Säule, Mittel-

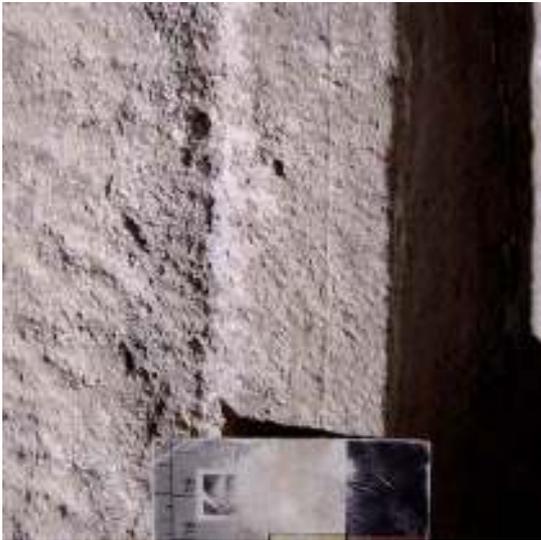
Oberflächenbearbeitung

Aufriss von Werkstücken durch Ritzungen.

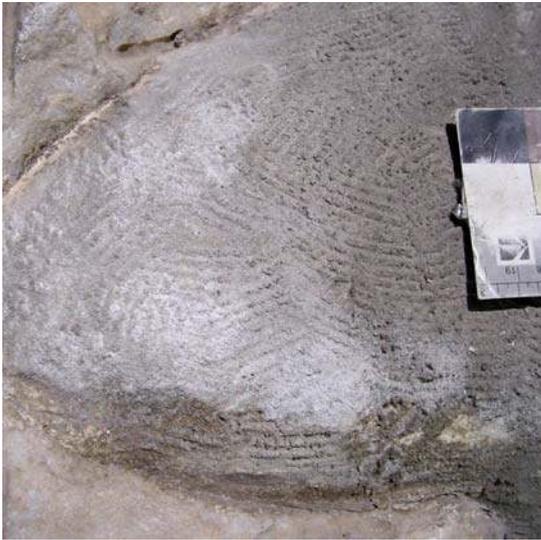
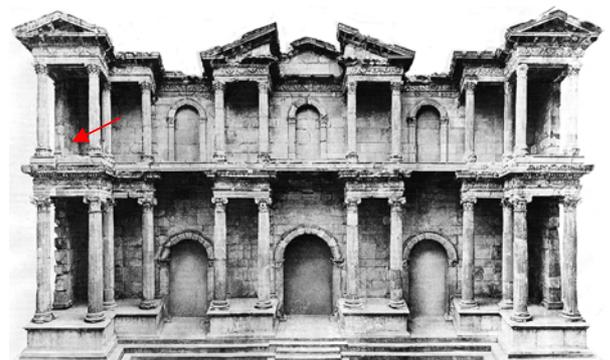
Feuchtflecken / Effloreszenzen

Bei stark hygroskopischen Salzen können sekundär Feuchtigkeitsflecken auftreten die zu Farbvertiefungen führen können.

Durch Kristallisationsprozesse der Salze wird das Gefüge des Steins oder Putzes geschädigt

Der erhöhte Feuchtigkeitsgehalt durch hygroskopische Salze führt zu einer verstärkten Anlagerung von Schmutzpartikeln.

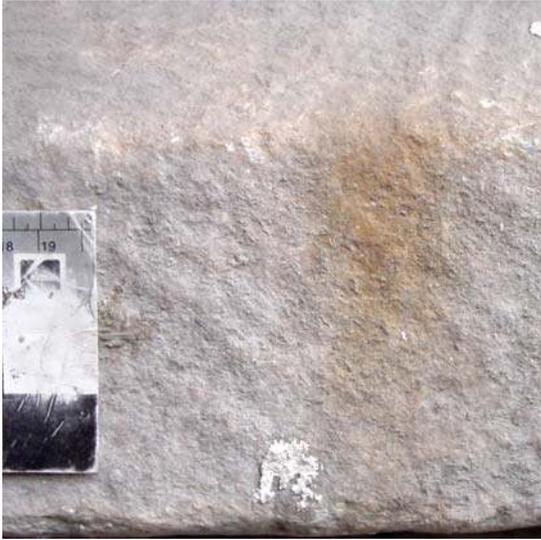
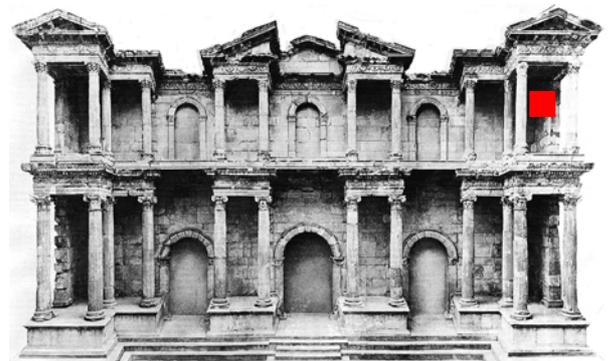
Dia-Nummer: 41

Verfärbungen

Farbveränderung bis hin zu bunten Farben infolge Mineralverwitterung oder Anreicherung / Zufuhr farbgebender Stoffe. Autochthone Färbungen insbesondere durch Eisen- und Manganverbindungen, allochthone Färbungen durch zugeführte Rost- und Kupferlösungen.

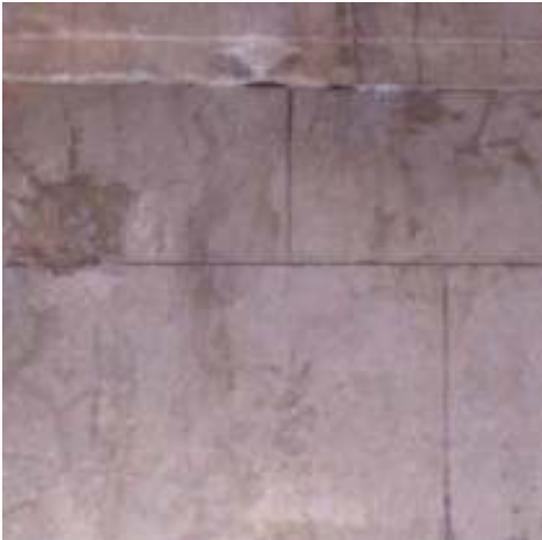
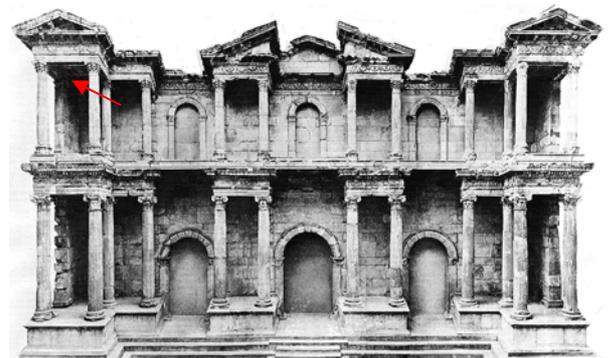
Dia-Nummer: 40

Verfärbungen

Verfärbung durch Feuchtigkeitseintrag  
Infolge von Befeuchtungen und/oder  
Feuchtigkeitseintrag werden Schmutzpartikel  
aus dem Gefüge oder von oberflächlich  
aufliegendem Ablagerungen  
aufgeschwemmt, (vergl. Blatt 1SG) der sich  
verstärkt im Verdunstungshorizont anlagert.

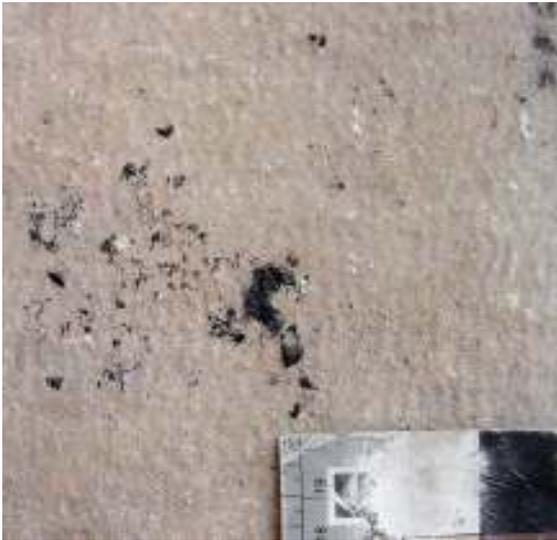
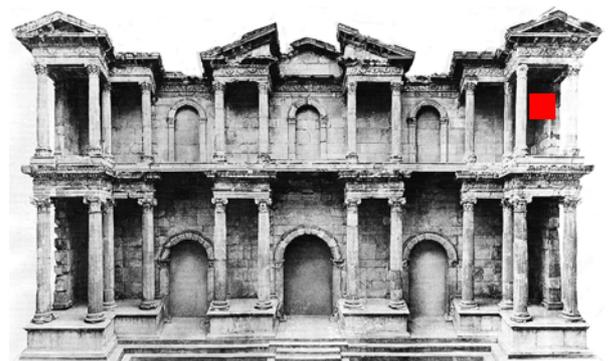
Dia-Nummer: 55

Verfärbungen

Schaden  
Oberflächlich aufliegende schwarze,  
teerähnliche Flecken.

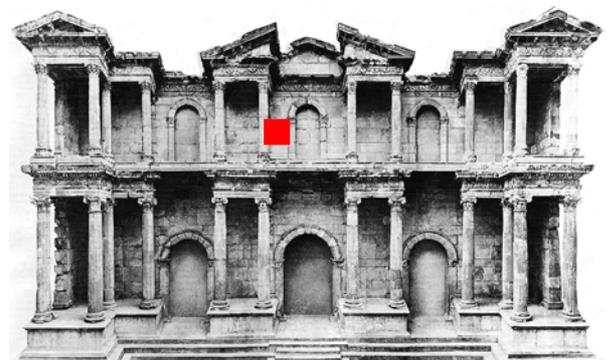
Dia-Nummer: 49

### Beschädigte bzw. rückgewitterte Fuge

Gefügearuflockerung des Fugenmörtels mit Materialverlust durch Sanden und Abbröckeln. Entfestigung durch Bindemittelabbau, mechanischen Stress durch Salz- oder Frostspaltung etc. mit der Folge von Rückwitterung.

Dadurch ergibt sich ein höherer Eintrag sowie eine stärkere Belastung der Fugenflanken durch Feuchtigkeit.

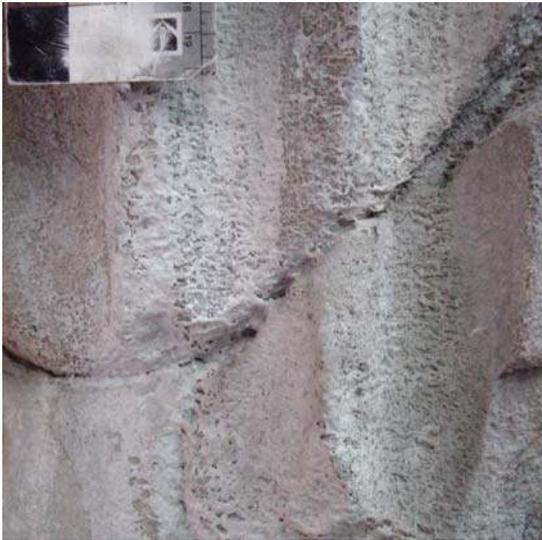
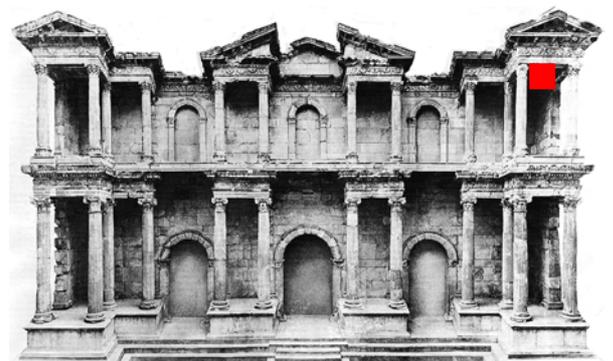
Dia-Nummer 15

Sinterschichten, Sinterkrusten  
Fest anhaftende weiße bis bräunliche oftmals blättereigähnliche Anlagerungen auf der Gesteinsoberfläche,

Schaden  
Durch  
Sinterschichten/krustenoberflächennahen Gefügeeigenschaften des Natursteins deutlich verändert werden. Neben den bauphysikalischen Eigenschaften werden durch die hellen Anlagerungen auch die optischen Eigenschaften verändert.

Sekundär Schäden  
Sinterkrusten können in Ihrem porigen, blättereigartigem Gefüge signifikante Mengen Wasser zurückhalten wodurch das Wachstum von Mikroorganismen gefördert wird.

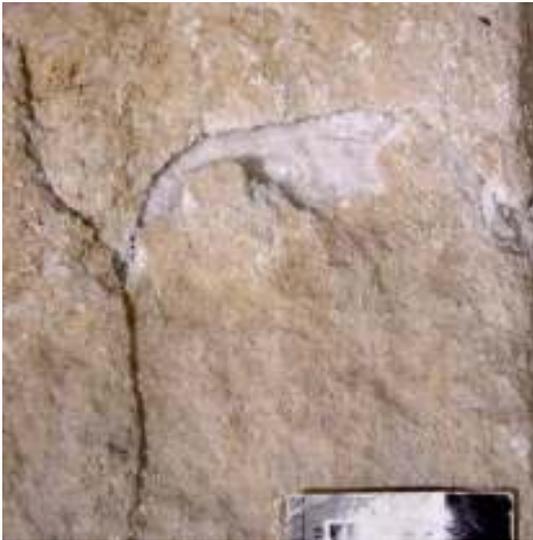
### Schalen – Marmor

Ablösen von größeren, flächigen Gesteinselementen, parallel zur Gesteinsoberfläche, meist einlagig.

An den Ablösepunkten der Schalen entstehen meist Risse. Durch den Verlust von Schalenbestandteilen entstehen Fehlstellen.

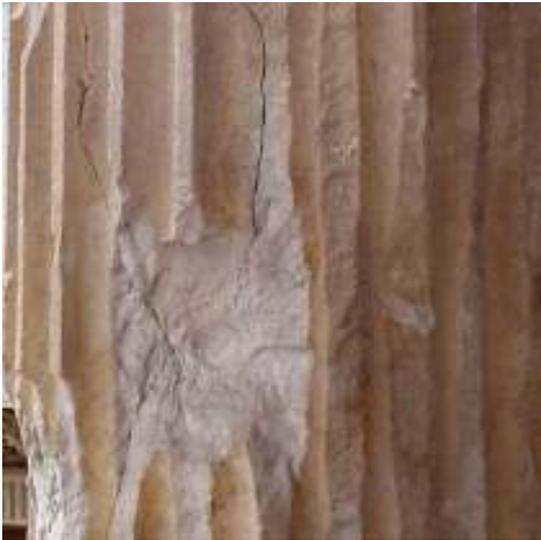
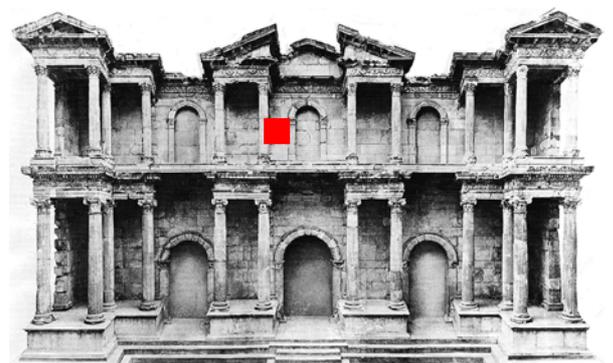
Dia-Nummer 42

#### Fehlstelle / Ausbruch

Fehlstelle durch den Verlust kompakter Gesteinsstücke oder natürliche Steinhomogenitäten (Drusen, Kavemen).

Durch Verwitterungsprozesse, mechanische Beanspruchung oder infolge baukonstruktiver Fehlbelastungen, Vandalismus oder Rostsprengung etc. entstandene Gesteinsverluste.

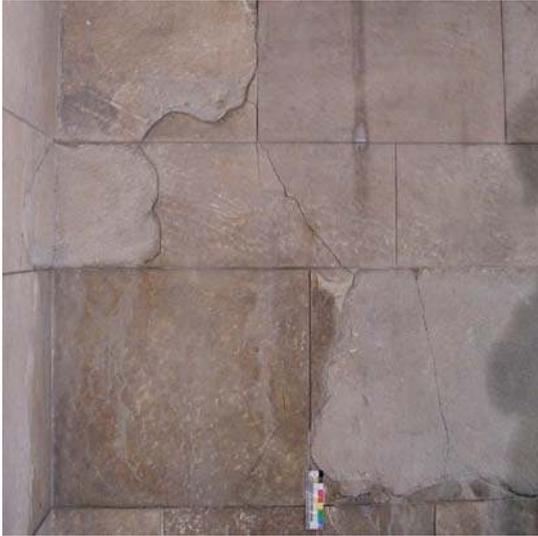
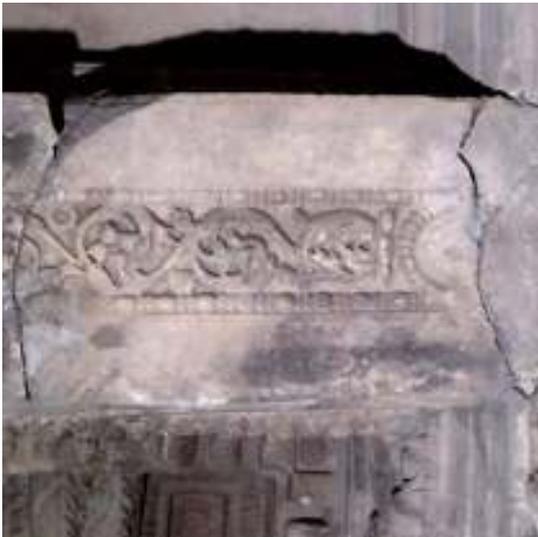
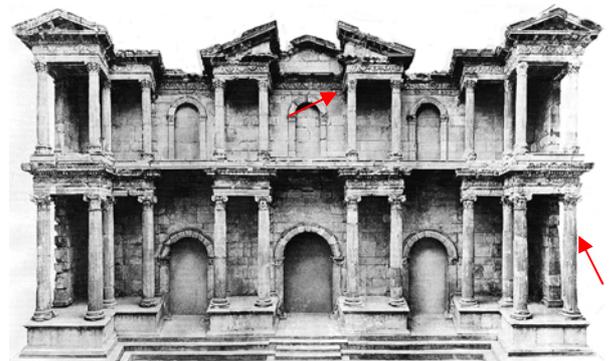
Dia-Nummer: unten 25

Risse

Einzelne oder miteinander verschnittene Trenn- bzw. Bruchflächen in Form von Einzelrissen oder Riss-systemen infolge natürlicher oder baukonstruktiver Veränderungen (statische Belastung, Rostsprengung etc.).

Risse und Klüfte im Naturstein von zum Teil mehreren Millimetern Dicke.

Durch baukonstruktive Fehlbelastungen und Oberflächenverwitterung entstehende Steinablosungen in Form von Schalen und Ausbrüchen.

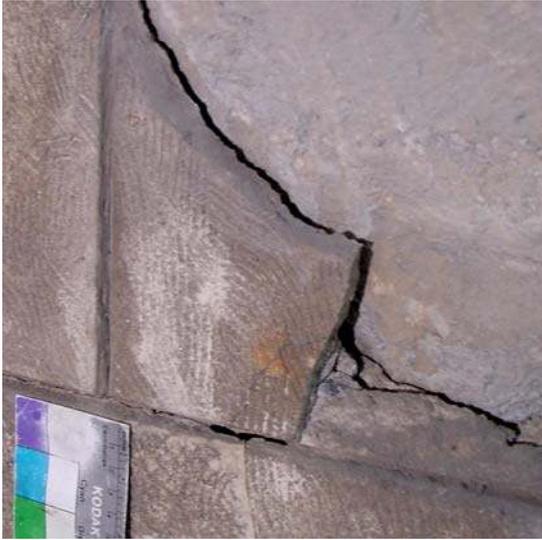
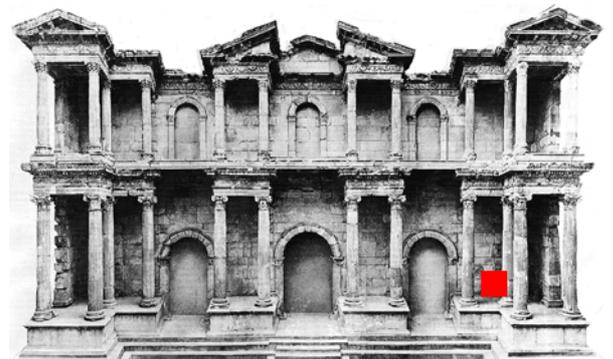
Dia-Nummer: 55

Ergänzungen

Beschädigte oder schädigende Ergänzungen und Vierungen

Durch korrodierte Metalldübel und Bewehrungen können Risse und Sprünge im angrenzenden Steinmaterial auftreten.

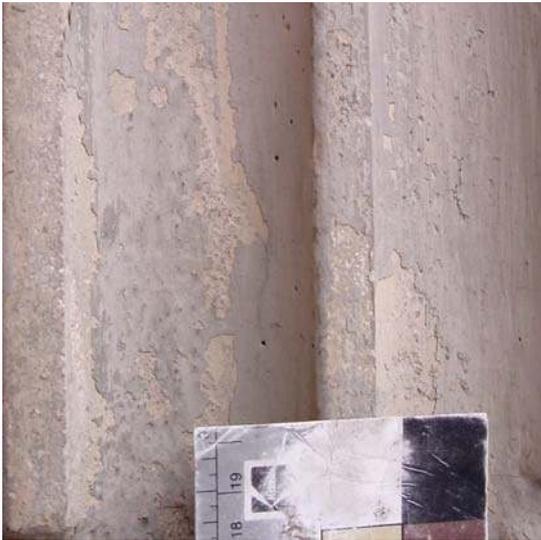
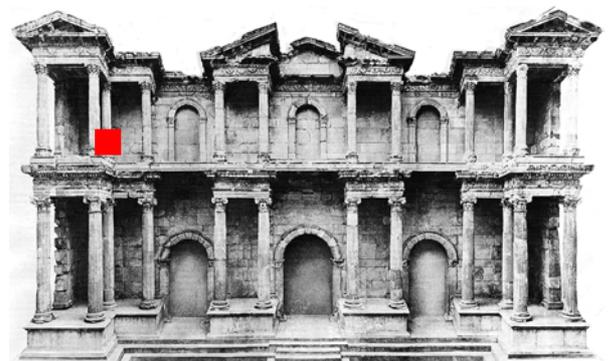
Dia-Nummer: 47

Anstriche / Lasuren

Abblättermde Anstriche  
Neuzeitliche Anstriche zeigen Schäden in Form  
von Abblättern.

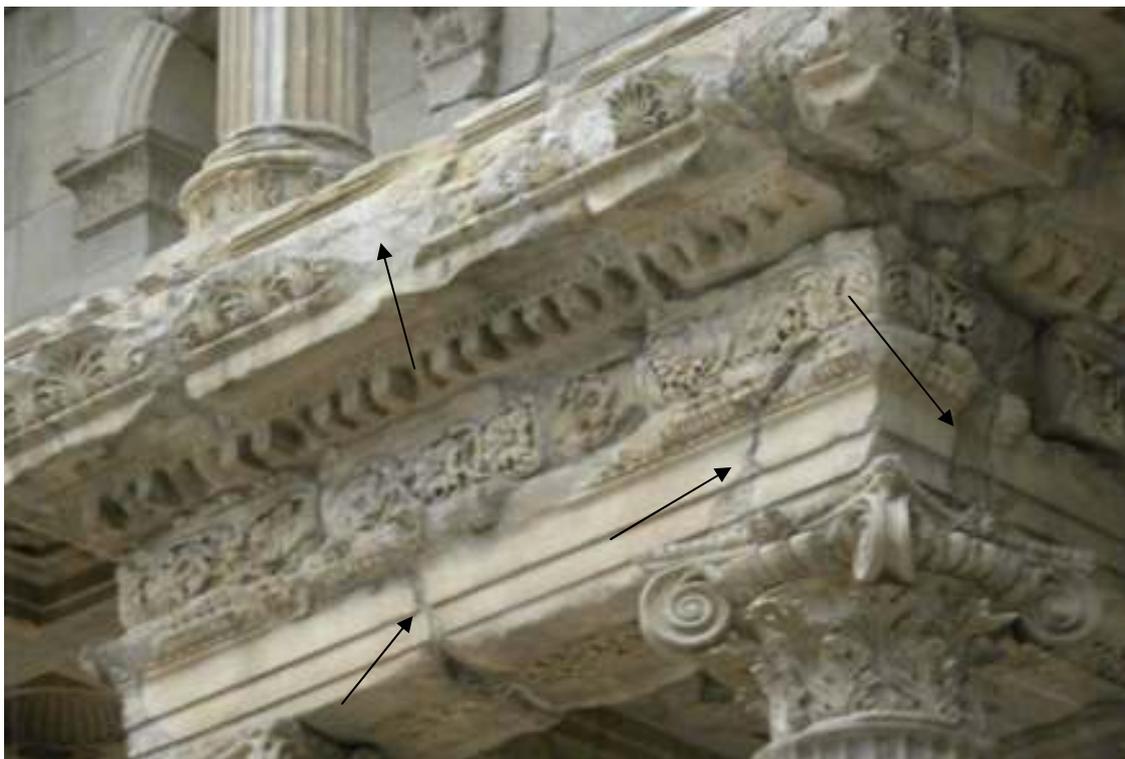
Bild 1: Durchlaufende Risse in Stahlbetonplatten und Marmorverkleidungen

Das Markttor weist deutliche strukturelle Schäden auf, die vermutlich auf Verformungen zurückzuführen sind, wie z. B. Risse in den Verbindungen Betonplatten/Marmorverkleidungen (Bild 1) sowie an den Säulenfüßen auf den Stahlbetonplatten (Bild 2) und möglicherweise durch außermittigen Druck hervorgerufene Abplatzungen an einigen Säulen (Bild 3). Um festzustellen, wie das Gebäude bei Temperaturänderung und unter Umständen bei anderen äußeren Verformungen reagiert, hat das Fachgebiet Werkstoffe des Bauwesens Verformungs- und Temperaturmessungen an vier ausgewählten, besonders betroffenen Stellen durchgeführt. Mit diesen Messungen sollte auch untersucht werden, ob das Markttor statisch stabil (standsicher) ist.

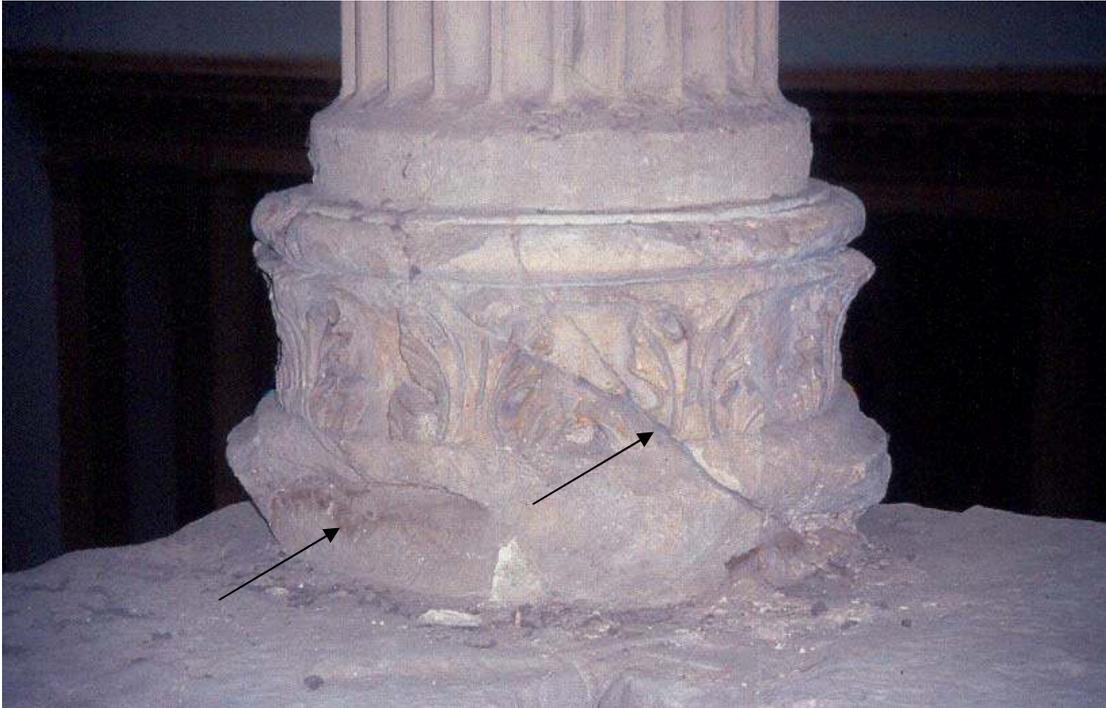
Bild 2: Risse und Abplatzungen an den Säulenfüßen

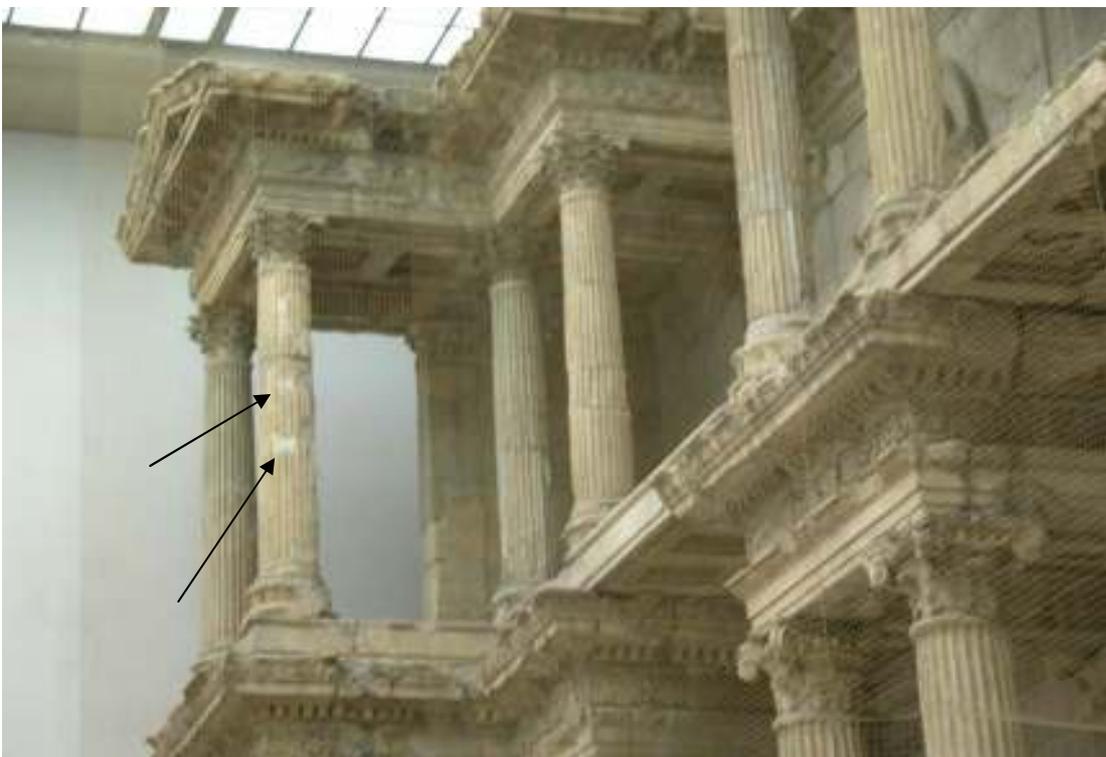
Bild 3: Druckinduzierte Abplatzungen (Pfeile) an den Marmorsäulen

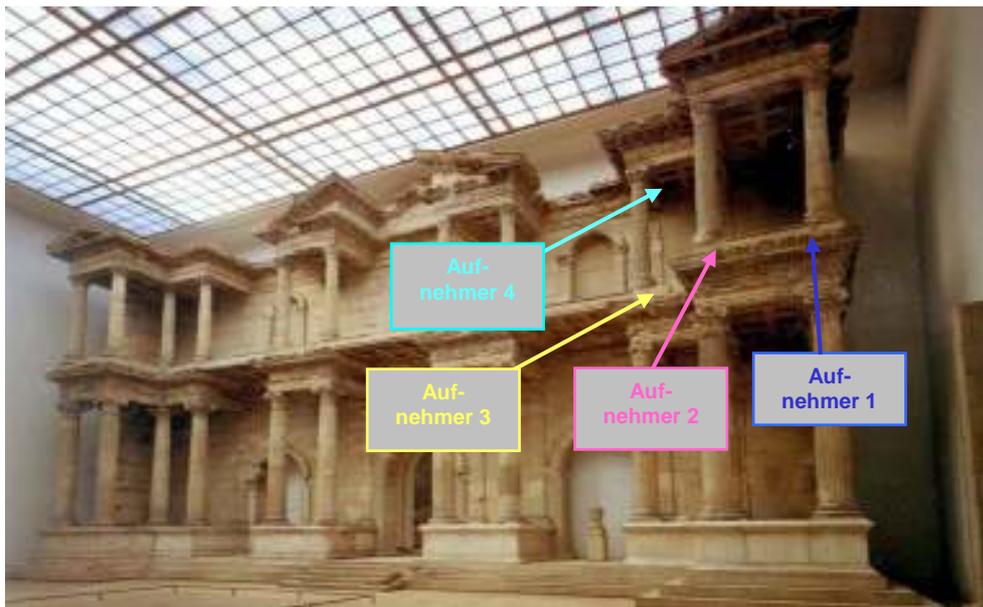
Es wurden vier Wegaufnehmer und 2 Thermoelemente (Raum- und Objekttemperatur) am Markttor von Milet installiert. Bild 4 zeigt die Lokalitäten der Wegaufnehmer am Gebäude. Der Messaufbau ist aus Bild 5 zu entnehmen.

Bild 4: Lokalitäten der Wegaufnehmer über Rissen am Markttor von Milet

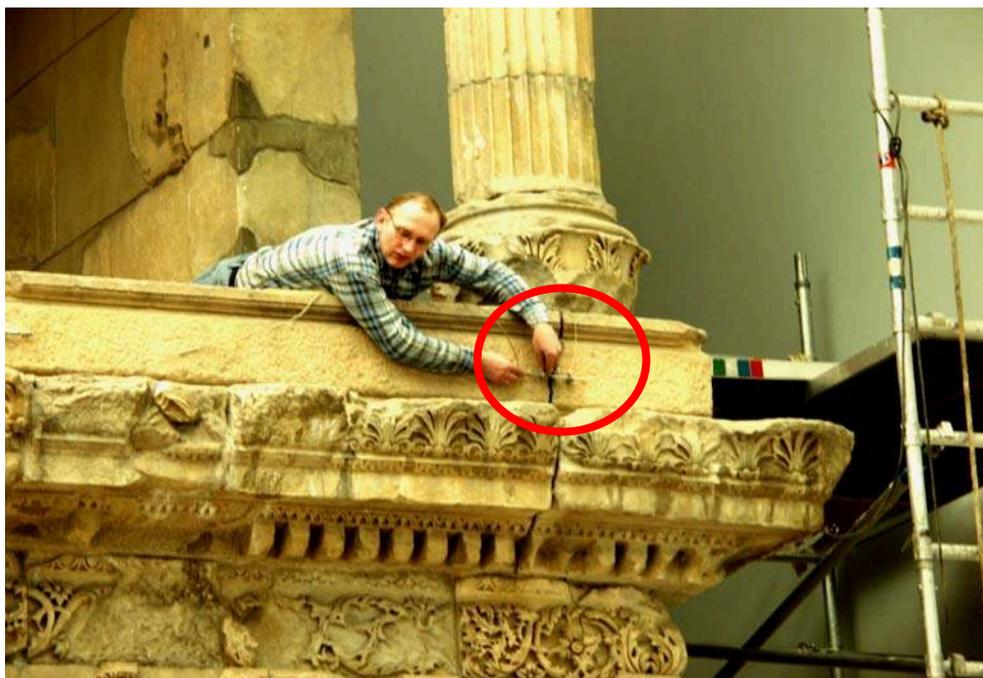
Bild 5: Messaufbau des Wegaufnehmers 1

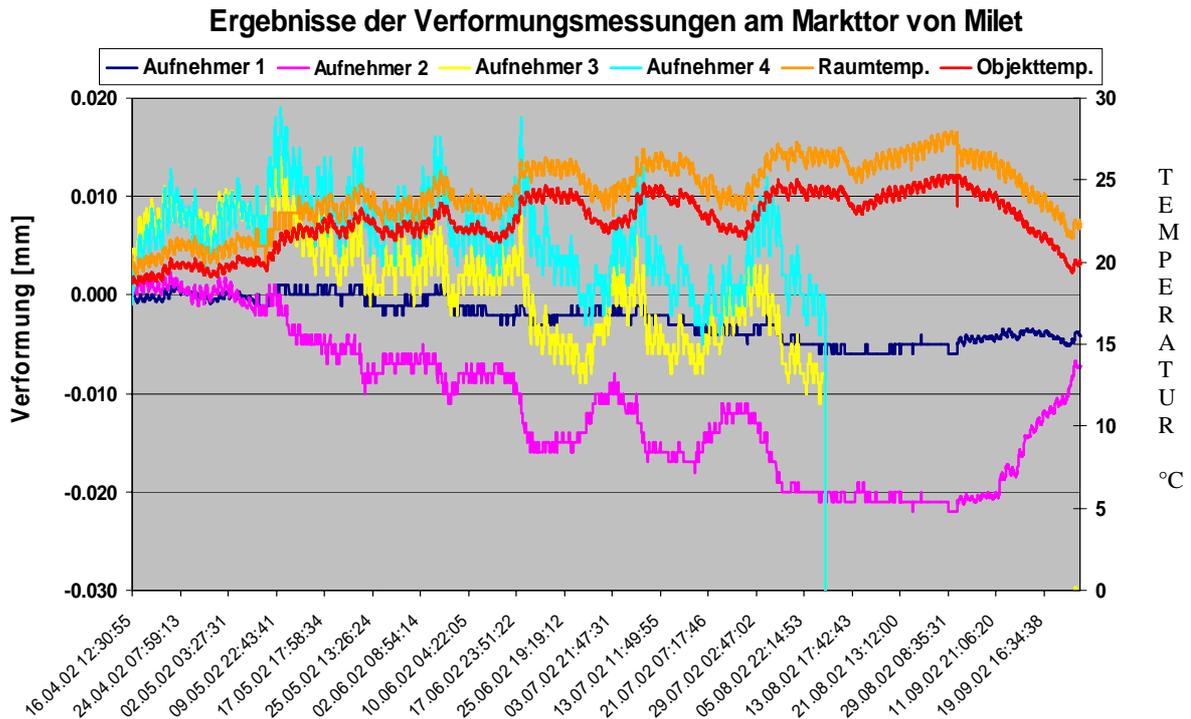
Diagramm 1: Zusammenfassende Darstellung der Ergebnisse der Temperatur- und Verformungsmessungen

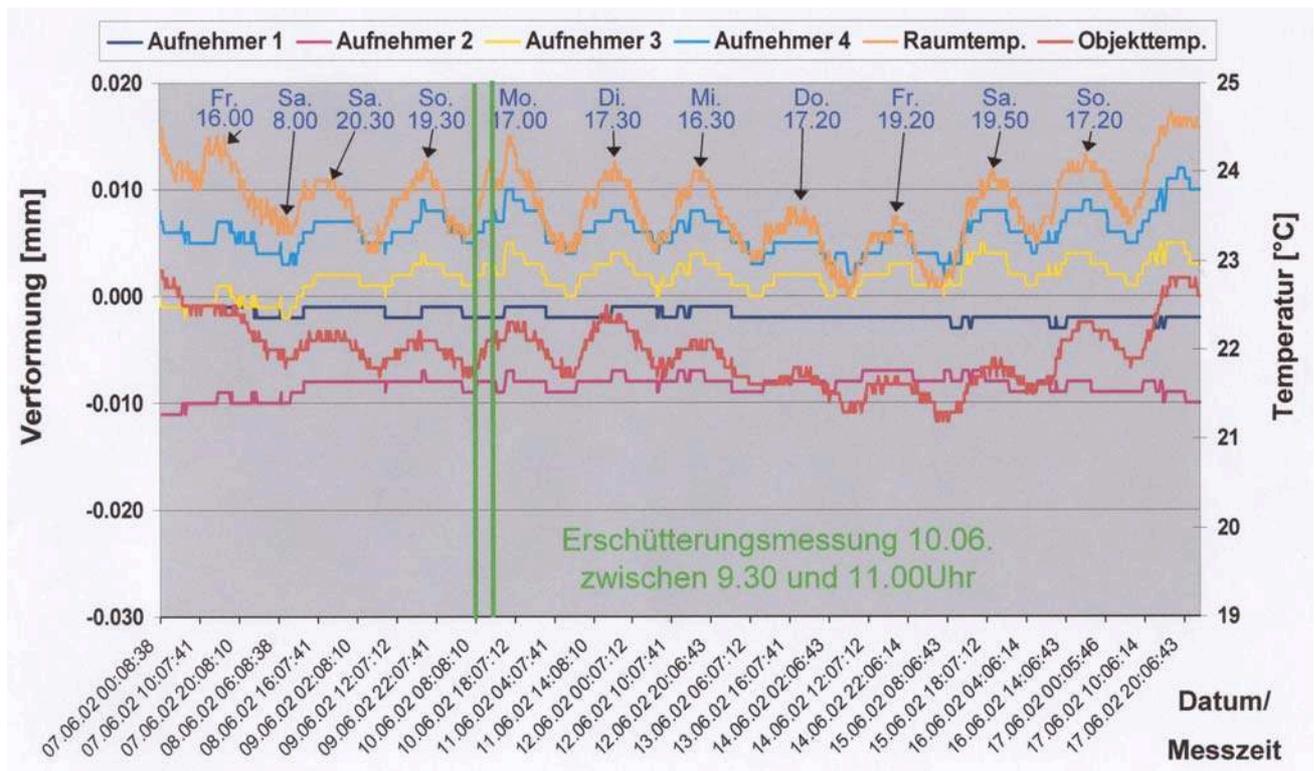
Diagramm 2: Zusammenfassende Darstellung der Ergebnisse der Temperatur- und Verformungsmessungen im Zeitraum 07.06. bis 17.06.2002

Es ist nicht auszuschließen, dass die z. T. bis zu mehreren mm breiten Risse in den Brüstungen und in den Tragplatten sowie die exzentrischen Abplatzungen an einigen Säulenmänteln und –fußpunkten auf eine örtliche Überbeanspruchung zurückzuführen sind, die ihre Ursache in einer früheren oder noch anhaltenden Verformung des Bauwerks haben.

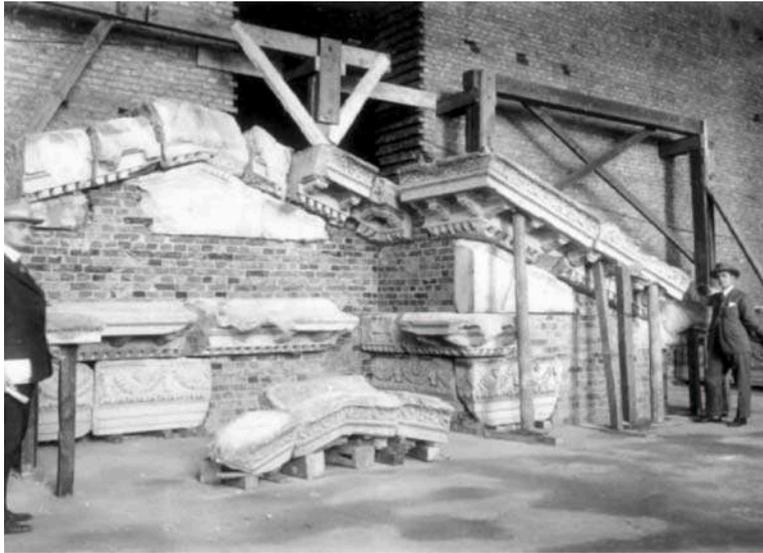
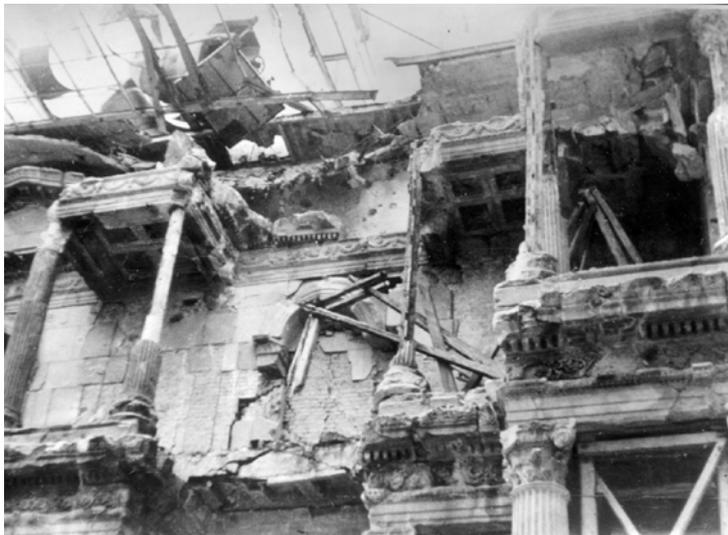
Abb. 2: a) ausgebohrte, im Keller des Pergamon Museum gelagerte Säule des Markttores von Milet und b) schematischer Aufbau der Marmorsäulen am Gebäude mit Metallstützkonstruktion im Zentrum umgeben von Beton, Ziegel und Kalkmörtel sowie äußerem Rand aus Originalmarmor (Abb. 2b zur Verfügung gestellt von Dr. M. Pfanner).

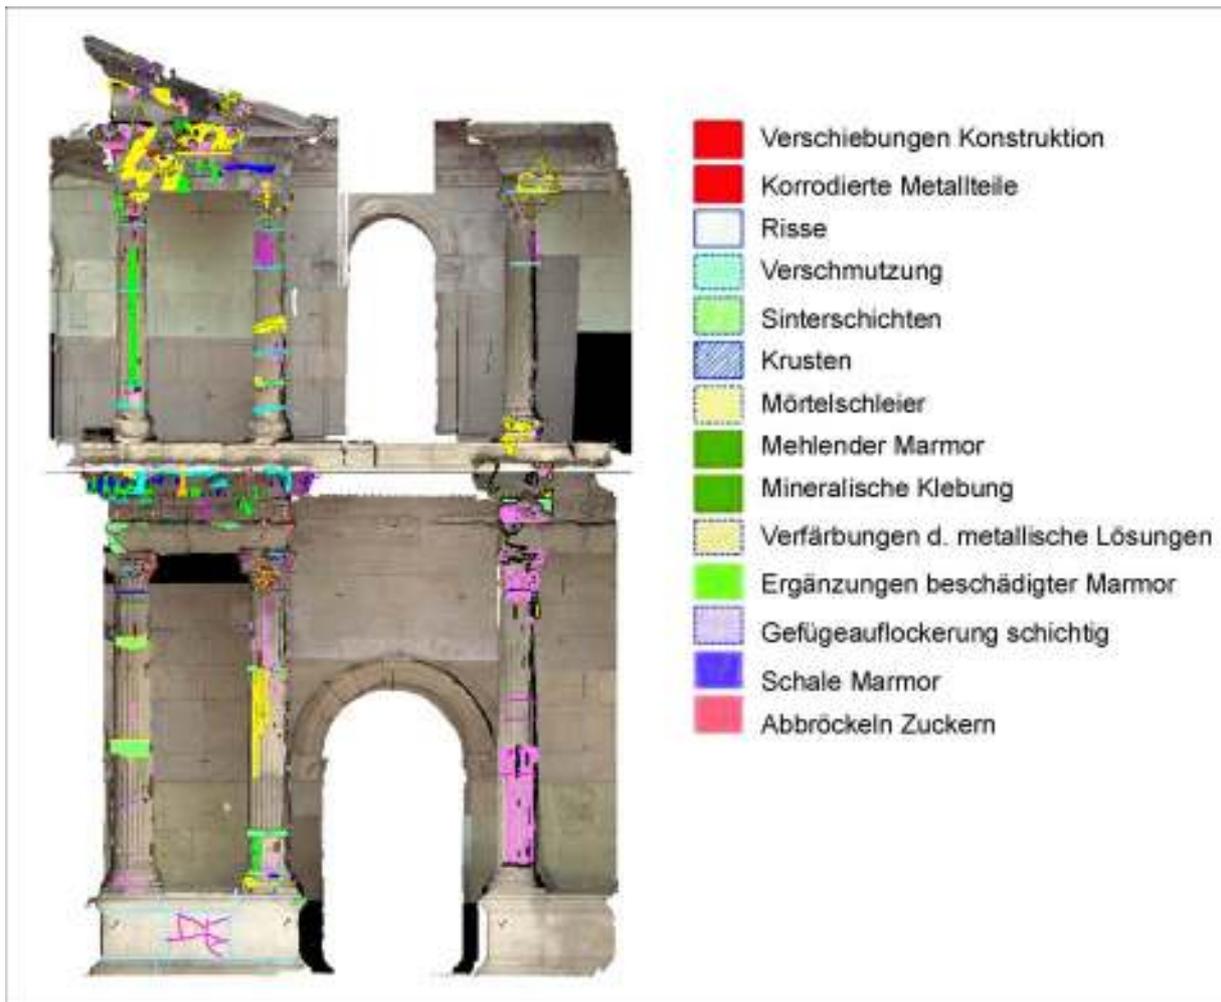
Abb. 4: Teilausschnitt der Schadenskartierung an einer Musterachse des Marktttores durchgeführt von der ARGE Speiser Endemann.
