# „DAS MARKTTOR VON MILET: SCHADENSANALYSE UND MODELLEHAFTE SANIERUNGSKONZEPTE“

## **Abschlußbericht**

„Das Markttor von Milet: Schadensanalyse und Modellhafte Sanierungskonzepte“ AZ 18686-45

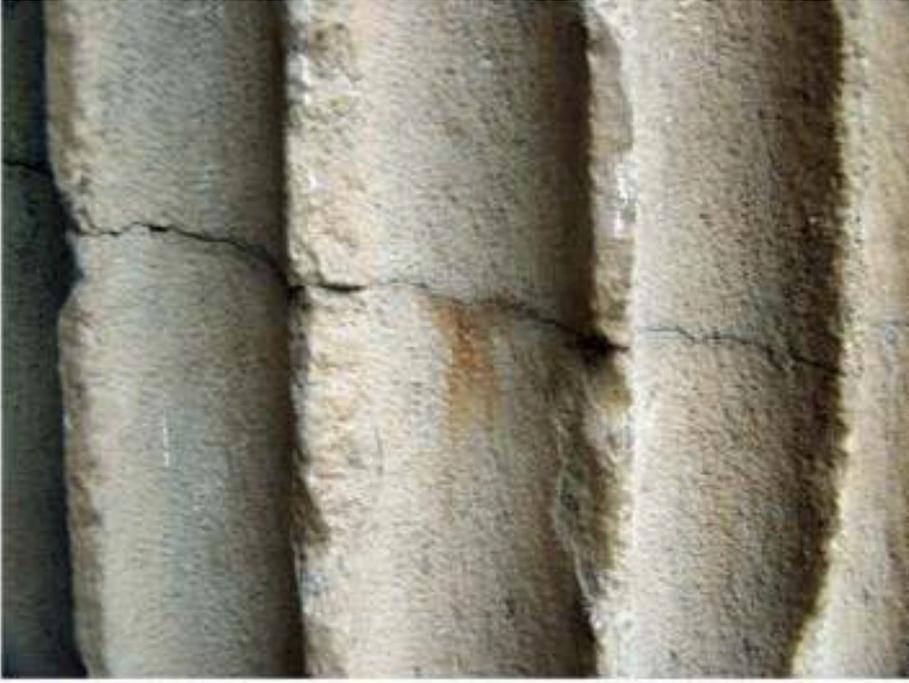
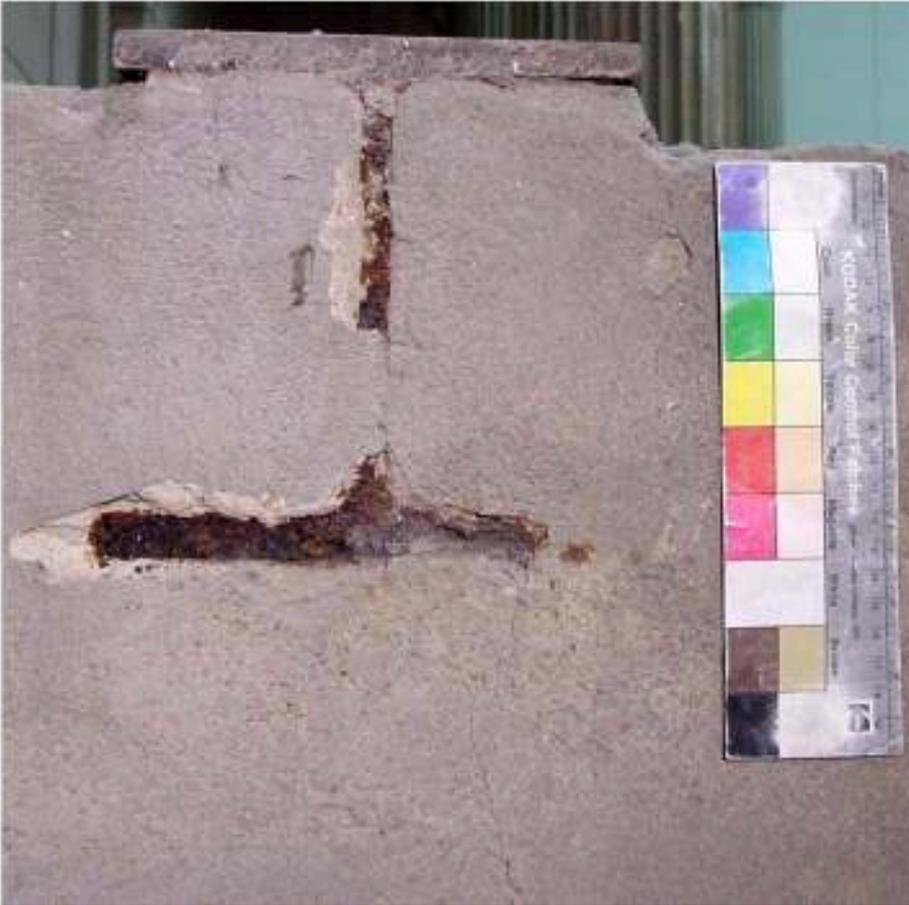
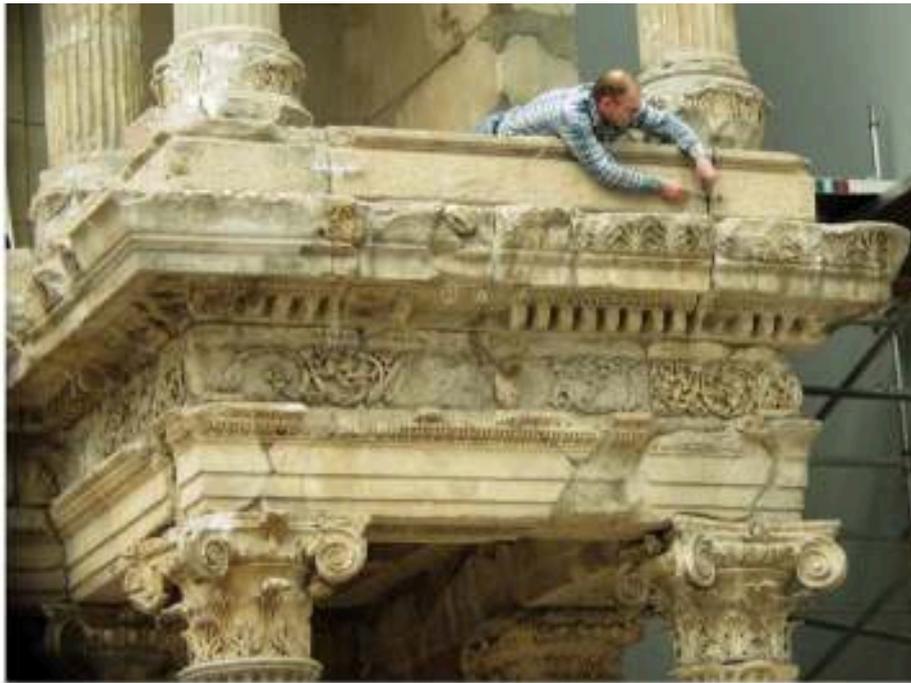
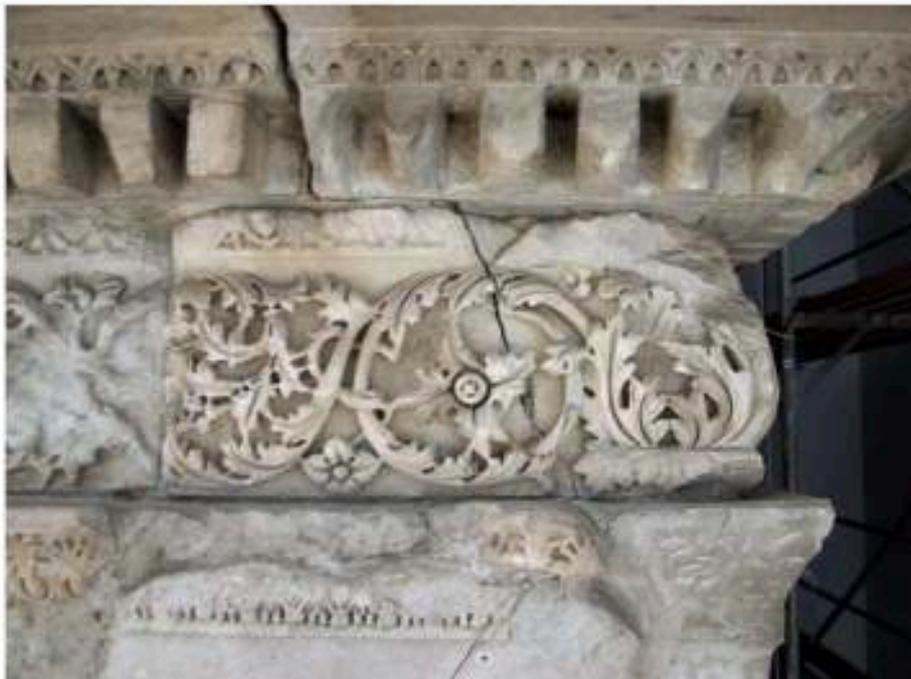
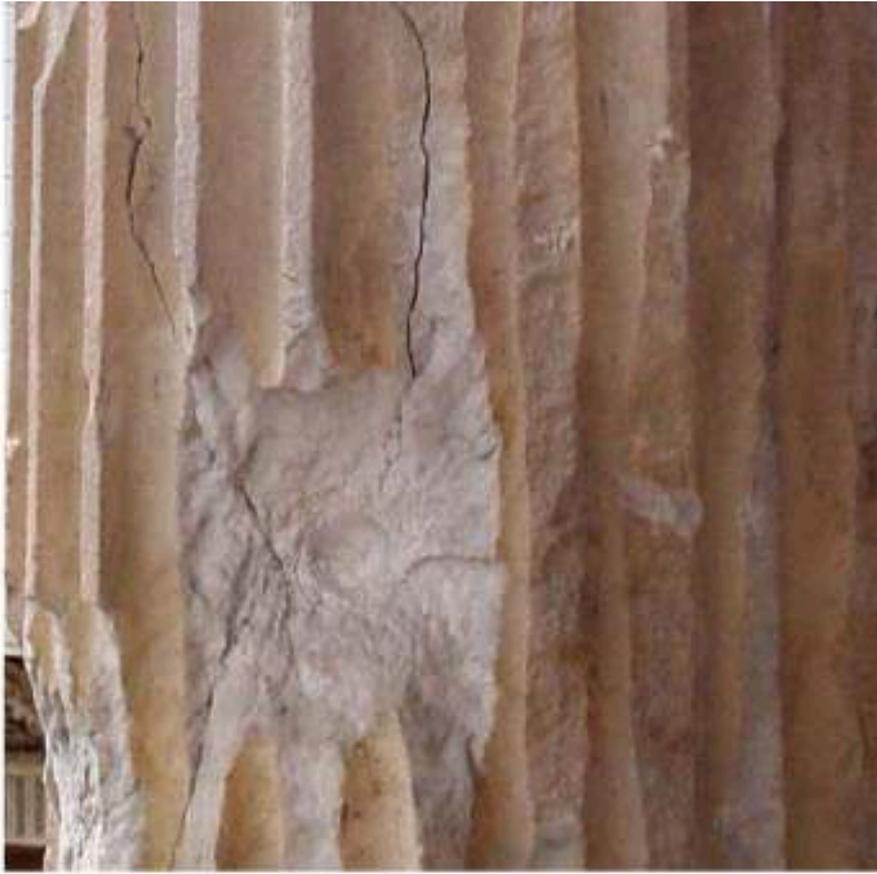
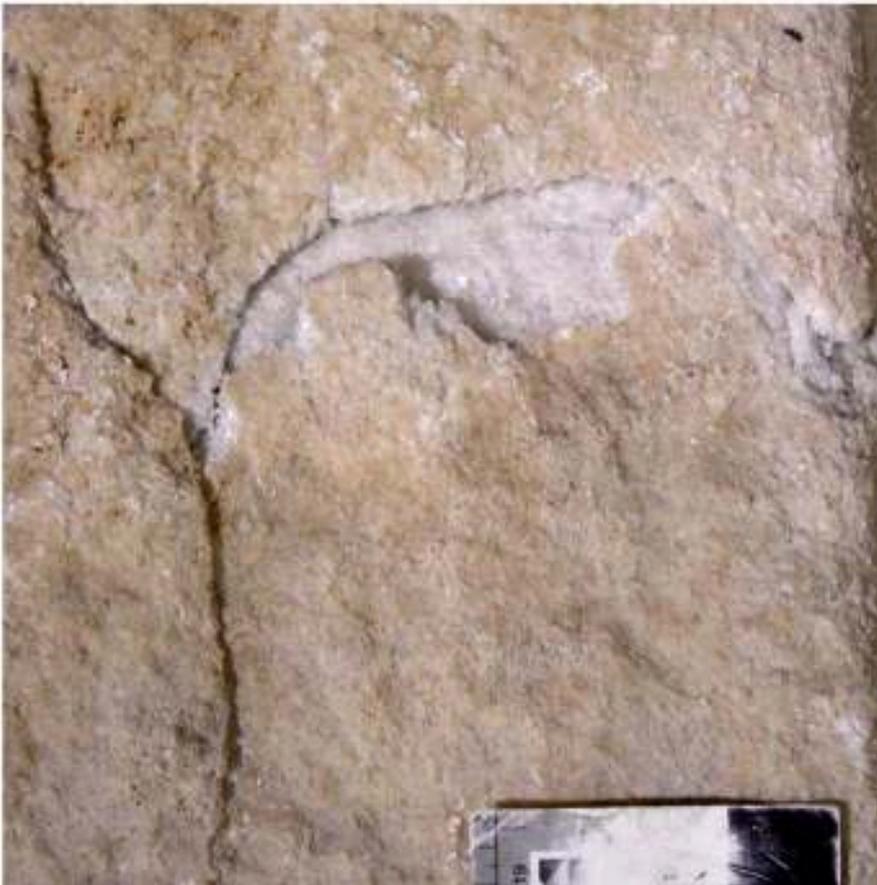
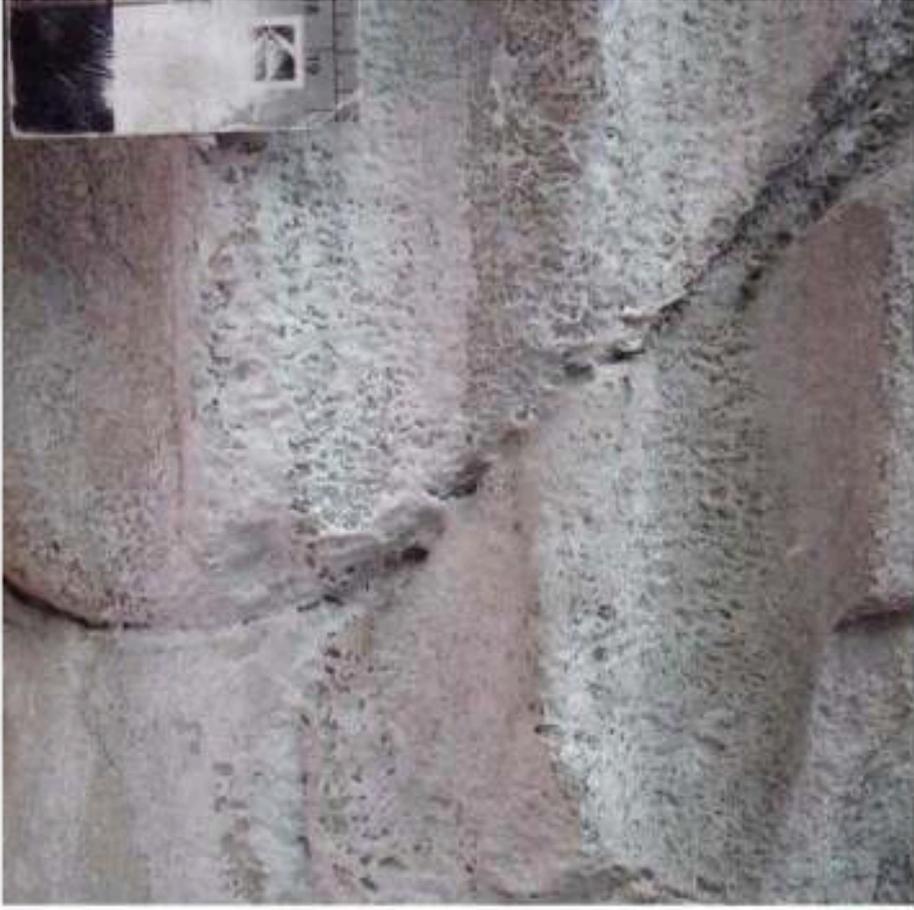
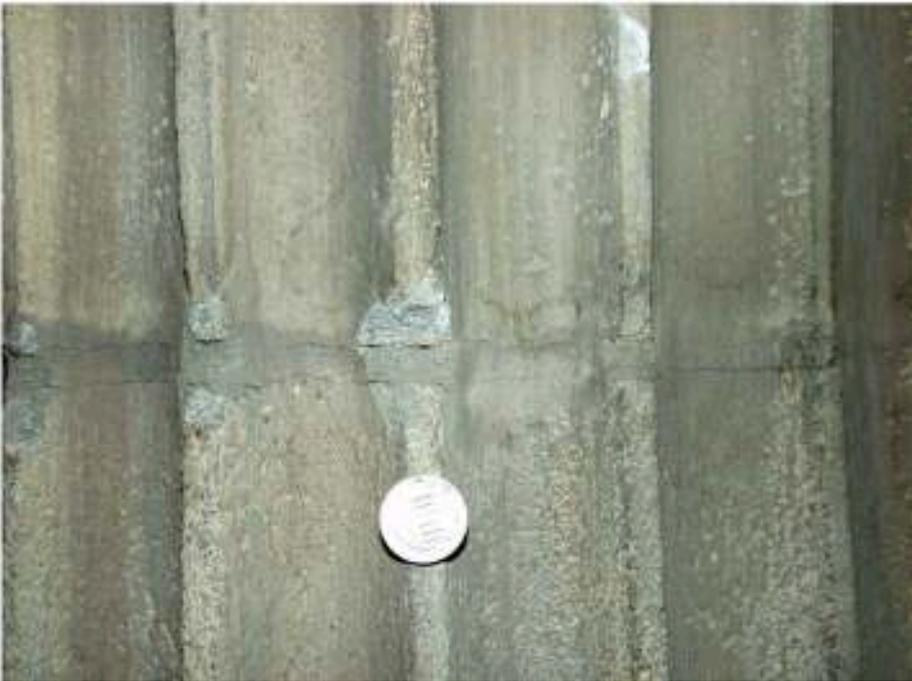
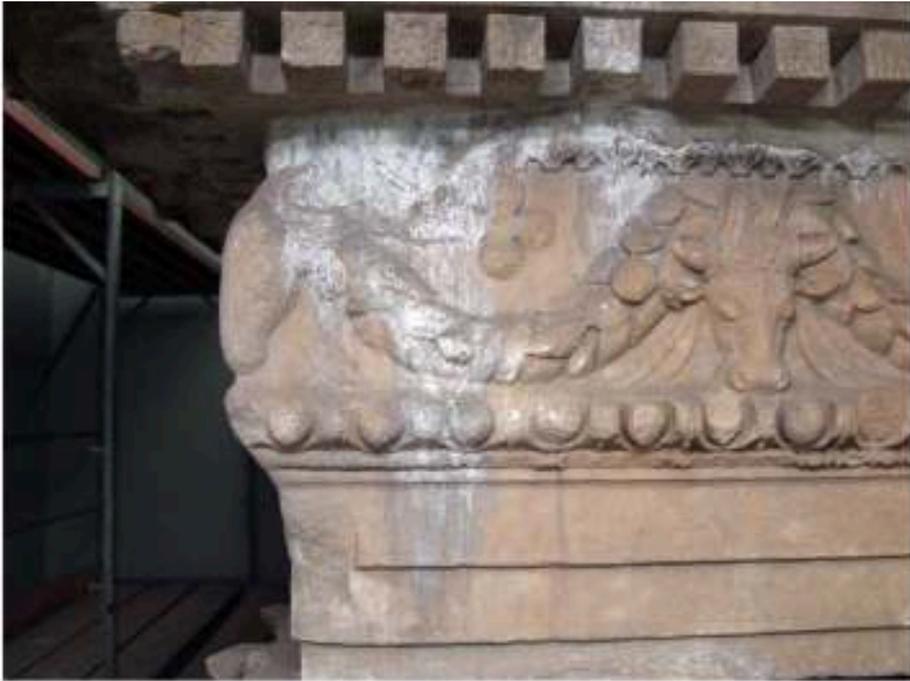
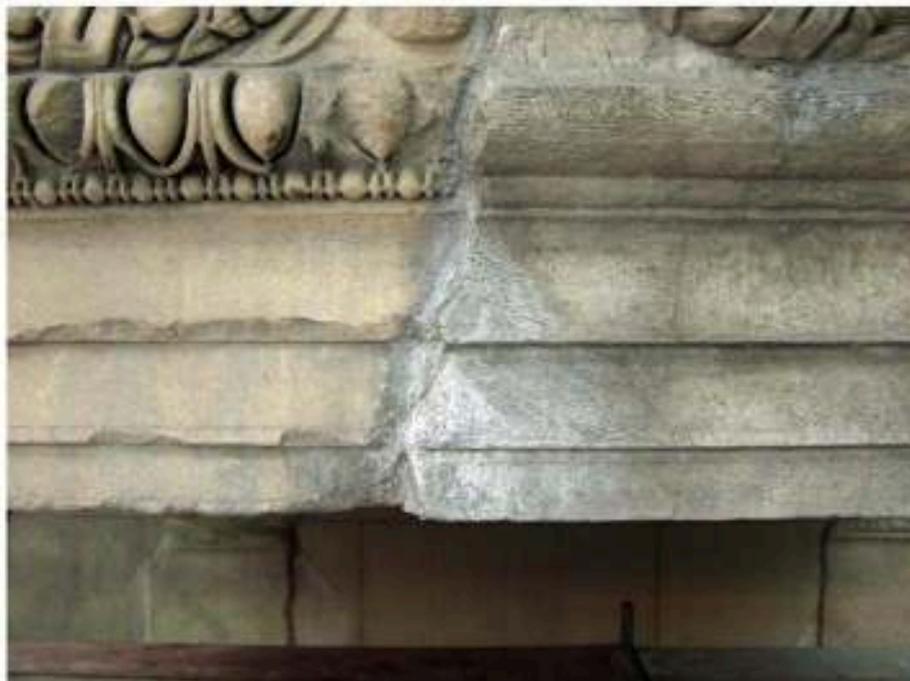
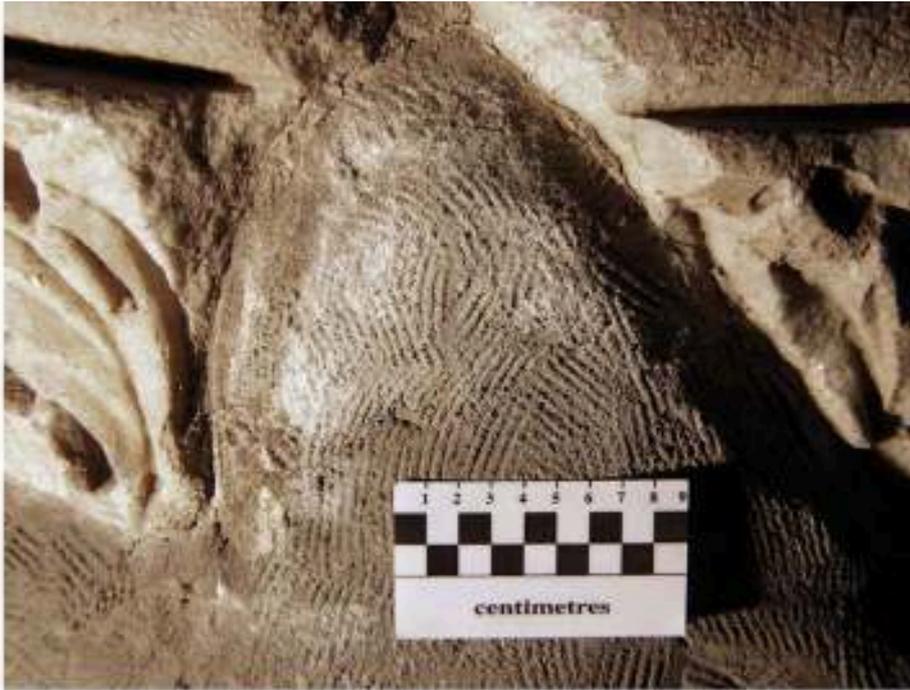
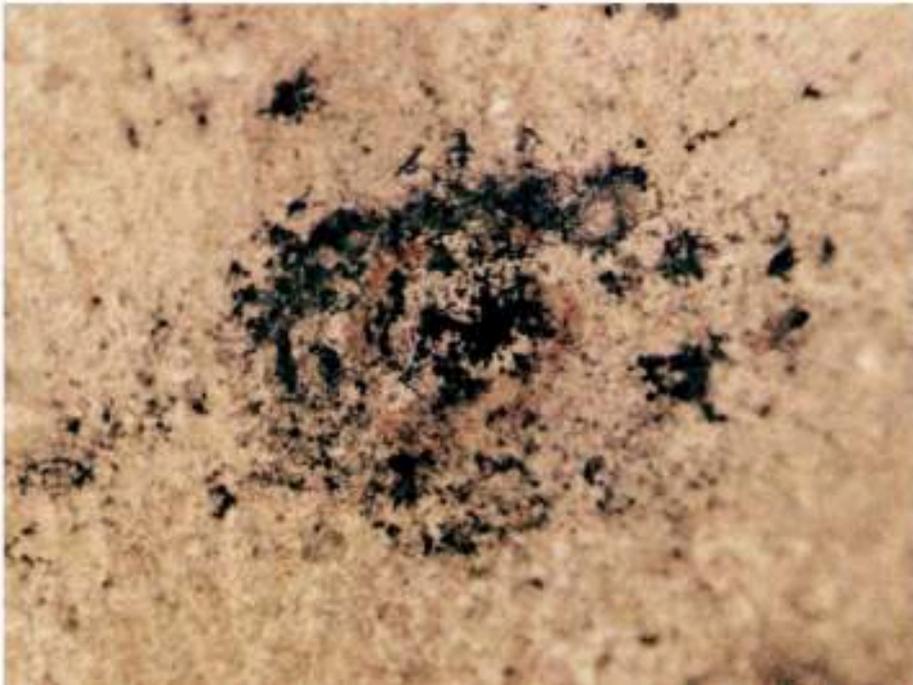
Abb. 5 Schadensbilder

- a) Risse mit Rostläufer, b) Rostphänomene an statisch belasteten Trägern, c) Rissbildungen und Auflockerungszonen in konstruktiv brisanten Positionen, d) Detailfoto zu 5c, e) Risse sind in den Säulen ein allgegenwärtiges Problem, wobei hier noch Abplatzungen durch den Bombentreffer beobachtbar sind, f) Riss in Architekturfragmenten aus Originalmarmor, unter einer dünnen Schicht (Patina, Lasur) ist der weiße Marmor deutlich erkennbar, g) Sinterbildungen sind häufig entlang geöffneter Risse in den Kannelurenstegen der Säulen beobachtbar, h) Spannungs-induzierte Abplatzungen an Säulenimitaten, i und j) Mörtelschleier und Sinterbildungen sind ein allgegenwärtiges Problem, k) Salzausblühungen an Mörtelergänzungen aus den 50-iger Jahren und l) auffällige schwarzbraune Verfärbung der Oberfläche durch Mikroorganismen, m) Schutzanstriche im Bereich der Kapitelle führen zu deutlichen Verfärbungen

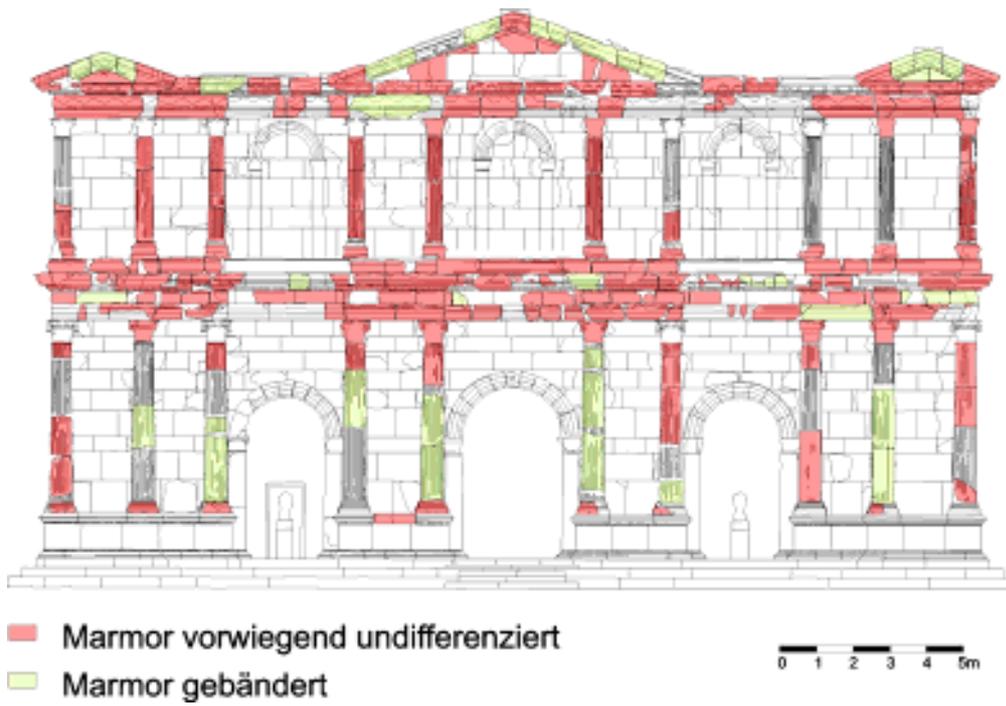
Abb. 6: Lithologische Karte zeigt die Verteilung der beteiligten Marmortypen am Markttor.

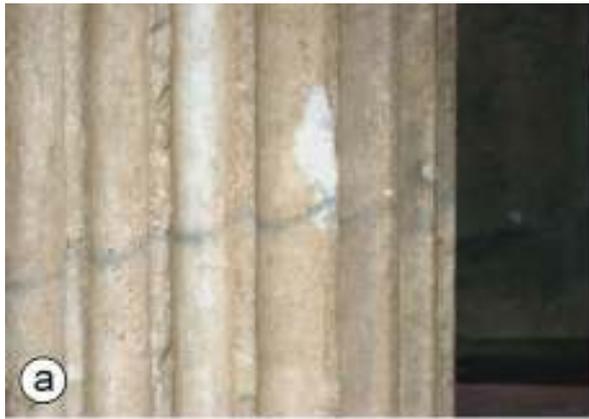
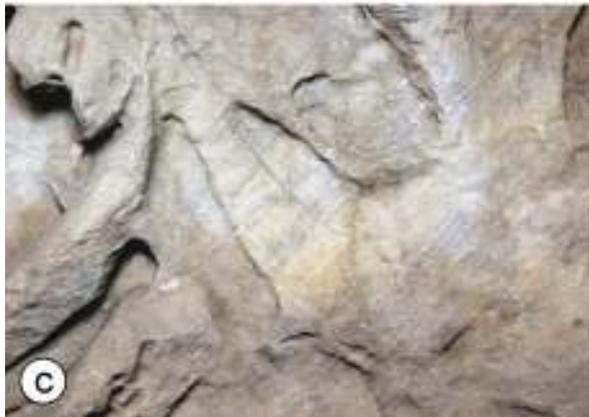
Abb. 7: Makroskopisches Erscheinungsbild und mineralogische Zusammensetzung der am Markttor von Milet verbauten Marmortypen: a) Vorwiegend undifferenzierter Marmor und c) unregelmäßig gebänderter Marmor. In c) und d) sind die jeweiligen Diagramme der Röntgendiffraktometrie abgebildet. Im Gegensatz zum vorwiegend undifferenzierten Marmor weist der gebänderte neben Calcit (cc) auch geringe Mengen von Dolomit (dol) auf.

Der vorwiegend undifferenzierte Marmor weist eine grauweiße Farbe auf. Am Objekt ist diese aufgrund einer stark ausgebildeten Patina bzw. eines Schmutzbelages nur selten zu erkennen. Vereinzelt zeigt dieser Marmortyp dunkelgraue Bänder, welche isoliert vorkommen und die Foliation nachzeichnen (s. Abb. 8a). Die Bänder verlaufen generell geradlinig und sind streng begrenzt. Sie erreichen Mächtigkeiten von zumeist 3 cm. Die makroskopisch zu eruiierende mittlere Korngröße liegt vorwiegend im Bereich zwischen 1,0 mm bis 1,5 mm, womit dieser Marmor als mittelkörnig zu beschreiben ist. Zusätzlich können verschiedene, nur lokal verbreitete Gefügemerkmale einer postmetamorphen Überprägung beobachtet werden.

Der unregelmäßig gebänderte Marmor repräsentiert ein stark strukturiertes Gestein und ist durch einen ausgeprägten Lagenbau gekennzeichnet (s. Abb. 8b). Der Marmor weist makroskopisch ein weißes bis weißgraues Erscheinungsbild auf. Wesentliches Gefügemerkmal ist eine deutliche Bänderung (Lager), welche die Foliation nachzeichnet. Hierbei können zwei unterschiedliche Arten von Materialwechselln beobachtet werden. Zum einen handelt es sich um schwach gelblich bis leicht rötliche, zum anderen um hellgraue bis graue Lagen. Zwischen diesen Bändern zeigt der Marmor zumeist eine weiße Erscheinung. Die mittlere Korngröße ist nach makroskopischen Beobachtungen auf ca. 0,5 mm einzuschätzen. Somit ist der Marmor als feinkörnig zu bezeichnen.

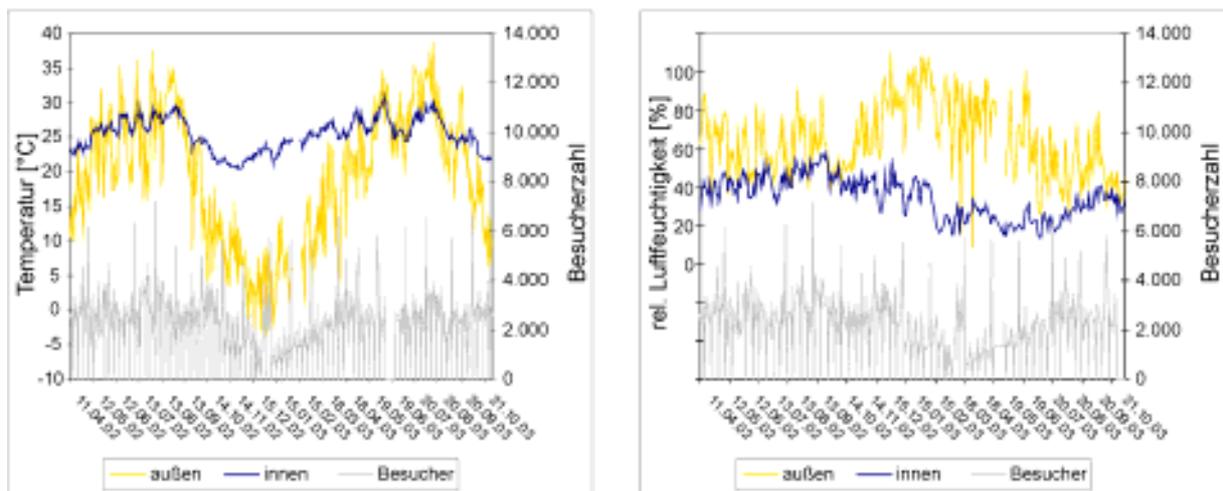
Abb. 12 Tagesmittelwerte a) der Temperatur und b) der relativen Luftfeuchtigkeit eines Messfühlers im Außen- und eines Messfühlers im Innenbereich sowie die Besucherzahl im Verlauf eines Jahres.

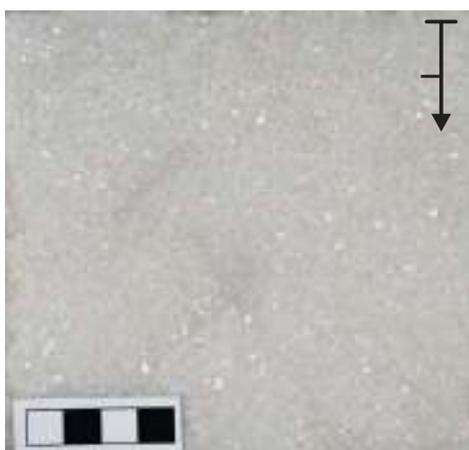
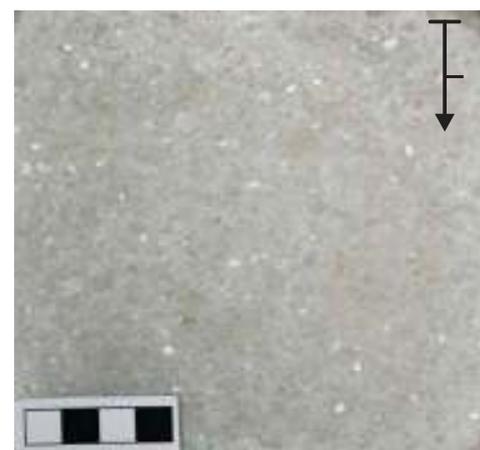
**YZ-Fläche**

**XZ-Fläche**

**XY-Fläche**

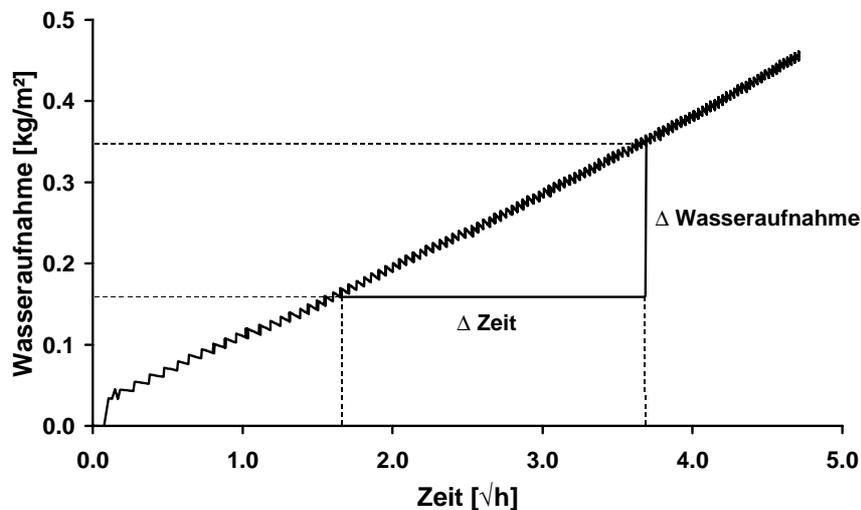
Der bei diesem Verfahren ermittelte  $w$ -Wert dient zur Beschreibung der kapillaren Saugkraft des Gesteins. Er gibt an, welche Menge Wasser pro Flächeneinheit und Quadratwurzel der Zeit vom Gestein kapillar aufgenommen wurde (Abb. 7).

Abb. 7: Berechnung der  $w$ -Wertes am Beispiel der Probe 32 in X-Richtung.

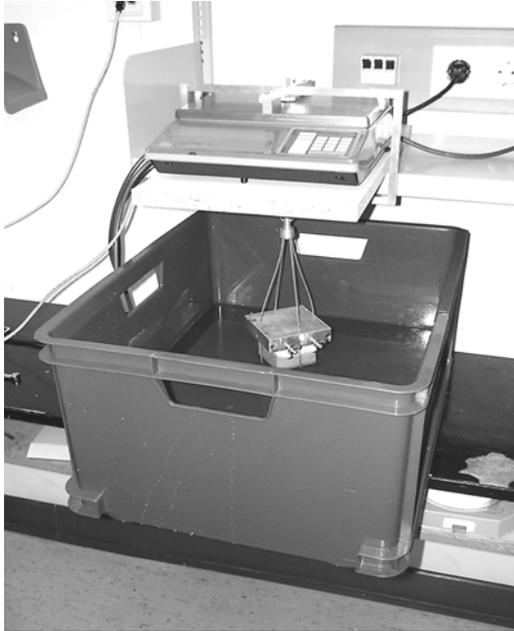
Abb. 8:

Wägevorrichtung zur Bestimmung der kapillaren Wasseraufnahme.

Die Messung der kapillaren Wasseraufnahme erfolgte an einer Wägevorrichtung mit Unterflurwägeeinrichtung (vgl. Auftriebswägung) (Abb. 8) in einem thermokonstanten Raum (Temperatur 20 °C, rel. Luftfeuchtigkeit  $\approx$  45 %).

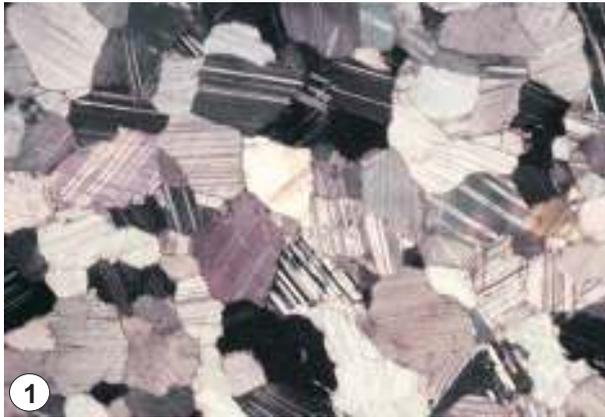
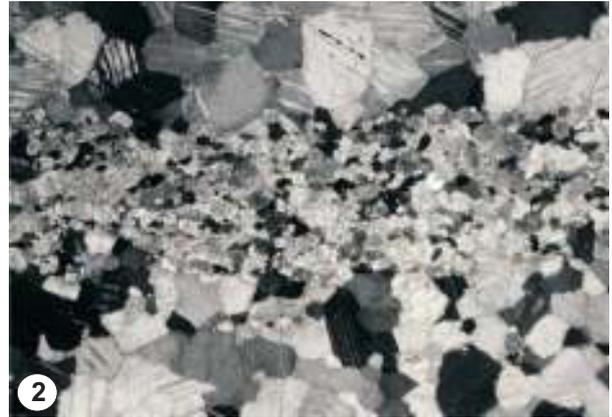
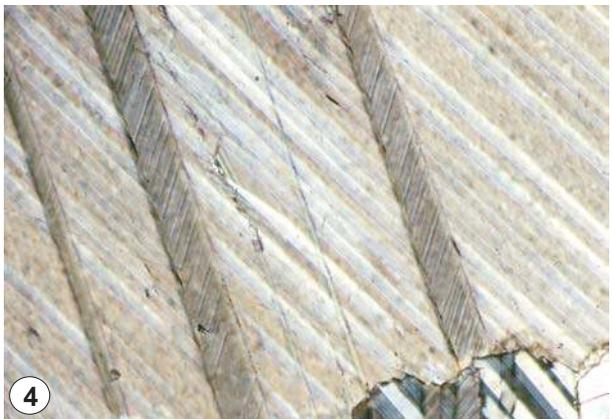
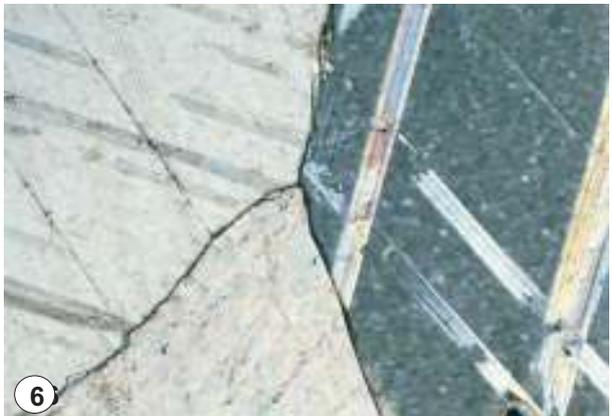
### Tafel 3: Mikrogefüge

**Abb. 1:** Übersichtsbild: Probe 32, fein- bis mittelkörniger Calcit; XZ-Fläche, Bildbreit 5,3 mm.

**Abb. 2:** Übersichtsbild: Probe 32, lagenartig angeordneter, feinkörniger Dolomit; XZ-Fläche, Bildbreite 5,3 mm.

**Abb. 6:** Probe 68, geöffnete Korngrenzen; YZ-Fläche, Bildbreite 0,69 mm.

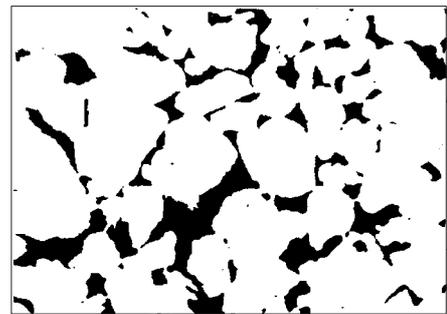
Abb. 16: a) Kapillare Wasseraufnahme vom Sandstein in Abhängigkeit von der Raumrichtung, b) Porenraumdarstellung eines Sandsteines, nach KOCH & SIEGSMUND (2001).

Die Unterschiede der kapillaren Wasseraufnahme von Marmoren und Sandsteinen ergibt sich aus der unterschiedlichen Ausbildung des Porenraumes. Ein Sandstein zeigt eine primäre Porosität (Abb. 16.b), wogegen ein Marmor eine Rissporosität aufweist, die aus der Verwitterung resultiert.

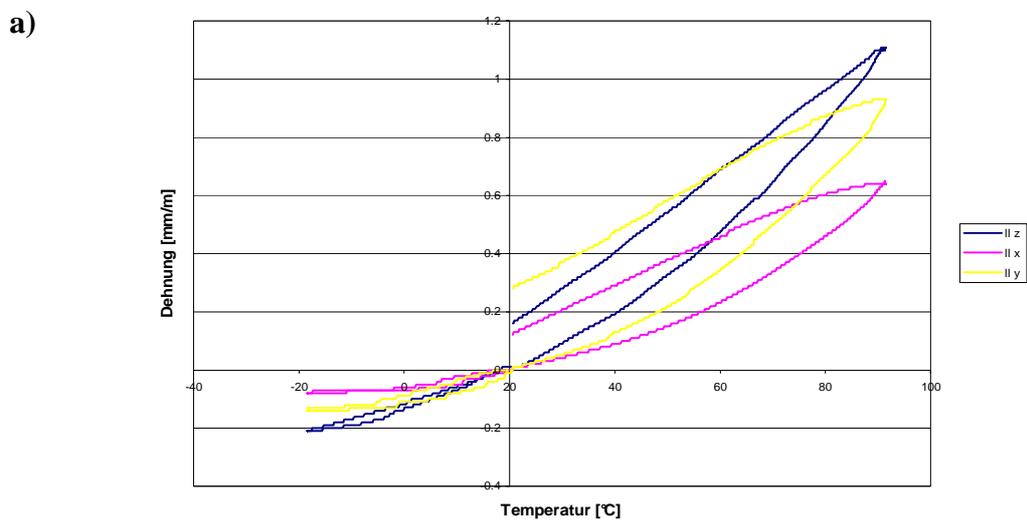
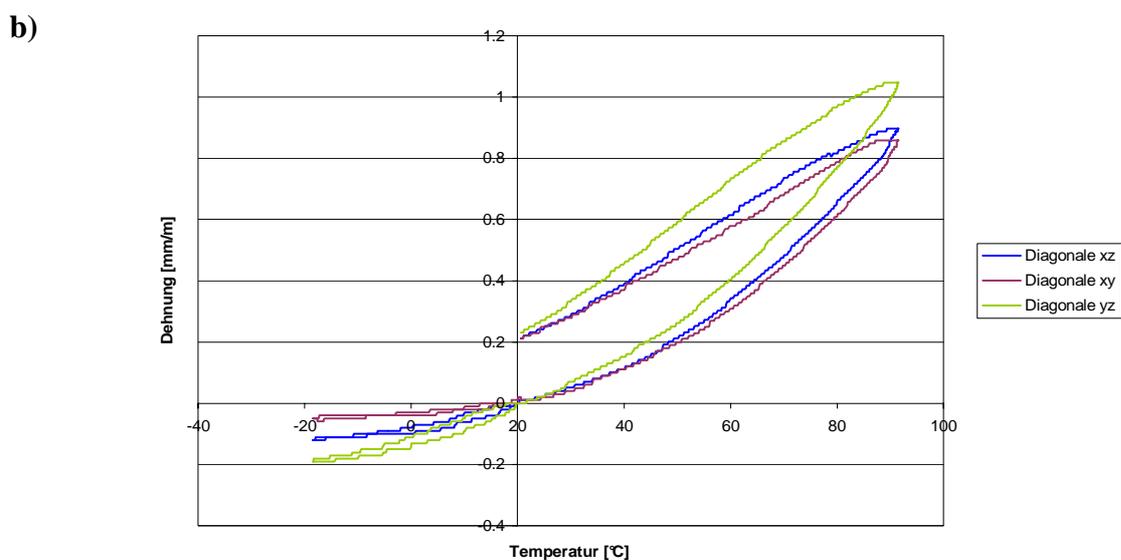
Das thermische Dehnungsverhalten der untersuchten Proben ist durch eine deutliche Richtungsabhängigkeit gekennzeichnet. Beide Proben zeigen in alle untersuchten Richtungen eine thermische Dehnung, die jedoch in den einzelnen Richtungen unterschiedlich ausgeprägt ist. In den Abbildungen 18 - 19 ist die experimentell bestimmte thermische Dilatation als Funktion der Temperatur dargestellt.

Abb. 18: Ergebnisse der thermischen Dilatation der Probe 32, a) parallel zu den drei Hauptgefügekoordinaten, b) parallel zu den drei Winkelhalbierenden.

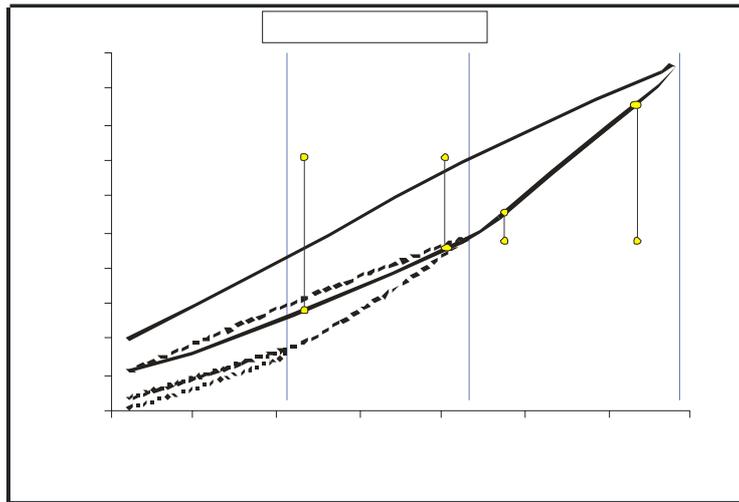
Ein kritischer Parameter bei der thermischen Dilatation ist das erste Auftreten der bleibenden Verformung. Während einer Dilatationsmessung kann beobachtet werden, dass die Steigung der Hystereseschleife und damit auch der Ausdehnungskoeffizient ab bestimmten Temperaturen zunimmt (Abb. 21). Dies könnte dadurch erklärt werden, dass neben der thermischen Dehnung eine Mikrorissbildung auftritt.

Abb. 21: Polyzyklisches Hysterese-Diagramm zeigt die Veränderung der thermischen Ausdehnung bei Überschreitung der Vorschädigung, aus RUEDRICH et al. 2001.

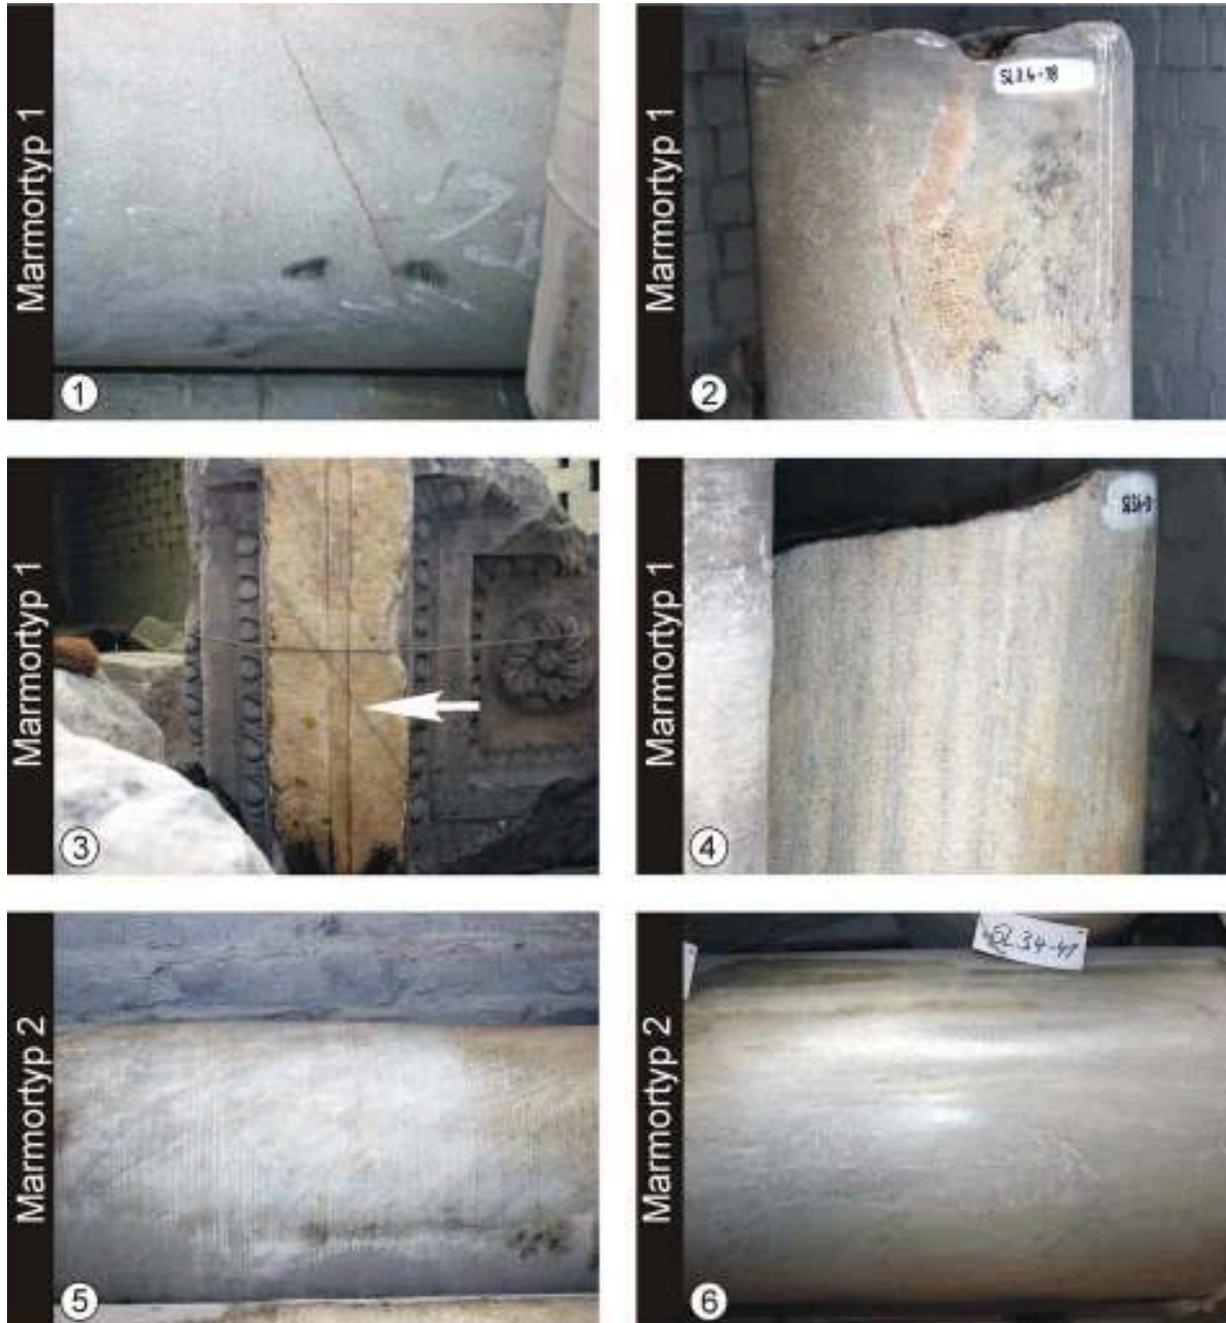
## Tafel 1

Abb. 1: Ausgebohrter Säulen kern des vorwiegend undifferenzierten Marmors mit mineralisiertem Riss.

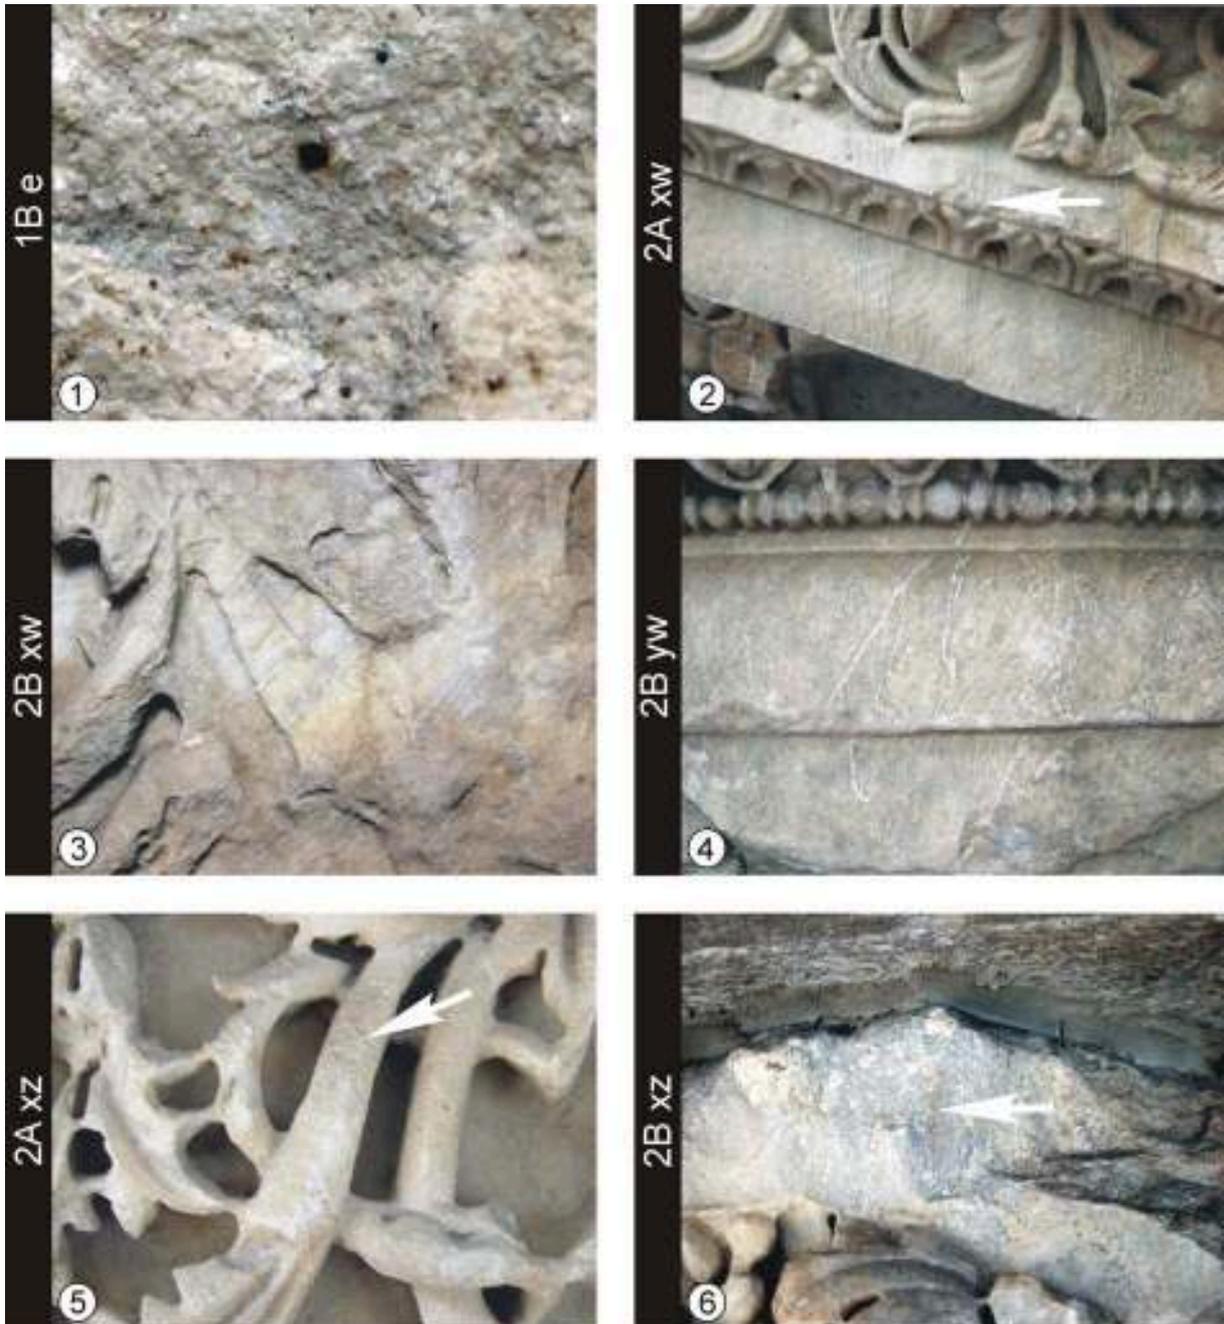
## Tafel 3

Abb. 1: Vorwiegend undifferenzierten Marmor mit häufigem Auftreten von Eisenoxidnestern.

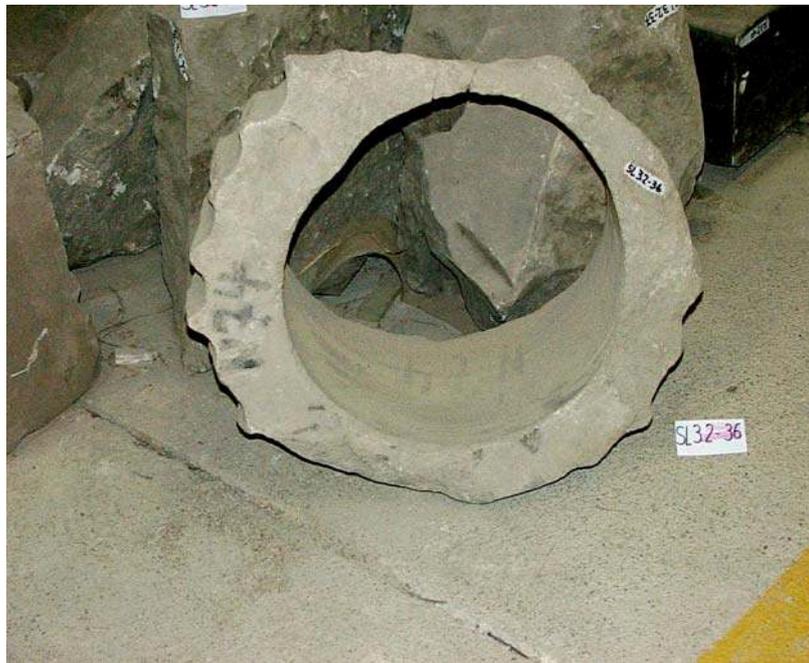
hohlgebohrt (s. Abb. 2.2) und innen mit einem Stahlgerüst versehen. Die Hohlräume wurden mit verschiedenen Materialien, wie Mörtel und Ziegel aufgefüllt. Der Sockel und die Decke bestehen aus Stahlbetonplatten, welche mit original Marmorfragmenten verkleidet worden sind. Seit 1930 ist das Markttor den Besuchern zugänglich.

**Abb. 2.2:** Hohlgebohrte Säule.

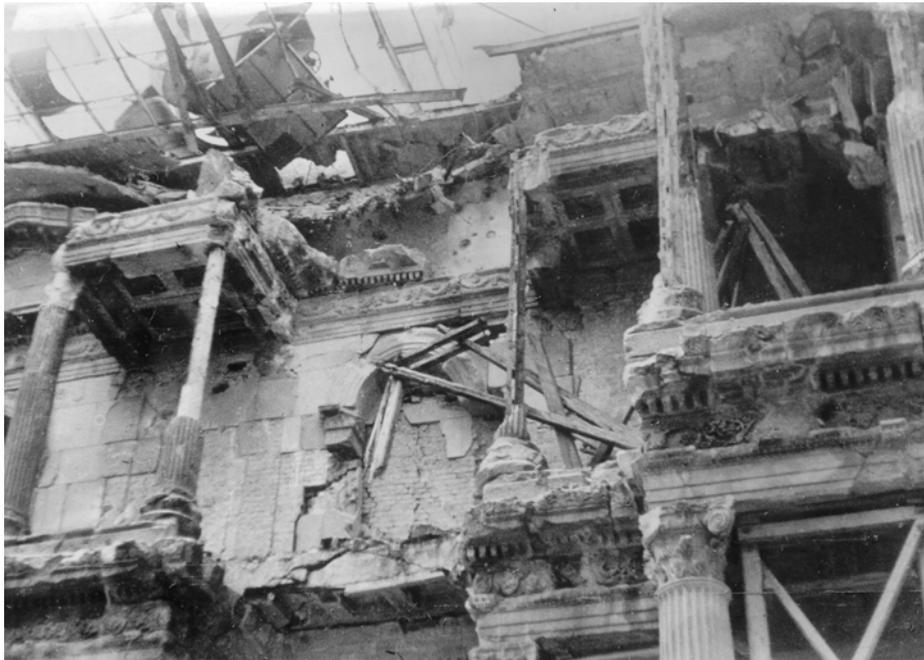
Während des Zweiten Weltkrieges wurde das Tor durch Bombenangriffe erheblich beschädigt (s. Abb. 2.3). Zur Wiederherstellung waren umfangreiche Restaurierungsmaßnahmen notwendig (KÄSTNER & WEISE, 1992). Säulen welche völlig zerstört waren, wurden nachgebaut und von außen mit einem Steinerfüllmörtel, welcher dem Marmor ähnlich sieht, versehen. Seit 1954 ist das Markttor wieder öffentlich zu besichtigen.

**Abb. 2.3:** Rechter Teil des Marktttores von Milet nach einem Bombentreffer im Zweiten Weltkrieg.

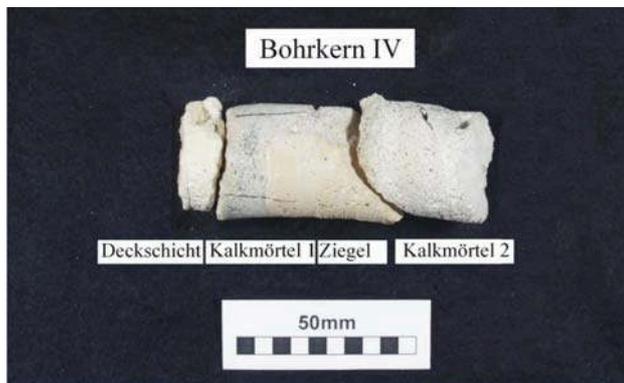
**Abb. 1:** Bohrkern IV, 1.Pfeiler von links, Bohrkerntiefe 94 mm, Ø 30 mm.

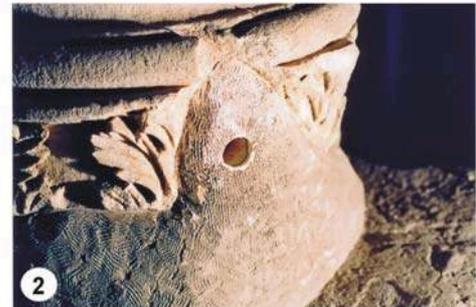
**Abb. 2:** Bohrkernloch IV.

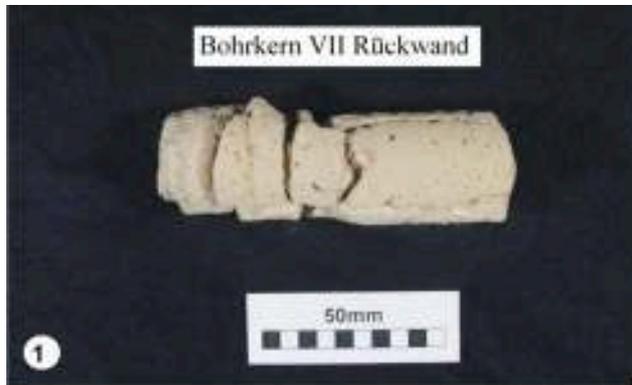
**Abb. 1:** Bohrkern VII, Rückwand hinter 3. Säule von links, Bohrkerntiefe 120 mm, Ø 30 mm.

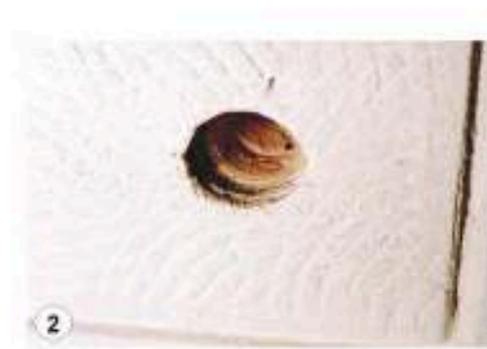
**Abb. 2:** Bohrkernloch VII.

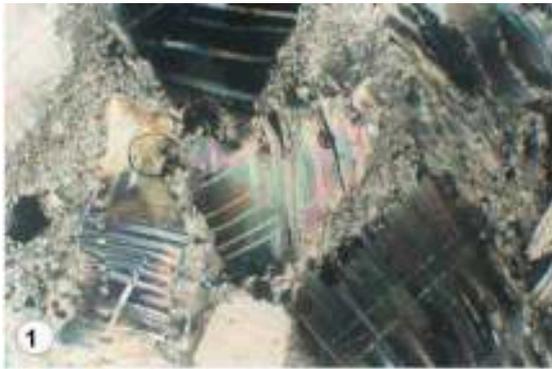
**Abb. 1:** Auflösungs- und Rekristallisationsgefüge des Marmors aus Bohrkern I; Durchlicht + Pol., Bildbreite 3,94 mm.

Der Marmor aus BK I besitzt eine weiße Farbe. Das Korngefüge ist sehr ungleichmäßig. Es handelt sich um eine bimodale Korngrößenverteilung. Grobkörnige Calcit-Kristalle befinden sich in einer sehr feinkörnigen Matrix. Die Korngrenzen sind gezackt. Die einzelnen Calcitkörner lösen sich auf und es bilden sich feinkörnige Rekristallite (s. Tafel 4, Abb. 1). Fast alle Körner besitzen eine undulöse Auslöschung. Zwischen den Körnern sind mit dem Rasterelektronenmikroskop Mikrorisse festzustellen (s. Tafel 4, Abb. 2).

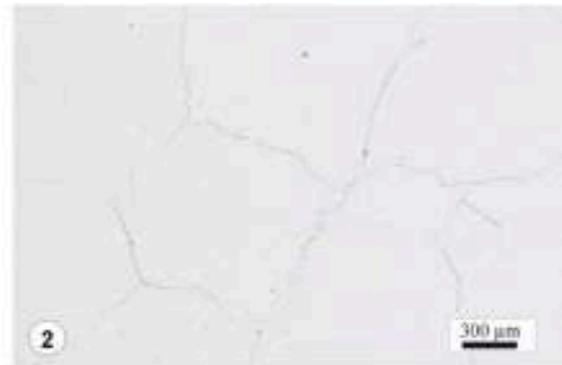
**Abb. 2:** Mikrorisse im Marmor aus Bohrkern I; REM-Aufnahme (Rückstreuelektronenbild).

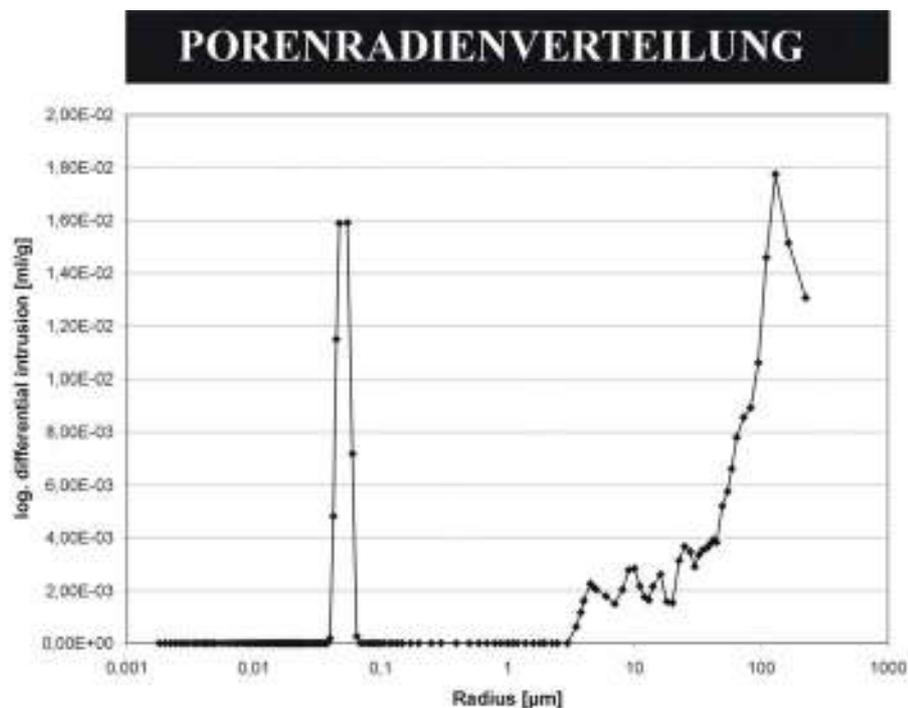
herausgestellt. In der Abb. 7.2 ist die gemessene Porenradienverteilung des Marmors aus Bohrkern I dargestellt. In dieser ist eine Zunahme der Porenradienverteilung ab einem Porenradius von ca. 3  $\mu\text{m}$  zu beobachten. Das Maximum wird bei einem Porenradius von ca. 130  $\mu\text{m}$  erreicht. Poren dieser Größe sind für Marmore allerdings unrealistisch, da bei einer Öffnung der Mikrorisse über 10  $\mu\text{m}$  mit einer vollständigen Entfestigung der Marmore zu rechnen ist (vgl. RÜDRICH, 20039. Es handelt sich hierbei wahrscheinlich um Oberflächeneffekte, welche durch die Probenpräparation erzeugt werden.

**Abb. 7.2:** Porenradienverteilung des Marmors aus Bohrkern I.

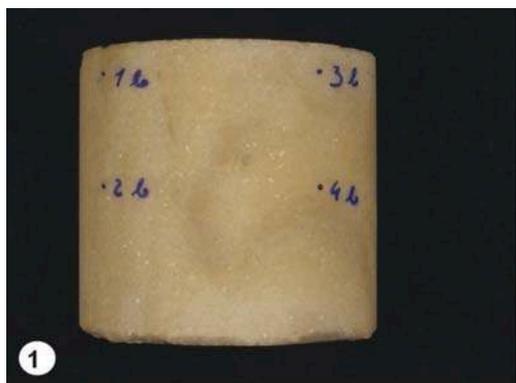
**Abb. 1:** Gelbfärbung in der Marmorprobe 32, 4 Tage nach Einfüllen des Mörtels.

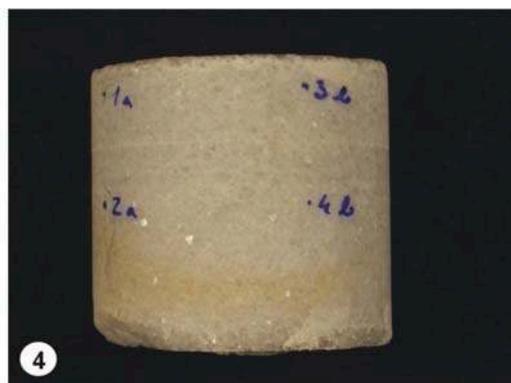
**Abb. 2:** Schnelle Aushärtung des Mörtel in der Probe 32 mit Abreißen der Kontaktfläche Marmor – Mörtel infolge von Schwinden.

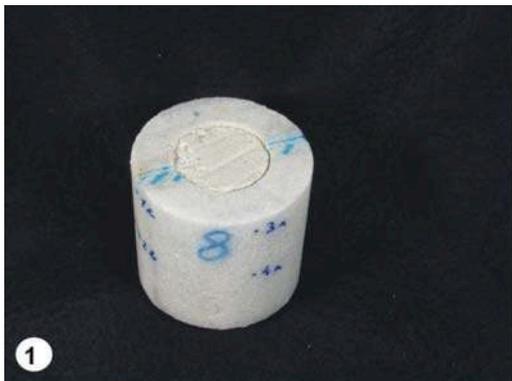
**Abb. 1:** schnelle Aushärtung im Marmor 32 mit anschließender Tränkung in Acrylharz.
