# „DAS MARKTTOR VON MILET: SCHADENSANALYSE UND MODELLEHAFTE SANIERUNGSKONZEPTE“

## **Abschlußbericht**

„Das Markttor von Milet: Schadensanalyse und Modellhafte Sanierungskonzepte“ AZ 18686-45

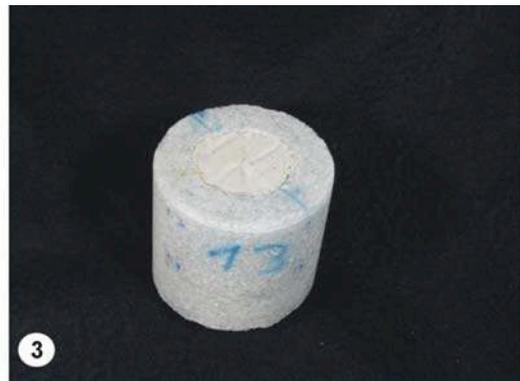
**Abb. 2:** langsame Aushärtung im Marmor 32 mit anschließender Tränkung in Acrylharz.

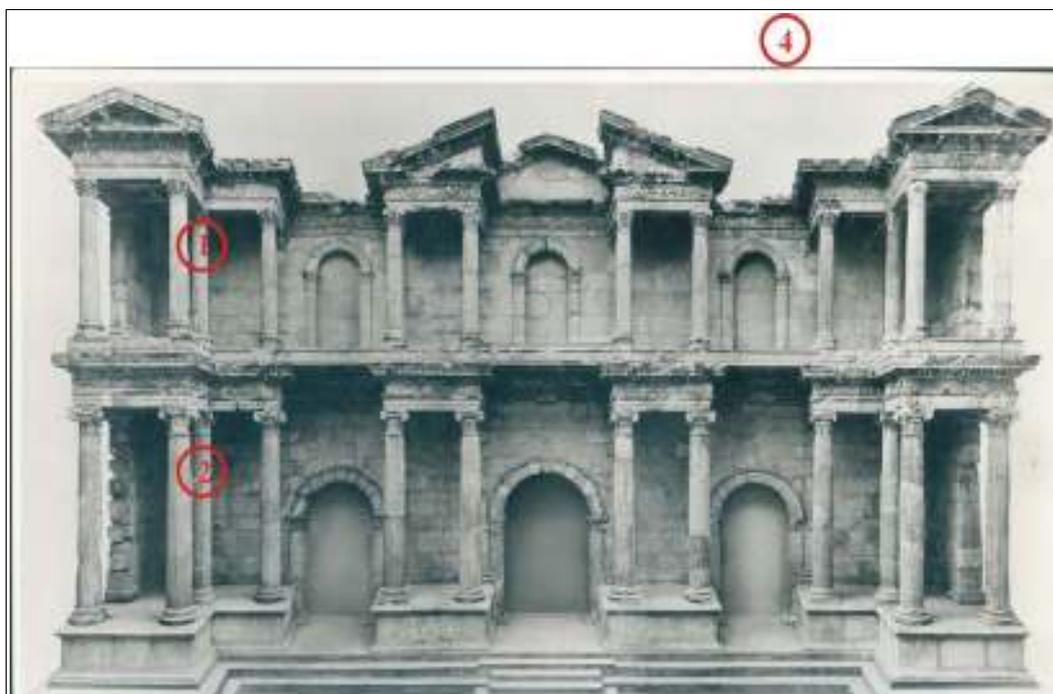
**Abb. 9.1:** Positionen der Thermo-Hygrometer am Markttor von Milet: Innenraum: Logger 1 (SN 201141, Logger 2 (SN 201147), Logger 3 (SN 201143), Logger 5+6 (no data); Dach: Logger 4 (SN 201142).

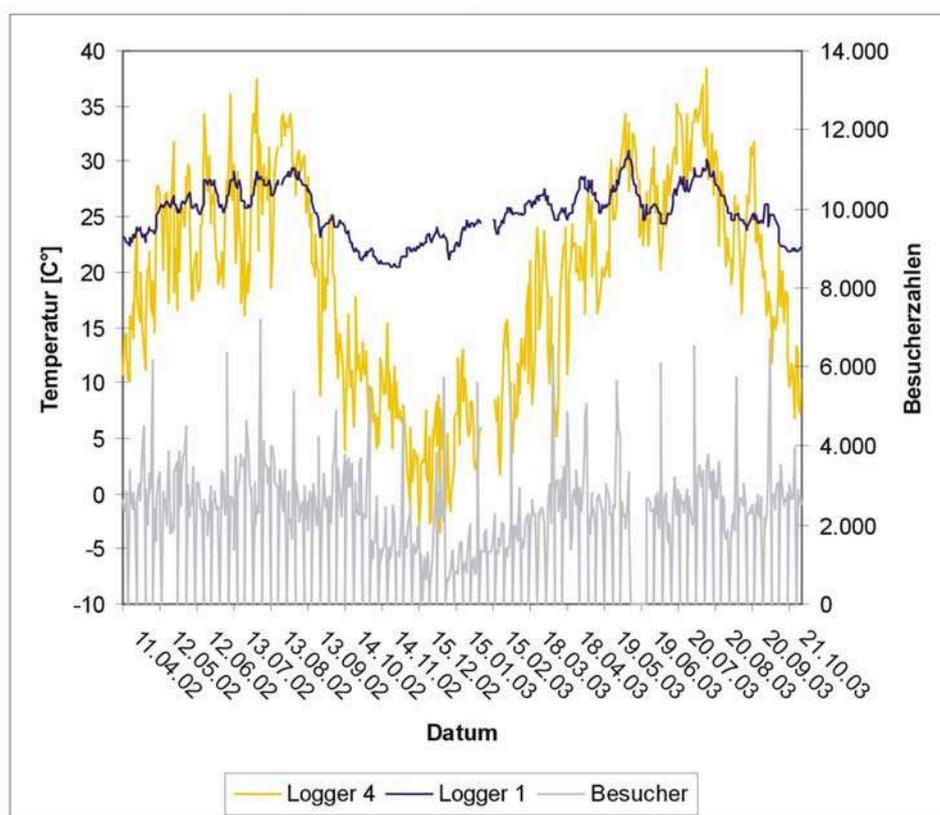
In der Abb. 9.2 wurden die Außen- (Logger 4) und Innentemperaturen (Logger 1), jeweils um 14 Uhr, sowie die Besucherzahlen in Abhängigkeit vom Datum aufgetragen.

**Abb. 9.2:** Auftragung der Außen- (Logger 4) und Innentemperaturen (Logger 1) jeweils um 14 Uhr eines Tages und die Zahl der Besucher in Abhängigkeit von der Zeit.

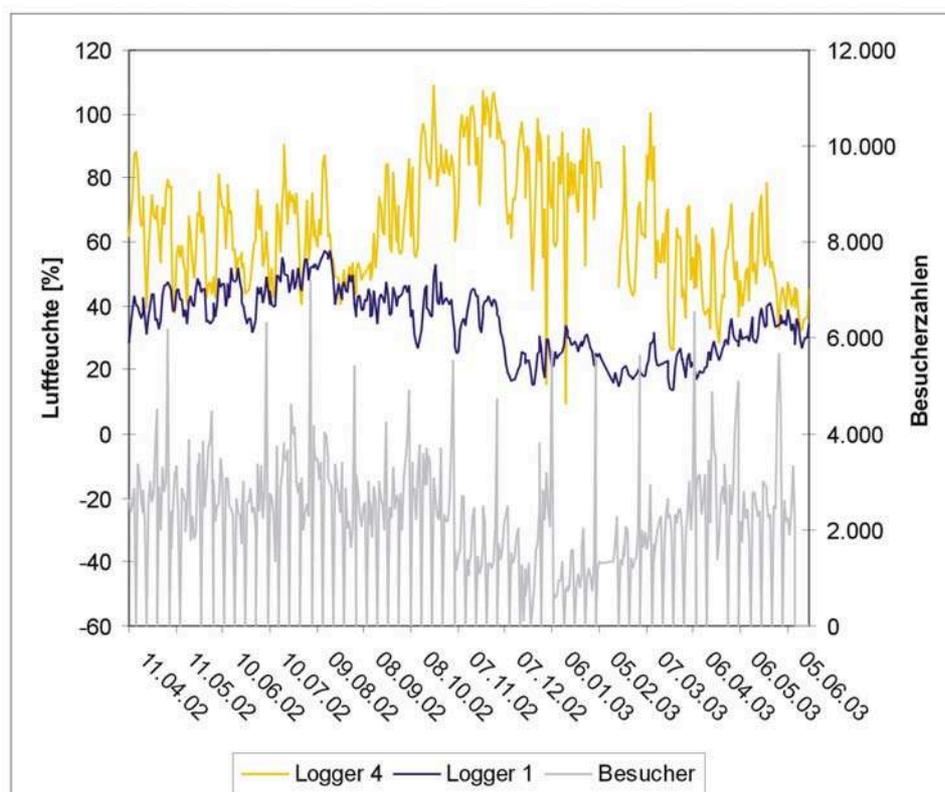
Als nächstes sollte überprüft werden, ob die Luftfeuchtigkeit im Museum im Zusammenhang mit den Besuchern steht. In der Abb. 9.5 wurden die innere Luftfeuchtigkeit, die Luftfeuchtigkeit auf dem Dach des Museums und die Besucherzahlen in Abhängigkeit von der Zeit aufgetragen. In diesem Diagramm ist kein Zusammenhang von vielen Besuchern und der Luftfeuchtigkeit im Museum zu erkennen. Vielmehr gibt die Kurve von Logger 1 die Luftfeuchtigkeiten außerhalb des Museums (Logger 4) in einem gepufferten Zustand wieder.

**Abb. 9.5:** Auftragung von Tagesmittelwerten der Luftfeuchtigkeiten im inneren des Museums (Logger 1) und auf dem Dach (Logger 4) und der Besucherzahlen in Abhängigkeit von der Zeit.

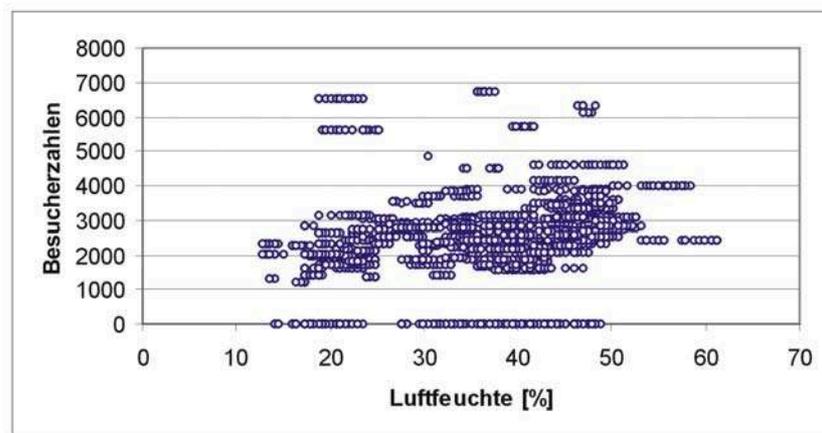
Da die Luftfeuchtigkeit von der Temperatur abhängig ist, wurde zur Überprüfung, ob viele Besucher zu einer höheren Luftfeuchtigkeit führen noch eine andere Darstellung gewählt (Abb. 9.6). In dieser wurden die Luftfeuchtigkeiten im Museum (Logger 1) in einem bestimmten Temperaturbereich von 1°C (25,1-26,1°C) gegen die Besucherzahlen aufgetragen. Gäbe es einen Zusammenhang beider Daten so müsste die Luftfeuchtigkeit im Museum mit höheren Besucherzahlen ansteigen. Betrachtet man nun die Abb. 2.6, so ist zu erkennen, dass auch bei Besucherzahlen über 6000 die Spannbreite der Luftfeuchtigkeit annähernd so groß ist wie an Ruhetagen (0 Besucher). Eine Abhängigkeit zwischen der Anzahl der Besucher und Schwankungen der Luftfeuchtigkeit ist somit nicht festzustellen..

**Abb. 9.6:** Auftragung der Luftfeuchte im Museum (Logger 1) bei einer Temperatur von 25,1-26,1 °C gegen die Anzahl der Besucher.

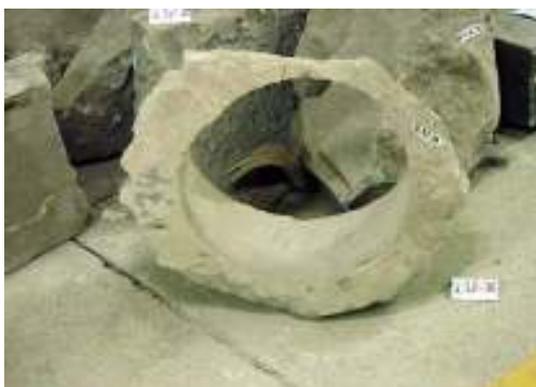
Abb.2: Ausgehöhlte Marmorsäule

Das Markttor von Milet bestand ursprünglich aus weißem Marmor. Da jedoch für den Wiederaufbau nicht alle Marmorteile zur Verfügung standen, wurden die fehlenden Stellen mit Steinerfüllstoffen ersetzt. Die Marmorsäulen wurden hohlgebohrt und in diesen Hohlraum wurde eine Stahlkonstruktion zur Stabilisierung der Gesamtstruktur installiert (siehe Abb.2: Ausgehöhlte Marmorsäule). Der Zwischenraum zwischen Stahl und Marmor ist mit Mörteln oder teilweise mit keramischen Formsteinen ausgefüllt worden. Der Sockel und die Decke bestehen aus Stahlbetonplatten, welche mit originalen Marmorfragmenten verkleidet worden sind.

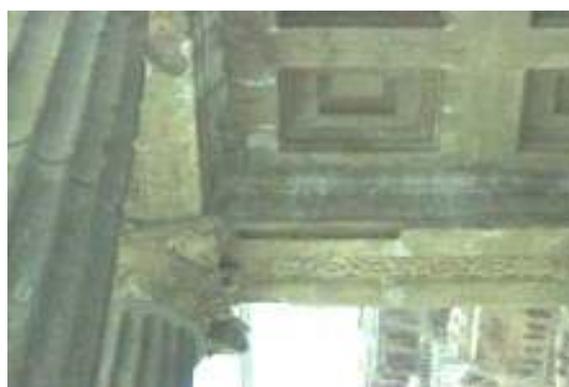
Der fortschreitende Zerfall des Markttores ist deutlich zu erkennen. Neben den für Marmor typischen Schadensbildern wie Risse, Abplatzungen oder Vergrauungen, sind an der Kassettendecke Ausblühungen erkennbar (siehe Abb.3).

Abb.3: Ausblühungen an der Kassettendecke

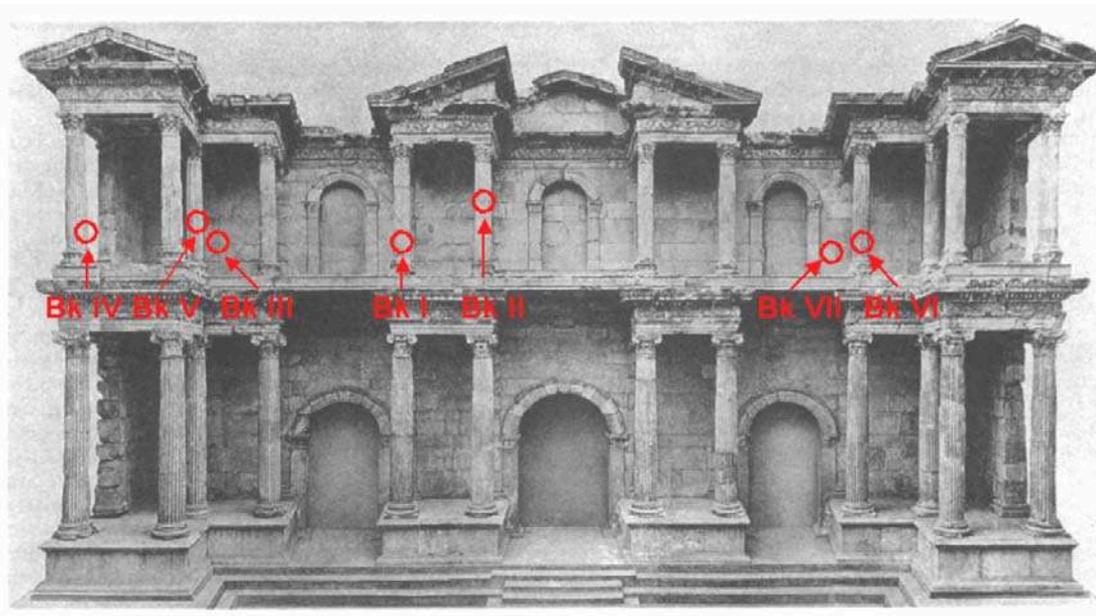
Abb.4: Bohrkernentnahmestellen am Markttor von Milet

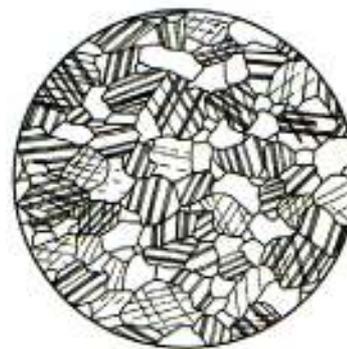
Abb. 6: Marmor, Carrara, Vergr. 30 mal [3]

weiteren besitzen Marmore eine interkristalline Kornbindung, d.h. die Körner sind direkt ohne Bindemittel miteinander verwachsen [8]. Neben dem interkristallinen Gefüge weisen Marmore häufig eine feine Parallelstreifung der Kristallflächen auf; Calcit hat eine typische polysynthetische Zwillingslamellierung [3] (vgl. Abb.5). Man unterscheidet die Korngrößen der Marmorkristalle in:

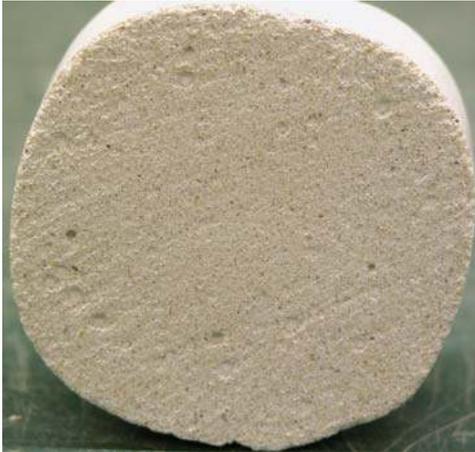
Aus Abb.12 wird die porige, grobe Mörteloberfläche beim Einsatz des Quarzsandes ohne Kalksteinmehl ersichtlich. Durch die Zugabe des Kalksteinmehles Calibrit ergibt sich eine feinere Struktur der Oberfläche (vgl. Abb.11). Das Kalksteinmehl Calibrit hat einen um ca. 18% geringeren Wasseranspruch als Omyacarb 2BG. Die Ursache des gesteigerten Wasseranspruchs ist durch die höhere Feinheit von Omyacarb 2 BG zu erklären (vgl. A 20 mit A 17). Je feiner ein Stoff gemahlen worden ist, desto mehr Oberfläche entsteht, die mit Wasser benetzt werden muss. Daraus resultiert bei gleicher Frischmörtelkonsistenz ein höheres w/b-Verhältnis. Das Verhältnis von Calibrit/H31 wurde auf 1/1,5 angepasst, da bei diesem Mischungsverhältnis nach augenscheinlichen Betrachtungen eine hohe Packungsdichte erreicht wird.

Abb. 12: M 1:2 mit 20 Gew.-% Kaolin, Zuschlag:H31

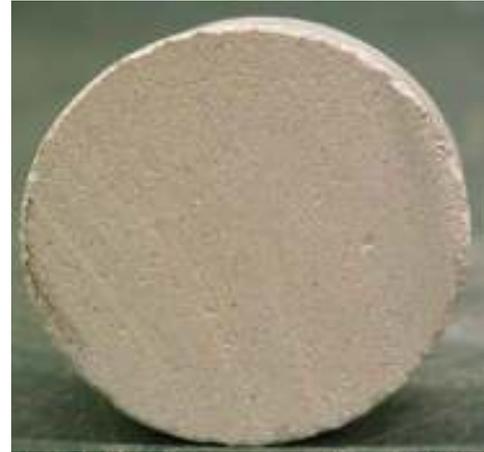
Abb.13: :M 1:2 mit 20 Gew.-% Kaolin,  
Zuschlag: Calbrit/H31: (1/1,5)

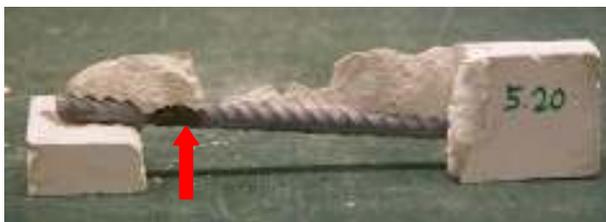
Nach der Zerstörung aller bewehrten Prismen (A 10) wurde im Bereich der Auflager eine Stahlkorrosion sichtbar (Abb.15 roter Pfeil). Die Ursache der Zersetzung ist wahrscheinlich die Luftdurchlässigkeit des provisorischen Abstandshalter für Bewehrungsstäbe, da an den Bereichen zwischen den Auflagern keine Korrosionsschäden verzeichnet werden konnten. Der Phenolphthaleintest zeigt, dass der Mörtel im Inneren alkalisch ist und somit dem Stahl Korrosionsschutz bietet. Nach 90 Tagen Lagerung bei einer Temperatur von  $(20 \pm 2)^\circ\text{C}$  und einer relativen Luftfeuchtigkeit von  $(60 \pm 5)\%$  beträgt die Carbonatisierungstiefe ca. 5 mm (vgl. Abb. 16). Da der Mörtel in die Säulen gegossen

Abb.15: Korrosion am Stahl der Probe M 5.20  
infolge fehlerhafter Auflagerkonstruktion

werden soll und der Marmor eine geringe Porosität besitzt, ist die Luftzufuhr stark eingeschränkt, so dass eine Carbonatisierung in dem Ausmaß nicht stattfinden kann. Abgesehen davon kann man auch bei diesem kulturhistorisch außerordentlich wertvollem Bauwerk notfalls legierte Edelstähle verwenden.

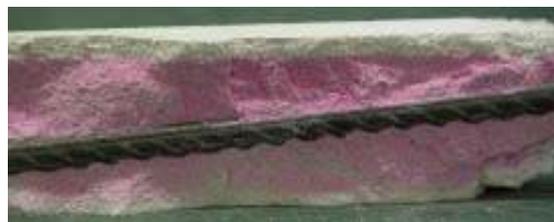
Abb.16: Phenolphthaleintest der Probe M 4.20

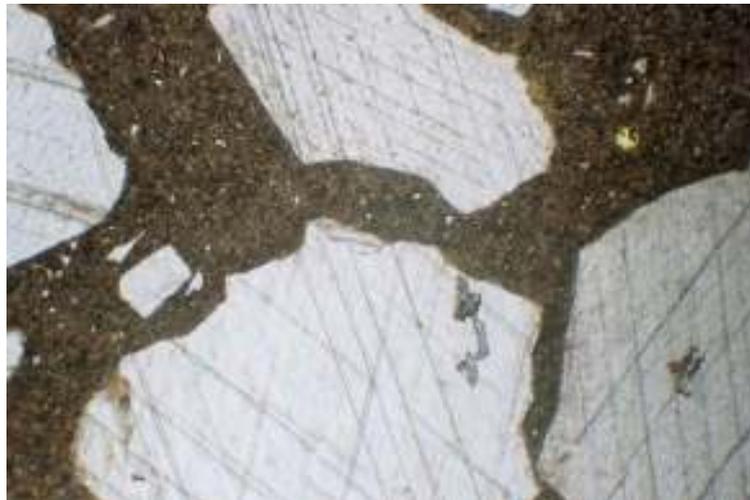
Abb.33: Ma 1 C Durchlicht Bildbreite:3,94 mm

Die in Abbildung 33 dargestellte Probe wurde in einer Calciumhydroxidlösung aufbewahrt und zeigt wiederum einen guten Verbund von Marmor und Mörtel.

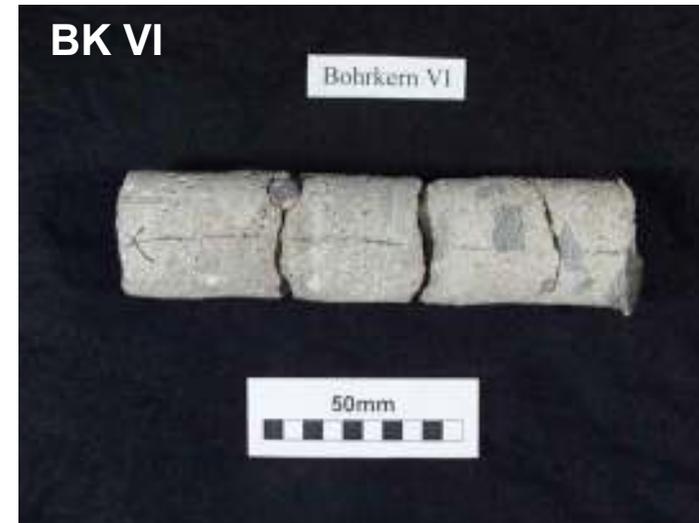
**Bohrkern VI**, Ø 30 mm, 3. Säule rechts hinten  
Wiederaufbau nach Bombenangriff 1952-54  
Bohrkernlänge 118 mm, kein Stahl angebohrt  
Steinergänzungsmörtel ca. 20 mm  
Feinkörniger Beton bis Bohrkernende

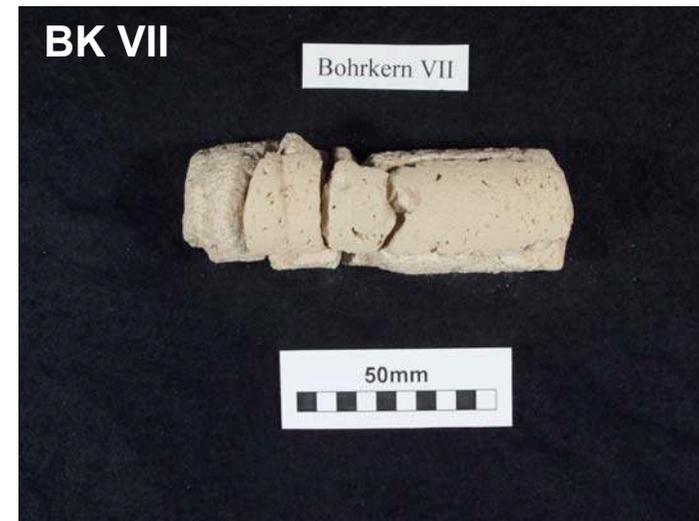
**Bohrkern VII**, Ø 30 mm,  
Rückwand hinter 3. Säule von rechts  
Neuer Putz 1952 – 1954  
Bohrkerntiefe 120 mm  
Putz 15 mm,  
dahinter Ziegel

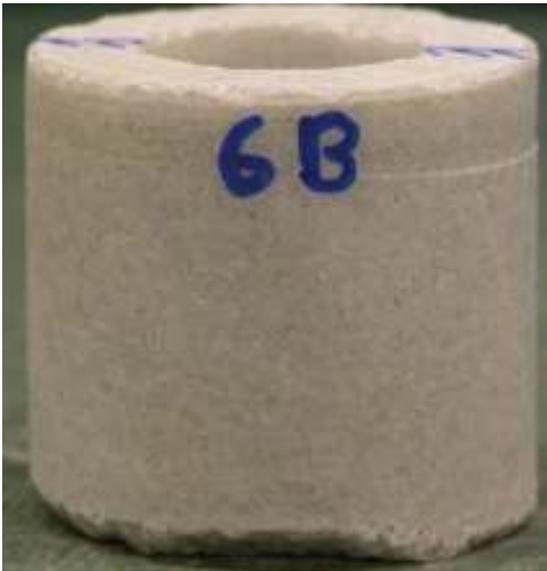
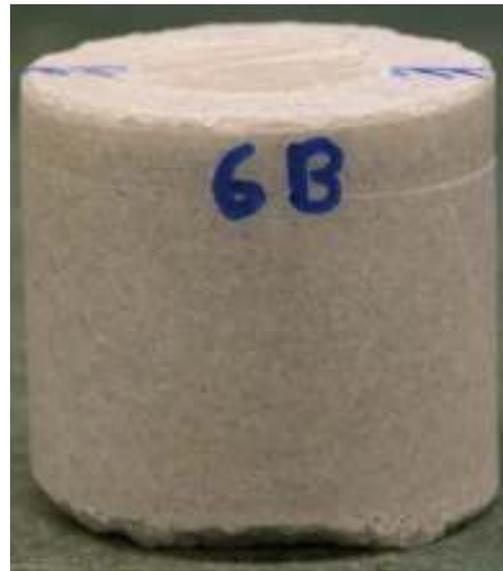
A 77.1: grobkörniger Marmorzylinder mit/ ohne Favoritenmörtel  
Es lassen sich keine Verfärbungen des Marmors durch die Zugabe des Mörtels erkennen.

An examination of the compatibility of the marble with the used additives for the mortar preparation was also accomplished with the favourite mortars. The fresh mortar was filled into hollowed marble cylinders with an inside diameter of 3 cm. A roughly granulated and middle grained marble from the Market Gate of Milet were used as cylinders. The prepared cylinders were covered with plastic foil and stored 7 days in a climate 20/65. The contact of the fresh mortar with the marble showed a different water suction behaviour of the two marble types, which could be observed by the diverse darkening of the outside surfaces of the cylinders. The roughly granulated marble showed a faster suction than the middle grained marble. To define the change in colour, the marble cylinders were photographed before and 7 days after the experiment. Comparing these pictures, it becomes clear that the pure calcitic marble remains white and the middle grained dolomitic marble has assumed an easily sallow change in colour, independently from the used mixture. This colouring is caused by the still containing moist in the marble. A similar yellow colouring appears by wetting the dolomitic marble with distilled water. A smaller median pores radius (measured by using mercury intrusion porosimetry) of

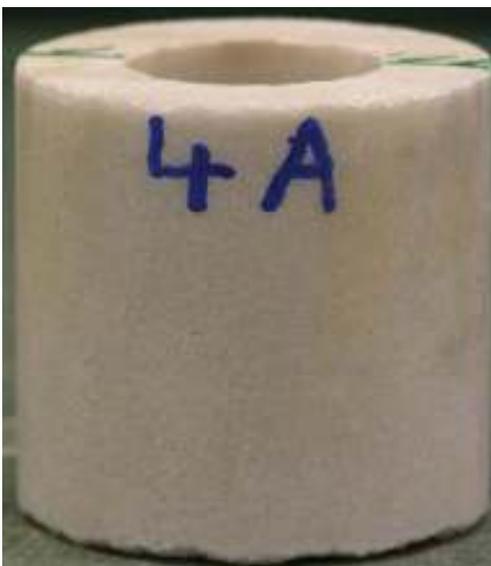
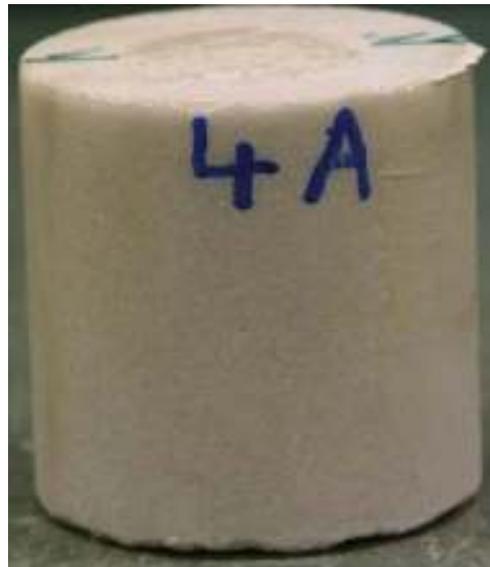
A 77.2: mittelkörniger Dolomitmarmor mit/ohne Favoritenmörtel  
Der Dolomitmarmor bekommt eine leicht gelblich Färbung durch das Einwirken des Mörtel bzw. der Feuchtigkeit des Mörtels. Diese verschwindet vermutlich mit der Trocknung.  
Diese Bilder geben beispielhaft das Verhalten des Marmors für alle Favoritenmischungen (vgl. Tab.8) wieder.

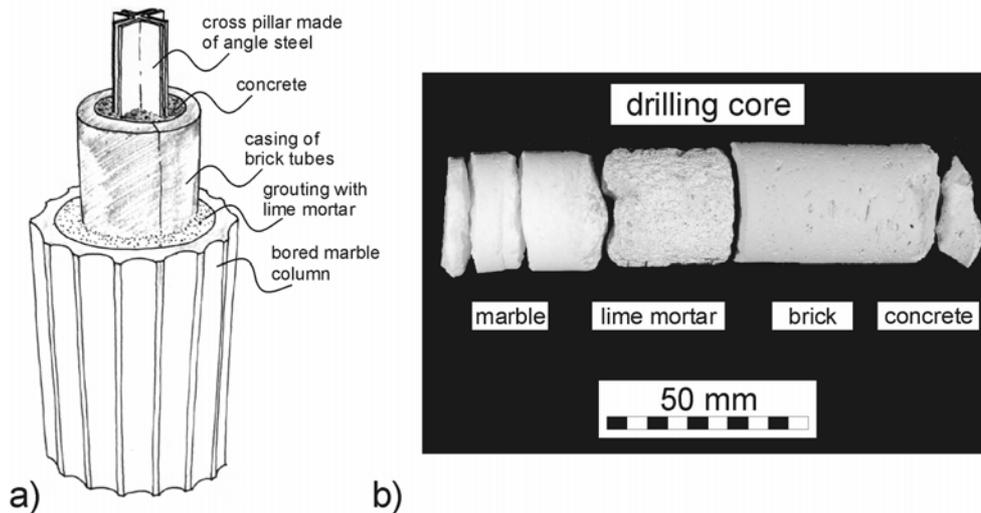
Fig. 2: (a) Schematic sketch of current steel concrete construction of a column (from Dr. Pfanner) and (b) drilling core of a column with typical material sequence of marble, lime mortar, brick and concrete.

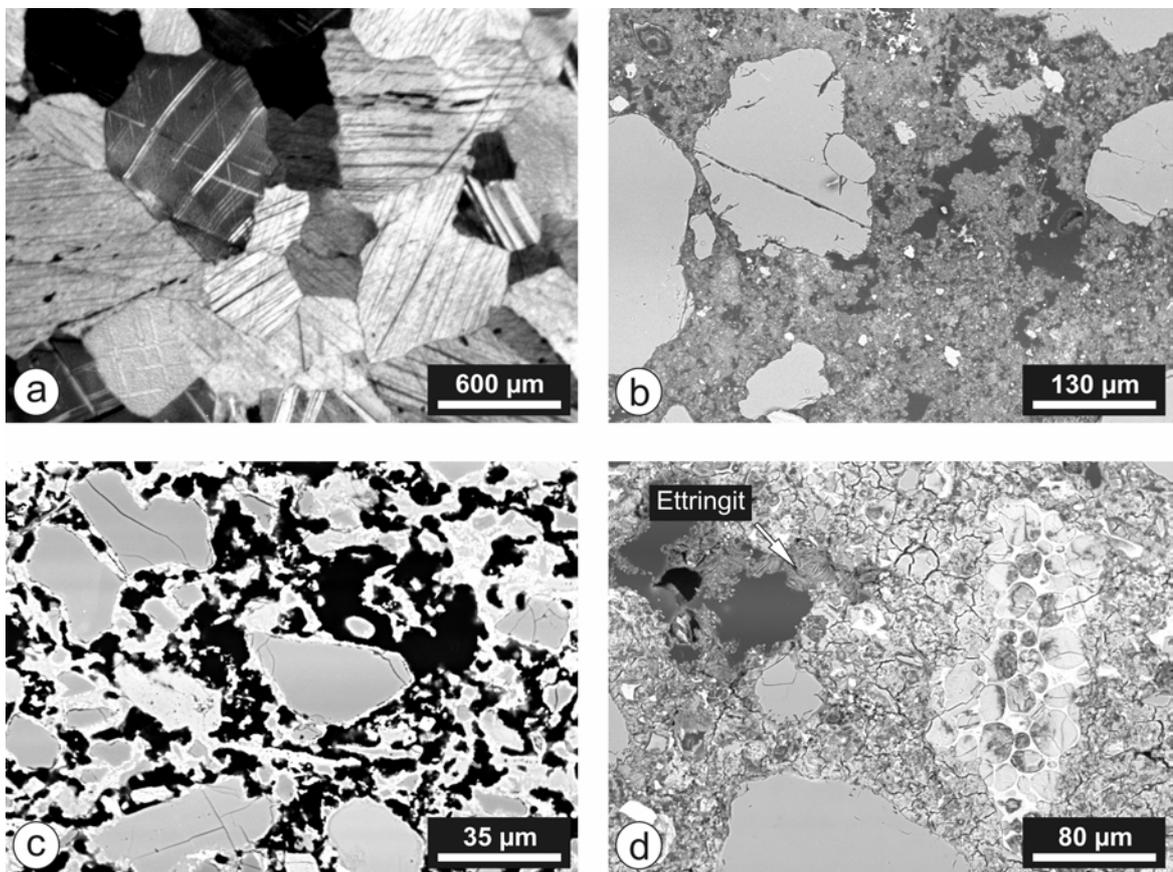
Figure 3: (a) Photomicrographs of the original marble (crossed polarizers) and SEM images of the different materials of the Market Gate of Milet used for reconstruction: (b) lime mortar, (c) brick and (d) concrete.

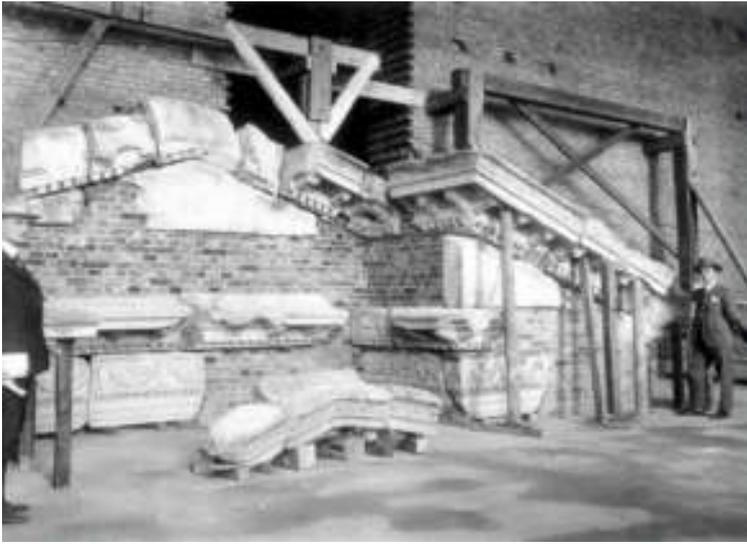
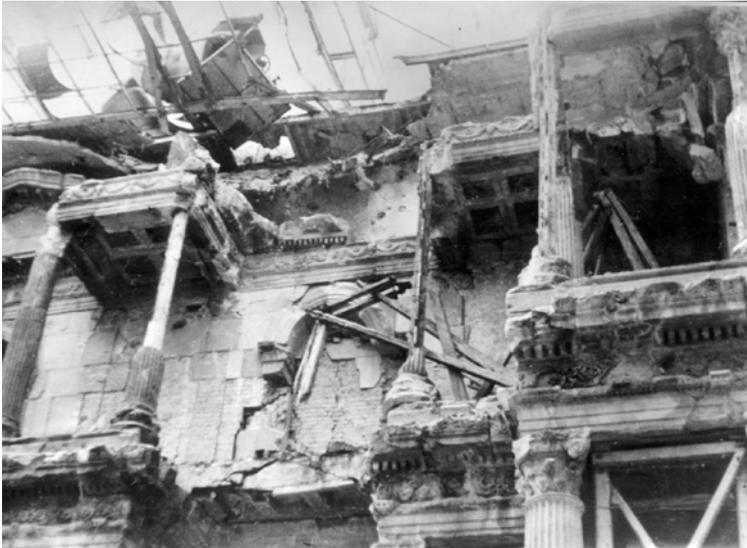
Abb. 3: Historische Bilder zeigen a) den Aufbau des Giebelbeiches der in den 20 Jahren des letzten Jahrhunderts stattfand und b) die Situation nach einem direkten Luftminentreffer des zweiten Weltkrieges.

The pedestal and the ceiling consist of steel concrete constructions, which are covered with original marble fragments. During World War II the Market Gate was damaged (Figure 1b). The subsequent restoration took two years. However the damages like cracks and efflorescences became increasingly more serious in the meantime. Nowadays the Market Gate should be totally restored, which means it will be back-build and rebuild later on. Preinvestigations to characterize the building materials and the structural conditions are promoted by the German Environmental Association (DBU). One part of this project is the chemical-mineralogical and physico-mechanical characterisation of the used building materials with the aim to develop compatible restoration mortars for the rebuilding.

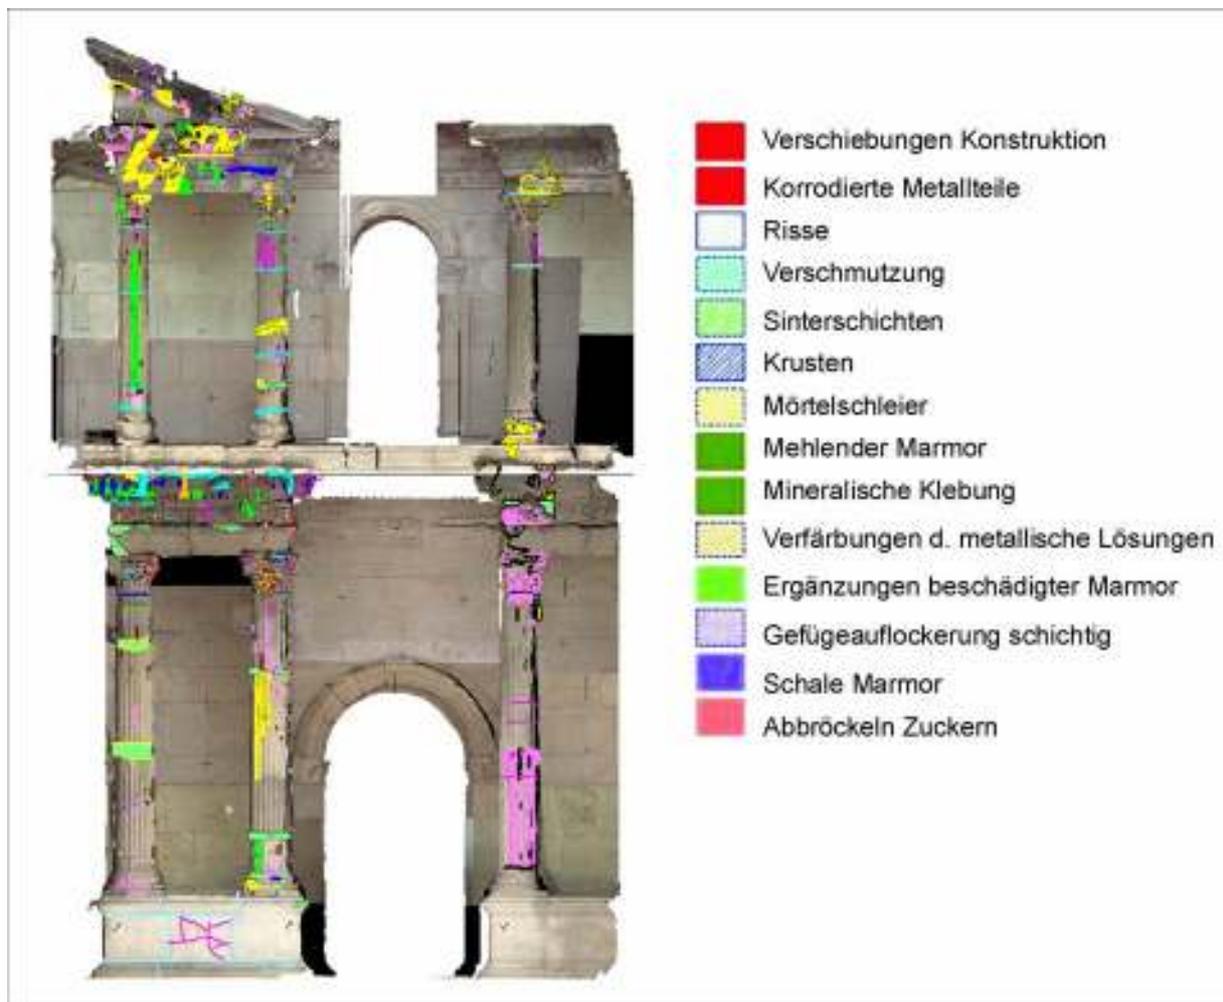
Abb. 4: Teilausschnitt der Schadenskartierung an einer Musterachse des Marktttores durchgeführt von der ARGE Speiser Endemann.

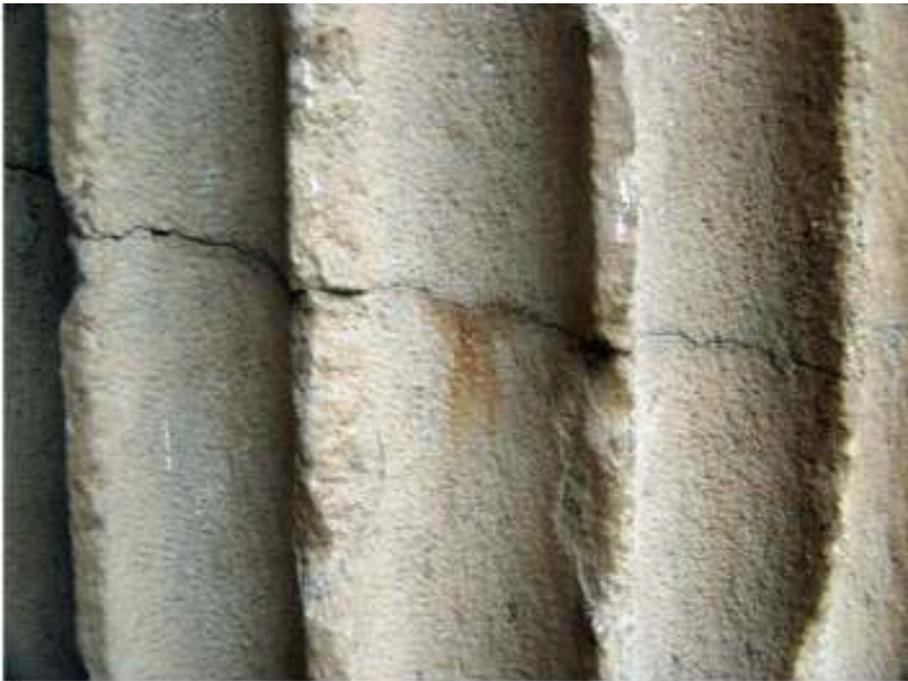
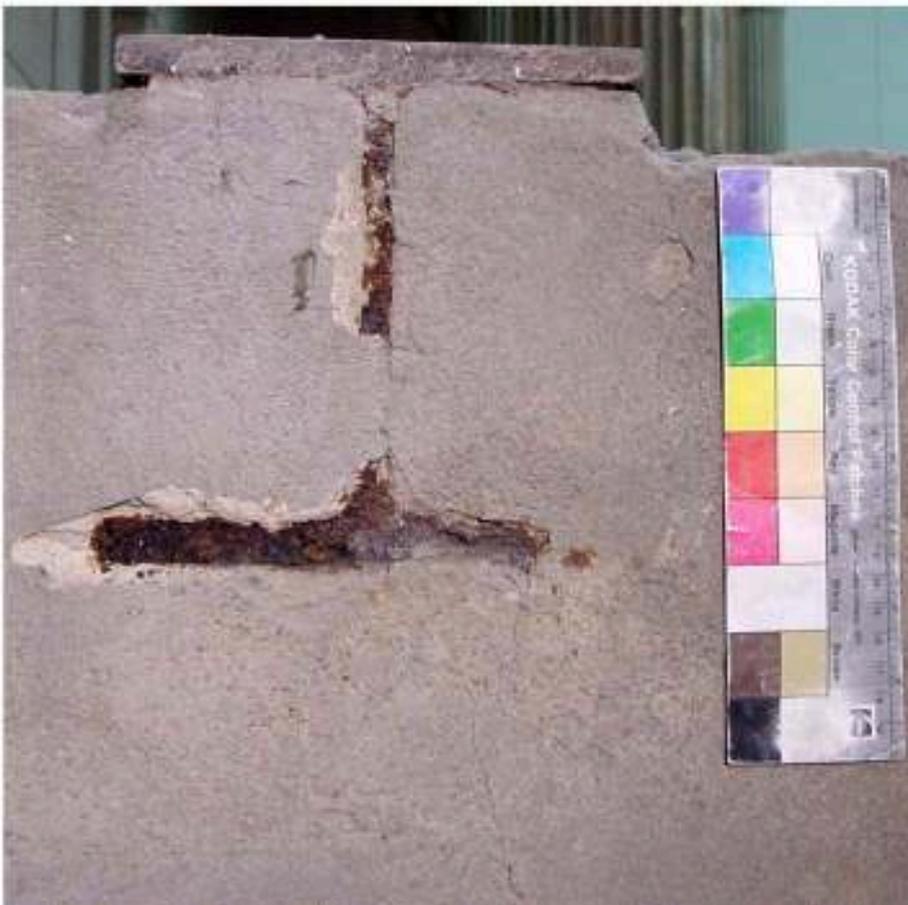
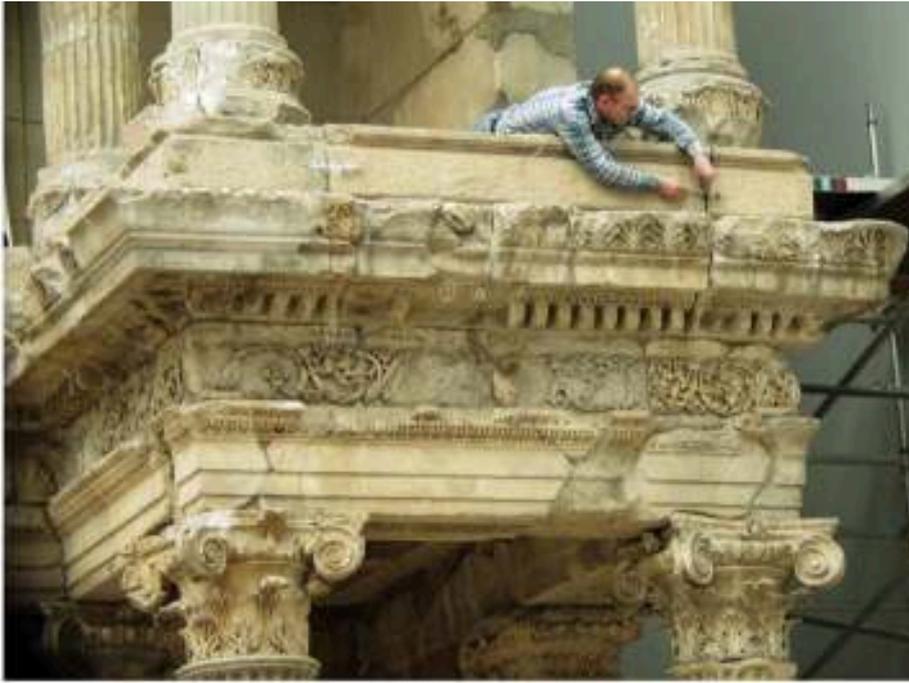
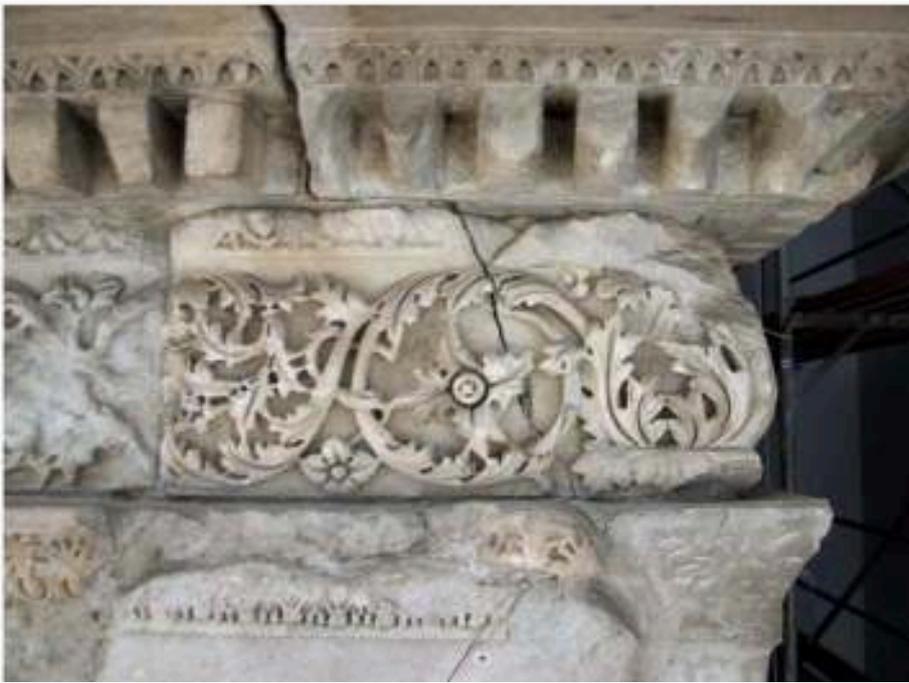
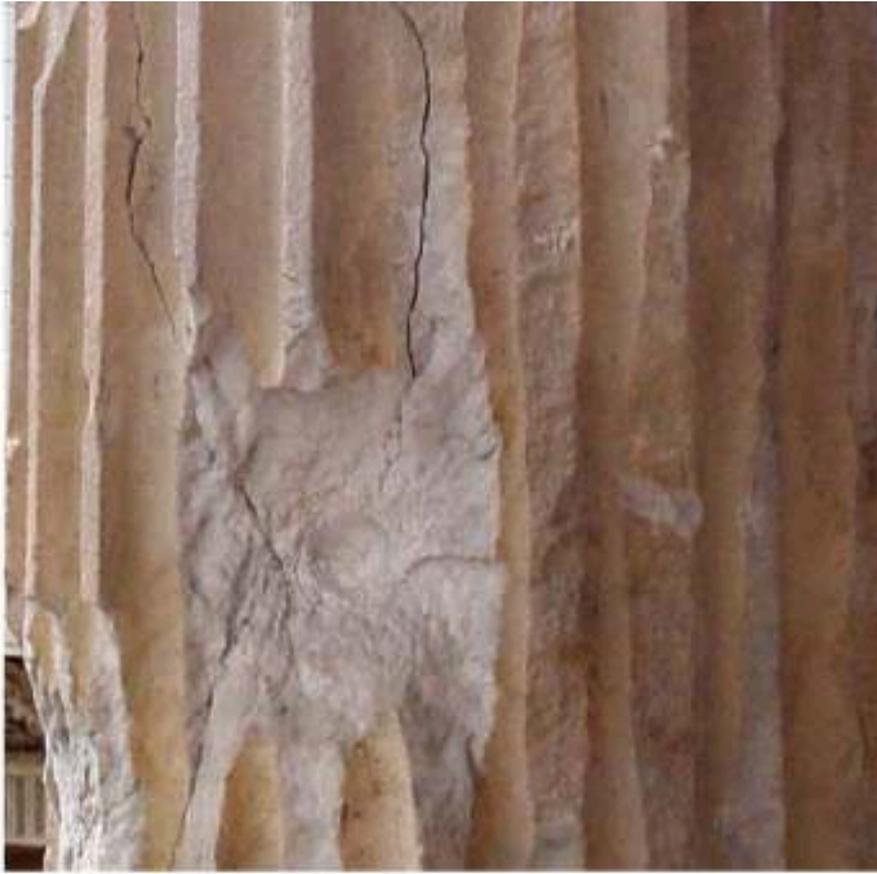
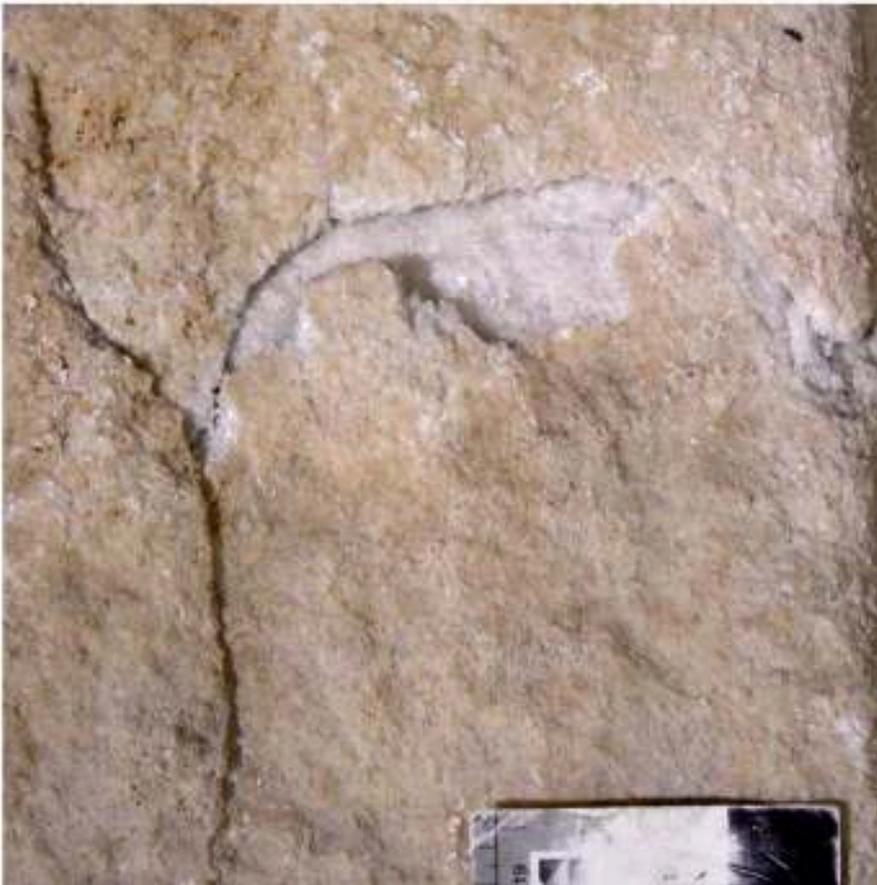
Abb. 5 Schadensbilder

- a) Risse mit Rostläufer, b) Rostphänomene an statisch belasteten Trägern, c) Rissbildungen und Auflockerungszonen in konstruktiv brisanten Positionen, d) Detailfoto zu 5c, e) Risse sind in den Säulen ein allgegenwärtiges Problem, wobei hier noch Abplatzungen durch den Bombentreffer beobachtbar sind, f) Riss in Architekturfragmenten aus Originalmarmor, unter einer dünnen Schicht (Patina, Lasur) ist der weiße Marmor deutlich erkennbar, g) Sinterbildungen sind häufig entlang geöffneter Risse in den Kannelurenstegen der Säulen beobachtbar, h) Spannungs-induzierte Abplatzungen an Säulenimitaten, i und j) Mörtelschleier und Sinterbildungen sind ein allgegenwärtiges Problem, k) Salzausblühungen an Mörtelergänzungen aus den 50-iger Jahren und l) auffällige schwarzbraune Verfärbung der Oberfläche durch Mikroorganismen, m) Schutzanstriche im Bereich der Kapitelle führen zu deutlichen Verfärbungen

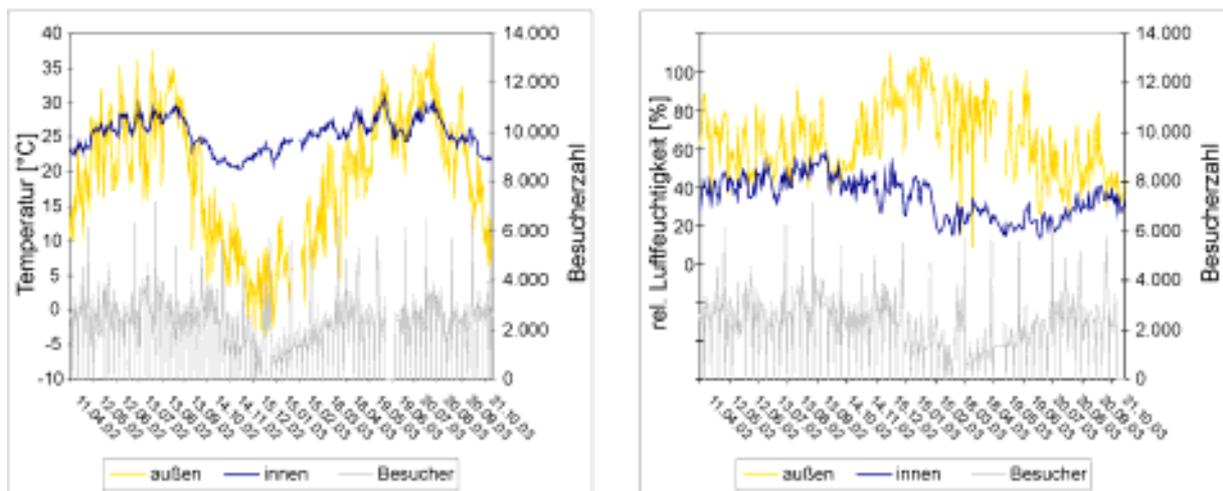
Abb. 6 Tagesmittelwerte a) der Temperatur und b) der relativen Luftfeuchtigkeit eines Messfühlers im Außen- und eines Messfühlers im Innenbereich sowie die Besucherzahl im Verlauf eines Jahres.

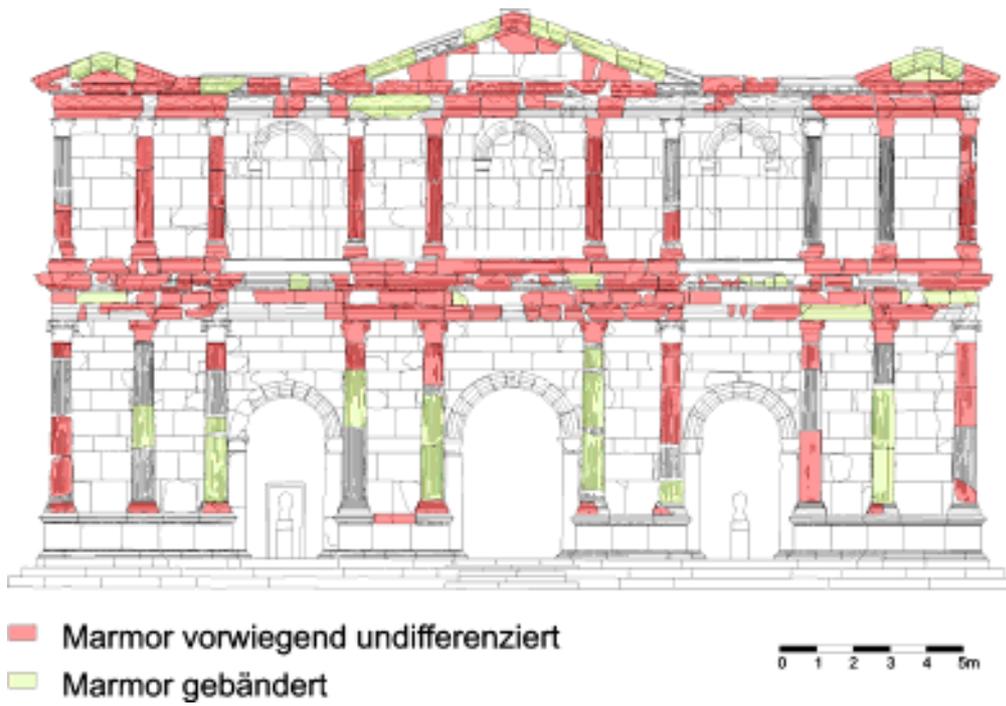
Abb. 7: Lithologische Karte zeigt die Verteilung der beteiligten Marmortypen am Markttor.

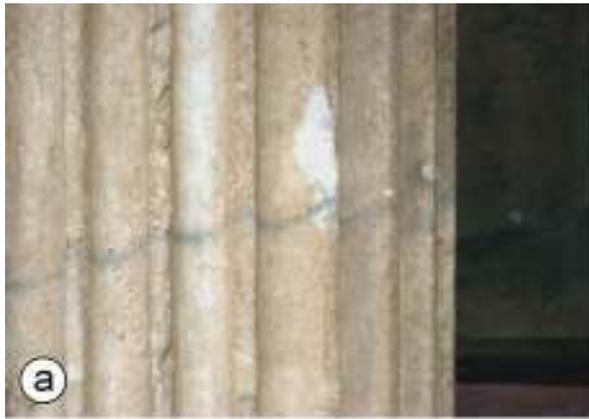
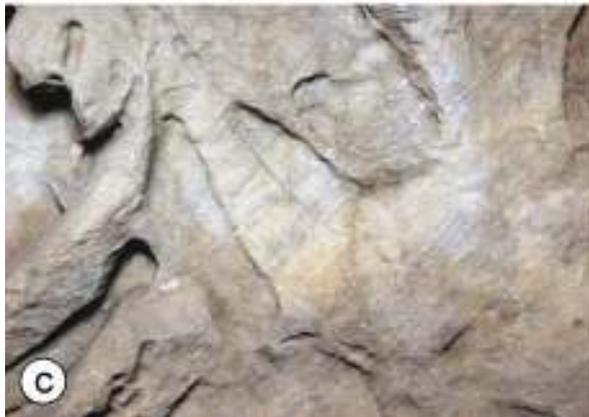
Abb. 8: Makroskopisches Erscheinungsbild und mineralogische Zusammensetzung der am Marktort von Milet verbauten Marmortypen: a) Vorwiegend undifferenzierter Marmor und c) unregelmäßig gebänderter Marmor. In c) und d) sind die jeweiligen Diagramme der Röntgendiffraktometrie abgebildet. Im Gegensatz zum vorwiegend undifferenzierten Marmor weist der gebänderte neben Calcit (cc) auch geringe Mengen von Dolomit (dol) auf.

Der vorwiegend undifferenzierte Marmor weist eine grauweiße Farbe auf. Am Objekt ist diese aufgrund einer stark ausgebildeten Patina bzw. eines Schmutzbelages nur selten zu erkennen. Vereinzelt zeigt dieser Marmortyp dunkelgraue Bänder, welche isoliert vorkommen und die Foliation nachzeichnen (s. Abb. 8a). Die Bänder verlaufen generell geradlinig und sind streng begrenzt. Sie erreichen Mächtigkeiten von zumeist 3 cm. Die makroskopisch zu eruiierende mittlere Korngröße liegt vorwiegend im Bereich zwischen 1,0 mm bis 1,5 mm, womit dieser Marmor als mittelkörnig zu beschreiben ist. Zusätzlich können verschiedene, nur lokal verbreitete Gefügemerkmale einer postmetamorphen Überprägung beobachtet werden.

Der unregelmäßig gebänderte Marmor repräsentiert ein stark strukturiertes Gestein und ist durch einen ausgeprägten Lagenbau gekennzeichnet (s. Abb. 8b). Der Marmor weist makroskopisch ein weißes bis weißgraues Erscheinungsbild auf. Wesentliches Gefügemerkmal ist eine deutliche Bänderung (Lager), welche die Foliation nachzeichnet. Hierbei können zwei unterschiedliche Arten von Materialwechselln beobachtet werden. Zum einen handelt es sich um schwach gelblich bis leicht rötliche, zum anderen um hellgraue bis graue Lagen. Zwischen diesen Bändern zeigt der Marmor zumeist eine weiße Erscheinung. Die mittlere Korngröße ist nach makroskopischen Beobachtungen auf ca. 0,5 mm einzuschätzen. Somit ist der Marmor als feinkörnig zu bezeichnen.

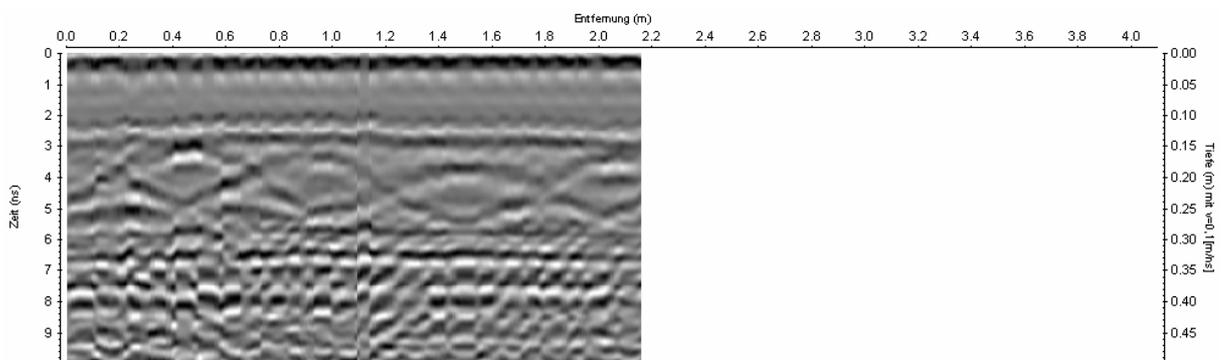
Abb.3.2: Radialprofil umlaufend um eine Säule

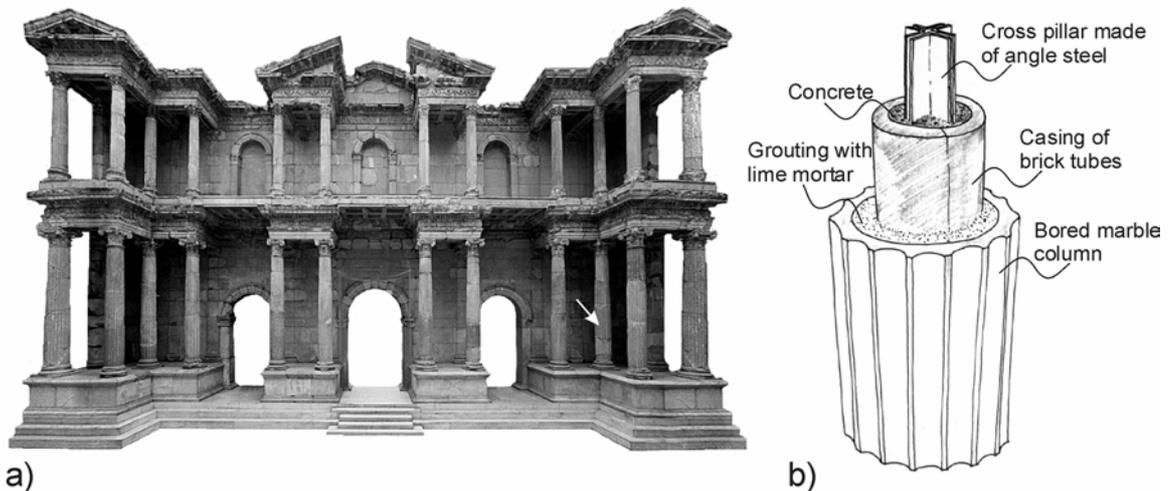
Figure 1: (a) The Market Gate of Miletus of the Pergamon Museum in Berlin (the white arrow marks the investigated column) and (b) schematic sketch of the assumed steel mortar construction of a column (after Dr. Pfanner).

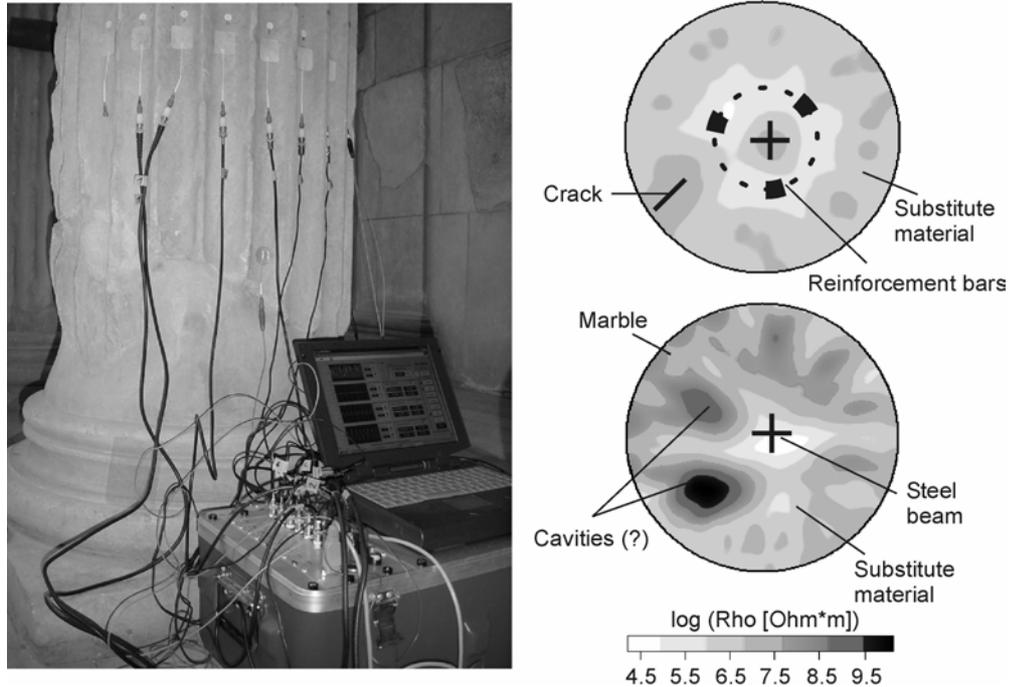
Figure 5: (a) Measurement configuration at the column. (b) Resistivity tomograms (frequency 1.46 Hz) in two planes of the column. Top: replacement material with suspected additional reinforcement. Bottom: original marble at outer areas, replacement material at inner areas. A steel beam exists in the centre of the column, which causes a resistivity minimum in the lower measuring plane, but is blocked from sight in the upper plane by the additional reinforcement.

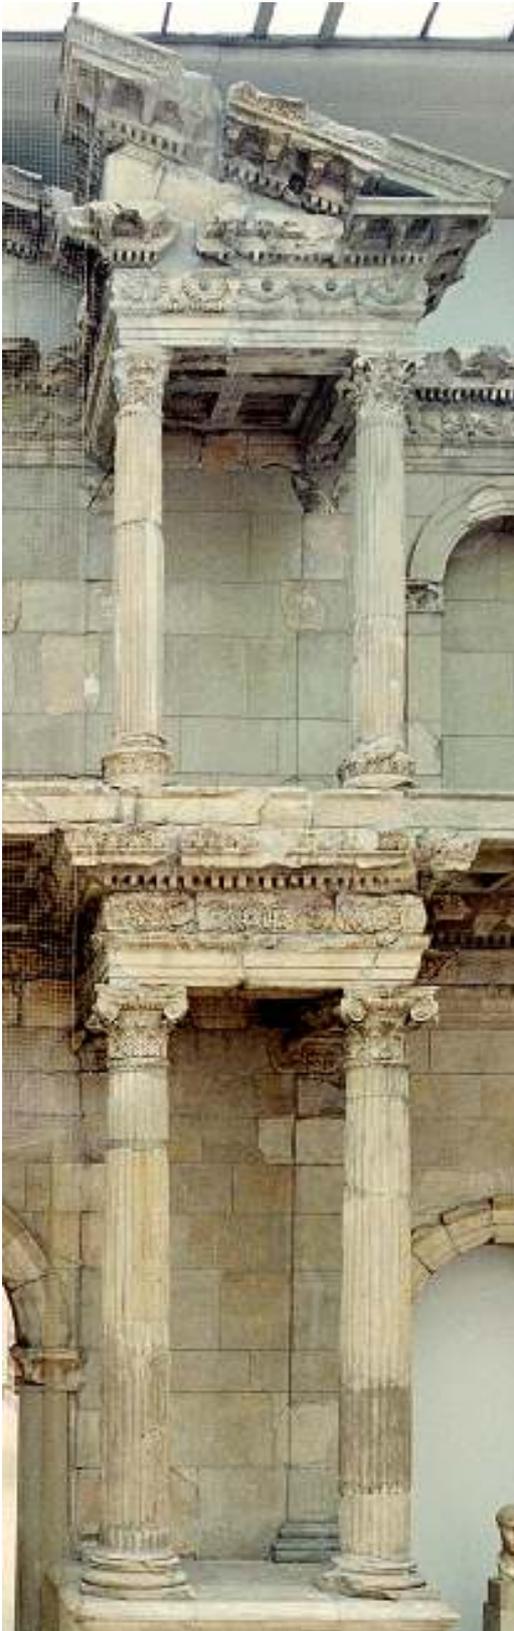
Abb. 1 Testfläche für Multispektrale Auswertung
