# „DAS MARKTTOR VON MILET: SCHADENSANALYSE UND MODELLEHAFTE SANIERUNGSKONZEPTE“

## **Abschlußbericht**

„Das Markttor von Milet: Schadensanalyse und Modellhafte Sanierungskonzepte“ AZ 18686-45

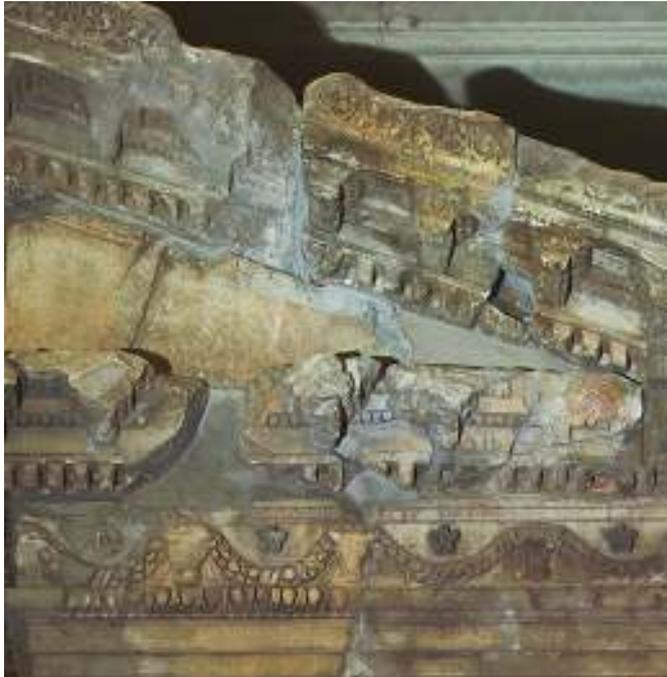
Abb. 2A Multispektralbild mit der Bandkombination R, Gw und B zur Visualisierung des visuellen Farbeindrucks.

Abb. 8: a) Multispektralbild mit der Bandkombination R, Gw und B zur Visualisierung des Farbeindrucks. b) Multispektralbild mit den Bandkombinationen IR, R, UV. Fugen und Flächen mit einem Mörtelschleier werden deutlich blau abgebildet.

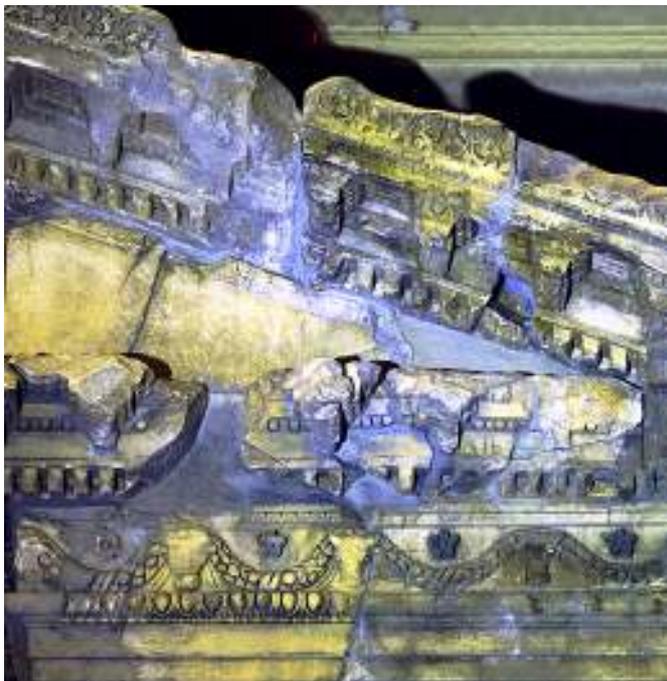
Abb. 2B Multispektralbild mit den Bandkombinationen IR, R, UV. Fugen und Flächen mit einem Mörtelschleier werden deutlich blau abgebildet.

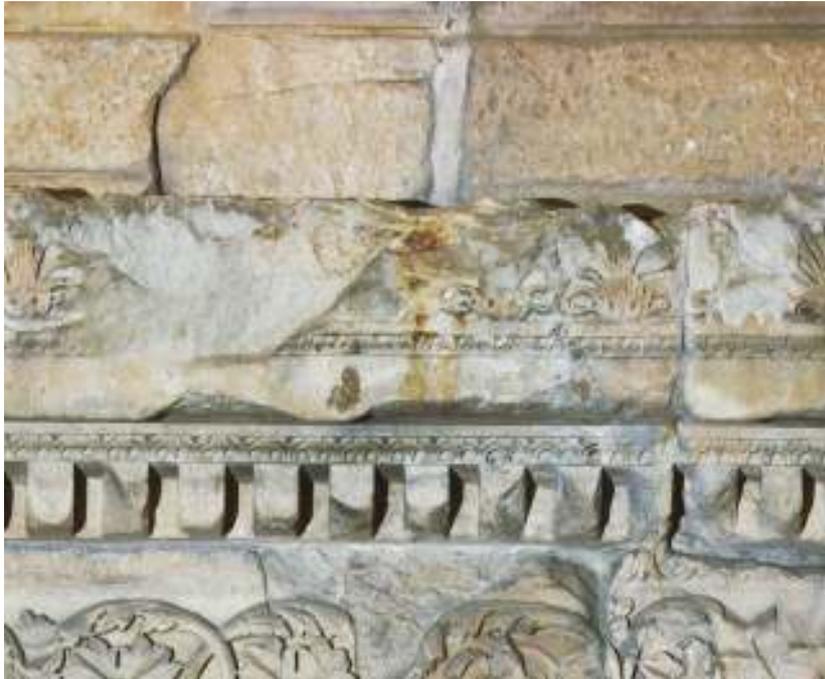
Abb. 3A Multispektralbild mit der Bandkombination R, Gw und B zur Visualisierung des visuellen Farbeindrucks. Der orange Bereich in der Mitte der Abbildung zeigt einen Bereich mit Eisenteilen und Roststellen auf.

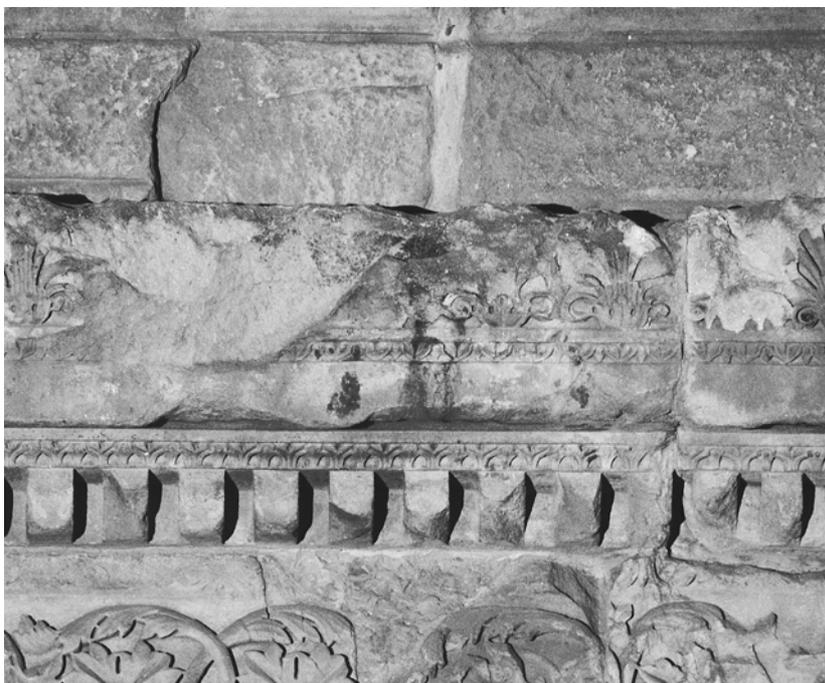
Abb. 3B Multispektralbild: UV Kanal. Eisen und Rost zeichnen sich durch niedrige Helligkeitswerte ab.

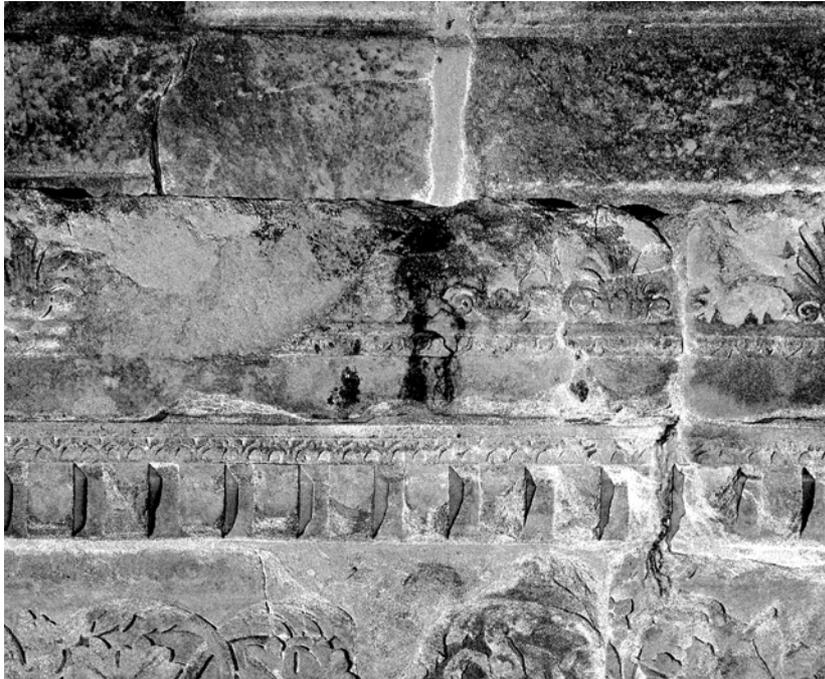
Abb. 3E Indexbild (UV/R). Sowohl Eisenteil als auch eine vermutliche Roststelle werden durch niedrige Tonwerte (dunkler Bereich in der Bildmitte) gekennzeichnet. Weiterhin zeichnet sich rechts unterhalb der „Roststelle“ ein Bereich durch große Tonwerte (heller Bereich) ab, der in den einzelnen Bändern nicht sichtbar ist. Diesem Bereich ist bisher kein Schadensphänomen zugeordnet.
