Proceedings of the 2<sup>nd</sup> Polish Students Conference  
on Historical Monuments Conservation  
Toruń, 24-26 February 2000

### **Adaptacja zabytkowej synagogi w Przysusze na cele kulturalno - oświatowe<sup>1</sup>**

### **The Adaptation of the Historical Synagogue for Cultural and Educational Purposes**

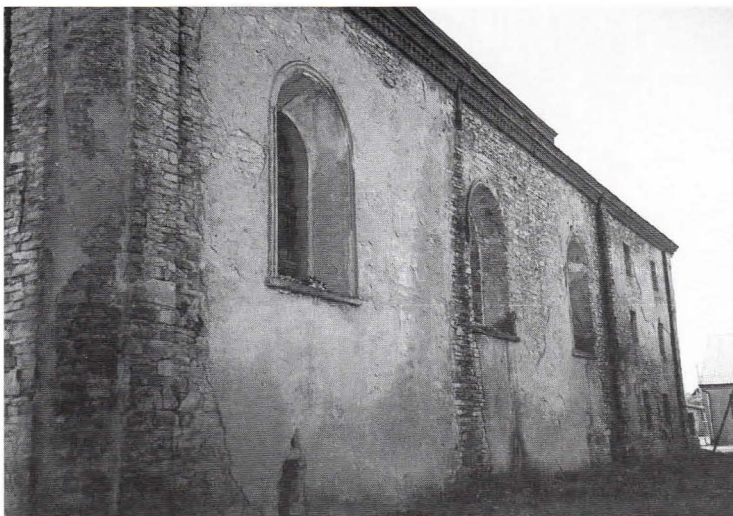
II.8. Elewacja północna (najbardziej zniszczona). Duże ubytki tynku, większe zawilgocenie ścian, małe nasłonecznienie

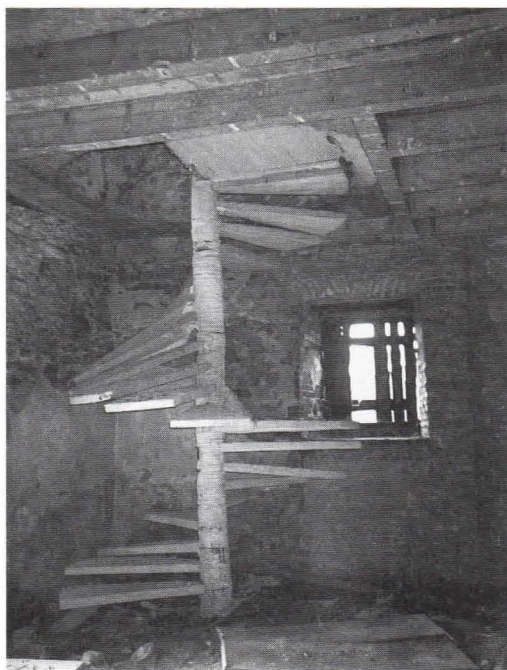
W 1968 roku rozpoczęto prace budowlano-konserwatorskie. Objęły one wymianę zniszczonego w 60% dachu czterospadowego prostego na czterospadowy łamany oraz drewnianego stropu na żelbetowy, wzniesiono również żelbetowe schody kręcone, prowadzące na babiniec. Obecnie obiekt jest nie użytkowany i ulega dalszym zniszczeniom.

II.9. Schody kręcone żelbetowe

2. Zniszczonych schodów żelbetowych, kręconych -należy zaprojektować nowe, bardziej funkcjonalne i odpowiadające pierwotnym.
3. Istniejących stropów żelbetowych - jeżeli takowe pozostaną, to czy są w stanie przenieść przewidywane obciążenia określone przez funkcję użytkową. Należy to sprawdzić drogą żmudnych obliczeń i na ich podstawie podjąć właściwą decyzję.

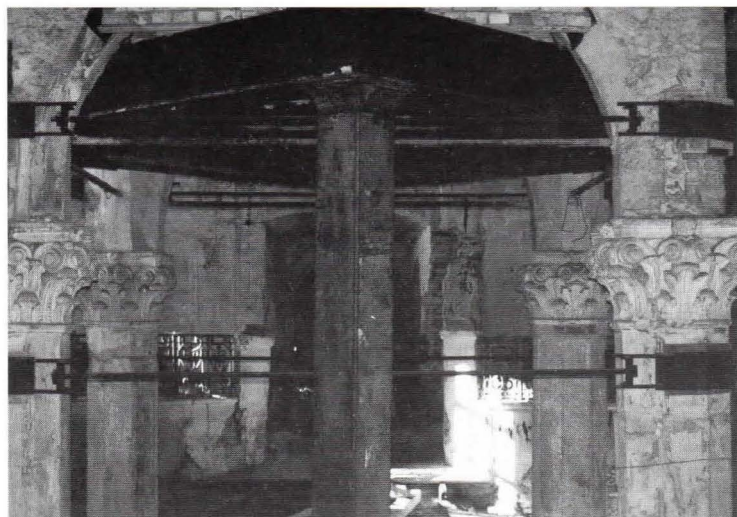
5. Obecnie możemy zobaczyć częściowe wzmocnienie konstrukcji bimy w postaci czterosłupowej, stalowej ramy przestrzennej obróconej w planie o 45° względem filarów bimy. Ponadto wykonano stalowe ściągi - obejmą powyżej zworników łuków bimy. Być może podbicie fundamentów rozwiąże problem przenoszenia obciążeń przez filary i wykluczy tym samym konieczność stalowego wzmocnienia. Jest to niewątpliwie element szpecący i przeszkadzający w właściwym odbiorze walorów architektonicznych bimy.

Il. 10. Stalowa konstrukcja wzmacniająca bime

4. Niewłaściwego posadowienia filarów bimy (nie jest zachowana minimalna głębokość określona przez PN jako 50 cm na skutek czego wystąpiło zarysowanie arkad i sklepień). Należy wykonać projekt podbicia fundamentów filarów bimy na głębokość potrzebną do spełnienia warunku granicznego nośności.

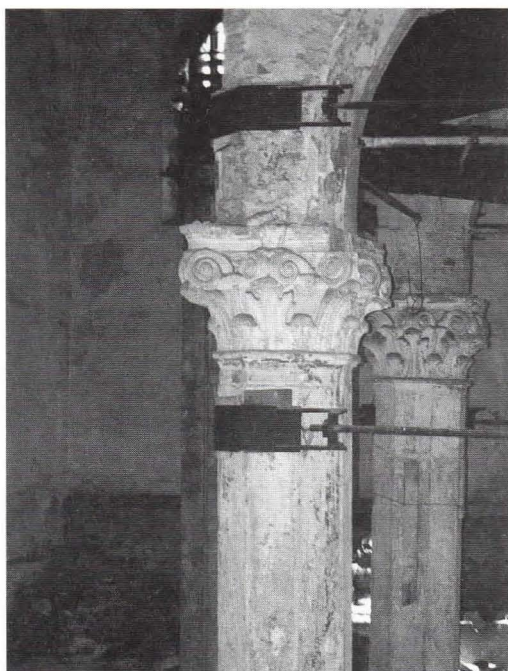
Il.11. Filar bimy i ściagi stalowe
