Symposium Materiality (27. – 29.04.2006)

Die holzsichtigen, wandfesten Einbauten der Villa Tugendhat, Brno / Tschechien
Erstellung eines Behandlungsplans anhand der technologisch-restauratorischen
Untersuchung unter Berücksichtigung der Modernisierungsphasen und der Pflegegeschichte

Der Vortrag beruht auf den Ergebnissen der Facharbeit zum Diplom von Inga Blohm, Vanessa Kaspar, Kirsten Lauterwald, Nicole Thörner und Silke Trochim, Studierende am Fachbereich Konservierung / Restaurierung an der HAWK Hochschule für angewandte Wissenschaft und Kunst, Fachhochschule Hildesheim / Holzminde / Göttingen. Die Facharbeit wurde von Frau Prof. Dr. Gerdi Maierbacher-Legl betreut und geprüft.

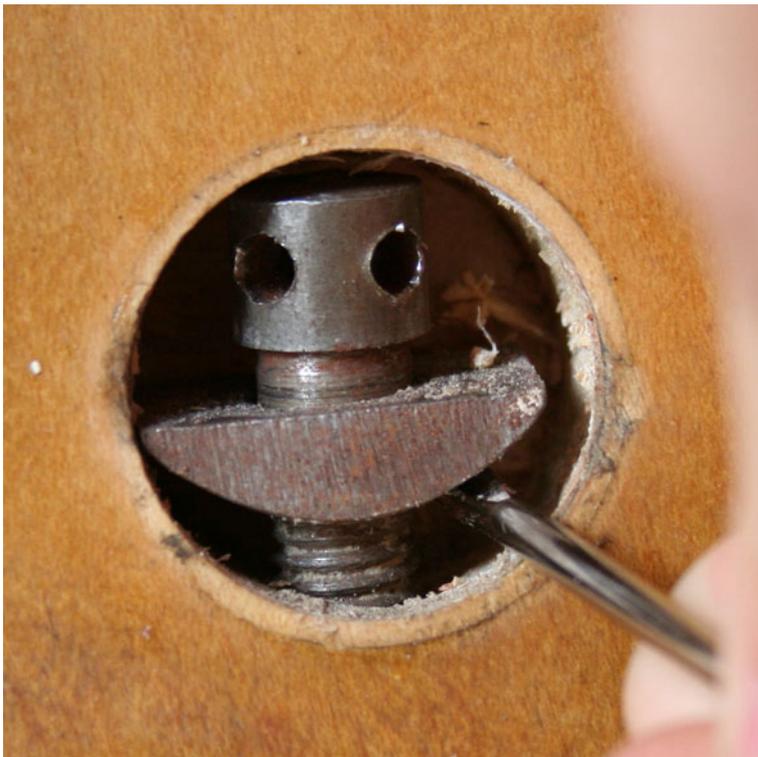
Abb. Möbelverbinder Einbauschränk Damenzimmer

Die im Typensystem konstruierten Einbauschränke des Damen- und Herrenzimmers und der Paneelwände sind bereits in der Werkstatt soweit vorbereitet und veredelt worden, dass die Einzelteile am Aufstellungsort nur noch durch moderne Möbelverbinder und Steckverbindungen zusammengesetzt werden mussten.
