## Kirchenburg BIRTHÄLM

### Konzept zum Erhalt, zur Sicherung und zur behutsamen Entwicklung des Bestandes der Kirchenburg und der Nebenanlagen. Stand 06.03.2011

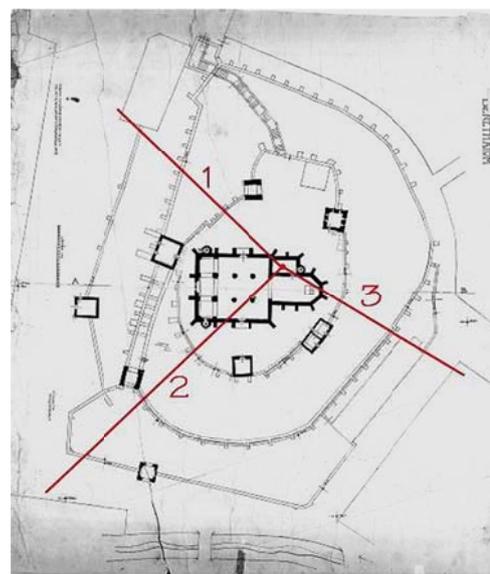
Die Suche nach Hohlräumen, Gängen, Brunnen und Kavernen ist nicht abgeschlossen. Vom geologischen Gutachter wird ein Tiefbrunnen in der Sakristei vermutet, möglicherweise mit einem etwa horizontalen Gangsystem nach außen in südöstlicher oder südwestlicher Richtung. Es sind auch mögliche Ausgänge in den Häusern Nr. ? und ? gefunden worden. Auch in Ostrichtung zum Bach hin ist ein Gang nicht ausgeschlossen. Bei einer Schürfe im Chorabschluss wurde in etwa 2,5m Tiefe ein undefinierter Hohlraum festgestellt. Das geologische Gutachten hat diesen Hohlraum nicht eindeutig nachweisen können, räumt aber die Möglichkeit ein und gibt einen weiteren Verlauf unter der Ringmauer in diesem Bereich an. Ein solcher Gang müsste dann geneigt mit einem Treppensystem etwa parallel zum Hang verlaufen. (siehe Skizze rechts). In dieser Sache müssten weitere Felduntersuchungen und geologische Messungen Aufschluss geben. Eine

*Es wird vermutet, dass in der Sakristei ein Tiefbrunnen war, der mit einem Gang nach draußen führte. Es werden 3 mögliche Varianten für einen Gang vermutet.*

Bestimmung und Untersuchung tatsächlich vorhandener Hohlräume wäre nicht nur aus kulturhistorischer und gebäudetechnischer Sicht interessant, sondern auch aus biologischer Perspektive, wenn sich hier etwa Winterquartier für Fledermauspopulationen nachweisen oder künftig erschließen lassen.

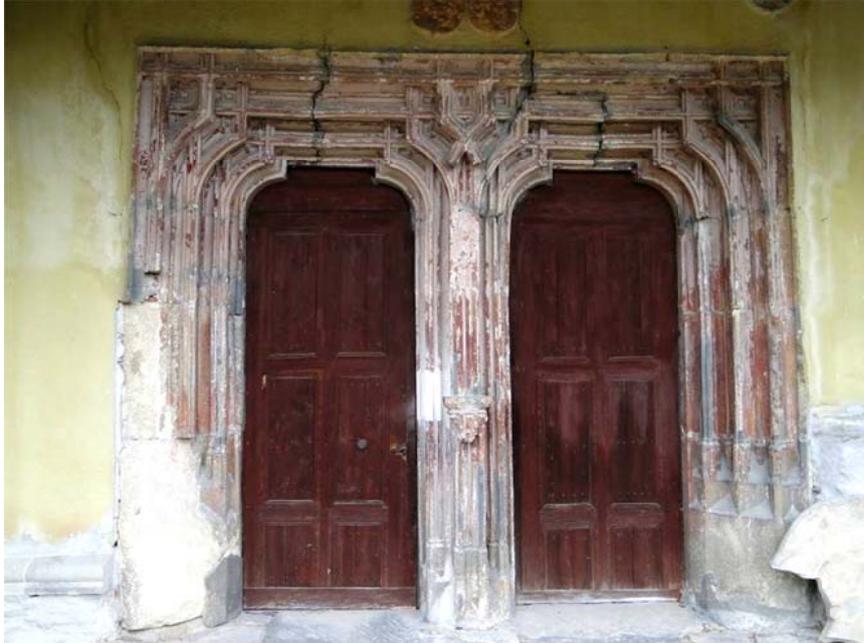
*Westportal mit Zementergänzungen, starken Substanzverlust, Rissen*

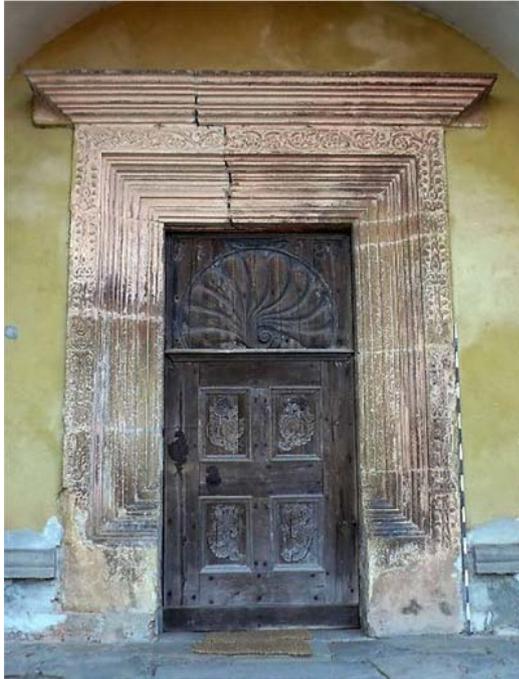
*Nordportal, Zementergänzungen,  
Substanzverlust, Verunreinigungen*

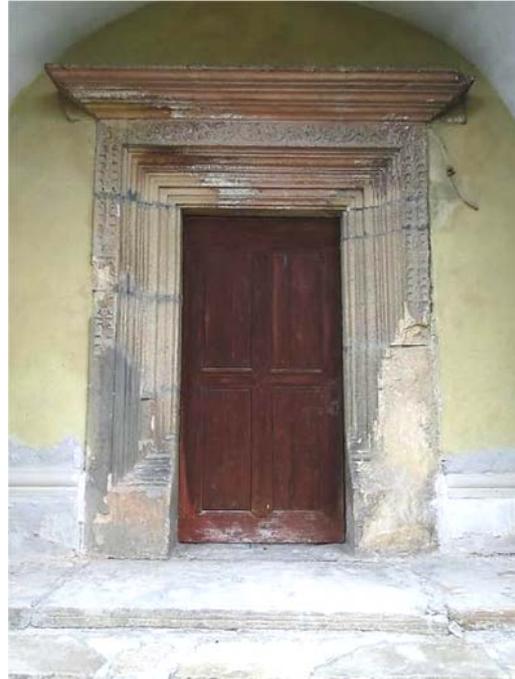
*Südportal mit Zementergänzungen,  
Verschmutzungen und Substanzverlust*

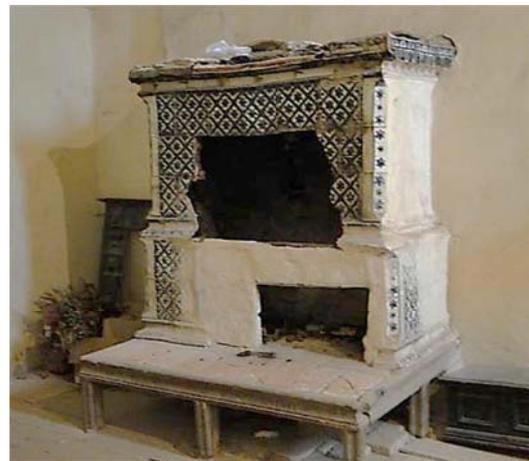
Der Sakristeiofen

Er ist sehr instabil und sollte fachgerecht instandgesetzt werden

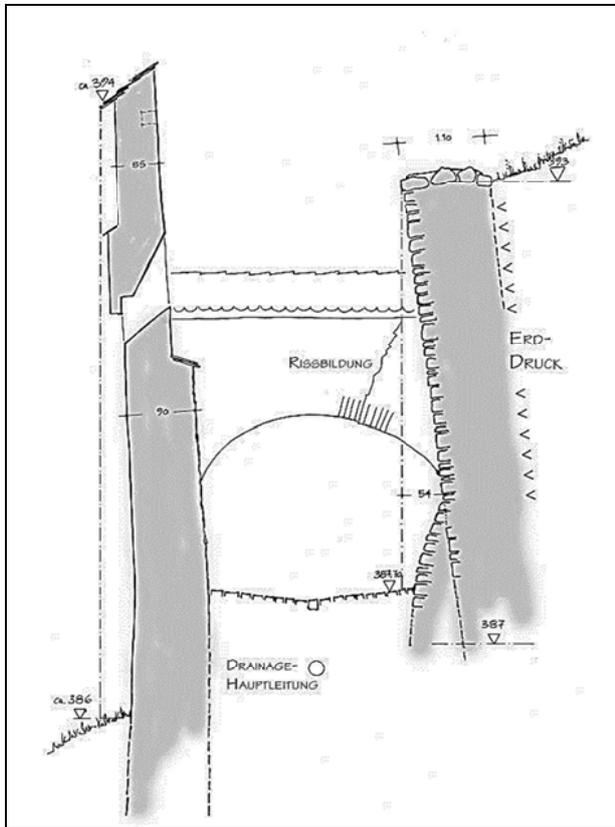
#### R2.4.1-8

Dieser Abschnitt der Ringmauer setzt sich aus 2 parallelen Mauern zusammen, die den Durchgang (den ehemaligen südlichen Zugang zur Burg) bilden zwischen dem Turm „mit dem Gesicht“ und dem Rathaus. Zur Ableitung des Erddrucks gegen die obere Mauer sind die beiden Mauern mit Mauerwerksbögen verbunden, die auf der Hangseite durch Stützpfeiler abgefangen werden.

Infolge des hohen Erddruckes des stark ansteigenden Hanges hat sich die obere Ringmauer stark geneigt. Die Mauerwerksbögen und Abfangungen sowie die Verstärkung des Mauerwerks im Sockelbereich sind vermutlich später hinzugefügt worden. Die Bögen Nr. 3-6 zeigen eine Rissbildung, die auf eine sehr langsame fortdauernde Parallelverschiebung der Mauern infolge des plastischen Erddrucks schließen lassen.

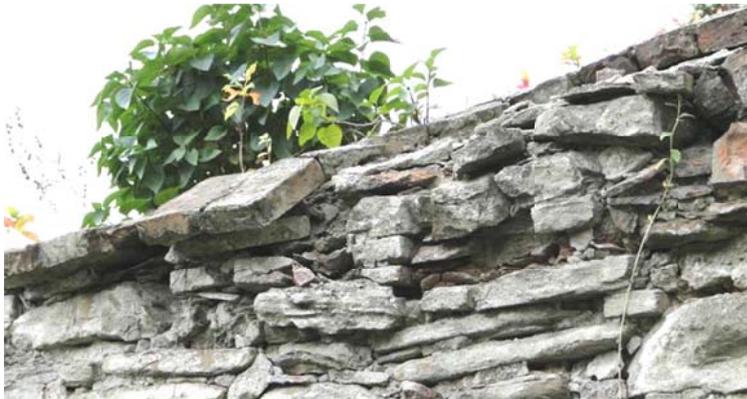
*Abschnitt R3.1*

*Zerfallende Abdeckung aus Ziegelsteinen*

Da sich die Schäden über weite Strecken der etwa 750m langen Ringmauern erstrecken, sollten die Mauerwerksabdeckungen für die Ringmauern insgesamt überplant werden.

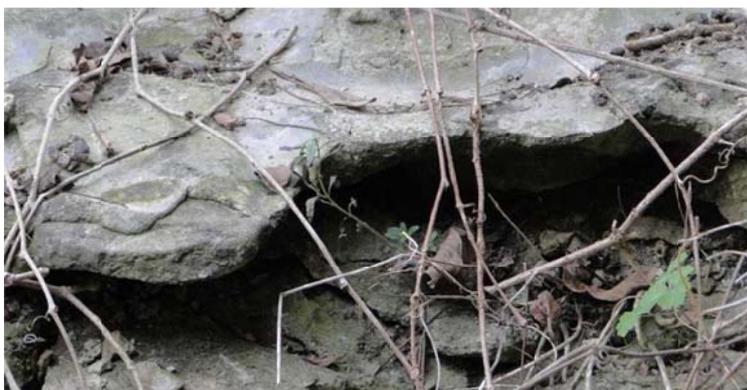
*Abschnitt R2.4*

*Betonverguss mit Ablösungserscheinungen*

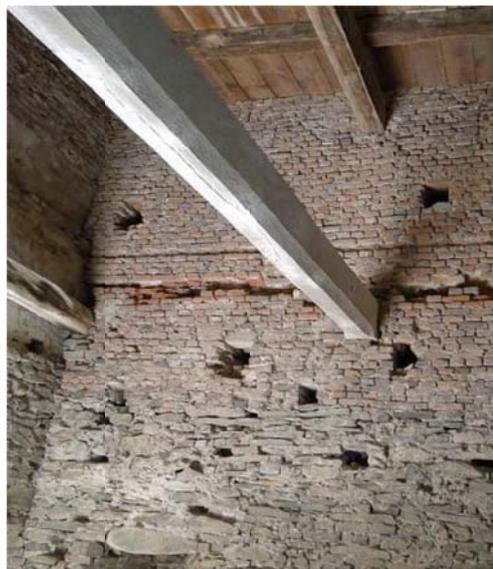
*Tordurchfahrt, Westwand, Bruchsteinmauerwerk in der ersten Ebene, darüber Ziegelmauerwerk. Sichtbar auch die Lilie des ehemaligen Fußbodens*

Das Mauerwerk in Bereich der Durchfahrt ist innerhalb der Bögen auf der Westseite gelockert, partiell eingestürzt, einzelne Mauerziegel fehlen. Die Schäden stellen keine statisch-konstruktiven Probleme dar.

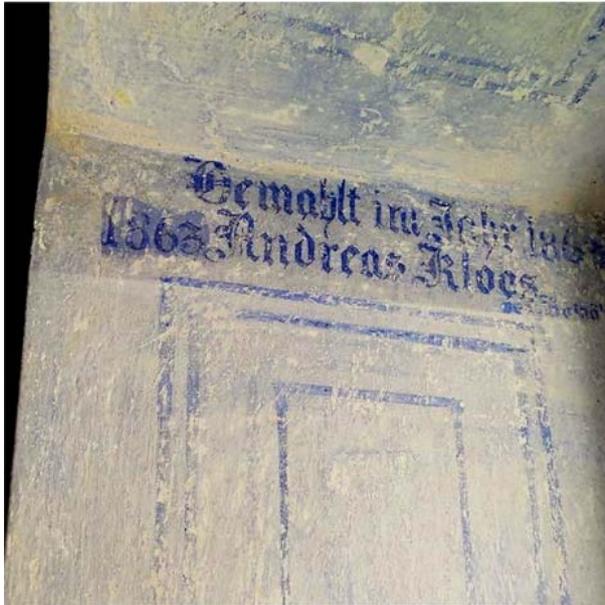
*Obergeschoss, Westwand innen, Malereien im Fenstergewände*

Die Wandmalereien im 2. Obergeschoss sind in einem relativ stabilen Zustand. Bei den sichtbaren Schadensbildern wie pudernde Malschicht und sandender Putzträger, handelt es sich um Oberflächenschäden.

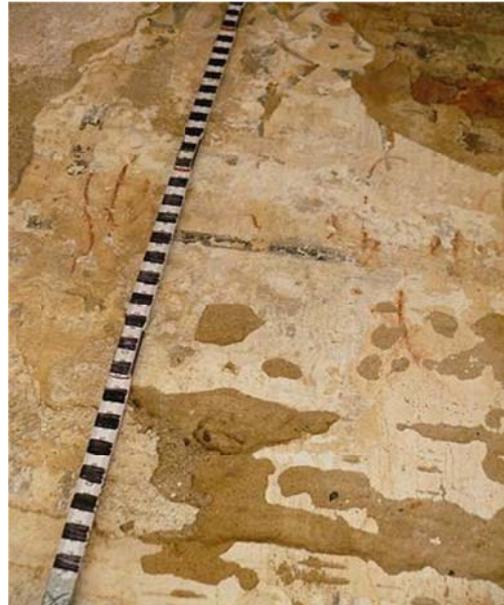
*Bereich historischer Fassadenmalerei an der Ostfassade mit verschiedenen Putzreparaturen*

Die verschiedenen Reparaturen an den Fassadenputzen unter Verwendung der unterschiedlichsten Putze, hinsichtlich ihrer Zusammensetzung, führen auch zu Spannungen und sichtbaren Verlusten von Schäden an Putzflächen und Putzlagen. Problematisch ist das in Bereichen der Fassadenmalerei, wie an der Ostfassade deutlich wird.

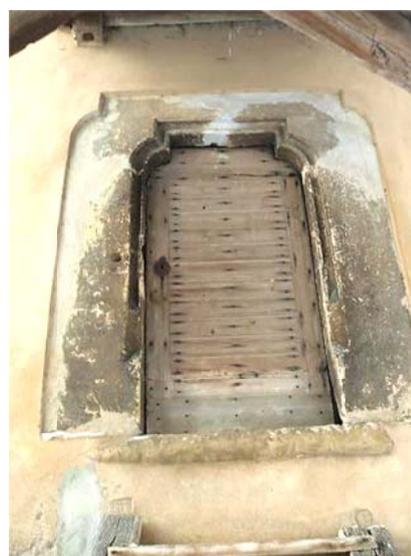
*Stundturm, Südfassade, Eingang aus Naturstein mit Kragsturzbogen*

Unterschiedlichste Mörtelergänzungen, als Steinerergänzungstoff in Bereichen mit Schäden wie Rissen verwendet, stellen für den Naturstein-Türrahmen ein ästhetisches Problem dar.

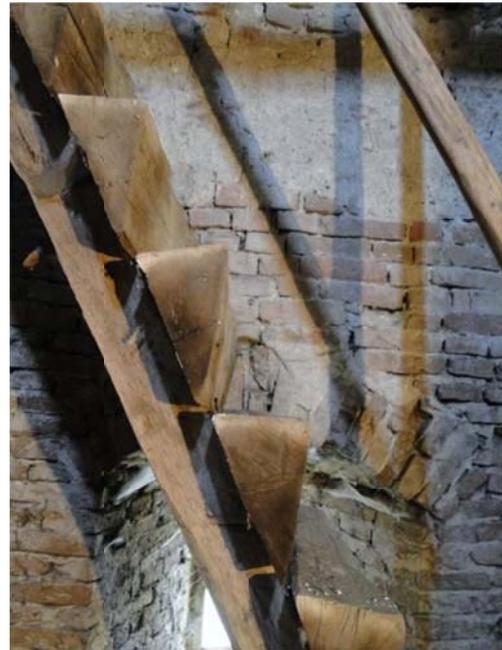
Die beiden Stiegen zu den oberen Ebenen sind zwar mit gegrateten Stufen sehr fein gearbeitet, sind aber unterdimensioniert und daher instabil. Sie sollten verstärkt werden.

*Fein gearbeitete steile Blockstiege*

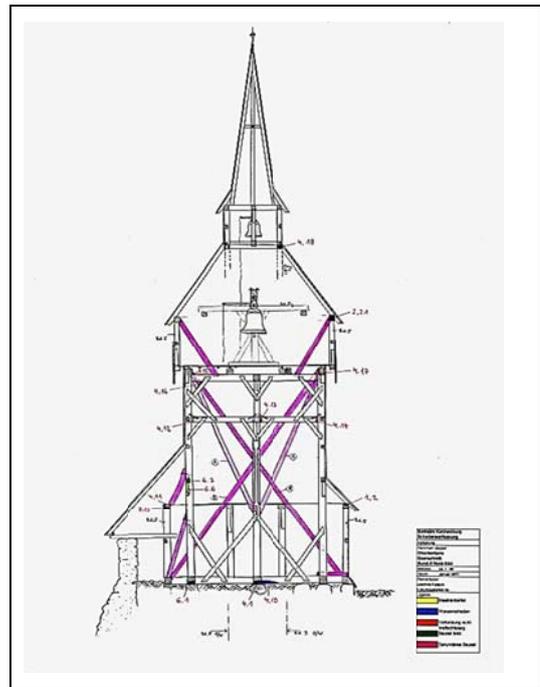
Um dem Turm weiterhin ausreichende Stabilität zu geben wurden zusätzliche (sekundäre) Aussteifungstreben in zwei Bauphasen eingebaut (Plan 4 Nord-Süd, Pos A und B). Ebenso wurden aufgegangene Holzverbindungen mit Eisenbändern fixiert und verstärkt.

Schnitt Bundebene 4 Nord- Süd zeigt die nachträglich eingebauten Aussteifungselemente

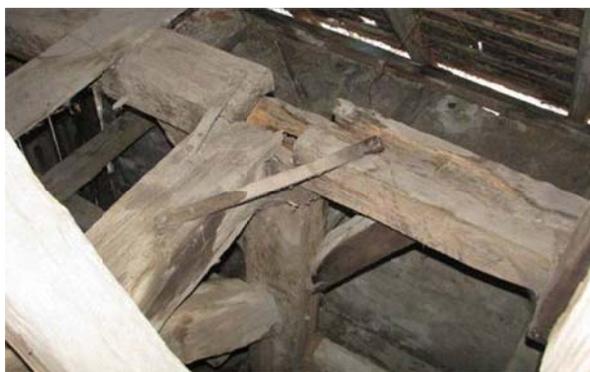
*Deckenbalken – Rähm über EG Nordseite*

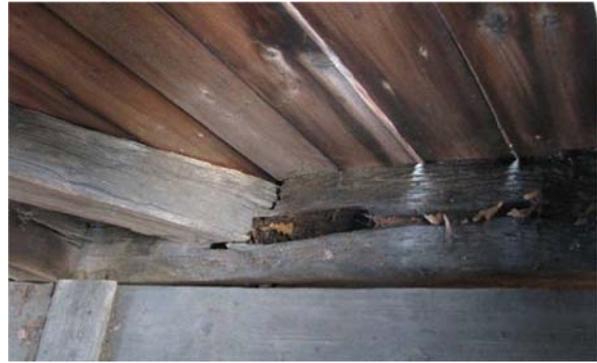
*Ausgefaltete Schwelle Balustrade*

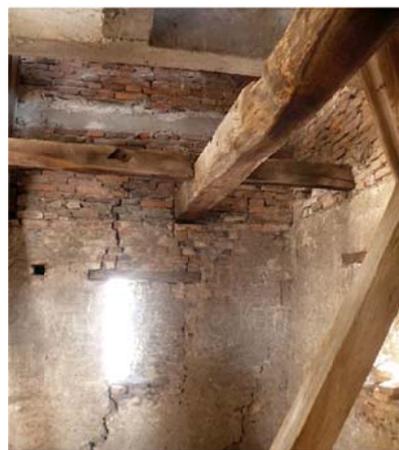
*Obergeschoss, Mauerwerk aus Ziegelsteinen mit Zementputz, Betonbalken und Betonringanker am oberen Bildrand*

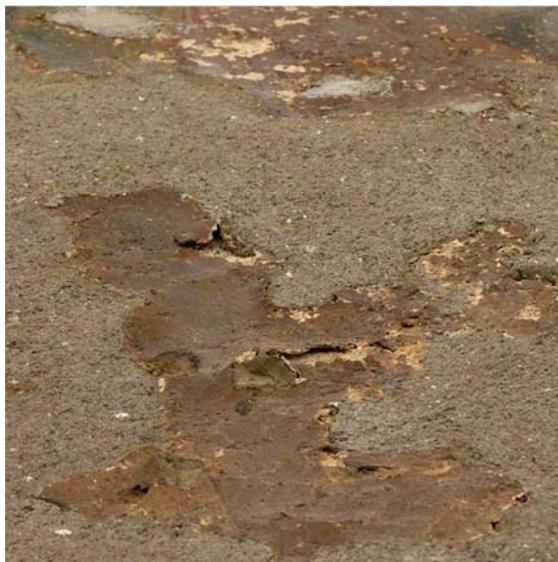
*Nordfassade, Fresko, verschmutzte, sich ablösende und schalende Malschicht, entfestigte Putzlage, zementhaltige Putzkittungen*

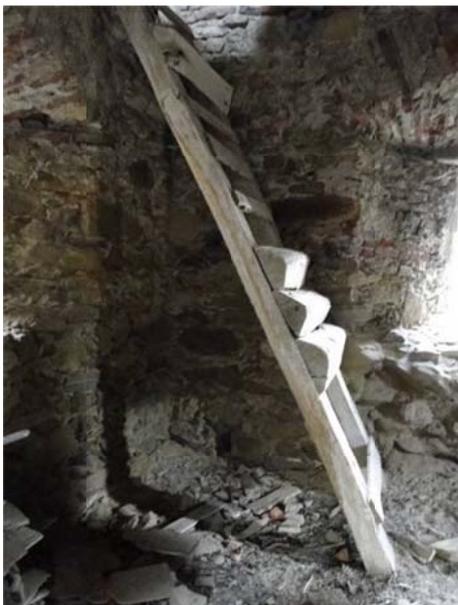
*Der Blocktreppe im Turm fehlen 8 Stufen*

- Reparatur der Dachkonstruktion (Schwelle und Rähm, 1 Sparren, Streben ergänzen)
- Verstärkung der Zugangsgalerie mit Vordach
- Reparatur / Ergänzung der Blocktreppe zur 3.Ebene, neue Treppe zur 4. Ebene.
- Einbau eines neuen Gitter- Falltores aus Eichenholz nach historischem Vorbild.

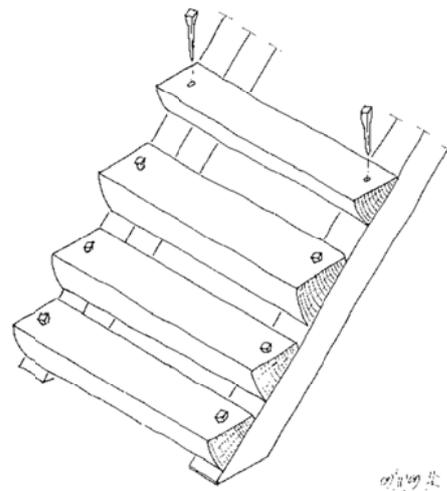
*Prinzip Blocktreppe: die Stufen sind aus Stämmen gespalten und mit Holznägeln befestigt. Die alten Treppen sollen in gleicher Weise repariert werden.*

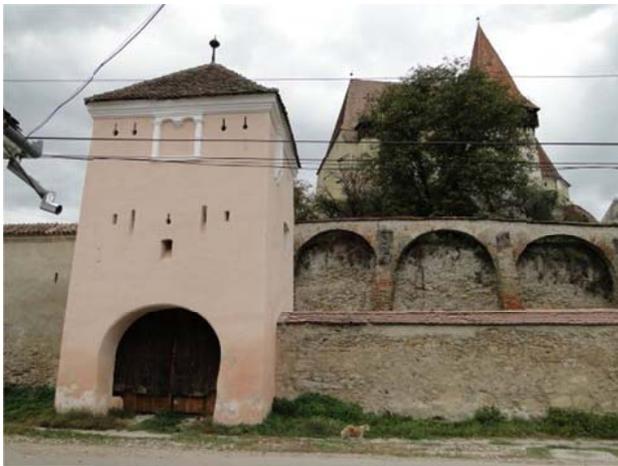
*Südfassade gegliedert von Toreinfahrt, verschiedenen Schießscharten und einem doppelbogigen Blendfenster mit hervorstehendem Gewände*

Statisch- konstruktive Schäden, wie Mauerwerksrisse oder Mauerwerksverformungen, sind nicht sichtbar. Feuchtehorizonte zeigen sich an allen Fassaden bis maximal zu einer Höhe von ca. 3m. An der Westfassade sind Feuchtezonen auch im Bereich des Schornsteins und unterhalb vom Gesims sichtbar. Einhergehend mit diesen feuchten Fassadenabschnitten sind Putzschäden wie Schalenbildung und Hohlstellen. Oberflächliche Abplatzungen der Kalkschlämme führen zur Entfestigung der ersten Putzlage, also sandenden Putzflächen. In geringem Umfang zeigen sich Fehlstellen von Putzen.

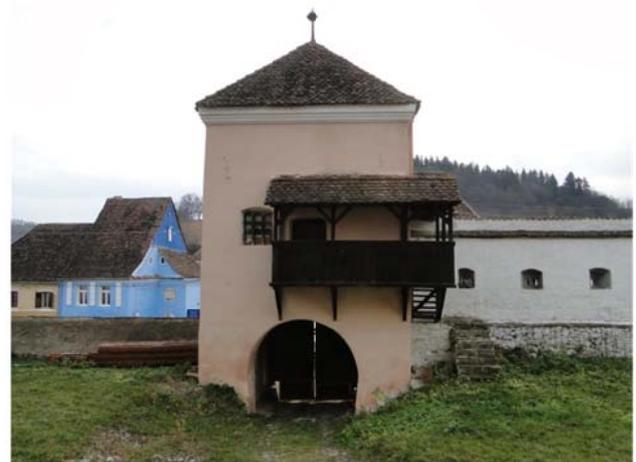
*Nordfassade, mit Treppenaufgang und Galerie, Fenster*

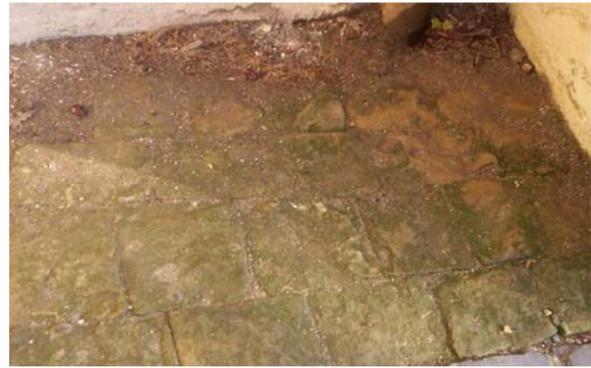
Für das auf dem Hügel geneigte Wegenetz erscheint eine wassergebundene Decke mit dem derzeitigen Material ungeeignet. Es wird weggespült, verstopft die Drainleitungen und trägt so zu der gefährlichen Durchfeuchtung des Untergrundes bei.

*Sandstein Platten als Wegebelag*

Es ist also dringend erforderlich, die Oberflächendrainage des gesamten Hügels in Ordnung zu bringen, auch für größere Regenmengen zu ertüchtigen, und damit auch den Belag der Wege zu erneuern, ohne das Wegenetz in seiner Anlage zu verändern. Als

Belagsmaterial käme in erster Linie gehauener Sandstein in gleichbleibender Stärke aber unterschiedlichen Abmessungen in Frage. Eine Pflasterung von Wegen und Plätzen in
