Abschlussbericht des DBU-geförderten Projektes

„Untersuchung und Teilsanierung des klösterlichen Wassersystems
des Zisterzienserklosters Osek (Tschechische Republik)“

Abschlussbericht DBU-Projekt Wassersystem Kloster Osek

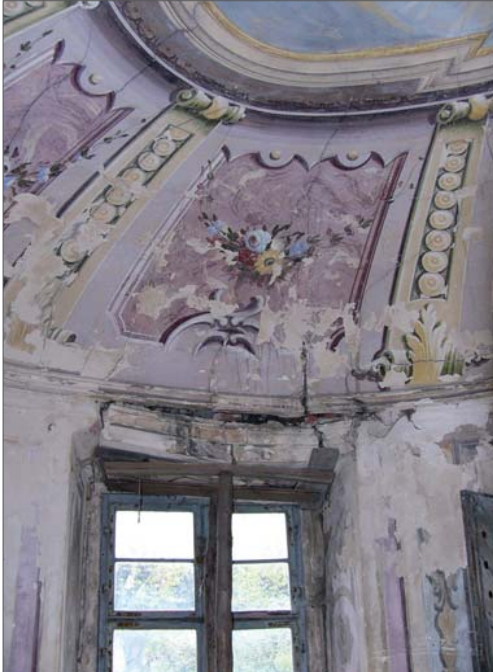
Abb 1.8 _ Die einsturzgefährdeten freskengeschmückten Decken der Pavillons im Oberen Abtgarten.

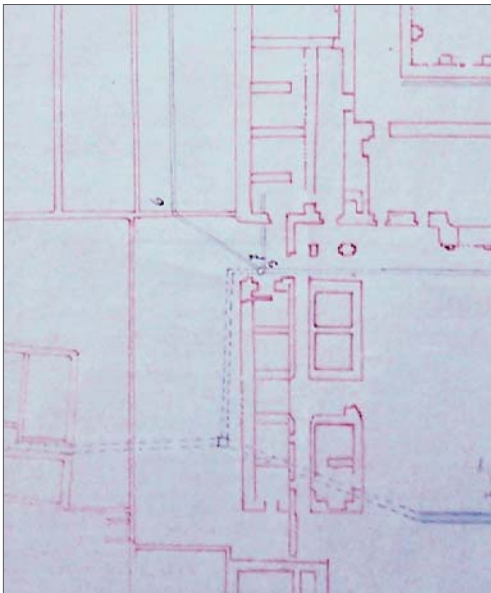
Abb. 5.22 _ Plan über die Wasserführung im Kloster Osek (Ausschnitt), ohne Titel und Jahr, Vermerk: „copirt E. Bittner“, Staatliches Archiv Litoměřice. Abgebildet ist die Kurzschlussmöglichkeit zwischen Oberflächenwasser- und Abwasserstrang.

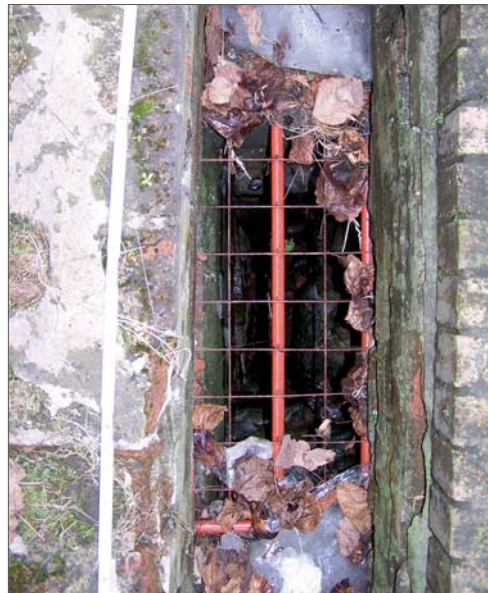
Abb. 5.23 _ Von der vor der Fassade des Refektoriums verlaufenden oberflächlichen Ziegelrinne besteht über einen Schacht eine Verbindung zum unterirdisch darunter verlaufenden Hauptentwässerungskanal.

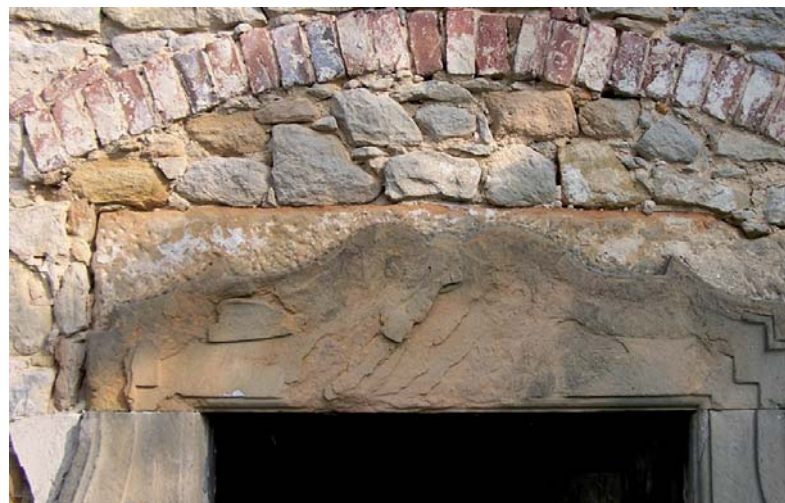
Die jahrzehntelange Emission vor allem von Schwefeldioxid und Stickoxiden (vgl. Kap. 2.4.1) führte zu einem massiven Eintrag an Schadstoffen in Form von Aerosolen, Partikeln und in gelöster Form durch Niederschläge. Diese Langzeitakkumulation hat negative Einwirkung auf Fassaden, Pavillons und Plastiken (Abb. 6.6).

Abb. 6.6
Deutliche Rückverwitterung des Sandsteins am Sturz des Pavillons im Konventgarten

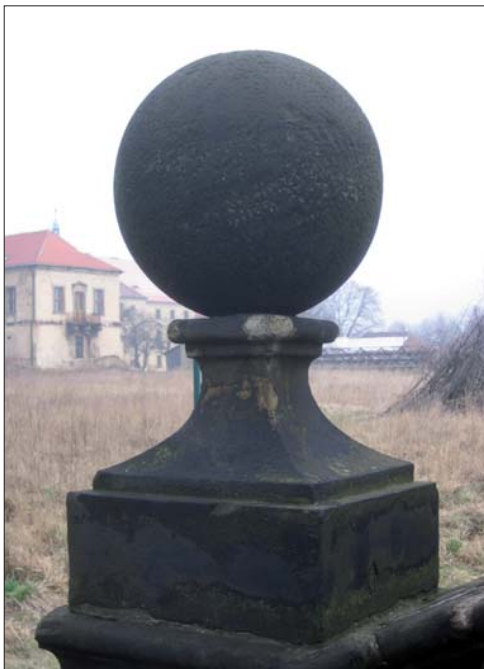
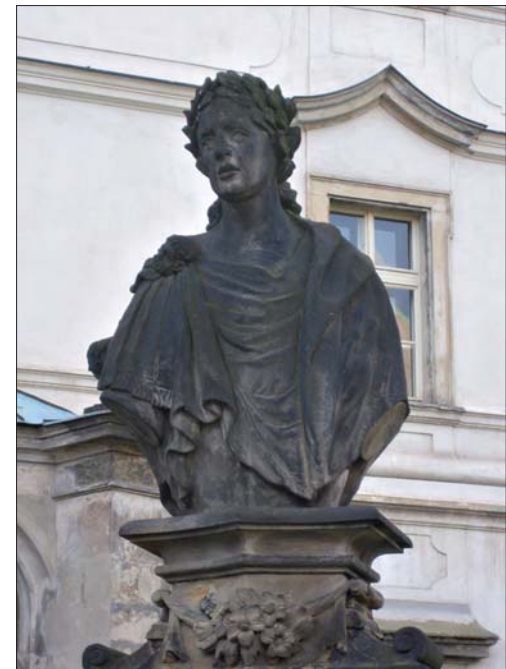
Dabei ist ein wichtiger Schadensprozess das Eindringen von Säuren und Säurebildnern, das zu Zerstörung und Umbildungen von Mineralien und Bindemitteln führt. Ein weiterer Schadensprozess ist die Versalzung und Verschmutzung der Oberflächen, die zu Krustenbildungen und Schwarzfärbungen führen kann (Abb. 6.7). Auch die starke Reduzierung dieser Schadstoffe in Nordböhmen kann die irreversible Schädigung oder Zerstörung der Bausubstanz nicht stoppen,

Abb. 6.7
Schwarzfärbung an Plastiken im Abthof und Kugel im Konventgarten

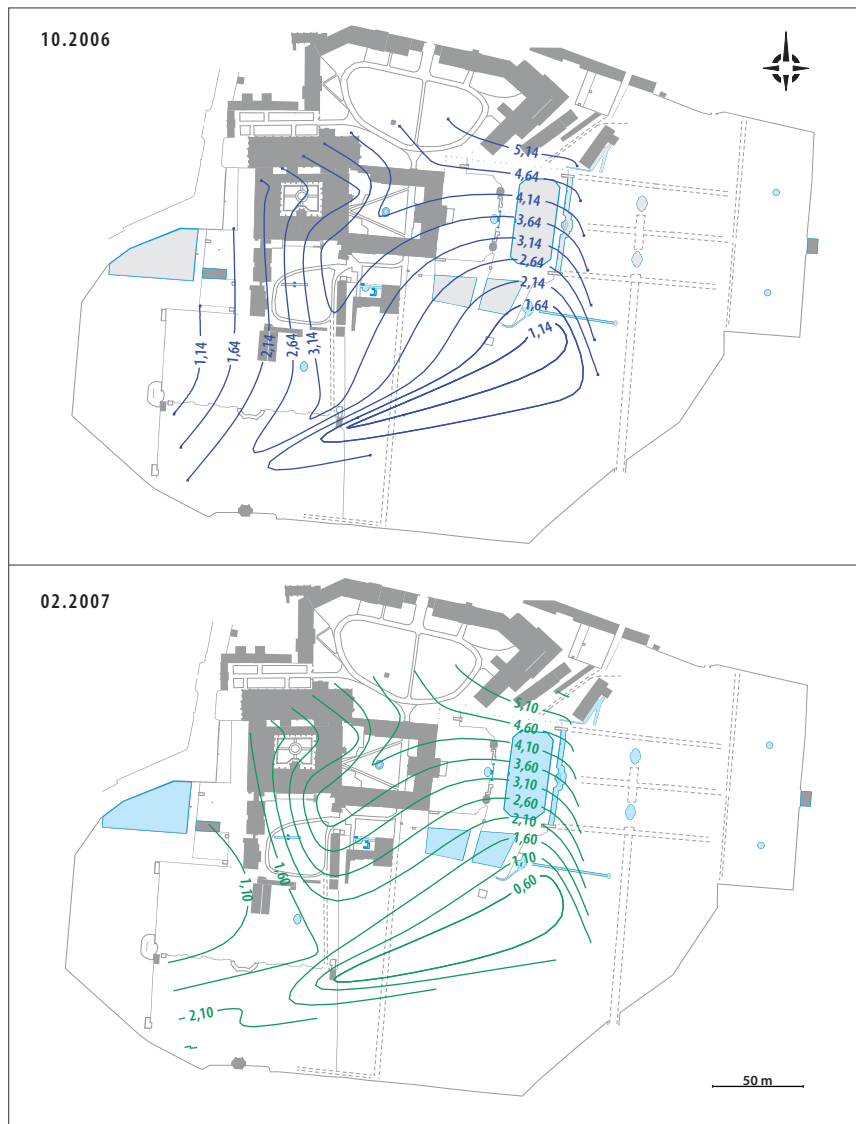
Abb. 6.19
Grundwasser-Flurabstandskarten vom 26.10.2006 und 09.02.2007 (eigene Messung)

In Abb. 6.19 und 6.20 sind Flurabstandskarten jeweils von 1967 und 2006/07 dargestellt. Die Angaben von 1967 stammen aus dem Bericht von SVOBODA und sind den Profilzeichnungen entnommen. Es wurden damals keine GWMS errichtet, sondern der GW-Stand wahrscheinlich während der Sondierungen aufgenommen, sodass die Angaben kritisch bewertet werden müssen.

Vergleicht man die damaligen Flurabstände mit den heutigen, so lagen sie 1967 im Oberen Abtgarten, im Wirtschaftshof und Konvent deutlich niedriger. Lediglich in Bereichen des Oberen Konventgartens und des Sommerflügels sind die Flurabstände von 1967 denen von 2006/07 ähnlich.

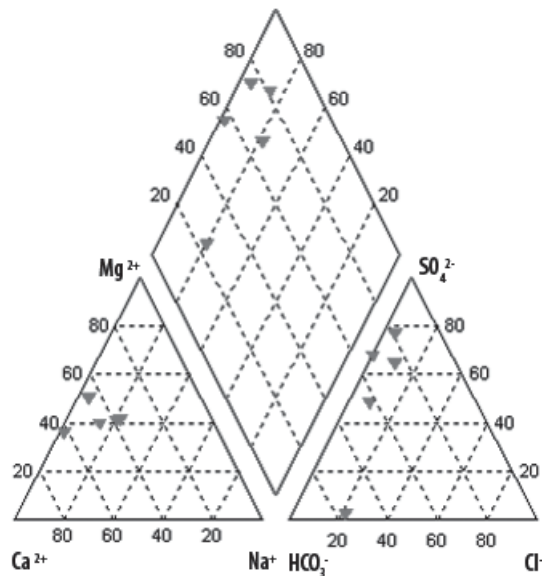
Abb. 6.21
Darstellung der GW-Beschaffenheit in einem Piper-Diagramm

Die Fehler bei den Grundwasseranalysen schwanken zwischen 4,6 bis 5,5 %, womit die zulässige Abweichung der Kationen- und Anionen-Summen von 2 % überschritten wird. Da die Analyse des Grundwassers nicht alle Ionen umfasste, sind diese Fehler hinnehmbar. Es wäre ggf. sinnvoll, zu einem späteren Zeitpunkt erneute Grundwasseranalysen durchzuführen, um so die jetzigen Werte verifizieren zu können.

sichtlich einer bauschädigenden Wirkung unproblematisch. Der in einigen Bereichen permanente unmittelbare Kontakt zwischen Grundwasser - Bodenfeuchte - Bausubstanz führt hier zu einer konstanten Durchfeuchtung. Zudem existieren dadurch kontinuierliche Wegsamkeiten für gelöste Salze, die die Aggressivität gegenüber der Bausubstanz verstärken, d.h. Lösung, Auslaugung und Sprengung von Sandsteinen, Ziegeln und Mörtel.

Um die Durchfeuchtung der Bausubstanz zu stoppen, müssen neben Drainagemaßnahmen bei zukünftigen Sanierungen sulfatbeständige Zemente verwendet werden.

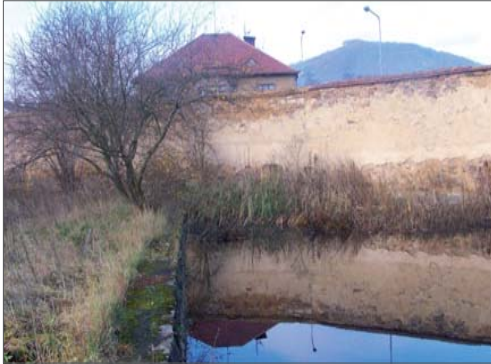
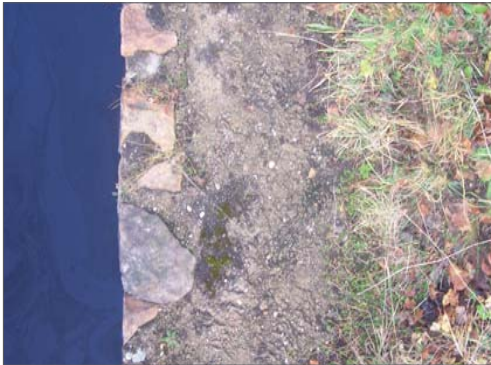
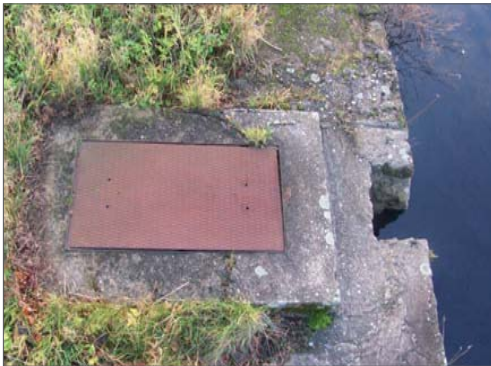
und dem nächsten Schacht geborsten sind und Wasser in der Größenordnung von 10 bis 15 Litern pro Sekunde ins Erdreich abfließt, das die umliegende Bausubstanz - vor allem den Sommerflügel - schädigt. Dieser Mangel ist dringend abzustellen.

Eine dauerhafte Vernässung, die auf einen Wasseraustritt aus der defekten Beckenmauer hinweist, findet sich auch in der Wiese südlich des Mühlbehälters. Dieser Schaden ist allenfalls für die nordwestliche Stützmauer des Konventgartens relevant.

Abb. A12 (links Mitte) _ Heutiger Zustand des Beckenrandes ohne Natursteinabdeckung.

Abb. A13 (links unten) _ 1969 eingebrachtes Ablaufbauwerk.

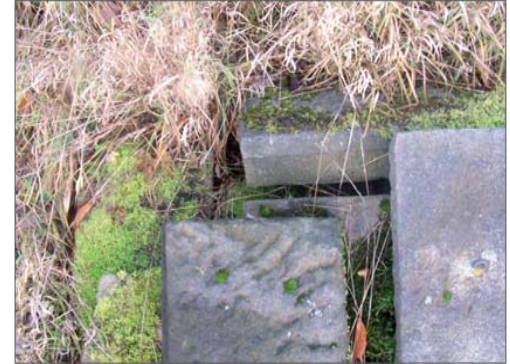
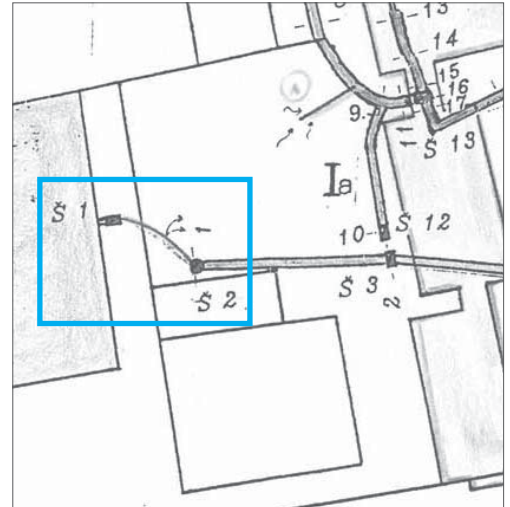
Abb. A14 (rechts oben) _ In der Nähe des Mühlbehälters abgelagerte Natursteinabdeckung.

Abb. A15 (rechts unten) _ Bereits 1993 wird ein Defekt der Ableitung vom Mühlbehälter festgestellt. SPELEO ŘEHÁK, 1993.

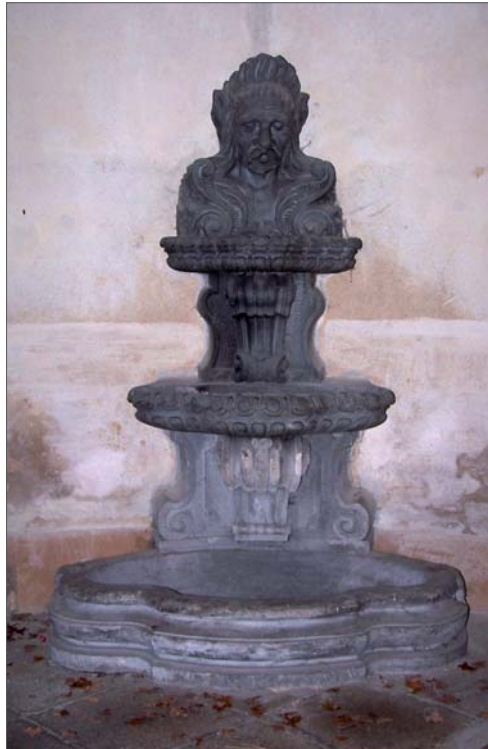
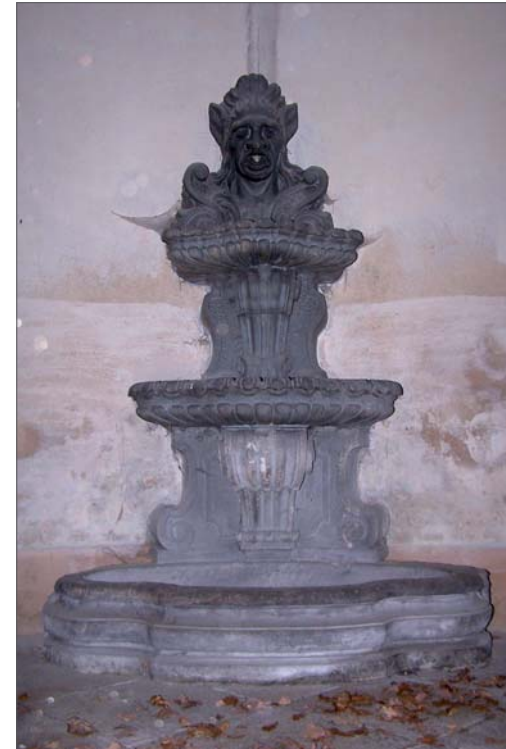
bereit. Der Boden des Pavillons weist hingegen Setzungserscheinungen auf, die auf schädlichen Wassereinfluss schließen lassen. Dies legt auch die sichtbare Durchfeuchtung der Wände nahe.

Abb. A25 (links), Abb. A26 (rechts) _ Jeweils an der Ost- und der Westwand des Pavillons stehen Brunnen mit wasserspeienden Maskaronen, Schalen und Becken. Abb. A27 (rechte Seite, links oben) und Abb. A28 (rechte Seite links unten) zeigen die Maskarone im Detail.

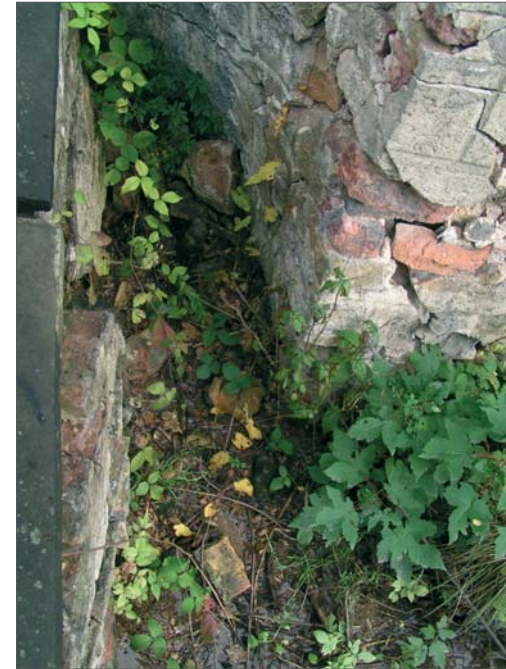
Ein Defekt der Leitung wurde als Ursache für die Wasseraustrittsstelle an der Treppe von Oberem zu Unterem Konventgarten im Bereich des westlichen Pavillons vermutet. Die exakte Lage dieser Leitung lässt sich anhand der Karte jedoch nicht eindeutig feststellen. Ebenso konnte der Beginn der Leitung am Mühlbehälter nicht aufgefunden werden. Das lässt vermuten, dass der Abfluss nachträglich abgetrennt wurde, die Leitung aufgrund der Undichtigkeit der Mauer jedoch weiterhin Wasser führt. Dafür spricht auch die nicht kontinuierlich anfallende Wassermenge an der Austrittsstelle und am Zufluss des Beckens im Oberen Konventgarten.

Abb. A29 (rechts oben) _ Wasseraustrittsstelle an der Treppe vor dem westlichen Pavillon im Konventgarten.

Ein Defekt der 1967 errichteten Leitung kann als Grund des Wasseraustritts und damit neben Setzungserscheinungen als ursächlich für Schäden an der architektonischen Substanz im zentralen westlichen Konventgarten angesehen werden.

- Stilllegung der defekten Leitung
- Sicherung der geschädigten Substanz an der Austrittsstelle
- Gesamtkonzeption der Wasserzu- und -ab-
leitung für Elemente des Konventgartens

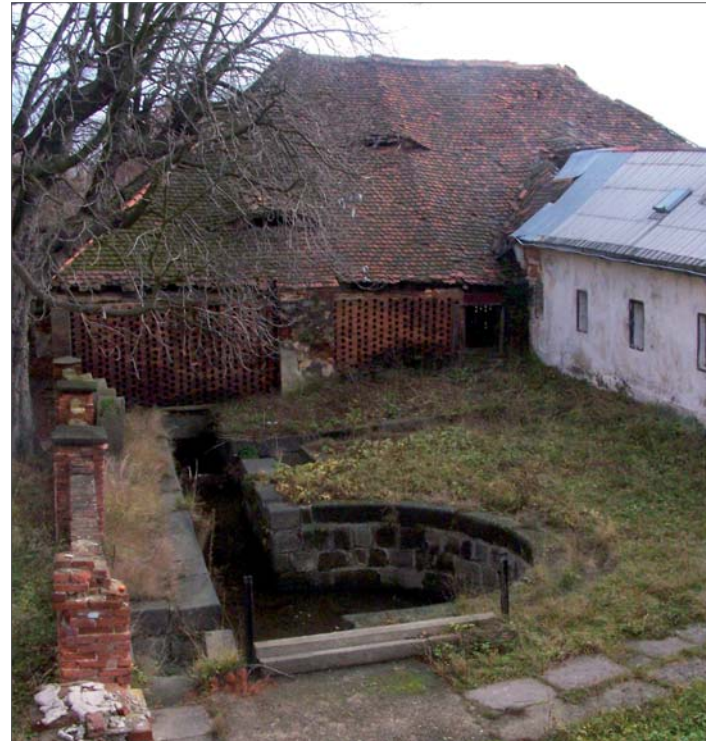
Abb. A46 (rechte Seite, links oben) _ Eine einfache Absperrvorrichtung und Setzungsschäden am Natursteinmauerwerk, die unfachmännisch ausgebessert wurden.

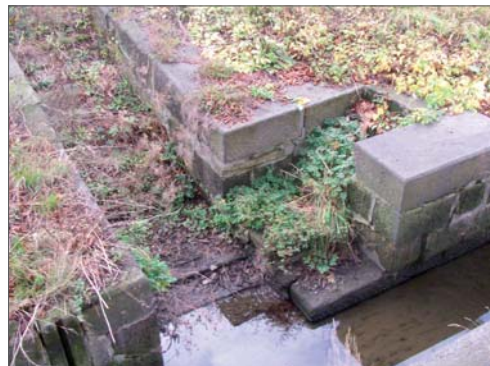
Abb. A47 (rechte Seite, links unten) _ Eine dritte kleine Treppe bietet einen Zugang aus Richtung der Prälatur. Die Treppenwange ist hier teilweise eingestürzt und das Natursteinmauerwerk mit Ziegelresten ergänzt. Es finden sich Reste einer weiteren Regulierungseinrichtung.

Die Wände des Kanals weisen heute Setzungs- und Frostschäden auf und wurden teilweise unsachgemäß ausgebessert. Kritisch ist der Zustand einer Treppenwange an der Schafwäsche. Die historischen Regulierungsvorrichtungen sind nur noch als Reste erhalten und erfüllen ihre Funktion nicht mehr. Über nachträglich eingebrachte Rohre wird Abwasser in das Oberflächenwassersystem eingetragen.

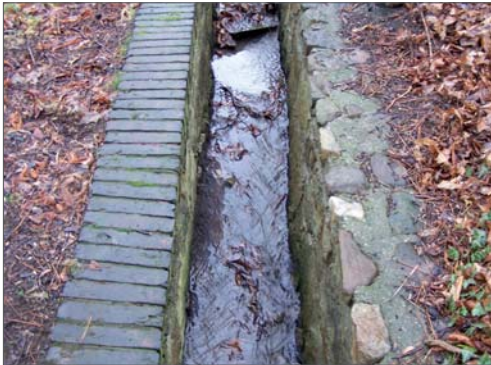
Abb. A88 (links oben) _ Beispielhafte Ansicht der heutigen Kanal- und Beckeneinfassung: Natursteinmauerwerk mit Klinkerschicht.

Die Beckenmauern und zuleitenden Kanäle weisen heute Setzungs- und Frostschäden auf. Dass die verwendete Klinkerschicht nicht zum ursprünglichen Erscheinungsbild gehört, lässt sich anhand verschiedener Details (Abb. A88 - A90) vermuten: nicht alle Beckenränder sind damit versehen und

- Rückbau entstellender Umbauten, denkmalgerechte Sanierung der Mauern des Mündungsbeckens, des achteckigen Beckens und der Kanäle, Prüfung der Wiedereinrichtung des kleinen Wasserfalls
- Neufassung der Wasserzu- und -ableitung, einschließlich von Regulierungsbauwerken
- regelmäßige Wartung und Pflege

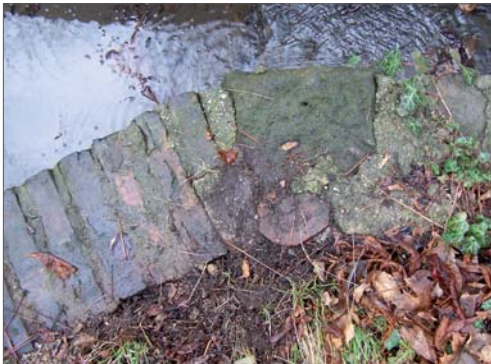
Abb. A89 (links Mitte) _ Gegenüberliegende Naturstein- und Klinkerkrone im gleichen Kanalabschnitt.

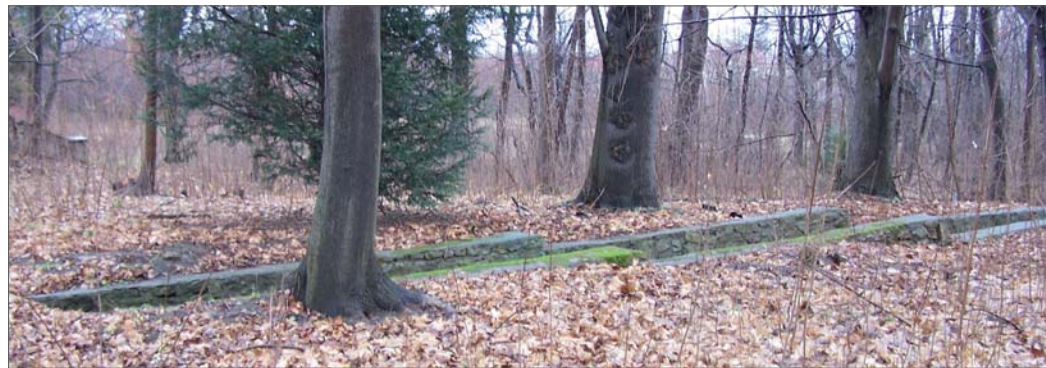
Abb. A 97 (Mitte Mitte), Abb. A98 (unten) _ Während die ersten beiden Stufen nahezu niveaugleich zum Gelände liegen, ragen die unteren Stufen der Kaskade bis zu 60 Zentimeter aus dem Gelände und entstellen dadurch die Grundidee der Anlage.

Heute präsentiert sich die Kaskade durch die Umbaumaßnahmen Ende der 1960er Jahre schwer entstellt. Die ursprünglich nahezu niveaugleichen geschickt unregelmäßig gearbeiteten Kaskadenwangen, ragen heute bis über einen halben Meter aus dem Gelände und wurden in Beton und grobem Natursteinmauerwerk ausgeführt.

- Rekonstruktion des ursprünglichen Erscheinungsbildes der Kaskade auf der Grundlage eines denkmalpflegerischen

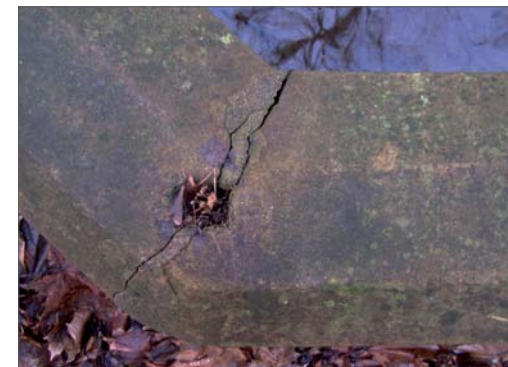
Abb. A103 (rechte Seite Mitte oben)
Eine grobe Verarbeitung und Schäden am Mauerwerk charakterisieren das heutige Erscheinungsbild der Langen Kaskade.

An vielen Stellen zeigen die Kaskadenränder und auch die Ziegelböden der einzelnen Stufen Risse und Setzungen. Wasser tritt ins Erdreich aus. Das achteckige Becken zeigt ebenfalls schwere Bruchstellen und Wasseraustritte, der ursprüngliche Zaun ist nicht mehr vorhanden. Ausgehend von diesem Becken ist die Ableitung verrohrt und führt

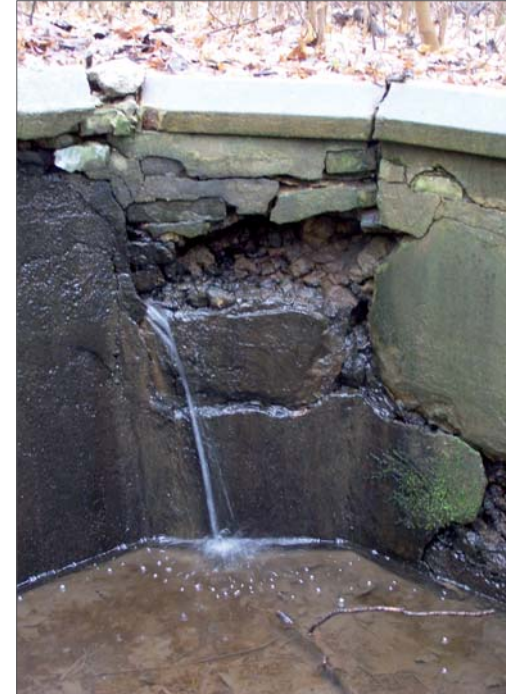
Abb. A104 (rechte Seite rechts)
Schwerer Schaden am achteckigen Becken. Wasser tritt unkontrolliert aus.

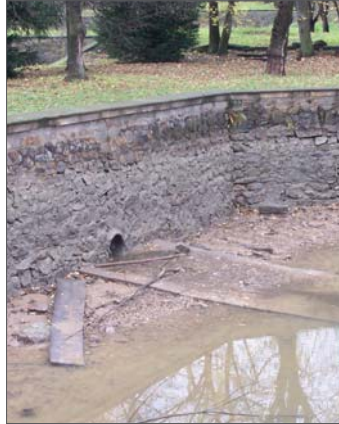
Abb. A130 (links oben) _ Das aus den Umbaumaßnahmen nach 1968 stammende Betonrohr aus einem Schacht am unteren Fischbehälter (Abb. A75). Außerdem zu sehen ist die zeitgleich eingebaute Betonrinne am Beckenboden (vgl. Abb. A134).

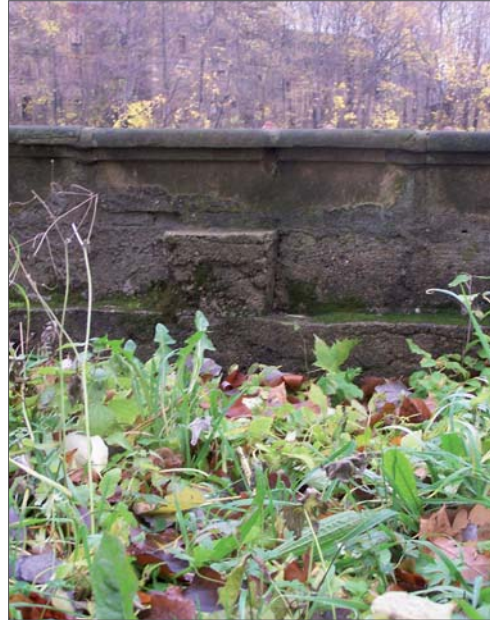
Abb. A140 (Mitte) _ Heute hat der Beckenrand eine Höhe von bis zu 40 Zentimetern über dem Niveau des Geländes. Eine unansehnliche Betonfassung fällt ins Auge.

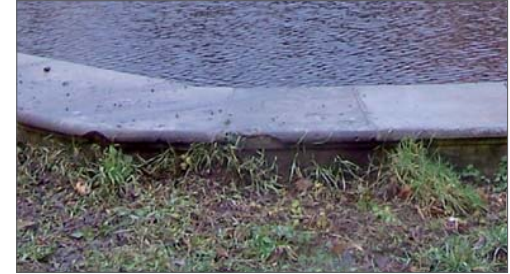
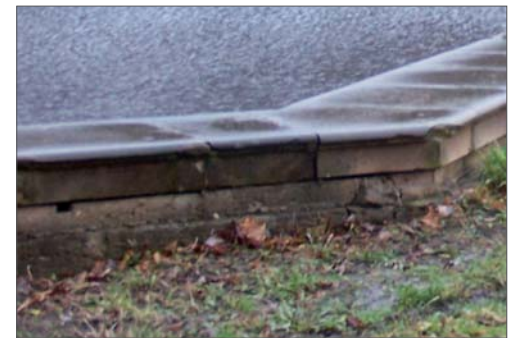
Abb. A141 (rechts oben), Abb. 142 (rechts unten) _ Unterschiedlich hoch ragt der Beckenrand aus dem Gelände.

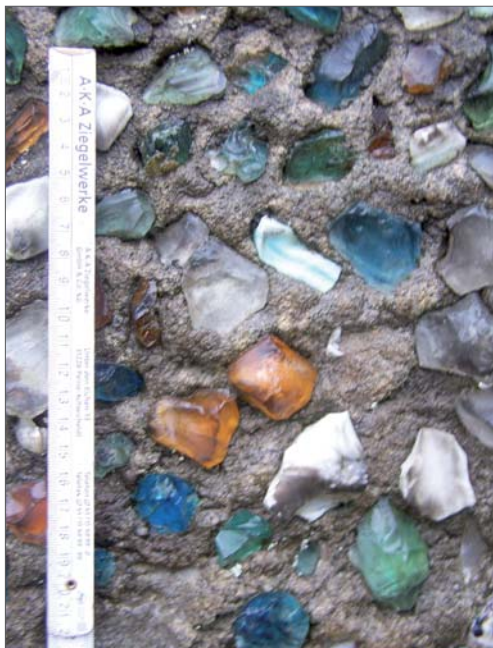
Jahre (Abb. A149) wurde die verbaute Kaskade dann im trutzigen Stil erneuert und mit farbigen Glasbruchstücken geschmückt, die in den Frischen Beton gedrückt wurden. Damit entfernte sich die Anlage noch weiter vom ursprünglichen Charakter. Heute sind die Unterfangungen aus Ziegelmauerwerk größtenteils marode und eingestürzt und können eine Stützfunktion für die Beckenschalen kaum erreichen, die ihrerseits teilweise gebrochen sind.

Abb. A153 (rechte Seite rechts oben) _ Beton-Ausbesserungen und nachträglich aufgebrachte Blechstreifen.

Abb. A154 (rechte Seite rechts Mitte), Abb. A155 (rechte Seite rechts unten) _ Die Natursteinschalen sind teilweise ganz durchbrochen.

- Prüfung einer Rekonstruktion der ursprünglichen Gestalt der Kaskade auf der Grundlage einer denkmalpflegerischen und gartengestalterischen Gesamtkonzeption für den unteren Abtgarten
- Sanierung/Rekonstruktion der Kaskade, einschl. der Pferdefiguren und naturstein-Schalen, Rückbau nachträglich angebrachter Bauteile
- Wiederinbetriebnahme der Speier

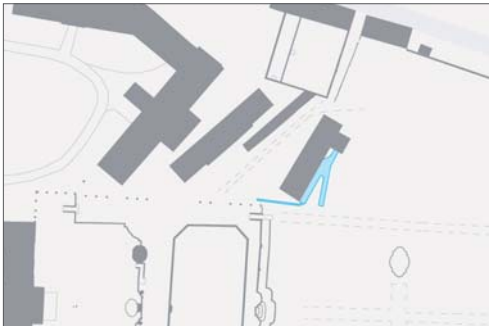
Abb. A174 (links oben) _ Der Kanal führte das Wasser zum ehemaligen Standort des oberflächigen Mühlrades heran.

Die baulichen Strukturen - vorallem des Zuleitungskanals - sind heute in sehr schlechtem Zustand und für eine Nutzung komplett zu erneuern. Die Zuleitung, die mutmaßlich über das Spiegelbecken erfolgte, existiert nicht mehr. Teile des heute ruinösen Mühlengebäudes könnten, nach Augenschein geurteilt, für einen Wiederaufbau genutzt werden.

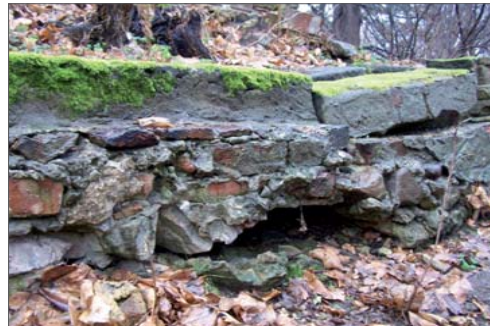
Abb. A175 (links unten) _ Ausgehend vom Kanal überwand das Wasser fallend etwa 2,5 Meter und trieb hier das Mühlrad an.

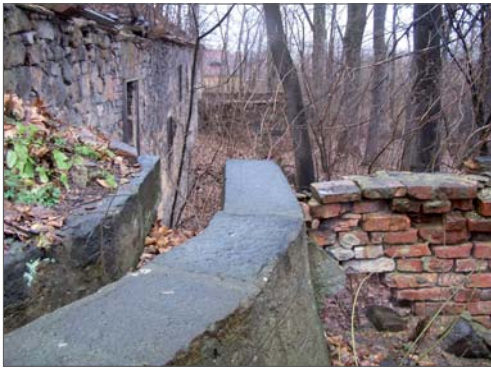
Abb. A176 (rechts oben) _ Der Abfluss des Kanals in Richtung Mühlteich.

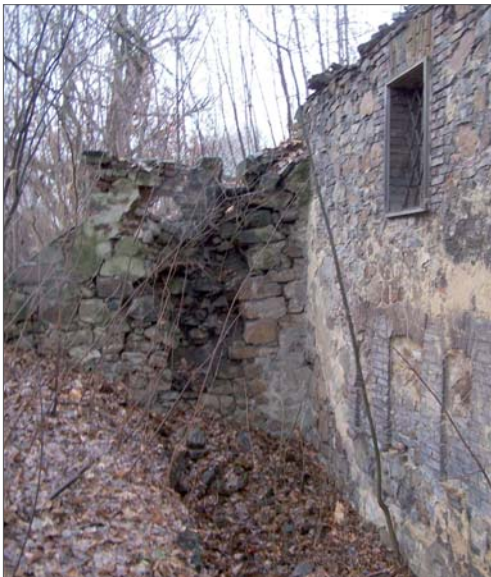
Abb. A177 (rechts unten) _ Der Kanal unterhalb des Mühlrades, der das benutzte Wasser sammelte und abführte.

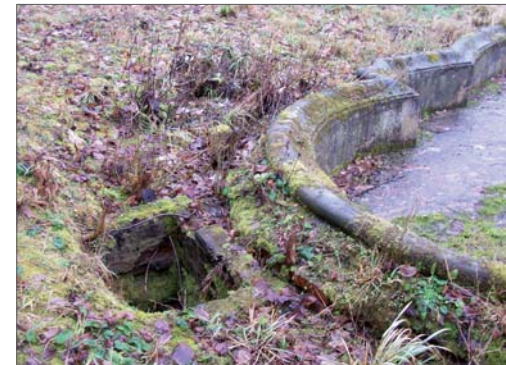
Abb. A189 (rechts oben) _ Einer der Schächte zur Wasserzu- oder -ableitung, die unmittelbar an den Beckenrand grenzend aufgebaut wurden.

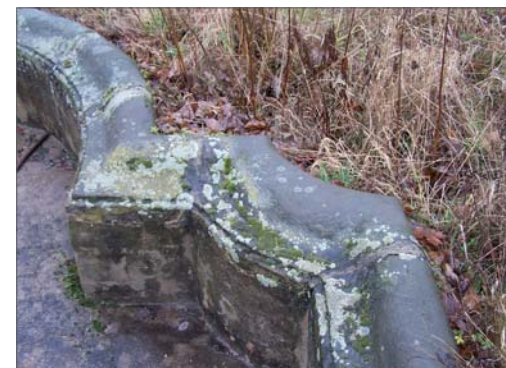
Abb. A190 (rechts unten) _ Der im Original erhaltene aufwendig geschwungene Randstein ist in gutem Erhaltungszustand.

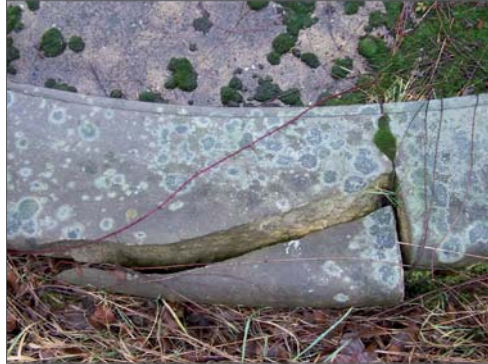
Die kreisrunden Becken bestehen aus verputztem Mauerwerk, dem eine gut gearbeitete, neue Sandsteinkrone aufgesetzt wurde. Im Beckenboden und -rand sind Ein- und Auslaufvorrichtungen vorgesehen, die jedoch nie in Betrieb waren. Durch die jahrelange Benachteiligung des Gartenbereiches weisen auch die neu errichteten Becken bereits wieder Spuren der Zerstörung auf.

Abb. A195 (oben) _ Auch die vergleichsweise neuen Natursteinelemente der Mauerkrone zeigen einige Abbrüche.

- Entwicklung eines denkmalpflegerischen und gartenarchitektonischen Gesamtkonzeptes für den unteren Abgarten
- auf dieser Grundlage: Entscheidung über den Verbleib oder die Entfernung der Becken

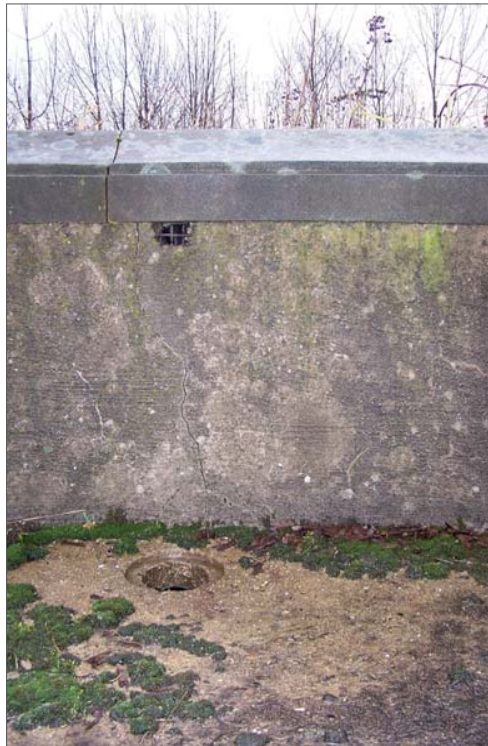
Abb. A196 (unten) _ Im Beckenrand und -boden vorgesehene Ab- und Überläufe.

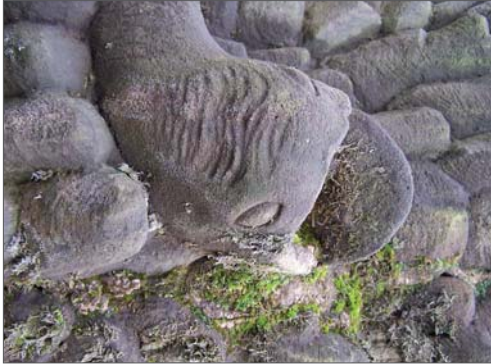
aus zwei weiteren, nach oben hin kleiner werdende Natursteinschalen ergießt. Den oberen Abschluss des Brunnens bildet ein stilisierter Miniatur-Fels, der von steinerne Schlangen und Fröschen bewohnt ist. Das Wasser wird über eine - heute defekte - Düse an der Spitze des Bauwerkes über den Felsen gesprüht und rinnt über die Schalen ins untere Becken. Einige skulpturale Details am Felsen und den Tierfiguren weisen Abplatzungen auf und wurden unfachmännisch mit Beton ergänzt.

Abb. A206 (linke Seite rechts Mitte)
Betonreparaturen am Natursteinelement.

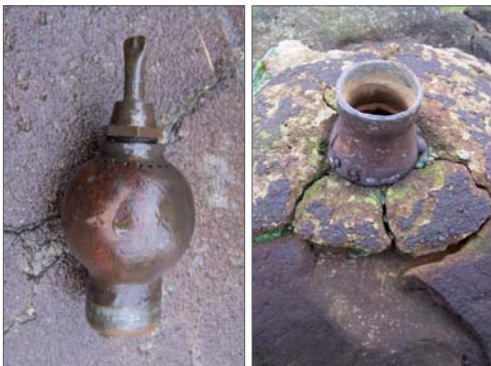
Abb. A210 (rechte Seite links unten) _ Die defekte Düse an der Spitze
des Brunnens.

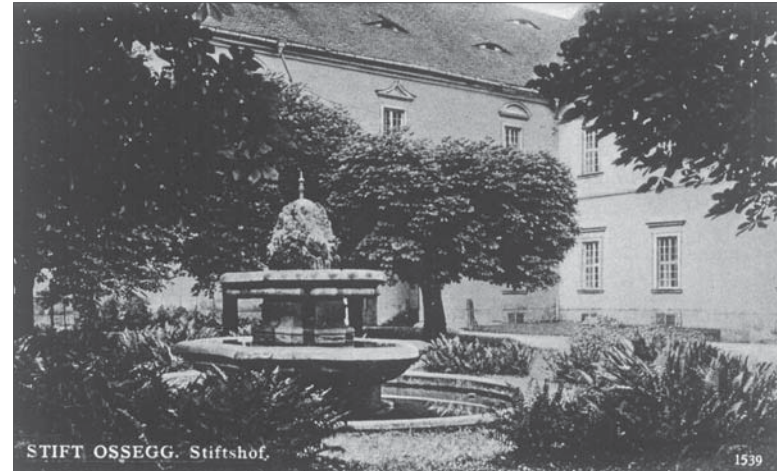
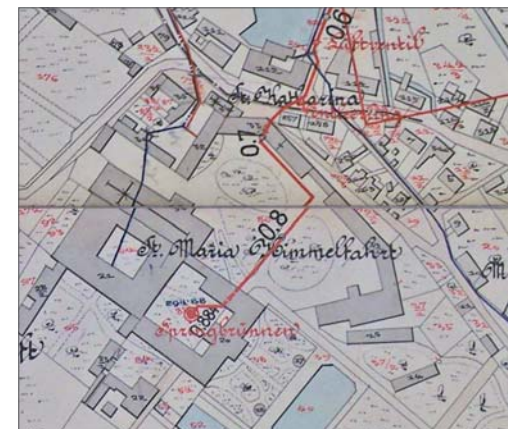
verursacht damit hohe Kosten und ist trotz grundsätzlicher Funktionstüchtigkeit kaum in Betrieb. Der Ablauf wird über die historischen Abwasserstränge unter dem Abthof gewährleistet.

- behutsame Sanierung des Brunnens
- Konzeption und Neuregelung der Wasserzufuhr aus Oberflächenwasser
