Modellvorhaben zum Fledermausschutz  
bei Restaurierungsarbeiten  
an den national wertvollen  
salzgeschädigten Wandmalereien  
der Kirche zu Semlow  
(Mecklenburg-Vorpommern)

- Schlußbericht -

Aktenzeichen: 22630

Eixen, Juni 2007

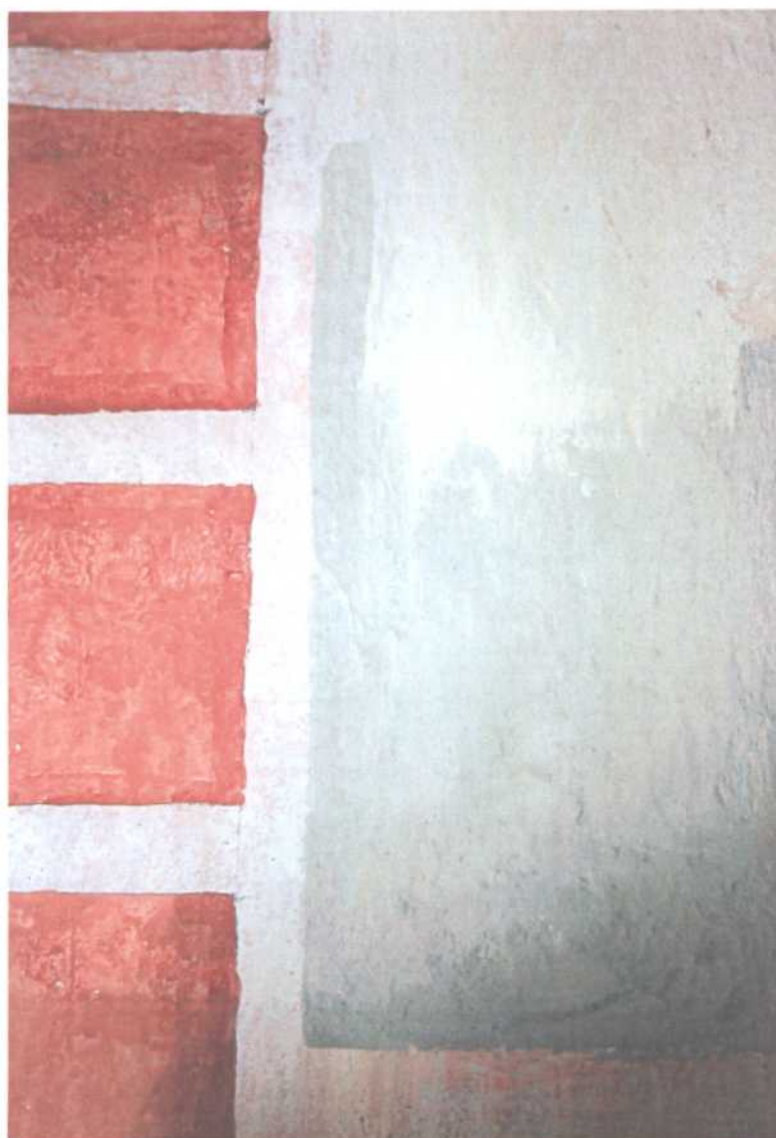
Zustand der Wandflächen nach der Konservierung und Übertünchung mit Kalkmilch während der Rekonstruktion des Wandfonds gemäß des Befundes von 1858;

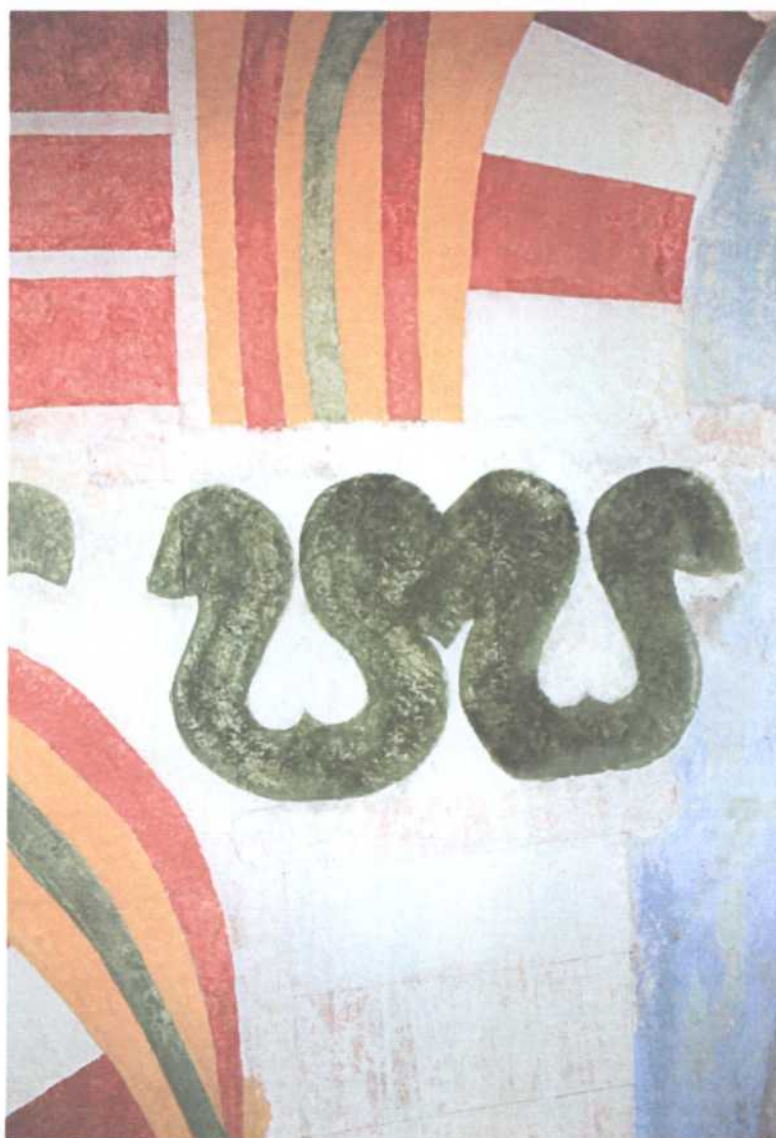
Zustand der Wandflächen nach der Konservierung und Übertünchung mit Kalkmilch während der Rekonstruktion des Wandfonds gemäß des Befundes von 1858;

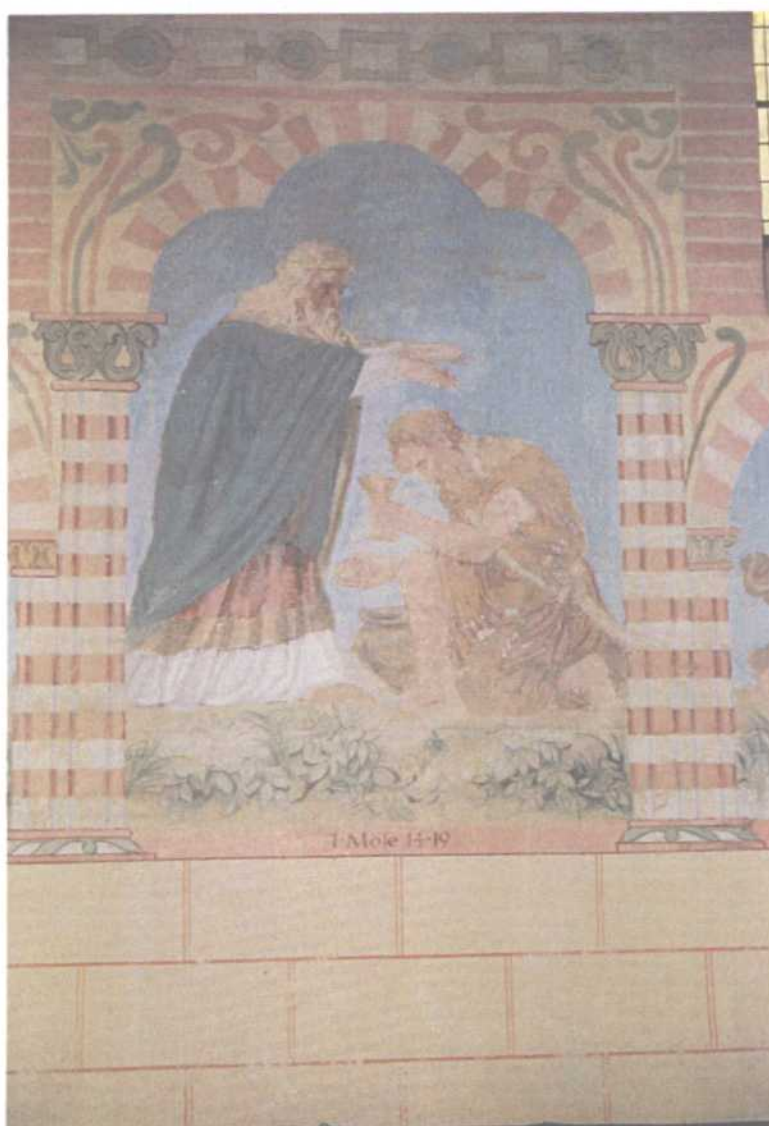
**Bemerkung:**  
Zustand vor der restauratorischen  
Bearbeitung

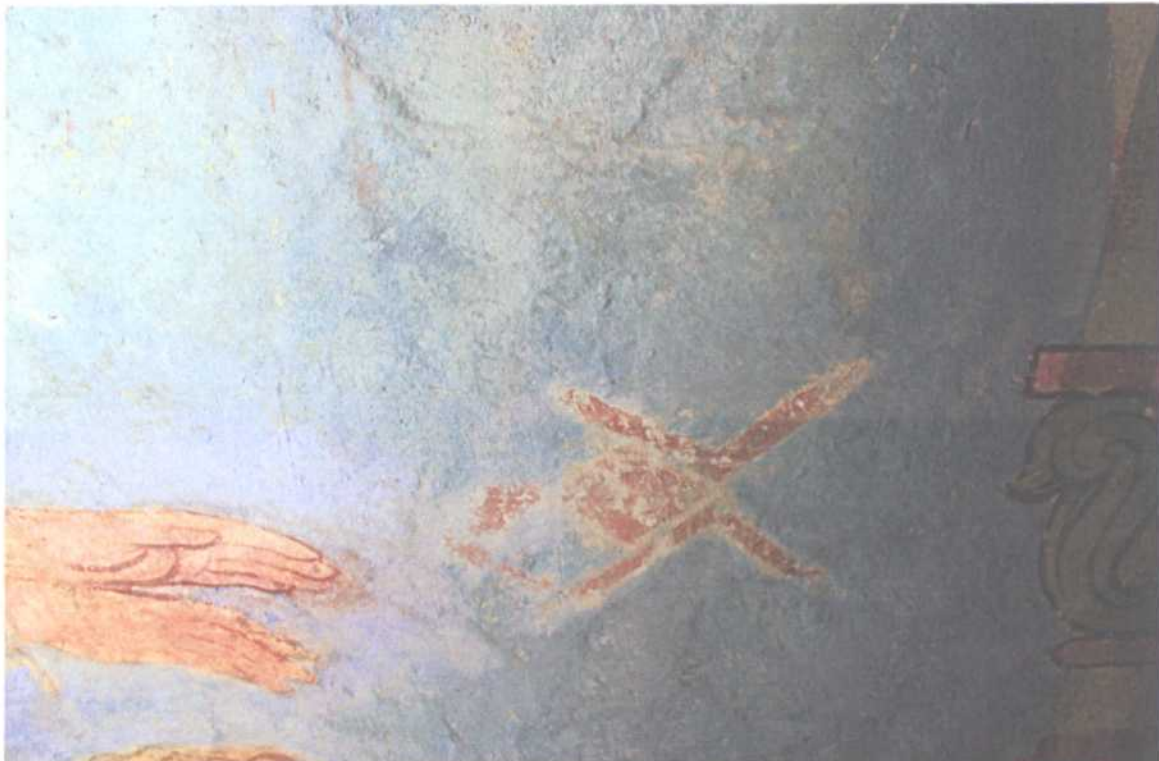
Im Zuge der PVAC-Reduzierung und Extraktion konnte im Himmel der Darstellung ein Befund der mittelalterlichen Fassung freigelegt werden, der einen Teil eines Ornamentfrieses darstellt. Der Befund wurde im Zuge der Restaurierung dokumentiert und wieder abgedeckt;

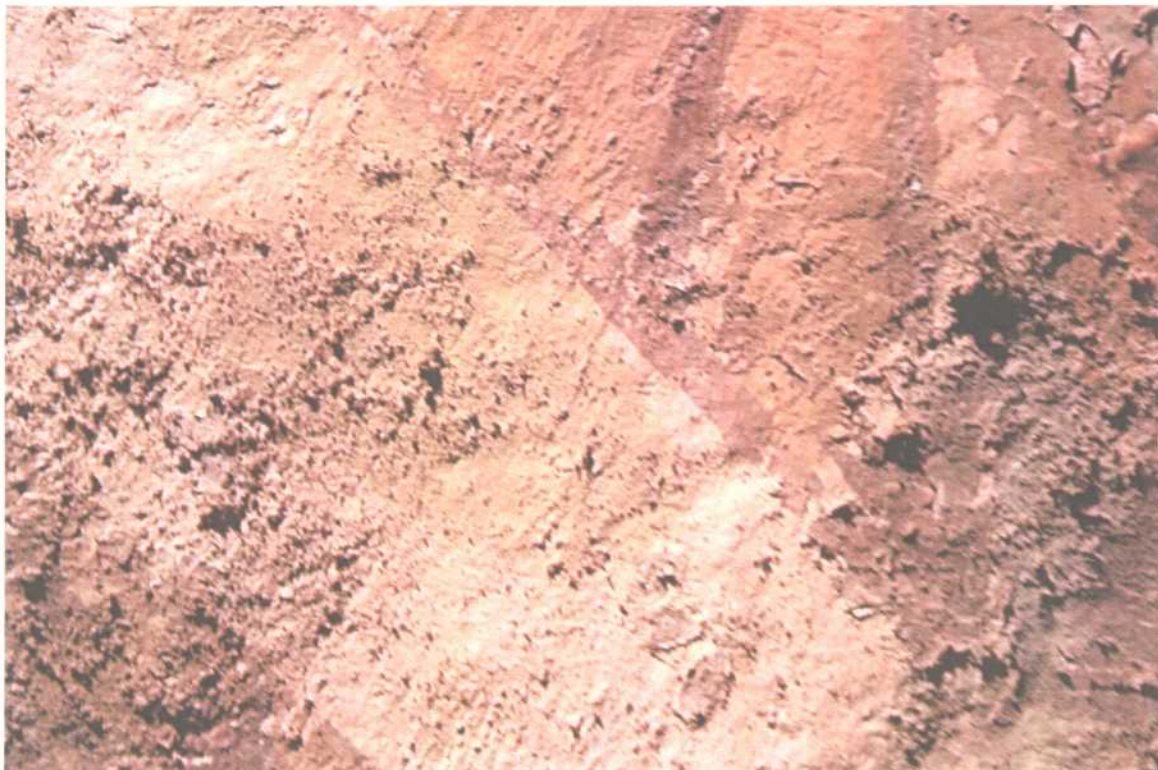
Die Hauptursache für die zahlreichen Malereischäden stellt die erhebliche Salzbelastung der Wände in Verbindung mit Feuchtigkeit dar, bedingt durch die Unmengen an vorhandenem Fledermauskot an den Wandflächen. Neben dem bereits erwähnten Bindemittelabbau zeigt die Malschicht an ihrer Oberfläche die Kristallisation der Salze, die partiell den Verlust der Malerei bewirkt haben und als gräuliche Schleier auf der Oberfläche liegen. Die gesamte Malschicht des Mildeschen Originals zeigte 1997 an den oberen Darstellungen der Nordwand und Ostwand kraterförmige Ausbrüche und Pustelbildung. Die Malerei ist nicht wischfest. Neben der Bildung von Pusteln wurden auch Blasen und Schollen festgestellt.

Ein sowohl konservatorisches als auch ästhetisches Problem stellen nach wie vor die umfangreichen Kotablagerungen der Fledermäuse dar, die nicht nur das Vorhandensein der bauschädigenden Nitrate mit verursachten sondern auch an der Maleroberfläche Flecken und Verfärbungen hinterlassen. Die einfache Abnahme des Mäusekots führt oft zum Malschichtverlust und zu braunen, öligen Flecken an der Wandoberfläche.

Zustand vor der restauratorischen Bearbeitung mit sichtbarer Verschmutzung und Fledermauskot an der Oberfläche sowie schollenartigen Ablösungen der Malschicht;

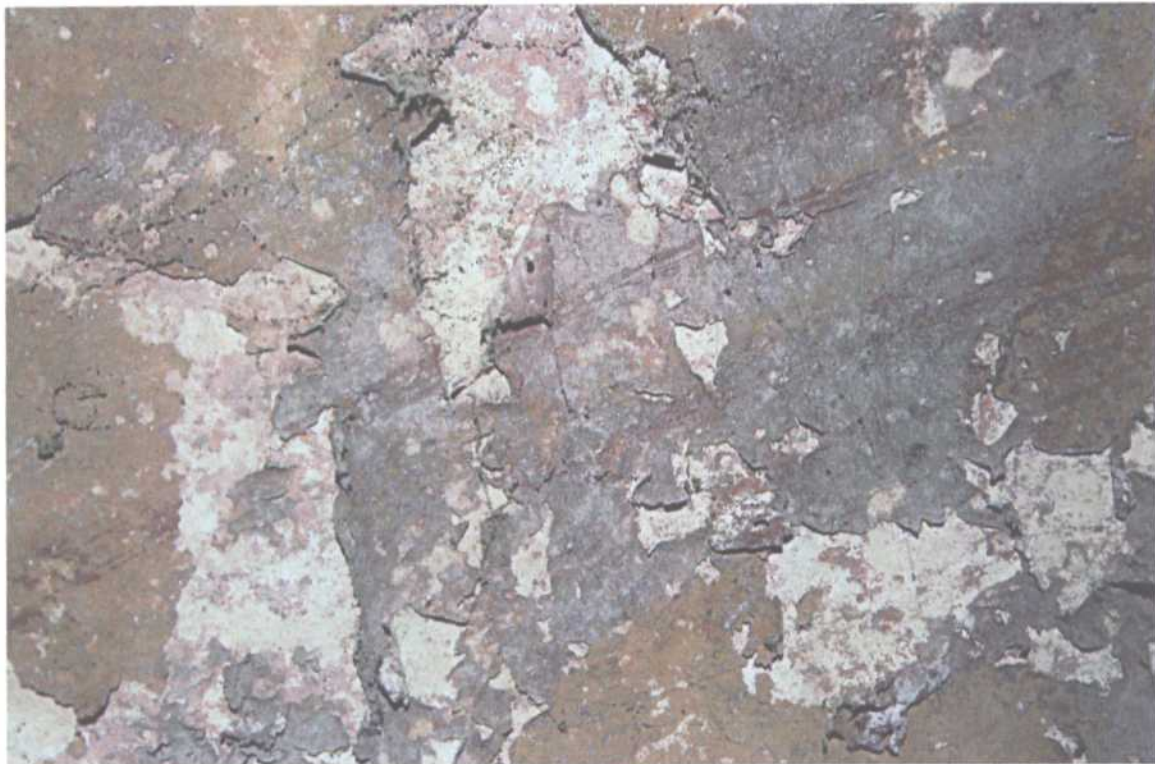
gelangen. Sie haben sich unter der Malschicht zunächst gestaut und Blasen verursacht. In weiten Bereichen ist diese Fixierschicht dann aufgebrochen und hat sich in Häuten von der Wand gelöst, dabei die originale Farbschicht von Milde mitgerissen. Außerdem hat das latexhaltige Fixiermittel zu partiellen Vergrauungen und Vergrünungen der Oberfläche geführt, die das ästhetische Erscheinungsbild der Malschicht noch zusätzlich beeinträchtigen. In ihrer Gesamtheit beeinträchtigt die Überarbeitung Kliefferts sowohl den Erhaltungszustand als auch die ästhetische Wirkung der Ausmalung.

Zustand vor der restauratorischen Bearbeitung mit sichtbarer häutchenförmiger Ablösung der PVAC-haltigen Malschicht unter Mitreißen des Originals;

- Abgelöste Malschicht als aufgerollte Häute durch PVAc-Fixierschicht  
Da diese Häute an ihrer Unterseite das Mildesche Original mitgerissen haben, mußten sie an die Wand reappliziert werden. Zur Wiederanbringung dieser Häute, die sich insbesondere an der Darstellung des Michael zeigten, wurde die in Alkohol gelöste Hydroxypropylzellulose auf die Wandoberfläche gebracht und die Haut vorsichtig angedrückt und somit leicht fixiert. Daraufhin wurde die gesamte reapplizierte Fläche nochmals mit Klucel eingestrichen. Durch den leichten Druck der Pinselführung konnte die Haut vollständig niedergelegt werden.

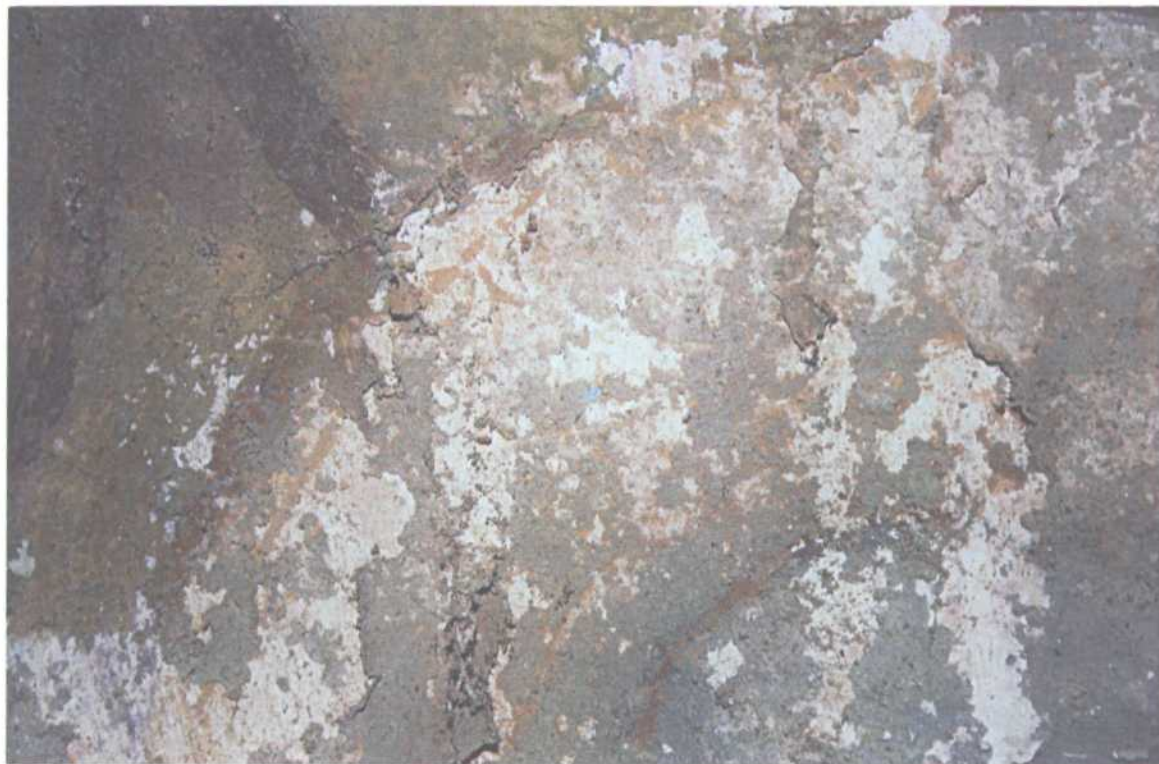
Zustand vor der restauratorischen Bearbeitung mit sichtbarer häutchenförmiger Ablösung der PVAC-haltigen Malschicht unter Mitreißen des Originals; partieller Totalverlust und Bindemittelabbau der originalen Reste an den bereits verlustigen Bereichen;

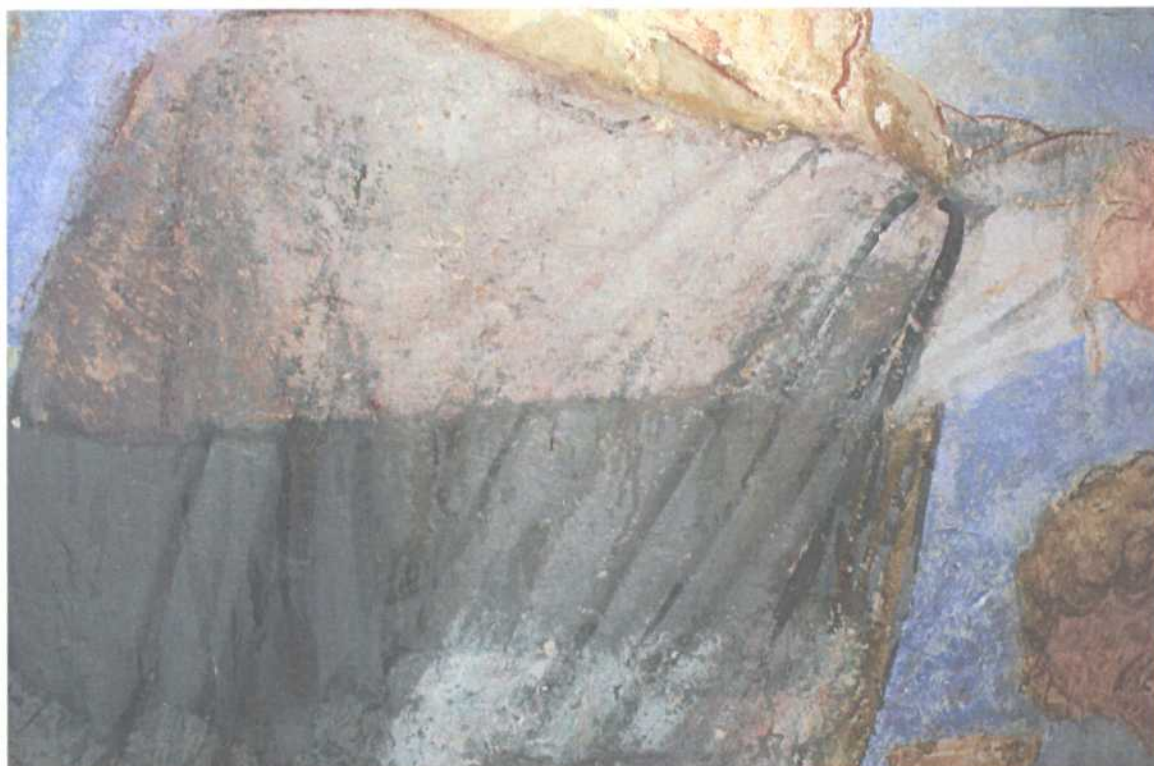
Zustand während der Bearbeitung zur Extraktion der PVAC-Fixierschicht und Freilegung der originalen Farbigkeit bzw. der Mildeschen Fassung;

Da der PVAc-Überzug als Oberflächenversiegelung eine der Ursachen für die bereits erwähnten Malschichtschäden darstellt, ist zur Verhinderung weiterer Schadensbildung dessen Entfernung notwendig. Für die Entfernung von PVAc empfiehlt sich Ethylacetat als Lösemittel, das mittels Kompressen aufgebracht wird und nach ca. 1-2 min Einwirkzeit entfernt wird. Dieser Vorgang musste mehrfach wiederholt werden. Das Lösevermögen von PVAc durch Ethylacetat ist bei mehrfacher Anwendung als Minderung an der Oberfläche befriedigend.

Die Farbschicht wurde nach der Kompressenbehandlung erneut mit Klucel nachgefestigt und gesättigt. Als Kompressenmaterial wurde Arbocel verwendet. Das Arbocel wurde in dest. Wasser getränkt und zwischen zwei Lagen Zellstoff an die Wand gebracht. Die Kompressenstärke sollte ca. 0,7-1cm betragen. Mittels Spritzen kann die Kompresseninnenlage (Arbocel) ständig neu befeuchtet werden.

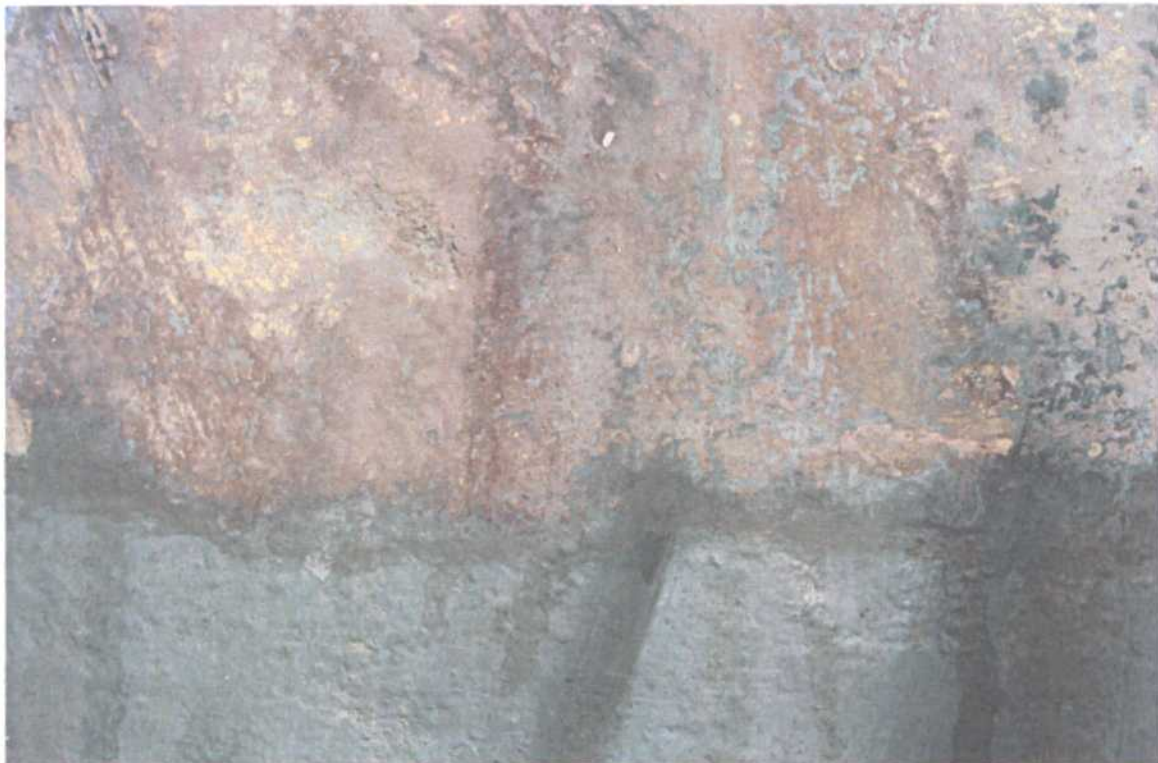
Klieffert ist in seiner Überarbeitung des Originals der Mildeschen Qualität und Handschrift trotz verdienstvoller Absichten nicht gerecht geworden, indem sich seine Farbigkeit dem verblaßten Malereicharakter anpasste. In großen Bereichen übermalte er die Malerei in einer völlig anderen Farbigkeit, als das Original Mildes vorgab. Inkarnate und Faltenwürfe der Gewänder unterscheiden sich deutlich von der Mildeschen Handschrift. Insbesondere die Formulierung der Inkarnate, der Hände und der Zeichnung ergeben einen ästhetisch-formalen Bruch in der Wirkung der Malerei. Am Sündenfall beispielsweise veränderte er auch die Haltung der Eva-Figur, so daß die anatomische Richtigkeit der Formen nicht mehr gegeben ist.

Zustand während der Bearbeitung zur Extraktion der PVAC-Fixierschicht und Freilegung der originalen Farbigkeit bzw. der Mildeschen Fassung; hier mit deutlicher Binnenzeichnung der ursprünglichen Gewandfalten, die mit der Kliefertschen Übermalung nicht übereinstimmen;

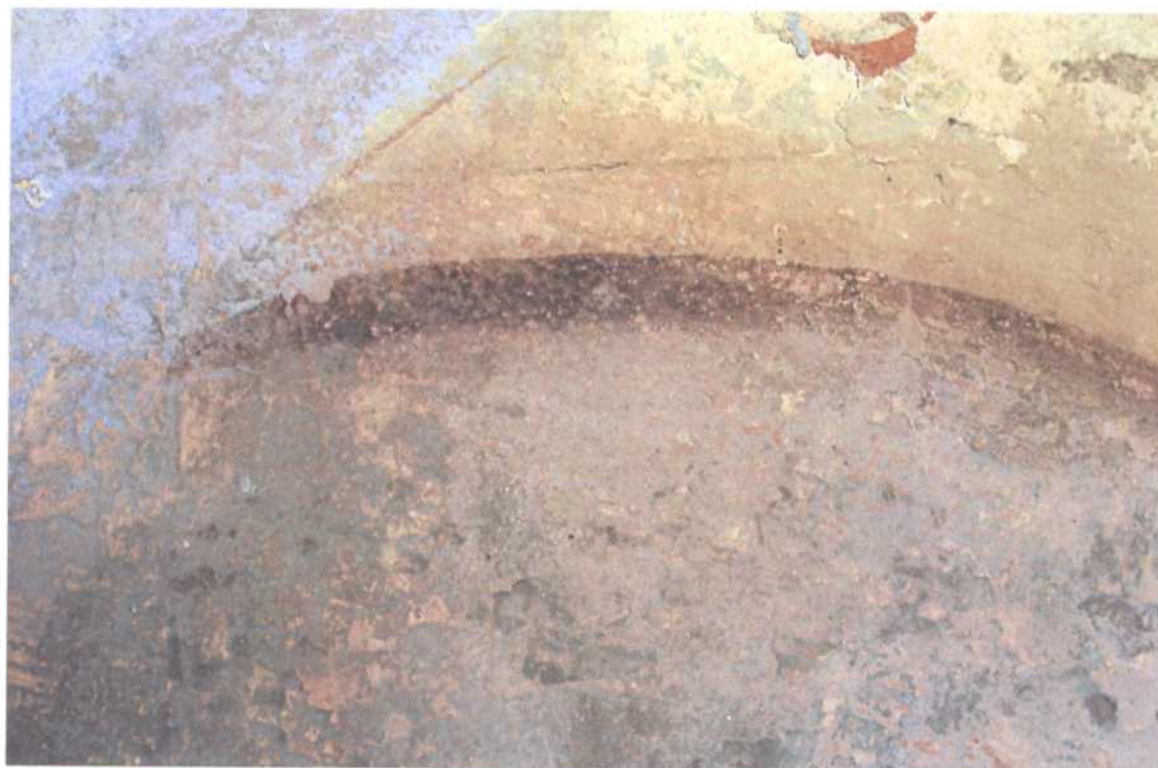
Zustand während der Bearbeitung zur Extraktion der PVAC-Fixierschicht mit Ethylacetatkompressen und Freilegung der originalen Farbigkeit bzw. der Mildeschen Fassung; hier mit deutlicher Binnenzeichnung der ursprünglichen Gewandfalten, die mit der Klieffertschen Übermalung nicht übereinstimmen;

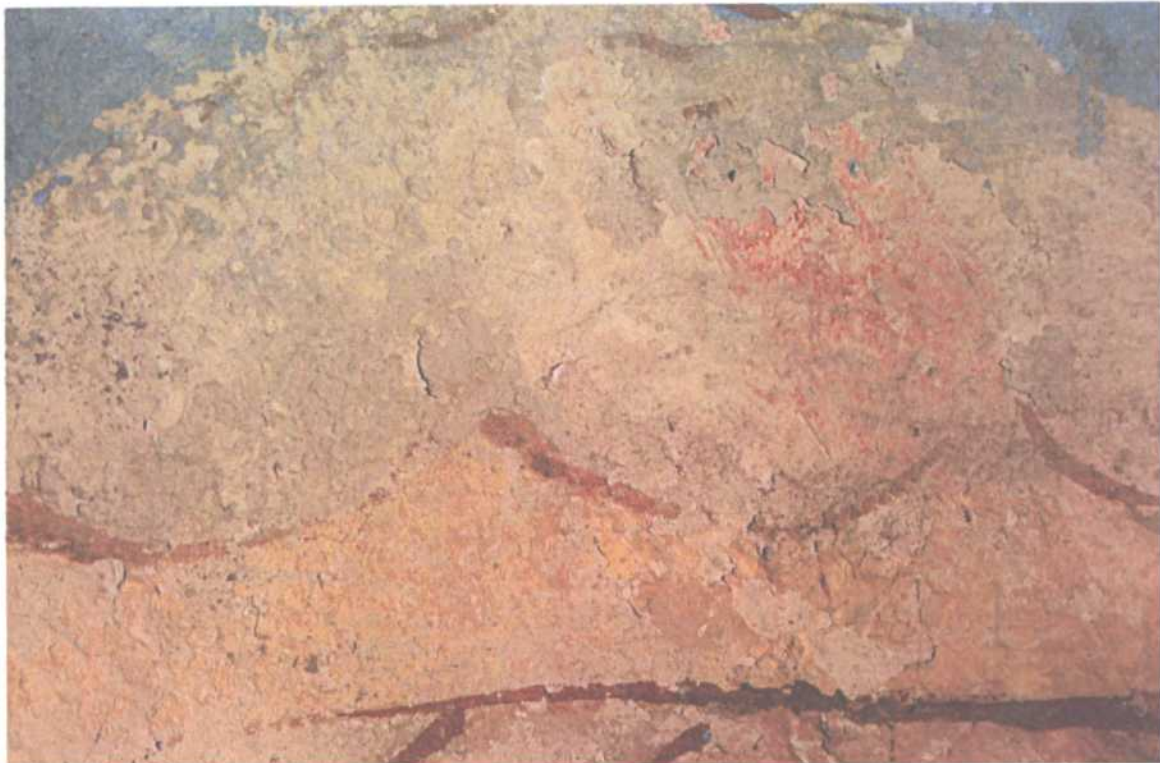
Reste des Mildeschen Originals, dass nicht von Kiefert übermalt wurde, ebenfalls sichtbare ältere Ausmalung mit ursprünglichen, mittelalterlichen Weihekrenz in roter Farbigekeit mit Ritzung;

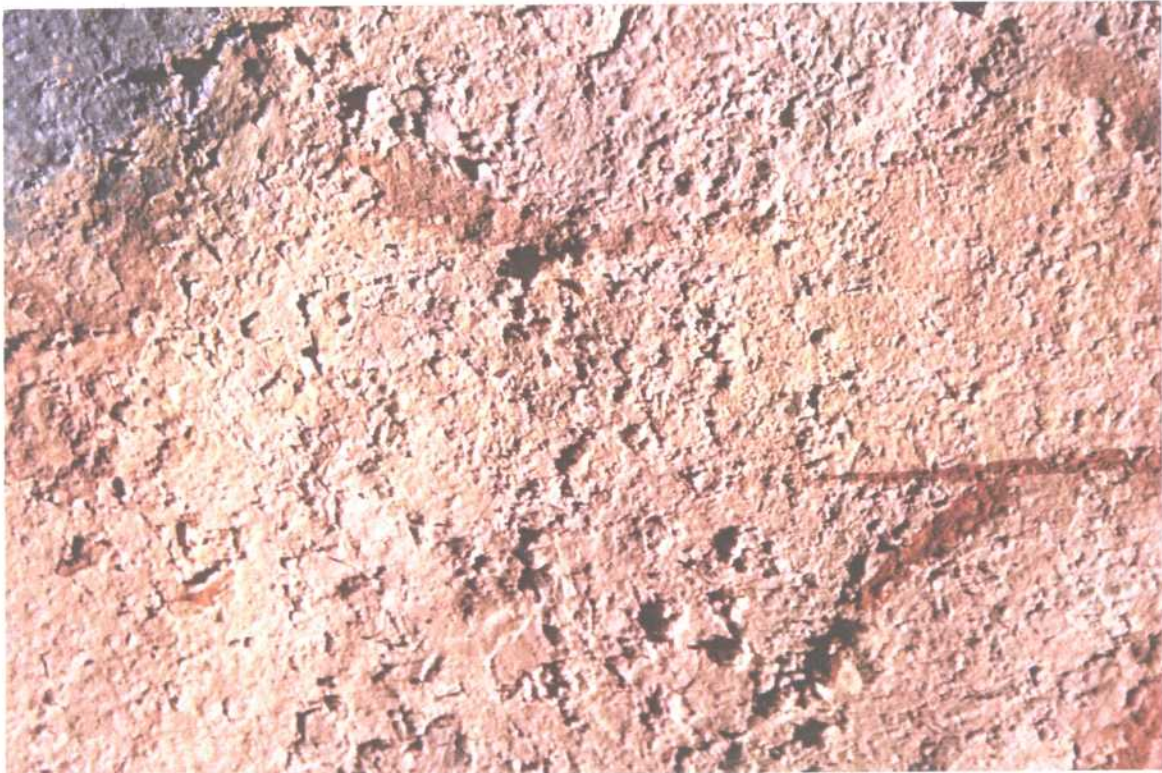
Reste des Mildeschen Originals, dass nicht von Kiefert übermalt wurde im Streiflicht; Schollenartige Ablösungen durch Salzkristallisation ist hier gut erkennbar;

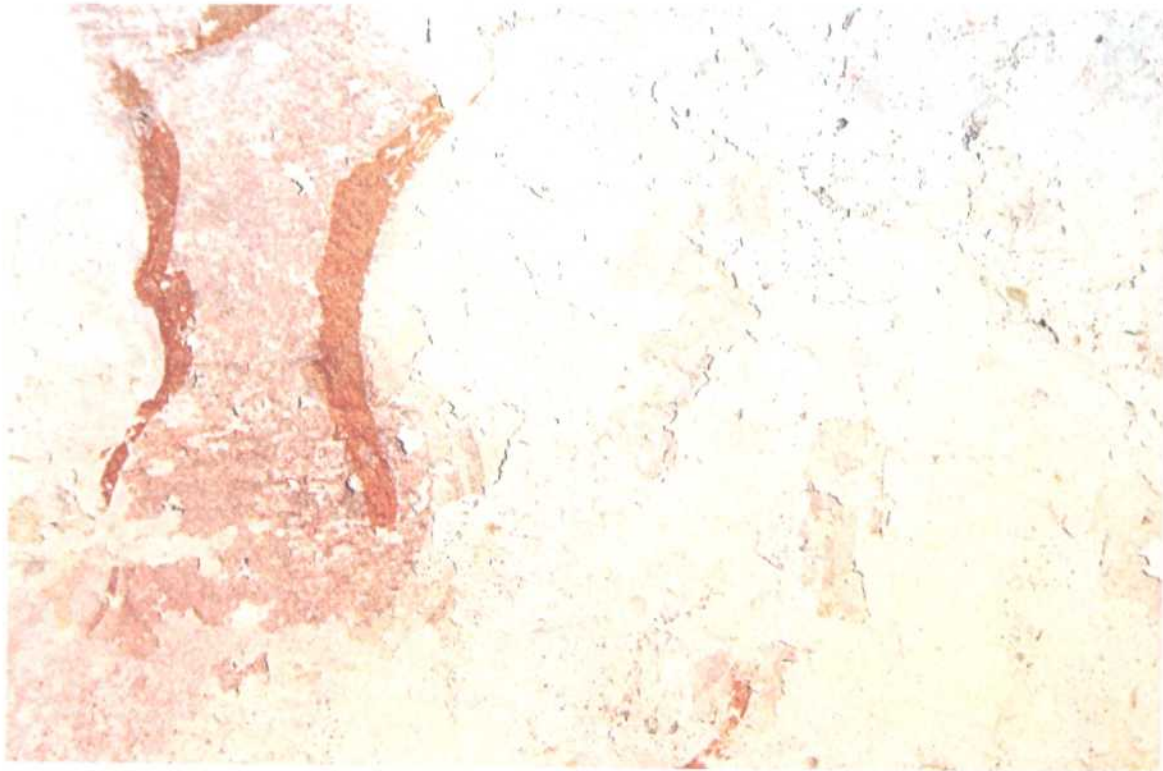
Reste des Mildeschen Originals, dass partiell von Kiefert übermalt wurde mit sichtbaren Verlusten des Originals aufgrund von Bindemittelverlust und Salzkristallisation;

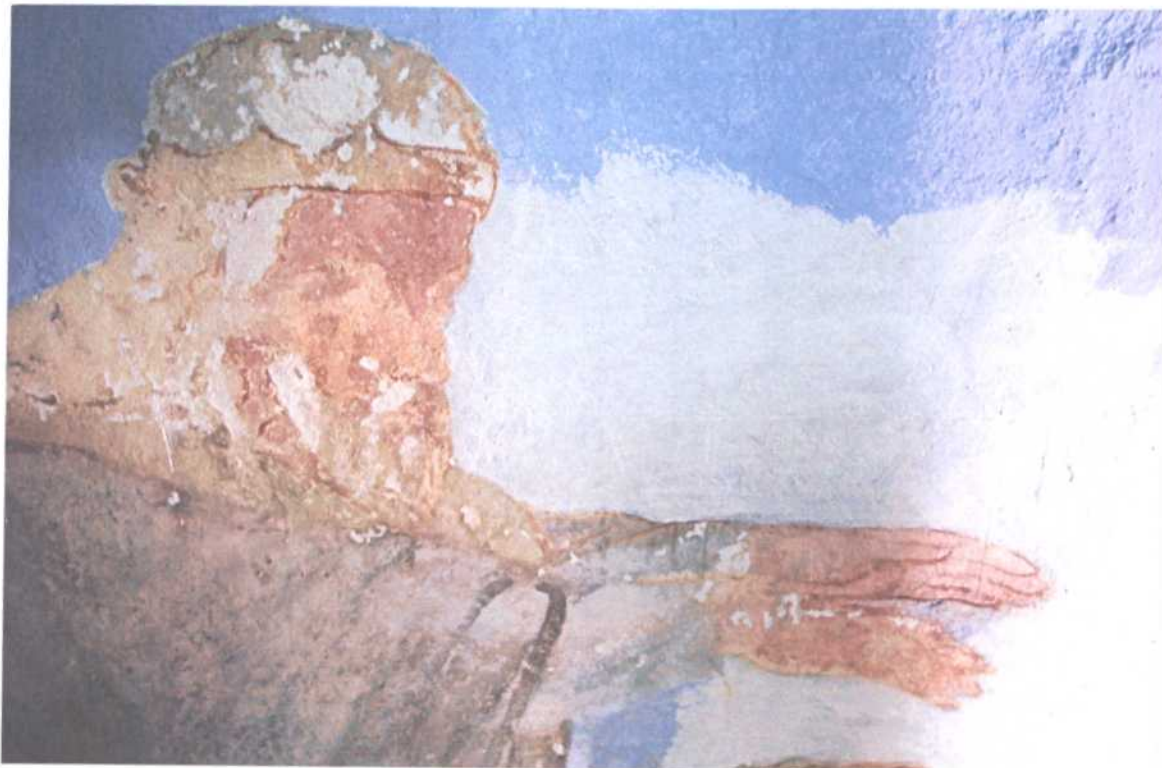
Zustand nach der Bearbeitung zur Extraktion der PVAC-Fixierschicht und Freilegung der originalen Farbigkeit sowie Anlage der ursprünglichen Farbigkeit im Himmel;

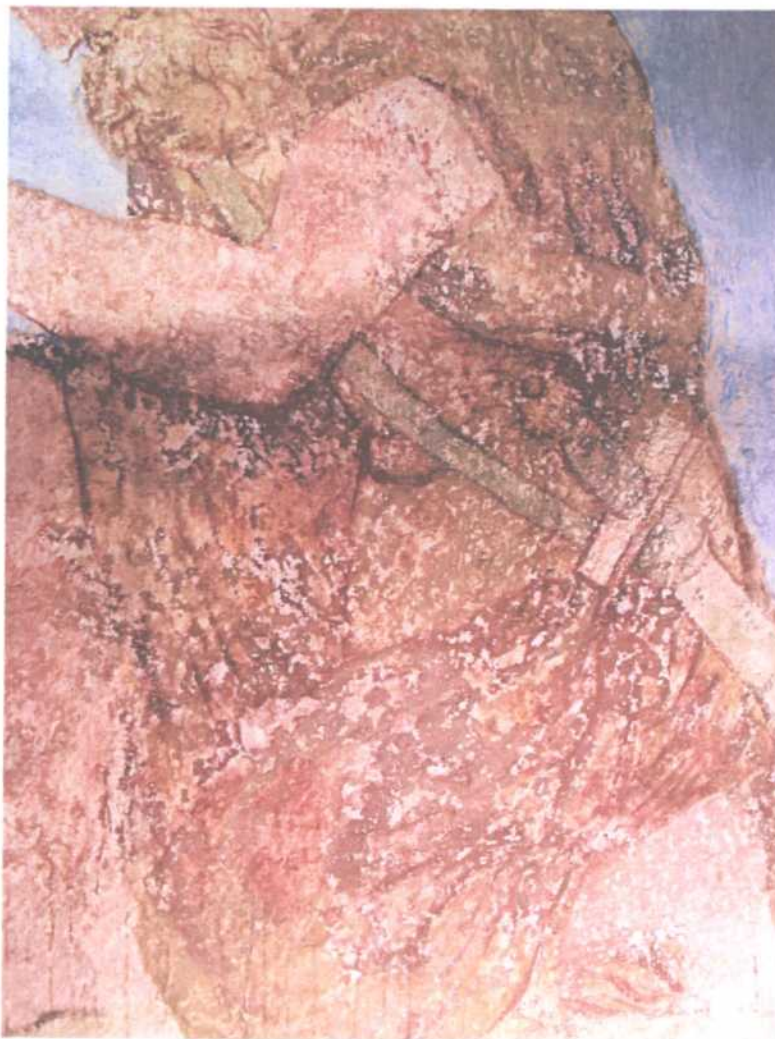
Zustand nach der Bearbeitung zur Extraktion der PVAC-Fixierschicht und Freilegung der originalen Farbigkeit bzw. der Mildeschen Fassung; hier mit deutlicher Binnenzeichnung und Farbigkeit der ursprünglichen Gewandfalten, die mit der Klieferschen Übermalung nicht übereinstimmen;

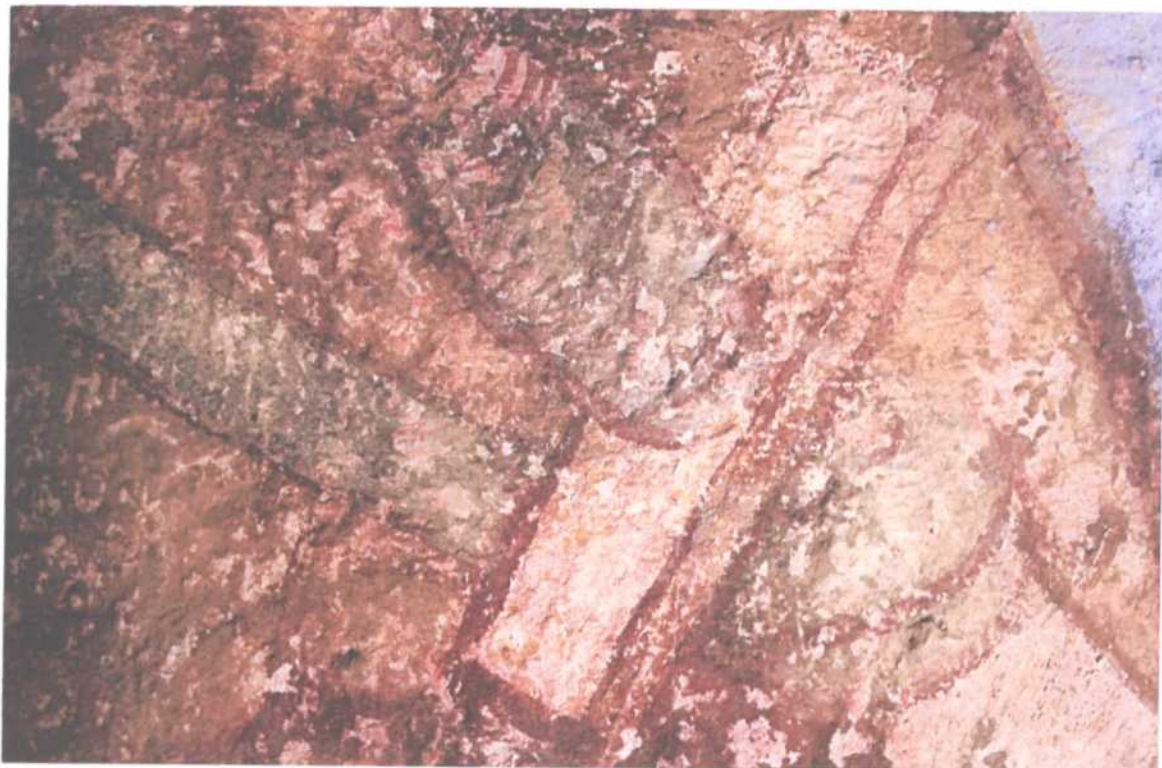
Zustand nach der Bearbeitung zur Extraktion der PVAC-Fixierschicht und Freilegung der originalen Farbigkeit bzw. der Mildeschen Fassung; hier mit deutlicher Binnenzeichnung und Farbigkeit der ursprünglichen Gewandfalten, die mit der Kiefertischen Übermalung nicht übereinstimmen; Es konnte hier das Mildesche Original weitgehend gut erhalten freigelegt werden;

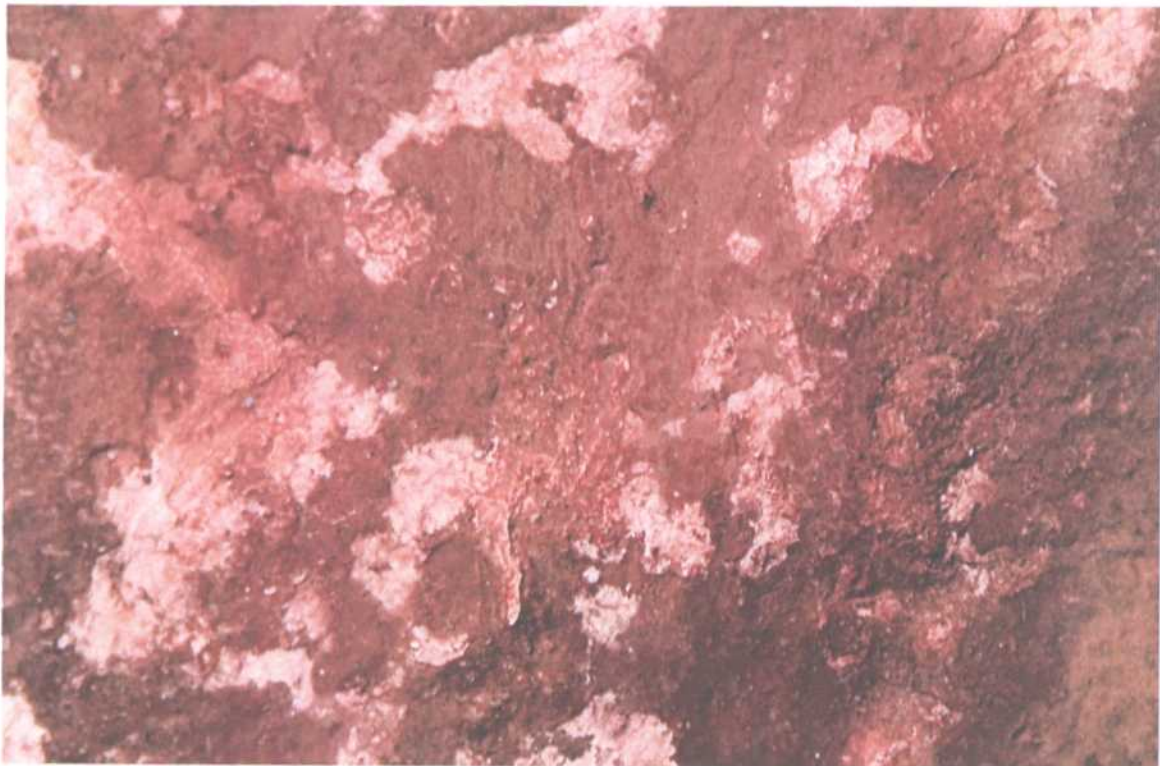
Zustand nach der Bearbeitung zur Extraktion  
der PVAC-Fixierschicht und Freilegung der  
originalen Farbigkeit bzw. der Mildeschen  
Fassung;

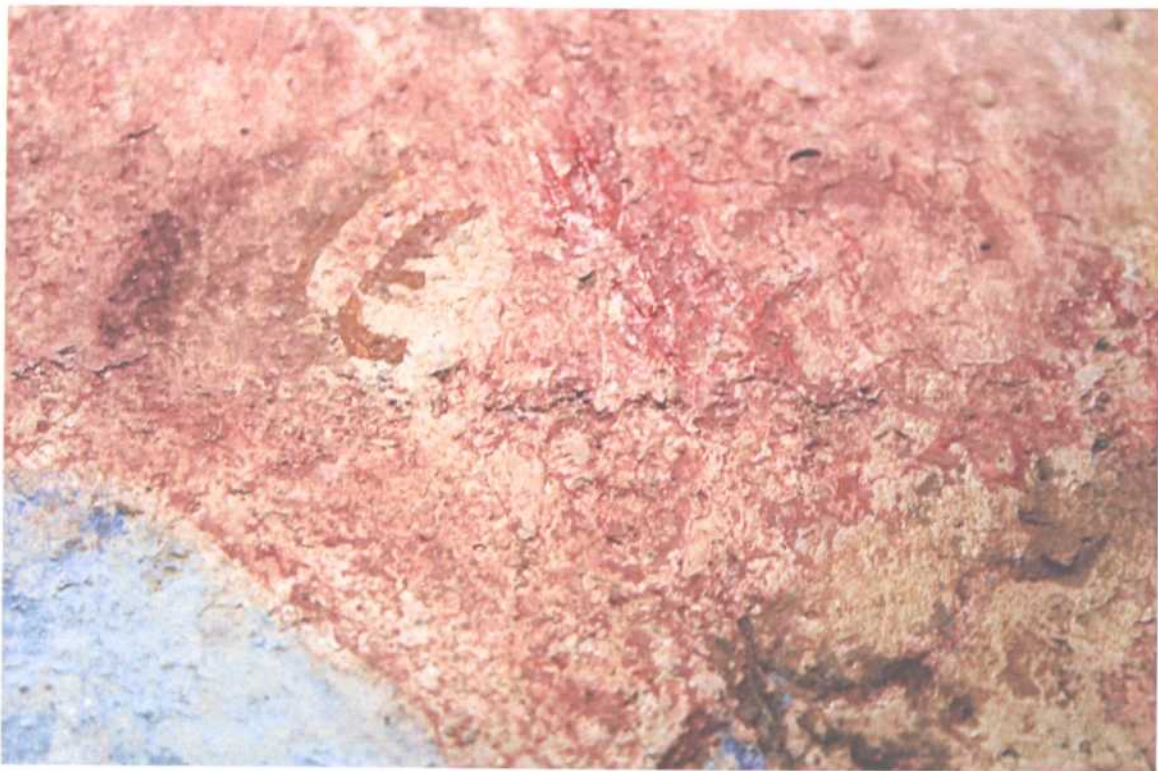
Zustand nach der Bearbeitung zur Extraktion der PVAC-Fixierschicht, hier mit stark reduziertem Bestand des Mildeschen Originals, was bereits in den 1960er Jahren festzustellen war und Kiefert zur umfangreichen Übermalung veranlasste;

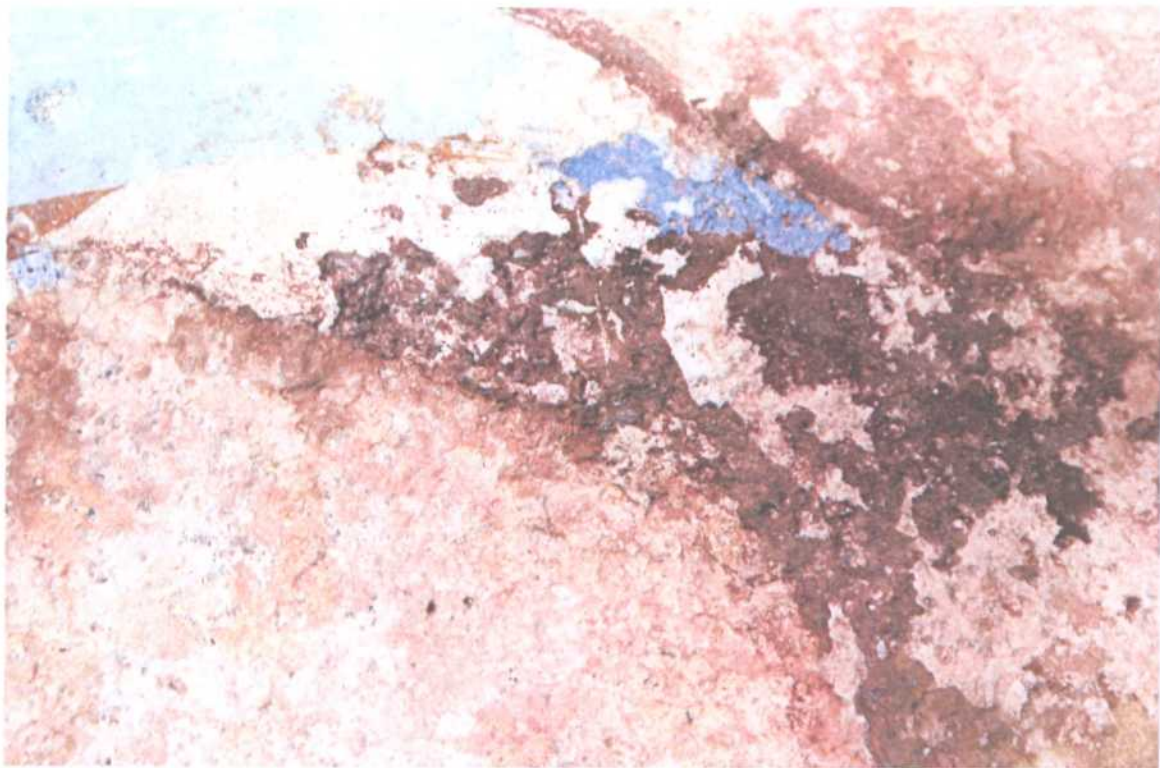
Zustand nach der Bearbeitung zur Extraktion der PVAC-Fixierschicht und Freilegung der originalen Farbigkeit bzw. der Mildeschen Fassung; hier mit deutlicher Binnenzeichnung und Farbigkeit der ursprünglichen Gewandfalten, die mit der Kiefertischen Übermalung nicht übereinstimmen;

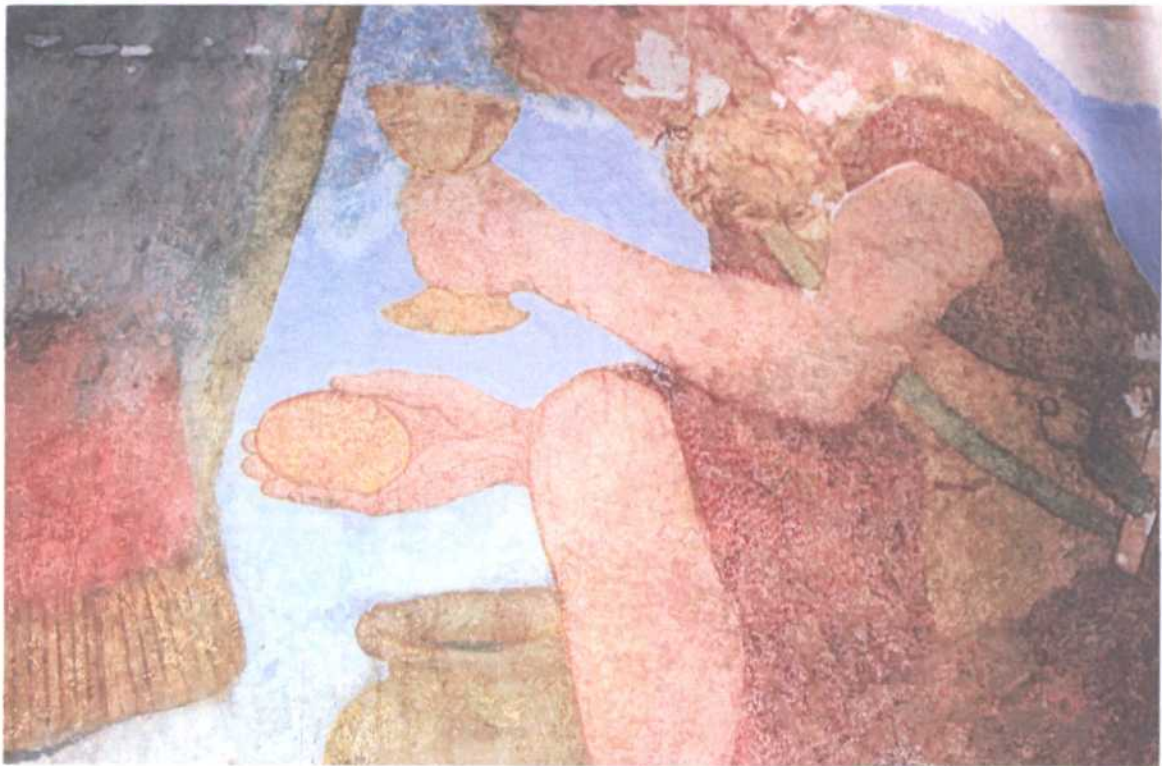
Zustand während der Retusche in Trateggio  
mit Aquarellfarbe zur farbigen  
Fehlstellenintegration im Originalbestand;

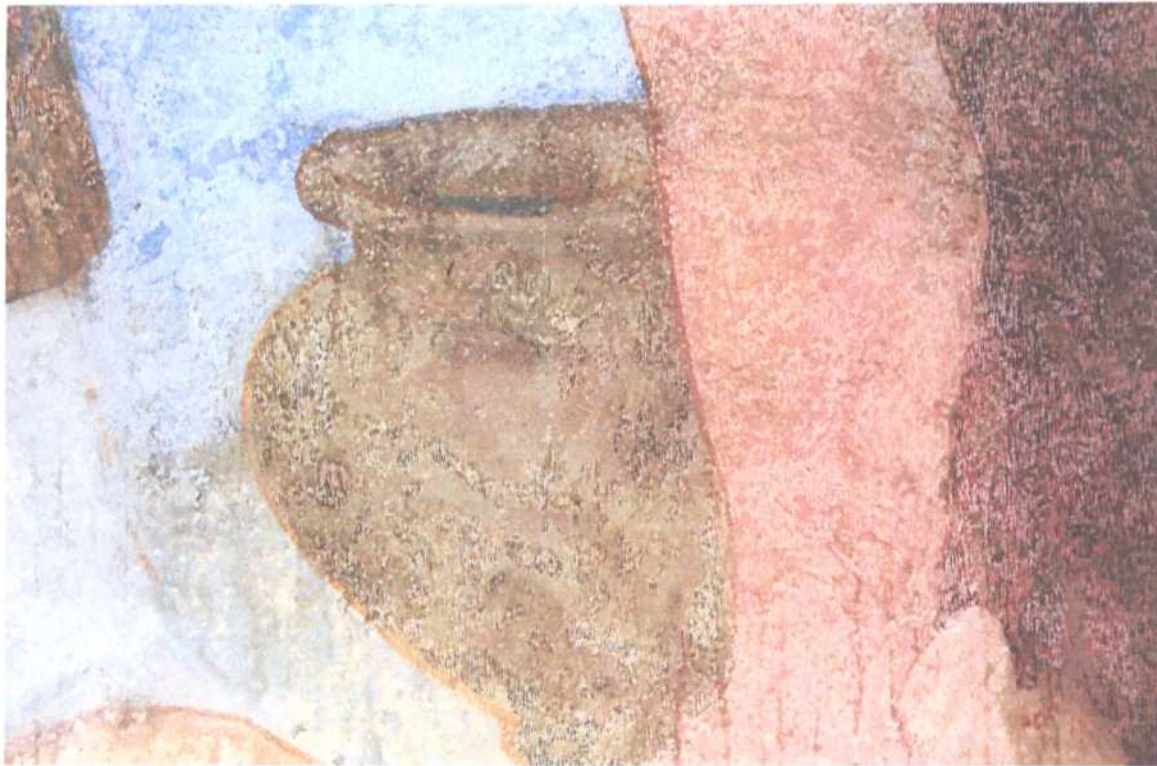
Zustand während der Retusche in Trateggio mit Aquarellfarbe zur farbigen Fehlstellenintegration im Originalbestand;

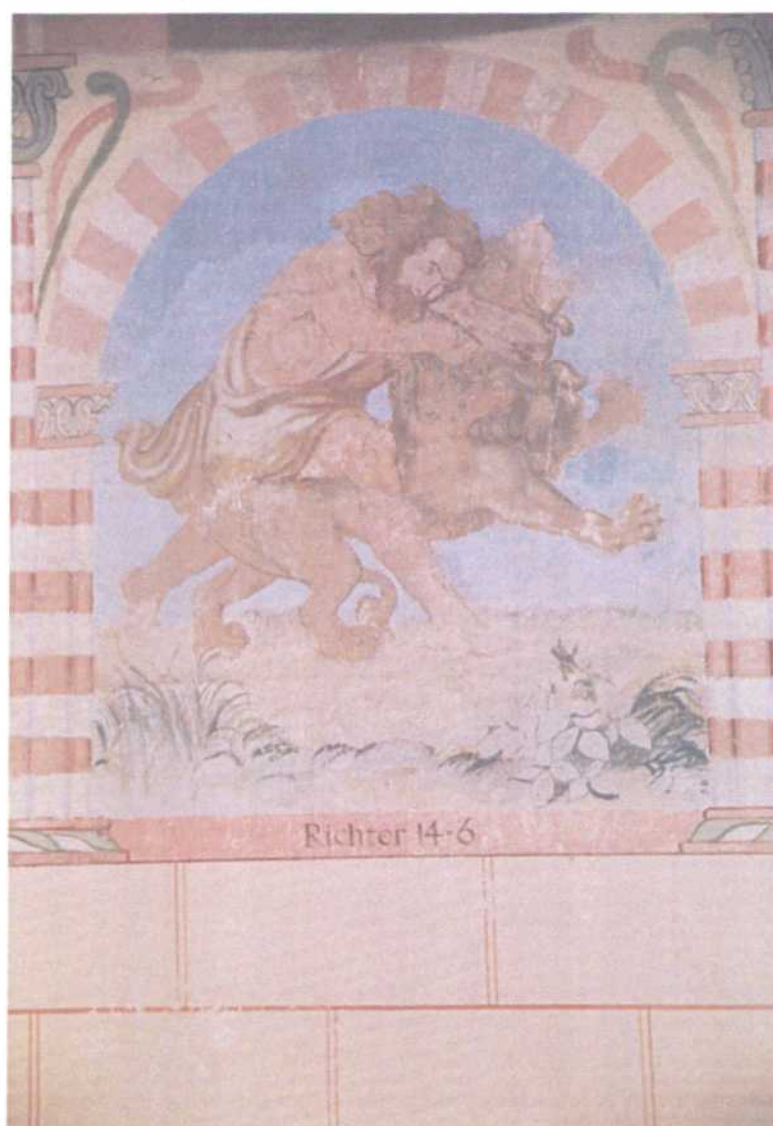
Zustand vor der restauratorischen  
Bearbeitung

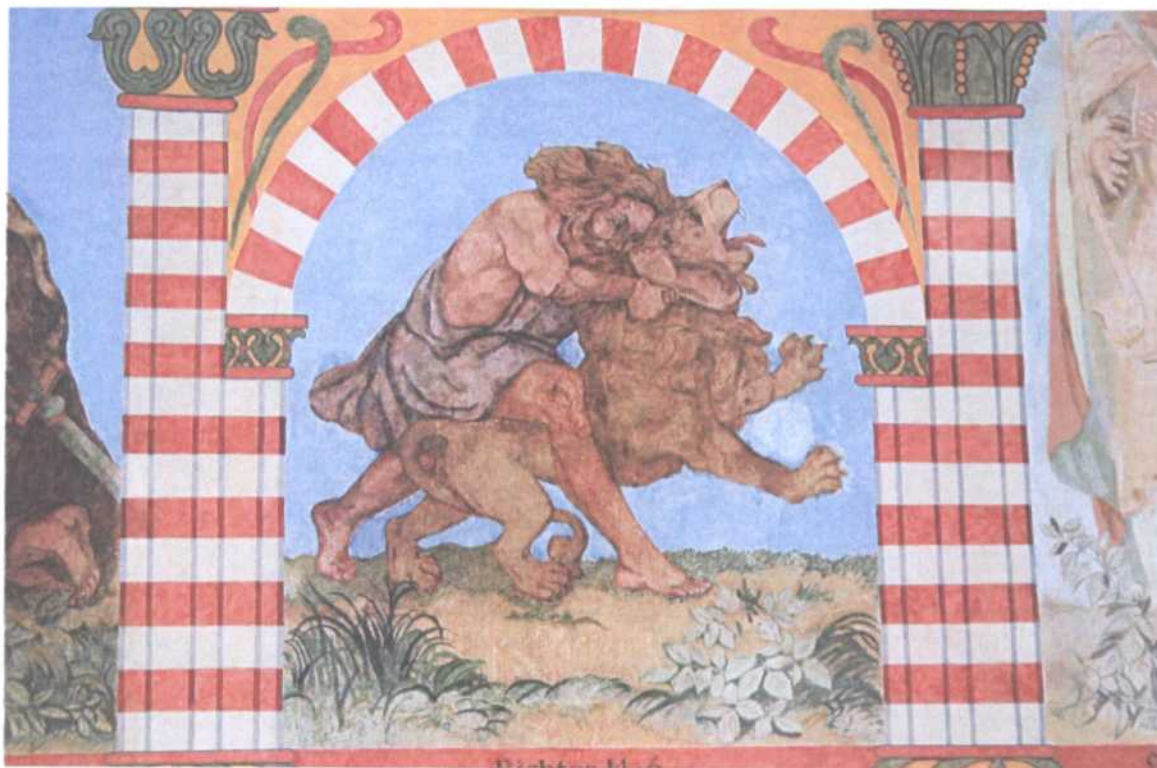
**Bemerkung:**  
Zustand nach der restauratorischen  
Bearbeitung
