Modellvorhaben zum Fledermausschutz  
bei Restaurierungsarbeiten  
an den national wertvollen  
salzgeschädigten Wandmalereien  
der Kirche zu Semlow  
(Mecklenburg-Vorpommern)

- Schlußbericht -

Aktenzeichen: 22630

Eixen, Juni 2007

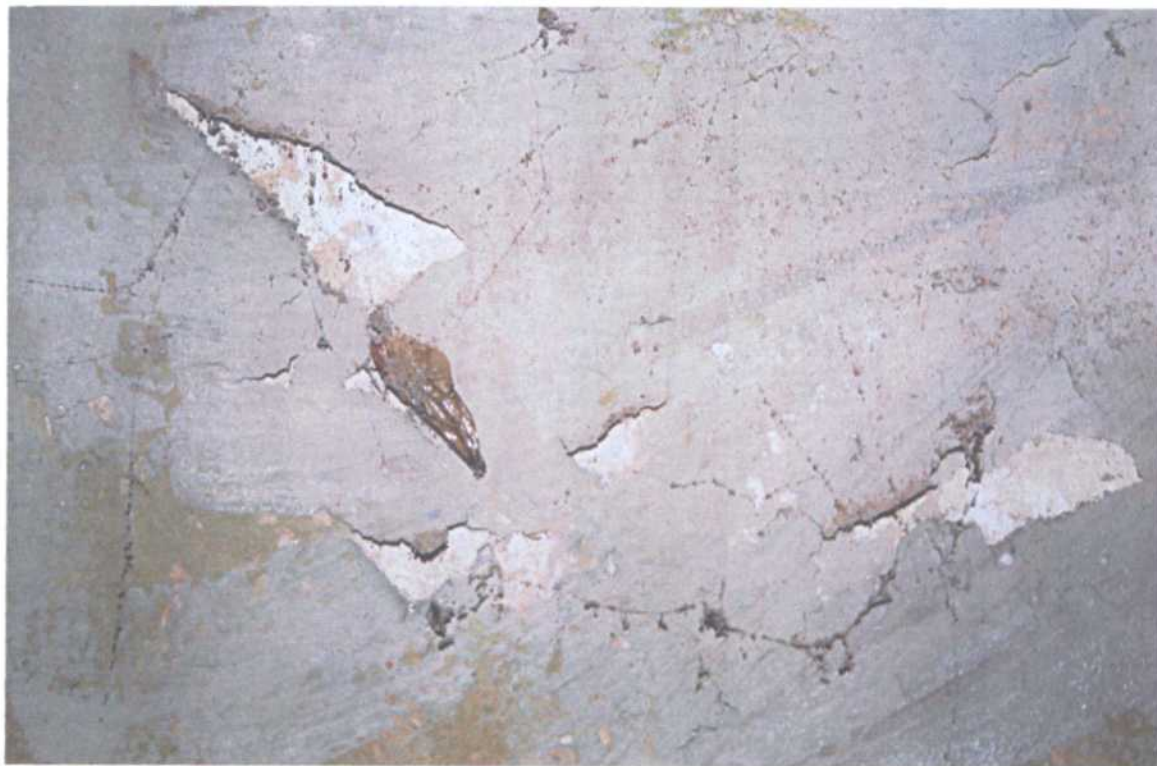
Sich ablösende PVAC-Fixierschicht mit Übermalung von 1960 und sichtbaren Fledermauskotspuren und Verschmutzungen, die sich partiell zwischen sich ablösenden Bereichen und dem verbleibenden Original befinden; Hinter den Häuten befinden sich zudem Quartiere für Insekten;

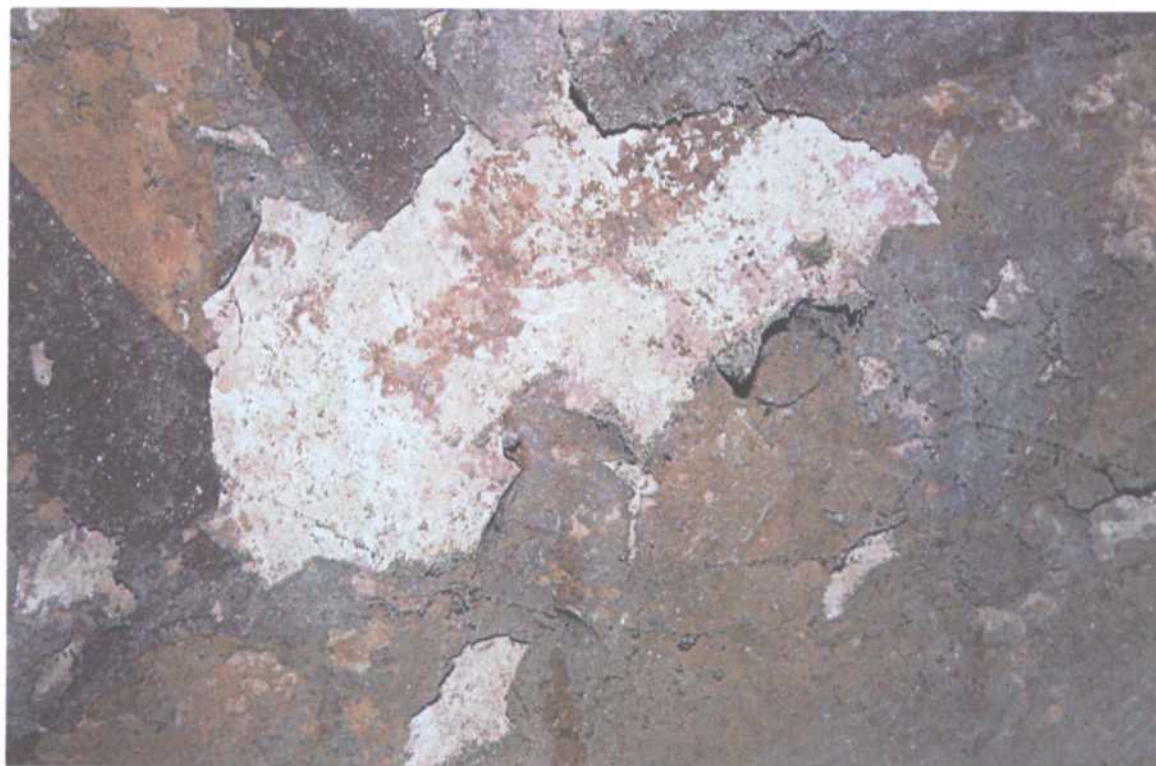
Sich ablösende PVAC-Fixierschicht mit Übermalung von 1960 und sichtbaren Fledermauskotspuren und Verschmutzungen, die sich partiell zwischen sich ablösenden Bereichen und dem verbleibenden Original befinden;

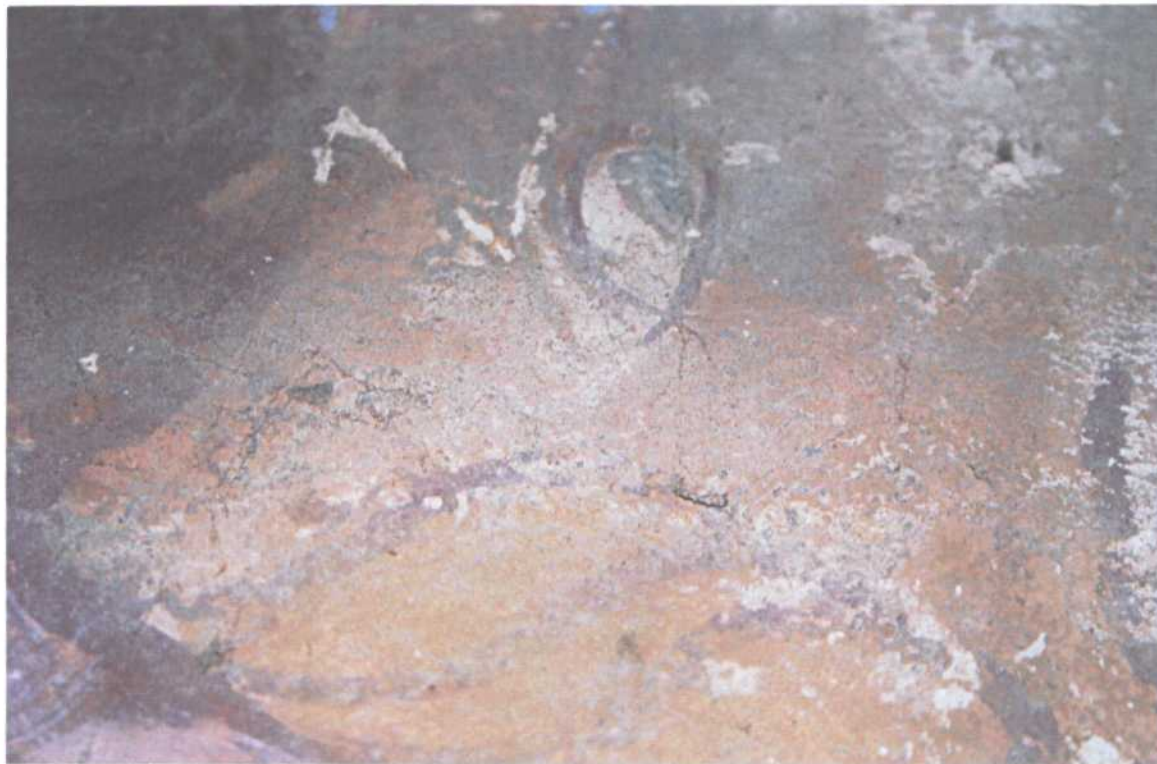
Sich ablösende Fassungsstücke, teilweise mit PVAC-Fixierschicht mit Übermalung von 1960 und sichtbaren Fledermauskotspuren und Verschmutzungen;

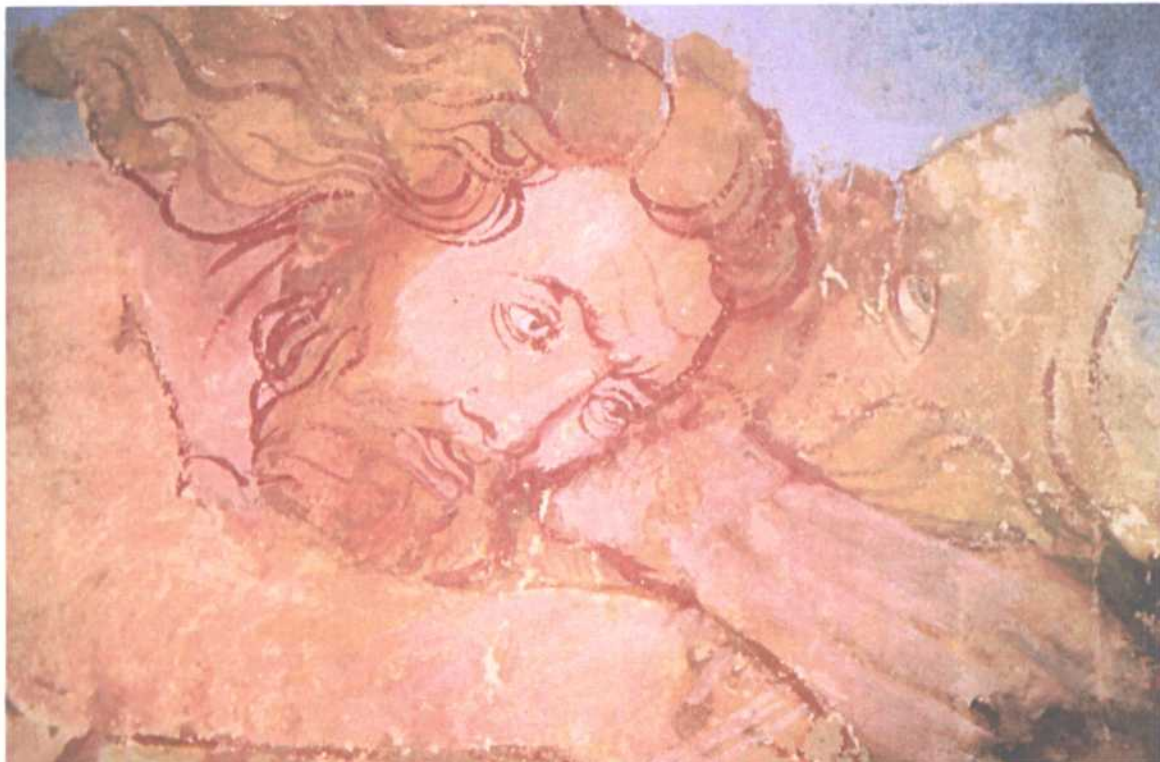
Deutliche Übermalung von 1960, die qualitativ dem Mildeschen Original nicht gerecht geworden ist und sich auf einer PVAC-haltigen Fixierschicht befindet;

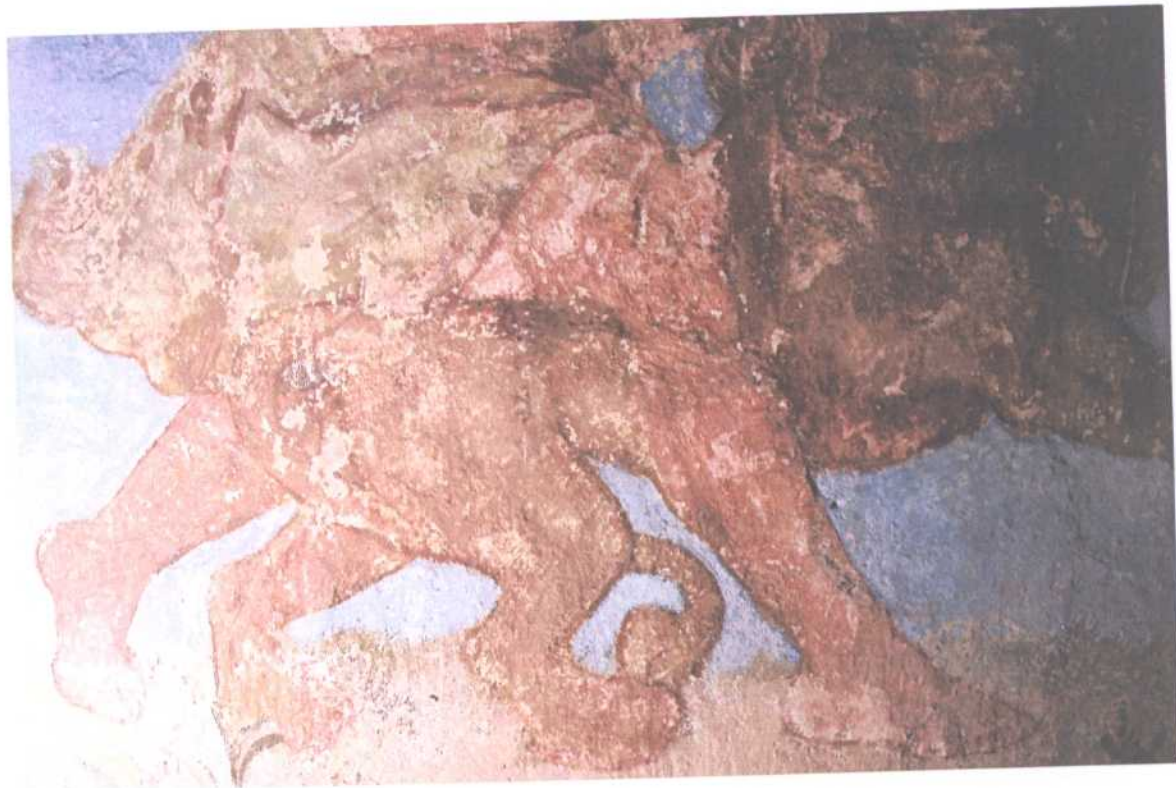
Zustand nach der Bearbeitung zur Extraktion der PVAC-Fixierschicht und Freilegung der umfangreich vorhandenen, originalen Farbigkeit bzw. der Mildeschen Fassung; hier mit deutlicher Binnenzeichnung und Farbigkeit der ursprünglichen Mildeschen Ausführung;

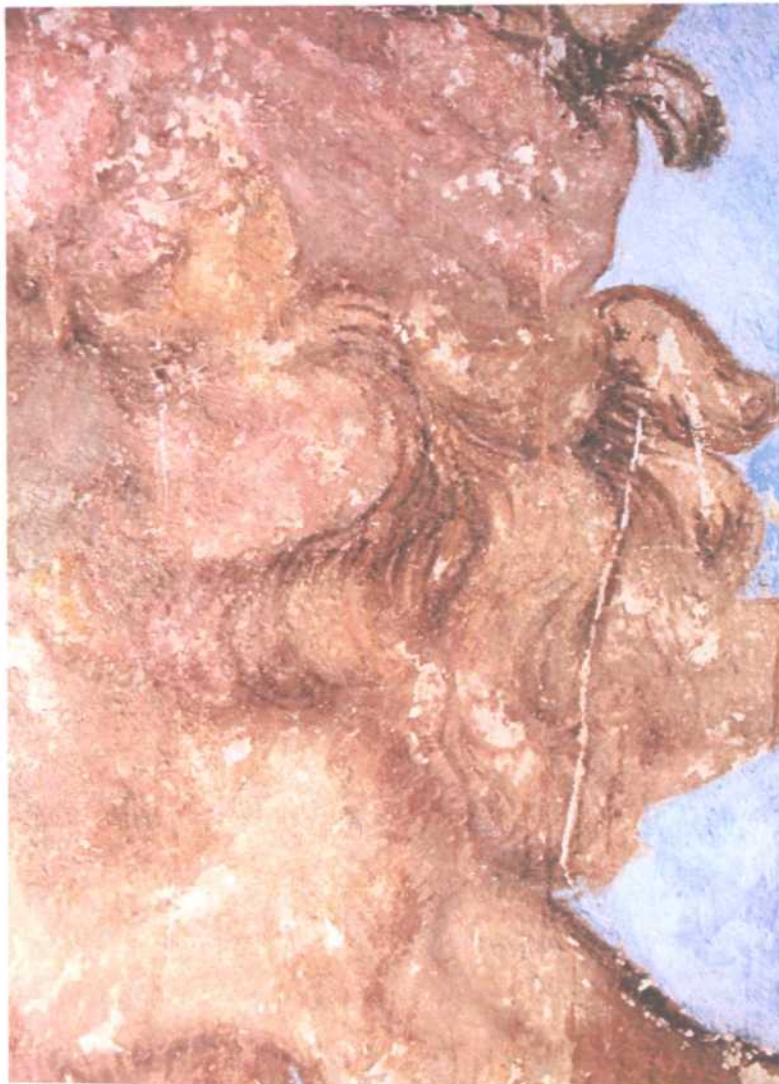
Zustand nach der Bearbeitung zur Extraktion der PVAC-Fixierschicht und Freilegung der umfangreich vorhandenen, originalen Farbigkeit bzw. der Mildeschen Fassung; hier mit deutlicher Binnenzeichnung und Farbigkeit der ursprünglichen Mildeschen Ausführung;

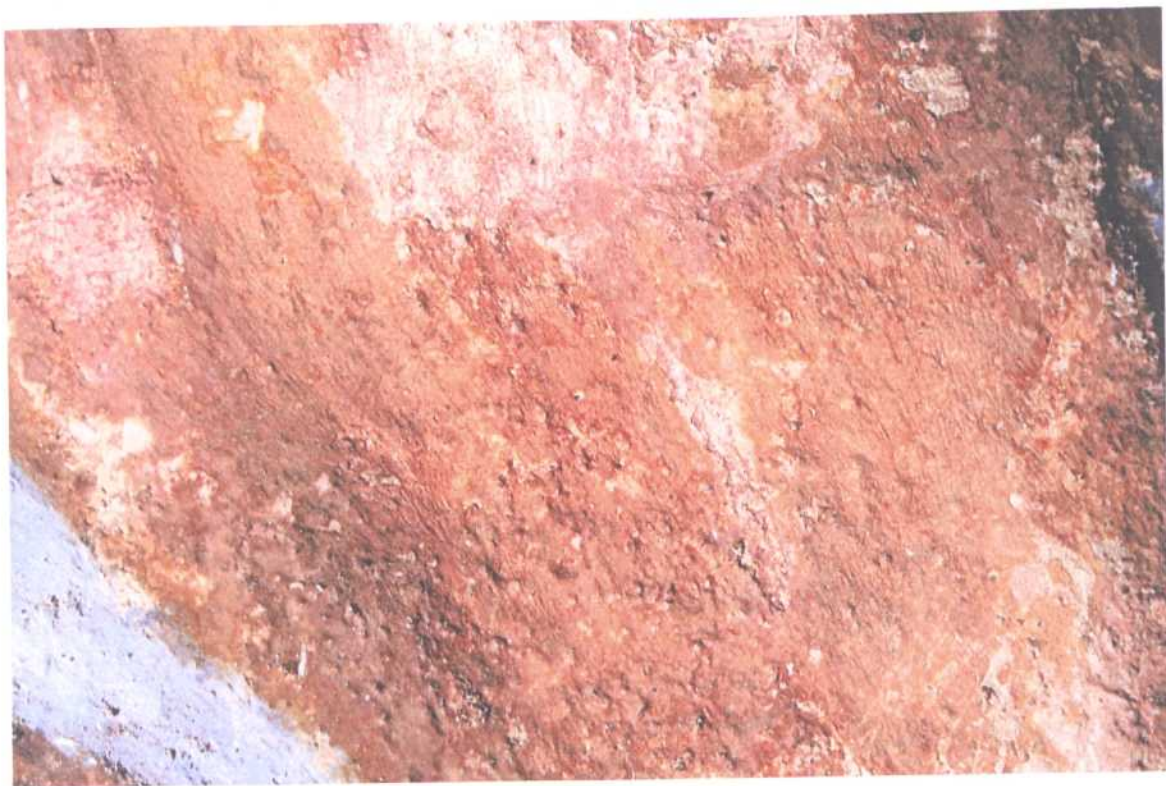
Zustand nach der Festigung und Bearbeitung zur Extraktion der PVAC-Fixierschicht und Freilegung der umfangreich vorhandenen, originalen Farbigkeit bzw. der Mildeschen Fassung;

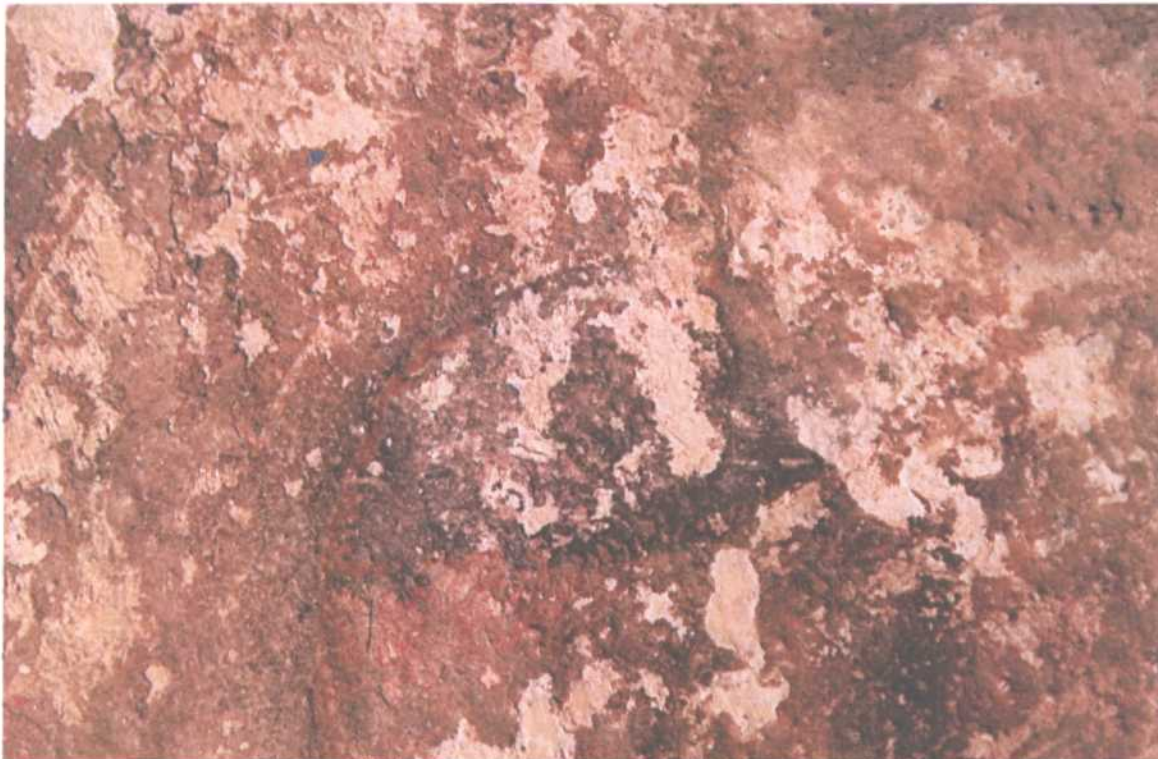
Zustand nach der Festigung und Bearbeitung zur Extraktion der PVAC-Fixierschicht und Freilegung der umfangreich vorhandenen, originalen Farbigkeit bzw. der Mildeschen Fassung; Dieser Bereich war durch die Kliefersche Übermalung vollständig überdeckt und konnte so freigelegt werden;

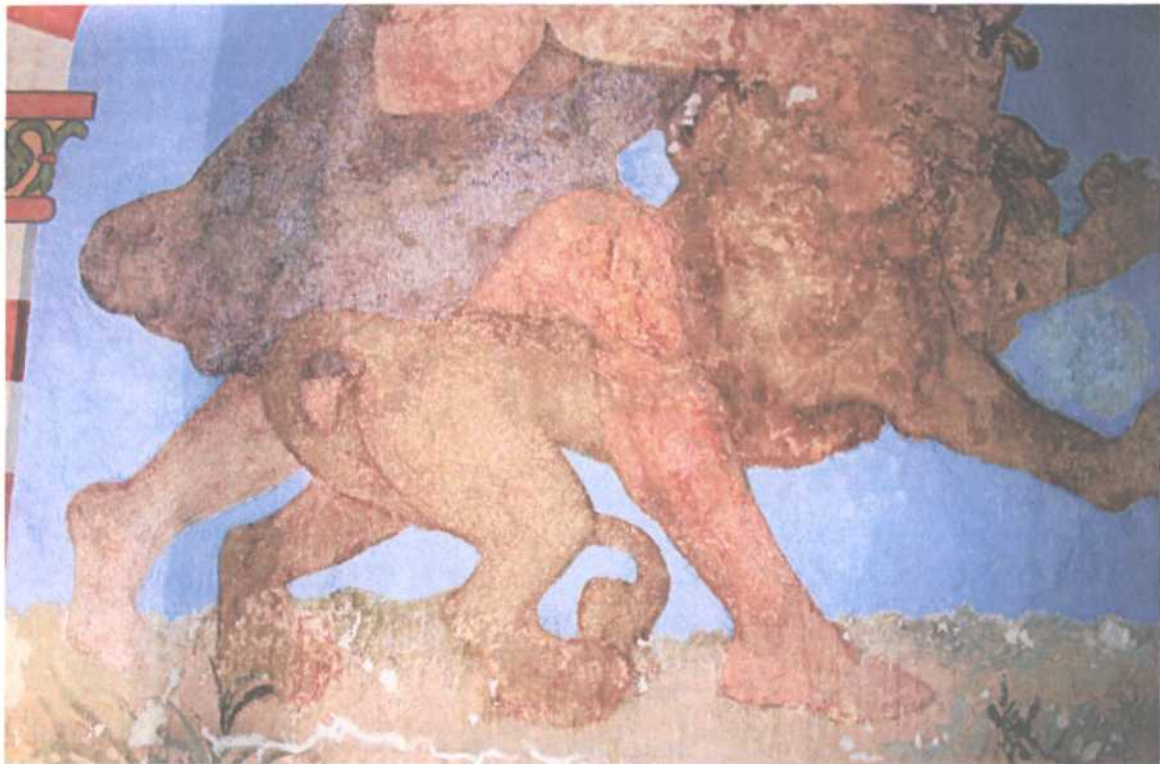
Zustand nach Kittung im Zuge der Trattegioretusche zur farbigen Fehlstellenintegration mittels Aquarellfarbe;

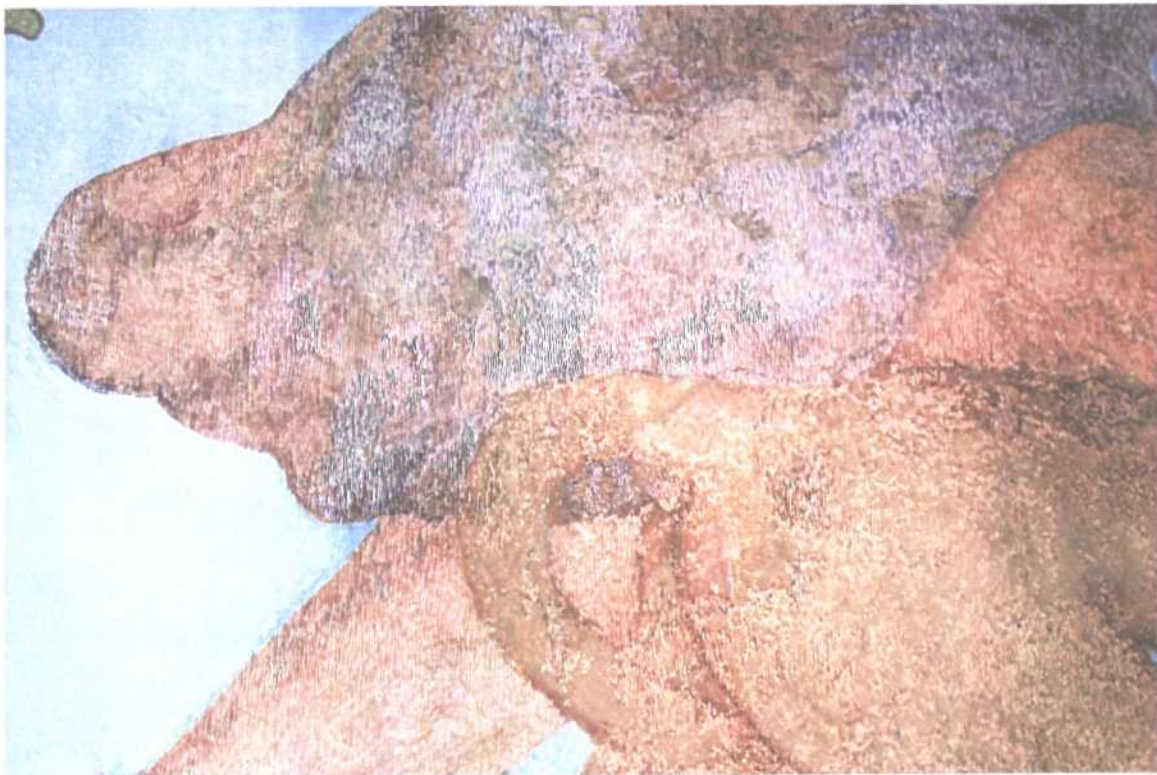
Zustand nach Kittung und Tratteggioretusche zur farbigen Fehlstellenintegration mittels Aquarellfarbe; Die Retusche bleibt somit methodisch ablesbar;

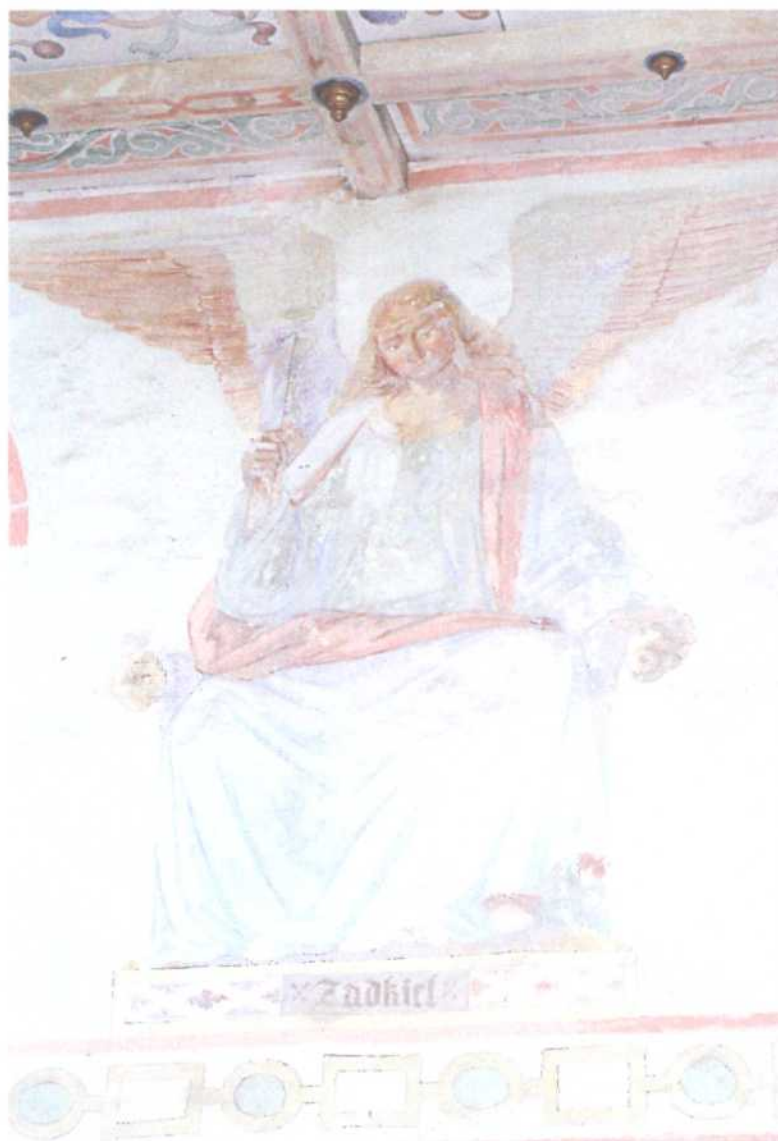
Zustand vor der restauratorischen  
Bearbeitung

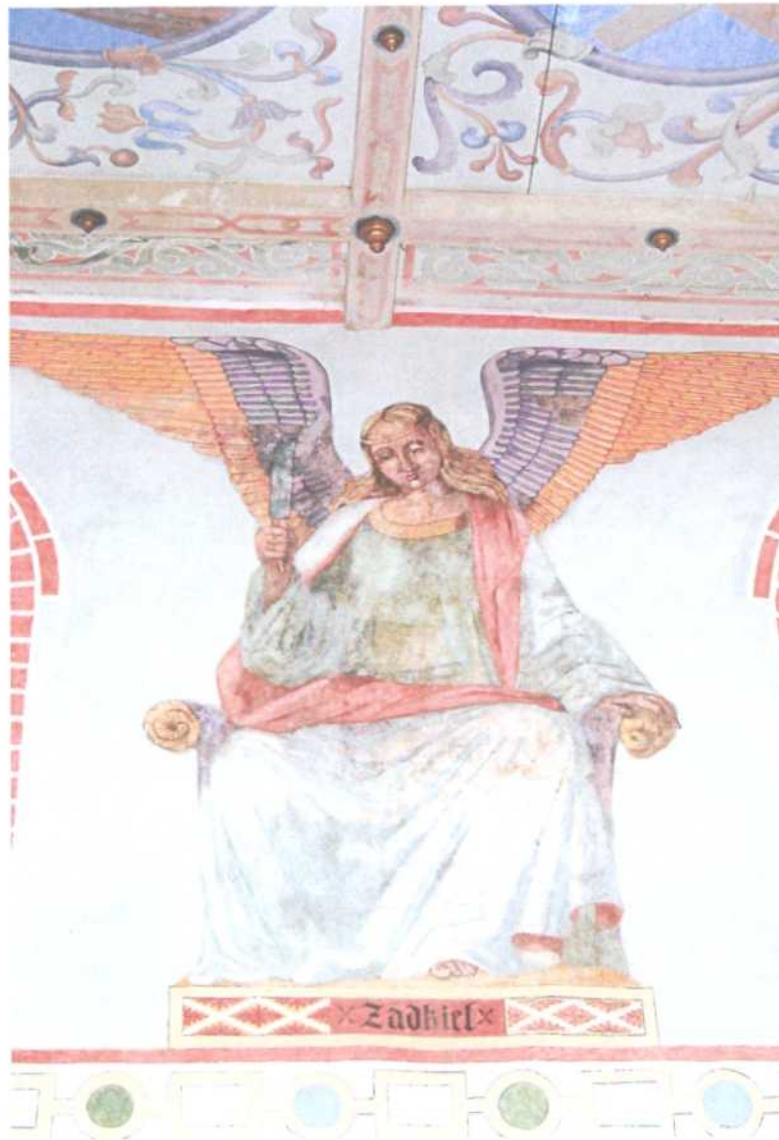
Zustand nach der restauratorischen  
Bearbeitung

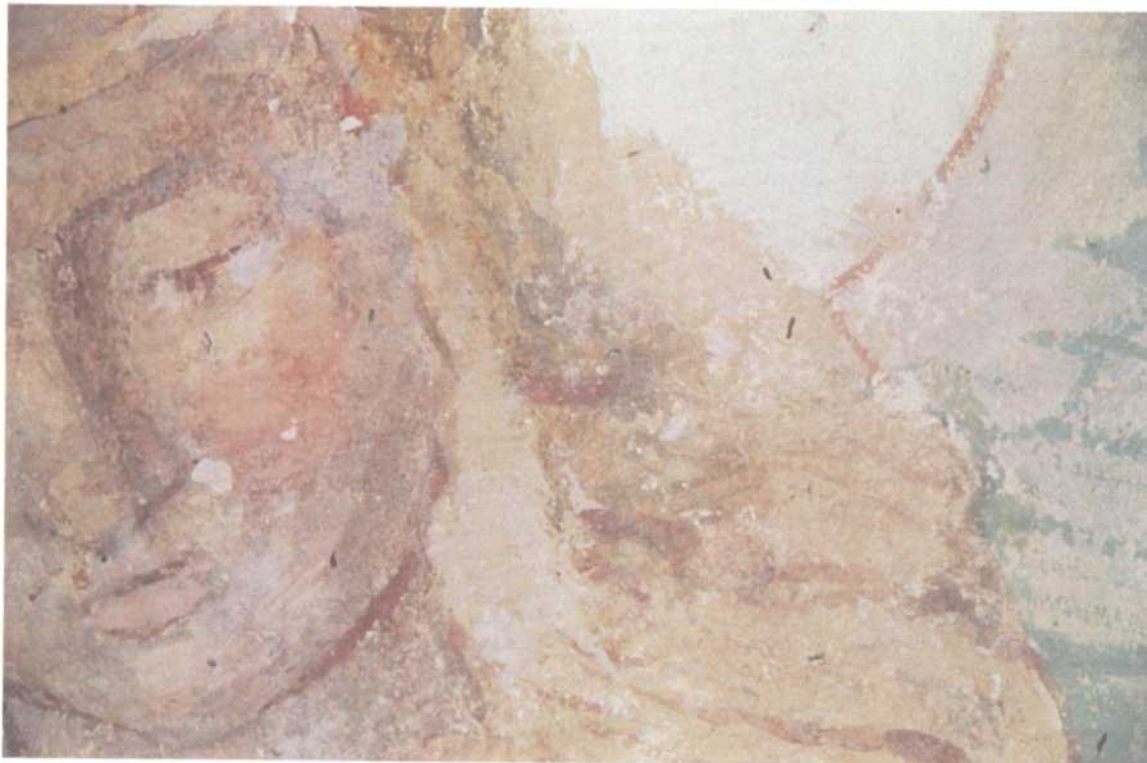
Zustand vor der restauratorischen Bearbeitung mit sichtbarer Verschmutzung und Fledermauskot an der Oberfläche, teilweise fast mit dem pudrigen Original verbunden sowie schollenartigen Ablösungen der Malschicht; Weiter zeichnen sich sichtbare Salzausblühungen von Nitraten und umfangreiche Partien mit PVAC-Fixierschicht ab;

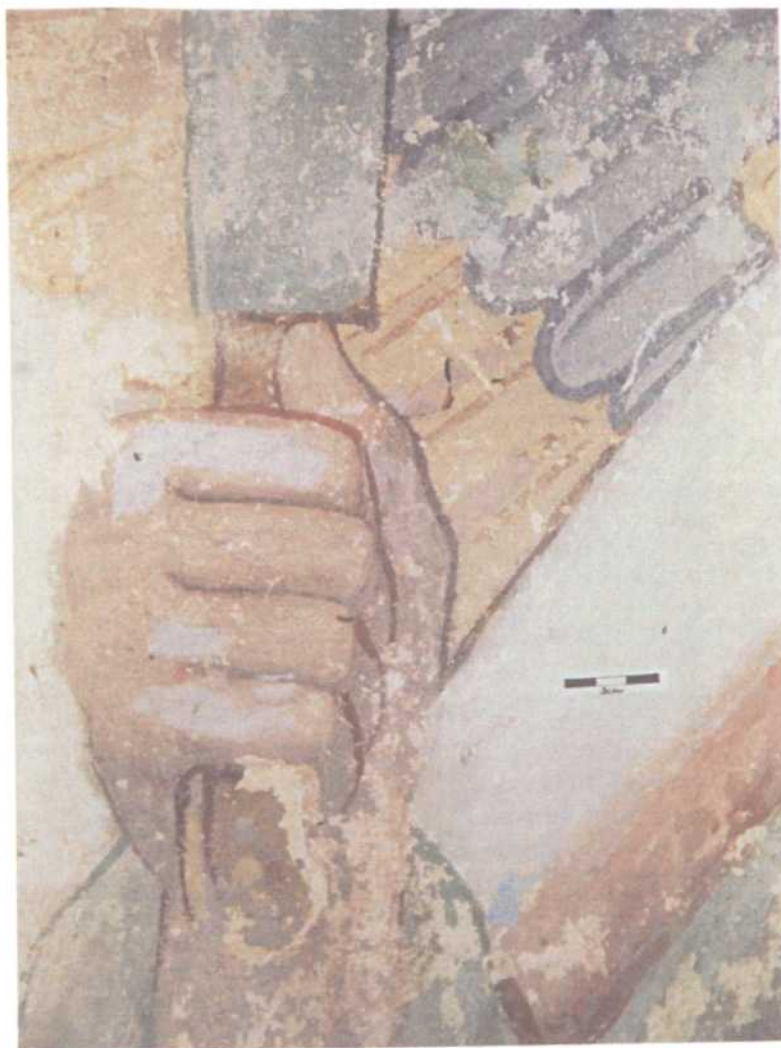
Zustand vor der restauratorischen Bearbeitung mit sichtbarer Verschmutzung und Fledermauskot an der Oberfläche, teilweise fast mit dem pudernden Original verbunden sowie schollenartigen Ablösungen der Malschicht; Weiter zeichnen sich sichtbare Salzausblühungen von Nitraten und umfangreiche Partien mit PVAC-Fixierschicht ab;

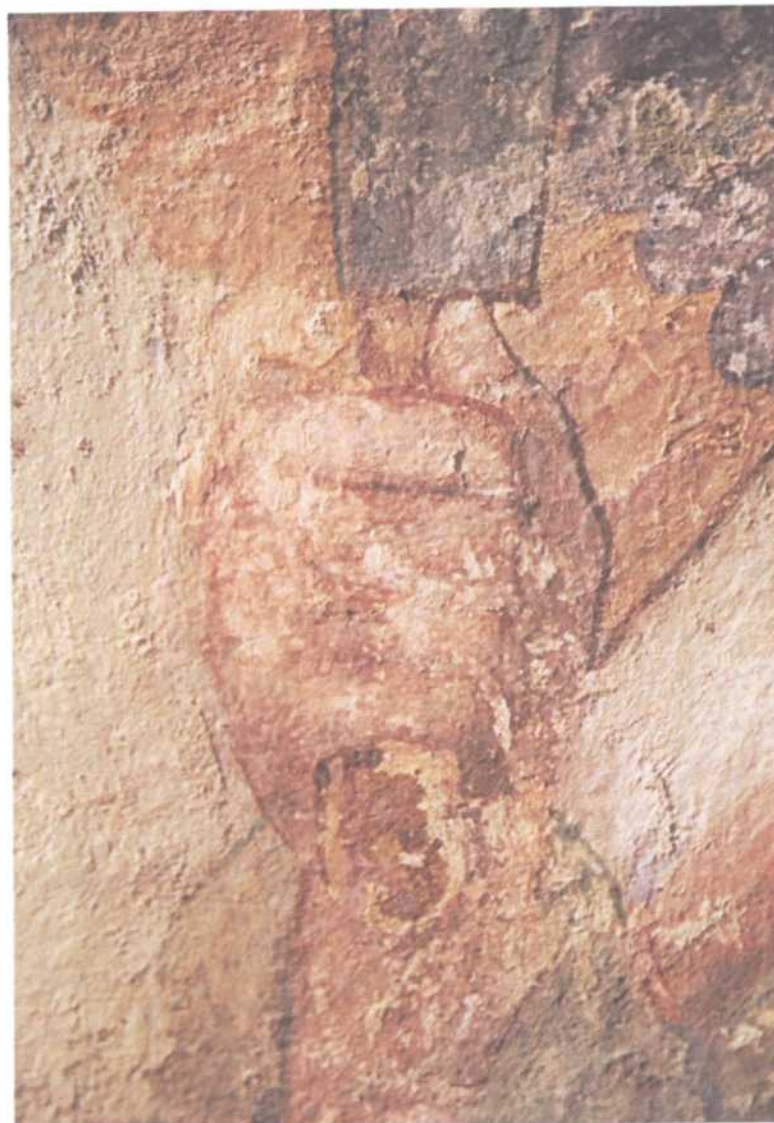
<p><b>Lokalisation:</b></p>  	<p><b>Objekt:</b> Dorfkirche Semlow <b>Objektteil:</b> Nordwand Schiff</p> <hr/> <p><b>Darstellung:</b> Zadkiel, Hand mit Attribut</p> <p><b>Detail:</b> Zwischenzustand im Streiflicht</p> <hr/> <p><b>Aufnahmedatum:</b> 07/2005</p> <hr/> <p><b>Bemerkung:</b> Zustand während restauratorischen Bearbeitung, Festigung und PVAC- Extraktion, Streiflichtaufnahme</p>
---	--

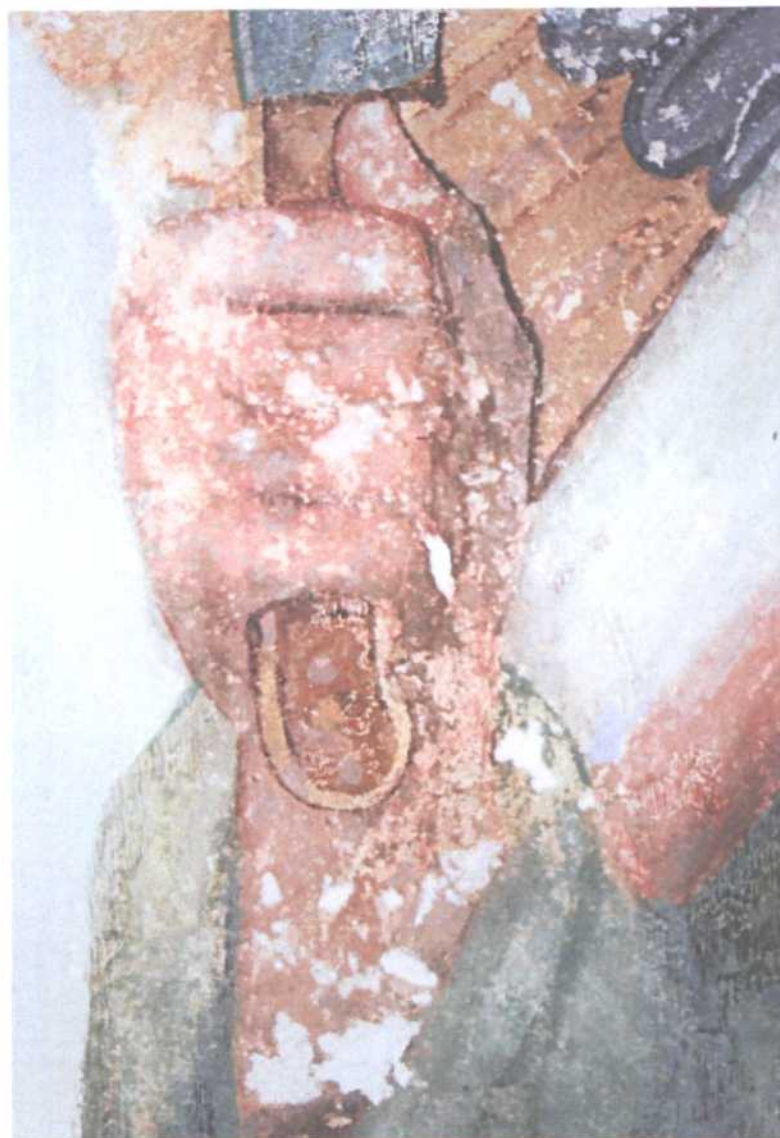
Zustand während der restauratorischen Bearbeitung, nach der Festigung und PVAC-Extraktion, mit beginnender Kittung der Fehlstellen

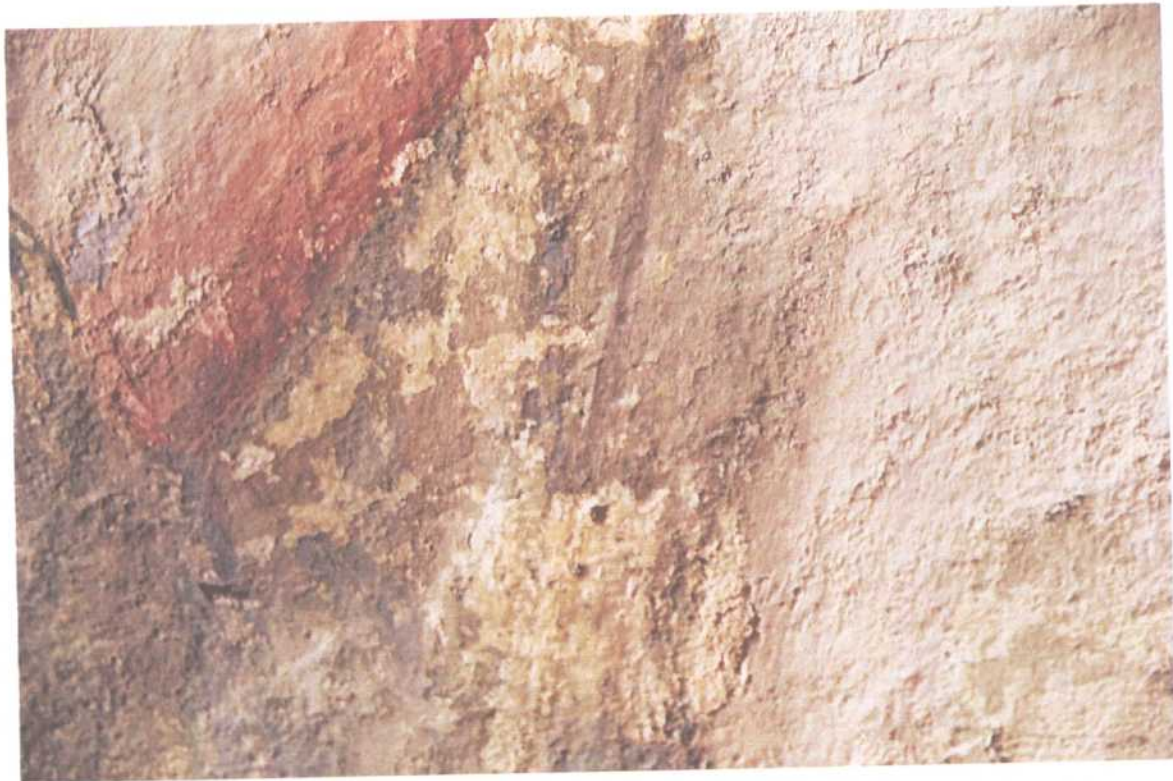
<p><b>Lokalisation:</b></p>  	<p><b>Objekt:</b> Dorfkirche Semlow <b>Objektteil:</b> Nordwand Schiff</p> <hr/> <p><b>Darstellung:</b> Zadkiel, Gewand</p> <p><b>Detail:</b> Zwischenzustand im Streiflicht</p> <hr/> <p><b>Aufnahmedatum:</b> 07/2005</p> <hr/> <p><b>Bemerkung:</b> Zustand während der restauratorischen Bearbeitung, Festigung und PVAC-Extraktion, Streiflichtaufnahme</p>
---	--

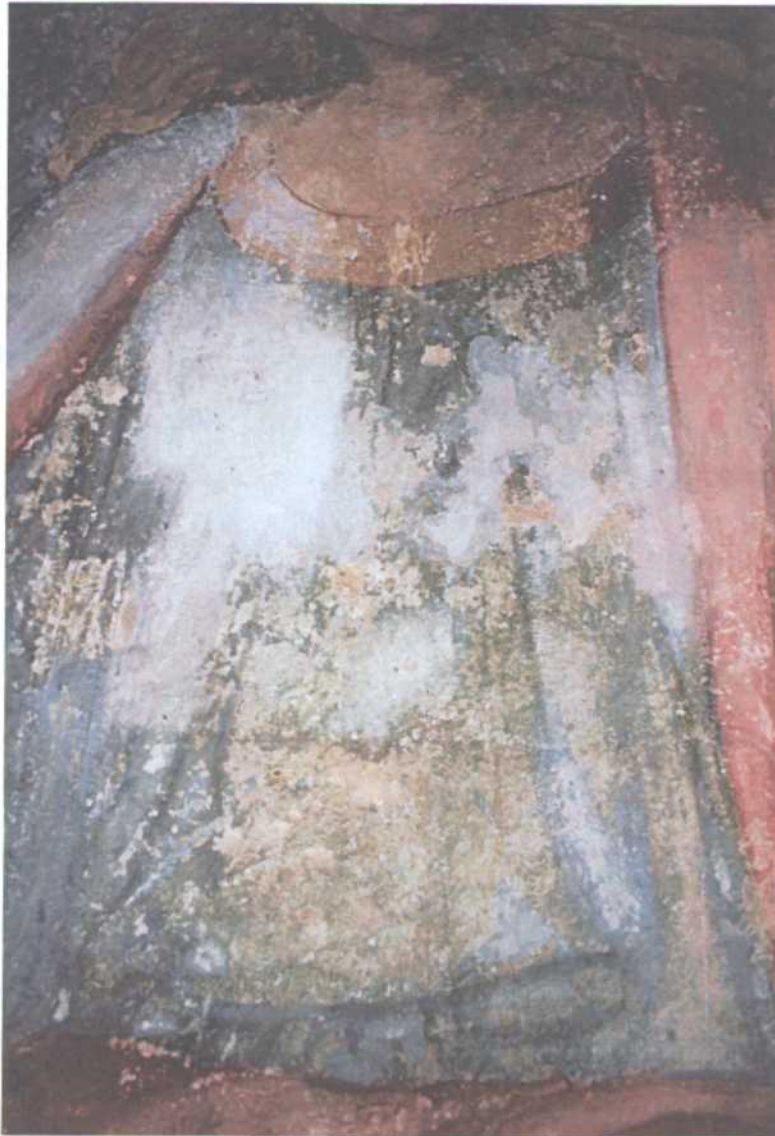
Zustand während der Festigung und PVAC-Extraktion, bei der Festigung erhielt die Milchesche Farbigkeit durch die Bindemittelzufuhr die ursprüngliche Intensität zurück und die Übermalungen bzw. Retuschen Kiefert's aus den 1960er Jahren fallen deutlich aus dem Gesamtbestand heraus;

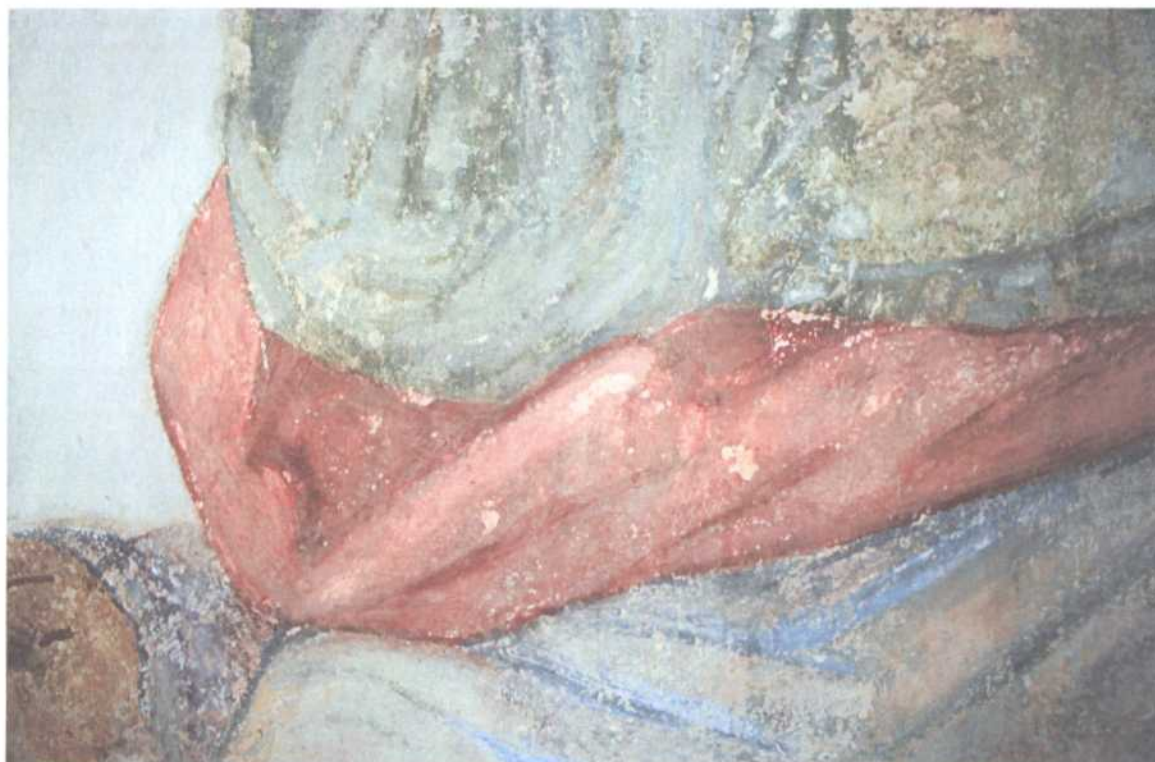
Zustand während der Festigung und PVAC-Extraktion, bei der Festigung erhielt die Milde Farbe durch die Bindemittelzufuhr die ursprüngliche Intensität zurück und die Übermalungen bzw. Retuschen Kiefert's aus den 1960er Jahren fallen deutlich aus dem Gesamtbestand heraus;

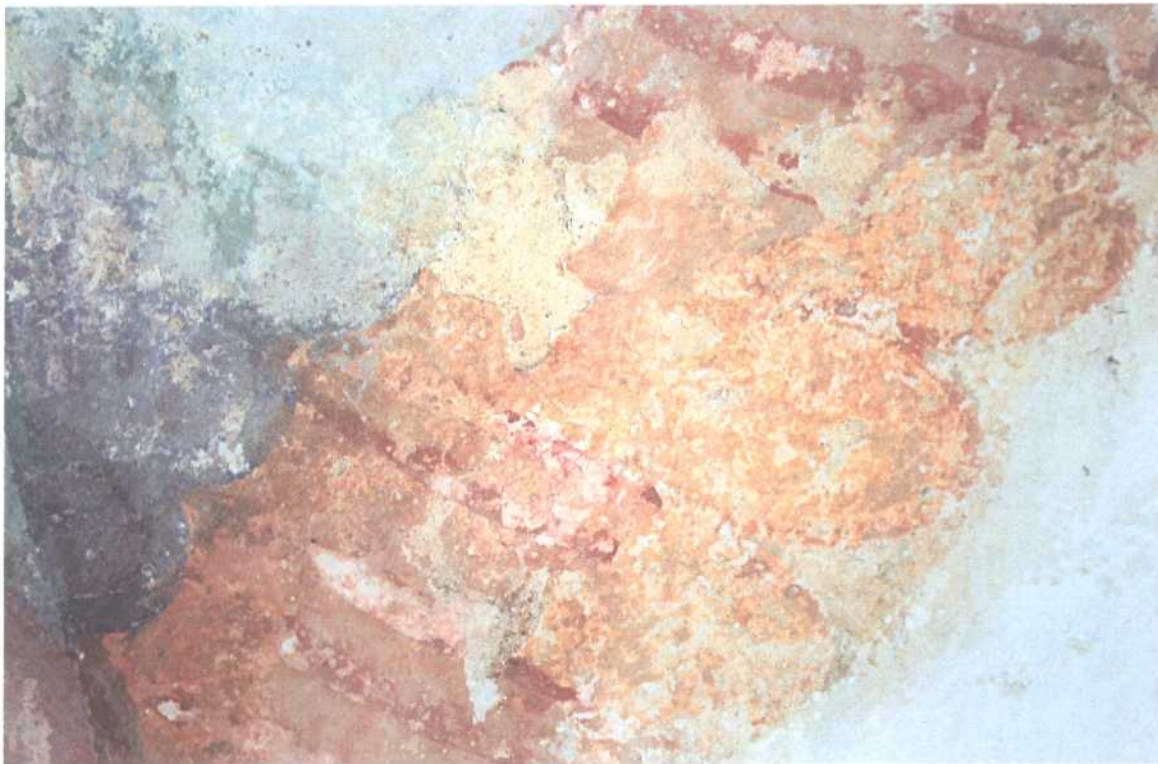
Zustand während der Festigung und PVAC-Extraktion, bei der Festigung erhielt die Mildesche Farbigkeit durch die Bindemittelzufuhr die ursprüngliche Intensität zurück und die Übermalungen bzw. Retuschen Kliefferts aus den 1960er Jahren fallen deutlich aus dem Gesamtbestand heraus;

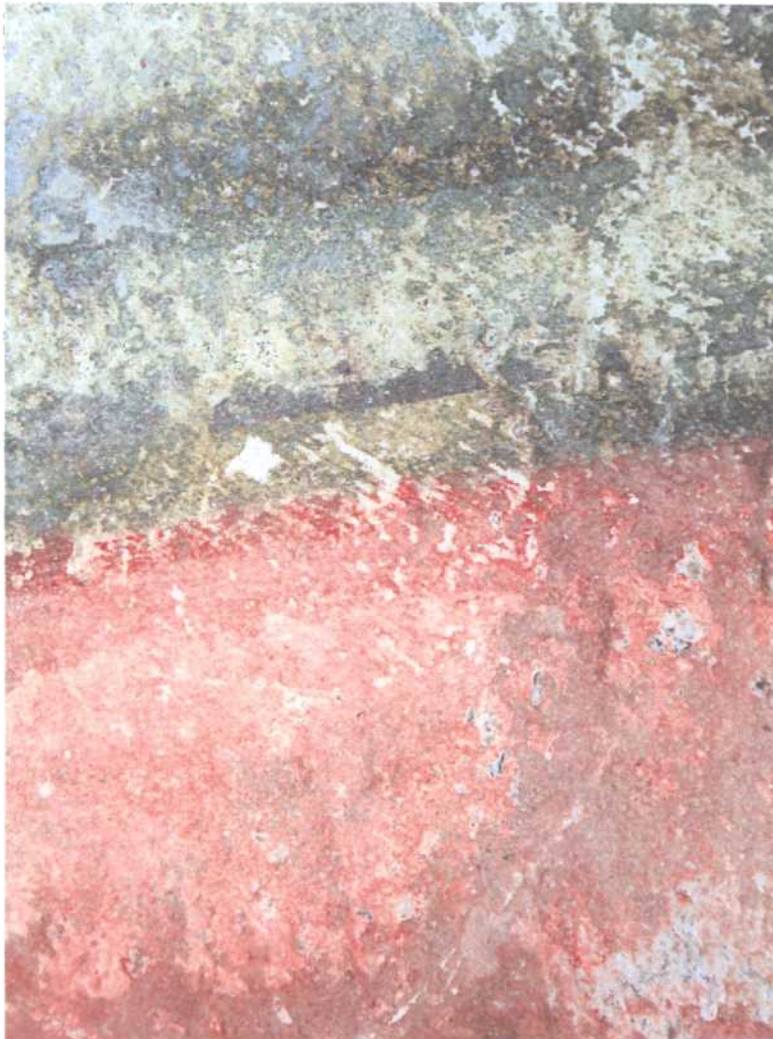
Zustand während der Festigung und PVAC-Extraktion, bei der Festigung erhielt die Mildesche Farbigkeit durch die Bindemittelzufuhr die ursprüngliche Intensität zurück; Übermalungen bzw. Retuschen Kiefert's aus den 1960er Jahren fallen deutlich aus dem Gesamtbestand heraus und wurden durch das Ethylacetat partiell mit angelöst und entfernt; Darunter ist Mildesches Original oft noch erhalten;

Da der PVAc-Überzug als Oberflächenversiegelung eine der Ursachen für die bereits erwähnten Malschichtschäden darstellt, ist zur Verhinderung weiterer Schadensbildung dessen Entfernung notwendig. Für die Entfernung von PVAc empfiehlt sich Ethylacetat als Lösemittel, das mittels Kompressen aufgebracht wird und nach ca. 1-2 min Einwirkzeit entfernt wird. Dieser Vorgang musste mehrfach wiederholt werden. Das Lösevermögen von PVAc durch Ethylacetat ist bei mehrfacher Anwendung als Minderung an der Oberfläche befriedigend.

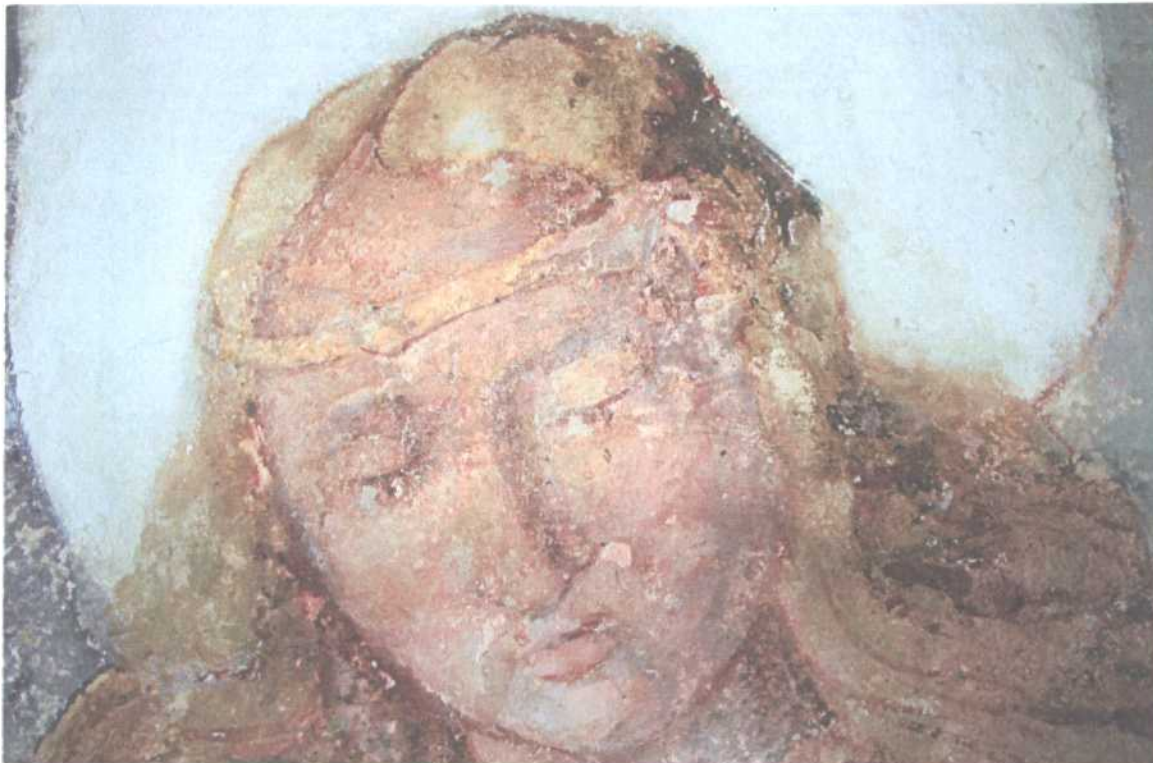
Zustand während der Festigung und PVAC-Extraktion, der Fledermauskot musste mechanisch entnommen werden, zuvor wurden einige Bereiche angequollen, um die Malschicht nicht zu verletzen, hierbei bleiben trotzdem ölige Reste zurück, die sich mit der Malschicht bereits verbunden haben;

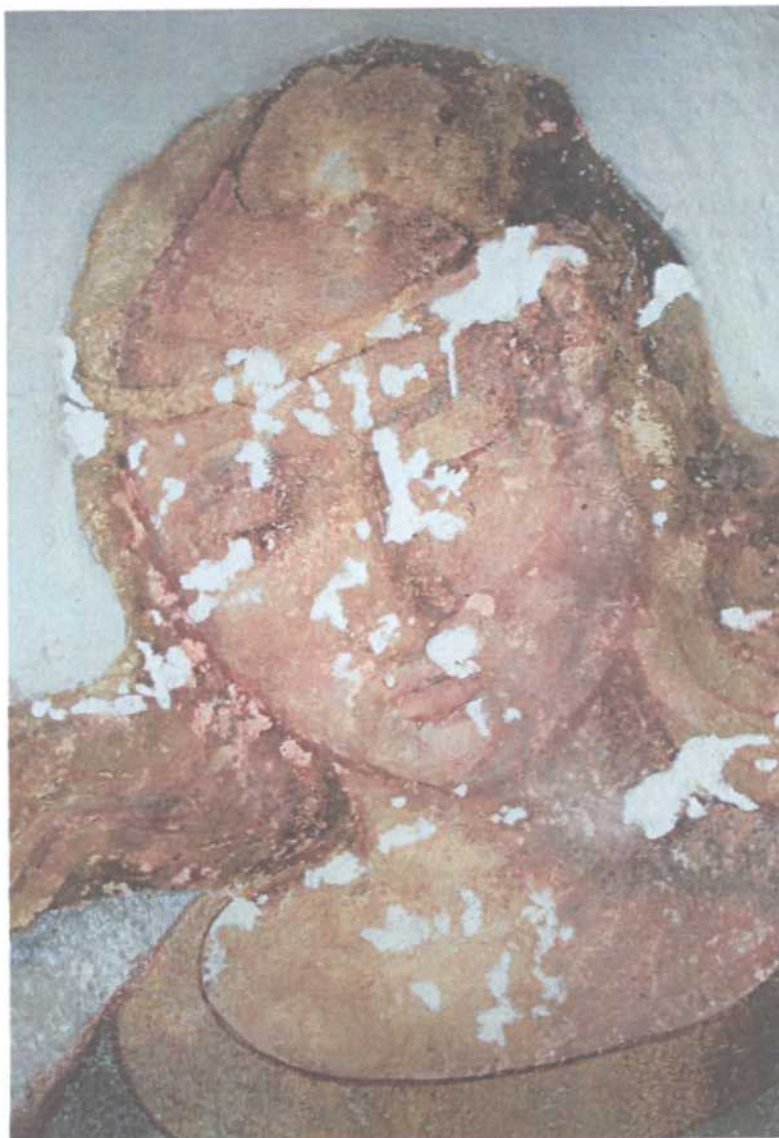
Zustand nach der Konservierung und während der Kittung der Fehlstellen als Vorbereitung zur farbigen Fehlstellenintegration;

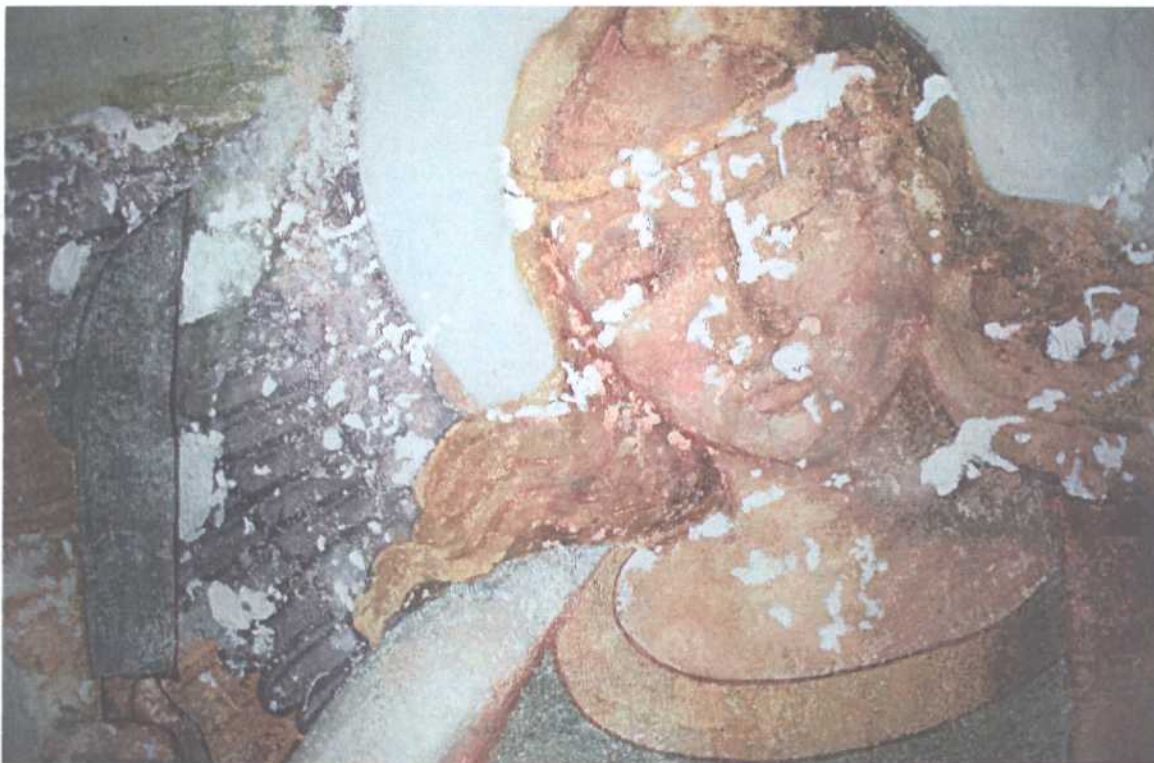
Zustand nach der Konservierung und während der Kittung der Fehlstellen als Vorbereitung zur farbigen Fehlstellenintegration;
