Modellvorhaben zum Fledermausschutz  
bei Restaurierungsarbeiten  
an den national wertvollen  
salzgeschädigten Wandmalereien  
der Kirche zu Semlow  
(Mecklenburg-Vorpommern)

- Schlußbericht -

Aktenzeichen: 22630

Eixen, Juni 2007

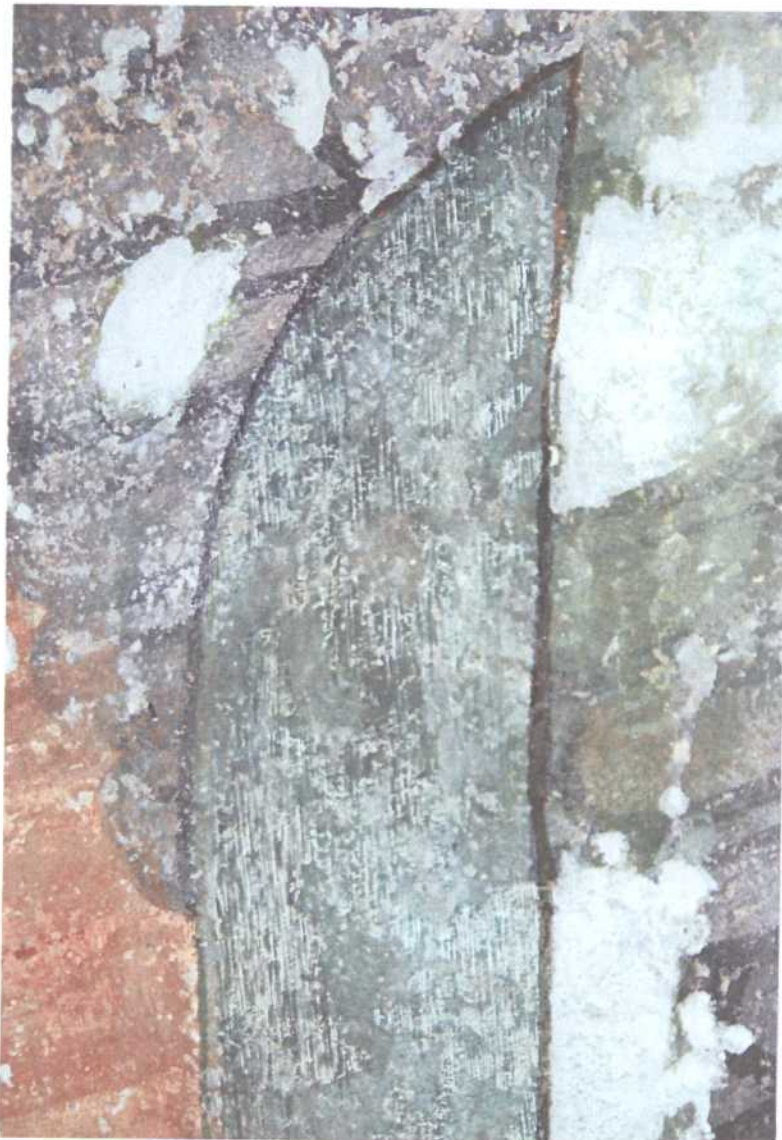
Zustand nach der Konservierung und der Kittung der Fehlstellen als Vorbereitung zur farbigen Fehlstellenintegration; Die Retusche erfolgte im Tratteggio (Strichretusche) mit Aquarellfarbe zur besseren Ablesbarkeit der Ergänzungen;

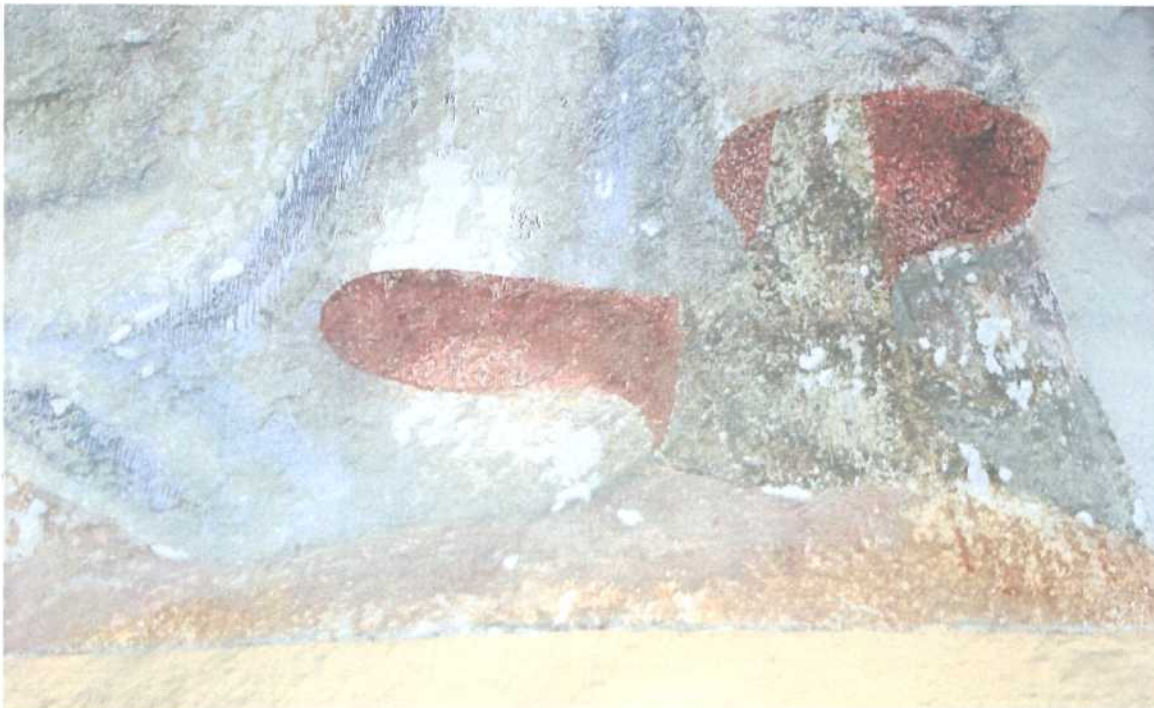
Zustand nach der Konservierung und der Kittung der Fehlstellen als Vorbereitung zur farbigen Fehlstellenintegration; Die Retusche erfolgte im Trateggio (Strichretusche) mit Aquarellfarbe zur besseren Ablesbarkeit der Ergänzungen;

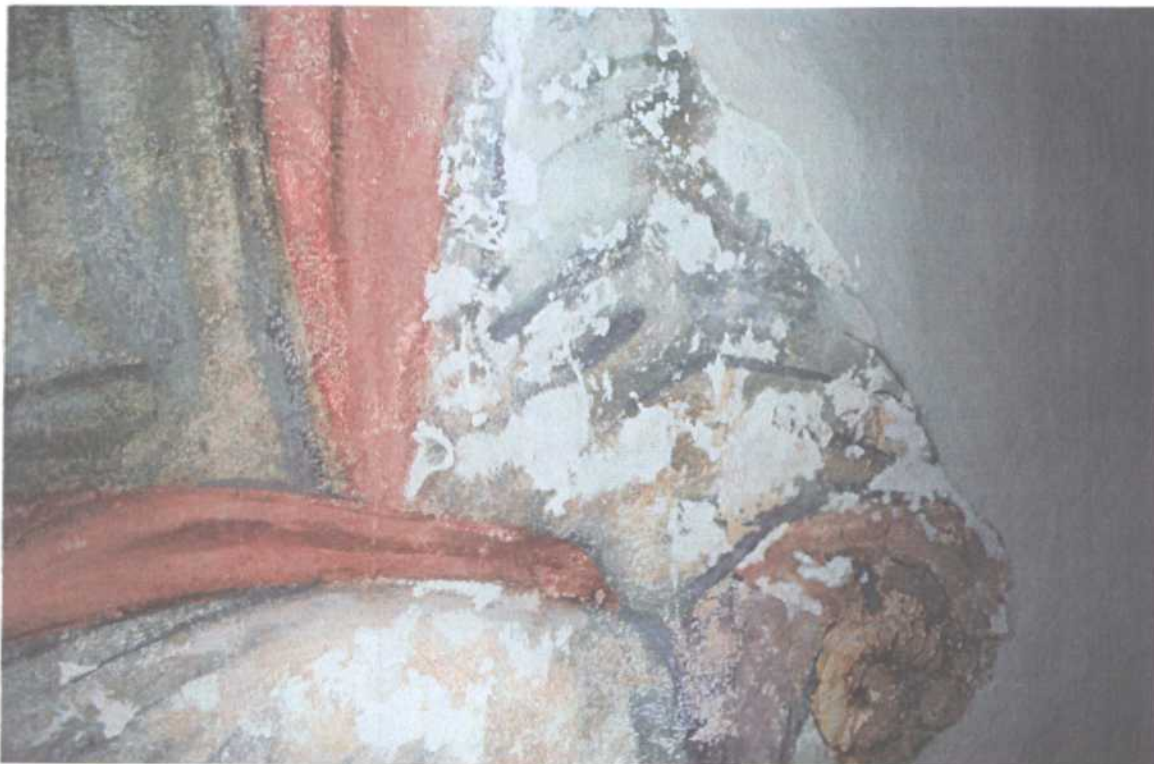
**Detail:** Zwischenzustand, Kittung und Retusche

Zustand nach der Konservierung und der Kittung der Fehlstellen als Vorbereitung zur farbigen Fehlstellenintegration; Die Retusche erfolgte im Tratteggio (Strichretusche) mit Aquarellfarbe zur besseren Ablesbarkeit der Ergänzungen;

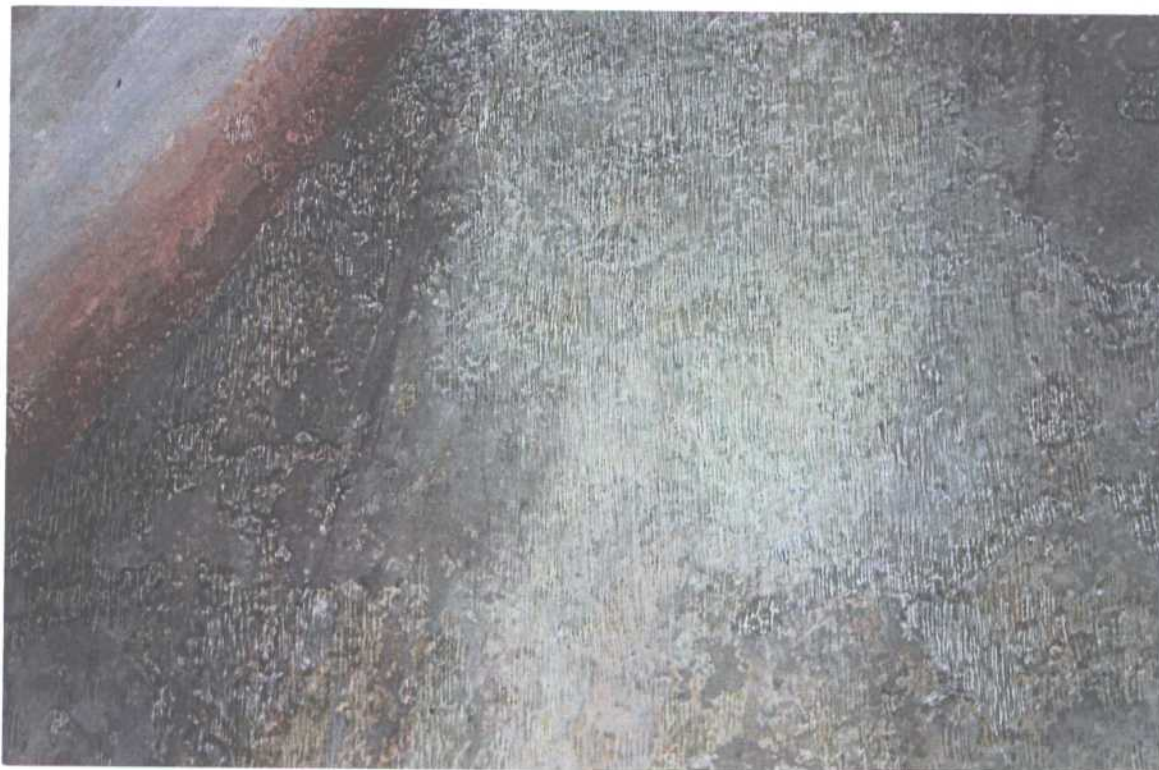
Zustand nach während der farbigen Fehlstellenintegration; Die Retusche erfolgte im Tratteggio (Strichretusche) mit Aquarellfarbe zur besseren Ablesbarkeit der Ergänzungen;

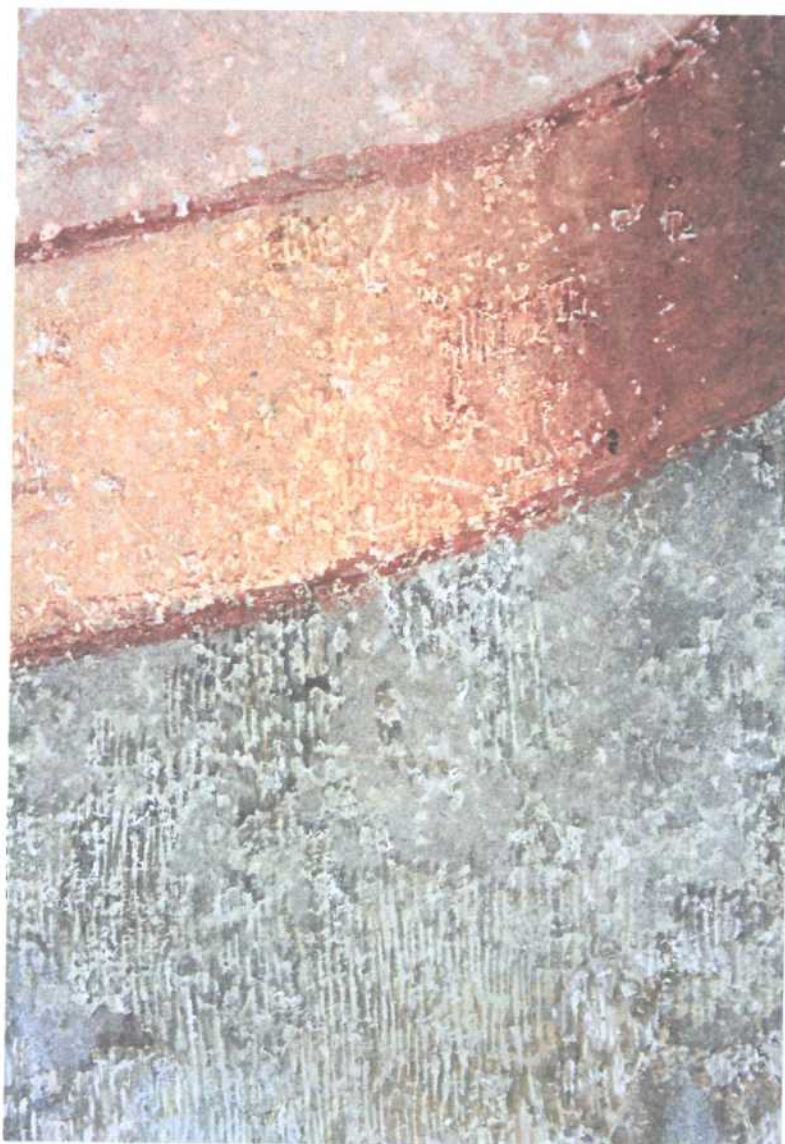
Zustand nach während der farbigen Fehlstellenintegration; Die Retusche erfolgte im Tratteggio (Strichretusche) mit Aquarellfarbe zur besseren Ablesbarkeit der Ergänzungen;

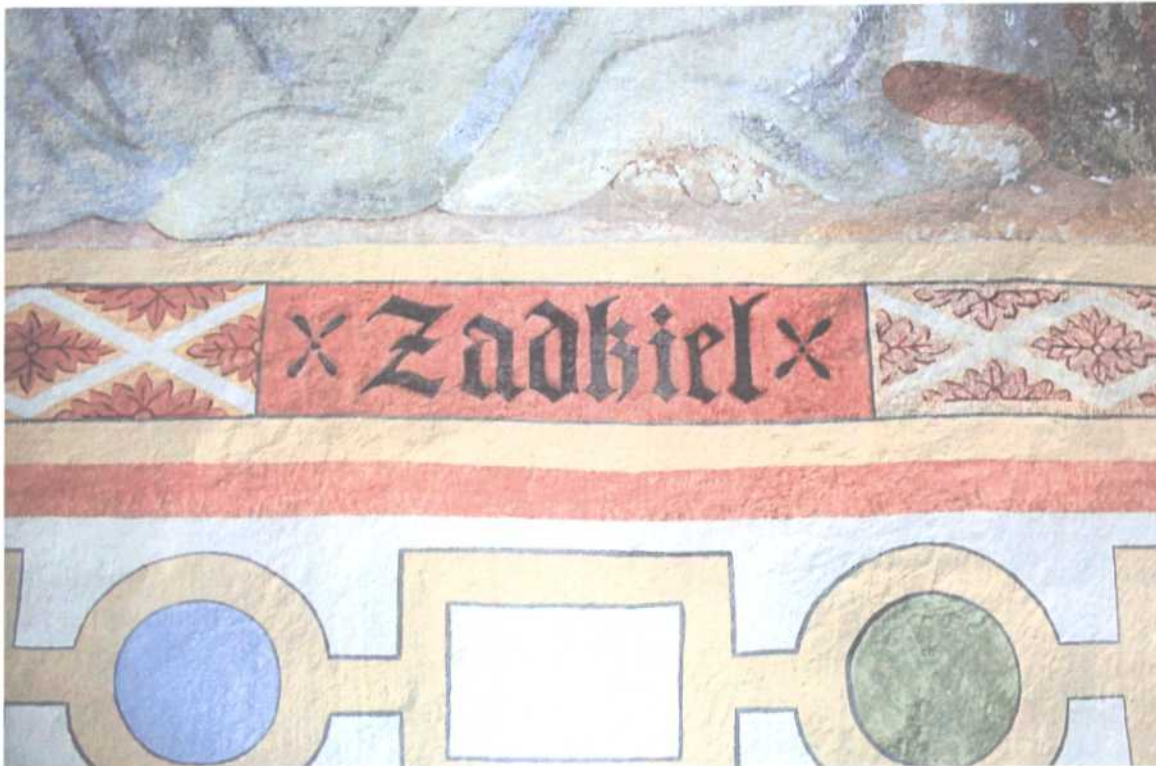
Zustand während der farbigen Fehlstellenintegration mittels Retusche unter geringer Rekonstruktion der durch Kiefert zu stark veränderten Details in der Rahmung und Architekturmalerei

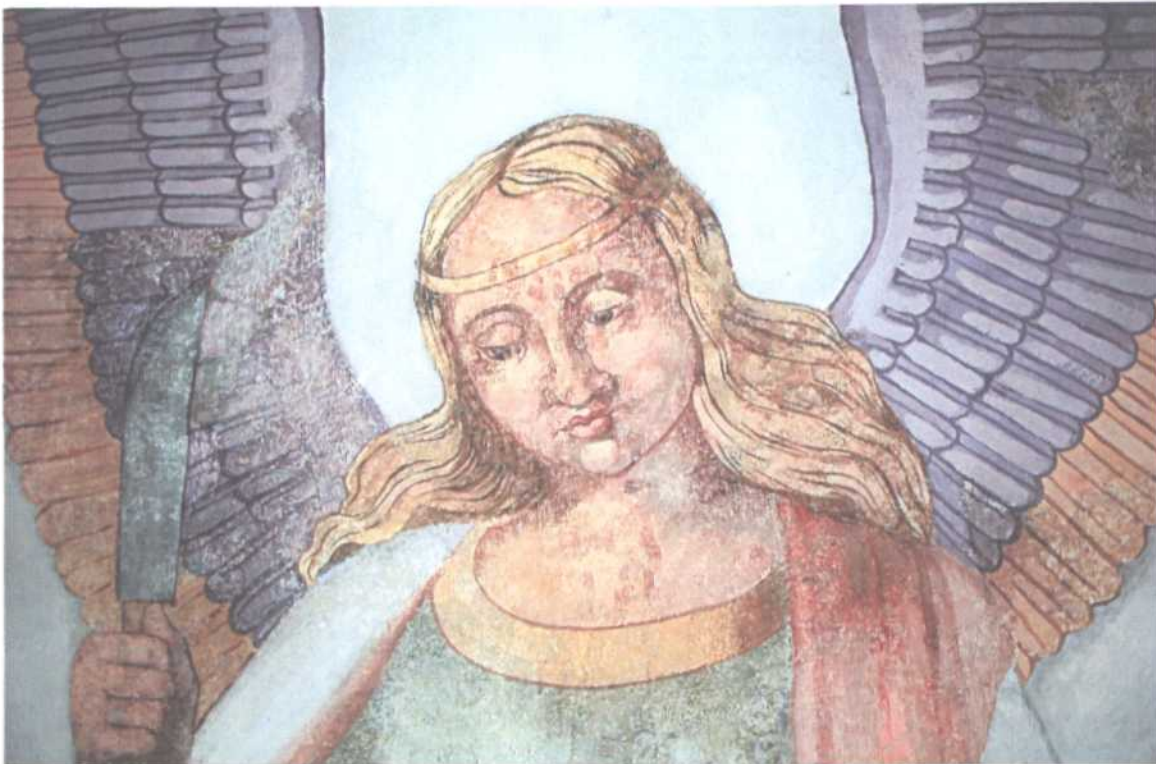
Zustand nach der farbigen Fehlstellenintegration; Die Retusche erfolgte im Tratteggio (Strichretusche) mit Aquarellfarbe zur besseren Ablesbarkeit der Ergänzungen; Retusche unter geringfügiger Rekonstruktion der durch Klieferung zu stark veränderten Details wie die Flügelfarbigkeit;

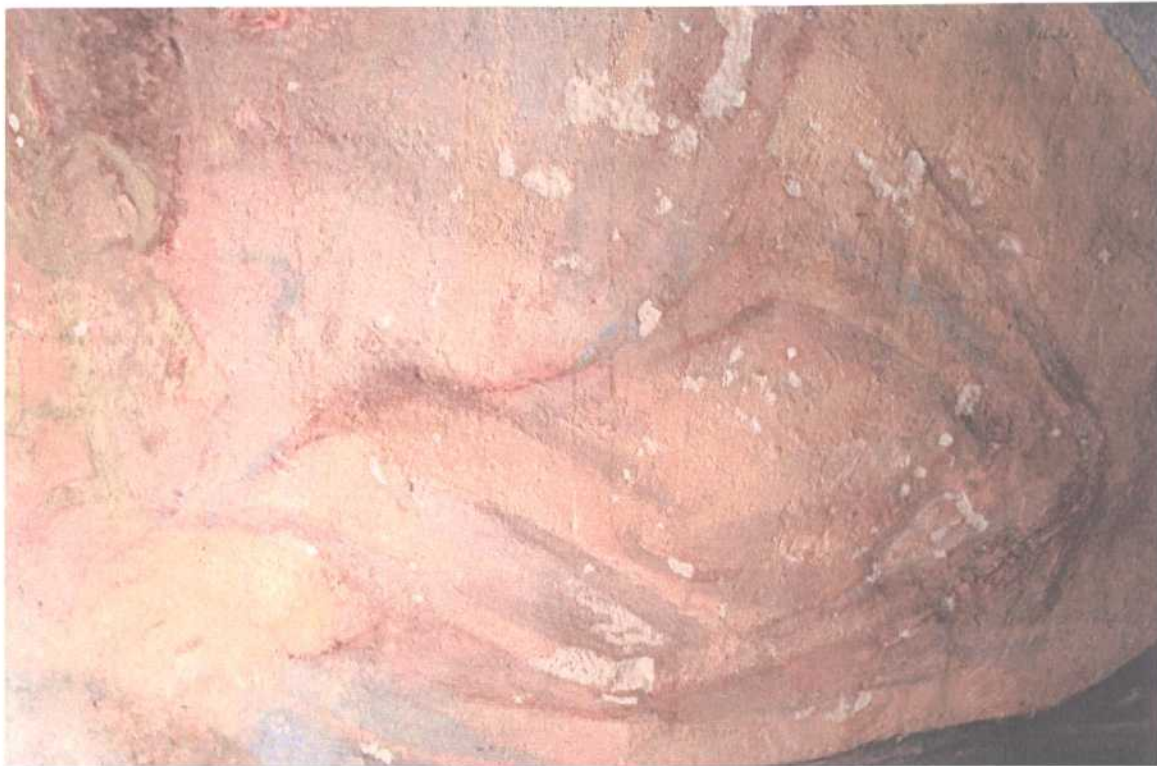
Zustand während der restauratorischen Bearbeitung, Kittung der Fehlstellen an der Putzhaut und Festigung des Bestandes

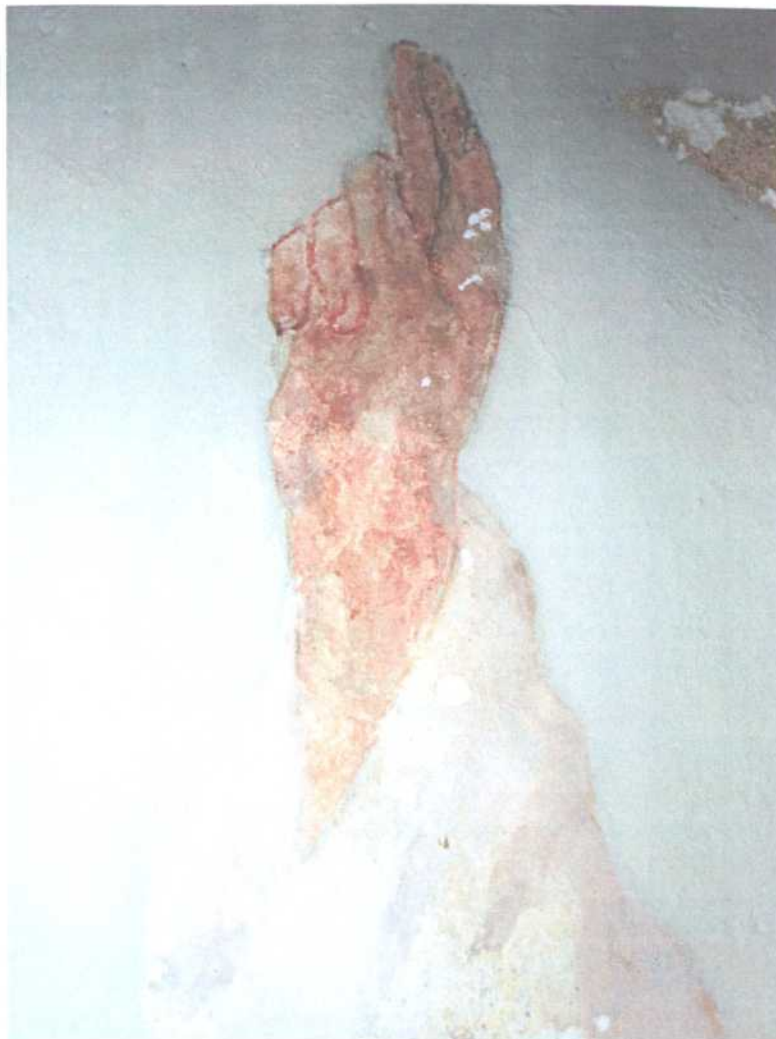
Zustand während der Festigung und PVAC-Extraktion, Übermalungen bzw. Retuschen Kiefert's aus den 1960er Jahren fallen deutlich aus dem Gesamtbestand heraus und wurden durch das Ethylacetat partiell mit angelöst und entfernt; Darunter war an der Darstellung des Gabriels nur noch wenig Mildesches Original erhalten; Der Erhaltungszustand des Gabriels war offenbar schon 1960 sehr schlecht, so dass hier besonders großzügig übermalt wurde;

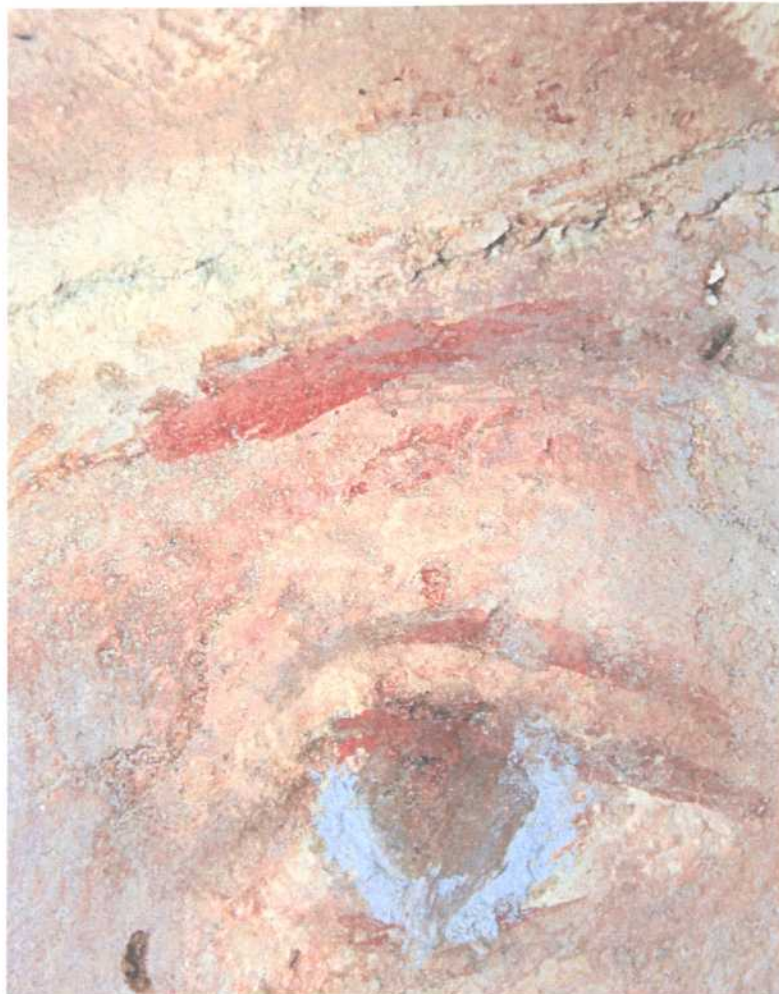
Zustand während der Festigung und PVAC-Extraktion, Übermalungen bzw. Retuschen Kiefert's aus den 1960er Jahren fallen deutlich aus dem Gesamtbestand heraus und zeigen sich auf desolatem Untergrund und in abweichenden Farbigkeiten vom Original, wie hier im Detail am Auge; Ebenso deutlich sind die eingewachsenen Fledermauskotpartikel, die sich nicht rückstandslos entfernen ließen, angequollen wurden und mechanisch abgetragen werden mussten;

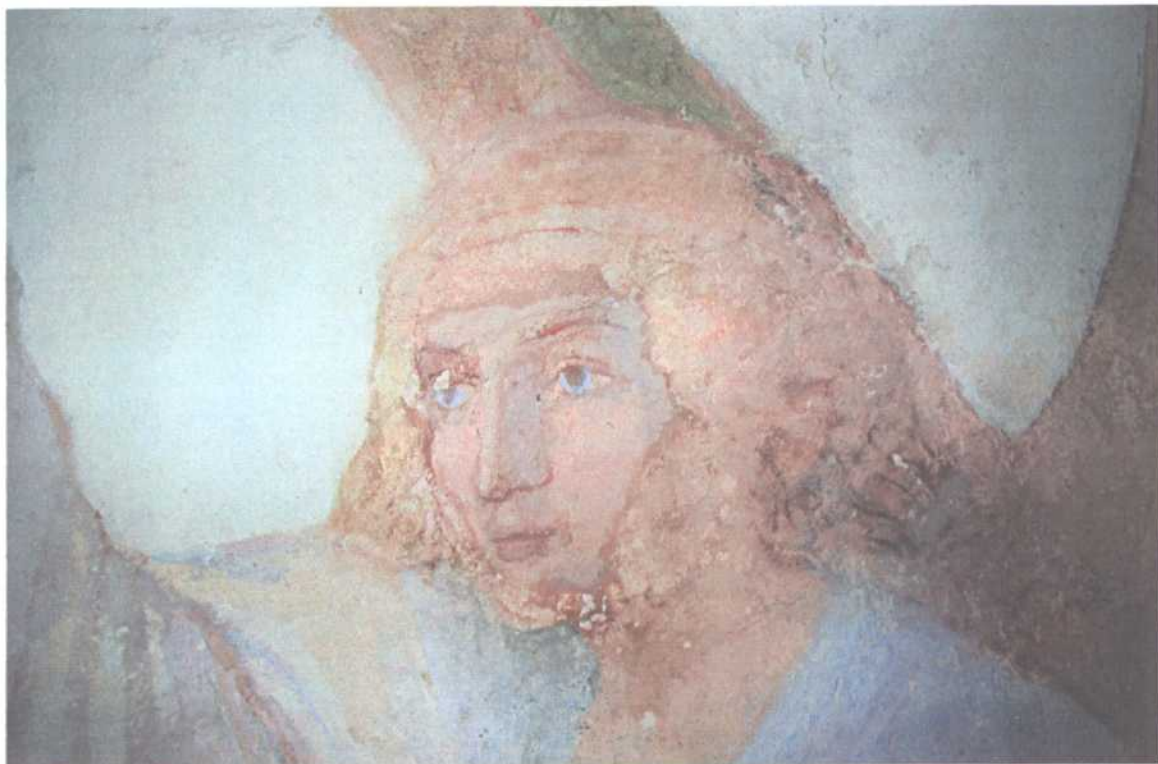
Zustand während der Überarbeitung von Übermalungen bzw. Retuschen Kiefert's aus den 1960er Jahren, die deutlich aus dem Gesamtbestand heraus fallen und durch das Ethylacetat partiell mit angelöst und entfernt wurden; Darunter war an der Darstellung des Gabriels nur noch wenig Mildesches Original erhalten; Der Erhaltungszustand des Gabriels war offenbar schon 1960 sehr schlecht, so dass hier besonders großzügig übermalt wurde;

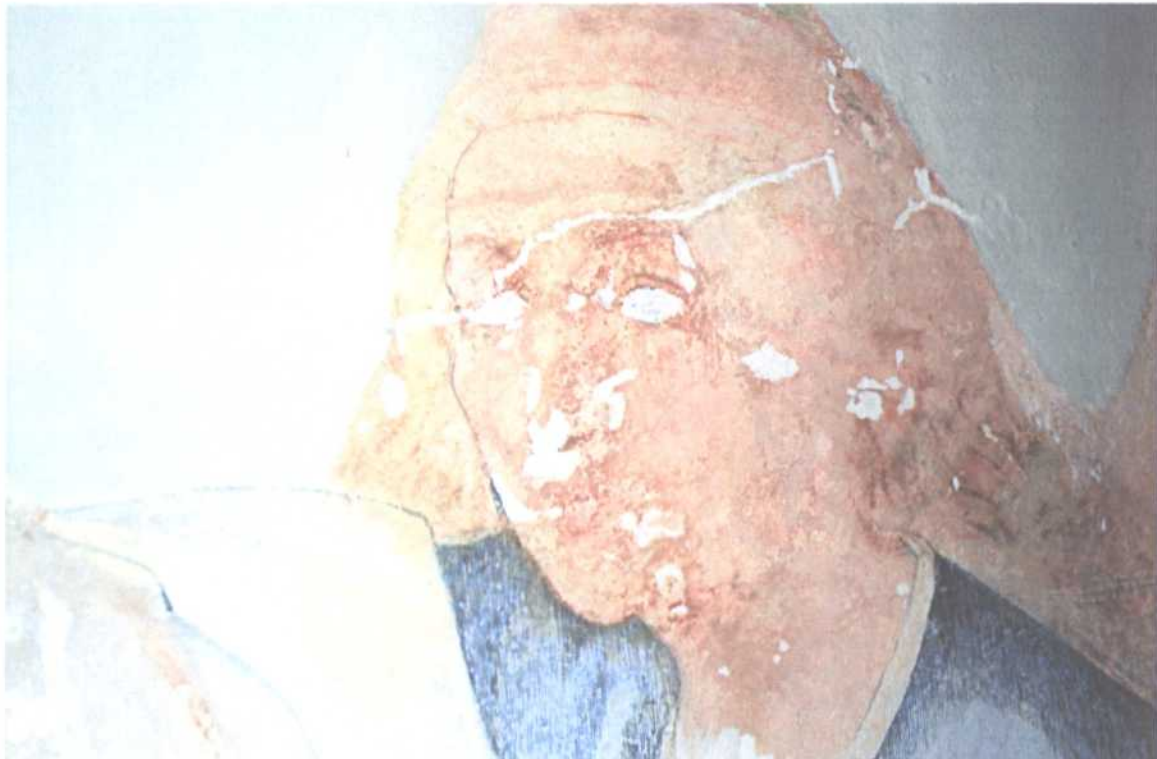
Zustand während der Überarbeitung von Übermalungen bzw. Retuschen Kiefert's aus den 1960er Jahren, die deutlich aus dem Gesamtbestand heraus fallen und durch das Ethylacetat partiell mit angelöst und entfernt wurden; Darunter war an der Darstellung des Gabriels nur noch wenig Mildesches Original erhalten; Der Erhaltungszustand des Gabriels war offenbar schon 1960 sehr schlecht, so dass hier besonders großzügig übermalt wurde; Hier nach der Kittung und bei Beginn der Retusche;

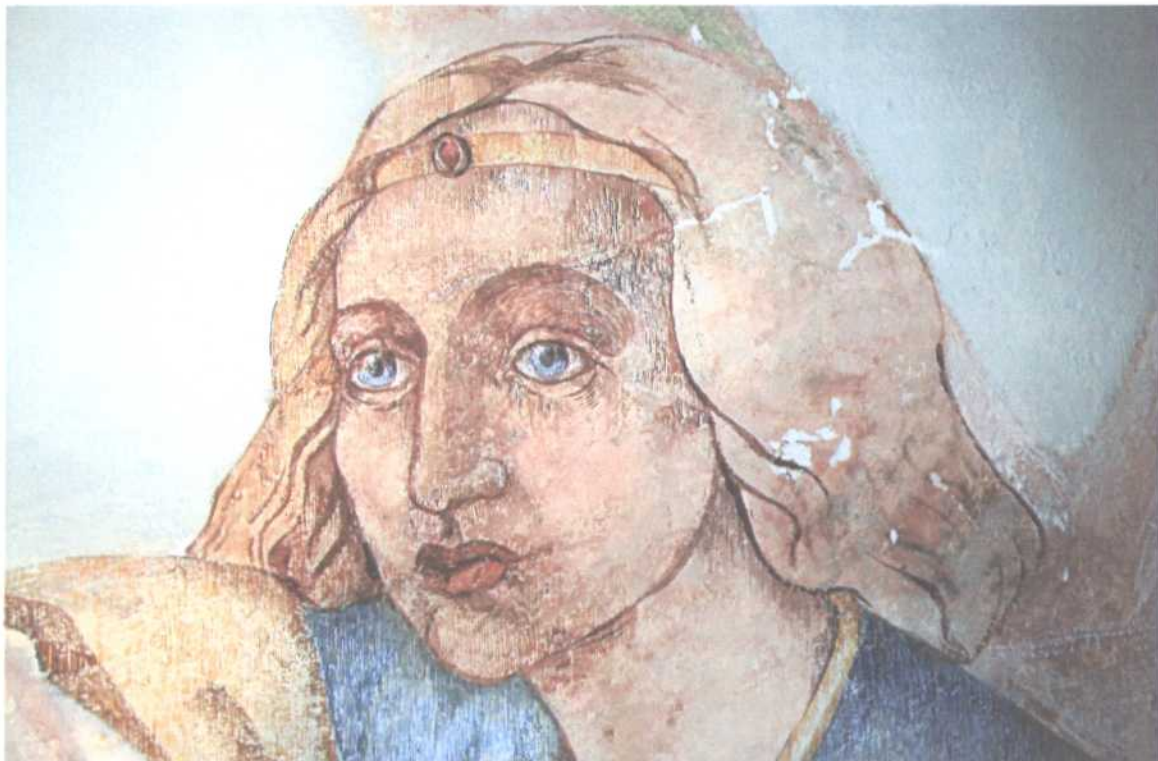
Zustand während der Überarbeitung von Übermalungen bzw. Retuschen Kliefferts aus den 1960er Jahren, die deutlich aus dem Gesamtbestand heraus fallen und durch das Ethylacetat partiell mit angelöst und entfernt wurden; Die Retusche erfolgte im Tratteggio (Strichretusche) mit Aquarellfarbe zur besseren Ablesbarkeit der Ergänzungen; Retusche unter geringfügiger Teilrekonstruktion zur Annäherung an das Mildesche Original wie hier im Inkarnat;

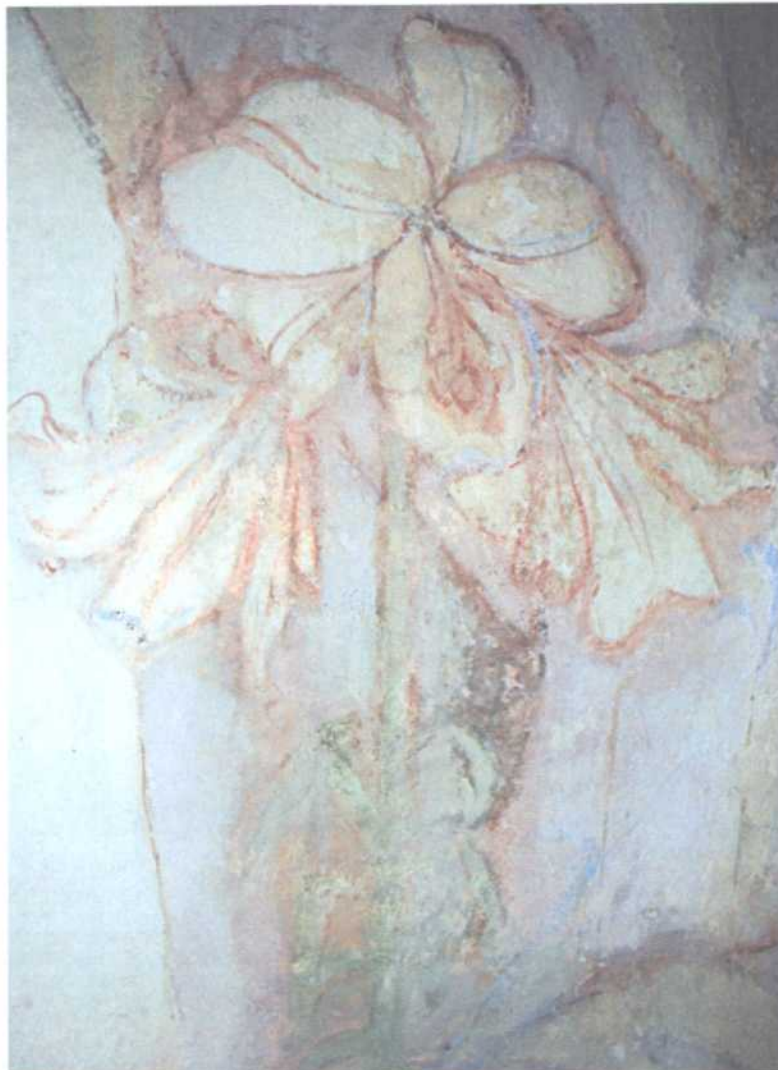
Zustand während der Überarbeitung von Übermalungen bzw. Retuschen Kiefert's aus den 1960er Jahren, die deutlich aus dem Gesamtbestand heraus fallen und durch das Ethylacetat partiell mit angelöst und entfernt wurden; Die ursprünglichen Konturen Mildes konnten hier noch in Resten entdeckt werden;

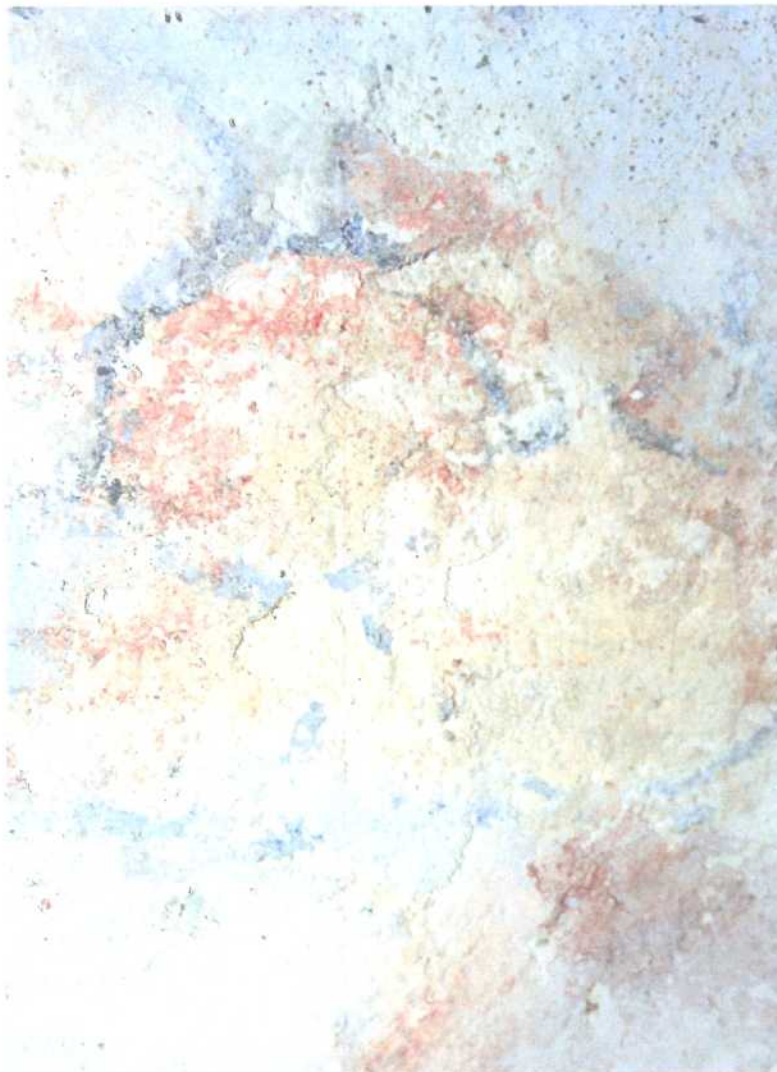
Zustand während der Überarbeitung von Übermalungen bzw. Retuschen Kiefert's aus den 1960er Jahren, die deutlich aus dem Gesamtbestand heraus fallen und durch das Ethylacetat partiell mit angelöst und entfernt wurden; Die ursprünglichen Konturen Mildes konnten hier noch in Resten entdeckt werden;

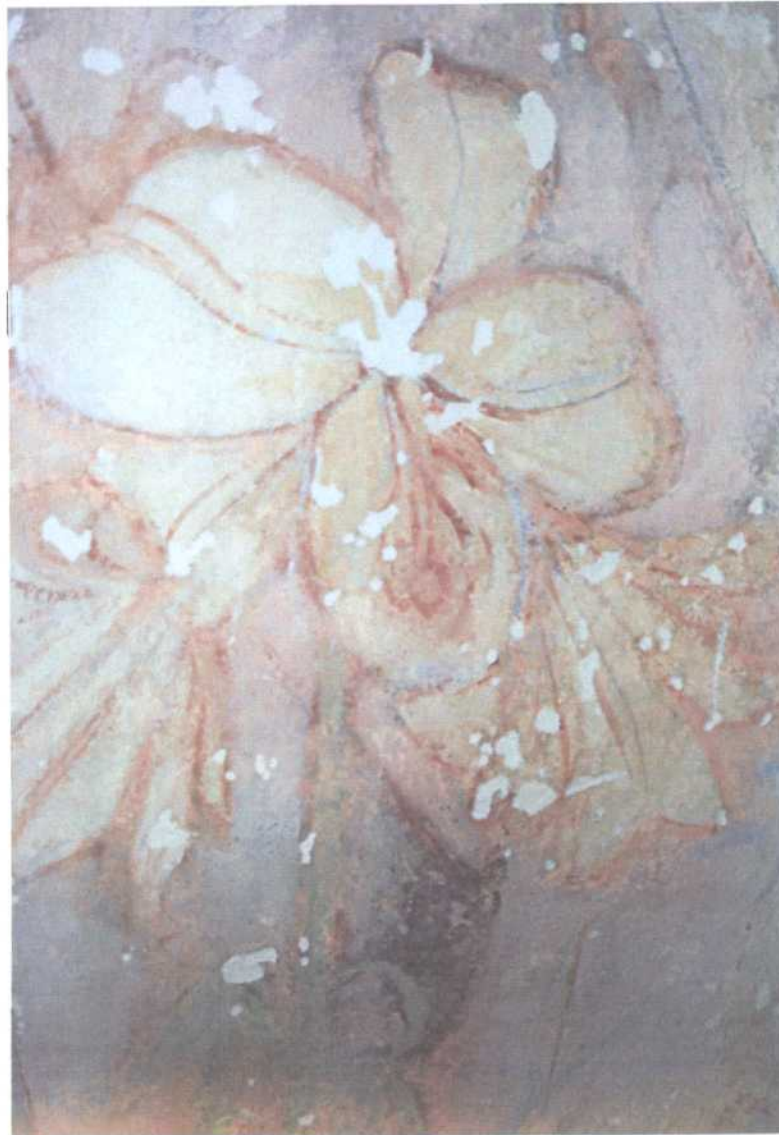
Zustand während der Überarbeitung von Übermalungen bzw. Retuschen Kliefferts aus den 1960er Jahren, hier während der Kittung der Fehlstellen;

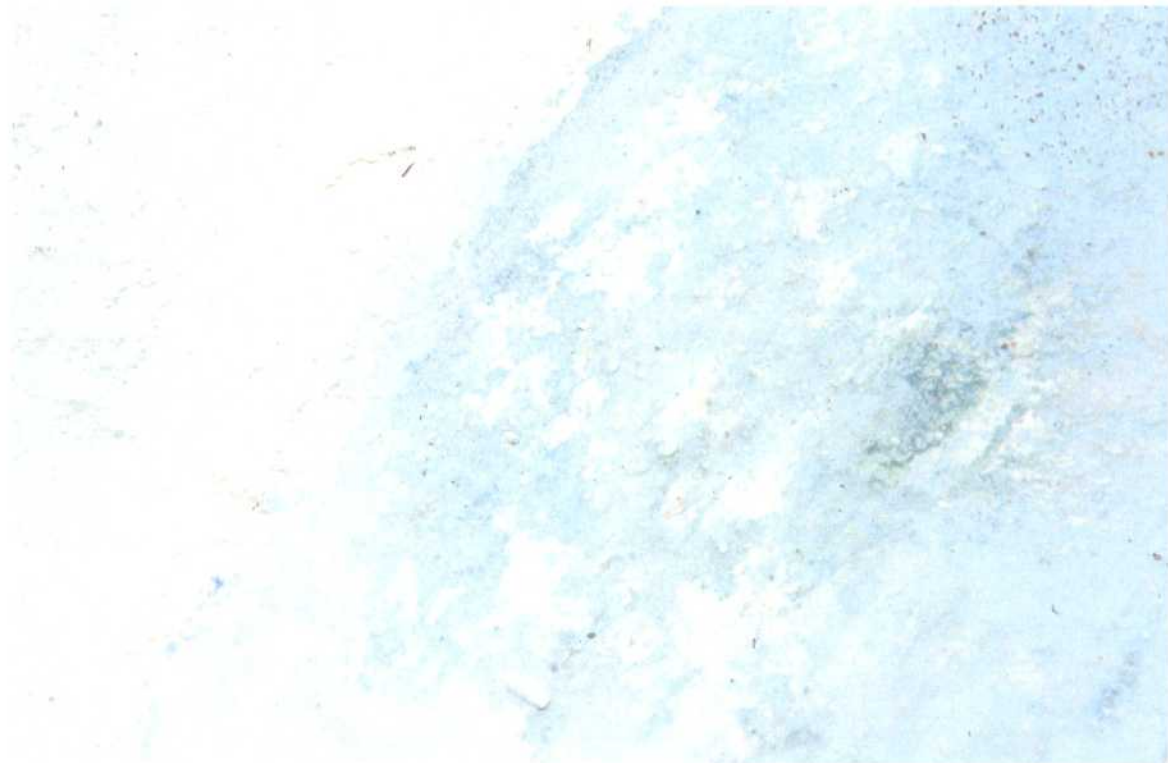
Zustand während der Überarbeitung von Übermalungen bzw. Retuschen Kliefferts aus den 1960er Jahren, die deutlich aus dem Gesamtbestand heraus fallen und durch das Ethylacetat partiell mit angelöst und entfernt wurden; Der Erhaltungszustand des Gabriels war offenbar schon 1960 sehr schlecht, so dass hier besonders großzügig übermalt wurde; Reste des Mildeschen Originals konnten dennoch freigelegt werden und zeigen eine differenzierte Farbigkeit zur Klieffertschen Überarbeitung;

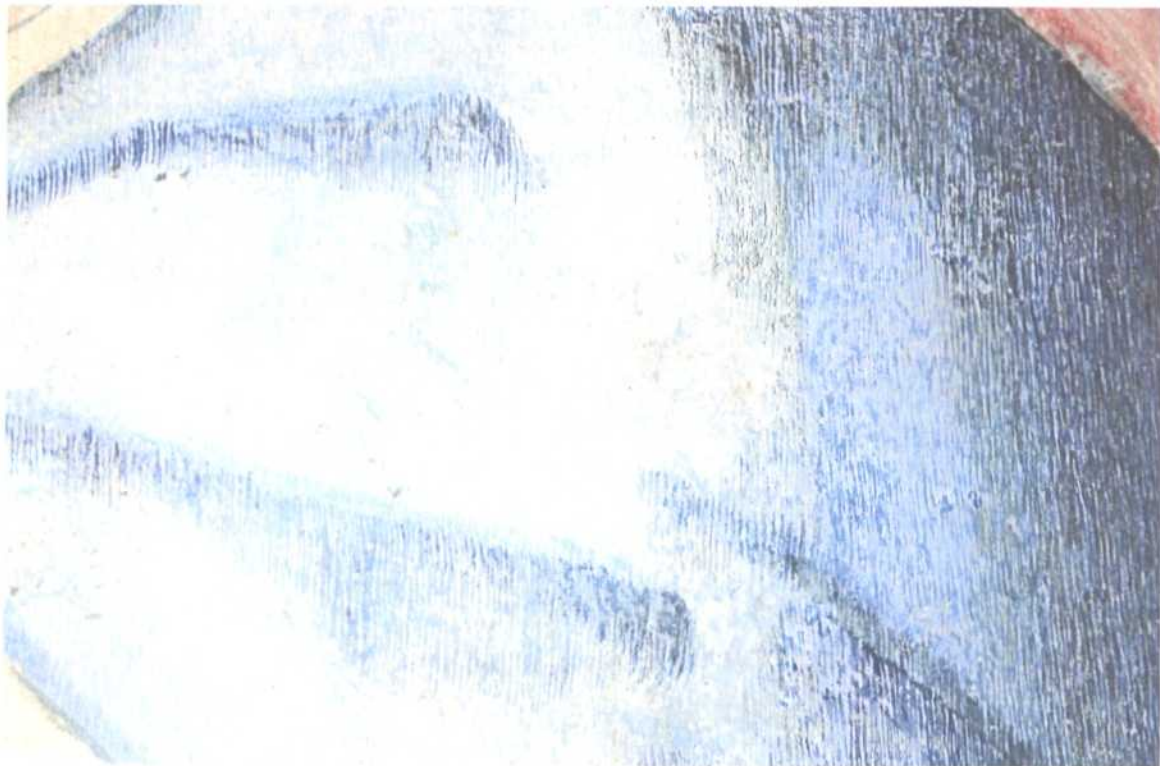
Zustand nach der Retusche und Teilrekonstruktion zur Annäherung an das Mildesche Original; Die Retusche erfolgte im Tratteggio (Strichretusche) mit Aquarellfarbe zur besseren Ablesbarkeit der Ergänzungen;

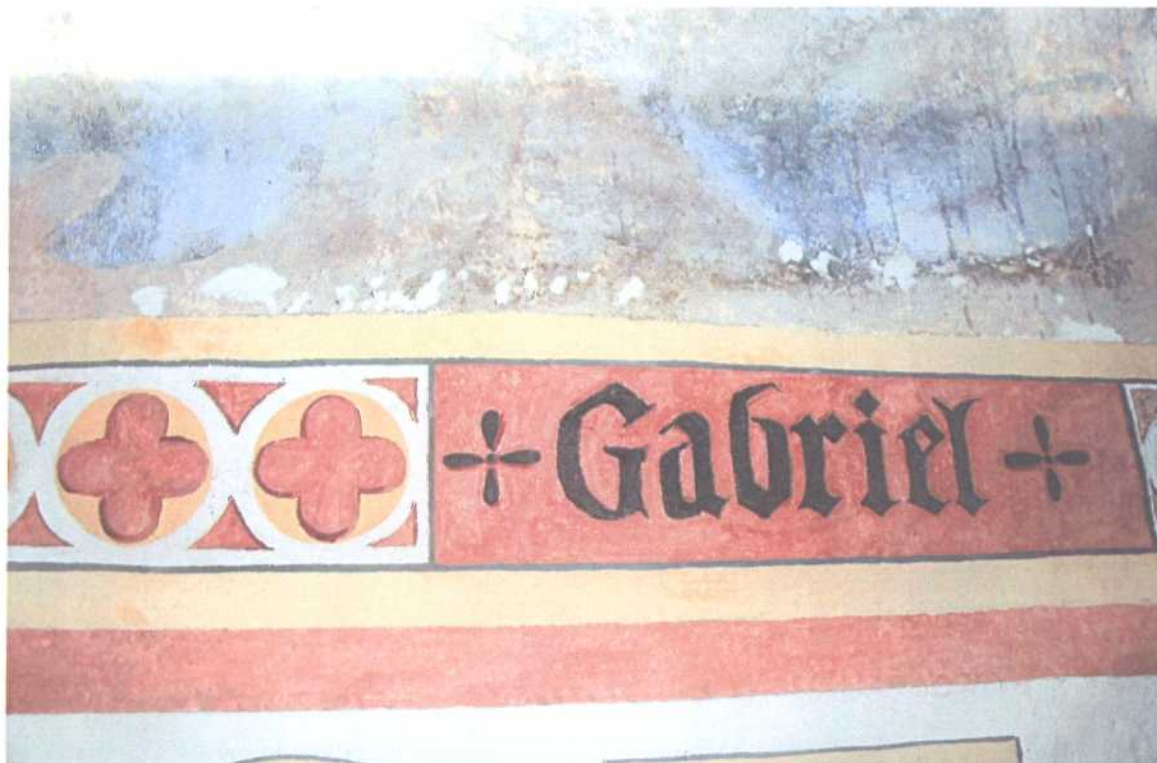
Zustand während der farbigen Fehlstellenintegration mittels Retusche unter geringer Rekonstruktion der durch Kiefert zu stark veränderten Details in der Rahmung und Architekturmalerei

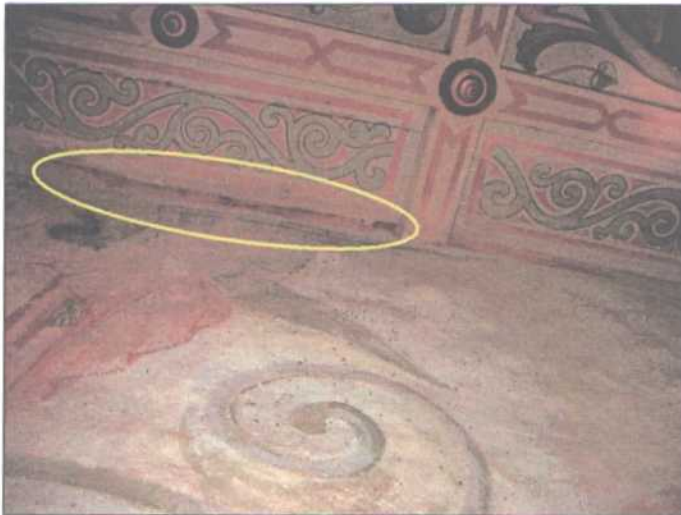
**Abb. 3:** Stark beflogene Quartierspalte zwischen Mauerwerk und Deckenkonstruktion. Die Kotablagerungen unterhalb der Spalte sind gut erkennbar.

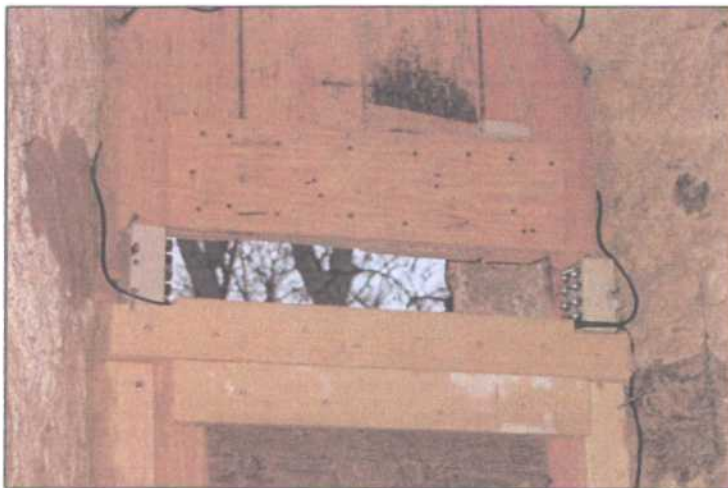
Abb. 5: Südliche Fensteröffnung in der mittleren Turmebene mit Einflugöffnung und installierter Lichtschranke. Die Spalten zwischen Luke und Mauerwerk wurden mit Hanf abgedichtet.
