Institut für Diagnostik
und Konservierung an Denkmälern
in Sachsen und Sachsen-Anhalt e.V.

Bericht DD 43/2011

Modellhafte energetische Optimierung des umweltgeschädigten Beamtenhauses am Kloster St. Marienthal

Abschlussbericht

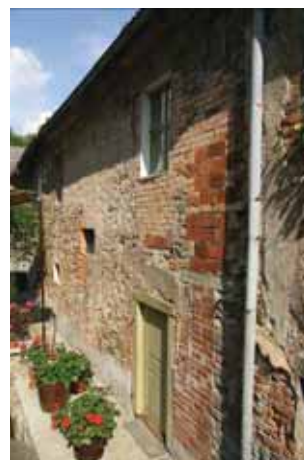
Abb. 9 Haupthaus, Nordwestfassade linker Bereich, 25.06.2010

Die teilweise unverputzt vorliegende Nordwestfassade zeigt Mischmauerwerk, bestehend aus natürlichen Bruchsteinen und verschiedenen Ziegelsteinformaten. Der Setzmörtel ist bindemittelarm, lehmreich und fällt durch seine bräunliche Färbung auf. Der nicht weiter in Ober- und Unterputz zu untergliedernde kalkspatzenreiche Putz M_K_M1 mit weißer Matrix diente auch als Fugenmörtel. Die Putzoberflächen sind mit einer schwarzen Kruste überzogen (Gipskruste). Die noch vorhandenen Putzschollen zeigen Hohllagen, Abschaltungen und Absandungen und weitere Schäden.

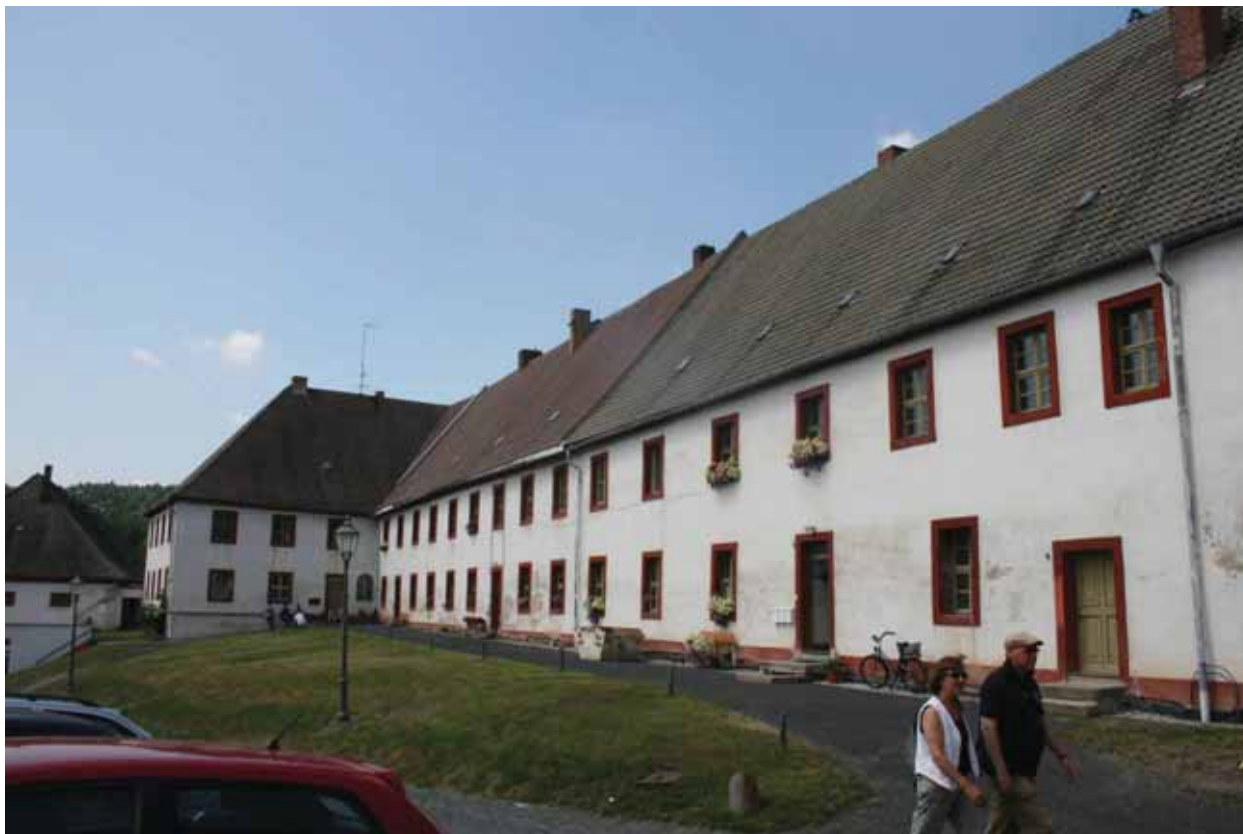
Abb. 10 Kloster St. Marienthal, Beamtenhaus, Südostfassade (Hoffassade)

An der Südostfassade wurden stark salzgeschädigte und zementhaltige Putze abgenommen. Die Fugenbereiche wurden, bei Schonung der Originalmauerteile und historischer Grundputze, ausgeräumt und mittels Heißwasserhochdruckreinigung gesäubert. Statische Risse wurden verpresst. Randbereiche von Originalputzen wurden gesichert und mit Kieselsäuredispersion Syton X 30 gefestigt. Im Sockelbereich wurde bis 40 cm über FOK Rajasil Sockelsperputz aufgebracht. Oberhalb erfolgte der Auftrag von Rajasil Sanierputz Classic, entsprechend den technischen Richtlinien zur Wiederherstellung des Gesamtbildes (Oberflächenglätte). Der Sanierputz wurde an der Oberfläche mit Rajasil Kalkputz HSNA (fein) an die verbliebenen Altputzflächen angeglichen. Siehe auch Putzkartierung Bild 1 bis 3. Nachfolgend wurden die Flächen mit KEIM Ätzflüssigkeit behandelt (Aufreißen der calcitischen Sinterschichten) und das Anstrichsystem KEIM Granital aufgebracht.

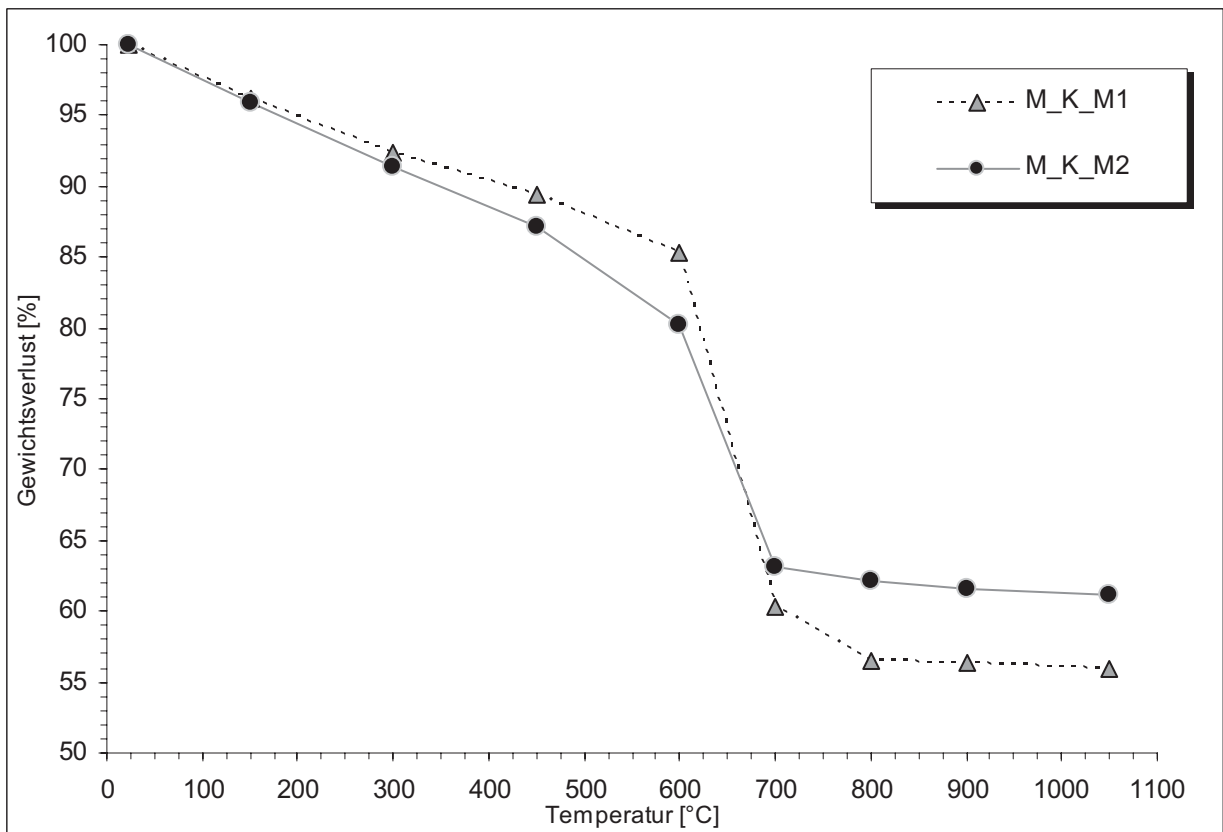
Nach Auswertung der chemischen Mörtelanalysen (Tab. 7 und Tab. 8) und der thermischen Analyse (Tab. 10, Tab. 11 sowie Abb. 40 und Abb. 41) handelt es sich bei beiden historischen Putzmörteln um Kalkmörtel mit hydraulischen Anteilen. Im Unterschied zu den Giebelproben konnten keine Dolomitgehalte festgestellt werden. Die große Abweichung im Me_2O_3 -Wert wird mit den schon oben beschriebenen lehmigen Anteilen der Probe M_K_M2 erklärt. Der festgestellte Sulfatgehalt von ca. 2 Ma.-% wurde sekundär eingetragen und steht mit der oberflächigen Vergipsung in Verbindung. Die Giebelprobe MKG_M4 zeigt ähnliche Werte. Beide Mörtel haben ein Bindemittel- Zuschlagverhältnis von 1:3 Ma.-%. Beim Zuschlag handelt es sich um einen Quarzsand 0/8 bis 0/16, der als Flusssand eingestuft wird. Beiden Sieblinien fehlen Körnungen im Feinanteil. Die Ergebnisse der Siebanalyse werden in den Tab. 12 bis Tab. 13 und den Abb. 42 bis Abb. 45 aufgeführt.

Abb. 41 MKG_M1, M2 und M4: Masseverluste bei der thermischen Zersetzung, bezogen auf den Bindemittelgehalt der Probe, in Ma.-%

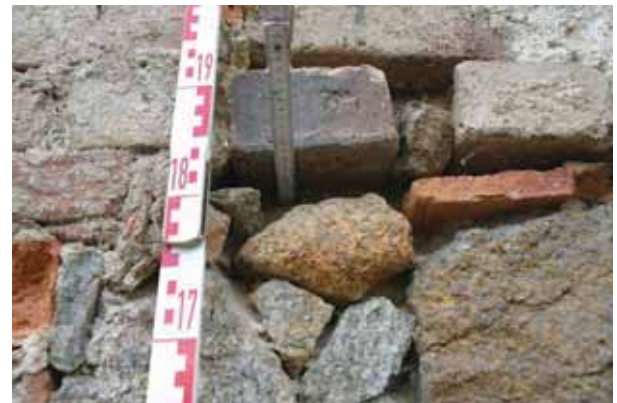
Die aus Mischmauerwerk aufgebaute Fassade mit den vorgesetzten Pilastern zeigt starke Schäden, wie z. B. Hohllagen (Abb. 31), Abschaltungen, Absanden, Bindemittelverluste durch Auswaschungen (Abb. 58), schwarze Krusten (Abb. 57) und mürbe Ziegel (Abb. 55, Abb. 56) an Putz und Mauerwerk.

Abb. 58 Beamtenhaus, Giebel, Fassade rechts neben Tür, Fugenmörtel auswaschungen bis zu 10 cm

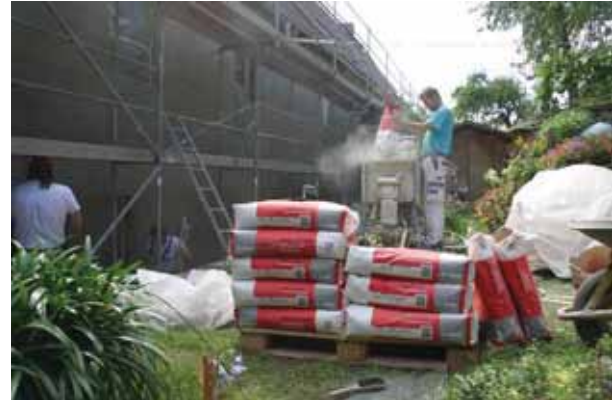
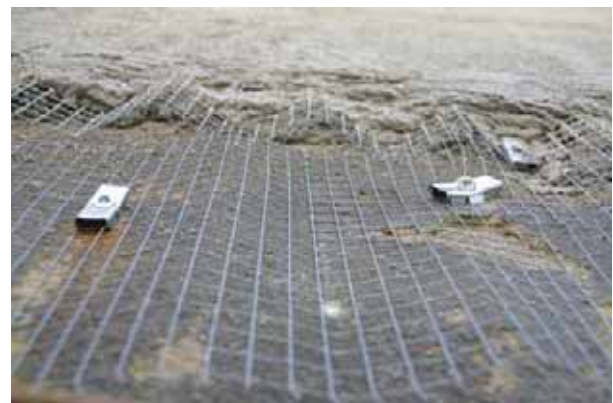
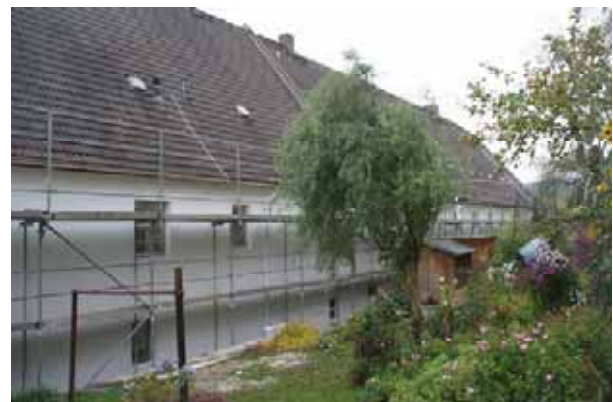
Abb. 61 Beamtenhaus, Nordwestfassade vor der energetischen Sanierung, Aufnahme am 21.07.2010

Abb. 62 Beamtenhaus, Nordwestfassade, Putzarbeiten, Aufnahme am 25.08.2010

Abb. 63 Beamtenhaus, Nordwestfassade, Sicherung barocker Putzoberflächen, Aufnahme am 25.08.2010

Abb. 64 Beamtenhaus, Nordwestfassade, Sicherung barocker Putzoberflächen, Aufnahme am 25.08.2010

Abb. 65 Beamtenhaus, Nordwestfassade, nach Applikation des Wärmedämmputzes, Aufnahme am 15.09.2010

Abb. 66 Beamtenhaus, Nordwestfassade nach der der mit Farbfassung, Aufnahme am 19.10.2010

1. Applikation eines Wärmedämmputzes an der Nordwestfassade mit einem entsprechenden Anschluss an die vorhandene Entwässerungsrinne. Als problematisch wird allerdings der Erhalt der zum Teil hochgradig feuchte- und salzbelasteten historischen Putze eingestuft.

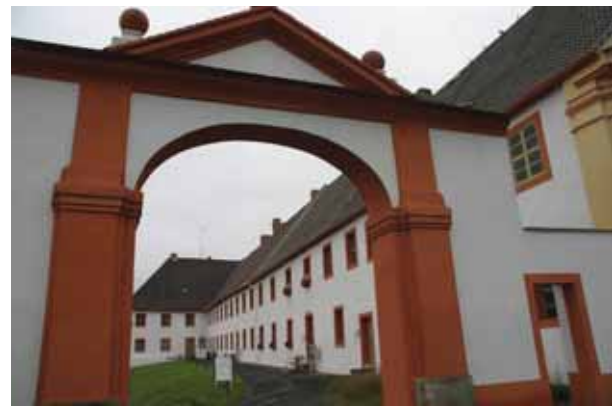
Abb. 67 Beamtenhaus, Hoffassade vor der Restaurierung

Abb. 68 Beamtenhaus, Hoffassade nach der Restaurierung

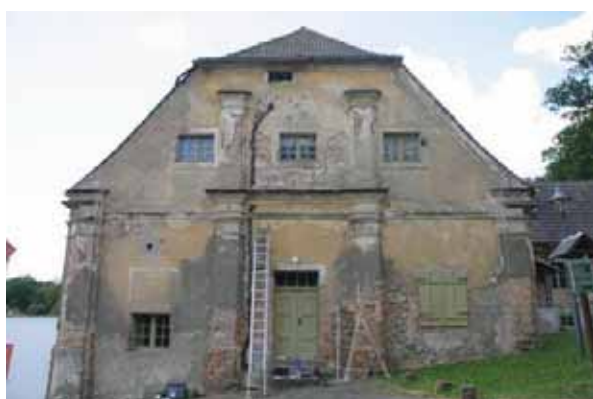
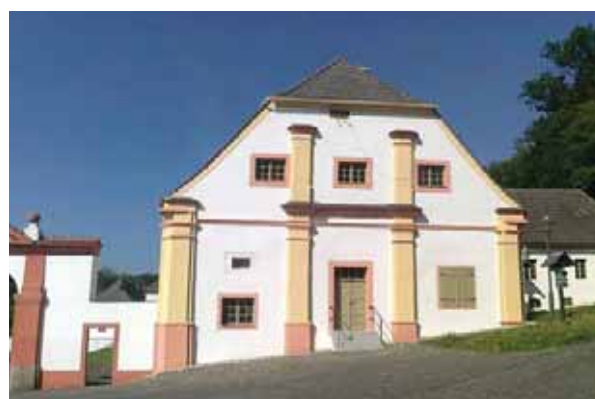
Abb. 70 Beamtenhaus, Schmuckgiebel vor der Restaurierung (07.07.2010)

Abb. 71 Beamtenhaus, Schmuckgiebel nach der Restaurierung (18.05.2011)

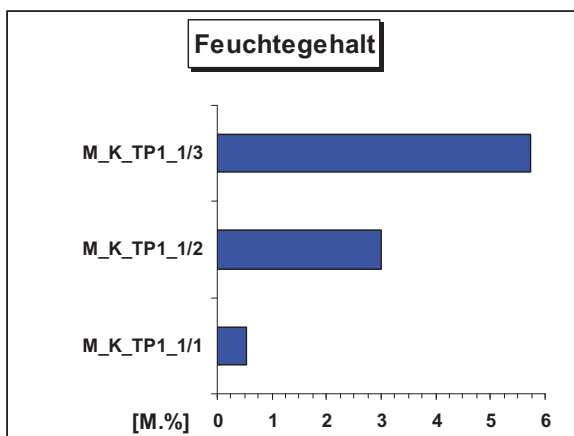
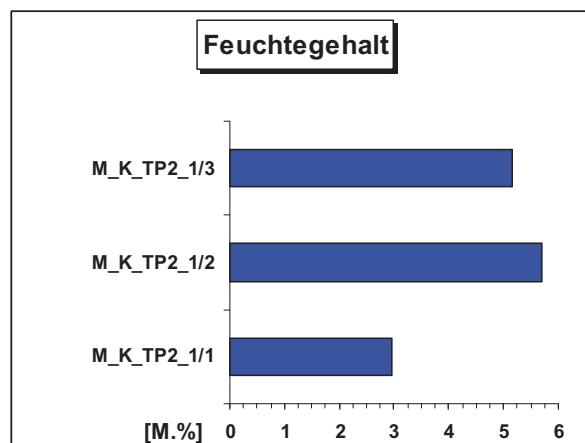
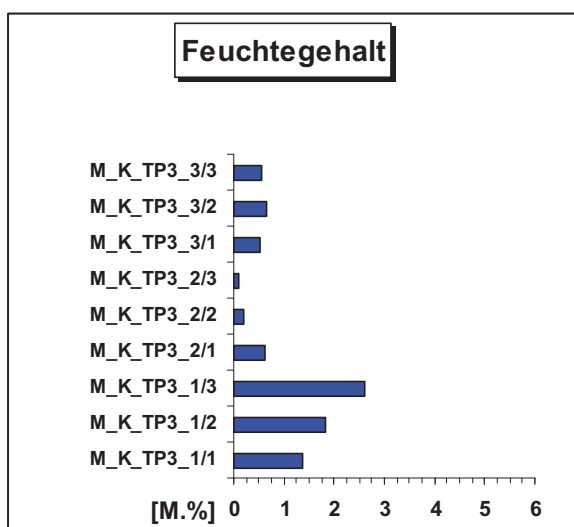
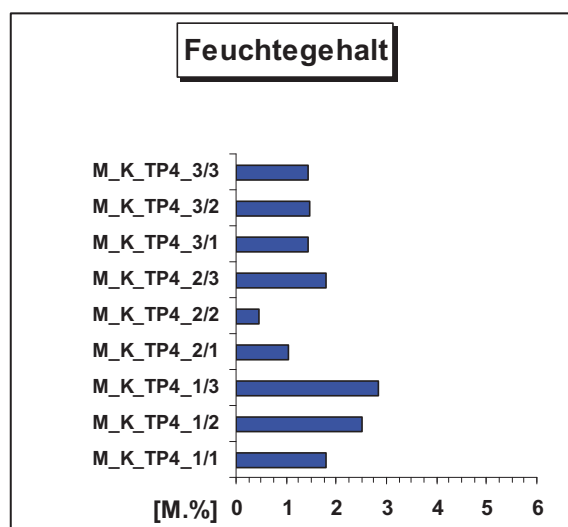
Die Ergebnisse der Feuchteuntersuchungen der Höhen- und Tiefenprofile sind in Tab. 3 zusammengefasst. Die Diagramme Abb. 14 bis Abb. 17 stellen die Feuchteverteilung in Abhängigkeit von der Profilhöhe und der erbohrten Profiltiefe dar. Die ermittelten Feuchten der Nordwestfassade sind allgemein als unauffällig einzustufen. Die Feuchteanalysen von Proben der Südostfassade und des Südwestgiebels zeigen Feuchtegehalte von 5 bis 6 Ma.-% in Tiefen von 10 bis 15 cm. Diese Ergebnisse lassen erkennen, dass der zementhaltige Putz (M_K_TP1) oder Sockelsperputz (M_K_TP2) ein ausreichendes Abtrocknen des Mauerwerks behindert. Die pH-Werte sind unauffällig bis leicht ins Basische verschoben. Die teilweise auffälligen Werte für Leitfähigkeit und Summe der wasserlöslichen Bestandteile (Tab. 3) weisen auf eine hohe Salzbelastung hin, die mit den Ergebnissen der qualitativen und quantitativen Kat- und Anionenanalyse für das untersuchte Ionenspektrum genau aufgeklärt werden.

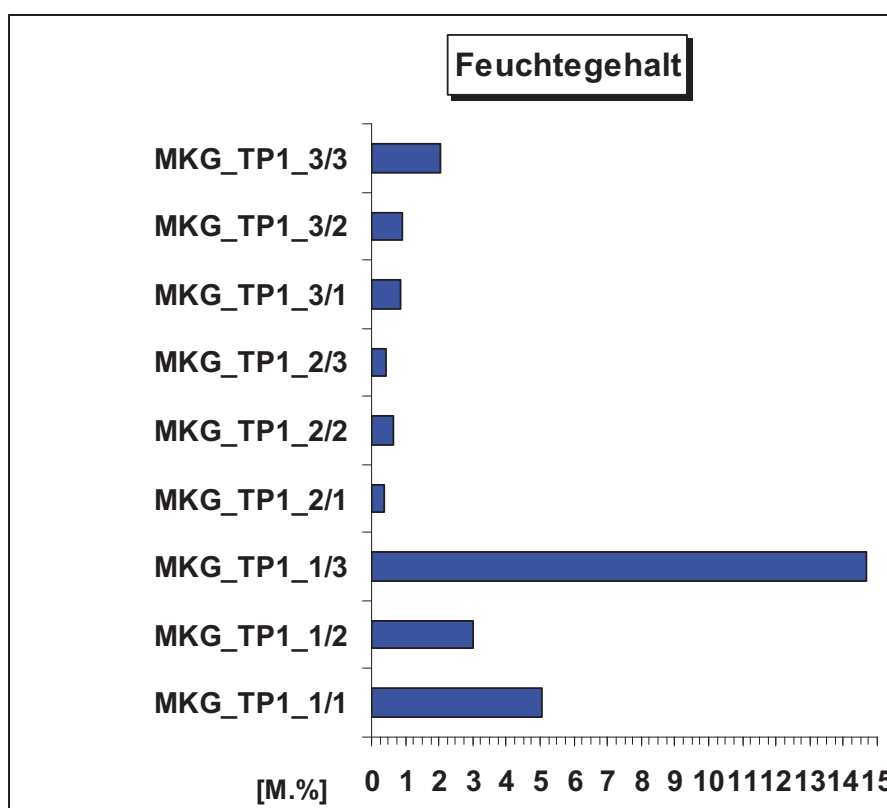
Abb. 13 Feuchteverteilung MKG_TP1

Die Ergebnisse der Feuchteuntersuchungen des Höhen- und Tiefenprofils MKG_TP1 sind in Tab. 3 zusammengefasst und in der Abb. 1 graphisch dargestellt. Das Diagramm stellt die Feuchteverteilung in Abhängigkeit von der Profilhöhe und der erbohrten Profiltiefe dar. Mit Ausnahme der zweiten Höhenstufe ist eine Zunahme der Feuchte mit der Profiltiefe festzustellen. Eine deutliche Zunahme der Feuchte auf ca. 14,7 Ma.-% zeigt das Ergebnis der Bohrmehlprobe MKG_TP1_1/3.

Die Mehrzahl der am Pilaster ermittelten Feuchten sind als unauffällig zu bewerten. Die Feuchte nimmt leicht mit der Profiltiefe zu. Eine deutliche Zunahme der Feuchte auf ca. 14,7 Ma.-% wurde in einer Höhe von 40 cm, in einer Tiefe von 10-15 cm festgestellt. Ob es sich um aufsteigende Feuchte oder hinter den Pilaster laufendes Regenwasser handelt, ist zu prüfen.

gen, die als „mittel“ eingestuft werden. Nach WTA Merkblatt „Mauerwerksdiagnostik“ sind bei diesem Belastungsgrad Maßnahmen zur Salzminderung notwendig. Um eine frühe Schädigung des neuen Putzes zu vermeiden, empfiehlt das IDK e.V. dringend eine Salzreduzierung! Daneben werden flankierende Maßnahmen zur Verringerung der weiteren Feuchtezufuhr vorgeschlagen.

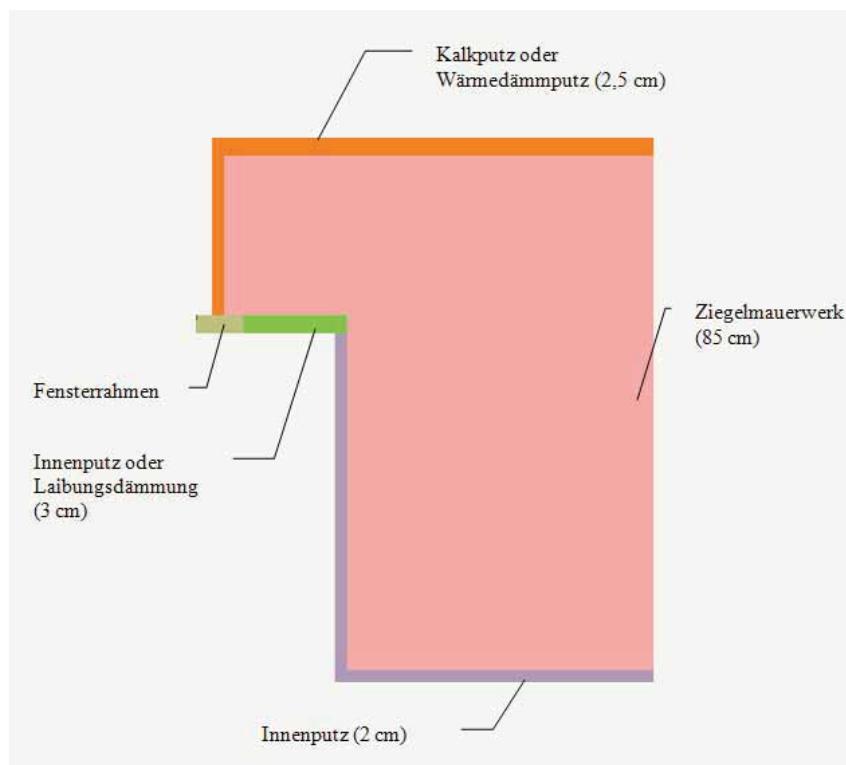
Abbildung 4 Konstruktionsskizze der Fensterlaibung

Das Mauerwerk der Fensterlaibung besteht aus Ziegeln. Aufgrund der Wärmebrückenwirkung ist der Laibungsbereich noch anfälliger für Schimmelschäden. Mit Hilfe einer hygrothermischen Berechnung soll die Wirkung des Wärmedämmputzes auf die kritische innere Oberfläche untersucht werden. Die Berechnung erfolgt mit dem

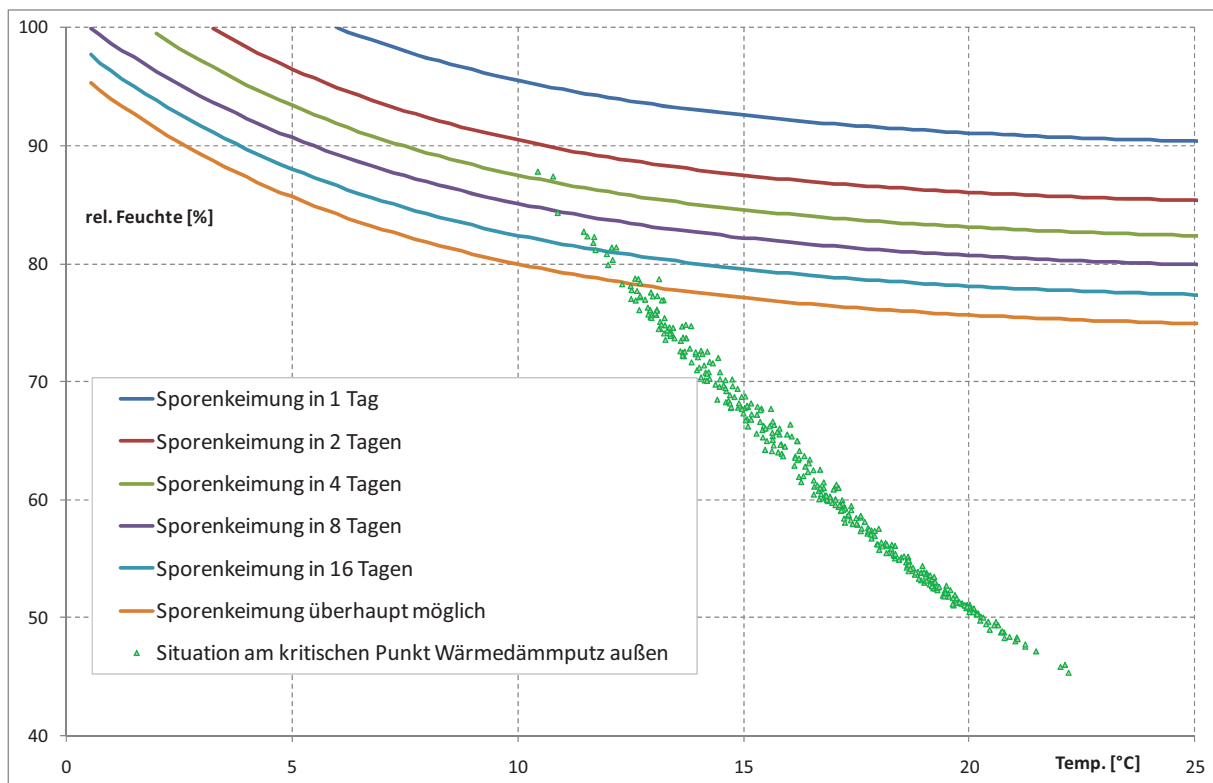
Eine deutliche Verbesserung tritt bei Verwendung von außenseitigem Wärmedämmputz auf (Abbildung 6). Die Anzahl von kritischen Klimazuständen nimmt deutlich ab. Es werden keine 16 Klimazustände oberhalb der 16 Tage Linien gezählt. An einzelnen Tagen liegen die Mittelwerte über den Grenzkurven, aber die Zeit ist zu gering um eine Sporenkeimung zu Ende zu führen. Die Beurteilung der Schimmelbildung unter Annahme von realem Außenklimarandbedingungen zeigt, dass trotz Unterschreitung des Mindestwärmeschutzes für diesen Bereich nicht mit einem Schaden zu rechnen ist. Der Mindestwärmeschutz der DIN 4108-2 weist die „schärferen“ Kriterien für diesen Anwendungsfall auf.

Abbildung 6 Tagesmittelwerte der rel. Feuchte und Oberflächentemperatur an der kritischen Wandoberfläche neben dem Fensterrahmen bei außenseitigem Wärmedämmputz

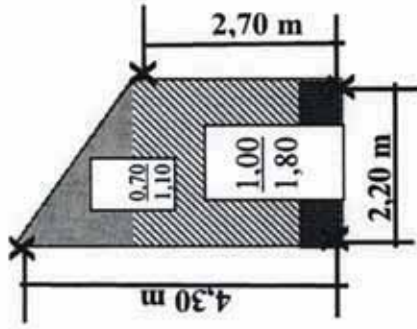
15

2,20 m – Sanierputz als Unterputz

0,50 m – Sockelsperputz

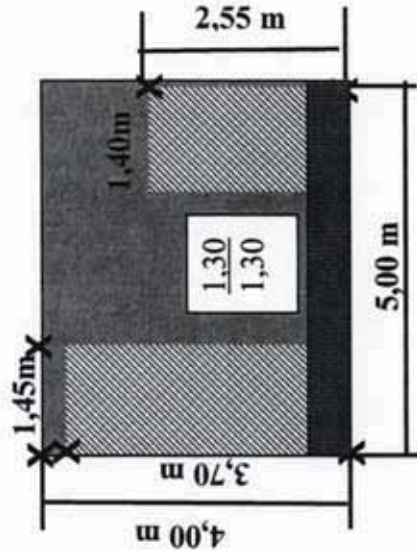
3,15 m – Sanierputz als Unterputz

Sakalsperputz
