## Abschlussbericht

### **„Anwendungen innovativer Restaurierungsmaterialien und -methoden zur Sicherung craquelierter Glasmalereien Modellhafte Anwendung an Glasfenstern des Kölner Domes (Weltkulturerbe)“**

Förderprojekt der Deutschen Bundesstiftung Umwelt, Osnabrück  
(AZ 24583-45)

Dombauhütte Köln, Glasrestaurierungswerkstatt

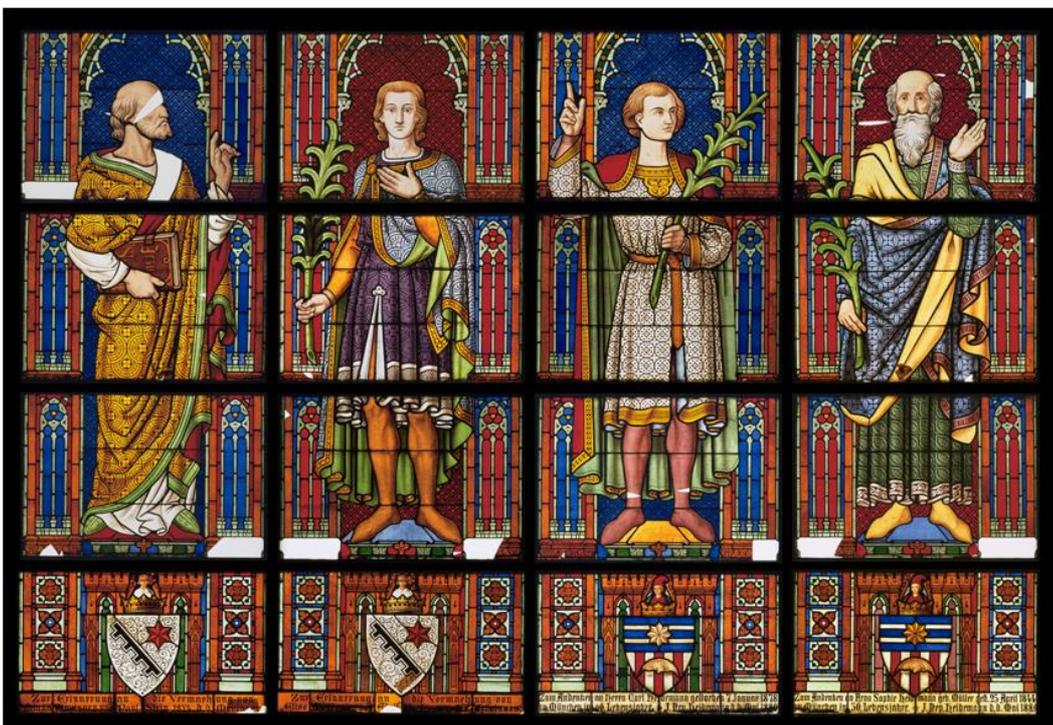
Abb. 2: Das Jesus Sirach-Fenster des Kölner Domes (Fotomontage).

Zwei Fenster aus dem Welter-Zyklus zeigen massive Schädigungen durch Glascrackelé, darunter das Jesus Sirach-Fenster (Abb. 2). Betroffen sind die rahmenden Architekturteile der Standfiguren. Sie sind aus bernsteinfarbenem Glas gefertigt, das kleinteilig von Oberflächen- und Tiefenrissen durchzogen ist (Abb. 3 u. 4).

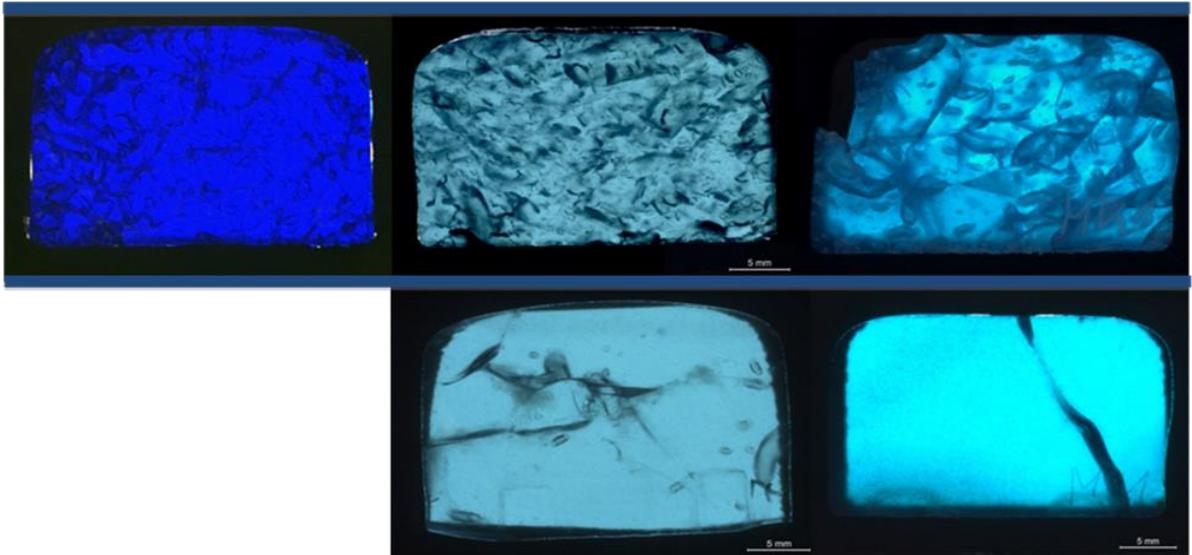
*Abb. 10: Geschädigte Modellgläser mit unterschiedlich kleinteiligem Schadensbild;  
oben: links Modellglas MDS8, Mitte MDS8-H und rechts MK1;  
unten links MDS8-H und rechts MK1 mit grobmaschigerem Schadensbild.*

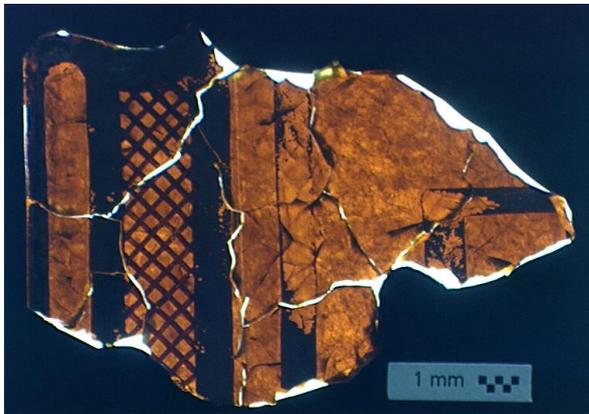
Abb. 12: Probenmaterial des Jesus Sirach-Fensters.

Die Gläser des Jesus Sirach-Fensters zeigen bereits bei visueller Betrachtung ohne optische Hilfsmittel deutlich mehr Risse als die Gläser des Mildefensters. Auch im REM sind eindeutige Unterschiede hinsichtlich der Ausprägung der Schadensausbildung erkennbar. Die Probe des Jesus Sirach-Fensters hat beidseitig eine Gelschicht ausgebildet, wobei die der Außenseite mit bis zu 85  $\mu\text{m}$  deutlich stärker ist als die der Innenseite (Abb. 14). Im Gegensatz dazu lässt sich am Mildefenster lediglich auf der Außenseite eine vergleichsweise dünne Gelschicht nachweisen (Abb. 15). Vor allem beim Jesus Sirach-Fenster ist aufgrund der Anordnung der Risse deutlich sichtbar, dass diese vermehrt von der Außenseite ausgehen (vgl. Abb. 14).

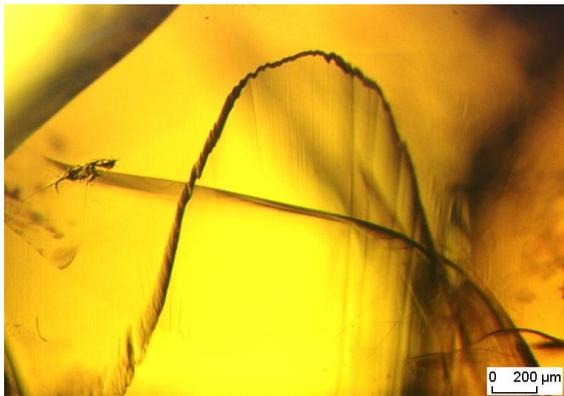
sen sich die vermuteten Spalte häufig aber nicht nachweisen. Stattdessen finden sich lediglich kanalartige Gelschichten bzw. Gelschichtkanäle (vgl. Abb. 18 – 19) die sich erst im weiteren Schadensverlauf zu einem Spalt ausbilden können (s. Kap. 7).

*Abb. 18: Jesus Sirach-Fenster; Lichtmikroskopie eines Querschliffes mit präparationsbedingtem Böschungskrater (ICP) als Gausskurve, deutlich erkennbarer Tiefenriss von rechter Bildecke ausgehend.*

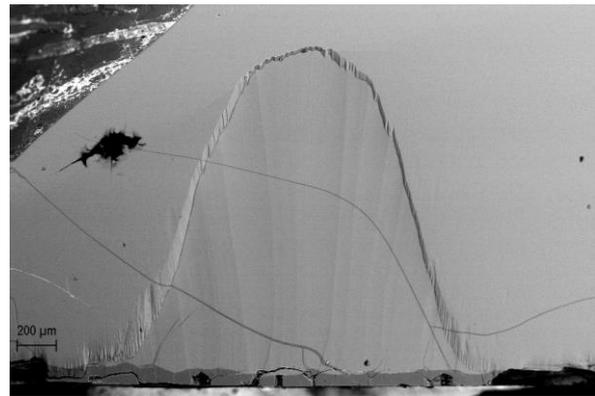
*Abb. 19: Dasselbe Detail wie Abb. 18, REM-Aufnahme; mehr Tiefenrisse erkennbar und teils ein von der lichtmikroskopischen Aufnahme abweichender Verlauf.*

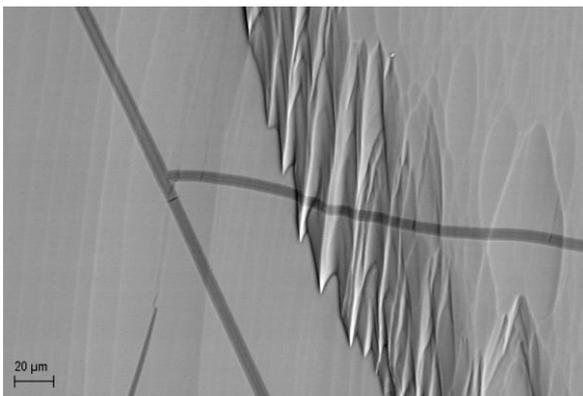
*Abb. 20: Weitere Vergrößerung aus der REM-Aufnahme Abb. 19, im rechten Randbereich des Böschungskraters: die kanalartige Gelschicht verläuft unverändert über die Böschungswand von ca. 100 µm Höhenprofil.*

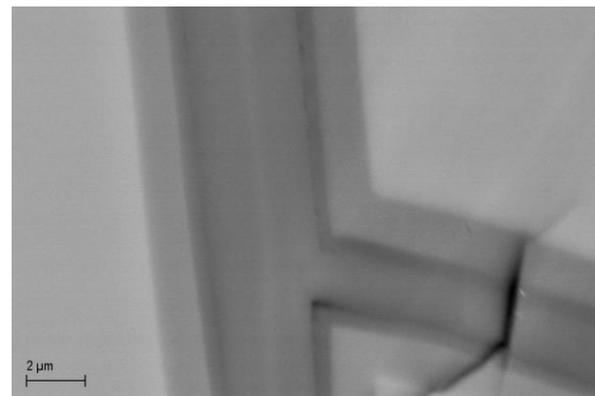
*Abb. 21: Weitere Vergrößerung aus der REM-Aufnahme Abb. 20: kanalartig ausgebildete, zonierte Gelschicht, kein Spalt erkennbar.*

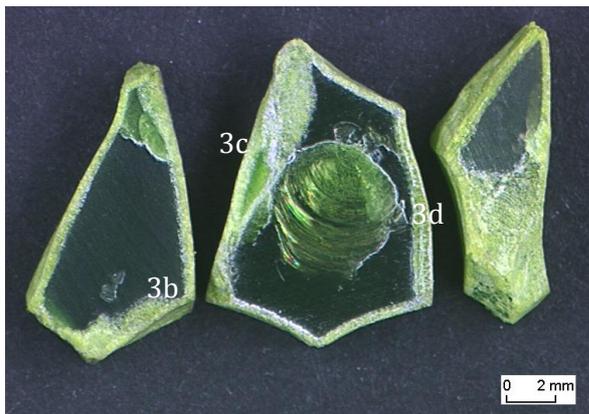
Abb. 26: Probenmaterial St Peter’s Church Pembury, grüner Farbton.

- St Peter’s Church, Pembury (Abb. 26)
- Jesus Sirach-Fenster, Kölner Dom (Abb. 12)
- Peterskirche, Leipzig (Abb. 27)
- Mildefenster, Kölner Dom (Abb. 13)

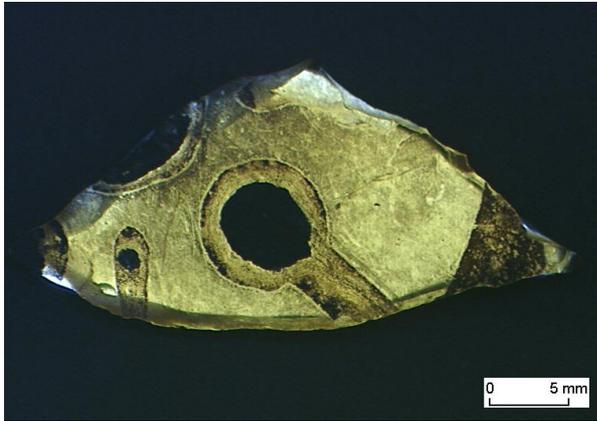
*Abb. 28: Teilstück (mit Bemalung) vor der Bewitterung.*

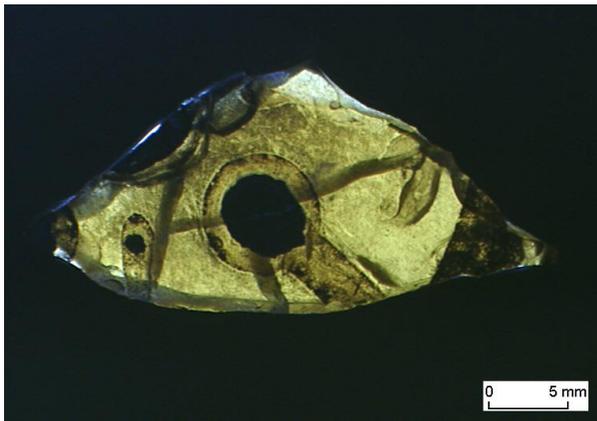
Bei allen Proben war innerhalb der ersten fünf Tage ein deutlich erkennbarer Schadensfortschritt zu verzeichnen. Nach weiteren fünf Tagen zeigten sich nur noch sehr leichte Veränderungen. Die weitere Exposition ergab nach 15 Tagen wie auch nach 30 Tagen keinen signifikanten Schadensfortschritt mehr, so dass der Versuch beendet wurde. Beispielhaft ist der Schadensfortschritt an der Probe aus der Peterskirche Leipzig dokumentiert (Abb. 28 – 32).

*Abb. 29: Nach 5 Tagen Bewitterung deutlich sichtbare Zunahme der Schadensphänomene.*

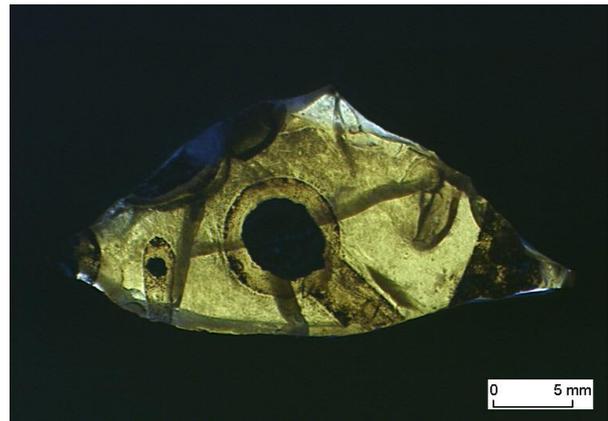
*Abb. 30: Nach 10 Tagen Bewitterung minimale Veränderungen.*

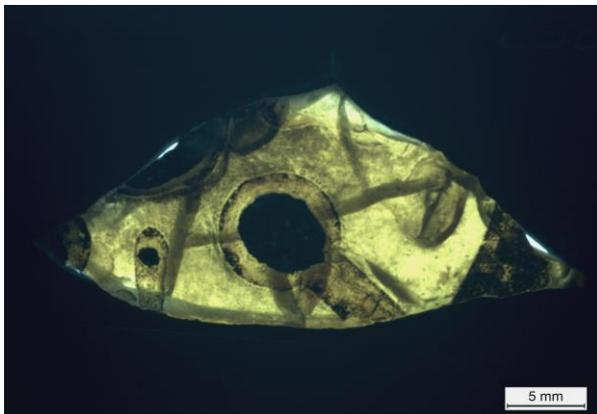
*Abb. 31: Nach 15 Tagen Bewitterung visuell keine weitere Veränderung.*

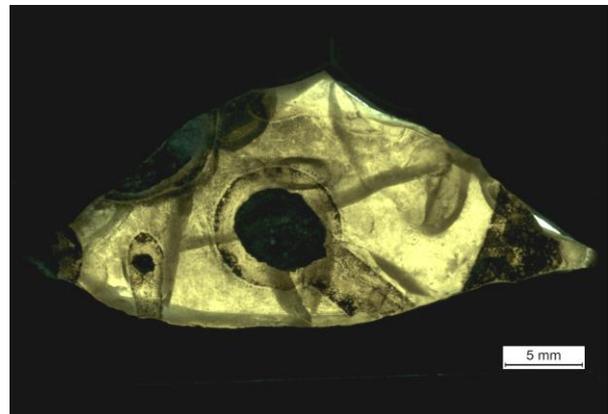
*Abb. 32: Nach 30 Tagen Bewitterung visuell keine weitere Veränderung.*

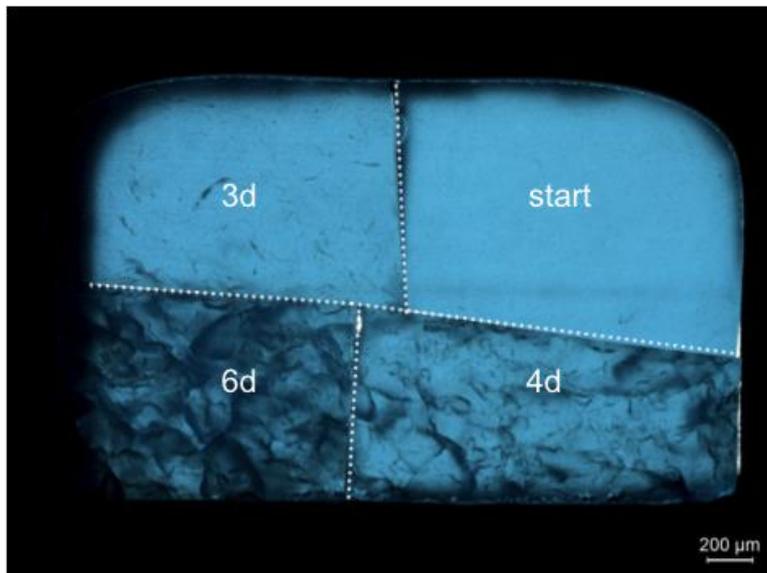
Nach drei Tagen Bewitterung waren bei visueller Betrachtung erste Schäden schwach erkennbar. Nach weiteren 24 h verstärkte sich das Schadensbild und wurde deutlich wahrnehmbar. Im Verlauf der weiteren Bewitterung nahm der Schädigungsgrad zu, wobei nach sechs Tagen ein Zustand erreicht war, der sich visuell nur noch sehr langsam veränderte. Nach 50 Tagen wurde der Versuch beendet, da die Gläser bei Berührung kleinteilig zerfielen. Den Schadensverlauf über die ersten sechs Tage dokumentiert Abb. 33.

Abb. 33: Entwicklung des Schadensbildes an Teilstücken des Modellglases MDS8-H nach unterschiedlich langer Bewitterungszeit; vor der Bewitterung (start), nach 3 Tagen (3d), 4 Tagen (4d), 6 Tagen (6d) Bewitterung bei 40 °C und 98 % rF.

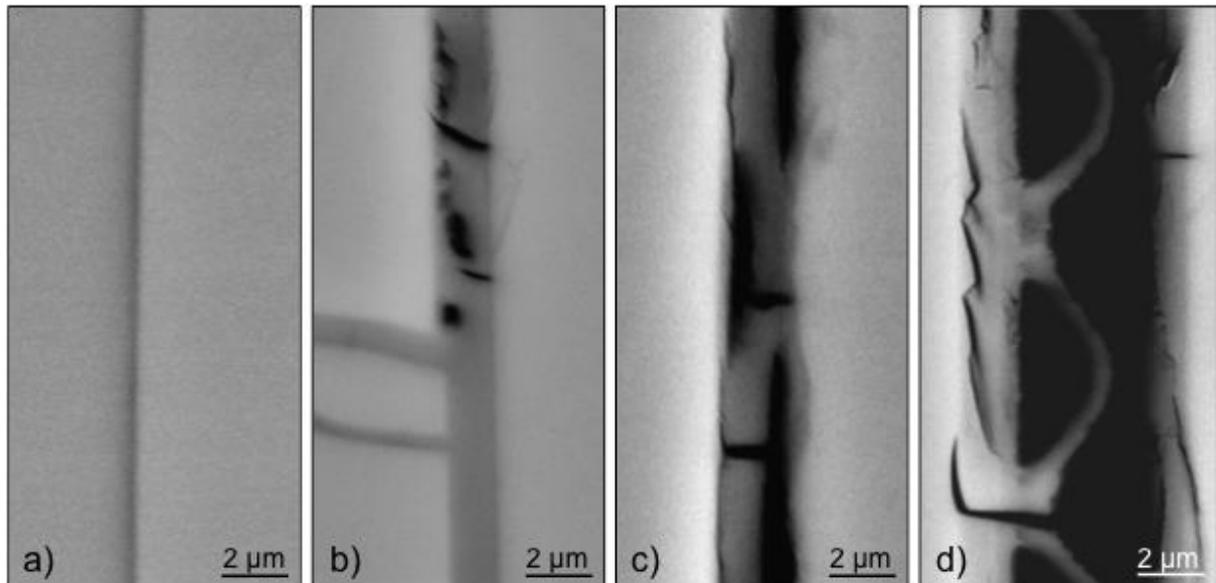
An den in Abb. 33 gezeigten Teilstücken sowie an einem noch länger bewitterten Teilstück des Modellglases wurden Querschliffe im REM untersucht. Es ließ sich eine schrittweise Bildung von Gelschichtkanälen und deren Weiterentwicklung zum Riss (Abb. 34) belegen. Erstmals gelang es damit, die Abfolge des Prozesses zur Ausbildung von Craquelé zu rekonstruieren.

*Abb. 34: Repräsentative REM-Aufnahmen (Querschliff) zur Darstellung der Schadensbilder im Bewitterungsverlauf für MDS8-H bei 40 °C und 98 % rF:*

- a) Gelschichtkanal von ca. 250 nm Breite, drei Tage Bewitterung;*
- b) erste Risse in der Gelschicht, vier Tage Bewitterung;*
- c) lokale Ablösung der Gelschicht vom Kernglas, sechs Tage Bewitterung;*
- d) zunehmende Ablösung der Gelschicht und Spaltbildung, elf Tage Bewitterung.*

Interessant ist, dass die Gelschichtkanäle während der künstlichen Bewitterung nur unwesentlich länger werden, sich jedoch im Verlauf der Zeit verbreitern. Die Gelschicht beginnt ab einem bestimmten Stadium zu reißen, löst sich im weiteren Prozess von den Spaltwänden ab und scheint sich aufzulösen. Schließlich verlieren die beiden Spaltwände die Haftung und es entsteht ein Spalt. Weitere Auslaugungsvorgänge führen zur Aufweitung des Spaltes.

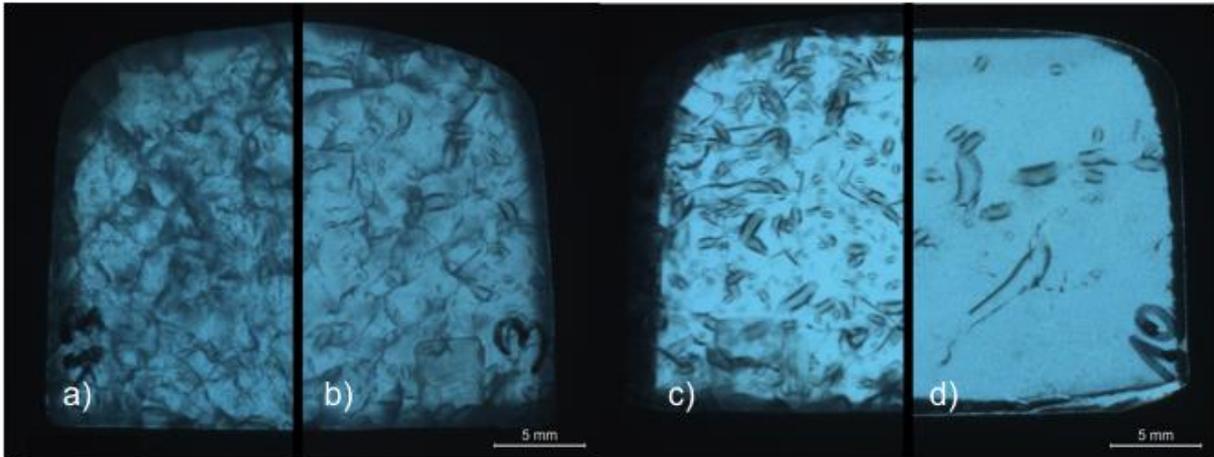
Die unterschiedlich präparierten Gläser wurden bei 60 °C und 98 % rF über 24 h bewittert und während der Schadensentwicklung fotografisch dokumentiert. Die Schadensausprägung nach 24 Stunden zeigt Abb. 36. Es zeigte sich ein Zusammenhang zwischen Oberflächenrauigkeit und Schädigungsgrad: je rauer die Oberfläche, umso mehr Risse wurden im Bewitterungszeitraum ausgebildet.

Abb. 36: Durchlichtaufnahmen von Schadensbildern unterschiedlich behandelter Modellglasplättchen nach Bewitterung:  
a) Sandpapier Körnung 500, b) herstellungsbedingt sägeraue Oberfläche, c) Sandpapier, Körnung 2000, d) glatte Oberfläche durch Feuerpolitur über 6 Minuten.

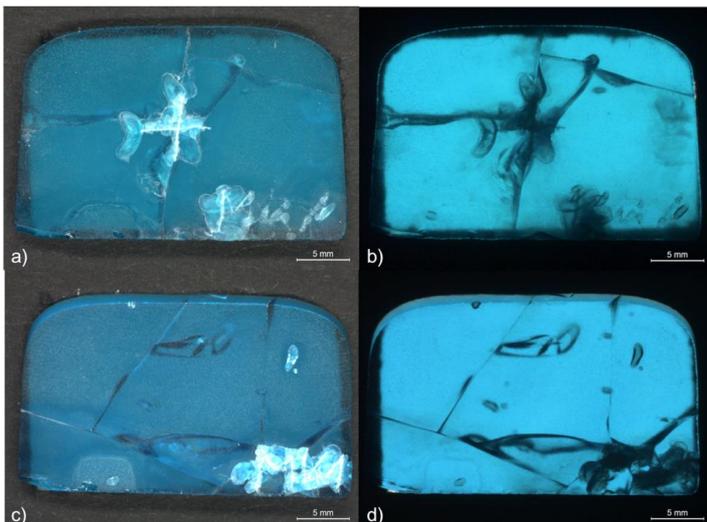
An einer feuerpolierten Probe (MK1) wurde statt einer flächigen Aufrauung lediglich eine lokale mechanische Verletzung durch eine Kreuzritzung mit einem Diamantschneider vorgenommen. Während der Bewitterung (19 h, 80 °C, 98 % rF) zeigte sich, dass das Schadensbild von dieser Oberflächenverletzung beeinflusst wird und deren Formverlauf folgt (Abb. 37).

Abb. 37: Schadensbilder am Modellglas MK1 nach Bewitterung;  
a) und b): Auf- und Durchlicht der Probe mit zentraler Kreuzritzung, Formverlauf der Ritzung wird aufgenommen;  
c) und d): Auf- und Durchlicht der Probe ohne mechanische Vorbehandlung, verstärkte Schädigung im Bereich der mit einem Diamant eingeritzten Beschriftung.

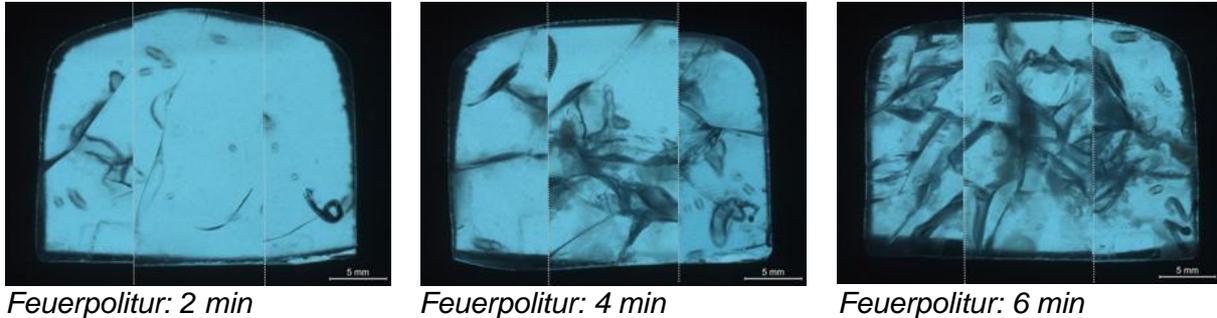
An feuerpolierten Proben fiel das durch Bewitterung erzeugte Schadensbild im Vergleich zu nicht feuerpolierten Proben weitmaschiger aus, sowohl für MDS8-H als auch für MK1. In nachfolgenden Versuchen wurde der Schritt der Feuerpolitur für eine Probenserie variiert. Die Feuerpolitur erfolgte schrittweise im Bereich zwischen 2 bis 6 Minuten. Es konnte ein Zusammenhang zwischen Dauer der Feuerpolitur und der Ausprägung des Schadensbildes nachgewiesen werden (Abb. 38).

Abb. 38: Schadensbilder nach Bewitterung (2 d / 60 °C / 98 % rF) von unterschiedlich lange feuerpolierten Modellgläsern MDS8-H. Jedes Bild setzt sich aus einem Abschnitt von je 3 bewitterten Modellgläser zusammen.

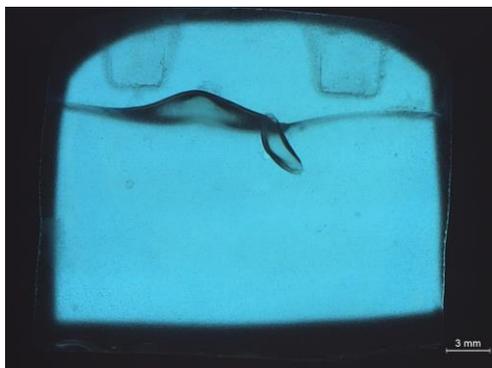
Bei genauer Betrachtung der feuerpolierten Proben fällt zudem auf, dass oberflächennahe „Ausmuschelungen“, wie sie auch an Originalen zu finden sind, während der Bewitterung fast ausschließlich auf der Seite entstanden, die während des Feuerpoliturprozesses auf der Bodenplatte lag, nicht unmittelbar der Flamme ausgesetzt war und daher etwas rauer blieb (Abb. 39). Das Schadensbild der Ausmuschelungen könnte demnach in Oberflächendefekten seine Ursache haben. Sägeraue Glasplättchen ohne Feuerpolitur zeigen die Ausmuschelungen auf beiden Seiten.

Abb. 39: Modellglas MK1 zeigt Ausmuschelung im Bereich des Risses.

Durch die Dauer der Feuerpolitur lässt sich die Anzahl der Risse während der Bewitterung beeinflussen. Durch eine beidseitige Feuerpolitur lassen sich auch oberflächliche Ausmuschelungen vermeiden. Sie würden die optische Auswertung der Festigkeitsmaßnahme stören.

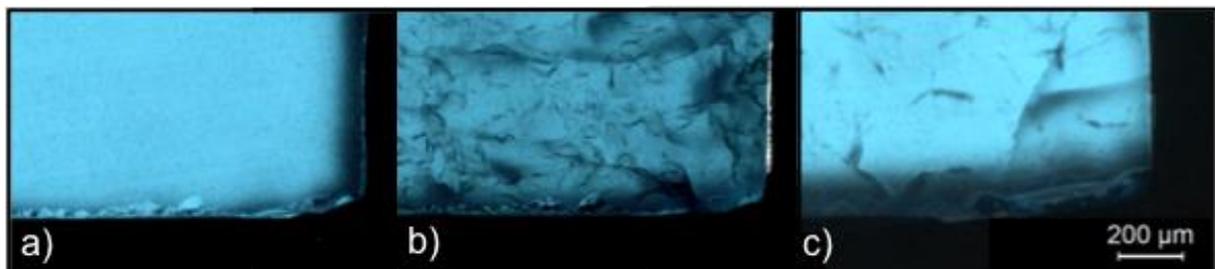
Nach Beendigung des Bewitterungstests wiesen die Proben mit Zwischentrocknung ein weniger stark ausgeprägtes Schadensbild auf als die Proben, die kontinuierlich feucht gelagert wurden (Abb. 40).

*Abb. 40: Lichtmikroskopische Detailaufnahmen von Modellglas MDS8-H; a) unbewittert, b) Zustand nach 96 h Dauerlagerung bei 40 °C, 98 % rF, c) nach Lagerung unter Feucht-Trocken Wechseln, davon in Summe 96 h bei 40 °C und 98 % rF.*

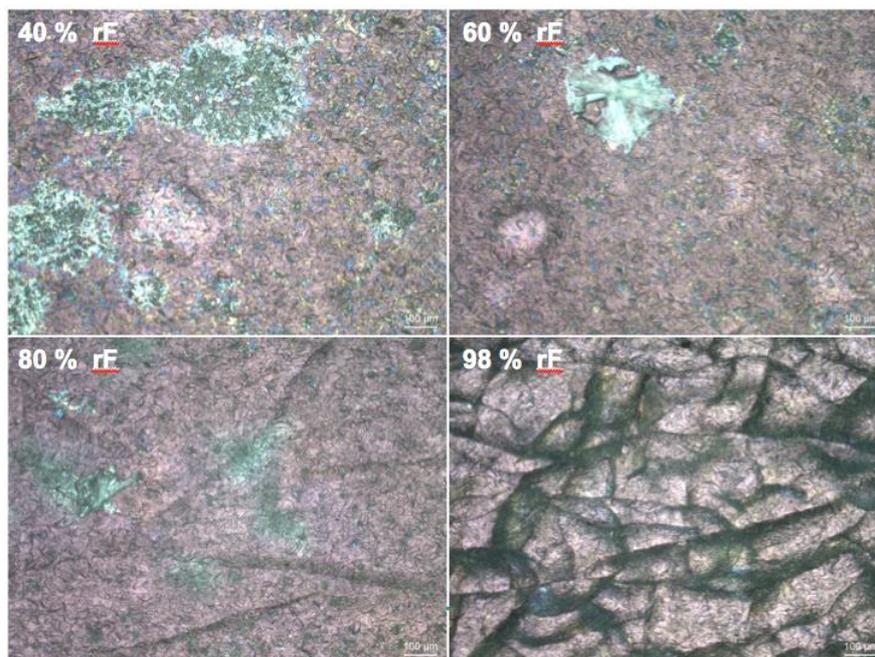
Im Untersuchungszeitraum reagierten die Modellgläser unterschiedlich auf die jeweiligen Umgebungsbedingungen. Der Zustand nach 61 Tagen ist in Abb. 41 dargestellt. Trockene Bedingungen bei 20 % rF führten im gesamten Untersuchungszeitraum zu keinerlei visuell erkennbaren Veränderungen. Kristallisationen auf der Glasoberfläche waren bei Proben zu beobachten, die bei 40 %, 60 % und 80 % rF gelagert wurden. Bei 98 % rF wurden die Korrosionsprodukte vermutlich über den Feuchtefilm abtransportiert. Risse zeigten allerdings ausschließlich Gläser, die bei 80 % rF und 98 % rF exponiert worden waren. Im Vergleich zu Proben, die bei 98 % rF gelagert wurden, trat der Schadensbeginn bei 80 % rF mit deutlicher Verzögerung ein und verlief sehr viel langsamer.

Abb. 41: Lichtmikroskopie unter polarisiertem Licht der Glasoberflächen des Typs MDS8-H nach 61 Tagen Lagerung bei unterschiedlichen relativen Luftfeuchten: beginnende Ausbildung von Tiefenrissen bei 80 % und deutlich fortgeschrittene bei 98 % rF; Kristallisation auf der Oberfläche bei 40 %, 60 % und 80 % rF deutlich erkennbar.

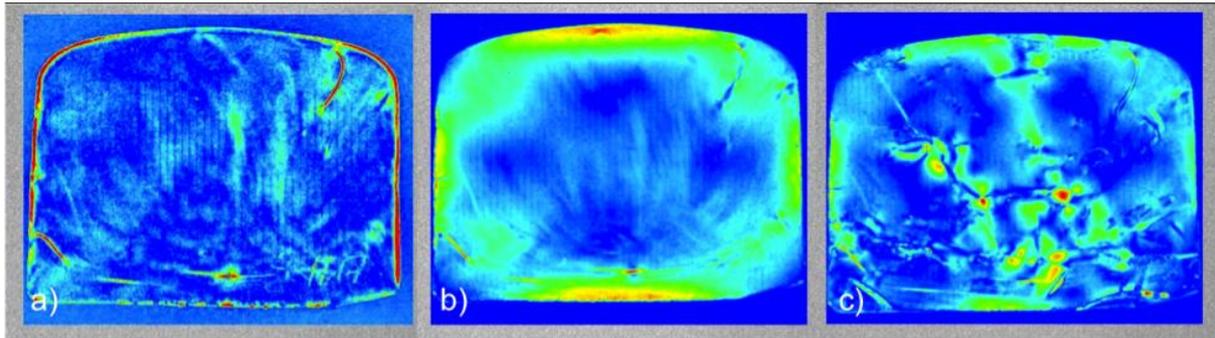
Nachdem sich durch die künstliche Bewitterung Craquelé herausgebildet hatte, wurden alle Proben nochmals spannungsoptisch untersucht. Der entstandene Schaden bewirkte eine Umverteilung der Eigenspannung, wobei sich ursprüngliche Spannungszentren entspannten und neue entstanden (exemplarisch Abb. 42). Ein unmittelbarer Zusammenhang von Bereichen mit hoher Eigenspannung und der auslaugungsbedingten Rissbildung ist nicht ersichtlich.

Abb. 42: Ergebnisbilder der spannungsoptischen Messungen (Modellglasplättchen 17).  
 a) sägeraues Plättchen mit Doppelbrechung im Randbereich (rot); b) nach einer Feuerpolitur von 6 min zeigt sich Umverteilung der Spannung in den Randbereich (grün); c) nach der Bewitterung verlagern sich die Spannungen vom Randbereich weg (grün); lokale Spannungsmaxima (rot).

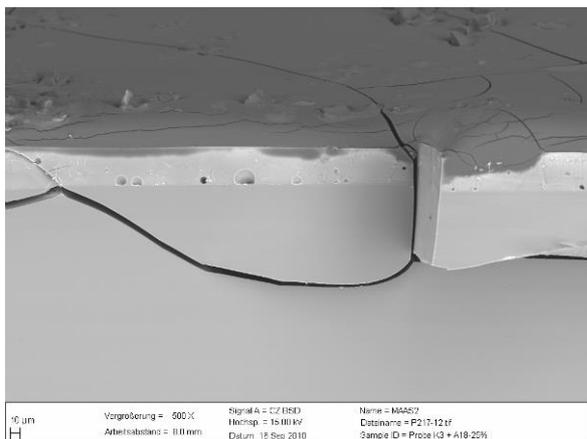
**Abb. 45: Probe K3; A18 - 25 % – Querbruch:** A18 (dunkelgrau) ist noch nicht vollständig ausgehärtet und läuft über die Bruchkante.

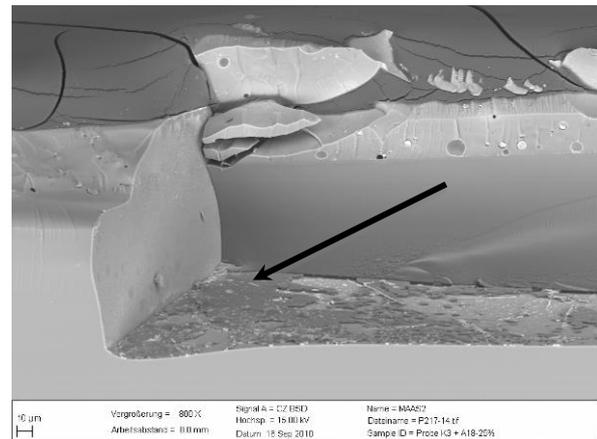
**Abb. 46: Probe K3; A18 - 25 % – Querbruch:** während der Probenpräparation ausgebrochene Scholle; in der Ausbruchsstelle ist A18 nachweisbar.

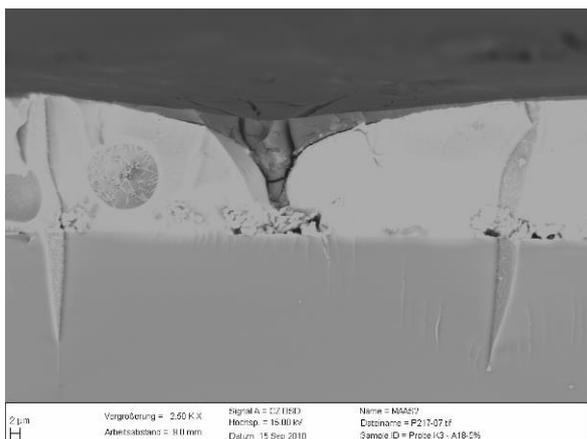
**Abb. 47: Probe K3; A18 - 5 % – Querbruch:** A18 härtete als oberflächlicher Film spröde unter Rissbildung in Bereichen, die dicker sind als 2 µm.

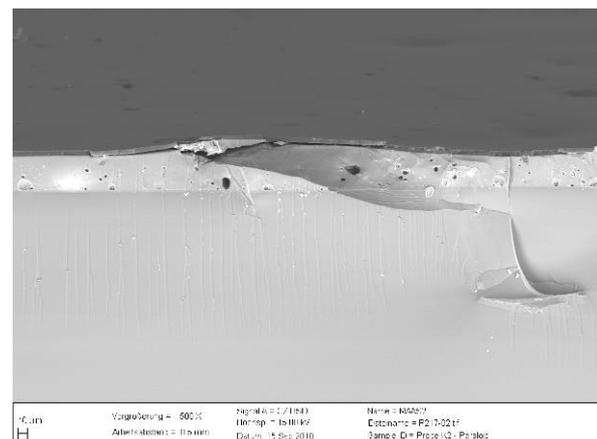
**Abb. 48: Probe K3; PB72 - 7,5 % – Querbruch:** Paraloid® B72 bildet einen elastischen oberflächlich aufliegenden Film, Schichtdicke ca. 5 µm.

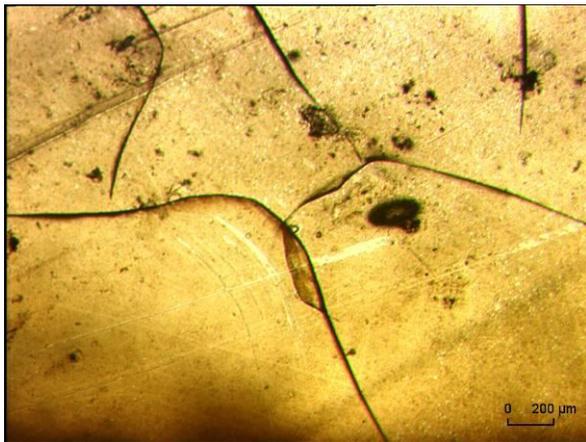
*Abb. 49: Probe „Stendal“; Lichtmikroskopie der Oberfläche, Vorzustand: sehr feine Oberflächenrisse.*

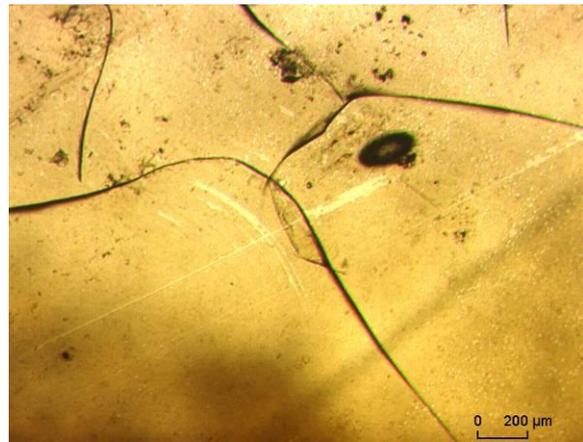
*Abb. 50: Aufnahme sofort nach der Applikation von Ethanol: Spaltbereiche im Zentrum des Bildes füllen sich und erscheinen heller.*

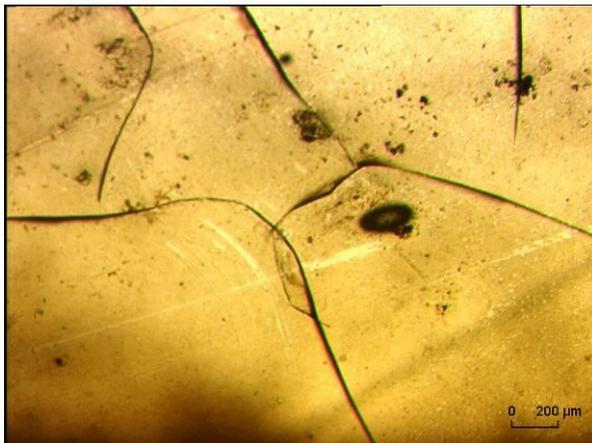
*Abb. 51: Aufnahme sofort nach dem Auftrag von A18 (5%): Es füllen sich alle Rissbereiche, in die vorher auch Ethanol einwanderte.*

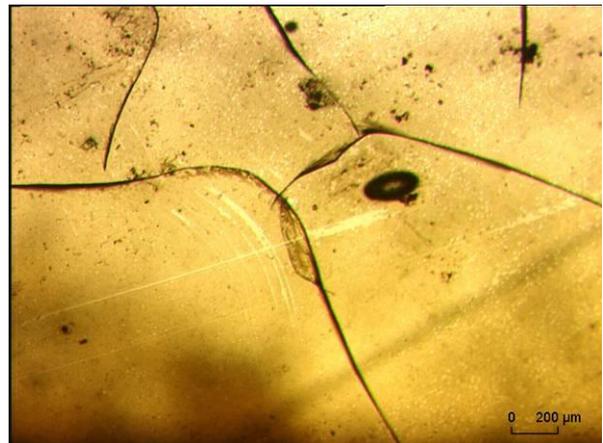
*Abb. 52: Zustand nach dem 5. Auftrag von A18 (5%) und 1h Trockenzeit: nach Verdunsten des Lösemittels erscheinen einige Rissbereiche im Zentrum des Bildes wieder dunkler; es können weitere Applikationen erfolgen.*

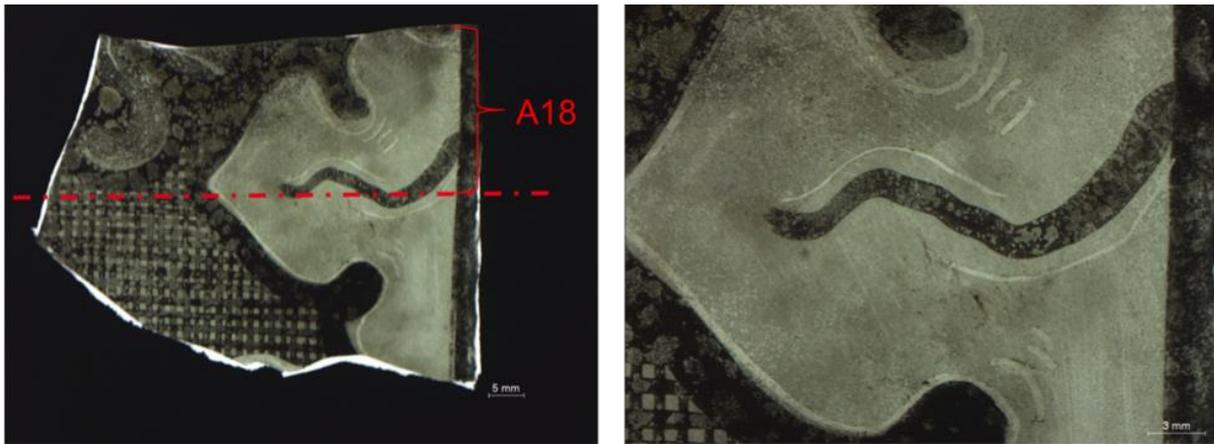
Die Proben wiesen im Versuchszeitraum weder in den behandelten noch den unbehandelten Bereichen visuell erkennbare Veränderungen auf. Auch die mikroskopischen Referenzaufnahmen ergaben keinen Hinweis auf eine Ablösung der A18-Schicht bzw. auf sonstige Schädigungen und Veränderungen der bemalten Originalglasstücke.

*Abb. 54: Historisches Glasstück (unbekannter Herkunft; Bestand des ISC) mit halbseitiger, flächiger Beschichtung mit A18, Übersicht (links) vor Bewitterung, Detail (rechts) nach der Bewitterung.*

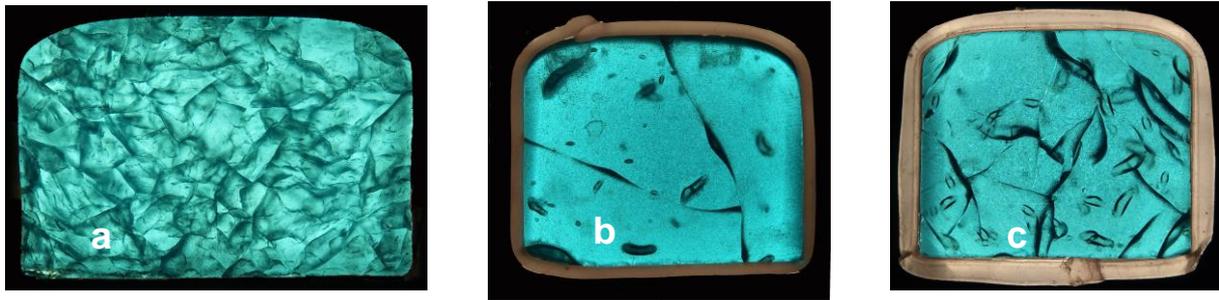
Abb. 57: Modellgläser mit unterschiedlichem Rissnetz:  
a: MDS8-H, sehr (zu!) kleinteiliges Rissbild,  
b: MK1, großmaschiges Rissbild (Modellglas mit Einfassung aus Dentalwachs)  
c: MK, komplexeres Rissbild (Modellglas mit Einfassung aus Dentalwachs).

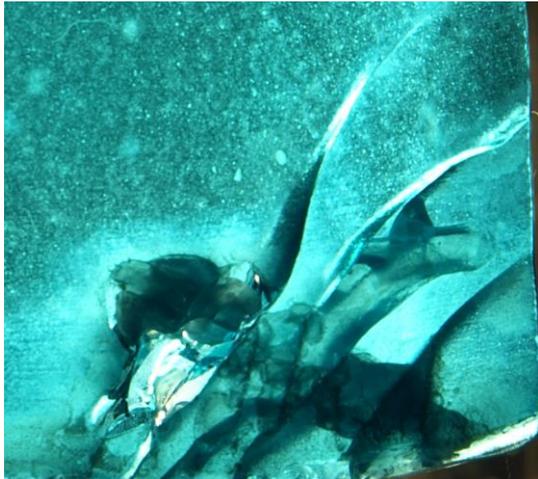
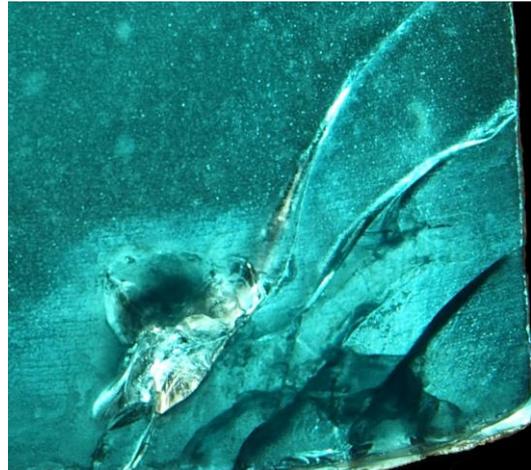
Abb. 59: Identischer Rissnetzausschnitt eines Modellglases MK1 vor (links) und nach (rechts) der Infiltration von A18.

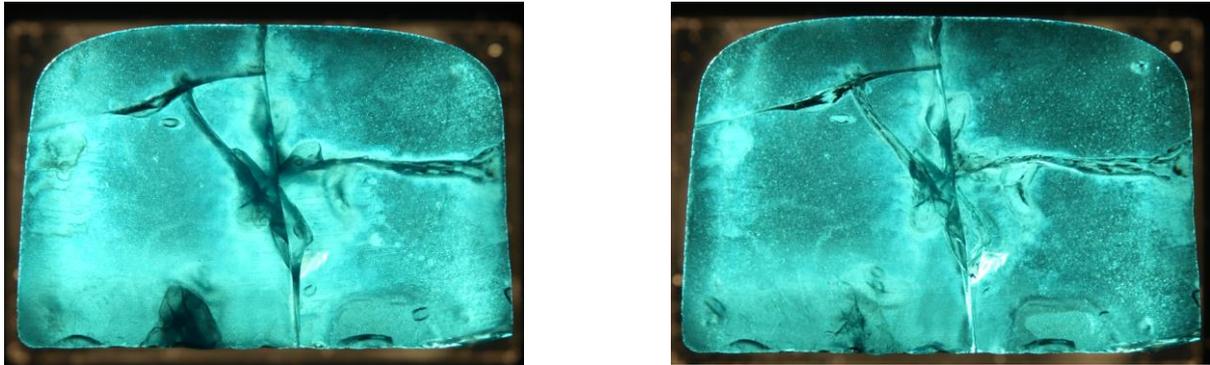
*Abb. 61: Modellglasoberfläche vor (links) und nach (rechts) der Tränkung mit Ethanol*

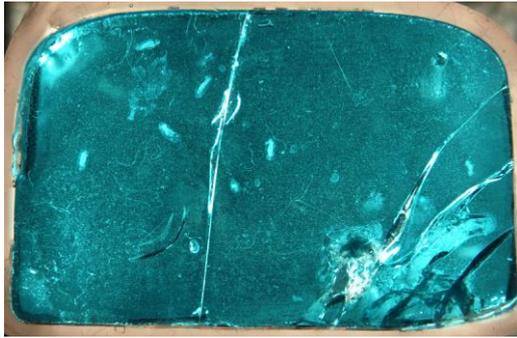
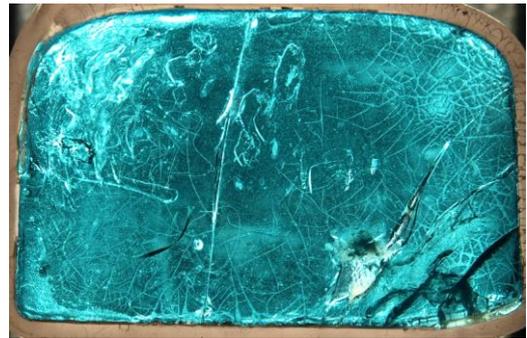
Nach 24-stündiger Lagerung in der Feuchtkammer war das A18 auf der Oberfläche wieder erweicht und klebrig. Bei der anschließenden Trocknung in der Werkstatt mit einer relativen Luftfeuchte von ca. 40 % bildeten sich Risse in der A18-Beschichtung (Abb. 64). Nach weiteren 24 Stunden Lagerung in der Feuchtkammer und erneuter Trocknung in der Werkstatt verstärkte sich das Rissnetz. Zudem blieb A18 klebriger als es zu Versuchsbeginn war. Offensichtlich reagiert A18 auf hohe relative Luftfeuchten. Es wird klebrig.

*Abb. 64: links: mit A18 beschichtetes Modellglas (1x5 %, 7x10 %) nach 18-tägiger Trocknung; rechts: dasselbe Glas nach eintägiger Lagerung bei 70 % rF.*

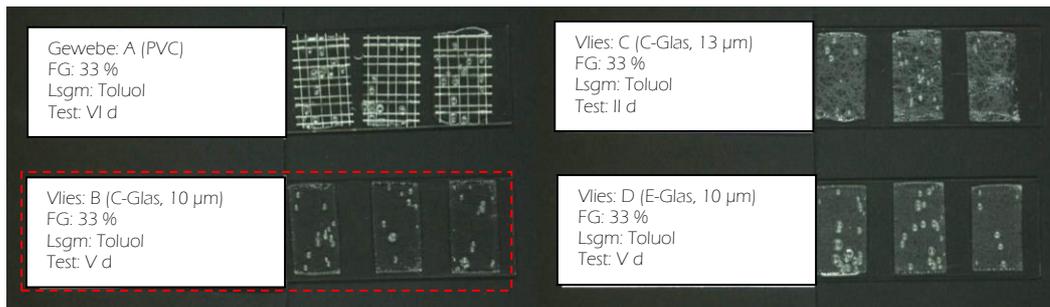
Das PVC-Gewebe und alle Glasfaservliese ließen sich gut auf die Objektträger applizieren. Das Polyestergewebe schied aufgrund der starken Sichtbarkeit seiner Struktur bereits bei den ersten Versuchen als optisch störend aus (s. Abb. 66, links oben). Die Glasfaservliese erschienen optisch weniger störend, da ihre Brechungsindices dem des Glases und des Beschichtungsmaterials ähnlich sind. Trotzdem ergaben sich Unterschiede hinsichtlich der Transparenz, die u. a. vom Durchmesser der Einzelfasern, der Fasermenge pro Fläche und dem Anteil des Bindemittels abhängen.

Abb. 66: Applikation von einem PVC-Gewebe und drei Glasfaservliesen auf Objektträgern unter Verwendung von Paraloid® B 72 mit Toluol (FG 33 %).

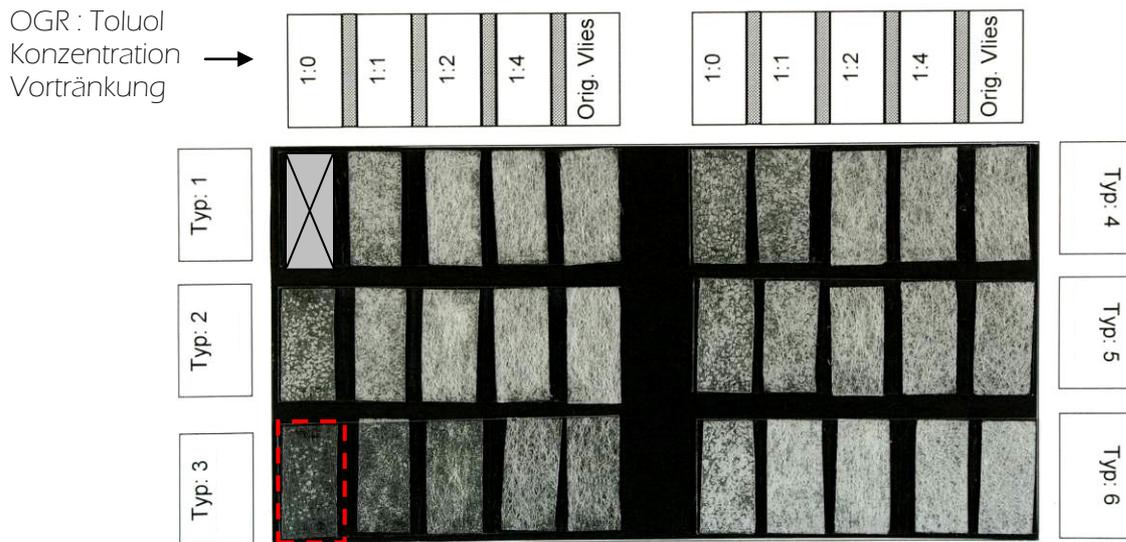
Nach der Trocknung erfolgte eine visuelle Bewertung des Erscheinungsbildes. Die aufgetragenen Vliese unterschieden sich hinsichtlich ihrer Transparenz bzw. der Blasenbildung deutlich: der Transparenzgrad nahm mit steigender Konzentration der Vortränkung zu. In Abb. 68 sind die jeweiligen Applikationsvarianten dargestellt. Das Vlies „Typ 3“ mit einer Vortränkung aus reinem ORG (1:0) ergab bei der Applikation das beste Ergebnis, wurde aber letztlich als optisch unbefriedigend eingestuft, da noch nicht alle Fasern eingebettet und Blasen vorhanden waren.

Abb. 68: Applikation von sechs Glasfaservliesen mit unterschiedlichen Vortränkungs-konzentrationen auf Objektträgern; Applikation mit ORG:Toluol (1:4).

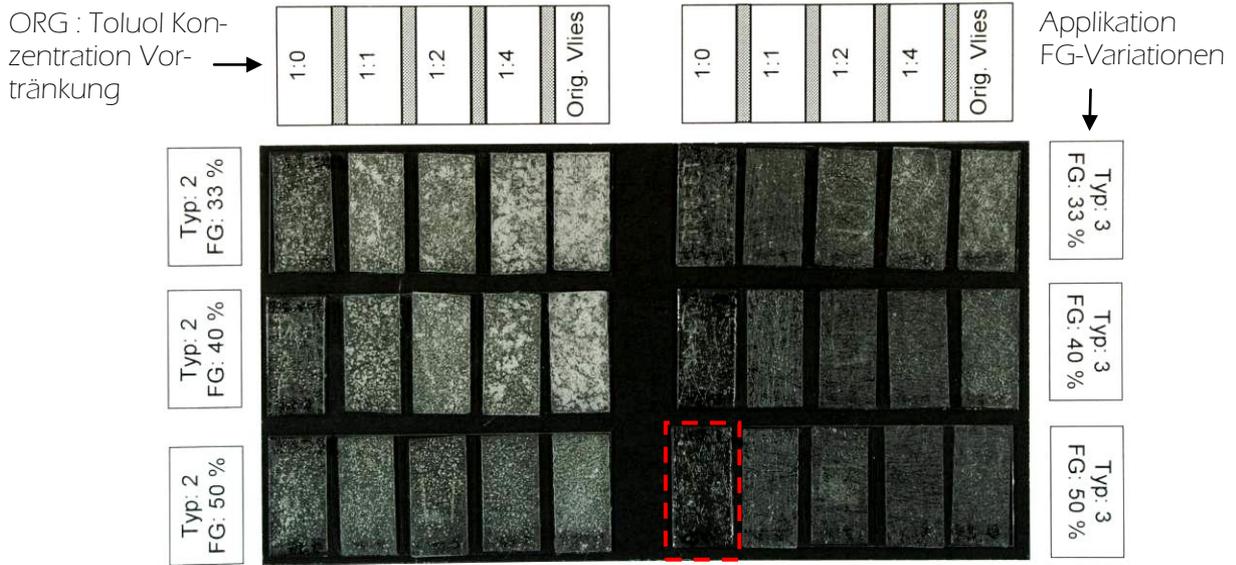
Die beste Transparenz zeigte der Teststreifen, der sowohl bei der Vortränkung als auch bei der Applikation den höchsten Feststoffanteil erhalten hatte. Typ 3 mit der Bezeichnung SAB 0,30 wies auch die geringste Blasenbildung auf (Abb. 69, rot umrandet).

Abb. 69: Glasfaservliese Typ 2 und Typ 3 mit unterschiedlichen Vortränkungs-konzentrationen und drei Varianten von Feststoffgehalt in der Applikationslösung.

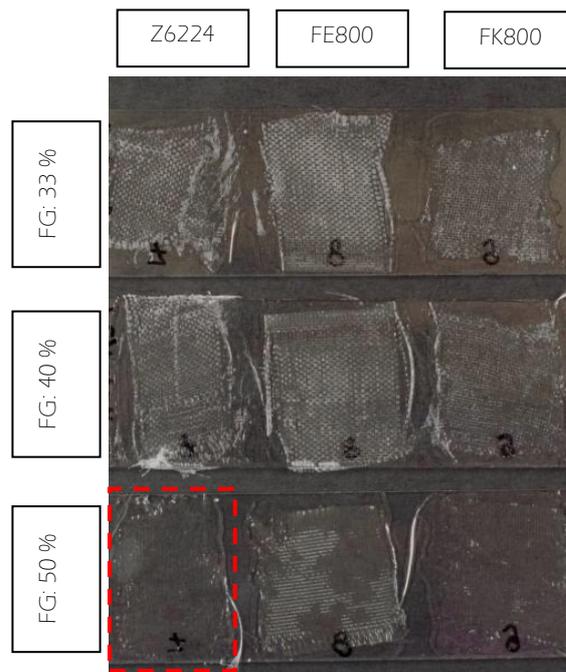
Die drei ausgewählten Glasfasergewebe waren, wie bereits erwähnt, für eine Vortränkung in der Beschichtungseinrichtung zu dünn. Sie wurden deshalb ungetränkt mit einem Gemisch ORG:2-Butoxyethanol mit unterschiedlichen Feststoffgehalten (FG 33 %, 40 %, 50 %) auf Objektträger appliziert. Das beste visuelle Ergebnis zeigte das Glasfasergewebe („Finish Z6224“, Firma Lange+Ritter), welches mit der höchstkonzentrierten Lösung appliziert worden war (Abb. 70).

Abb. 70: Applikation von drei Glasgeweben mit drei FG-Variationen unter Verwendung von ORG und 2-Butoxyethanol.

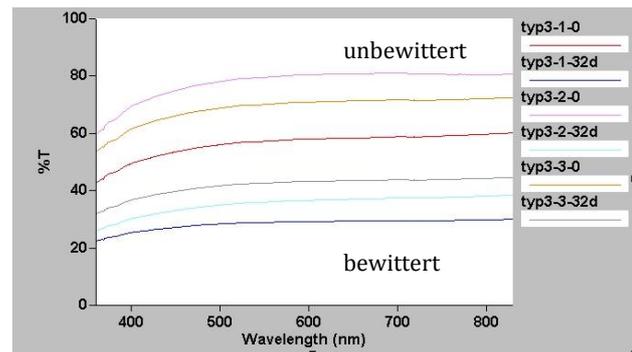
Beide Testserien blieben im Expositionszeitraum weitgehend unverändert. Es traten keine Haftungsverluste oder Defekte in der Beschichtung auf. Der oberflächliche Glanzeffekt derjenigen Hinterlegung, die mit Paraloid® B72 ausgeführt wurde, blieb nach der Bewitterung erhalten. Der Omocer®-G-Auftrag wurde hingegen etwas matter, was sich im UV-Vis Spektrum durch eine abnehmende Transmissionsrate äußert (vgl. Abb. 72 u. 73). Die lichtmikroskopische Untersuchung der Fasern ergab keine Veränderungen.

Abb. 72: UV-Vis Spektren für 3 Proben mit Vlies-Typ 3 (ungewebt) und ORG-Auftrag: vor (obere 3 Spektren) und nach (untere 3 Spektren) der Bewitterung; der Transmissionsgrad der 3 Proben streut stark und hat nach der Bewitterung abgenommen (Lichtstreuung durch mattere Oberfläche).

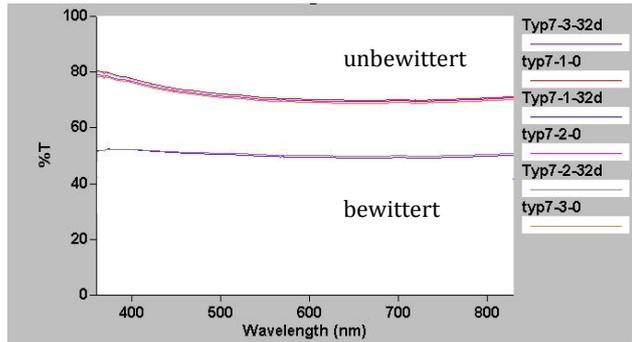
Gewebte Materialien wirken grundsätzlich deutlich homogener als die ungewebten Vliese. Dies bestätigte sich auch in den UV-Vis Messungen: der Transmissionsgrad ist beim gewebten Typ 7 aufgrund geringerer Lichtreflexionen an den Fasern für mehrere Proben konstant und etwas höher als bei Typ 3 (vgl. Abb. 72 u. 73).

Abb. 73: UV-Vis Spektren für 3 Proben mit Gewebe Typ 7 (gewebt) und ORG-Auftrag: vor (obere Spektren) und nach (untere Spektren) der Bewitterung; der Transmissionsgrad der 3 Proben ist identisch und hat nach der Bewitterung abgenommen (Lichtstreuung durch mattere Oberfläche).

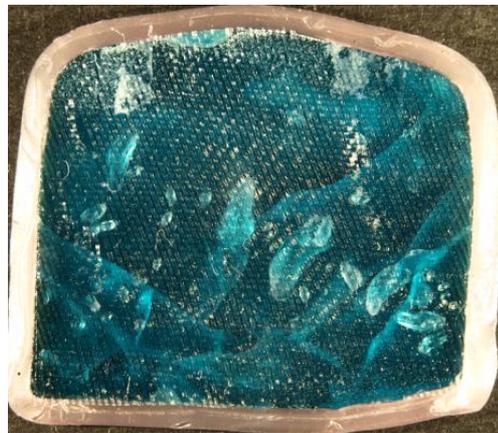
Vor der Anwendung auf craquelierten Glasstücken aus dem Jesus Sirach-Fenster wurde die Kaschierung zunächst an Modellgläsern erprobt (Abb. 75), testweise sowohl mit 10-%igem Ormocer<sup>®</sup>-G als auch mit Paraloid<sup>®</sup> (10 % in Toluol) als Festigungsmittel. Beide Materialien erwiesen sich als gleichermaßen geeignet. Zur vollständigen Tränkung sollte ein mehrfacher Auftrag erfolgen.

*Abb. 75: Modellglas MK1 mit appliziertem Glasfasergewebe (Paraloid 10%, einmaliger Auftrag).*

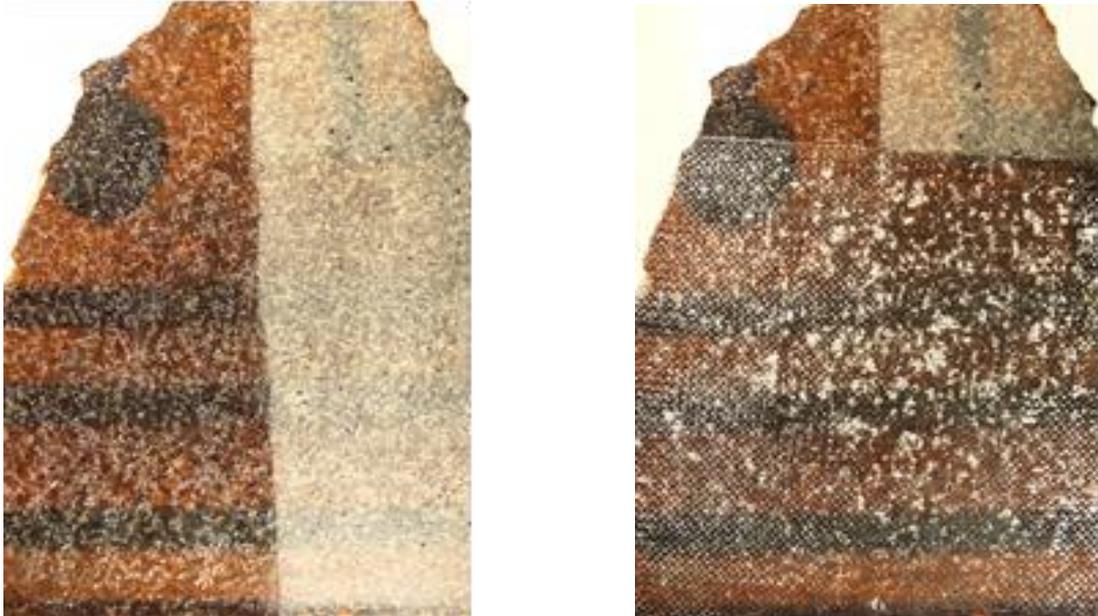
Abb. 76:

Anschließend erfolgte die Hinterlegung von zwei Originalgläsern, ebenfalls mit Ormocer<sup>®</sup>-G bzw. mit Paraloid<sup>®</sup> B72 als Beschichtungsmaterial. Die nachfolgenden Bilder (Abb. 76 u. 77) zeigen die Außenseite des Originals, das mit Ormocer<sup>®</sup>-G (ORG) behandelt wurde. Zunächst wurde das Glasstück halbseitig mit ORG 5% (dreifacher Auftrag) vorbehandelt. Es sollte getestet werden, ob eine Vorbehandlung der offenporigen Oberfläche den weiteren Auftrag des Glasfasergewebes erleichtern würde. Im zweiten Schritt wurde das mit ORG vorgetränkte Glasfasergewebe ebenfalls mit ORG (fünffacher Auftrag) aufgebracht. Beim Trocknen der zunächst gesättigt wirkenden Gewebestruktur bildeten sich jedoch aufgrund der offenporigen Oberfläche des Originalglases immer wieder Hohlräume zwischen Glas und Gewebe, die optisch als weißliche Flecken wahrnehmbar waren. Die Auftragstechnik muss demnach noch modifiziert werden. In der Durchsicht zeigte sich der Gewebeauftrag we-

Links: Auflichtaufnahme des Originalglases, Außenseite: linke Hälfte mit Ormocer<sup>®</sup>-G getränkt, rechte Hälfte unbehandelt.

Rechts: Auflichtaufnahme des Originalglases, Außenseite: auf die vorbehandelte und die unbehandelte Fläche wurde Glasfasergewebe appliziert.

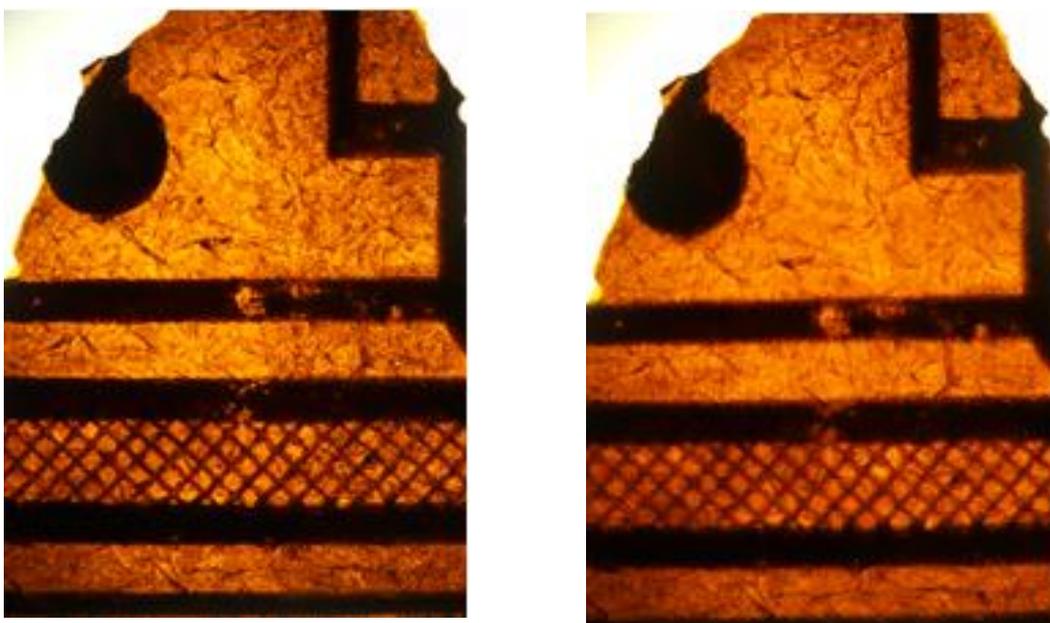
niger störend. Nur die innenseitige Bemalung wirkt durch die veränderte Lichtbrechung optisch etwas unschärfer. Die durch die Hinterlegung erzeugte Stabilität der craquelierten Gläser scheint aber hervorragend zu sein.

Abb. 77: Durchlichtaufnahme: Originalglas vor (links) und nach (rechts) der außenseitigen Hinterlegung mit Glasgewebe.

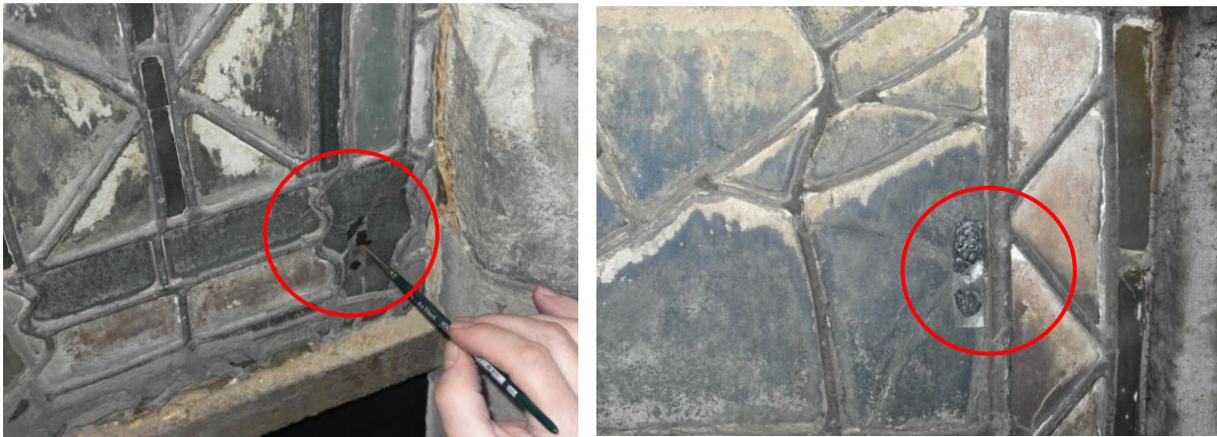
Bei den Applikationstests mit dem Glasfasergewebe gab es einen „Beifang“: Während der Versuche in der Glaswerkstatt wurde gerade ein großes mittelalterliches Fenster im Obergaden des Domchores ausgebaut. Glasstücke, die durch Brüche gefährdet waren, mussten vor Ausbau und Transport temporär gesichert werden. Bisher wurden dafür handelsübliche Klebestreifen verwendet, die sich häufig nur schwer und nicht immer rückstandsfrei von den Oberflächen entfernen lassen. Diesmal wurde stattdessen Glasfasergewebe eingesetzt. Schmale, mit Paraloid vorge tränkte Streifen wurden über die gefährdeten Sprungbereiche gelegt und mit 20-%igem Paraloid<sup>®</sup> B72 punktuell an der Glasoberfläche fixiert. Diese „Notsicherung“ war unkompliziert zu handhaben und bewährte sich gut. Eine spätere Abnahme wird unproblematisch und vor allem rückstandsfrei möglich sein.

Abb. 78: Sprungsicherung in situ durch appliziertes Glasfasergewebe.
