## Abschlussbericht

### **„Anwendungen innovativer Restaurierungsmaterialien und -methoden zur Sicherung craquelierter Glasmalereien Modellhafte Anwendung an Glasfenstern des Kölner Domes (Weltkulturerbe)“**

Förderprojekt der Deutschen Bundesstiftung Umwelt, Osnabrück  
(AZ 24583-45)

Dombauhütte Köln, Glasrestaurierungswerkstatt

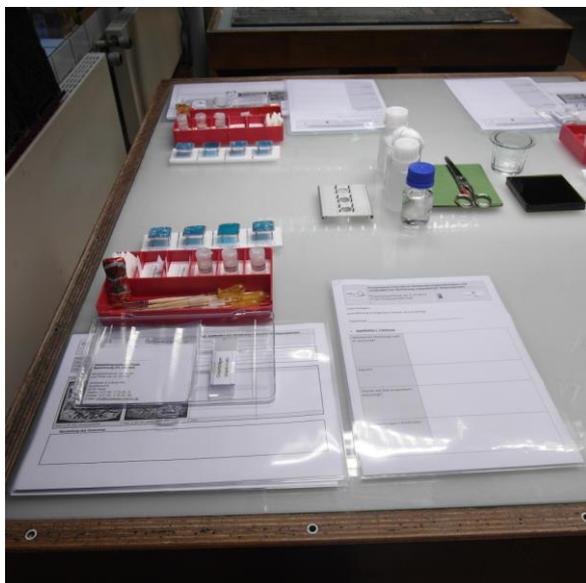
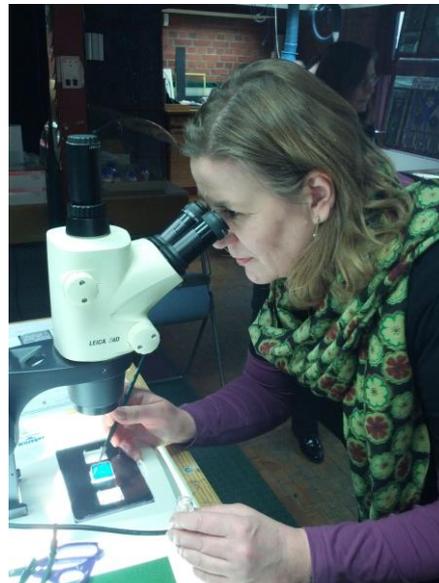
Abb. 82: Praktische Tests: „Probierboxen“ mit Modellgläsern und Werkzeugen (links) für individuelle Tränkungsversuche (rechts).

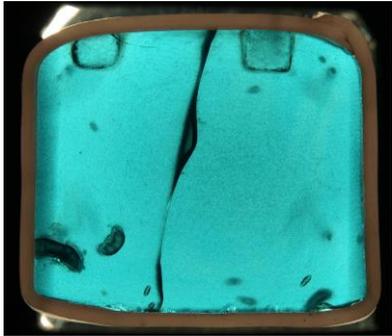
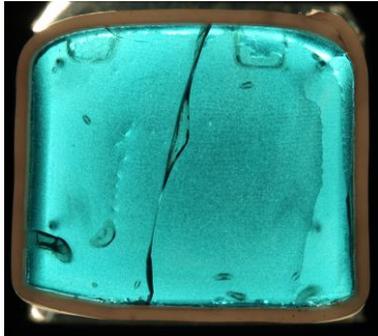
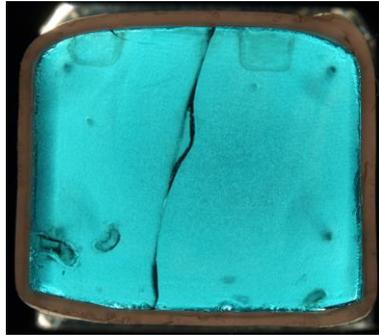
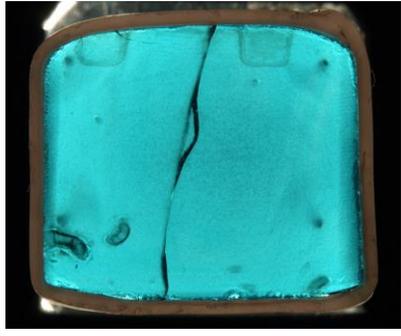
Foto: 01_glas18_vzst	Foto: 02_glas18_ethanol	Foto: 08_glas18_3x10%_5x5%_2x5%A_	Foto: 10_glas18_kontrolle_n3wochen

Vorzustand	Ethanolvergleich	Endzustand	3 Wochen Trocknung
