Bericht DD 33/2013

## Modellhafte Sanierung umweltgeschädigter Pfeilervorlagen an der im neugotischen Stil errichteten Kathedrale St. Jakobus, Görlitz

Abschlussbericht AZ 29157

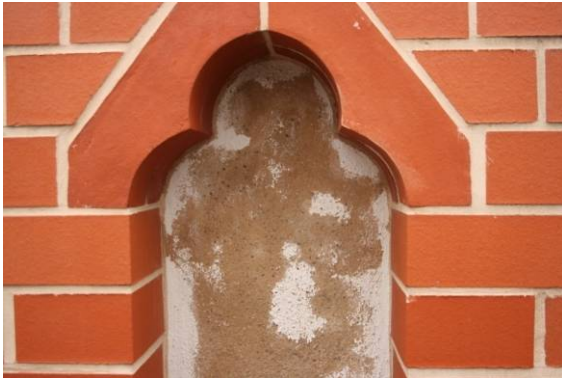
Abb. 2 Pfeilervorlage 4, unten, (9:50), zurückgesetztes Putzfeld, Putz gut, Farbe blättert ab

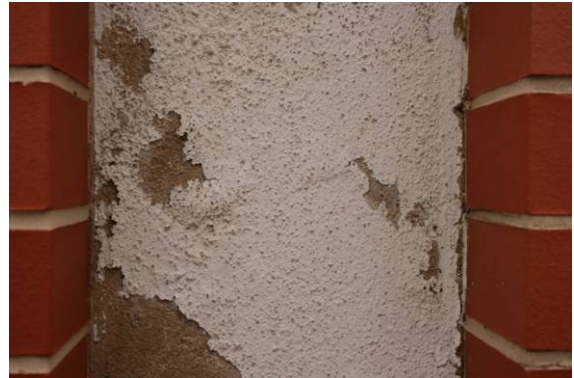
Abb. 3 Pfeilervorlage 4, oben, (9:50), Farbe blättert ab

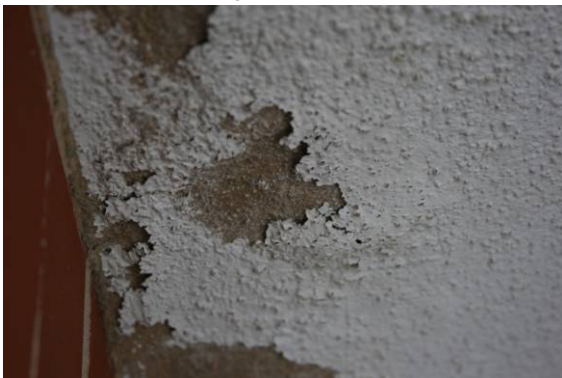
Abb. 4 Pfeilervorlage 4, oben, (9:50), Farbe blättert ab

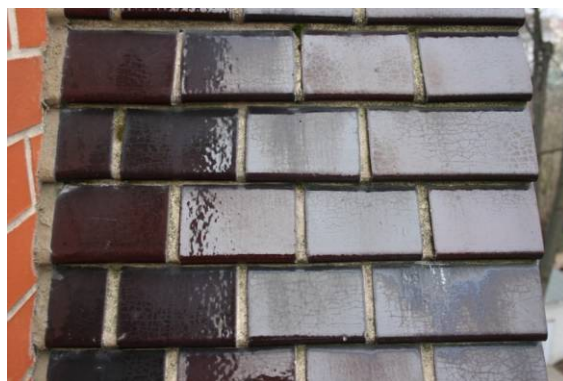
Abb. 9 Pfeilervorlage 4, oben, (10:03), Anschluss der  
glasierten Ziegel an das Ziegelmauerwerk mit  
Epoximörtel, könnte sauberer ausgearbeitet  
sein, Empfehlung: Eindrücken/Ausbilden einer  
Rinne

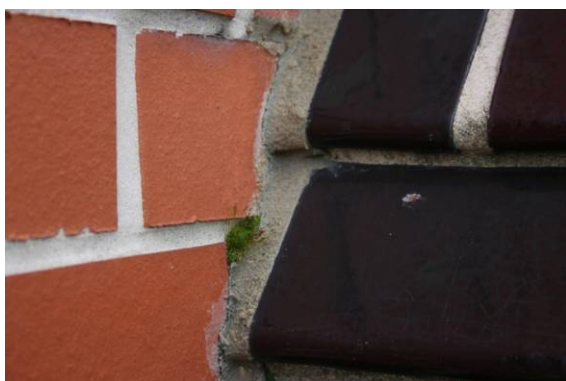
Abb. 10 Pfeilervorlage 4, oben, (10:03), Anschluss mit  
Epoximörtel, Moosbewuchs

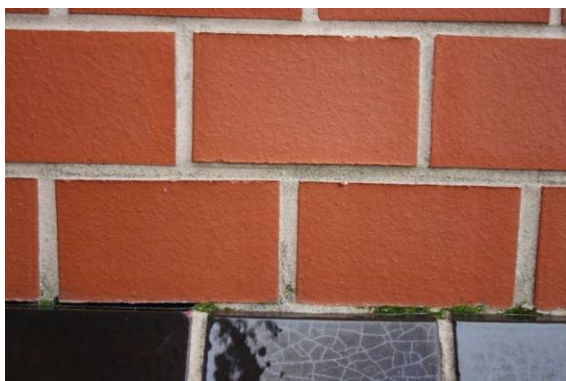
Abb. 16 Offene Fuge im Anschluss

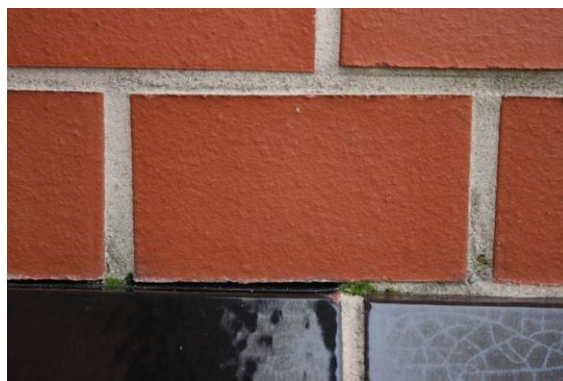
Abb. 17 Offene Fuge im Anschluss

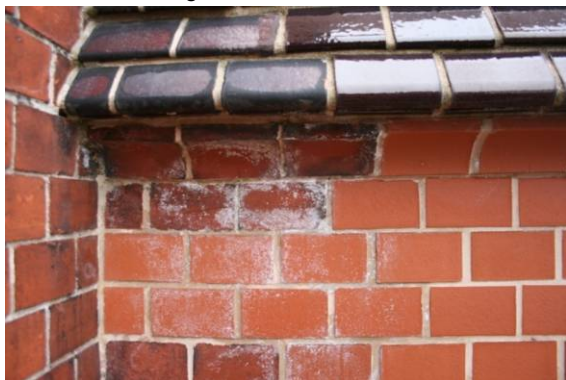
Abb. 18 (10:08) Ausblühungen unterhalb Deckung auf  
Alt- und Neuziegeln

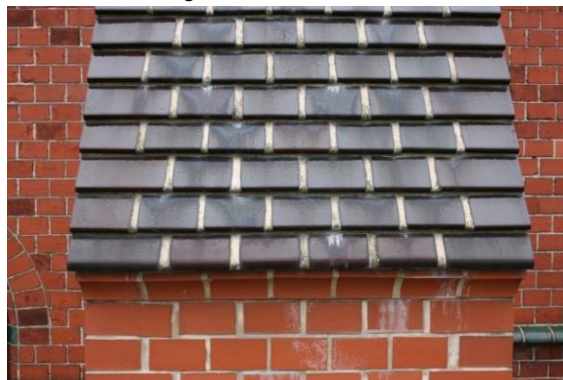
Abb. 19 (10:15) Glasierte Deckung, leichte Ausblühungen  
unterhalb

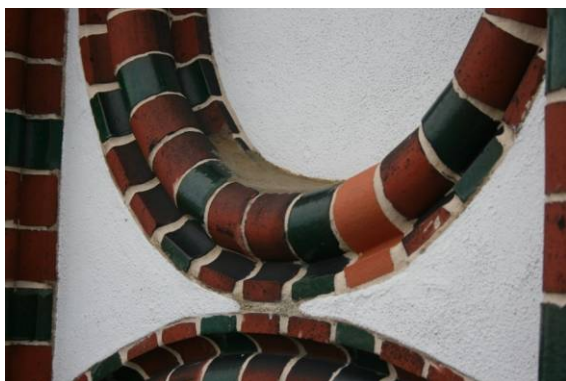
Abb. 24 (10:16), unterer Teil des Rosettenbogens ausgefüllt um Wasserhaltung zu vermeiden

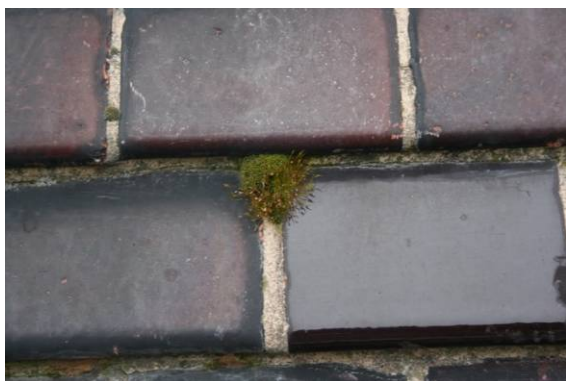
Abb. 32 Gesims Mitte Westgiebel, (10:25), Moosbewuchs

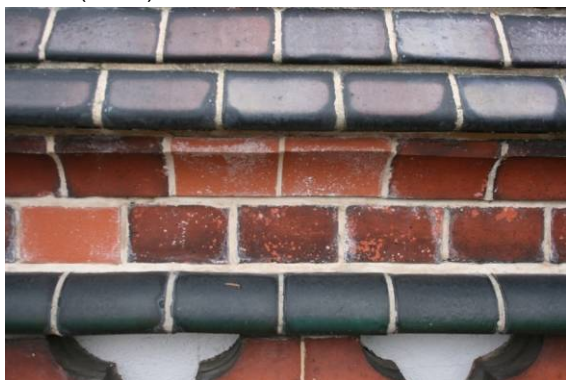
Abb. 38 (10:27) Ausblühungen auf Alt- und Neuziegeln

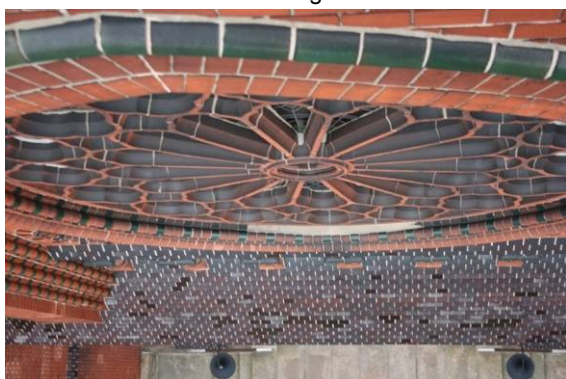
Abb. 42 unterer Teil des Rosettenbogens ausgefüllt um Wasserhaltung zu vermeiden

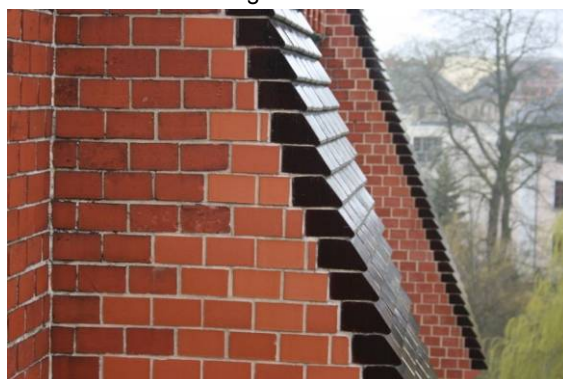
Abb. 43 Pfeilervorlage 4, Anschlüsse alte und neue Ziegel

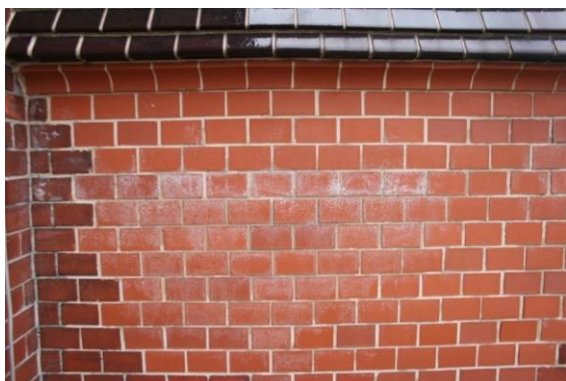
Abb. 48 Pfeilervorlage 3, h=10 m (11:30), Kalkausblühungen mit klarem Horizont

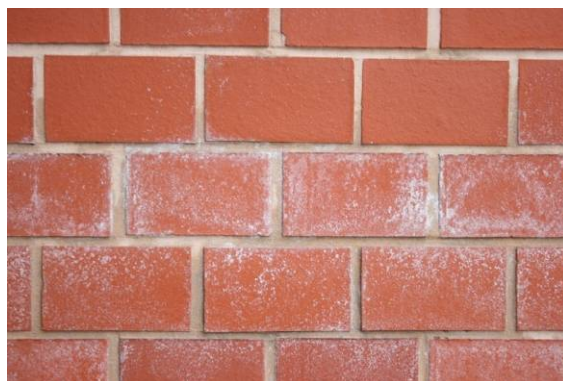
Abb. 49 Pfeilervorlage 3, h=10 m (11:30), Kalkausblühungen mit klarem Horizont

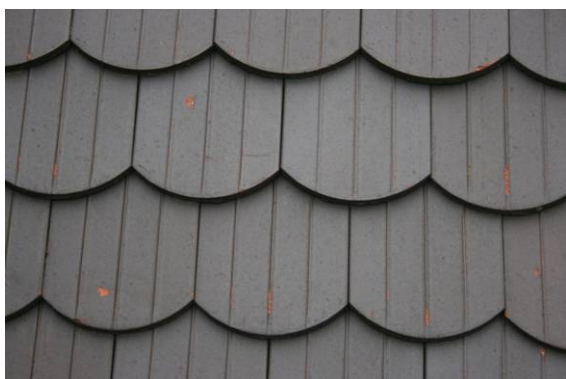
Abb. 58 h=18 m (12:30), Dachziegel. leichte Abplatzungen der Engobe

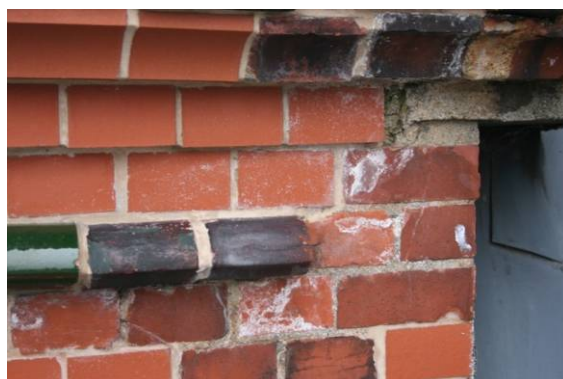
Abb. 59 h=18 m (12:30), Salzausblühungen im Anschlussbereich

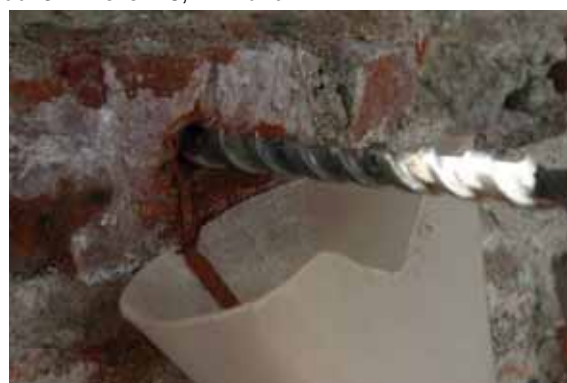
Abb. 5 Pfeiler 18, TP2, 'flüssige' Probe!!

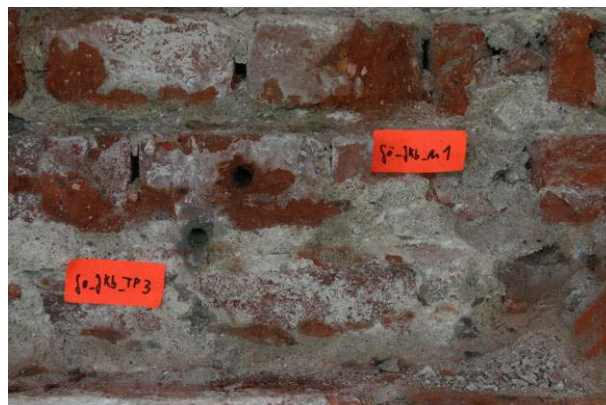
Abb. 2 Görlitz, Jakobuskathedrale, N-Seite, Pfeiler 18, ca. 16-17 m über GOK, Bereich Abdeckung, Probenahmepunkt Setzmörtel Gö-Jbk\_M1
