Bericht HAL 29/2013

Entwicklung und modellhafte Anwendung eines innovativen Sanierungskonzepts für die beiden anthropogen umweltgeschädigten Beton-Monumentalskulpturen an der Hallenser Giebichensteinbrücke (AZ 28615)

Abschlussbericht

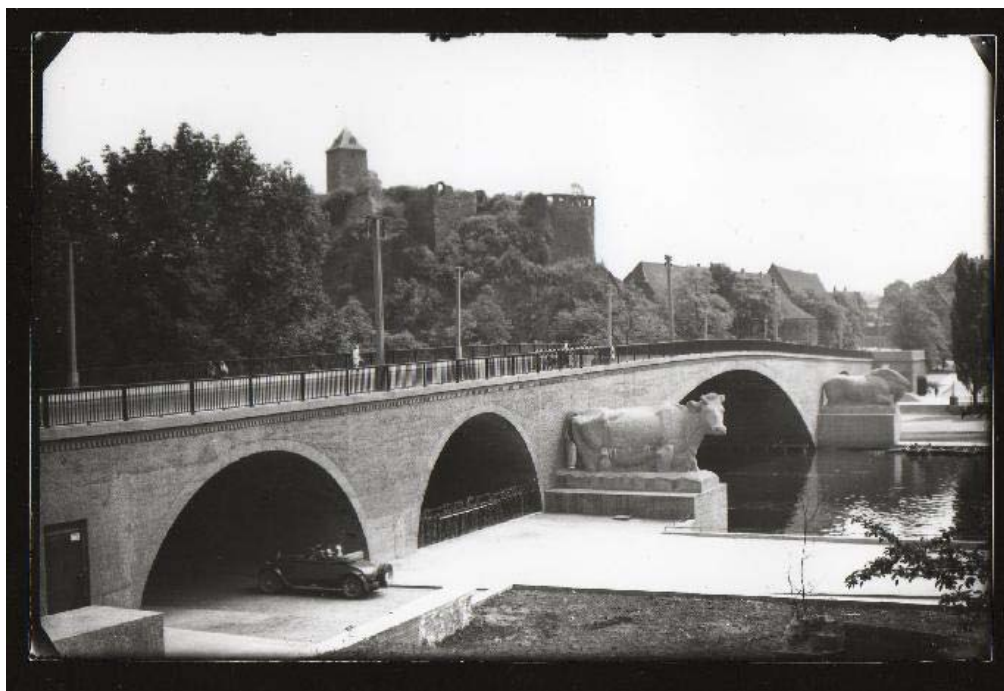
Abb. 10: Die erste Aufnahme der komplett fertig gestellten Brücke mit den beiden Tieren in der Zeit zwischen 1929 und 1932 entstanden; die weißen Sinterfahnen sind an der Kuh bereits zu sehen (Finsler, Stiftung Moritzburg)

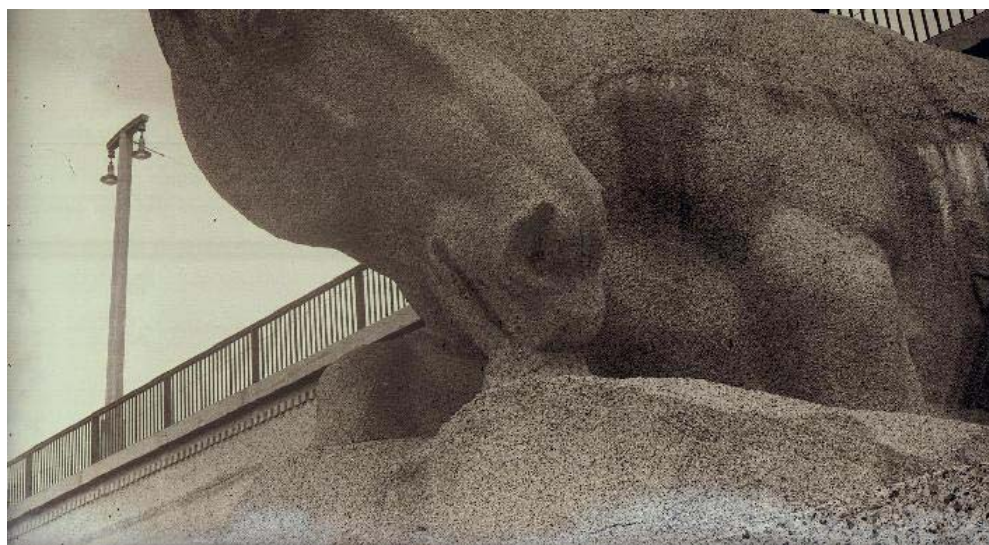
Abb. 11: Austritt einer weißen Sinterfahne und zusätzlich einer braunen Substanz (Stadtarchiv, Annemarie Giegold-Schilling, vermutlich zwischen 1930 und 1932, als sie bei Finsler studierte)

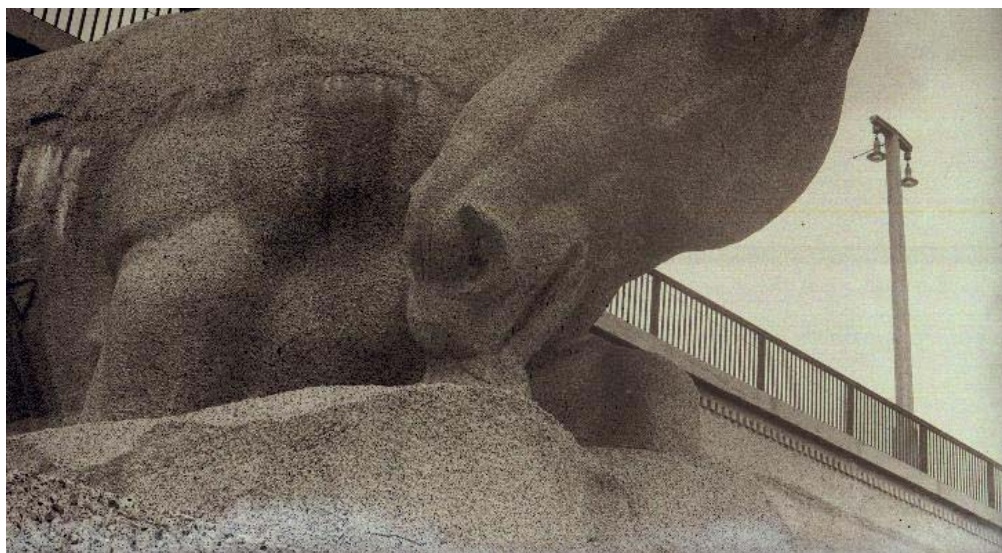
Abb. 12: Es ist ebenfalls eine deutliche Stampffuge zu sehen, aus der Material austritt. Hier gab es vermutlich eine größere Pause im Stampfen, eventuell, weil nun der Kopf gestampft wurde, der keine waagerechten Fugen aufweist, sondern seiner Form entsprechend gesondert verdichtet wurde. Der Kopf der Kuh entstand wohl ebenso; die Qualität beider Köpfe ist ungleich besser als die der Körper, es gibt interessanterweise keine Fehlstellen (Giegold-Schilling, Stadtarchiv)

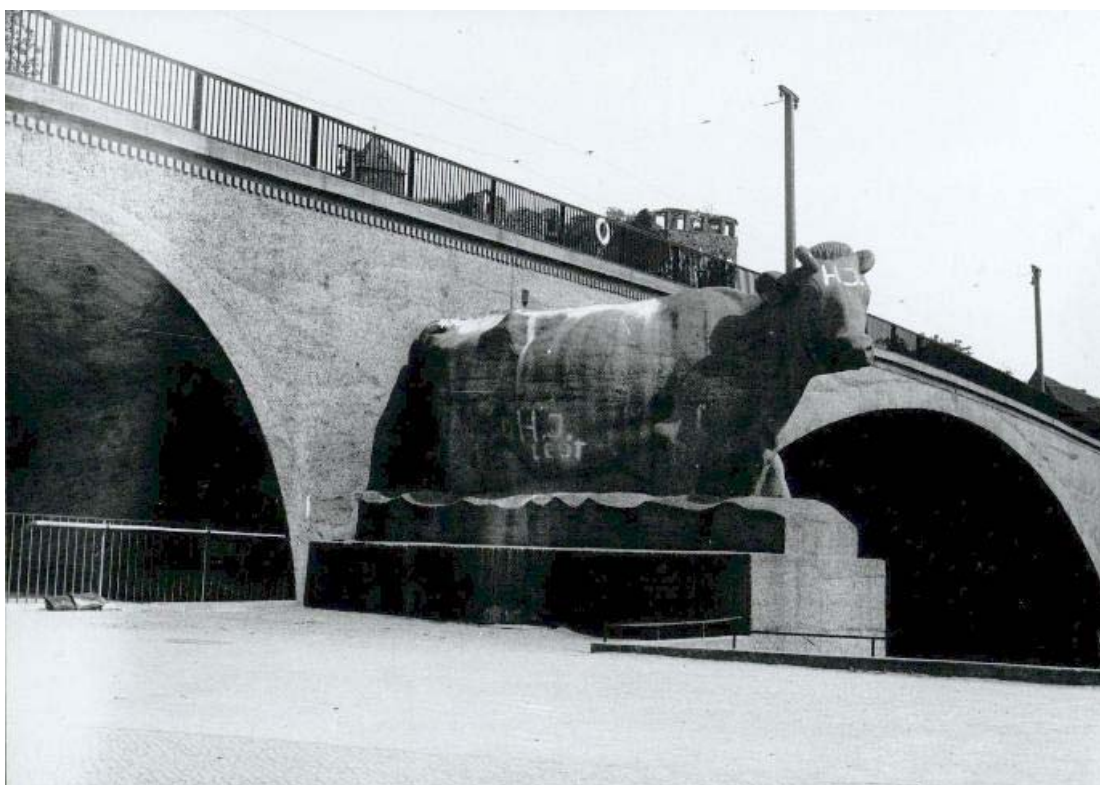
Abb. 13: Wohl vor 1933 wurden die Skulpturen erneut politisch genutzt, diesmal um zu verkünden, dass die HJ, Hitlers Jugendorganisation lebt; die porösen waagerechten Fehlstellen markieren sich als dunkle Streifen (Strauch, Stadtarchiv)

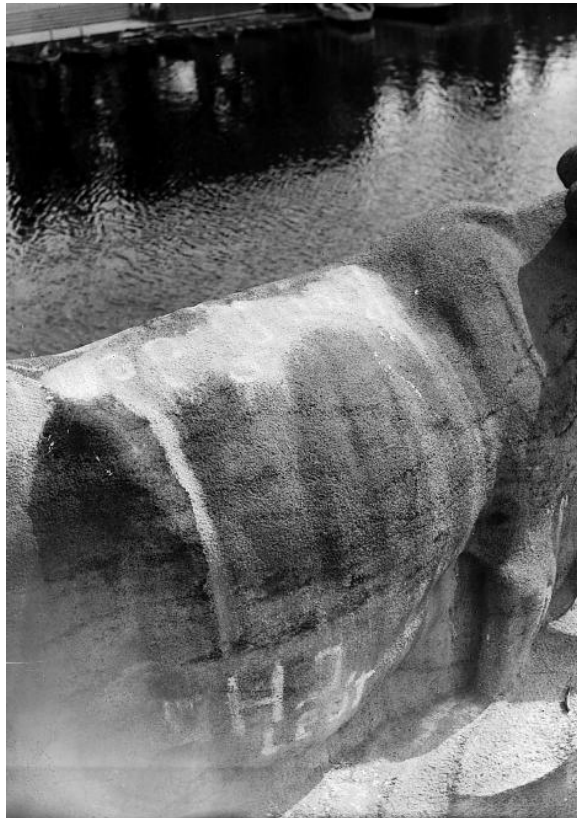
Abb. 14: Hier sind neben den Schmierereien die sehr ungleichmäßig gestampften Schichten sehr genau zu sehen (Strauch, Stadtarchiv)

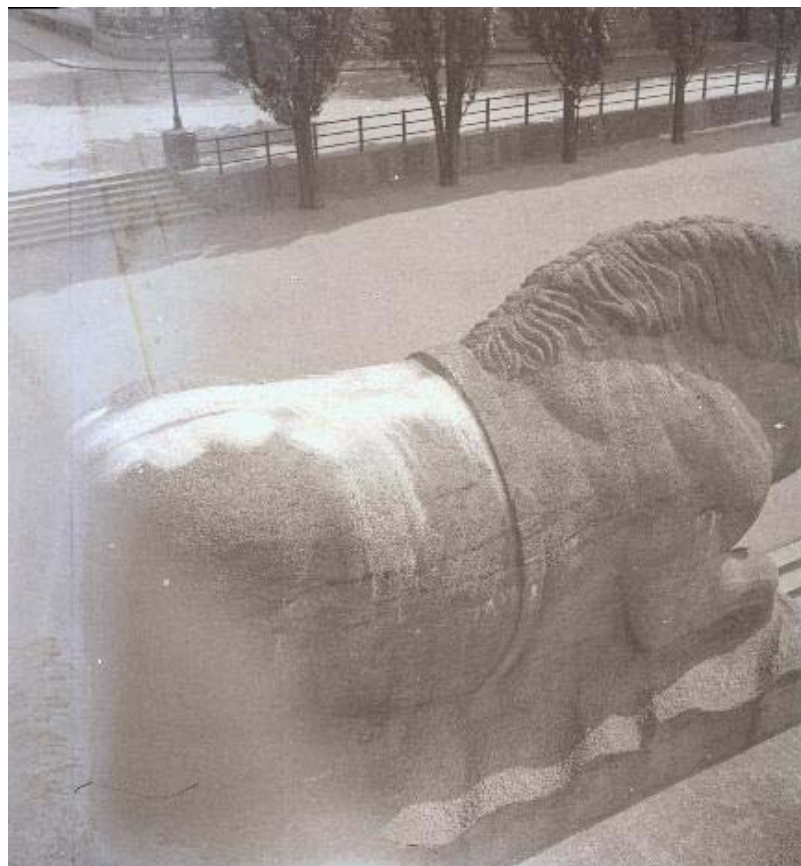
Abb. 15: Auch hier markieren sich die Fehlstellen, die vom Stampfen herrühren als dunkle Streifen (Strauch, Stadtarchiv)

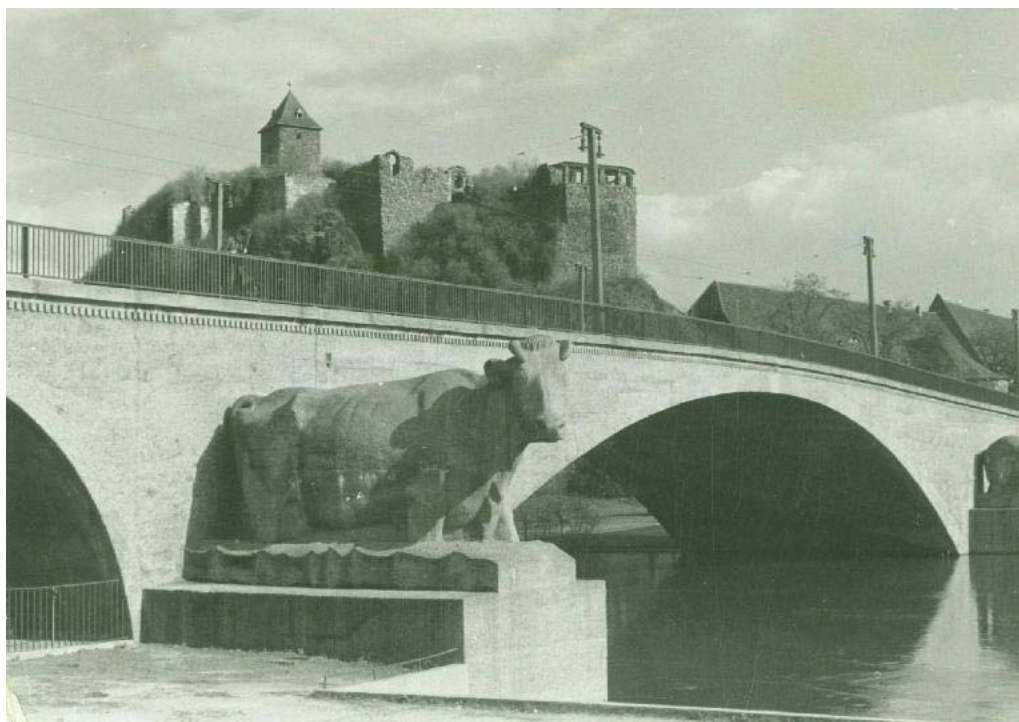
Abb. 16: Zwischen 1933 und 1945, die Tiere sind inzwischen schon etwas verschmutzt (Stadtarchiv)

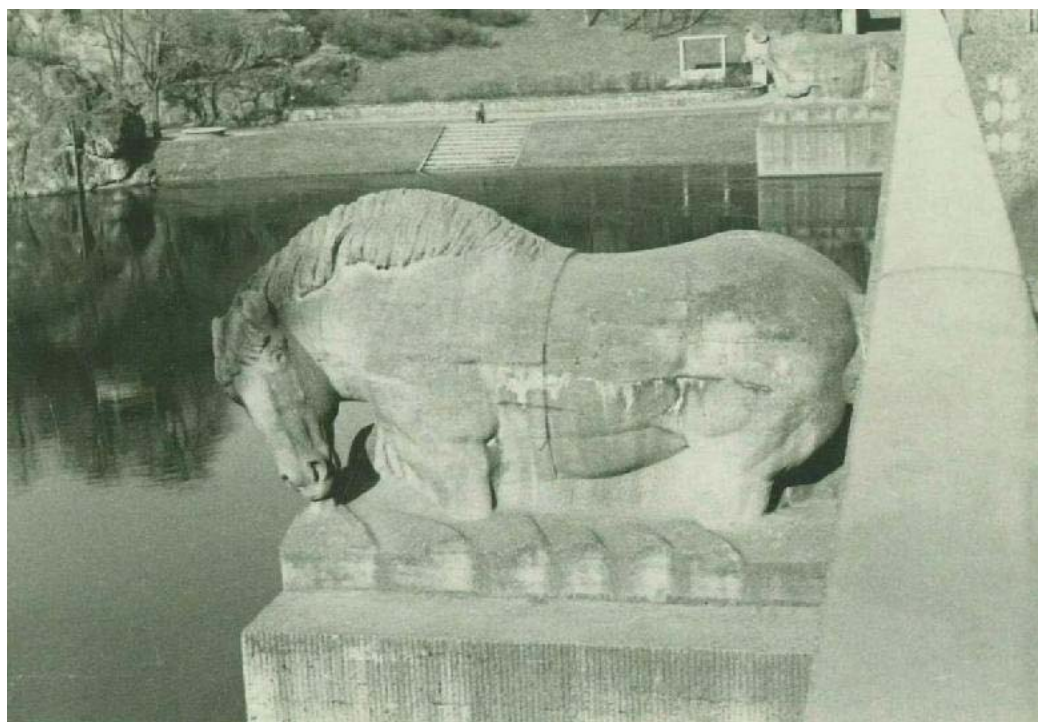
Abb. 17: Zwischen 1933 und 1945, waagerechte Sinterföhnen haben ebenso wie die Verschmutzung zugenommen (Stadtarchiv)

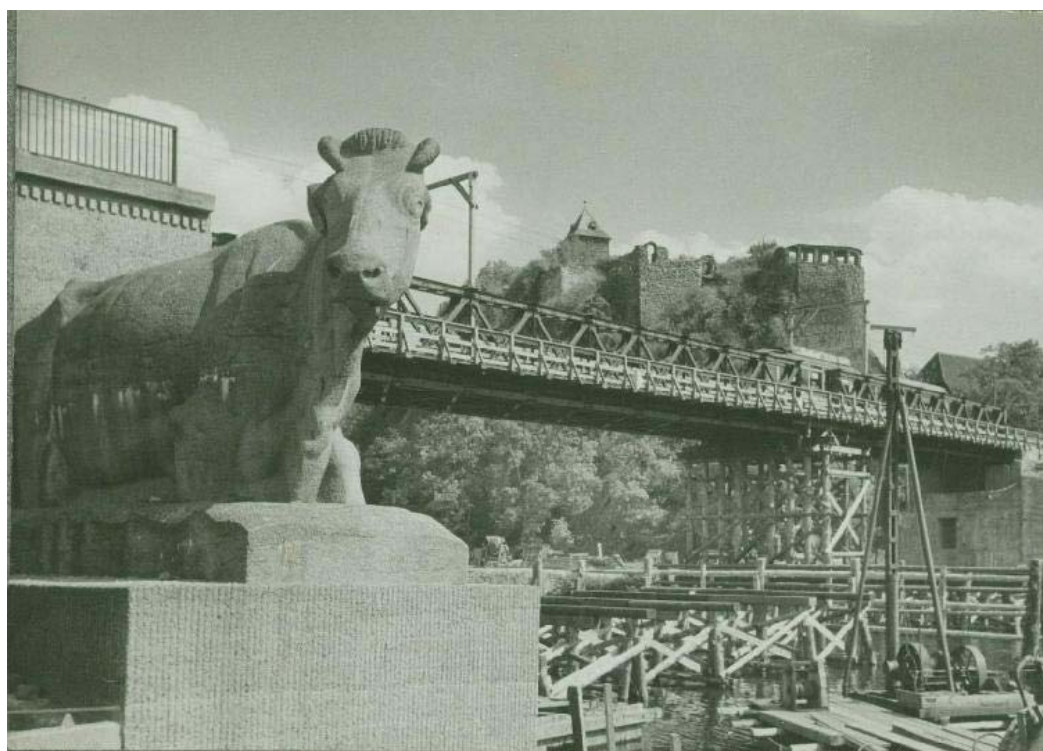
Abb. 19: Die Brücke beim Wiederaufbau 1947- 1949; abgesehen von einigen weiteren Sinterfahnen sind keine Veränderungen an der Skulptur der Kuh sichtbar (Stadtarchiv)

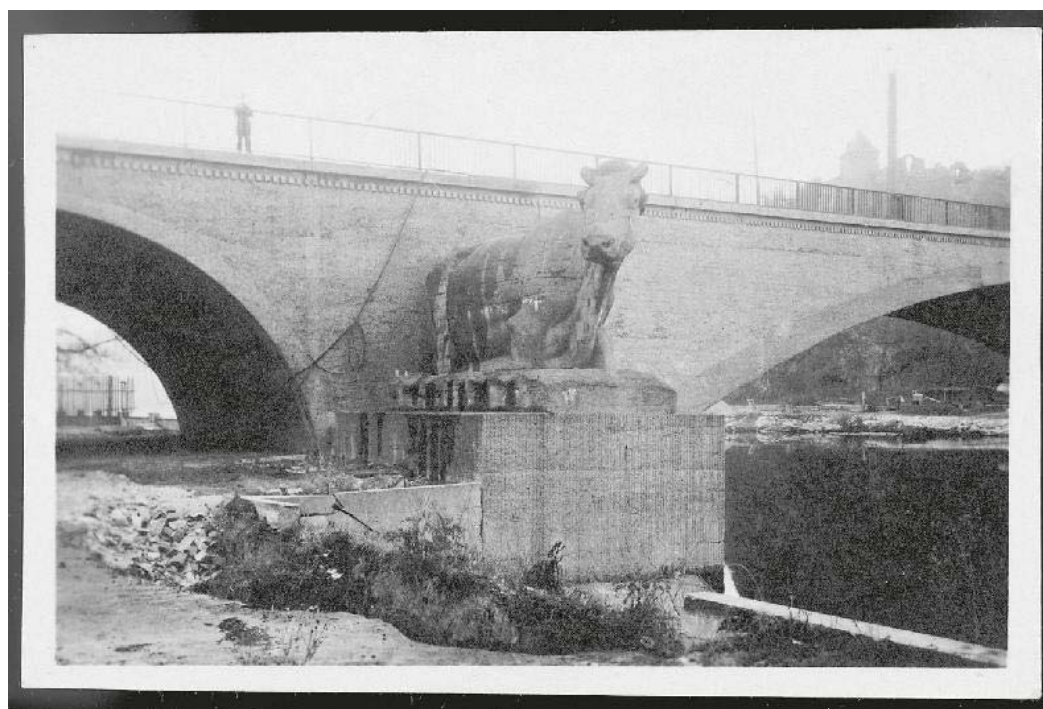
Abb. 20: Nach 1949, mit dem inzwischen wieder aufgebauten Mittelbogen; eine Erklärung für die dunkle Flüssigkeit, welche an der Kuh heruntergelaufen ist, ist nicht bekannt; die Uferbefestigung ist inzwischen zerstört (Archiv Burg Giebichenstein)

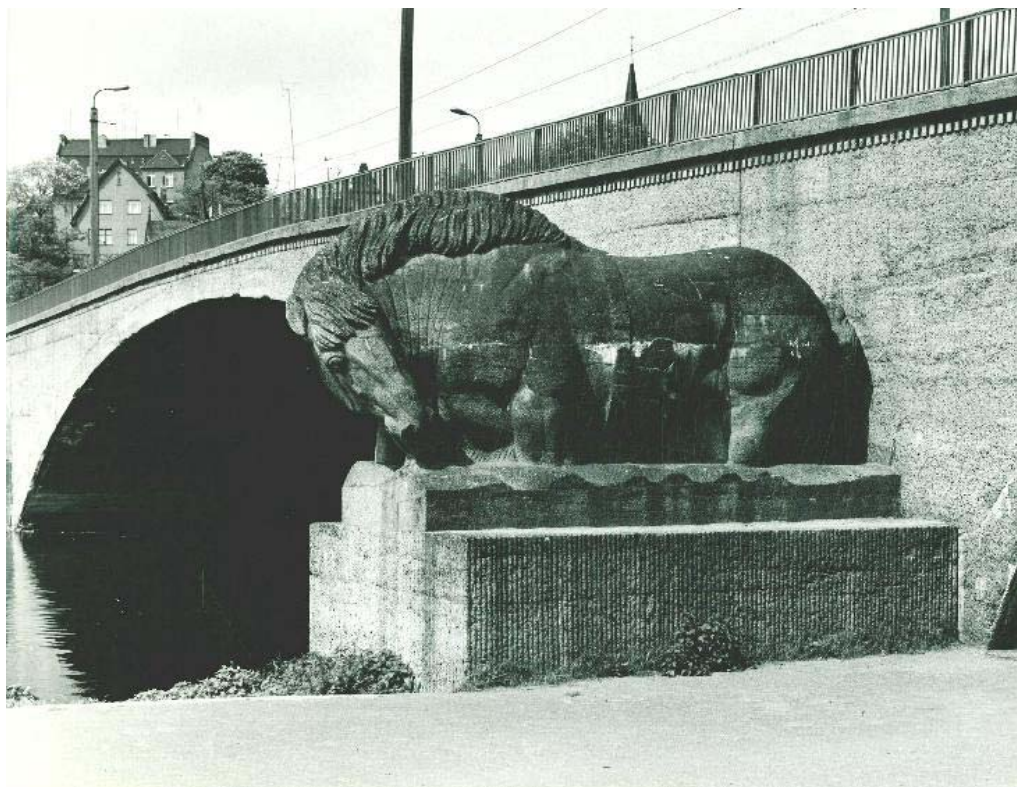
Abb. 22: Um 1960 (?), die Verschmutzung hat deutlich zugenommen (Münzberger, Stadtarchiv)

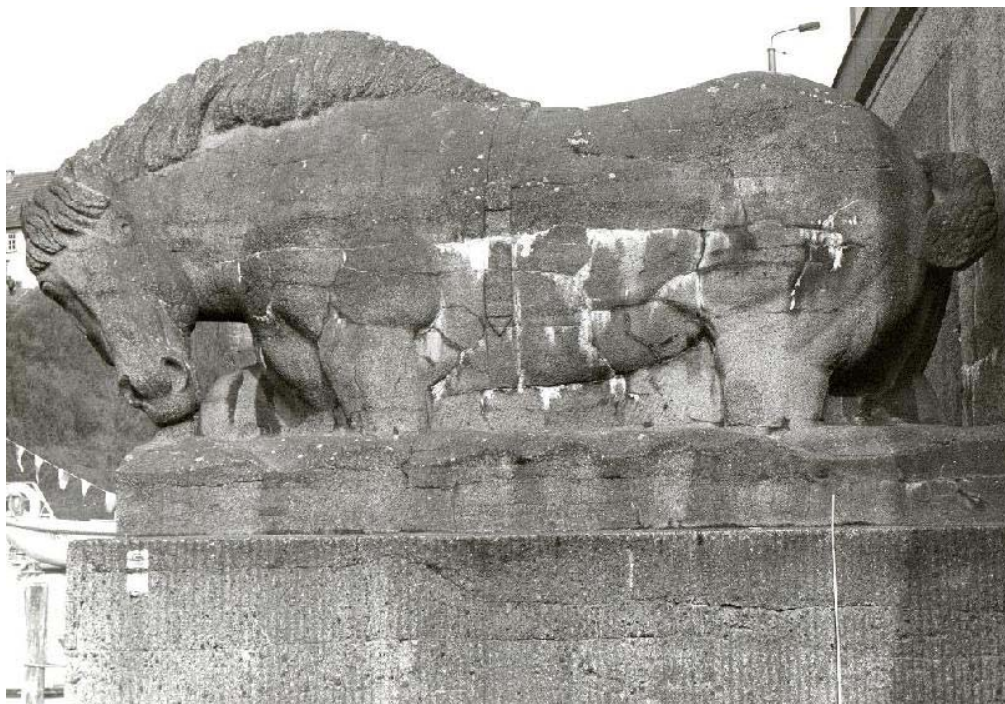
Abb. 23: Vor der Restaurierung (1993); erst jetzt sind auch senkrechte Risse deutlich zu sehen (Reichenbach)

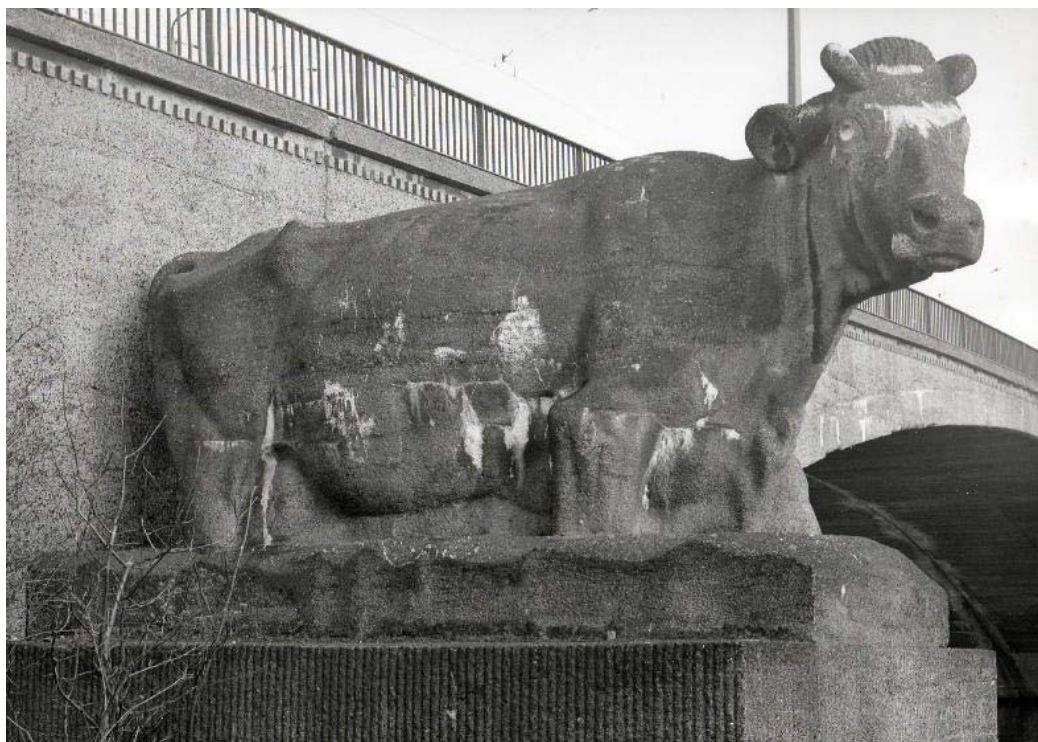
Abb. 26: 1993; Ungefähr die Hälfte der weißen Flächen sind Farbschmierereien (Reichenbach)

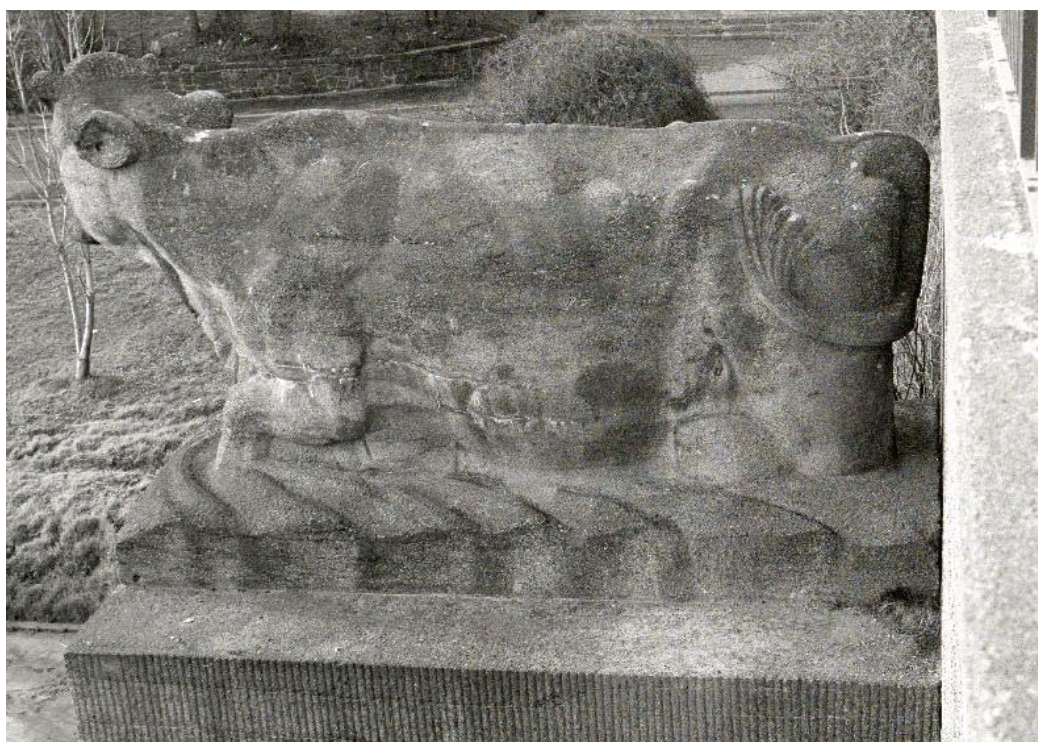
Abb. 27: 1993; Die großflächige Verwitterung der Oberfläche ist hier deutlich zu sehen. Die Kuh ist, das kann man nun deutlich sehen, viel schlechter gestampft als das Pferd; der Rohblock für die Kuh ist wohl vor dem des Pferdes gestampft worden, wie auch die steinmetzmäßige Überarbeitung zuerst geschah. Leider gibt es keine Aufnahmen der Betonskulpturen nach der Sanierungsmaßnahme 1995 (Reichenbach)

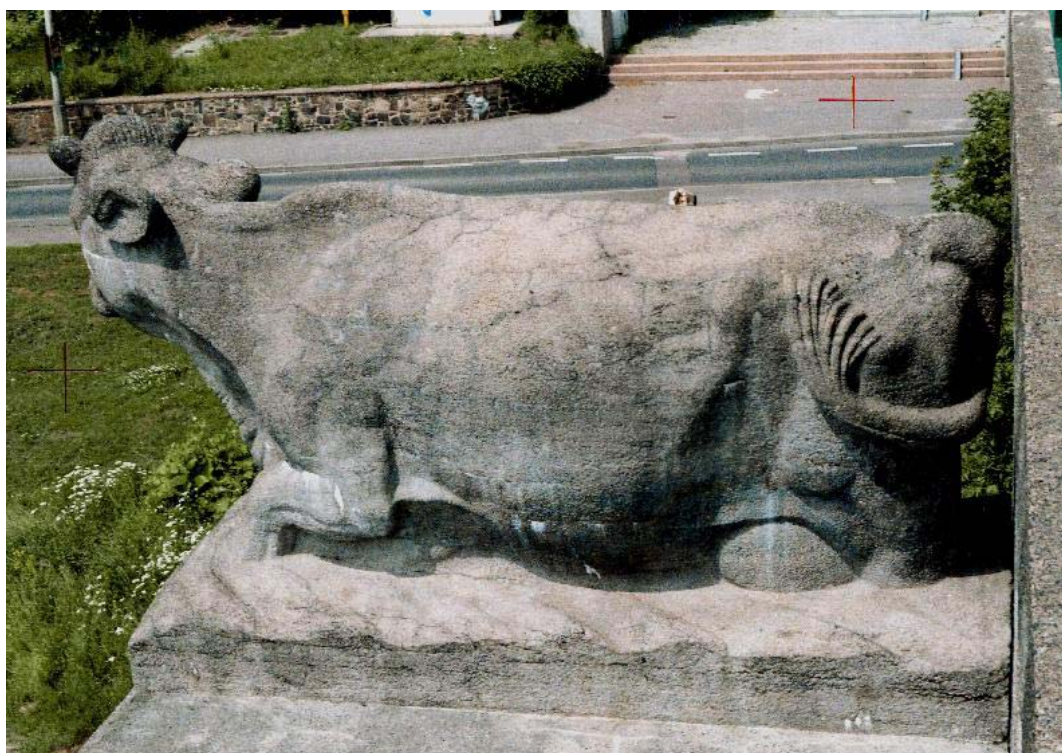
Abb. 32: Zustand 2010; Das Rissnetz auf dem Rücken ist seit 1995 deutlich dichter geworden (Reichenbach)

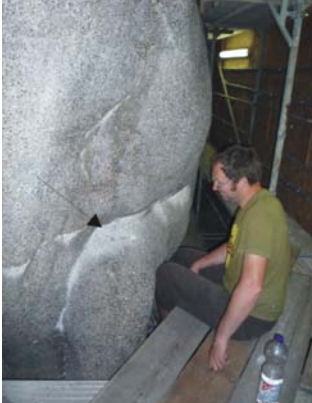
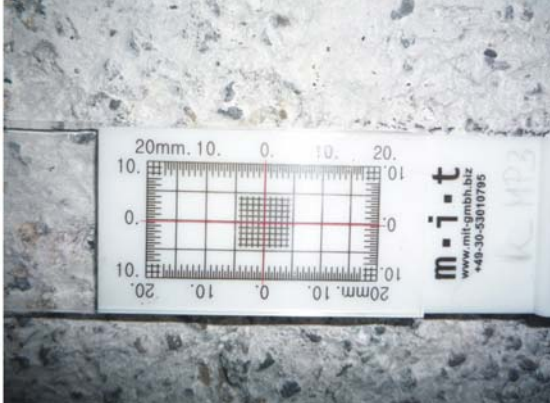
Position	Abbildungen der Rissmonitore	
Kuh, Messpunkt 3, linkes Vorderbein, versinterter Riss (Monitor abgenommen)

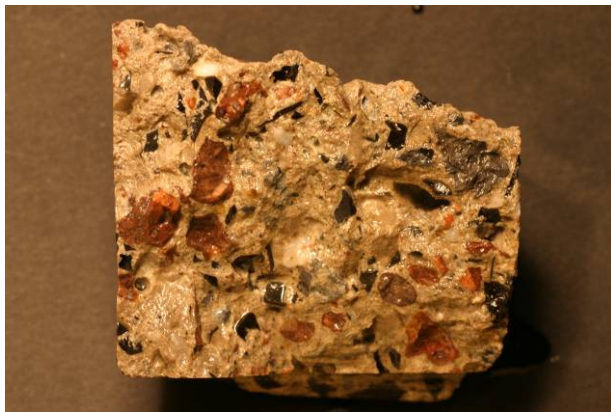
Abb. 50: aus WEISE & HEMPEL, 2006

Alkalien werden hauptsächlich durch den Zement oder seltener durch leicht lösliche Salze aus der Umwelt in das Materialgefüge (Porenwasser) eingetragen. Alkalisulfate entstehen bei der Klinkerherstellung bei hohen Temperaturen in der Atmosphäre des Zementdrehrohrofens. Beim Anmachen des Zements mit Wasser gehen sie sofort in Lösung und sind Bestandteil des Porenwassers. Die Untersuchung des Stampfbetons auf AKR mittels Uranyl-Methode zeigen AKR-Säume an Porphyrkomponenten im Zuschlag (siehe Abb. 50-51) (WEISE & HEMPEL, 2006). Keinen Hinweis auf AKR-Reaktivität zeigt die Mansfelder Kupferschlacke (WEISE & HEMPEL, 2006). Vermutlich führt ein erhöhter Ordnungsgrad (Rekristallisation) zu einem besseren Alkaliwiderstand. Feldspäte sind, so zeigen Untersuchungen von Qz-Porphyrzuschlägen mit hochsulfatbeständigen, alkaliarmen Zementen (HSNA-Zemente), inert gegenüber Alkaliangriff (WINKLER, 2011). Es kommt nicht zu einem Herauslösen von Alkalien aus dem Feldspatgitter, da der pH-Wert des dissoziiert vorliegenden CaOH_2 zu gering ist. Der zur AKR-Bildung führende hohe pH-Wert von ca. 14 kann nur durch von außen eingebrachte Alkaliionen in Verbindung mit Hydroxidionen ($\text{Ca}(\text{OH})_2$ -Lieferant) erfolgen. Erst nach erfolgtem AKR-Angriff und der „Auflösung“ der niedrig kristallinen Matrix von Feldspäten kann es auch zu einer Anreicherung von Alkalien im Porenwasser kommen.

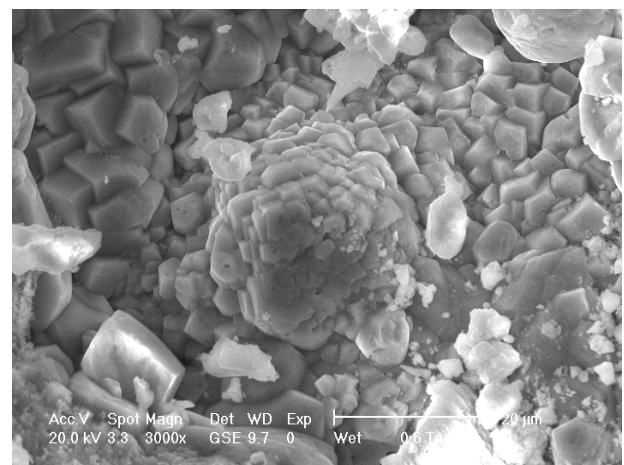
Abb. 53: Calcitkruste, REM-Aufnahme aus WEISE, 2005

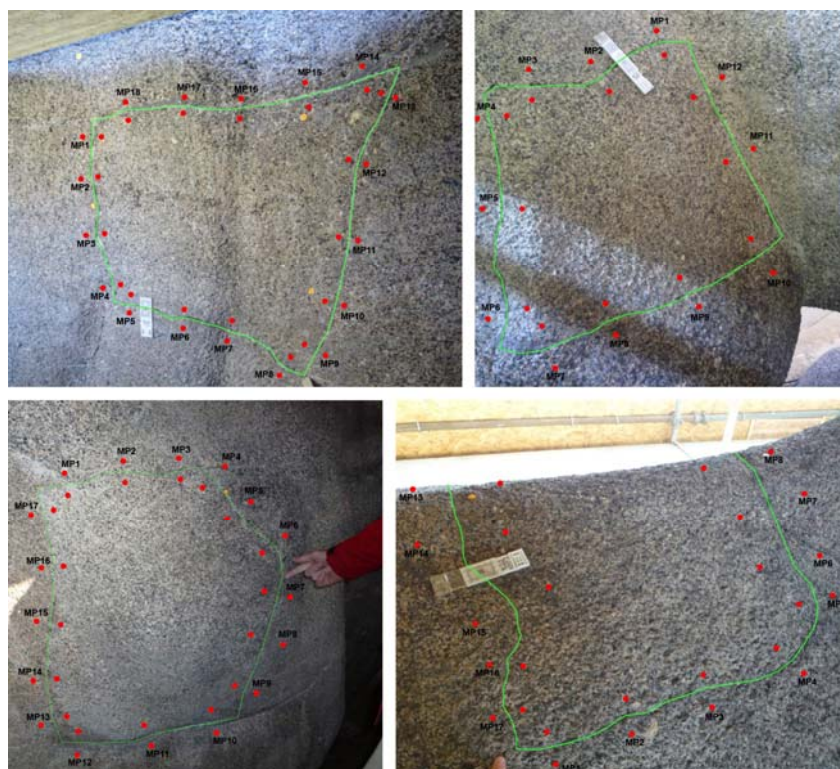
Abb. 61: Messpunkte der Risstiefenmessungen an ausgewählten Polygonen: oben links: Pferd Nordseite Rumpf, oben rechts: Pferd Südseite Wange, unten links: Kuh Südseite Brust, unten rechts: Kuh Nordseite Rücken

An insgesamt acht Risspolygonen wurden an den damit verbundenen Messpunkten die Risstiefen an Kuh und Pferd bestimmt (siehe Abb. 61-62).

Die nachfolgenden Tabellen zeigen zunächst die Ergebnisse der vier Polygone in Abbildung 61. Im Anschluss folgen die der Polygone in Abbildung 62.

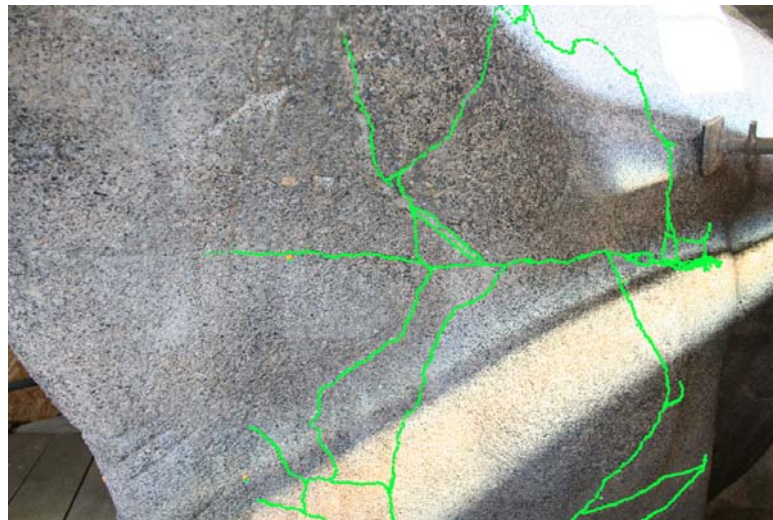
Abb. 63: Datenfusion der 3D-Risskartierung mit einer Photographie des Messbereichs (BBR-Projekt)

In Abbildung 63 ist beispielhaft eine Datenfusion aus der trackingbasierten 3D-Risskartierung des Schulterbereichs der Kuh mit einer Photographie dieses Bereichs gezeigt.

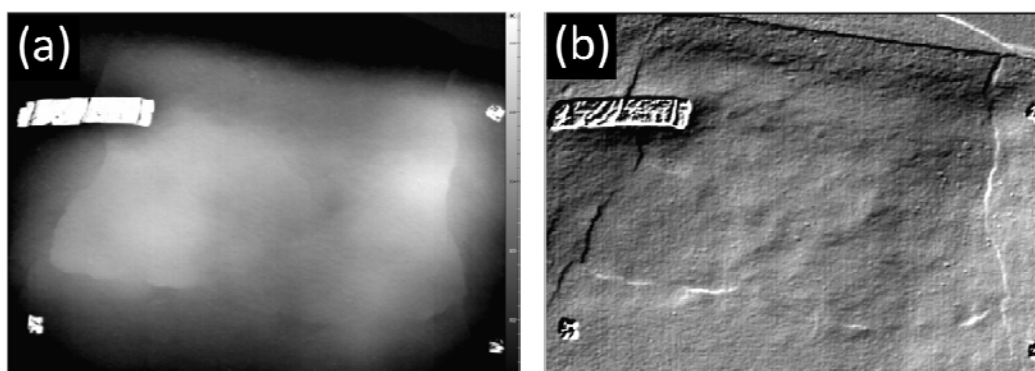
Abb. 64: Thermogramm nach 70 min Abkühlung

Schon direkt nach der Anregung sind in einigen Bereichen Teile des Risses erkennbar. Im weiteren Verlauf der Wärmeausbreitung werden Temperaturkanten sichtbar, die das Vorhandensein von schräg einlaufenden Rissen anzeigen. Obwohl die Anregung auch über den Bereich hinaus erfolgte, der durch den Riss begrenzt ist, bleibt diese Struktur auch zu späteren Zeitpunkten sehr klar abgegrenzt sichtbar. Offenbar kann die Wärme in diesem durch den Riss begrenzten Bereich schlechter in die Skulptur diffundieren. Dieser gestörte Wärmetransport wird noch deutlicher, wenn man ein Thermogramm betrachtet, das etwa 70 min nach der Anregung aufgenommen wurde (siehe Abb. 64 a und b).

Die Struktur ist auch jetzt noch deutlich wärmer als die umgebenden Bereiche. Dies weist daraufhin, dass die hier schräg einlaufenden Risse sehr tief in das Material reichen oder dass sich unter Umständen sogar die gesamte Struktur von der Skulptur gelöst hat und keine feste Verbindung mehr besteht.

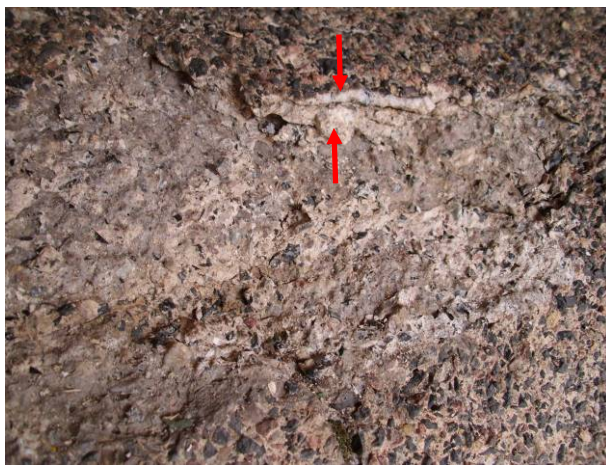
Abb. 70: Halle, Giebichensteinbrücke, Kuh, Rücken, Abschalungen, Markierung des beprobten Bereichs

Aus einem Teil der abgelösten Stampfbetonschale wurde ein Dünnschliff (siehe Abb. 70 und 71) angefertigt. Dieser wurde mittels Rasterelektronenmikroskopie (ESEM) untersucht.

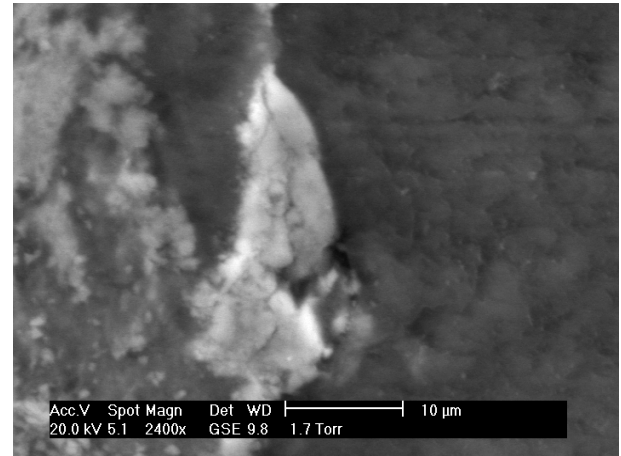
Die ESEM-Untersuchungen zeigten in den Kantenbereichen zwischen Ober- und Unterschale Säume aus AKR-Gelen und Calcit (siehe 72-75). Des Weiteren wurden im Dünnschliff Ettringit-Anreicherungen festgestellt (siehe Abb. 76 und 77). Oberflächennahe Natriumanreicherungen, die auf die Anwendung von Wasserglas schließen lassen oder einen Tausalzeinfluss begründen würden, konnten nicht festgestellt werden. Damit werden zum derzeitigen Stand der Untersuchungen die Ursachen der Schalenbildung hauptsächlich in den schädigenden Treibwirkungen der AKR-Gele sowie der Ettringite gesehen. Es wurden ausschließlich kaliumhaltige AKR-Gele festgestellt.

Abb. 73: Kuh, Rücken, Doppelschale, Randbereich zwischen beiden Schalen, weiße und graue Säume, EDX-Spektren (Abb. 74 und 75)

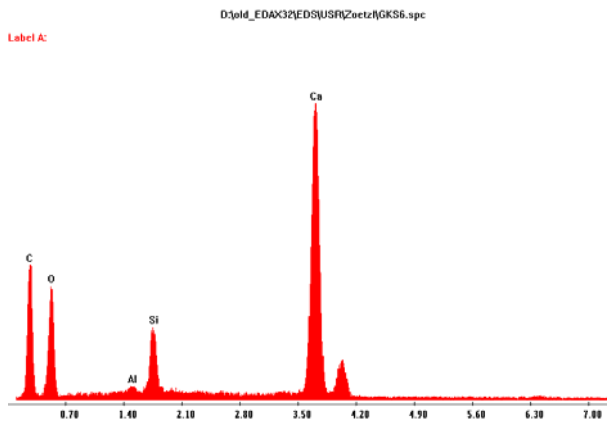
Abb. 74: Kuh, Rücken, Doppelschale, Randbereich zwischen beiden Schalen, EDX-Spektrum, weißer Bereich aus 72 und 73

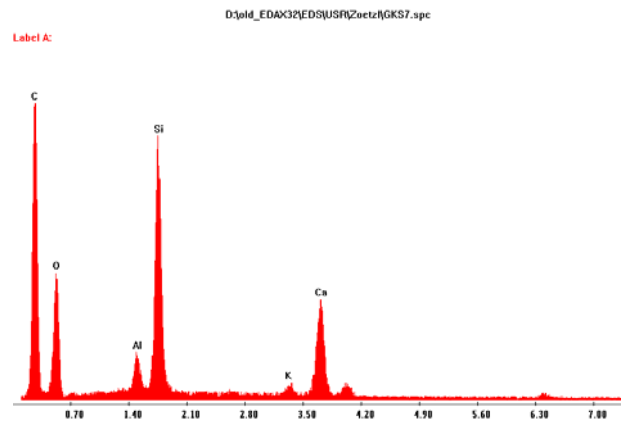
Abb. 75: Kuh, Rücken, Doppelschale, Randbereich zwischen beiden Schalen, EDX-Spektrum, grauer Bereich aus Abb.72 und 73

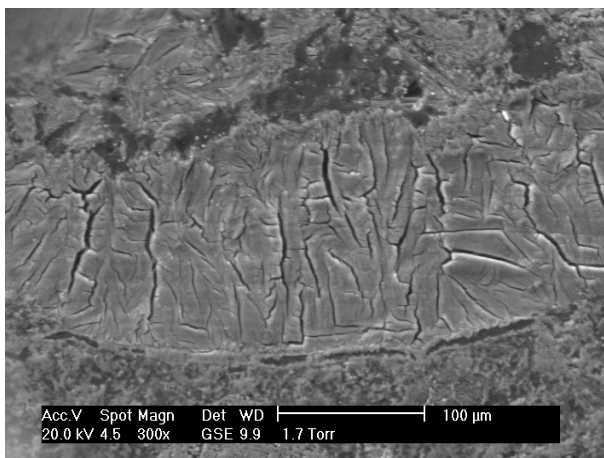
Abb. 76: Kuh, Rücken, obere Schale, Unterseite, ESEM - Bild, Bildmitte Ettringitkristalle

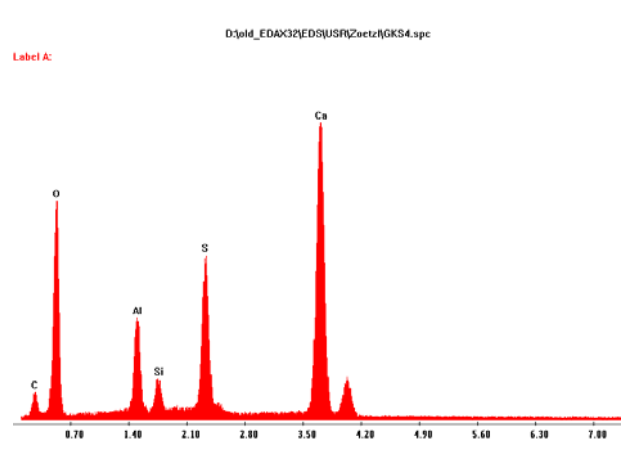
Abb. 77: Kuh, Rücken, obere Schale, Ettringit-EDX-Spektrum aus Abb.76, Bildmitte

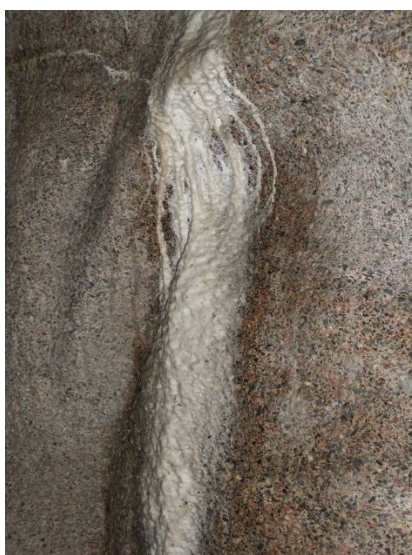
Die RFA-Analyseergebnisse einer Mischprobe der aus Rissen austretenden Weißschleier und Krusten (siehe Abb. 82), allgemein auch als Kalksinter bezeichnet, lassen auf Calciumcarbonat als Hauptphasenbestand schließen. Deutliche Kaliumgehalte, die auf AKR-Gele hinweisen, konnten nicht festgestellt werden. Für die RFA-Analysen wurden zwei Proben hergestellt und jede Probe von beiden Seiten gemessen. Aus den Ergebnissen wurde ein Mittelwert berechnet.

Abb. 82: 1Kuh, Straßenseite, Austritt von Feuchte, ausgewaschenes Bindemittel, nach RFA-Analysen Calcit CaCO_3 (CaO: 56,03 Ma.-%, CO_2 : 43,97 Ma.-%)

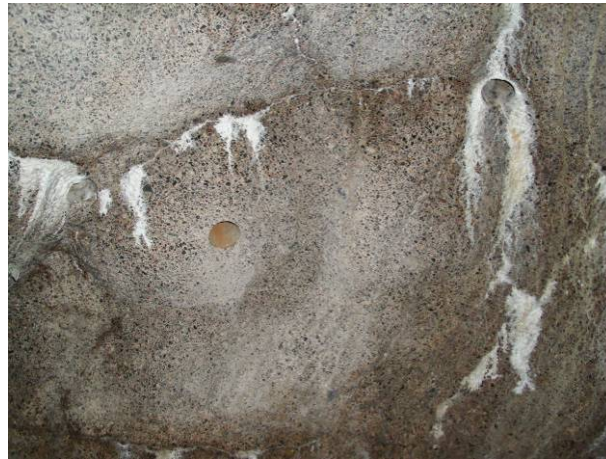
Abb. 83: 2Pferd, Nordseite, Bauchbereich, Bohrkernentnahme

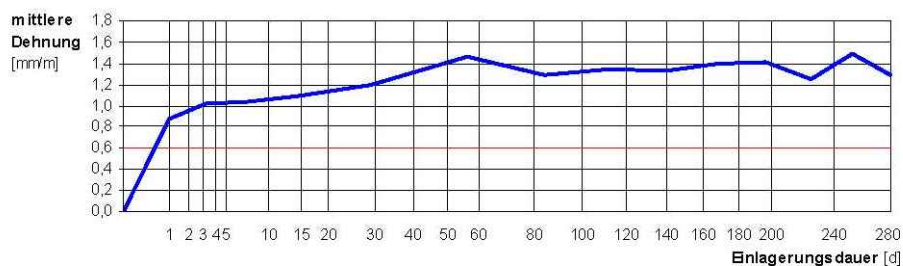
Abb. 384: Dehnungsverlauf während der Nebelkammerlagerung

Zum Beginn der Einlagerung zeigt sich deutlich ein relativ steiler Anstieg der Dehnung. Ein wesentlicher Teil dieser Anfangsdehnung wird erfahrungsgemäß durch die Wasseraufnahme (Feuchtedehnung) des Probekörpers hervorgerufen; der weitere Verlauf ist wesentlich flacher und erreicht nach einer Einlagerungsdauer von ca. 50 Tagen quasi einen stationären Zustand. Hierbei muss angemerkt werden, dass eine große Streuung zwischen den an den 4 Einzelmessstrecken aufgezeichneten Dehnungen vorhanden ist, die auf eine Verkrümmung des Bohrkernabschnitts während der Nebelkammerlagerung hindeutet.

Als Grenzwert zwischen der Feuchtedehnung und der Dehnung für eine betonschädigende AKR gilt eine Längenänderung von 0,6 mm/m. Dieser Wert wurde im Mittel um 0,9 mm/m deutlich überschritten.

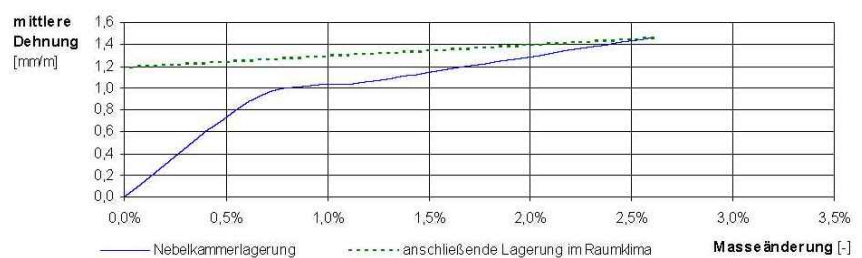
Abb. 4 85: Mittlere Dehnung in Abhängigkeit von der Masseänderung, Mittelwert der irreversiblen Dehnung: 1,19 mm/m

Wie aus den oben stehenden Diagrammen ersichtlich ist, lassen sich die bei der Nebelkammerlagerung ausgelösten Dehnungen zu etwa 20% auf die Feuchtedehnung des Betons zurückführen; der durch Treiberreaktionen (vermutlich AKR) verursachte Anteil an irreversiblen Dehnungen beträgt demzufolge 1,2 mm/m.

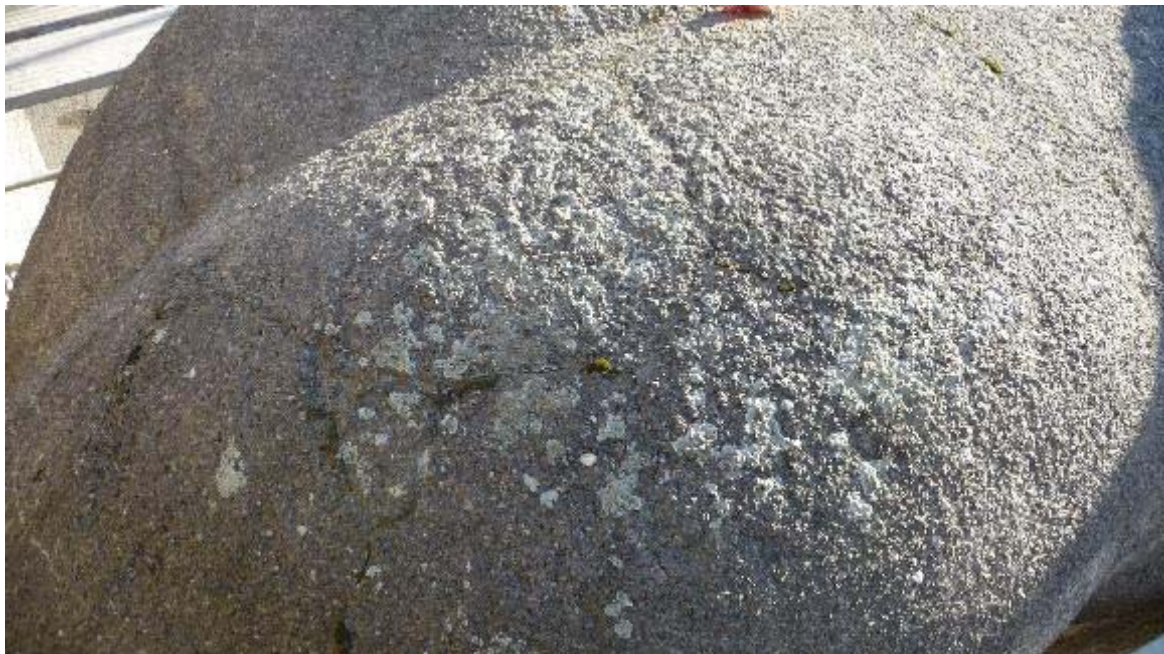
Abb. 112: Pferderücken mit Moos und Flechten, d. h. Betonoberfläche, die schon so weit entfestigt war, dass sich Kleinorganismen darauf entwickeln konnten

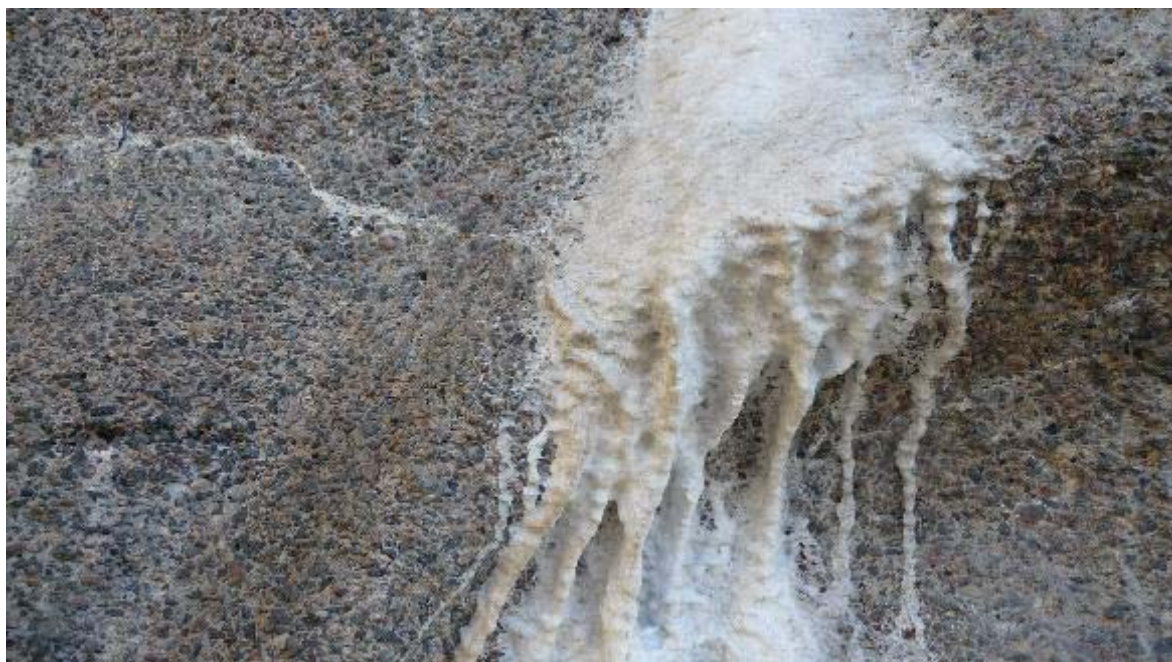
Abb. 113: Massive Sinterschicht

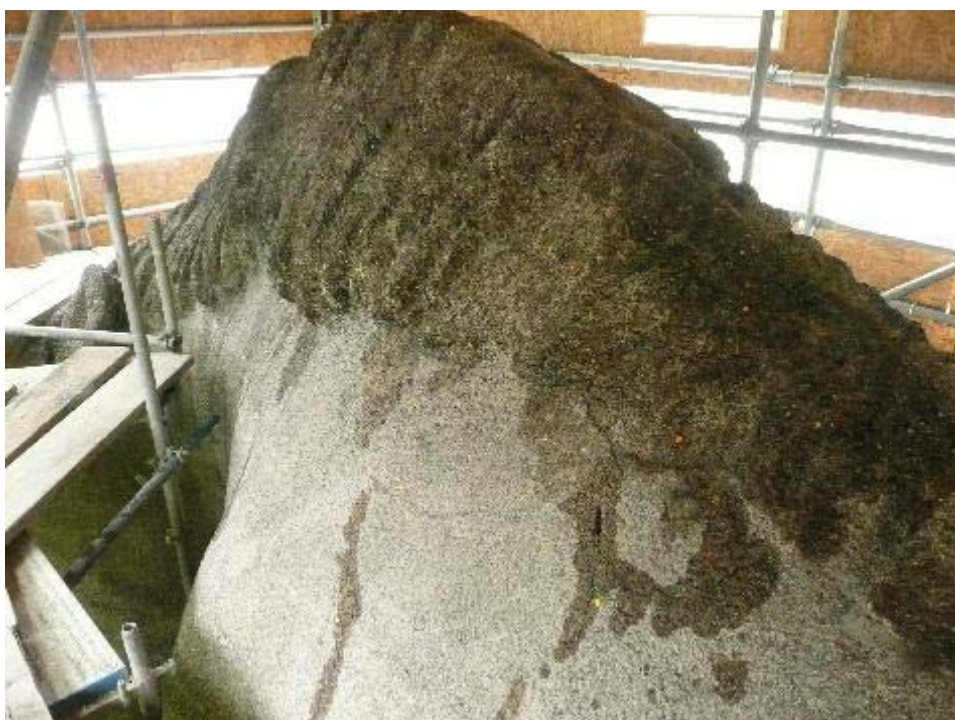
Beim genaueren Betrachten der Risse vom Gerüst aus zeigte sich, dass diese gar nicht so weit aufgegangen waren wie erst vermutet. Das Problem waren die Rissflanken. Diese waren im großen Stile ausgebrochen (siehe Abb. 116). Vor allem die während der Maßnahme von 1995 geschlossenen Rissflanken waren zu großen Teilen heraus gefallen. Das ging wohl auf eine Entfestigung der Rissflanken zurück. Damit der Schaden sich nicht wiederholt, wurden diese mit Steinfestiger Funcosil 300 der Firma Remmers gefestigt (siehe Abb. 117). Die Festigung betraf also nicht die gesamte Fläche, sondern nur die gestörten Rissflanken, bzw. stark entfestigte Bereiche wie die Mähne beim Pferd, Kopf, Hörner, Ohren bei der Kuh (siehe Abb. 118).

Abb. 118: Auf die gereinigte Oberfläche wurde der Festiger mehrmals aufgetragen, hier auf der Mähne des Pferdes

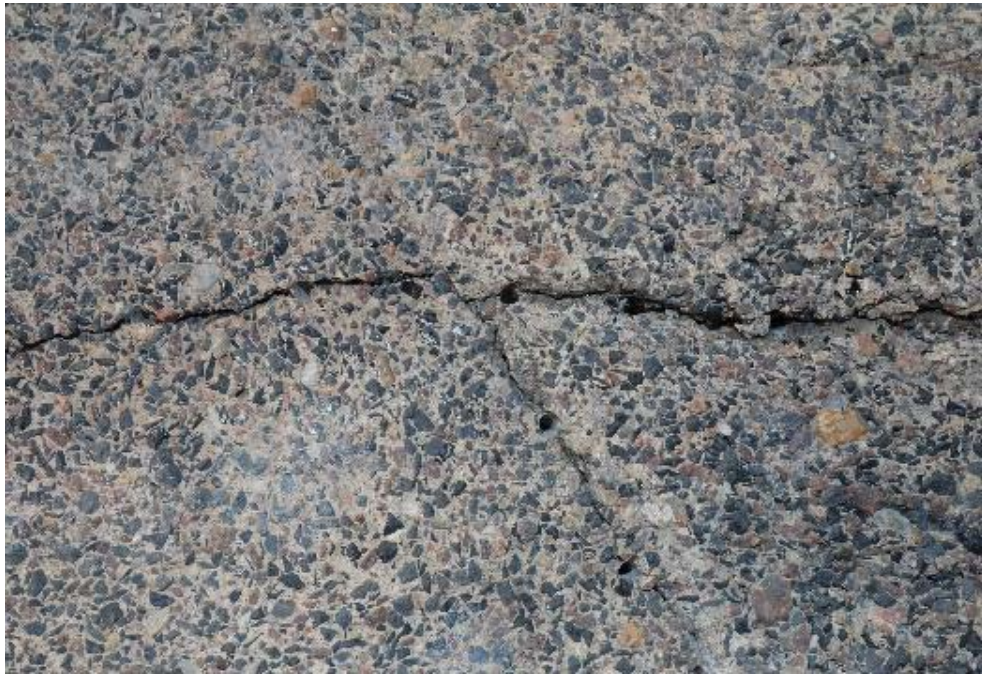
Abb. 119: Risse mit 6 mm großen Bohrlöchern für die Einfüllschläuche

Nach dem Festigen konnte deren Verfüllung beginnen. Dafür wurden in die Risse Löcher gebohrt (siehe Abb. 119). Nachdem auf der rauen Betonoberfläche das Aufbringen von Packern schlecht funktionierte, da der Verfüllmörtel immer wieder unter der Verdämmung hervor lief, wurde auf sie ganz verzichtet. Ein 6 mm starker, ca. 10 cm langer Plastischlauch erfüllte die gleichen Anforderungen (siehe Abb. 120-121). Auf das Verdämmen mit Heißkleber, bzw. Silikonkautschuk wurde im Laufe der Arbeiten an der Kuh ebenfalls verzichtet, da die gefüllten Risse ohnehin mit einem rissüberbrückendem Polymer-Zementgemisch von MC Bauchemie Bottrop, Zentrifix F 92 verschlossen wurden, um dem Verfüllmaterial eine flexible Abdeckung zu geben. Also konnte es auch gleich als Verdämmstoff benutzt werden. Das Zentrifix braucht als Verdämmung nun nicht entfernt zu werden. Damit die über die gesamten Tiere aufzubringende Schlämme auf diesem Material hält, wird das aufgetragene Zentrifix mit dem Trockenmaterial der Schlämme 99 besandet. So ergibt sich eine griffige, aufgeraute Oberfläche. Man spart mit dieser Maßnahme einen Arbeitsgang und ein Material ein. Das Polymer-Gemisch ließ sich unproblematisch auftragen. Nach einer Probe mit Druckluft, um die Dichtheit des Systems zu prüfen, einigen Nachbesserungen, einer weiteren Dichtheitsprobe mit Wasser, wiederum mit Nachbesserungen, konnte man das Verfüllen beginnen. Das Zentrifix hat sich nirgendwo gelöst und seine Aufgabe gut übernommen. Trotzdem ist an einigen Stellen der Verfüllmörtel ausgetreten. Das Entfernen eines mineralischen Materials stellte auf der Betonfläche kein Problem dar. Es hatte den Anschein, dass der Mörtel sogar besser als Wasser lief. Das Verfüllen erfolgte mit einer handelsüblichen Einwegspritze (siehe Abb. 122). Vor dem Einfüllen mussten die Risse mit Wasser gefüllt werden. Dies musste so lange vor dem eigentlichen Füllen geschehen, dass das Wasser die Rissumgebung benässt hatte, aber auch vom Beton aufgesogen wurde, damit der Riss für den Feinzement frei war. Nach Vorgaben der Arbeitsgruppe hat Frau Marie Tanzmann den Verpressmörtel im Rahmen ihrer Diplomarbeit an der Fachhochschule Potsdam unserer Problematik angepasst. Aus mehreren Feinstzementen entwickelte sie eine Rezeptur auf Tricodurbasis (Firma Sika Deutschland GmbH). Um eine höhere Flexibilität des Materials zu erzielen, damit es besser auf die möglicherweise weiterhin zu erwartenden Rissbewegungen reagieren kann, hatte sie den Zement mit dem Acrylat K9 vergütet (Vertrieb Farbmühle Kremer, Aichstedten). Im Rahmen des Projektes wurde dieses Produkt später gegen das verwandte Mowilith (ebenfalls Farbmühle Kremer) ausgetauscht. Mit dem Acrylat K9 wurde im Projekt ein Fließtest gemacht, der gut verlief, allerdings konnte man zwischen den Glasscheiben sehen, dass bei den Proben viele Luftbläschen im Material verblieben. Diese sind beim Anrühren, möglicherweise aber auch beim Abbinden entstanden. Daher entschied man sich, in Absprache mit dem Landesamt und der Denkmalbehörde der Stadt Halle, das Acrylat K 9 gegen Mowilith D 778 (beide Farbmühle Kremer, Aichstedten) zu ersetzen. Als Problem erwies sich allerdings die Lieferung des Produktes. In der Zeit unseres Arbeitens hatte der Hersteller seine Lieferung an Zwischenhändler nur noch in so großen Mengen angekündigt, welche für den Handel mit Kleinstmengen unwirtschaftlich sind. Es gelang jedoch, noch Restmengen zu finden. Für eine spätere Anwendung steht dieses Produkt nicht mehr zur Verfügung. In das Pferd haben wir 1850 ml und in die Kuh 1600 ml Verpressmörtel eingefüllt (123-128).
