Bericht HAL 29/2013

Entwicklung und modellhafte Anwendung eines innovativen Sanierungskonzepts für die beiden anthropogen umweltgeschädigten Beton-Monumentalskulpturen an der Hallenser Giebichensteinbrücke (AZ 28615)

Abschlussbericht

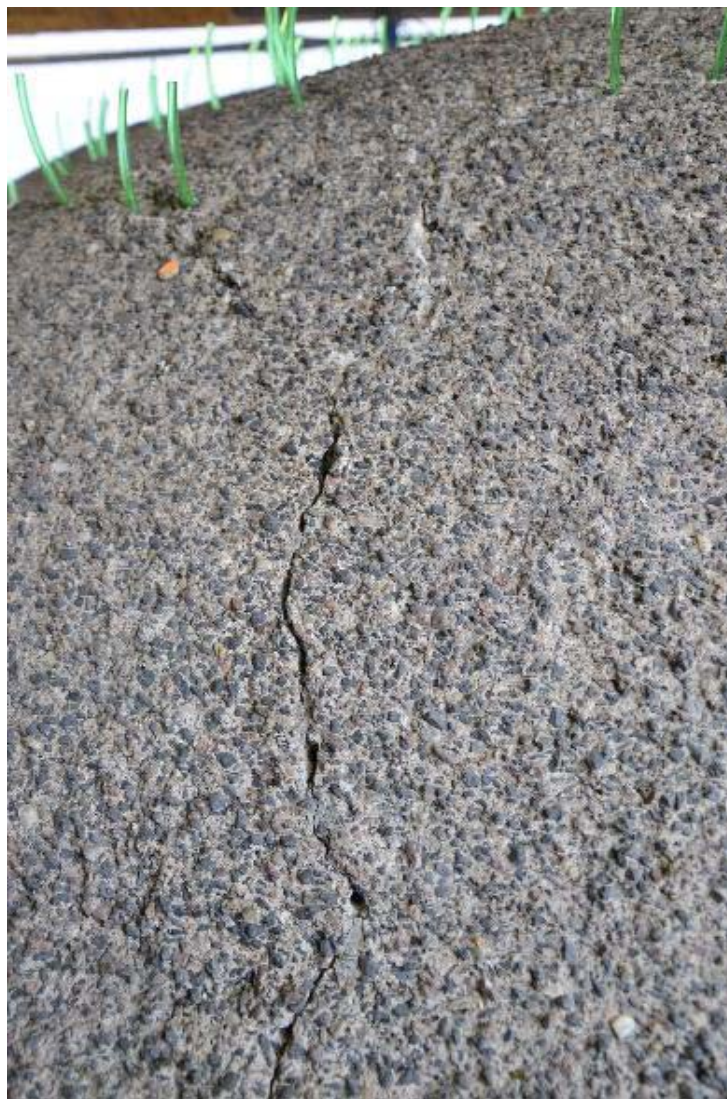
Abb. 120: Einfüllschläuche während der Vorbereitungsarbeiten am rechten Gesäß des Pferdes

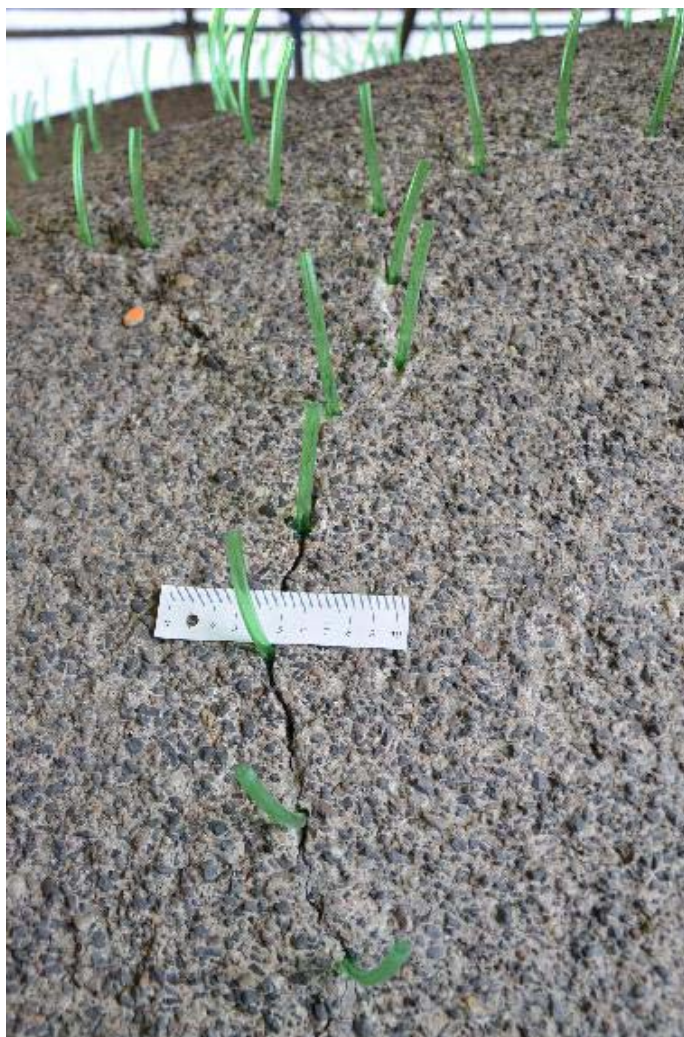
Abb. 121: Entsprechende Stelle zu Abb. 120, mit den eingesetzten Schläuchen

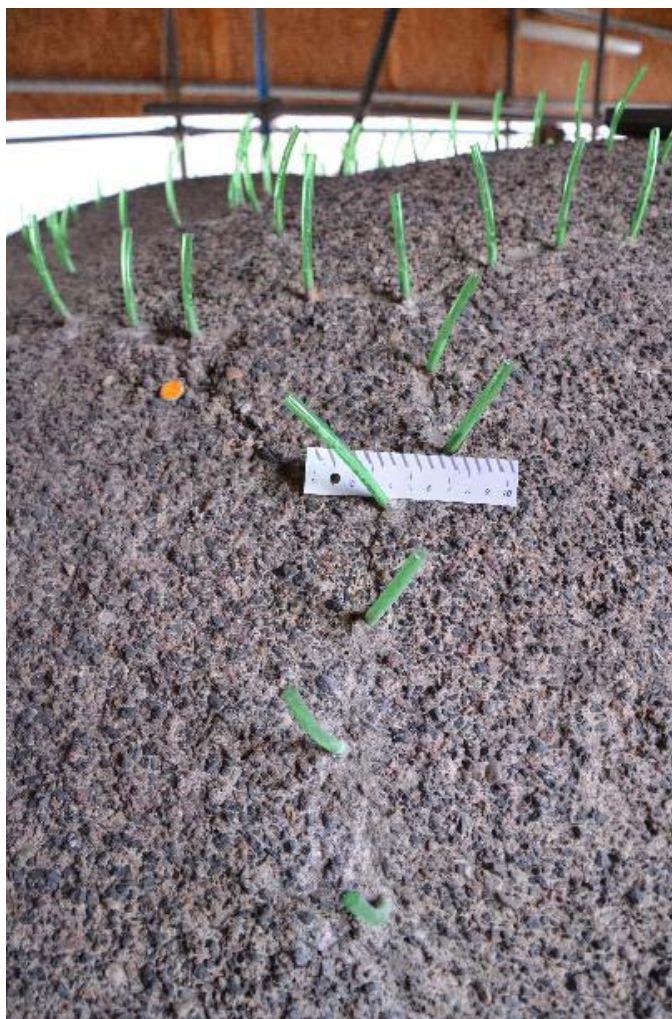
Abb. 123: Entsprechende Stelle mit verdämmten und gefüllten Rissen

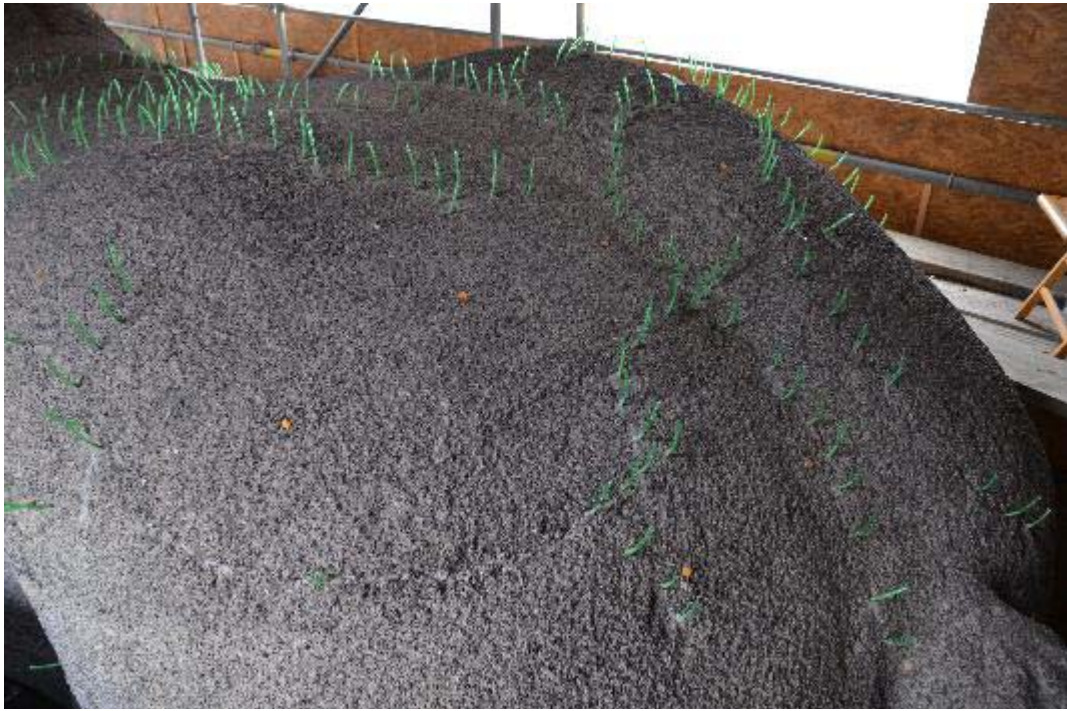
Abb. 125: Der Rücken des Pferdes während der Verfüllung der Risse

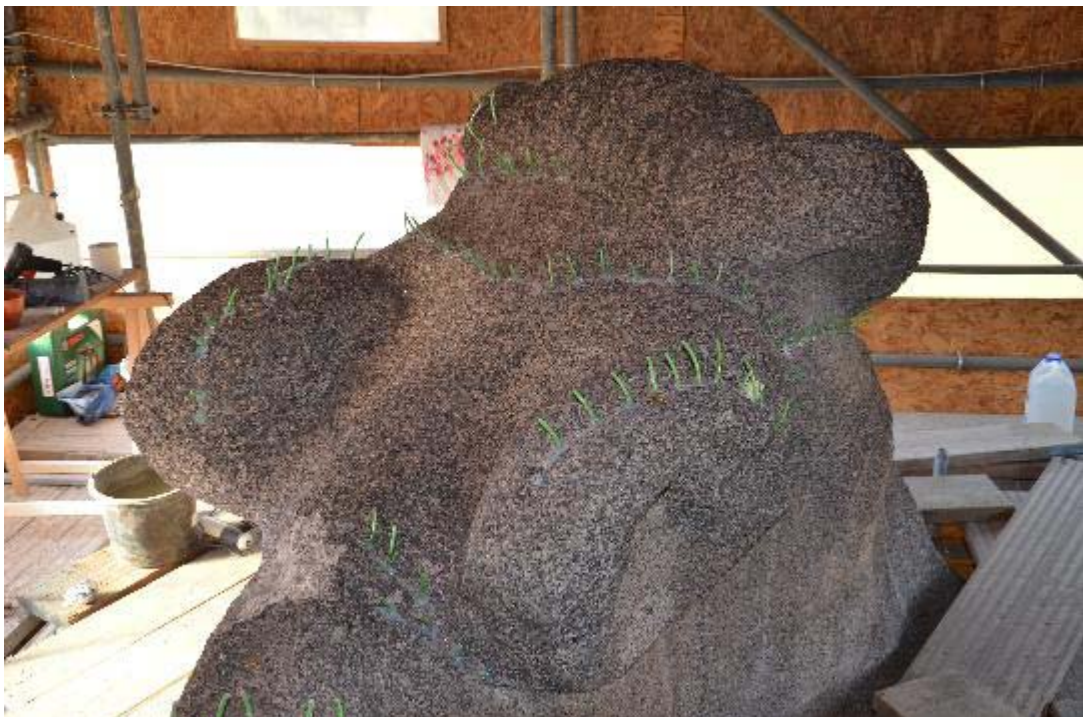
Abb. 126: Entsprechend am Hinterkopf der Kuh

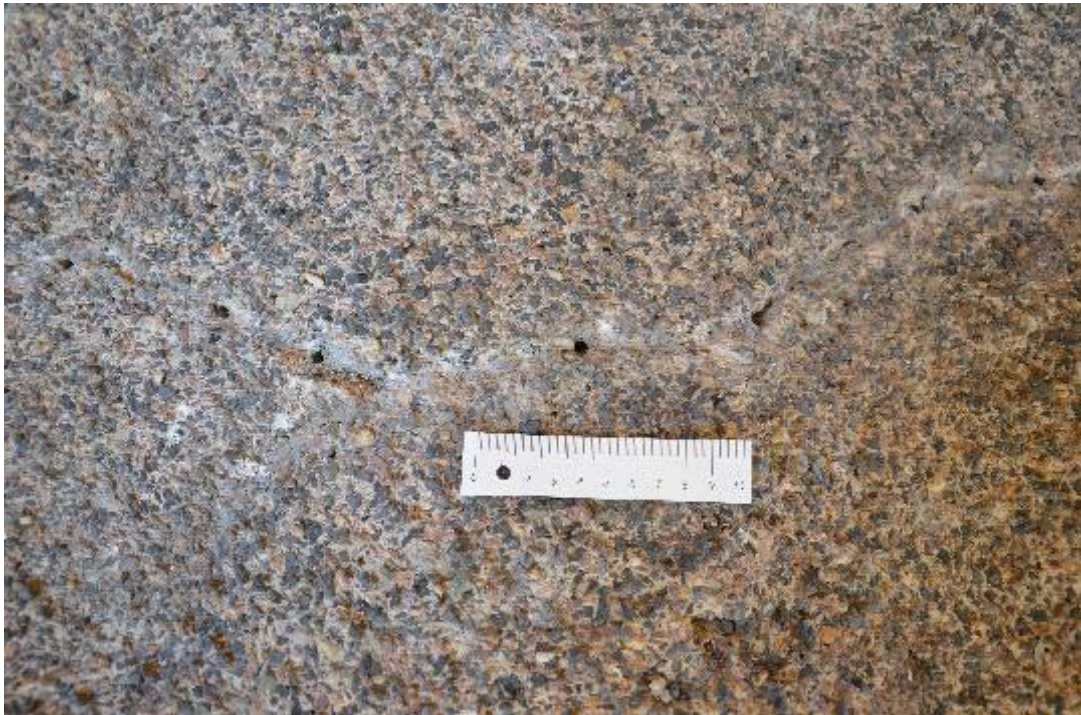
Abb. 127: Entsprechende Stelle - ein verdämmter und verfüllter Riss

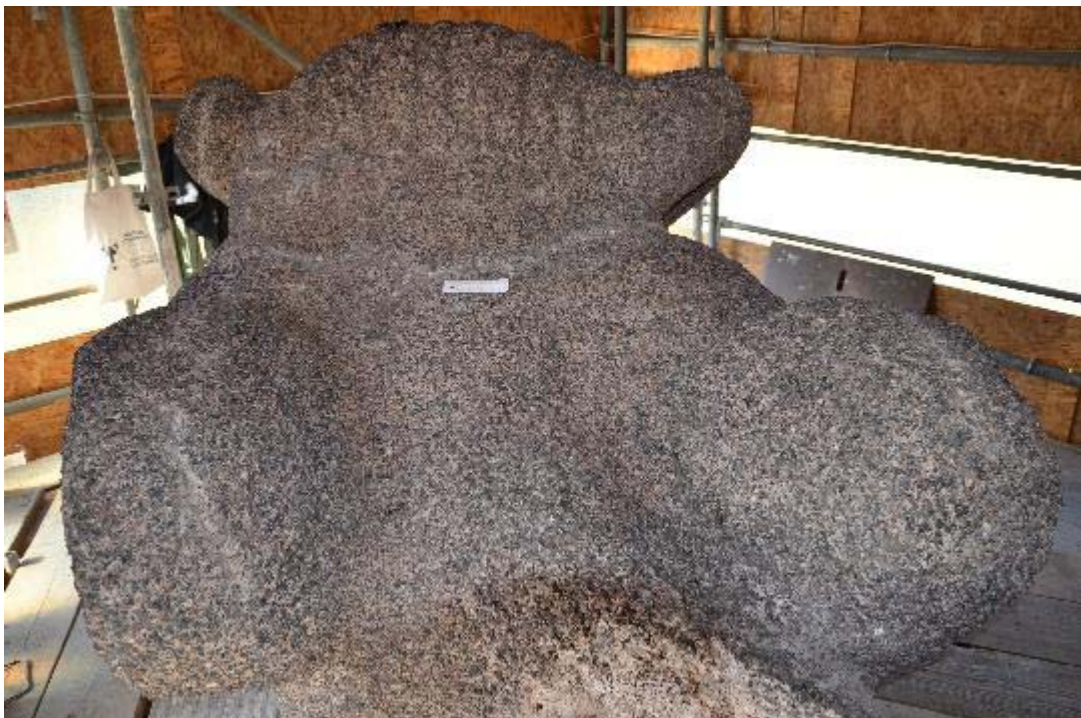
Abb. 128: Entsprechende Stelle - verdämmt und verfüllt; die Bohrlöcher sind inzwischen auch gefüllt

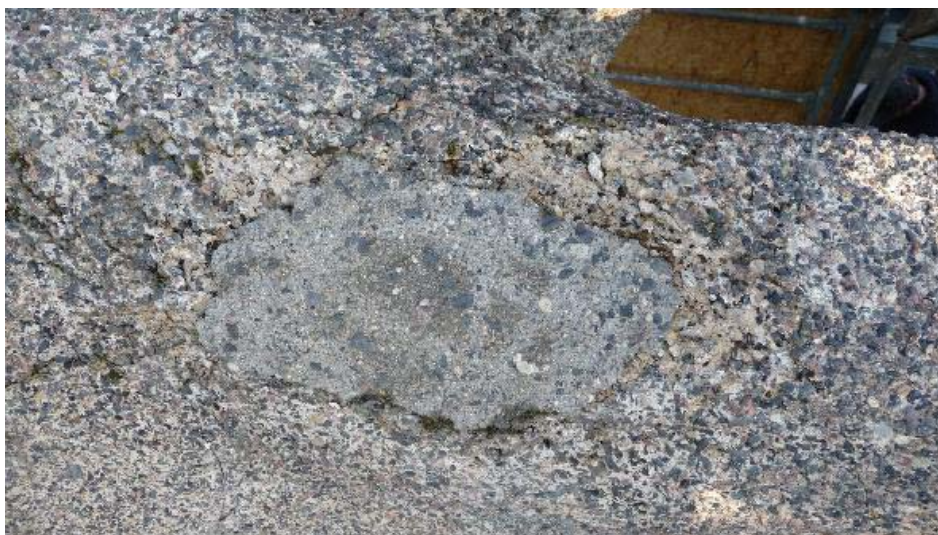
Abb. 129: Eine große Fehlstelle am Hals der Kuh, in der Mitte ist noch die Ergänzung von 1995 zu sehen

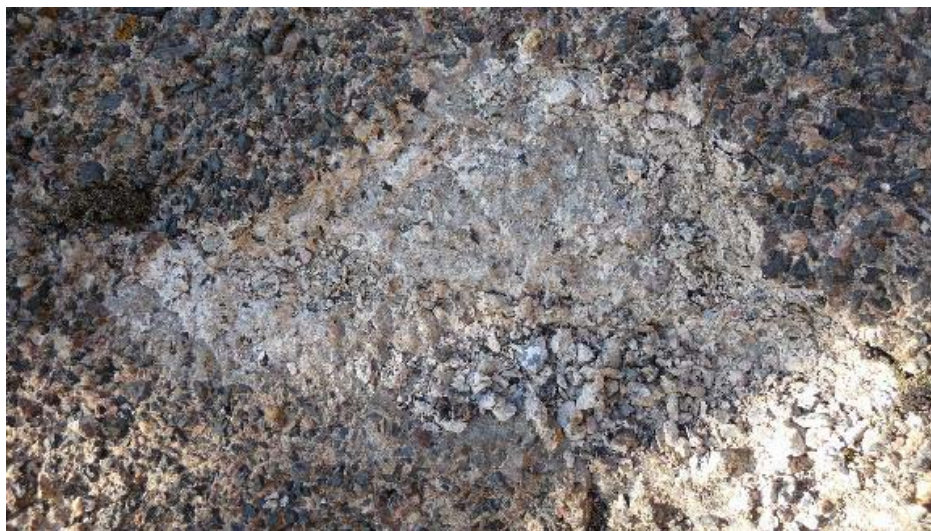
Abb. 130 Entsprechende Stelle wie Abb. 129, ohne die Ergänzung; sehr entfestigt mit Hohlräumen

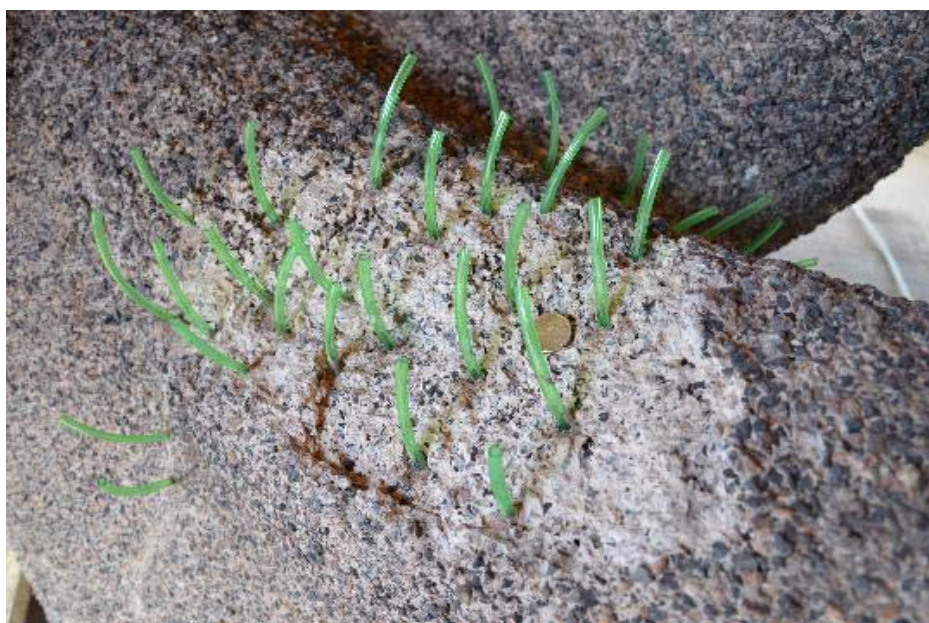
Abb. 131: Entsprechende Stelle wie Abb. 130, nach der Festigung und Vorbereitung zum Verfüllen der Hohlräume

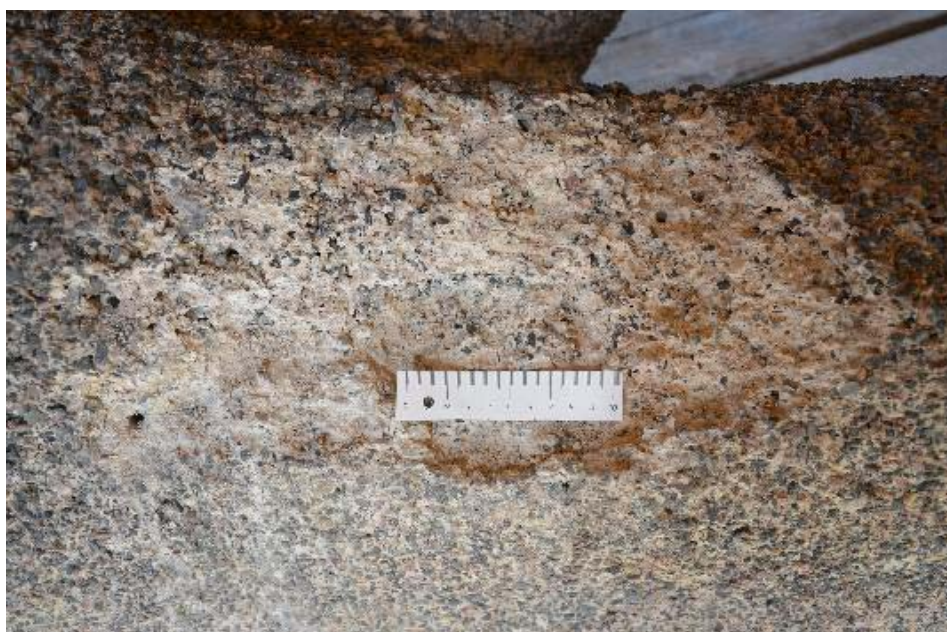
Abb. 132: Entsprechende Stelle wie Abb. 131, nach dem Verfüllen; Endergebnis Abb. 140

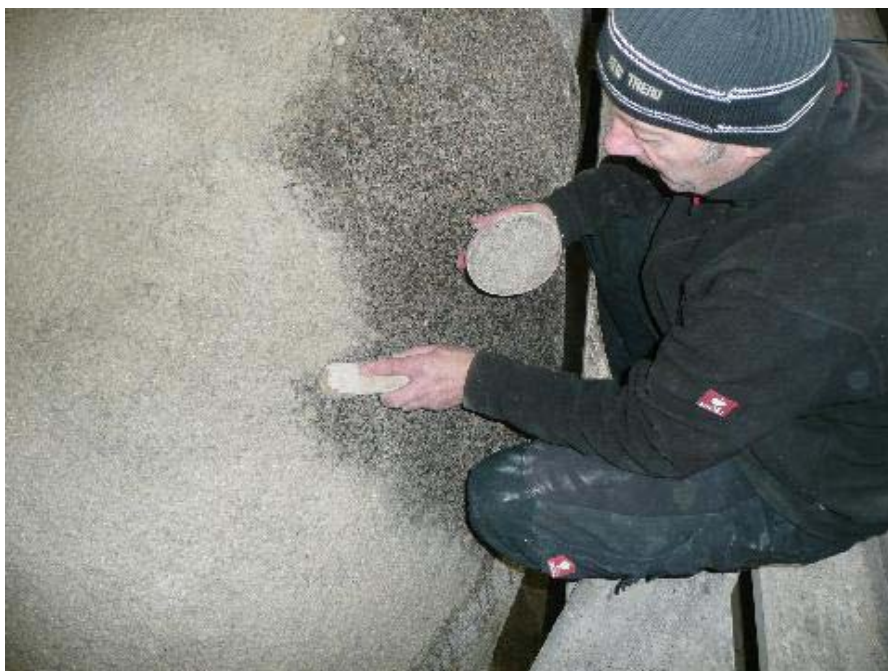
Abb. 133: Aufbringen des Mörtels 101 mit der Wurzelbürste (Detail)

Nach dem Verfüllen der Risse standen als nächster Schritt die Antragungen mit den in den Versuchsreihen entwickelten Restauriermörteln an. Die Vorstellung nach den Probeflächen war, die großen anzutragenden Fehlstellen systematisch mit der Schlämme 99 beginnend, über den feinen Mörtel 100 zu 101, um am Ende mit dem groben Mörtel 103 eine Oberfläche zu erzielen, welche der Struktur des Originalbetons sehr ähnlich käme. Dieses stufenweise aufgebaute Material sollte die originalen Zuschlagstoffe völlig einbinden. Sie wären kaum noch zu sehen gewesen. An der entsprechenden Probefläche an der Pferdemaähne konnte man allerdings sehen, dass die Gefahr bestand, dass die Oberfläche frei interpretiert und verändert werden könnte. Blieb man mit dem Mörtel unterhalb der Spitzen der Zuschlagstoffe, so bestand zwar die Möglichkeit, dass die Verwitterung zu Teilen formbestimmend würde, die die Oberfläche lebendig erscheinend lassende Zufälligkeit spontaner Formerfindungen während der steinmetzmäßigen Überarbeitung blieb aber erhalten. Außerdem gab es ein weiteres Problem. Da die Schlämme 99 in der Wasseraufnahme höher war, als die Restauriermörtel, schien es besser, den Mörtel 100 aufzuschlämmen und danach dann die gröberen Mörtel einzuarbeiten. Die Schlämme 99 sollte, indem sie die gesamte Oberfläche überzog, die kleineren Fehlstellen einbinden und abdichten, gleichzeitig aber auch ein farblich homogenes Farbbild ergeben. Zwischen den tieferen Kiesnestern, den flächigen Auswitterungen wie an der Pferdemaähne und fast noch intakten Flächen gab es keine klare Abgrenzung. Die Übergänge waren so fließend, dass dieses mehr theoretische Konzept am Objekt nicht im Detail umgesetzt wurde. Deswegen entschloss man sich in Absprache mit allen Projektbeteiligten, auf Schlämme und Mörtel 100 zu verzichten, dafür aber den Mörtel 101 etwas dünnflüssiger einzustellen, damit aber die gesamten Figuren zu überziehen. Nur an tieferen Fehlstellen wurde der gröbere Mörtel 103 verwendet. Die etwas gröber fraktionierten Zuschlagstoffe dieser beiden Mörtel bieten somit eine bessere Angleichung an die Originaloberfläche. Aufgetragen, oder besser in die Oberfläche eingerieben wurden die Mörtel mit einer kleinen Wurzelbürste. Nach dem Aushärten des Materials wurde die Oberfläche soweit mit dem Sandstahlgerät zurück gearbeitet, dass die im neuen Mörtel eingebetteten Zuschlagstoffe wieder wie beim Original zu sehen waren.

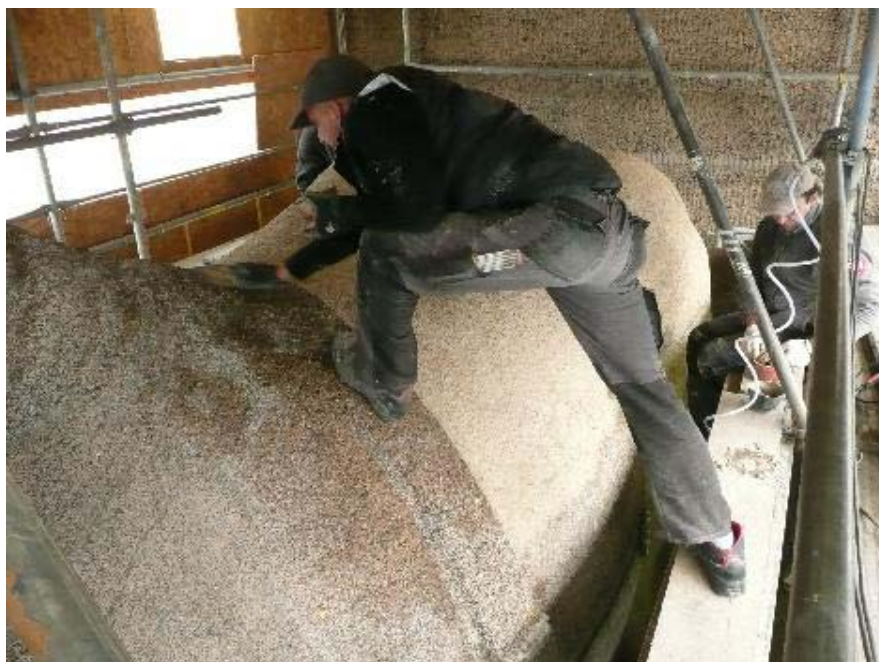
Abb. 134: Aufbringen des Mörtels 101 mit der Wurzelbürste

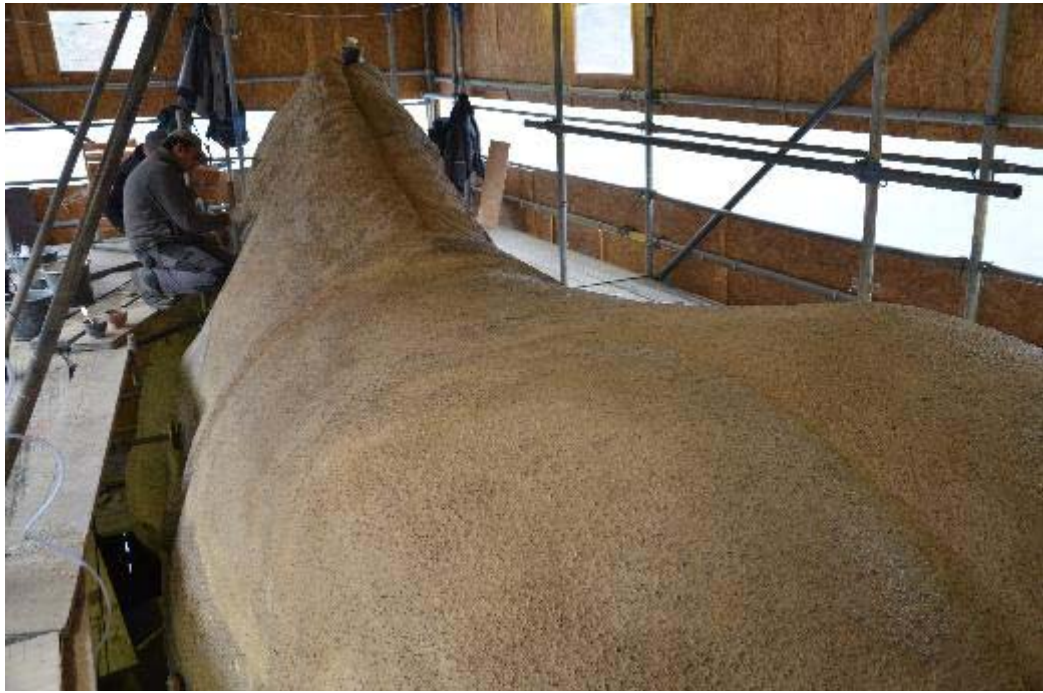
Abb. 135: Aufbringen des Mörtels 101 mit der Wurzelbürste

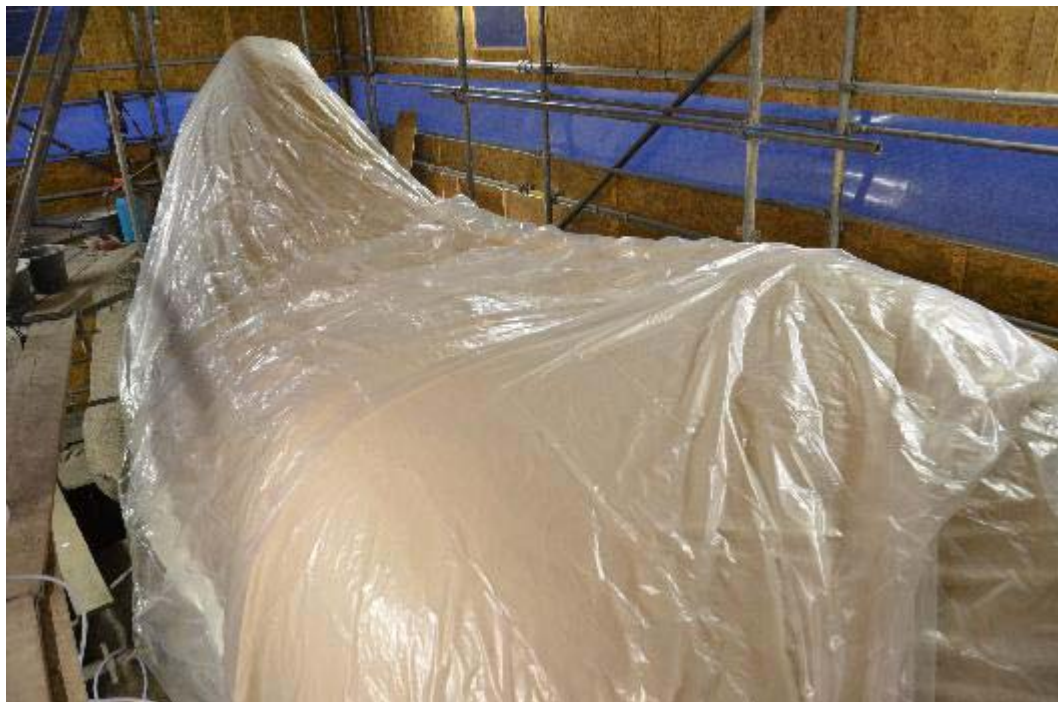
Abb.136: Anschließend wurden die Tiere in feuchte Tücher und Folie gepackt

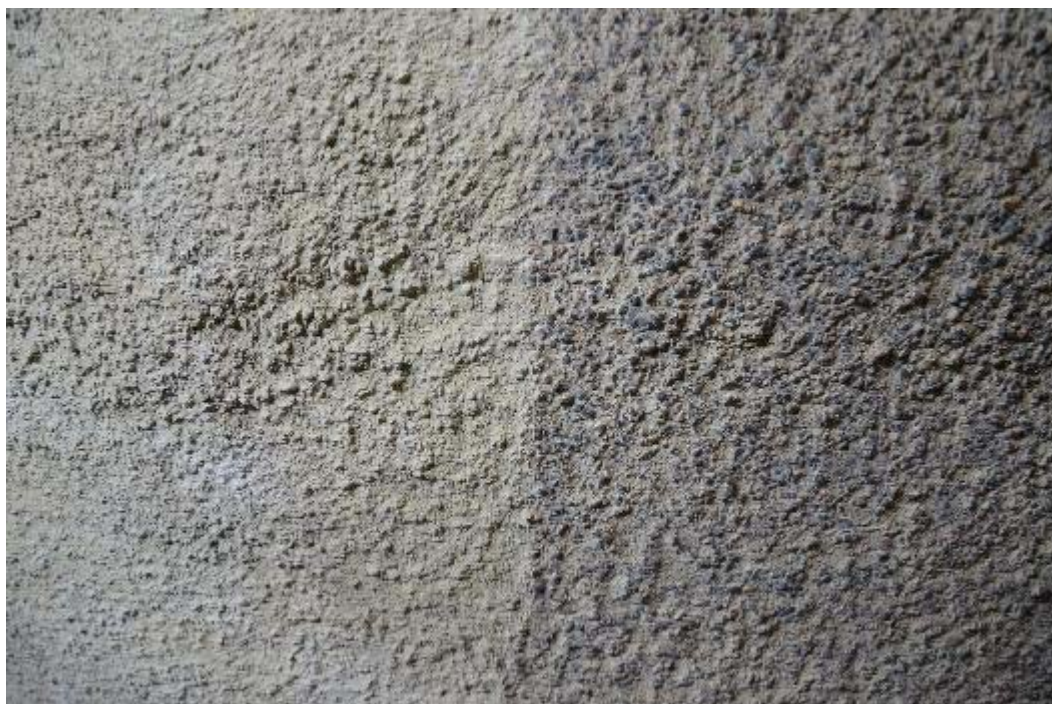
Abb. 137: Die linke Hälfte des Bildes zeigt den aufgetragenen Mörtel 101, die rechte Hälfte den Zustand nach dem Sandstrahlen

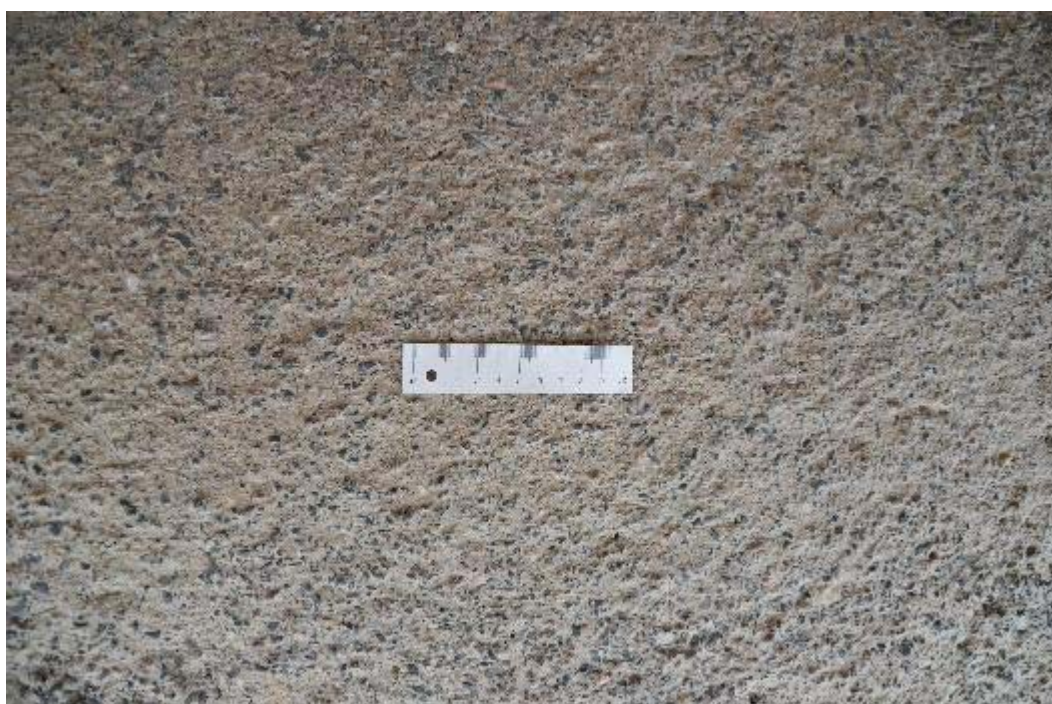
Abb. 138: Oberfläche nach dem Sandstrahlen

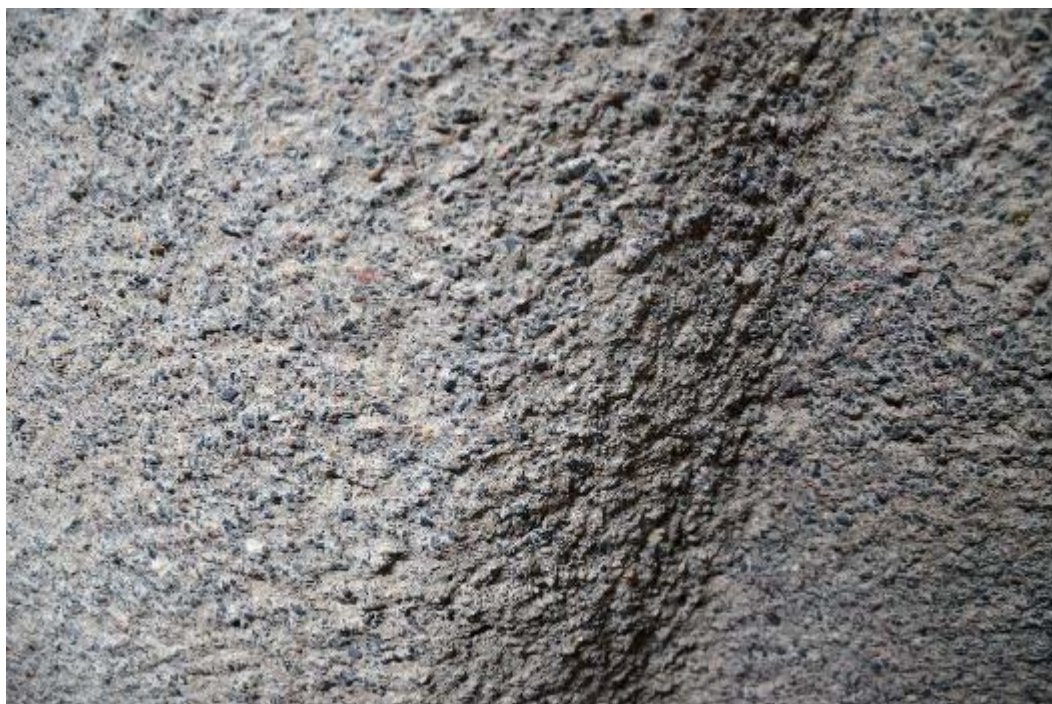
Abb. 139: Oberfläche nach dem Sandstrahlen (Detail)

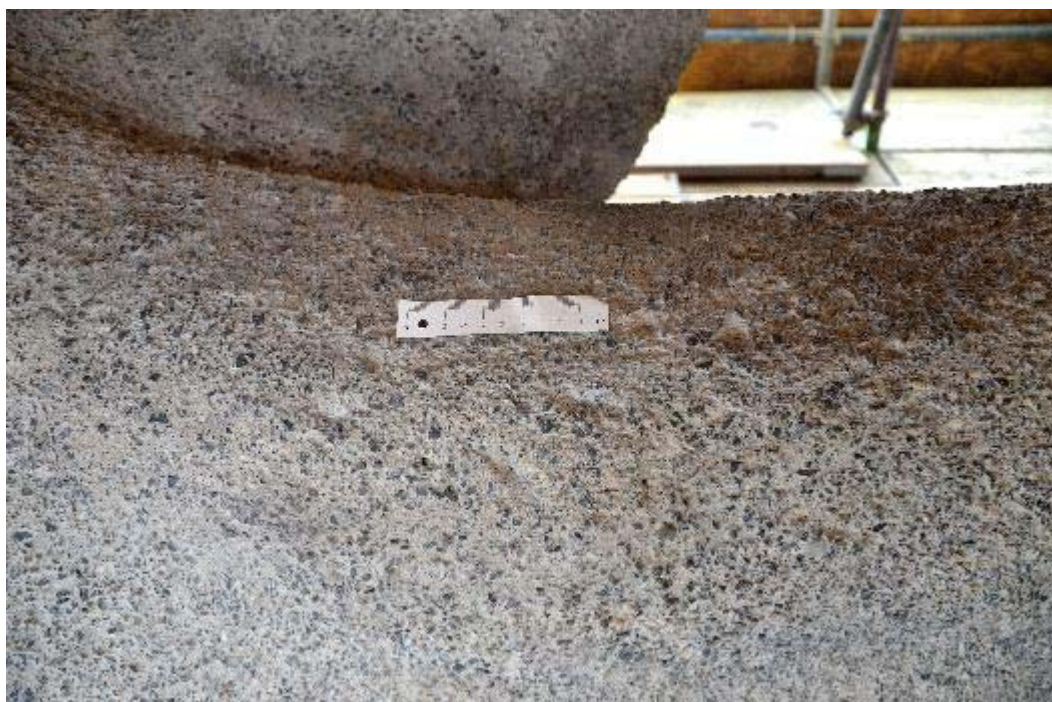
Abb. 140: Die fertig abgestrahlte Ergänzung am Hals der Kuh, siehe Abb. 132

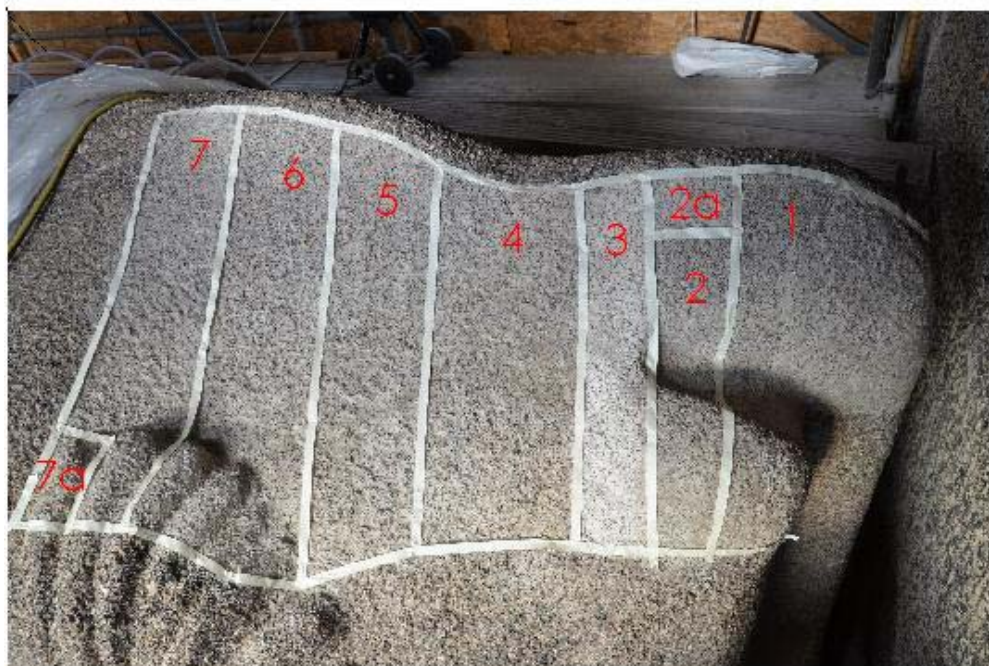
Abb. 141: Probefläche der Antragungen mit den Mörteln M 101 und M 103 in verschiedenen Varianten, ungestrahlt, gestrahlt und mit Schlämme 99

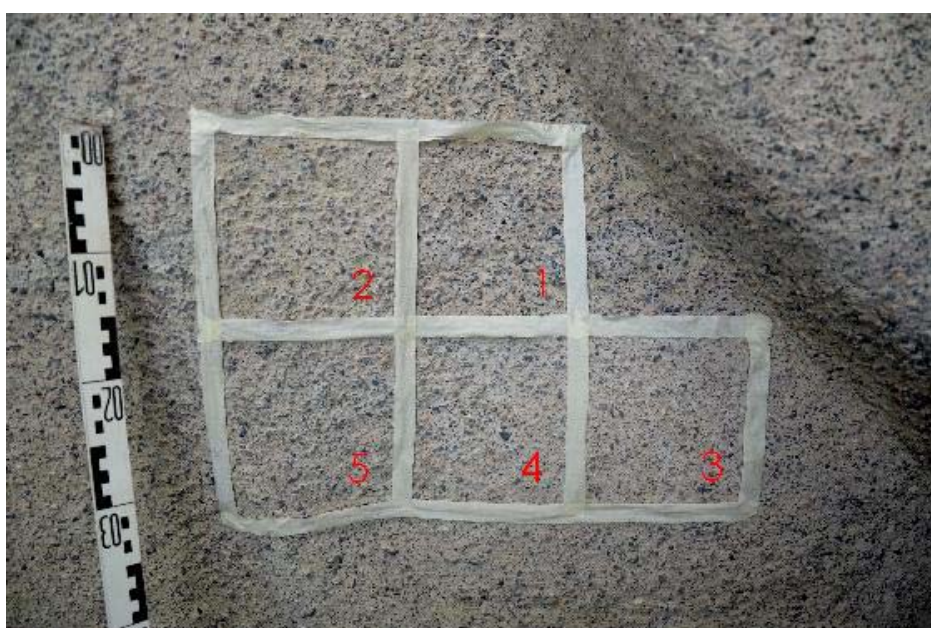
Abb. 142: Probeflächen mit verschiedenen Schlämmen, nachträglich gestrahlt

- 1 originale Oberfläche M 101
- 2 Schlämme 99 mit 5 % Stearatanteil
- 3 Raiasil Schlämme beige mit 5 % Stearatanteil, 0,1 % Eisenoxyd schwarz
- 4 Raiasil Schlämme beige mit 5 % Stearatanteil, 0,2 % Eisenoxyd schwarz
- 5 Raiasil Schlämme beige mit 5 % Stearatanteil, 1,0 % Eisenoxyd ocker

Die Probeflächen 10-13 sind in der gleichen Weise pigmentiert, aber deutlich dünner aufgetragen. Da die Proben 2 bis 5 zu gering wasserabweisend waren, fiel die Entscheidung auf die Historic- Schlämmmasur von Remmers. Bei der Probereihe 6-13 fiel dann die Entscheidung zugunsten der unpigmentierten Flächen 6 und 10. Ausgangspunkt war die unpigmentiert gelieferte Schlämmmasur.

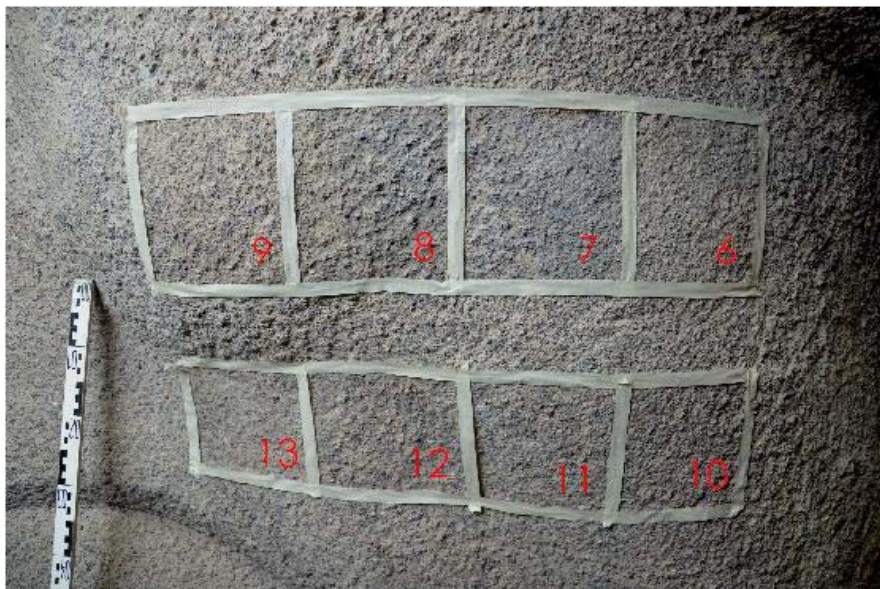
Abb. 143: Probeflächen mit der Historic-Schlämmmasur von Remmers mit verschiedenen Pigmentanteilen

- 6 Remmers ohne Pigment
- 7 Remmers 0,5 % Eisenoxyd schwarz
- 8 Remmers 0,1 % Eisenoxyd schwarz , 0,5 % Eisenoxyd ocker
- 9 Remmers 0,1 % Eisenoxyd schwarz , 2,0 % Eisenoxyd ocker

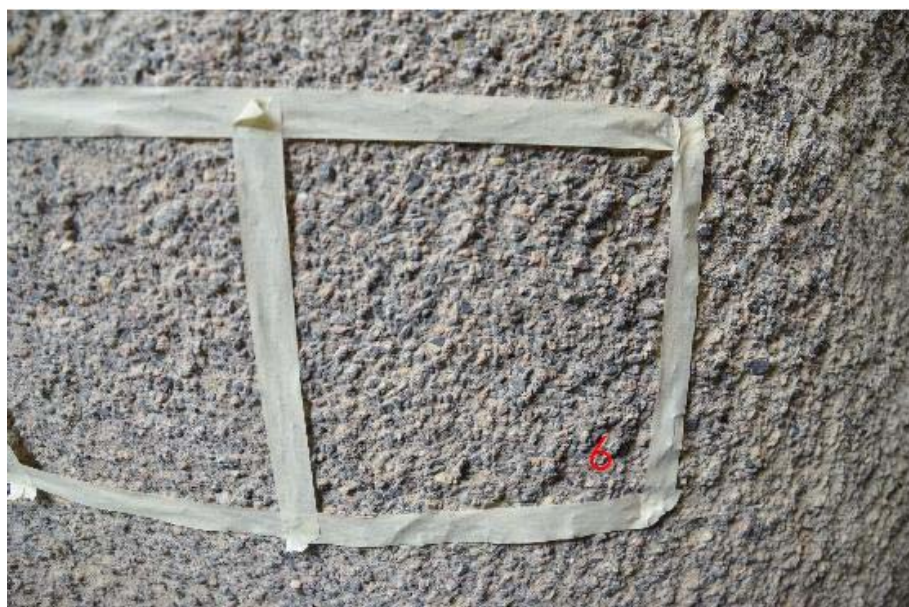
Abb. 144: Schlammprobe 6 von Abb. 142; diese unpigmentierte Schlämme wurde als Überzug für die gesamte Kuh favorisiert

Es zeigte sich jedoch, dass diese Entscheidung nur funktioniert, wenn man die Schlämme sehr dünn aufträgt. Da hat man allerdings das Problem einer sehr geringen Materialstärke, was bedeutet, dass die Schlämme relativ schnell abwittert. Trägt man die unpigmentierte Schlämme nur etwas stärker auf bildet sich ein Weißschleier. Mit einem deutlich reduzierten Pigmentanteil von 0,03 % Eisenoxyd schwarz und 0,1 % Eisenoxyd ocker konnte man dem begegnen. Trotz eines stärkeren Auftrages gibt es keine weißen Schleier. Bei einem noch stärkeren Auftrag nimmt man jedoch die Materialität der Zuschlagstoffe nicht mehr wahr und es entsteht der Eindruck eines billigen Anstrichs.

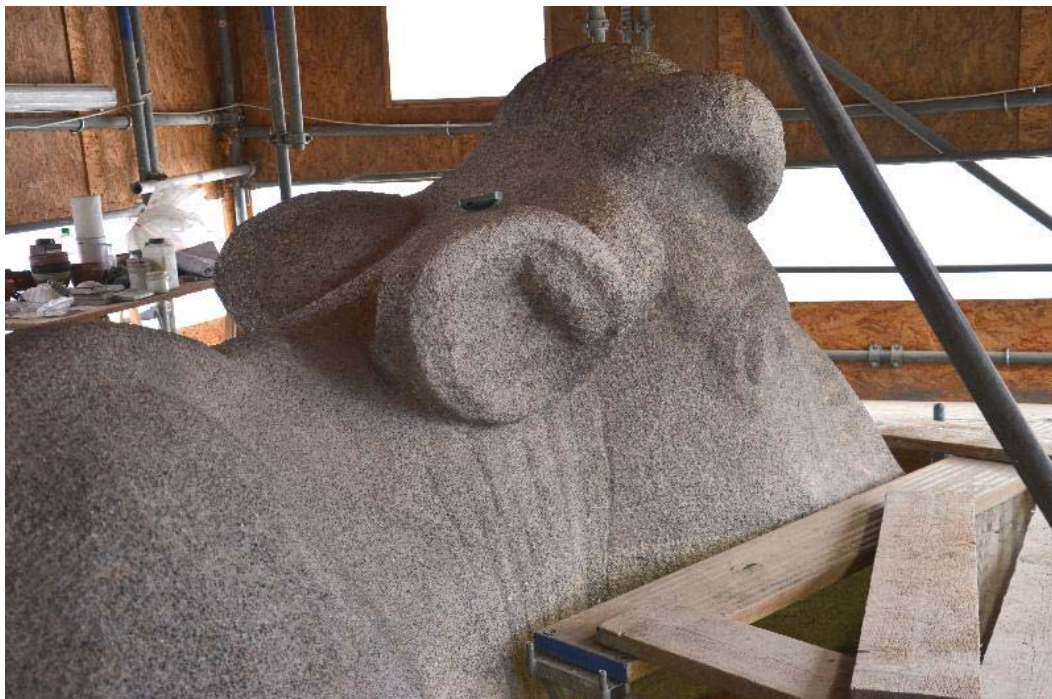
Abb. 145: Detail der fertig gestellten Skulptur der Kuh mit gefüllten Rissen, mit dem Fehlstellen ausfüllenden und die gesamte Oberfläche überdeckenden Mörtel sowie der abschließenden Schlämmasur

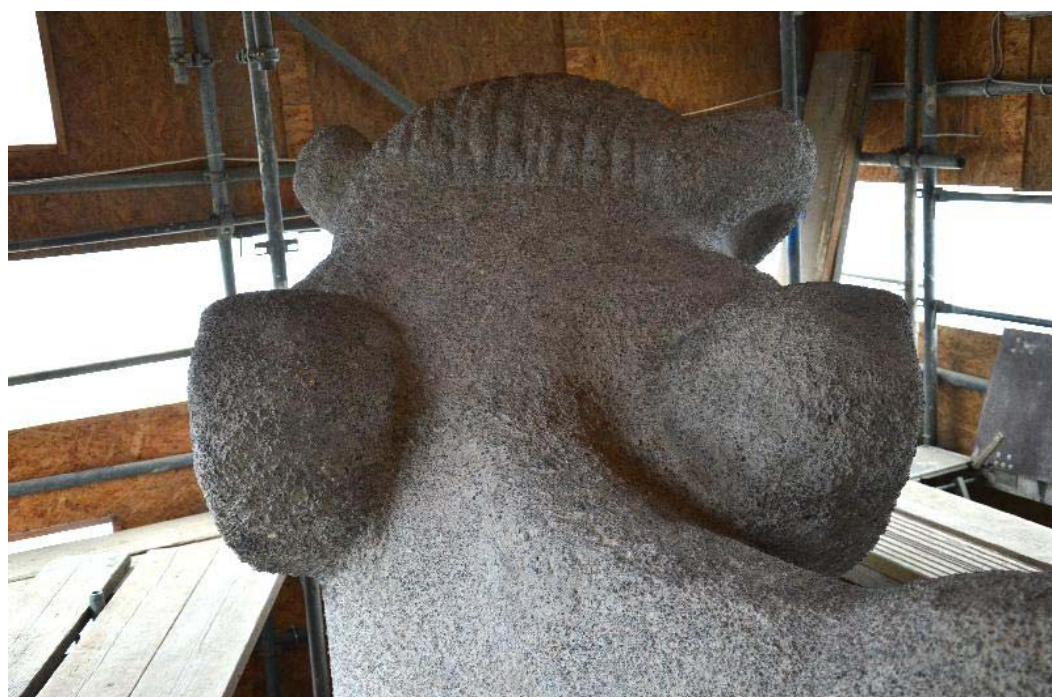
Abb. 146: Ein weiteres Detail der fertig gestellten Skulptur der Kuh mit gefüllten Rissen, mit dem Fehlstellen ausfüllenden und die gesamte Oberfläche überdeckenden Mörtel sowie der abschließenden Schlämmasur

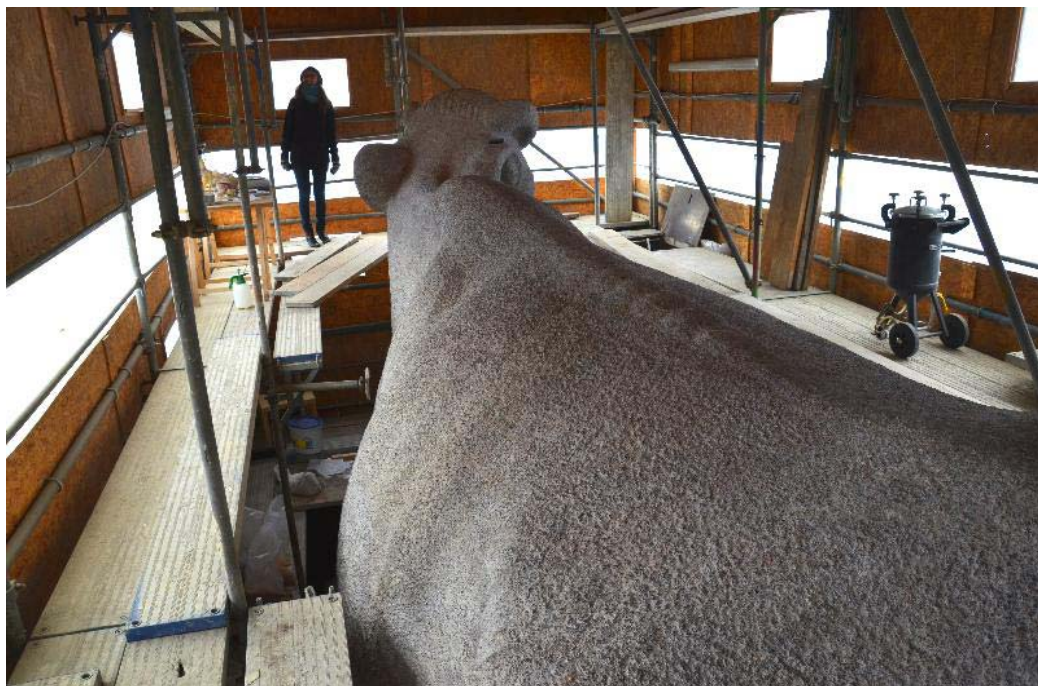
Abb. 147: Südliche Seite der Kuh mit gefüllten Rissen, mit dem Fehlstellen ausfüllenden und die gesamte Oberfläche überdeckenden Mörtel sowie der abschließenden Schlämmlasur

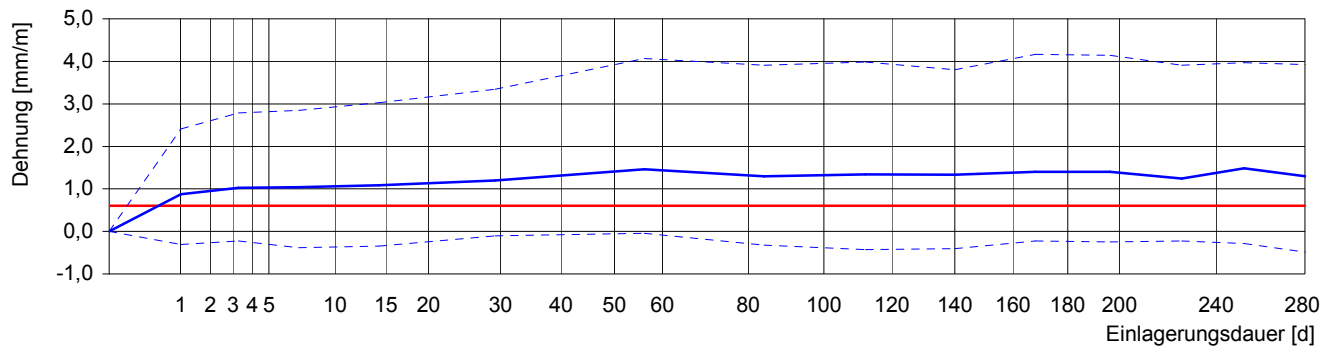
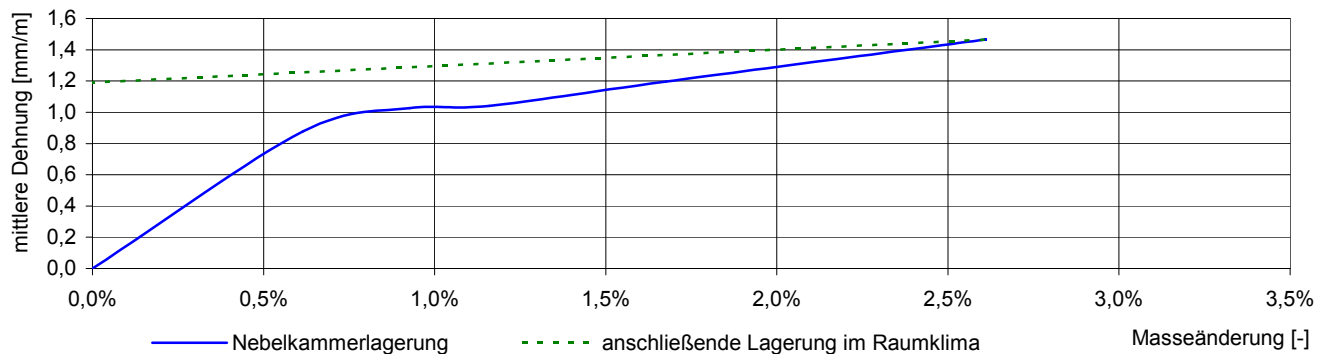
Wie aus den oben stehenden Diagrammen ersichtlich ist, lassen sich die bei der Nebelkammerlagerung ausgelösten Dehnungen zu etwa 20% auf die Feuchtedehnung des Betons zurückführen; der durch Treiberreaktionen (vermutlich AKR) verursachte Anteil an irreversiblen Dehnungen beträgt demzufolge 1,2 mm/m.

zeitlicher Verlauf der Dehnung während der Nebelkammerlagerung

Dehnung in Abhängigkeit von der Masseänderung (bezogen auf den Zustand beim Beginn der Nebelkammerlagerung)

irreversible Dehnung (nach der Nebelkammerlagerung) **1,19 mm/m**
