## Abschlussbericht zum DBU - Projekt:

# Modellhafte Präventive Konservierung von umweltgeschädigten Sandsteinsäulen und -kapitellen aus der Frührenaissance in der St. Annenkirche in Ruppertsgrün

Projekt AZ 29998-45

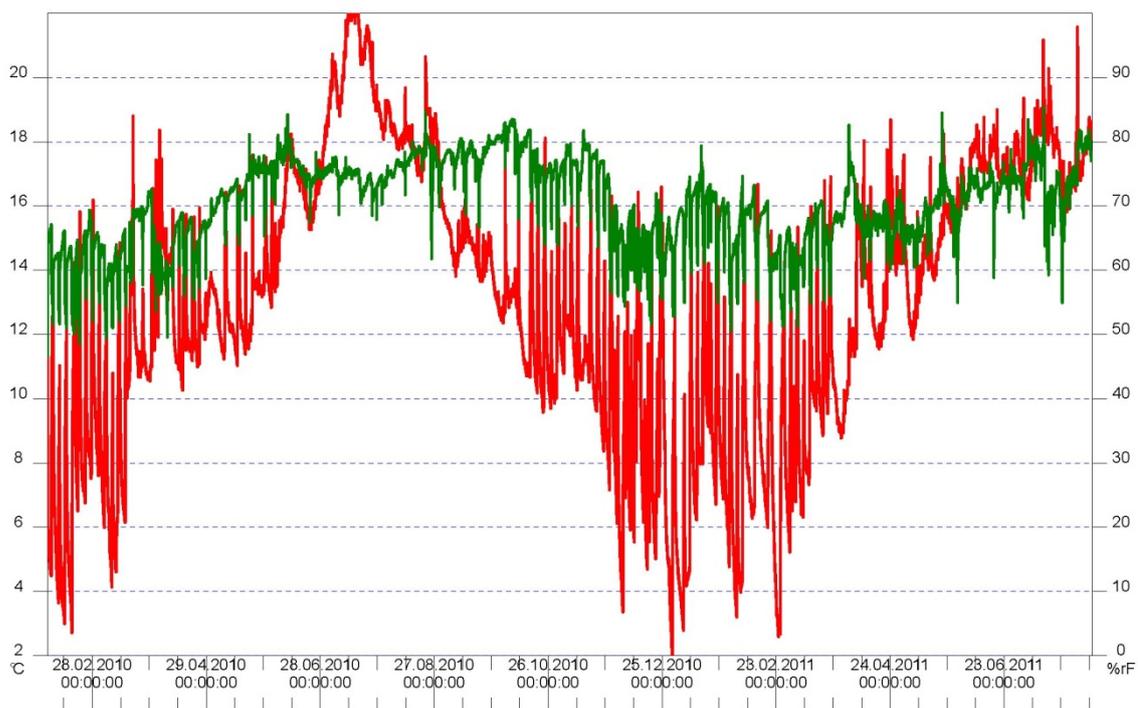
Die Ergebnisse dieser raumklimatischen Voruntersuchungen wurden wie folgt zusammengefasst: Abb. 2 zeigt dazu ein Diagramm mit den erfassten Klimaparametern des Kirchenschiffs. Erkennbar wird die sehr rege Nutzung der Kirche auch in der Heizperiode. Dies wird an den sehr starken Aufheizereignissen im Zeitraum September bis Mai ersichtlich. So kommt es bei der relativen Luftfeuchte der Raumluft zu den ebenfalls ersichtlichen Schwankungen. Im Nahfeldbereich der Natursteinoberfläche waren diese Heizereignisse noch deutlicher ablesbar. Die Auswirkungen der Heizereignisse auf die Natursteinoberfläche sind in Abb. 3 dargestellt. Man sieht die Schwankungen der Oberflächentemperaturen, die im Tagesverlauf bis zu 15 K betragen können. Die relative Luftfeuchte an der Natursteinoberfläche schwankte im selben Zeitraum um ca. 20 %- Punkte.

Neben diesen Schwankungen der Raumklimaparameter relative Luftfeuchte und Raumlufttemperatur konnten auch erhöhte Werte der absoluten Luftfeuchte erfasst werden. Eine Erhöhung der absoluten Luftfeuchte konnte eindeutig auf die oft stattfindenden Veranstaltungen zurückgeführt werden. Da es zu diesem Zeitpunkt nicht möglich war, die St. Annenkirche nach einer Veranstaltung mit trockenerer Außenluft kontrolliert durchzulüften, so kam es im Jahresverlauf unweigerlich zu einer langsamen Auffeuchtung des Bauwerks. Erst ein trockener Winter sorgte für eine notwendige Abtrocknung der Raumluftfeuchte.

Abb. 2 Raumklima St. Annenkirche, Zeitraum: Februar 2010 – August 2011 (Voruntersuchung)  
rote Kurve: Raumlufttemperatur grüne Kurve: relative Luftfeuchte Raumluft

Die durchgeführten raumklimatischen Voruntersuchungen zeigten deutlich, dass die raumklimatische Situation im Kirchenraum als nicht optimal eingestuft werden konnte. So kam es durch die festgestellte hohe Luftfeuchte zu einer Wassereinlagerung in poröse Materialien wie Holz, Naturstein und Putz mit negativen Folgen, wie Feuchtflecken und Salzausblühungen. Bedingt durch Sorption und Kapillarkondensation kam es durch die hohen Werte der relativen Luftfeuchte zu einer Aufweichung von porösen Materialien und somit auch der Säulen und Kapitelle. Da schon Werte über 70 % ausreichen, um biologische Aktivitäten zu begünstigen, stellte das erfasste Raumklima ideale Lebensbedingungen für mikrobiologische Besiedlungen dar.

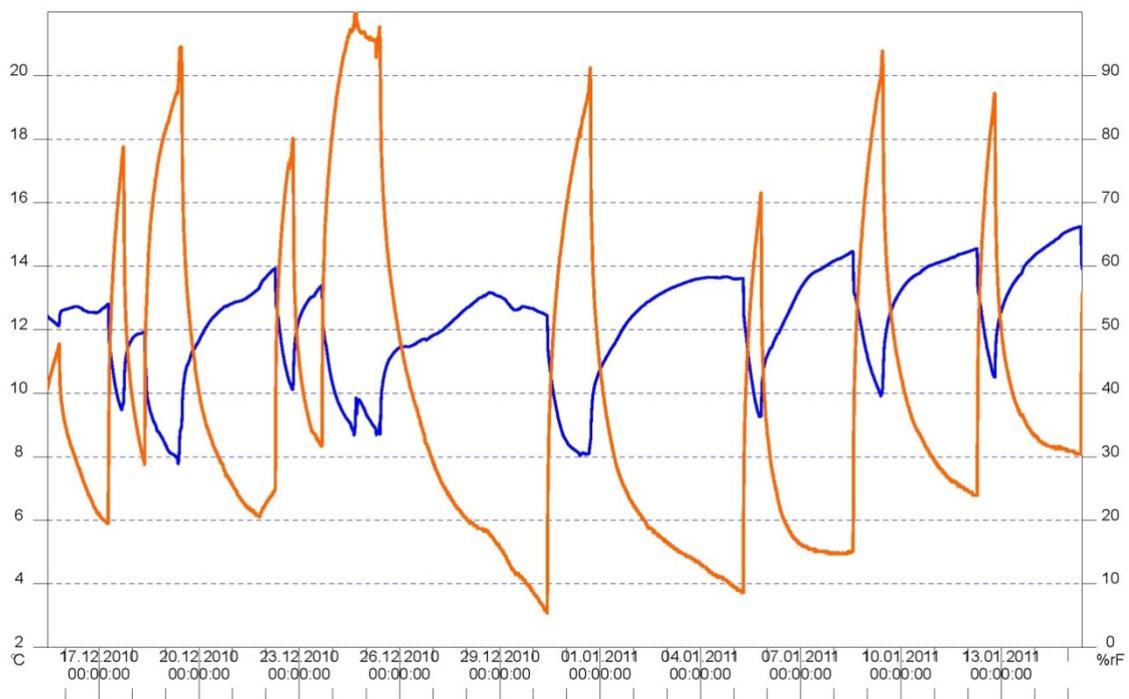
Abb. 3 Nahfeldklima Mustersäule, Ausrichtung zum Heizkörper, Zeitraum: Dezember 2010 – Januar 2011  
orange Kurve: Oberflächentemperatur Naturstein    blaue Kurve: relative Luftfeuchte Nahfeld Oberfläche

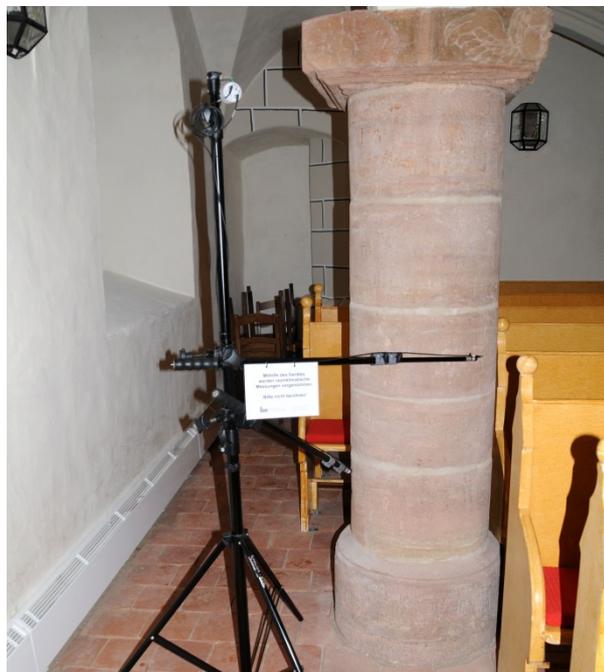
Abb. 5 Messaufbau zur Nahfeldklimamessung der Nachuntersuchung an der fertigen Mustersäule

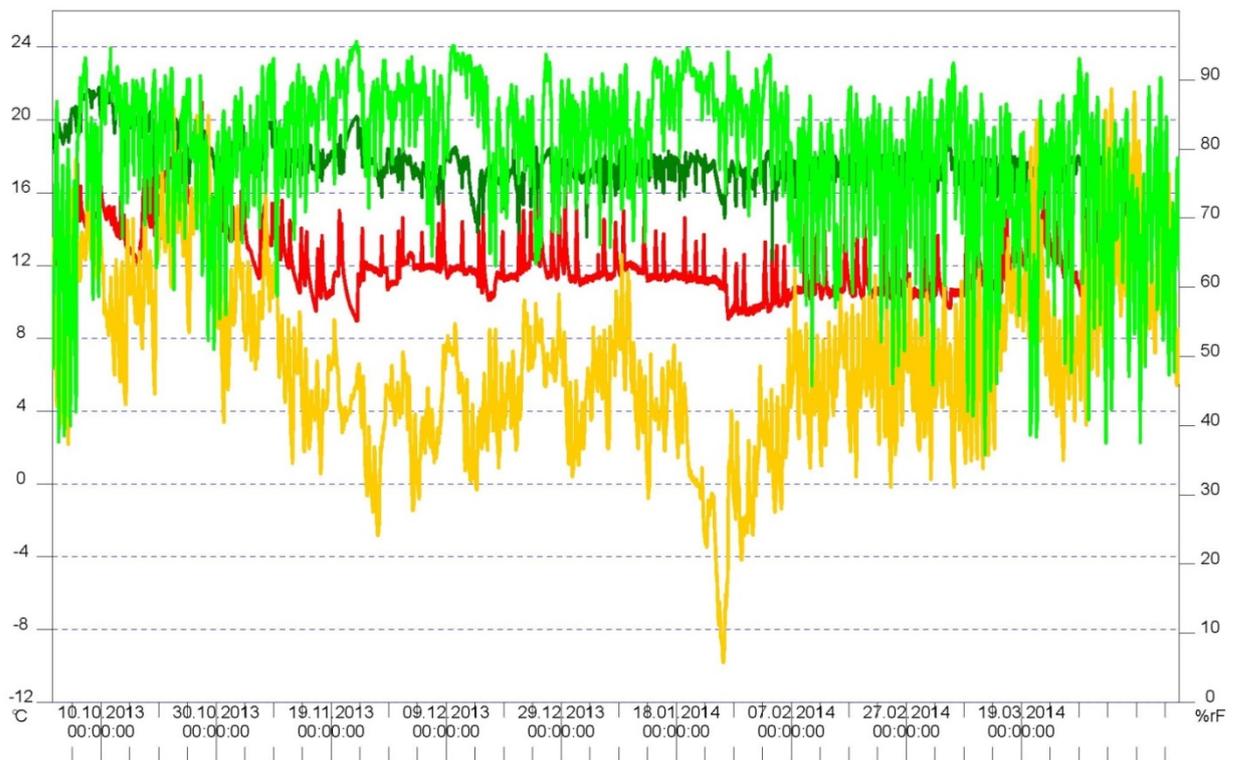
Die Raumklimadaten der Heizperiode 2013 / 2014 werden in Abb. 6 dargestellt. Wenn auch dieser Winterzeitraum keine langanhaltende Frostperiode aufweisen konnte, so ist es dennoch im Januar 2014 zu einem deutlichen Kälteeinbruch mit Temperaturwerten der Außenluft von ca.  $-10^{\circ}\text{C}$  gekommen, mit einer nur sehr gering ausfallenden Reaktion im Innenraum der Kirche.

Deutlich erkennbar ist die sehr stabile Raumlufttemperatur mit den nur noch geringen Temperaturschwankungen bei Veranstaltungen. Durch die gewählte Kombination der Fußbodenheizung

mit einer Wandsockeltemperierung ist es möglich, eine etwas höhere Grundtemperatur der Raumluft von ca. 10°C – 12°C zu ermöglichen, um bei den in der St. Annenkirche oft stattfindenden Veranstaltungen die Raumlufttemperatur nur noch um ca. 4 – 6 K anzuheben. Diese so erreichten ca. 14°C bis 16°C reichen vollkommen aus, um für den Zeitraum der Veranstaltung ein gewisses Gefühl von Behaglichkeit zu vermitteln. Durch die Wandsockeltemperierung werden die Wandoberflächentemperaturen angehoben. Somit wurden die als unangenehm empfundenen kalten Wandoberflächen entschärft. Die Besucher sitzen jetzt direkt auf der „Warmluftquelle“ und werden nicht mehr durch „Kältestrahlung“ der Außenwände beeinträchtigt. Vor der Neuinstallation der Raumheizung musste eine erhebliche Warmluftkonvektion der im Raum verteilten Gasheizkörper dieses Gefühl der Behaglichkeit schaffen. Die Folgen waren neben den Klimaschwankungen auch eine Verschmutzung der Raumschale und Ausstattung.

Abb. 6 Raumklima in der St. Annenkirche, erste Heizperiode nach der Innenraumrestaurierung, Messpunkt auf der Empore / Ausschnitt der Nachuntersuchung 2012 – 2014

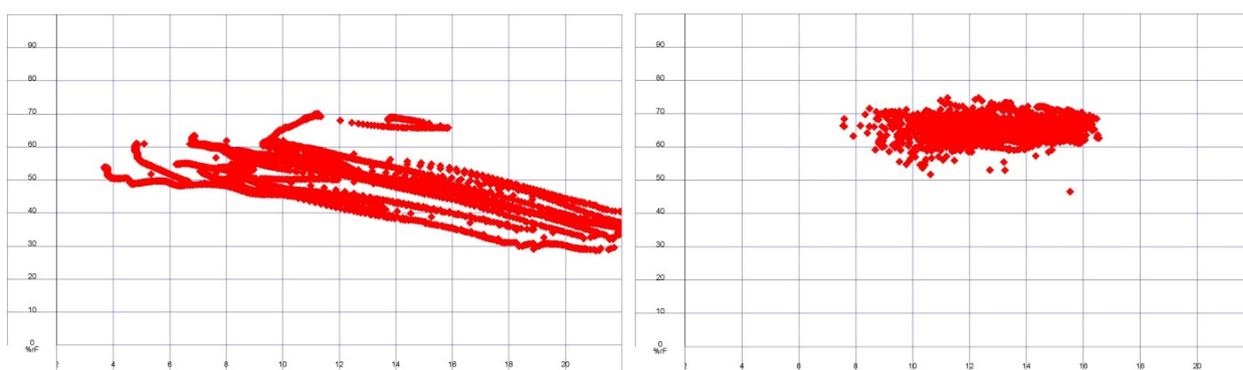
Die Ergebnisse der Nahfeldklimamessung an der Mustersäule weisen ebenso eine deutliche Verbesserung auf. Die bei der Voruntersuchung noch festgestellten starken Schwankungen der Klimaparameter Oberflächentemperatur und relative Luftfeuchte an der Natursteinoberfläche,

bedingt durch die zum Teil enorme Wärmestrahlung der Gasheizkörper auf diese Oberflächen, konnten erheblich reduziert und somit das Nahfeldklima stabilisiert werden. Auch wenn für diese Form der Nachuntersuchung an der Mustersäule noch kein vollständiger Jahreszeitraum erfasst werden konnte, zeigen die bisher erfassten Messdaten eine eindeutig positive Entwicklung. In Abb. 7 werden die Nahfeldklimadaten der Oberflächentemperatur und relative Luftfeuchte als Punktdiagramm abgebildet. In dieser Darstellungsform ist die Verbesserung sehr deutlich ablesbar. Auch wenn man berücksichtigt, dass zwei unterschiedliche Winterbedingungen in den beiden Messkampagnen vorlagen, sind die Auswirkungen der Raumklimastabilisierung durch die Neuinstallation bzw. Neuordnung der Raumheizung in der St. Annenkirche ablesbar. Vor allem muss die starke Reduzierung der Schwankungsbreite der Raumlufttemperatur als positiv bewertet werden. In der Abb. 8 und Abb. 9 werden die Messdaten der Nahfeldklimamessung in Form von Liniendiagrammen gegenübergestellt. Deutlich ist die Stabilisierung der klimatischen Zustände im oberflächennahen Bereich der Mustersäule erkennbar.

Abb. 7 Darstellung der Nahfeldklimaparameter der Mustersäule als Punktdiagramm links Voruntersuchung (Februar 2011 – April 2011), rechts Nachuntersuchung (Februar 2014 – April 2014) Jeder Punkt steht für einen Werte der Oberflächentemperatur (X – Achse – 2°C – 22°C) und der dazugehörigen relativen Luftfeuchte (Y – Achse – 0% - 100% rel.LF)

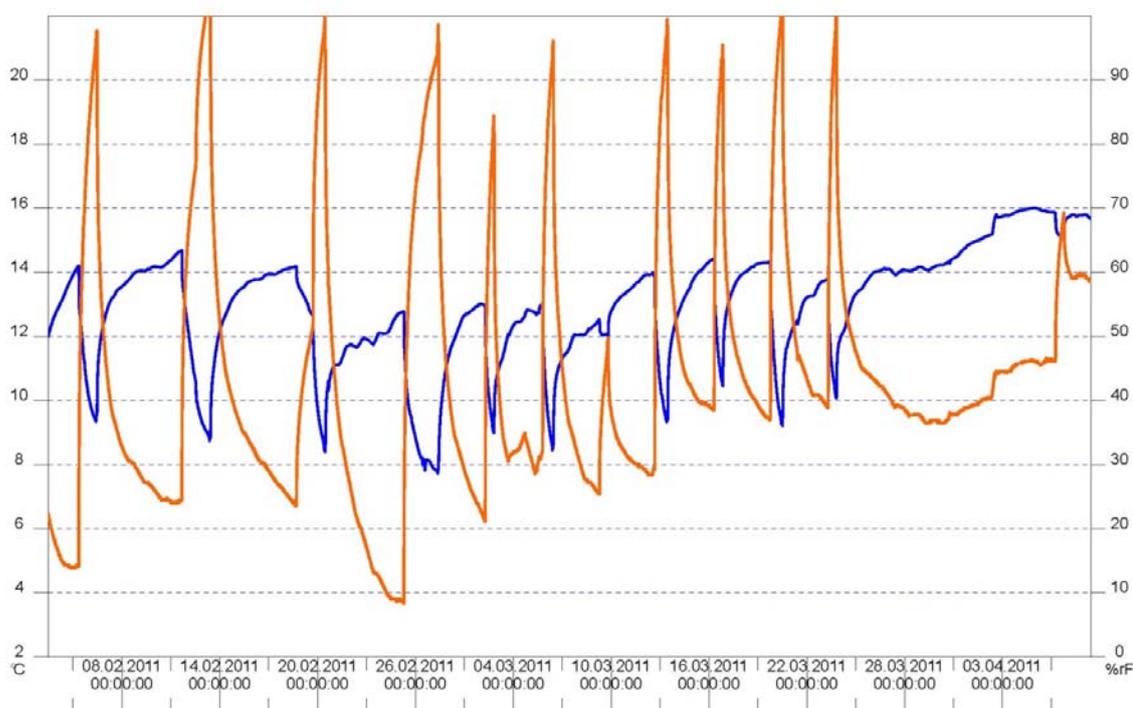
Abb. 8 Nahfeldklimamessung an der Mustersäule, Ausrichtung zum Heizkörper  
Zeitraum: Anfang Februar 2011 bis Mitte April 2011 / Voruntersuchung  
orange Kurve: Oberflächentemperatur      blaue Kurve: relative Luftfeuchte Oberfläche

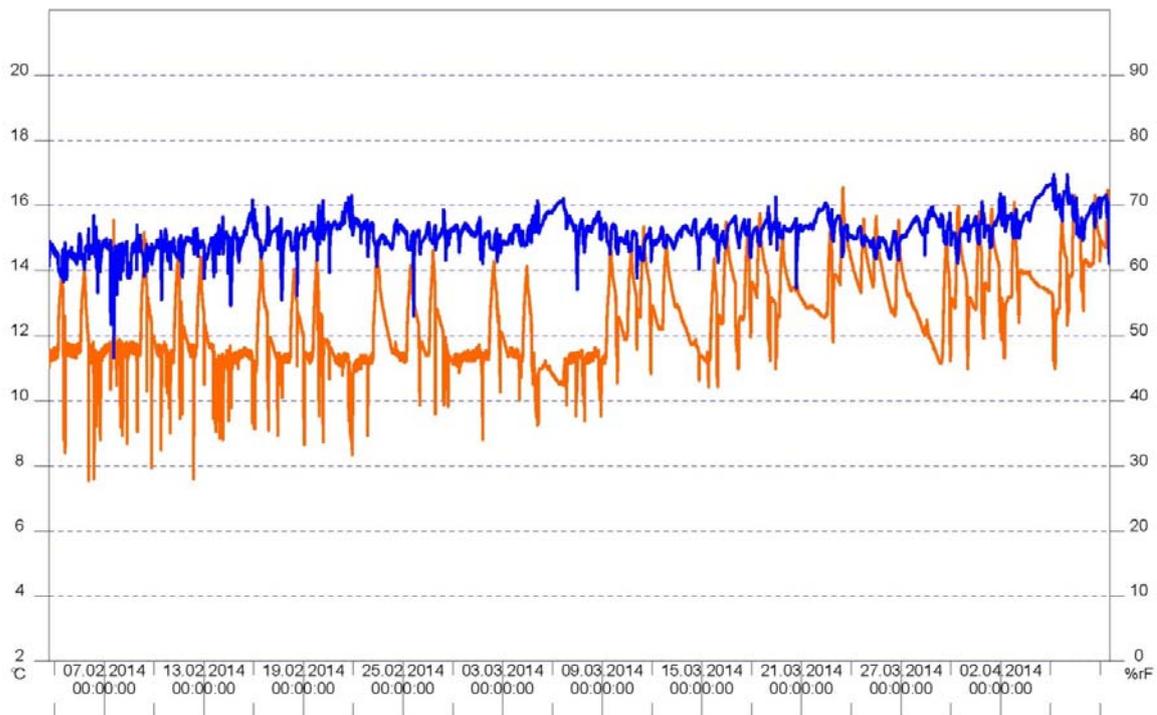
Abb. 9 Nahfeldklimamessung an der Mustersäule, Ausrichtung zum ehemaligen Heizkörper  
Zeitraum: Anfang Februar 2014 bis Mitte April 2014 / Nachuntersuchung  
orange Kurve: Oberflächentemperatur      blaue Kurve: relative Luftfeuchte Oberfläche

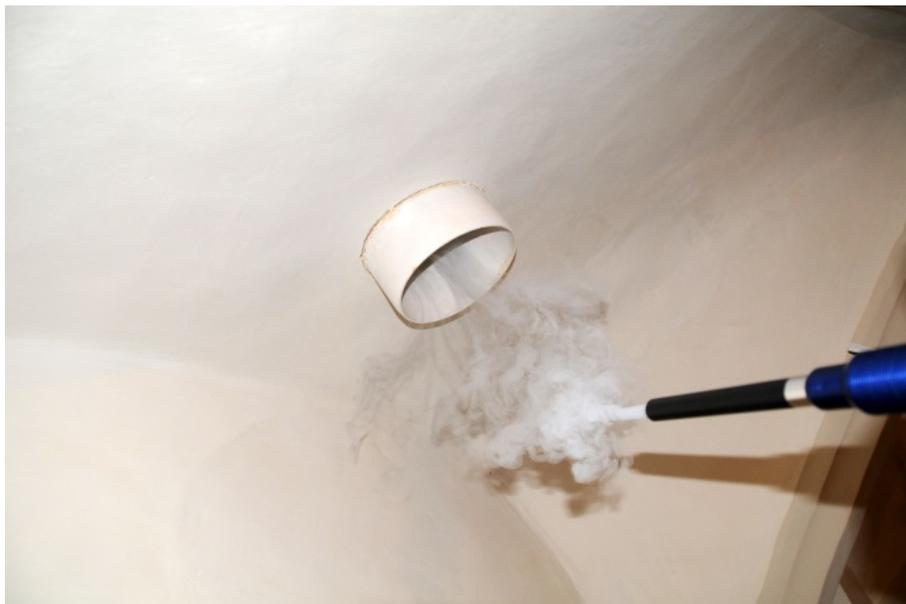
Bei den Auswertungen der erfassten Raumklimadaten wurde festgestellt, dass die Messdaten der relativen Luftfeuchte am Messpunkt der Empore im oberen Bereich der Kirche unterhalb des Gewölbeansatzes, etwas höhere Werte aufwiesen als im Bereich der Mustersäule im Bereich des Gestühls. Durch die installierte sensorgesteuerte Raumlüftung und deren Betrieb sollte es jedoch zu einer Angleichung der Raumklimaparameter kommen, da trockenere Außenluft durch geöffnete Fenster im unteren Kirchenraum eingelassen und durch eine Absaugung im Gewölbebereich nach außen abgeführt wird. Auch steigt die warme Raumluft im Kirchenraum nach oben und sorgt so für etwas geringere Werte der relativen Luftfeuchte im oberen Raumbereich. In Abb. 11 wird die gewählte Funktionsweise der installierten Raumlüftung schematisch dargestellt. Durchgeführte Visualisierungen der vorherrschenden Luftströmungen bei funktionierender und ausgeschalteter Raumlüftung mit Hilfe von Rauchversuchen (Abb. 10) ergaben, dass es derzeit vor allem zu einem Luftaustausch im unteren Kirchenschiff kommt. Dies wurde vor allem an Tagen mit höheren Windgeschwindigkeiten im Außenbereich festgestellt. Somit kommt es an diesen Tagen zu einer stärkeren Durchströmung des unteren Kirchenschiffbereichs und nur zu einer geringeren Abführung von Raumluft durch die Absaugung über den Gewölbebereich nach außen. Hier werden weitere raumklimatische Beobachtungen durchgeführt, um zu entscheiden, inwieweit eine Verbesserung dieser Maßnahmen notwendig wird, damit die gewollte Absaugung nach außen verstärkt werden kann. Derzeit ist jedoch die Wirkung der sensorgesteuerten Raumlüftung als positiv für den allgemeinen raumklimatischen Zustand zu bewerten.

Abb. 10 Rauchversuch mittels Theaternebel zur Visualisierung der Funktionsweise der sensorgesteuerten Raumlüftung – Abluftabsaugung unterhalb Gewölbe

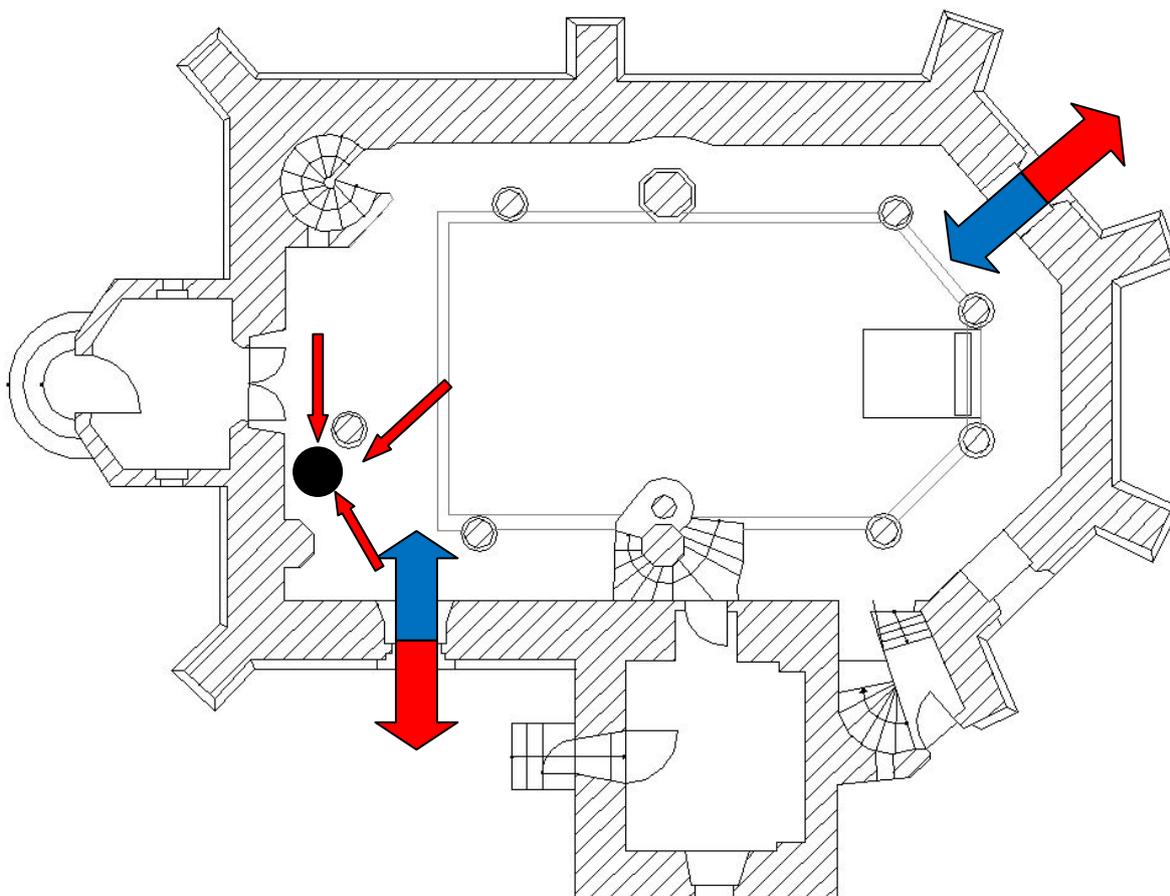
Abb. 11 Grundriss St. Annenkirche mit Lüftungsschema der sensorgesteuerten Raumlüftung  
rot – Abluft von innen                      blau – Zuluft von außen  
schwarzer Kreis: Abluftabsaugung im Gewölbe

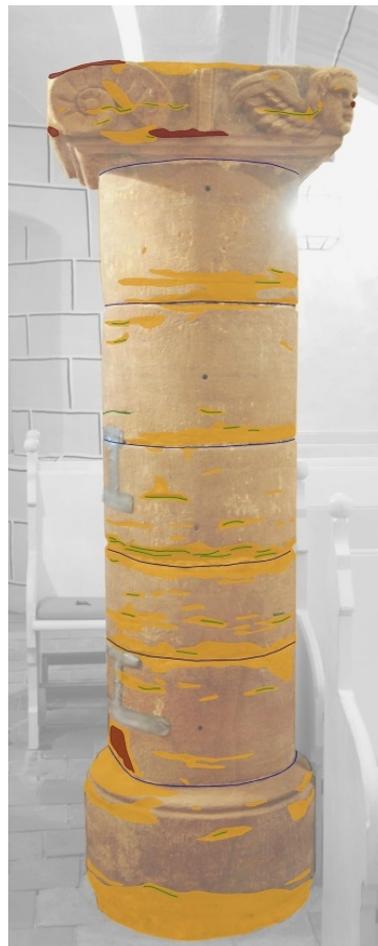
Abb. 1 Zustandskartierung nach Entfernung der Schlämme (2013) an der Mustersäule, Kartierung und Grafiken: D. Gühne

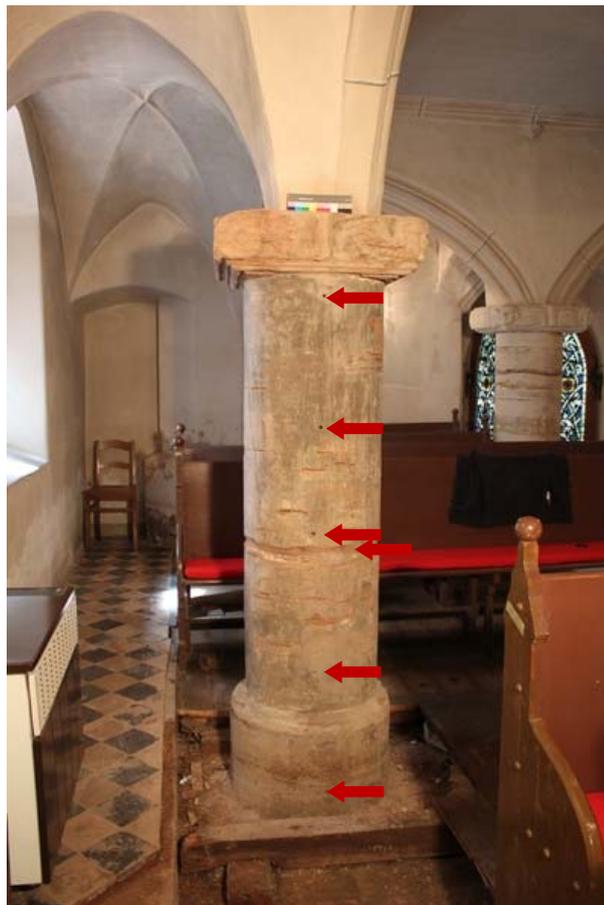
Die Profile wurden bei einem Säulendurchmesser von 60 bis 48 cm bis in eine Tiefe von 32 cm angelegt (Abb. 5). Es wurden 5 Tiefenprofile im Sandstein bei 10, 60, 130, 150 und 180 cm und ein Tiefenprofil direkt in eine rotbraune Lagein einer Höhe von 75 cm angelegt (Abb. 6). Die Bohrmehlentnahme erfolgte in den Tiefenstufen 0-1, 1-3, 3-5, 20-22 und 30-32 cm. Bei allen Proben wurde die Darrfeuchte (WTA, 1999) ermittelt. An Proben der ersten beiden Tiefenstufen erfolgte die Bestimmung des Anteils der wasserlöslichen Bestandteile sowie die Messung der Leitfähigkeit und des pH-Werts des Extrakts. Die Ermittlung der Schadsalzbelastung erfolgte durch qualitative und quantitative Salzanalysen an Bohrmehlproben der ersten Tiefenstufe. Diese wurden nach WTA-Merkblatt „Kompressenentsalzung“ bewertet.

Abb. 5 Mustersäule mit abgenommener Farbfassung, Voruntersuchungen, Höhen- und Tiefenprofilen zur Bestimmung der Feuchte- und Salzbelastung, Bohrmehlentnahme in den Höhen 10, 60, 75, 130, 150 und 180 cm über FOK

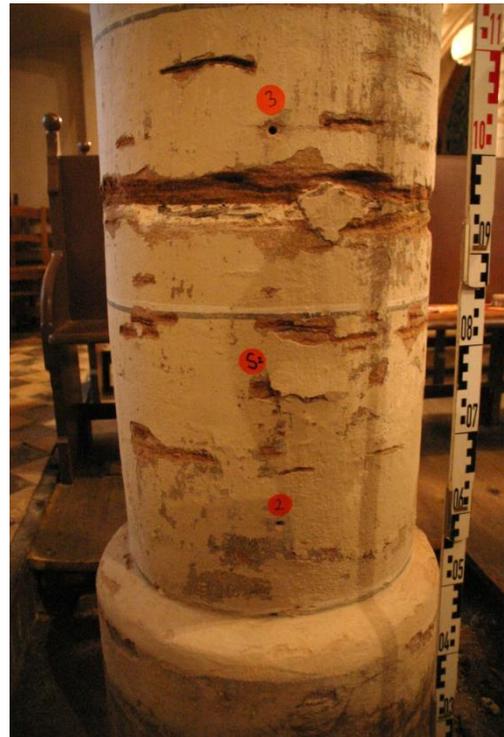
Abb. 7 Mustersäule, Untersuchungen an Schlämme und Ausblühsalz

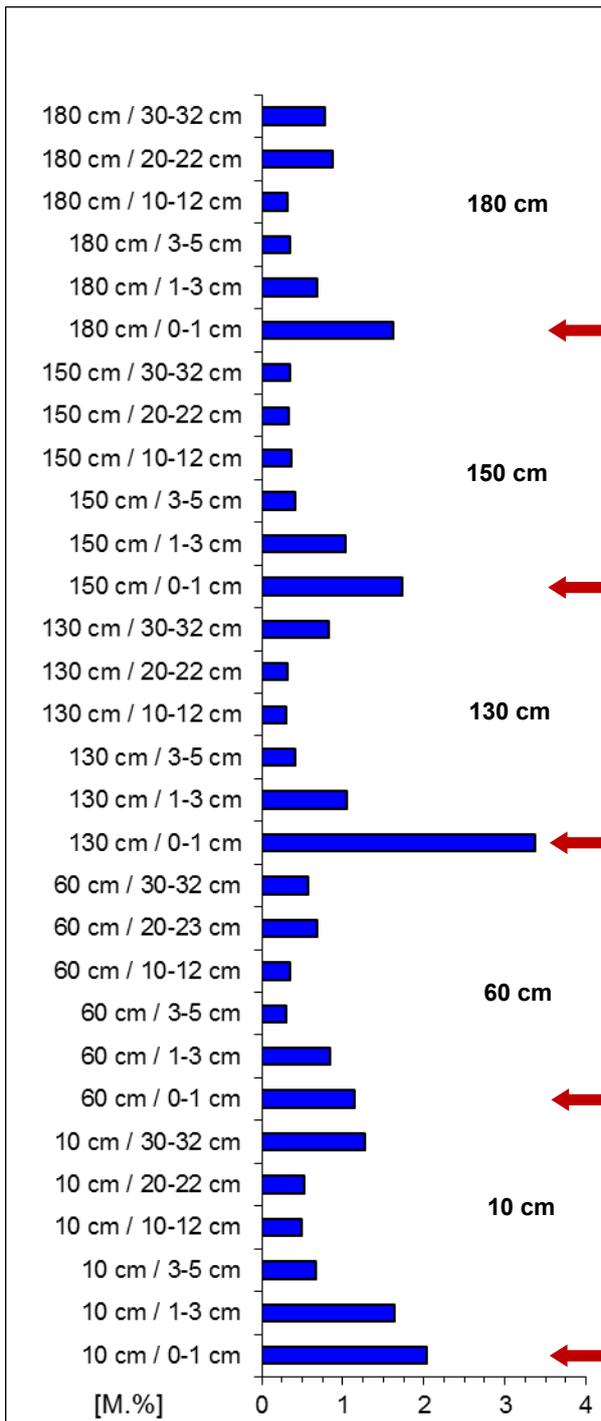
Die Ergebnisse der Basisuntersuchungen an den Bohrmehlen sind in Abb. 8 und Tab. 1 zusammengefasst. Zum Zeitpunkt der Probenahme wird keine hohe Feuchtebelastung festgestellt (siehe Abb. 8). Es ist keine aufsteigende Feuchte nachweisbar. Geringe Feuchten von bis ca. 2 bis 3 Ma.-% werden jedoch oberflächennah bis in eine Tiefe von 3 cm festgestellt. Im Flözbereich steigt die Feuchte in diesen Tiefenstufen auf ca. 4 Ma. %. Die in einigen den unteren Bereichen oberflächennah entnommenen Bohrmehlproben ermittelten pH-Werte sind leicht erhöht, was mit der zementhaltigen Schlämme auf der Säulenoberfläche in Verbindung gebracht werden kann. Die Werte für die Summe der wasserlöslichen Bestandteile korrelierten gut mit den Leitfähigkeitswerten (Tab. 1). In Tab. 2 und Tab. 3 werden die Ergebnisse der Kat- und Anionenkonzentrationen im Bohrmehl dargestellt.

Abb. 8 Mustersäule, Feuchteverteilung im Höhen- und Tiefenprofil, Bohrmehlentnahme in den Höhenstufen 10, 60, 130, 150 und 180 cm über FOK und den Tiefenstufen 0-1, 1-3, 3-5, 20-22 und 30-32 cm

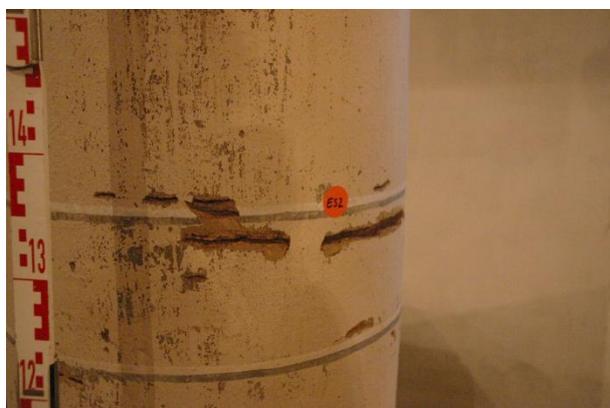
Auf rotbraunen Lagen aufsitzende Ausblühsalze wurden bewusst zusammen mit dem unterliegenden Material beprobt (Abb. 6 und Abb. 9) und mittels Röntgenpulverdiffraktometrie phasenanalytisch untersucht. In allen drei untersuchten Proben wurden Mineralphasen analysiert, die dem Kohlesandsteingefüge zuzuordnen sind. Dazu zählen Quarz ( $\text{SiO}_2$ ), Hellglimmer (Muskovit,  $\text{KAl}_2[(\text{OH},\text{F})_2/\text{AlSi}_3\text{O}_{10}]$ ) und Kaolinit ( $\text{Al}_2[(\text{OH})_4/\text{Si}_2\text{O}_5]$ ). Der analysierte Hämatit ( $\text{Fe}_2\text{O}_3$ ) ist farbgebender Bestandteil der rotbraunen Lagen im roten Kohlesandstein und zum Teil auch Bindemittel im Sandsteingefüge. Eine Schadsalzbelastung mit dem hygroskopischen Salz Halit ( $\text{NaCl}$ ) wird in einer Probe nachgewiesen. Vorhergehende XRD-Untersuchungen an Ausblühungen und Flözoberflächenmaterial der Mustersäule und der Säule 1 zeigten neben Halit das Schadsalz Natriumnitrat ( $\text{NaNO}_3$ ) und Gips ( $\text{CaSO}_4 \cdot 2\text{H}_2\text{O}$ ). Diese Salze werden auch mit der chemischen Schadsalzanalyse am Eluat weiterer Proben bestätigt. Die festgestellten hygroskopischen Salze (Nitrate, Chloride) führen zu einer Befeuchtung der Sandsteinoberflächen. Dazu tritt Pyrit ( $\text{FeS}_2$ ) auf. Pyrit ist Bestandteil der Steinkohlelagen im Kohlesandstein der Säule 1. Eine dauerhafte Durchfeuchtung kann eine Pyritverwitterung beschleunigen. Die Verwitterungsprodukte können das sehr heterogene Kohlesandsteingefüge, die tonigen bis silikatischen Kornbindungen und die Komponenten schädigen.

Abb. 9 Mustersäule, Untersuchungen an Ausblühsalz

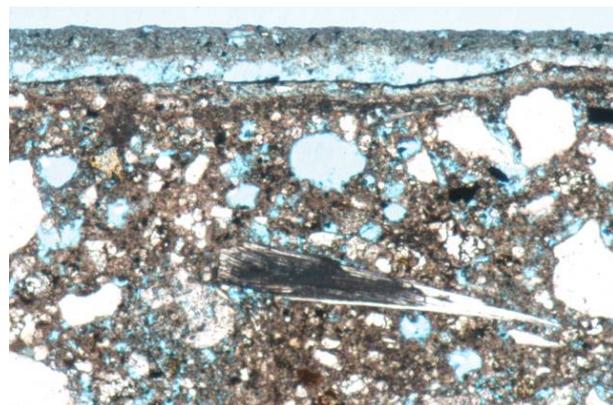
Abb. 11 Mustersäule, Schlämme mit organischer Faser im Zentrum, Dünnschliffaufnahme (Nicols ||, Bildbreite: 1,9 x 1,29 mm)

Die aufliegende, grünlich bis graue Schlämme wurde beprobt (Abb. 10). Sie zeigt einen hohen Haftverbund zur Kohlesandsteinoberfläche der Säule. Ihre Stärke variiert zwischen 1 bis 5 mm. In Bereichen mit Hämatitlagen ist sie abgängig und führt auf Grund des guten Haftverbundes zur Abschabung der Natursteinoberfläche. Dünnschliffuntersuchungen (Abb. 10 und Abb. 11) zeigen ein dichtes bindemittelgestütztes Gefüge mit hohen hydraulischen Anteilen, die auf einen hohen Zementgehalt hinweisen. Es wird ein Quarzsandzuschlag 0/1 mm mit Überkorn bis 3 mm festgestellt.

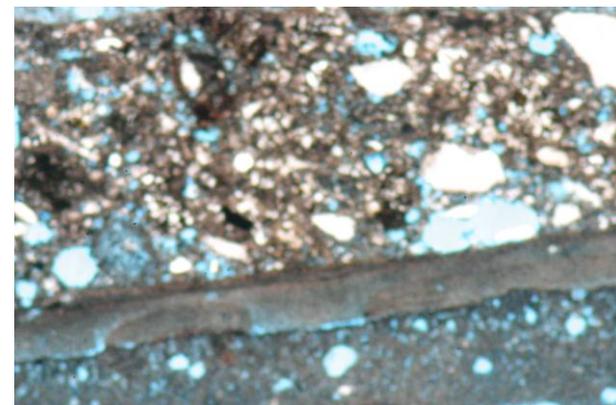
Abb. 12 Schlämme, Dünnschliffaufnahme (Nicols ||, Bildbreite: 1,9 x 1,29 mm) Unterseite mit Resten der Farbfassung auf Kohlesandstein

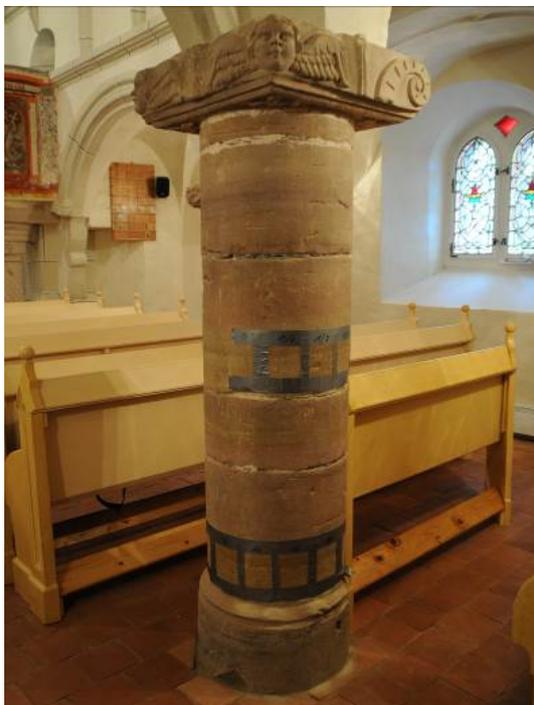
Abb. 13 Übersicht der Festigungsmusterflächen an der Säule 1

Zur Bewertung der Festigungsversuche an Kohlesandsteinmusterflächen wurden an insgesamt 13 Musterflächen (Abb. 13 bis Abb. 16) Bohrwiderstandsmessungen durchgeführt. Die Ausführung der Messungen erfolgte 7 Wochen nach Anlage der Musterflächen mit einem Bohrwiderstandsmessgerät vom Typ DURABO (PFEFFERKORN, 1998). Es wurde ohne Einsatz der Schlagfunktion, mit 3 kg Anpressdruck und schneller Schreibergeschwindigkeit gearbeitet. Pro Probefläche wurden drei bis fünf Bohrungen ausgeführt. Die Messungen wurden sowohl in unbehandelte als auch gefestigte Sandsteinoberflächen eingebracht. Die Probeflächen für die Festigung wurden durch das Atelier für Steinrestaurierung, Herrn Andreas Muth, angelegt (siehe MUTH, 2014). An der Säule 02 war, wie bereits erwähnt, im Vorfeld eine Salzreduzierung in 3 Zyklen vorgenommen worden. Die Größe der Probeflächen liegt jeweils bei 100 cm<sup>2</sup> (10 x 10 cm). Damit entspricht ein Festigerverbrauch von 1 ml in der Probefläche 0,1 L pro m<sup>2</sup>. Bei der Festigung wurde grundsätzlich in drei Flutabläufen konserviert. Innerhalb eines Durchganges wurde das Konservierungsmittel mehrmals mit einem Pinsel appliziert. Die Grenze der Aufnahmefähigkeit des Steines wurde dabei anvisiert. Zwischen den drei Flutungsdurchgängen wurde eine Pause von ca. 15 min eingehalten. Nach Abschluss wurden alle Probeflächen mit Aceton nachbehandelt. Nach einer Standzeit von 7 Wochen wurden die Probeflächen mittels Bohrwiderstandsmessung untersucht. Eine optische Veränderung der getränkten Bereiche (Verdunklung, Glanzbildung) war nicht feststellbar.

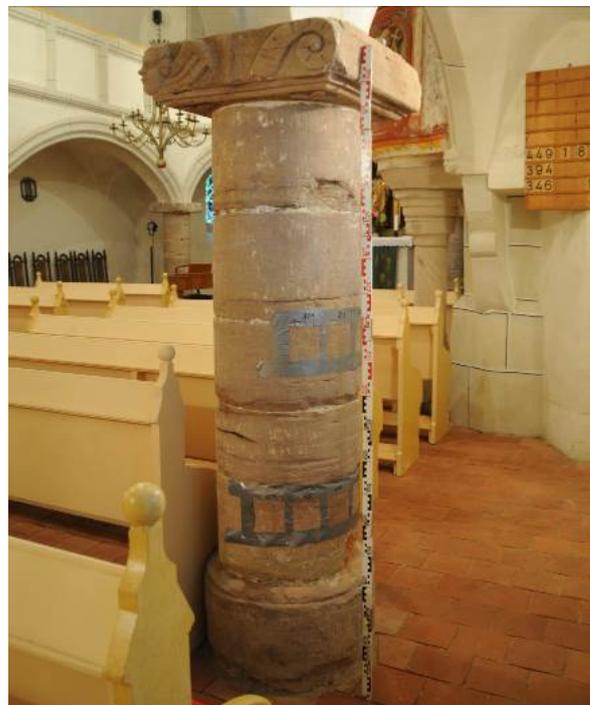
Abb. 14 Übersicht Probeflächen an der Mustersäule, Säule 2

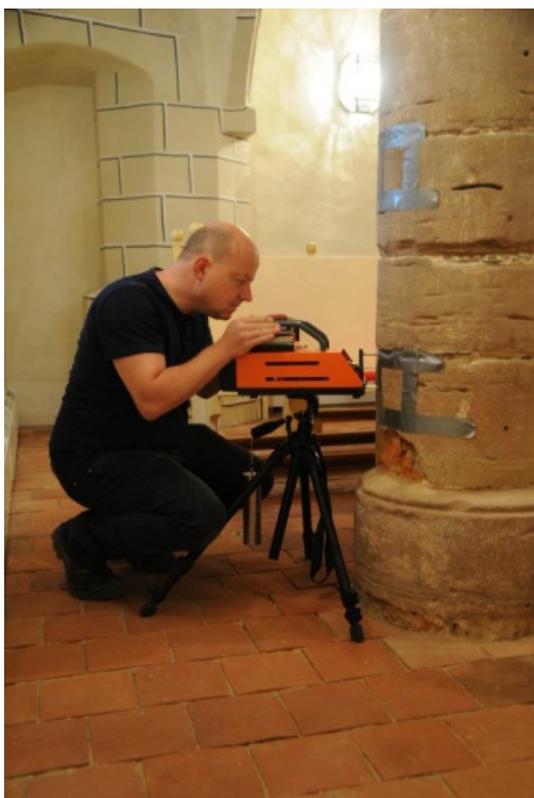
Die Bohrwiderstandsmessungen wurden sowohl in unbehandelte als auch in gefestigte Sandsteinoberflächen eingebracht. Pro Probefläche wurden drei bis fünf Bohrungen ausgeführt. Referenzwerte für die Festigkeit der Steinsubstanz wurden in Bereichen ermittelt, die von den Tränkungsmaßnahmen ausgenommen wurden. Mit der eingesetzten Methode der Tränkung der Steinoberfläche mittels Pinselapplikation bis zur Sättigung der Steinsubstanz kann eine Konsolidierung oberflächennaher Bereiche erwartet werden. Die Festigungsmaßnahme soll den durch Verwitterung entstandenen Verlust an Bindungen im Gefüge der Steinsubstanz ausgleichen und ein möglichst gleichmäßiges Festigkeitsprofil erzielen.

Abb. 15 Ruppertsgrün, St. Annenkirche, Säule 02, Messung des Bohrwiderstandes an den gefestigten Probeflächen

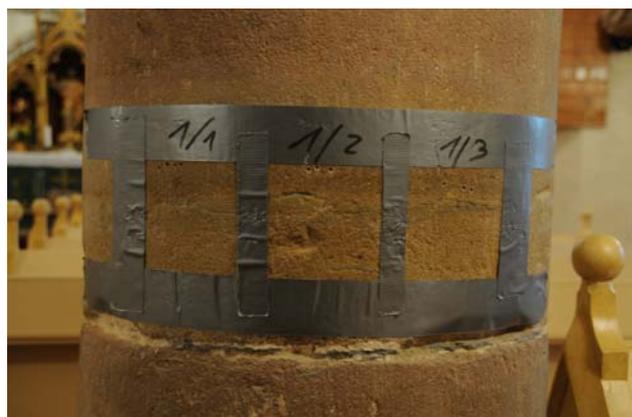
Abb. 16 Probeflächen an der Mustersäule, Säule 1

An der Säule 01 zeigt die Mittelwertkurve der unbehandelten Probefläche eine deutliche Entfestigung der Oberfläche. Eine Festigung dieser oberflächennahen Mürbzone konnte durch den Einsatz von KSE 100 erzielt werden. Eine tiefere Konsolidierung (ab ca. 6 mm) der Sandsteinsubstanz war nicht feststellbar. Auch an den Probeflächen mit einer Festigung mit KSE 100 und 300 bzw. mit KSE 100 und 300E konnte kein konsolidierender Effekt durch die Festigungsmaßnahmen gemessen werden.

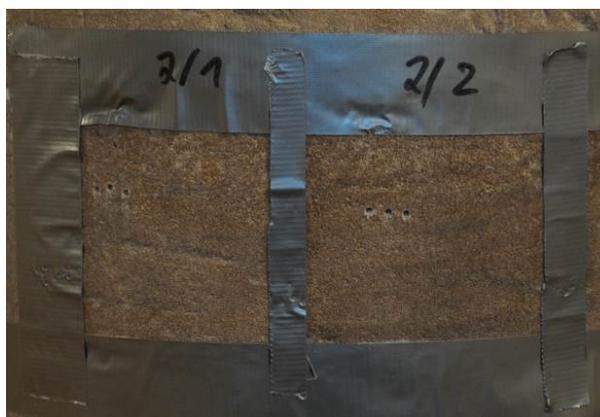
Vernachlässigt man den Einfluss des heterogenen Kohlesandsteingefüges, so kann festgestellt werden, dass die Kristallisation der Salze im Porenraum des Kohlesandsteins einen deutlichen Einfluss auf das Eindringverhalten des Festigers und damit auf die Festigerwahl haben. Der wirkstoffärmere Steinfestiger KSE 100 erzielt hier die besten Ergebnisse, während in salzreduzierten Bereichen der Mustersäule (Säule 02) der Einsatz von KSE 300 über die gesamte Bohrtiefe eine deutliche Festigung der Sandsteinsubstanz erzielen konnte.

Abb. 17 MP 02\_01 und MP 02\_02, Messpunkte in gefestigtem Bereich mit KSE 100 bzw. mit KSE 100 und 300

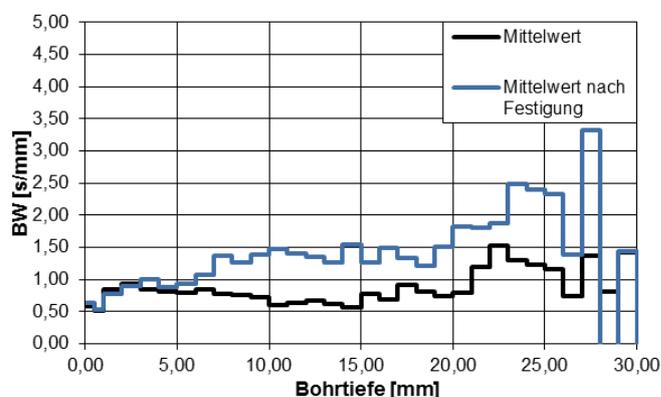
Abb. 18 Mittelwertkurven des Bohrwiderstandes vor und nach der Behandlung mit KSE 300 an Musterflächen der Säule 2

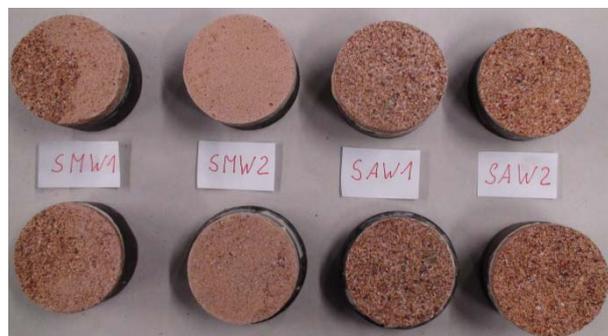
Abb. 24 Bruchflächen der Haftzugproben nach der Prüfung, SMW = mineralische Mörtel, SAW = Acrylatmörtel

Probe	Haftzug N/mm <sup>2</sup> (MW)*	Bruchbild %Stein   %Mörtel
mineralisch ohne kl. W.-Belastung	0,55 bis 0,69 (0,6)	2 x 100% Stein   1 x Verbundfuge Stein / Mörtel
mineralisch nach kl. W.-Belastung	0,35 bis 0,44 (0,40)	1 x 50% Mörtel 1 x 100% Mörtel Mörtelbruch in Verbund- fuge Stein / Mörtel
acrylatgebunden ohne kl. W.-Belastung	0,26 bis 0,43 (0,35)	2 x 100% Stein   1 x 40   60
acrylatgebunden nach kl. W.-Belastung	0,37 bis 0,50 (0,44)	2 x 100% Stein   1 x 40   60

Die Haftzugfestigkeiten der Stein-Mörtel-Stein-Probekörper sollten 50 bis 80 % des Sandsteins betragen. Bezogen auf die parallel zur Schichtung gemessenen Werte für den Kohlesandstein liegen die Werte der mineralischen Mörtel nach > 28 Tagen bei 171 %, die der Acrylatmörtelproben bei 100 %. Nach der Bewitterung fällt der Mittelwert für den mineralischen Mörtel auf 113 %, der für den Acrylatmörtel steigt dagegen auf 124 % an. Bei den mineralischen Verbundprobekörpern liegt der Bruch immer in Verbundfuge Stein / Mörtel. Hingegen zeigt der Acrylatmörtel erwartungsgemäß höhere Zugfestigkeiten als der Stein, die immer zu einem Bruch im Stein führen.

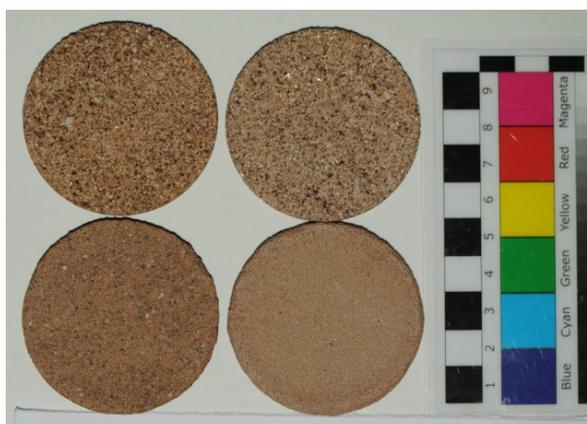
Abb. 25 Steinerfüllmörtel (unten) im Vergleich zum Kohlesandstein (oben): Acrylatmörtel (links) und mineralischer Mörtel (rechts)

Die w-Werte der Mörtel sollten 50-100 % bezogen auf den Sandstein betragen. Der mineralische Mörtel erfüllt diesen Wert mit 83 %, während der acrylatgebundene Mörtel mit 37 % unterhalb der 50 %-Anforderung bleibt. Bei einer Hinterfeuchtung, die im Innenraum der Kirche in Ruppertsgrün nicht zu erwarten ist, kann es zur Behinderung der Trocknung und damit zu Auswirkungen auf die Frostbeständigkeit kommen.

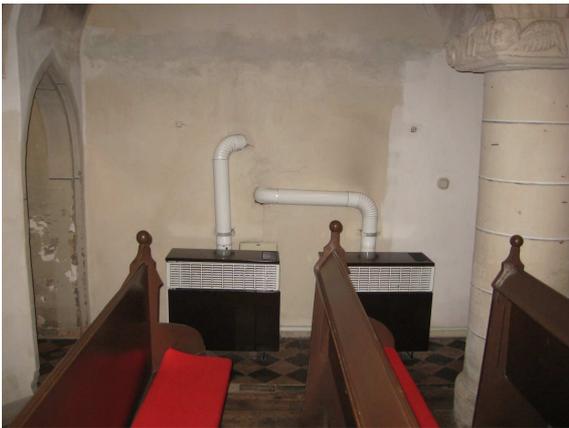
Früher wurde die Kirche mittels Gas-Außenwandheizern erwärmt. Diese waren nicht nur ungleichmäßig verteilt, sondern sie führten auch zu sehr ungleichmäßigen Raumtemperaturen. Während in unmittelbarer Nähe der Gasheizern die Temperatur sehr hoch war, gab es Bereiche in der Kirche, wo es kalt blieb.

Bild 1: Frontalansicht Gas-Außenwand-Heizer

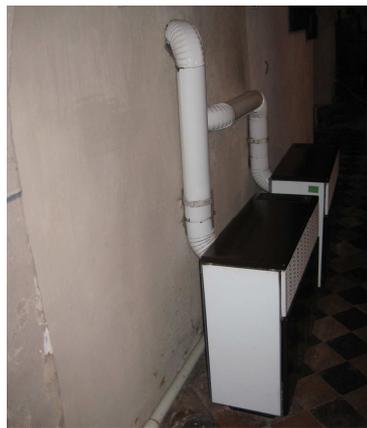
Bild 2: Seitenansicht Gas-Außenwand-Heizer

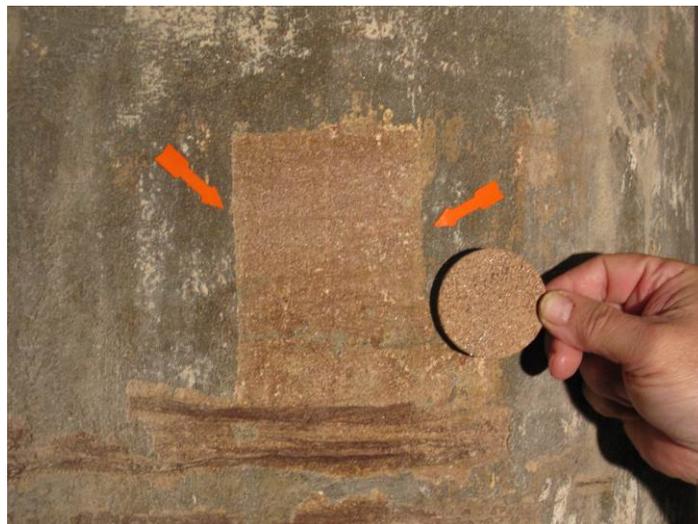
*Abbildung 2: Probefläche zur Entfernung der Zementmörtelschlämme mit Probescheibe eines passenden Vergleichssteines*

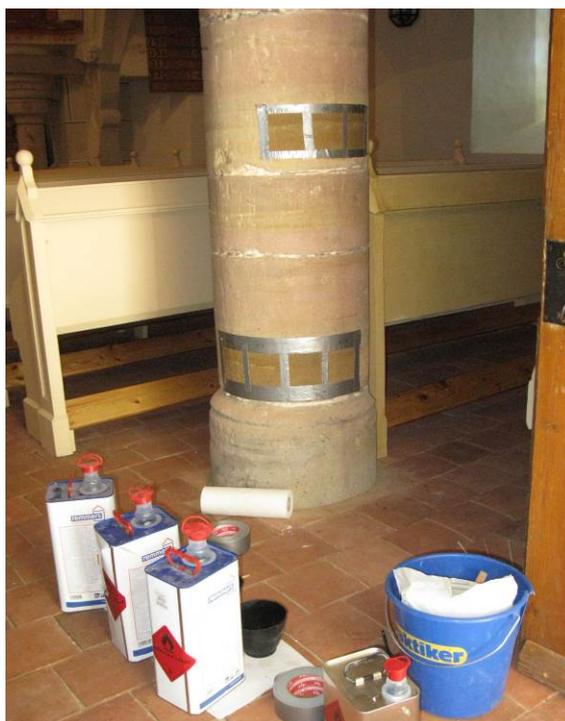
*Abbildung 5: Anlegen von Probeflächen zur Konservierung*

Zur Auswertung der Ergebnisse der Probefestigung wurden alle Flächen mit dem Bohr-  
widerstandsgerät als Nullprobe vor der Festigung und nach der Ausreaktion der  
Konservierungsmittel durch das IDK beprobt. Im Ergebnis erschien eine Festigung mit dem  
Festigungsmittel KSE 300 in allen drei Applikationsdurchgängen als die günstigste Variante  
bei der sowohl der Bohrwiderstand nicht sprunghaft ansteigt, als auch eine ausreichende  
Konsolidierung des Sandsteingefüges über die gesamte Bohrtiefe hinweg messbar ist. Im  
Unterschied zu den Probeflächen ohne vorangegangene Entsalzung waren die Eindringtiefen  
an der Mustersäule größer. Nach diesen Ergebnissen wurde die Mustersäule vollflächig, mit  
Aussparung der Musterflächen, konserviert. Die applizierte Menge wurde dabei je nach

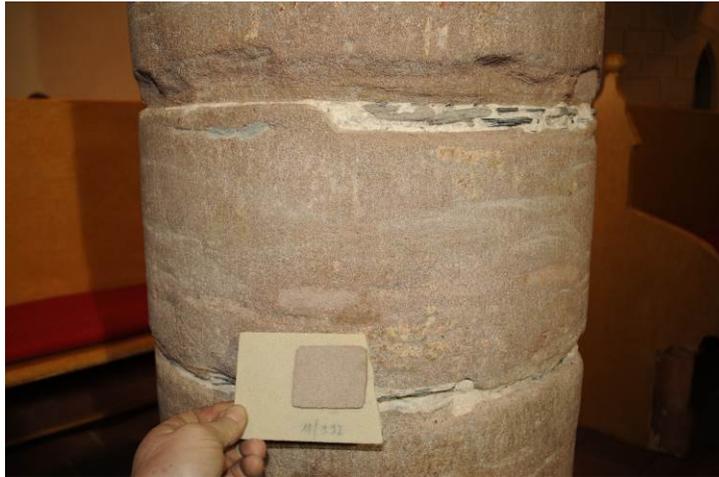
*Abbildung 6: angepasster AC-Mörtel auf einer Musterplatte*

Für kleinere Löcher und Versehrungen sowie für die Ergänzungen in den ausgeräumten ehemaligen Flözen kam der AC-Mörtel zum Einsatz. Dieser ist für die Ausführung von eher kleineren Ergänzungen aufgrund der praktischen Handhabbarkeit grundsätzlich besser geeignet. Die Fehlstellen wurden mit einem Wasser-Acrylat-Gemisch vorgemischt und der Mörtel anschließend nass in nass verarbeitet. Da der Mörtel genau wie das Originalmaterial relativ grobkörnig eingestellt war, gab es bei der Überarbeitung nach der vollständigen Durchhärtung des Mörtels kleinere Ausbrüche an den Ergänzungsändern, die nachgearbeitet werden mussten. Deshalb wurde die Anpassung der fertigen Oberfläche später vorzugsweise gleich am Ende der Antragung im frischen Zustand ausgeführt.
