DBU Projekt AZ 30418-45

Umweltverträgliche und denkmalgerechte Instandsetzung historischer Keller in Franken am Beispiel der Anlagen des Kellerwaldes in Forchheim

Abschlussbericht

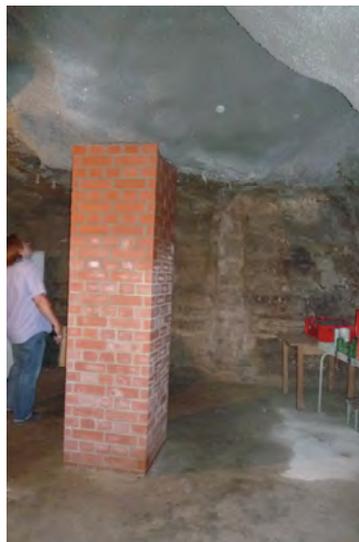
Abbildung 4: Stütze aus Ziegelmauerwerk und mit Spritzbeton verkleidete Decke im Schwanenkeller.

Durch die Bohrungen konnte festgestellt werden, dass die Mächtigkeit des tragfähigen Felsens oberhalb des Kellers nur noch 2 m beträgt, weil die darüber befindlichen Gesteinslagen durch Frosteinwirkung vollkommen zerrüttet sind. Bei der gegebenen Raumweite ist die tragfähige Gesteinsdicke zu gering, um

Im Jahr 2011 erfolgte außerdem eine Teilsanierung des Schwanenkellers im oberen Teil des Kellerwaldes. In diesem Keller befindet sich ein größerer Raum, dessen Decke nach oben mit Felsankern gesichert und zusätzlich durch eine aus Klinkern gemauerte Stütze gesichert wurde. Weiterhin wurden offene Fugen mit Mörtel im Hochdruckverfahren verfüllt.

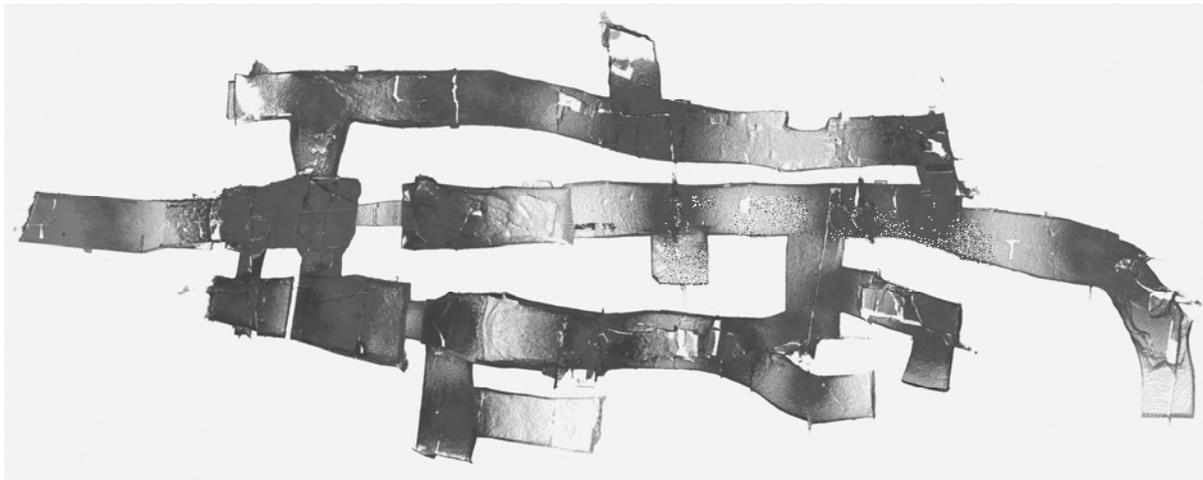
Die Querschnitte der Kellergänge sind sehr unterschiedlich. Der linke, südliche Kellergang ist sehr niedrig angelegt, auf weite Strecken mit einem aus Sandsteinen gemauerten Gewölbe versehen. Im Mittelgang sind im vorderen Abschnitt Teile der Decke abgestürzt, so dass sich Raumhöhen von rund 3 m Höhe ergeben. Diese nehmen im hinteren Teil wieder auf 2 bis 2,5 m ab, weil dort keine Abstürze eingetreten sind. Am Ende des Mittelgangs öffnet sich der Fels zu einer Art Dom, der aber durch gigantische Felsabstürze entstanden ist. Hier besteht für alle Personen allerhöchste Gefahr.

Der nördliche Kellergang hat anfangs eine Höhe von 2,5 m mit schöner Felsdecke. Nach dem ersten Durchgang treten aber auch hier große Abbrüche an der Decke auf, die sich entlang einer Vertikalkluft bis in 5 m Höhe bei einer Breite von fast 2 m erstrecken. In früherer Zeit sind hier zwei Ziegelbögen zur Sicherung der Felsflanken eingemauert worden.

Abbildung 9: Deckenabwicklung Weiß-Tauben-Keller. Vermessung Frank Bier.

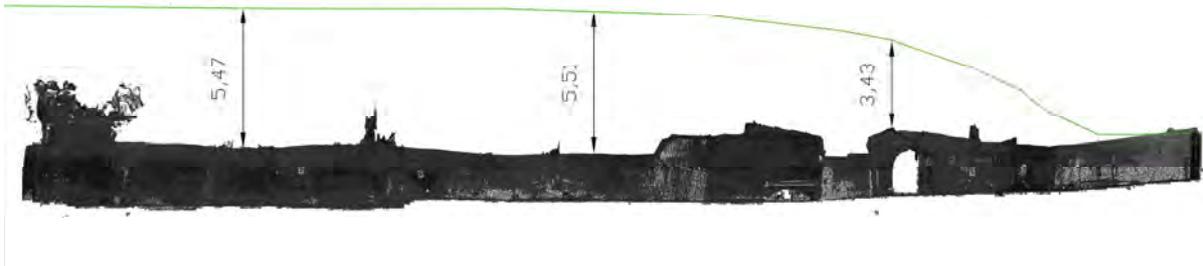
Auf Grund der Georeferenzierung der Laserscans mit Hilfe von GPS Daten war es möglich, die Keller in den Katasterplan des Kellerwaldes einzubinden. Mit Hilfe eines Längsschnittes konnte sodann der Verlauf des Kellerhauptgangs im Berg und die Mächtigkeit der Überdeckung ermittelt werden. Solche Längsschnitte gibt es von jedem der drei Keller. Im Fall des Weiß-Tauben-Keller wurde gefunden, dass die Überdeckung insgesamt 5 bis 6 m beträgt, von denen aber mindestens die Hälfte aus losem Verwitterungsschutt des Sandsteins besteht.

Abbildung 10: Längsprofil des Weiß-Tauben-Kellers mit Geländeüberdeckung. Vermessung Lena Klahr.

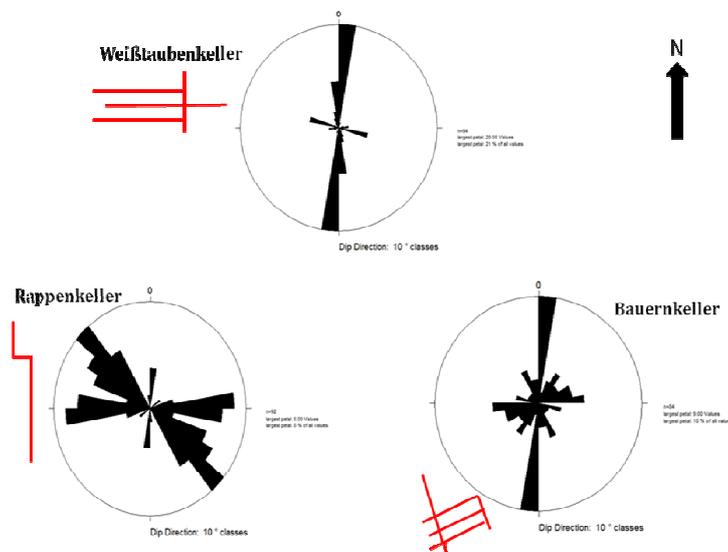
Abbildung 11: Kluftrosen im Vergleich; daneben schematisch der Verlauf der jeweiligen Kellerstollen. Die Anzahl der Gesamtmessungen sind ähnlich: Bauernkeller 42 Klüfte, WTK 48, Rappenkeller 45 Klüfte. Messung Rupert Utz ProDenkmal.

Je nach geographischer Lage der Keller sind diese Kluftrichtungen in unterschiedlicher Intensität zu beobachten; im Bauernkeller und im Weiß-Tauben-Keller die Nord-Süd verlaufenden Klüfte, im Rappenkeller die eher in Ost-West-Richtung streichenden Klüfte.

Weil sich im Rappenkeller die Längsklüfte sowie die Diagonalklüfte häufig kreuzen, bilden sich im Hangenden häufig spitz zulaufende Felssegmente aus, welche sich von der Mitte der Stollen nach innen zu neigen versuchen. Die Hauptursache für dieses Schadensbild liegt in der Tatsache begründet, dass der Rappenkeller entlang einer Nord-Süd verlaufenden Kluft angelegt wurden, welche genau in der Mitte des Stollens verläuft. Die Felssegmente haben deshalb in der Mitte des Stollens nur eine geringe Verspannung und sind in der Gefahr, über diese Mitte abzustürzen.

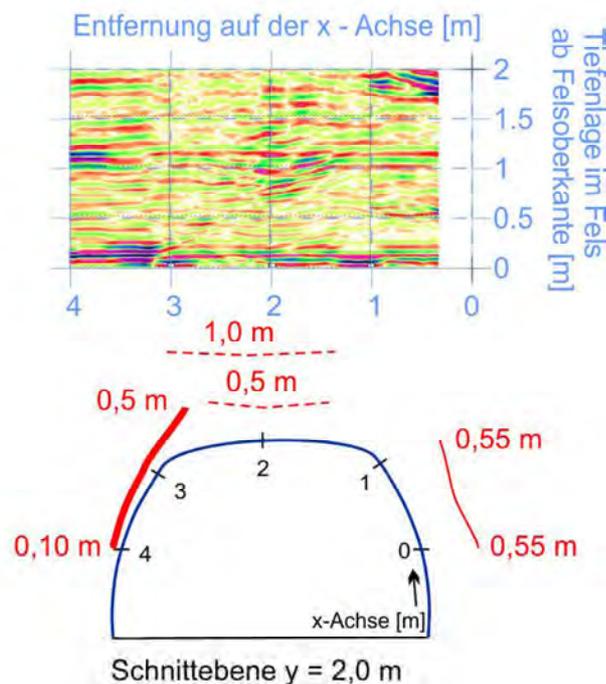
Die Radargramme wurden in Längs- und in Querprofilen abgebildet. Offene Klüfte oder Schichtwechsel zeigen sich in Form von starken Reflexionen, welche in der Auswertung als rote Linien wiedergegeben sind. Im Weiß-Tauben-Keller ist die geringe Felsüberdeckung in der Messstrecke im Nordgang klar zu erkennen.

Abbildung 12: Beispiel für ein Radargramm. Offene Klüfte sind als rote Striche gekennzeichnet.

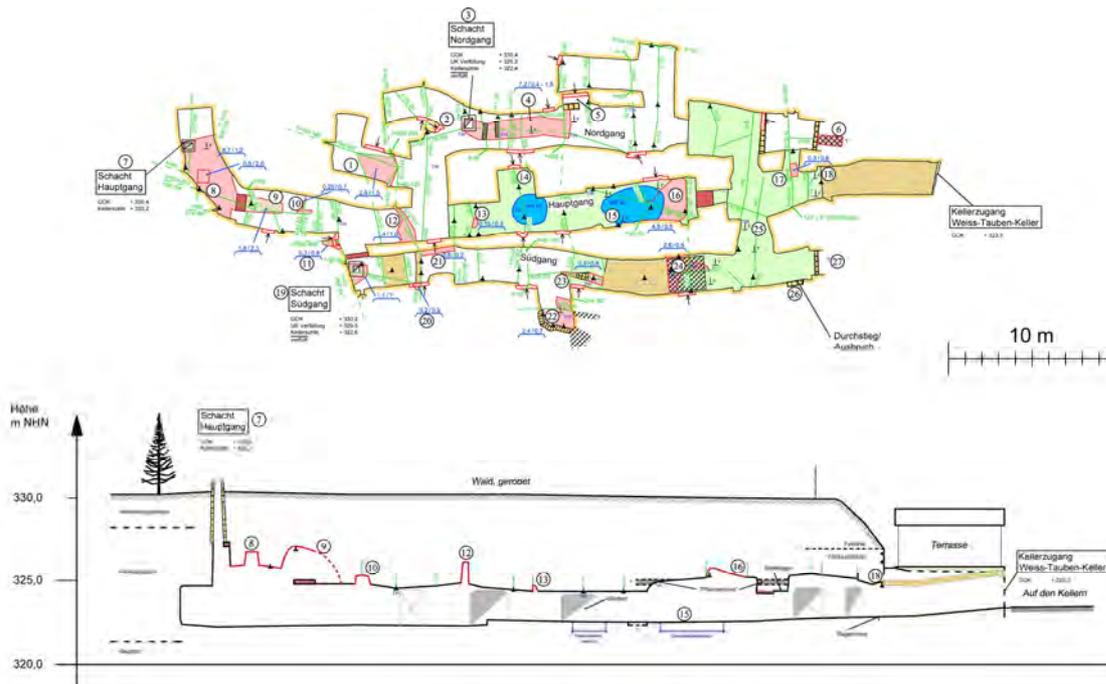
Abbildung 14: Ingenieurtechnische Bestandsaufnahme des Weiß-Tauben-Kellers. Ingenieurbüro Günter Meier Oberschöna.

Bei dem am stärksten in Mitleidenschaft gezogenen **Weiß-Tauben-Keller** musste eine Konzeptänderung vorgenommen werden. Die großen Ausbrüche in manchen Deckenbereichen können nicht mit Stützen gesichert werden, was einen Stützenwald zur Folge gehabt hätte. Stattdessen müssen Ziegelbögen und Ziegelgewölbe eingezogen werden, um breite Klüfte zu vermauern. Die komplette Instandsetzung des Kellers hätte die finanziellen Möglichkeiten des Projekts überfordert. Aus diesem Grund werden bestimmte Stollenbereiche aus der Führungsrouten genommen und gesperrt, sie bleiben

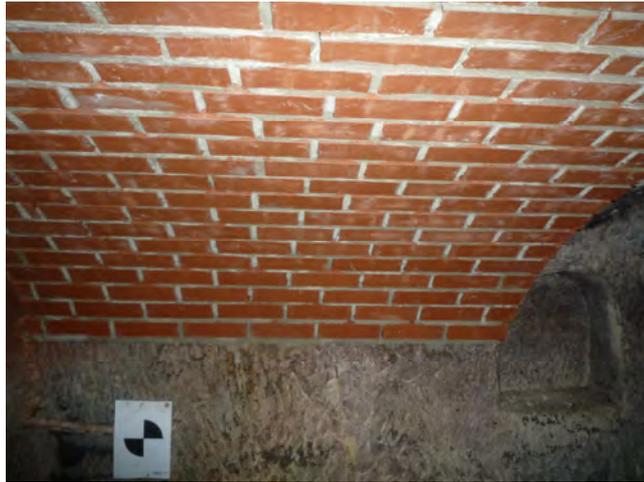
Abbildung 17: Neues Ziegelgewölbe im Weiß-Tauben-Keller. Phot Rolf Snethlage

jedoch für den Besucher einsehbar. Besondere Beleuchtungen sollen für ein eindrucksvolles Szenario sorgen. Mit diesem Konzept können die Instandsetzungen auf die Führungslinie konzentriert bleiben. Der Umfang der Maßnahmen und die Kosten konnte so beträchtlich reduziert werden. Abgesperrt wird auch der hintere Teil des Mittelgangs mit dem gewaltigen Felssturz. Um weitere Abstürze zu vermeiden, sind hier 2 Vertikalstützen eingebaut worden. Lockere Steine in den Stollen wurden bewusst zum Absturz gebracht. Das Konzept verlangt die regelmäßige Kontrolle, ob Gefahr bringende Veränderungen eingetreten sind. An drei Stellen sind neue Gewölbe aus Hartbrandziegeln eingebaut worden. Sie sichern besonders gefährdete Stollenbereiche.

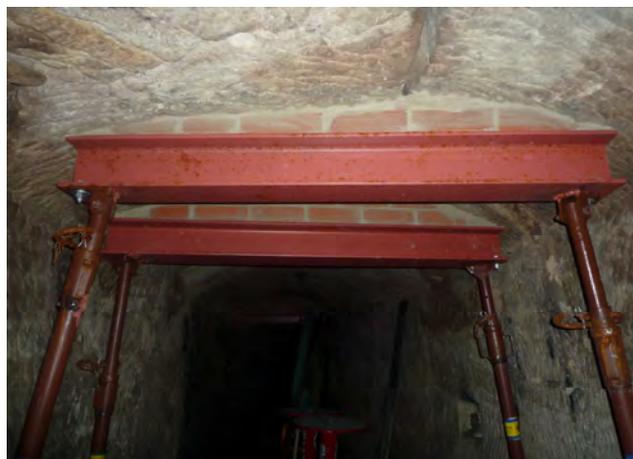
Abbildung 1: Schrägstützenpaar mit Querträger aus Stahl

Um die Wegsamkeit in den schmalen Stollen, die im Regelfall nur 2 m breit sind, zu gewährleisten, entschied man sich gegen Vertikalstützen und wählte statt dessen Schrägstützen aus, die sich paarweise gegenüber stehen. Sie sind am Boden im Fels verdübelt und tragen an der Decke einen Doppel-T-Träger, an dem sie verschraubt sind (Abbildung 1 und Abbildung 2). Auf diese Weise entsteht ein stabiles Stützgerüst, das den Weg nur geringfügig einschränkt. An einigen Stellen, an denen es die räumlichen Umstände erforderten, wurden einfache Vertikalstützen aufgebaut.

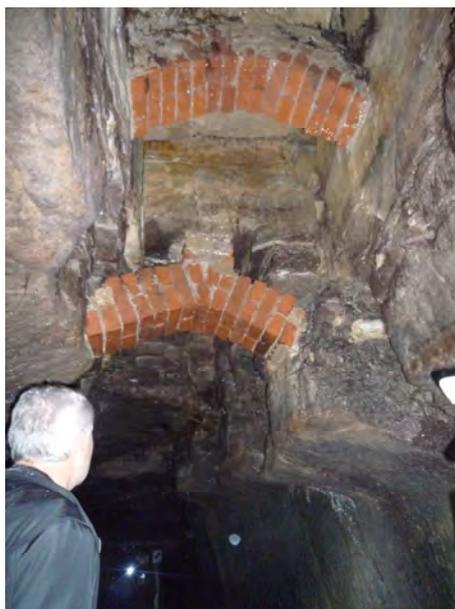
Abbildung 3: Historische Bogenkonstruktion im Weiß-Tauben-Keller.

Bereits in der Vergangenheit haben die Kellerspächter nach Abstürzen von Deckenflächen oder zum Verschluss breiter Klüfte Bögen oder Gewölbe aus Sandstein oder Ziegel eingezogen (Abbildung 3). Diese Technik ist, sofern das passende, gegen Feuchte resistente Material verwendet wird, die sicherste und dauerhafteste Lösung. Allerdings ist das Einziehen von Bögen und Gewölben handwerklich nicht einfach zu bewerkstelligen und die ausführenden Mauerer benötigen ein Höchstmaß an Erfahrung, um die Konstruktion sicher auszuführen. Wie an Beispielen im Weiß-Tauben-Keller abzulesen ist, wurden früher jedoch die Hohlräume über dem eingezogenen Gewölbe nicht immer komplett ausgefüllt, so dass herabfallende Steinbrocken das Gewölbe durchschlagen könnten.

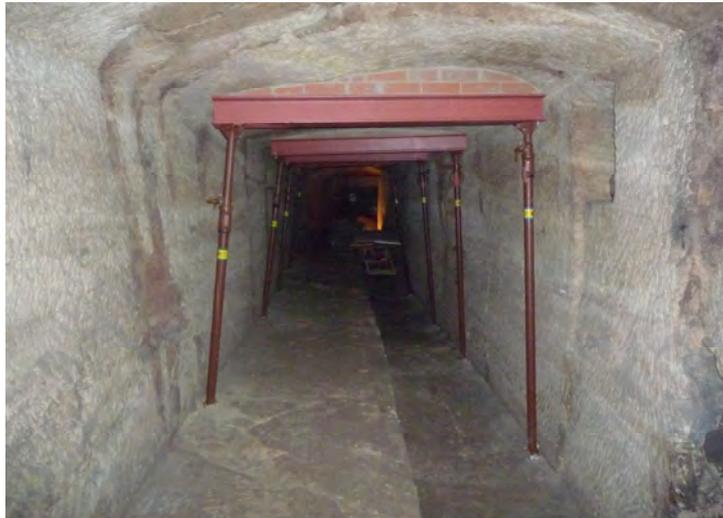
Abbildung 7: Vollständiges Schrägstützenpaar im Rappenkeller.

Abbildung 7 zeigt ein vollständiges Schrägstützenpaar. Die Schrägstützen lagern links auf der Fassbank, rechte im Laufhorizont. Sie sind mit Schrauben und Dübeln im Sandstein fest verankert. Von ihrer Stellung ganz an der Stollenwand neigen sich die Stützen schräg nach innen, so dass sie fast den ganzen Gangquerschnitt frei lassen. Vertikalstützen würden bei dem Querschnitt des Stollens fast auf der Mitte der Fassbank und des Laufhorizontes aufsetzen und so die Begehbarkeit erheblich einschränken. Der Querträger aus Stahl ist mit den Schrägstützen fest verschraubt. Der Hohlraum zwischen Querträger und Gewölbescheitel wird mit hoch gebrannten Ziegeln ausgefüllt.

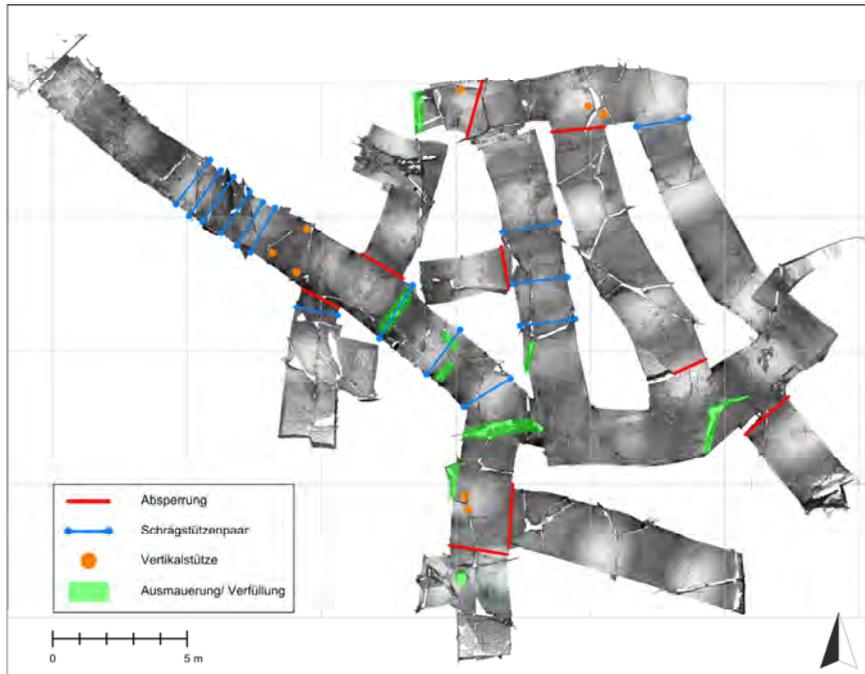
Abbildung 8: Stützenplan und Führungslinie im Bauernkeller.

Nachdem alle Voruntersuchungen fertig gestellt worden waren, konnten die Arbeiten durch den Bauhof der Stadt im März 2014 begonnen und vollendet werden. Der Bauernkeller ist aus ursprünglich zwei getrennten Kellern entstanden, die später miteinander verbunden wurden. Der Kellerhals ist wegen der geringen Fels- und Geländeüberdeckung als Gewölbe ausgebaut. Im Inneren herrschen massive Felsen vor, die allerdings zum Teil mit weiten Klüften an den Wänden und den Decken durchzogen sind. Abbildung 8 zeigt den Stützenplan und die Führungslinie.

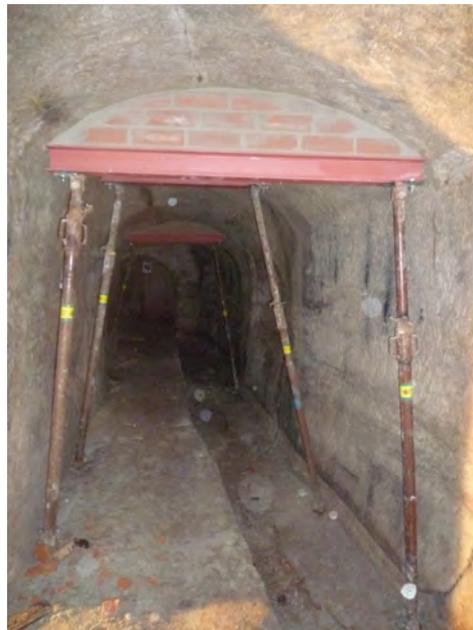
Abbildung 9: 3 Schrägstützenpaare im Bauernkeller.

Aus Sicherheitsgründen mussten die Nischen und der Querstollen gesperrt werden, weil deren Begehung ein zu großes Risiko beinhaltet. Die Führungslinie kann nun in einem Kreis verlaufen. In den meisten Fällen erwiesen sich die Schrägstützenpaare als die Methode der Wahl. 12 solcher Stützenpaare wurden im Bauernkeller aufgestellt (Abbildung 9). Davon befinden sich allein 6 Schrägstützenpaare direkt im Eingangsbereich, weil hier die Kellerdecke wegen der geringen Geländeüberdeckung besonders gefährdet ist (Abbildung 10).

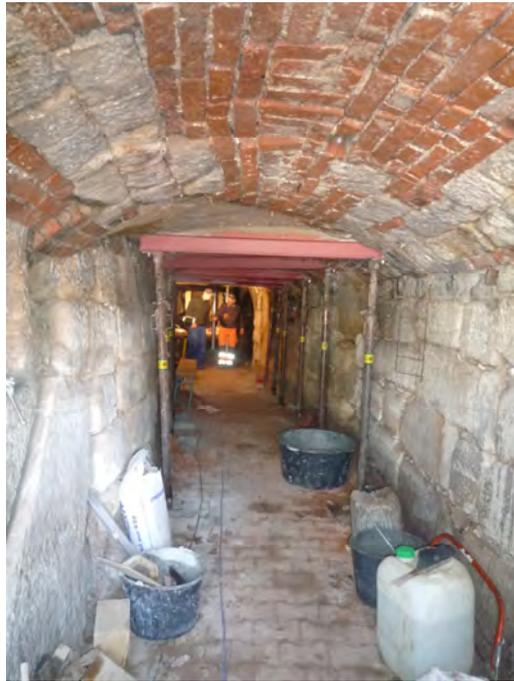
Abbildung 10: 6 Schrägstützenpaare sichern den Eingangsbereich des Bauernkellers.

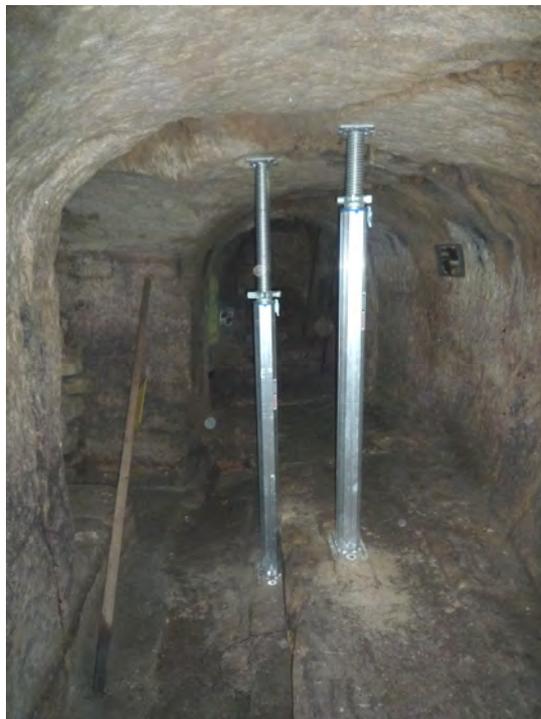
Abbildung 11: Schwerlaststützen aus Aluminium sichern große Felssegmente.

Großformatige Blöcke, die ein zu großes Gewicht aufweisen, verlangten den Einbau von vertikalen Schwerlaststützen aus Aluminium, deren Tragkraft selbst bei einer Auszugslänge von 5 m noch 6 t beträgt. Drei derartiger Schwerlaststützen befinden sich im hinteren Eingangsbereich, wo ein dreieckiges Deckensegment mit einer Kantenlänge von 2 m gesichert werden musste (Abbildung 11). Zusätzlich mussten klaffende Klüfte mit Ziegelmauerwerk ausgefüllt werden.

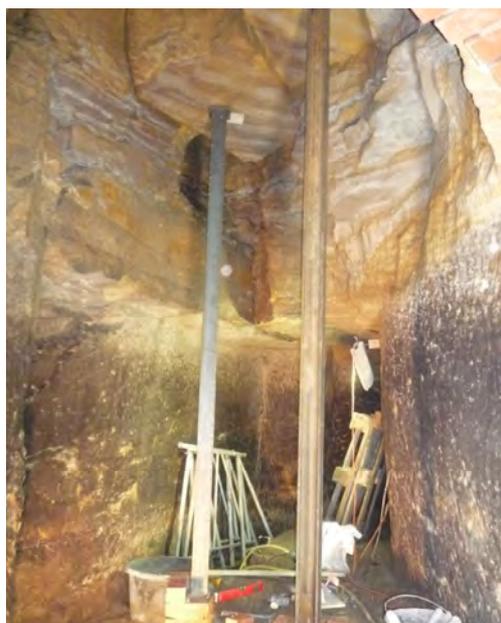
Abbildung 13: Stahlstützen als Kern der Druckkästen am Ende des Mittelgangs im Weiß-Tauben-Keller.

Die Firstausbrüche am Ende des Hauptgangs im Bereich des Lüftungsschachtes (Plan Nr. 8) wurden mit zwei Stempeln aus Stahl gesichert. Diese blieben als Bewehrung der gemauerten Druckkästen mit Querschnitt 40x40 cm stehen, die ihrerseits mit Beton verfüllt wurden. Die Aufmauerung der Druckkästen ist gerade im Gange.

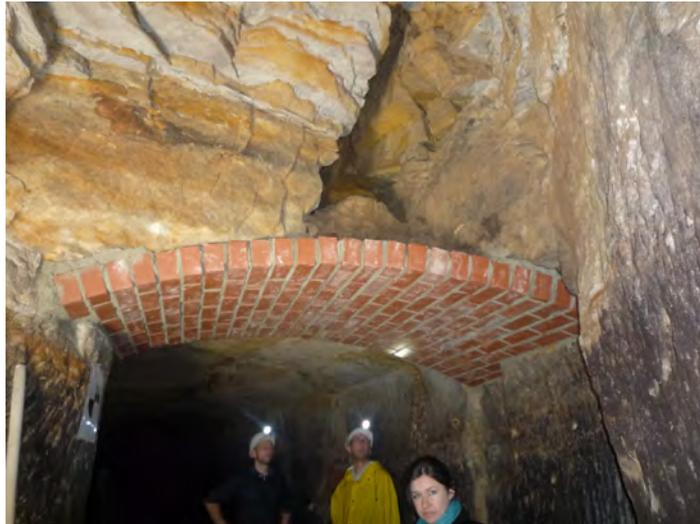
Abbildung 14: Neues Stützgewölbe im Weiß-Tauben-Keller an Plan Nr. 9.

Die Firstsicherung mit Ziegelgewölbe erfolgte in 3 Arbeitsbereichen: im Hauptgang der Gewölbeanschluss (Plan Nr. 18) und ein neues Gewölbe zur Unterstützung eines bestehenden, aber unsicheren Gewölbes direkt am Eingang zur hohen Absturzstelle (Plan Nr. 9) und der Querschlag zum Südgang (Plan Nr. 25). Hier erfolgte nach Abtragen der lockeren Gesteinslagen das Ausarbeiten eines Auflagers für die Gewölbemauerung. Am Übergang vom Querschlag zum Südgang ist ein Stahlträger als Unterzug eingebaut, um ein Auflager für das Gewölbe zu erhalten.

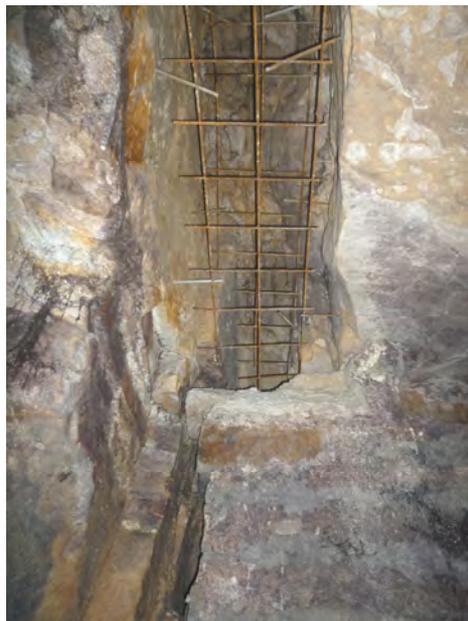
Abbildung 15: Stahlmatte zur Armierung von Spritzbeton in der Felsspalte von Plan Nr. 5.

An Stelle von Ausmauerungen von Spalten in der Firste ist in Abänderung des ursprünglichen Plans festgelegt worden, diese Stellen mit Spritzbeton (Plan Nr. 5 und 12) zu verschließen, weil die Ausmauerung technisch und räumlich doch zu schwierig geworden wäre. Abbildung 15 zeigt die Vorbereitung einer Kluft (Plan Nr. 5) für die Füllung mit Spritzbeton. Es ist eine Stahlmatte eingelegt. Der Sandsteinpfeiler im Nordgang ist ebenfalls mit Spritzbeton hinterfüllt worden.

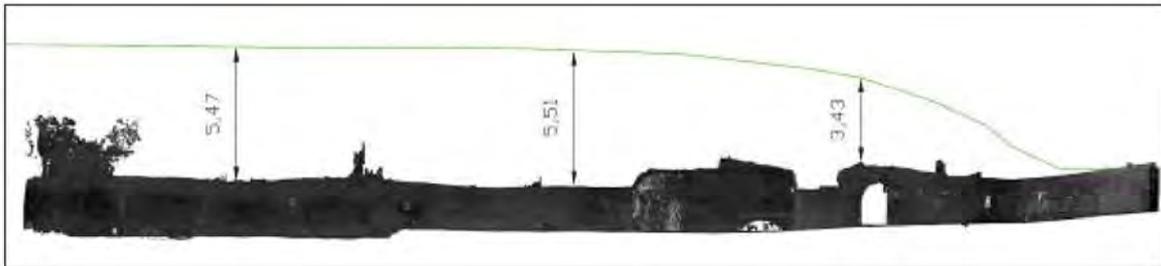
Ein Längsschnitt ist immer dann erforderlich, wenn die Gänge des Kellers nach unten oder nach oben verlaufen, z. B. wenn der Zugang über eine Treppe erfolgt. Kombiniert werden sollte der Längsschnitt mit dem Verlauf der Geländeoberfläche, um Informationen über die Überdeckung zu erhalten. Ist die Überdeckung gering, besteht die Gefahr, dass der Keller einstürzt und die Geländeoberfläche nachbricht (Abbildung 3).

Abbildung 3: Längsschnitt durch den Weiß-Tauben-Keller mit Verlauf der Geländeoberkante (Vermessung Lena Klahr, Universität Bamberg).

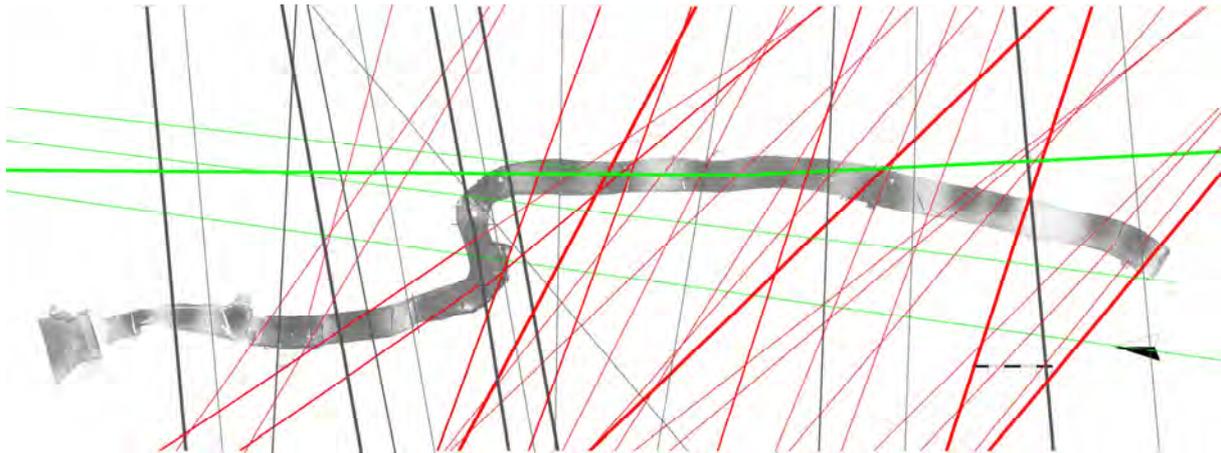
4.3.2 Kluftvermessung: Geologische Prozesse in der langen Geschichte der Gesteine haben dazu geführt, dass die Gesteinspakete mit Klüften durchzogen sind, welche die Standsicherheit gefährden können. Die Verwitterung (Sickerwasser, Frost in oberflächennahen Schichten) haben das Gesteinsgefüge geschwächt, so dass die Festigkeit der Gesteine teilweise hochgradig vermindert ist (Abbildung 5).

Abbildung 5: Kluftmessungen im Rappenkeller. Die Dicke der Linien gibt die Breite der Kluft an (Kluftmessungen Rupert Utz ProDenkmal Bamberg).

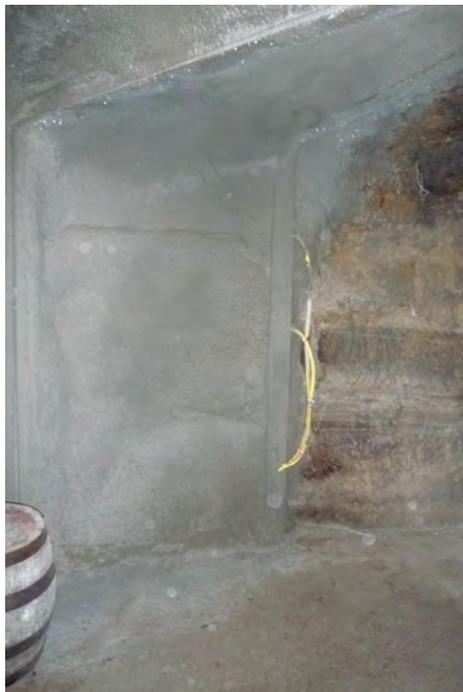
Das Torkretieren von Kellerwänden, d. h. das Arbeiten mit Spritzbeton, stellt die äußerste Alternative dar, denn die fahlen Spritzbetonwände zerstören jeden Denkmalcharakter und vernichten alle Befunde der geschichtlichen Entwicklung eines Kellers (Abbildung 7). Die wasserdichten Betonschichten haben den gravierenden Nachteil, dass von oben eindringendes Sickerwasser an der Betongrenze zurückgehalten wird. Das Gestein verwittert hinter der Betonschale weiter und nach wenigen Jahren besteht bereits die Gefahr, dass die Betonschale in Teilen abfällt. Die eingelegten Drainageschläuche sind meist viel zu eng, verstopfen sich mit Sand und verlieren ihre Funktion. In den Bamberger Kellern am Stephansberg sollen die Spritzbetonwände 30 cm dick sein. Mit solch mächtigen Deckschichten geht der gesamte Charakter der Stollen und deren Denkmaleigenschaft auf immer verloren.

Abbildung 7: Mit Spritzbeton verkleidete Wand im Schwanenkeller im Kellerwald Forchheim.

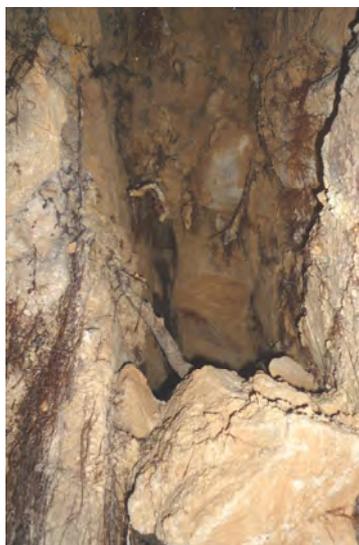
Abbildung 10: Weitständige Kluft mit lockerem Schuttmaterial.

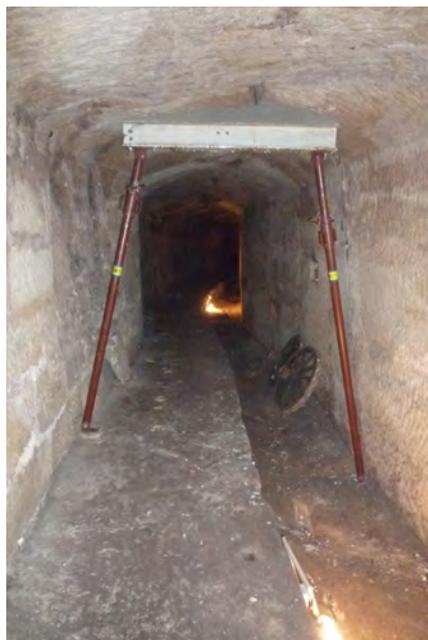
Abbildung 11: Schrägstützen mit Querträger im Rappenkeller.

In schmalen Kellergängen mit gewölbtem Deckenscheitel grenzen Vertikalstützen das Kellerprofil und die Wegsamkeit stark ein. Hier empfiehlt sich die Verwendung von Schrägstützen, welche an beiden Seiten des Kellergangs am Lauffhorizont unmittelbar in die Kante zur Kellerwand aufgesetzt werden und dann schräg nach oben unter die Kellerdecke reichen. Verbunden über einen Doppel-T-Träger aus Eisen stellen sie ein stabiles Sicherungssystem für gefährdete Deckenbereiche dar. Durch ihre Konstruktionsweise schränken sie die Wegsamkeit und das optische Bild des Kellers weit geringer ein als Vertikalstützen (Abbildung 11).

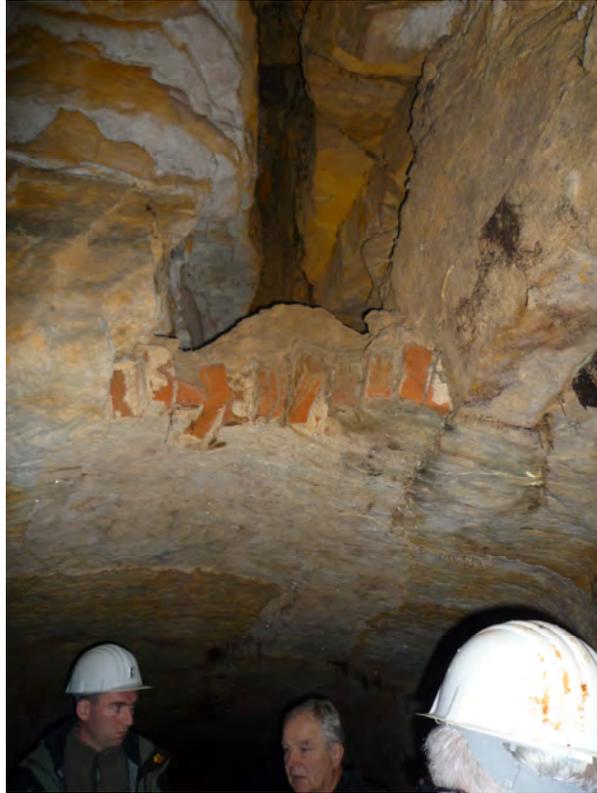
Abbildung 12: Ziegelgewölbe mit darüber liegendem, nicht verfülltem Hohlraum.

Hohlräume oberhalb des Gewölbes müssen mit leichtem Material (Porenbeton, Leichtbausteinen) vollständig ausgefüllt werden, damit nicht nachstürzende Felsbrocken das Gewölbe durchschlagen können (Abbildung 12).

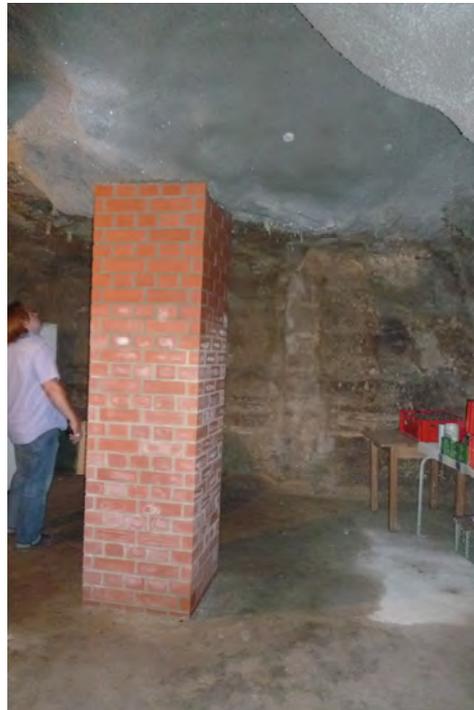
Durch die Bohrungen konnte festgestellt werden, dass die Mächtigkeit des tragfähigen Felsens oberhalb dieses Kellers nur noch 1,5 m beträgt, weil die darüber befindlichen Gesteinslagen durch Frosteinwirkung vollkommen zerrüttet sind. Bei der gegebenen Raumweite ist die tragfähige

Gesteinsdicke zu gering, um die Decke mit Felsankern zu sichern. Aus diesem Grund mussten Wände und Decke zusätzlich mit Spritzbeton gesichert werden, was zwar nicht

wünschenswert ist und der Denkmaleigenschaft entgegen steht, aber im genannten Fall wohl nicht anders zu lösen war.

Abbildung 4: Stütze aus Ziegelmauerwerk und mit Spritzbeton verkleidete Decke im Schwanenkeller.

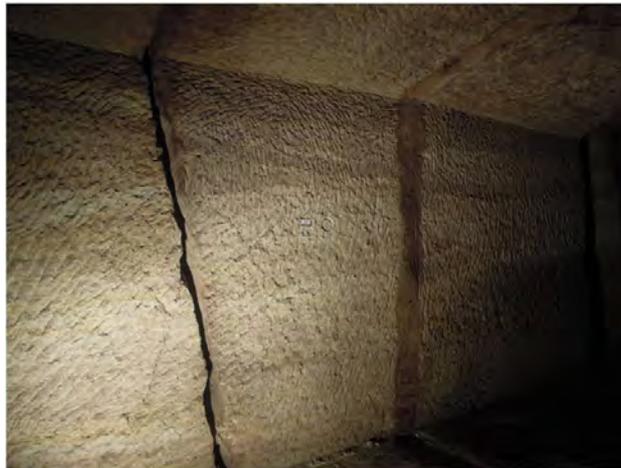
Abbildung 4: Felswand im Rappenkeller mit schräg geschichtetem, kompaktem Sandstein ohne trennende Schichtgliederung. Die weit stehende Klüftung des Sandsteins wurde vielfach mit Mörteln verschlossen.

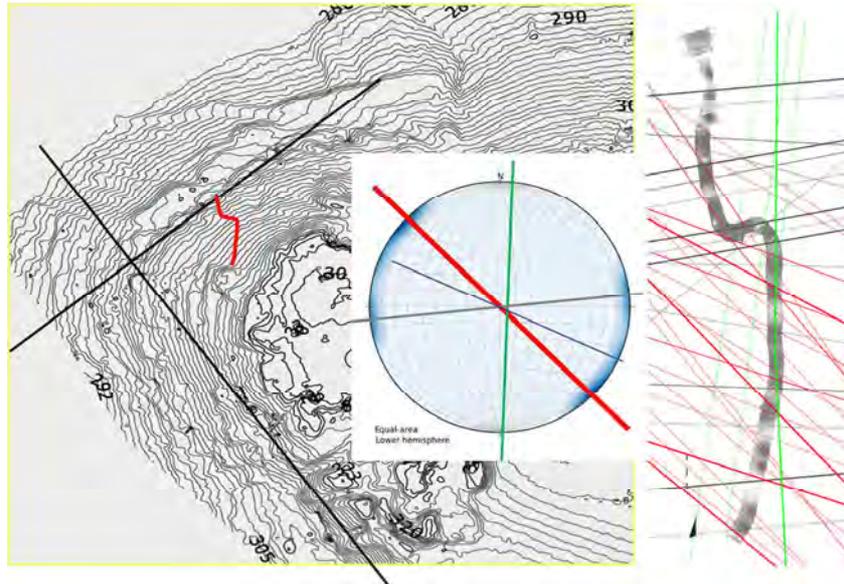
Abbildung 8: Höhenmodell mit ungefähigem Verlauf des Rappenkellertunnels (rot). Die schwarzen Linien markieren die Streichrichtungen der südwestlichen und nordwestlichen Hangkanten des Kellerberges. Im Stereogramm sind die Hauptkluftrichtungen der Kluftrichtungen im Rappenkeller projiziert. Rechts daneben die extrapolierten Kluftrichtungen im unteren Kellersandstein, entsprechend der Kartierung im Rappenkeller.

Es ist dem Nord-Süd gerichteten Verlauf des Rappenkellers geschuldet, dass die Diagonalkluftrichtung 3 eine vergleichsweise geringe Häufigkeit aufweist. In der Extrapolation in Abbildung 8 wird deutlich, dass diese nordwärts gerichtete Kluftrichtung ähnlich engständig ist wie die Längskluftrichtung, jedoch aufgrund des Tunnelverlaufs nicht oft geschnitten wird.

Aus der Extrapolation in Abbildung 8 wird ersichtlich, dass die Vielzahl an offenen Klüften im unteren Kellersandstein ein veritables Problem für den Tunnelvortrieb darstellen musste. Besondere Probleme mit der Statik des Tunnels entstanden, wenn sich die Klüfte im Tunnelbereich schneiden und dadurch an der Tunneldecke tortenstückförmige Felskeile frei stehen lassen. Aus den Beobachtungen im Rappenkeller lässt sich erkennen, dass diese Problemstellen oftmals bereits im Zuge des Tunnelvortriebs, mittels Felsabnahme und Ausmauerungen mit anstehendem Sandsteinblockwerk bearbeitet worden sind.

Wenn sich auch an den Kluffflächen selbst seit dem Tunnelbau offenbar nichts bewegt hat, so sind die Problemstellen, die sich damals auftraten, immer noch vorhanden. Besondere Schwachstellen der Deckenstabilität sind an den sichtbaren und nicht bearbeiteten Bruchstrukturen und an Bruchstrukturen in alten Ausmauerungen zu erkennen. Die auffallendsten Stellen dieser Art wurden als „Bruchzonen“ bezeichnet. Diesen Strukturen sollte man für die Bewertung der Standsicherheit des Rappenkellers besondere Aufmerksamkeit schenken.

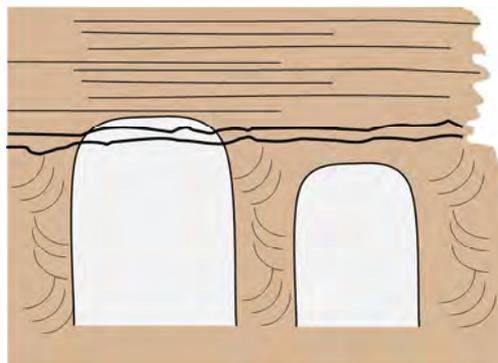
In Abbildung 15 ist die Höhenlage der Stollen im Weiß-Tauben-Keller skizziert. Die Oberkante des massiven Werksandsteins wird im östlichen Bereich des Kellers von Tonbändern mit ein bis drei Zentimetern Dicke markiert. Zwischen diesen Bändern liegen meist feine Sandsteine (20 – 40cm).

Abbildung 15: Lage der Stollendecken im Übergangsbereich zu auflagernden, sandigen Pflanzentonen. Massiver, kreuzgeschichteter Werksandstein unten und dünnbankige, feine Sandsteine oben mit angedeutetem Verwitterungsprofil rechts. Markante, graue Tonbänder (in der Abbildung schwarz) markieren nur im östlichen Kellerbereich die Obergrenze der Werksandsteine. An Kellerstollen mit niedriger Deckenhöhe, die ausreichenden Abstand zu den dünnbankigen Übergangsschichten einhalten, sind keine Deckenabstürze vorhanden.

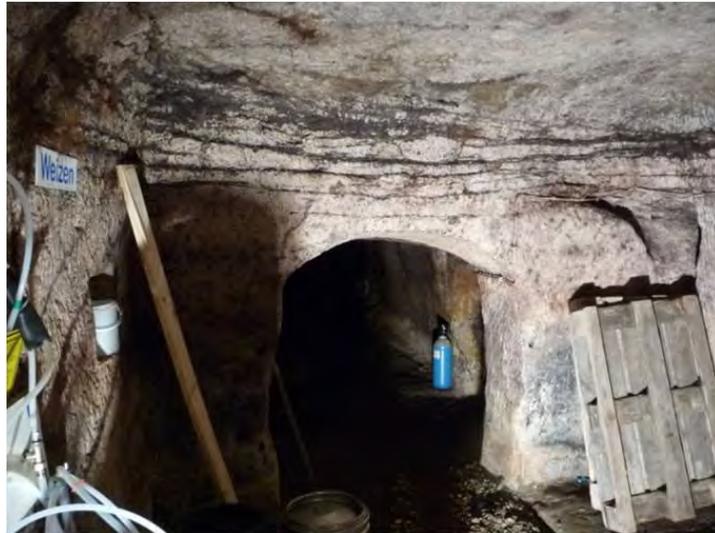
Abbildung 16: Östliche Fazies der Übergangsschichten im nördlichen Begleitgang. Der Durchgang bleibt im Bereich des Werksandsteins. Der Raum selbst ist über die markanten, schwarz ausbleibenden Tonlagen hinweg bis an eine grobkörnige, stabile Sandsteinlage gearbeitet.

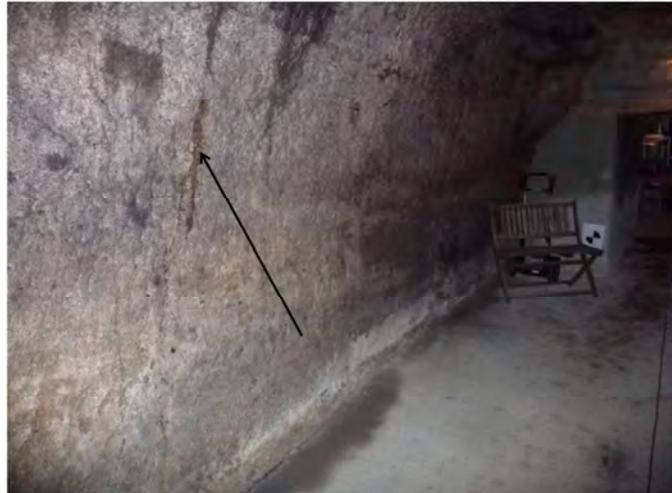
Im Vergleich mit der Situation im unteren Kellersandstein finden sich im Weiß-Tauben-Keller deutlich weniger offene Klüfte. Auch die Öffnungsweiten der Klüfte sind zumeist geringer (vgl.: Abbildung 18). Darüber hinaus fällt auf, dass die Öffnungsweiten der vorhandenen Klüfte vielfach sehr ungleichmäßig aushaltend sind. Das bedeutet, dass eine Kluft an der einen Wand mehrere Zentimeter offen stehen kann und bereits an der gegenüberliegenden Wand vollkommen geschlossen ist.

Abbildung 18: Hauptstollen; In einigen Kellerbereichen finden sich über mehrere Meter Strecke keine offenen Klüfte. Geschlossene Klüfte sind vielfach an Feuchteustritt und feinen Durchwurzelungen zu erkennen (Pfeil).

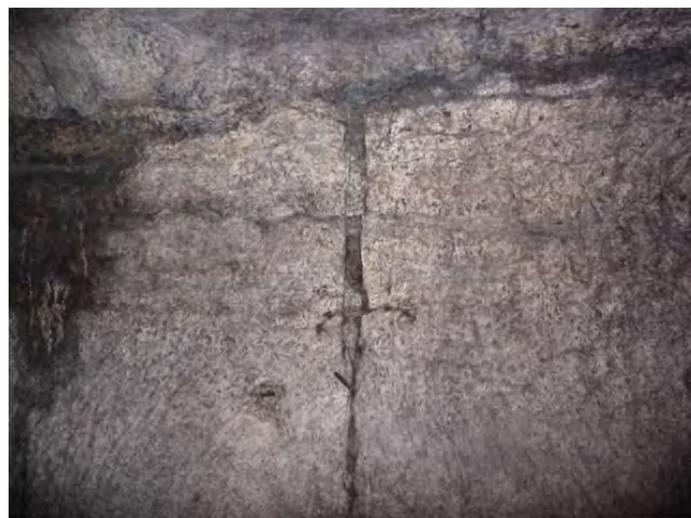
Aufgrund des geringen Abstandes zwischen Stollendecke und Waldboden (etwa 5m) ist ein Großteil der Klüfte mit Schluff und Wurzelwerk verfüllt. Aufgrund der abweichenden rheologischen Eigenschaften und der vielfach wechselnden Schichtmächtigkeiten in den Übergangsschichten oberhalb der Werksandsteine bilden sich in diesen eigenständige Kluftsysteme aus (vgl.: Abbildung 19). Die Klüfte im Weiß-Tauben-Keller sind nur sehr selten mit Mörtel verschlossen.

Abbildung 19: Die senkrechte Kluft in der Stollenwand (massiver Werksandstein) endet an einem dunklen Tonband und setzt sich im hangenden Sandstein der Übergangsschichten nicht mehr fort.

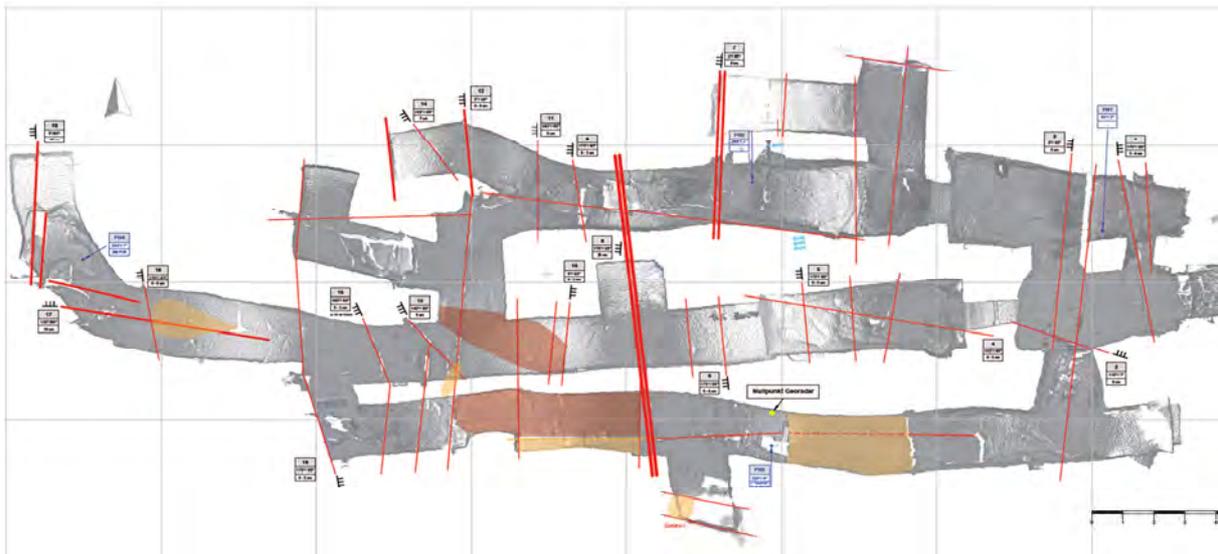
Analog zur Vorgehensweise im unteren Kellersandstein wurden die offenen Klüfte im Weiß-Tauben-Keller mit dem Freiburger Kompass vermessen und in den Plan der Deckenansicht eingetragen (vgl.: Abbildung 20). Die gemessenen Einfallswinkel liegen alle im Bereich zwischen 85° und 90° (90° Einfallen entspricht senkrechte Lagerung). In stereographischen Projektionen im Schmittschen Netz

Abbildung 20: Ausschnitt aus der Kartierung der Klüfte im Weiß-Tauben-Keller, wichtige Klufflächen rot, Deckenausmauerungen hellbeige.

Die Stabilität der Stollendecken wird, wie oben erläutert, durch ihr Eingreifen in oder ihre Annäherung an die Übergangsschichten herabgesetzt. Eine zusätzliche Beeinträchtigung der Deckenstabilität ergibt sich, wenn im Deckenbereich neben den Nord-Süd verlaufenden Diagonalklüften 3 auch noch eine zusätzliche, weitständige Diagonalkluft 2 in Stollenrichtung verlaufend kreuzt. In Bereichen mit dieser Zusatzbeeinträchtigung sind großflächige Deckenabbrüche erfolgt, beziehungsweise unterstützende Deckenausmauerungen notwendig geworden. Möglich ist auch, dass hier instabil gewordene Deckenbereiche abgenommen worden sind. Die auffälligen Höhenunterschiede an den Stollendecken im Weiß-Tauben-Keller weisen in jedem Fall darauf hin, dass man bereits bauzeitlich auf diese Stabilitätsdefizite reagiert hat.

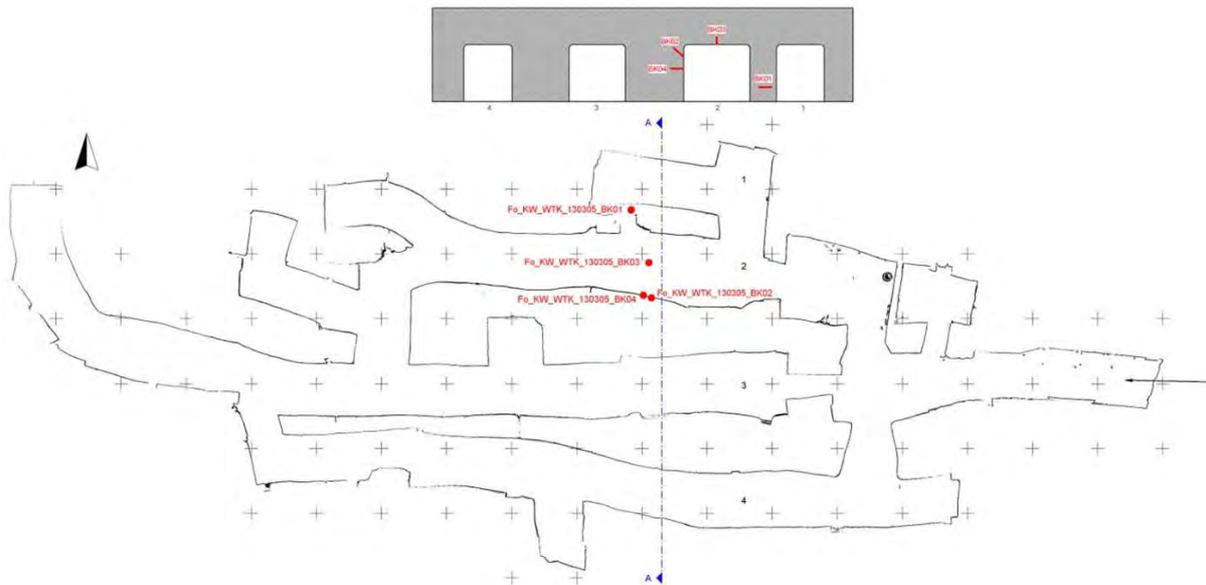
In Analogie zur Vorgehensweise im Rappenkeller wurden im Weiß-Tauben-Keller, im ersten nördlichen Begleitgang Bohrkerne entnommen (vgl.: Abbildung 21).

Abbildung 21: Grundriss Weiß-Tauben-Keller mit Lokalisierung der Bohrkernentnahmen.

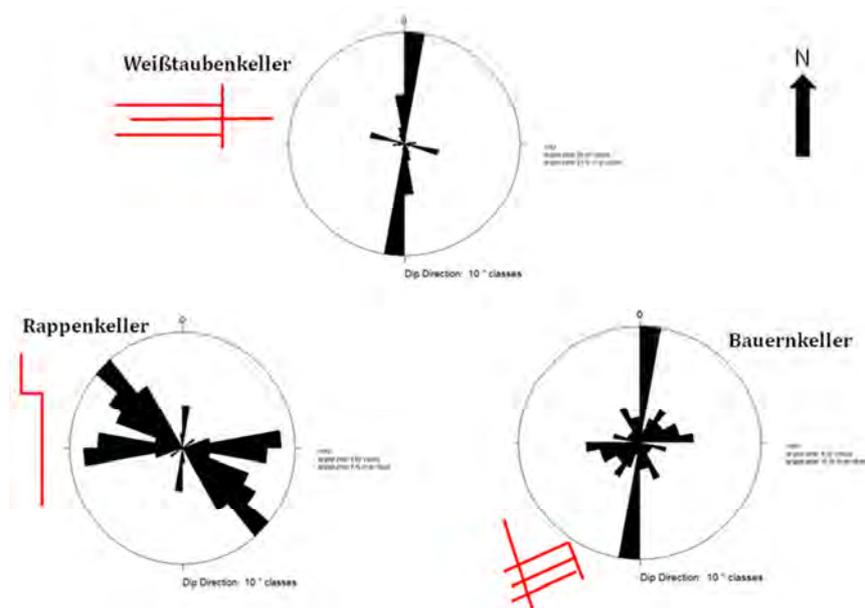
Die Gegenüberstellung der Kluftrosen in Abbildung 22 zeigt, dass am Kellerwald für beide Kellersandsteine drei generelle Kluftorientierungen dominieren:

Die Häufigkeit der jeweiligen Klüfte in den Kartierungen wird primär von ihrem Vorkommen im Fels bestimmt. Aber der individuelle Verlauf der Kelleranlagen führt zu sehr unterschiedlichen Schnittmengen mit den jeweiligen Kluftorientierungen. Hieraus ergibt sich in Abhängigkeit von der Tunnelrichtung eine starke Verzerrung im Bezug auf die Häufigkeitsangaben in den Kluftrosen. Aufgrund der unregelmäßigen Orientierung seiner Kellergänge wäre der Bauernkeller diesbezüglich als der repräsentativste der untersuchten Keller anzusehen.

Abbildung 22: Kluffrosen im Vergleich; daneben schematisch der Verlauf der jeweiligen Kellerstollen. Die Anzahl der Gesamtmessungen sind ähnlich: Bauernkeller 42 Klüfte, WTK 48, Rappenkeller 45 Klüfte.

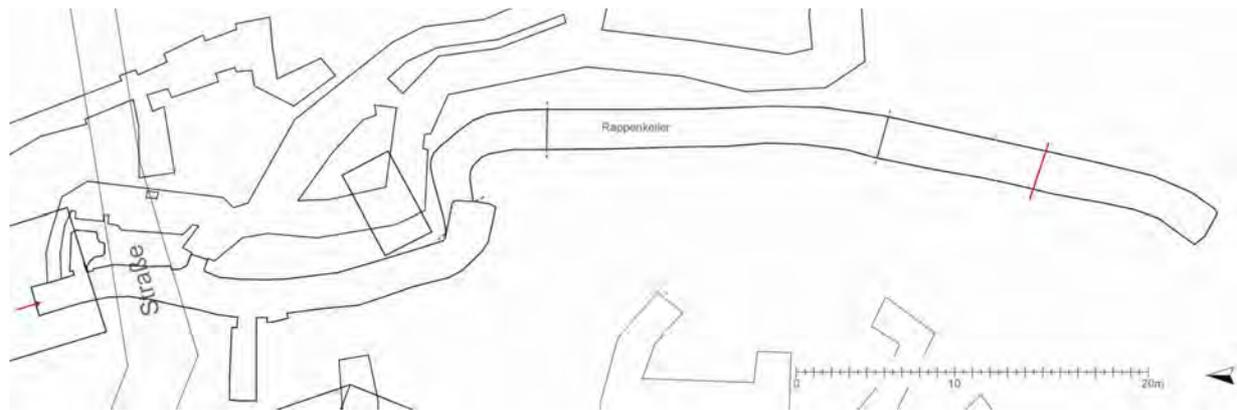
Abbildung 1: Grundriss Rappenkeller mit Kartierung der Bauphasen (rot)

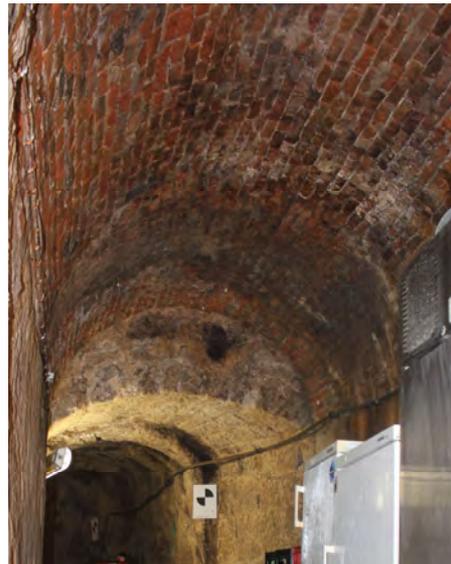
Der Boden des Kellers ist bis in die S-Kurve vollständig bzw. teilweise mit Zement aufgefüllt. Eine Maßnahme, die, wie in vielen anderen Kellern, der heutigen Nutzung angepasst wurde und die Zugänglichkeit erleichtert. Durch die Nähe zur Oberfläche ist der anstehende Fels im vorderen Bereich des Kellers zum Teil stark verwittert und daher nicht sehr tragfähig. An zwei Bereichen wird die Stollendecke durch Ziegelgewölbe gebildet, was auf größere Klüfte bzw. Schäden im darüber liegenden Fels hindeutet.

Abbildung 2: Ziegeltonne im Rappenkeller

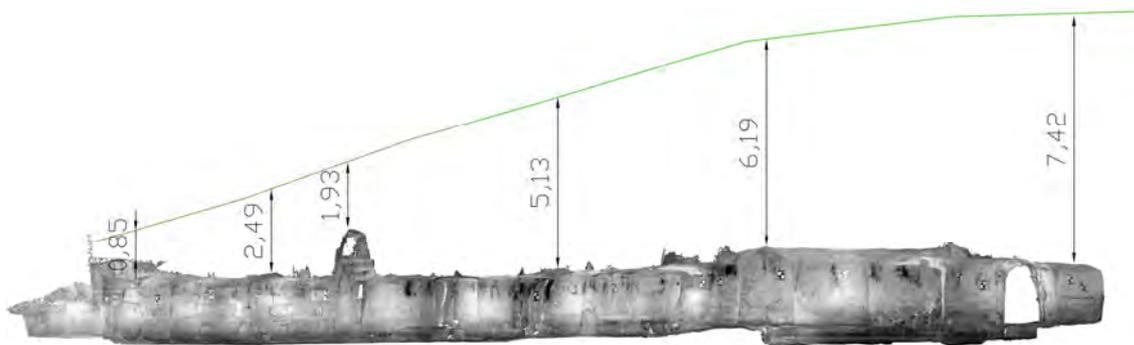
Bei starken Niederschlägen können hier regelmäßig Wassereinträge beobachtet werden. Durch die Überlagerung der 3D-Scans mit dem Katasterplan der Stadt Forchheim konnte eine geringe Geländeüberdeckung in diesen Bereichen festgestellt werden – eine schlüssige Erklärung für dieses Schadensbild.

Abbildung 3: Scan Rappen-Keller, Bemaßung der Geländeüberdeckung (Blick von Westen)

Bei der Anlage des Straßenbettes und der Terrasse wurde offenbar nicht auf eine angemessene Abdichtung der über den Kellern liegenden Bereiche geachtet. Dies wäre nachzuholen, um weitere Wassereinträge und die damit verbundene Schädigung des Gesteins zu verhindern.

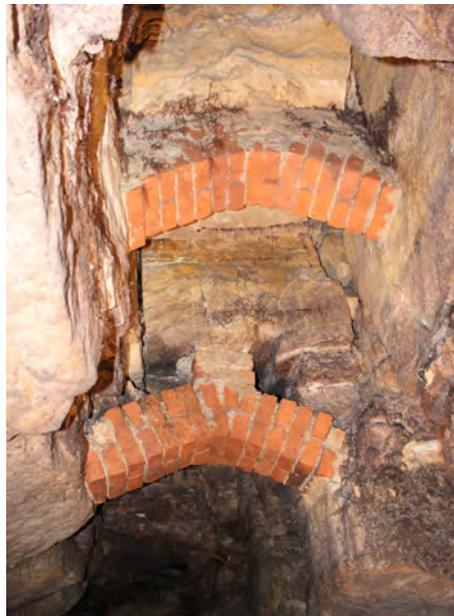
Im Allgemeinen finden sich nur vereinzelt Reparaturen im Weiß-Tauben-Keller. Im Wandbereich handelt es sich ausschließlich um Sandsteinausmauerungen, im Deckenbereich gibt es zusätzlich vereinzelt Reparaturmaßnahmen mit Ziegelsteinen. Bemerkenswert sind in diesem Zusammenhang die Ziegelbogenkonstruktionen im nördlichen Stollengang.

Abbildung 13: Ziegelbogenkonstruktion im Deckenbereich des Nordgangs

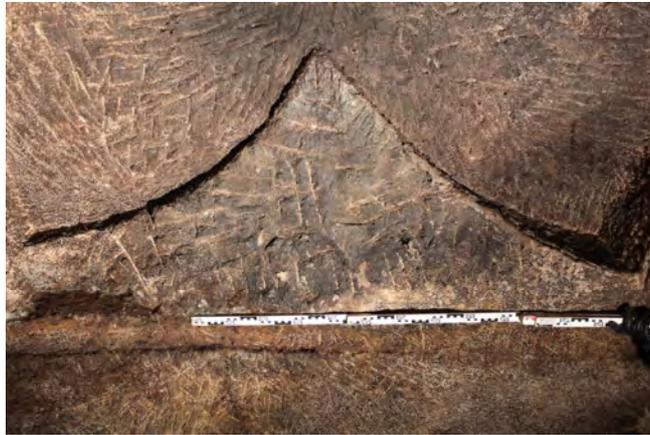
Bemerkenswert sind für diesen Stollengang vor allem auch Abarbeitungen im Deckenbereich hinter einem ehemaligen Türdurchgang, welche die Aufschlagrichtung der Tür wiedergeben. Ein ähnlicher Befund ist aus den übrigen untersuchten Kellern nicht bekannt.

Abbildung 18: Abarbeitung im Deckenbereich (Blick von unten)

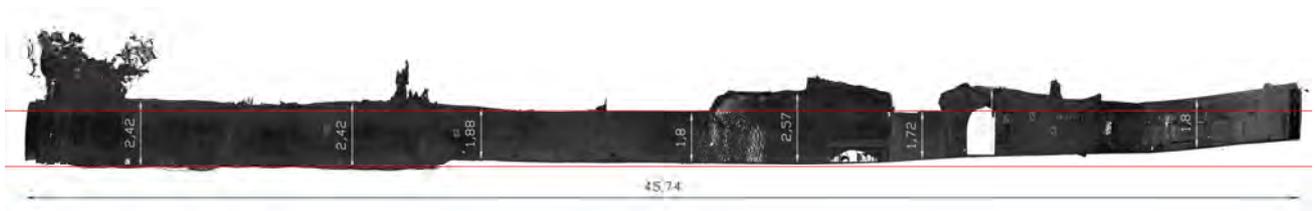
Der Mittelgang ist etwa 46 m lang, hat eine Gangbreite von ca. 2 m und eine lichte Höhe zwischen 1,80 und 2,60 m. Der Umgang mit den geologischen Schwierigkeiten im vorderen Stollenbereich ist vergleichbar mit dem nördlich anschließenden Gang. Westlich davon markieren jedoch wieder Abbrüche im Wand- und Deckenbereich, die in einer Achse zu den Abbrüchen im Nord- und Südgang liegen, nachträgliche Ausbrüche. 2009 wurde die letzte Sicherungsmaßnahme aufgrund dieser Probleme getroffen.

Abbildung 19: Scan Weiß-Tauben-Keller, Mittelgang (Blick von Süden)

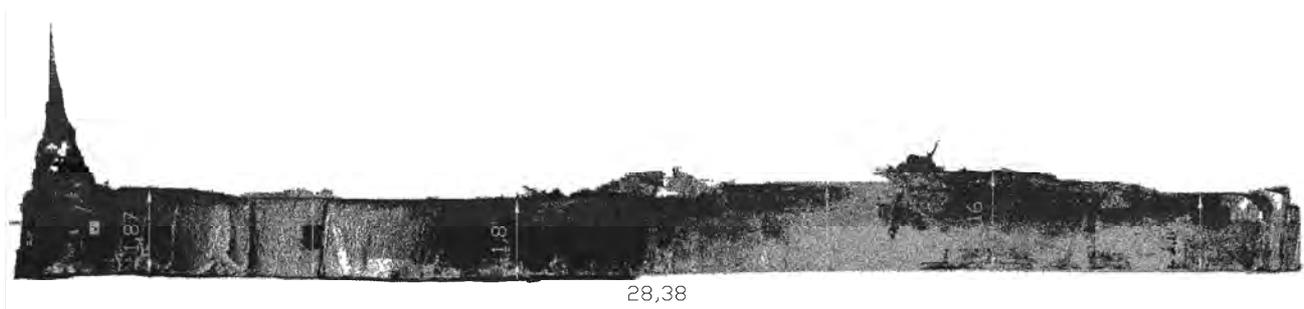
Der Südgang ist etwa 28 m lang, hat eine Gangbreite bis zu 2 m und eine lichte Höhe zwischen 1,80 und 2,16 m. Auf der Südseite befindet sich ein zugesetzter Durchgang zum Oberen Schlößla-Keller, der heute aufgrund starker Einbrüche nicht mehr zugänglich ist. Deckenausbrüche sind in Südgang vor allem im vorderen Bereich zu beobachten und liegen etwa parallel zu den Abbrüchen im Mittel- und Nordgang (s. Abb. 12).

Abbildung 20: Scan Weiß-Tauben-Keller, Südgang (Blick von Süden)

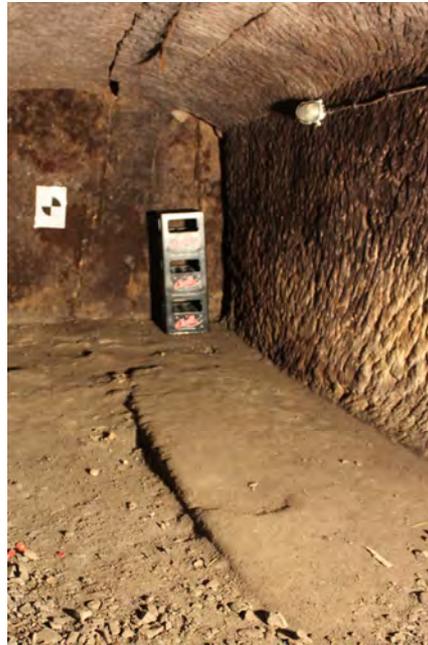
Abbildung 21: Lagerbank im Nordgang
