DBU Projekt AZ 30418-45

Umweltverträgliche und denkmalgerechte Instandsetzung historischer Keller in Franken am Beispiel der Anlagen des Kellerwaldes in Forchheim

Abschlussbericht

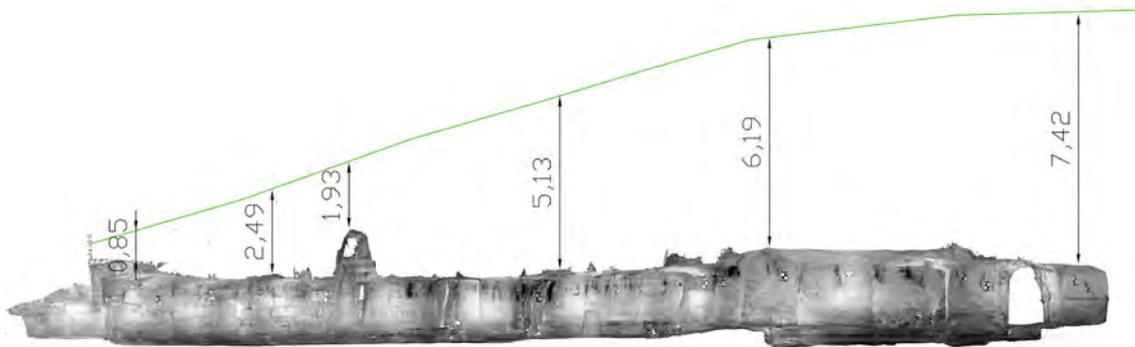
Abbildung 26: Scan Bauern-Keller, Bemaßung der Geländeüberdeckung (Blick von Süden)

Die Folge sind zahlreiche Deckenausbrüche, die durch Ziegel- bzw. Sandsteinausmauerungen geschlossen wurden. Bemerkenswert ist die Beobachtung, dass sich im übrigen Keller nur sehr vereinzelt Reparaturen

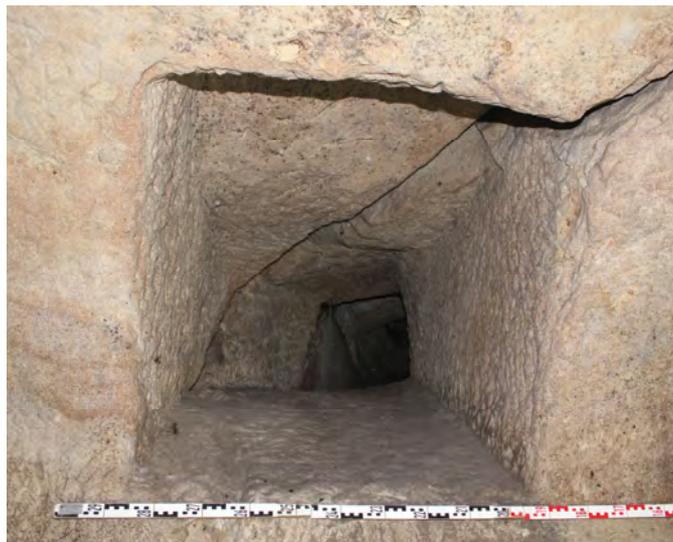
Abbildung 32: Lüftungsschacht in Gang N4

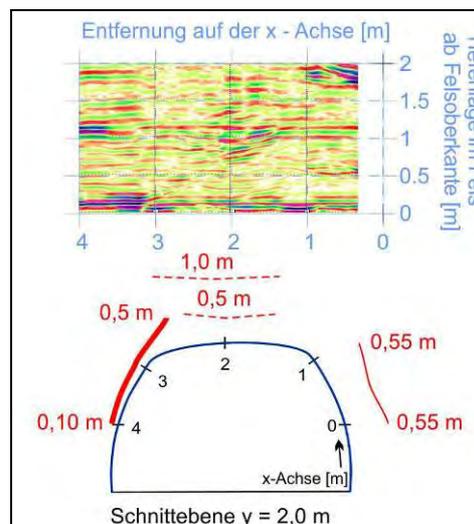
Abbildung 5: Bauernkeller: Radargramm in Kellerquerrichtung bei $y = 2,0$ m und Interpretation der Reflexionen, Verlauf von offenen und vermutlich offenen Klüften / Schichtungen markiert als rote Linien mit Tiefenangaben

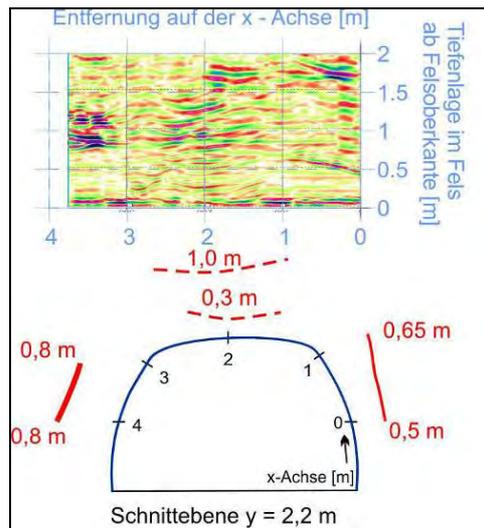
Abbildung 6: Bauernkeller: Radargramm in Kellerquerrichtung bei $y = 2,2$ m und Interpretation der Reflexionen, Verlauf von offenen und vermutlich offenen Klüften / Schichtungen markiert als rote Linien mit Tiefenangaben

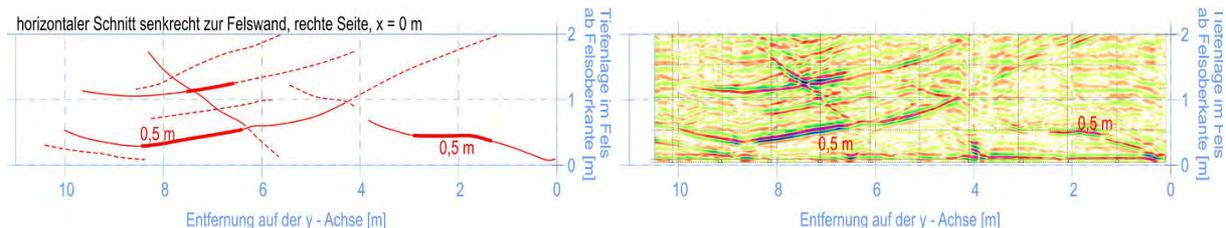
Abbildung 7: Bauernkeller: rechte Wand, rechts: Radargramm in Kellerlängsrichtung bei $x = 0$ m, typische Reflexionen an offenen und vermutlich offenen Klüften, markiert als rote Linien mit Tiefenangaben im linken Bildteil.

Im Radargramm in Abbildung 7 sind die Reflexionen unterschiedlicher Stärken und Tiefenlage sehr gut zu erkennen. Bei den Abschnitten höchster Reflexionsstärken (Rot-Blau-Rot z.B. zw. $y = 6,5 - 8,2$ m) kann davon ausgegangen werden, dass hier eine offene Kluft vorhanden ist. Die daran anschließenden Bereiche sind vermutlich teilweise noch offen ($y = 6,0 - 4,0$ m) und die Kluft läuft dann aus bzw. es ist eine sandsteintypische Schichtung vorhanden ($y = 3,8 - 1,5$ m). Die längste Kluft von ca. $y = 1,20$ m bis ca. $y = 10$ m lässt sich bis in Tiefen von ca. 2,0 m (bei $y = 1,5$ m) verfolgen. Quer dazu einlaufende Klüfte zeichnen sich ebenfalls sehr gut ab.

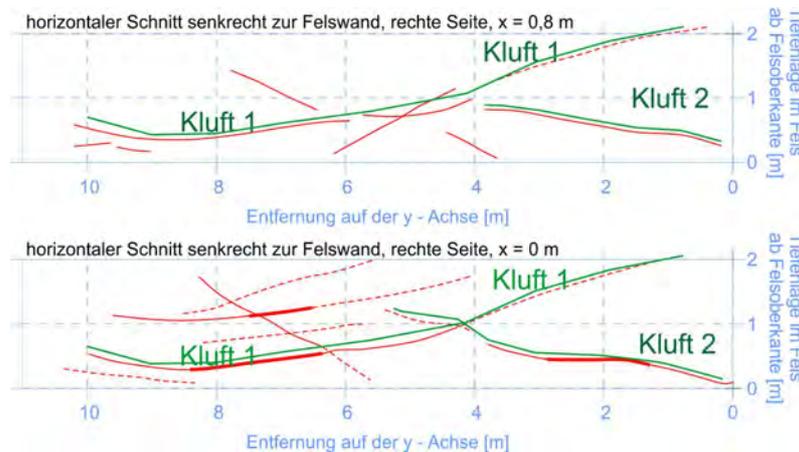
In beiden Messprofilen ($x = 0$ m und $x = 0,8$ m) in Abbildung 8 sind in gleicher Tiefenlage zwei etwa ähnlich verlaufende Klüfte über die gesamten untersuchten ca. 10 m Kellergang erkennbar. Diese sind mit Kluft 1 und Kluft 2 bezeichnet. Im unteren Wandbereich ($x = 0$ m) ist die Kluft 1 zwischen $y = 6$ m und $y = 8,5$ m in einer Tiefe von ca. 40 cm bis ca. 80 cm mit sehr hoher Wahrscheinlichkeit offen (dicke rote Linie). Im darüber liegenden Bereich in der Höhenlage von $x = 0,8$ m ist Kluft 1 mit hoher Wahrscheinlichkeit offen (dünne rote Linie). Weiterhin sind einige zu Kluft 1 parallel und auch quer verlaufende Klüfte in größeren Tiefen vorhanden. Kontrolliert werden sollte aber, ob die Kluft 1 im unteren Wandbereich bei $x = 0$ m und $y > 8$ m offen ist. Kluft 2 ist mit hoher Wahrscheinlichkeit im unteren Wandbereich ($x = 0$ m) zwischen ca. $y > 1,0$ bis 3,0 m in einer Tiefe von ca. 50 cm offen, was ebenfalls kontrolliert werden sollte.

Abbildung 8: Bauernkeller: Ergebnisse an der rechten Wand, Offene und vermutlich offene Klüfte sind in verschiedenen Tiefen vorhanden.

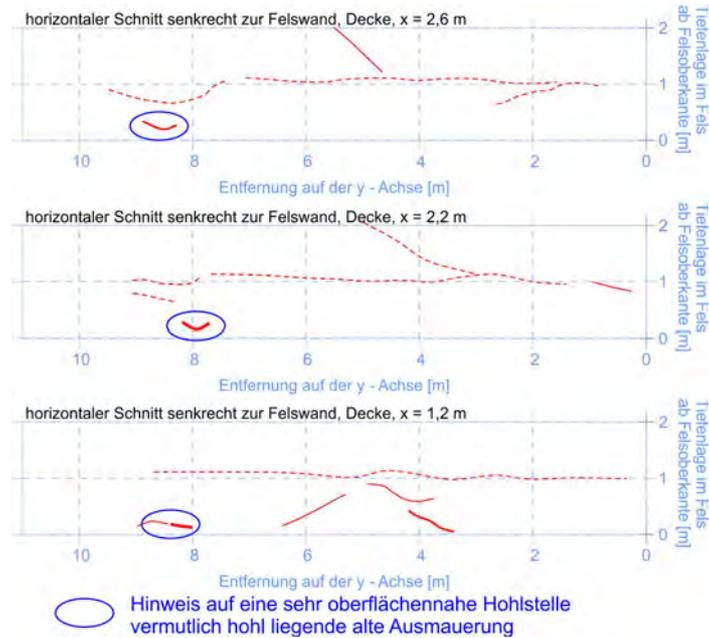
In der Wandhöhe von $x = 1,2$ m sind im oberflächennahen Bereich einzelne schräg ins Innere verlaufende, vermutlich offene Klüfte oder Schichtgrenzen vorhanden. Lokal ist bei ca. $y = 7,8 - 9,0$ m über die gesamte Kellerbreite in der Decke ein sehr oberflächennaher auffälliger Bereich mit starken Reflexionen. Es handelt sich um einen ausgemauerten Felsabschnitt. Hinter der Ausmauerung ist es vermutlich hohl. Dieser Bereich sollte kontrolliert und ggf. unterstützt werden.

Abbildung 9: Bauernkeller: Ergebnisse an der Decke, vermutlich sandsteintypische Schichtung in 1 m Tiefe, bei ca. 8,0 m oberflächennahe Ausbesserung mit Hohllagen.

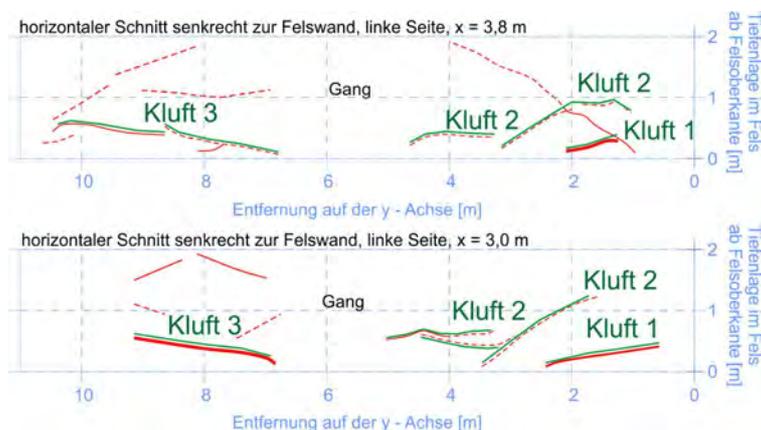
Es zeichnen sich an der Wand etwa drei oberflächennahe und teilweise oberflächenparallele Klüfte ab, die mit sehr hoher Wahrscheinlichkeit offen sind (dicke rote Linien). Weiterhin sind einige schräg ins Innere verlaufende, vermutlich auch offene oder lose verfüllte Klüfte erkennbar (dünne oder gestrichelte Linien) (Abbildung 10).

Im vorderen Abschnitt der Wand befindet sich die sehr oberflächennah beginnende und mit sehr hoher Wahrscheinlichkeit offene Kluft 1. Schräg und teilweise parallel dazu aber in Tiefen ab ca. 50 cm zeichnet sich Kluft 2 ab, bei der es sich vermutlich um eine sandsteintypische Schichtung handelt. Bei ca. $y = 7$ m ist im oberen Wandbereich ($x = 3$ m) Kluft 3 sehr wahrscheinlich offen und nach hinten in den Fels verlaufend. Es ist eine geringe Überdeckung von nur ca. 10 cm vorhanden. Im unteren Bereich ($x = 3,8$ m) ist Kluft 3 länger und zwischen ca. $y = 8,5$ m bis $y = 10,50$ m sehr wahrscheinlich auch offen.

Abbildung 10: Bauernkeller: Ergebnisse an der linken Wand, Offene und vermutlich offene kleinere Klüfte sind erkennbar.

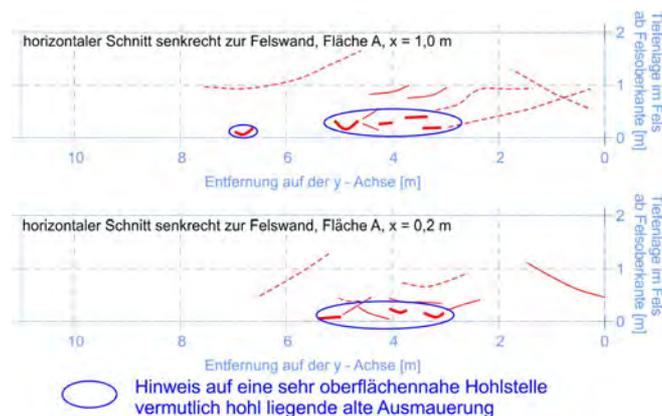
Besonders auffällig sind hier zwischen ca. $y = 3,0$ m und $5,5$ m sowie bei ca. $y = 6,8$ m sehr oberflächennahe starke Reflexionen mit Hinweis auf Hohllagen. Es handelt sich dabei um lokale ältere Ausbesserungen (Abbildung 14). Ursächlich für diese Reflexionen sind zum einen der Materialkontrast Sandstein – Ziegel und zum anderen der vermutlich hinter den Ziegeln noch vorhandene Hohlräume. Im Felsinneren sind nur vereinzelt vermutlich offene Klüfte vorhanden.

Abbildung 13: Rappenkeller: Ergebnisse an der rechten Wand, Zwischen 3 – 5 m sind Ausbesserungen vorhanden. Siehe Abbildung 14

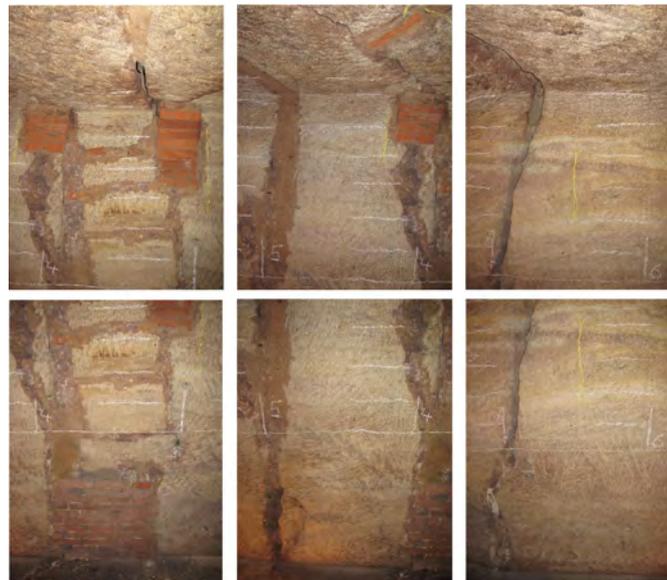
Abbildung 14: Rappenkeller, Situation an der rechten Wand zwischen $y = 4,0 - 7,0$ m

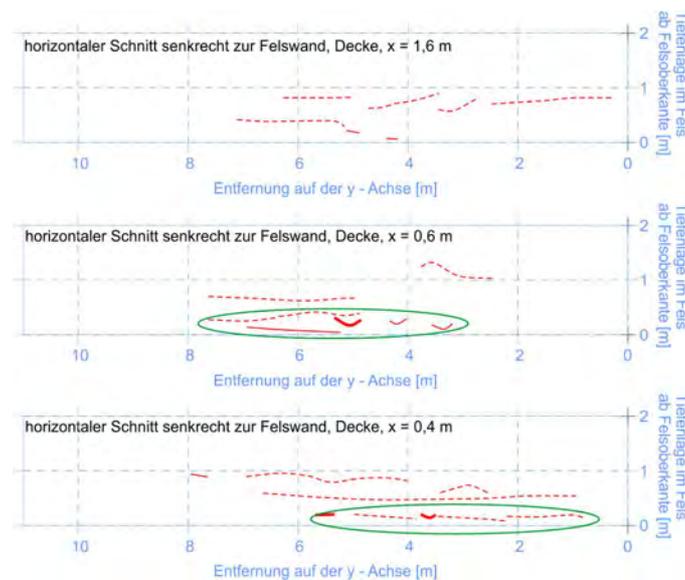
Ab ca. 40 cm vom rechten Deckenrand zwischen $y = 0,8$ m bis ca. 5,80 m ist der Hinweis auf eine sandsteintypische Schichtung in einer Felstiefe von ca. 10 bis max. 30 cm vorhanden (Abbildung 15 unten). Ab ca. 60 cm vom rechten Deckenrand bis ca. 1,60 m, also über eine Breite von ca. 100 cm, besteht der Verdacht auf eine offene bzw. gelöste Schichtung in ca. 10 cm Tiefe zwischen $y = 5,0$ m bis ca. 7,0 m (Abbildung 15 mittig). Daran anschließend in Richtung linker Wand setzt sich diese Schichtung fort, kann allerdings „noch“ geschlossen sein. Abbildung 16 zeigt die bauliche Situation bei ca. $y = 6,50$ m. Hier ist eine Kluft vermauert worden. Aufgrund der Hinweise aus dem Radar auf offene Schichtungen sollten diese Abschnitte prinzipiell unterstützt werden.

Abbildung 15: Rappenkeller: Ergebnisse an der Decke, sandsteintypische Schichtungen über eine Deckenbreite von mind. 1,20 m (Grün umrissene Abschnitte), die vermutlich teilw. offen sind.

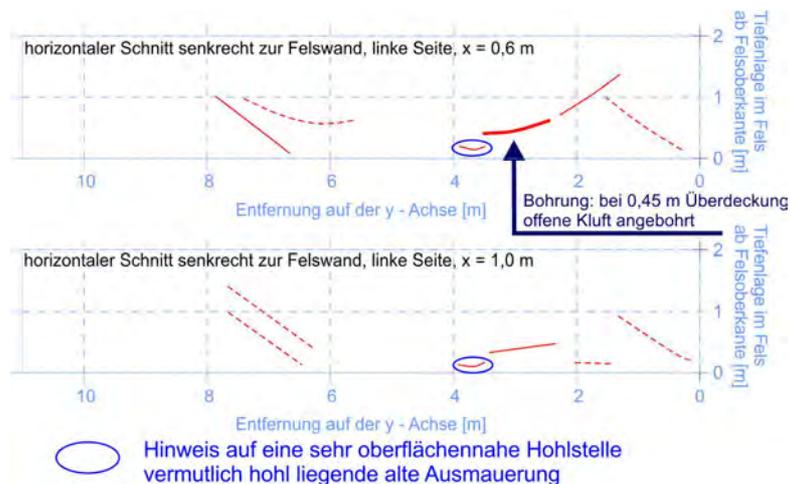
Parallel zur Wandoberfläche laufende Klüfte sind kaum vorhanden, lediglich zwischen ca. $y = 2,2$ m und $3,5$ m in einer Tiefe von ca. $0,4$ m bis $0,5$ m. Diese Kluft ist bei $x = 0,6$ m offen, was sehr gut an der dort vorhandenen Kalibrierungsbohrung kontrolliert werden konnte (Abbildung 17 oben). Bei den danebenliegenden oberflächennahen Reflektoren handelt es wieder um Ausbesserungsstellen (Abbildung 18). Diese setzen sich bis in die Decke fort und wurden auch dort mit dem Radar erfasst.

Abbildung 17: Rappenkeller: Ergebnisse an der linken Wand, Lage der Kalibrierungsbohrung

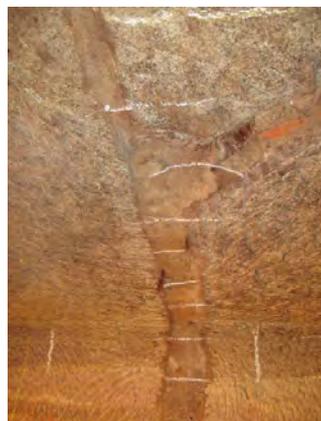
Abbildung 18: Ausbesserungen an der Decke zwischen $y = 3,0$ m und $4,0$ m

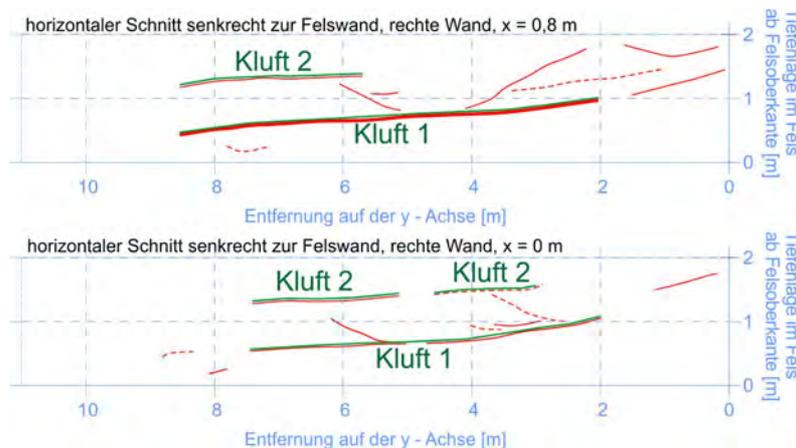
Hier haben aufgrund der hohen Schwankungen des Durchfeuchtung des Sandsteins die Tiefenangaben einen Fehlerbereich von +/- 20 %. Hier zeichnen sich zwei etwa parallel verlaufende Klüfte (1 und 2) in einer Tiefe von ca. 60 cm bis 100 cm und in einer Tiefe von ca. 140 bis 150 cm ab (Abbildung 19). Die vordere Kluft 1 beginnt bei ca. $y = 2,0$ m und endet bei ca. $y = 7,60$ m und ist ab einer Wandhöhe von ca. $x = 0,8$ m sehr wahrscheinlich offen. Der darunter liegenden Bereich bis $x = 0$ m ist vermutlich auch offen. Die etwa parallel verlaufende Kluft 2 liegt deutlich tiefer im Fels und ist vermutlich ebenso offen. Weiterhin sind kürze und mehr als 100 cm tief liegende schräge Klüfte erkennbar (Abbildung 19).

Abbildung 19: Weiß-Tauben-Keller: Ergebnisse an der rechten Wand, parallele vermutlich offene Klüfte in verschiedenen Tiefenlagen

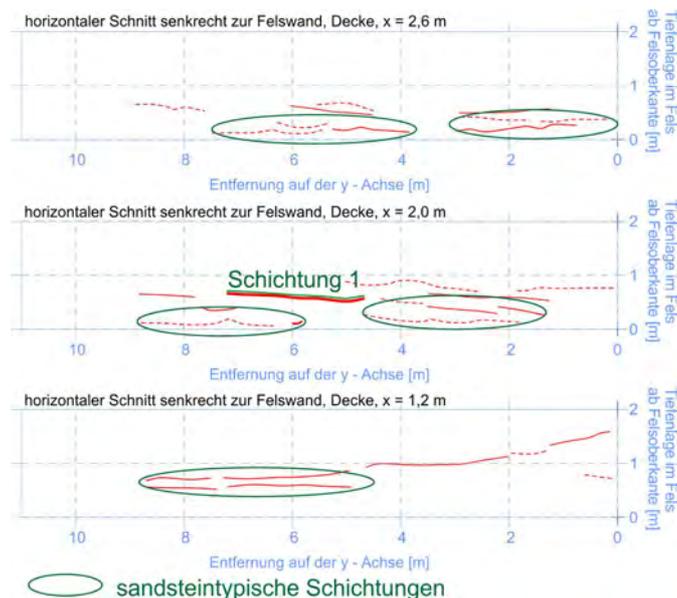
Über die gesamte Deckenbreite sind vermutlich offene und relativ oberflächennahe Schichtungen vorhanden (Abbildung 20). Ab $x = 2,0$ m liegen diese in einer Tiefe von deutlich weniger als 50 cm,

Abbildung 20: Weiß-Tauben-Keller: Ergebnisse an der Decke, Hinweise auf stellenweise offene Schichtgrenzen wie bei Schichtung 1 ($x=2,0$ m).

teilweise mit einer Überdeckung von weniger als ca. 15 cm. Diese Schichtungen sind leicht schräg verlaufend und nicht über die gesamte untersuchte Kellerlänge durchgehend. Im hinteren Bereich ab $y = 9,0$ m sind diese nicht mehr vorhanden. Bei $x = 2,0$ m ist in einer Tiefe von ca. 70 bis 80 cm mit einer etwa 3 m langen offenen Schichtung zu rechnen (siehe Schichtung 1 in Abbildung 20). Hier sollte der gesamte untersuchte Bereich von ca. $y = 0$ m bis $y = 9$ m unterstützt werden.

Oberhalb dieser Ausbruchsstelle weisen die starken Reflexionen aus dem Radar auf eine offene Kluft hin. Diese vermutlich offene Kluft erstreckt sich bis in die Decke (Schichtung 1 in Abbildung 20 bei $x = 2,0$ m). Zu diesem Kluft- und Schichtsystem gehören auch die in Abbildung 20 markierten oberflächennahen teilweise vermutlich offenen Schichtgrenzen. Dieser ganze Wandabschnitt und zugehörige Deckenbereich muss abgestützt werden.

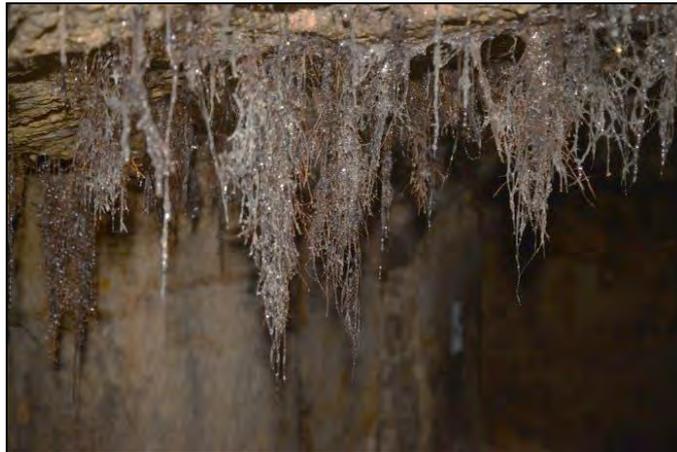
Abbildung 2: Durchwurzelte und durchnässte „Pflanzentone“ führen im Firstbereich zu Gesteinsablösungen

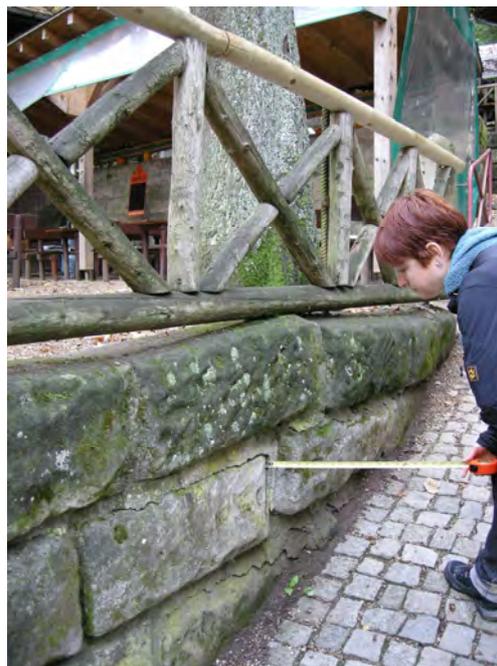
Nicht unerwähnt bleiben dürfen demgegenüber jene Konstellationen Baum-Mauerwerk, die zwangsläufig statische Probleme im Mauerwerk verursachen müssen. Als Beispiele sollen hier Bäume im Bereich des Rappenkellers aufgeführt werden, welche bereits eine Verschiebung des Mauerwerks hervorgerufen haben (Abbildung 7) und noch werden (Abbildung 8).

Abbildung 7: Hier kann der Baum erhalten werden, wenn auf die Mauer im vorderen Bereich verzichtet wird, d.h. Natursteine entfernt werden. Eine Situation, wie in Abbildung 5 könnte entstehen.

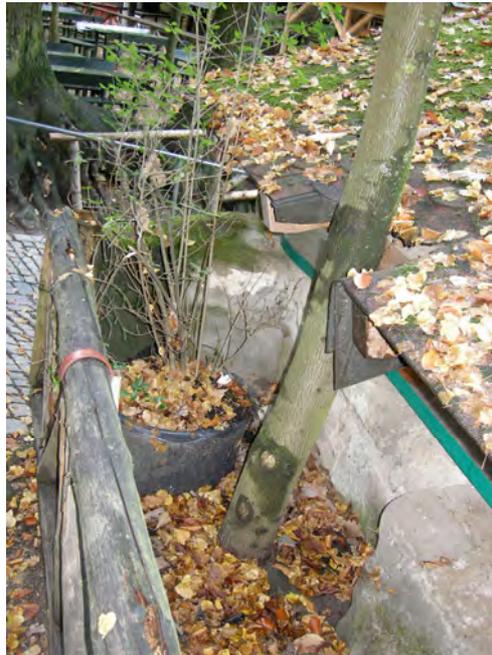
Abbildung 8: An diesem Standort hat die Lind keine Zukunft, da die sich unter dem Dach befindliche Schankterrasse bzw. deren Böschungsmauer gefährdet werden würde.

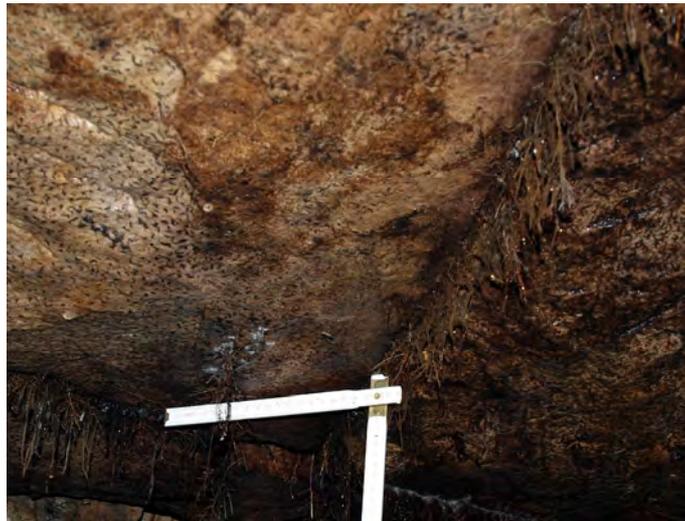
Abbildung 12: Baumwurzeln dringen besonders in den mit Ton gefüllten Klüften bis in die Keller vor.

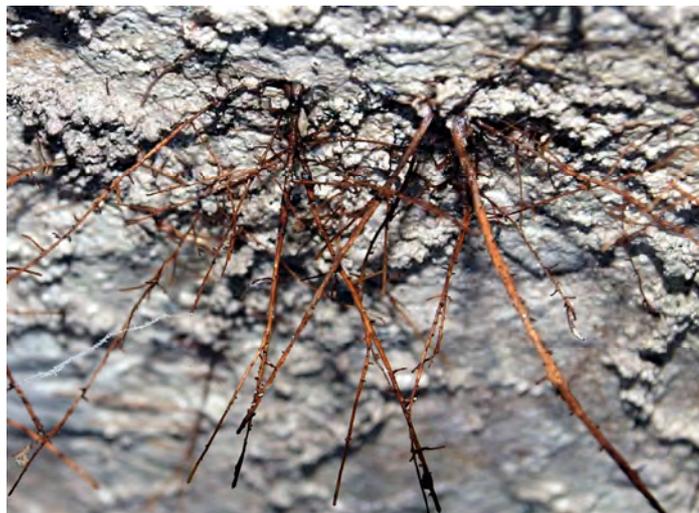
Abbildung 13: Oft geben die durchdringenden Wurzeln Hinweise auf versteckte Klüfte. Die dargestellten Wurzeln erreichen Durchmesser von ca. 1 cm. Auch weitaus dickere Wurzeln mit Durchmessern von bis zu 5 cm finden sich in den Kellern

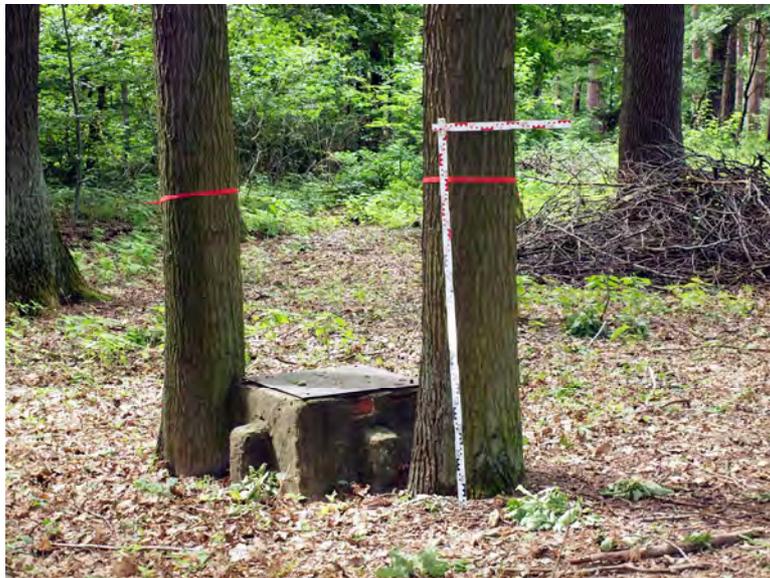
Abbildung 17: Zu dicht und zu nahe an den Lüftungsschächten stehende Eichen auf dem Weiß-Tauben-Keller.

Im Bereich der Oberen Keller ist es aufgrund der zunehmenden Auflast der Baumindividuen ohnehin notwendig, einzelne Baumindividuen, meist Eichen, zu fällen bzw. in Kopfeichen umzuwandeln (Abbildung 17). Neben der Fällung bzw. der beschleunigten Totholzgenerierung bietet es sich an, Kopfeichen zu gestalten. Als Kopfeichen werden Eichenindividuen bezeichnet, deren Kronen, gemäß einer Forchheimer Tradition, ähnlich der Kopfweiden behandelt worden sind. Während bei Kopfweiden die Neuaustriebe zum Flechten von Körben verwendet werden, dienen die Rinde der Kopfeichen als Rohstofflieferanten für die Gerbereien in Forchheim und Erlangen. Dabei blieben die Stämme erhalten und nur die mehr oder weniger direkt aus dem Stamm wachsenden Zweige wurde geerntet. Durch die Umwandlung der mächtigen Eichenkronen ausgewählter, nicht unmittelbar auf den Kellergängen wachsender, Individuen in Kopfeichen könnte deren Gefährdungspotential (Gewicht, Wurzelmasse) signifikant reduziert und dennoch die für den Hirschkäfer, aber auch Juchtenkäfer wichtigen Eichenstämme langfristiger erhalten werden.

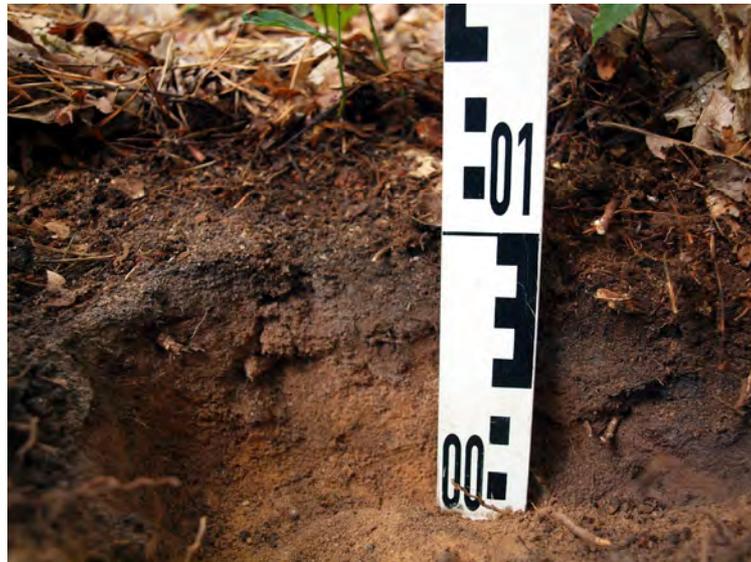
Abbildung 18: Die Bäume auf dem Weiß-Tauben-Keller stocken auf einer sehr geringen Bodenauflage.

Dies bedeutet die Verminderung der durch Bäume verursachten Auflasten durch gezielte Entnahme zu dicht stehender Baumindividuen. Im Gegenzug soll die Einbringung weniger hoch aufwachsender Bäumen und Sträucher bzw. die Umwandlung von ausladenden Eichen in Kopfweiden auch weiterhin für eine ausreichende Beschattung und Regenschutz sorgen. Letzterer ist wichtig, um die Erosion des Oberbodens zu verhindern sowie über Interzeption (Abfangen von Niederschlag durch Pflanzenoberflächen; in diesem Fall das Blätterdach der Laubbäume) und Verdunstung das Eindringen von Niederschlagswasser in die Keller abzuschwächen.

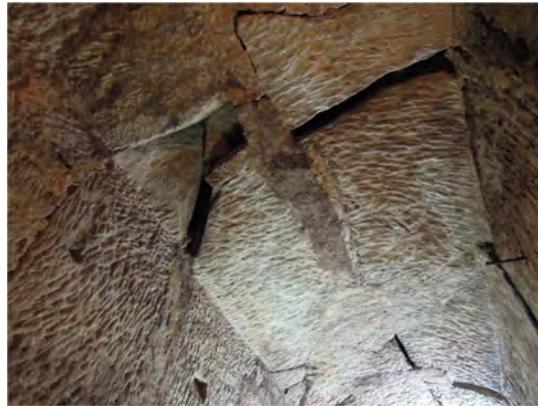
Der Keller ist im sog. Kellersandstein angelegt. Er wird von zahlreichen, senkrecht stehenden Klüften mit Streichrichtungen 134° SE, 85° ENE und 115° SE durchschnitten. Der Gangverlauf folgt über lange Strecken einer annähernd NS streichenden Kluft. Wo sich die Klüfte verschiedener Streichrichtungen im Keller treffen, entstehen statisch gefährdete Bereiche. 4 absturzgefährdete Stellen wurden mit Stützen gesichert.

In Segmente zerlegter Deckenabschnitt im Rappenkeller.

Zur Sicherung der Kellerdecke wird ein Stützkonzept mit Schrägstützen entwickelt. Diese sind reversibel und kostengünstig.

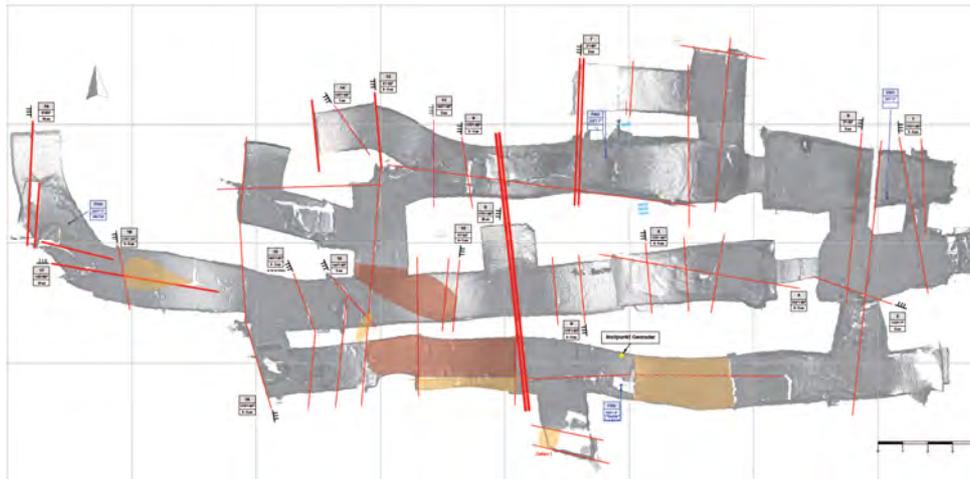
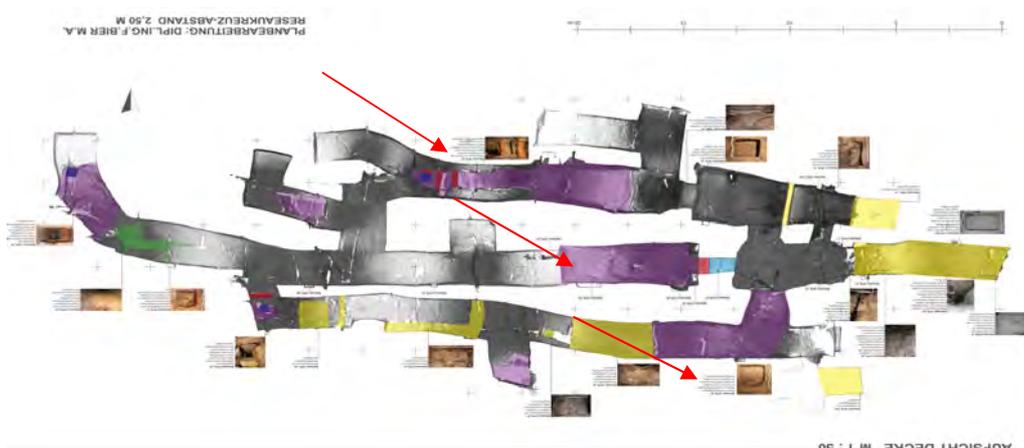
Oben: Ausschnitt aus der Kartierung der Klüfte im Weißtaubenkeller, wichtige Klufflächen rot, Deckenausmauerungen hellbeige. Eingang in den Keller rechter Bildrand.

Unten: Ausschnitt aus Kartierung der Bauforschung (Uni Bamberg), Bereiche mit Deckenabstürzen violett, Deckenausmauerungen gelb. Eingang in den Keller linker Bildrand.

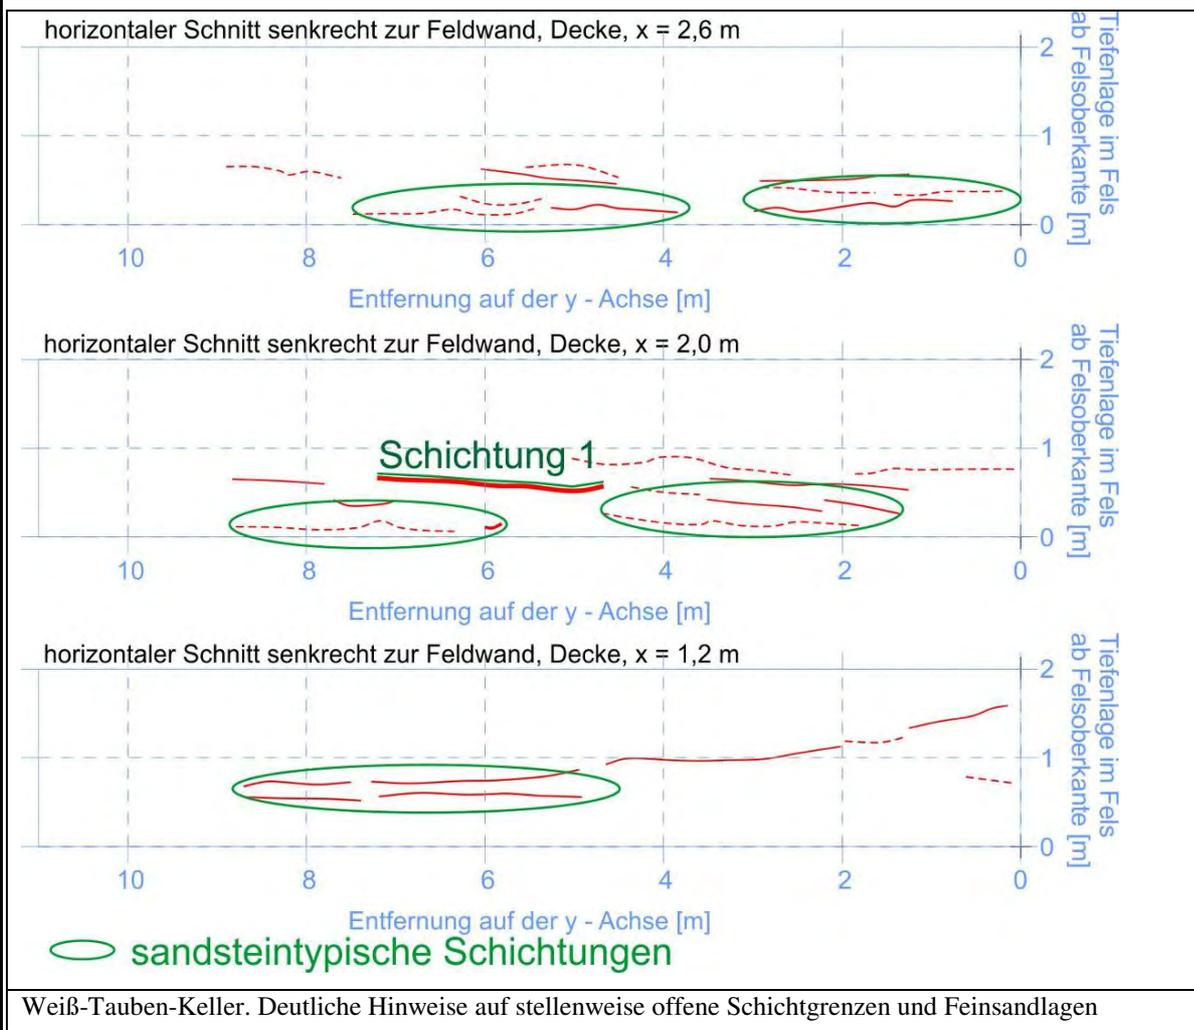
Die Georadarmessungen in einem Abschnitt des südlichen Stollens zeigen deutlich die feinsandigen Schichtungen, die sich über weite Strecken des Messbereichs im Hangenden ausdehnen. Auch gibt es klare Indizien, dass sich Schichtgrenzen geöffnet haben.

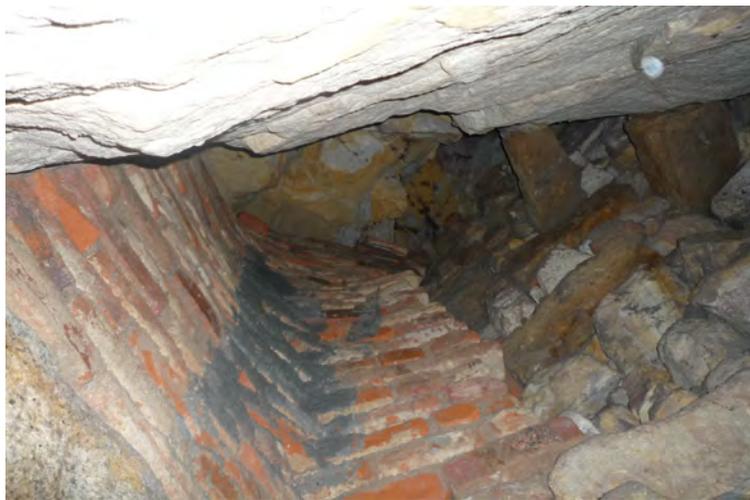
Die Orientierung der Kellergänge nimmt offenbar keine Rücksicht auf den Verlauf der Klüfte. Weite Deckenflächen und gleichzeitig kreuzweise sich überschneidende, offen stehende Klüfte führen insbesondere an Stollenabzweigen zur statischen Problemen. Im südöstlichsten Bereich des Bauernkellers hat sich in der Vergangenheit ein massiver Versturz ereignet, der durch Ausmauerungen und Tunnelsperrungen gesichert worden ist.

Einsturzstelle im Bauernkeller

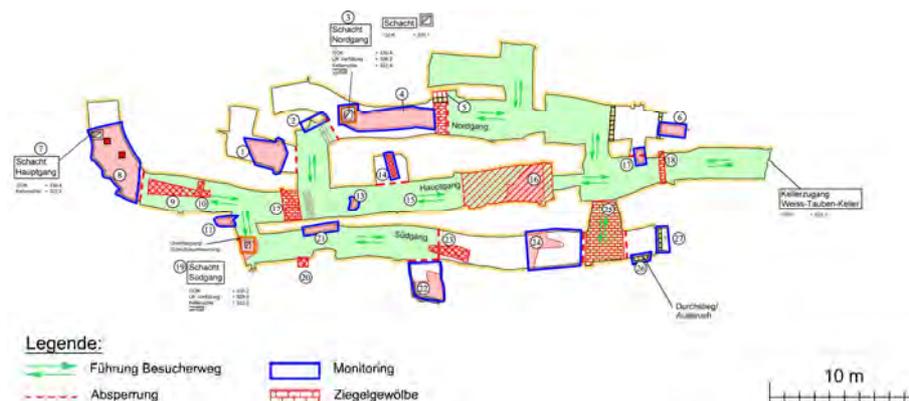
Maßnahmenplan für den Weiß-Tauben-Keller (Ingenieurbüro Dr. Meier Oberschöna)

Dieser Keller weist den höchsten Schwierigkeitsgrad auf, weil er nahe der Geländeoberfläche angelegt ist und der deckende Fels nur eine geringe Mächtigkeit von rund 1,50 m besitzt. Zudem ist das Hangende von einem Fazieswechsel gekennzeichnet. Oberhalb des grobkörnigen Werksandsteins folgt eine feinsandige, mit Tonlagen durchsetzte Sandsteinschicht, an der sich bereits zahlreiche Felsstürze ereignet haben. So sind seit im vergangenen Jahr im Südgang zwei große Felsstücke herabgefallen, was die besonderen Gefahren in diesem Keller nachdrücklich unterstreicht. Um den durchzuführenden Maßnahmen ein Höchstmaß an Sicherheit zu verschaffen, ist das Ingenieurbüro Dr. Meier aus dem Erzgebirge als Berater eingebunden worden, welches zusätzliche ingenieurtechnische Untersuchungen durchgeführt und den Maßnahmenplan samt LV erstellt hat. Der Maßnahmenplan umfasst neue Gewölbebögen, Druckkästen und die Injektionen mit Spritzbeton in weit offene Klüfte.

Die Firstsicherung mit Ziegelgewölbe erfolgte in 3 Arbeitsbereichen: im Hauptgang der Gewölbeanschluss (Plan Nr. 18) und ein neues Gewölbe zur Unterstützung eines bestehenden, aber unsicheren Gewölbes direkt am Eingang zur hohen Absturzstelle (Plan Nr. 9) und der Querschlag zum Südgang (Plan Nr. 25). Hier erfolgte nach Abtragen der lockeren Gesteinslagen das Ausarbeiten eines Auflagers für die Gewölbemaue- rung. Am Übergang vom Querschlag zum Südgang ist ein Stahlträger als Unterzug eingebaut, um ein Aufla- ger für das Gewölbe zu erhalten.
