MODELOWE OPRACOWANIE I REALIZACJA ZRÓWNOWAŻONEJ STRATEGII MAJĄCEJ NA CELU USUNIĘCIE ANTROPOGENICZNYCH SZKÓD EKOLOGICZNYCH NA ROMAŃSKIM KAMIENNYM I GOTYCKIM CEGLANYM MURZE ELEWACJI ZACHODNIEJ KOŚCIOŁA ŚW. JERZEGO W DZIERŻONIOWIE/REICHENBACH, POLSKA

MODELLHAFTE ENTWICKLUNG UND UMSETZUNG VON NACHHALTIGEN KONZEPTEN ZUR BESEITIGUNG VON ANTHROPOGENEN UMWELTSCHÄDEN AM ROMANISCHEN BRUCH- UND GOTISCHEN ZIEGELSTEINMAUERWERK DER WESTFASSADE VON ST. GEORG IN REICHENBACH/DZIERŻONIÓW, POLEN

BADANIA KONSERWATORSKIE I PRACE KONSERWATORSKIE PRZY ELEWACJI  
ZACHODNIEJ KOŚCIOŁA PW. ŚW. JERZEGO W DZIERŻONIOWIE

PRACE KONSERWATORSKIE I RESTAURATORSKIE NA ELEWACJI ZACHODNIEJ

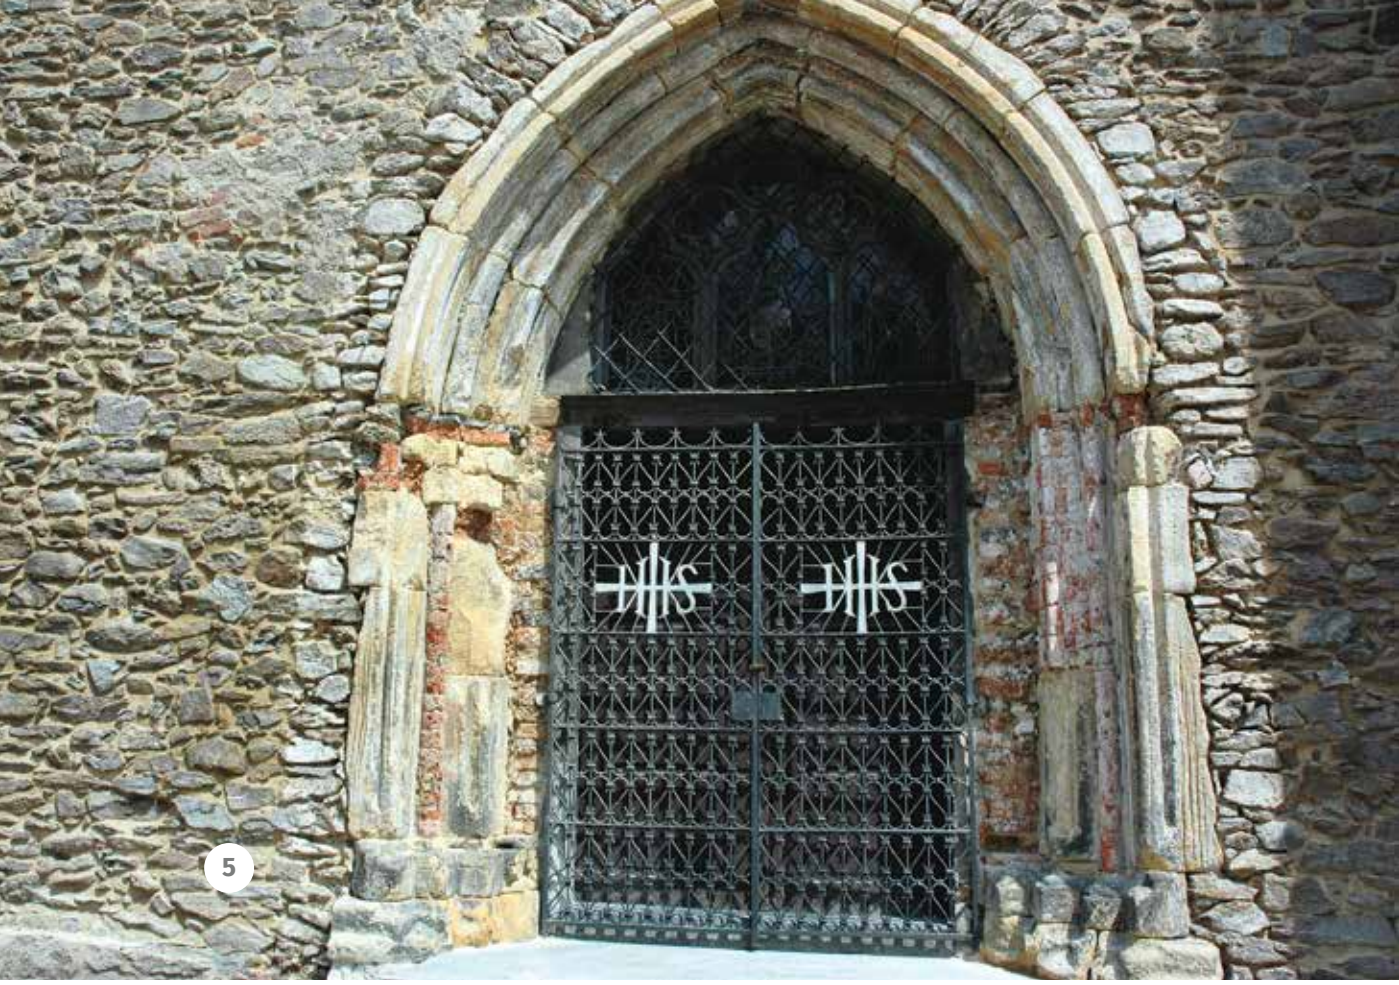
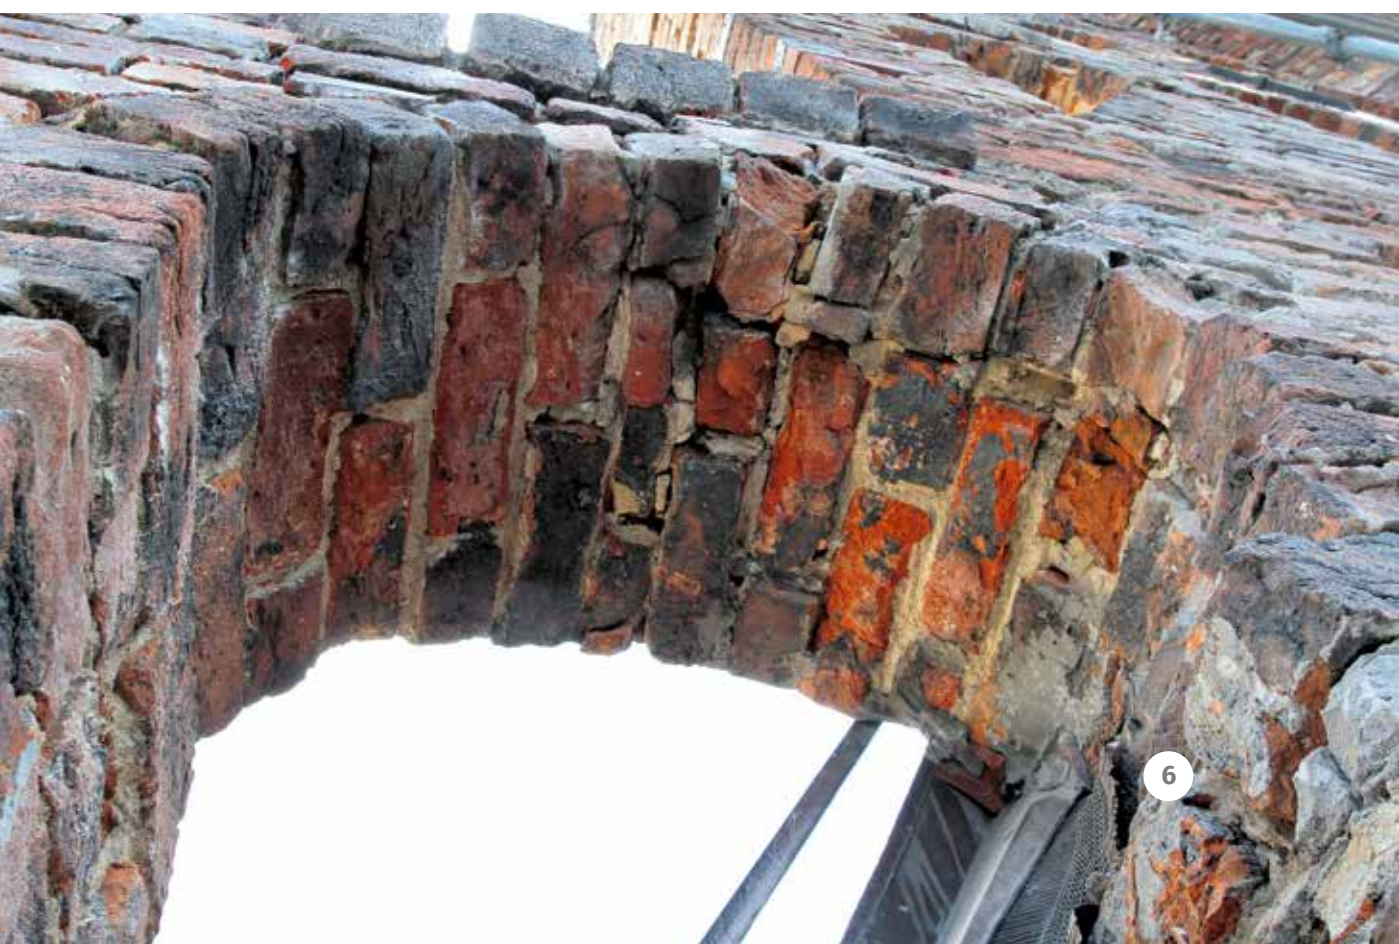
Der Erhaltungszustand der Fassadenkonstruktion ist einwandfrei. Es sind keine Risse am Mauerwerk oder Abplatzungen der Verblendung zu beobachten, die eine Gefahr für die Statik des Mauerwerks darstellen würden. Nur im Bereich der Stufen des Staffelgiebels ist der Mauerwerksverband ein wenig aufgelockert, weil ein Teil der originalen Mörtel und des sekundären Zementmörtels aus den Fugen ausgespült wurde. Deshalb mussten manche Stellen in diesem Bereich umgemauert werden (Abb. 6).

(Abb. 7, 8). Die physikalischen Eigenschaften dieser Krusten sind einander sehr ähnlich, es wurden aber geringe Unterschiede in ihrer chemischen Zusammensetzung festgestellt, die von der Art des Untergrunds abhängig ist. Auf Gneissteinen, Mörteln und Marmorplatten treten vor allem Gips, Calciumcarbonat, Siliciumdioxid und Kohle (Ruß) auf, auf den Ziegelsteinen fehlen die ersten zwei Bestandteile.

Die durchgeführten Untersuchungen wiesen einen erheblichen Einfluss der Krusten auf den beschleunigten Prozess der Korrosion von allen Materialien an der Fassade nach. Es wurden Brüche und Ablätterungen der Krusten von Steinen und Mörteln festgestellt, die dann eine starke Desintegration der Steine und Mörtel, darunter Schichtspaltung und Brüche der Gneissteine, nach sich zogen. Deshalb bestand kein Zweifel daran, dass eine Entfernung der verwitterungsbedingten Krusten notwendig war. Ein offenes Problem blieb jedoch die Auswahl der dazu geeigneten Methoden, besonders im Fall der Krusten auf dem Bruchsteinmauerwerk, was eines der wichtigsten Forschungsthemen im Rahmen dieses Projekts war.
