Forschungsprojekt AZ 18669

*Modellhafte Konzeptentwicklung zur Konservierung
umweltgeschädigter Brüstungselemente der
Münster in Freiburg und Ulm (Baden Württemberg)*

Endbericht

2004

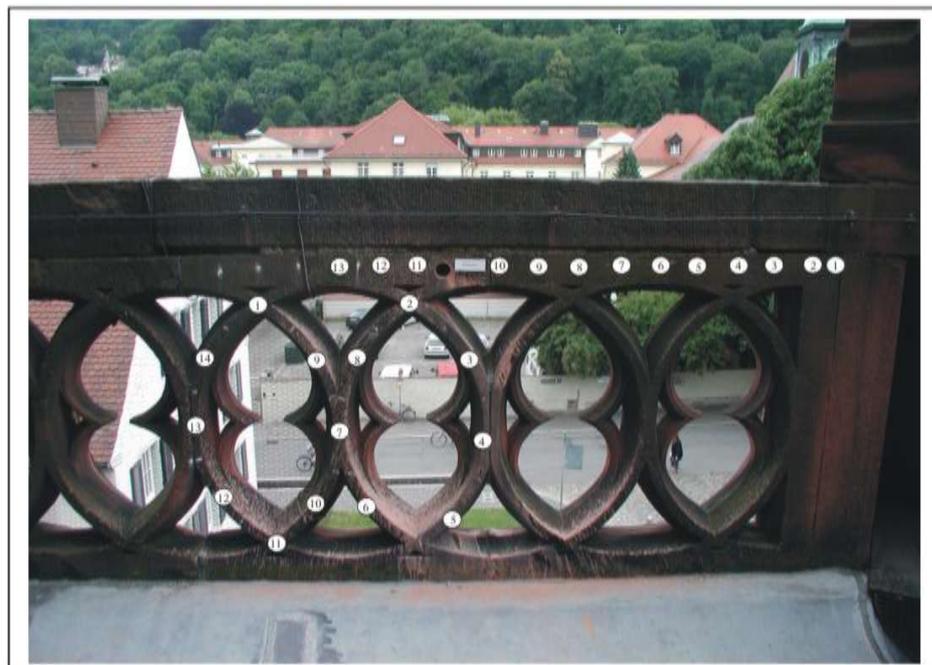
MESSORT: JOCH 15-1 ERSTE KAISERKAPELLE

Material: Heimbacher Sandstein

Der gemessene Bereich der Maßwerksbrüstung in Joch 15-1 wurde im Jahr 2000 restauriert (KÜR TEN, 2000). Daher wurden hier auch keine Schäden festgestellt. Die Messwert liegen hier zwischen 1985 und 2473 m/s an der oberen Maßwerkskante und zwischen 2196 und 2901 m/s am Maßwerk selbst; nur an der Basis wurden 1880m/s gemessen.

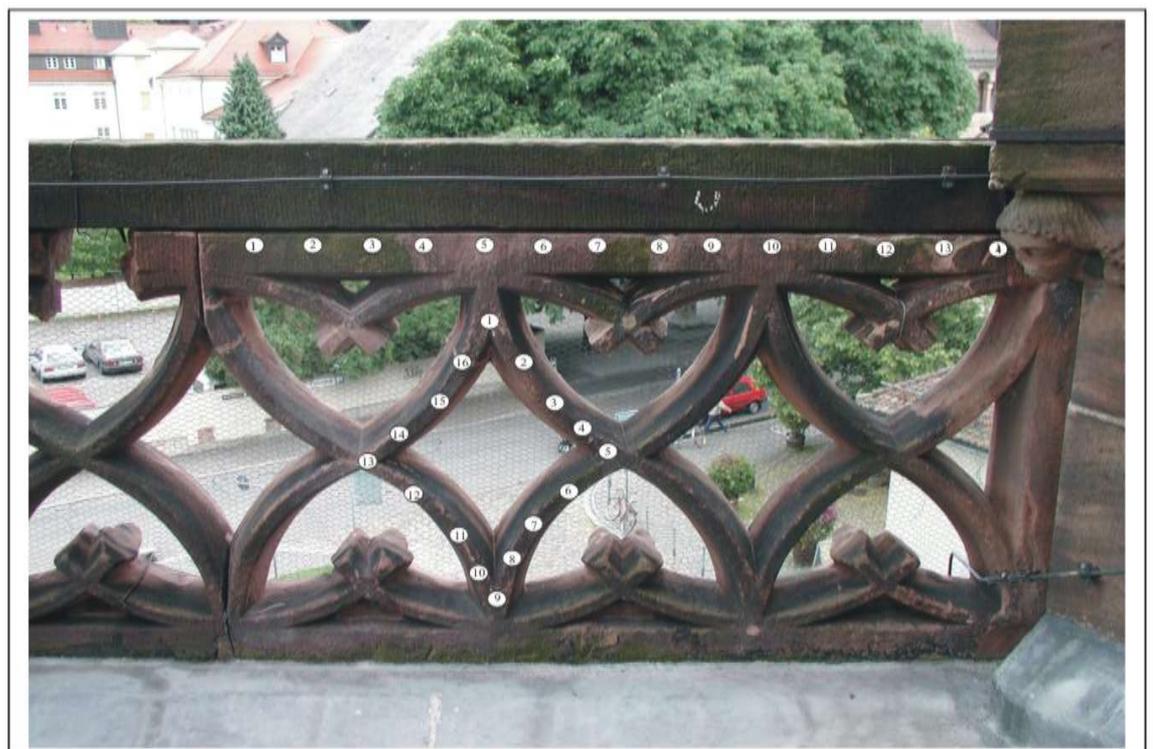
MESSORT: JOCH 16-2 ZWEITE KAISERKAPELLE

Material: Almendsberger Sandstein

Die Messungen an dem Almendsberger Sandstein zeigten in geschädigten Bereichen deutlich niedrigere Werte. In Schalenbereichen wurden Schallgeschwindigkeiten zwischen 1558 und 1731 m/s gemessen, bei Aufbeulungen 1885 m/s. Bereiche mit Schuppenbildungen, die nicht in der Schadenskartierung aufgeführt sind, zeigen Werte zwischen 2069 und 2269m/s.

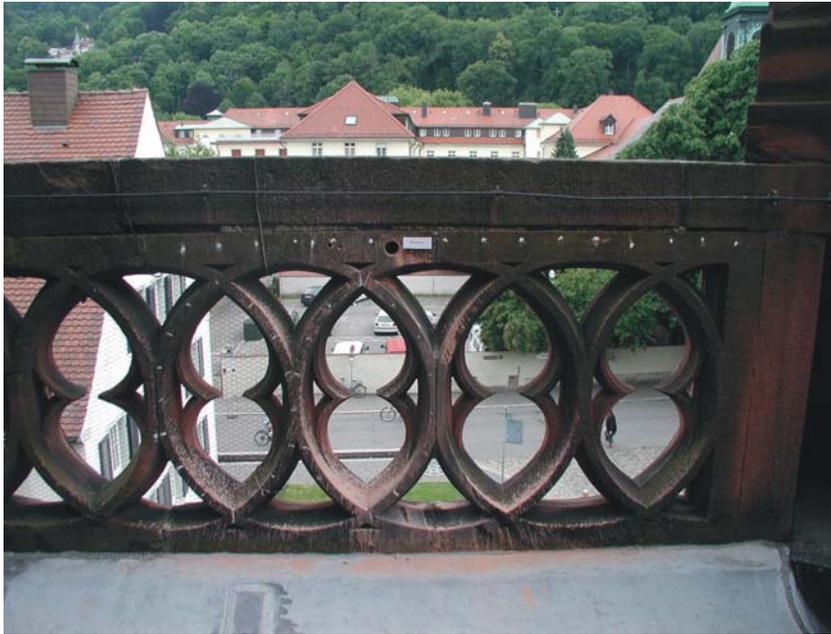
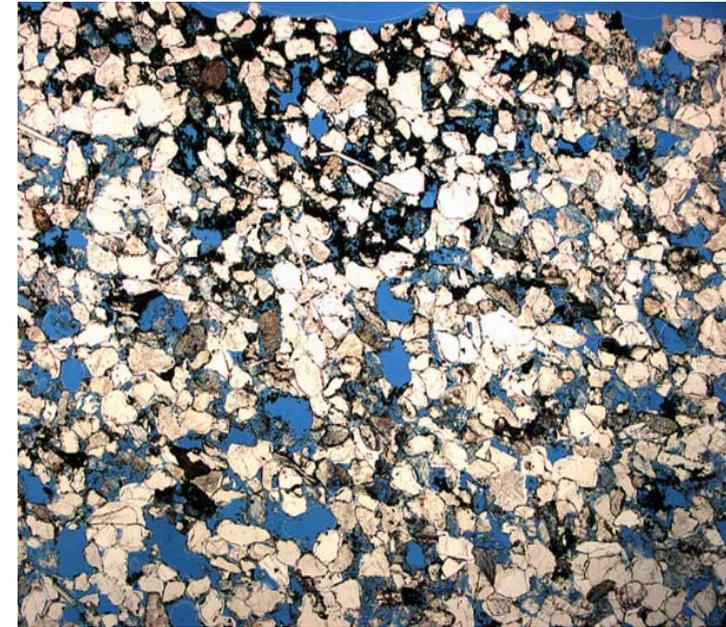
Joch 14 (innen) Ost; Schnewlinkapelle

Wölblinsberger Sandstein (Bohrkern 1): Porenraum blau angefärbt, normal polarisiertes Licht. Die Bildoberkante zeigt die Probenaußenseite mit einer Schmutzkruste (mit Gipsaggregaten)

Mineralgehalt	Bindemittel	Korngröße:
Quarz Mikroclin, Muscovit Kaolinit, Hämatit	Wenig Ton, partiell limonitisch Quarzkörner mit Anwachssäumen	Min 0,10m Max 0,52mm Ø 0,25mm
	Gefüge: keine Schichtung sichtbar Höherer Anteil an fleckenartig verteiltem Limonit; Gipsaggregate

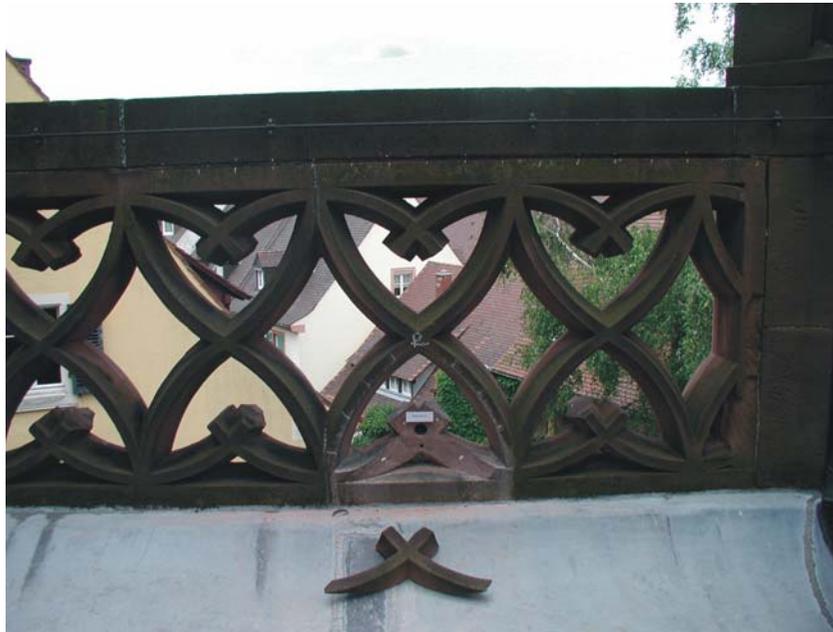
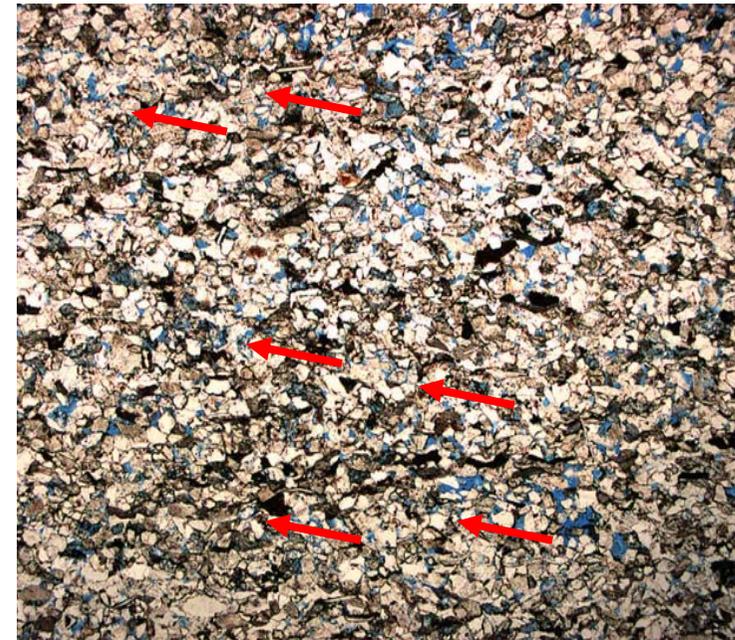
Joch 16 (innen) Ost; zweite Kaiserkapelle

Almendsberger Sandstein (Bohrkern 2): Porenraum blau angefärbt, normal polarisiertes Licht. Bildoberkante entspricht Probenaußenseite.

Mineralgehalt	Bindemittel	Korngröße:
Quarz	tonig bis kaolinitisch	Min 0,07mm
Muscovit	wenig limonitisch	Max 0,20mm
Mikroklin, Albit	Gefüge: durch eingeregelt Glimmerminerale (Muscovit) hervorgerufene Schichtung (siehe Pfeile)	Ø 0,12mm
Hämatit

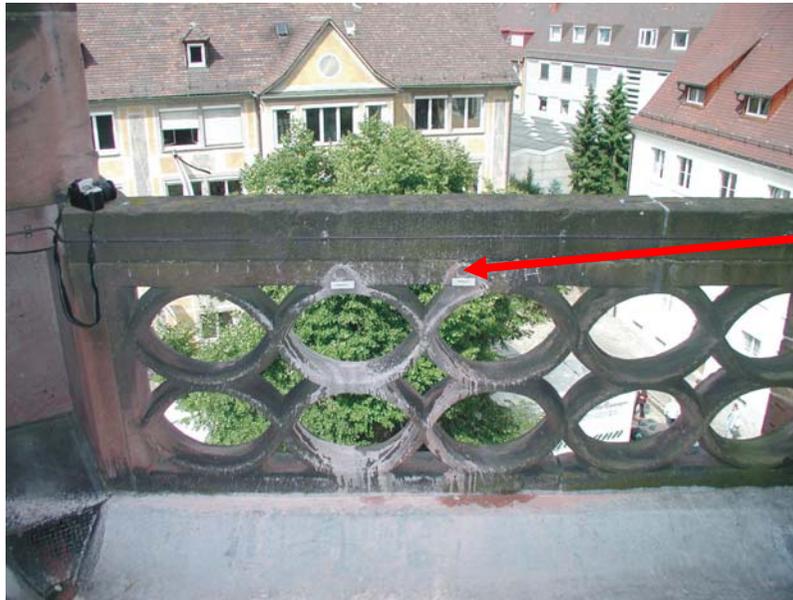
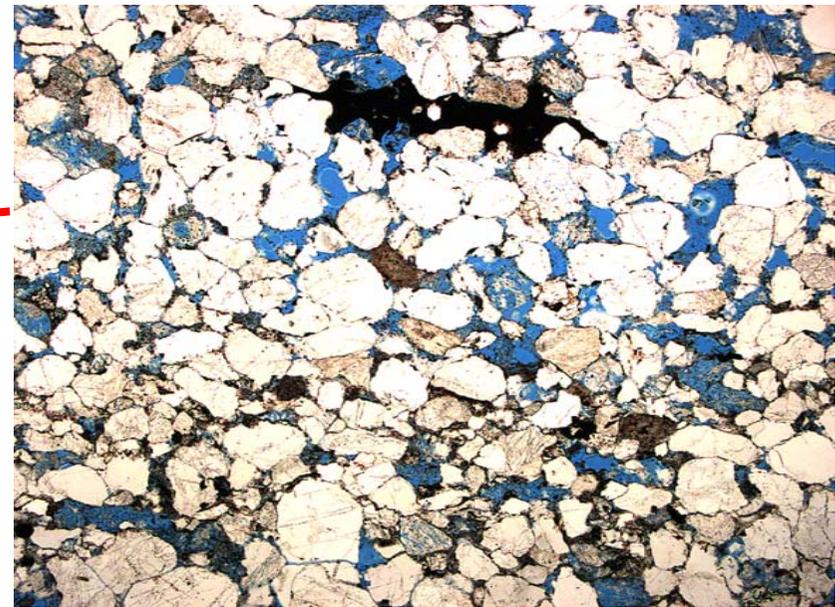
Joch 11 (innen) Nord; nördlicher Choreingang Schöpfungsportal

Heimbacher Sandstein (Bohrkern 3): Porenraum blau angefärbt, normal polarisiertes Licht. Das Gefüge ist zur Probenaußenseite (= obere Bildkante) hin aufgelockert.

Mineralgehalt	Bindemittel	Korngröße:
Quarz	wenig Ton, partiell limonitisch	Min 0,08mm
Mikroclin	Korn-Korn-Kontakte	Max 0,96mm
Hämatit	Gefüge: Schichtung durch Korngrößenunterschiede	Ø 0,36mm
Kaolinit	lockeres Gefüge

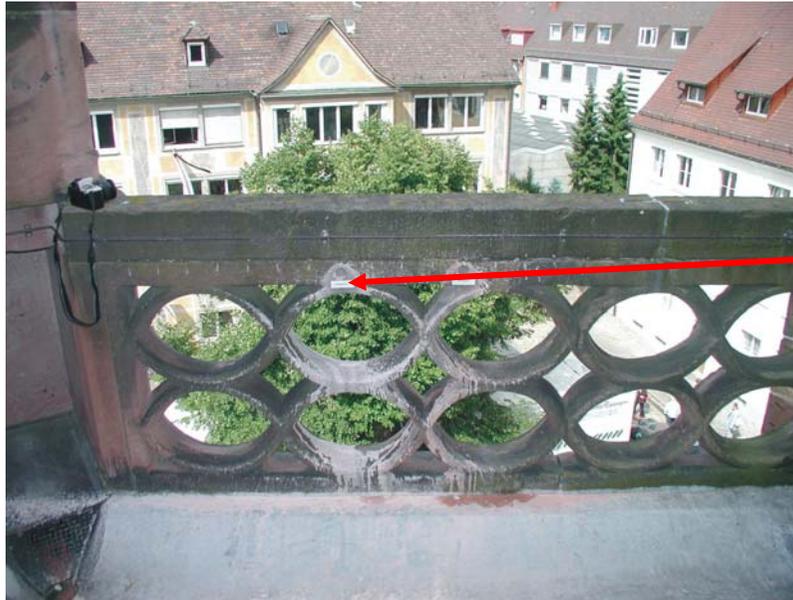
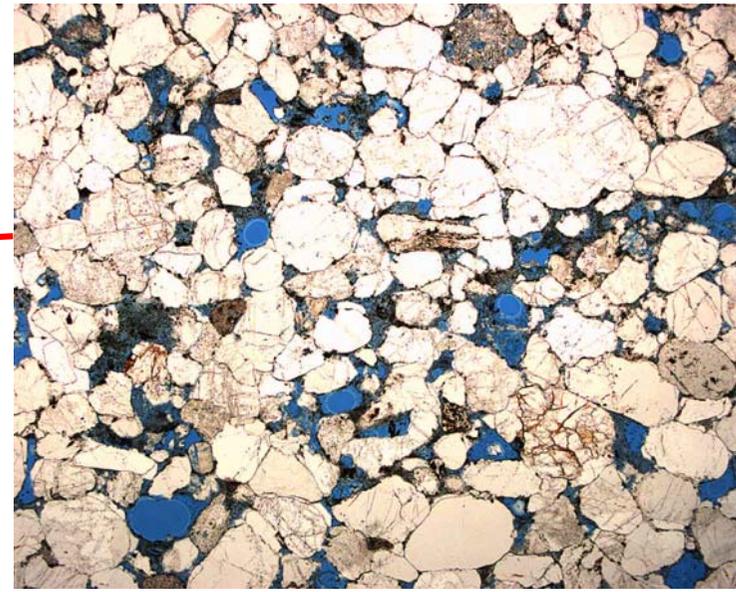
Joch 11 (innen) Nord; nördlicher Choreingang Schöpfungsportal

Heimbacher Sandstein (Bohrkern 4): Porenraum blau angefärbt, normal polarisiertes Licht. Aufgelockertes Gefüge.

Mineralgehalt	Bindemittel	Korngröße:
Quarz	Wenig Ton, partiell limonitisch	Min 0,20m
Mikroclin, Muscovit	Korn-Korn-Kontakte	Max 0,90mm
Hämatit	Gefüge:	Ø 0,46mm
Kaolinit	lockeres Gefüge

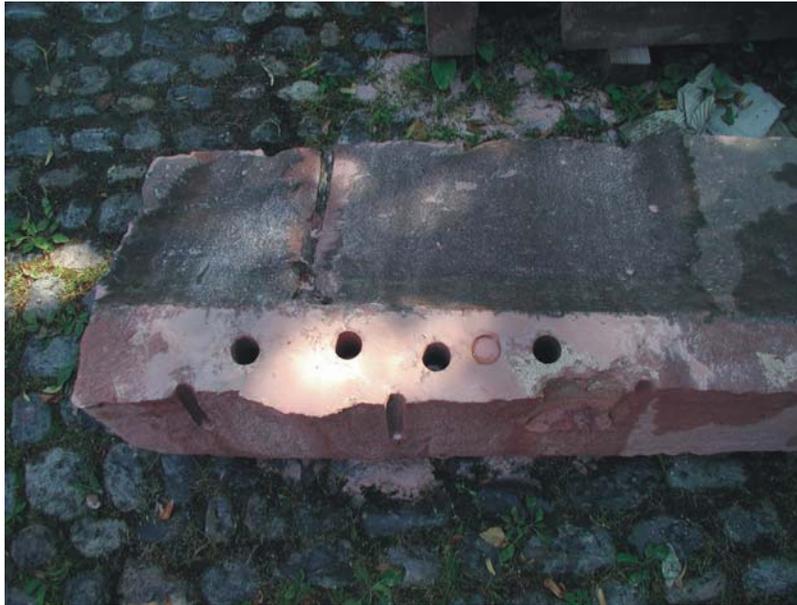
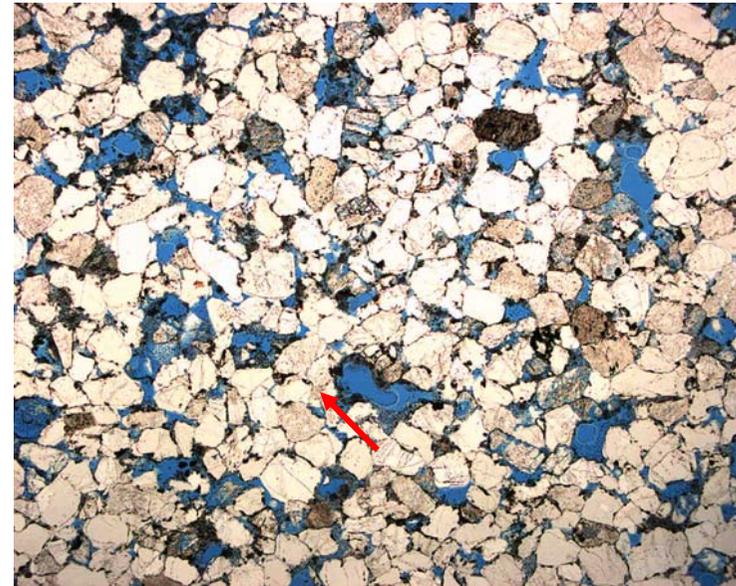
Heimbacher Sandstein (Hofmaterial)

Heimbacher Sandstein: Porenraum blau angefärbt, normal polarisiertes Licht. Gipsaggregate im Porenraum (siehe Pfeil).

Mineralgehalt	Bindemittel	Korngröße:	
Quarz	tonig bis kalonitisch	Min	0,12m
Mikroclin, Muscovit	Quarzanwachssäume	Max	0,54mm
Hämatit	Gefüge:	Ø	0,32mm
Kaolinit	Gipsaggregate

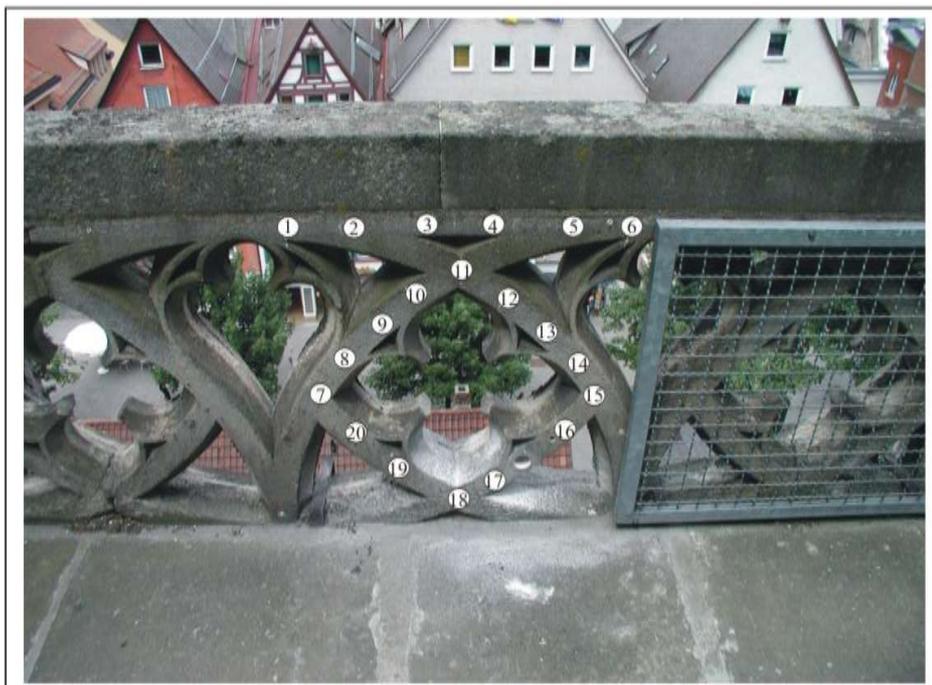
Messpunkt	Schallgeschwindigkeit [m/s]	Bemerkung
1-1	2352	intakt
1-2	2632	intakt
1-3	2616	intakt
1-4	2632	intakt
1-5	2642	intakt
1-6	2472	dicke Schmutzkruste
1-7	2215	dicke Schmutzkruste
1-8	2250	dicke Schmutzkruste
1-9	2432	intakt
1-10	2473	intakt
1-11	2308	intakt
1-12	2344	intakt
1-13	2473	intakt
1-14	2500	intakt
1-15	2473	intakt
1-16	2571	intakt
1-17	2308	intakt
1-18	2308	intakt
1-19	2432	intakt
1-20	2557	intakt

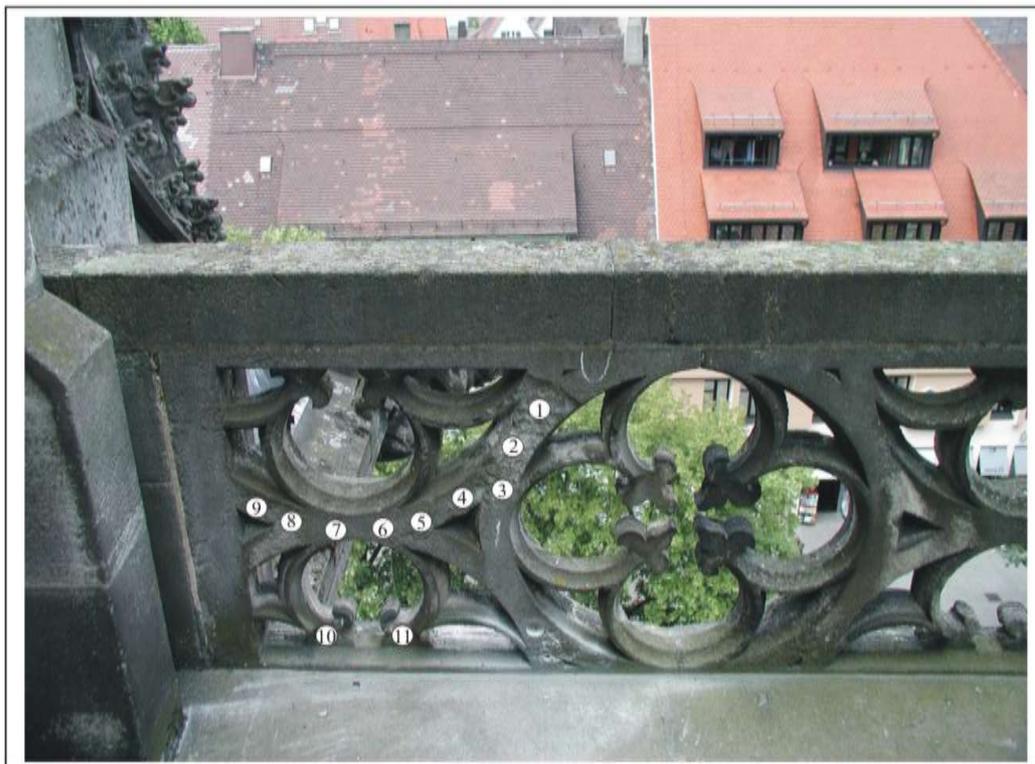
MESSORT: JOCH 9 Nordseite
 Material: Schlaitdorfer Sandstein
 Linkes Maßwerk (Rosette)

Messpunkt	Schallgeschwindigkeit [m/s]	Bemerkung
1-1	1271	die äußeren 20mm sind abgewittert (Abschuppungen)
1-2	1923	die äußeren 20mm sind abgewittert (Abschuppungen)
1-3	2866	Absanden 2-4mm
1-4	2841	Absanden 2-4mm
1-5	3170	Absanden 2-4mm
1-6	3097	intakt
1-7	2859	intakt
1-8	2652	intakt
1-9	2841	starkes Absanden
1-10	2147	starkes Absanden
1-11	2121	die äußeren 10mm sind abgewittert (Absanden)

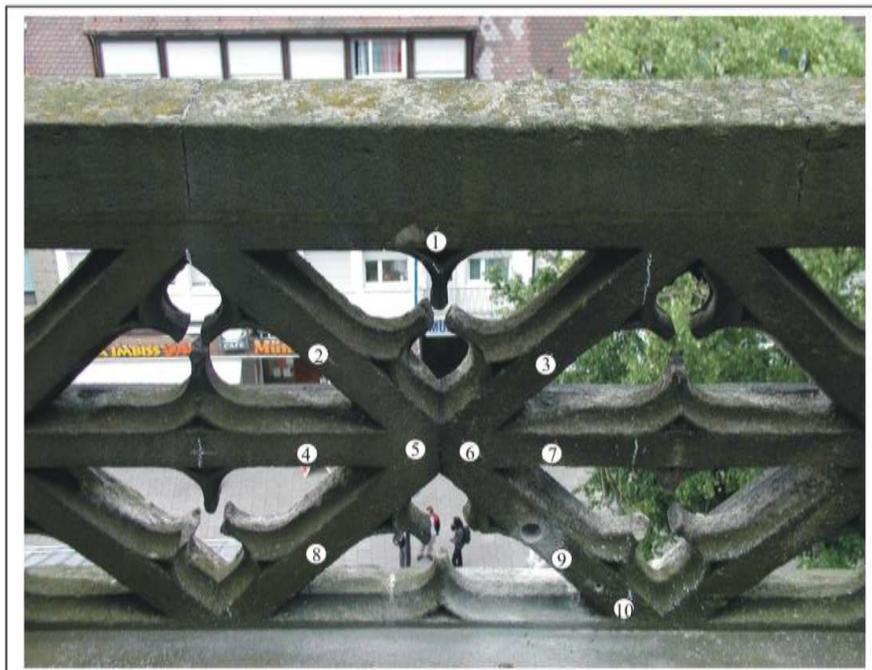
MESSORT: JOCH 11 Nordseite
 Material: Schlaitdorfer Sandstein
 Mittleres Maßwerk

Messpunkt	Schallgeschwindigkeit [m/s]	Bemerkung
1-1	2903	intakt
1-2	2647	intakt
1-3	2586	Absanden (2-4mm)
1-4	2695	Schmutzkruste
1-5	1800	aufblätternde Schmutzkruste
1-6	2922	Absanden (2-4mm)
1-7	2903	Absanden (2-4mm)
1-8	3000	intakt
1-9	2616	Absanden (2-4mm)
1-10	2296	intakt

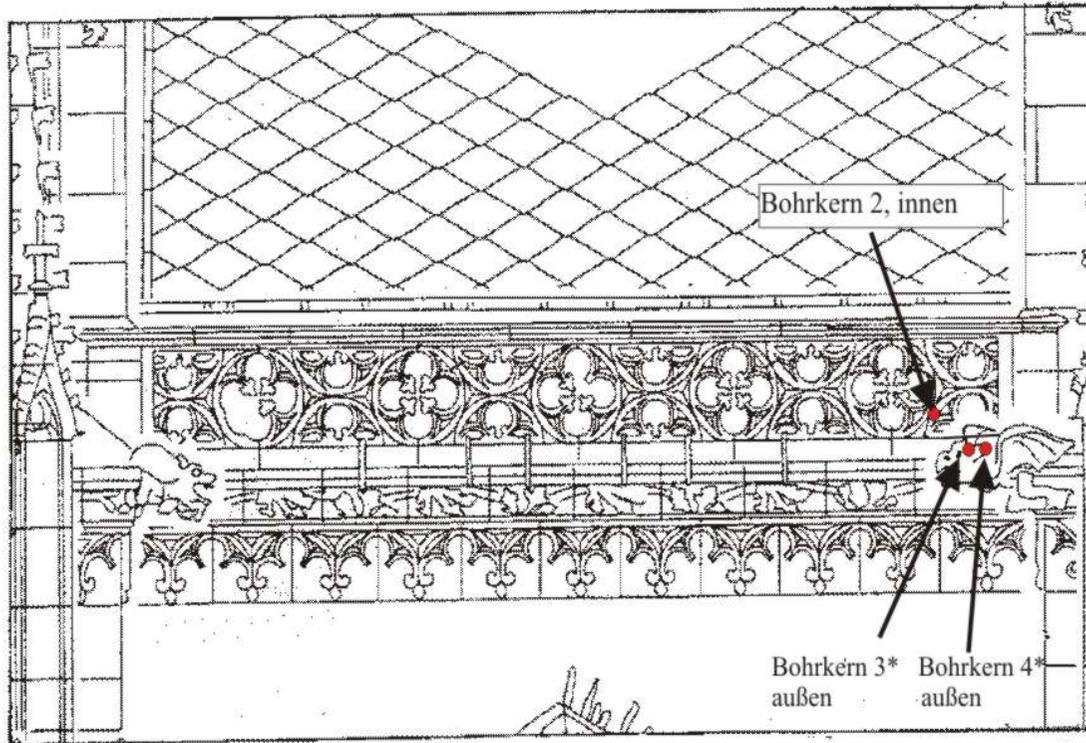
Brüstungsmasswerk; 9. Joch Nordseite Seitenschiff

Bohrkern 1 (Schrägaufnahme von vorne)

* Entnahmestelle im Sockel
hinter der Figur.

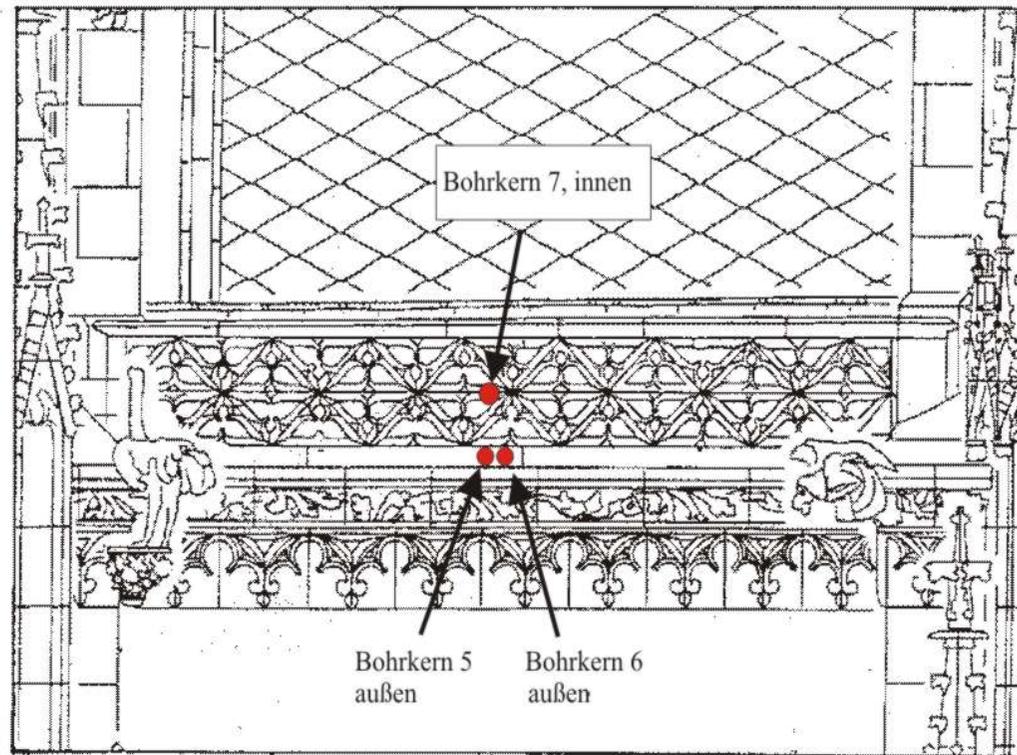
Brüstungsmasswerk; 11. Joch Nordseite Seitenschiff

Bohrkern 4 (Schrägaufnahme von vorne)

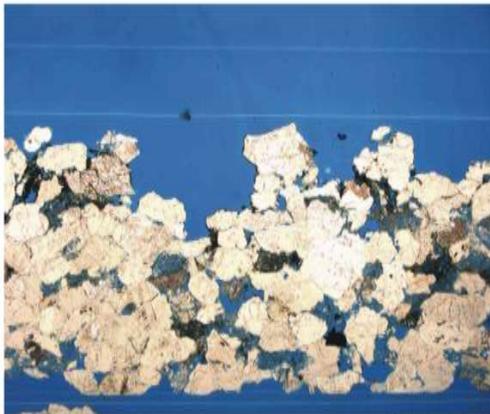
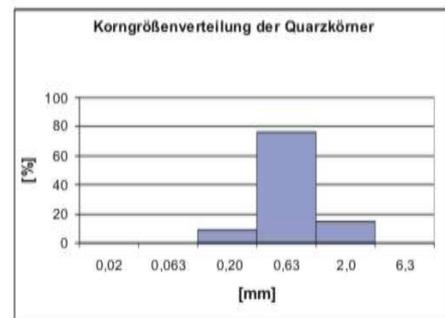
VARIETÄT 1 (verwittertes Material)

Gesamtporosität	18,5 Vol.-%
Permeabilität	mD

Mineralgehalt:		Bindemittel: Kaolinitisch, wenig dolomitischer Zement, häufig nur noch Korn-Korn-Kontakte	Bemerkungen: Probenaußenseite mit Schmutzkruste; Serizitisierung (Verwitterung) der Feldspäte; Bindemittelverluste zu Außenseite hin (Erhöhung der Porosität)
Quarz	84 Vol.-%		
Kaolinit	10 Vol.-%	Gefüge: Dolomit nesterartig verteilt	
Dolomit	3 Vol.-%		
Feldspat: Albit	3 Vol.-%

Entnahmebereich: Joch 3, Nordseite; Bohrkern 1 (Brüstungsmasswerk innen)

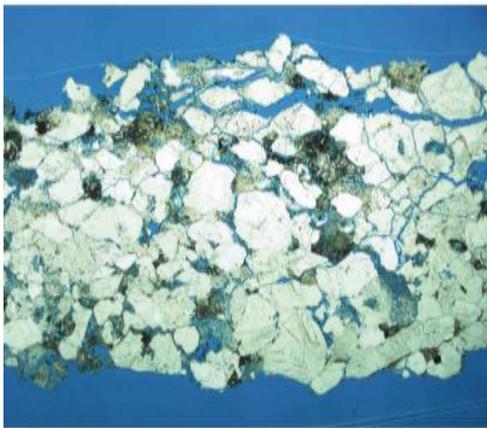
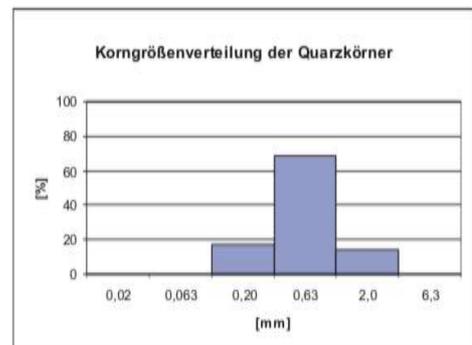
VARIETÄT 2 (verwittertes Material)

Gesamtporosität	15,4 Vol.-%	Mineralgehalt:	Bindemittel:	Bemerkungen:
Permeabilität	mD			
		Quarz	84 Vol.-%	Starke Gefügearlockerungen durch Rissbildungen; dolomitischer Zement ist z.T. aufgelöst
		Kaolinit	5 Vol.-%	
		Dolomit	5 Vol.-%	Gefüge:
		<i>Feldspäte:</i>		
		Albit	3 Vol.-%	
		Mikroklin	3 Vol.-%

Entnahmebereich: Joch 9 Nordseite; Bohrkern 3 (Sockel innen)

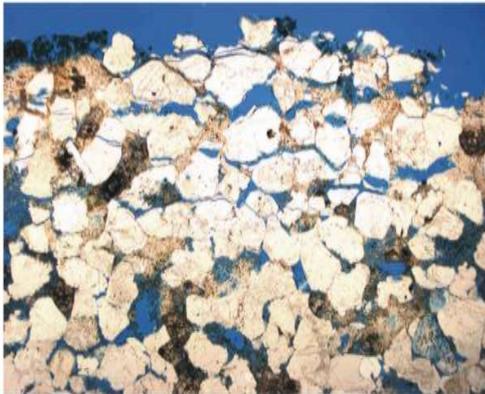
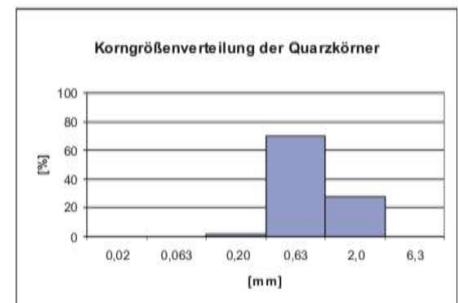
VARIETÄT 3 (verwittertes Material)

Gesamtporosität	16,4 Vol.-%
Permeabilität	mD

Mineralgehalt:	Bindemittel:	Bemerkungen: Starke Gefügauflockerungen durch Rissbildungen (bis 3mm Tiefe); Risse verlaufen z.T. auch durch die Mineralkörner; z.T. Dedolomitierungen Erste Salzkristalle an der Außenseite
Quarz 84-87% Vol.-%	wenig kaolinitisches Bindemittel, sondern Dolomit-Zement	
Kaolinit 5 Vol.-% Dolomit 8-10 Vol.-%	Gefüge: Häufig große Dolomitkristalle

Entnahmebereich: Joch 11 Nordseite; Bohrkern 5 (Sockel außen)

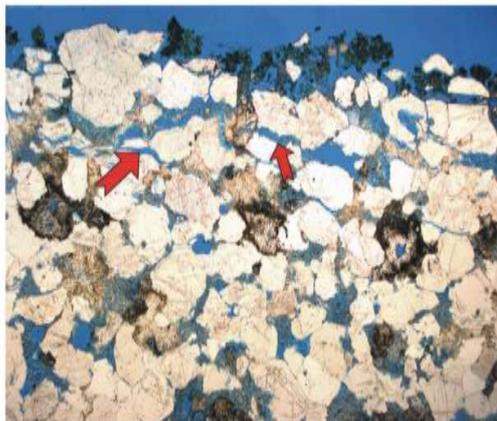
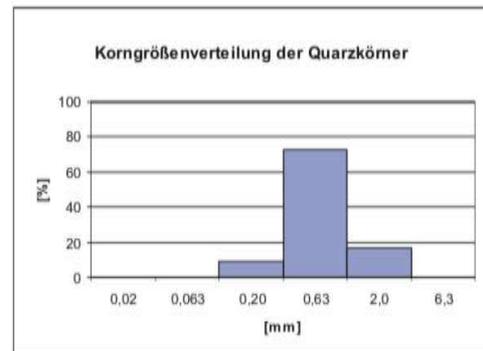
VARIETÄT 4 (verwitterter Bereich)

Gefügauflockerungen (siehe rote Pfeile)

Gesamtporosität	19 Vol.-%
Permeabilität	mD

Mineralgehalt:		Bindemittel:	Bemerkungen: Locker aufsitzende Schmutzkruste auf der Außenseite; starke Gefügauflockerungen durch Rissbildungen (bis 2mm Tiefe); Erste Salzkristalle im Porenraum zur Außenseite hin
Quarz	87 Vol.-%	Nur noch wenig kaolinitisches und dolomitisches Bindemittel	
Kaolinit	5 Vol.-%	Gefüge: Größere Dolomitkristalle, nesterartig verteilt	
Dolomit	5 Vol.-%		
<i>Feldspat:</i>			
Mikroclin	3 Vol.-%

Entnahmebereich: Joch 11 Nordseite; Bohrkern 7 (Maßwerk Innenseite)

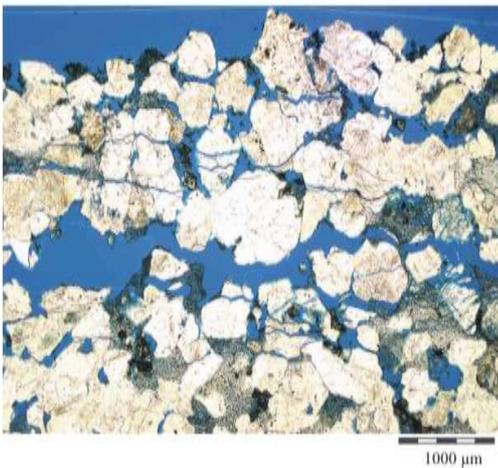
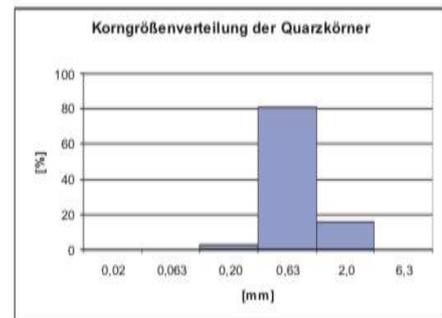
VARIETÄT 5 (verwittertes Material)

Gesamtporosität	17,8 Vol.-%	Mineralgehalt:		Bindemittel:	Nur noch wenig kaolinitisches und dolomitisches Bindemittel (stark untergeordnet tonig)	Bemerkungen:	Locker aufsitzende Schmutzkruste auf der Außenseite; starke Gefügeflockungen durch Rissbildungen (bis ca.4mm Tiefe); Risse verlaufen häufig durch die Mineralkörner
Permeabilität	mD	Quarz	87 Vol.-%				Wenig Salzkristalle im Porenraum zur Außenseite hin
		Kaolinit	8 Vol.-%	Gefüge:	Dolomit nesterartig verteilt, selten idiomorphe Kristalle		
		Dolomit	5 Vol.-%

Entnahmebereich: Joch 8 Südseite; Bohrkern 8 (Sockel Außenseite)

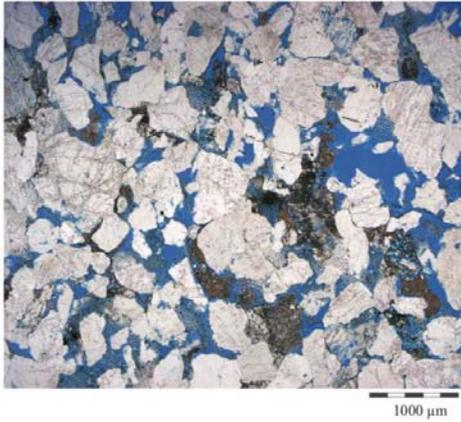
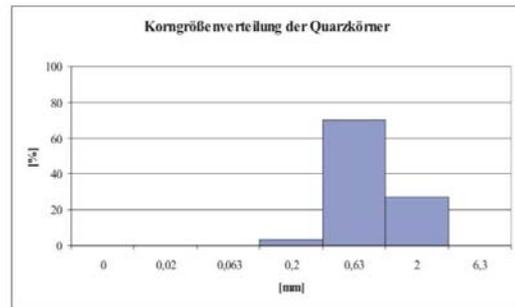
Entnahmbereich: Joch 1 Hofmaterial

Verwittertes Material

Gesamtporosität	12,9 Vol.-%
Permeabilität	zu wenig Probenmaterial

Mineralgehalt		Bindemittel
Quarz	80 Vol.-%	Kaolinitisch untergeordnet tonig
Kaolinit		
Dolomit		
Feldspat (Albit)		
Muscovit		Gefüge: Dolomit in Nestern, Risse durch die Quarzkörnern

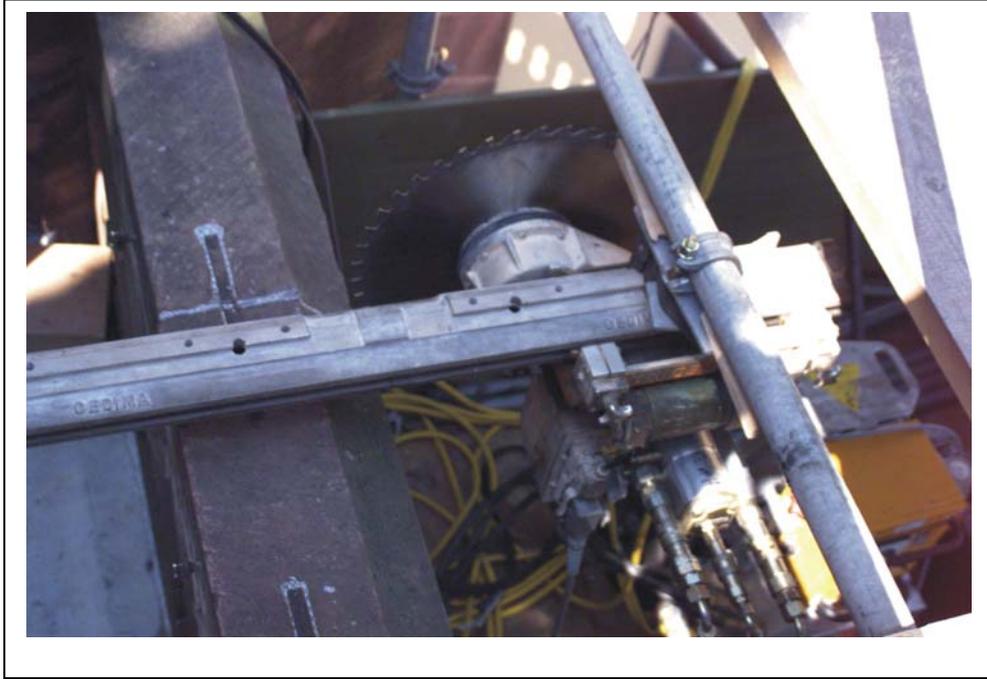
Probelauf in der Bleifuge

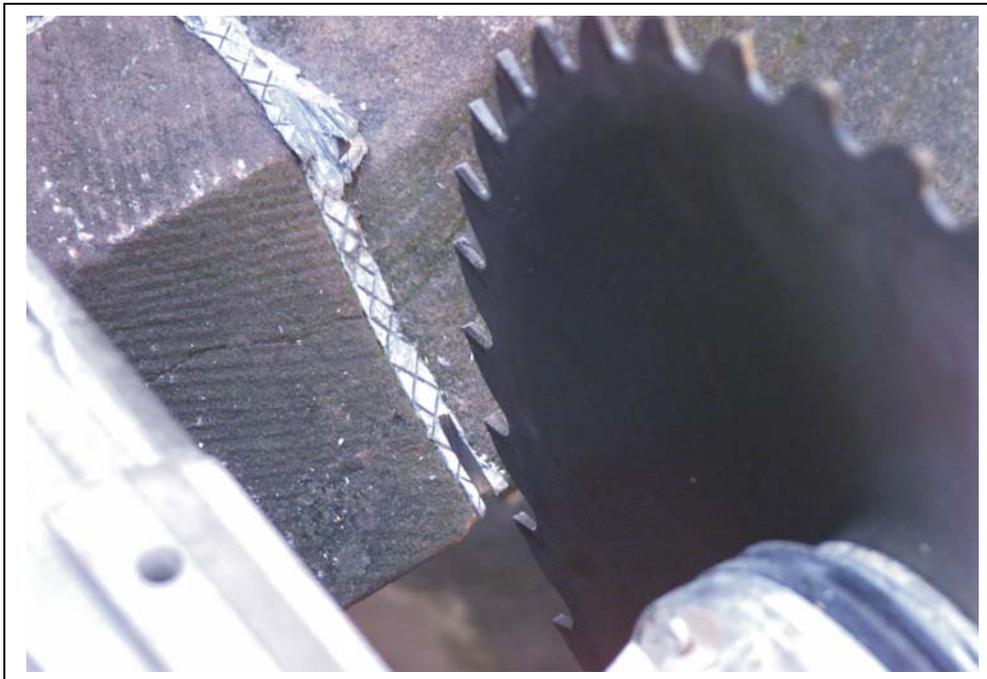
Anschneiden des Bleivergusses und Einstellen der Schnittgeschwindigkeit

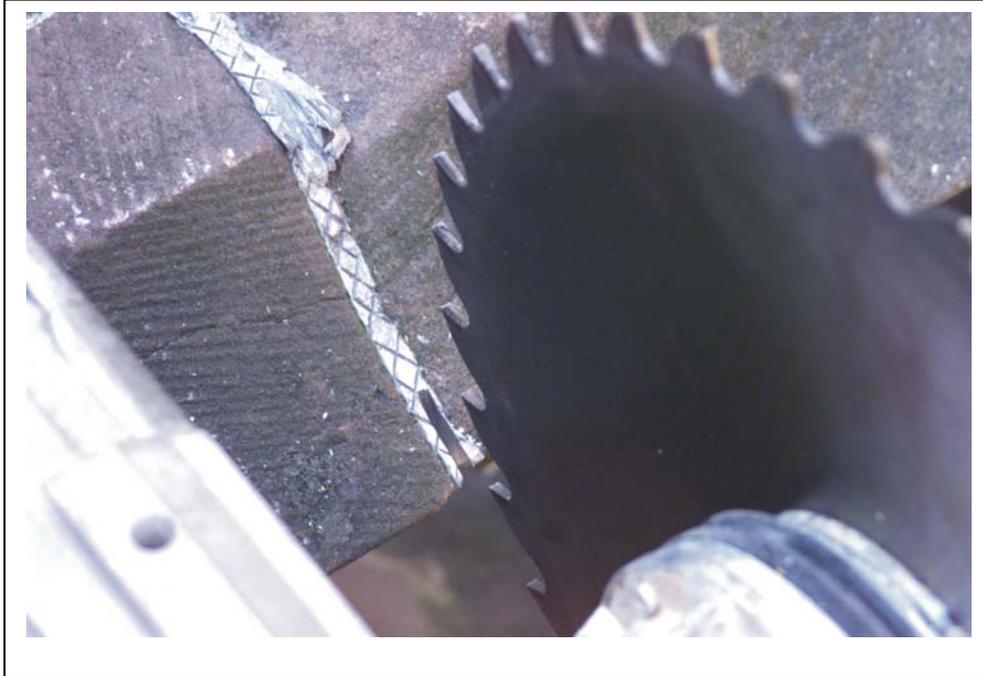
Schnitt in der Bleifuge mit überzeugendem Ergebnis. Die Verklammerung der Masswerksabdeckung wurde vorher mit der „Flex“ durchtrennt.

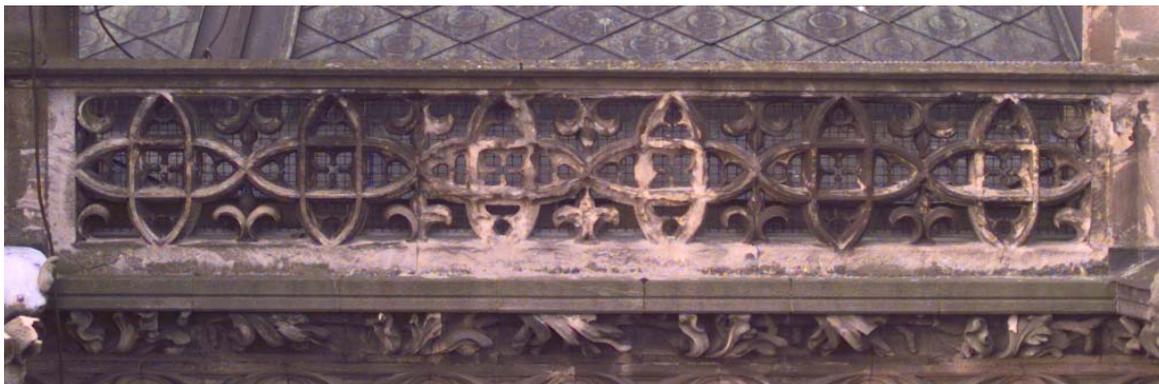
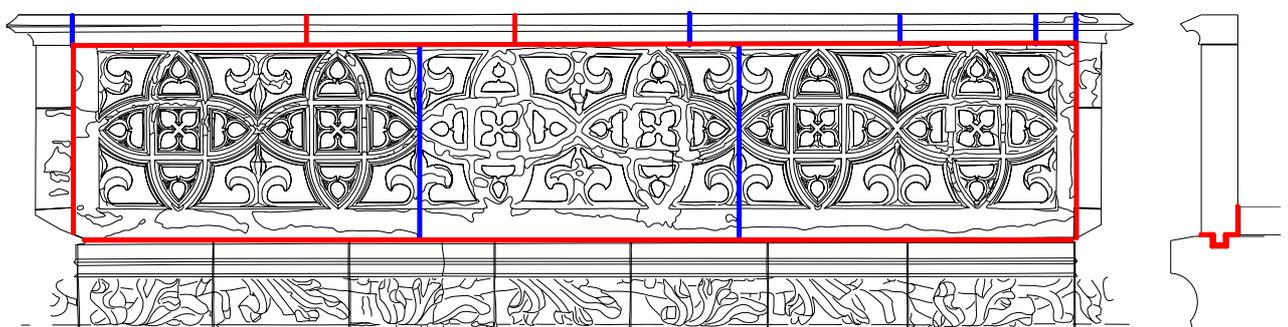
Fugenplan:

Die Fugen der Brüstungselemente waren mit unterschiedlichen Materialien verfüllt: Alle Horizontalfugen waren mit Mörtel verfügt (rot), ebenso die Fugen an den Anschlüssen zu den Strebepfeilen rechts und links. Die Vertikalfugen der Brüstungselemente und Abdecker waren mit Blei (blau) vergossen, mit Ausnahme von zwei mit Mörtel verfügten vertikalen Fugen zwischen zwei Abdeckern. Die Fugendicke betrug zwischen 3 und 5 mm.

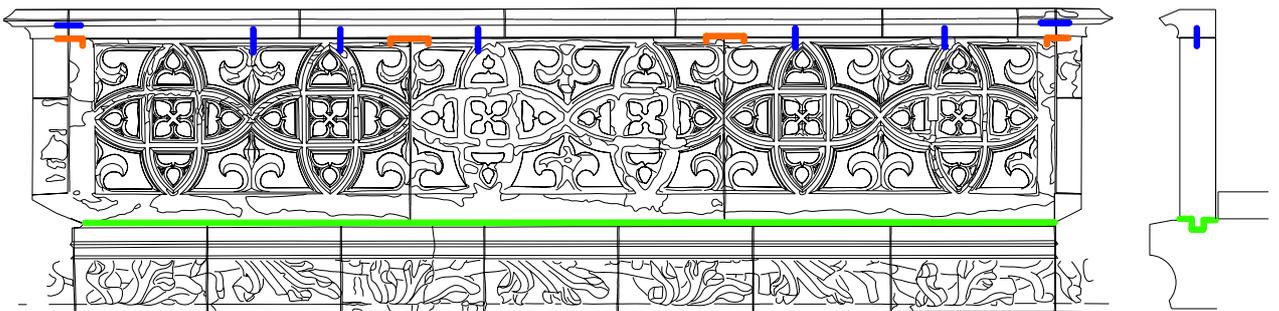
Dübelplan:

Beim Ausbau der Abdecker wurden folgende Dübel freigelegt:

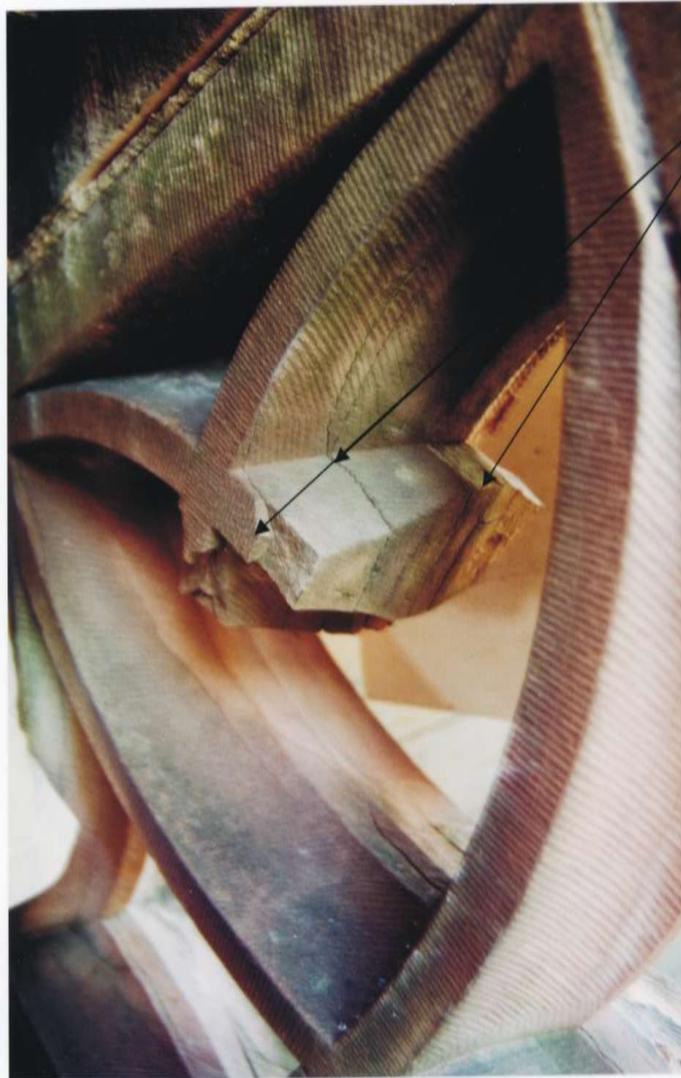
Foto 1

Vorzustand
Balustrade Nr. 37 Innenansicht

Offene Lager
mit Substanz-
verlust

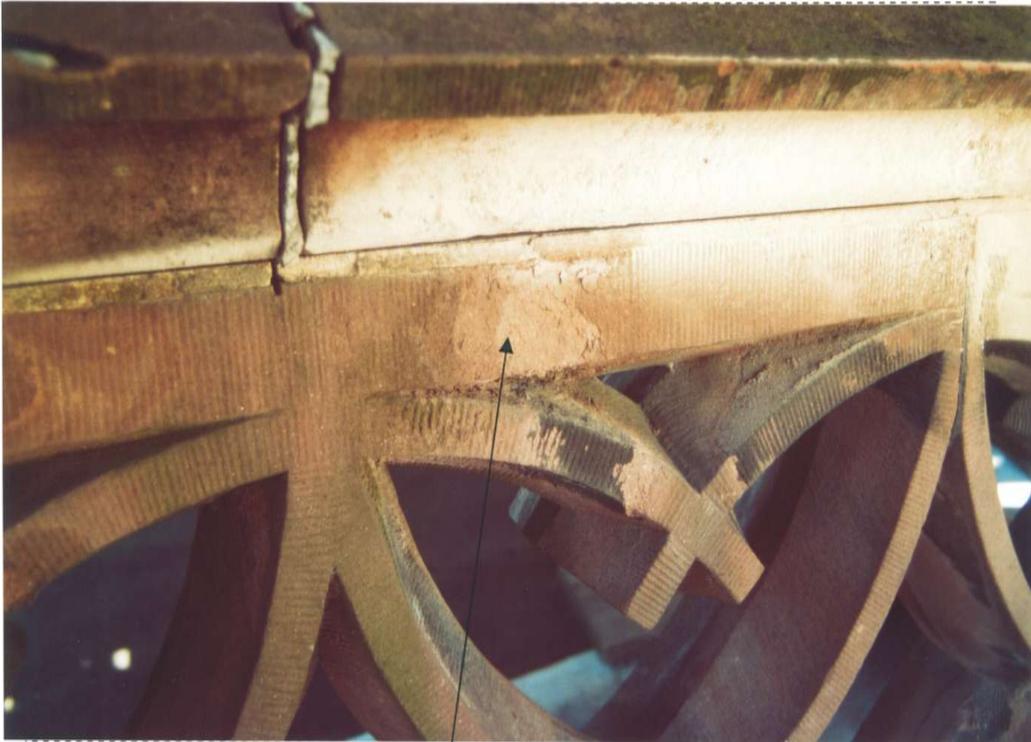
Foto 4

Vorzustand
Balustrade Nr. 38 Außenansicht

Versandung durch defekten Wasserlauf

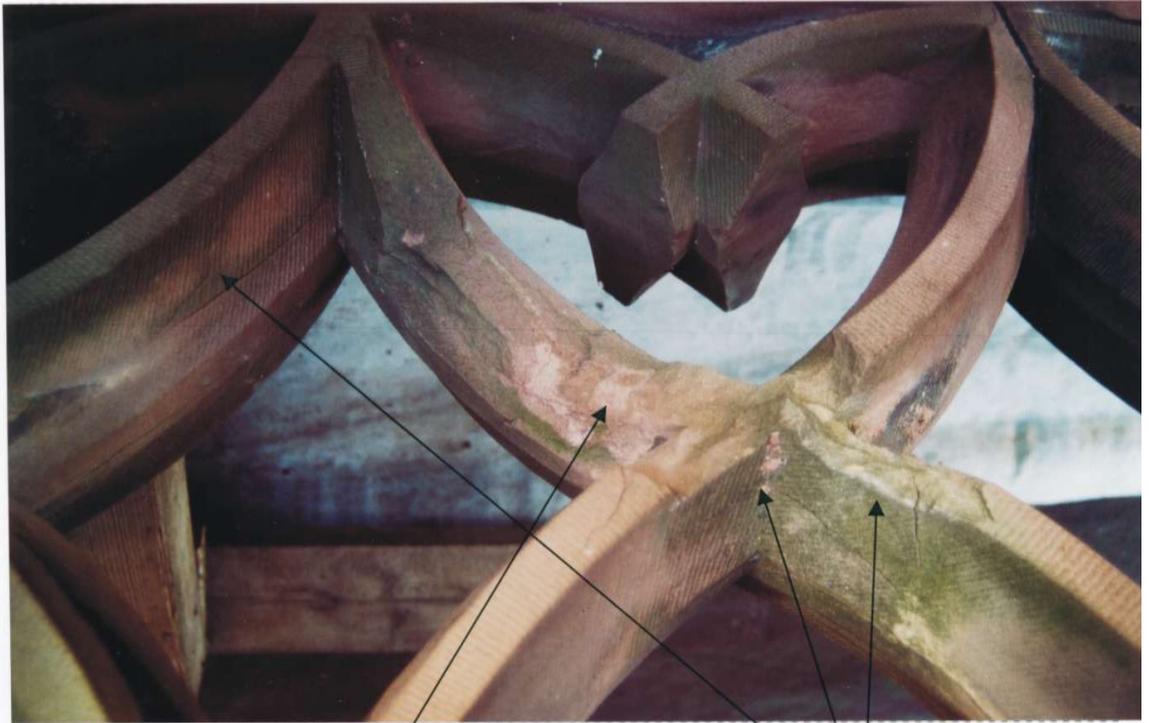
Foto 5

Vorzustand
Balustrade Nr. 39 Außenansicht

hoher Substanzverlust durch abgängige Schalen

offene Lager

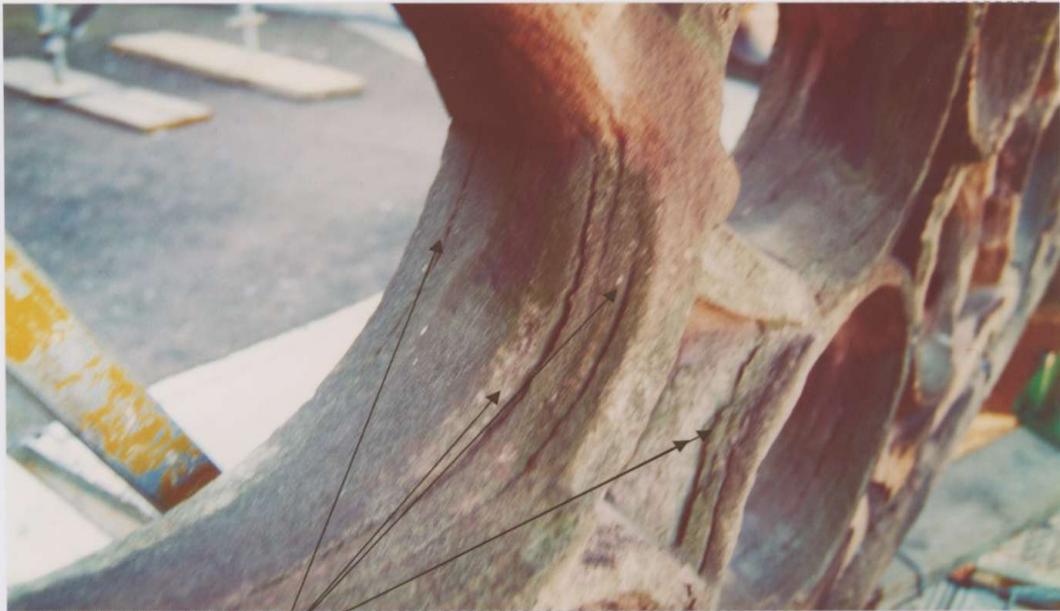
Foto 6

Vorzustand
Balustrade Nr. 31 Außenansicht

offene Lager

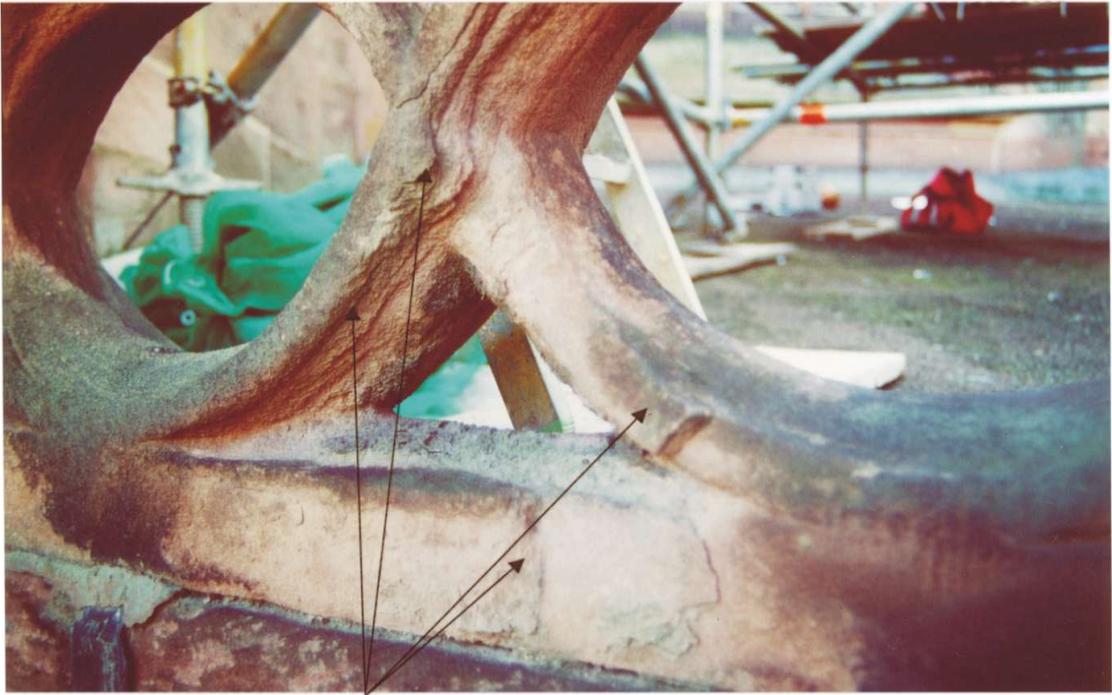
Foto 7

Vorzustand
Balustrade Nr. 31 Außenansicht

Schalenbildung mit hohem Substanzverlust

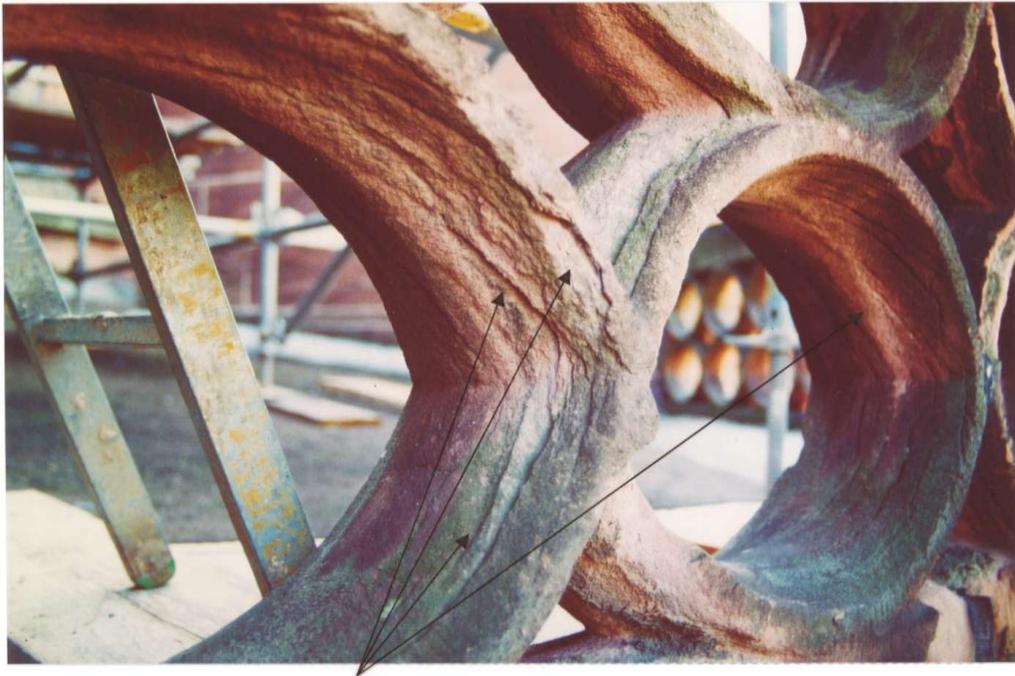
Foto 8

Vorzustand
Balustrade Nr. 31 Außenansicht

offene Lager mit Schalenbildung und hohem Substanzverlust

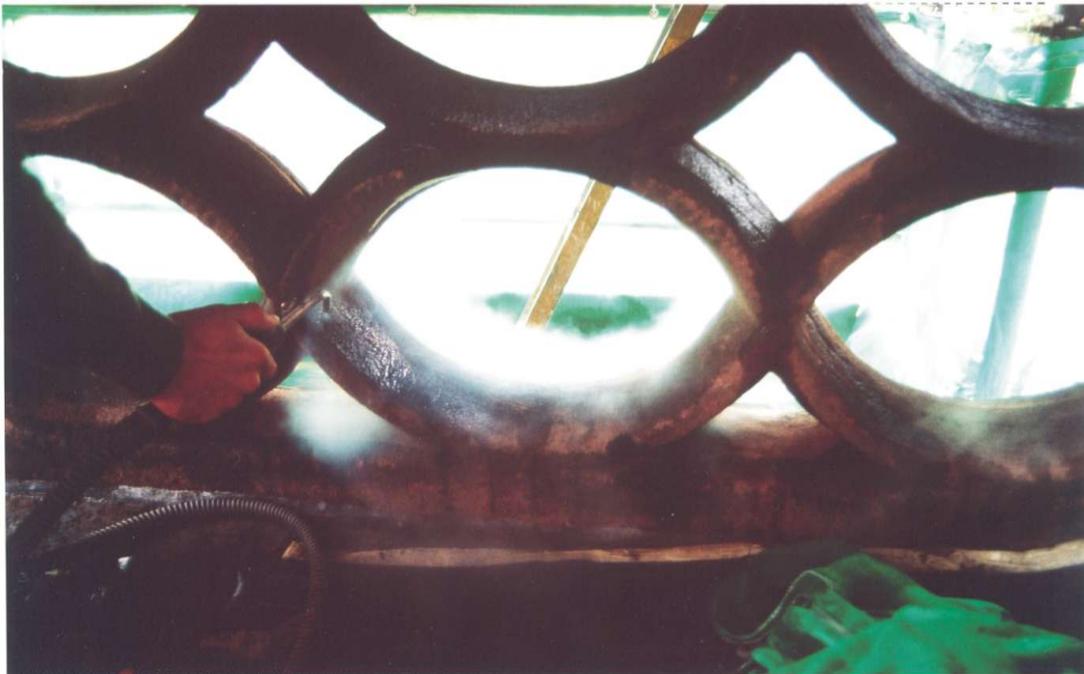
Foto 10

Balkustrade Nr. 31 + 32 Innenansicht

Reinigung mit dem Mikrodampfstrahler
