Forschungsprojekt AZ 18669

*Modellhafte Konzeptentwicklung zur Konservierung
umweltgeschädigter Brüstungselemente der
Münster in Freiburg und Ulm (Baden Württemberg)*

Endbericht

2004

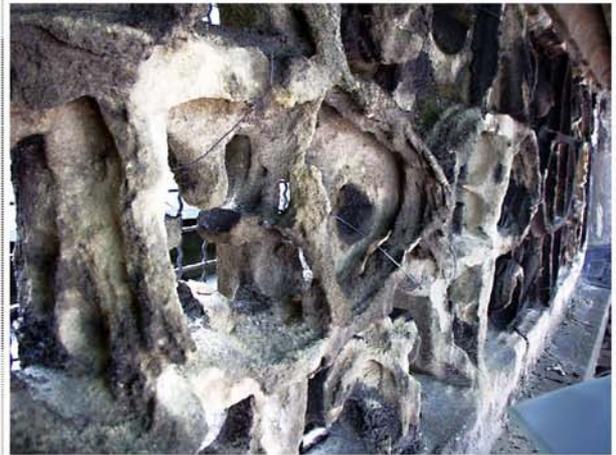
Die augenfälligsten Schädigungen sind die schwarzen Gipskrusten die eine ausreichende Dampfdiffusion verhindern und zu weiteren Schäden führen. Infolge dieser Krusten kommt es zu Feuchtestau was starke Absandungen und Fehlstellen durch Auflösung der Kornkontakte und des dazwischenliegenden Bindemittels zur Folge hat. Partiiell kommt es zur Absprengung der dichten Krusten mit Verlust der obersten Kornlagen. Die bereits hohe Wasseraufnahme des Steines erhöht sich an bewitterten Flächen deutlich.

Im fortgeschrittenen Stadium der Absandung wittert die Oberfläche alveolar aus, was zu großen Fehlstellen führt. Teile der Brüstung 7 sind dadurch so stark geschädigt, das Profilierungen und Oberflächen vollständig verloren gegangen sind. An einigen Stellen sind die Profilierungen regelrecht unterhöhlt, wodurch eine akute Gefahr des Verlustes besteht. Große Abschnitte der Maßwerkbrüstung können als ausgeprägt fragil bezeichnet werden.

Abbildung 1:
Vorzustand Galerie 7: Alveolarbildung, Aus-
höhlungen, Absturzgefährdete hohlliegende
Teile, gesichert durch Drahtschlingen.

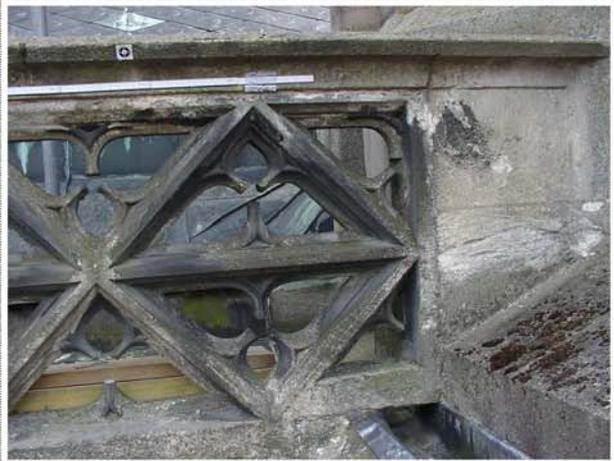
Die augenfälligsten Schädigungen sind die schwarzen Gipskrusten die eine ausreichende Dampfdiffusion verhindern und zu weiteren Schäden führen. Infolge dieser Krusten kommt es zu Feuchtestau was starke Absandungen und Fehlstellen durch Auflösung der Kornkontakte und des dazwischenliegenden Bindemittels zur Folge hat. Partiiell kommt es zur Absprengung der dichten Krusten mit Verlust der obersten Kornlagen. Die bereits hohe Wasseraufnahme des Steines erhöht sich an bewitterten Flächen deutlich.

In Bereich des Überganges von Alterergänzungen aus Zementmörtel zum Stein treten Risse auf einige Ergänzungen liegen hohl und lösen sich ab. Unter diesen Ergänzungsstellen ist der Naturstein mürbe und sandet stark ab.

Einige, durch Spannungen verursachten Risse gefährden die Stabilität der Brüstungselemente.

Abbildung 1:
Vorzustand Galerie 11:
Deutliche Schwärzung durch Krusten, biogener Bewuchs

Fehlstellen wurden mit einer Silicasol- gebundenen Steinersatzmasse geschlossen. Schadzonen die durch Absanden Abschupfung, Schalenverlust usw. gekennzeichnet sind wurden mit Silicasol- Microschlämmen dünn beschichtet. Für den oberflächennahen Verschluss von Rissen und Anböschungen kamen Silicasol- Feinmörtel als Kitte zum Einsatz.

Um das Eindringen von Wasser zu verhindern wurden Flankenrisse an den Bleifugen mit Silicasol- Feinmörtel geschlossen.

Durchgehende Risse wurden mit Epoxydharz verpresst und mit V4A Edelstahldübeln vernadelt.

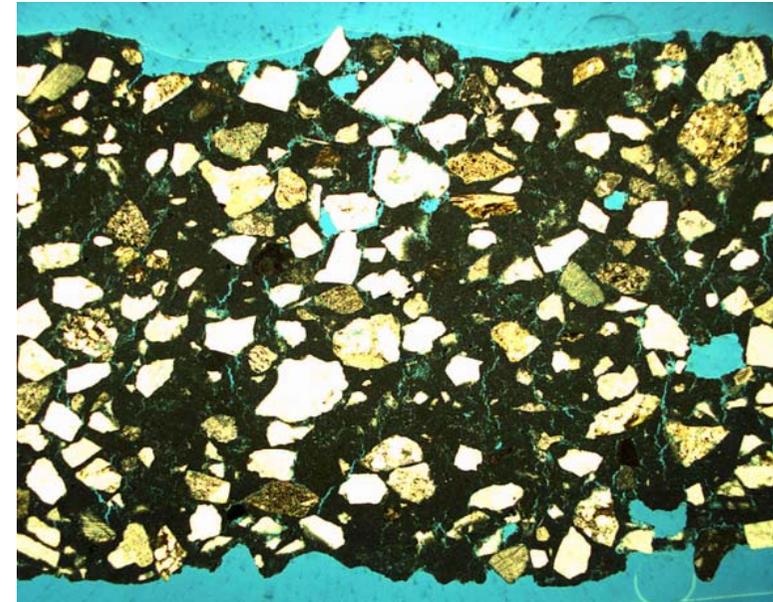
Ulmer Münster; Chor ca.1870 Chorpfeiler 18 – „Horizontalfuge“

Bindemittel:	kalkig (Calcit und Dolomit) mit Zement
Zuschläge:	Sand (Quarz, Feldspäte, Gesteinsbruchstücke, Hellglimmer)
B / Z-Verhältnis	1:1
Korngrößenverteilung:	
< 125µm	40 %
125 – 250µm	32 %
250 – 630 µm	26 %
630 – 1250µm	2 %
Porosität:	Ø 2,7 Vol.-%

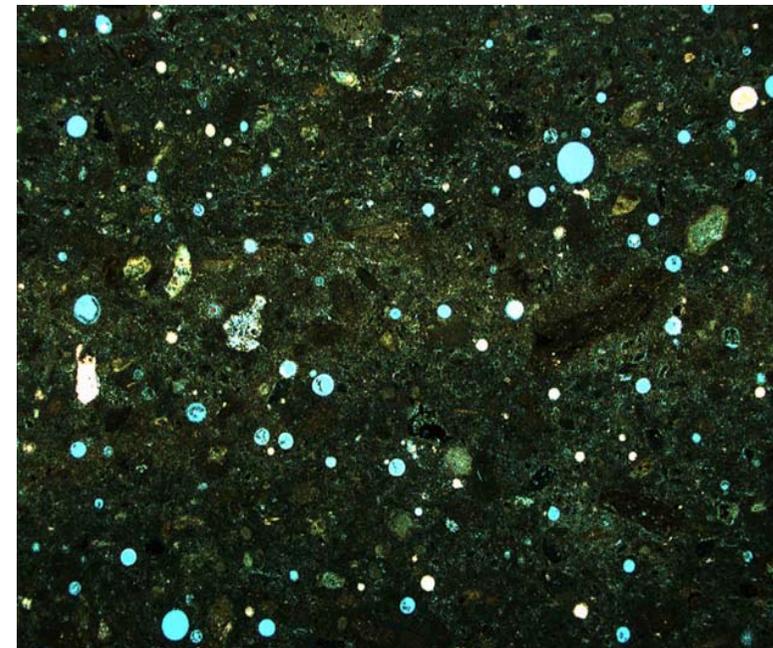
Ulmer Münster; Chor ca.1870 Chorpfeiler 18 – „Vertikalfuge“

Bindemittel:	kalkig (Calcit und Vaterit) mit Zement
Zuschläge:	Quarz, (max. 5 Vol.-%)
B / Z Verhältnis	4 : 1
Korngrößenverteilung:	
< 125µm	30 %
125 – 250µm	35 %
250 – 630 µm	35 %
630 – 1250µm	---
Porosität:	Ø 2,7 Vol.-% „Luftporen“
Bemerkungen	Vergussmörtel

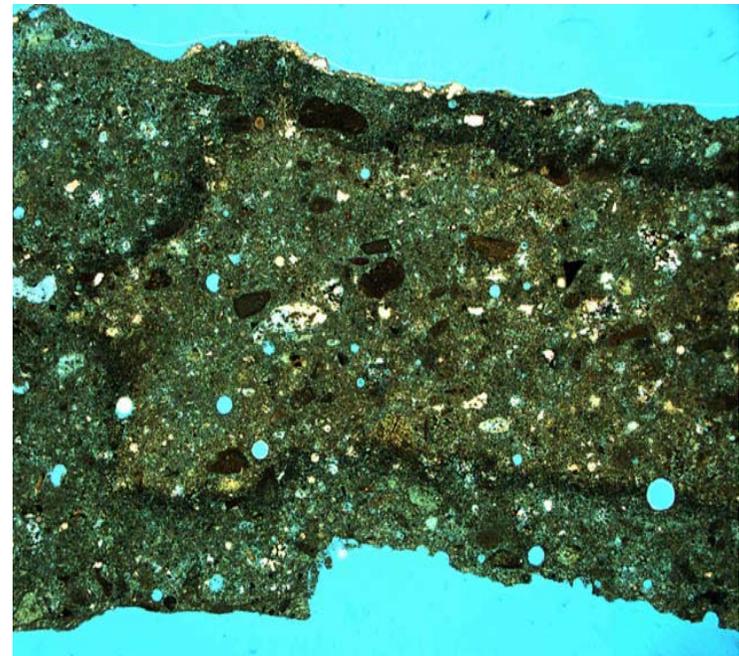
**Ulmer Münster; Südlicher Chorturm ca. 1872 Vierungsgalerie
Ostseite Gesims 2 / rechte Fuge; „Vertikalfuge“**

Bindemittel:	kalkig (Calcit und wenig Dolomit) Reste von ungelöschtem Kalk
Zuschläge:	Quarz, (max. 5 Vol.-%), Erzminerale (Pyrrhothin)
B / Z Verhältnis	5 : 1
Korngrößenverteilung:	
< 125µm	nicht messbar
125 – 250µm	messbar
250 – 630 µm	
Porosität:	Ø 1,6 Vol.-% „Luftporen“
Bemerkungen:	Zonarbau an der Probenaußenseite Vergussmörtel

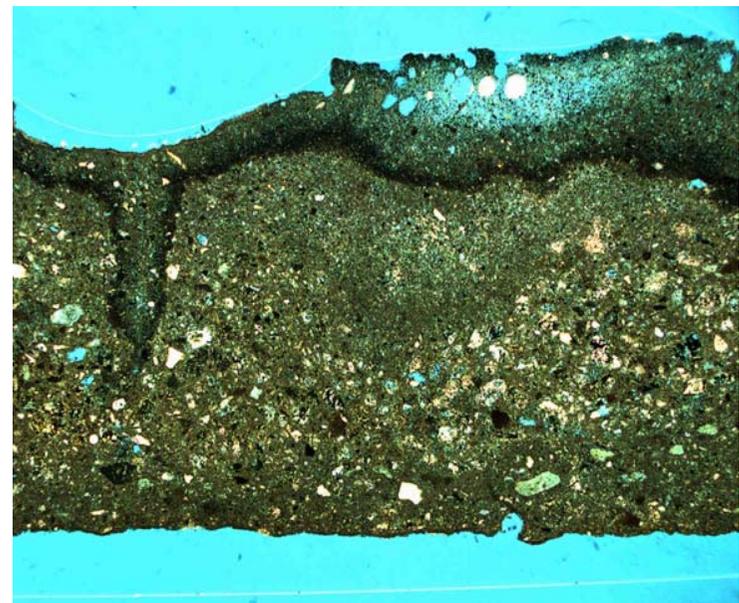
**Ulmer Münster südlicher Chorturm, Turmhelm Feld 1, Südseite
„Horizontalfuge“ zwischen Masswerk (Savonnières Kalk) und Riegel
(Schlaitdorfer Sandstein)**

Bindemittel:	kalkig (Calcit)
Zuschläge:	Quarz, (max. 5 Vol.-%), wenig Erzminerale (Pyrrhothin)
B / Z Verhältnis	5 : 1
Korngrößenverteilung:	
< 125µm	nicht messbar
125 – 250µm	messbar
250 – 630 µm	
Porosität:	Ø 2,0 Vol.-%
Bemerkungen:	Zonarbau an der Probenaußenseite röntgenografisch wurde Gips identifiziert

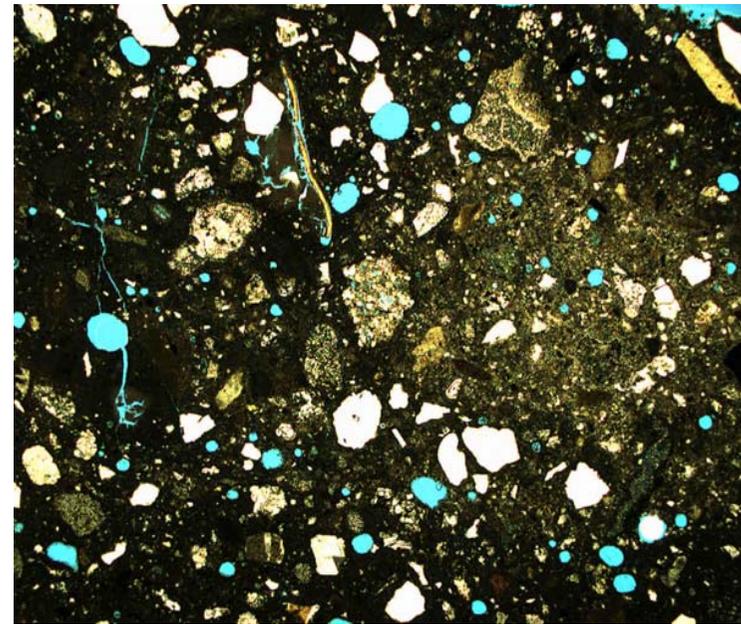
**Ulmer Münster südlicher Chorturm, Turmhelm Feld 3,
Strebe 2; „Horizontalfuge“ außen**

Bindemittel:	kalkig (Calcit) mit Zement und Reste von ungelöschtem Kalk
Zuschläge:	Quarz, (ca. 5 – 10 Vol.-%)
B / Z Verhältnis	6 : 1
Korngrößenverteilung:	
< 125µm	67 %
125 – 250µm	14 %
250 – 630 µm	19 %
630 – 1250µm	---
Porosität:	Ø 4,3 Vol.-%
Bemerkungen:	„Luftporen“

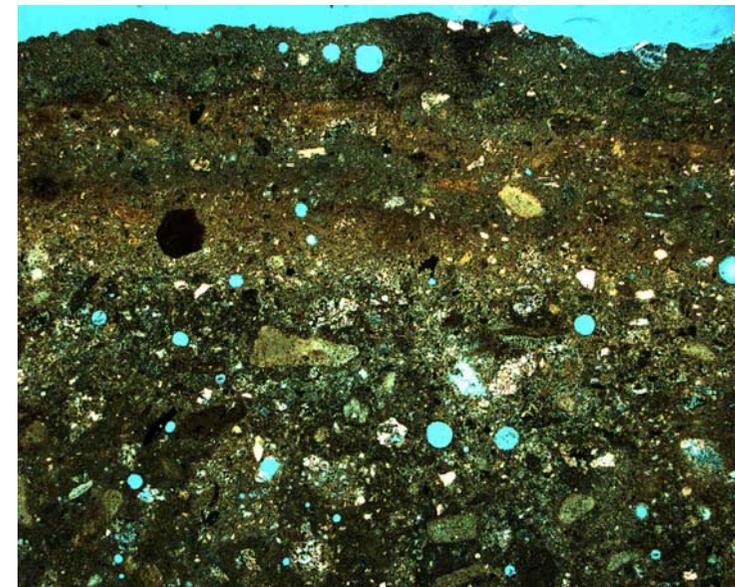
**Ulmer Münster südlicher Chorturm, Turmhelm Feld 5,
Strebe 7; „Horizontalfuge“ innen
Vergußmörtel**

Bindemittel:	kalkig (Calcit und Vaterit) mit Zement
Zuschläge:	Kalkeinschlüsse, Quarz (<< 5 Vol.-%)
B / Z Verhältnis	7 : 1
Korngrößenverteilung:	
< 125µm	nicht messbar
125 – 250µm	messbar
250 – 630 µm	
630 – 1250µm	
Porosität:	Ø 2,3 Vol.-%
Bemerkungen:	Vergussmörtel mit „Luftporen“ röntgenografisch wurde Gips identifiziert

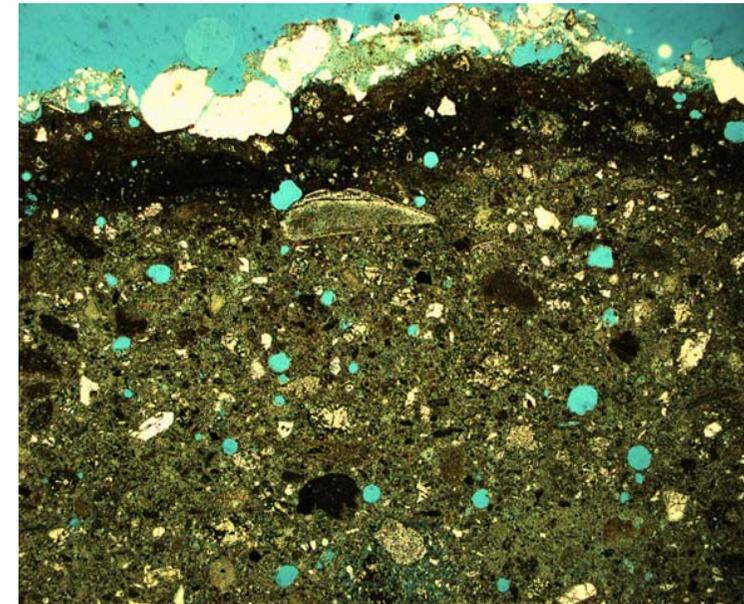
**Ulmer Münster südlicher Chorturm, Turmhelm Feld 5
Strebe 7; „Horizontalfuge“ Fugenmörtel außen**

Bindemittel:	kalkig (Calcit) mit Zement
Zuschläge:	Kalkeinschlüsse, Quarz (<< 5 Vol.-%)
B / Z Verhältnis	4 : 1
Korngrößenverteilung:	
< 125µm	nicht messbar
125 – 250µm	
250 – 630 µm	
630 – 1250µm	
Porosität:	Ø 5,4 Vol.-% (1,94-19,5Vol.-%)
Bemerkungen:	„Luftporen“ röntgenografisch wurden Ettringit und Magnesit identifiziert

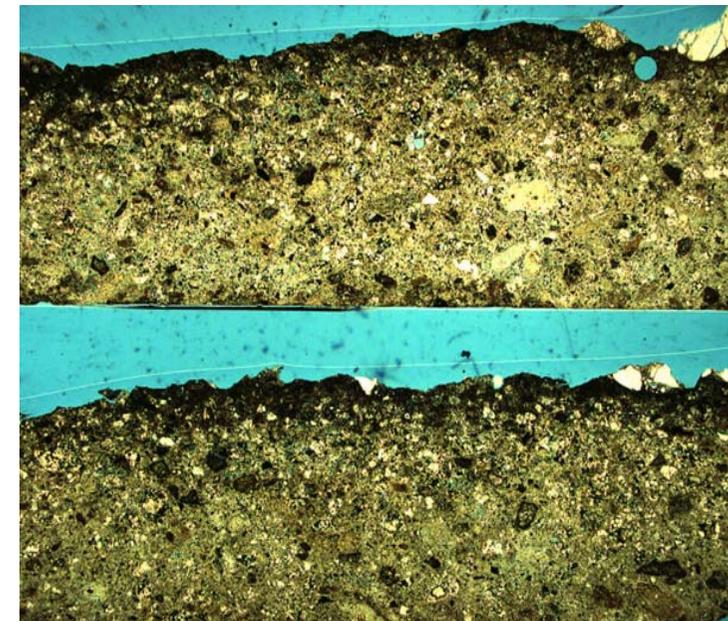
**Ulmer Münster südlicher Chorturm, Viereckgalerie Nordseite
Zwischen Abdecker und Brüstung; „Horizontalfuge“**

Bindemittel:	kalkig (Calcit und Dolomit) mit Zement und Portlandit
Zuschläge:	Kalkeinschlüsse, Quarz (ca. 3 Vol.-%)
B / Z Verhältnis	4 : 1
Korngrößenverteilung:	
< 125µm	nicht messbar
125 – 250µm	
250 – 630 µm	
630 – 1250µm	
Porosität:	mikroskopisch nicht erkennbar
Bemerkung	Vergussmörtel

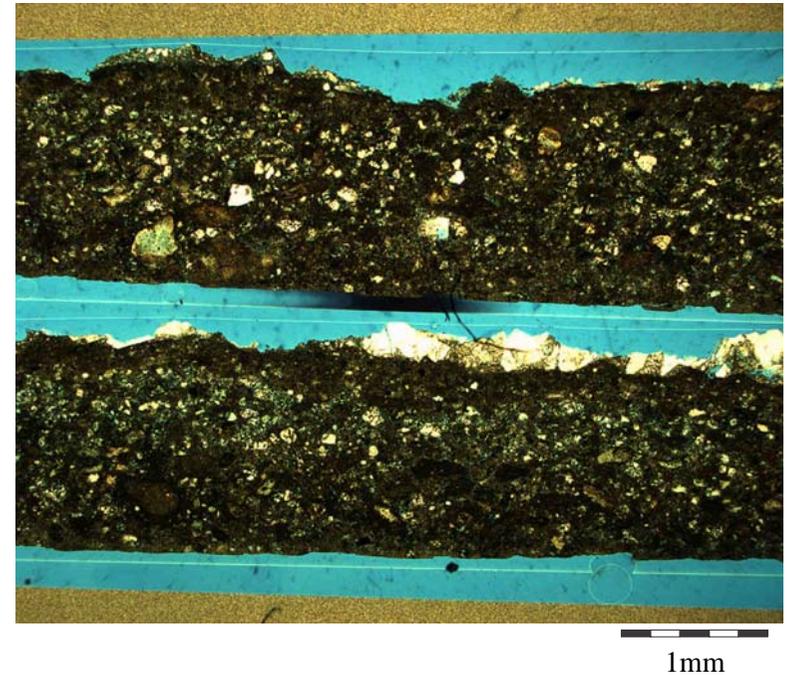
**Ulmer Münster südlicher Chorturm, Viereckgalerie Nordseite
Fuge zwischen Abdecker und Maßwerksbrüstung „Horizontalfuge“**

Bindemittel:	kalkig (Calcit) mit Zement
Zuschläge:	Kalkeinschlüsse, Quarz (ca. 5 Vol.-%)
B / Z Verhältnis	4 : 1
Korngrößenverteilung:	
< 125µm	nicht messbar
125 – 250µm	messbar
250 – 630 µm	
630 – 1250µm	
Porosität:	mikroskopisch nicht erkennbar
Bemerkungen:	röntgenografisch wurden Gips und Chlorit identifiziert. Es konnten keine Trassanteile ermittelt werden

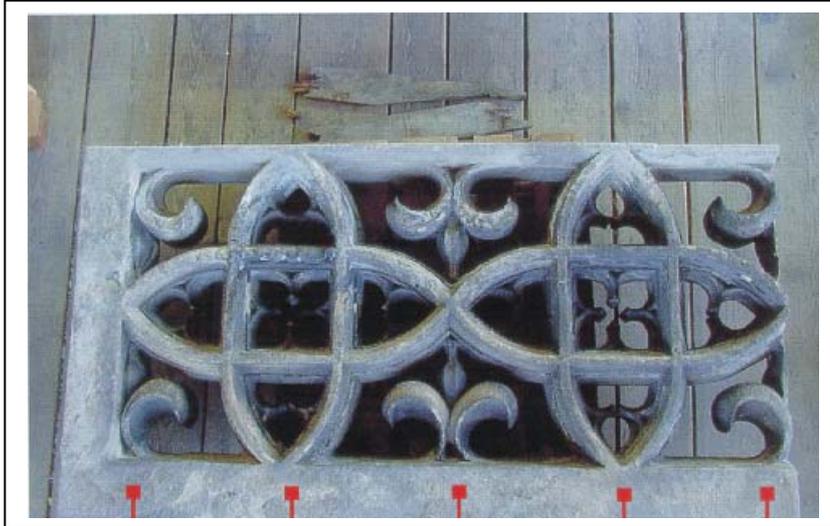
Maßwerksbrüstung Ulmer
Münster, Galerien
Seitenschiff Nord, Feld 7,
linker Brüstungsabschnitt
nach der Acrylharzvoll-
tränkung mit Dübelplan
(Foto der Restaurierungs-
werkstätte Egon Kaiser,
Oberscheidfeld).

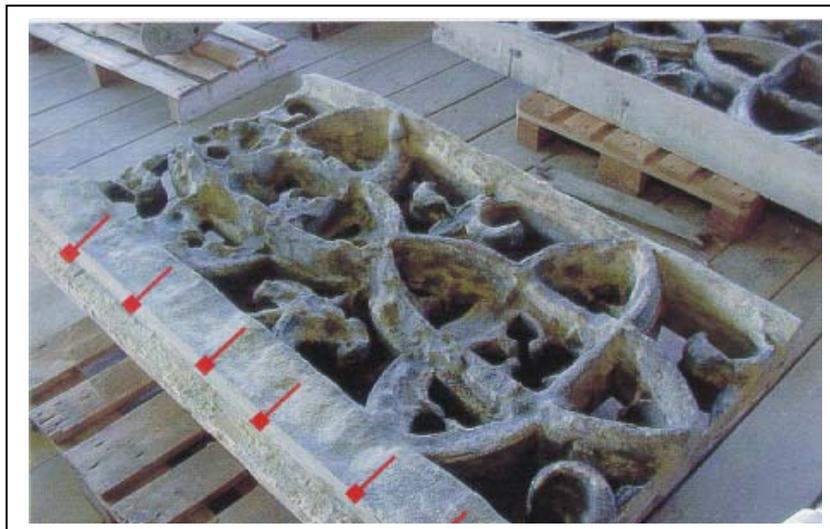
Maßwerksbrüstung Ulmer
Münster, Galerien
Seitenschiff Nord, Feld 7,
mittlerer Brüstungsabschnitt
nach der Acrylharzvoll-
tränkung mit Dübelplan
(Foto der Restaurierungs-
werkstätte Egon Kaiser,
Oberscheidfeld).

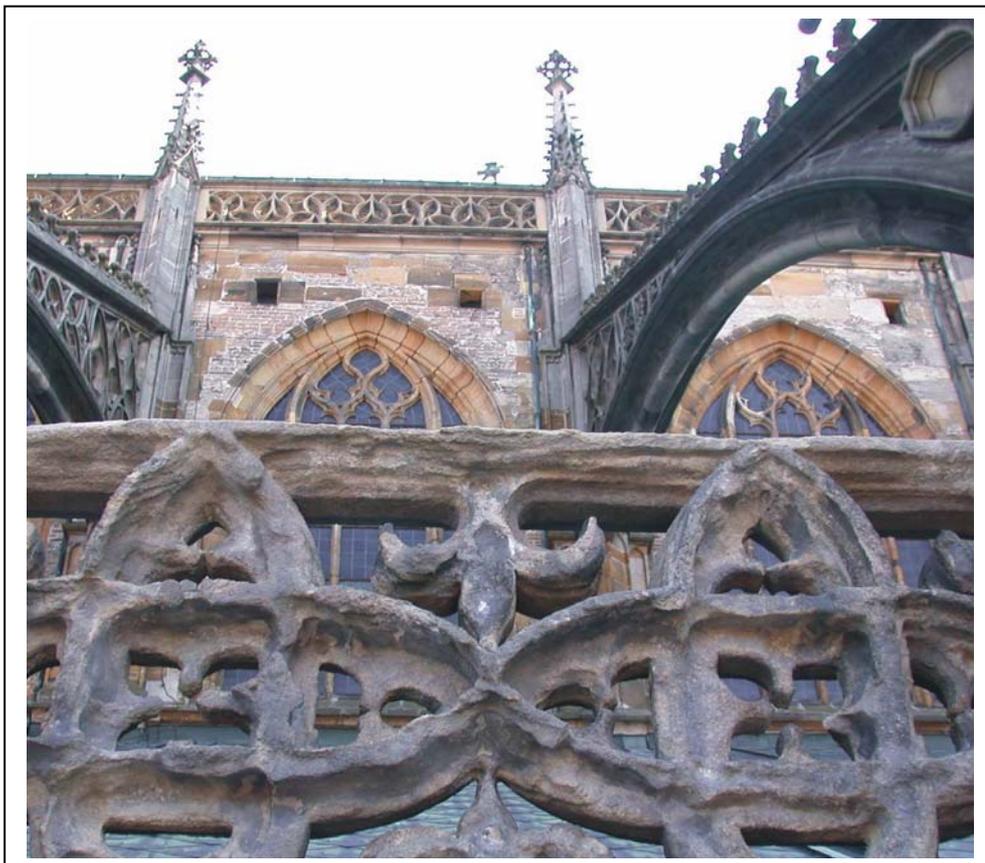
Maßwerksbrüstung Ulmer
Münster, Galerien Seitenschiff
Nord, Feld 7, rechter
Brüstungsabschnitt nach der
Acrylharzvolltränkung mit
Dübelplan (Foto der
Restaurierungswerkstätte Egon
Kaiser, Oberscheidfeld).

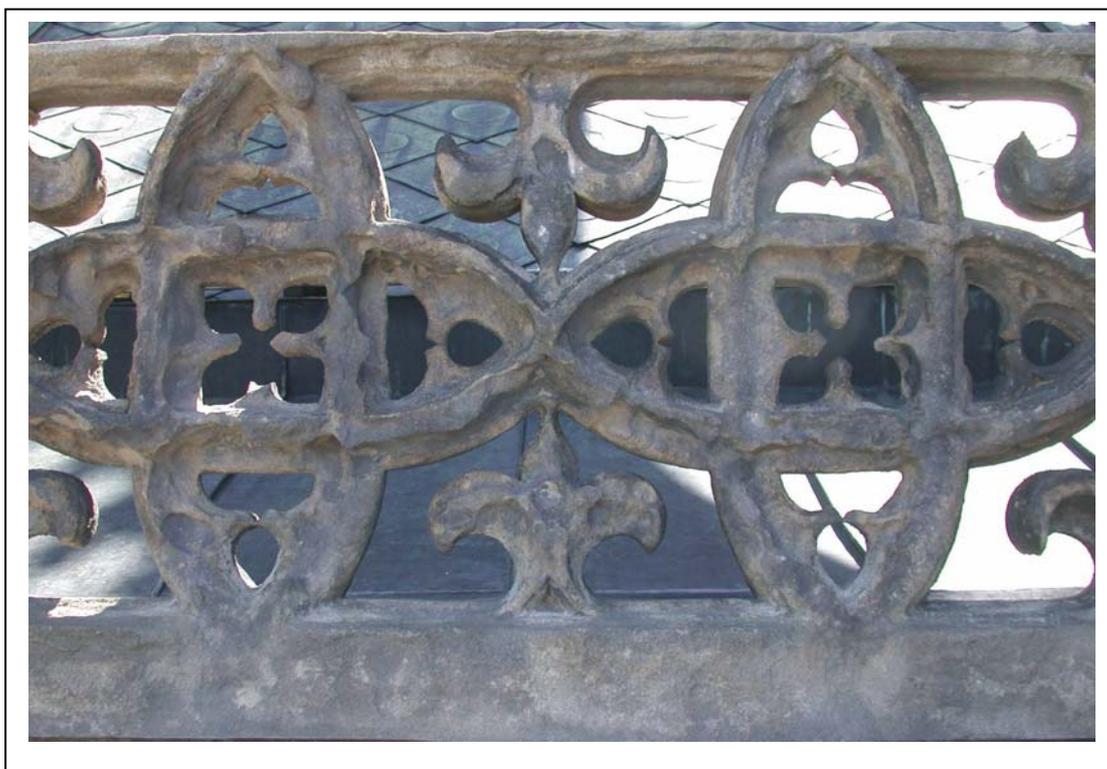
Maßwerksbrüstung Ulmer Münster, Galerien Seitenschiff Nord, Feld 7; Detail des Brüstungsabschnitts nach dem Wiedereinbau August 2004 (Foto Münsterbauhütte Ulm).
